**EFEITO DA NR 18:
ESTUDO COMPARATIVO ENTRE AS OBRAS DAS
PISTAS ASCENDENTE E DESCENDENTE DA
RODOVIA DOS IMIGRANTES**

Monografia apresentada a Escola
Politécnica da Universidade de São
Paulo para a obtenção
do Título em Especialização em
Engenharia de Segurança do Trabalho

São Paulo
2006

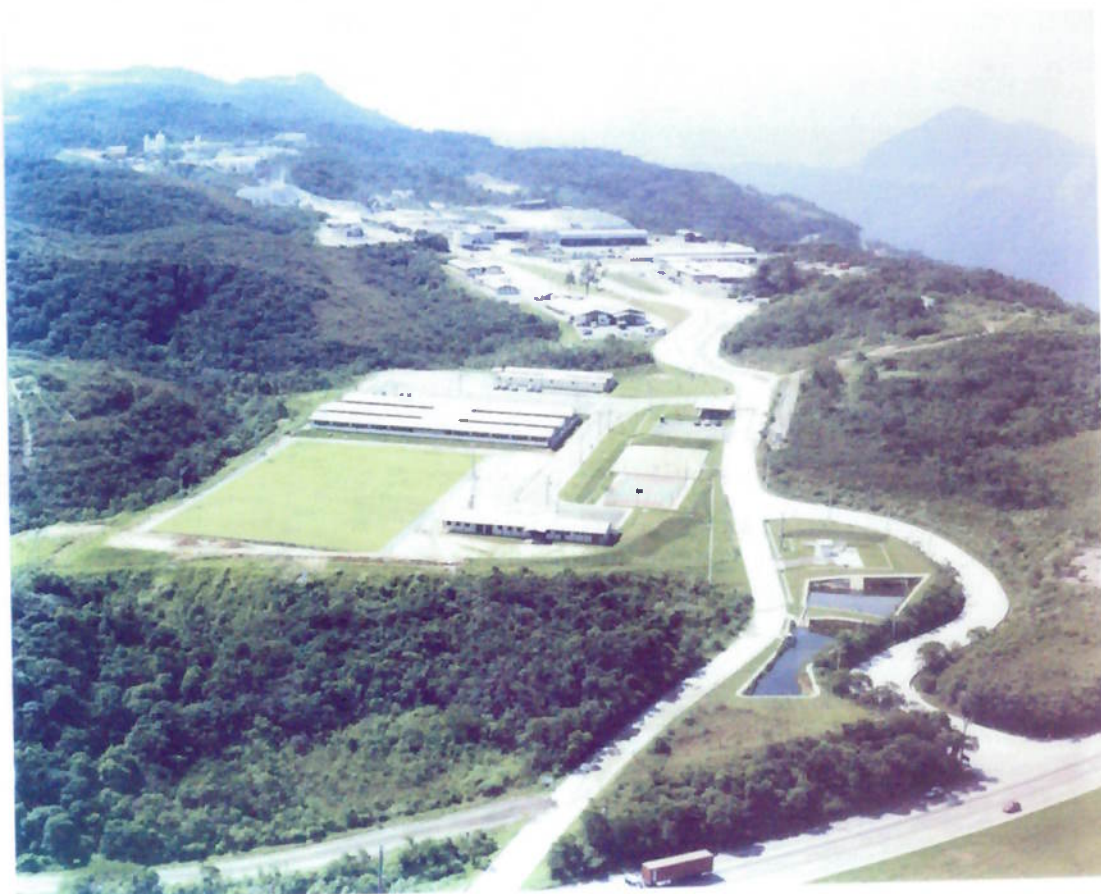
Figura 4: Canteiro central.

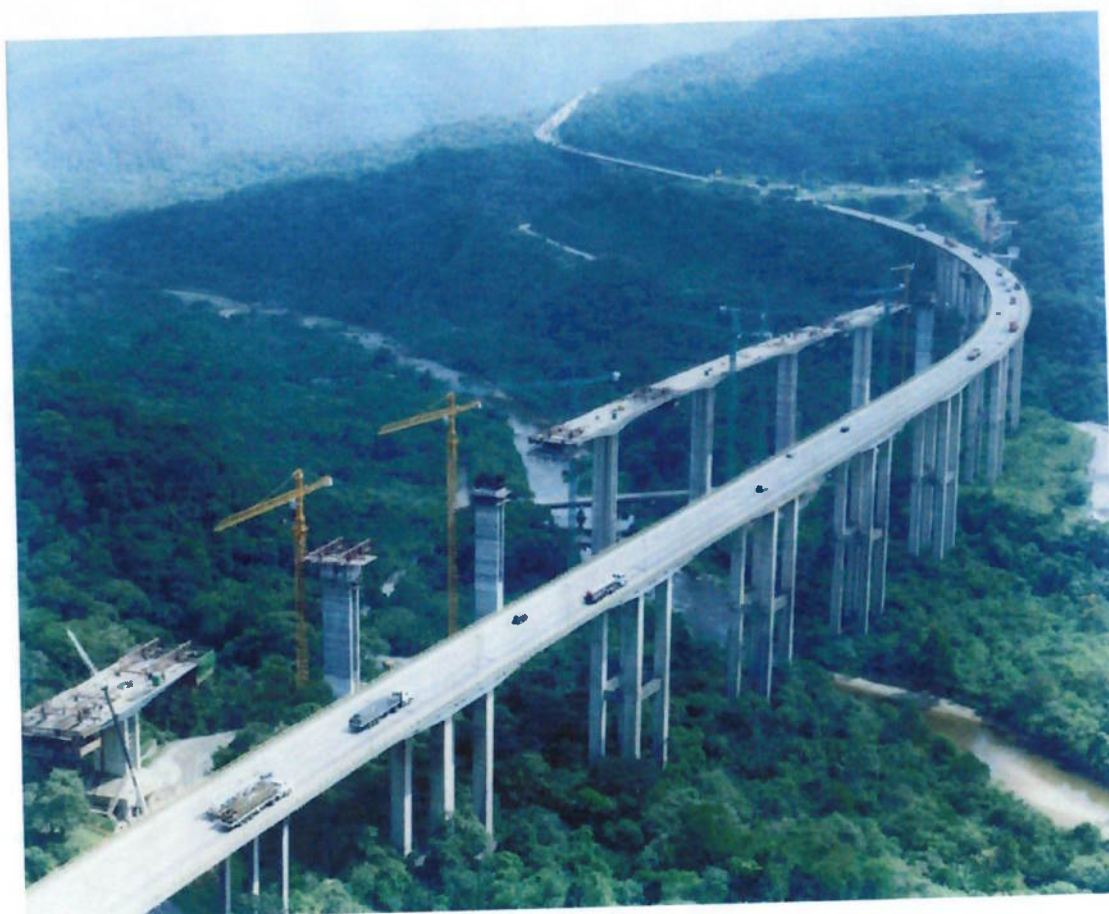
Figura 5: Viadutos com execução tipo balanço sucessivo.
CONSÓRCIO IMIGRANTES, 2002
