Adequação do sistema de segurança contra incêndio de um colégio de  
ensinos infantil, fundamental e médio

Monografia apresentada à Escola  
Politécnica da Universidade de São Paulo  
para a obtenção do título de Especialista  
em Engenharia de Segurança do  
Trabalho

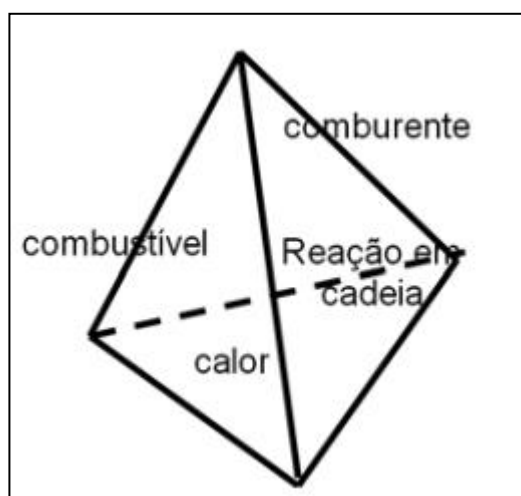
Figura 1 – Tetraedro do fogo

A reação em cadeia foi incorporada mais recentemente no mecanismo de explicação do fogo, anteriormente denominado triângulo do fogo (UNIVERSIDADE DE SÃO PAULO, 2016). Trata-se de uma sequência de reações entre combustível e comburente que produzem a própria energia de ativação (calor) para a continuidade das reações, processo que dura tanto tempo quanto haja comburente e combustível suficientes (SEITO, 2008a).

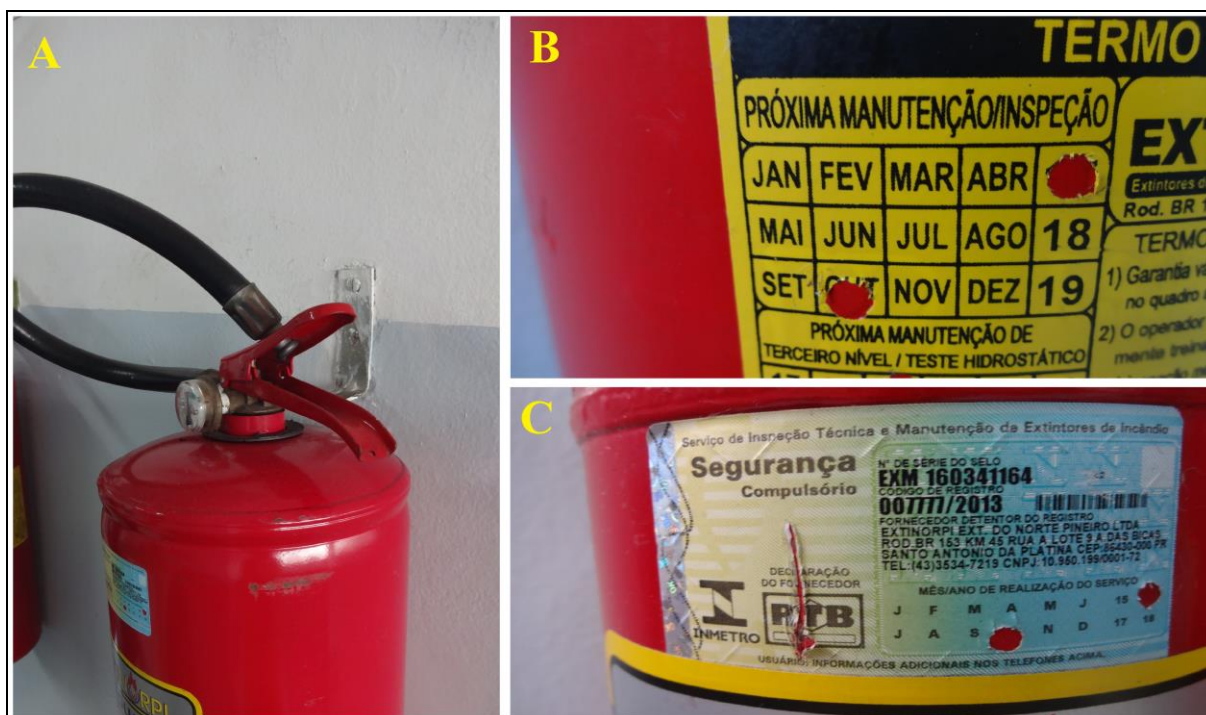
Figura 5 – Desconformidades encontradas em extintores: ausência de lacre (A) e validade de manutenção expirada (B e C)

A ausência de extintores ou a presença de extintores com o prazo de validade vencido são fatos bastante preocupantes e podem se tornar críticos quando de uma ocorrência de incêndio. Isto porque é muito mais fácil combater o incêndio em seu princípio e o uso de extintores normalmente tem papel fundamental nisso (CARLO;

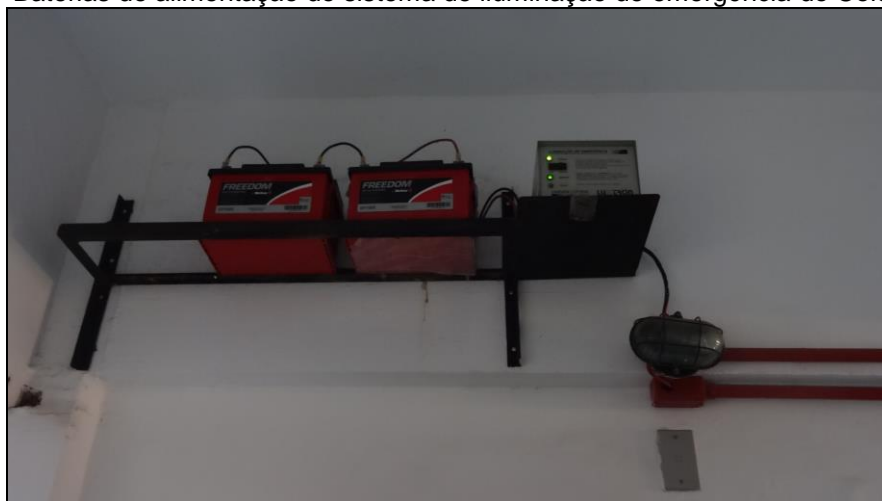
O sistema de iluminação de emergência dos edifícios do Colégio Escola tem as funções de aclaramento e balizamento e é do tipo centralizado, com baterias recarregáveis seladas com grades de liga chumbo-cálcio (Figura 6).

Figura 6 – Baterias de alimentação do sistema de iluminação de emergência do Colégio Escola

Em todos os edifícios, os componentes das fontes de energia de alimentação do sistema de iluminação de emergência encontraram-se em locais ventilados, não acessíveis ao público (Figura 6) e desobstruídos, conforme preconizado pela Instrução Técnica nº 18 (CBPMESP) e pela norma NBR 10898/2013 (ASSOCIAÇÃO BRASILEIRA DE NORMAS TÉCNICAS, 2013a; SÃO PAULO, 2011f). Os

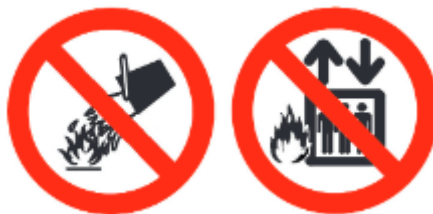
Este tipo de sinalização não é muito presente no Colégio Escola, provavelmente porque o ambiente escolar não propicia muitas situações que demandem proibição de ações ou materiais que possam ocasionar incêndios. Os únicos poucos exemplos deste tipo de sinalização são as proibições de fumar, que, todavia, derivam da vedação de consumo de cigarros em função do incômodo que possam causar e não do risco específico de situações de incêndio que possam ocasionar. Não foram encontradas sinalizações de proibição de utilização de água para apagar o fogo em locais aplicáveis (sala de computadores, por exemplo), conforme recomendado pela IT nº 20 e pela NBR ABNT 13434-2 (Figura 7) (ASSOCIAÇÃO BRASILEIRA DE NORMAS TÉCNICAS, 2004c; SÃO PAULO, 2011e). Além disso, especificamente no Edifício E constatou-se a falta de sinalização de proibição de utilização do elevador em caso de incêndio, conforme assim também recomendam as normas (Figura 7).

Figura 7 – Proibição de utilização de água para apagar incêndio (esquerda) e de utilização de elevador em caso de incêndio (direita)

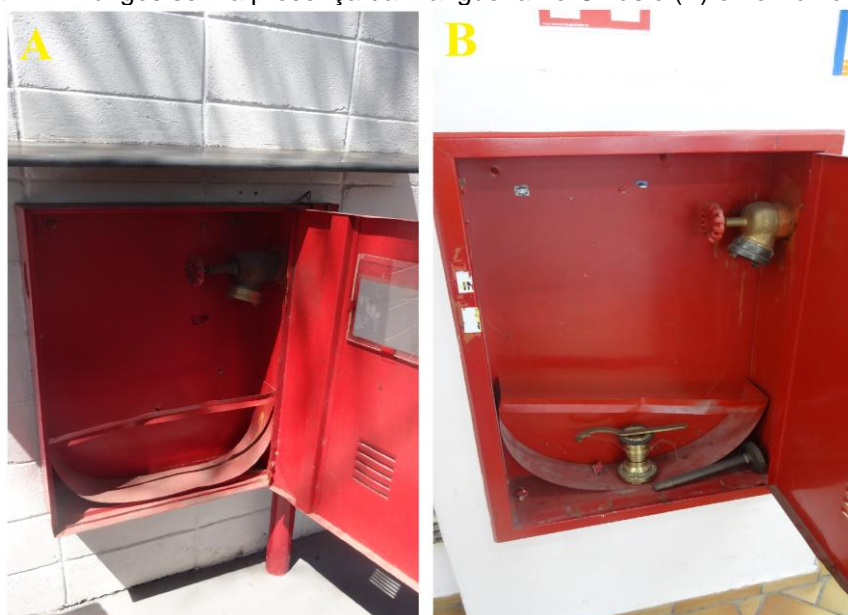
Em contrapartida, uma desconformidade foi constatada quanto à distribuição dos hidrantes e ao abrigo de duas mangueiras. No Ginásio e no piso térreo do Edifício C, foram constatados dois abrigos sem mangueira alguma, conforme Figura 12. Constatou-se que estas mangueiras são de fundamental importância para cumprir as exigências das normas quanto ao alcance dos esguichos das mangueiras, sendo que parte considerável de ambos os ambientes estaria impossibilitado de receber água quando de uma possível situação de incêndio, haja vista a ausência de outra mangueira próxima o suficiente para cobrir as áreas do entorno.

Figura 12 – Abrigos sem a presença da mangueira no Ginásio (A) e no Edifício C (B)

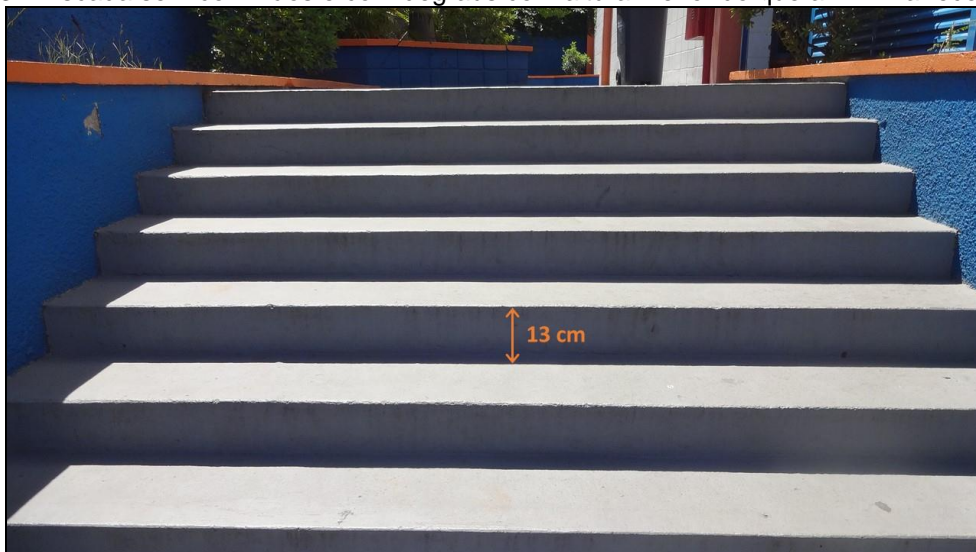
Em contrapartida, uma das escadas de acesso ao Ginásio não apresentou corrimãos e não atendeu aos critérios de altura dos degraus, que devem ter entre 16 cm e 18 cm para evitar que as pessoas tropecem ou se machuquem ao descê-los ou subi-los (Figura 13) (ABOLINS; NORMELLINI; BIANCHINI, 2008; SÃO PAULO, 2014a).

Figura 13 – Escada sem corrimãos e com degraus com altura menor do que a mínima recomendada

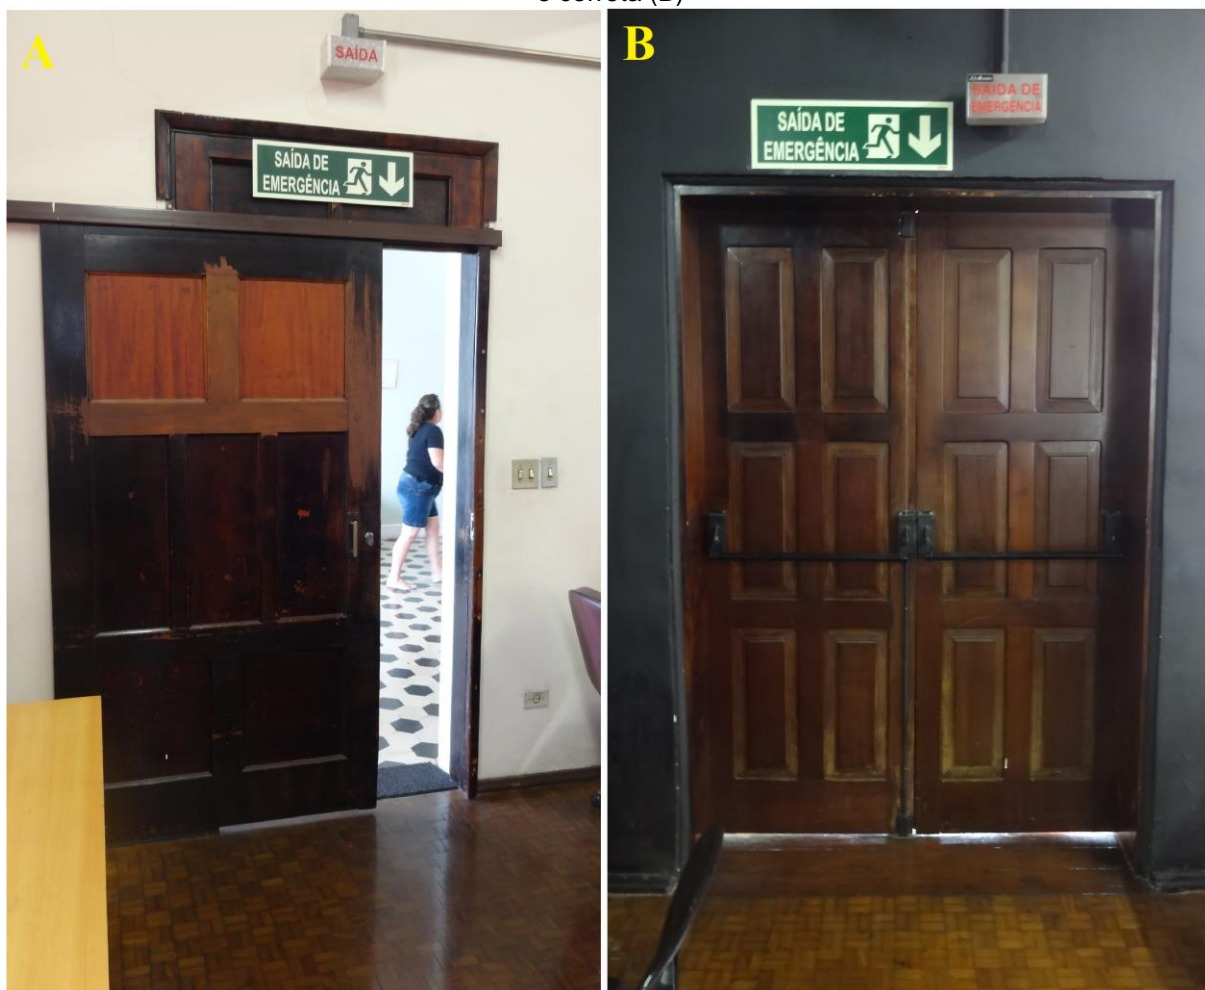
impeça a abertura da porta, conforme já ocorrido em diversas tragédias provocadas por incêndios. Portas de correr somente são admitidas em alguns casos e se possuírem abertura automática, o que não é o caso em questão (ASSOCIAÇÃO BRASILEIRA DE NORMAS TÉCNICAS, 2001b; SÃO PAULO, 2014a).

Figura 14 – Portas de saída de emergência de uma mesma sala, projetadas de maneiras incorreta (A) e correta (B)
