**Análise do uso e ocupação das APPs da bacia do córrego do
Mineirinho e propostas para recuperação das suas
nascentes**

TCC
EESC-USP
2010

Trabalho de Conclusão de Curso (Graduação em
Engenharia Ambiental) -- Escola de Engenharia de São
Carlos da Universidade de São Paulo, 2010.

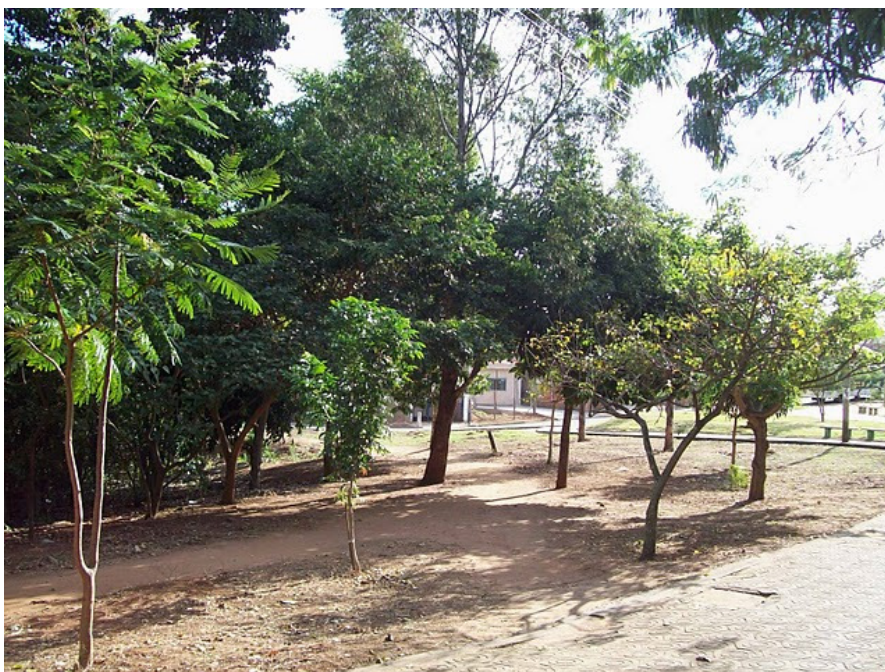
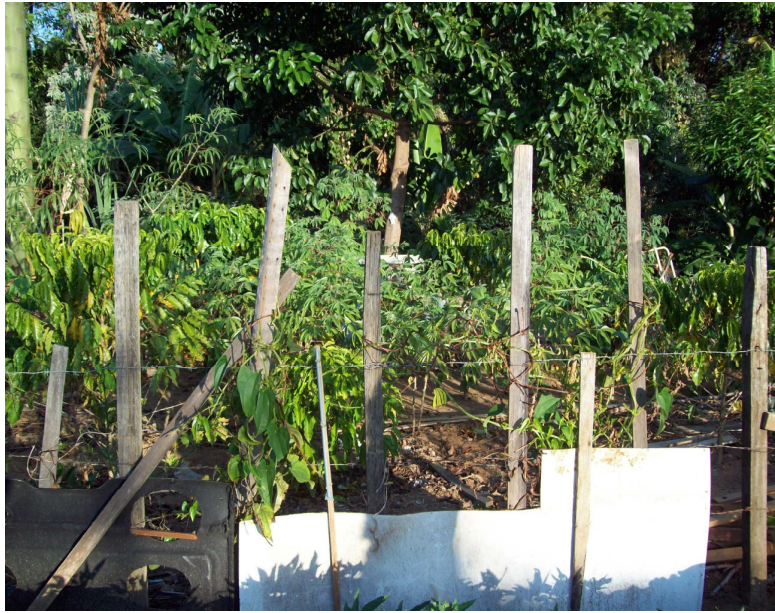
A nascente principal está em uma situação alarmante. As Figuras 11 e 12 mostram a APP da nascente principal que está sendo invadida pela praça a menos de cinquenta metros de distância da nascente, e a ocupação ilegal bem perto da área, a apenas uns 15 metros do olho d'água.

Figura 11. Nascente principal do córrego do Mineirinho (detalhe para o solo exposto, as árvores novas plantadas e a praça ao fundo).

Figura 12. Plantação dentro da APP da nascente principal do córrego.

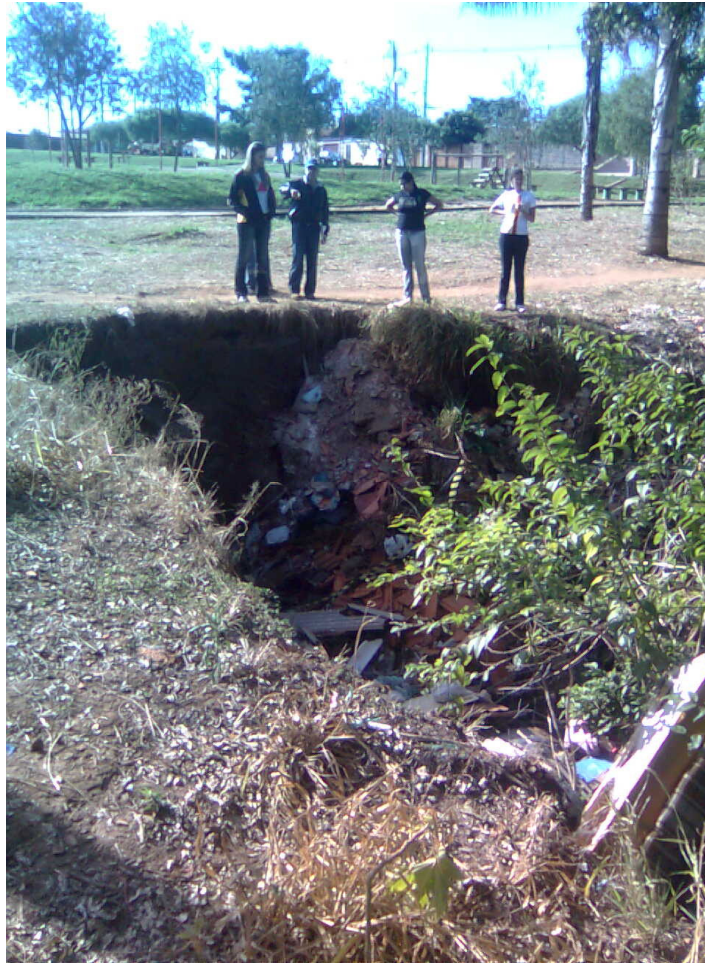
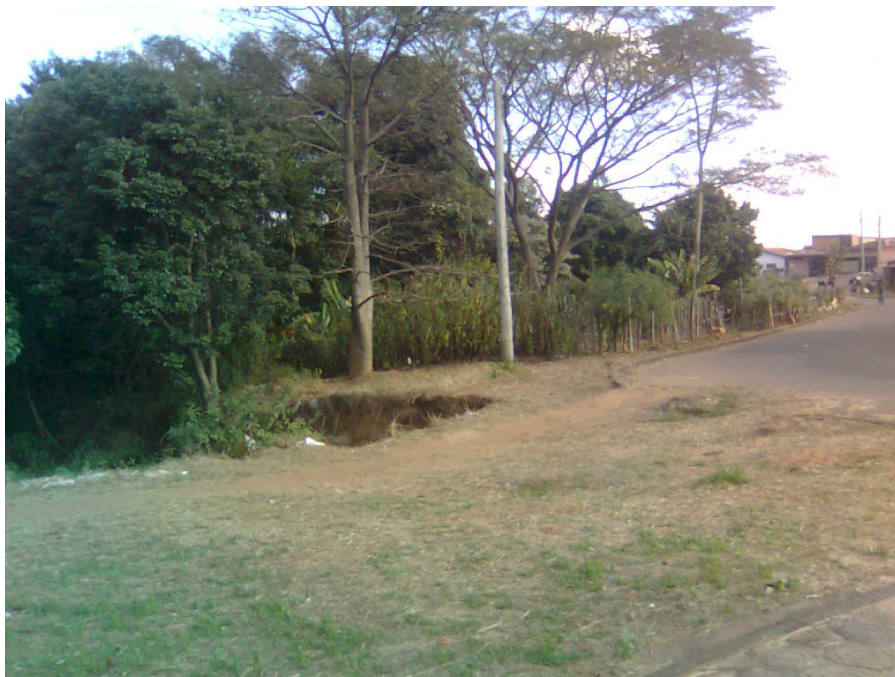
Nota-se também que nesse local os moradores de baixa renda causam grandes danos à estrutura da bacia. A vegetação ciliar foi desmatada deixando o solo exposto e propenso à erosão, o que acarretou na voçoroca bem ao pé da nascente. Muita poluição também é gerada com a deposição de resíduos sólidos e entulhos ao solo e no curso d'água. As Figuras 13 e 14 demonstram esses fatos:

Figura 13. Voçoroca presente bem no ponto de brotamento da nascente principal com presença de resíduos, como entulhos e móveis inutilizados.

Figura 14. Localização da voçoroca presente na nascente principal perto da rua e também das residências pondo em risco as pessoas que vivem por essa área.

Neste caso é viável a desapropriação das habitações dentro da nascente, que são em número de três atualmente, e realocação dessas famílias, principalmente pelo risco que estão correndo com a presença da voçoroca a poucos metros de suas casas. As partes das duas ruas que se encontram também dentro da APP são de baixíssimo movimento, portanto serão de fácil remoção para implantação da recuperação da nascente, assim como a pracinha dentro da APP que apresenta grande área de solo exposto também deveria ser removida, pois só assim o local seria recuperado por completo. Essa recuperação de toda a APP, com revegetação de todas áreas de solo exposto garantirá um terreno estabilizado e menos propenso à erosão e, portanto, colaborará para a contenção da evolução da voçoroca.

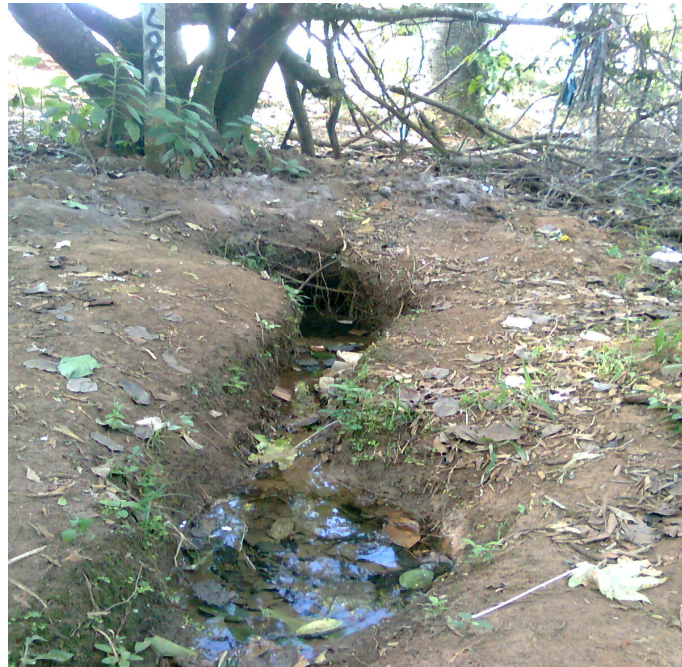
Figura 15. Segundo ponto de brotamento da nascente principal (detalhe para o solo totalmente exposto).

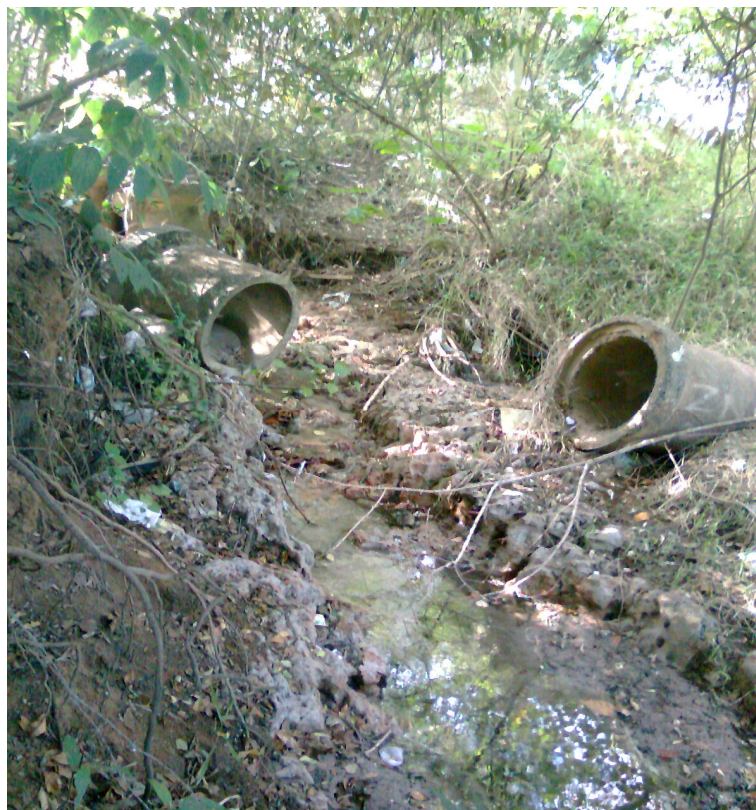
Figura 16. Água do córrego do Mineirinho no início do seu trajeto com poluição.

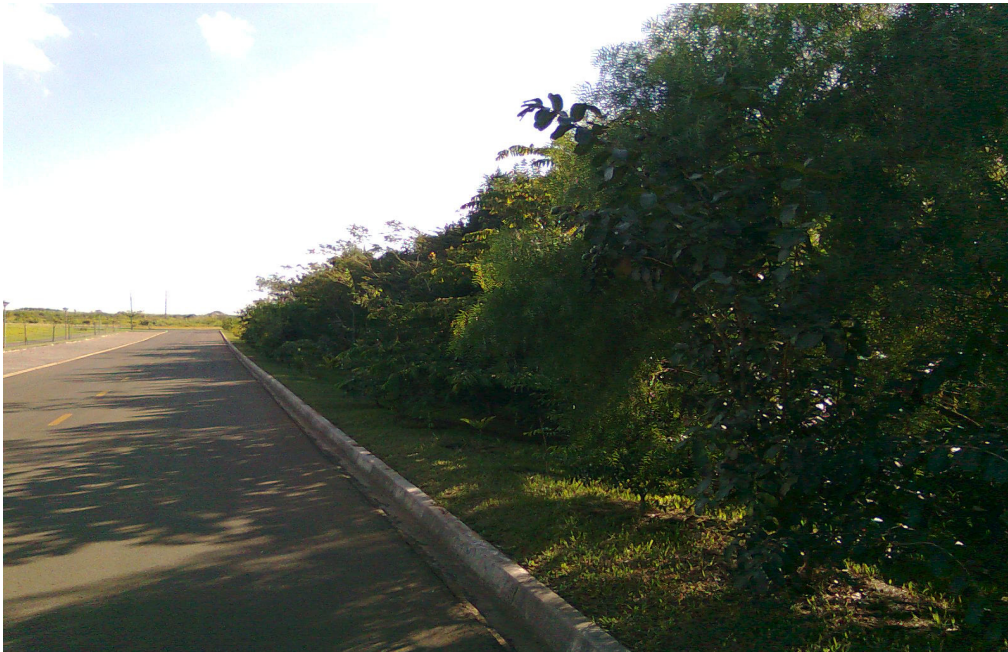
Figura 17. Região da nascente localizada no Campus Universitário da USP de São Carlos (Área 2).

A nascente secundária localizada dentro do Campus II da USP apresenta melhor situação, sem poluição e sem ocupação ilegal, porém não apresenta a vegetação ciliar em toda a área estabelecida pela lei. A vegetação da sua APP está sendo recuperada através do reflorestamento e se encontra melhor do que foi mostrado na imagem de satélite, pois sua vegetação expandiu para quase o limite da estrada como mostra a Figura 17. Porém, como a nascente é difusa, não se pode afirmar se estão sendo respeitados os 50 metros de circunferência em torno desta, além de ainda haver algumas áreas onde a vegetação não se restabeleceu, permanecendo a presença apenas de gramíneas conforme indicações da Figura 18.

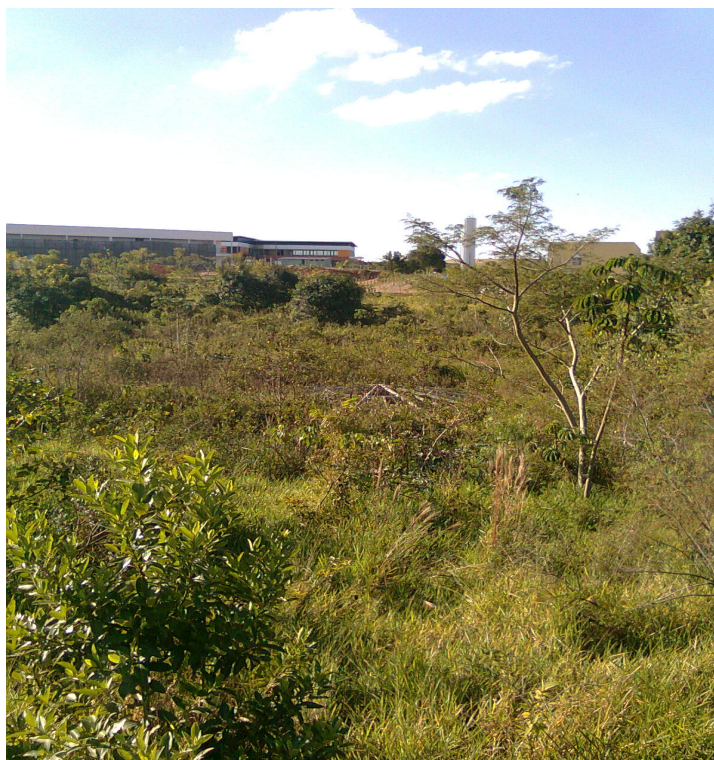
Figura 18. Vegetação da APP do Campus 2 da USP de São Carlos com predominância de gramíneas.

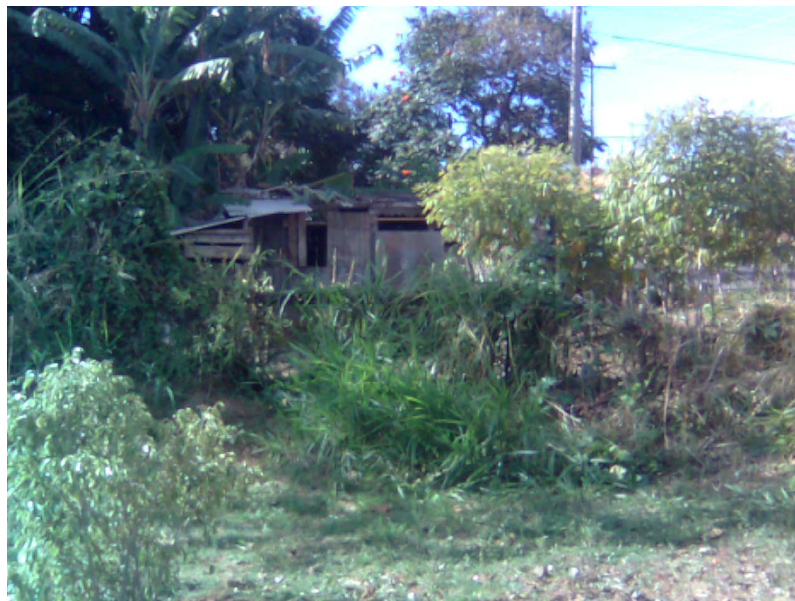
Figura 20. Habitação irregular dentro da APP na nascente secundária do Córrego do Mineirinho.

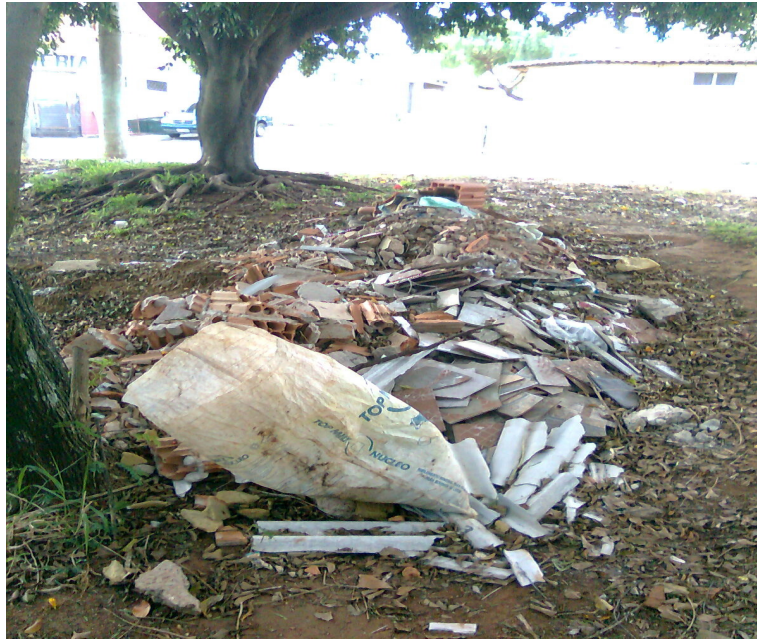
Figura 21. Presença de solo exposto na APP do córrego do Mineirinho próximo a nascente secundária com presença de entulhos.

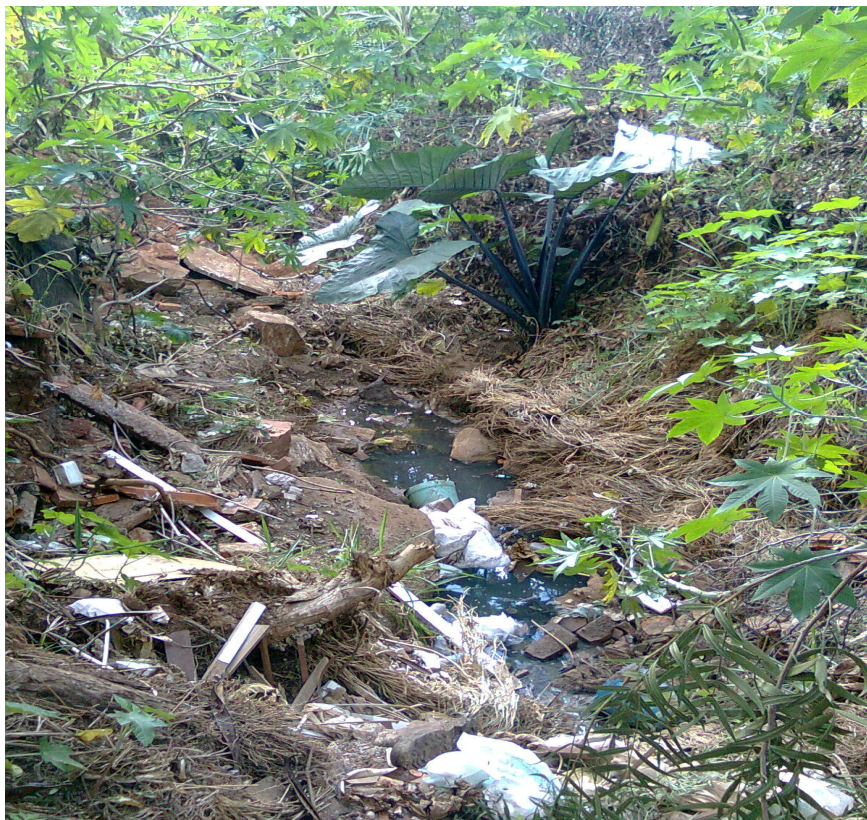
Figura 22. Início do trajeto do córrego Santa Fé com depósito de resíduos.

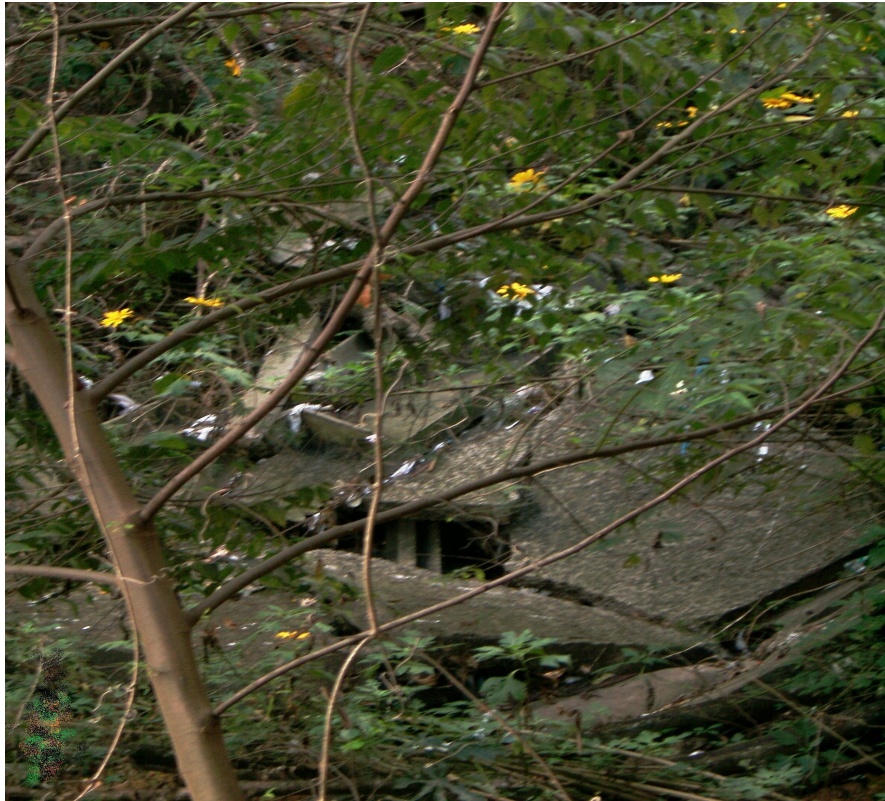
Outro problema grave é a presença de voçoroca no local de sua nascente e o rompimento das estruturas de drenagens pluvial, como é observado nas Figuras 23 e 24:

Figura 23. Sistema de drenagem pluvial rompido na APP da nascente do córrego Santa Fé.

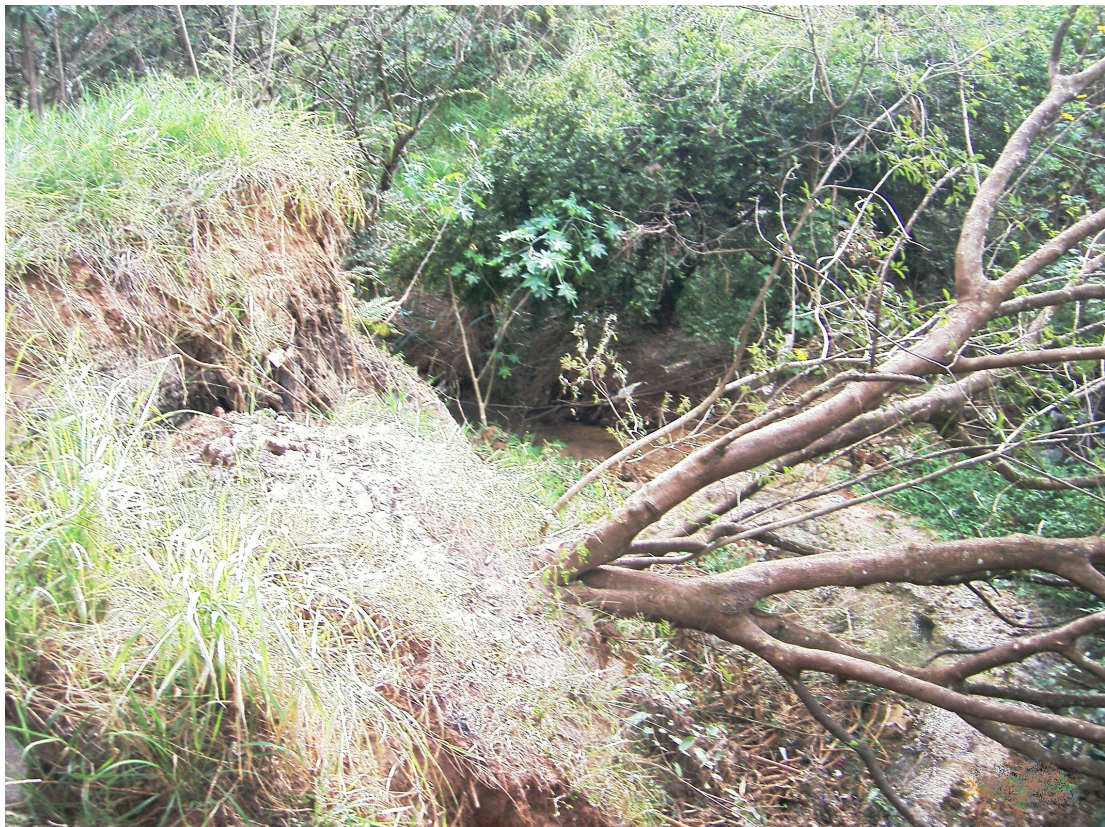
Figura 24. Voçoroca presente na APP da nascente do córrego Santa Fé.

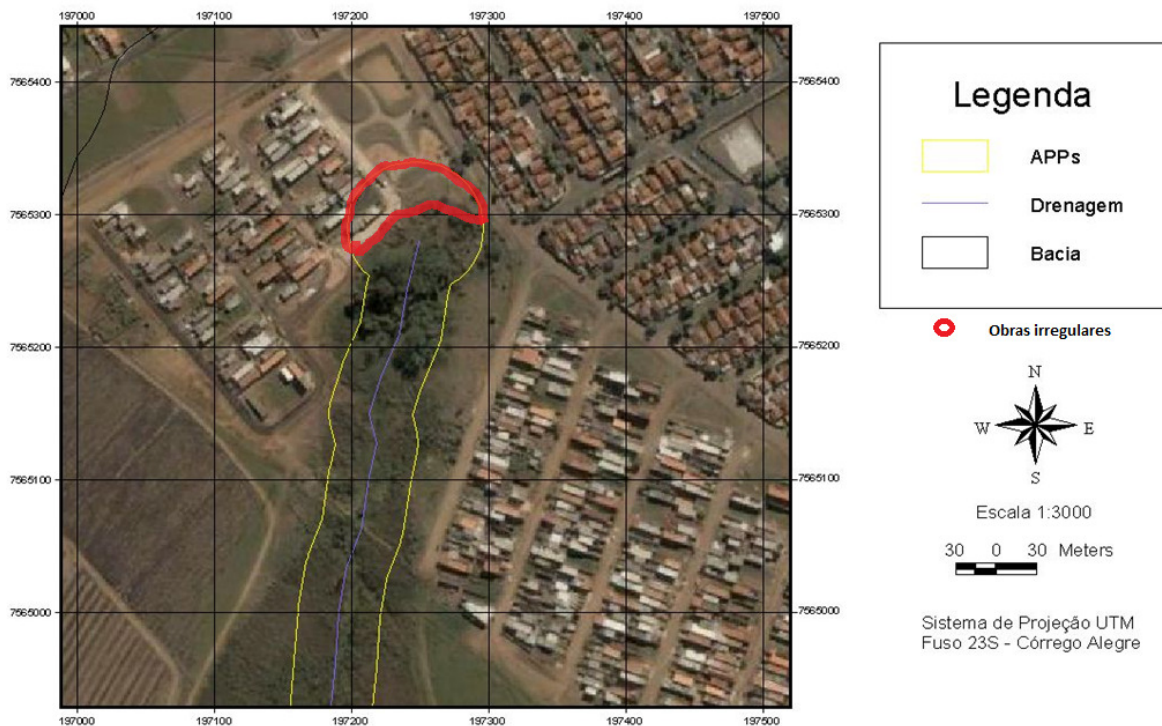
Figura 26. Obras irregulares dentro da APP da nascente principal.

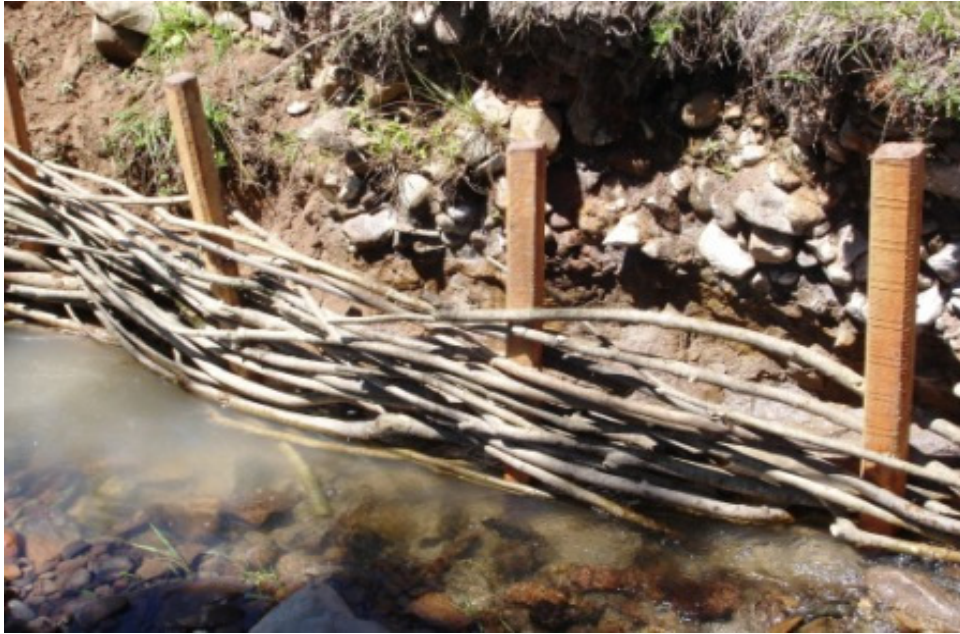
Figura 29. Construção de trança viva à margem de rio.

Uma técnica passível de ser utilizada nas duas nascentes com presença de erosão no início do seu curso seria a construção de uma trança viva mais ao pé da nascente, onde a situação se encontra em pior estado. Como será proposto o retaludamento dessas cabeceiras, a trança viva colaborará na estabilização das margens além de ser uma técnica que consegue acompanhar as curvas das margens do córrego.

A trança viva funciona como suporte dos resíduos erodidos fazendo com que este se estabilize e seja possível a revegetação com espécies pioneiras. As Figuras 29, 30 e 31 a seguir mostram a aplicação de uma trança viva na margem de um rio em Vale Vêneto - RS:

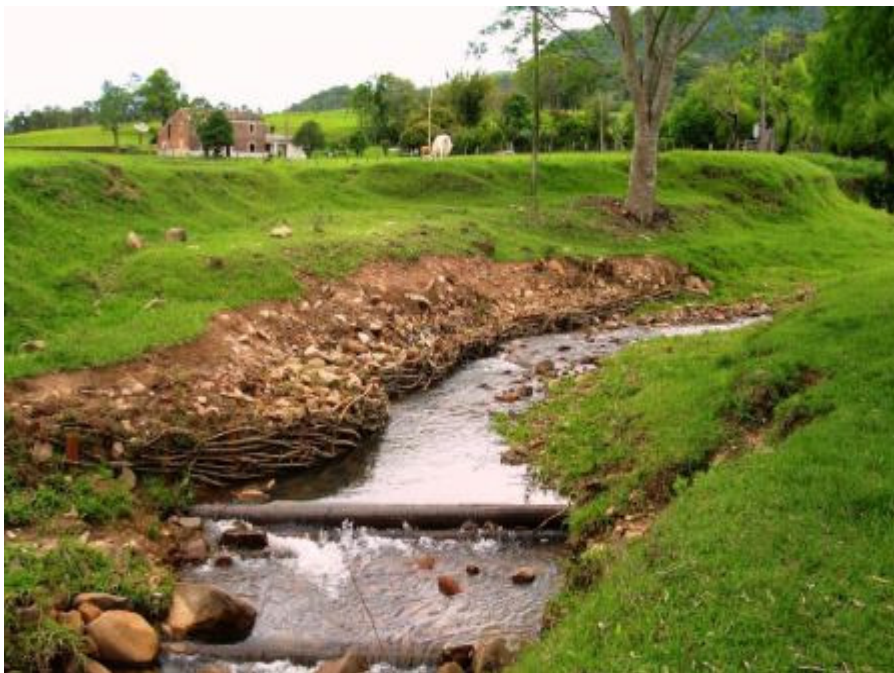
Figura 30. Margem de rio com presença de trança viva logo após a aplicação.

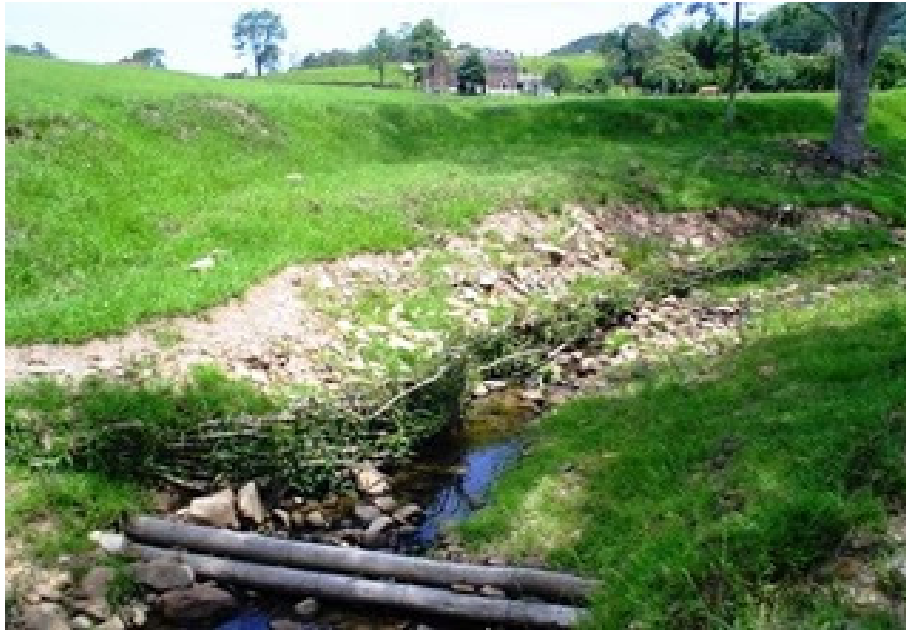
Figura 31. Margem do rio com presença da trança viva 1 mês após a aplicação.

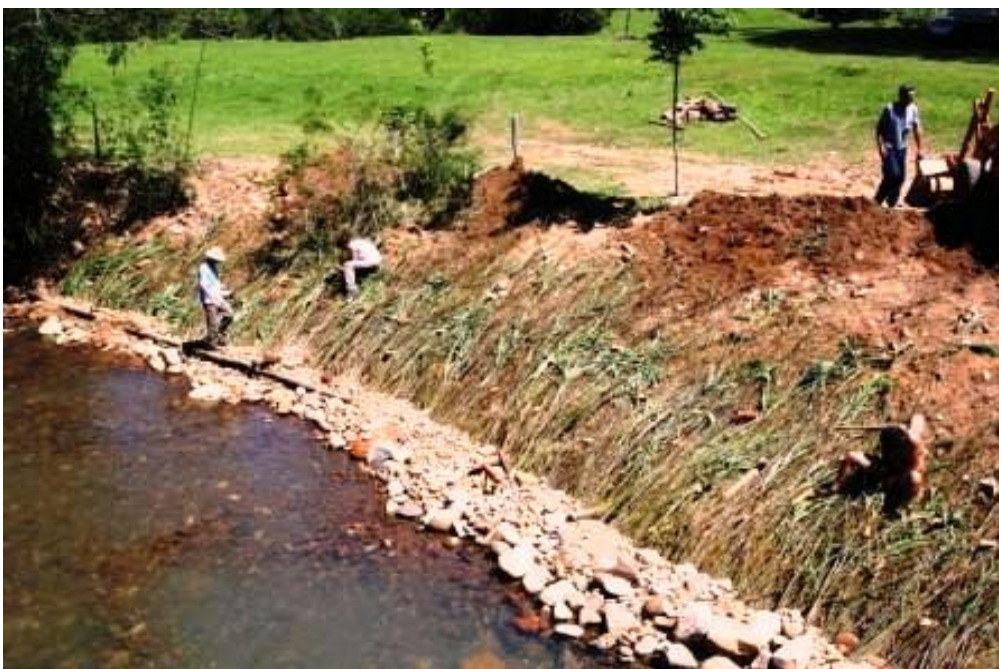
Figura 32. Esteira viva aplicada em beira de rio.

Como continuação ao curso do córrego, é proposto a construção de uma esteira viva. A esteira viva favorece a revegetação da margem do rio e constitui na fixação de ramos que conseguem se desenvolver nas margens. Essa técnica seria aplicada onde as margens já não se apresentam tão desestabilizadas, mas ainda suscetíveis à erosão por apresentarem seu solo exposto, sem vegetação ciliar. As Figuras 32 e 33 demonstram a aplicação da esteira também em um rio em Vale Vêneto - RS:

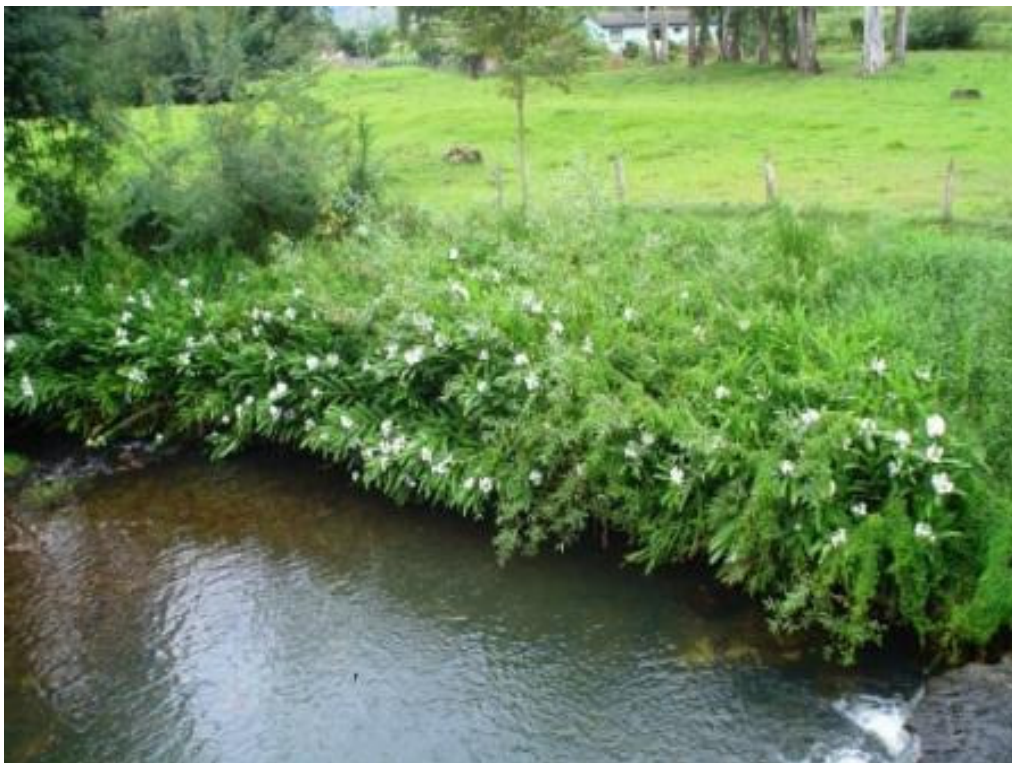
Figura 33. Esteira viva aplicada após alguns meses em beira de rio.

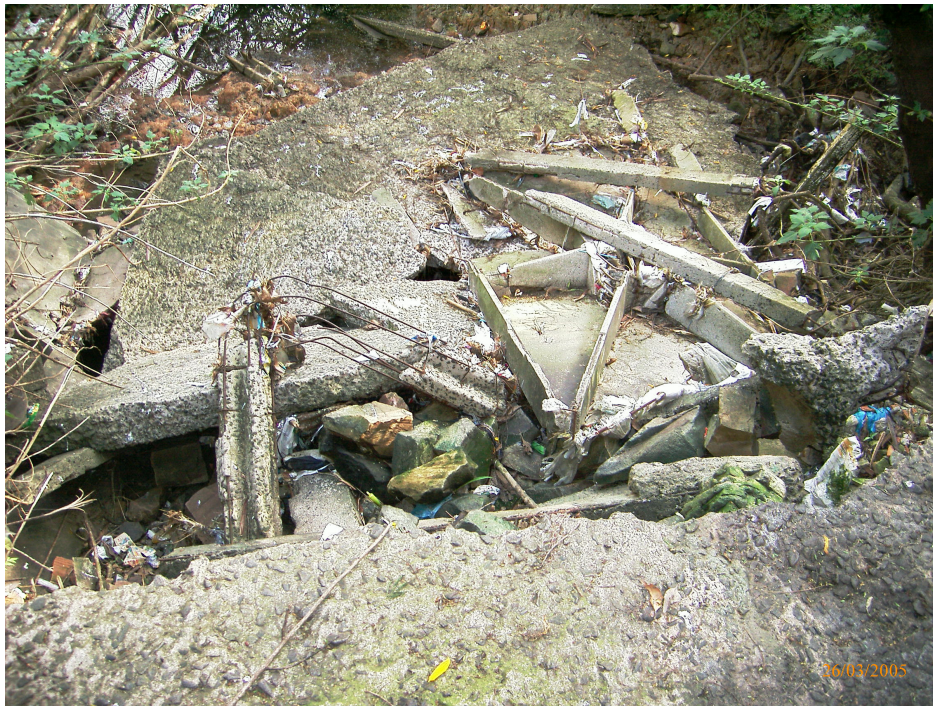
Figura 35. Estrutura que segura a chegada das águas da drenagem rompida na região da nascente do Córrego Santa Fé.

Essas drenagens colaboram para a erosão nas nascentes com a força da correnteza. É necessário que sejam mudados os pontos de despejo das drenagens para outras regiões do

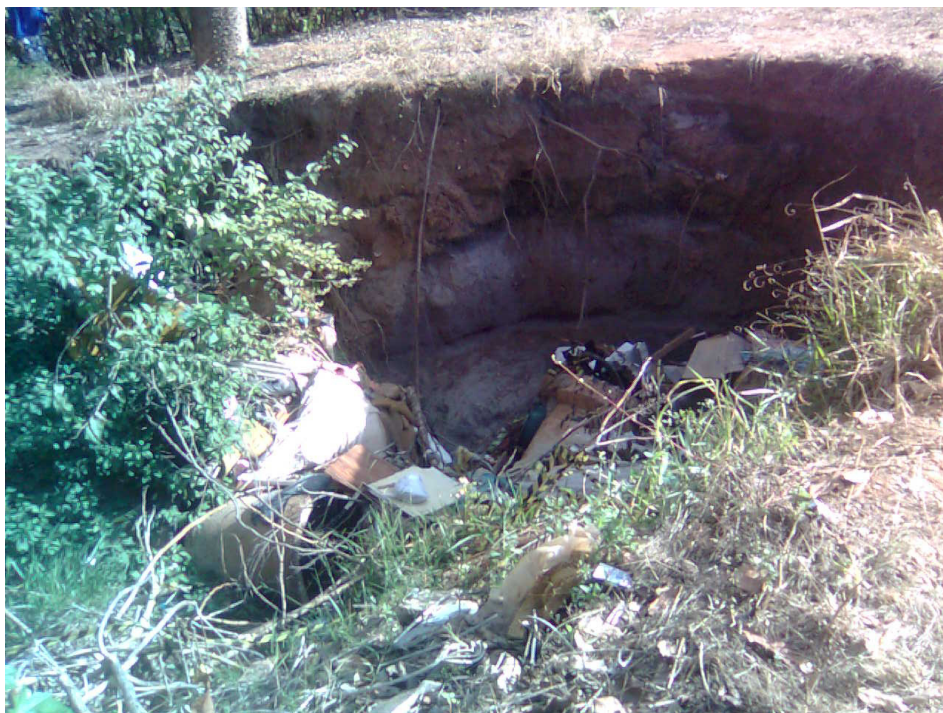
Figura 36. Nascente principal do córrego do Mineirinho com as tubulações de drenagem rompidas.

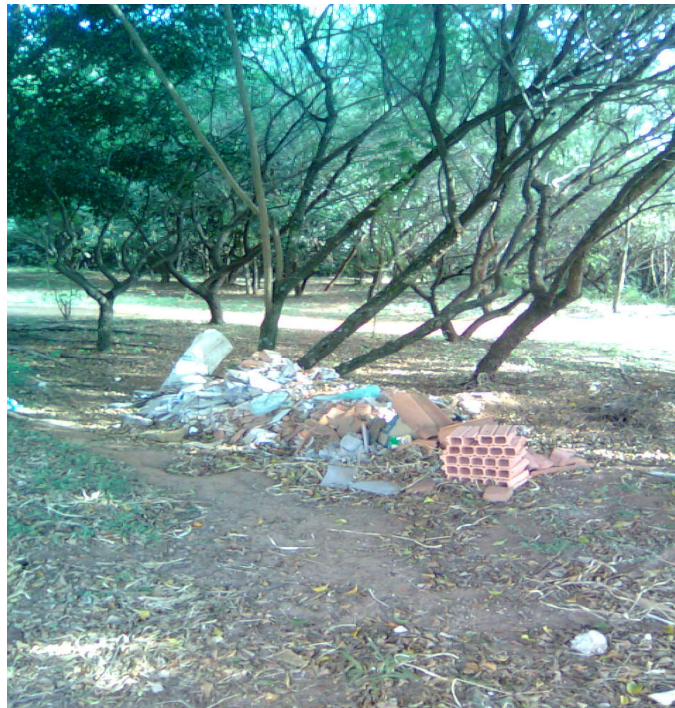
Figura 40. Depósito de material de construção dentro da APP.

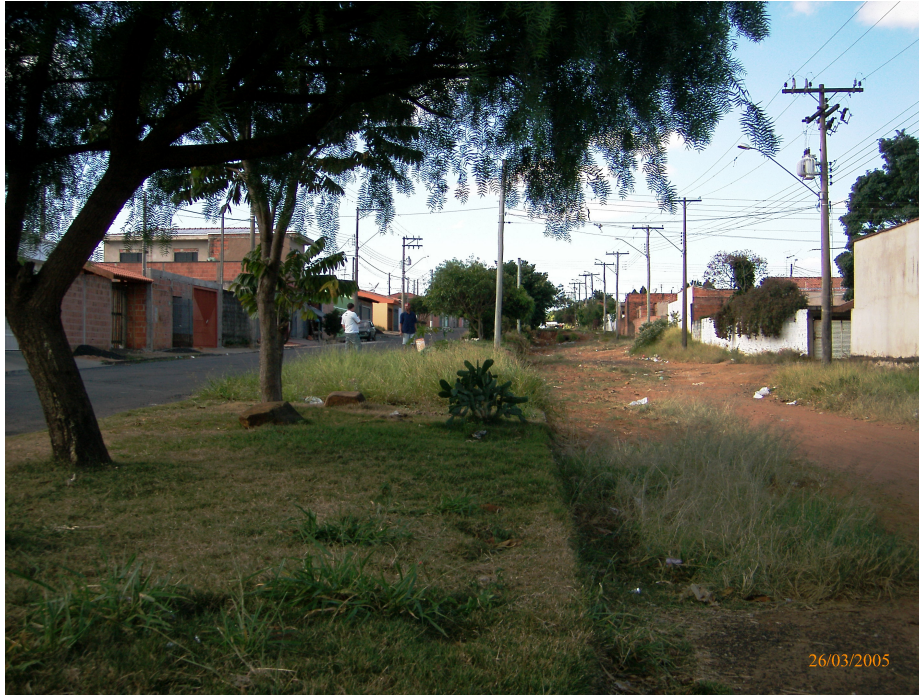
Figura 41. Resíduos sólidos espalhados pelas ruas.
