Avaliação do desgaste das facas de corte basal em colhedoras de cana-de-açúcar

Monografia apresentada ao Curso de Ciência e Engenharia de Materiais, da Escola de Engenharia de São Carlos da Universidade de São Paulo, como parte dos requisitos para obtenção do título de Engenheiro de Materiais e Manufatura.

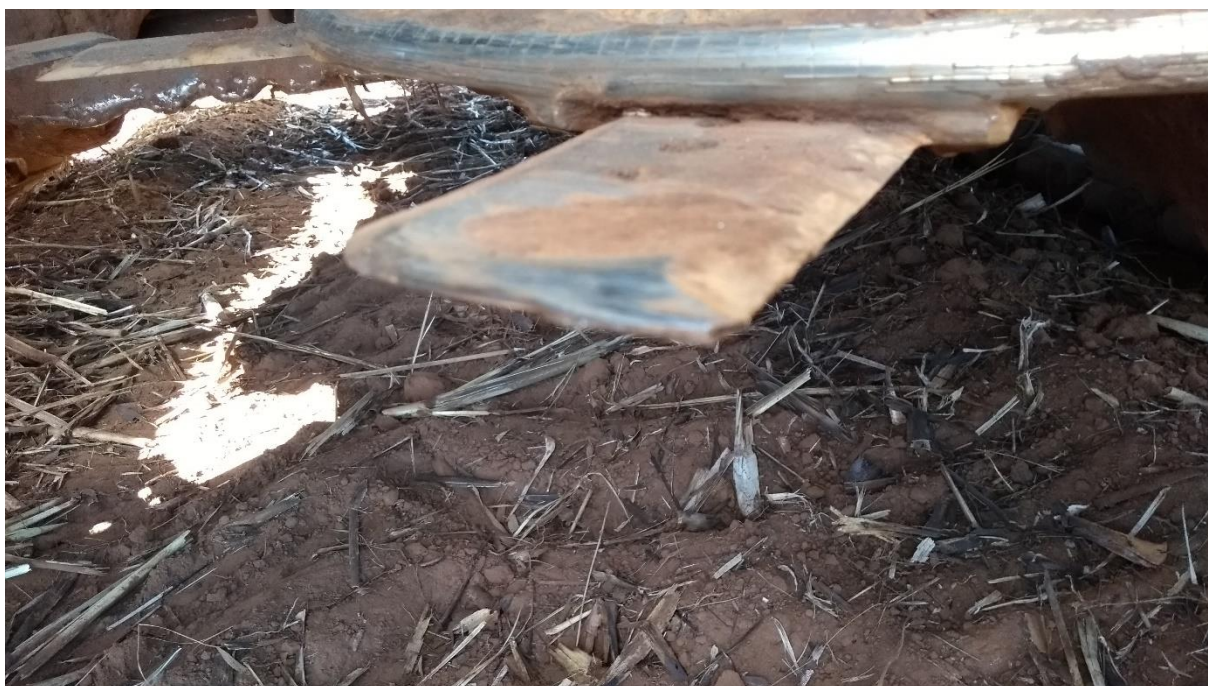
Figura 2 - Aumento na espessura do fio de corte na faca de corte basal.

O desgaste das facas de corte basal tem grande relação com os índices de danos e abalos às soqueiras, isso demonstra a importância dos estudos que analisam o desgaste do fio de corte para que haja melhoria no sistema de produção da colheita da lavoura. Segundo Cassia et al. (2014), o aumento da espessura do fio de corte, como mostrado na figura 2, ocasiona um incremento no índice de danos e abalos às soqueiras, prejudicando substancialmente a rebrota futura do canavial.

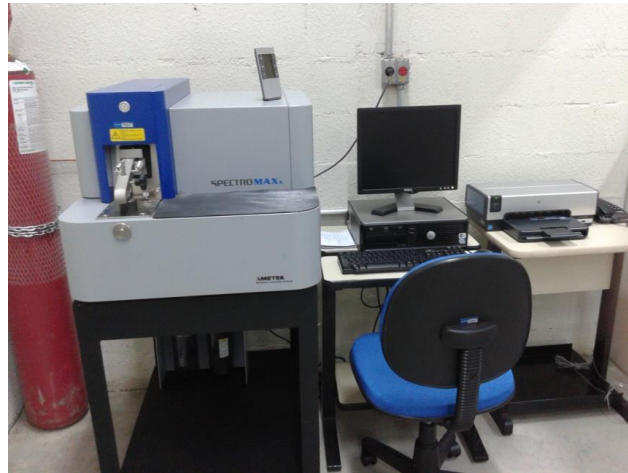
Figura 7 - Espectrômetro Modelo. SPECTROMAX x Fatec Sertãozinho.

Também se deve atentar para os considerados elementos residuais provenientes da sucata, tais como o cobre, arsênio, antimônio, zinco, chumbo e, elementos provenientes da atmosfera, como nitrogênio, hidrogênio e o oxigênio, agente de refino amplamente empregado e que se dissolve no aço. A análise química das facas foi realizada no Espectrômetro de Modelo SPECTROMAX x, ilustrado na figura 7.

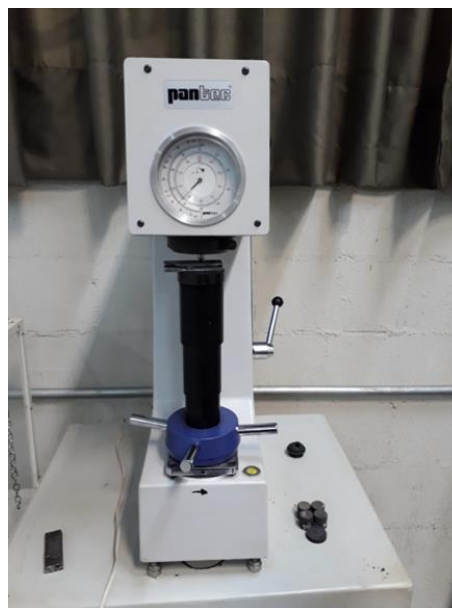
Figura 8 - Durômetro Analógico pertencente à Fatec de Sertãozinho.

De acordo com a ABNT NBR 6671:1992, o procedimento de medida da dureza Rockwell consiste em forçar, pela aplicação de uma carga pré-estabelecida, um penetrador de forma e dimensões conhecidas, sobre a superfície da peça a ensaiar. O valor da Dureza Rockwell é um número arbitrário proporcional à profundidade de penetração. A escala utilizada foi HRC, onde se utilizou um penetrador tipo cone de diamante. Foi utilizado o durômetro analógico, modelo: PAN 300JW, da Marca Pantec, conforme mostra figura 8.

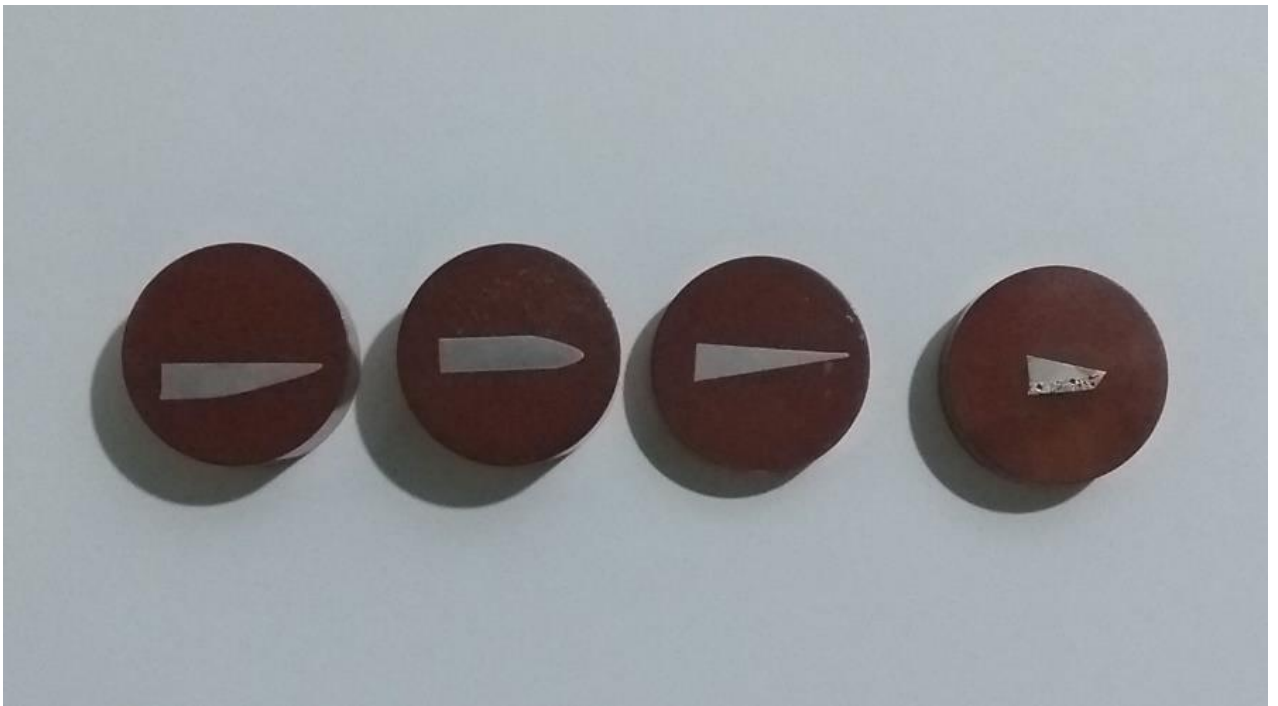
Figura 9 - Amostras preparadas e embutidas em baquelite.

A preparação de corpos de prova, para análise metalográfica, foi realizada de acordo com a norma ABNT NBR 13284:1995. As amostras (figura 9) foram retiradas das facas de corte basal com auxílio do cortador Arotec Arocor 60 (figura 10b), e embutidas em baquelite na embutidora Arotec Pre-30 (figura 10a). Posteriormente, as amostras foram preparadas superficialmente com as lixas de granulometria igual a 80, 100, 220, 320, 400, 600, 800, 1000, e 1200. Por fim, foram polidas com alumina, utilizando a politriz Arotec Aropol E (figura 10 c), atacadas com reagente Nital 2%, durante 10 segundos, e levadas ao microscópio óptico para análise metalográfica.

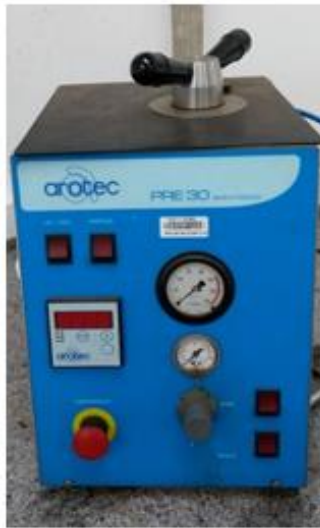
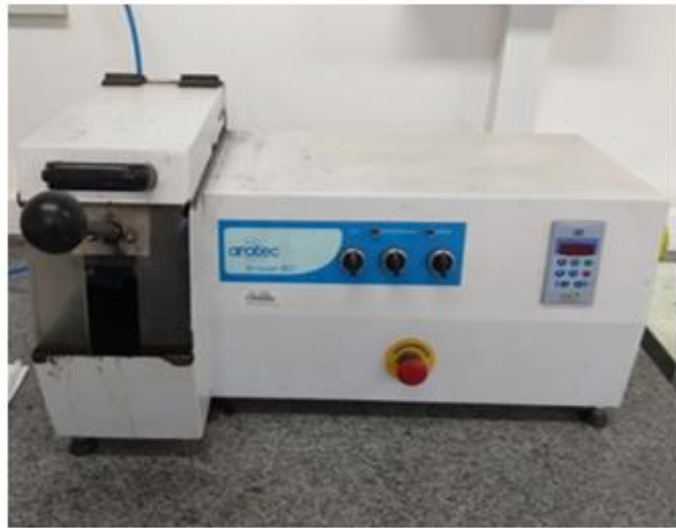
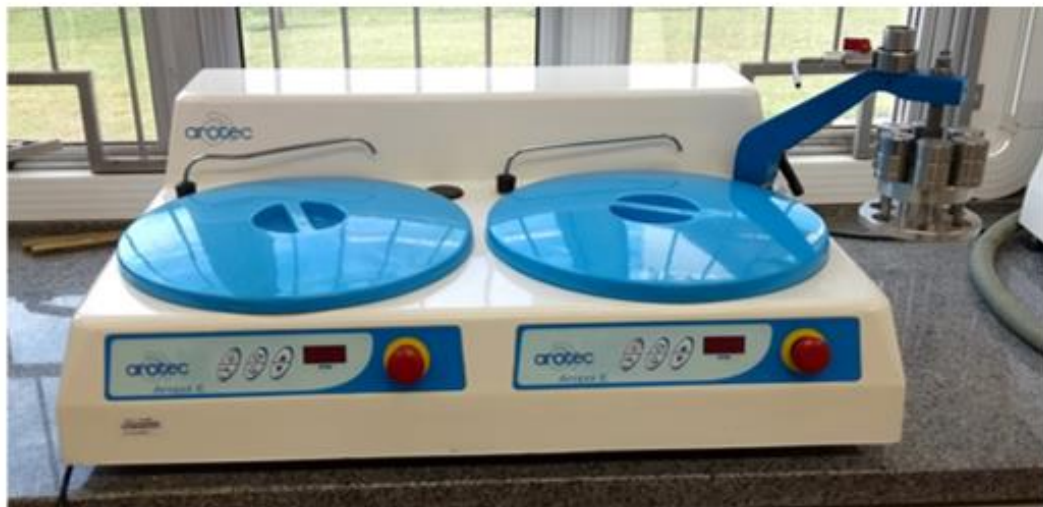
Figura 10 - Embutidora Arotec Pre-30 (a); Cortador Arotec Arocor 60 (b); Politriz Arotec Aropol E (c).

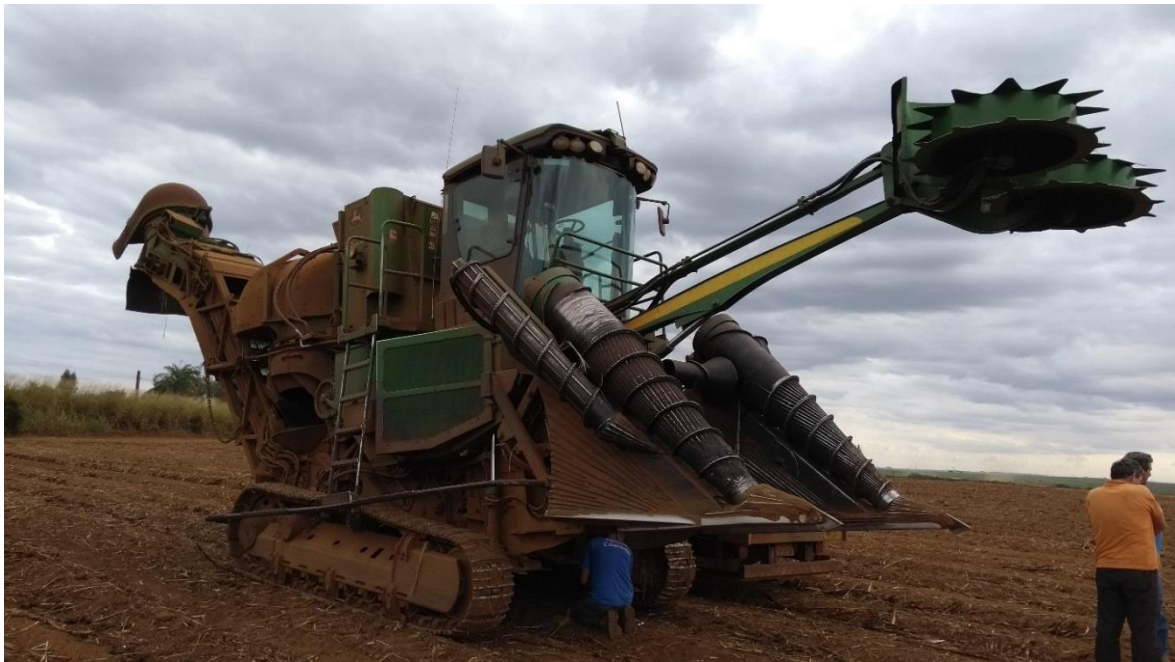
Figura 13 - Colhedora John Deere modelo 3522.

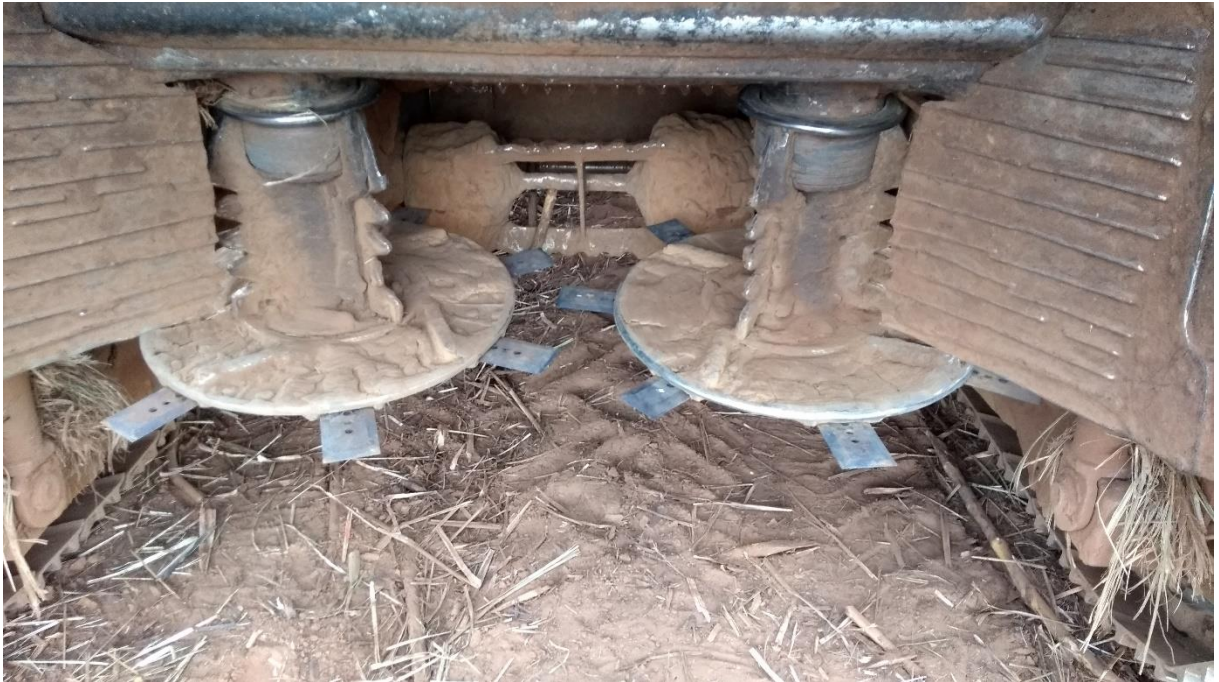
Figura 14 - Amostras fixadas no disco do cortador de base.

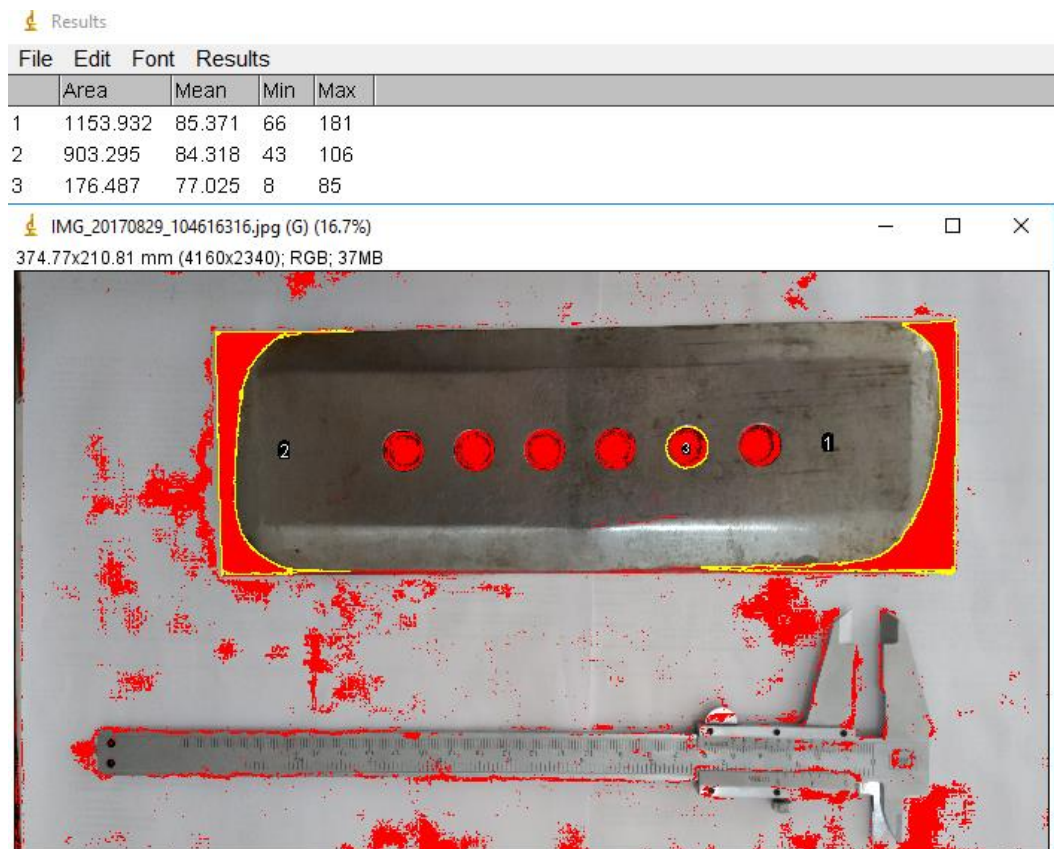
Figura 17 - Cálculo das áreas desgastadas, fazendo uso do software *ImageJ*.

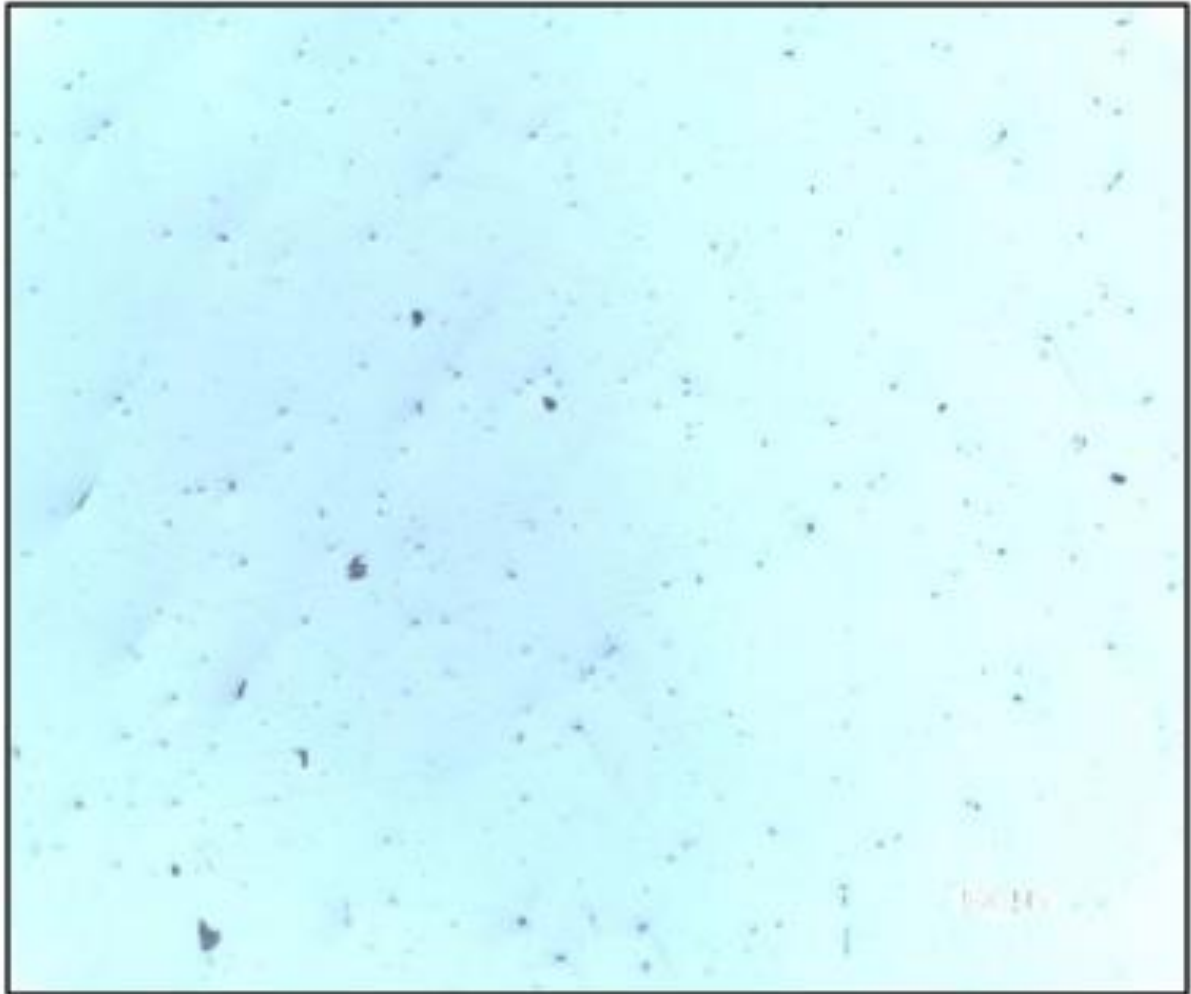
Figura 21 - Análise de inclusões da amostra tida como SAE-61B50 revestida.

Na figura 28, verifica-se a presença de macroinclusões de alumina no aço, que se mostra bastante sujo com uma péssima qualidade. Pode ser classificado como:

- Série fina. Tipos: A – 1,5, B – 2,0, C – isento, D – 1,5.
- Série grossa. Tipos: A – 1,5, B – 2,0, C – isento, D – 1,5.

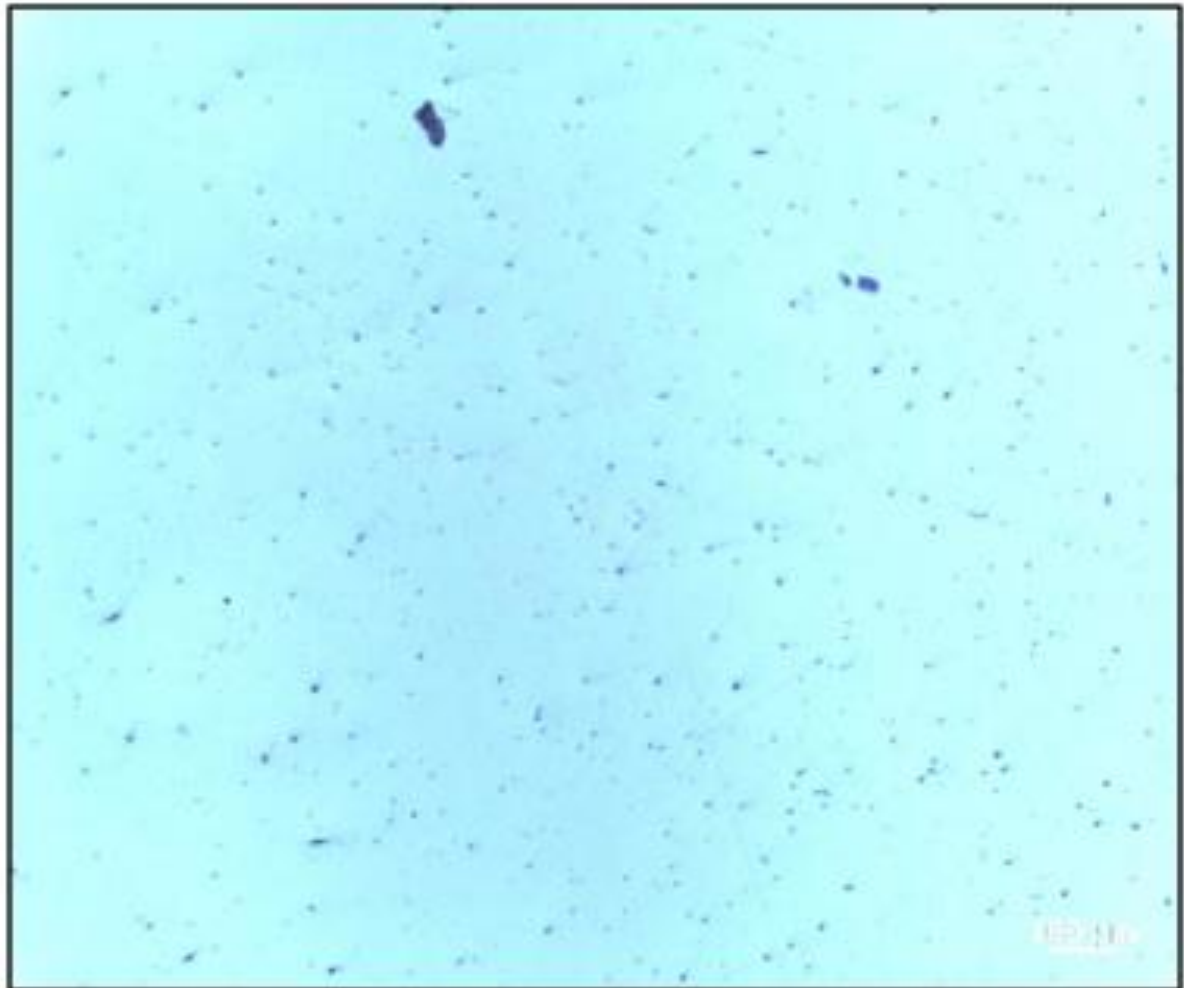
Figura 22 - Análise de inclusões da amostra tida como SAE-61B50 tratada termicamente.

Na figura 29, verifica-se a presença de macroinclusões de alumina no aço, que se mostra bastante sujo com uma péssima qualidade. Pode ser classificado como:

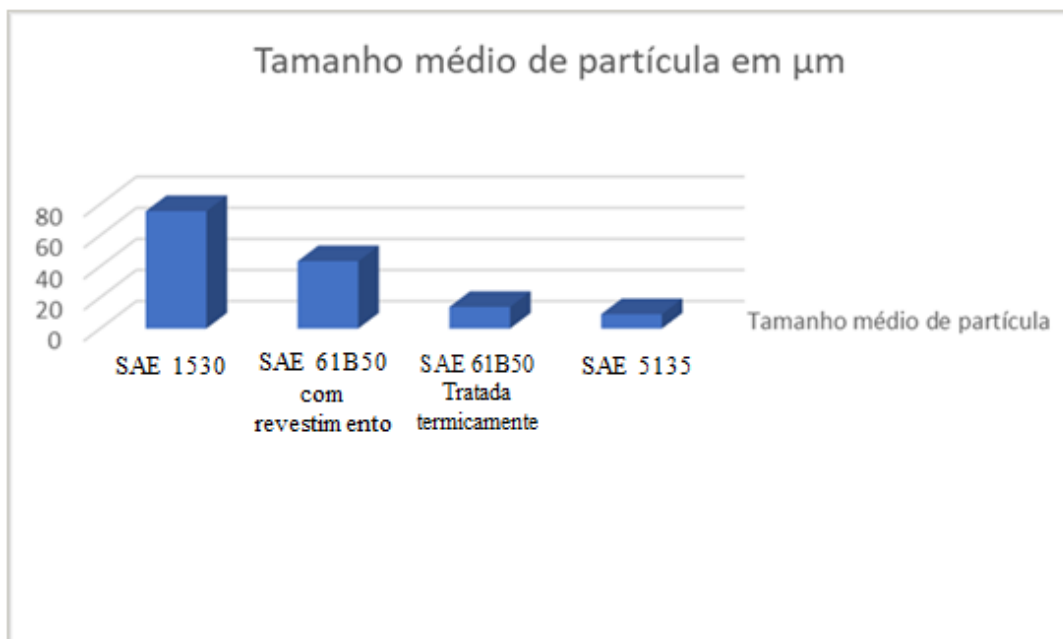
novamente, e se tem a amostra SAE-61B50 tratada termicamente com menor tamanho médio de partícula e, a amostra SAE-61B50 revestida, com maior tamanho médio de partícula.

Figura 25 - Gráfico do tamanho médio de partícula em μm .

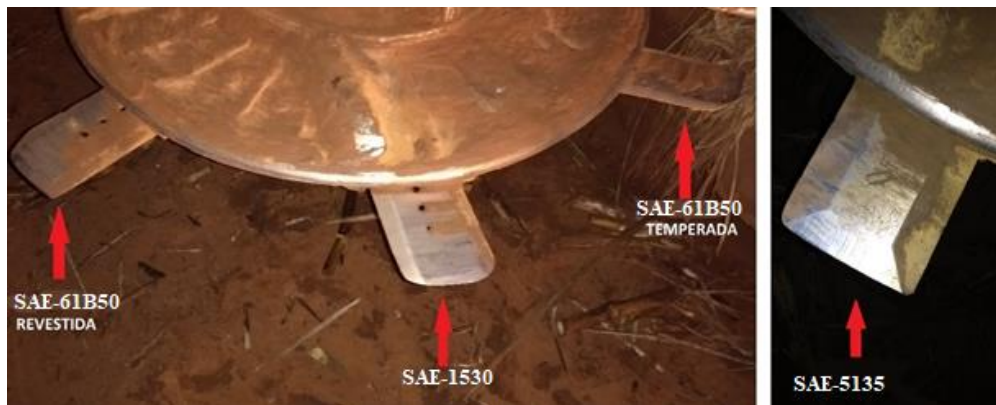
Figura 28 - Aspecto visual das peças após aproximadamente 7 horas de trabalho.

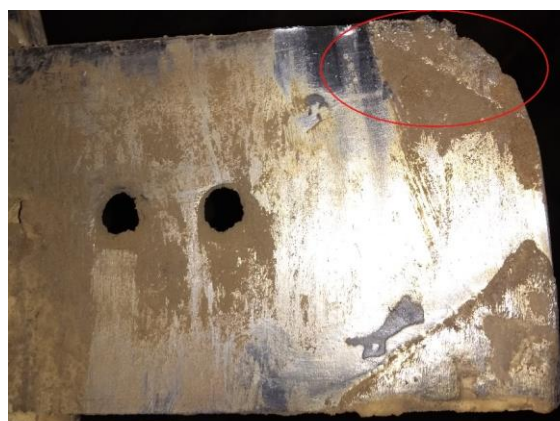
Figura 29 - Peça tida como SAE-61B50 revestida, com aproximadamente 21 horas de trabalho, indicado o lascamento do revestimento arrastando o metal base (A). Revestimento a base de WC/Co, com aumento de 10x visto no microscópio óptico, com trincas indicadas (B).

A amostra de SAE-61B50 revestidas apresentou severo desgaste devido ao lascamento do revestimento (figura 22(A)). Por se tratar de um revestimento a base de metal duro, o que lhe confere boa resistência à abrasão, o material tem característica frágil e, conseqüentemente, baixa tenacidade à fratura. Estes fatores, aliados aos tamanhos macroscópicos dos poros e as trincas indicadas na figura 23(B), agravam ainda mais o problema, visto que o choque da peça com pedras e tocos é algo comum no processo.

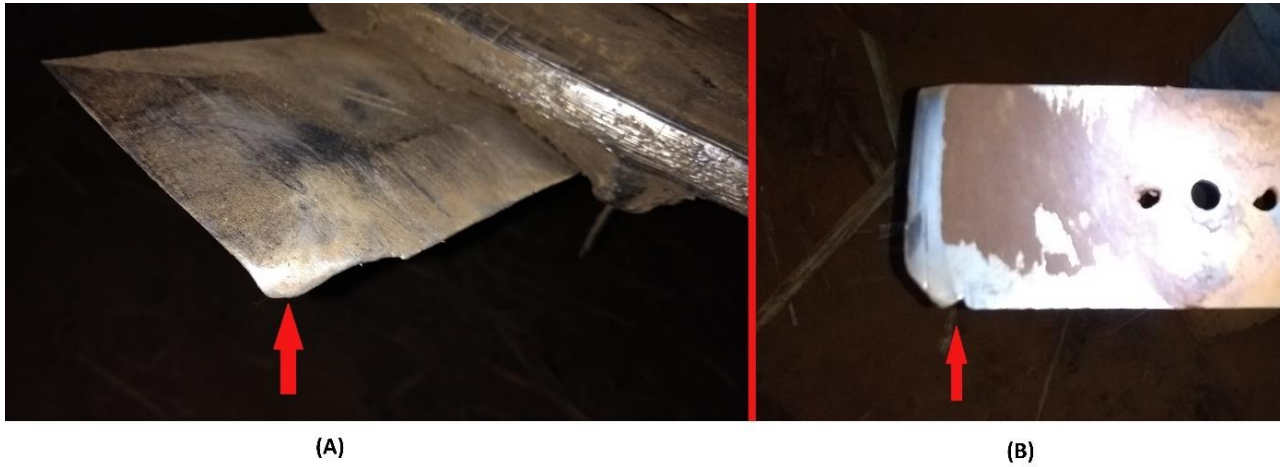
Figura 30 - Peça tida como SAE-5135 com aproximadamente 21 horas de trabalho, em destaque ponta entortada (A). Mesma peça 3,5 horas depois, com destaque a correção devido a abrasão (B).

O melhor resultado do teste em campo foi o da peça de SAE-5135, sendo a única a resistir às 44 horas de teste, apresentando condições de resistir ainda mais. A peça apresentou ótimos resultados frente às demais, além de apresentar o menor desgaste, melhor qualidade de corte ao final do teste, a peça se mostrou excelente frente aos danos causados pelo impacto com pedras. Na figura 23(A), pode-se ver que a peça, com aproximadamente 21 horas de trabalho, teve sua ponta entortada, provavelmente devido ao choque com uma pedra, 3 horas e meia de trabalho depois (figura 23(B)), a ponta entortada foi removida e o fio de corte reestabelecido nesta região.

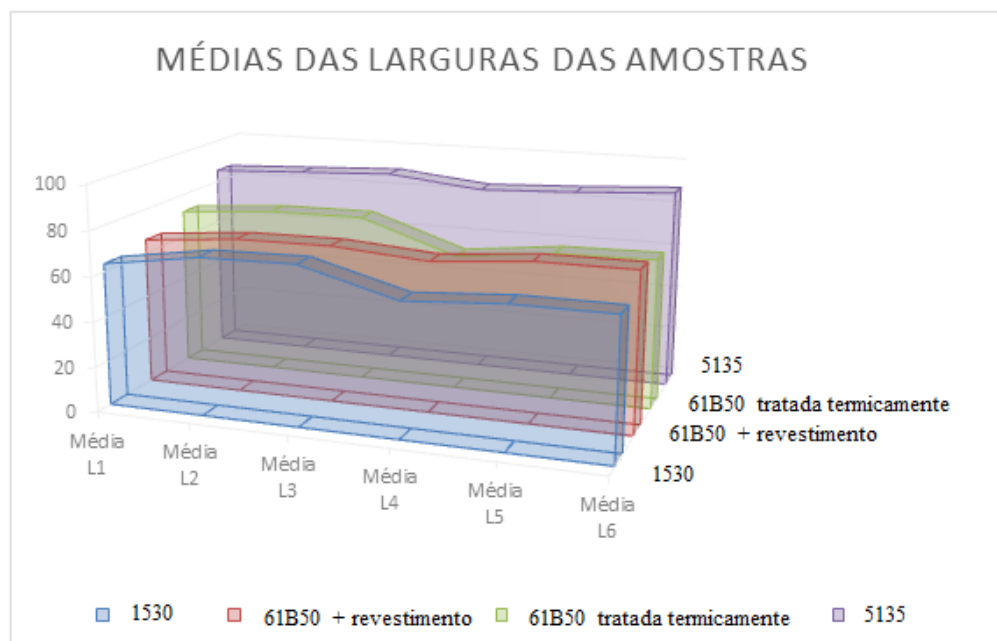
Figura 31 - Gráfico das médias das larguras das amostras.
