AVALIAÇÃO DA DURABILIDADE DE PROTETORES AURICULARES
EM MARMORARIA DE PEQUENO PORTE NA ÁREA
METROPOLITANA DE BELO HORIZONTE

Monografia apresentada à Escola Politécnica
da Universidade de São Paulo para a
obtenção do título de Especialista em
Engenharia de Segurança do Trabalho

2018

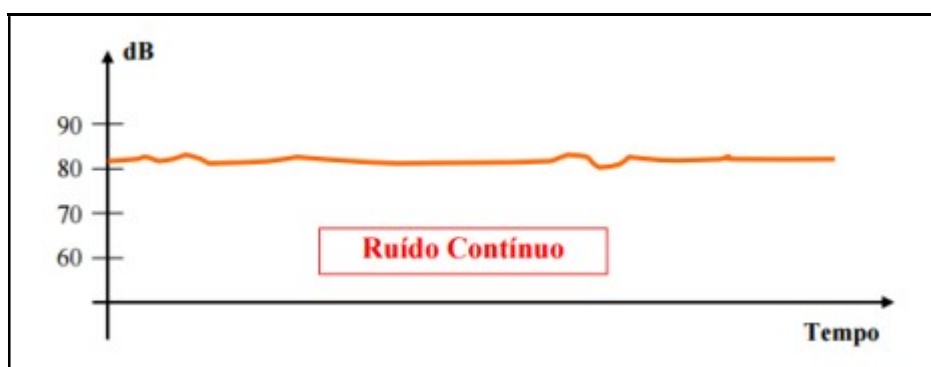
Figura 1 - Ruído contínuo

A figura 1 ilustra o ruído contínuo, de intensidade sonora constante no tempo.

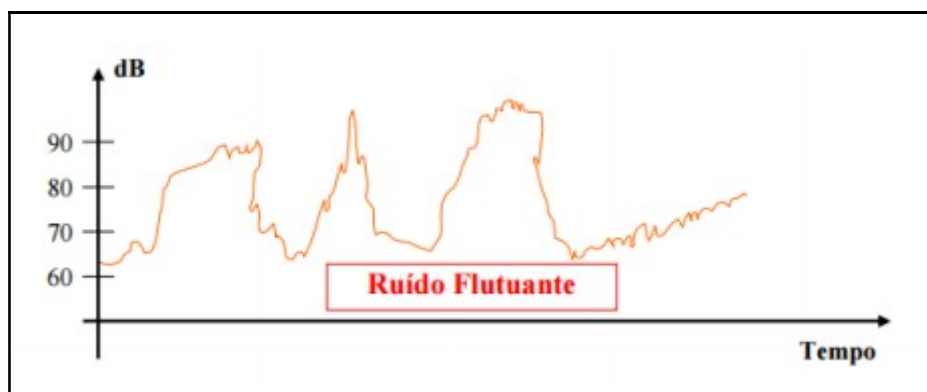
Figura 2 - Ruído intermitente

A figura 2 ilustra o ruído intermitente, ou flutuante, que apresenta variações de intensidade sonora durante o tempo de avaliação.

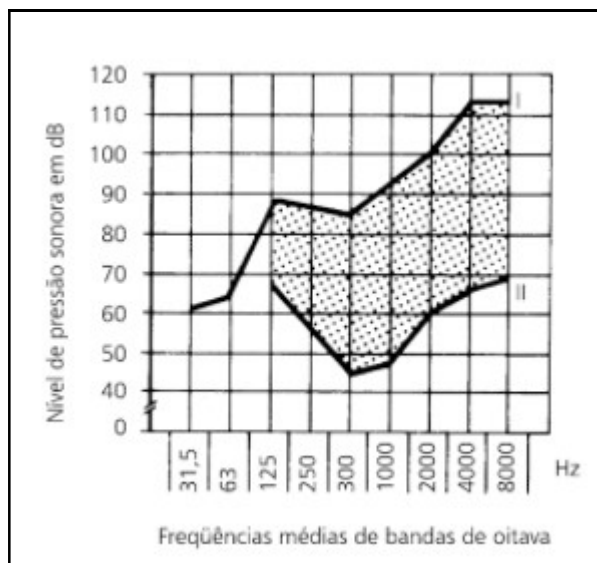
Figura 6 - Nível de pressão sonora e frequência de serra circular para perfis de metal leve

Na figura 6 é possível observar a linha superior, que representa o ruído obtido pela frequência da serra circular, e a linha de baixo, que representa o mesmo ruído, mas para uma situação de uso de um protetor auricular tipo concha, nesse exemplo, capaz de atenuar até 40 dB (KROEMER, 2005).

Em máquinas serradoras são usadas serras circulares, e sobre elas é sabido que suas frequências então frequentemente entre as faixas de 500 Hz e 8000 Hz (KROEMER, 2005). É sabido ainda que esses níveis podem ser atenuados com o uso de protetores auriculares do modelo concha, para frequências entre 1000 Hz e 8000 Hz (ROBINSON E CASALI, 1995 apud KROEMER, 2005)

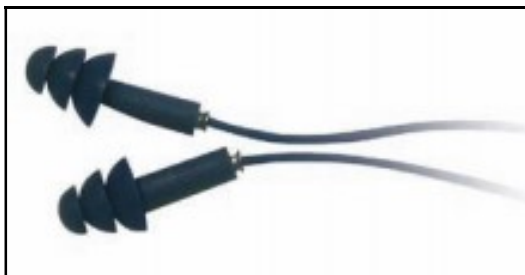
Figura 7 - Protetor auricular de inserção pré-moldado

- 1- Os protetores auditivos de inserção pré-moldados – são protetores com formatos pré-definidos, e usados internamente. São práticos para serem utilizados com outros EPI's, mas exigem treinamento para uso e canal auditivo saudável. A figura 7 apresenta uma imagem de um protetor auditivo de inserção pré-moldado.

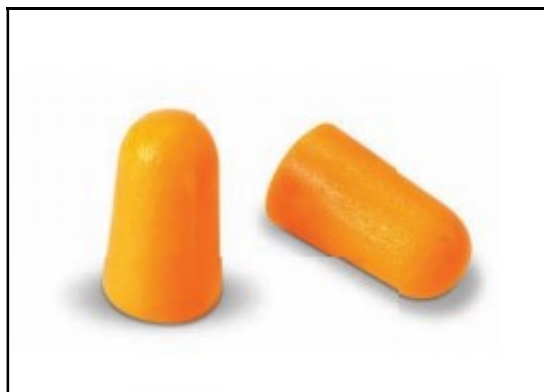
Figura 8 - Protetor auricular de inserção moldável

- 2- Os protetores auditivos de inserção moldáveis – são protetores feitos de espumas que se moldam ao canal auditivo, quando inseridos. São práticos de serem utilizados com outros EPI's, baratos e descartáveis, mas podem exigir maior higiene para manuseio e podem se deslocar facilmente. A figura 8 ilustra um protetor auditivo moldável.

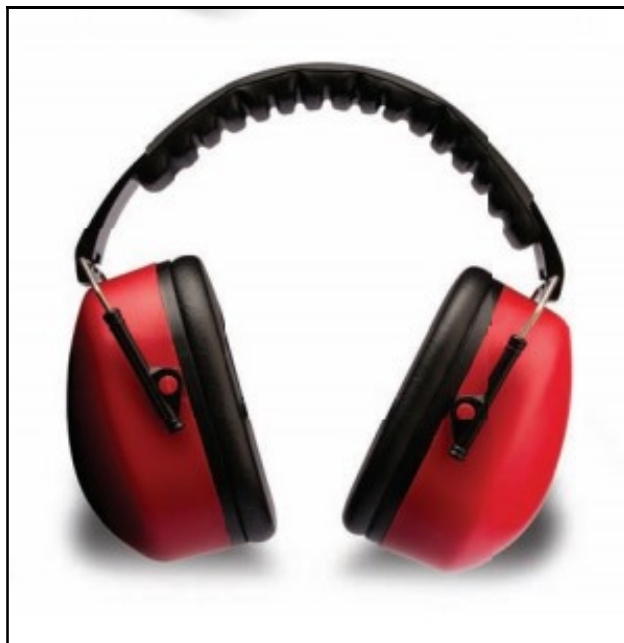
Figura 9 - Protetor auricular tipo concha

- 3- Os protetores auditivos tipo concha: são de uso externo. Possuem boa atenuação, podem ser usados por pessoas com sistema auditivo comprometido por infecção, mas geram certo desconforto. A figura 9 apresenta um exemplo de protetor auricular do tipo concha.

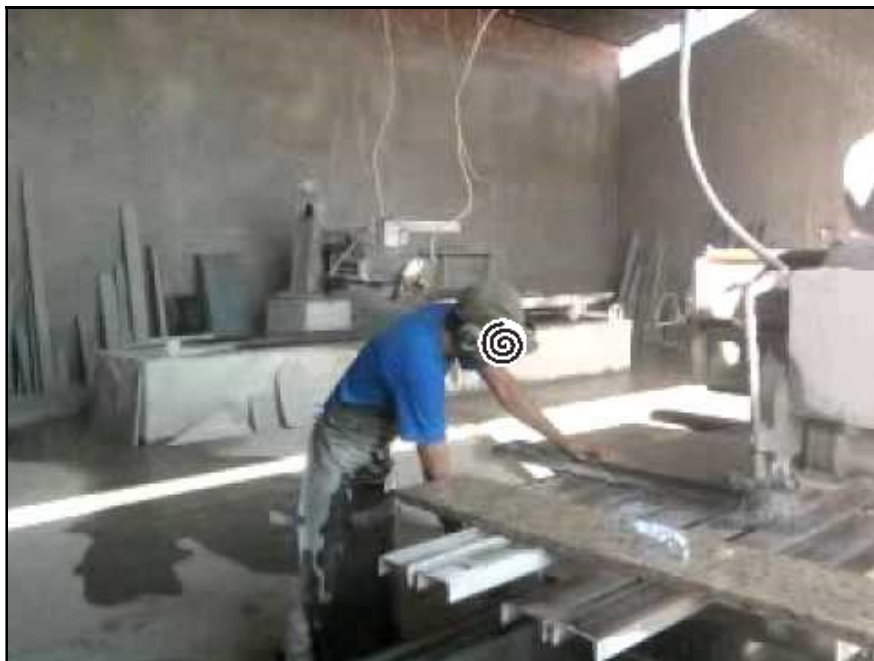
Figura 10 - Serrador em marmoraria

A marmoraria escolhida, situada na região metropolitana de Belo Horizonte, é de pequeno porte e conta com 15 funcionários, que desempenham as funções de lixar, polir, serrar, realizar acabamento e pré-montagem de mármore, granitos, quartzitos naturais e todos os artificiais. 97% da sua produção são diretamente para os clientes finais. O foco desse estudo de caso foi na função do serrador. Dois funcionários realizam essa função, e para esse estudo de caso, porém optou-se por realizar a amostragem com um deles, que é o único responsável apenas por serragem. A figura 10 ilustra um momento de trabalho de um serrador.

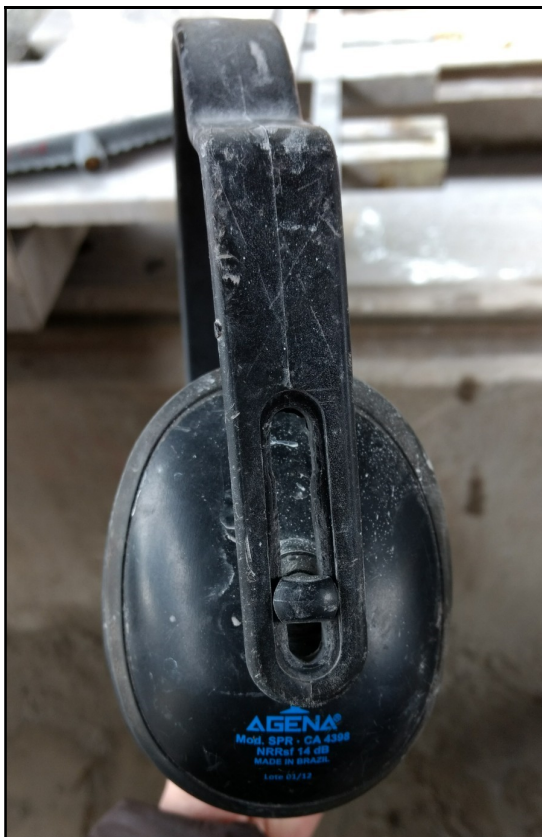
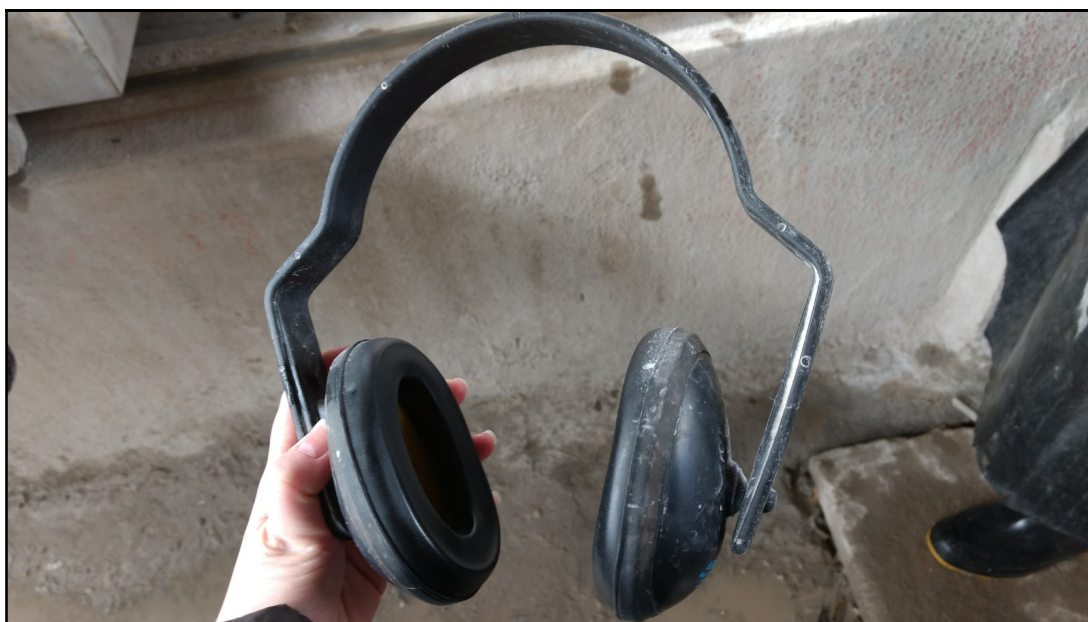
O protetor em questão é um protetor tipo concha, da marca Agena, CA 4398.

As figuras 11 e 12 apresentam o protetor auricular utilizado pelo funcionário. A figura 13 apresenta o protetor auricular utilizado pelo funcionário para comparação com o protetor auricular novo, apresentado na figura 14.

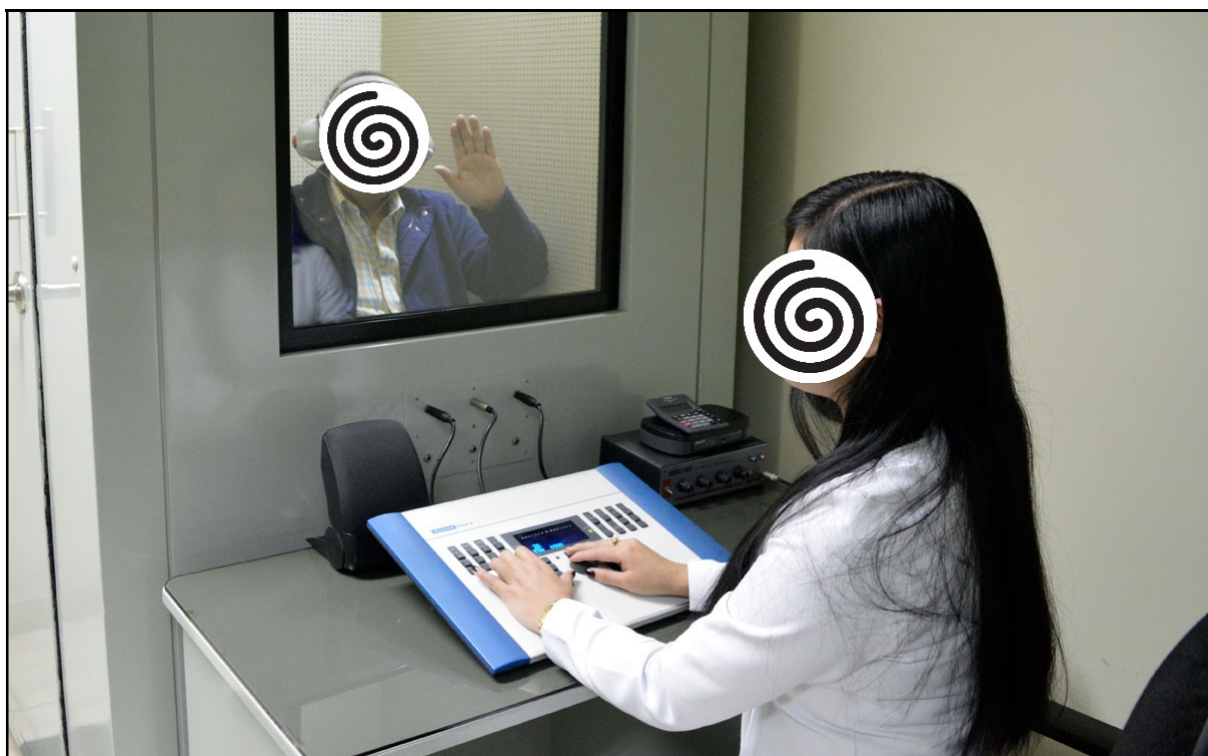
Figura 15 - Imagem ilustrativa de audiometria

A figura 15 apresenta imagem ilustrativa da realização de uma audiometria tonal.

Nesse estudo de caso será tratada a audiometria tonal. A audiometria tonal é um exame no qual o fonoaudiólogo posiciona o paciente com um fone de ouvido em um local acusticamente isolado. Por esse fone, o paciente recebe estímulos auditivos, e ele deve sinalizar ao fonoaudiólogo quando ouvir esses estímulos. Com a sinalização dos estímulos, é possível definir os padrões do limiar auditivo do paciente. Esse exame foi realizado para identificar o padrão de audição do nosso funcionário, e servir de base de comparação com os exames de audiometria de campo, realizados com os protetores, para podermos avaliar suas reais atenuações pelo padrão do funcionário.
