UNIVERSIDADE DE SÃO PAULO
ESCOLA DE ENGENHARIA DE SÃO CARLOS

**PANORAMA DAS INVESTIGAÇÕES AMBIENTAIS E DO GERENCIAMENTO DE
ÁREAS CONTAMINADAS NO ANTIGO LIXÃO SANTA MADALENA - SÃO
CARLOS - SP**

Trabalho de conclusão de curso apresentado ao curso de graduação de Engenharia Ambiental, como requisito para a obtenção do título de Engenheiro Ambiental.

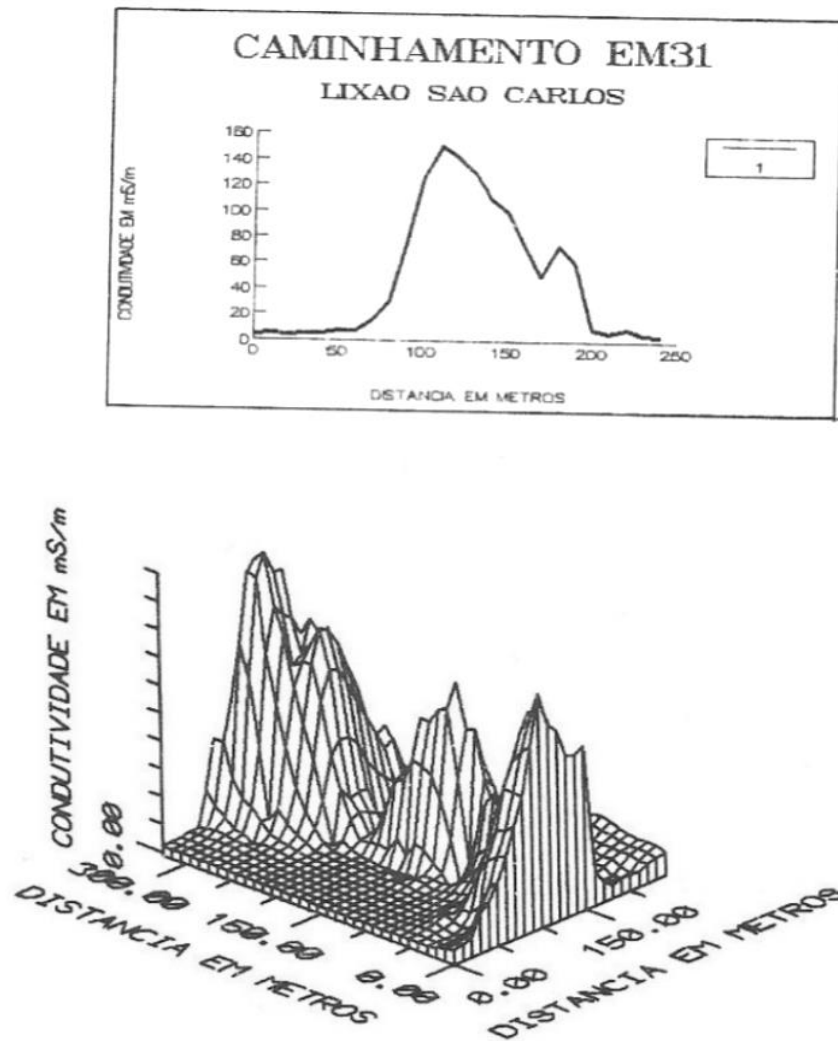
Figura 14 - Gráficos 2d e 3d da condutividade aparente com o aparelho EM31
 Fonte: Ellert et al. (1990)

Por meio dos dados obtidos, foram gerados gráficos 2D (condutividade x distância), 3D (condutividade x distância x distância) e curvas de iso-condutividade, os quais auxiliaram as conclusões obtidas pelos autores do artigo. Os gráficos gerados podem ser observados na Figura 14.

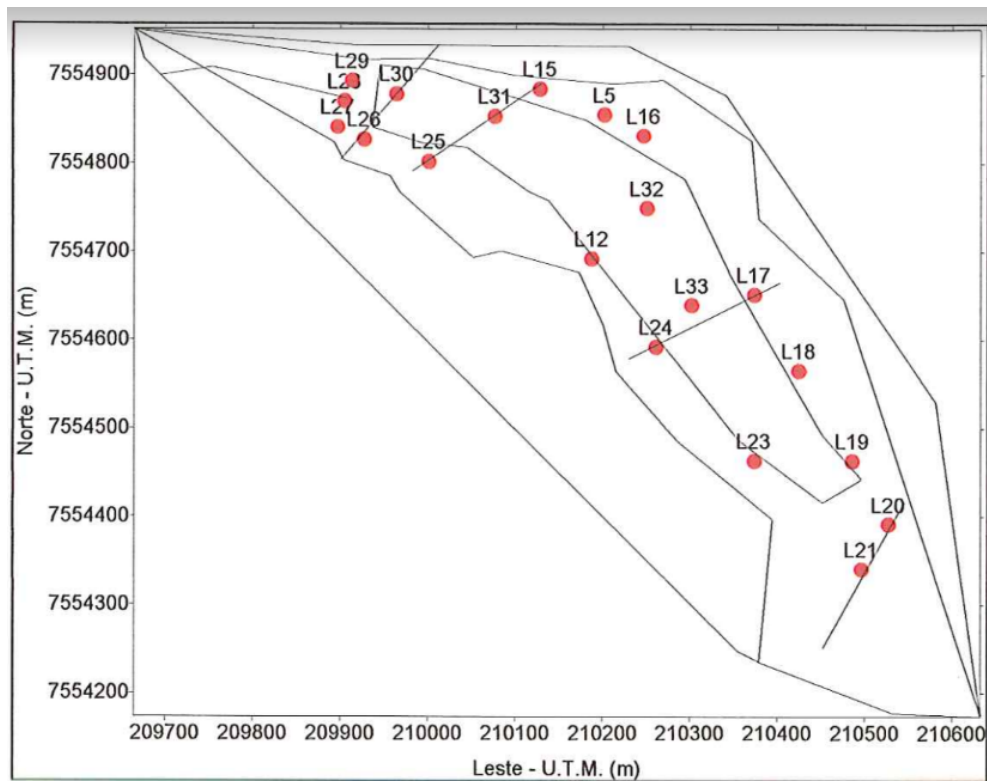
Figura 15 - Localização dos poços avaliados

O monitoramento das águas foi conduzido mensalmente e ocorreu entre os meses de fevereiro a julho, totalizando 6 campanhas de amostragem nos 15 poços construídos, contemplando a aferição das características físico-químicas das águas superficiais e subterrâneas adjacentes ao antigo lixão (Figura 15).

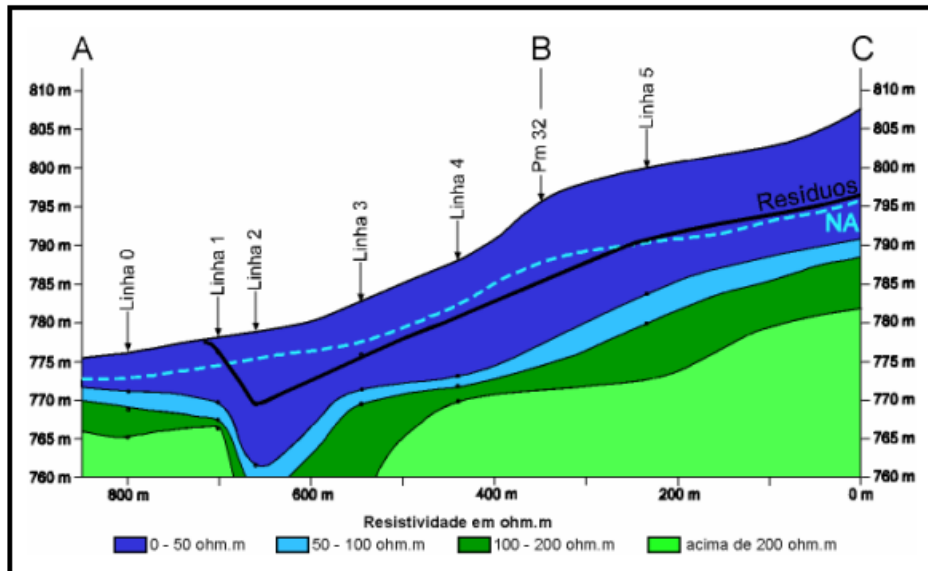
Figura 22 - Perfil geofísico que corta o corpo do lixo

possibilidade de existir uma descontinuidade na região do maciço, fato que indica que o aquífero profundo pode ser vulnerável a possíveis contaminações. A Figura 22 representa o caminhamento físico quando percorrido sob os resíduos aterrados.

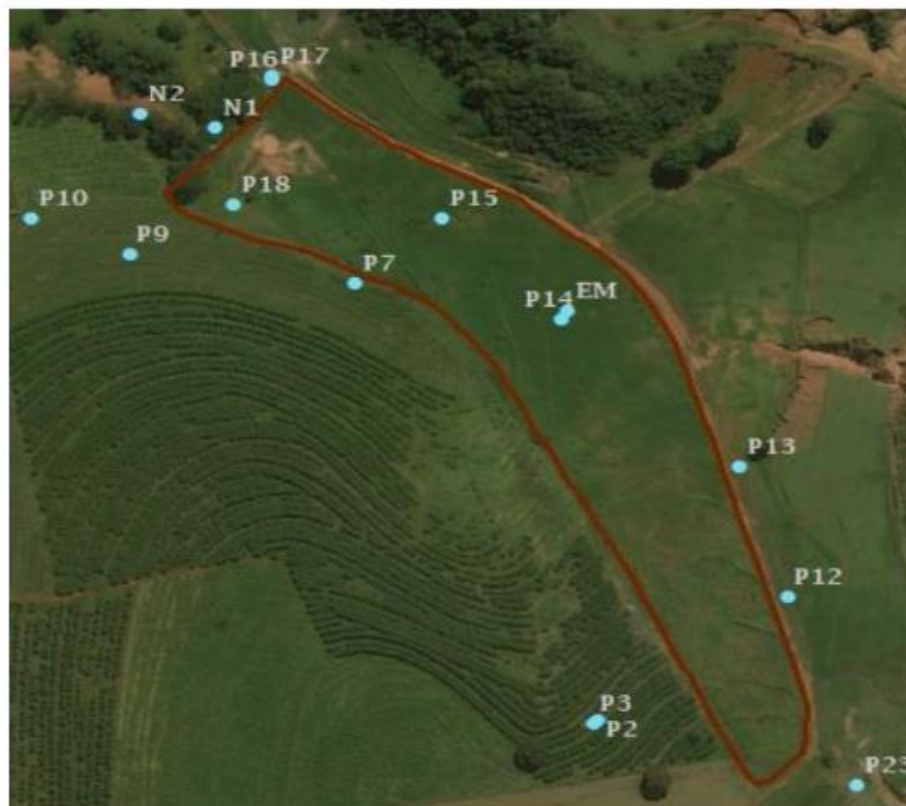
Figura 25 - Localização dos poços de monitoramento e pontos de amostragem
Fonte: Morita & Wendland (2019b)

Inicialmente, foi realizada a caracterização da área objeto de estudo, para a melhor compreensão das características que regem os processos que ocorrem localmente. Posteriormente, foram apresentados os resultados obtidos, por meio das amostras de água subterrânea coletadas em 12 poços de monitoramento e de água superficial em 2 pontos a jusante (Figura 25), nos meses de julho e dezembro de 2017, em conformidade com o manual *Standard Methods for the examination of water and wastewater*. As amostras coletadas foram submetidas às análises dos parâmetros de interesse do estudo, tais como o pH, a condutividade elétrica, a alcalinidade e DQO, além de cloretos, nitrato, nitrogênio amoniacal, ferro, manganês, cálcio e metais potencialmente tóxicos, sendo apresentado na Figura 26 os valores obtidos para água subterrânea.

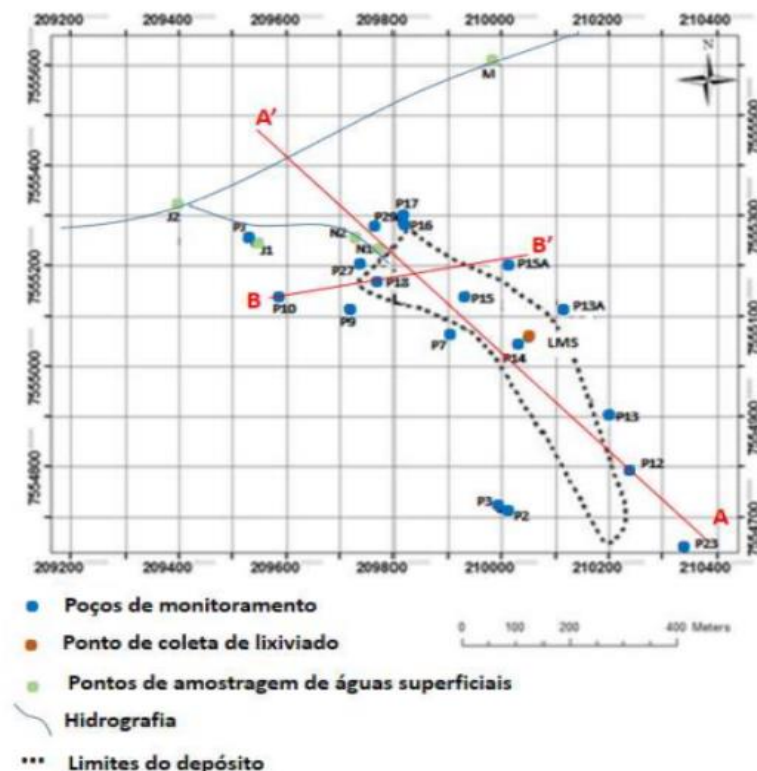
Figura 27 - Pontos de coleta e cortes utilizados para o modelo conceitual

O ensaio geofísico utilizou o método do caminhamento elétrico com arranjo dipolo-dipolo, seguindo o mesmo caminho de trabalhos anteriores (GADOTTI, 1997 e VELOZO, 2006), porém atingindo uma profundidade de 80m. A coleta de água para o monitoramento da água superficial foi realizada em 5 pontos (1 à montante e 4 à jusante), enquanto para a água subterrânea foi realizada em 18 poços existentes, ocorrendo a comparação dos valores obtidos para metais potencialmente tóxicos com o valor de referência de qualidade (VRQ), valor de prevenção (VP) e valor de investigação ou intervenção (VI). Os pontos de coleta e suas coordenadas são apresentados nas Figuras 27 e 28, respectivamente.

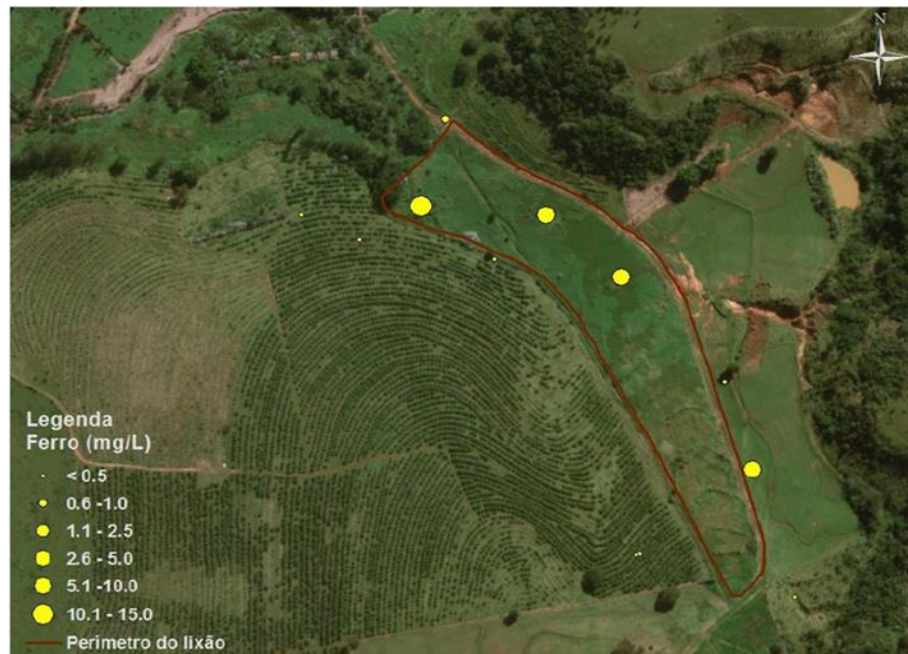
Figura 33 - Contaminação por Fe em 2019

Os resultados obtidos por Morita & Wendland (2019b), conforme mencionado anteriormente, revelaram concentrações superiores aos valores orientadores para o Fe, Mn e Pb, o que esteve em conformidade com o que foi verificado pela Investigação Detalhada, a qual apresentou mapas com as plumas de contaminação para tais elementos. Os resultados de Morita & Wendland (2019b) para o ferro, por exemplo, apontaram concentrações acima do valor

orientador em regiões internas ao maciço e à montante deste, conforme pode ser observado na Figura 33. A Figura 34, por sua vez, apresenta as plumas de contaminação por Fe elaboradas na Investigação Detalhada.
