**PLANEJAMENTO DO FECHAMENTO DE MINAS: ESTUDO DE
CASO DE UMA MINA DE CAULIM DA REGIÃO METROPOLITANA DE
SÃO PAULO**

Trabalho de Formatura em Engenharia de Minas
do curso de graduação do Departamento de
Engenharia de Minas e de Petróleo da Escola
Politécnica da Universidade de São Paulo

5 ESTUDO DE CASO: MINA VARINHAS

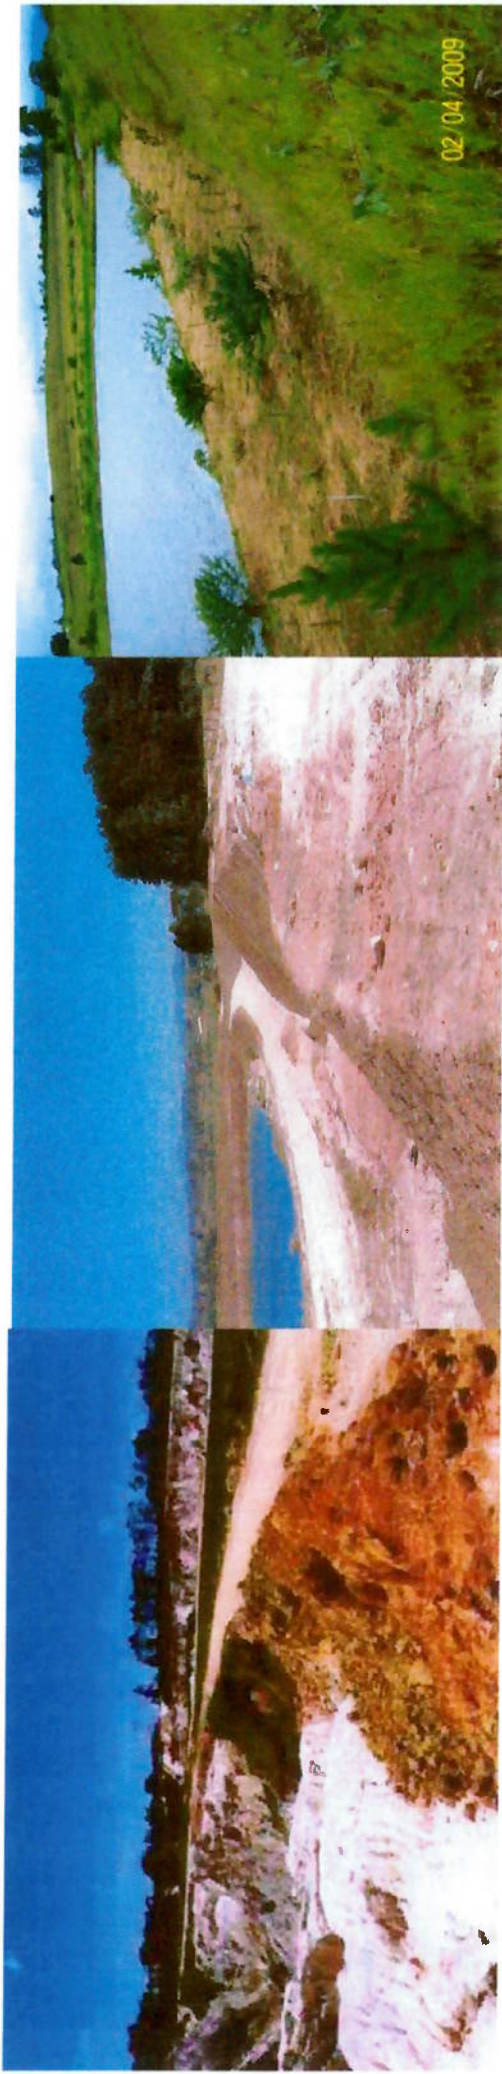
Figura 4 – Cava São Caetano em três momentos diferentes. Da esquerda para direita: no final da época de produção, em 2003 e em 2009.

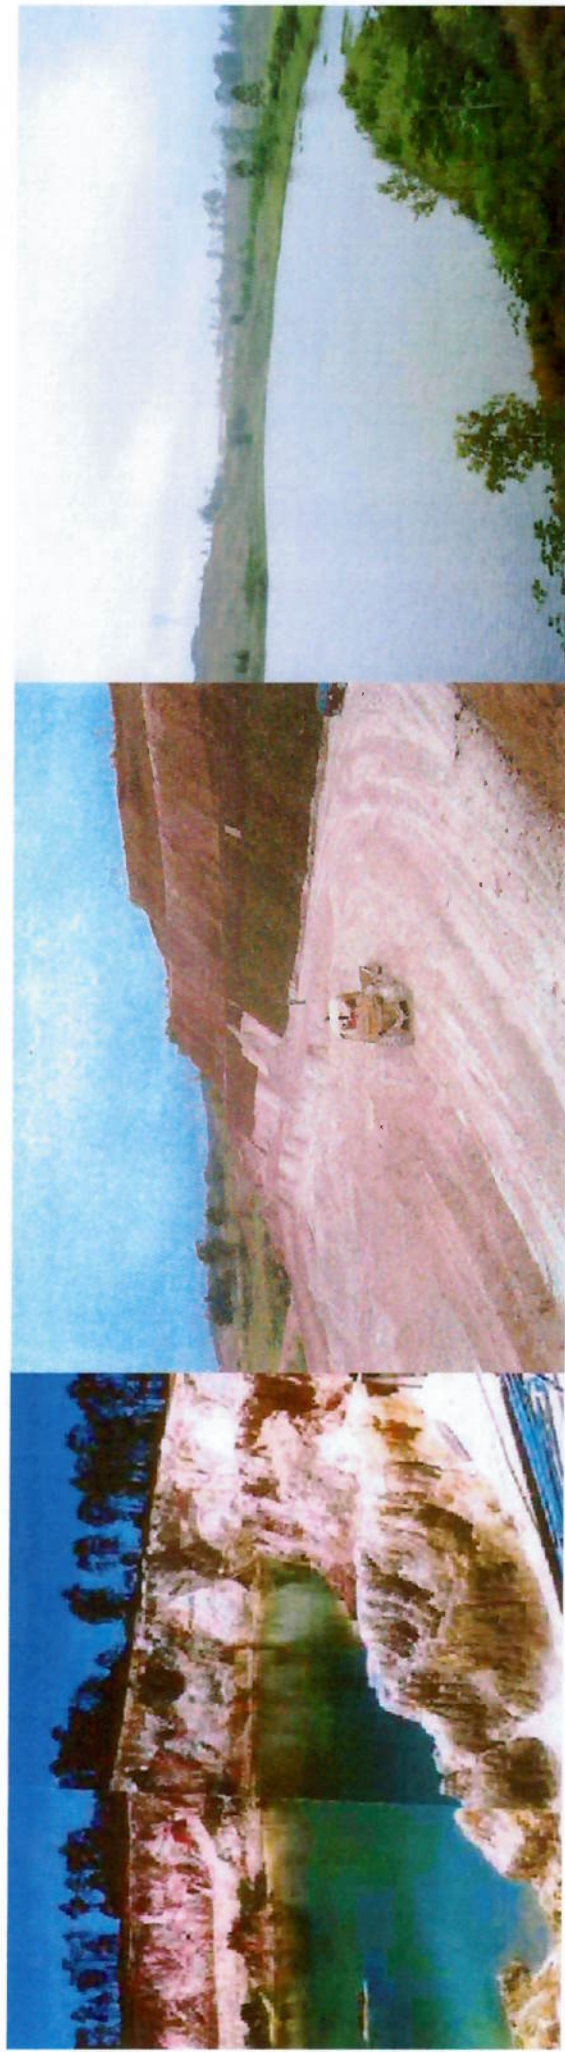
Figura 5– Cava Bica em três momentos diferentes. Da esquerda para direita: no final da época de produção, em 2003 e em 2009.

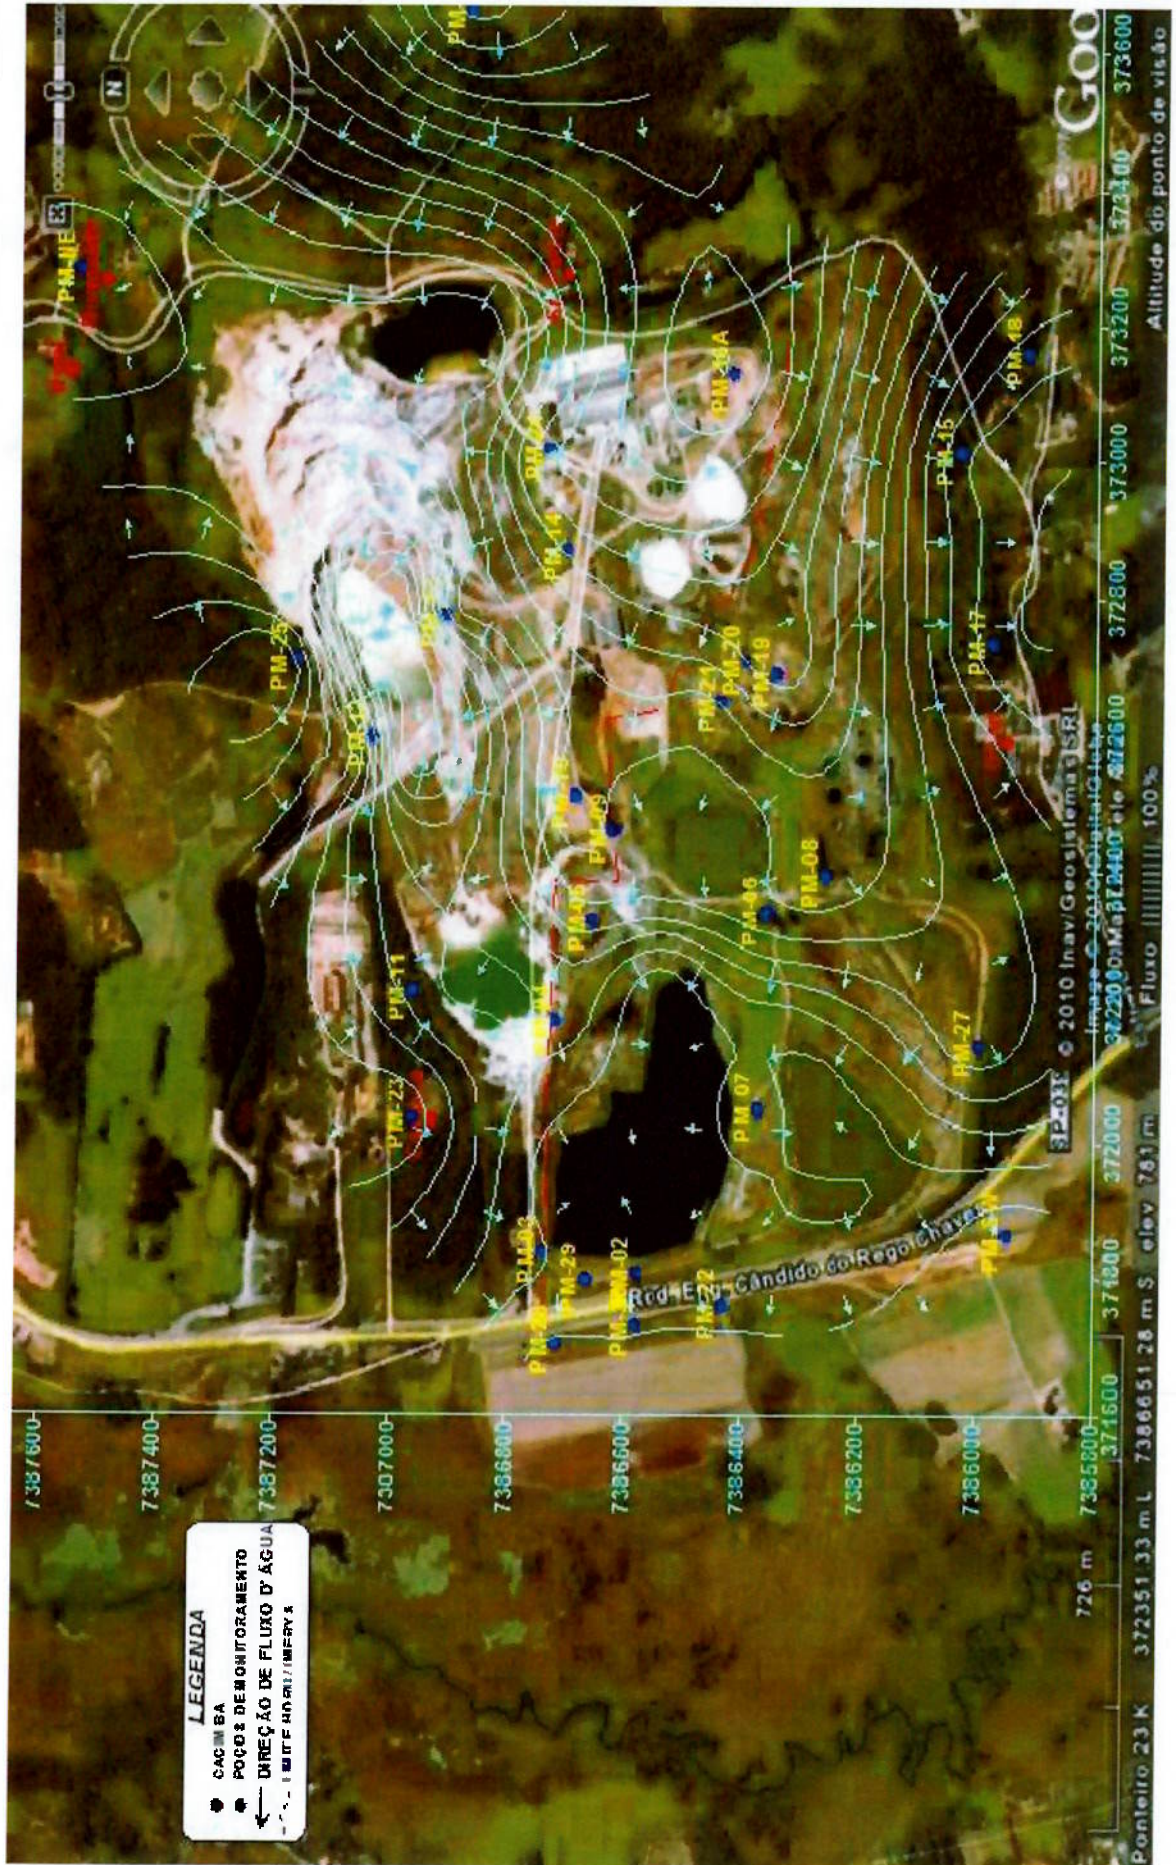
Figura 6 – Localização dos poços de monitoramento da área.
