EVALUACIÓN DE LA OCURRENCIA DE
INUNDACIONES URBANAS Y ANÁLISIS DE
ALGUNOS COMPONENTES DE RIESGO EN LA
CUENCA MEDIA DEL ARROYO ITAY
(ASUNCIÓN, PARAGUAY)

Evaluación de la ocurrencia de inundaciones urbanas y análisis de algunos componentes de riesgo en la cuenca media del arroyo Itay (Asunción, Paraguay)

Monografia presentada en la Escola de Engenharia de São Carlos como parte dos requisitos para conclusão do curso de Especialização em Impactos Ambientais de Obras de Infraestrutura.

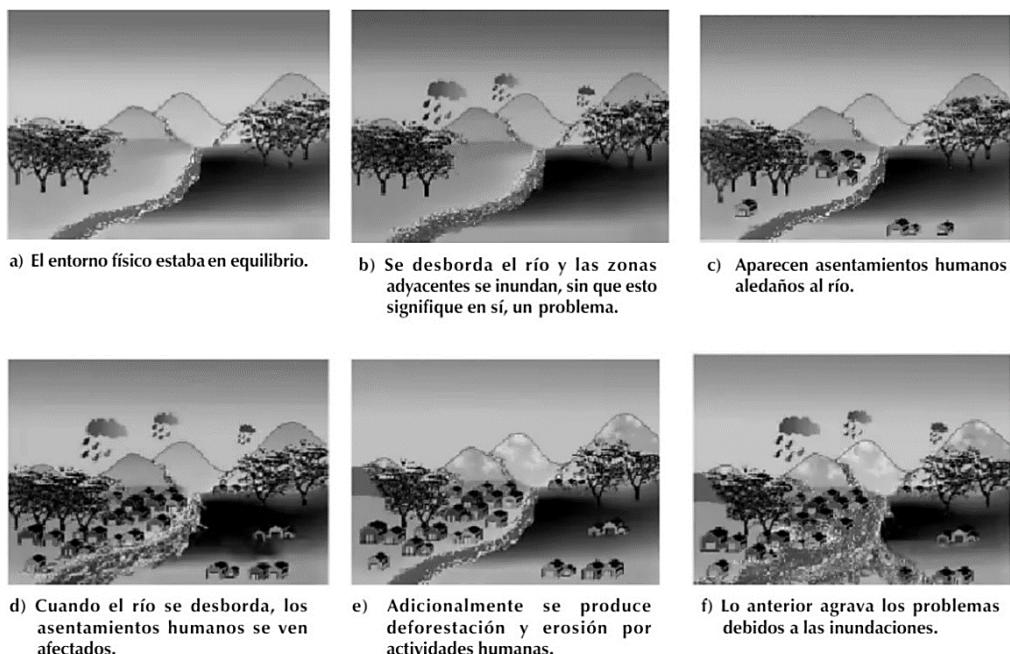
Figura 1: Ocurrencia de inundaciones debido a la ocupación humana.

La Figura 1 muestra la ocurrencia de inundación. Antes de la aparición del hombre sobre la tierra, el entorno físico mantenía un equilibrio, posterior a eso se desarrollaron asentamientos humanos en las zonas aledañas a los cuerpos de agua, lo cual cuando esta se desborda trae problemas de inundaciones. La degradación ambiental, como la deforestación y erosión, modifica la respuesta hidrológica de las cuencas, incrementando la ocurrencia y la magnitud de inundaciones. Existe un aumento de personas que viven y trabajan en llanuras de inundación, la falta de planeación de las actividades humanas ha alterado el entorno, con ello se ha establecido las condiciones que frecuentemente dan lugar a inundaciones más severas (SALINAS Y ESPINOSA, 2004).

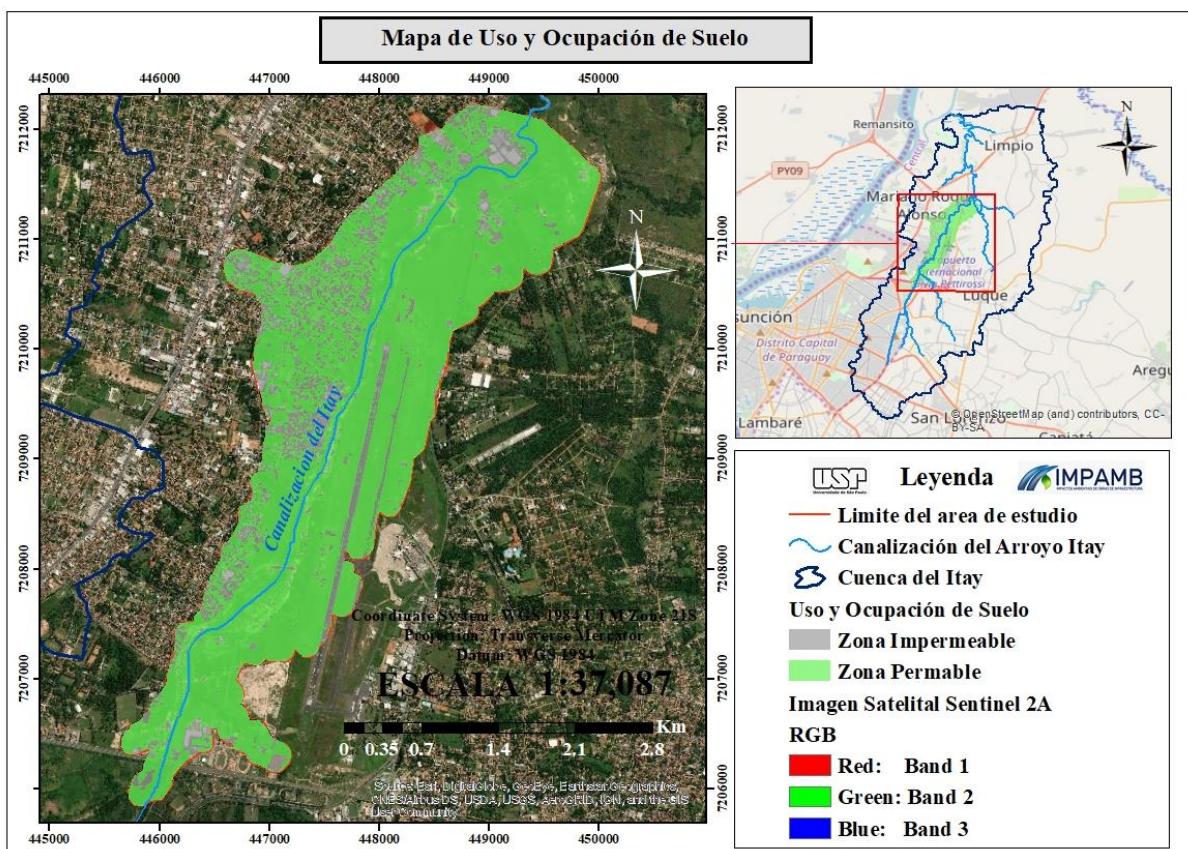
Figura 5: Mapa de Uso y Ocupación de Suelo.

En la Figura 5 se observa el uso y ocupación del suelo en el área de estudio, en donde el área permeable es de 777,89 ha (83,81%) y el área impermeabilizada es de 150,25 ha (16,18%). Fue encontrada mayor área permeable, éstas constituyen viviendas, rutas, calles, edificios y para las áreas impermeables se consideraron las áreas verdes y las zonas de suelo expuesto. El predio que corresponde al aeropuerto y es la zona con mayor área permeable.

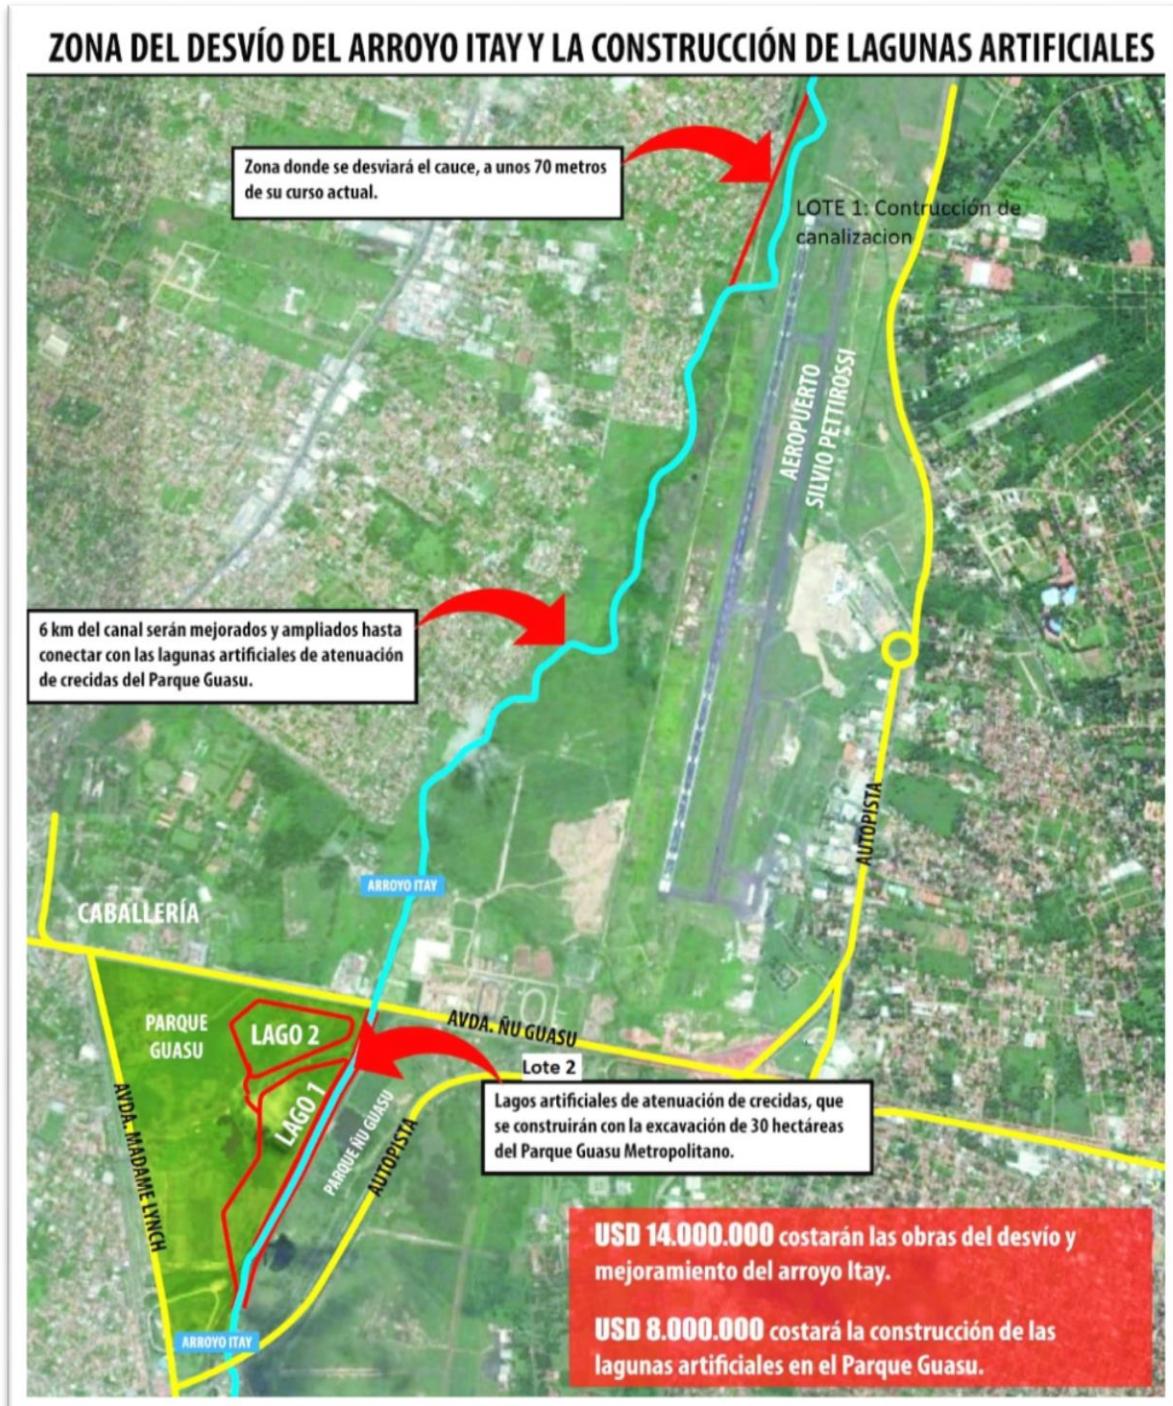
Figura 6: Obras en la zona del Aeropuerto Internacional Silvio Petirrossi.

Las obras del lote 2 de la licitación del MOPC, comprende en la construcción de las áreas de retención temporal en el Parque Guazú, que todavía no fueron implementadas. Éstas fueron diseñadas para complementarse con el arroyo Itay, integrando un sistema que funcione integralmente para evitar así las inundaciones producida con cada lluvia importante. La Figura 6 presenta las obras en la zona del aeropuerto.

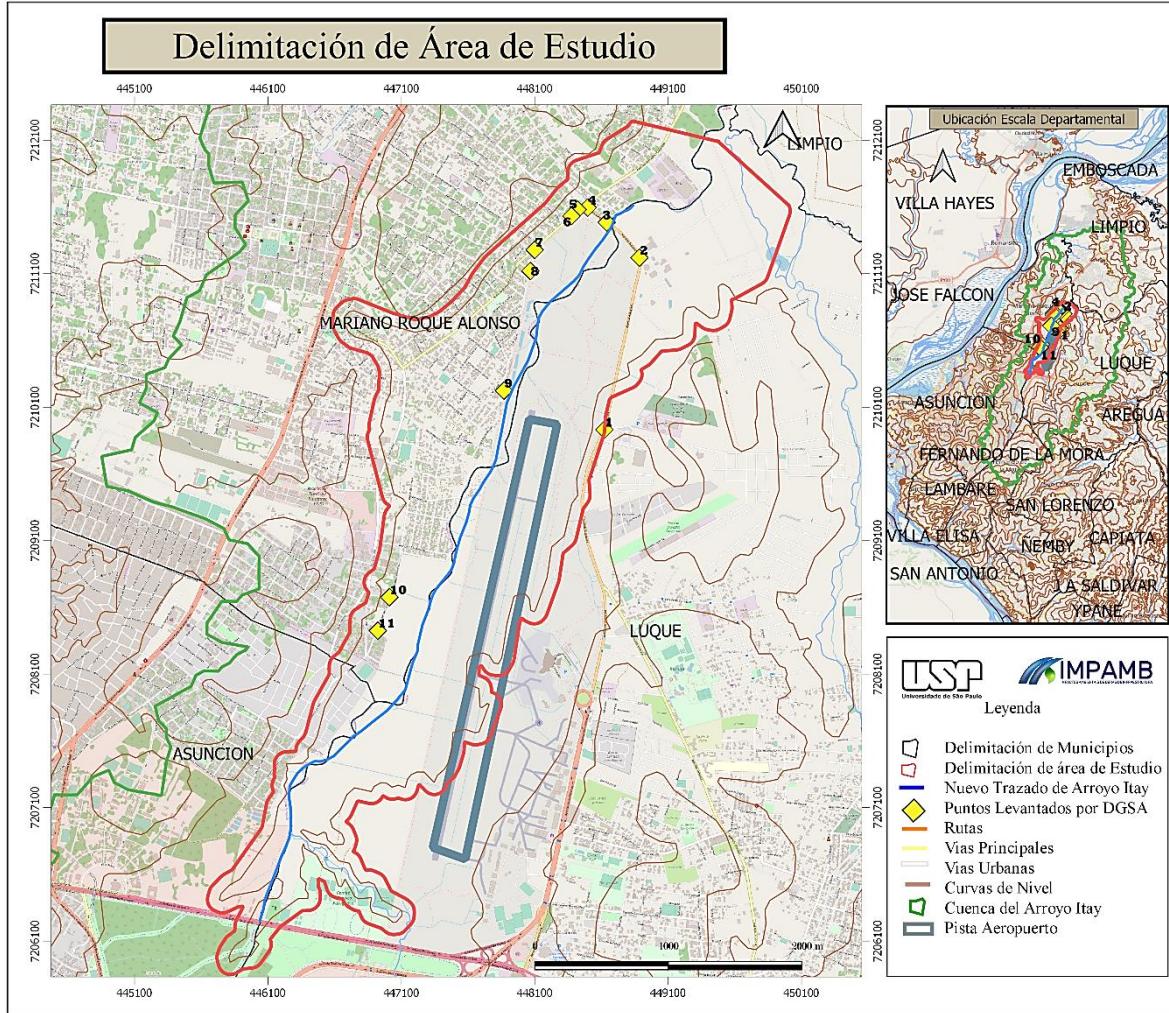
Figura 7: Delimitación de área de estudio.

que llegó hasta la cota 80 m, 11 puntos fueron levantados en el informe de la DGSA. Esta área comprende la población potencialmente afectada por la inundación para este estudio.

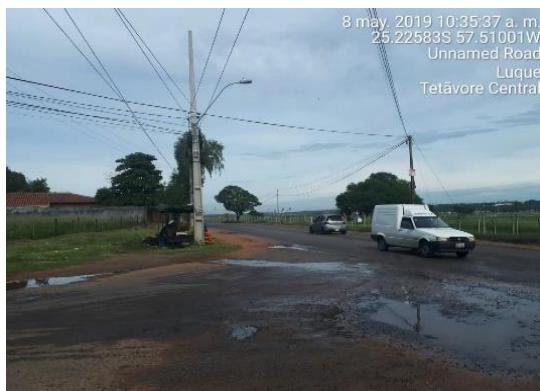
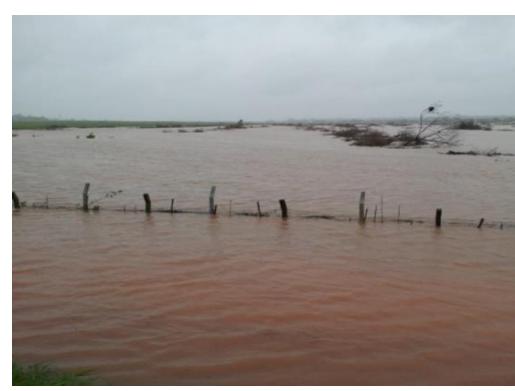
En este punto el agua llegó hasta el cercado del aeropuerto, el agua llegó a extravasar hasta parte del asfalto. Las Figuras 9 y 10 muestran la situación en el punto 1.

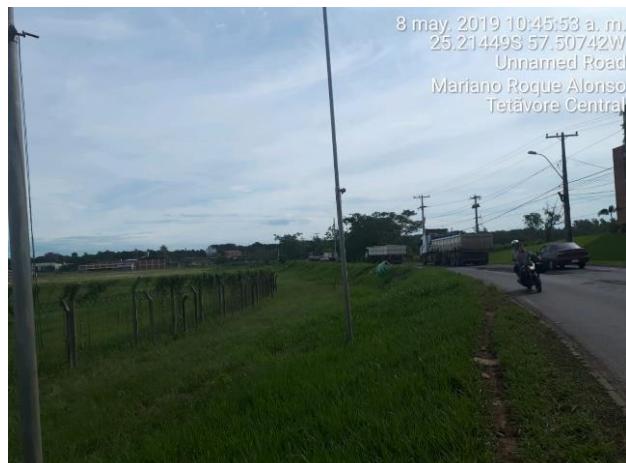
Figura 11: Parada de Taxi

Este punto queda en el Municipio de Mariano Roque Alonso, a partir de entrevista colectada el agua llegó hasta el borde de la ruta que se puede observar en la Figura 11.

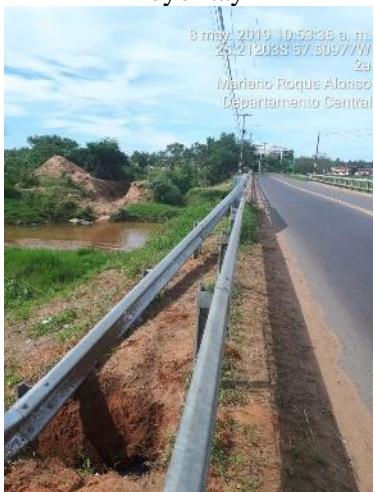
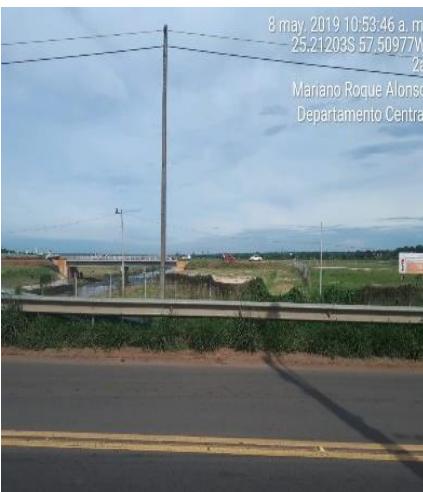
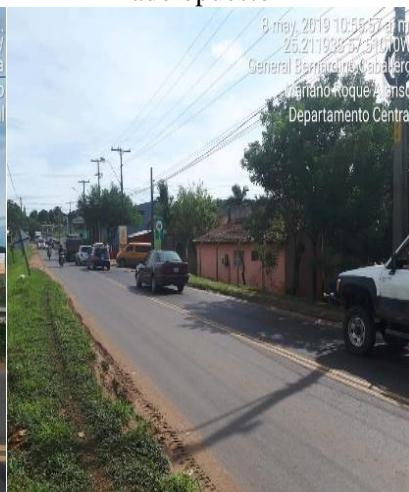
En las Figuras 12, 13, 14 se puede observar el punto de colecta N. 3, está localizado en el Municipio de Mariano Roque Alonso, el agua llegó a extravasar el puente localizado en esta zona.

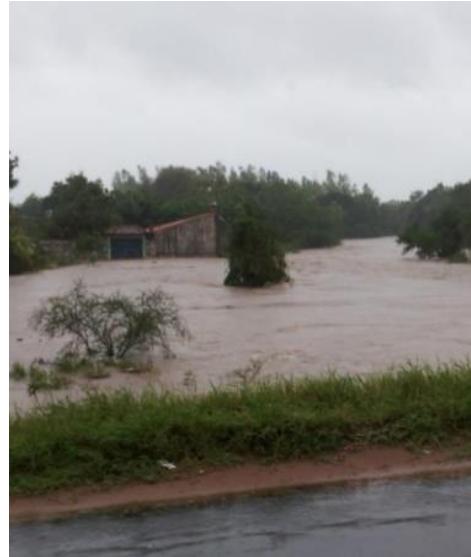
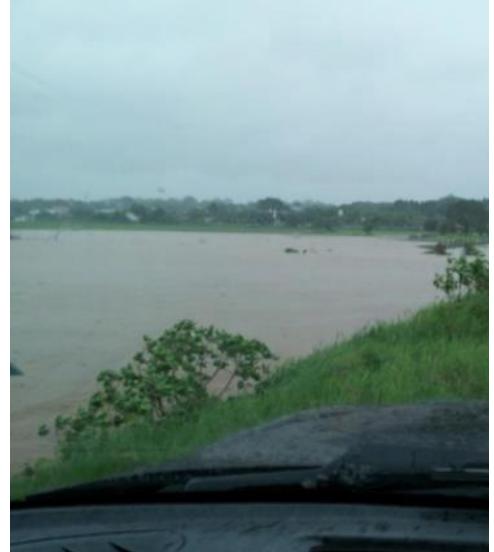
En las Figuras 15 y 16 se puede el mismo puente en el año 2014 a minutos de la precipitación terminar.

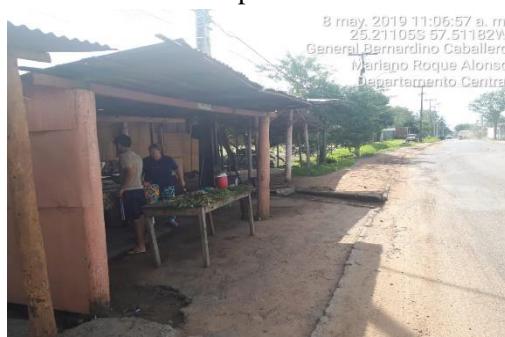
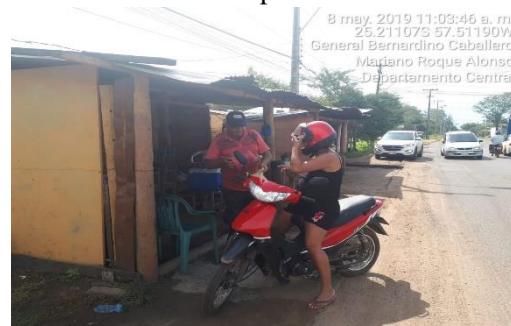
En este se encuentran casillas construidas precariamente para la venta de diversos productos, los ocupantes provienen de otros Barrios de la Ciudad. El agua llegó a ocupar algunos centímetros de la construcción. Los locales afectados se pueden observar en las Figuras 17 y 18.

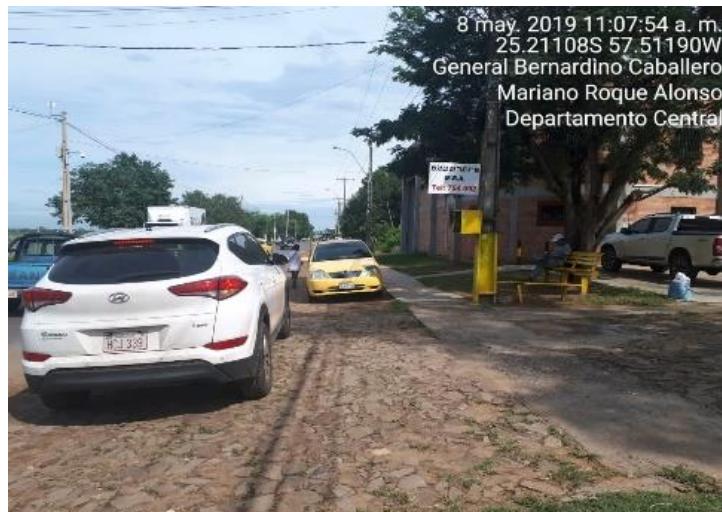
Figura 19: Parada de Taxi

Según entrevistas a los taxistas presentes en el lugar, el agua llegó a unos 10 cm, producto de una intensa lluvia. En la Figura 19 se observa la parada de taxi.

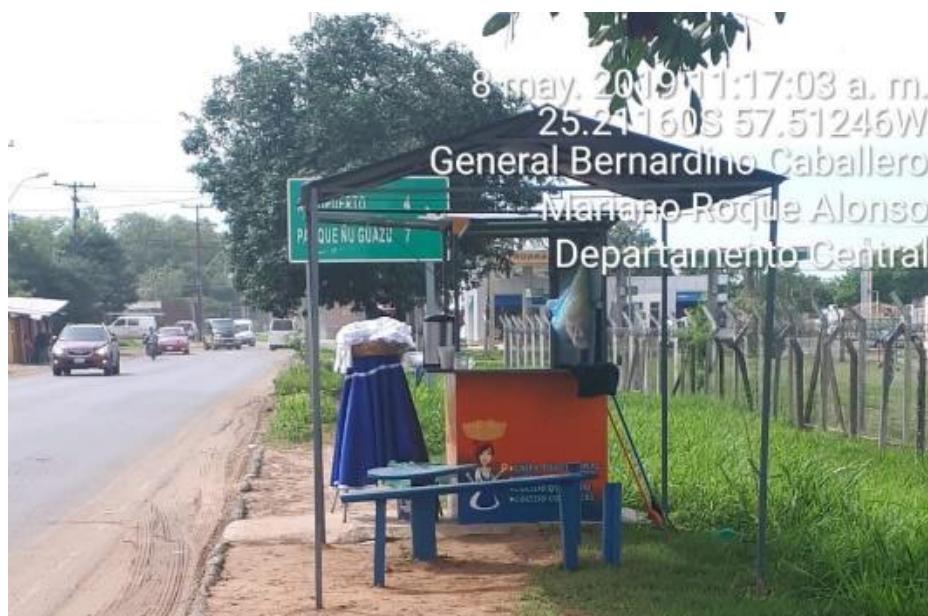
Figura 20: Casilla al costado del cercado del aeropuerto

En este punto el agua llegó a unos 10 cm la altura del agua, según entrevista con la dueña de la casilla. En la Figura 20 se puede observar ocupación de una casilla al borde del predio del aeropuerto.

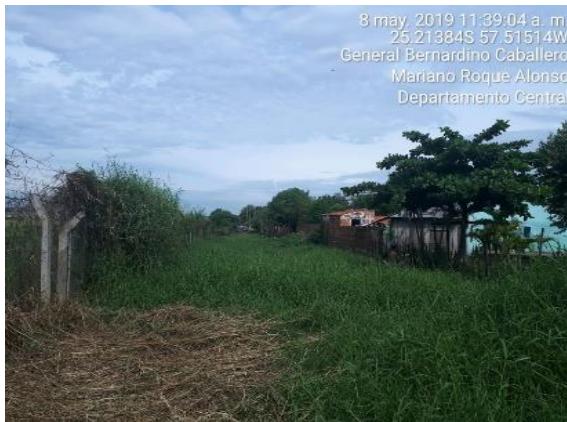
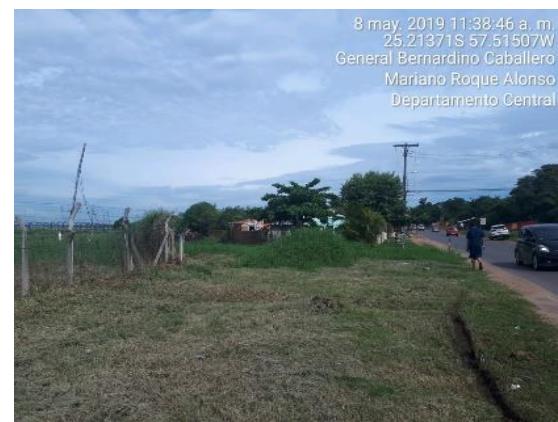
En las Figuras 21 y 22 se puede observar la instalación de un asentamiento de ocupación irregular, este predio corresponde a un espacio entre la ruta y el cercado del Aeropuerto, en este punto el agua puede llegar hasta medio metro de altura según pobladores de este.

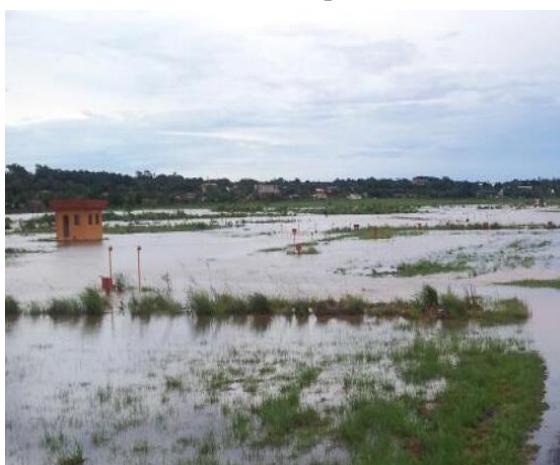
Figura 23: Asentamiento 1 al costado de la cerca del aeropuerto.

Las Figuras 23 y 24 fueron tomadas en 2014 a costados del asentamiento 1.

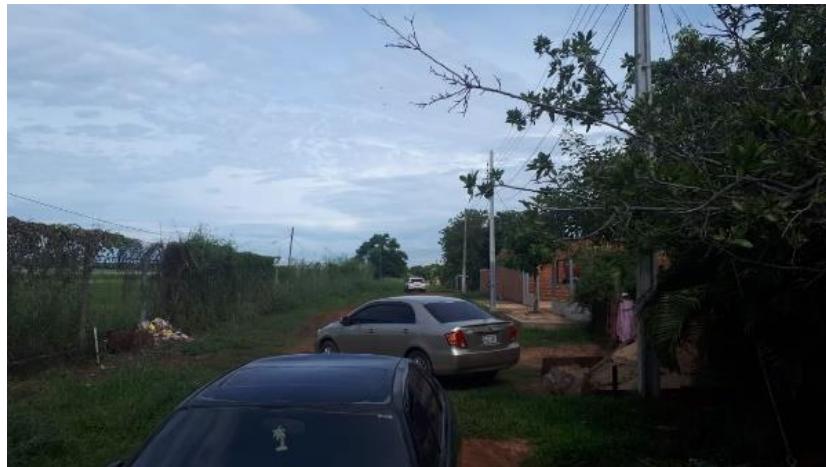
Figura 25: Asentamiento 1 al costado de cercado del aeropuerto.

Las construcciones dentro del asentamiento son casas de materiales y la población ya se encuentra establecido desde varios años, así como se puede apreciar en la Figura 25.

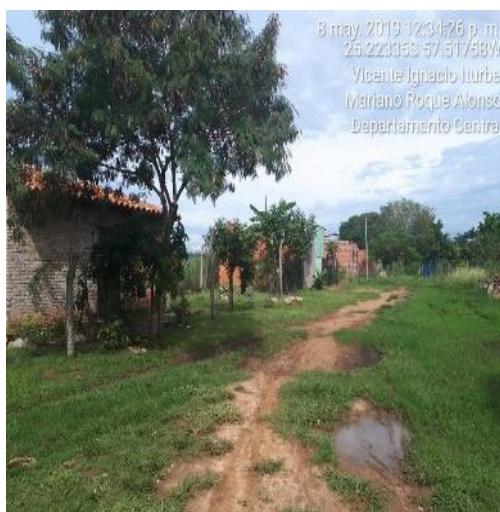
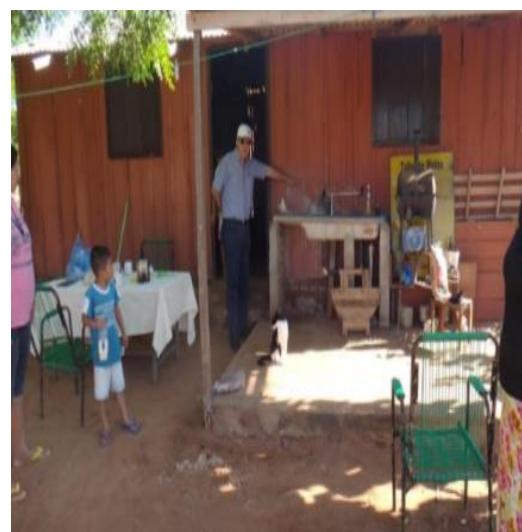
El asentamiento observado en la Figura 26 es una de las más afectadas en cada temporal. En el 2014 antes de la construcción el agua llegaba hasta 1 metro de altura, esto se puede observar en la Figura 27.

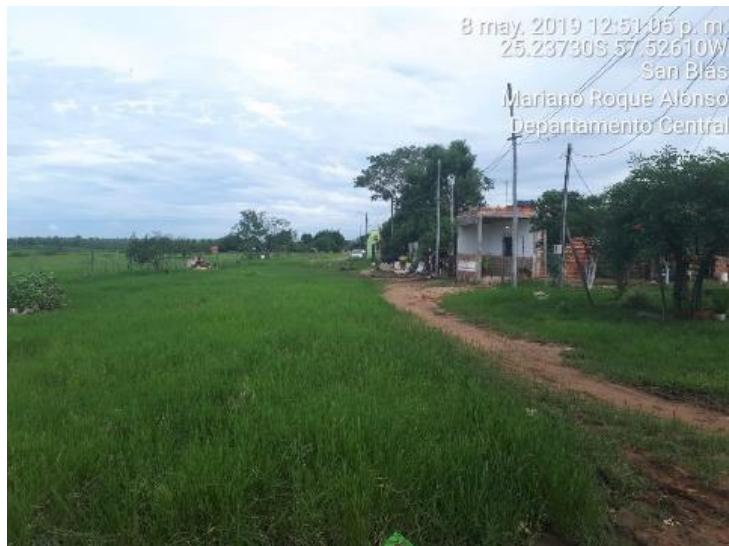
Figura 28: Asentamiento 3 al costado de cercado del aeropuerto.

En la Figura 28 se puede visualizar viviendas de un asentamiento con estructuras precarias, intentan adaptar sus casas para que el agua cuando llega no afecte demasiado a todo lo que tienen.

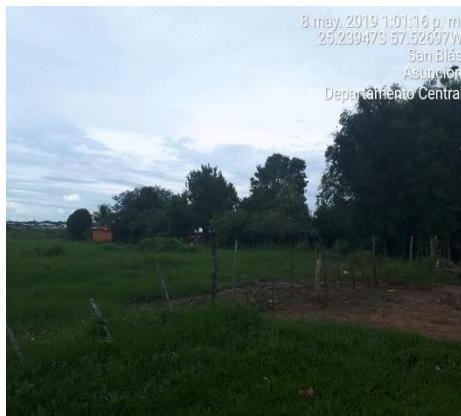
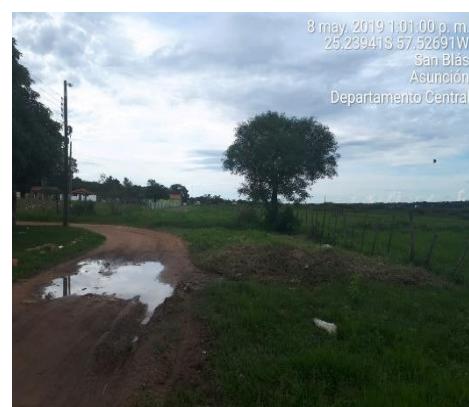
En las Figuras 29 y 30 se puede observar un asentamiento de varios años de ocupación, las casas ya son de mampostería. Quedan al borde del cercado perimetral del aeropuerto, sufren en cada lluvia por la inundación.

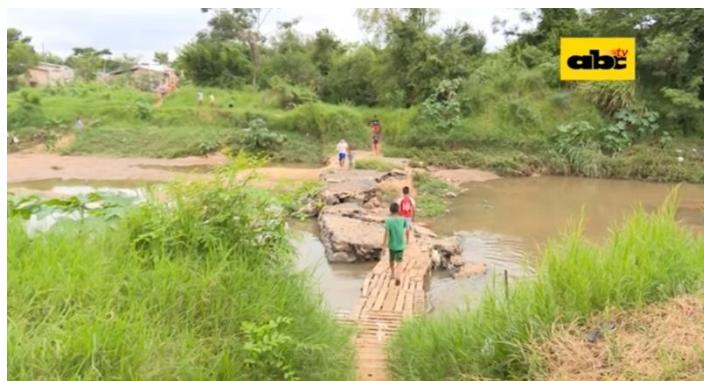
Figura 31: Puente de acceso a asentamiento.

Según indicaron los pobladores del asentamiento La Amistad, consideran que el cauce normalmente no representa peligro para los pobladores, pero con las intensas lluvias el volumen de agua sube a niveles que imposibilitaban el tránsito de las personas. En la Figura 31 se puede ver a puente que permite el acceso al asentamiento.

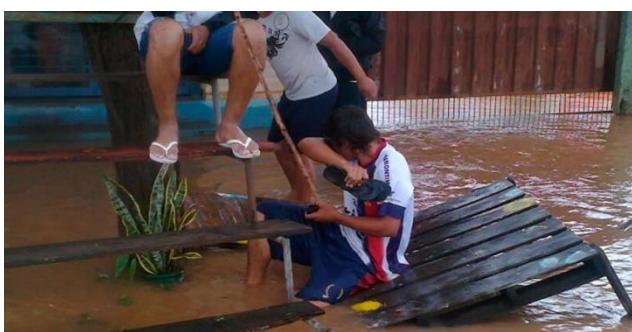
Figura 32: Pobladores de Limpio en una crecida

alcanzar la altura de los techos de las viviendas”, por lo que creen que una buena canalización evitaría esta situación. Las Figuras 32 y 33 muestran la situación de Limpio en una crecida.

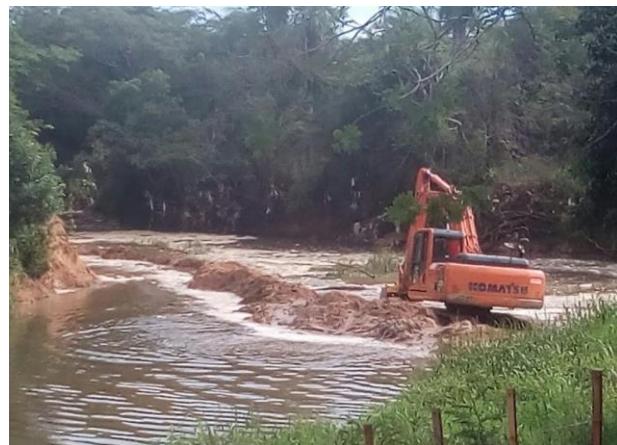
Figura 34: Limpieza del cauce del arroyo Itay.

En la fecha **16/03/2018**, con el nuevo proyecto de mejora del cauce del arroyo Itay, el MOPC realiza un trabajo de limpieza, donde se retiraron residuos sólidos, sedimentos, ramas y entre otros. Fue realizado en las zonas de la ciudad e Limpio y Mariano Roque Alonso. El objetivo era devolverle al cauce anchura y profundidad para aliviar temporalmente las consecuencias de las inundaciones. La Figura 34 muestra el proceso de limpieza del Itay.

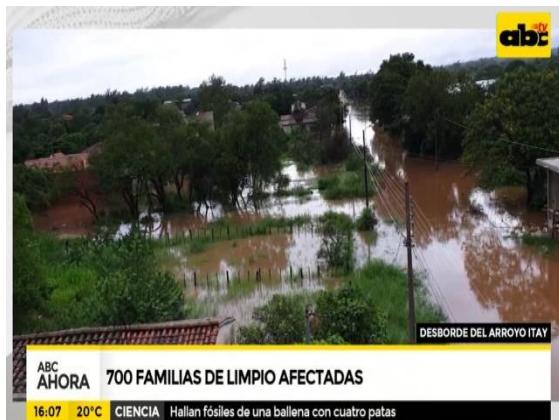
Figura 35: Imagen de Barrio afectado

“en cada lluvia se inundan, que no es una inundación permanente y en cada lluvia llega muchísima agua”, al borde del arroyo existen construcciones que llenan el área que corresponde al arroyo, convirtiendo en un cuello de botella. En las Figuras 35 y 36 se pueden observar la inundación de las viviendas y residuos de la construcción civil.

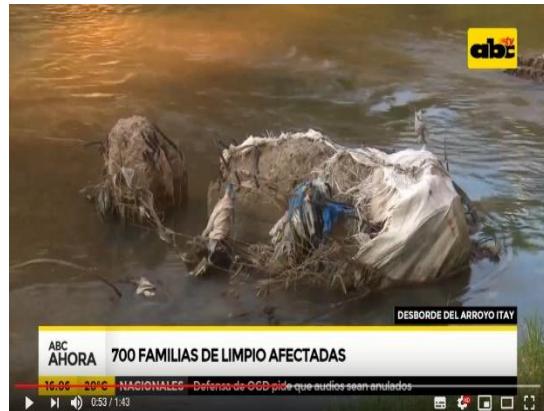
Figura 36: Residuo de la Construcción civil dentro del cauce hídrico.

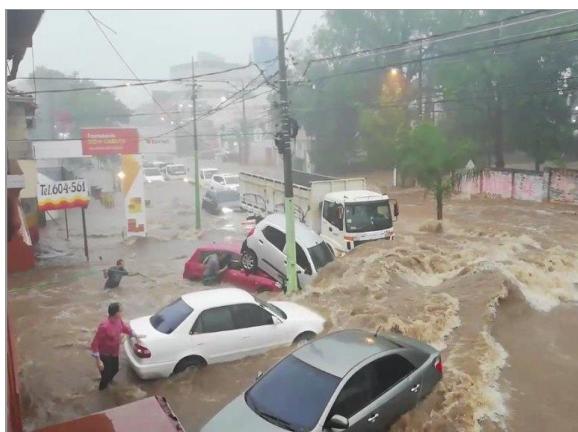
En la fecha **11/05/2019** en una lluvia de 30 minutos con una precipitación de 78,8 mm, el cauce se desborda causando destrozos por todas partes. En zonas Metropolitanas de Asunción y Ciudades como Limpio, como se puede ver en las Figuras 37 y 38.

Figura 37: Vehículos Arrastrados por el desborde

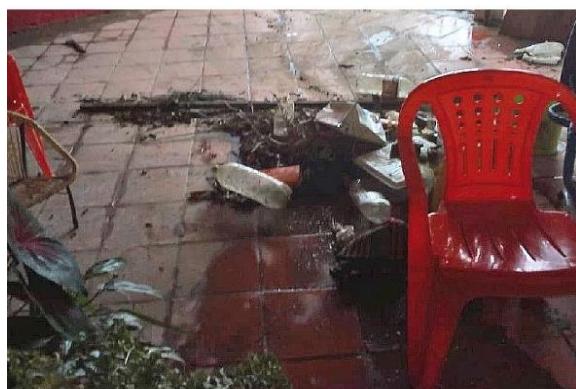
En la fecha 13/05/2019 pobladores de los diferentes barrios solicitan solución a las constes crecidas y desborde del Arroyo Itay como los Barrios El Bosque, El Palmar y San Marcos de Limpios. “El arroyo Itay tiene un caudal bastante importante en cada precipitación. Y es por este motivo que desbordó sobre la avenida Madame Lynch” indicó el concejal Municipal Nenecho Rodriguez, representante de la Municipalidad de Asunción para negociaciones con el MOPC para la construcción de la laguna de atenuación. La Figura 39 muestra la situación de una vivienda después de un evento de inundación.

Figura 39: Situación de vivienda después de inundación.

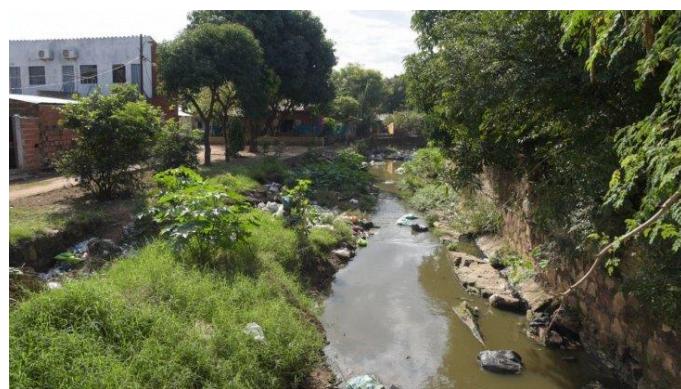
En la fecha 12/06/2019 pobladores solicitan laguna de atenuación, según indicaron el Arroyo Itay adquiere un caudaloso torrente en cada precipitación y rebasa por completo los muros con que cuenta en su tramo por Asunción, Fernando de la Mora, Luque, Mariano Roque Alonso y Limpio. Según informe los pobladores deben juntar sus pertenencias y colocar en el lugar más alto de su casa, además de ver la forma de proteger colchones y frazadas en cada amenaza de lluvia. Además de que al terminar la tormenta deben sacar gran cantidad de residuos de dentro de sus casas. La Figura 40 presenta la situación del arroyo Itay sin lluvias.

Figura 40: Arroyo Itay sin lluvias.

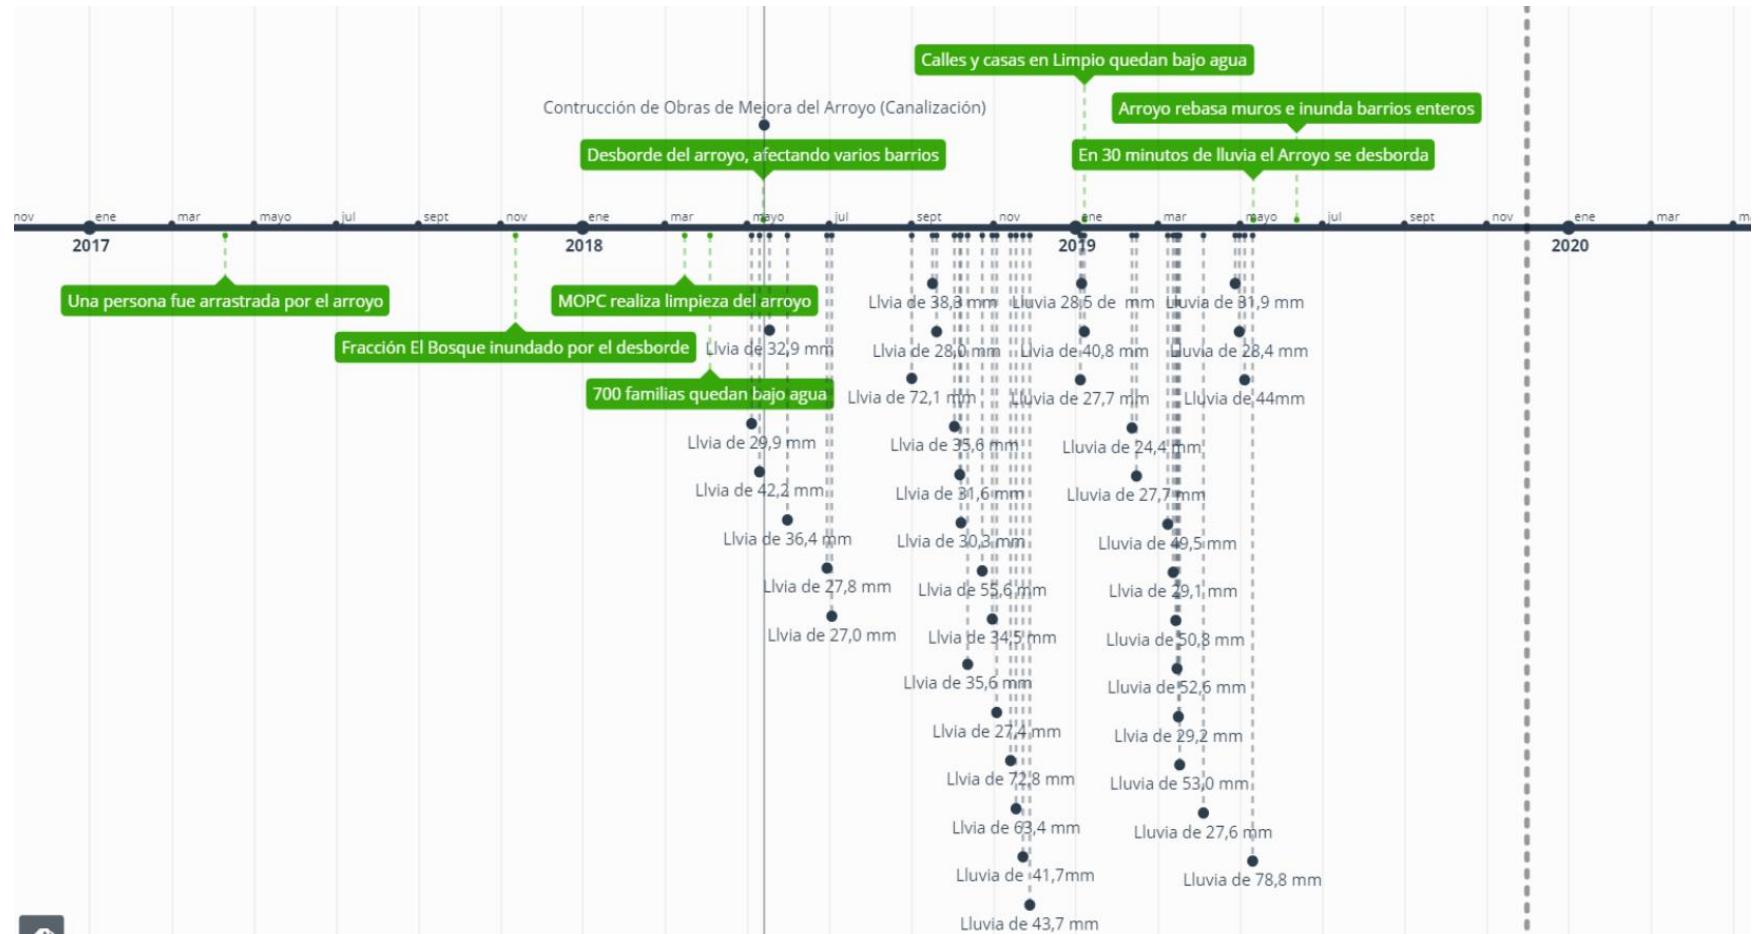
Figura 41: Línea de tiempo de noticias de inundación y precipitación registrada

En la Figura 41 se puede observar una línea de tiempo de los eventos de precipitación a partir de mayo del 2018 y hasta junio del 2019, también se puede visualizar las noticias de inundación recogidas.

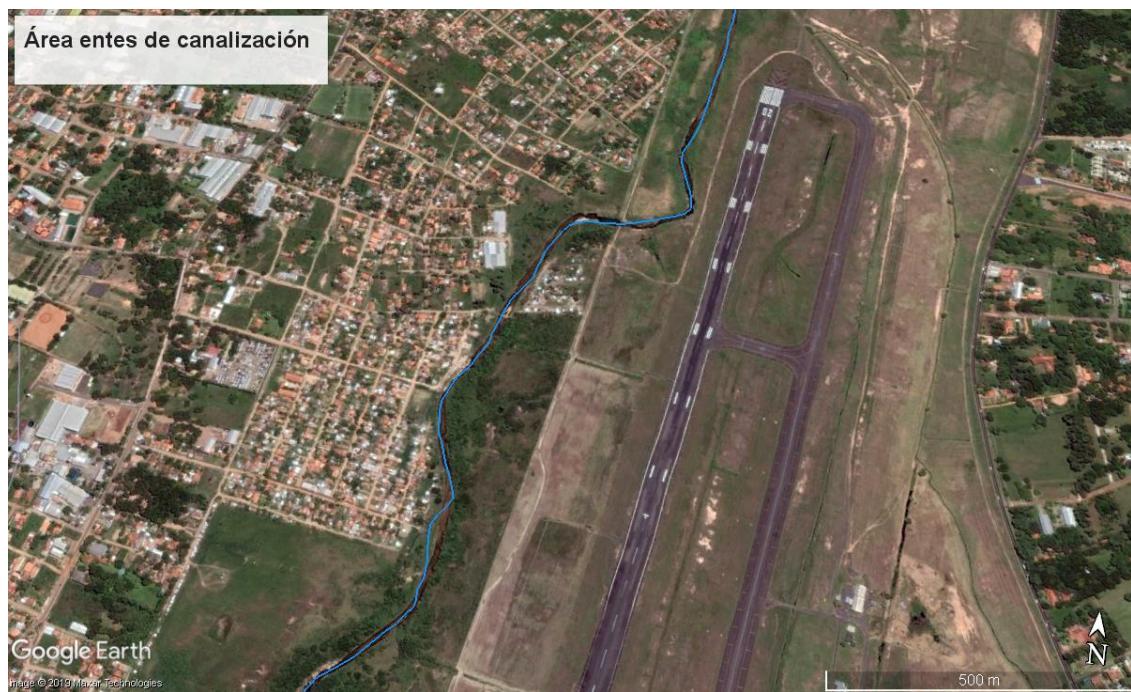
Figura 44: Primeras viviendas ocupando al borde del arroyo Itay.

Cuando analizamos las nuevas ocupaciones cercanas al arroyo, encontramos que estas se desarrollan principalmente en la Ciudad de Mariano Roque Alonso. Como se había descrito en el ítem 5.1 la ciudad de Mariano Roque Alonso en el año 2019 se encuentra en proceso de aprobación de su Plan Regulador, siendo esta una herramienta importante para evitar la ocupación de áreas de riesgo. Esto se evidencia con nuevas ocupaciones registradas al borde del arroyo en este municipio, en cuanto esta ocupación podemos observar en la Figura 44 que estas se iniciaron antes del desvío del curso natural del arroyo, intensificándose posterior al mismo como se puede visualizar en la Figura 45, ya que habilitó nueva área para el asentamiento de viviendas, estas ocupaciones no fueron registrados por el censo del 2012. Estas viviendas son altamente vulnerables a la inundación por la distancia que se encuentran del arroyo y por las precarias viviendas con que cuentan, además esta población no cuenta con servicios básicos como agua potable, alcantarillado sanitario, recolección de basura y otros.
