**PRESERVAÇÃO DA QUALIDADE
AMBIENTAL EM MINERAÇÕES DE AREIA,
COM ENFASE NA PRESERVAÇÃO DOS
RECURSOS HÍDRICOS**

**Trabalho de formatura apresentado a
Escola Politécnica da Universidade
de São Paulo para a conclusão
do curso em Engenharia de Minas**

**São Paulo
2002**

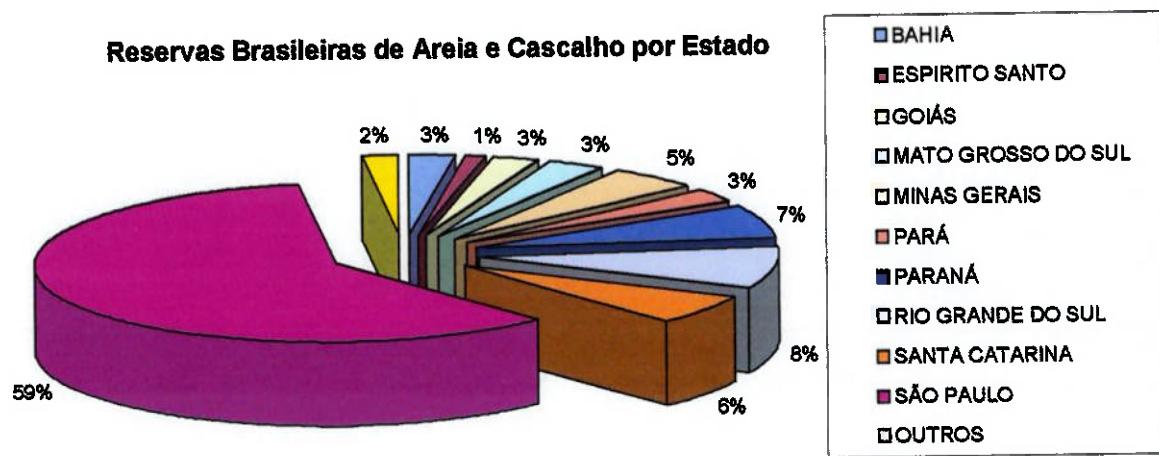
Gráfico 3.1 – Reservas Brasileiras Registradas de Areia e Cascalho por Estado – (Fonte: DNPM 2001)

Os gráficos 3.1 e 3.2, abaixo, mostram que o Estado de São Paulo detém quase que 59% das reservas brasileiras registradas para areia e cascalho, enquanto que para areia industrial 80% está no estado paulista.

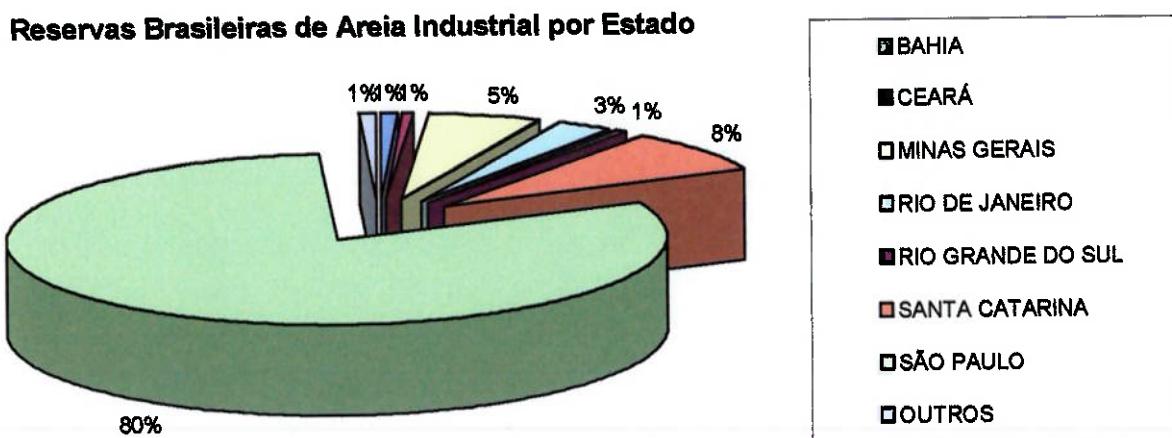
Gráfico 3.2 – Reservas Brasileiras Registradas de Areia Industrial por Estado – (Fonte: DNPM 2001)

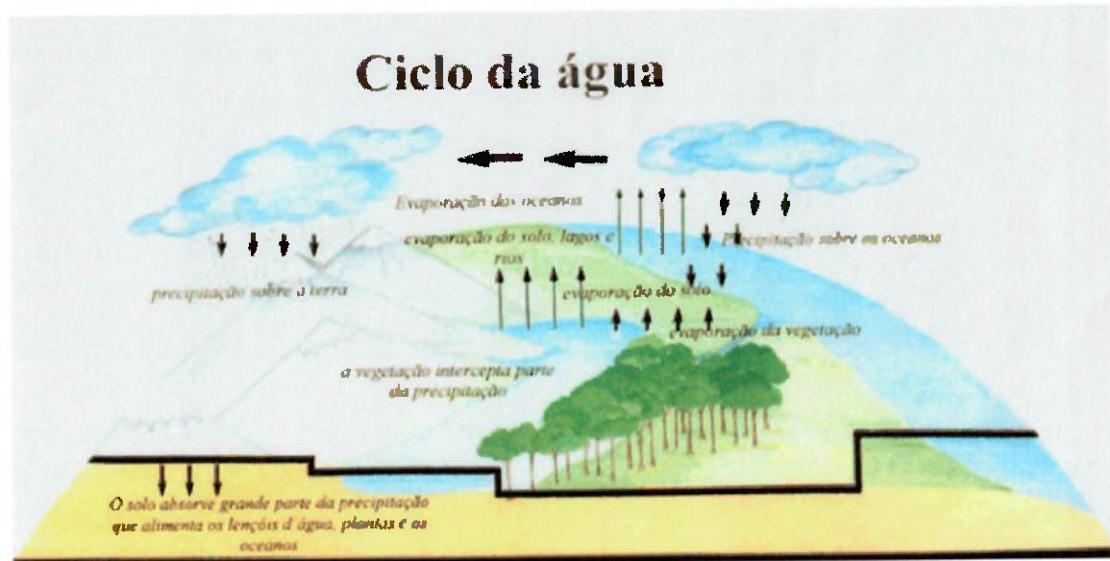
Figura 5.1- ciclo hidrológico da água fonte Embrapa, 1996.

A água está presente na atmosfera na forma de vapor, líquida ou sólida compondo o chamado ciclo hidrológico, mostrado na figura 5.1, onde a circulação da água em cada fase do ciclo é feita de modo aleatório, variando no espaço e tempo.

Este ciclo pode ser descrito a partir da evaporação das águas dos oceanos, mares, lagos, rios e solo. Com a condensação do vapor, forma-se as nuvens, iniciando a etapa de precipitação, sob a forma de chuva.

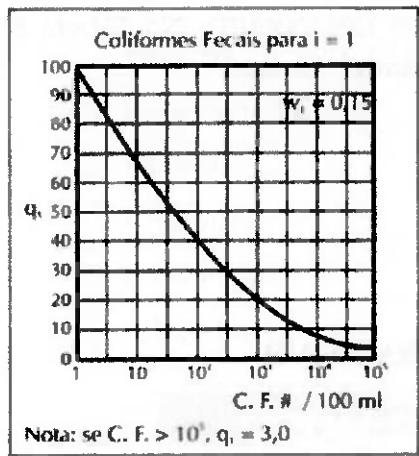
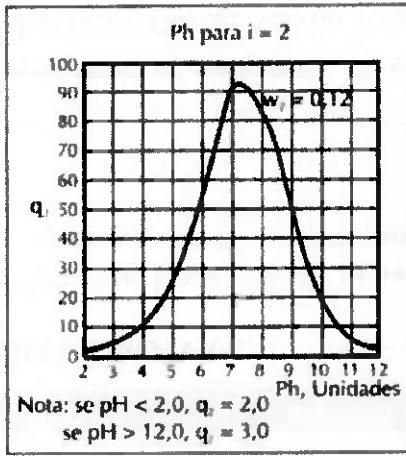
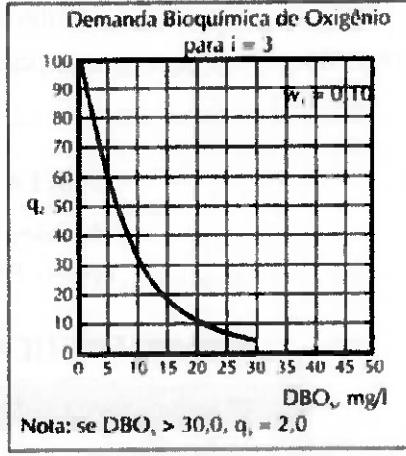
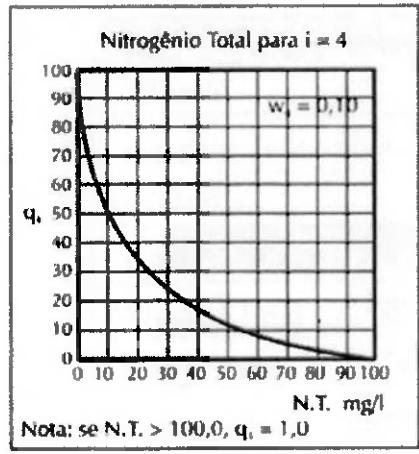
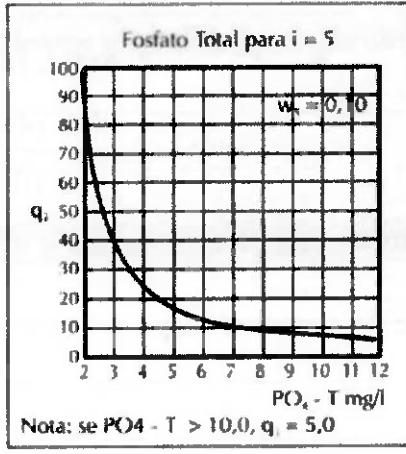
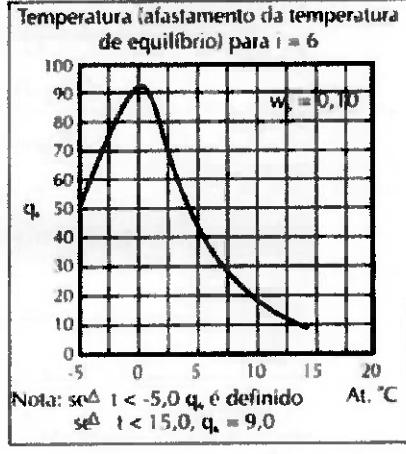
Figura 5.2: parâmetros para o cálculo do IQA.

Os índices individuais podem ser obtidos nos gráficos da figura 5.2.

Nota-se que os maiores valores correspondem a situação naturais dos corpos d'água.

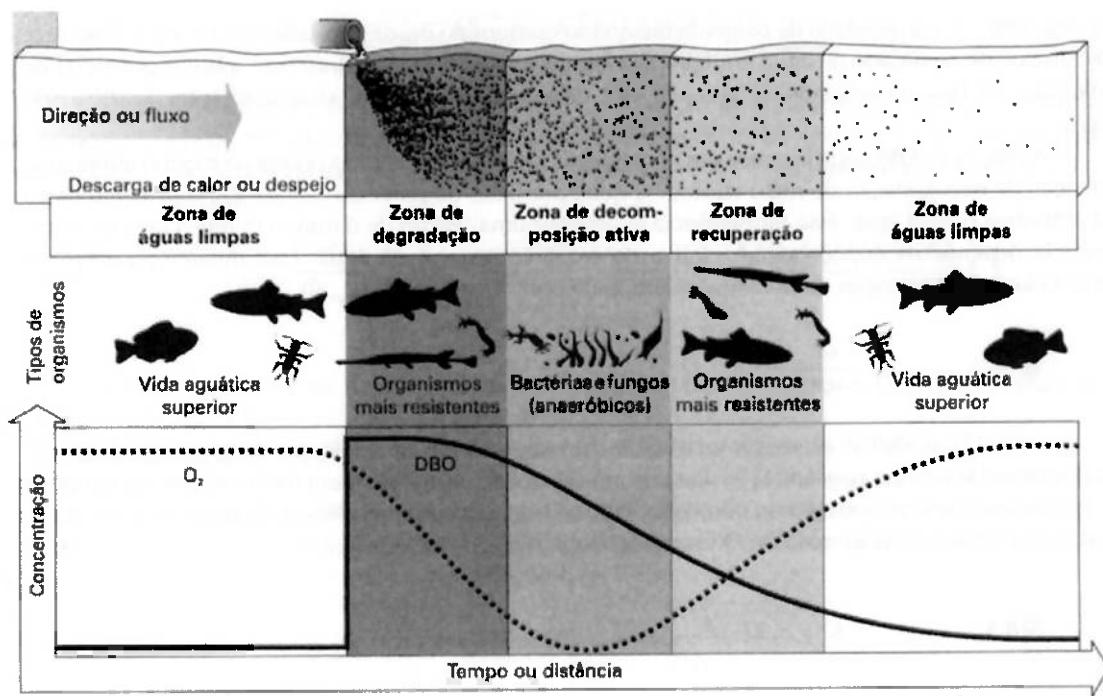
Figura 5.3 - Processo de autodepuração.

Estes contaminantes são caracterizados por despejos pontuais em rios córregos e lagos, como mostra a figura 5.3. As águas acima do lançamento apresentam uma boa qualidade das águas, com taxas de OD maiores que as taxas de DBO.

No local do despejo ocorre um aumento de matéria orgânica o que aumenta significativamente a DBO pela ação dos microrganismos e, conseqüentemente, superando às taxas de OD. Esta situação acaba por provocar a mortandade de peixes, por exemplo, acelerando ainda mais este processo de degradação.

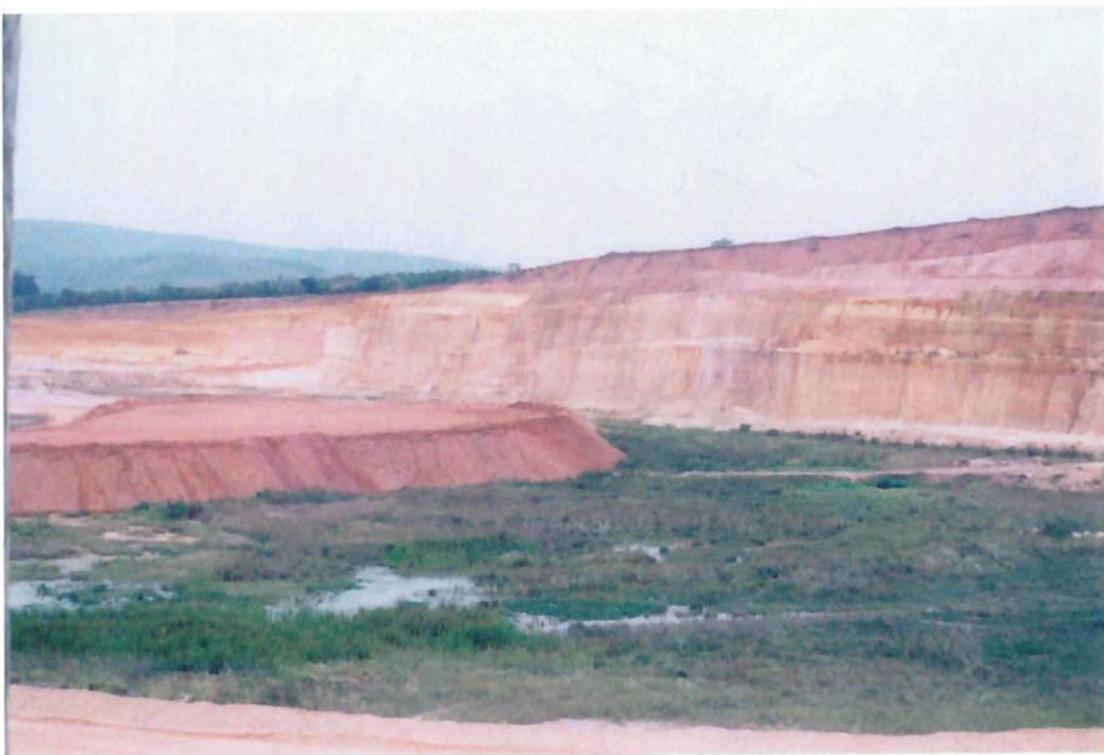
Figura 6.1 - cava em bancada da Mineração Jundu Ltda.

O desmonte a seco é desenvolvido em cava, com a desagregação do material através de pá carregadeira (desmonte a frio), ou seja, sem a utilização de explosivos. figura 6.1

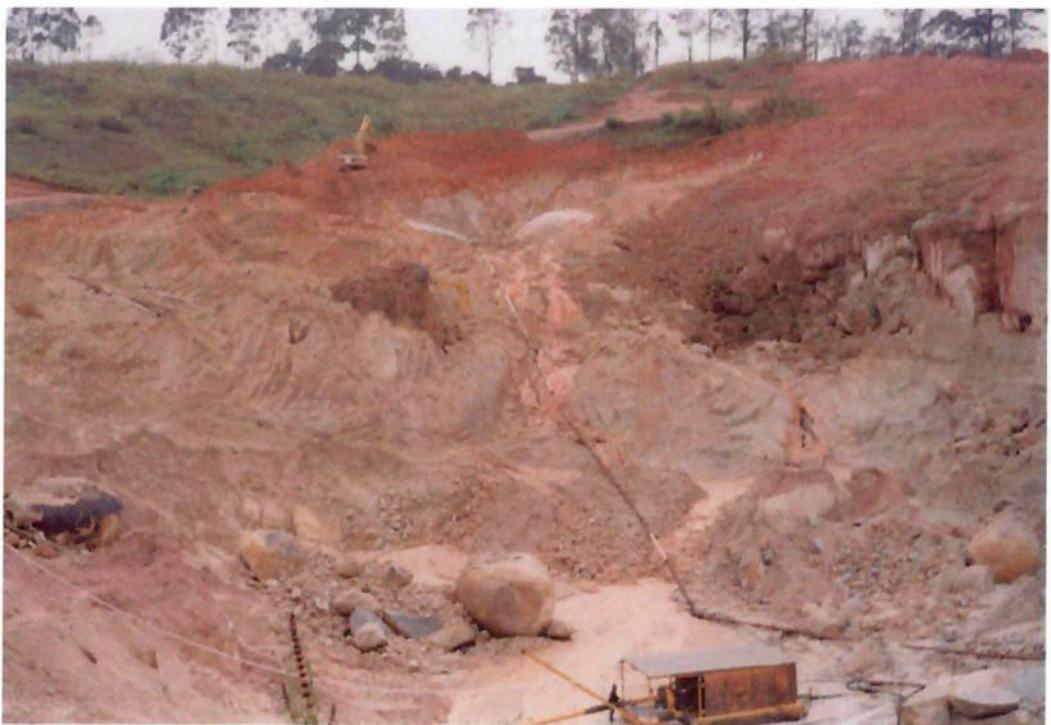
Figura 6.2 – desmonte hidráulico da Mineração Viterbo Machado Luz

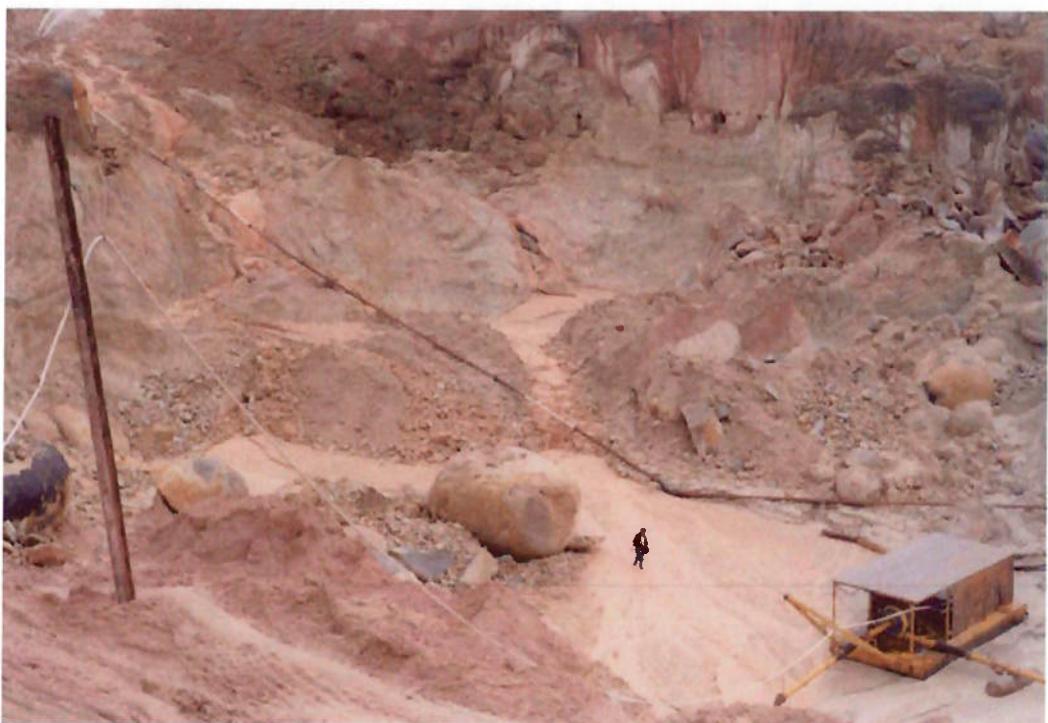
Figura 6.3 – carreamento de sólidos para o fundo da área de lavra

Este carreamento para o fundo da cava ajuda a desagregar a encosta acelerando o enchimento do fundo com areia e grande quantidade de água, formando lagoas, que serão posteriormente lavrados por dragas, figura 6.3

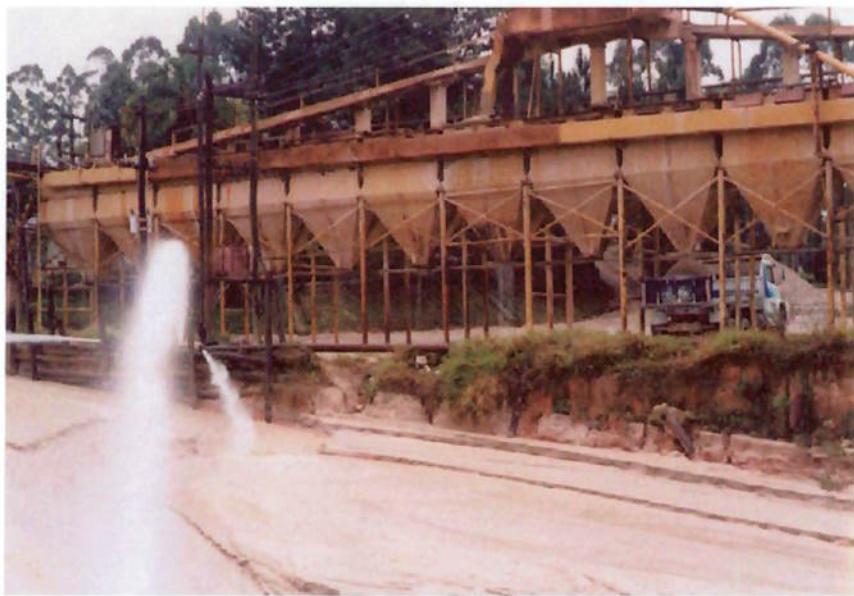
Figura 6.4 – caixas de decantação – Mineração Viterbo Machado Luz.

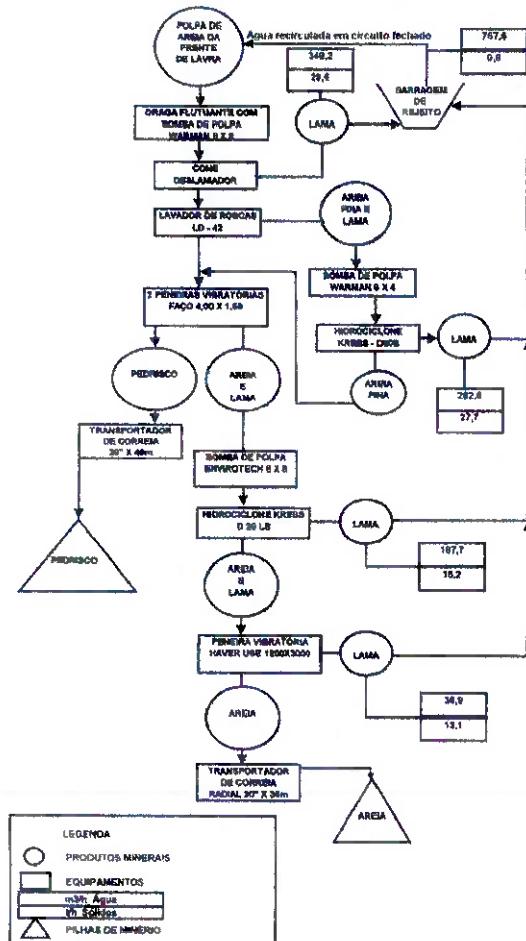
Figura 6.5 – fluxo grama do beneficiamento – Mineração Viterbo Machado Luz

Na figura 6.5, será apresentado o novo fluxograma do beneficiamento, que deverá entrar em operação no final do mês de novembro de 2.002.

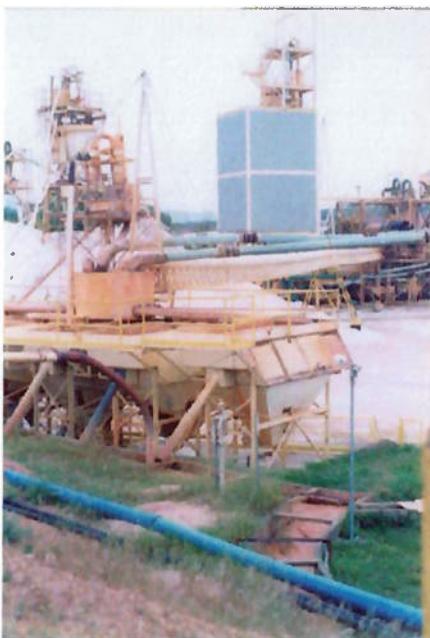
Figura 6.6 – visão geral da instalação do beneficiamento – Mineração Jundu.

Para a areia industrial, o tratamento se torna mais complexo, pois as determinações da qualidade dos produtos são mais rígidas, o que obriga a adoção de uma usina mais moderna e melhor equipada. Figura 6.6.

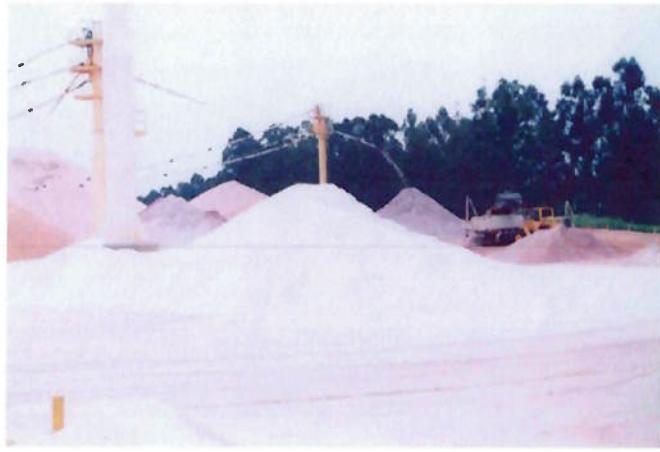
Figura 6.7 – visão geral das pilhas de estocagem – Mineração Jundu.

Todo o processo de classificação da areia industrial é feito a úmido (polpa). Os produtos gerados são diretamente encaminhados para os pátios de estocagem e venda, onde são dispostos em pilhas, figura 6.7.

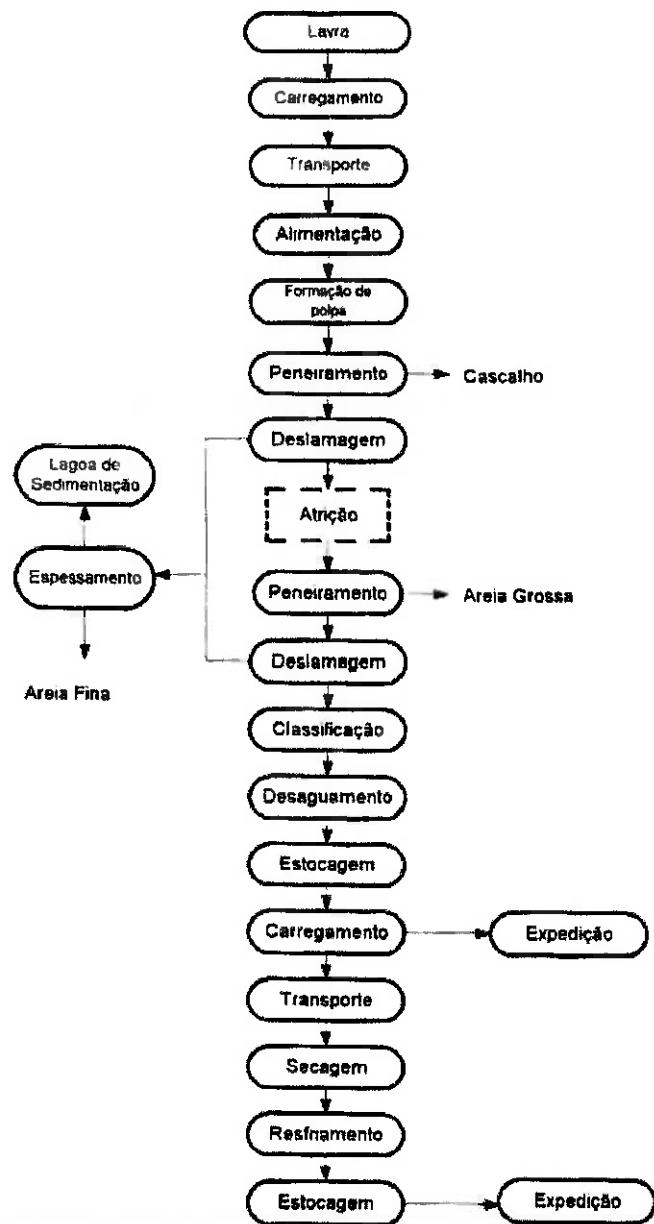
Figura 6.8 – fluxograma do beneficiamento – Mineração Jundu.

Também são utilizadas concentrações de soda cáustica para a limpeza da areia e eliminação de finos (argila e silt). O fluxograma do beneficiamento desta areia está apresentado na figura 6.8.

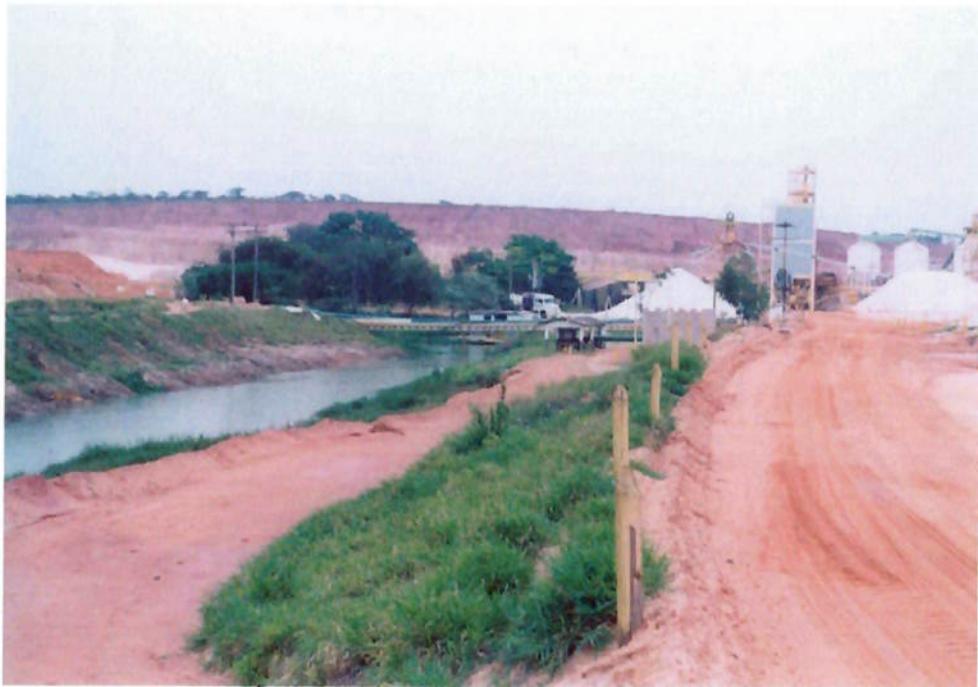
Figura 6.9 – reservatório de água – Mineração Jundu.

A Mineração Viterbo já utiliza uma antiga cava inundada pela interceptação com o lençol freático, que é responsável por manter o nível de água praticamente constante. Este reservatório também recebe, assim como no caso da mineração Jundu a água proveniente do beneficiamento.

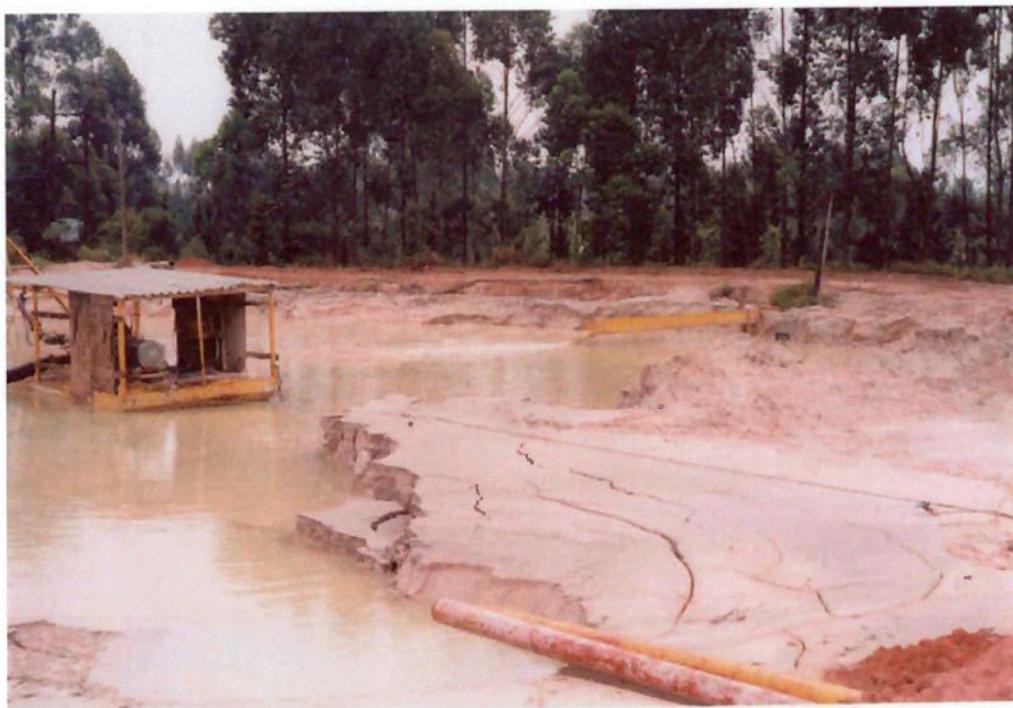
Figura 6.10 – bacia de decantação – Mineração Viterbo Machado Luz.

No primeiro caso ocorre o desenvolvimento concomitante com a geração do rejeito, como demonstrado na figura 6.10.

Neste caso ocorre a revegetação das encostas destas bacias para evitar problemas de erosão e consequentemente, o rompimento destes diques.

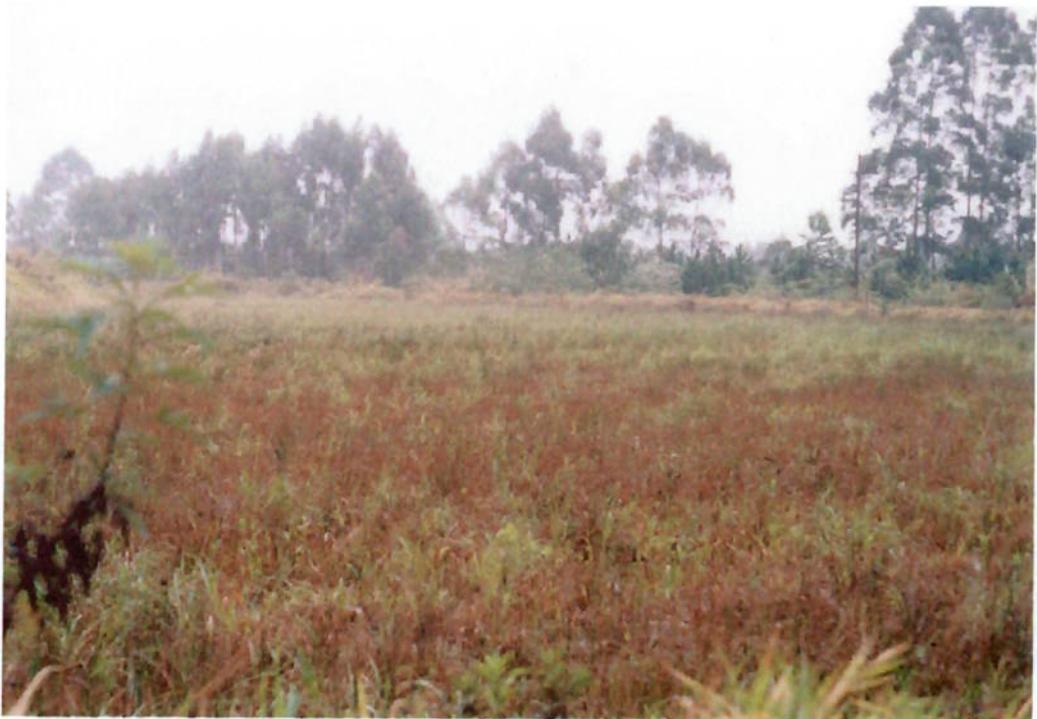
Figura 6.11 – revegetação natural da bacia de decantação – Mineração Viterbo Machado Luz.

Segundo informações verbais de funcionários da mineração esta etapa chega a durar aproximadamente de 1 a 2 anos e é muito importante para o sucesso da etapa posterior, pois permite condições favoráveis à entrada de terra e o plantio de espécies nativas da região.

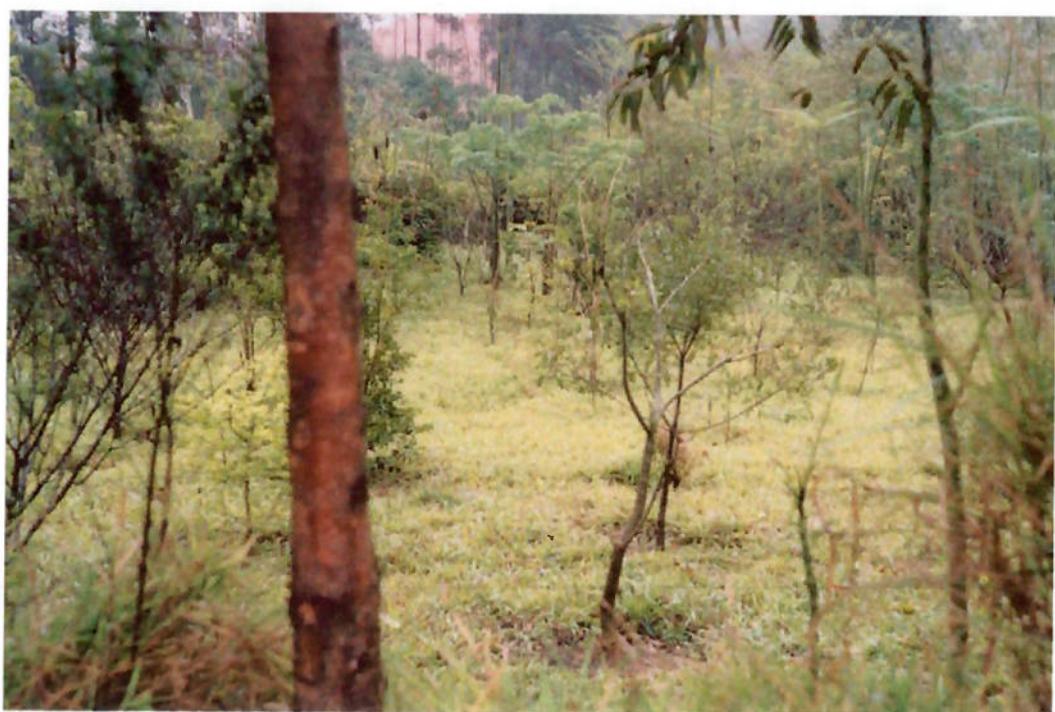
Figura 6.12 – revegetação posterior com plantio de espécies nativas – Mineração Viterbo Machado Luz.

A revegetação sobre essas áreas alcança resultados interessantes, com o desenvolvimento de uma vegetação que se aproxima da floresta nativa da região, como é apresentado na figura 6.12.

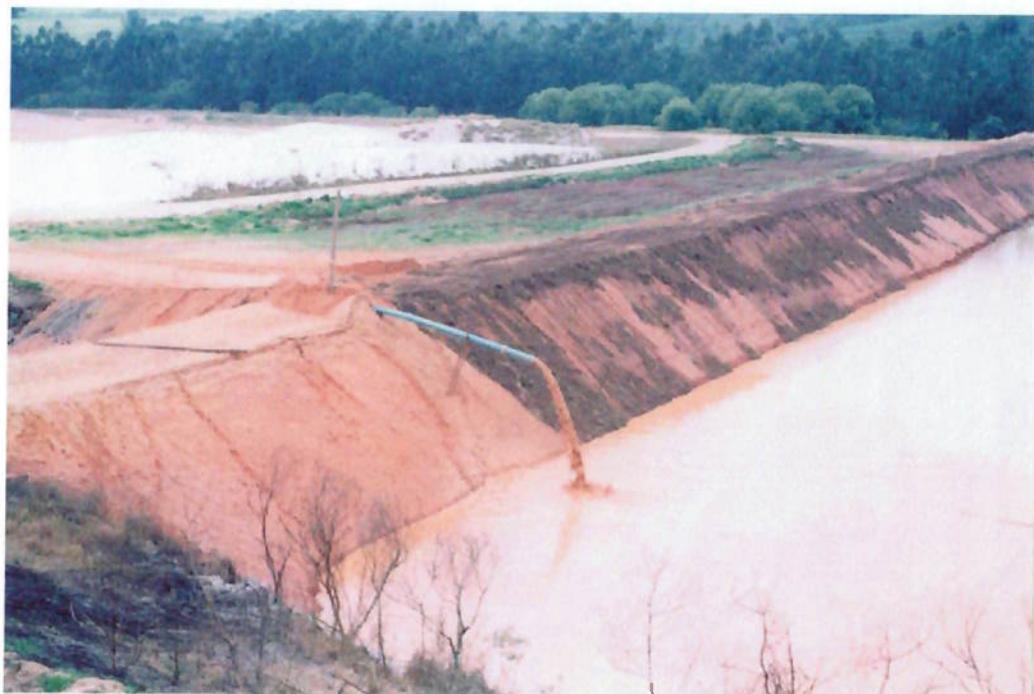
Figura 6.13 – caixas de decantação – Mineração Jundu.

A Mineração Jundu utiliza-se de caixas de decantação, como apresentado na figura 6.13. Nestas caixas ocorre também a decantação do material fino, argilas e siltos e a clarificação da água, através da utilização de floculantes e vertedores de água.

A utilização destas caixas de decantação pode permitir a reutilização do material descartado posteriormente. A Mineração Jundu estuda a possibilidade de comercializar a argila armazenada nestas caixas para o abastecimento do mercado local.

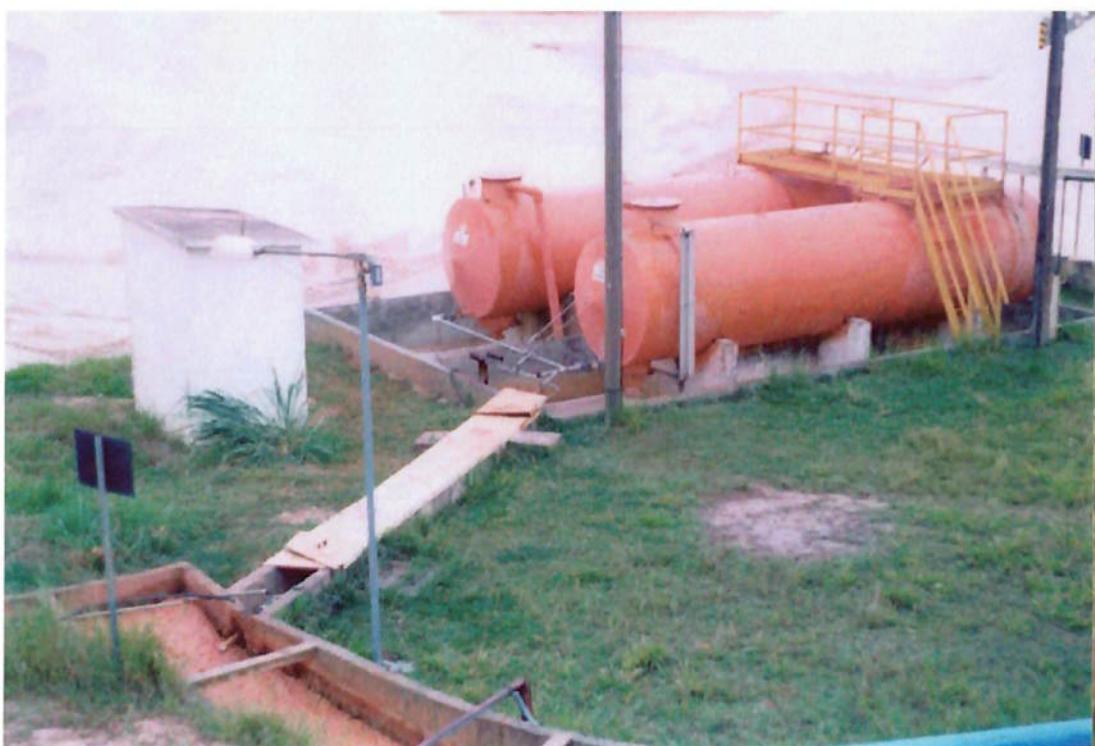
Figura 6.14 – reservatório e dosador de ácido sulfúrico – Mineração Jundu.

Para efetuar a neutralização, a Mineração Jundu implantou um sistema relativamente simples, com a adoção de dosador (tanque com ácido sulfúrico) e um reservatório, como apresentado na figura 6.14

Após a adição de ácido, a água é encaminhada para as caixas de decantação, já com o pH regularizado. O ácido sulfúrico também age como coagulante, facilitando a decantação dos sólidos nestas caixas.

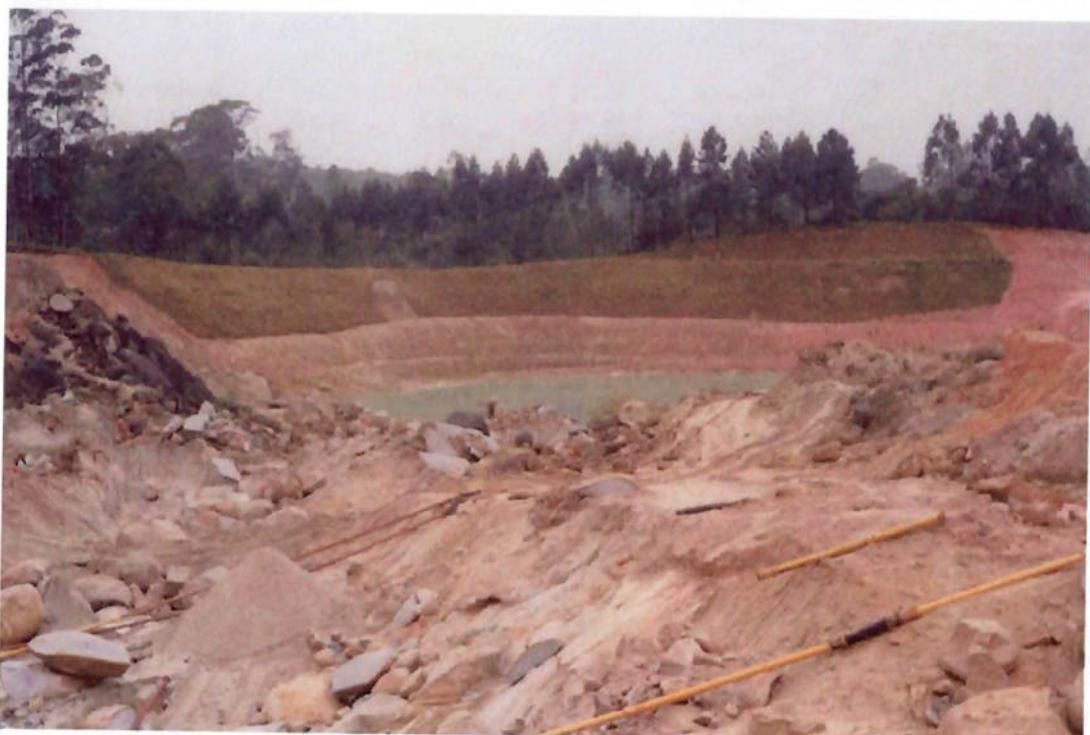
Figura 6.15 – processo de “retaludamento” concomitante com o desenvolvimento da lavra – Mineração Viterbo Machado Luz.

O “retaludamento” das frentes de trabalho ocorre com o processo de esgotamento da cava, quando as encostas se aproximam da posição final. Este processo pode ser observado na figura 6.15, que retrata o a revegetação dos taludes concomitante com o desenvolvimento da lavra em outra direção.

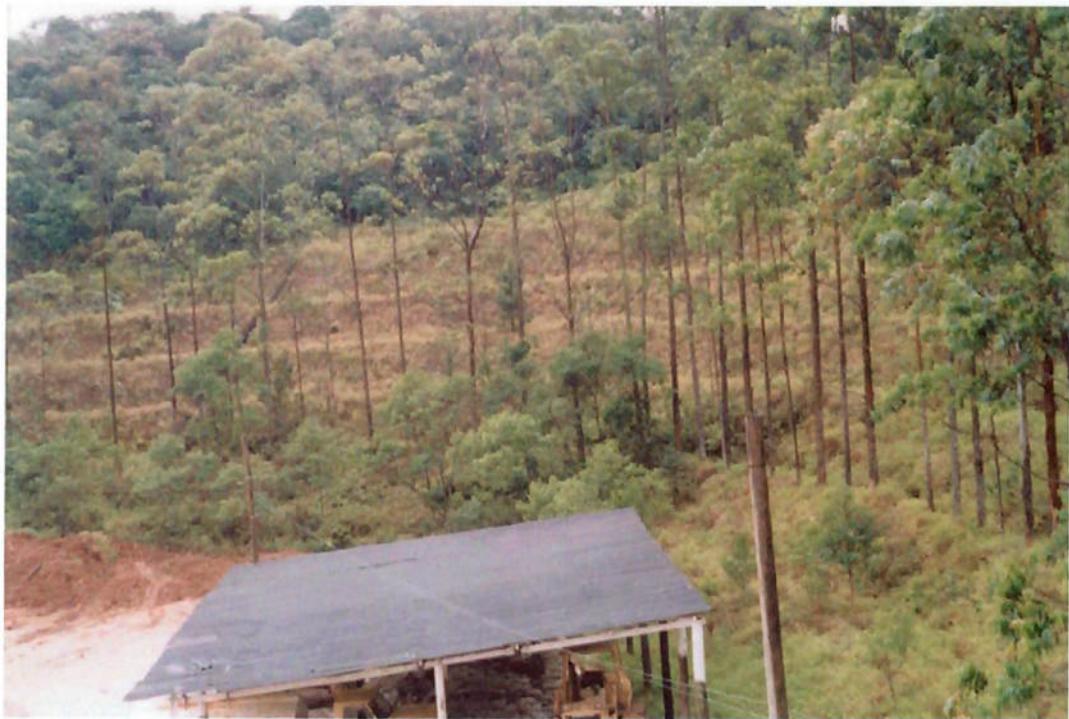
Figura 6.16 – antiga cava recuperada com revegetação dos taludes – Mineração Viterbo Machado Luz.

Na figura 6.16, pode-se observar uma área que teve sua atividade de extração esgotada e que foi recuperada pelo empreendimento.

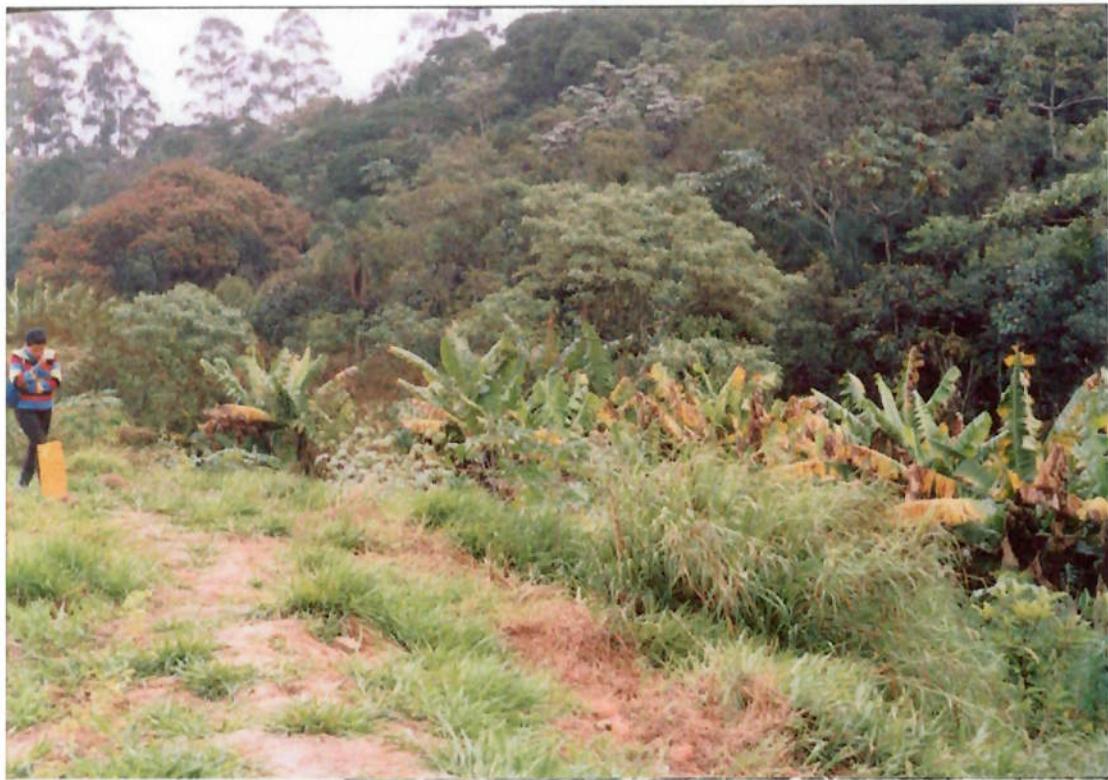
Figura 6.17 – área de preservação às margens do Córrego do Patos – Mineração Viterbo Machado Luz.

A principal medida adotada para a preservação destes corpos d'água é manter uma área de preservação nas margens destes rios, evitando processos de erosão e carreamento direto de partículas para o leito d'água. Atualmente o rio não recebe mais nenhuma forma de despejo de resíduos das minerações visitadas, ocorrendo apenas em períodos de seca a utilização da água do rio Ribeirão Bonito no processo de beneficiamento da areia industrial.

Hoje observa-se uma situação de equilíbrio ambiental entre os empreendimentos e os corpos d'água, como demonstrado nas figuras 6.17, 6.18 e 6.19, embora funcionários das minerações declarem que, no passado, por desconhecimento ambiental ou falta de fiscalização e legislação adequada, eram constantes os despejos de resíduos diretamente nos corpos receptores.

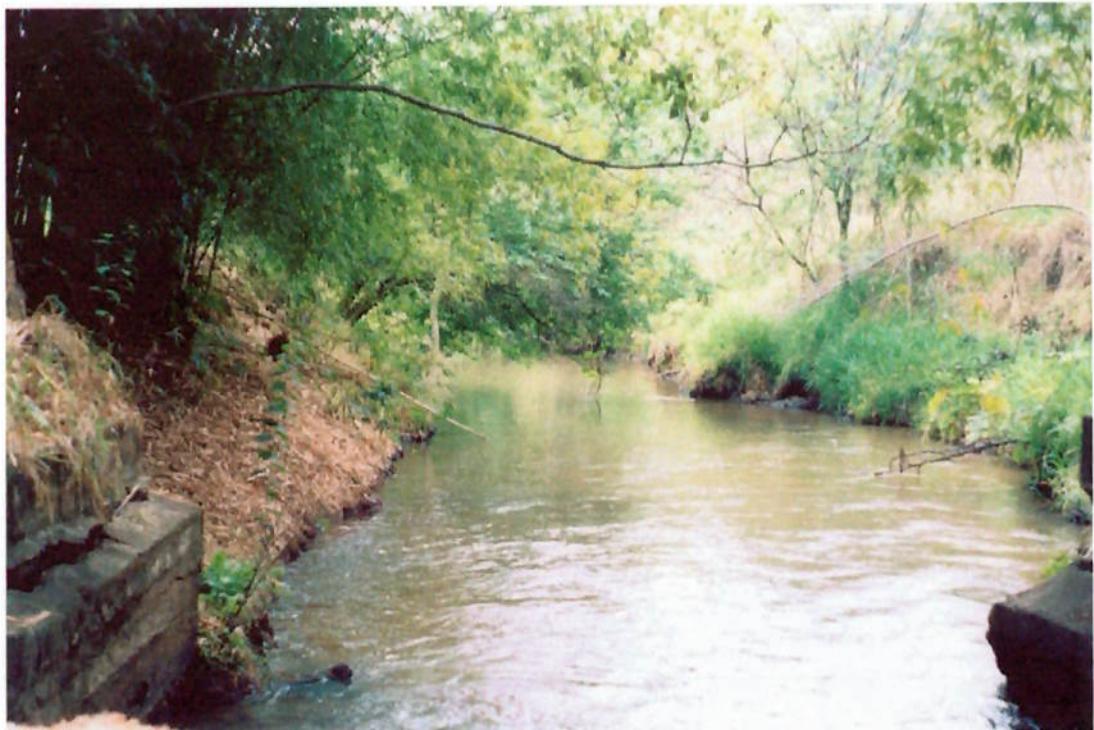
Figura 6.18 – vista do Rio Ribeirão Bonito na divisa com a Mineração Jundu.

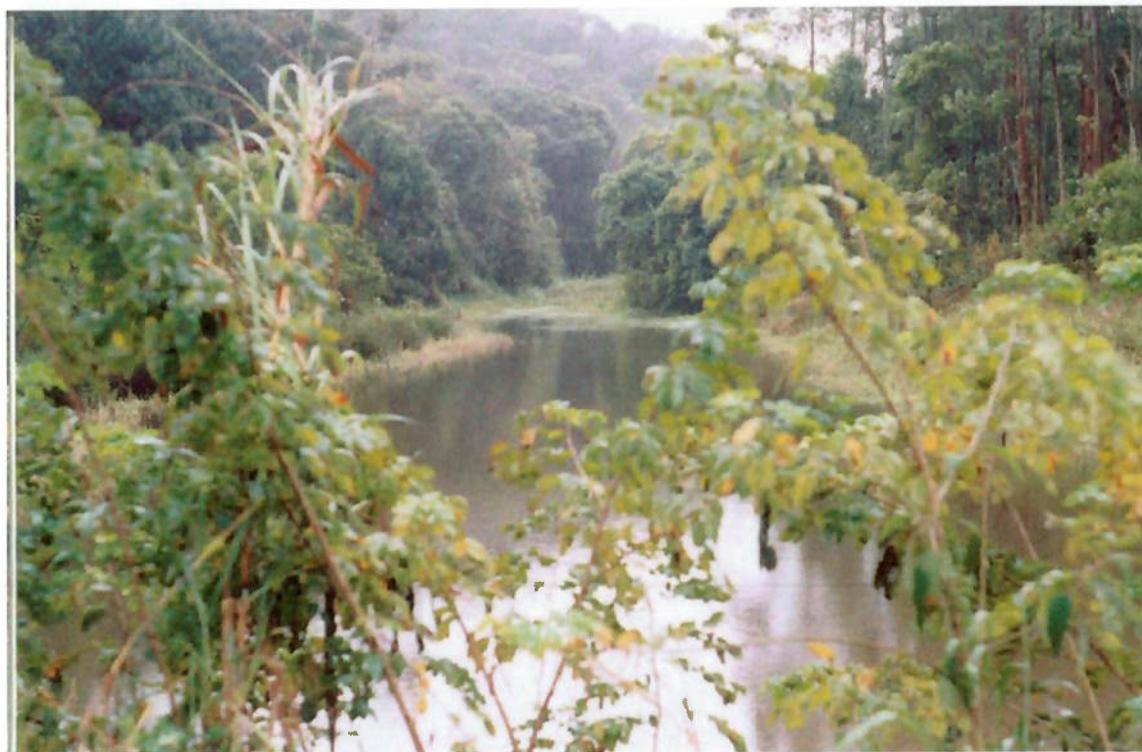
Figura 6.19 – vista do Córrego dos Patos na divisa com a Mineração Viterbo Machado Luz.

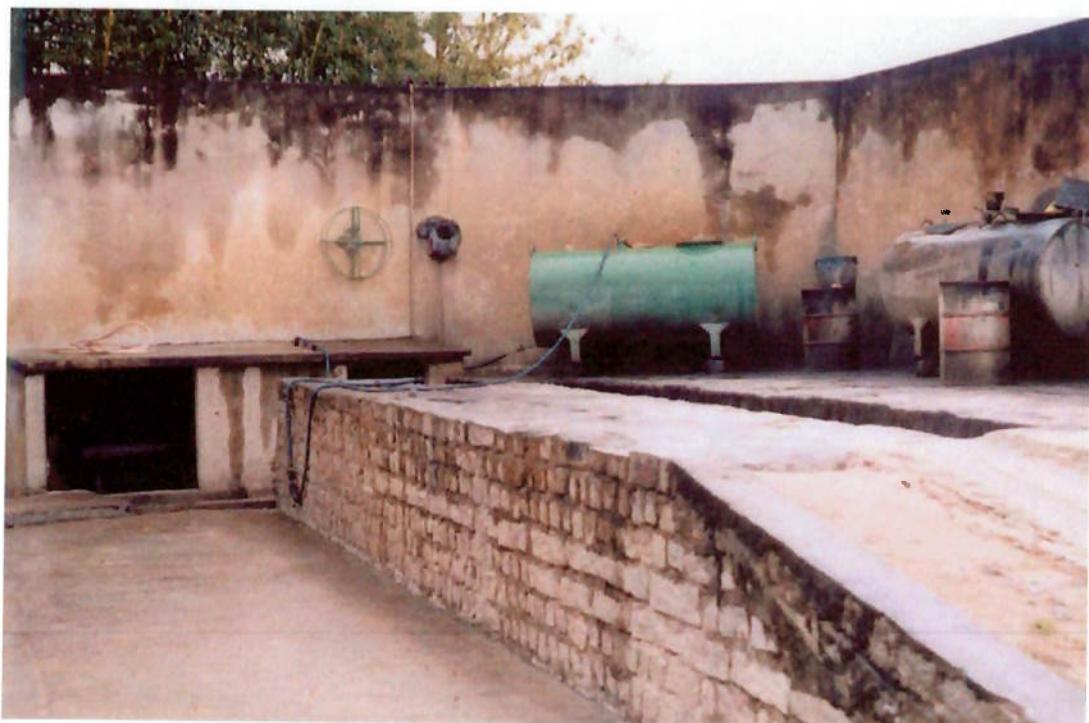
Figura 6.20 – caixa de decantação de óleos e graxas – Mineração Viterbo Machado Luz.

Na figura 6.20 é apresentado o sistema básico para a implantação destas caixas de separação entre o óleo e a água.

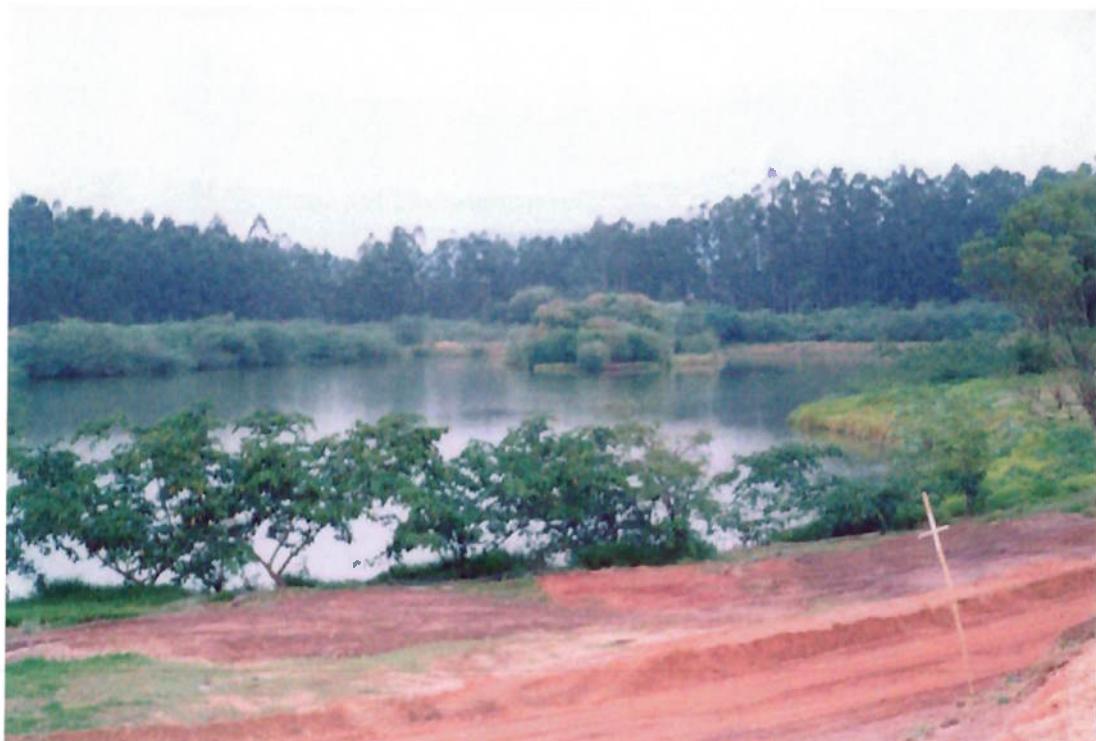
Figura 6.21 – área de preservação para compensação – Mineração Jundu.

A Mineração Jundu Ltda. adota as duas metodologias acima, com a preservação de um lago artificial que serve de habitat para espécies de jacarés e capivaras, como apresentado na figura 6.21.

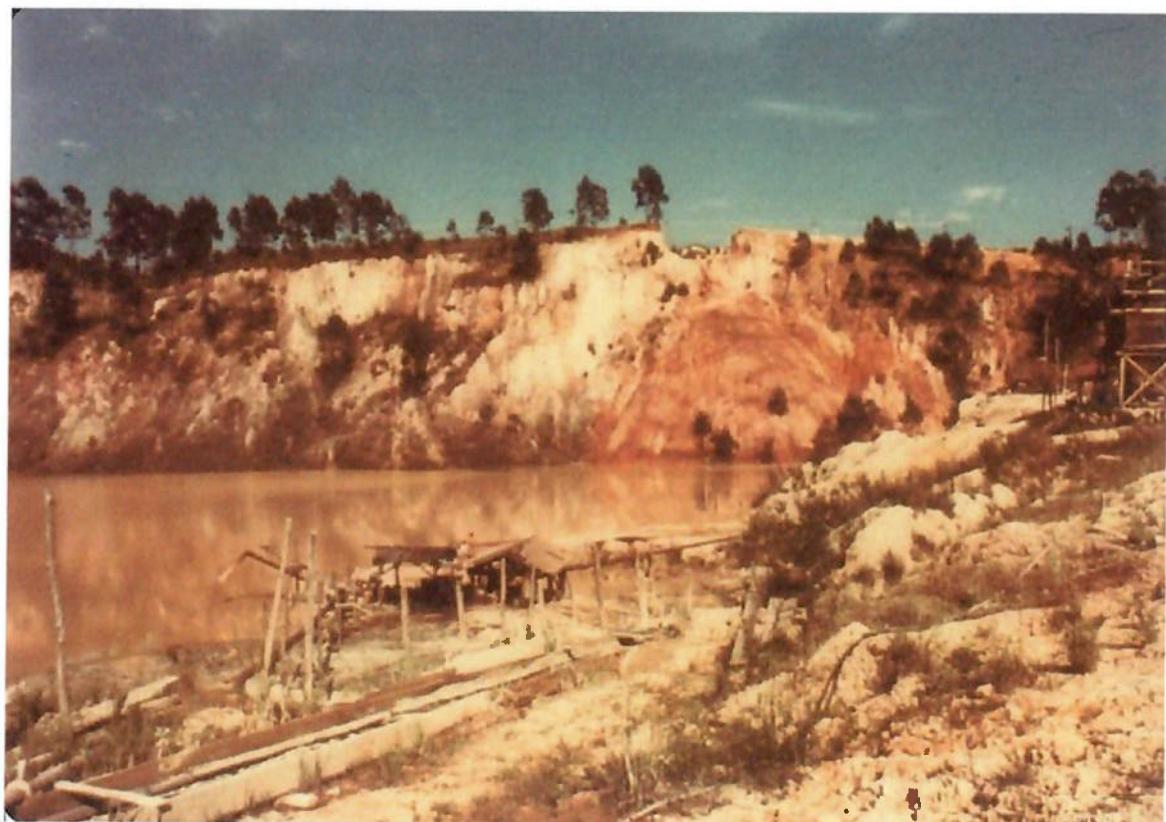
Figura 7.1 – vista dos taludes em processo de erosão – área abandonada da Mineração Giosa – Embu SP

A figura 7.1, mostra a área abandonada pela Mineração Giosa, com a caracterização dos taludes a oeste da área em intenso processo erosivo e bastante instáveis.

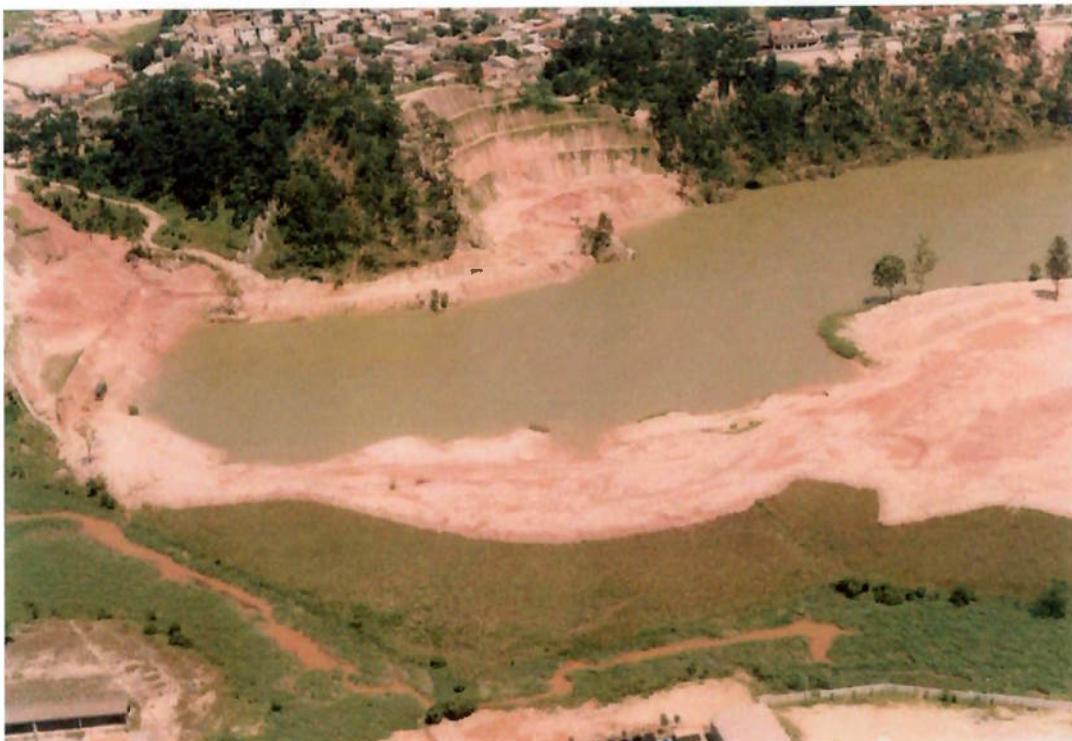
Figura 7.2 – vista do rio Embu Mirim com processo de assoreamento – área abandonada da Mineração Giosa.

A figura 7.2 mostra o processo de assoreamento enfrentado pelo rio Embu Mirim, decorrente do abandono da área, antes do projeto de recuperação.

A figura 7.2 permite observar o início do projeto de recuperação da área minerada, com o começo do “retaludamento” e revegetação dos taludes a oeste do terreno.
