**PRESERVAÇÃO DA QUALIDADE
AMBIENTAL EM MINERAÇÕES DE AREIA,
COM ENFASE NA PRESERVAÇÃO DOS
RECURSOS HÍDRICOS**

**Trabalho de formatura apresentado a
Escola Politécnica da Universidade
de São Paulo para a conclusão
do curso em Engenharia de Minas**

**São Paulo
2002**

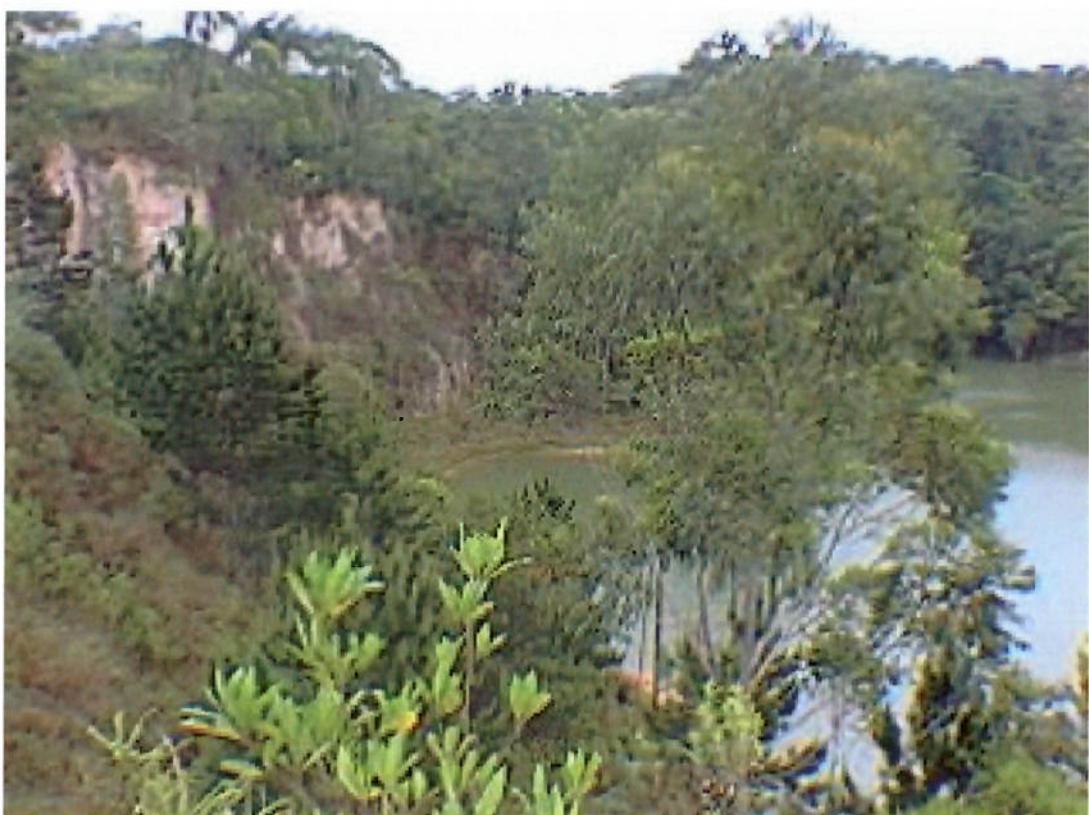
Figura 7.3 – vista geral da recuperação natural da área degradada em Embu / SP.

Mesmo sem estes estudos, não seria leviano afirmar que um futuro projeto de recuperação realizado sobre este passivo ambiental poderia encontrar maiores facilidades de execução do que em áreas caracterizadas com instáveis ou de risco eminentes. A figura 7.3 mostra uma visão geral deste terreno.

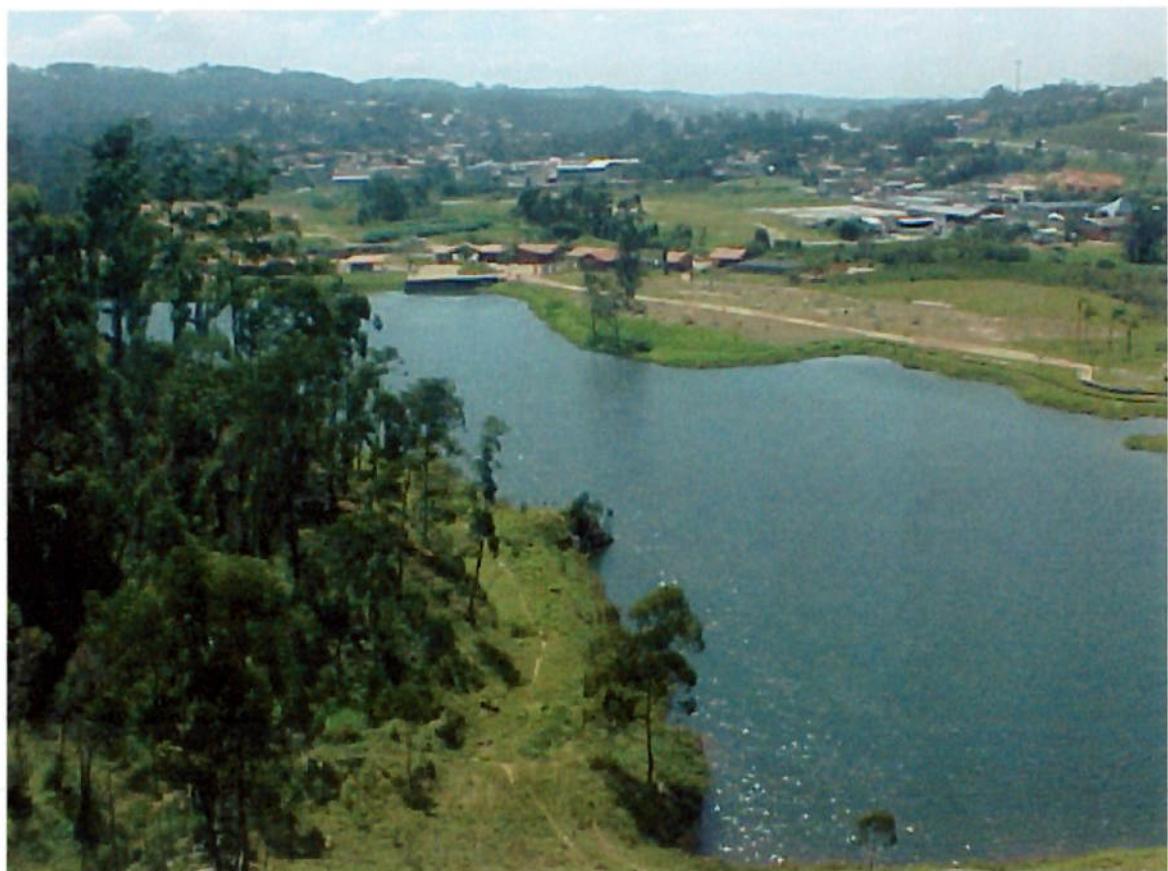
Figura 8.2 – Vista panorâmica do Parque Francisco Rizzo – Embu SP

A situação destas encostas pode ser mostrada na figura 8.2. Em visita à área foi observado diversas situações adversas para a estabilidade destes taludes, tais como:

- erosão em vários pontos do talude, com a abertura de fendas e fissuras no talude;
- transporte de sedimentos para o lago;
- parte dos taludes demonstrando irregularidades e escorregamento;
- trilhas abertas clandestinamente por populares que as utilizam como ligação ao interior do parque e que se localizam em pontos sensíveis geologicamente; e
- em alguns taludes foi possível identificar pequenos pontos onde “mina água” podendo ocorrer interferência com o lençol freático como a capacidade de drenagem, infiltração e erosão;

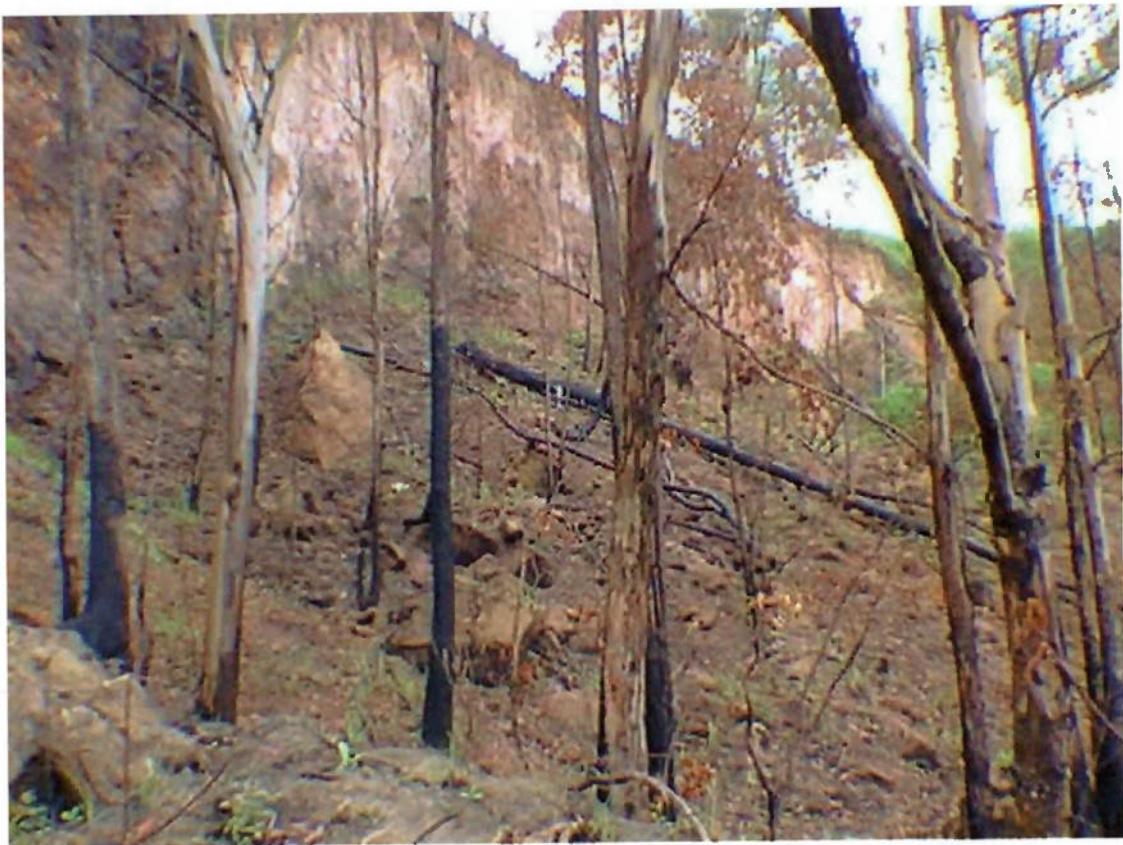
Figura 8.3 – vista dos taludes em processo de erosão após incêndio desta área – Parque Francisco Rizzo Embu SP
