# **SOLDAGEM DE MANUTENÇÃO, ESTUDO DE CASO**

Monografia apresentada ao Programa de Educação Continuada em Engenharia da Escola Politécnica da Universidade de São Paulo para conclusão de curso de Especialização.

Área de Concentração:  
Engenharia da Soldagem

Este trabalho aborda a soldagem como ferramenta da manutenção e recuperação de componentes novos ou não. Usando como estudo de caso a recuperação de uma pá Kaplan fundida.

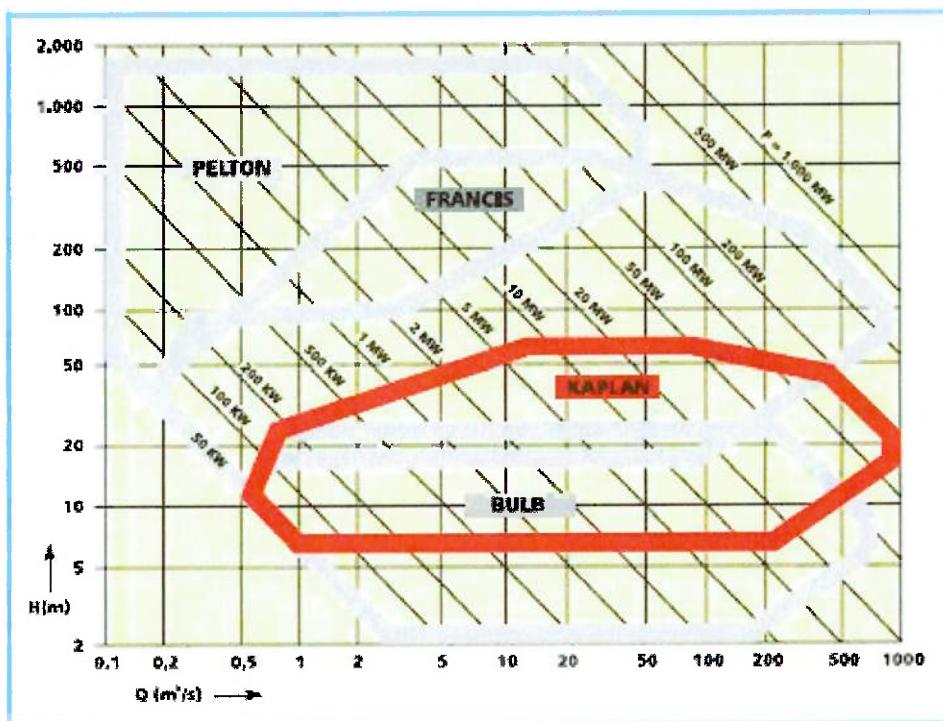
Figura 3. 1 Diagrama de aplicação de turbinas hidráulicas, fonte Andritz Hydro do Brasil

Para as baixas quedas, limite inferior da figura 3.1, os rotores Kaplan são usados em turbinas de eixo horizontal, também conhecidas como turbinas bulbo ou poço, do inglês pit, e turbinas de eixo horizontal para as maiores quedas.

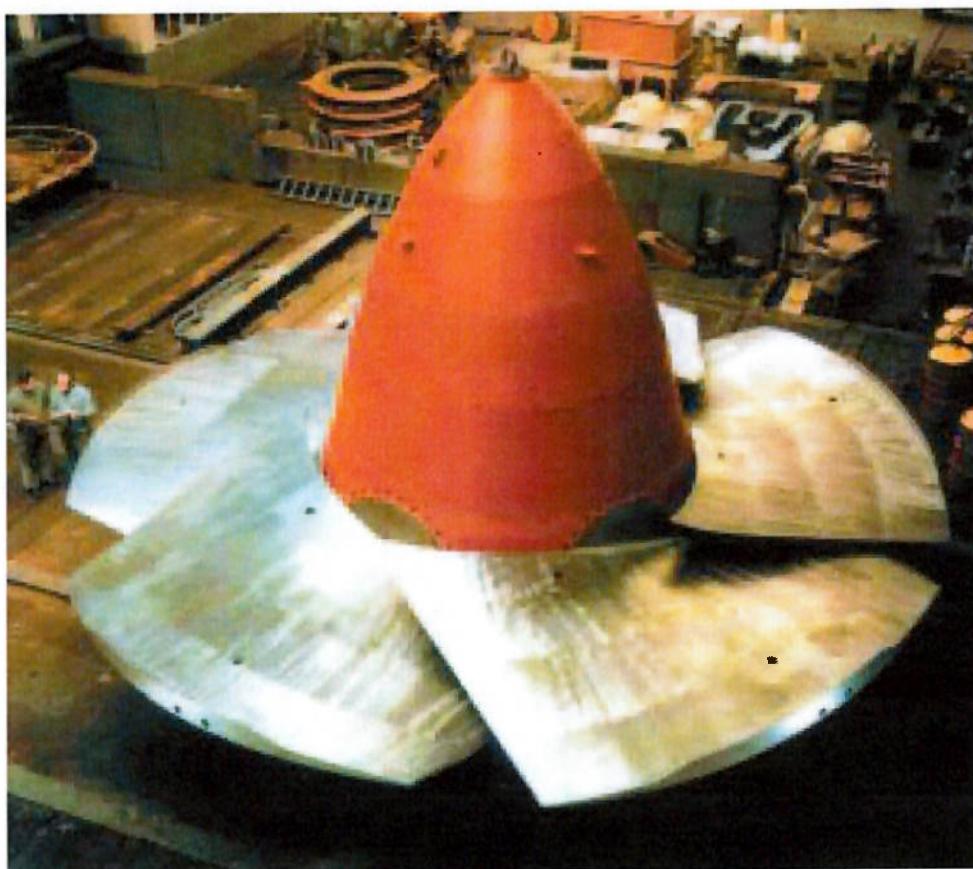
Figura 3.4- Rotor Kaplan UHE Jupiá D=8,4 mm, fonte Andritz Hydro do Brasil

As figuras 3.4, 3.5 e 3.6 ilustram o que são rotores Kaplan.

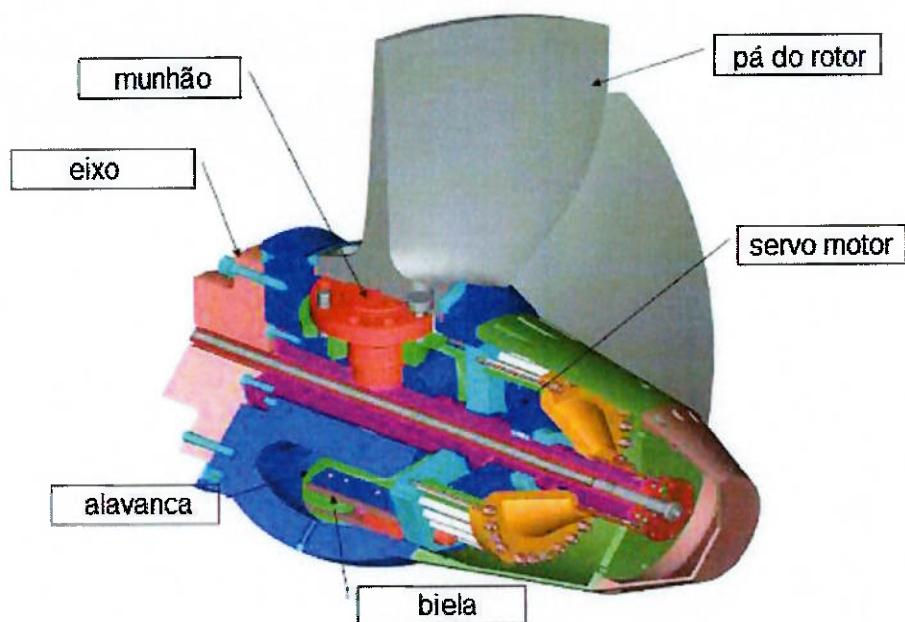
Figura 3.5 – Rotor Kaplan componentes, fonte Schneeberger, 2009.

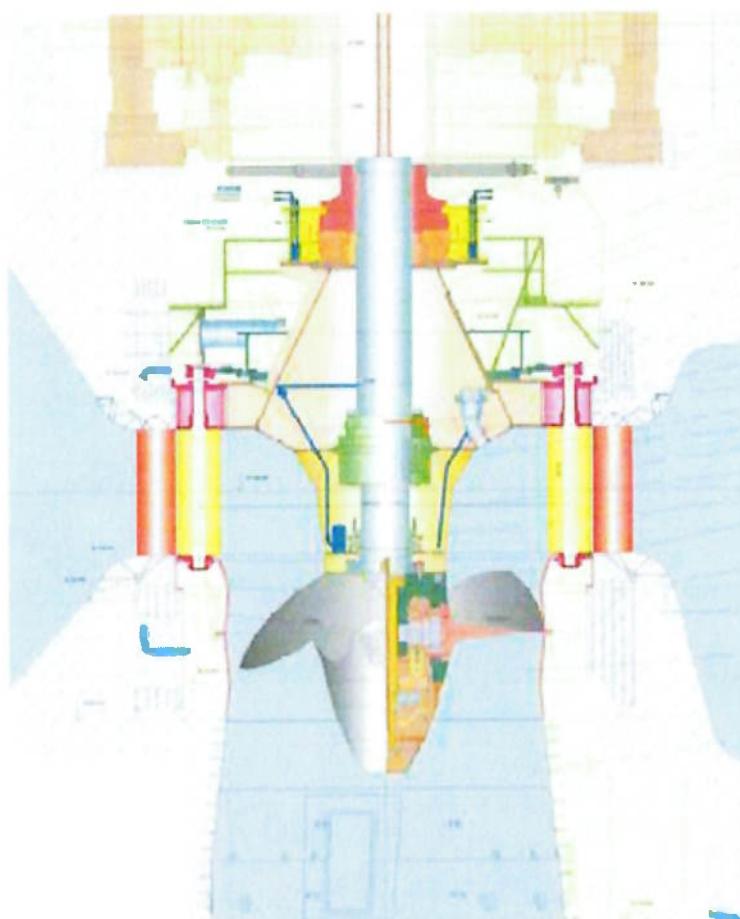
Figura 3.6-Turbina Kaplan, fonte Andritz Hydro do Brasil

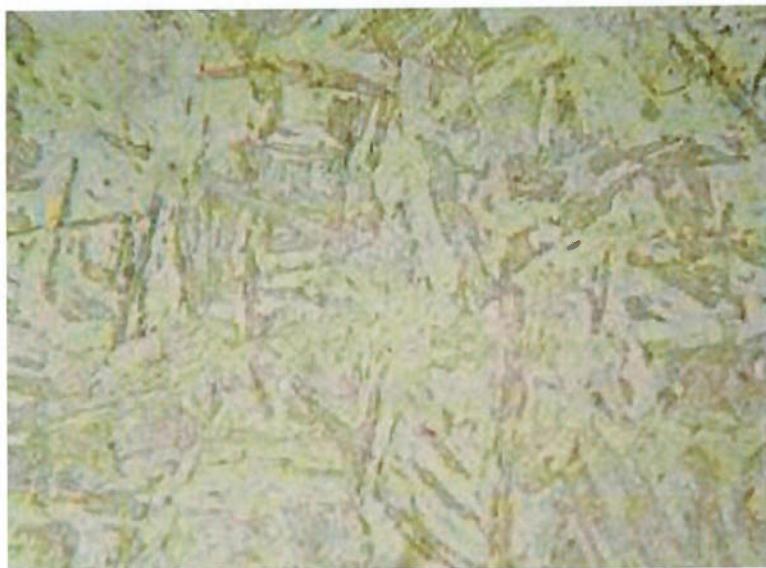
Figura 3.7 – Microestrutura metal depositado, aumento 400x e ataque NITAL, fonte Pool et all, 2011.

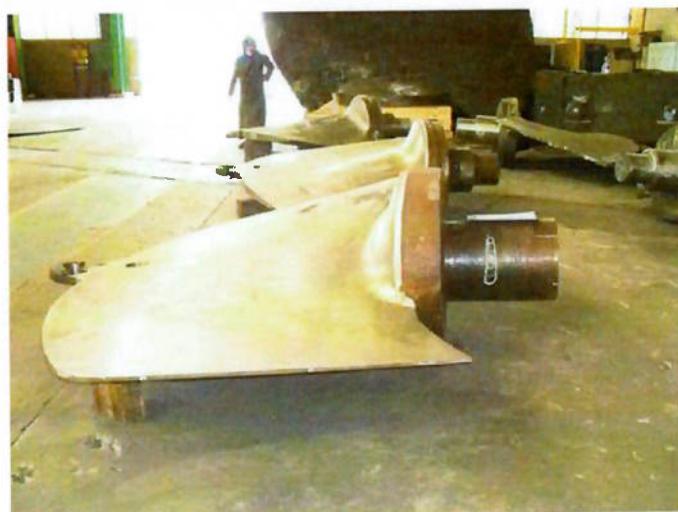
Figura 3.8 – Pás conforme se encontravam no início do projeto, destaque para pá 5

O primeiro desvio encontrado foi identificado no munhão, região também conhecida como eixo, na extremidade da pá no diâmetro de 385 mm, detectado por ensaio de ultra som na região central do munhão, a 243 mm da face externa, com área estimada de  $38 \text{ mm}^2$ , figuras 3.8 e 3.9.

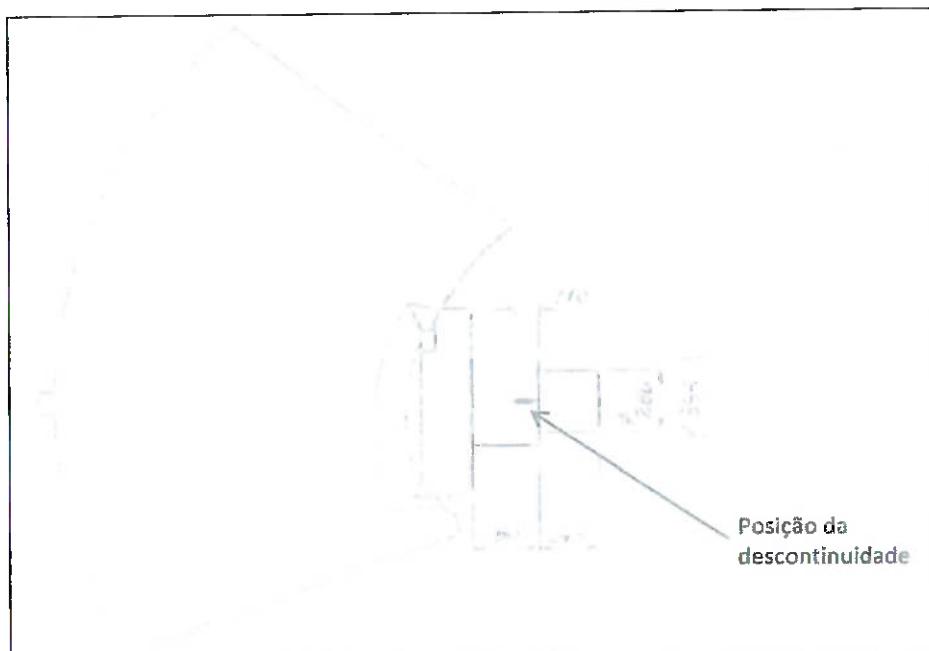
Figura 3.9 – Croqui realizado na inspeção representando a indicação encontrada no munhão da pá, fonte Andritz Hydro do Brasil.

A primeira interpretação desta indicação foi a de que se tratava de um rechuve gerado pela deficiência de alimentação do aço fundido que o massalote superior não foi capaz de suprir e solidificação antecipada na região de forma inadequada.

Optou-se pela abertura de um furo, na linha central da pá de diâmetro de 30 mm até a indicação para prospecção do fundido, para obter uma melhor resposta do ultra som.

Após a abertura do furo e nova inspeção, constatou-se que se tratava de material central de diferente densidade, poroso, sendo eliminado por usinagem com um furo de 60 mm de diâmetro até a profundidade de 345 mm. Tal furo acarretou em uma pequena perda de resistência da secção, todavia aceitável, pois não se trata de uma secção crítica com relação a esforços.

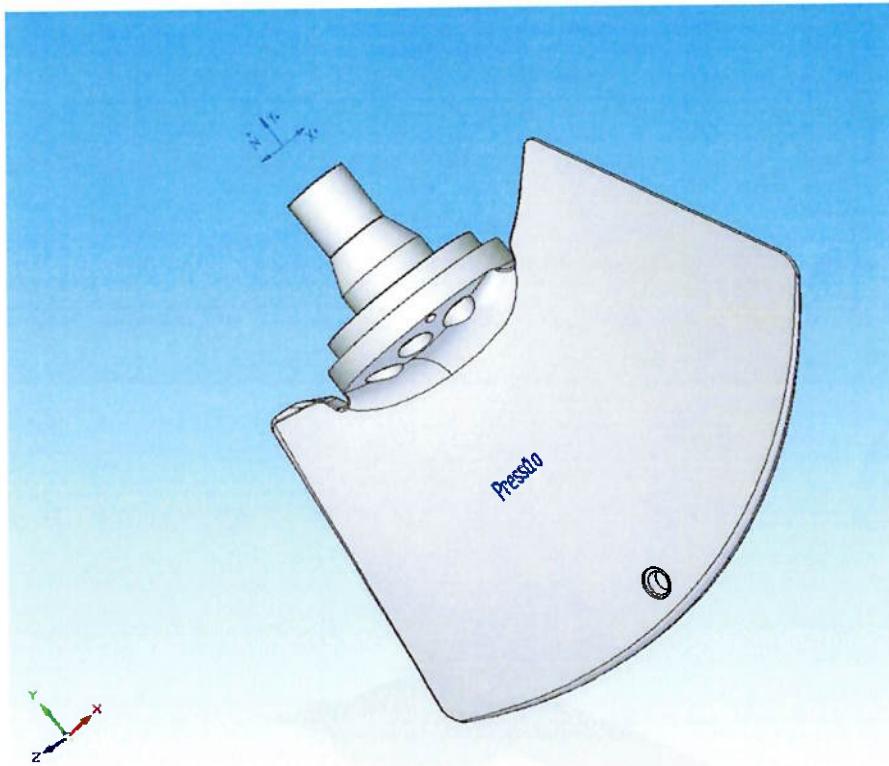
Figura 3.10 – Imagem do modelo da pá Kaplan

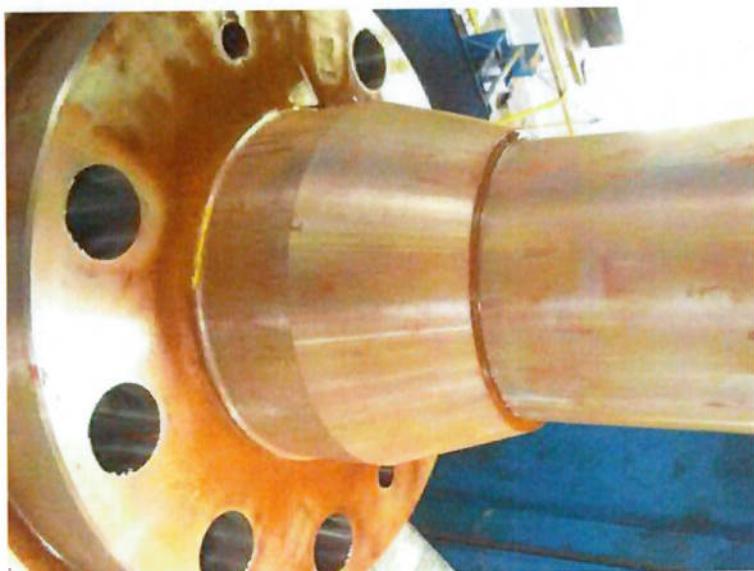
Após a pré usinagem do munhão foram realizados novos ensaios não destrutivos. No ensaio de partículas magnéticas detectou-se uma indicação linear na região da transição disco Ø755/munhão Ø385 mm. Região de acoplamento entre alavanca e pá, como pode ser visto na figura 3.11.

Figura 3.11 – Indicação linear detectada por PM

A cavidade foi aberta com o uso de lima rotativa e controle por líquido penetrante até sua eliminação. Apesar de lento este procedimento limita o aquecimento da peça e uma grande remoção de material e consequente deposição de metal de adição.

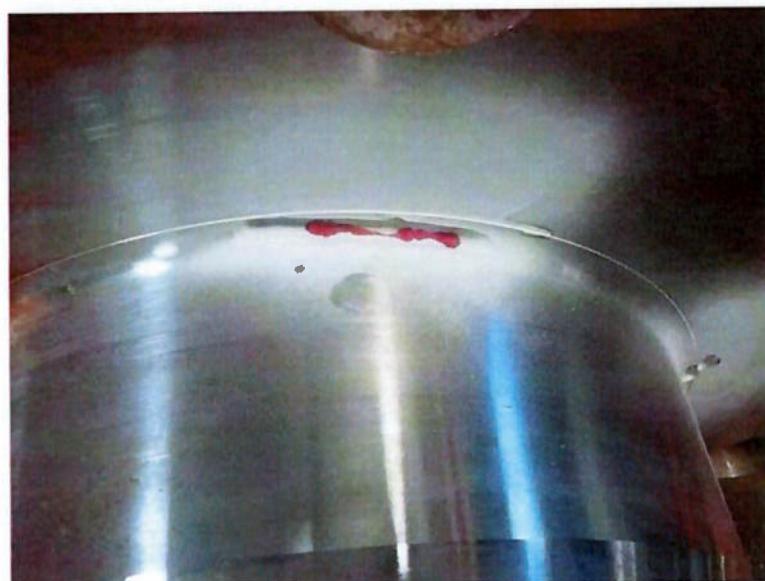
Figura 3.12 - Abertura da cavidade parcial, controle por líquido penetrante

No procedimento está previsto uso de arame sólido e proteção gasosa, processo GMAW, sendo o metal de adição compatível com o metal base.

Neste caso foi empregado arame AWS ER 410 NiMo Ø1,6 mm.

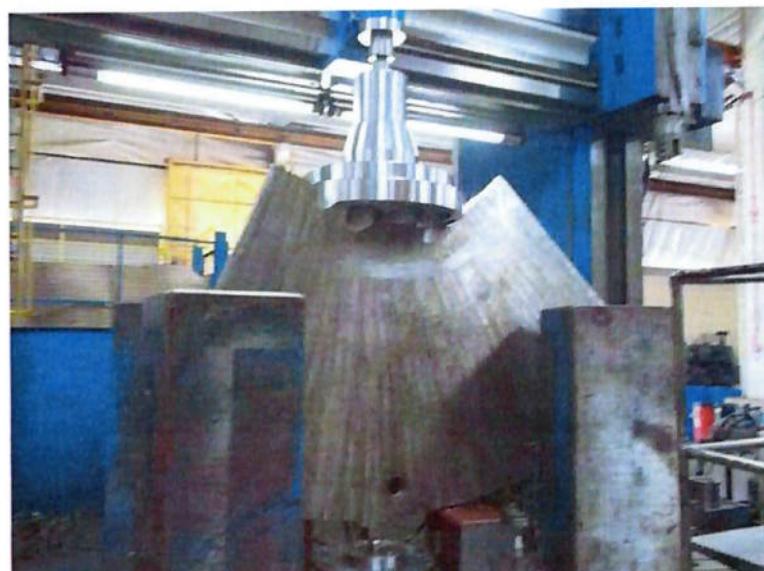
Figura 3.13 - Torneamento da pá após reparo

A região foi soldada, inspecionada primeiro por líquido penetrante, posteriormente, por partículas magnéticas, para torneamento para usinagem final, figura 3.13.

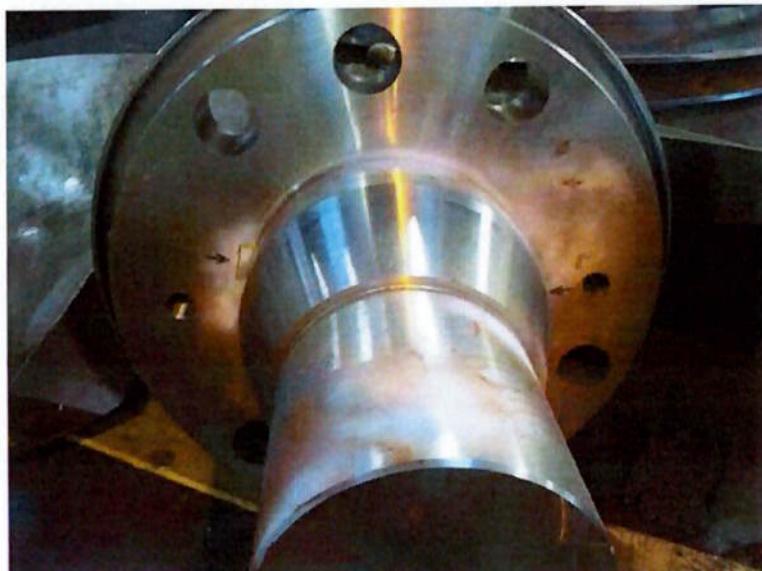
Após usinagem foi feito novo ensaio de partícula magnética, no qual foram detectadas 2 indicações a aproximadamente  $90^{\circ}$  da região reparada.

Figura 3.14 - Indicações encontradas após a usinagem do munhão

Como as indicações encontradas apresentaram dimensões reduzidas, com menos de 20 mm de comprimento, optou-se por seguir o mesmo procedimento já empregado, todavia com menor pré aquecimento para evitar deformação excessiva da peça e arame sólido de Ø1,2 mm, figura 3.14.

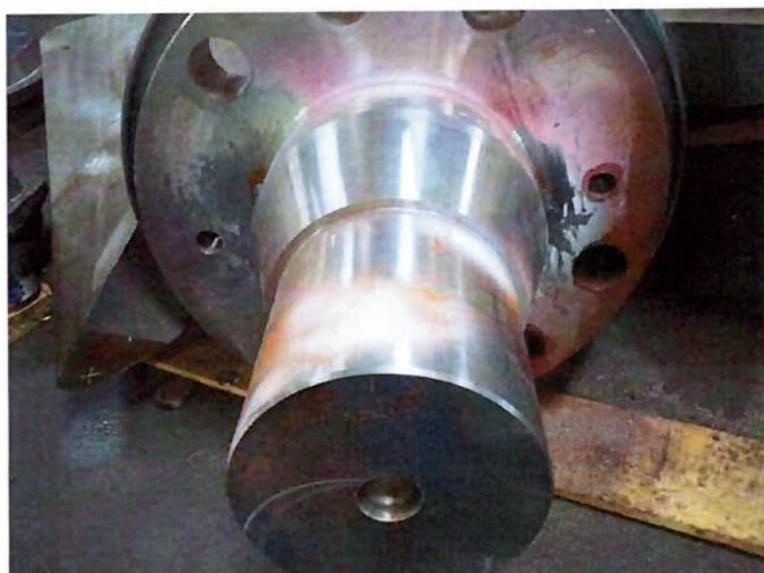
Figura 3.15- Pá recuperada por soldagem

Novos ensaios não destrutivos foram empregados, partículas magnéticas, e uma nova indicação foi encontrada na zona afetada termicamente do reparo feito, figura 3.15.

Dada a desconfiança das propriedades do metal base fundido e as pequenas dimensões da indicação, menor que 30 mm de comprimento, optou-se por abrir um canal de alívio e não mais soldar o munhão para eliminação da descontinuidade. Algo parecido já havia sido feito com outra pá do jogo.

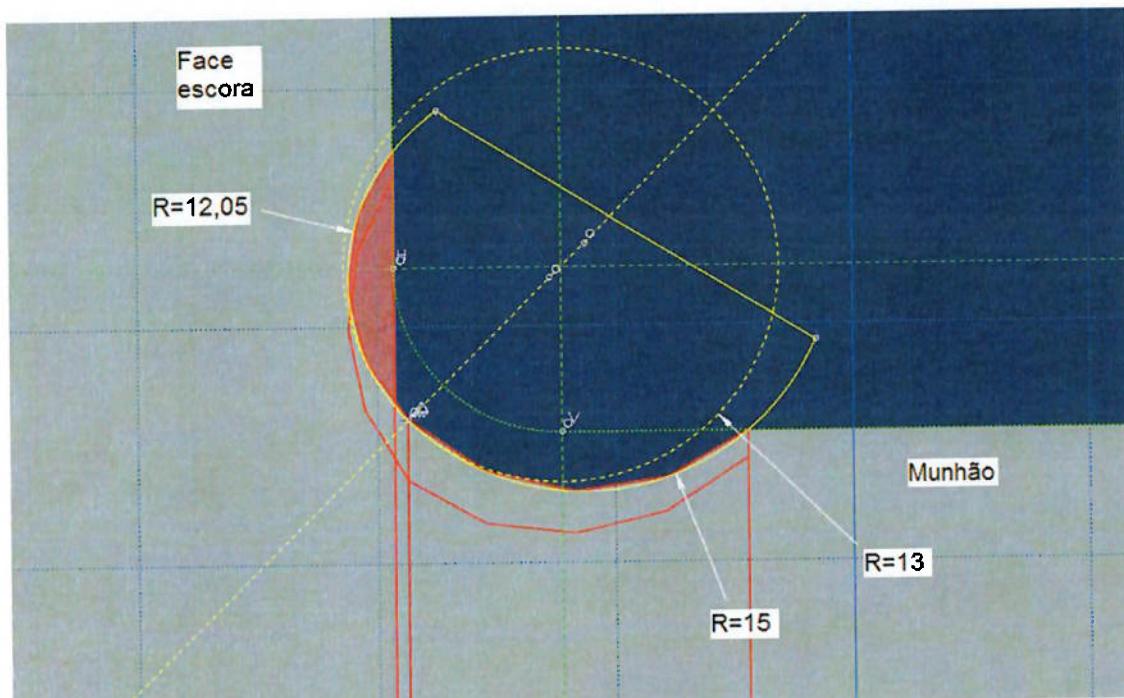
Figura 3.16 – Croqui com o estudo da geometria da transição que foi posteriormente adotada.

A linha verde da figura 3.16 representa o raio de 10 mm original, enquanto a linha amarela representa a transição que foi adotada. Esta transição é composta por três raios: sendo de 15 mm, na zona de maior criticidade, e de 13 e de 12,05 mm, nas superfícies adjacentes, composição representada em vermelho na figura.

Para tanto foi feito estudo inicial analítico, para estimativa da geometria necessária na transição, para evitar o efeito de concentração de tensões devido a geometria (Spotts et all, 1995) e posteriormente foi feito estudo com elementos finitos para definição final da geometria.

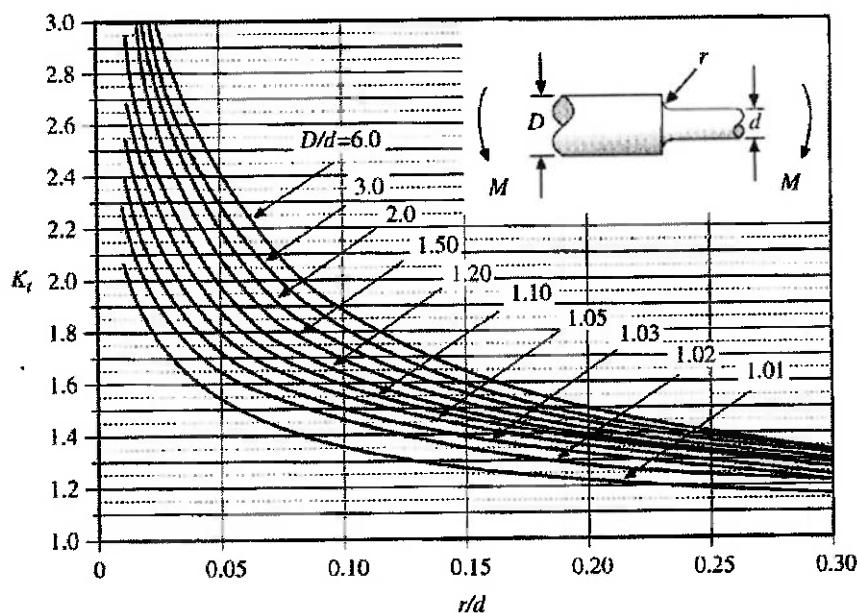
Figura 3.17 – Fator de concentração de tensão a flexão conforme Spotts et all, 1997.

No cálculo inicial considerou-se o raio de 10 mm, que era a transição originalmente prevista.

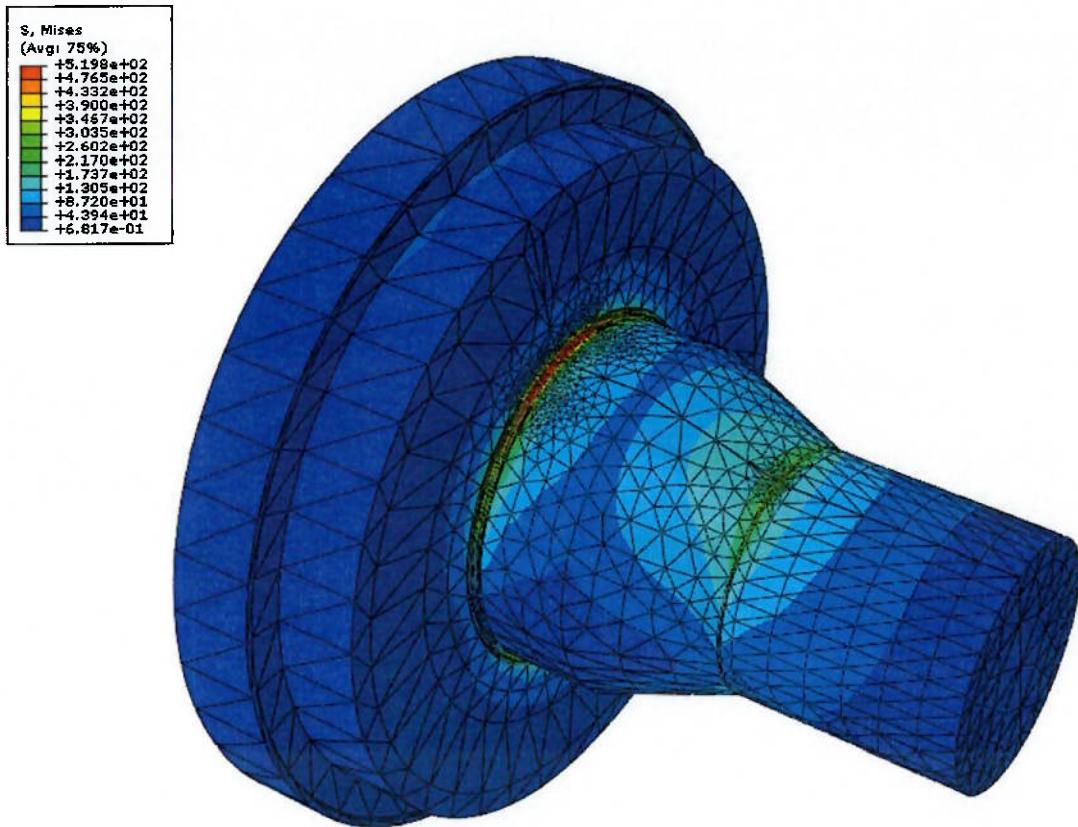
Figura 3.18 – Estudo de elementos finitos da transição original, fonte Andritz Hydro.

Após verificação analítica, seguiu-se estudo de elementos finitos para ajuste da geometria.

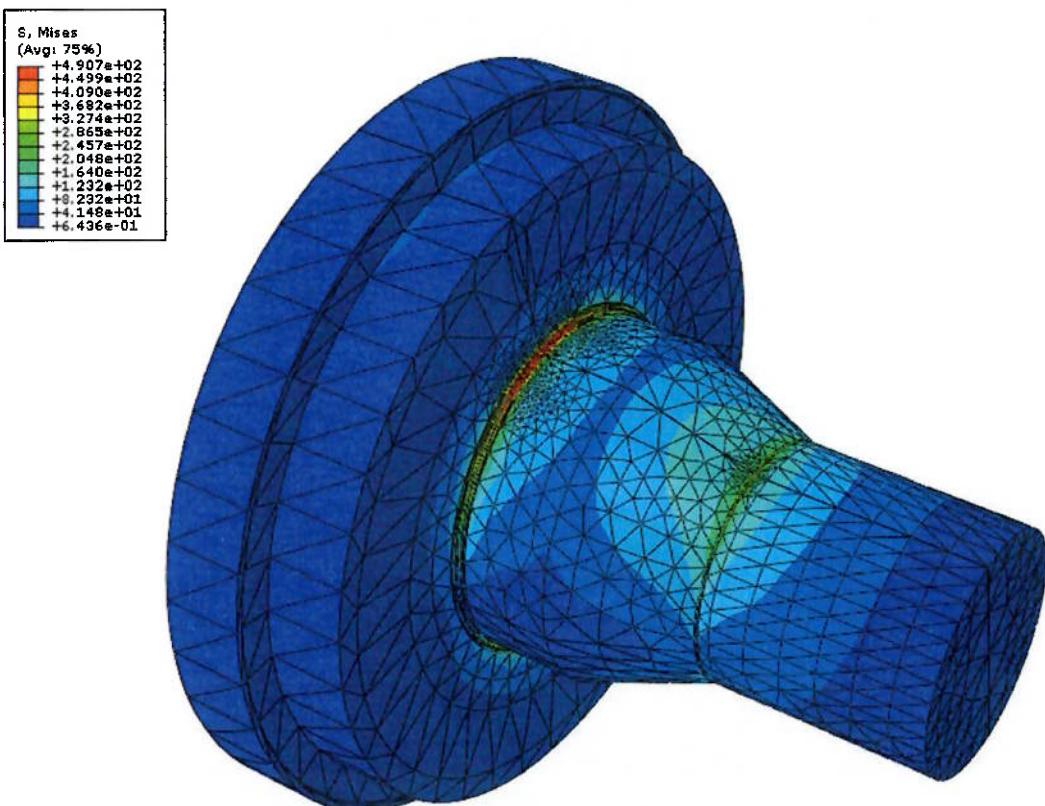
Figura 3.19 – Estudo de elementos finitos transição adotada, fonte Andritz Hydro.

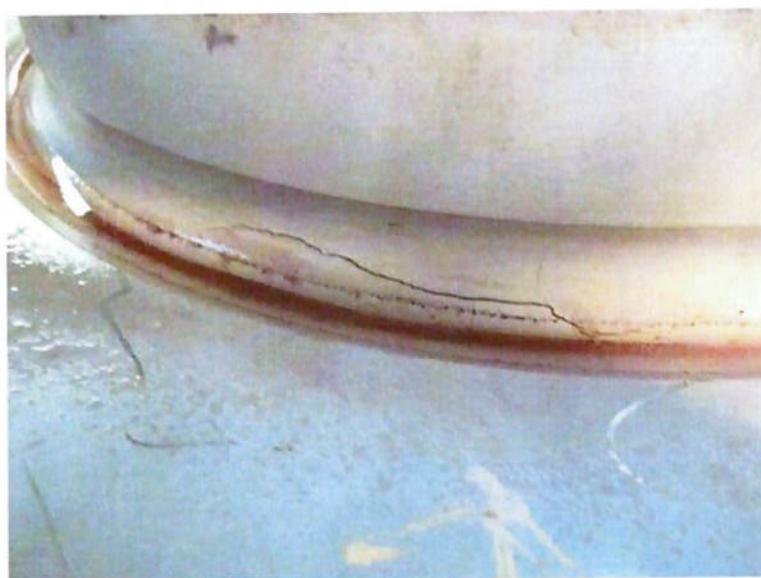
Todavia durante a usinagem constatou-se (PM) que a indicação abaixo da superfície havia se propagado e que apresentava 80 mm de comprimento, figura 3.20.

Figura 3.20 - Indicação encontrada na usinagem do munhão (PM)

O próximo passo foi partir para outro tipo de análise, era necessária a verificação das condições micro-estruturais e químicas do fundido.

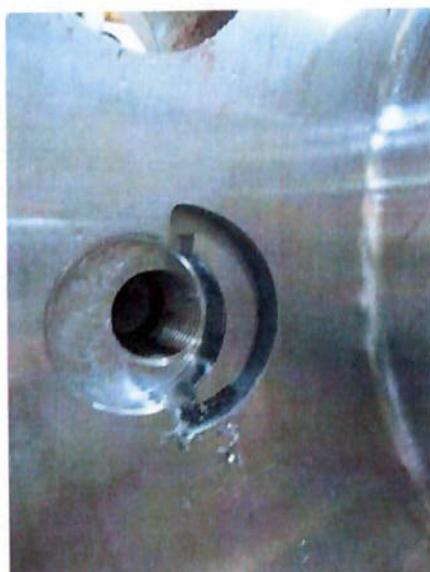
Optou-se pela remoção de material por amostragem no flange de acoplamento, com alavanca na face do diâmetro de 755 mm, na região que posteriormente seria usinada para abrigar pino de cisalhamento, o que deve ser feito em conjunto com a alavanca, figura 3.21.

**Figura 3.21 – Área usinada do munhão para extração do corpo de prova.**

O corpo de prova com aproximadamente 65x18x12 mm foi enviado para laboratório especializado neste tipo de análise. Micrografia sendo também pedida análise química do corpo de prova e dureza superficial.

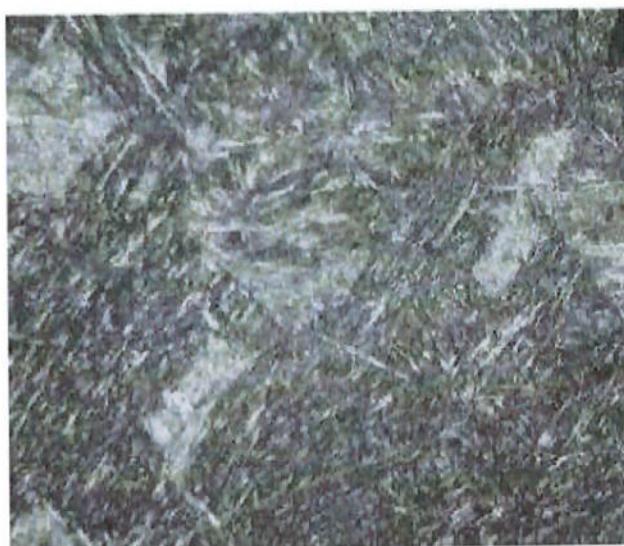
**Figura 3.22 – Microestrutura, corpo de prova conforme norma ASTM E03/01, método de ensaio conforme norma ASTM E7/03, aumento 400x e ataque NITAL solução 3%.**

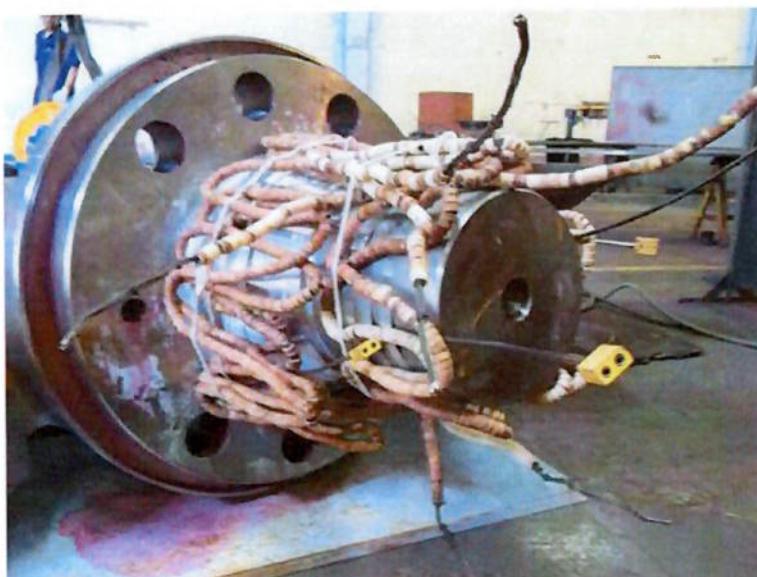
Figura 3.23 - Montagem das resistências para tratamento térmico para Lívio de tensões

O tratamento térmico usado foi o local, onde apenas a parte a ser tratada sofre aquecimento, desta forma esperava-se menores deformações. A temperatura foi controlada com 6 termopares espalhados pelo munhão.

A primeira instalação das resistências sobre o munhão não foi satisfatória, devido a sobreposição dos elementos que poderiam não aquecer de forma homogênea a peça, mas conforme o registrado nos termo pares o aquecimento teve gradientes de temperatura satisfatórios, figuras 3.23 e 3.24.

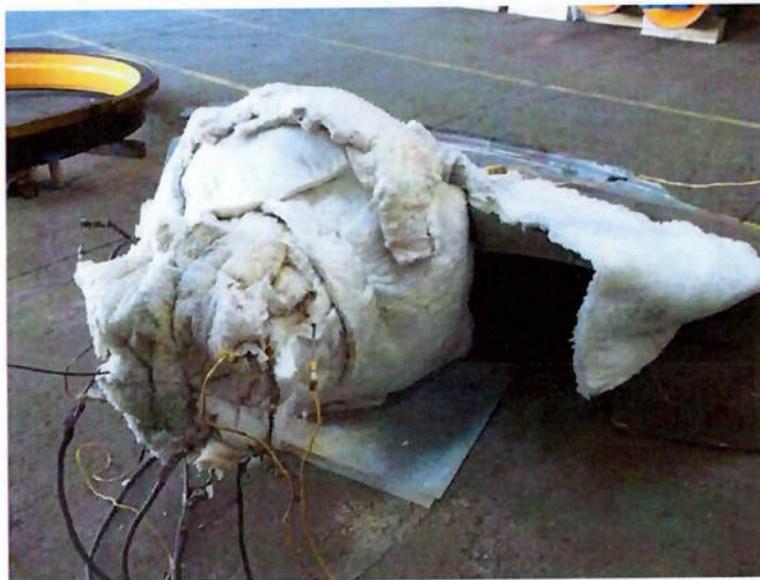
Figura 3.24 - Proteção térmica com mantas

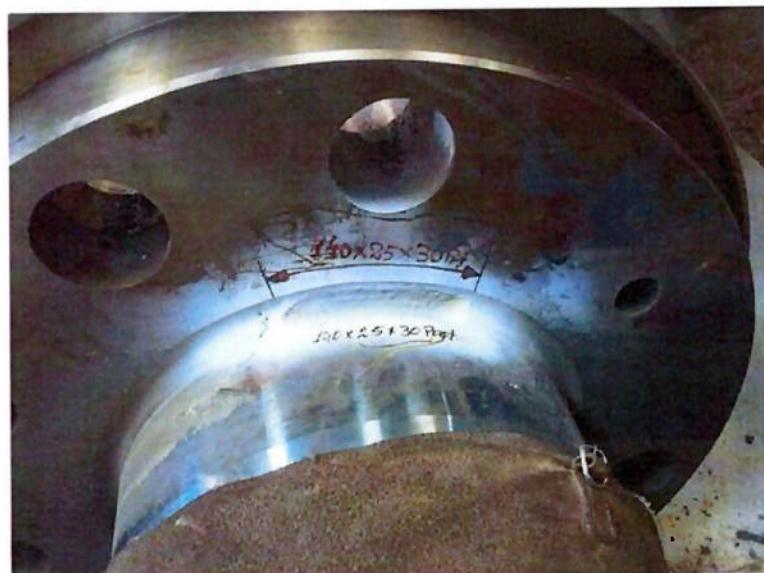
Figura 3.25 - Cavidade aberta

A cavidade foi aberta por grafiteamento e posterior esmerilhagem até eliminação total da trinca. A abertura final ficou com dimensões de 140x25x30 mm, figura 3.25.

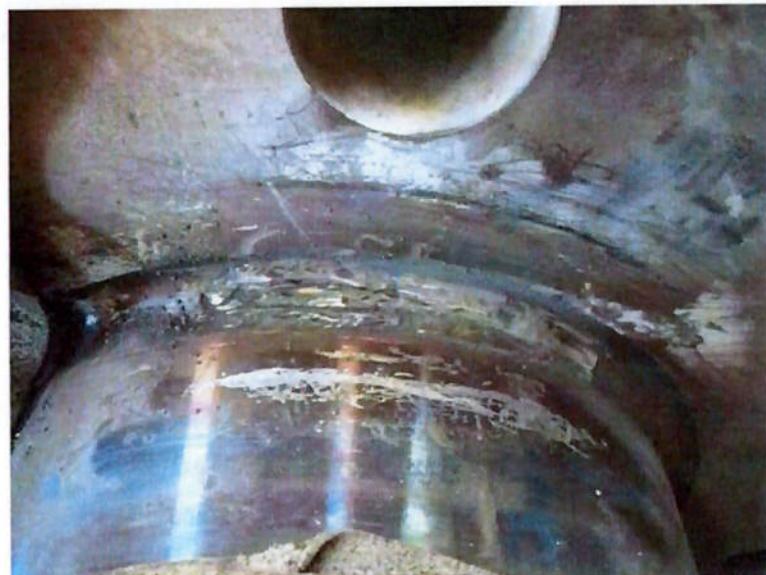
Figura 3.26- Solda, 1º passe

Dadas as maiores dimensões da cavidade aberta, necessidade de múltiplos passes para reconstrução da superfície, a soldagem foi feita com passes descontinuados e controle de deformação com relógio comparador, figura 3.26. Novamente foi aplicado baixo pré aquecimento e arame sólido de 1,2 mm de diâmetro, figuras 3.27 e 3.29.

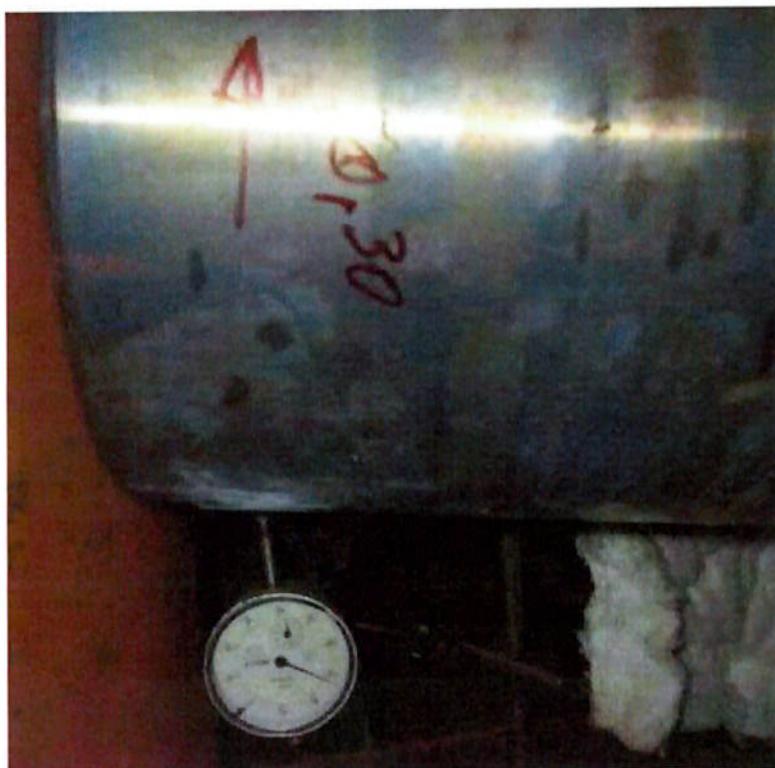
Figura 3.27 - Controle de deformação do munhão

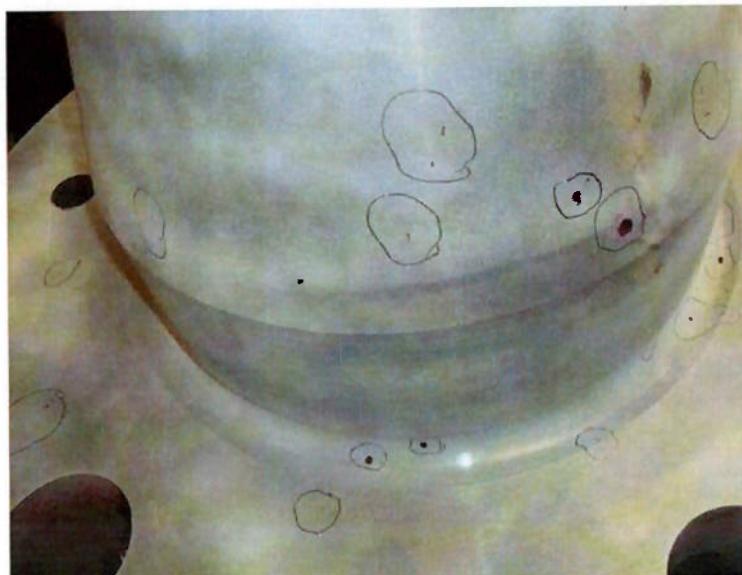
O calor gerado na soldagem da cavidade acabou abrindo pequenos poros no fundido, figura 3.28.

Figura 3.28 - Ensaio de LP

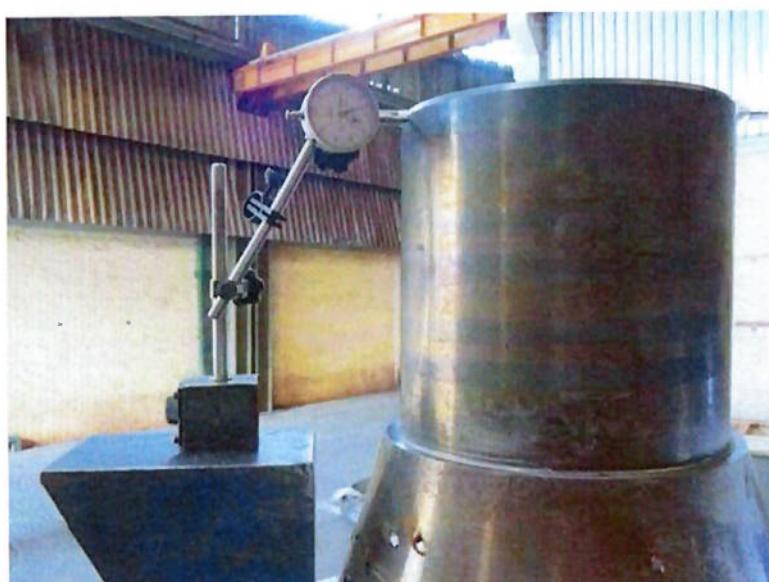
Figura 3.29 - Controle de deformação com relógio comparador

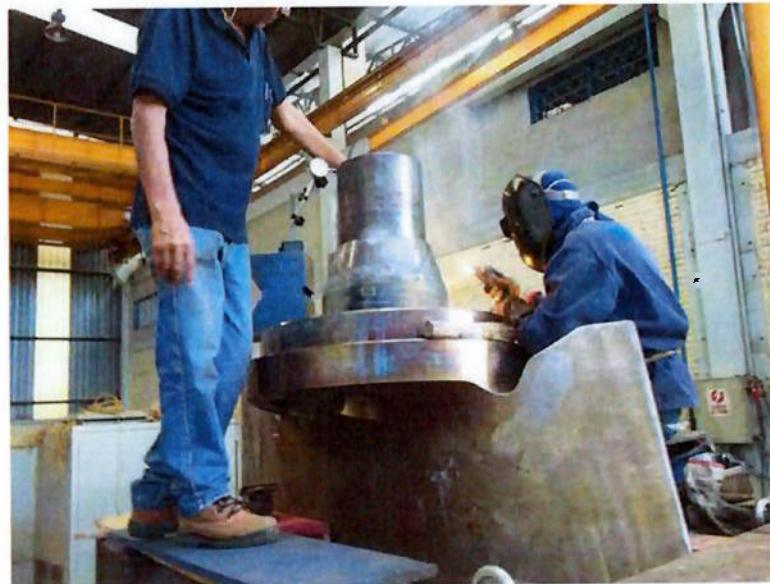
Figura 3.30 - Soldagem do diâmetro do munhão, raio de alívio

Para maior equilíbrio de tensões internas do material, base soldou-se todo o diâmetro do munhão, eliminando o raio de alívio que havia sido usinado e retornando ao raio original da transição disco/munhão, figura 3.30.

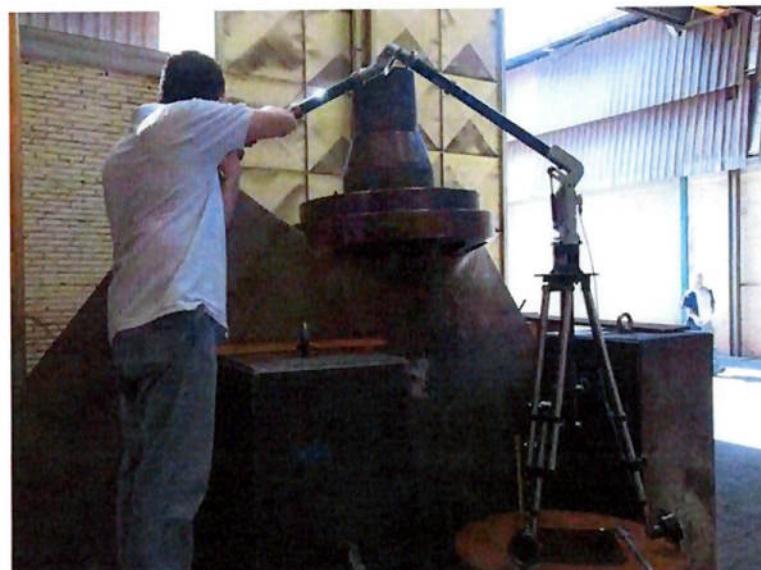
Foi empregado braço de medição tridimensional nesta mediação, figura 3.31.

Figura 3.31 - Medição do munhão

Na medição verificou-se que a pá deformou mais de 1 mm na região do munhão, sendo necessário usinagem para re-centralização da peça, figura 3.32.

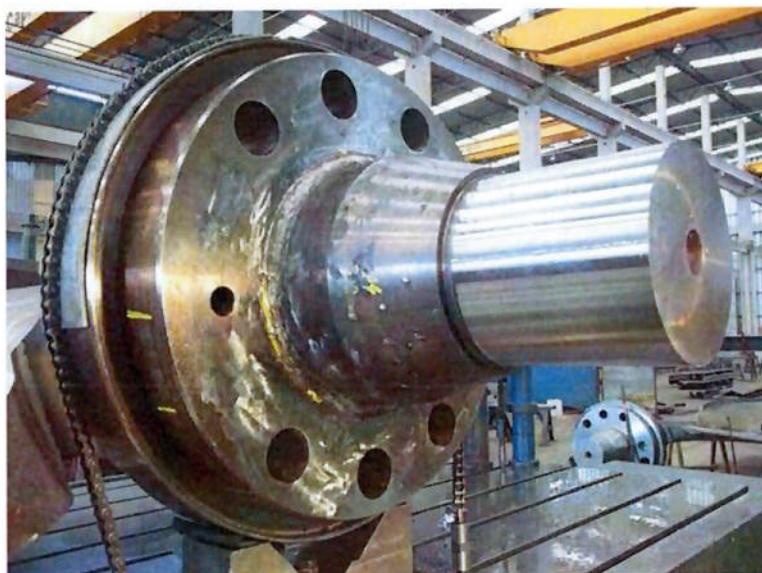
Figura 3.32- Usinagem para recuperação do munhão

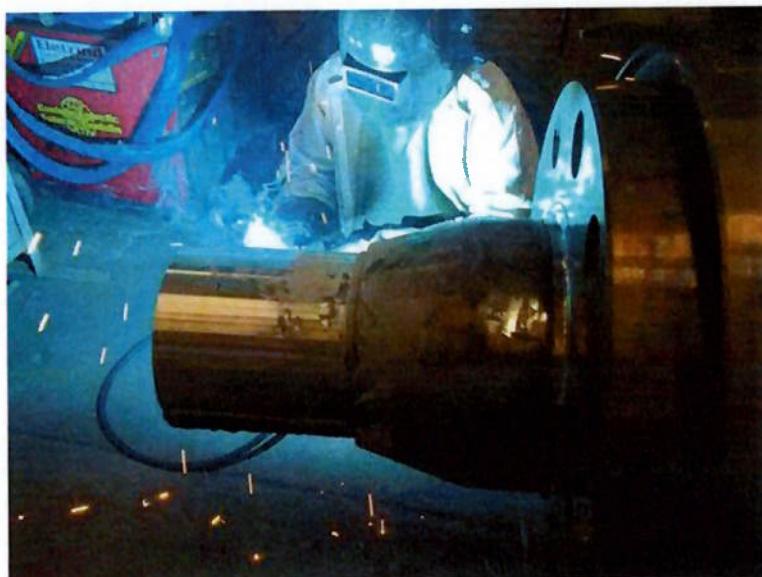
Figura 3.33 - Reconstituição do diâmetro 270 mm

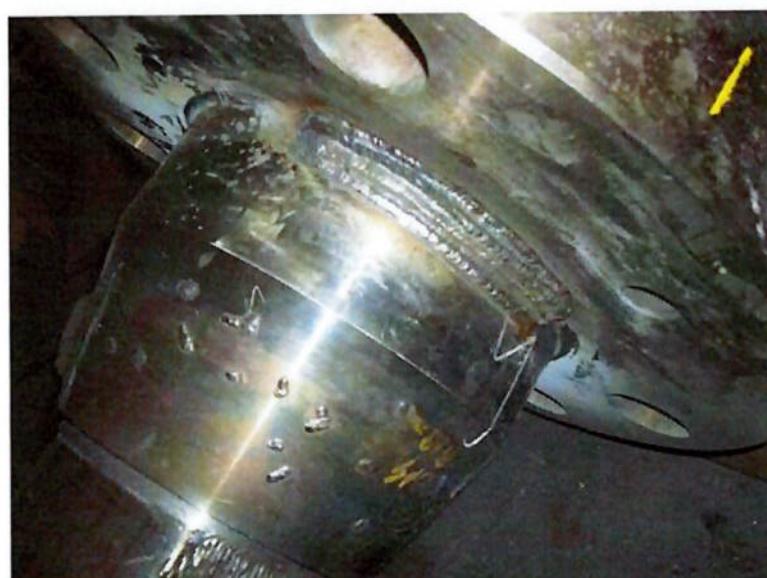
Figura 3.34 - Recuperação do diâmetro de 270 mm, poros e pontos com falta de fusão

Os poros que abriram durante o tratamento térmico foram fechados pelo processo de soldagem TIG, "Tungsten inert gas" com uso de varetas de AWS ER 410 NiMo, metal de adição que é compatível com metal base CA6NM, figura 3.34.

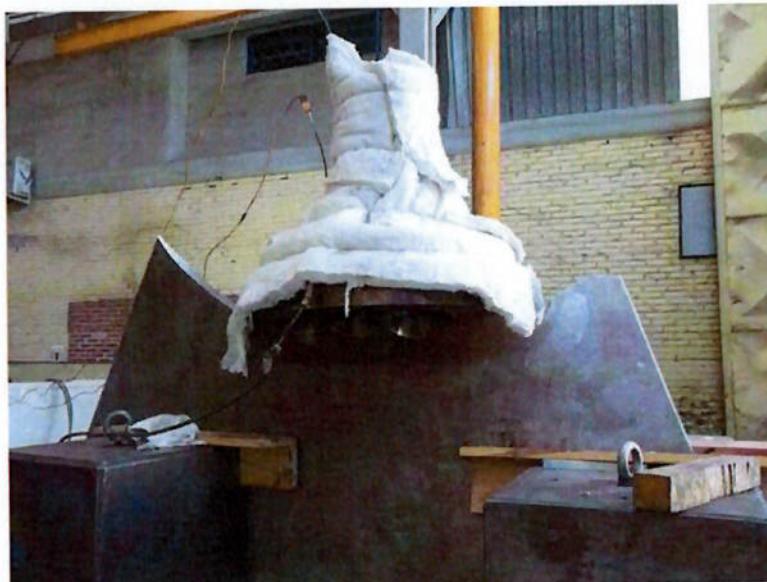
Figura 3.35 - Tratamento térmico para alívio de tensões pós soldagem

Após a recuperação pelo processo TIG dos poros abertos no tratamento térmico foi efetuado o tratamento térmico pós soldagem para alívio de tensões, figura 3.35.

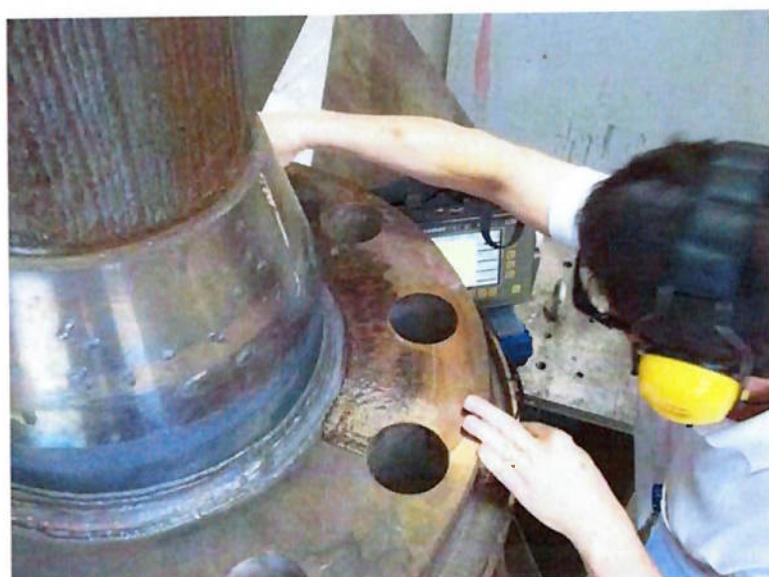
Figura 3.36 - Ensaio de ultra som

Foram feitos ensaios não destrutivos: líquido penetrante e ultra som, figura 3.36.

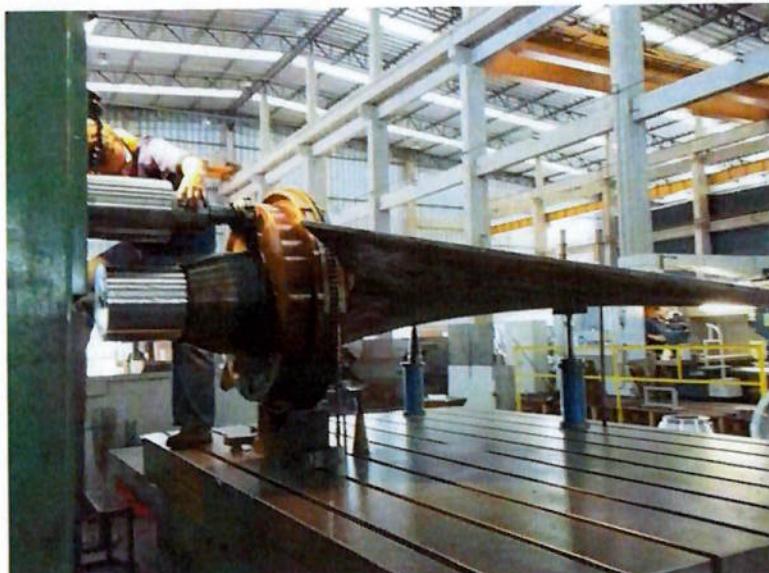
Figura 3.37 - Re-usinagem do munhão

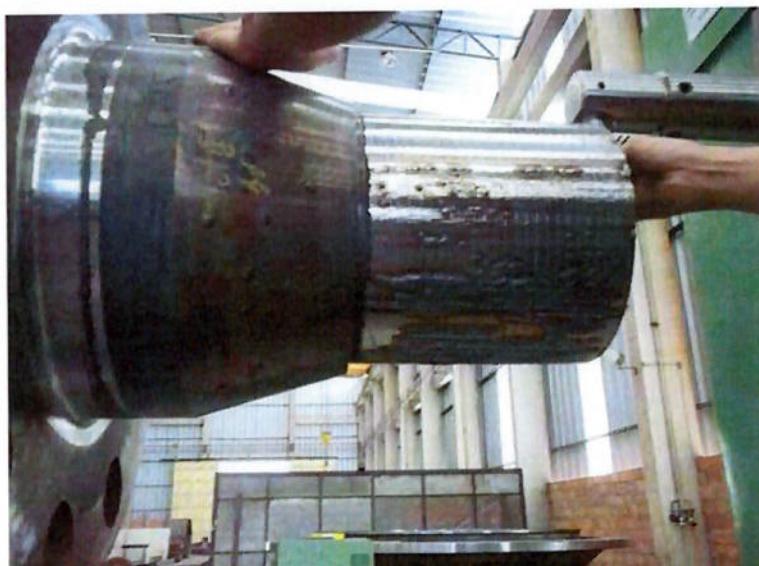
Figura 3.38 - Reparos feitos na superfície reconstituída

A usinagem foi interrompida quando ainda havia 1 mm de sobre material; foi feito novo ensaio de líquido penetrante, no qual se verificou a necessidade de correções de mordeduras e falta de fusão, figura 3.37. No processo de soldagem foi aplicado novamente uso de vareta, processo TIG, todavia com procedimento sem tratamento térmico de alívio de tensões pós soldagem, figura 3.38.

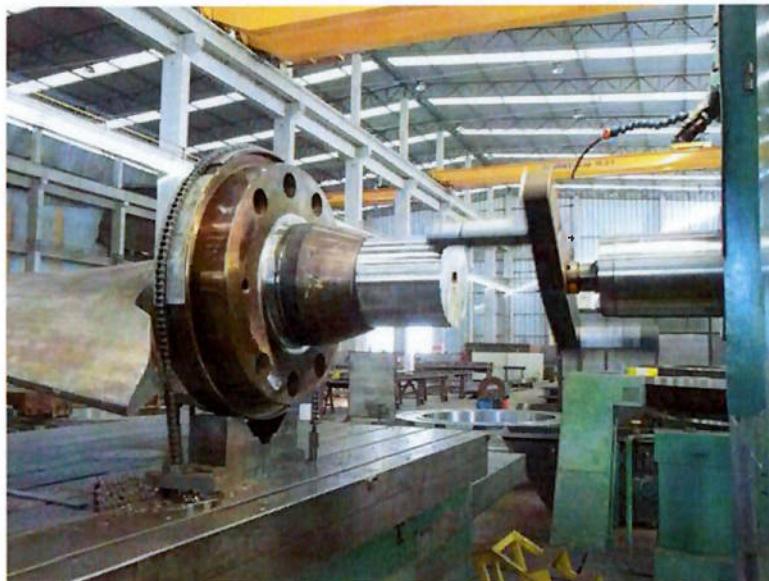
Figura 3.39 - Usinagem final do munhão

Após a usinagem final, figura 3.39, foram repetidos todos os ensaios não destrutivos previstos no plano de qualidade da pá e esta foi considerada aceitável.
