**UNIVERSIDADE DE SÃO PAULO**  
**FACULDADE DE FILOSOFIA, LETRAS E CIÊNCIAS HUMANAS**  
**DEPARTAMENTO DE GEOGRAFIA**

**Evolução da ocupação urbana e da morfometria na Bacia Hidrográfica do Rio  
Anhangabaú (São Paulo - SP) entre os anos de 1930 e 2020**

Trabalho de Graduação Individual (TGI) apresentado  
ao Departamento de Geografia da Faculdade de  
Filosofia, Letras e Ciências Humanas, da  
Universidade de São Paulo, como parte dos requisitos  
para obtenção do título de Bacharel em Geografia.

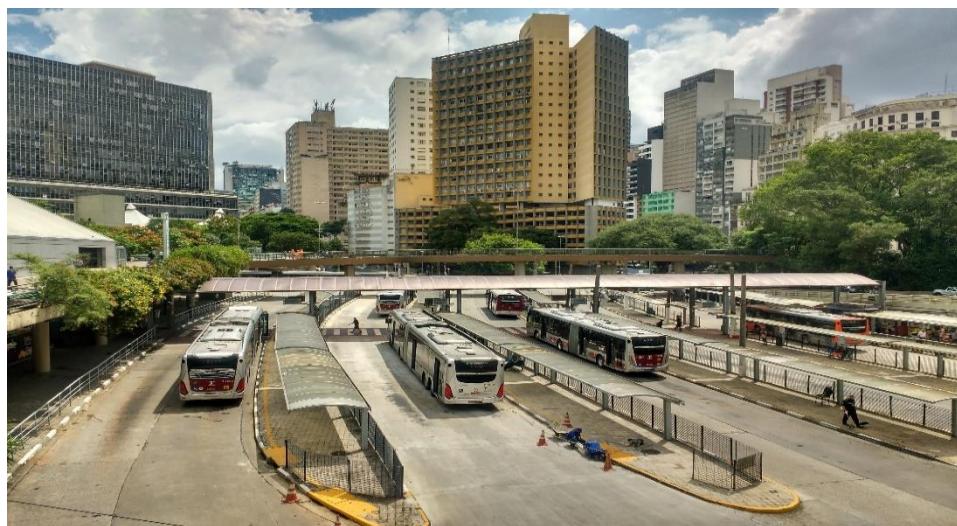
**Figura 1.** Terminal Bandeira. **Fonte:** autor (2021).

Outro local que também é acometido com eventos de inundaçāo é a Praça da Bandeira, local onde hoje se encontra um terminal de ônibus que abrange 22 linhas de coletivos e por onde transitam diariamente 100 mil pessoas, a maioria com destino à Zona Sul (ROLNIK, 2009) (Figura 1). É na região do terminal que também se irradiam duas importantes vias da cidade: as avenidas 9 de Julho e a 23 de Maio, esta última sendo a principal via de ligação entre as

zonas Norte e Sul da cidade. Sob essas duas avenidas correm, respectivamente, os córregos Saracura e Itororó, sendo ambos cursos d’água canalizados e tamponados. Desse modo, os eventos de inundação na região do Anhangabaú podem ser um indicador das consequências de uma ocupação mal planejada, além da realização e má manutenção de algumas obras de drenagem urbana ao longo de toda bacia hidrográfica em questão.

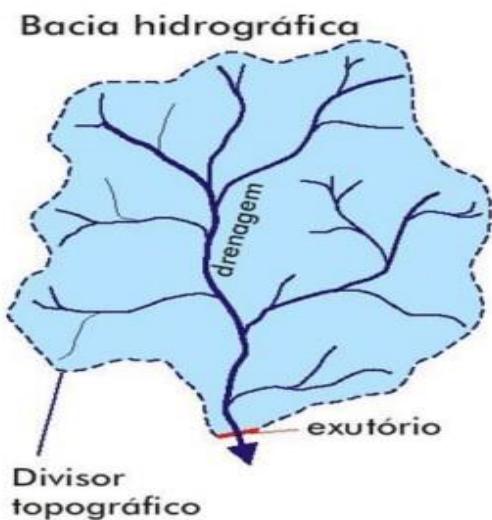
é possível definir bacia hidrográfica como o sistema que compreende um volume de materiais, predominantemente sólidos e líquidos, próximos à superfície terrestre, delimitado interna e externamente por todos os processos que, a partir do fornecimento de água pela atmosfera, interferem no fluxo de matéria e de energia de um rio ou de uma rede de canais fluviais. Inclui, portanto, todos os espaços de circulação, armazenamento e saídas de água e do material por ela transportado, que mantêm relações com esses canais.

**Figura 2.** Modelo de uma bacia hidrográfica. **Fonte:** Villela e Mattos (1975).

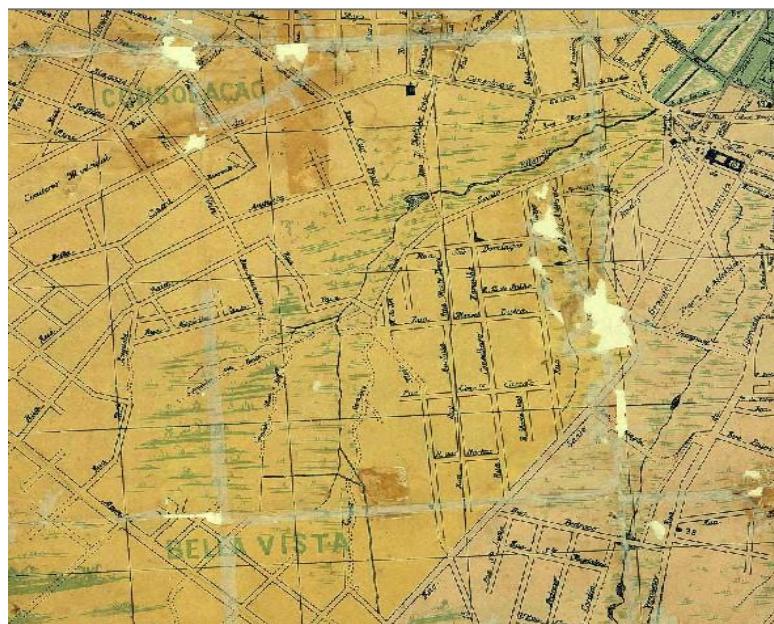
**Figura 8.** Fragmento da carta da cidade de São Paulo em 1895. **Fonte:** BONVICINI, H. (editor). Planta da cidade de São Paulo (1895) escala 1:10.000 in COMISSÃO DO IV CENTENÁRIO DE CIDADE DE SÃO PAULO; *São Paulo antigo plantas da cidade*, São Paulo, Editora Melhoramentos, 1954.

Após a obtenção da hipsometria, foi realizada a vetorização da drenagem presente também na carta da SARA BRASIL de 1930. Para complementar o mapeamento da hidrografia local, também foram utilizadas algumas cartas históricas, como a de 1895 (Figura 8) e a do arquivo público do Estado de São Paulo, datada de 1930 (Figura 9), onde através delas foi possível delimitar outras drenagens presentes com maior detalhamento. Assim, com as curvas de nível e hidrografia vetorizadas, foi possível delimitar a bacia hidrográfica para o ano de 1930.

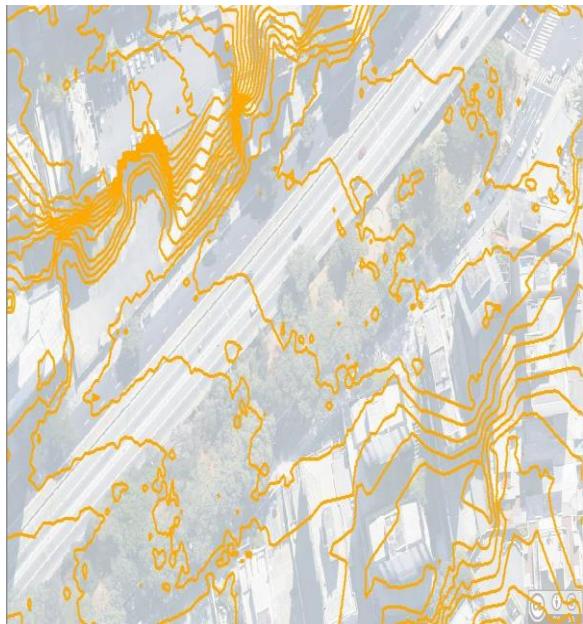
**Figura 11.** Hipsometria LASER/LIDAR após geração automática das curvas de nível.

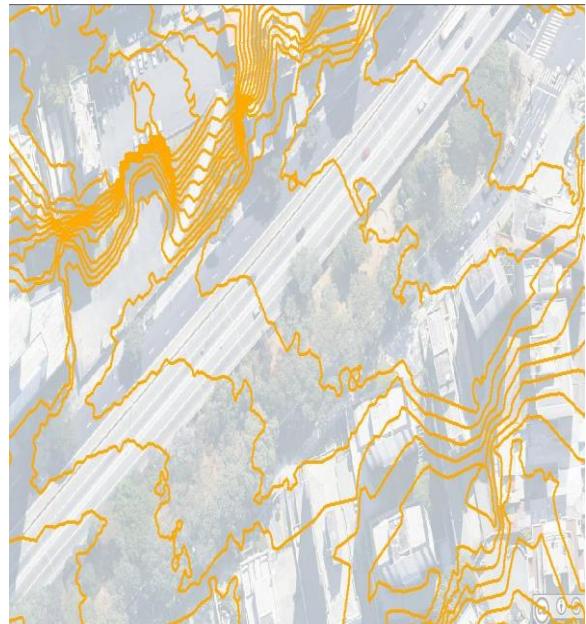
**Figura 12.** Hipsometria LASER/LIDAR após correções manuais e diminuição de ruídos.

Para a comparação com os índices morfométricos mais atuais, foram utilizados os dados do Modelo Digital de Terreno (MDT) do mapeamento LASER/LIDAR disponibilizado também através do portal GeoSampa. Tal aerolevantamento foi realizado no ano de 2017 e publicado em 2020. Ele consiste em uma densa nuvem de pontos (Figura 10), com precisão de 10 cm e densidade de pontos na média de 10 pontos/m<sup>2</sup>, sendo que cada um possui uma coordenada x e y e uma altura z. A partir desses dados, foram obtidas as curvas de nível, de maneira automática, com equidistância de 1 metro (Figura 11), com base em Toniolo (2020). Na sequência foi realizado um melhor tratamento dos dados, diminuindo os ruídos referentes à hipsometria justamente por terem sido obtidos de maneira automática e, assim, necessitarem de correções e ajustes manuais (Figura 12).

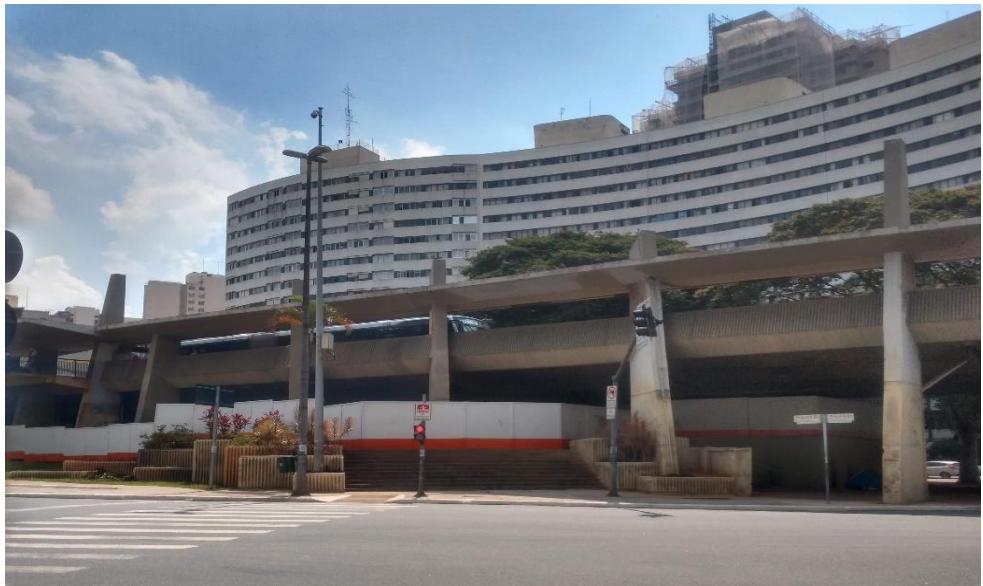
**Figura 13.** Praça 14 Bis. Ao centro, em primeiro plano, é possível observar os tapumes colocados para a construção da futura linha do metrô. **Fonte:** autor (2021).

Uma outra obra de destaque que serve como exemplo desse processo de substituição de antigos elementos antrópicos por outros mais modernos, é o projeto de instalação da futura linha 6 – Laranja que ligará a Brasilândia, na Zona Norte, à estação São Joaquim do metrô, na região central. Somente na bacia em questão, três estações dessa linha estão previstas para serem construídas: São Joaquim, Bela Vista e 14 Bis. Essa última estação foi uma das mais discutidas e polêmicas da linha, pois, além de ser construída na Praça 14 Bis (Figura 13), exatamente na confluência das águas que formam o Córrego Saracura e por ser um local que sofre constantemente com inundações, o projeto inicial previa a desapropriação da Escola de Samba Vai-Vai, um dos principais símbolos do bairro do Bixiga. Após conversas, reuniões e alguns protestos dos moradores, o projeto original foi alterado e manteve a agremiação em seu lugar de origem, onde está há pouco mais de 90 anos.

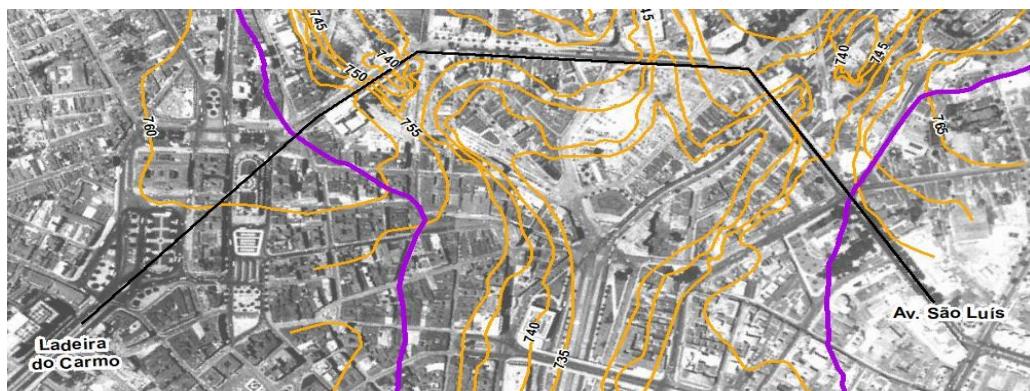
**Figura 17.** Localização espacial do corte geológico com curvas de nível SARA BRASIL e imagens aéreas de 1940 de fundo. **Fonte:** elaborado pelo autor (2020).

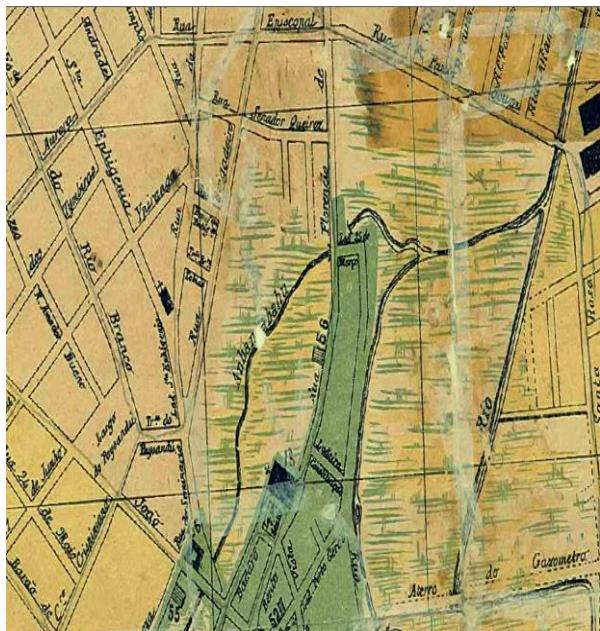
**Figura 20.** Fragmento da carta de 1895 indicando o Ribeirão Anhangabaú antes de sua canalização e tamponamento. Disponível em: [http://geosampa.prefeitura.sp.gov.br/PaginasPublicas/\\_SBC.aspx](http://geosampa.prefeitura.sp.gov.br/PaginasPublicas/_SBC.aspx). Acesso em: jul. 2020.

Quanto à abertura de novas vias, o Ribeirão Anhangabaú era uma pauta constante nas discussões da Diretoria de Obras e ainda um desafio a ser enfrentado. Desse modo, seguindo a ideia do “traçado xadrez” (normativa da prefeitura), a Rua Anhangabaú<sup>2</sup> (Figuras 20 e 21) é iniciada em 1902 e concluída entre 1905 e 1906 - já sobre o parcialmente canalizado Ribeirão Anhangabaú - materializando a primeira ideia de construção do território paulistano através de seus ribeirões. Sendo assim, tal obra é considerada a

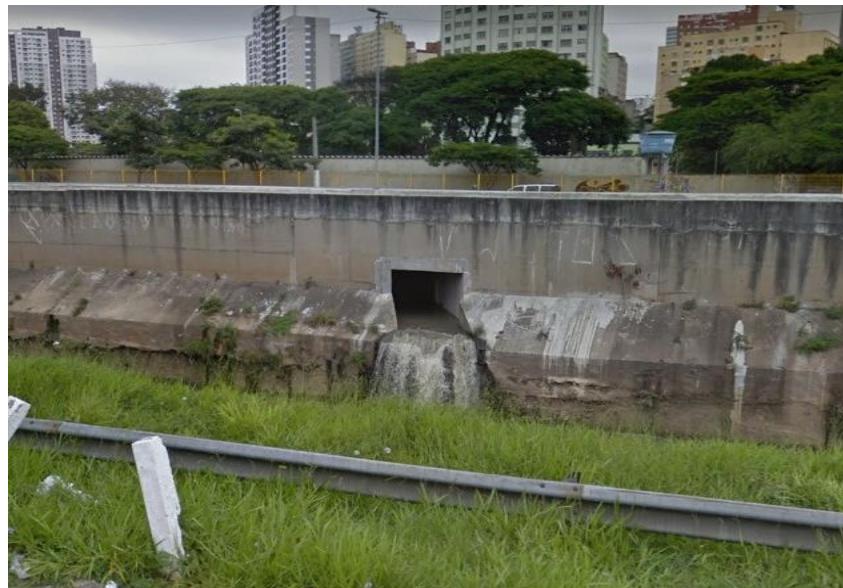
**Figura 25.** Exutório do Córrego Moringuinho desaguando no Rio Tamanduateí.

Todo esse êxito na ocupação dos fundos de vale só foi possível, entre outros fatores, graças ao incremento na técnica de construção dos sistemas de drenagem. No final dos anos 1930, a principal obra de infraestrutura foi a construção da galeria Moringuinho que perdura até hoje recebendo e escoando parte das águas provenientes do Itororó para além do Parque do Anhangabaú, conectando com o Rio Tamanduateí (Figura 25). Segundo Maia (1945 apud RODRIGUES, 2008),

[Uma das grandes obras de infra-estrutura da cidade nesta gestão fora a] Construção da ‘galeria do moringuinho’ que pretende aliviar as frequentes enchentes dos Piques. Estas são motivadas pela rápida convergência dos deflúvios dos vales Nove de Julho e Itororó, sobre o largo dos Piques<sup>3</sup>, que o urbanismo antigo inexplicavelmente permitira construir em bacia fechada, barrada pelo Parque do Anhangabaú [...] A nova galeria veio atenuar a situação interceptando as águas a montante, num dos vales, e derivando-as para outro vale paralelo – o do Tamanduateí – para o que foi perfurado extenso túnel de 2,00x2,40 m de seção, 30,00m sob o espigão da Liberdade [...] Simultaneamente temos executado a remodelação do Parque Anhangabaú e do Largo dos Piques. Foi oportunidade para corrigir o perfil longitudinal do vale, aterrando a bacia e rebaixando o parque que a represava. Resulta que qualquer excesso d’água escoar-se-á superficialmente, sem mais acidentes.

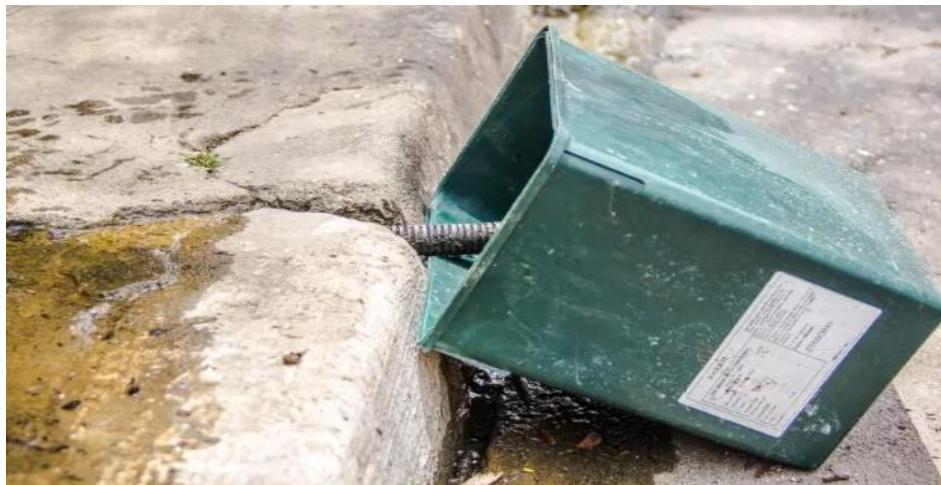
**Figura 26.** Captação ilegal de água de uma das nascentes do Saracura. Disponível em: <<https://veja.abril.com.br/tem-um-rio-no-meio-do-caminho/>>. Acesso em: set. 2020.

Conforme foi demonstrado, a cidade foi proporcionando todo um processo de “apagamento” dos rios do cotidiano de sua população que, por sua vez, só se dava conta da existência de seus cursos d'água em dias de fortes chuvas. Tais consequências desse processo podem ser verificadas até hoje em nosso cotidiano, não só quando a cidade é acometida por inundações e alagamentos, mas também no próprio mau uso e gestão das águas desses rios. Um exemplo disso pode ser verificado na sub-bacia do Córrego Saracura onde há a presença de diversos lava-rápidos concentrados em um curto espaço no bairro do Bixiga, indicando que eles se utilizam das águas dos córregos para captação e realização de seus serviços de lavagem de veículos (informação verbal)<sup>4</sup>. Nunes (2018) também comprova tal prática, demonstrando que a maioria dos trabalhadores desses estabelecimentos captam a água do lençol freático, enquanto outros chegam a captar essa água de forma ilegal diretamente das nascentes que formam o Córrego Saracura (Figura 26), a ponto de cobrar apenas R\$ 5,00 reais por cada veículo.

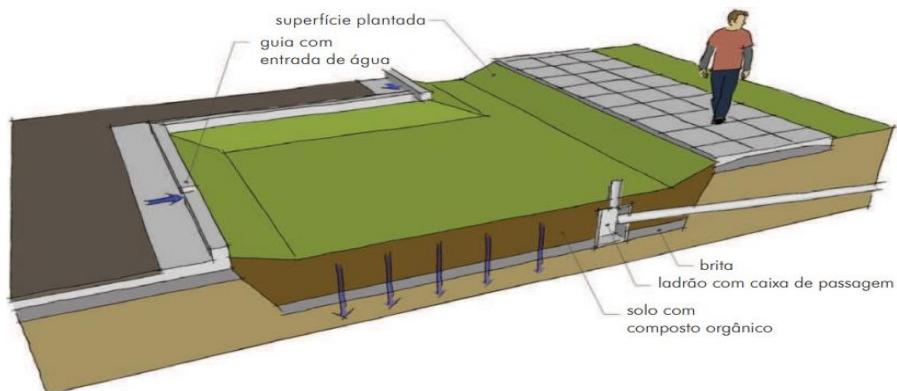
**Figura 30.** Esquema de um jardim de chuva. **Fonte:** Cormier e Pellegrino (2008)

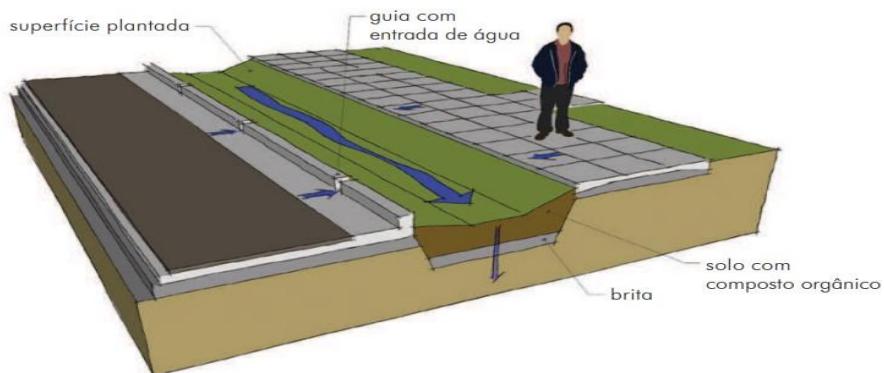
**Figura 31.** Esquema de uma biovaleta. **Fonte:** Cormier e Pellegrino (2008)

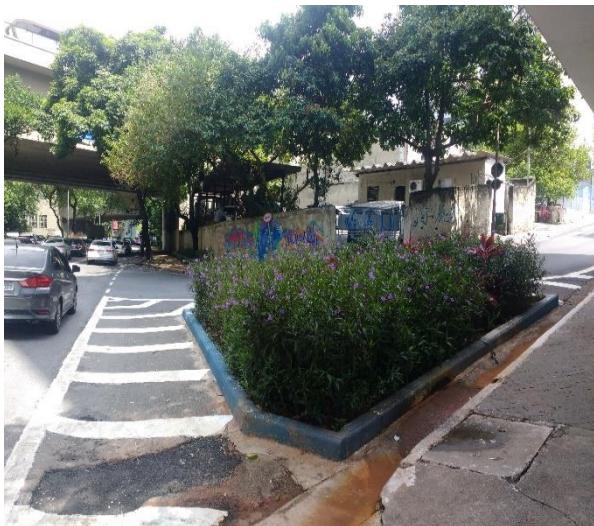
**Figura 32.** Jardim de chuva na esquina da Travessa Grassi com a Avenida 23 de Maio.

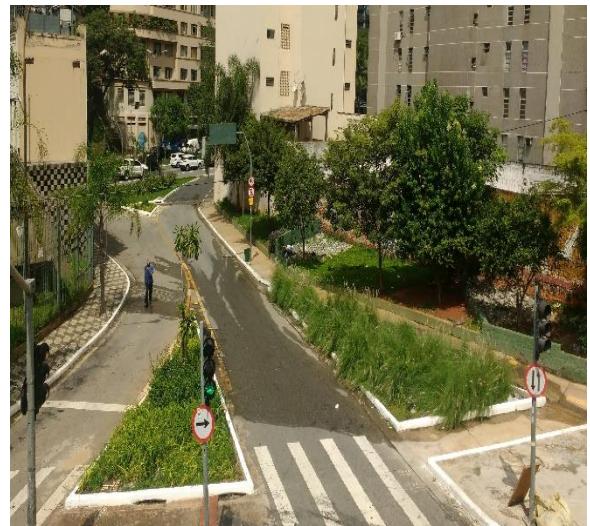
**Figura 33.** Jardins de chuva entre a Avenida 23 de Maio e o Terminal Bandeira.

Na área da bacia, alguns locais foram escolhidos para serem implementados jardins de chuva (Figuras 32 e 33) e biovaletas (Figuras 34 e 35). Os pontos selecionados para a construção dessas obras já são conhecidos pelos moradores e gestores por serem constantemente acometidos por inundações e/ou alagamentos, como é o caso do trecho da Avenida 23 de Maio próxima ao Terminal Bandeira.

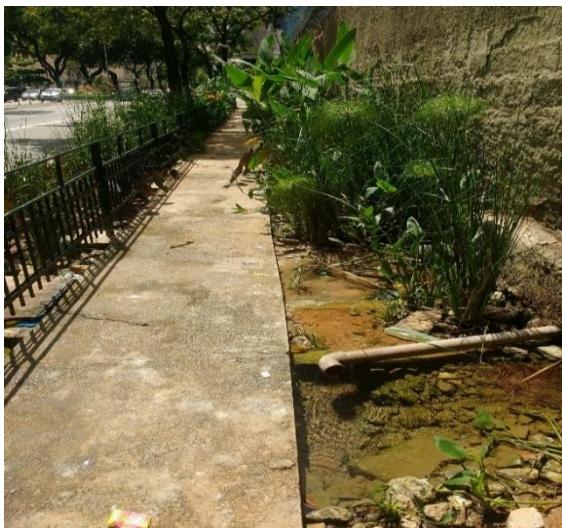
**Figura 34.** Biovaleta na Avenida 23 de Maio na altura do Viaduto Brigadeiro Luís Antônio. À direita, um dos seis olhos d'água encontrados durante a realização dessas obras.

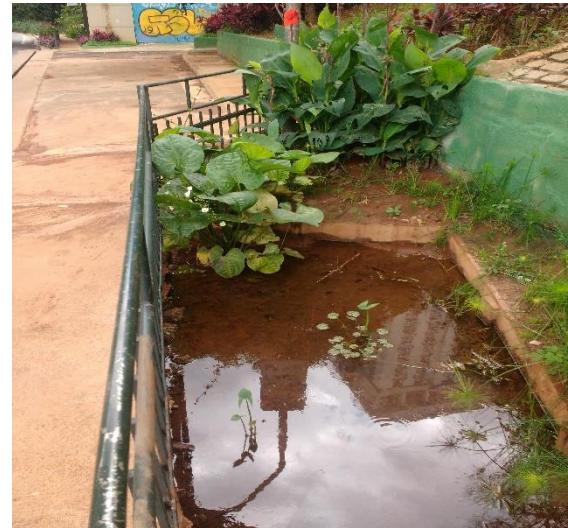
**Figura 35.** Biovaleta na Avenida 23 de Maio embaixo do Viaduto Doutor Manuel José Chaves.

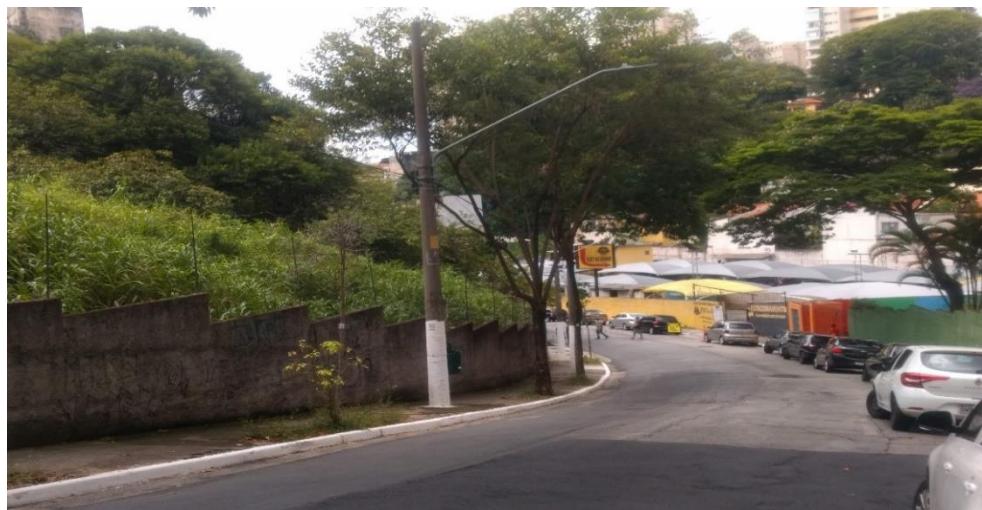
**Figura 39.** Local da ruptura de declive na Rua Rocha. **Fonte:** autor (2021).

Os perfis longitudinais obtidos também forneceram uma melhor compreensão sobre a hidrografia local. Primeiramente, é possível interpretar um dos possíveis motivos de inundações na Praça da Bandeira: além desta área estar localizada na confluência de três córregos (Saracura, Bixiga e Itororó), ela é precedida de uma ruptura côncava, onde ocorre o predomínio de concentração e acumulação dos fluxos de escoamento superficial. Outras diferenças observadas entre os perfis do Córrego Saracura para o Córrego Itororó é que, no primeiro, é possível perceber as altas declividades que compõem a Córrego Saracura, inclusive com rupturas de

declive ao longo do curso d'água, estando um deles localizado poucos metros depois da principal área de nascente (Figura 39).

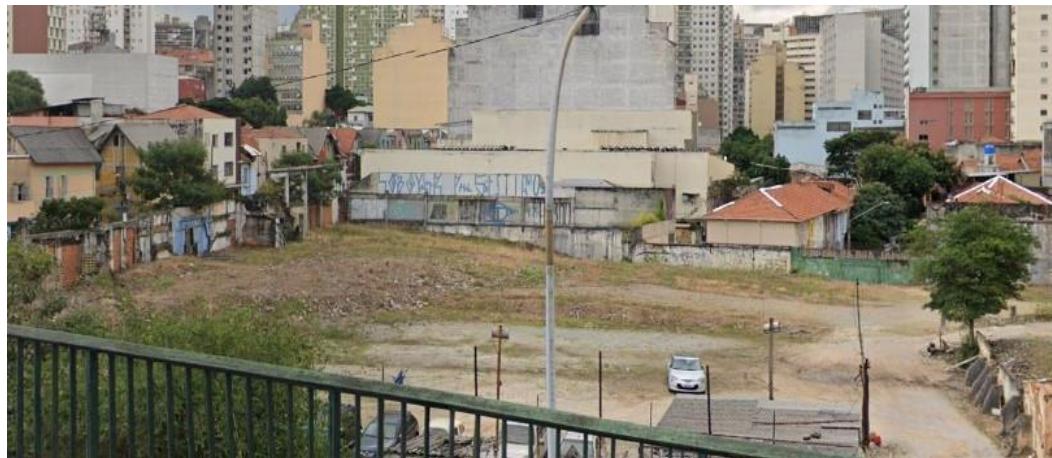
**Figura 40.** Terreno abandonado na esquina das ruas Jaceguai e Abolição. Disponível em: <

Já no mapeamento de 2020, a classe de “Movimentos de terra/Solo Exposto” está representada em apenas um local: na esquina da Rua Jaceguai com a Rua Abolição onde hoje encontra-se um terreno abandonado (Figura 40). Nesse local há uma grande briga judicial entre os moradores do bairro e imobiliárias: enquanto que os primeiros lutam para que ali seja construído o “Parque do Bixiga” (Figura 41), a outra parte insiste que sejam construídas torres residenciais de alto padrão nesse local. Vale lembrar que nessa área o Córrego Bixiga passa sob

a rua de forma canalizada e tamponada. Alguns dos projetos apresentados para o futuro parque buscam inclusive recuperar esse curso d'água descancelizando-o e promovendo medidas que busquem reabilitá-lo.

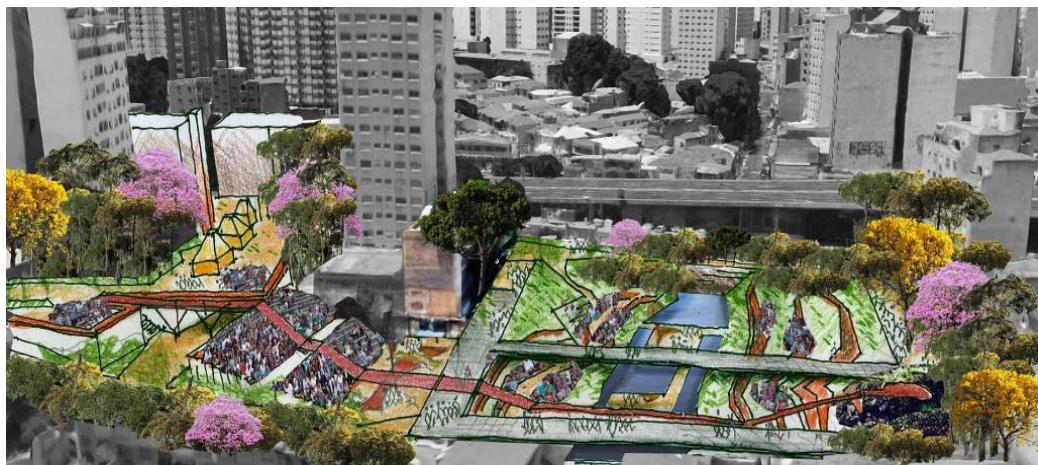
**Figura 41.** Um dos projetos apresentados para o Parque do Bixiga. Disponível em: <<https://outraspalavras.net/blog/parque-do-bixiga-uma-ideia-a-caminho/>>. Acesso em: fev. 2021.

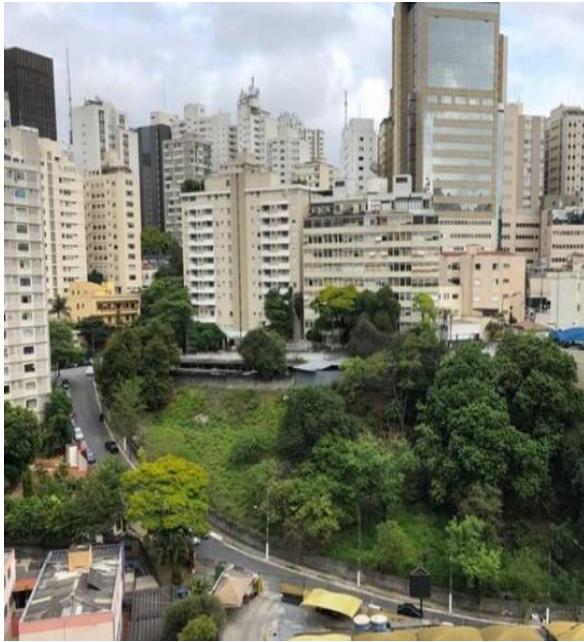
**Figura 42.** Grota do Bixiga na Rua Rocha, uma das nascentes do Córrego Saracura. **Disponível em:** <https://www.instagram.com/p/CMPgFotnNkB/>. **Acesso em:** mar. 2021.

No outro extremo, os únicos locais classificados como “Cobertura Vegetal” são as áreas de nascentes do Córrego Saracura que ainda se mantêm preservados, apesar de também sofrerem com a constante especulação imobiliária do entorno que a todo momento tensiona áreas como essa. Assim como há disputas e polêmicas envolvendo o futuro Parque do Bixiga, no bairro homônimo há atualmente três projetos para a construção de torres residenciais justamente onde estão localizadas essas nascentes ou então muito próximo a elas, o que diminuiria ainda mais a absorção da água e praticamente faria desaparecer as áreas de cobertura vegetal original presente na bacia (Figuras 42 e 43).

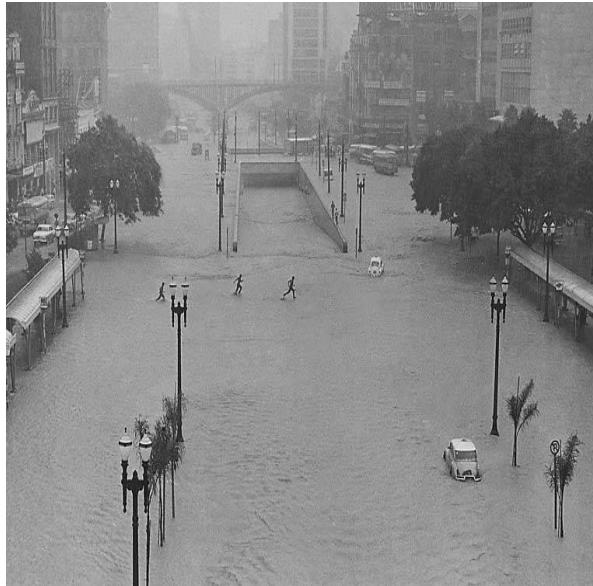
**Figura 44.** Inundação no Vale do Anhangabaú em fevereiro de 1967. **Disponível em:** <<https://veja.abril.com.br/galeria-fotos/sao-paulo-decadas-de-chuvas/>>. **Acesso em:** jan. 2021.

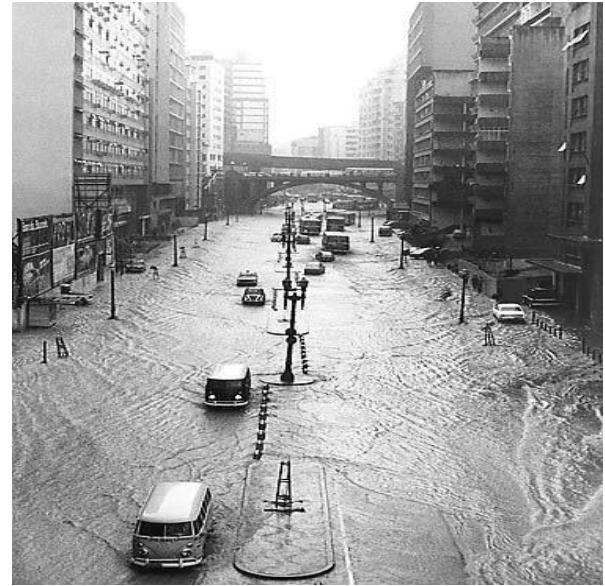
**Figura 45.** Inundação na Avenida 9 de Julho em 1976. **Disponível em:** <<https://veja.abril.com.br/galeria-fotos/sao-paulo-decadas-de-chuvas/>>. **Acesso em:** jan. 2021.
