**ASPECTOS GEOLÓGICOS DA REGIÃO DO
MUNICÍPIO DE CAMPOS DO JORDÃO COMO
SUBSÍDIO PARA O ENTENDIMENTO DOS
PROCESSOS DE ESCORREGAMENTOS**

Daniel Barel Filho

MONOGRAFIA DE TRABALHO DE FORMATURA
(TF-09/2002)

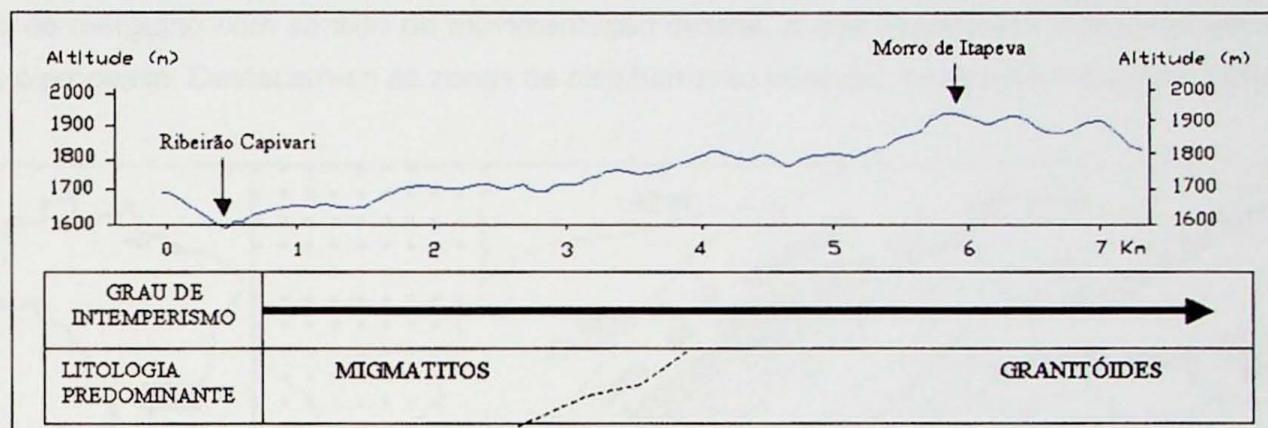
Figura 9.2.1: Perfil esquemático mostrando a região elevada do Planalto, a litologia predominante e a atuação do intemperismo. (simplificado de Modenesi, 1980).

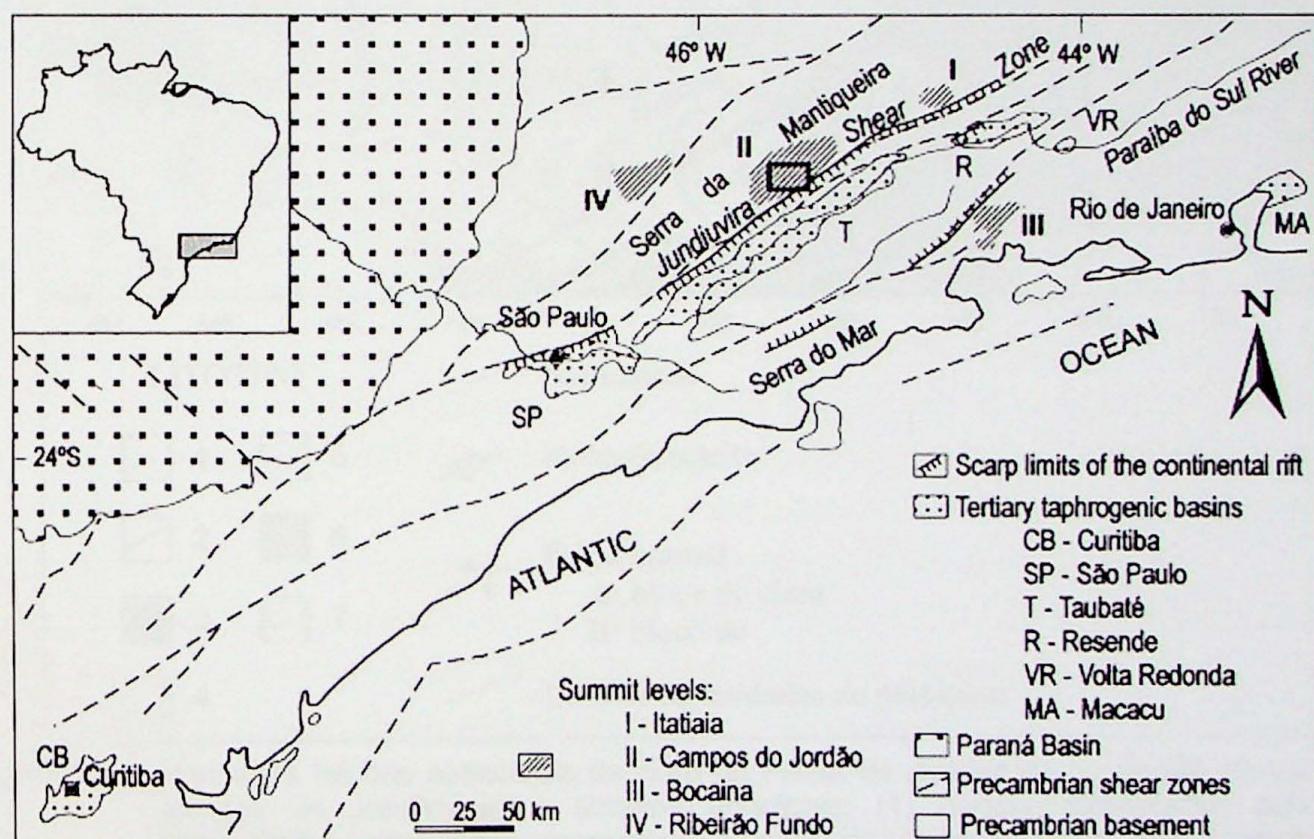
Figura 9.2.2: Estruturas orientadas preferencialmente na direção NE, as cimeiras e as bacias do Rift Continental do Sudeste do Brasil (Riccomini et al. 2002).

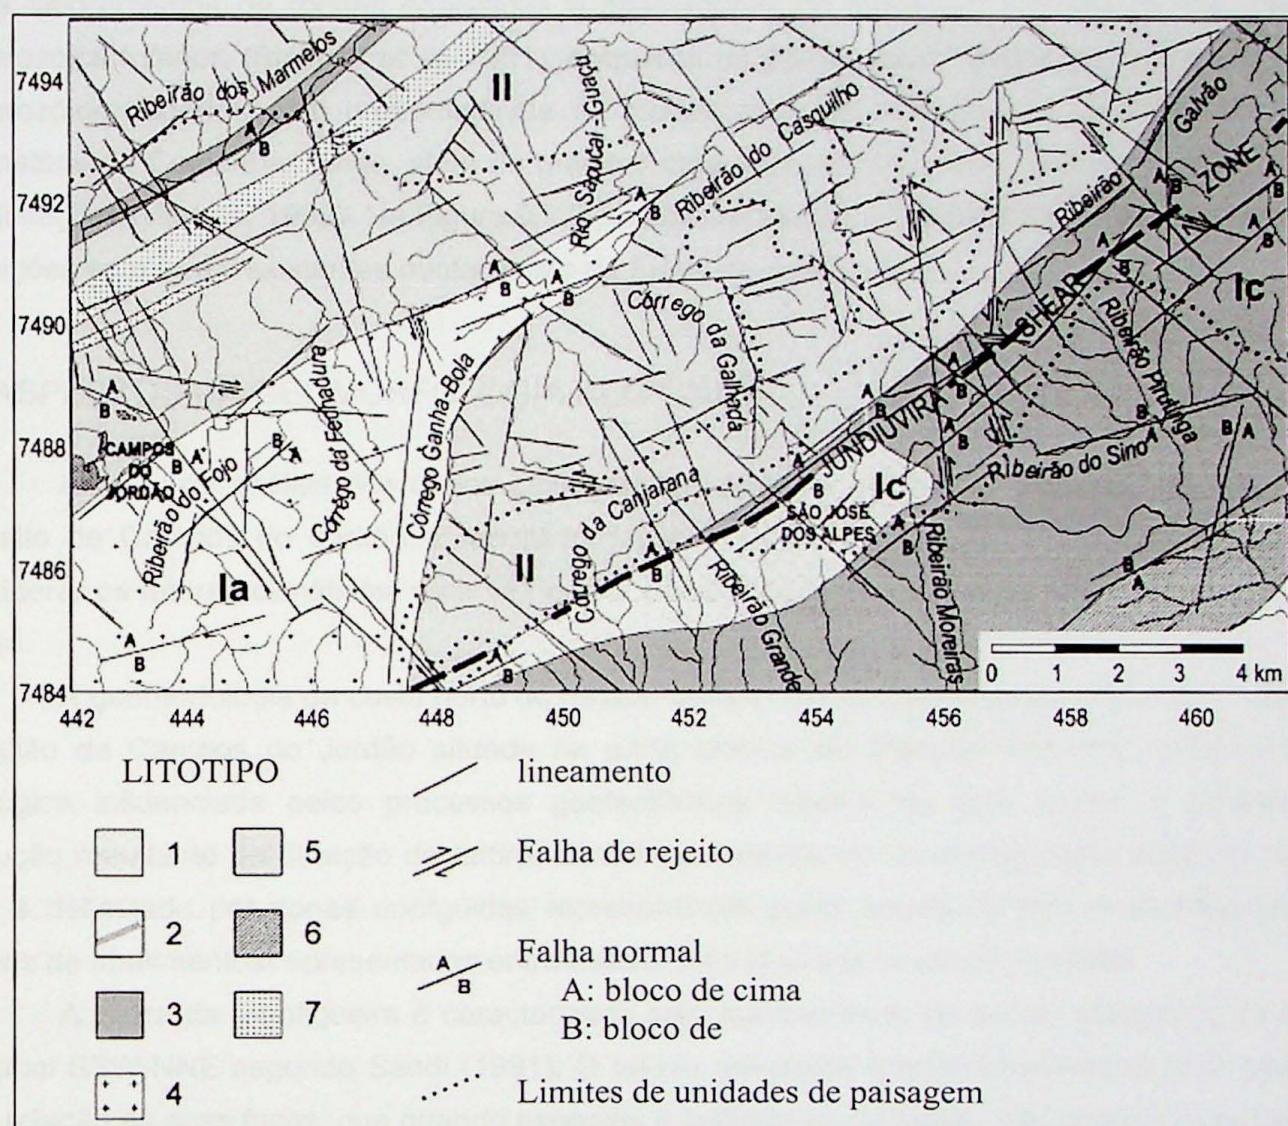
Figura 9.2.3: Principais feições estruturais de área da Falha de Jundiuvira na região da cidade de Campos do Jordão, e os litotipos principais: (1) metaconglomerados polimiticos, metarenititos arcoseanos e metasiltitos; (2) zona de ultramilonitos do Pré-Cambriano; (3) gnaisses miloníticos; (4) biotita granitos; (5) biotita gnaisses bandados; (6) biotita gnaisse protomilonito; (7) muscovita quartzito localmente milonitzado. (Modificado de Riccomini et al. 2002).

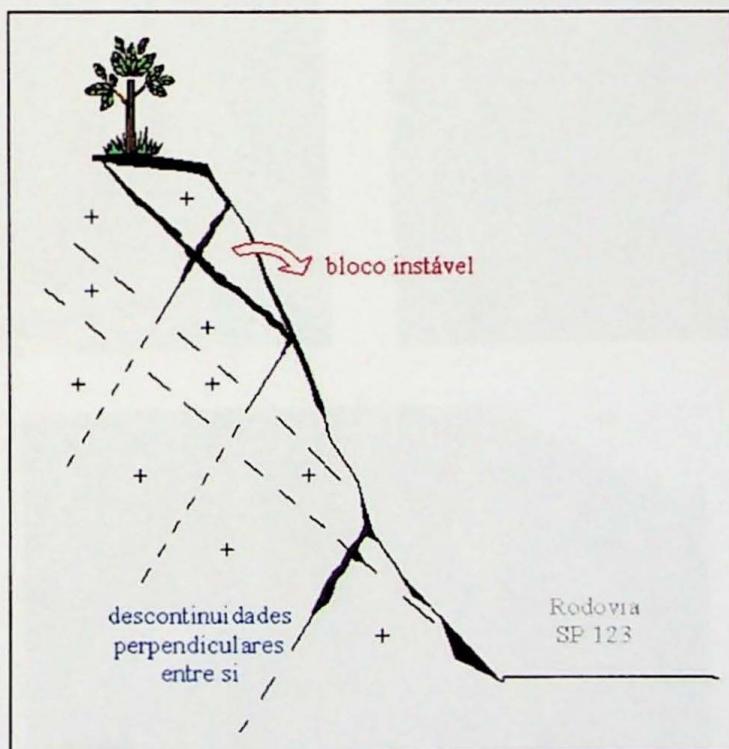
Figura 10.1.1.1: Corte em maciço rochoso fraturado. Nota-se neste caso, que o sistema de fraturamentos favoreceram o desprendimento do bloco.

Sendo a Figura 10.1.1.1 um esquema em perfil de maciço com fraturas pré-dispostas a favorecerem o desprendimento de blocos próximos ou na rodovia, a Figura 10.1.1.2, é um conjunto de fotografias que mostram claramente os espaços vazios entre planos de fraturas ou juntas. Observando com atenção, nota-se que estes espaços vazios são justamente onde estavam os blocos que se desprenderam. Estes tipos de corte em rocha é muito comum ao longo da SP 123.

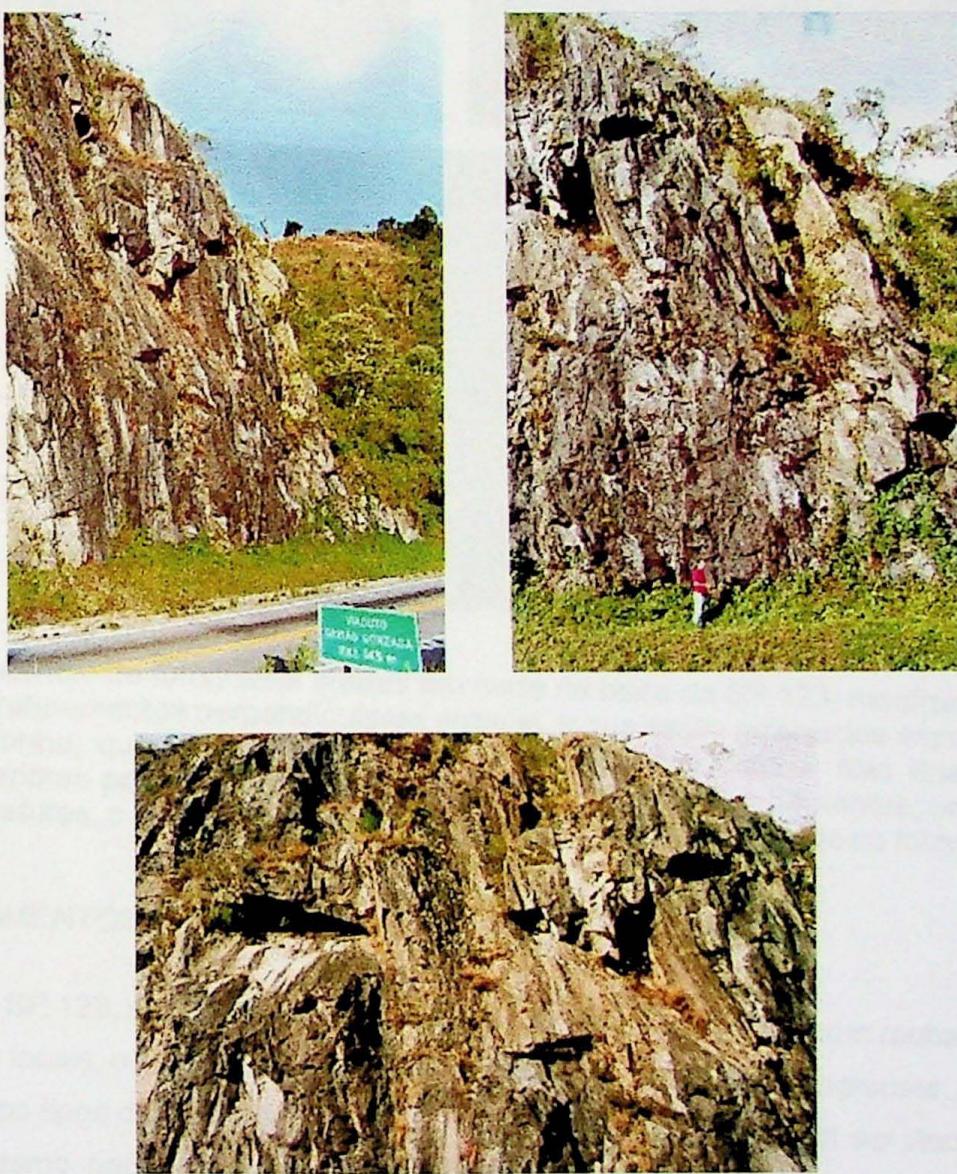
Figura 10.1.1.2: Presença de sistemas de fraturas ou juntas apresentando arranjo espacial favorável ao desprendimento de blocos.

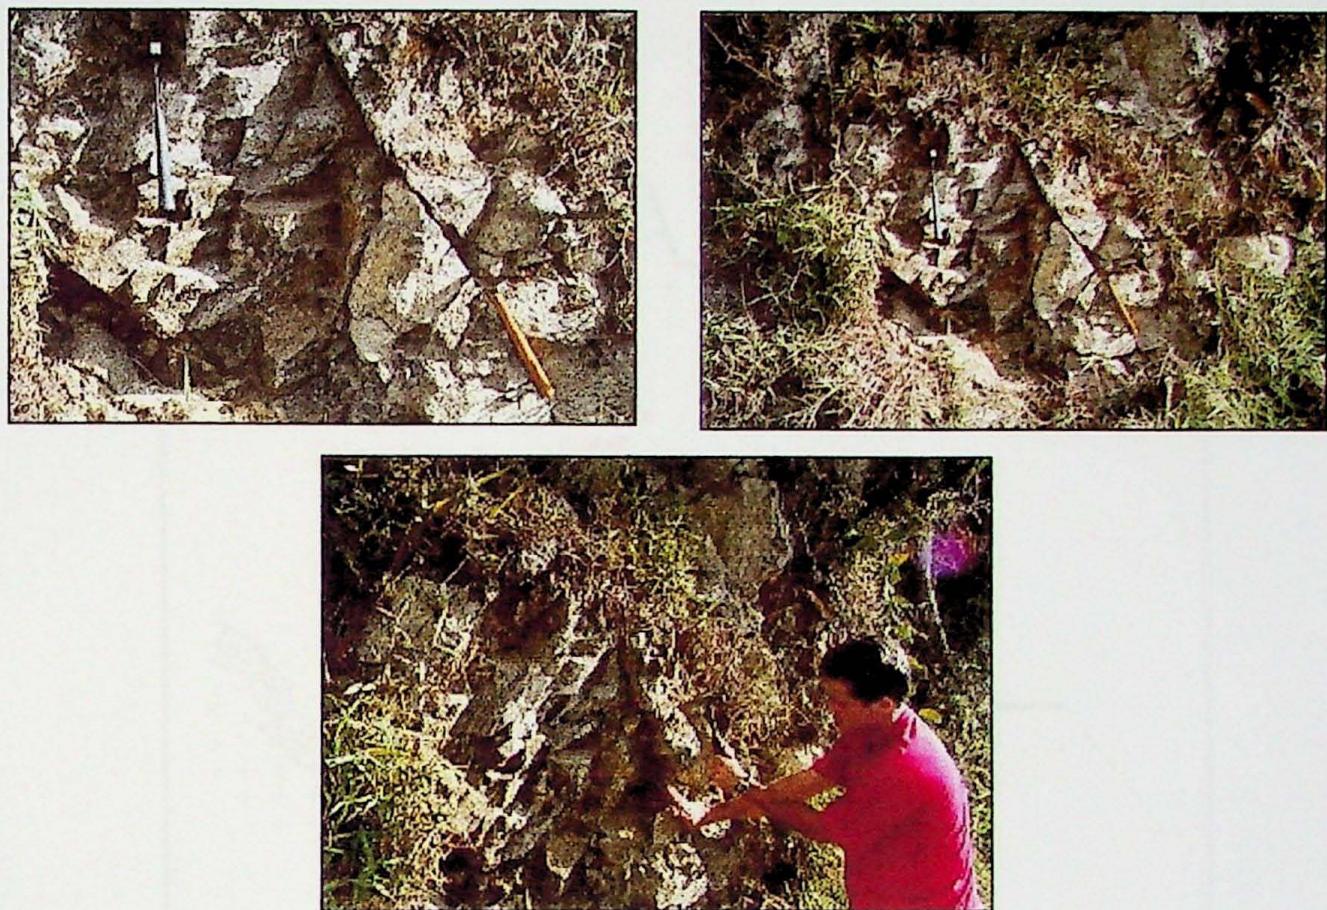
Figura 10.1.1.3: Seqüência de fotografias tiradas em corte na beira da SP 123, mostrando o sistema de fraturamentos perpendiculares entre si, e que estão arranjados espacialmente de tal forma, que condicionam o desprendimento dos blocos. Nas duas fotografias superiores pode ser observado nitidamente, em ângulos diferentes, um bloco entre as fraturas, o qual foi facilmente desprendido, como é mostrado na fotografia inferior.

Estes conjuntos de fraturamentos e de juntas, formando planos podem ser observados também em escala centimétrica, como serão apresentados na Figura 10.1.1.3, demonstrando que em geral os maciços ao longo da rodovia apresentam-se bastante fraturados.

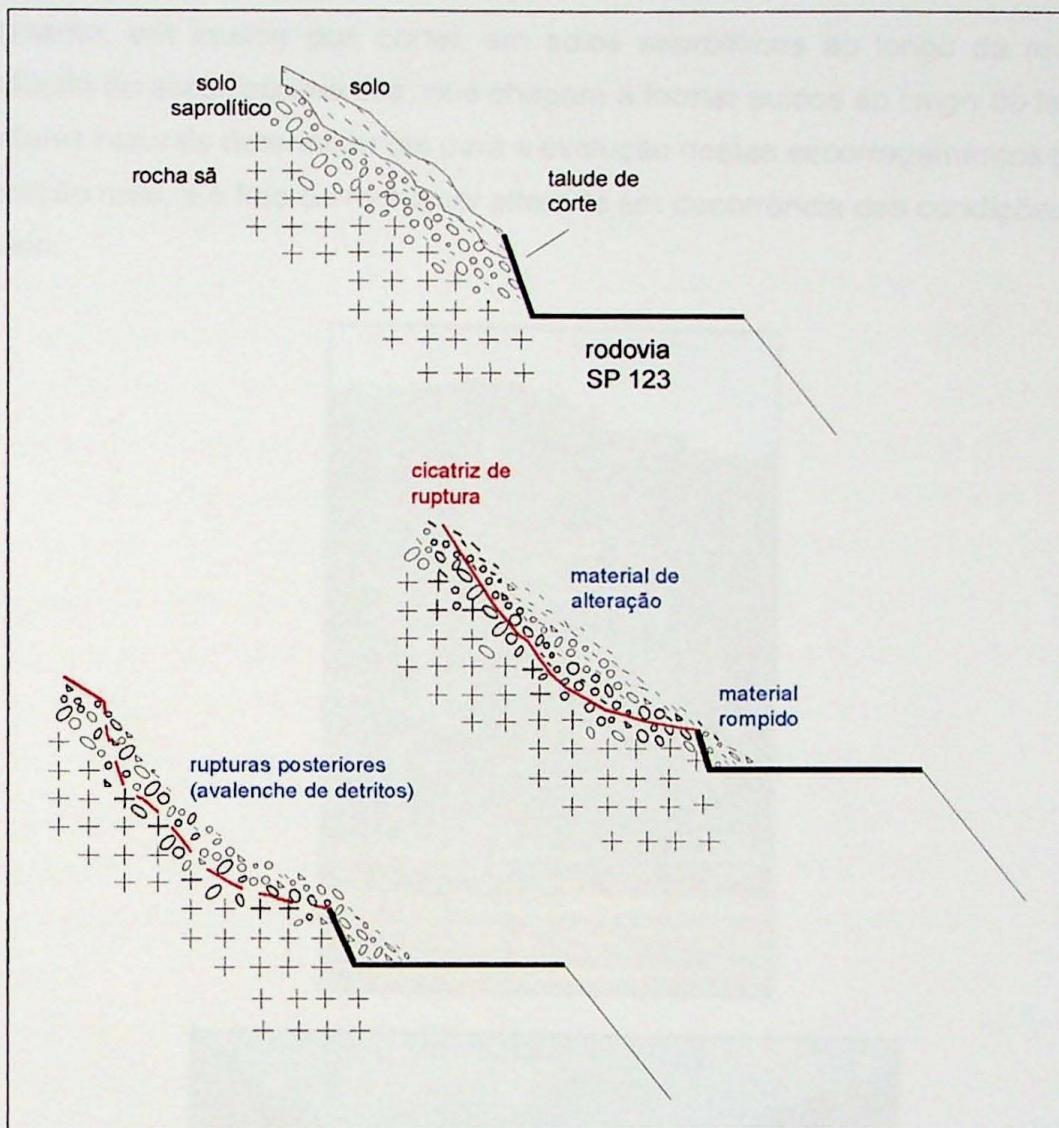
Figura 10.1.2.1: Maciço solo/rocha em cortes ao longo da rodovia, onde pode-se observar a ocorrência de rupturas.

A Figura 10.1.2.1 mostra esquematicamente em perfil a evolução de rupturas planares em maciços solo/rocha.

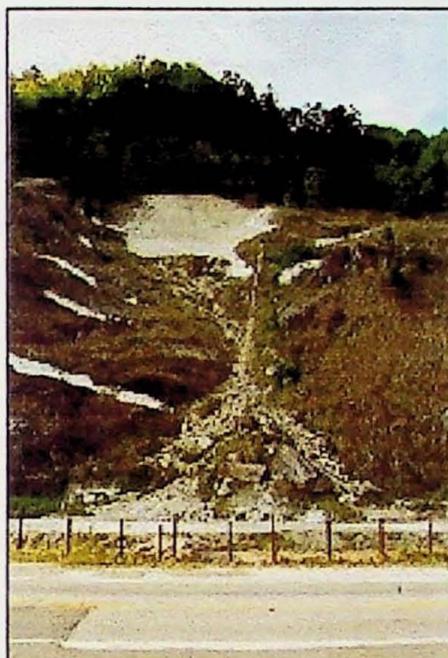
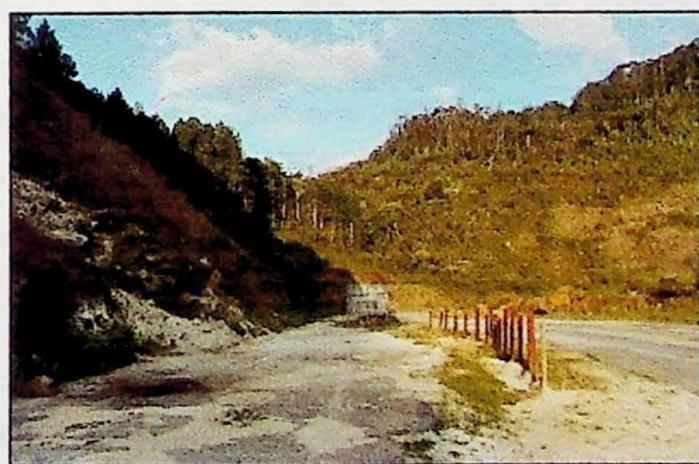
Figura 10.1.2.2: Escorregamento em solos e solos saprolíticos ao longo da rodovia. Nota-se que o eixo da pista precisou ser desviado devido aos constantes acidentes de rupturas. As barras de ferro estacadas no terreno têm a função de conter blocos rolados de grandes dimensões.

Os escorregamentos planares de solo/rocha evoluindo para processos de avalanche de detritos, em entalhes erosivos desenvolvidos em antigas cicatrizes dos escorregamentos planares, podem ser observados na Figura 10.1.2.2, que é o exemplo da Figura 10.1.2.1 vista em planta.

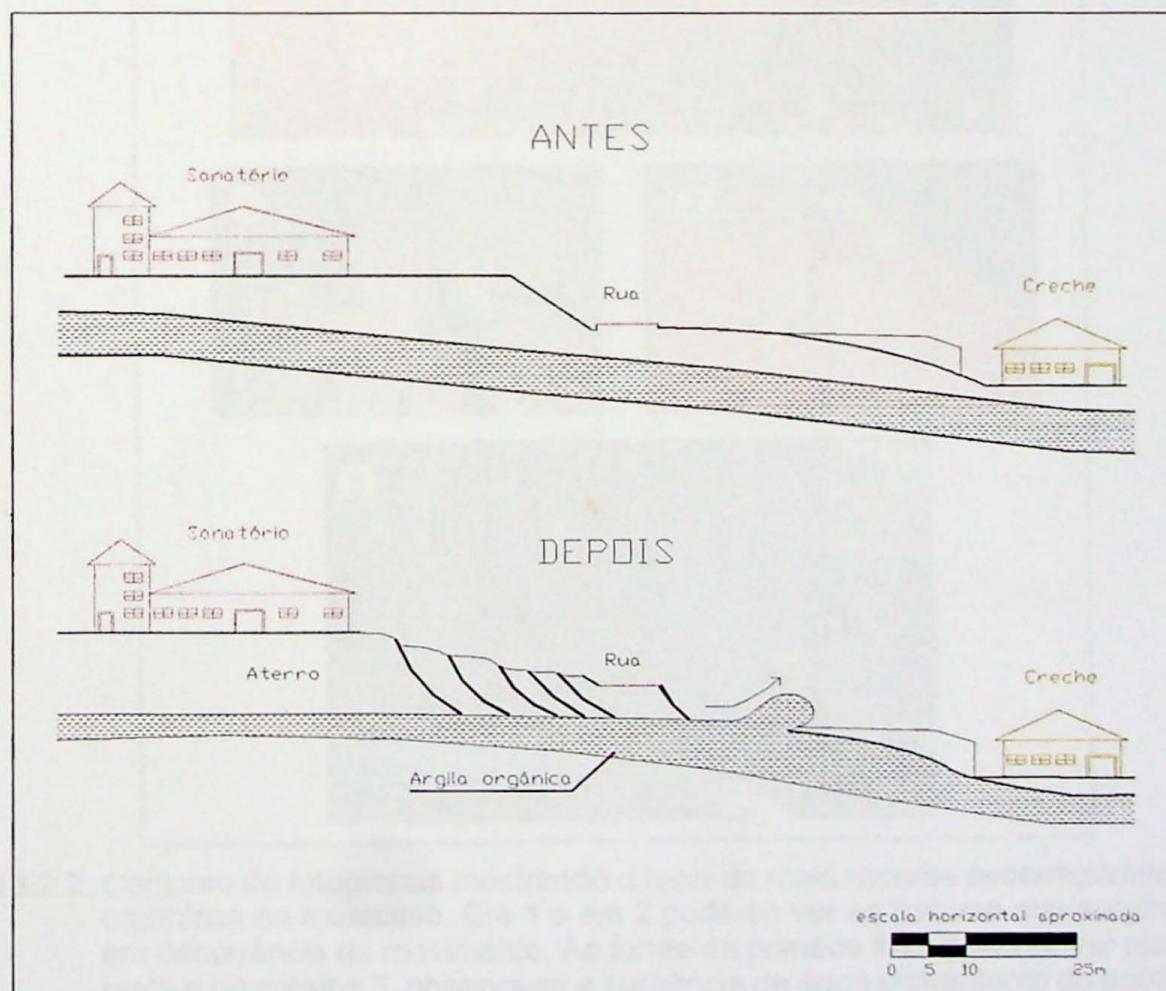
Figura 10.2.1: Representação em perfil simplificado do local onde houve o escorregamento na argila orgânica no bairro de Vila Abernésia.

Na Figura 10.2.1, pode-se verificar que o terreno era estável, mas as escavações e movimentações de terra realizadas para a terraplanagem do terreno, acabaram por desconfinar a camada de argila orgânica saturada. Este desconfinamento produziu rupturas remontantes nos taludes de aterro presentes na porção superior, remobilizando grande quantidade de argila e do próprio material que constituía o aterro.

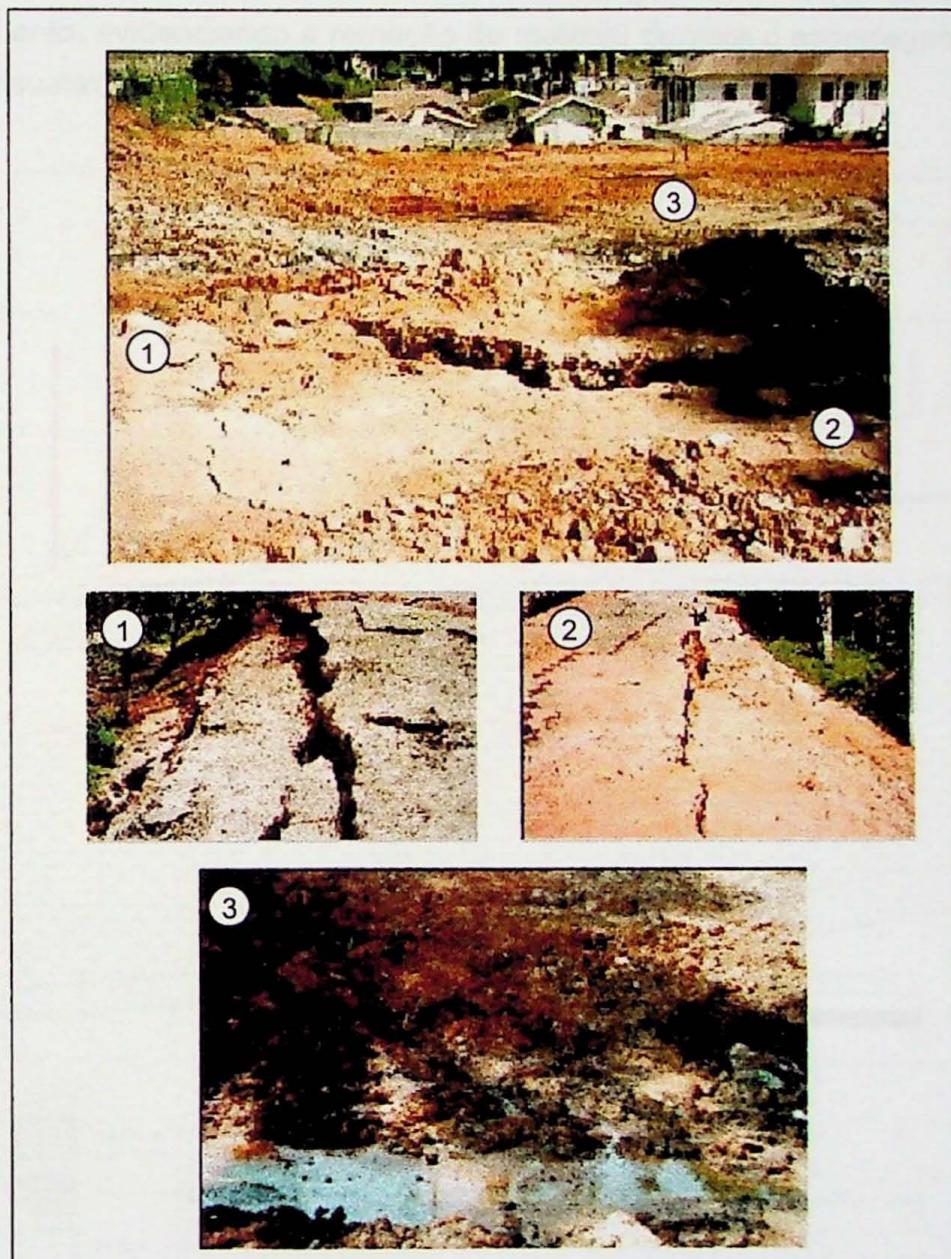
Figura 10.2.2: Conjunto de fotografias mostrando o local do mais recente escorregamento em argila orgânicas no município. Em 1 e em 2 pode-se ver as fraturas que surgiram no aterro em decorrência do movimento. Ao fundo da primeira foto, pode se ver restos da argila preta e no detalhe 3, observa-se a surgência de água proveniente do aquífero freático.

O aterro que parecia ser um solo firme adquiriu grandes rachaduras perpendiculares a direção do movimento, evidenciando a remoção do material durante o escorregamento. Na Figura 10.2.2, pode-se visualizar a dimensão do problema causado pelo evento.

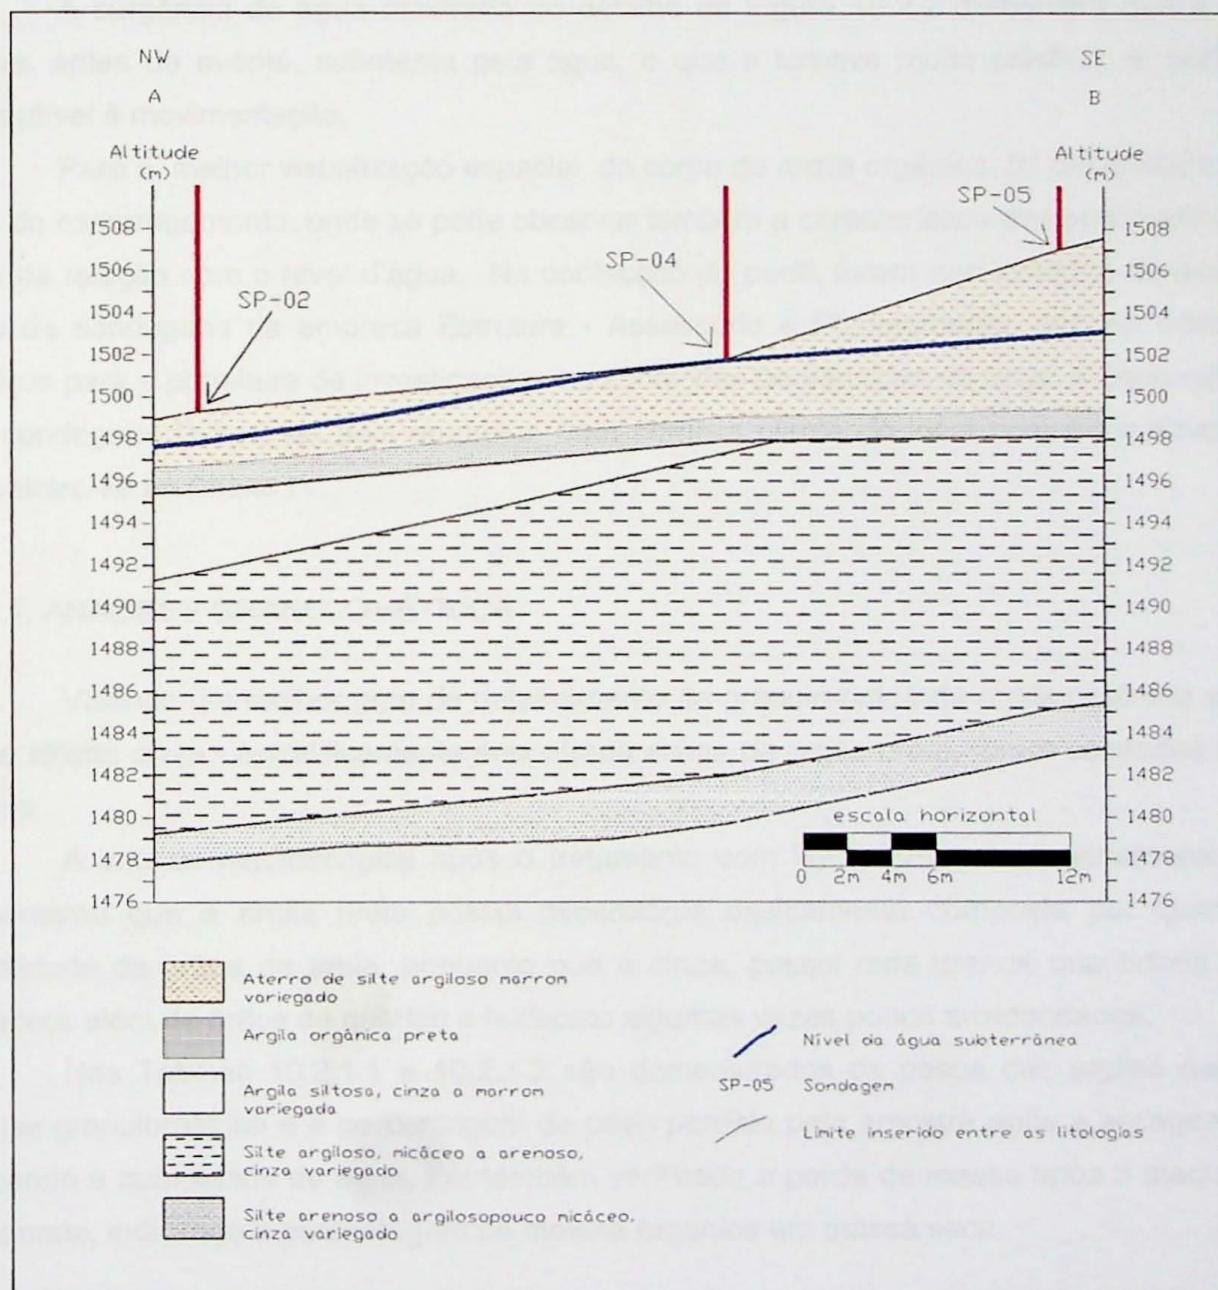
Figura 10.2.3: Perfil paralelo a direção do movimento ocorrido no bairro de Vila Abernézia.

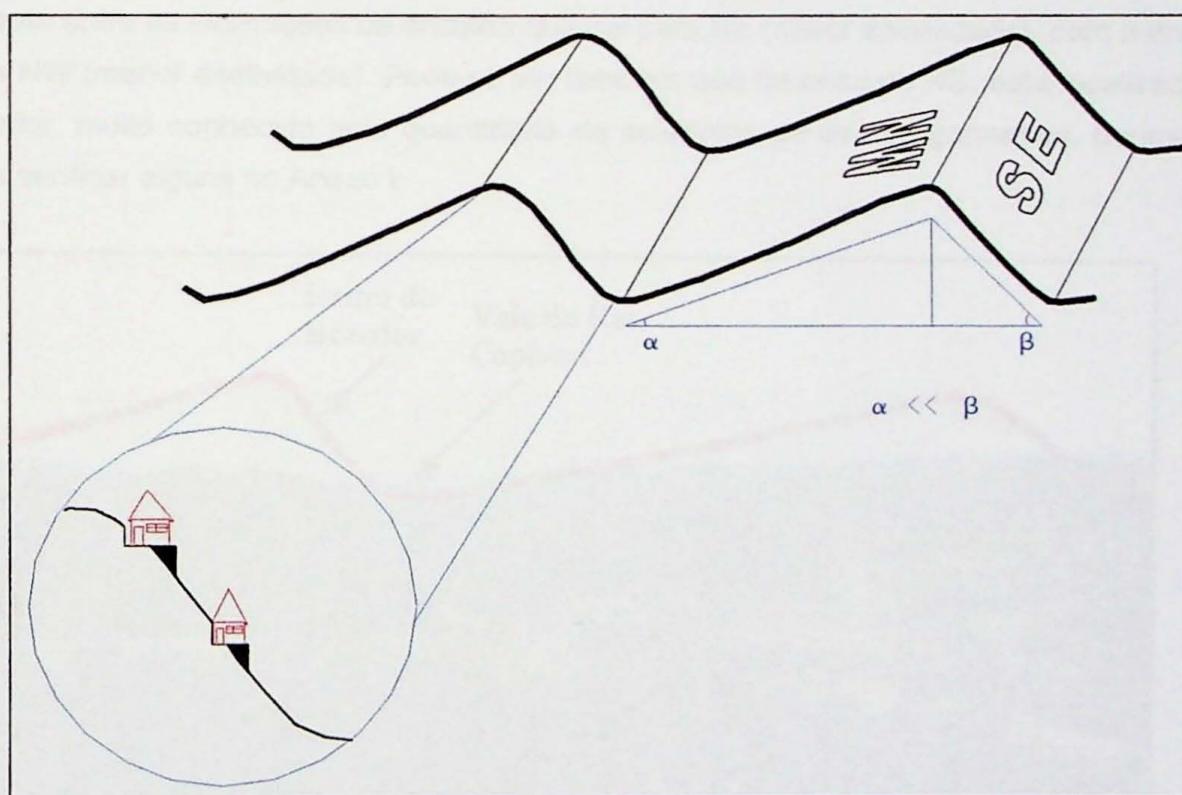
Figura 10.3.1: Configuração espacial dos morros na área urbana do município, destacando a nítida diferença de inclinação entre as encostas e mostrando no detalhe a presença de ocupações nas encostas mais inclinadas.

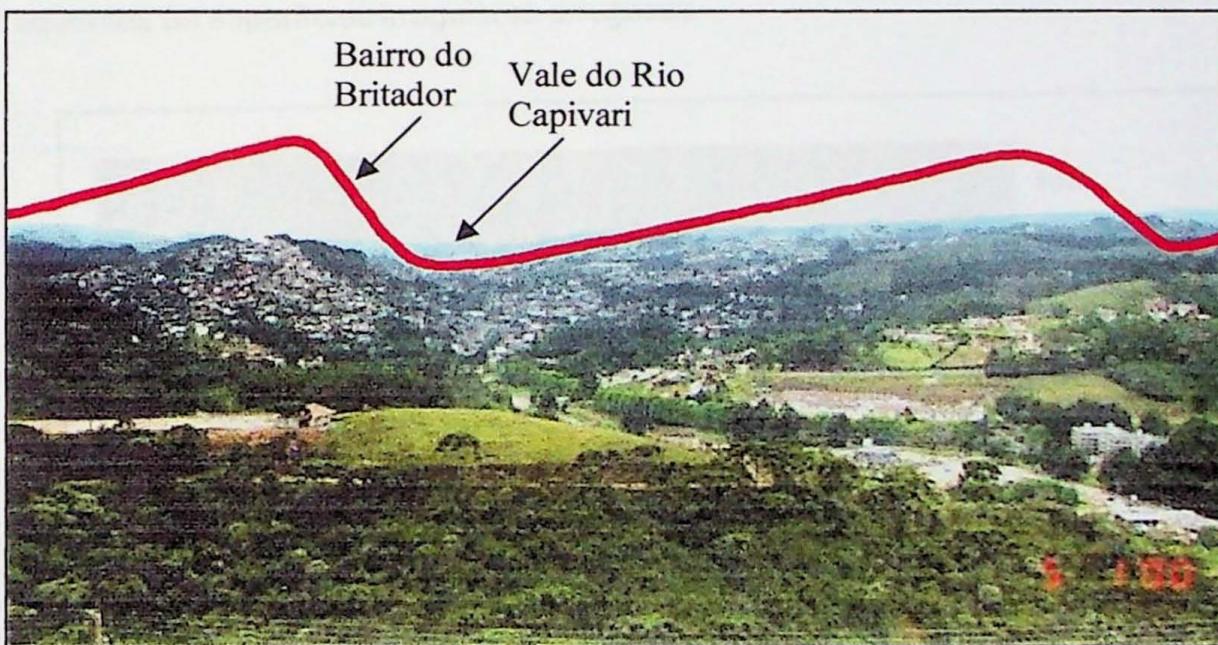
Figura 10.3.2: Diferenças de inclinação entre as encostas de um mesmo morro. Na base do morro onde se localiza o bairro do Britador, está entalhado o Rio Capivari.

A Figura 10.3.2 mostra um exemplo real de encostas alinhadas com significativas diferenças de inclinação entre suas escarpas. Nesta foto, da área urbana do município, é facilmente visualizado o contraste entre as inclinações da encosta que cai para SE (maior declividade), com a encosta que cai para NW (menor declividade). Pode-se ver também que na encosta NE, esta localizado o bairro do Britador, muito conhecido pela quantidade de acidentes de escorregamentos, dentre os quais pode-se verificar alguns no Anexo I.

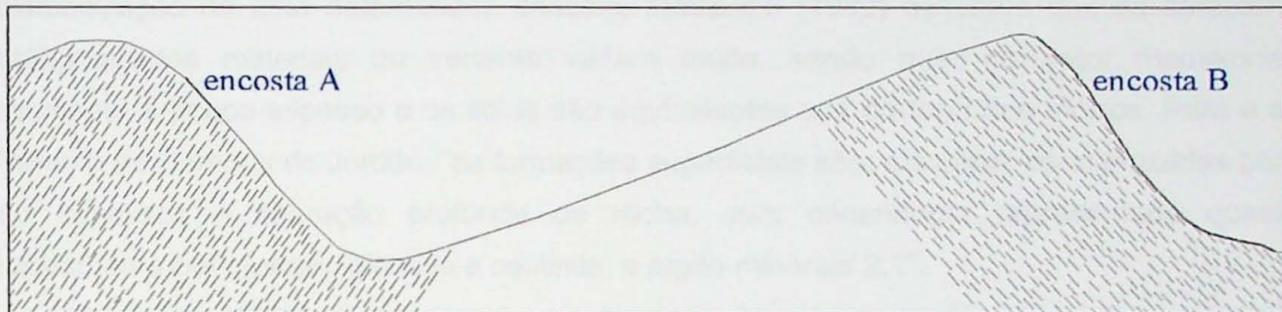
Figura 10.3.3: Encosta A: xistosidade perpendicular à declividade; encosta B: xistosidade paralela à inclinação.

Nas encostas onde o mergulho da xistosidade corresponde à sua declividade, Peloggia (1998) descreve que a superfície de ruptura será regular e definida, enquanto que no caso oposto, são freqüentes as superfícies irregulares e rugosas.

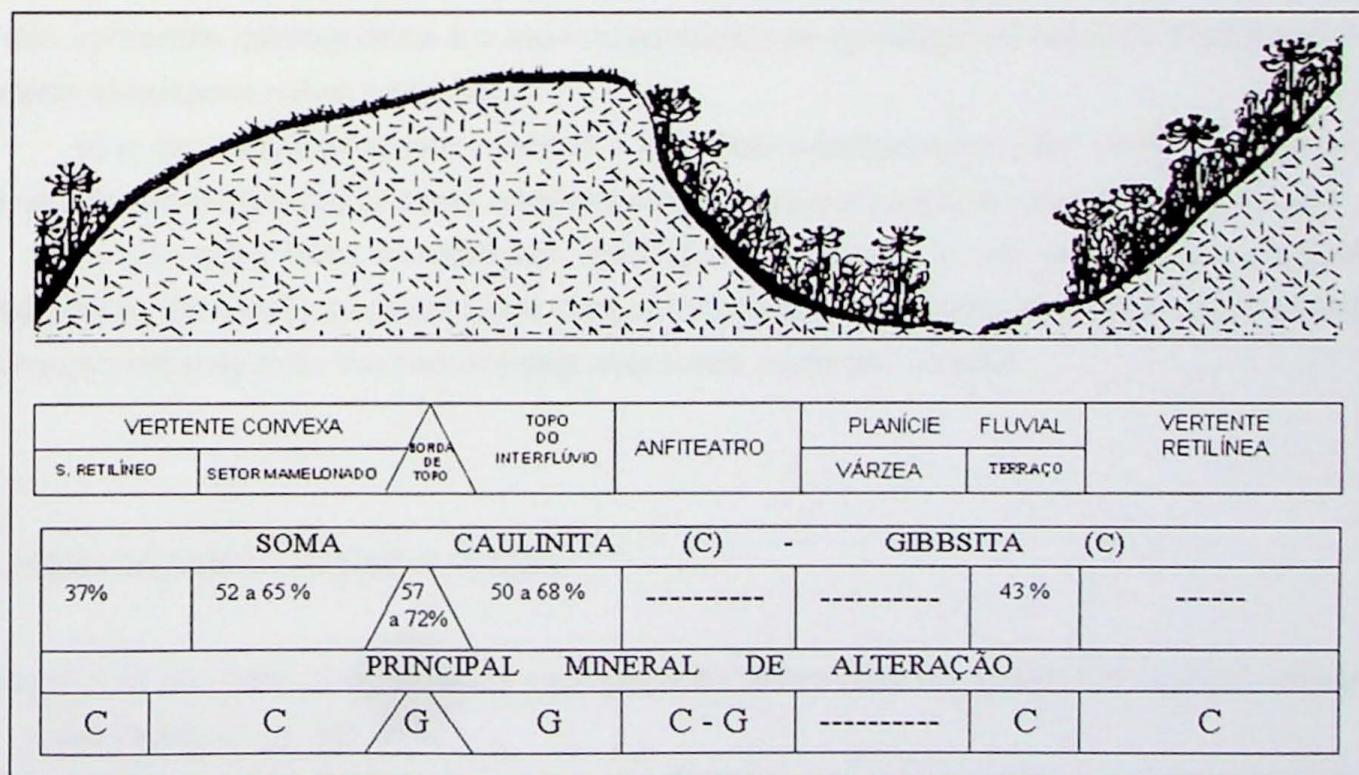
Figura 10.3.5: Perfil esquemático das formas menores do relevo na região do planalto, e correlações com a alteração das rochas (adaptado de Modenesi, 1980).

Modenesi (1980), descreve que o setor mamelonado ou arredondado das vertentes e os topes dos interflúvios é recoberto por vegetação de campo. A vegetação de maior porte ocorre no setor retilíneo inferior das vertentes convexas, vertentes retilíneas e anfiteatros de erosão. Os anfiteatros de erosão são reentrâncias provocadas por consideráveis movimentos de massa. A Figura abaixo é uma ilustração desta forma de relevo.

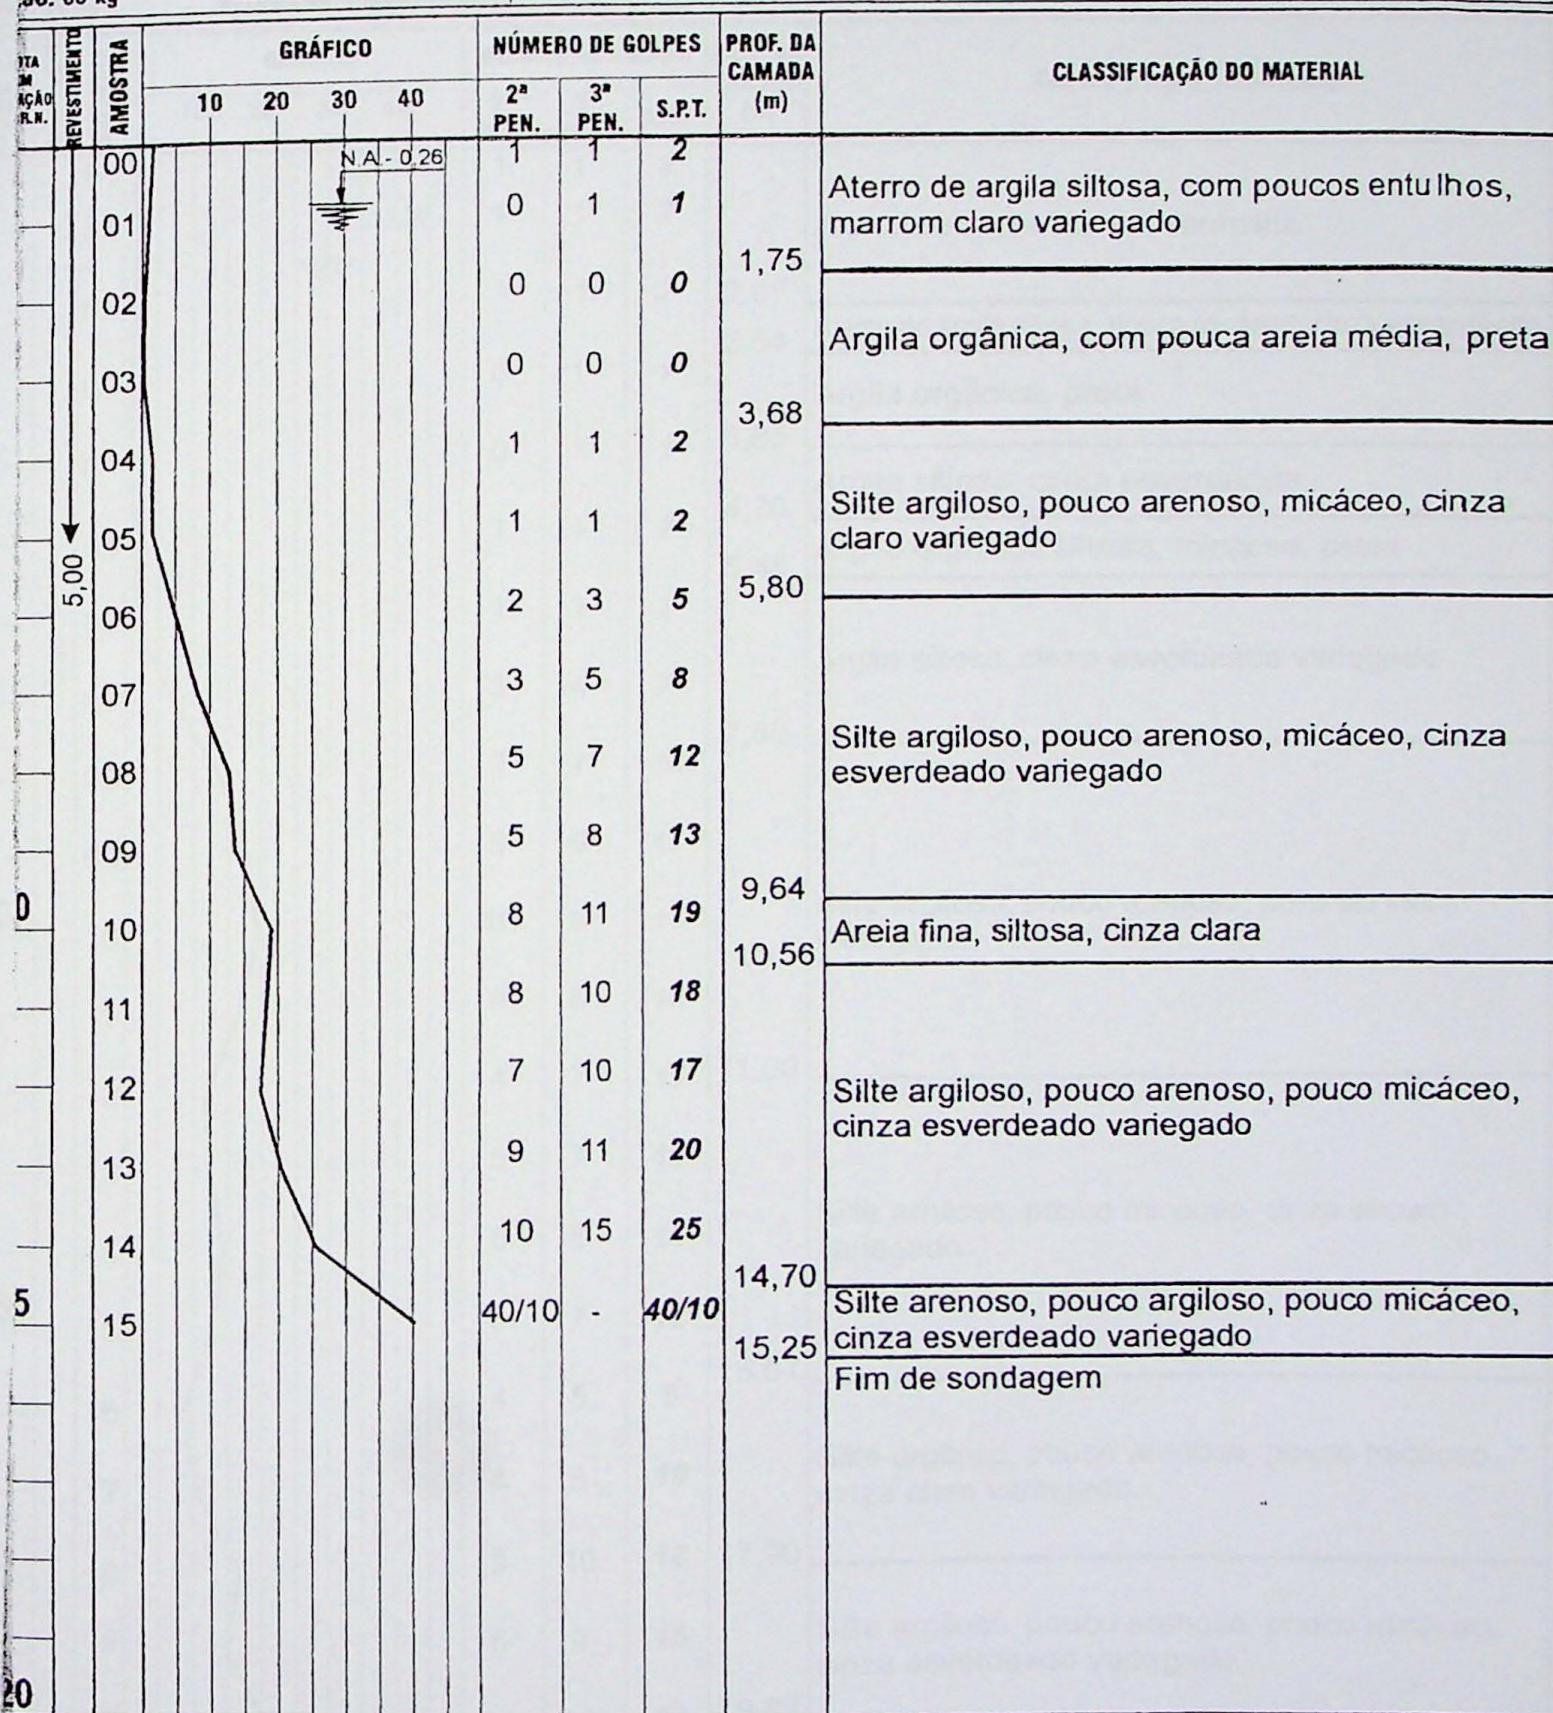
VESTIMENTO	64 mm	PENETRAÇÃO GOLPES	/ 30 cm.	COTA DA BOCA DO FURO
MOSTRADOR	Ø INTERNO: 35 mm Ø EXTERNO: 51 mm	GRÁFICO	2^a e 3^a Penetração	PROFOUNDIDADE DO NÍVEL D'ÁGUA
ISO: 65 kg	ALTURA DE QUEDA: 75 cm	S.P. Nº:	01	INICIAL: 0,78 16/09/02
				FINAL: 0,26 17/09/02

Observações: 0,00 a 1,75m: Aterro

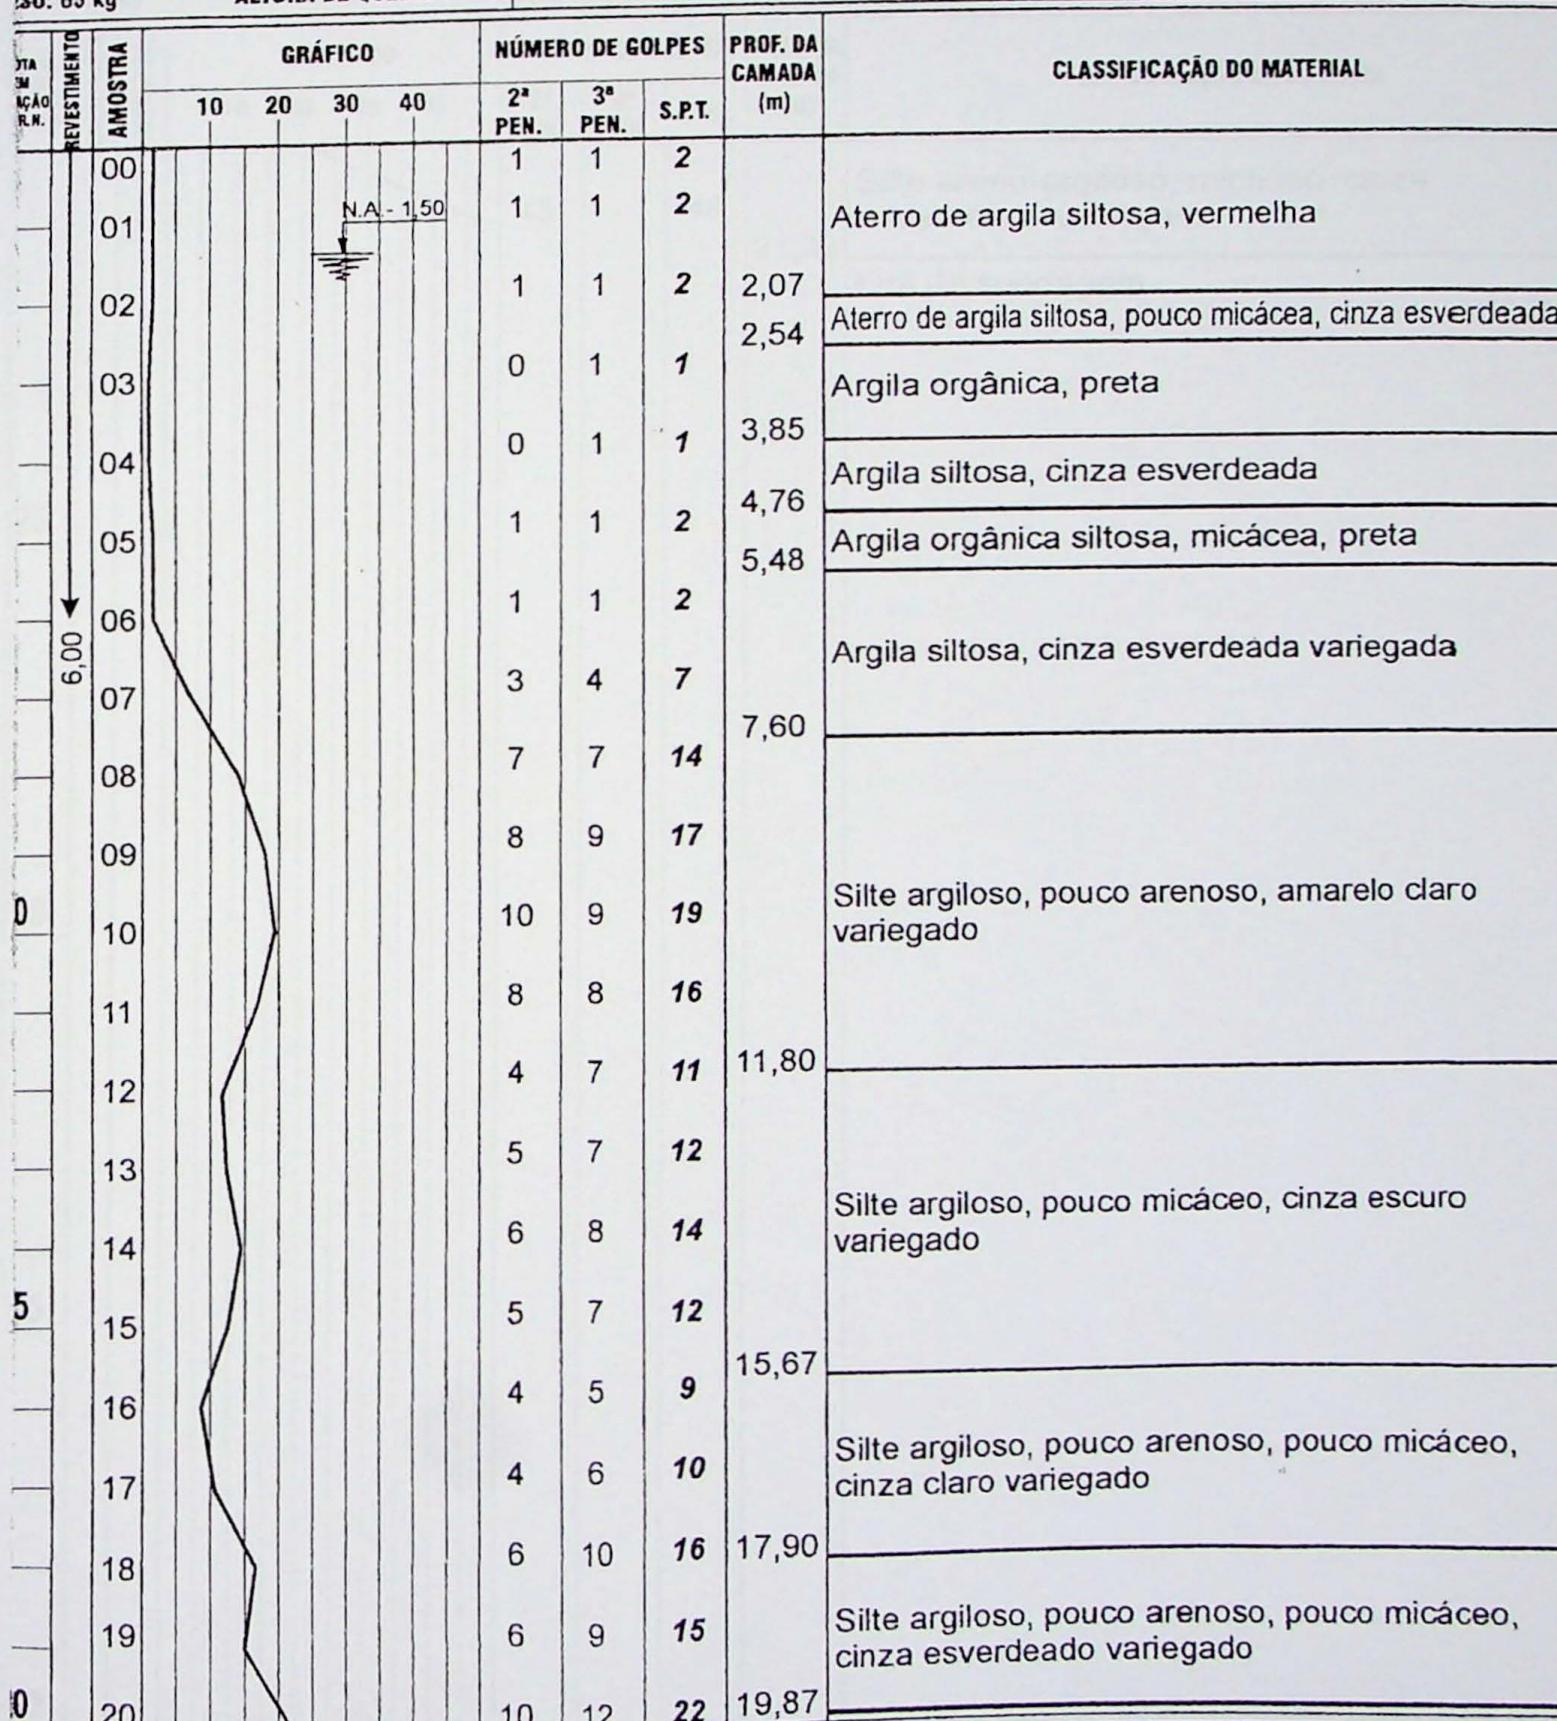
REVESTIMENTO MOSTRADOR ISO: 65 kg	64 mm Ø INTERNO: 35 mm Ø EXTERNO: 51 mm ALTURA DE QUEDA: 75 cm	PENETRAÇÃO GOLPES GRÁFICO S.P. Nº:	/ 30 cm. 2ª e 3ª Penetração 02	COTA DA BOCA DO FURADO PROFOUNDIDADE DO NÍVEL D'ÁGUA
				INICIAL: 1,82 16/09/02 FINAL: 1,50 17/09/02

Observações: 0,00 a 2,54m: Aterro
