**ASPECTOS GEOLÓGICOS DA REGIÃO DO
MUNICÍPIO DE CAMPOS DO JORDÃO COMO
SUBSÍDIO PARA O ENTENDIMENTO DOS
PROCESSOS DE ESCORREGAMENTOS**

Daniel Barel Filho

MONOGRAFIA DE TRABALHO DE FORMATURA
(TF-09/2002)

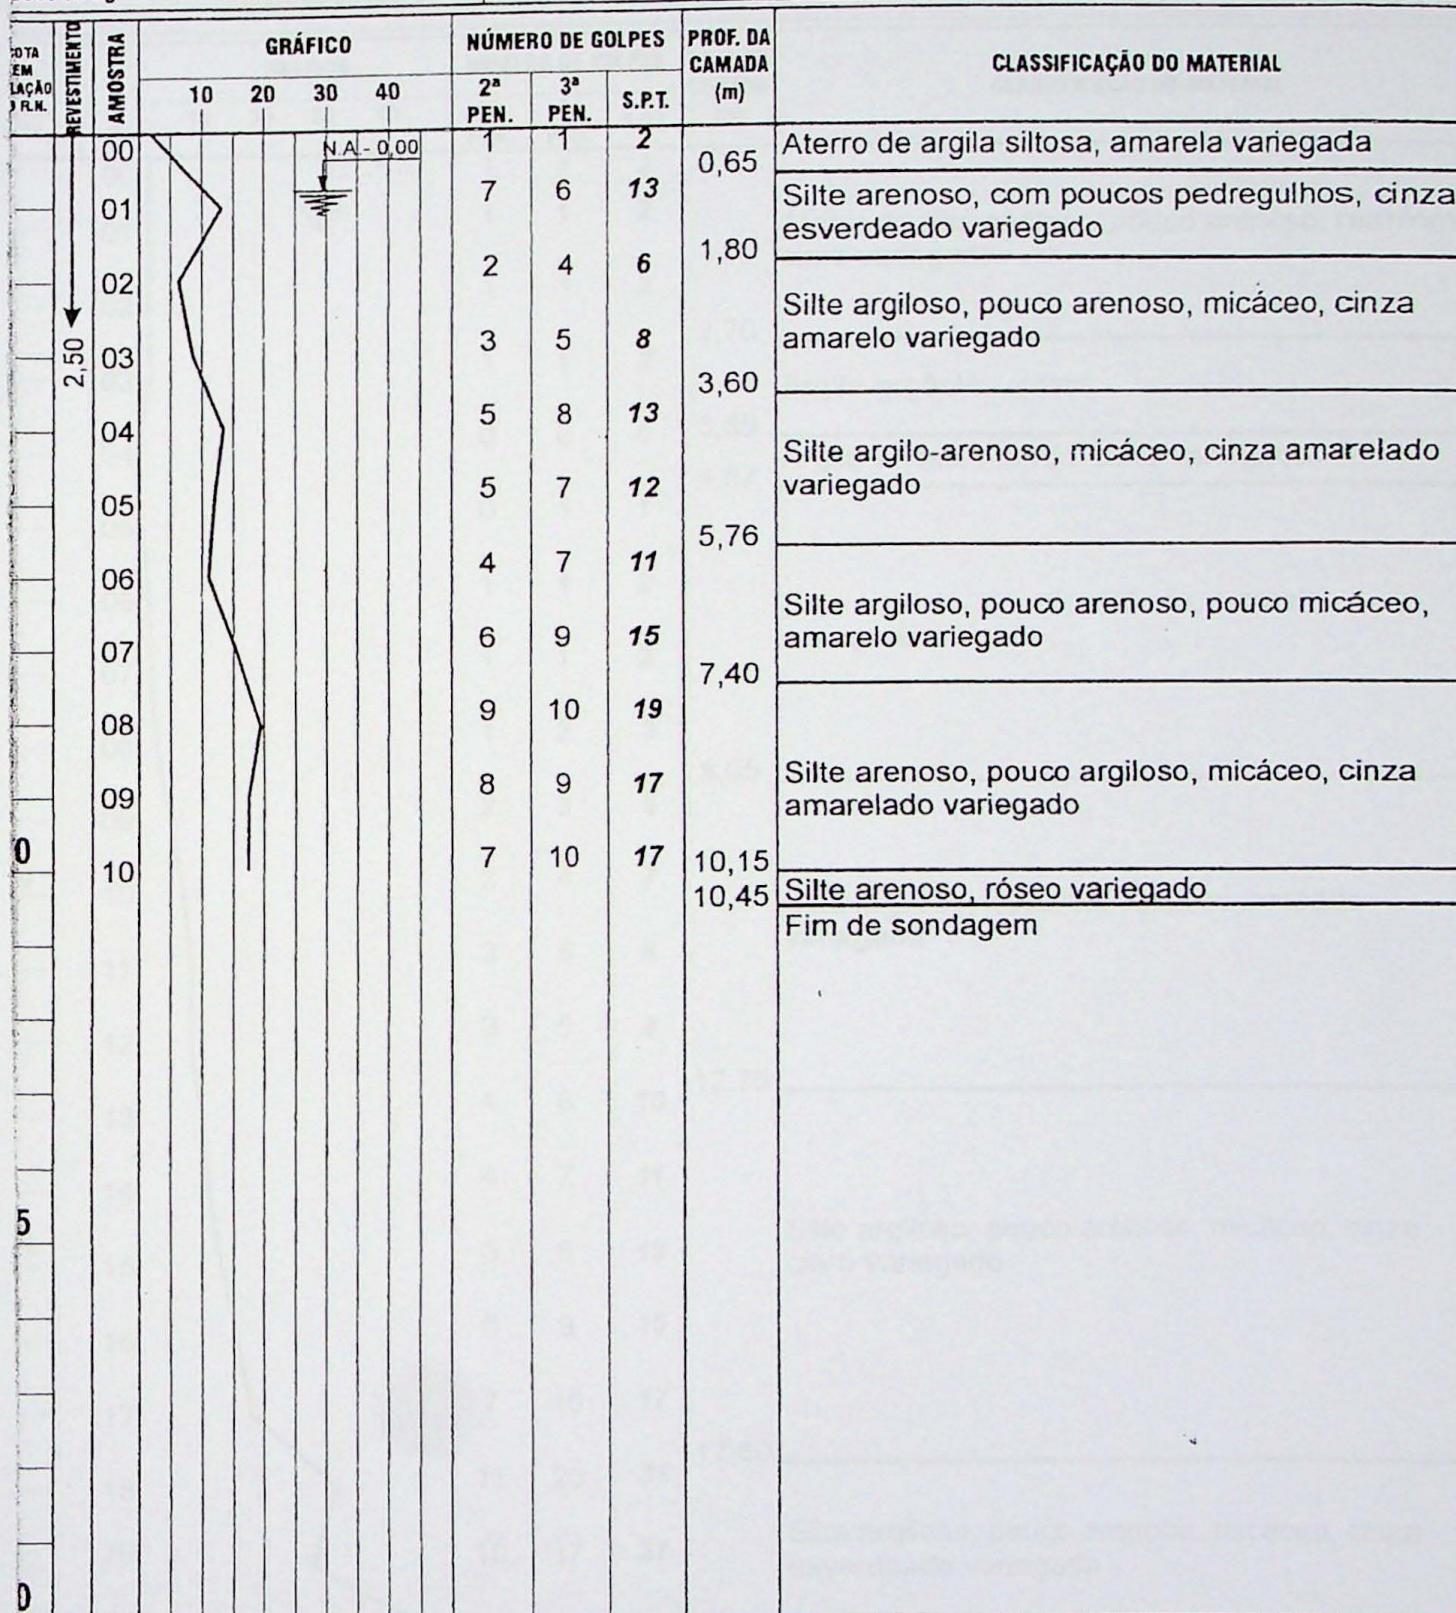
EVESTIMENTO MOSTRADOR ESO: 65 kg	64 mm Ø INTERNO: 35 mm Ø EXTERNO: 51 mm ALTURA DE QUEDA: 75 cm	PENETRAÇÃO GOLPES GRÁFICO S.P. Nº:	/ 30 cm. 2ª e 3ª Penetração 03	COTA DA BOCA DO FURO PROFOUNDIDADE DO NÍVEL D'ÁGUA INICIAL: 0,61 FINAL: 0,00 17/09/02 18/09/02
--	---	--	--------------------------------------	---

Observações: 0,00 a 0,65m: Aterro
0,65 a 10,45m: Solo de alteração do embasamento cristalino

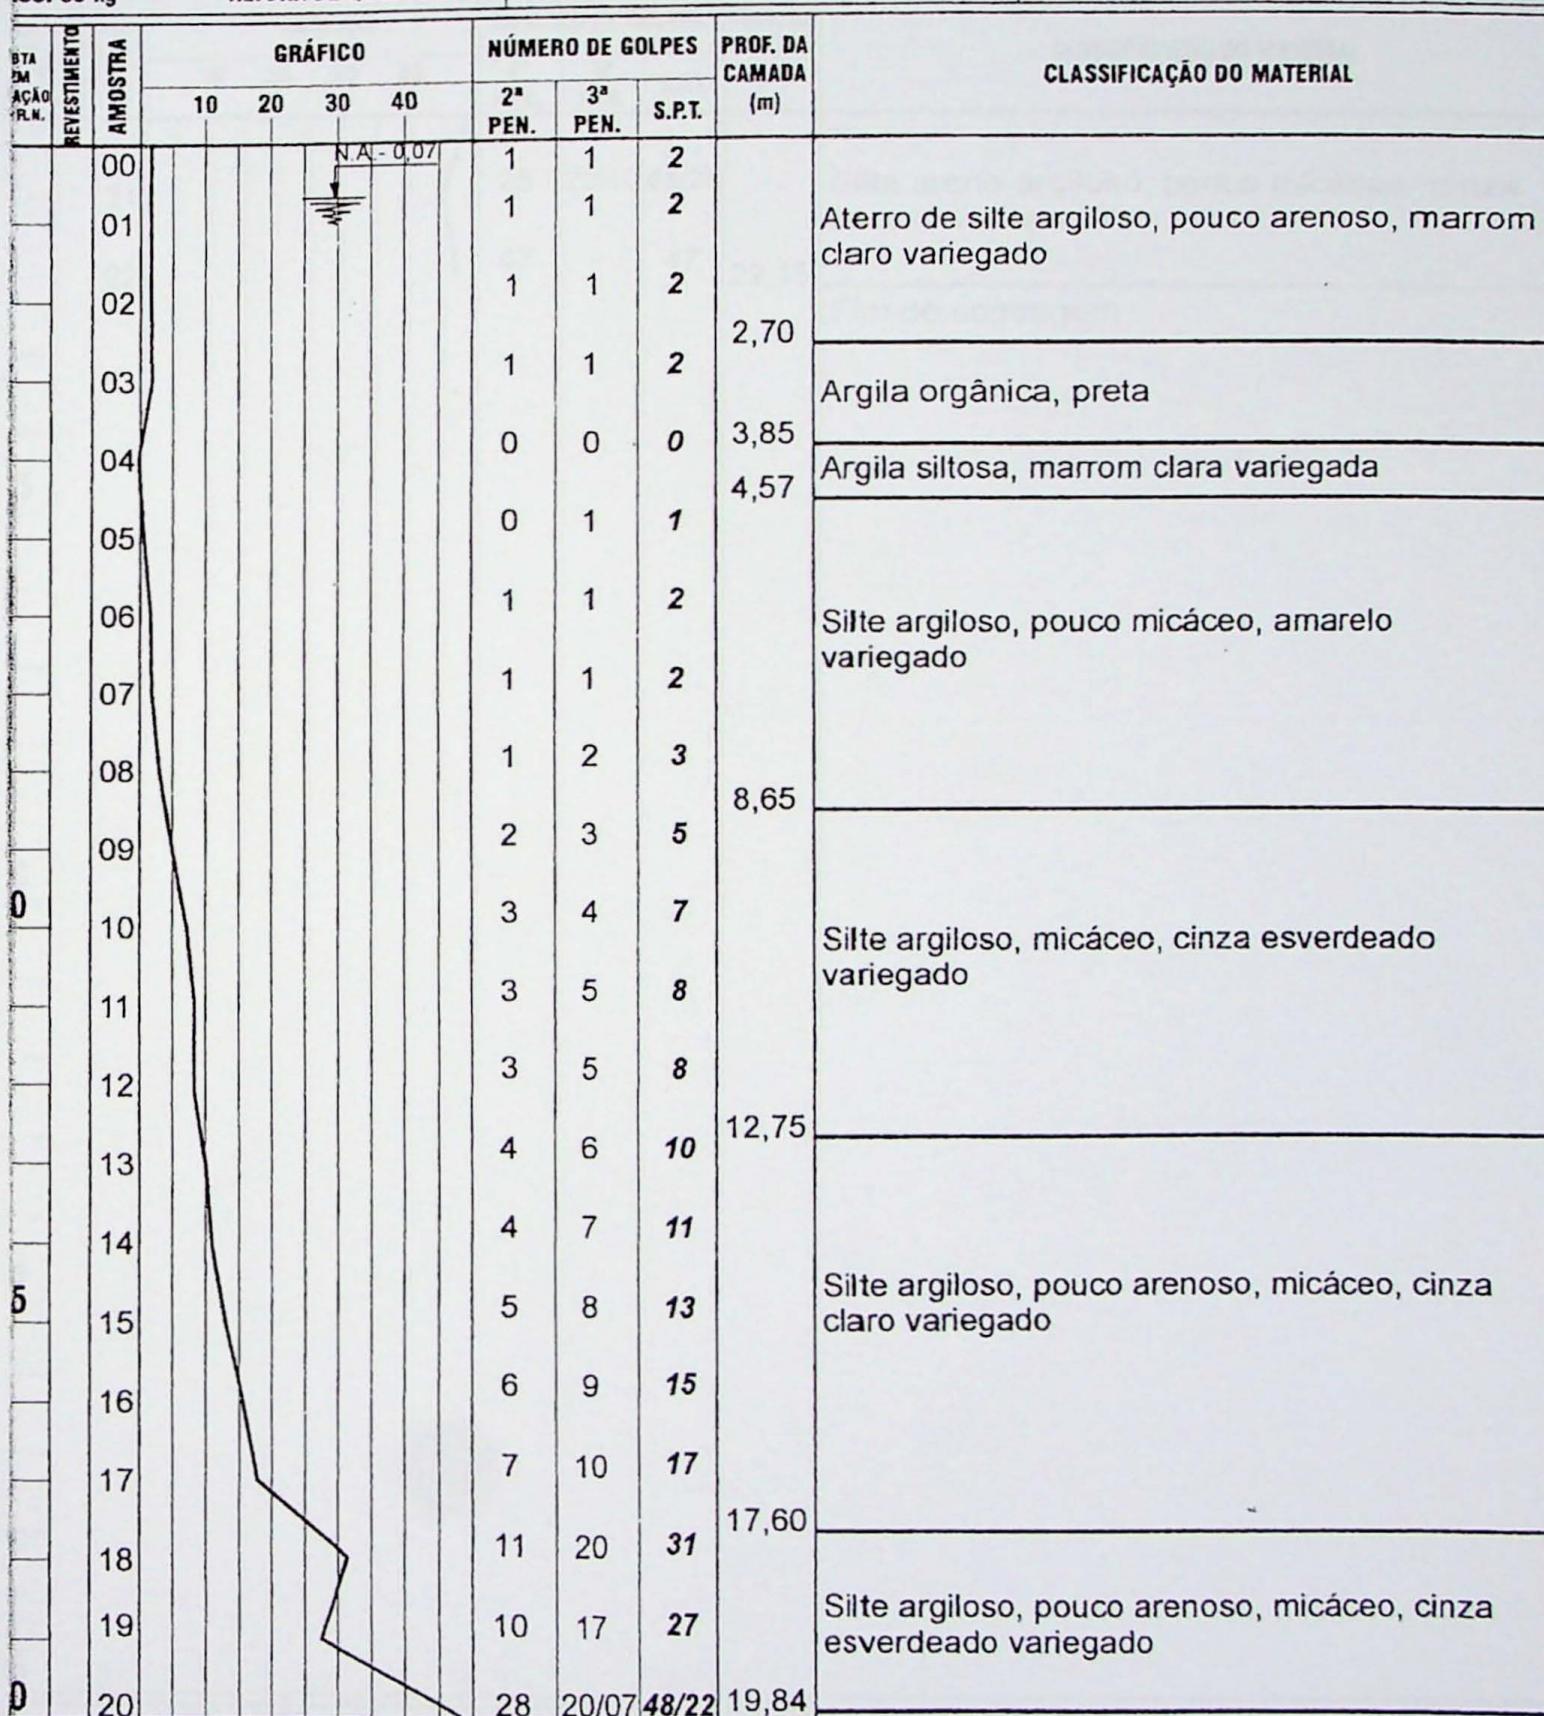
REVESTIMENTO MOSTRADOR ESO: 65 kg	64 mm Ø INTERNO: 35 mm Ø EXTERNO: 51 mm ALTURA DE QUEDA: 75 cm	PENETRAÇÃO GOLPES GRÁFICO S.P. Nº:	/ 30 cm. 2ª e 3ª Penetração 04	COTA DA BOCA DO FURO PROFOUNDIDADE DO NÍVEL D'ÁGUA INICIAL: 0,87 FINAL: 0,07	17/09/02 18/09/02
---	---	--	--------------------------------------	---	----------------------

Observações: 0,00 a 2,70m: Aterro

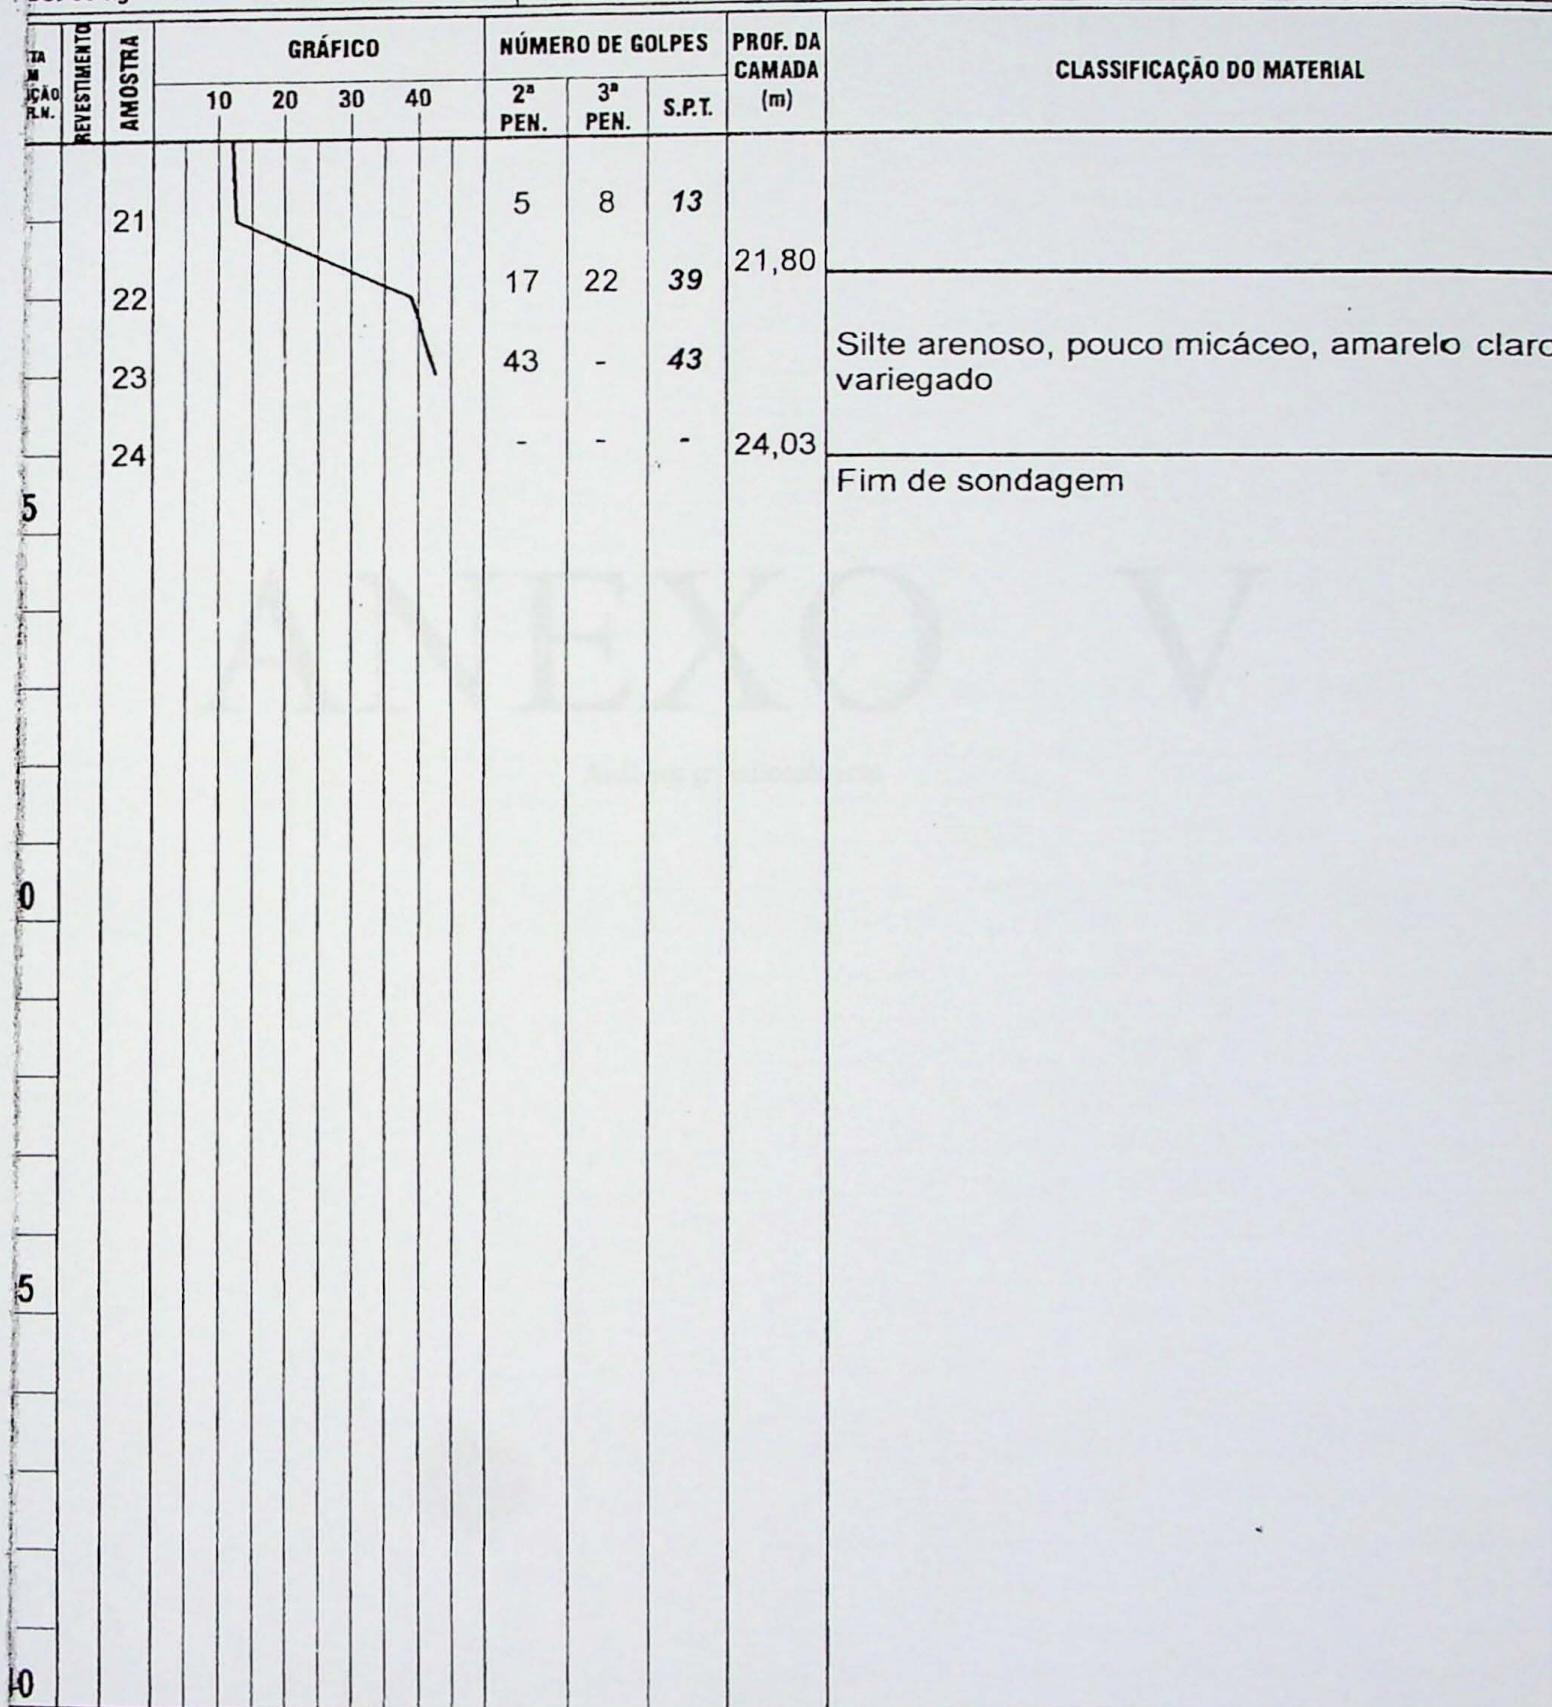
VESTIMENTO MOSTRADOR SO: 65 kg	64 mm Ø INTERNO: 35 mm Ø EXTERNO: 51 mm ALTURA DE QUEDA: 75 cm	PENETRAÇÃO GOLPES GRÁFICO S.P. Nº:	/ 30 cm. 2ª e 3ª Penetração 05	COTA DA BOCA DO FURO PROFOUNDIDADE DO NÍVEL D'ÁGUA INICIAL: 4,38 FINAL: 4,10	18/09/02 19/09/02
--------------------------------------	---	--	--------------------------------------	---	----------------------

Observações: 0,00 a 7,60m: Aterro

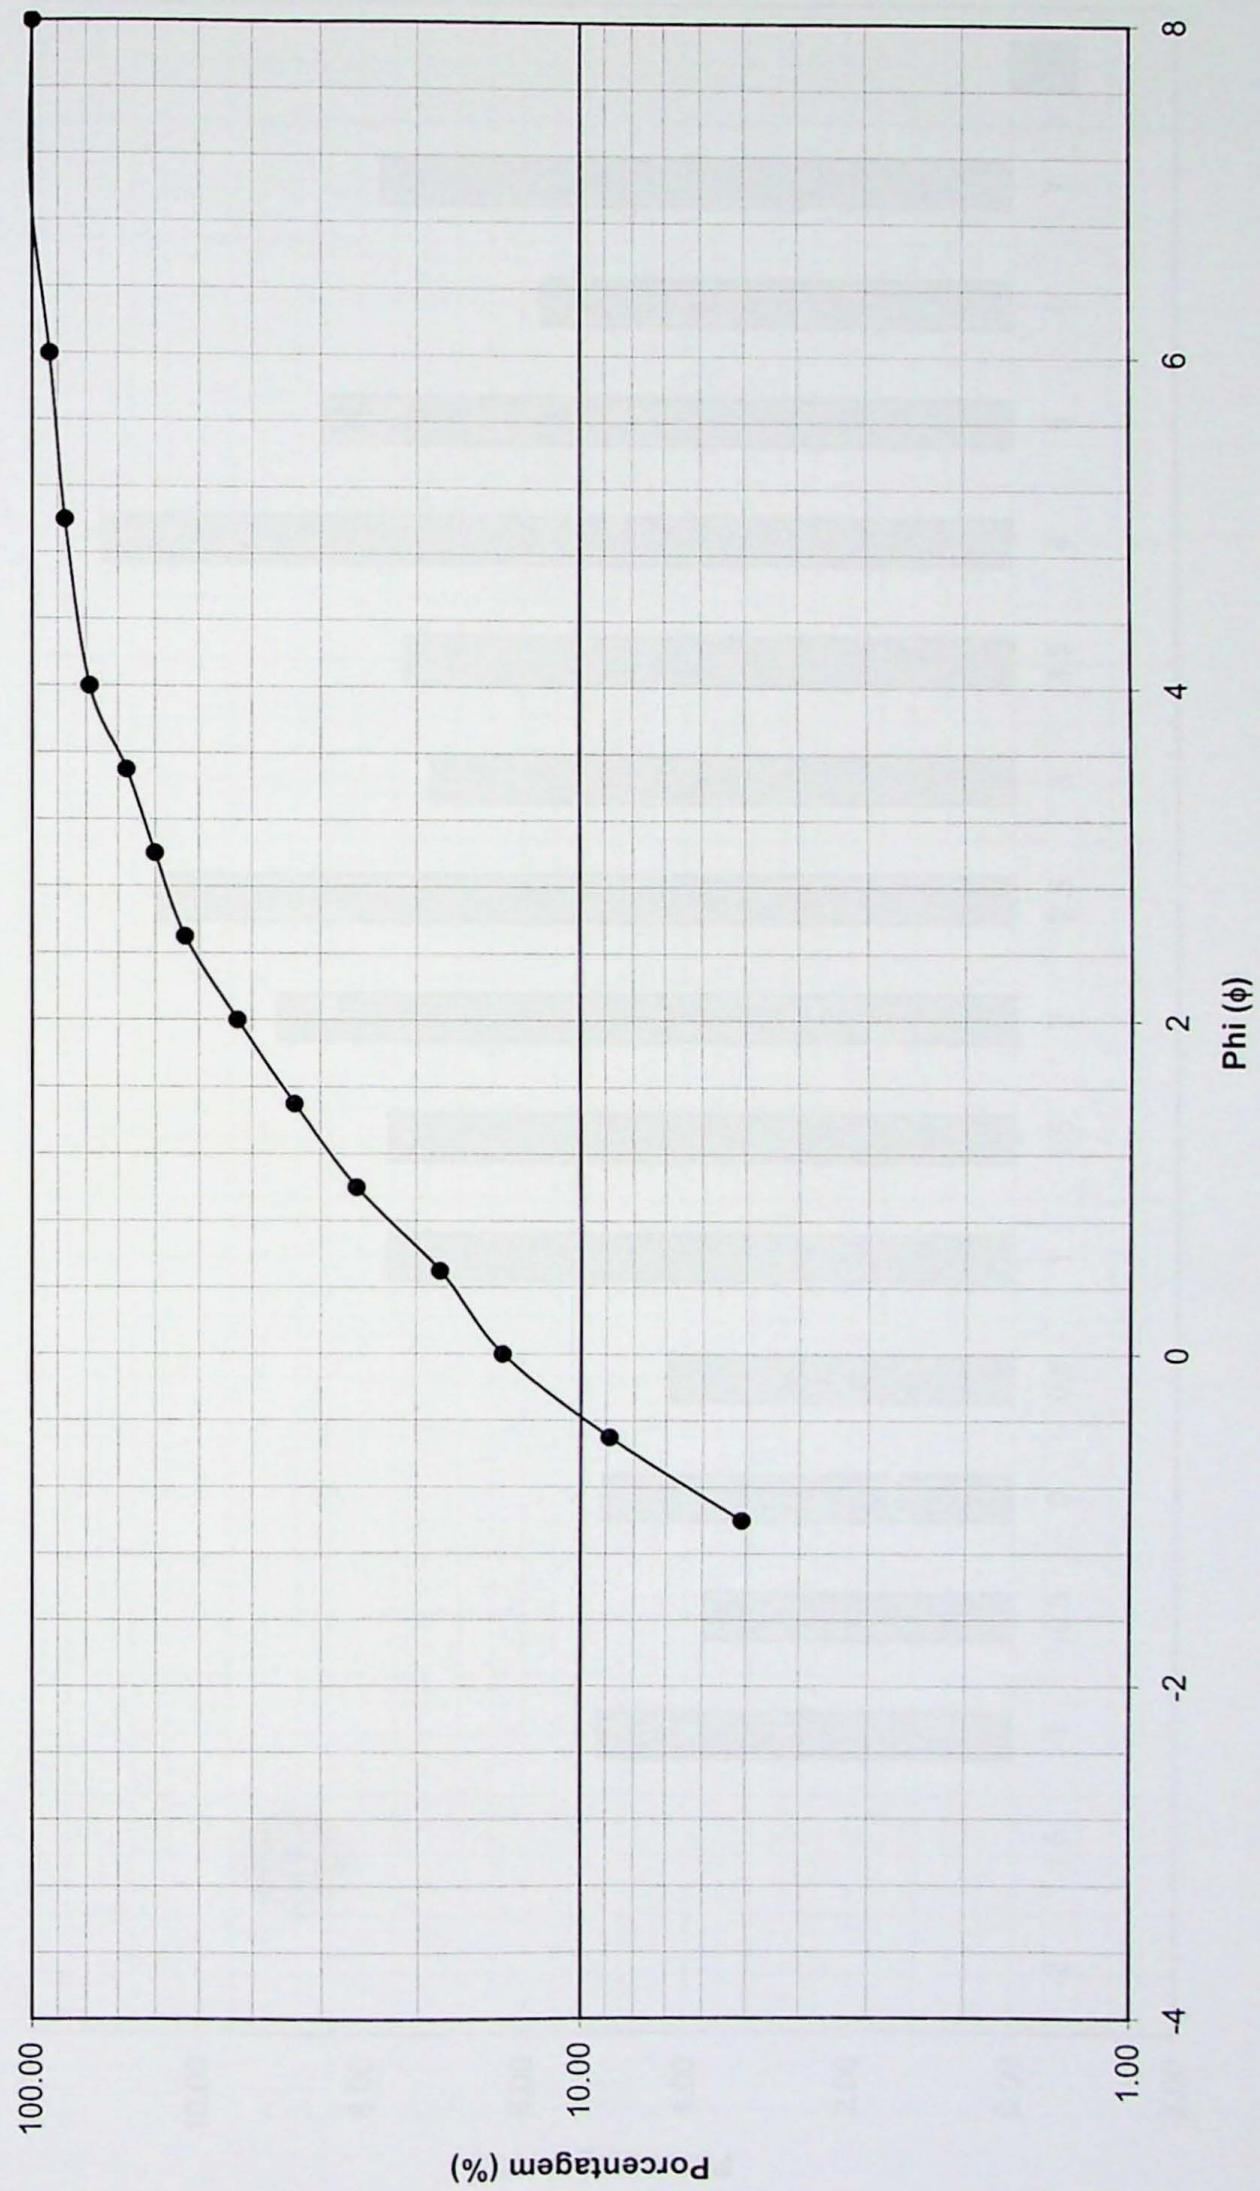
Porcentagem Acumulada - Argila Orgânica Preta

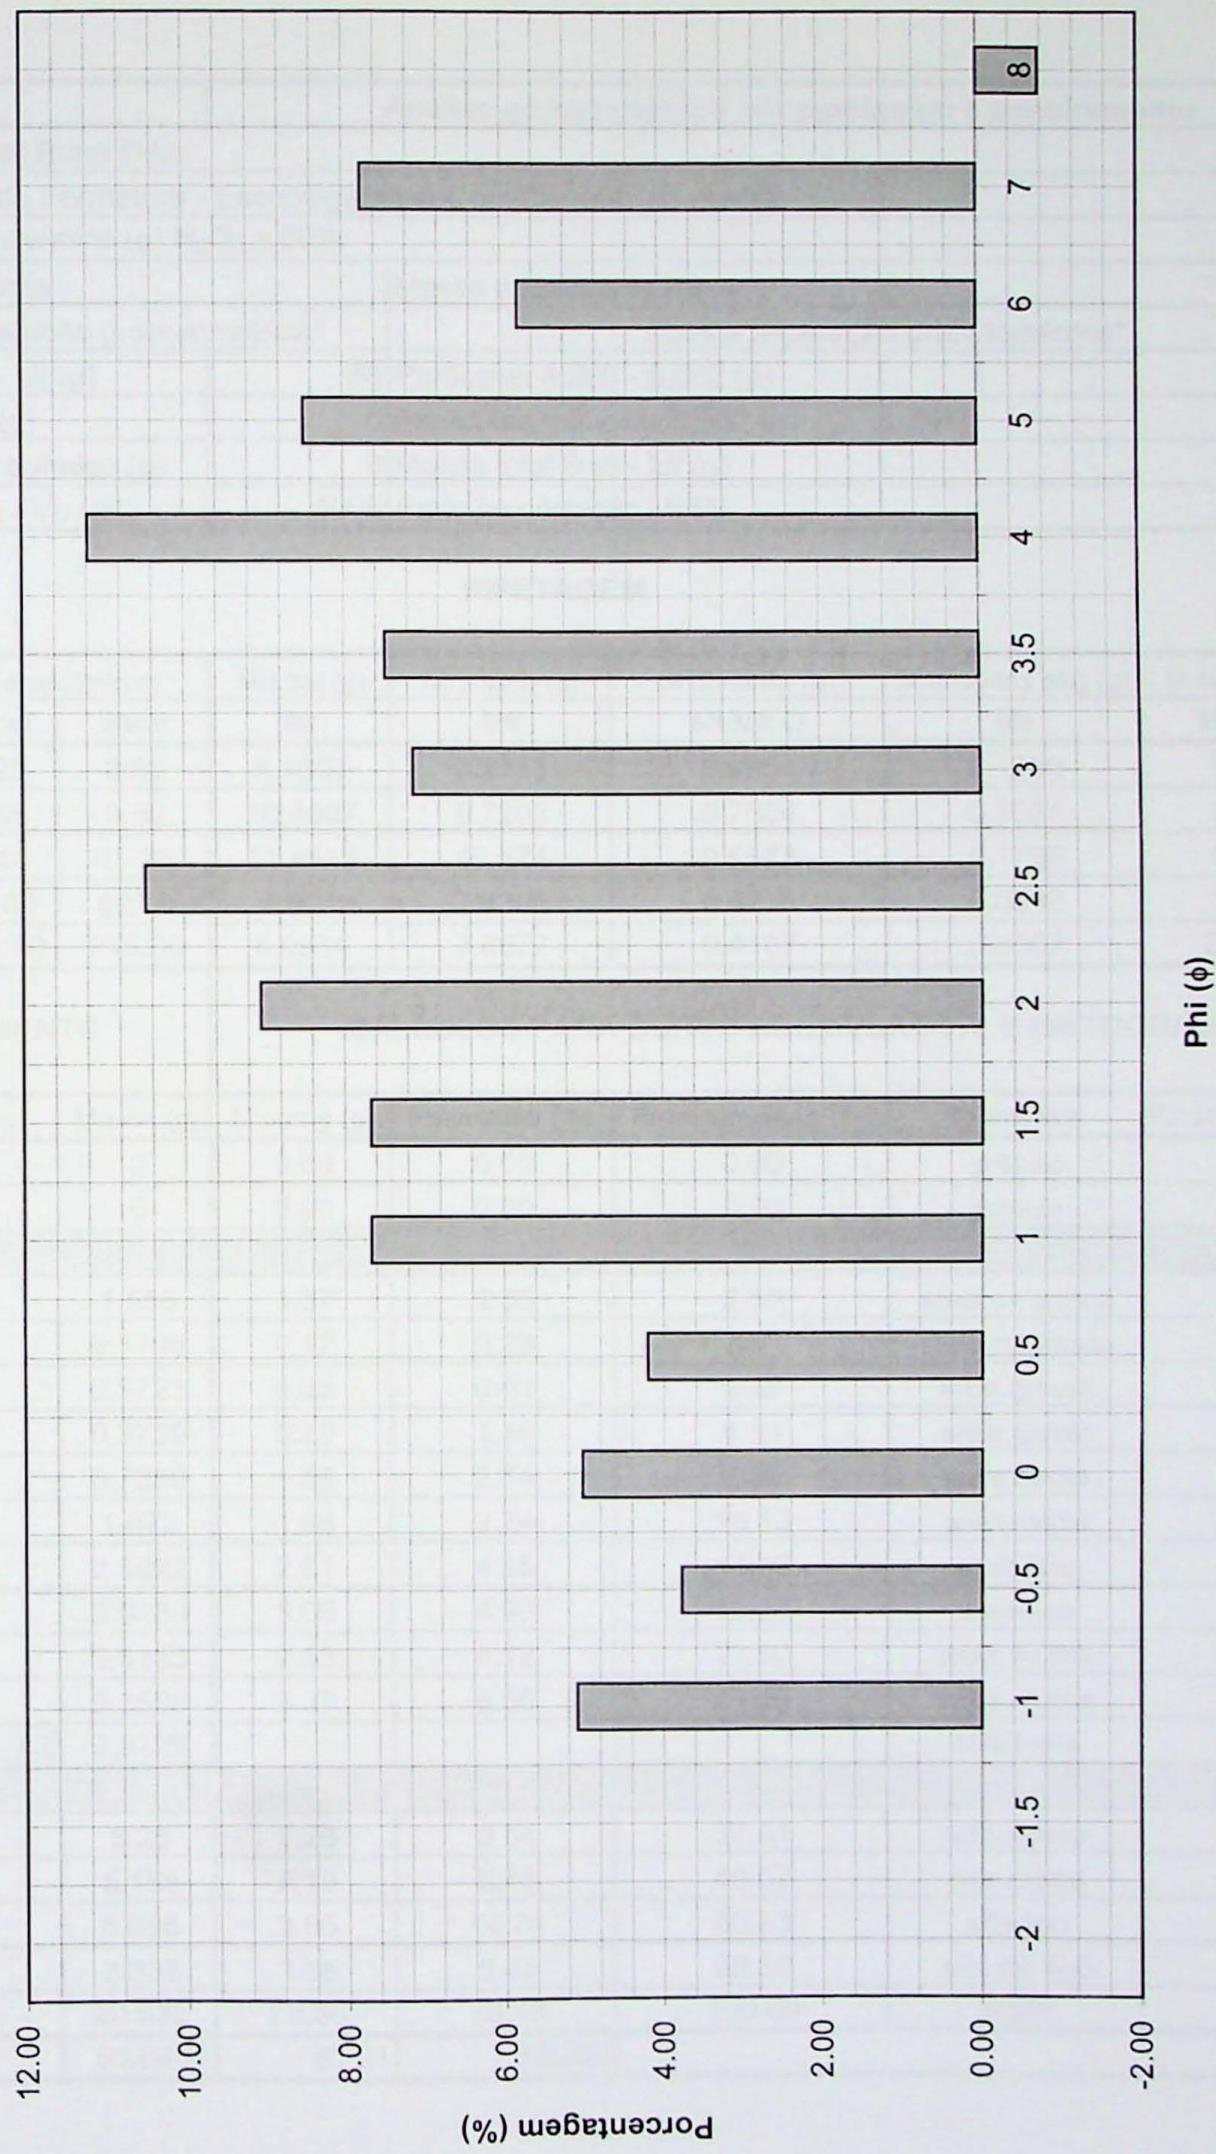
Análise Granulométrica - Argila Orgânica Preta

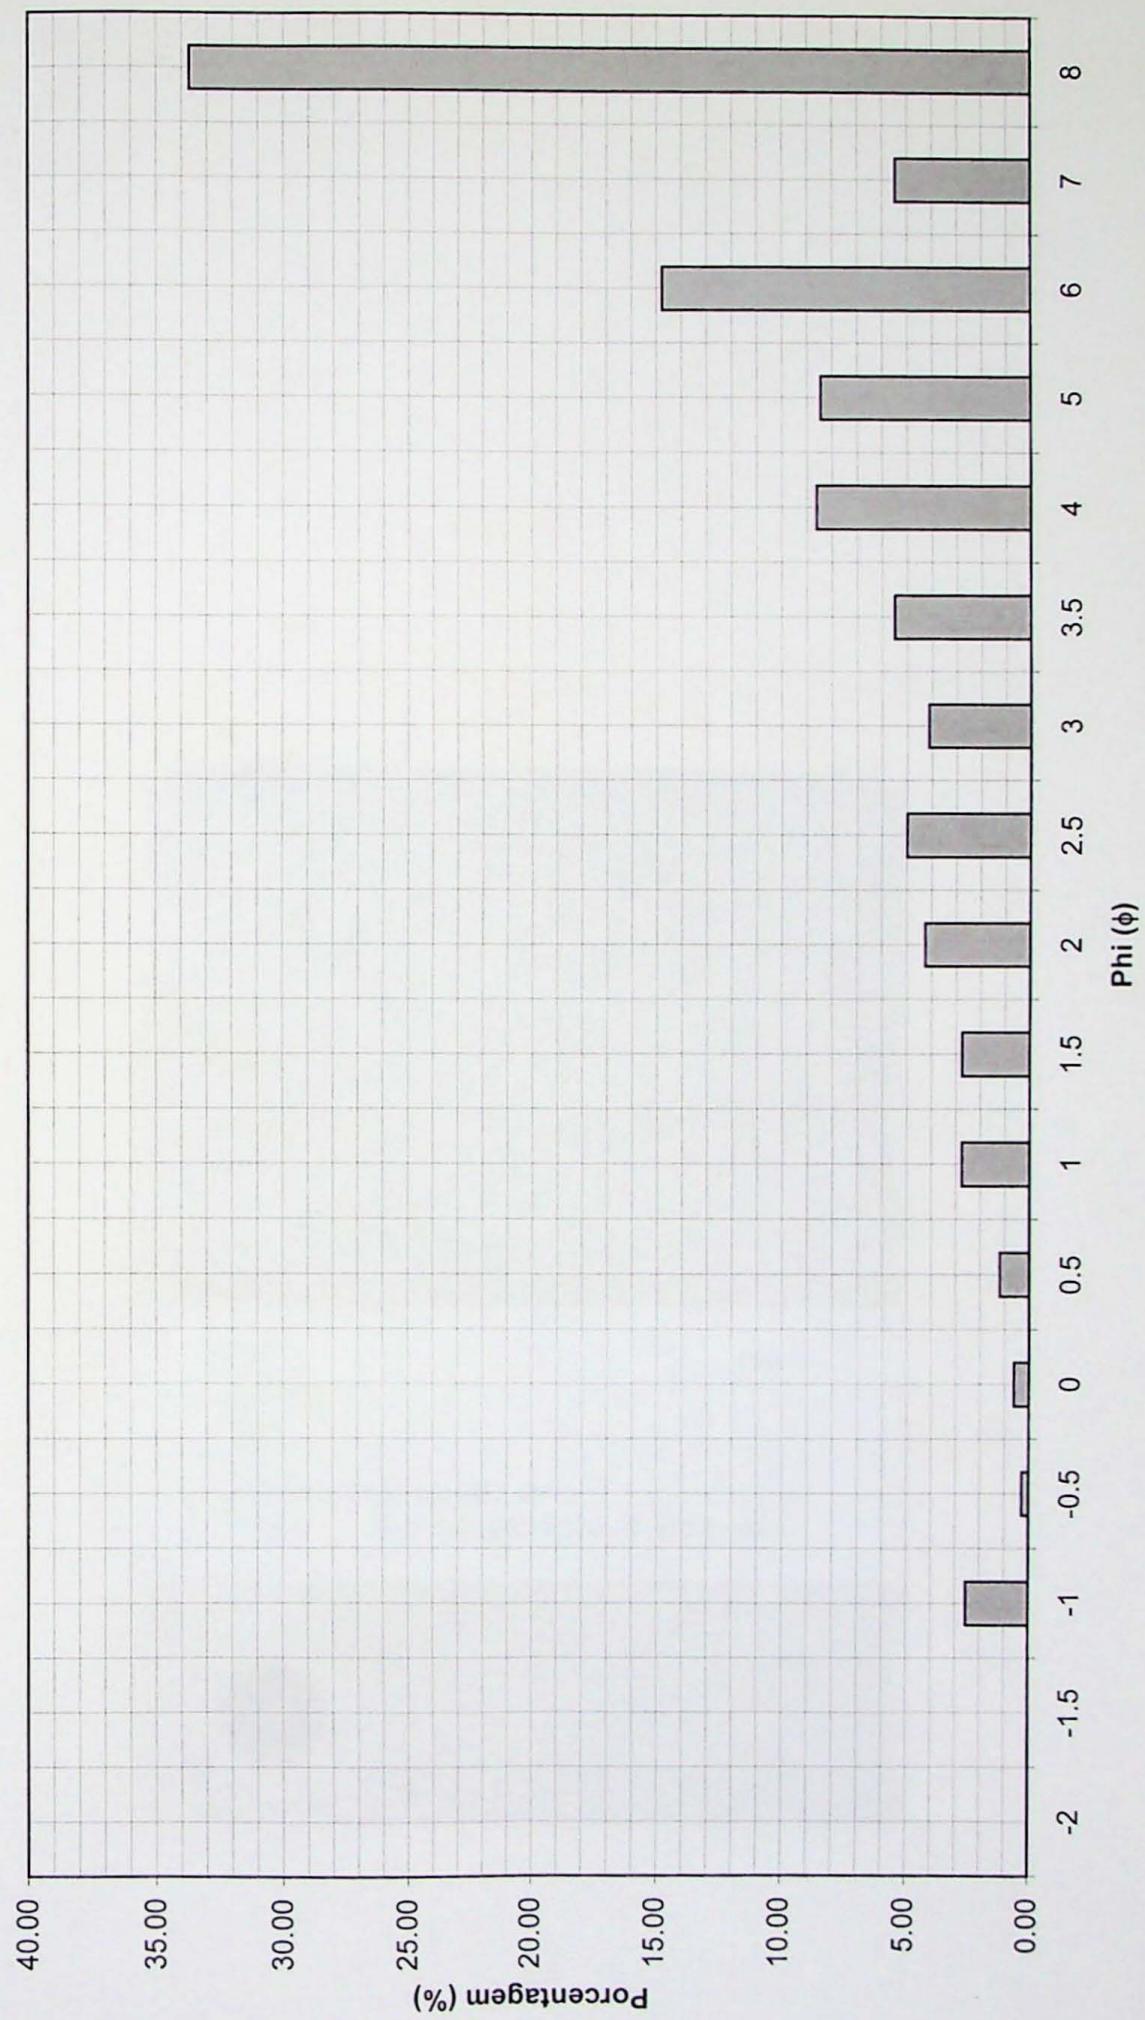
Análise Granulométrica - Argila Cinza -
