**ELABORAÇÃO DOS MAPAS DE RISCO DE 2 EDIFÍCIOS DO CAMPUS 2
DA USP DE SÃO CARLOS COM BASE NO LEVANTAMENTO DOS
RISCOS AMBIENTAIS**

**Monografia apresentada à Escola
Politécnica da Universidade de São Paulo para obtenção
do título de especialista em Engenharia
de Segurança do Trabalho**

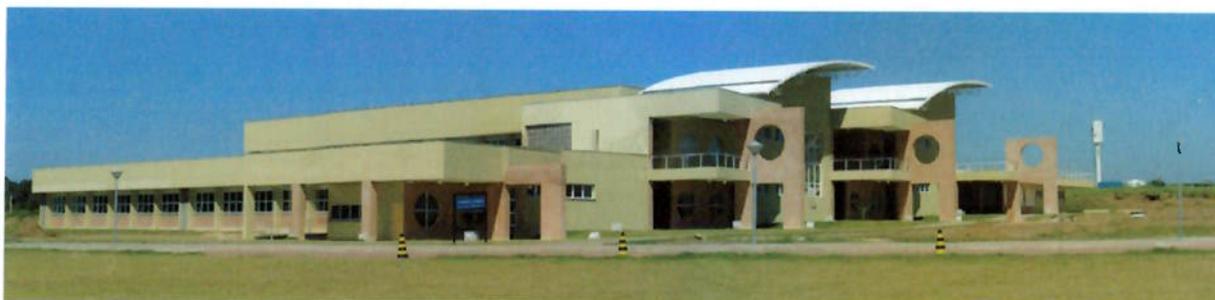
Foto 2 – Vista Norte do Edifício A

O primeiro prédio visitado foi o Edifício A. O complexo é formado por três blocos sendo o refeitório térreo e demais de dois pavimentos.

O pavimento térreo constituído por sete salas de aulas, refeitório, sala de computadores, três anfiteatros, cantina, banheiros, biblioteca (ainda não em funcionamento), almoxarifado de limpeza, seção de limpeza terceirizada e seção de vigilância terceirizada.

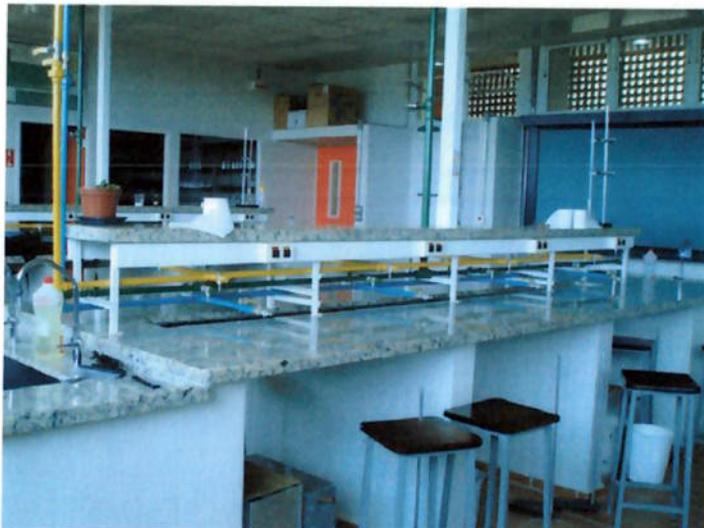
Foto 4 – Vista da bancada de trabalho dos laboratórios de Química

O outro risco observado é o risco de acidentes, pois o local tem muito material de vidraria, pouco recuo para transição as pessoas e um piso de cerâmica com muitas juntas irregulares possibilitando das pessoas tropeçarem quando transitam.

Além disso, outro risco de acidente eminente aparece nas bancadas que têm as tubulações de água, ar comprimido e GLP juntas com pequeno espaçamento entre elas e logo acima a régua de eletricidade com tomada próximas dos bicos de saída do GLP.

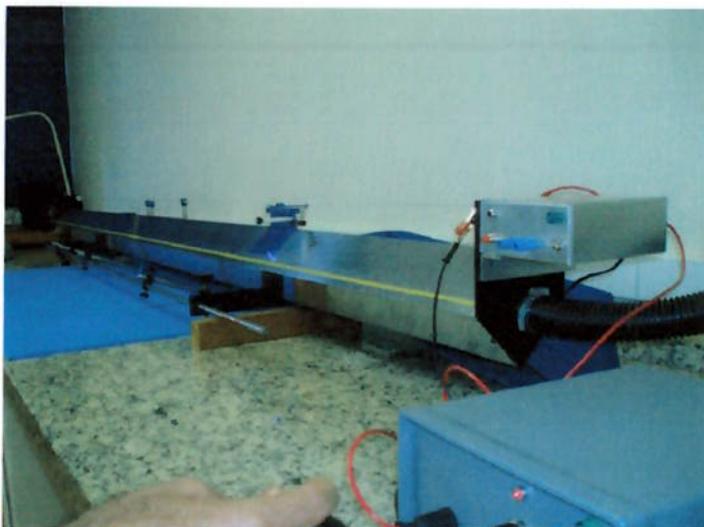
Foto 6 – Trilho de ar com faiscador utilizado em prática de aula nos laboratórios de Física.

A maioria das práticas é desenvolvida pelos alunos. Existem algumas práticas, que envolvem equipamentos que geram riscos como o trilho de ar com faíscas que o próprio técnico opera durante as práticas para evitar riscos de acidentes de queimaduras com os alunos.

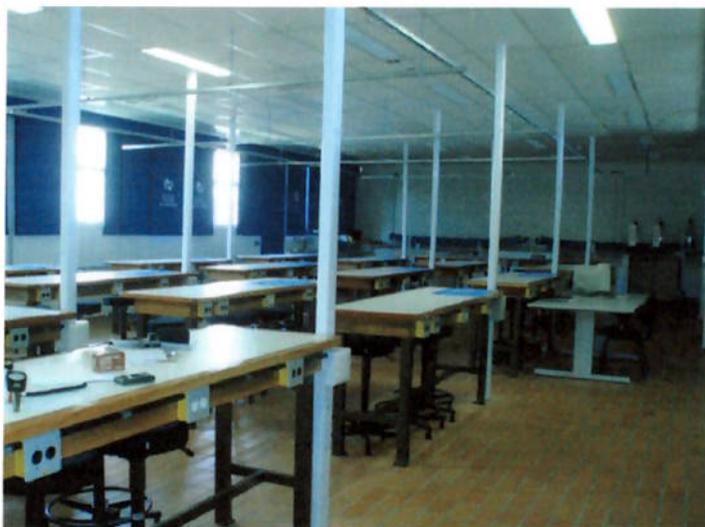
Foto 7 – Vista das bancadas com detalhe das descidas de elétrica dos laboratórios de Física.

O maior risco observado no laboratório é o risco de acidentes por eletricidade, pois todas bancadas de trabalho têm pontos de alimentação de eletricidade que os alunos utilizam constantemente nas aulas. Além disso, outro agravante nesses pontos é sua própria distribuição física, pois estão colocados de forma que podem ser atingidos por impactos danificando a instalação e causando acidentes por choques e curtos circuitos.

Além disso, nas bancadas indicadas no *layout* existe um trilho alimentado com alta tensão para o desenvolvimento de algumas práticas.

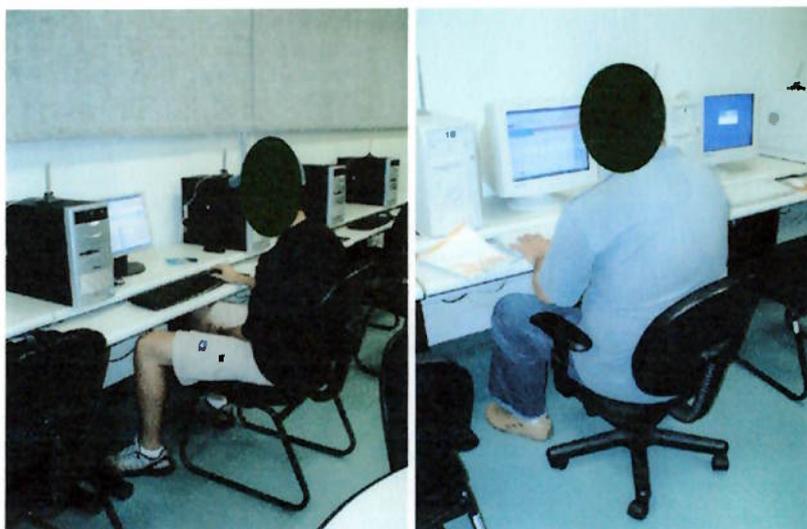
Foto 8 e 9 – Vista do mobiliário da sala de estudos.

O risco observado foi o ergonômico com gravidade média.

O risco considerado médio, que tem como agentes as cadeiras e as mesas inadequadas, tem essa gravidade, pois as pessoas que ali trabalham não ficam por grandes intervalos de tempo.

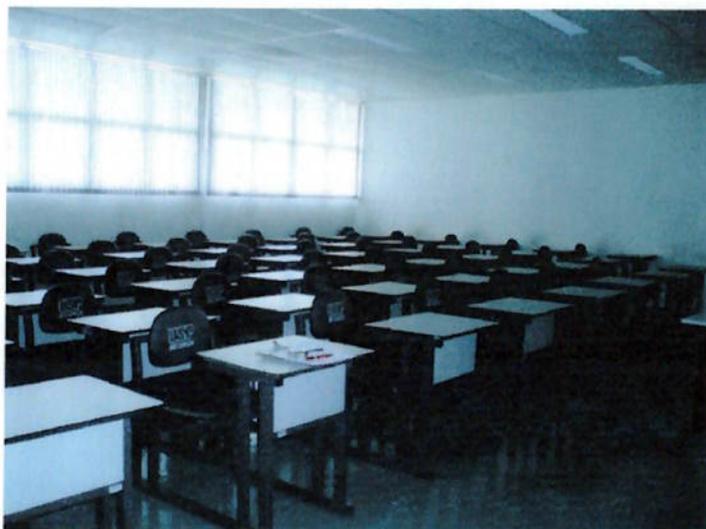
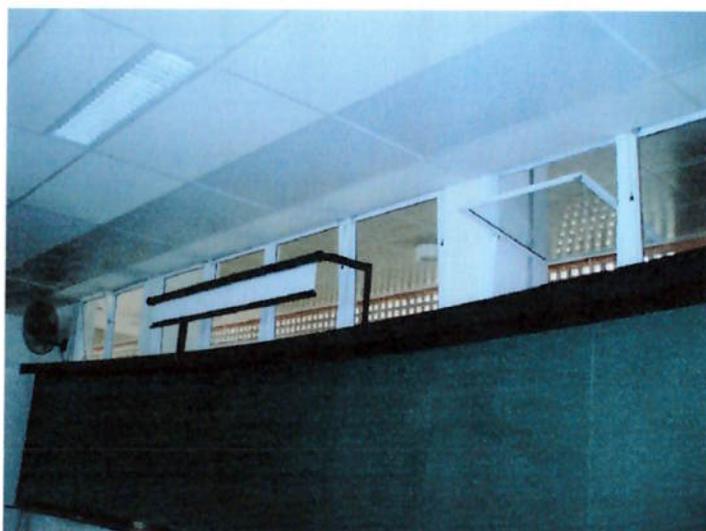
Foto 10 e 11 – Vista das salas de aula – cortinas nos fundos e ventiladores na frente.

O risco das salas de aula é o físico proveniente do calor que faz de todas as salas, ambientes com conforto térmico prejudicado.

A incidência solar entra nas salas que passa a manter suas janelas dos fundos das salas fechadas. Mesmo que as janelas existentes acima das lousas estejam abertas, não há a ventilação cruzada que permitiria a troca de ar e saída do ar quente. Como formas paliativas, foram colocados dois ventiladores em cada sala.

O problema do calor agrava-se quando as salas estão em atividades, pois o número de alunos em cada sala é grande proporcionando o aumento do calor devido à liberação de calor em forma de calor que cada pessoa gera.

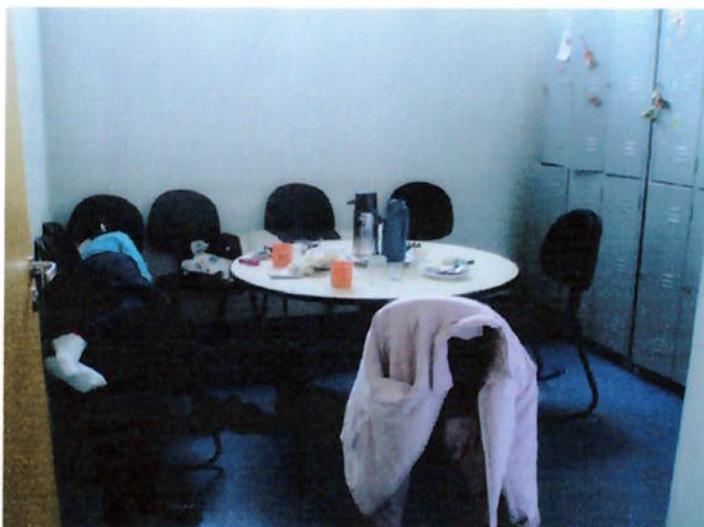
Foto 12 – Vista das salas das funcionárias de limpeza terceirizadas.

No caso da sala de limpeza, há risco ergonômico visto que a sala só tem cadeiras com pés fixos não apresentando nenhum conforto para as sete funcionárias e dois funcionários que utilizam a sala para descanso.

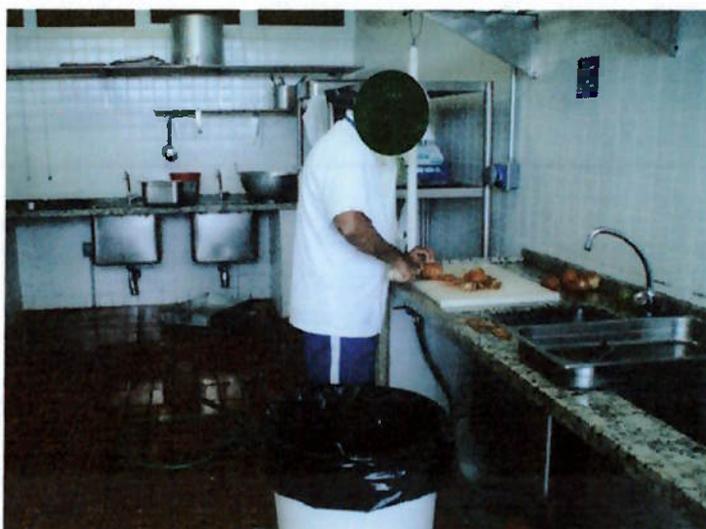
Foto 13 – Vista do funcionário no preparo de alimentos no refeitório.

O segundo risco é do acidentes visto que a maior atividade é a manipulação com objetos cortantes para preparar os alimentos. O funcionário observado empregava botas de borracha e roupa própria. No entanto não utilizava luvas nem tampouco máscara facial e gorro na cabeça sendo esse substituído por boné.

Apesar de o funcionário desempenhar trabalhos repetitivos, não houve nenhuma reclamação quanto a suas atividades. Inclusive perguntado sobre a altura das bancadas de trabalho toda foram consideradas ideais pelo funcionário.

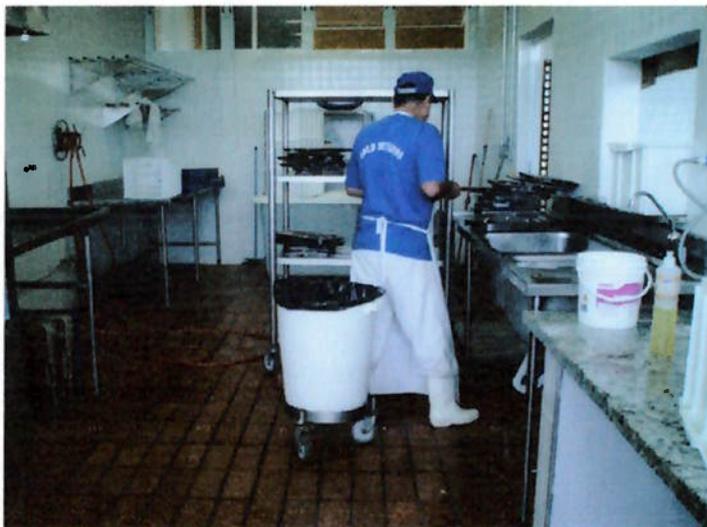
Foto 14 – Vista do funcionário na lavagem de bandejas no refeitório.

O funcionário, para desempenhar suas atividades emprega como EPIs botas e roupas apropriadas. No entanto para o risco que é exposto não estava portando nem protetor auditivo, tampouco mascara facial e óculos de proteção.

No refeitório, além do problema dos riscos oriundos do piso e do calor, deve-se também tratar da prevenção destes através de orientações junto aos funcionários que ali desempenham suas funções quanto à necessidade dos EPIs, principalmente no ambiente de lavagem de bandejas, pois o funcionário deveria estar usando óculos e máscara facial para evitar o lançamento de restos de alimentos na região do rosto e o protetor auditivo devido tamanho ruído emitido pela máquina.

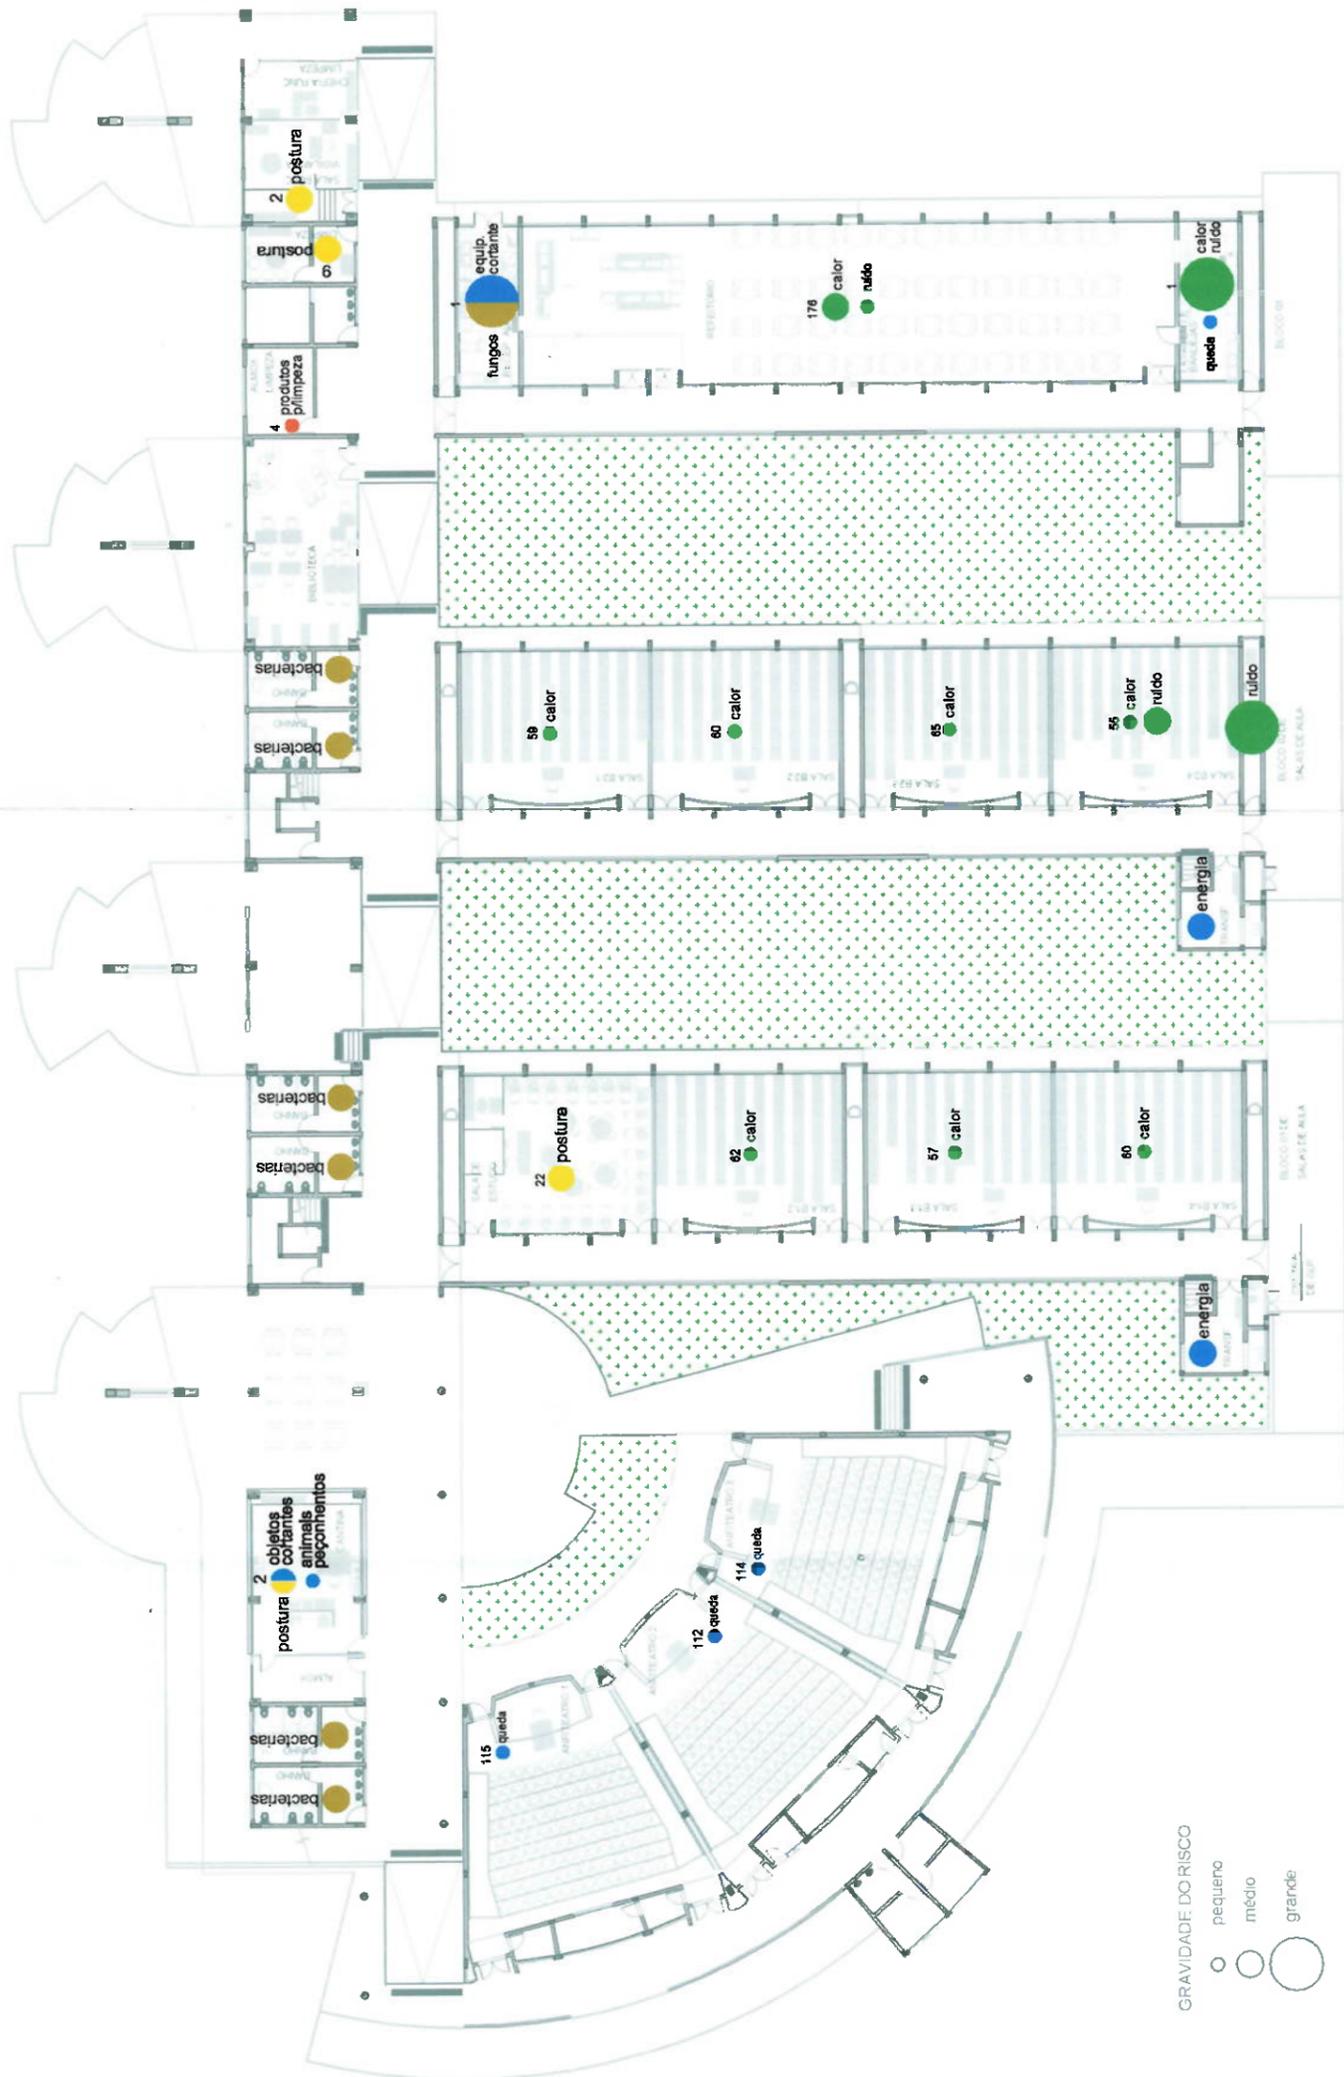
MAPA DE RISCOS AMBIENTAIS p.66

Assim, após todos os resultados levantados, elaborou-se o Mapa de Riscos dos dois pavimentos do Edifício A e a representação gráfica dos dados obtidos podem ser analisadas nas plantas nas páginas seguintes.

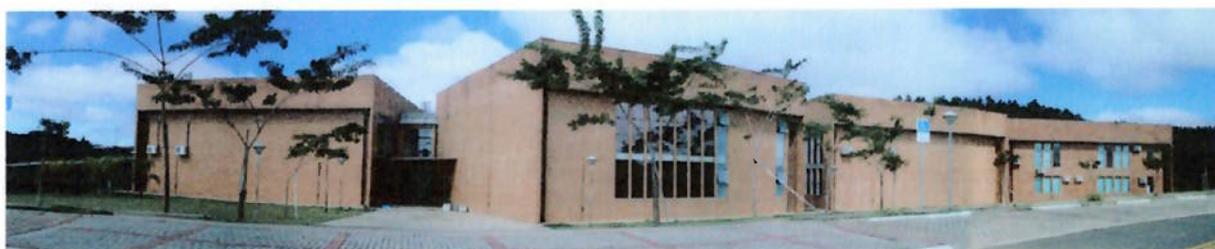
Foto 15 – Vista do Edifício B.

Os caixilhos empregados são de vidros temperados e a ligação dos blocos é feita por uma passarela coberta com suas laterais fechada também por vidros temperados com ventilação permanente na maior altura do seu pé direito na ligação entre parede e cobertura.

A cobertura dessa passarela é de policarbonato transparente e nos blocos com telhas metálicas sobre estrutura metálica.

A incidência dos raios solares diretamente nas paredes torna as salas demasiadamente quentes inclusive já sendo percebida nas salas do pavimento superior trincas nas paredes características de movimentação da estrutura por diferentes gradientes térmicos.

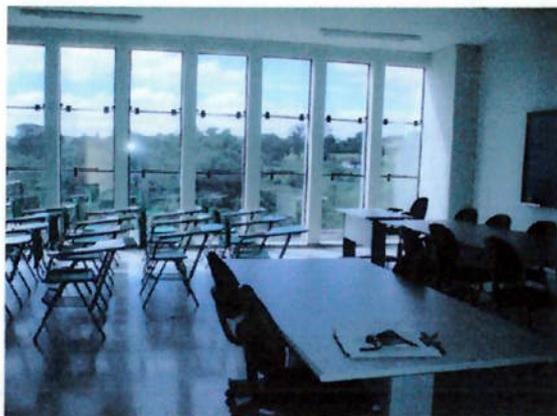
Foto 16 – Vista interna da oficina 01.

Através de trabalho científico desenvolvido pelos docentes do edifício, vem-se monitorando as temperaturas no interior das salas e no exterior do prédio para poder mensurar o conforto térmico da edificação.

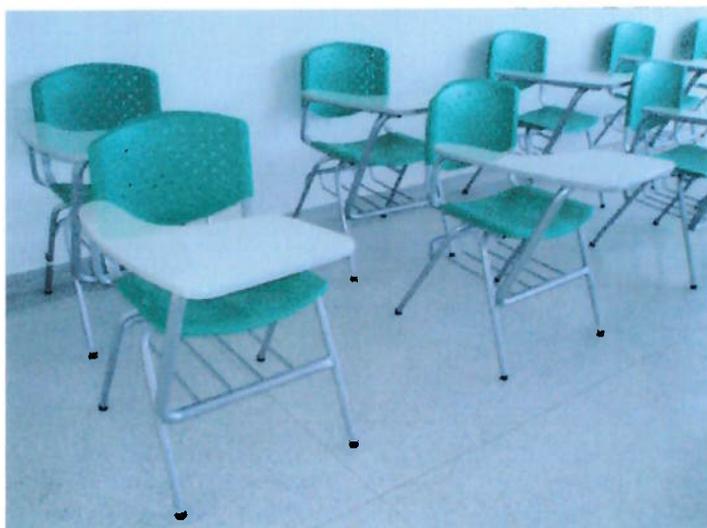
Foto 17 – Carteiras das salas e oficinas.

Quanto ao sintoma de algum tipo de dor, quatorze alunos, ou seja, 30% dos entrevistados, disseram sentir dores nas costas. Já o restante diz não sentir nenhuma dor quando sentados nas carteiras por muito tempo.

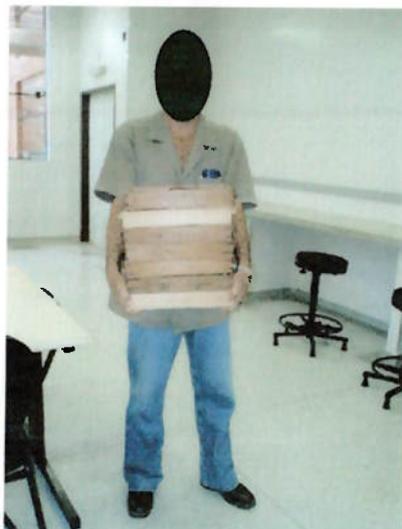
Foto 18 – Funcionário carregando as amostras para as aulas.

O problema observado nesse local foi de risco ergonômico do técnico que assiste o professor da disciplina carrega nos braços todas as caixas de amostras que contém diferentes tipos de britas para análises.

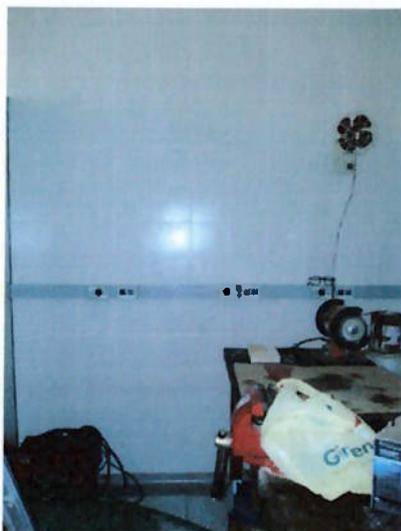
Foto 19 – Vista da oficina com esmeril, elétrica e máquina de solda.

Nesse local existe o risco de acidentes, pois existem ferramentas de apoio podem provocar acidentes por eletricidade por faíscas como uma esmerilhadeira na bancada que está situado ao lado de uma máquina de solda e ao lado de régua de distribuição de pontos de elétrica.

Na mesma gravidade existe o risco físico por calor, pois a sala não tem climatização.

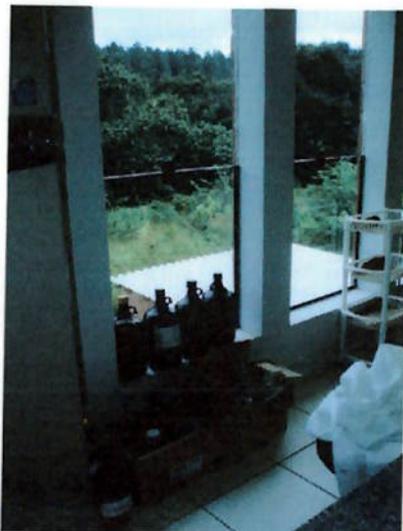
Foto 20 – Frascos com substâncias químicas depositadas no piso.

Há também o grande risco de acidentes por manipulação de vidraria. O risco de acidentes por eletricidade também existe, pois se pode observar que há depósito de frascos no piso com substâncias que devem ser encaminhadas ao laboratório de resíduos químicos. Também há o risco de acidentes por incêndio e explosão, pois há pontos dos gases Nitrogênio e GLP ao longo do laboratório.

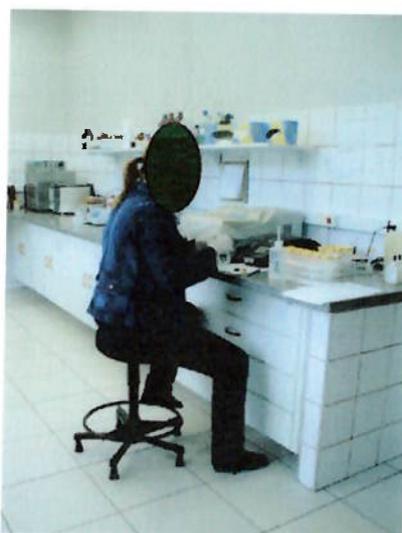
Foto 21 – Postura inadequada de trabalho.

Existe ainda o risco ergonômico médio, pois as pessoas utilizam as bancadas que tem armários sob elas como bancadas de trabalho. Assim, a postura de trabalho fica prejudicada precisando se adaptar ao mobiliário.

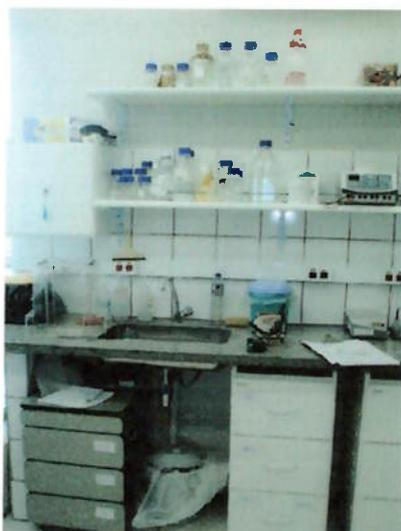
Foto 22 – Detalhe de lixo e prateleiras com vidraria.

O de acidentes devido à quantidade de vidraria no local e as altas prateleiras para depósito dessas vidrarias.

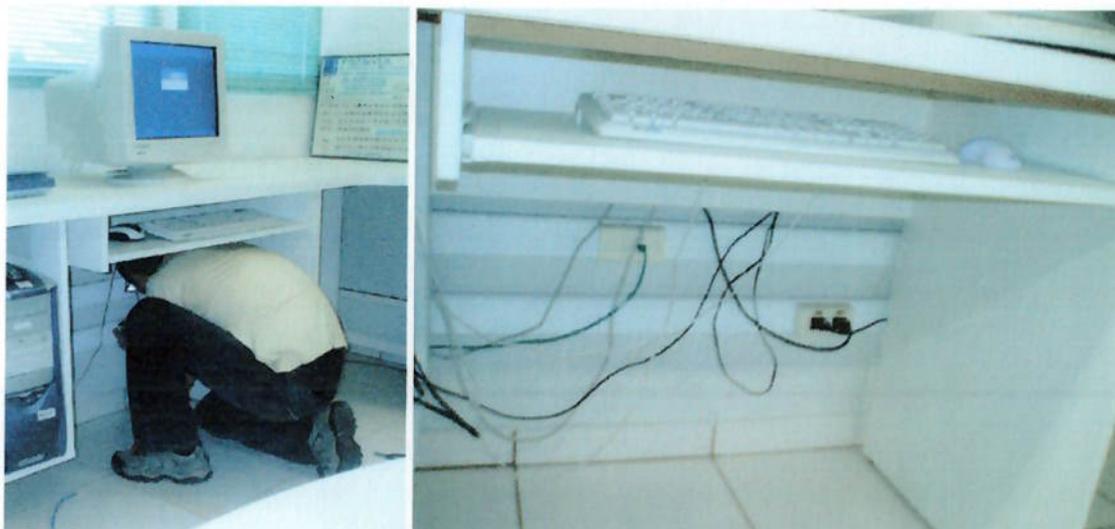
Foto 23 e 24 – Funcionário em posição desconfortável de trabalho e fios pendurados abaixo das mesas.

Também existe um pequeno risco de acidentes devido grande quantidade de fios que ficam pendurados podendo fazer com que as pessoas se enrosquem neles ao sair das mesas.

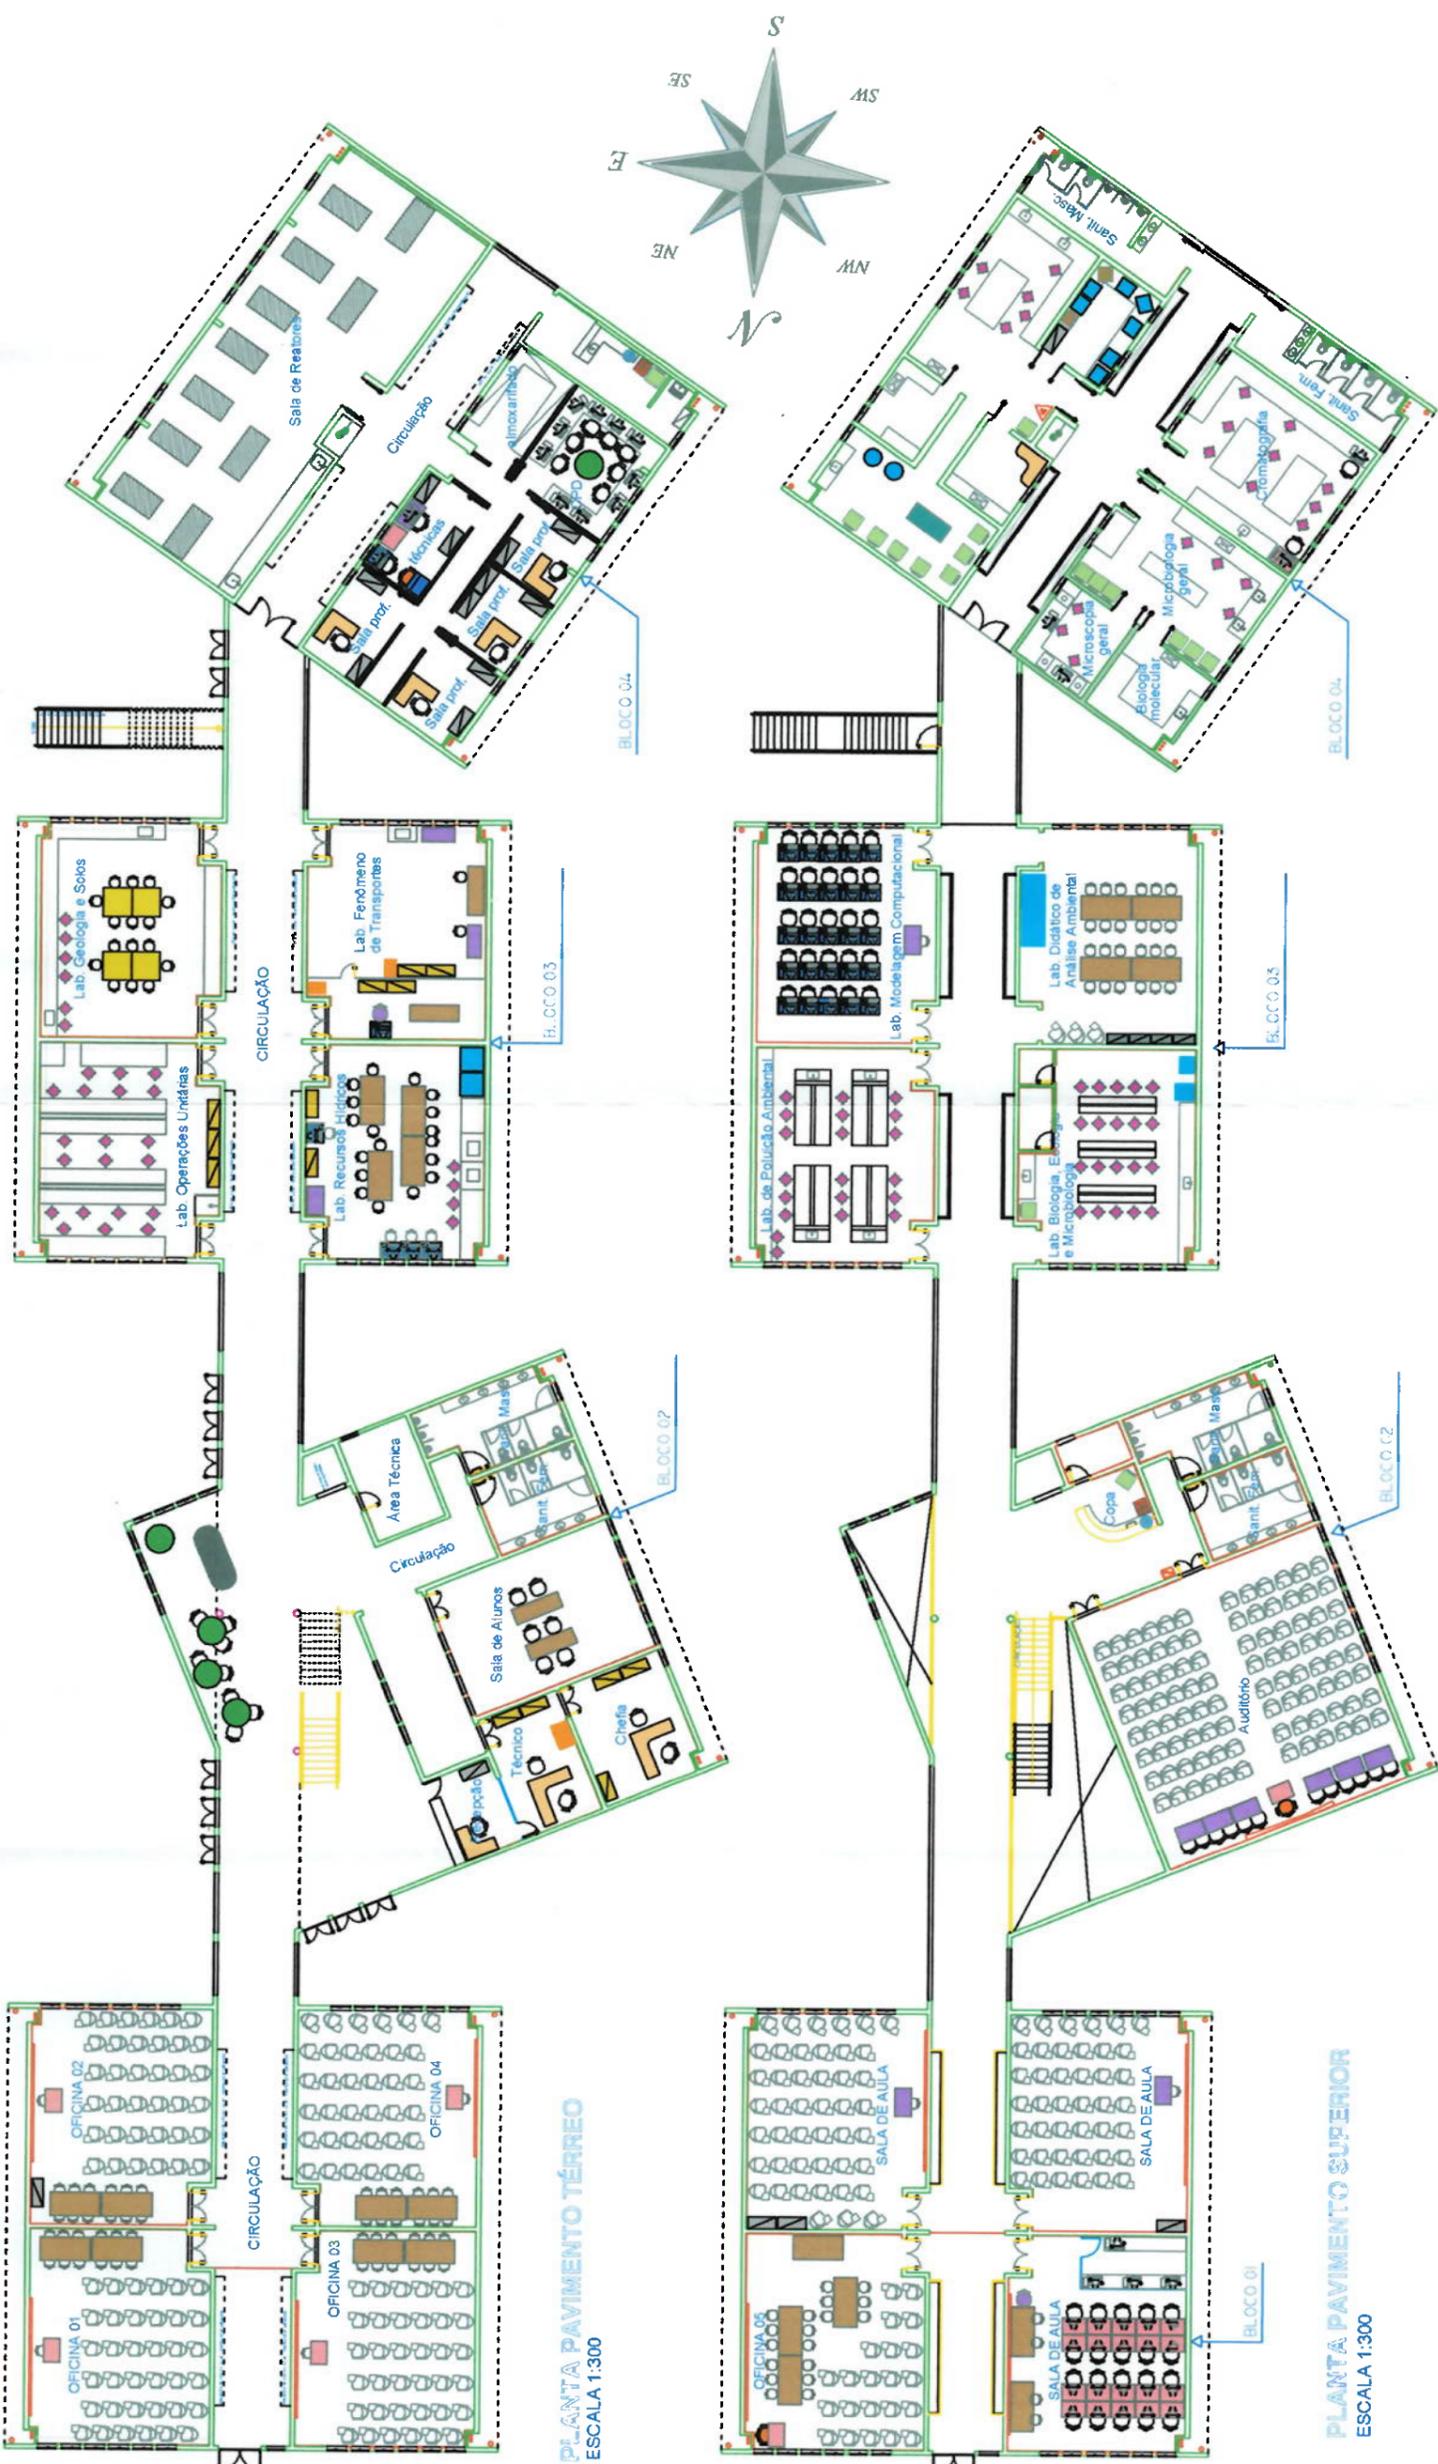
PLANTA PAVIMENTO TÉRREO
 ESCALA 1:300

PRIMEIRO E SEGUNDO PAVIMENTO
 BLOCOS 1, 2, 3 E 4 DO EDIFÍCIO B
 OCUPAÇÃO: CAMPUS 2 DE SÃO CARLOS
 LOCAL: UNIVERSIDADE DE SÃO PAULO
 PROPRIETÁRIO: ESCOLA DE ENGENHARIA DE S. CARLOS
 RESPONSÁVEL PELO USO:
