**Avaliação preliminar de uma área industrial no município de São Paulo
contaminada com hidrocarboneto de petróleo**

Monografia apresentada à Escola Politécnica
da Universidade de São Paulo como parte
dos requisitos para a obtenção do título de
Especialista em Gestão de Áreas
Contaminadas, Desenvolvimento Urbano
Sustentável e Revitalização de Brownfields.

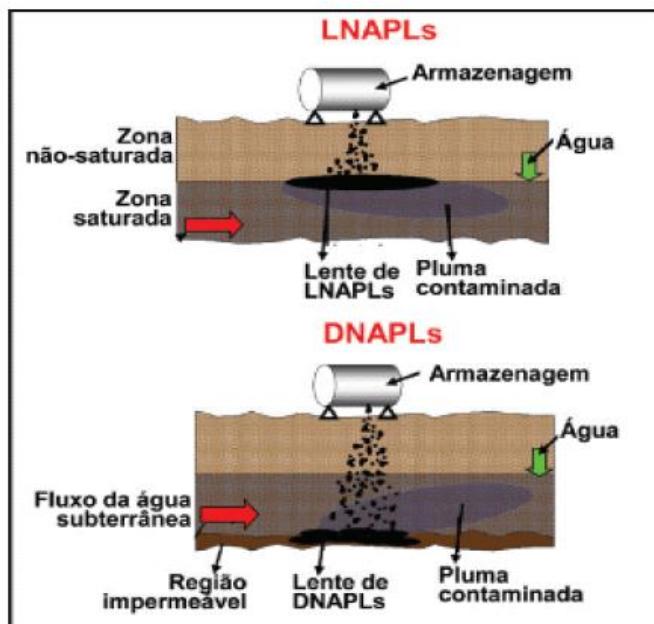
Figura 6. Esquema representando a contaminação no subsolo e de aquíferos causada por vazamento de LNAPLs e DNAPLs.

saturada uma vez que é mais denso que a água (FOGAÇA, 2015). A seguir, na Figura 6 há a representação visual dos conceitos mencionados.

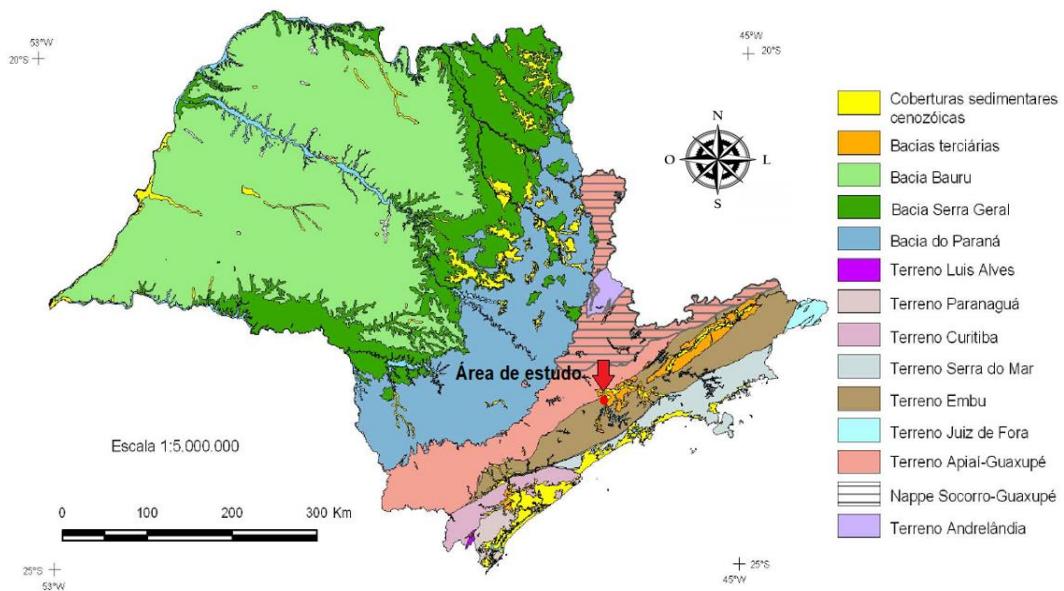
Figura 13. Mapa geológico regional.

Na direção leste da área de estudo, mais precisamente ao redor da Represa Guarapiranga, ocorrem rochas sedimentares Cenozóicas e depósitos recentes do Quaternário. Essas rochas sedimentares são representadas pela Formação Resende, pertencente ao Grupo Taubaté, “compostas por um sistema de leques aluviais associados à planície fluvial de rios entrelaçados” (GURGUEIRA, 2013, p.28). A Figura 13 apresenta o mapa geológico regional.

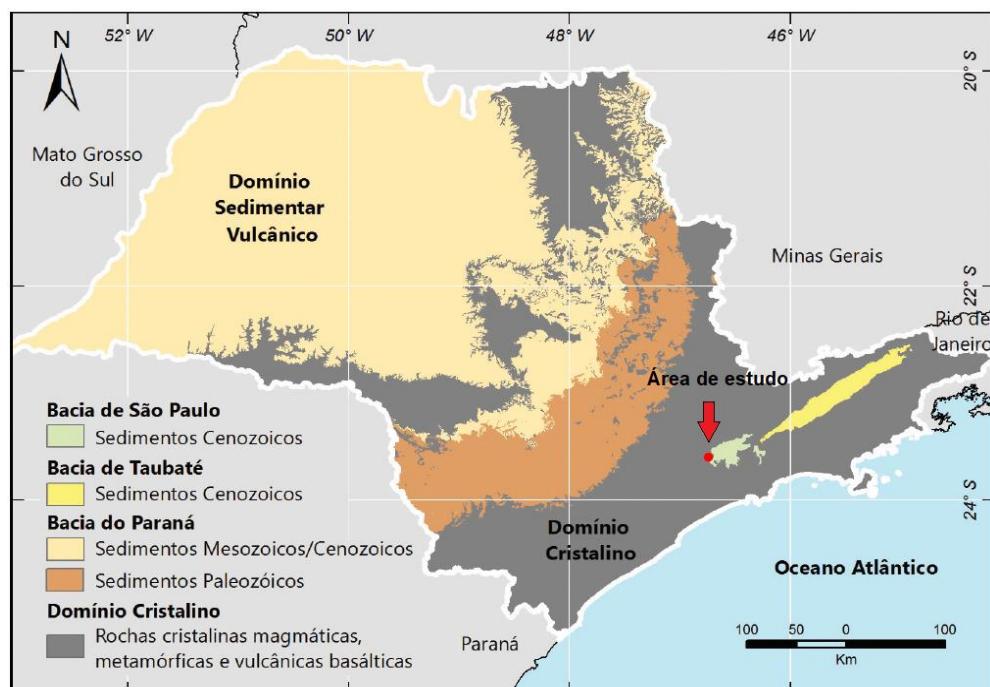
Figura 14. Mapa hidrogeológico regional.

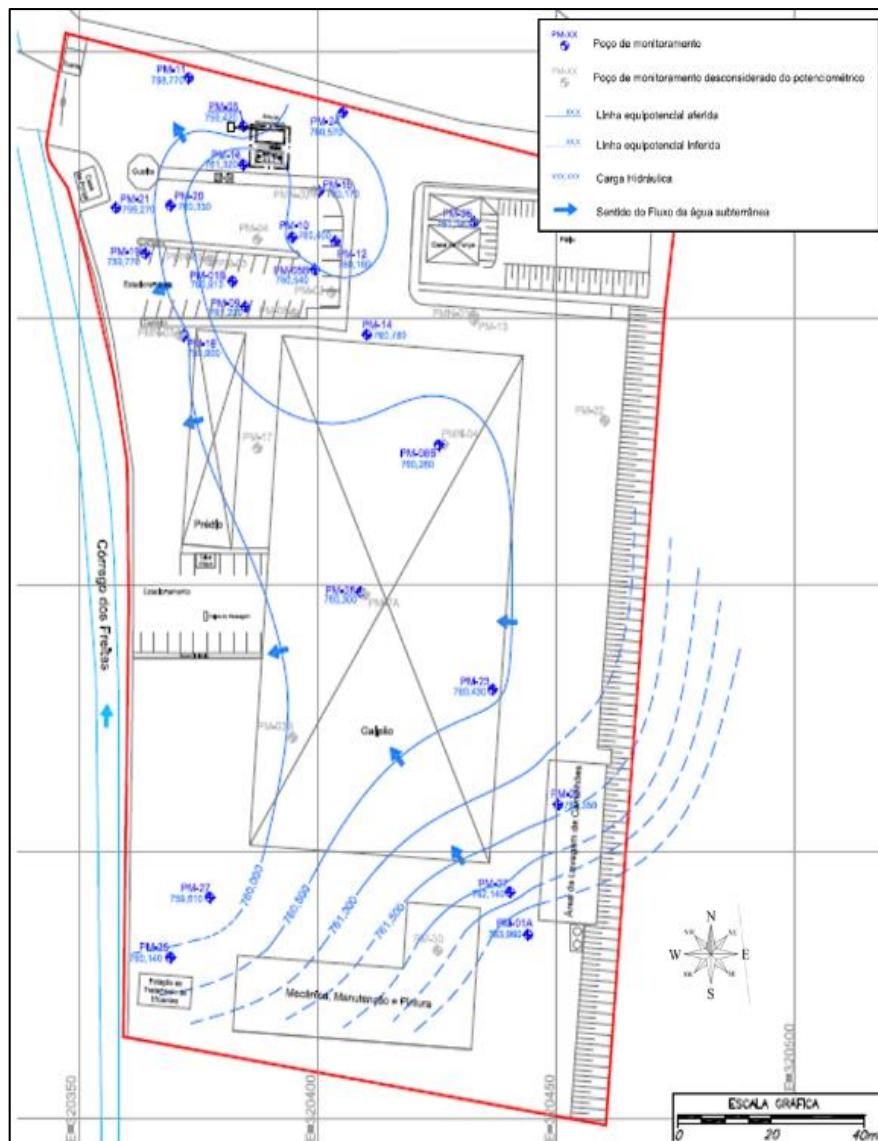
Figura 15. Mapa potenciométrico (06/09/16).

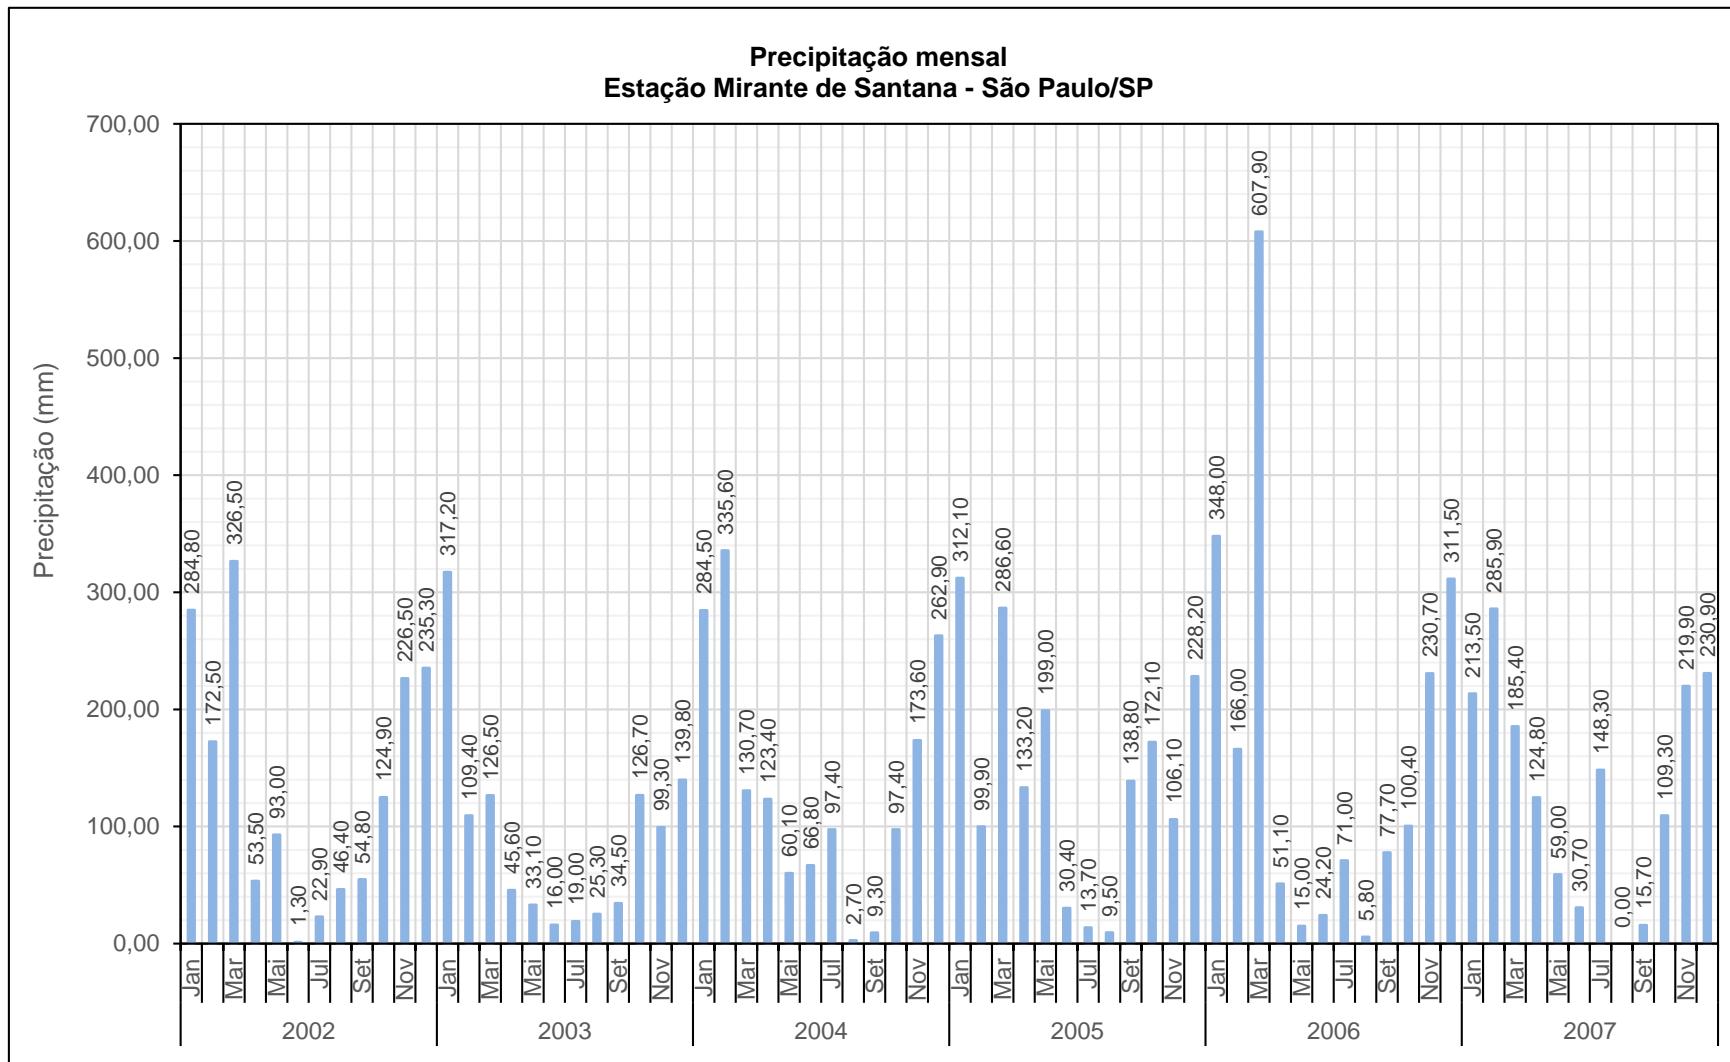
Gráfico 1. Variação da pluviometria no município de São Paulo/SP – 2002 a 2007.

Ao se avaliar os gráficos, foi verificado que o maior índice pluviométrico se deu no mês de março de 2006 com 607,90 mm e o menor em julho de 2008, onde não houve precipitação. Estudos afirmam que as oscilações do nível freático estão diretamente vinculadas à pluviometria:

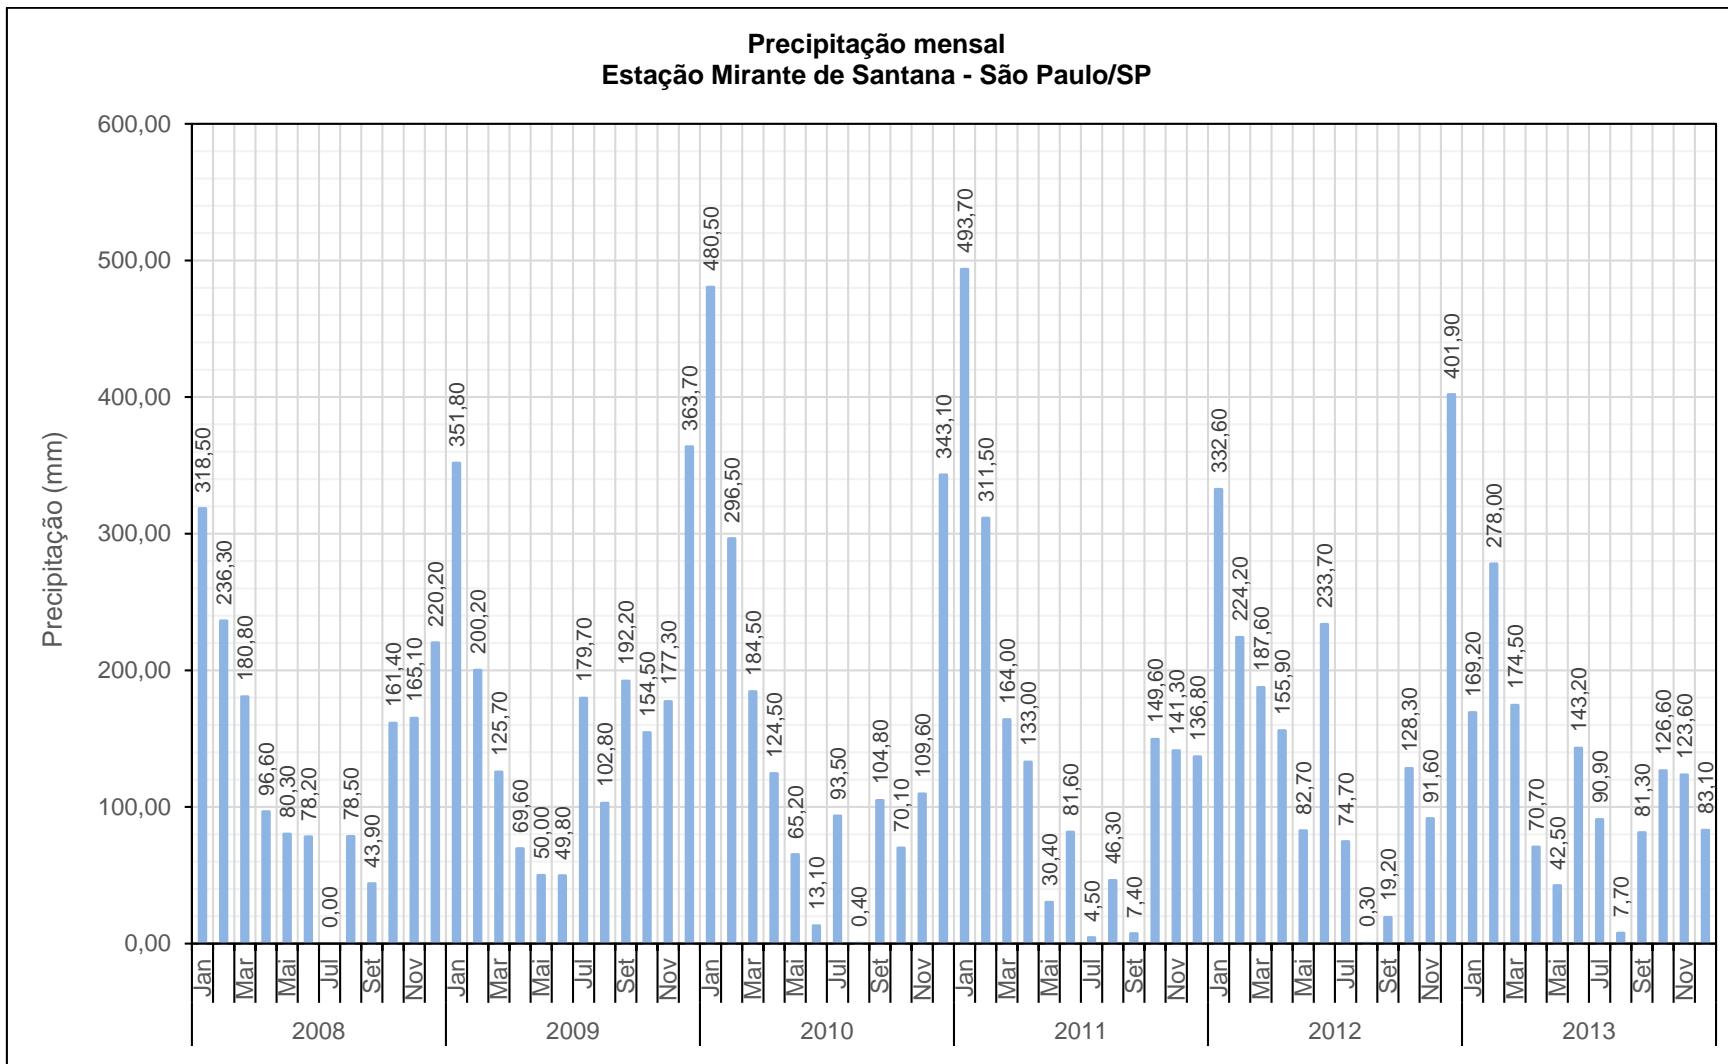
Gráfico 2. Variação da pluviometria no município de São Paulo/SP – 2008 a 2013.

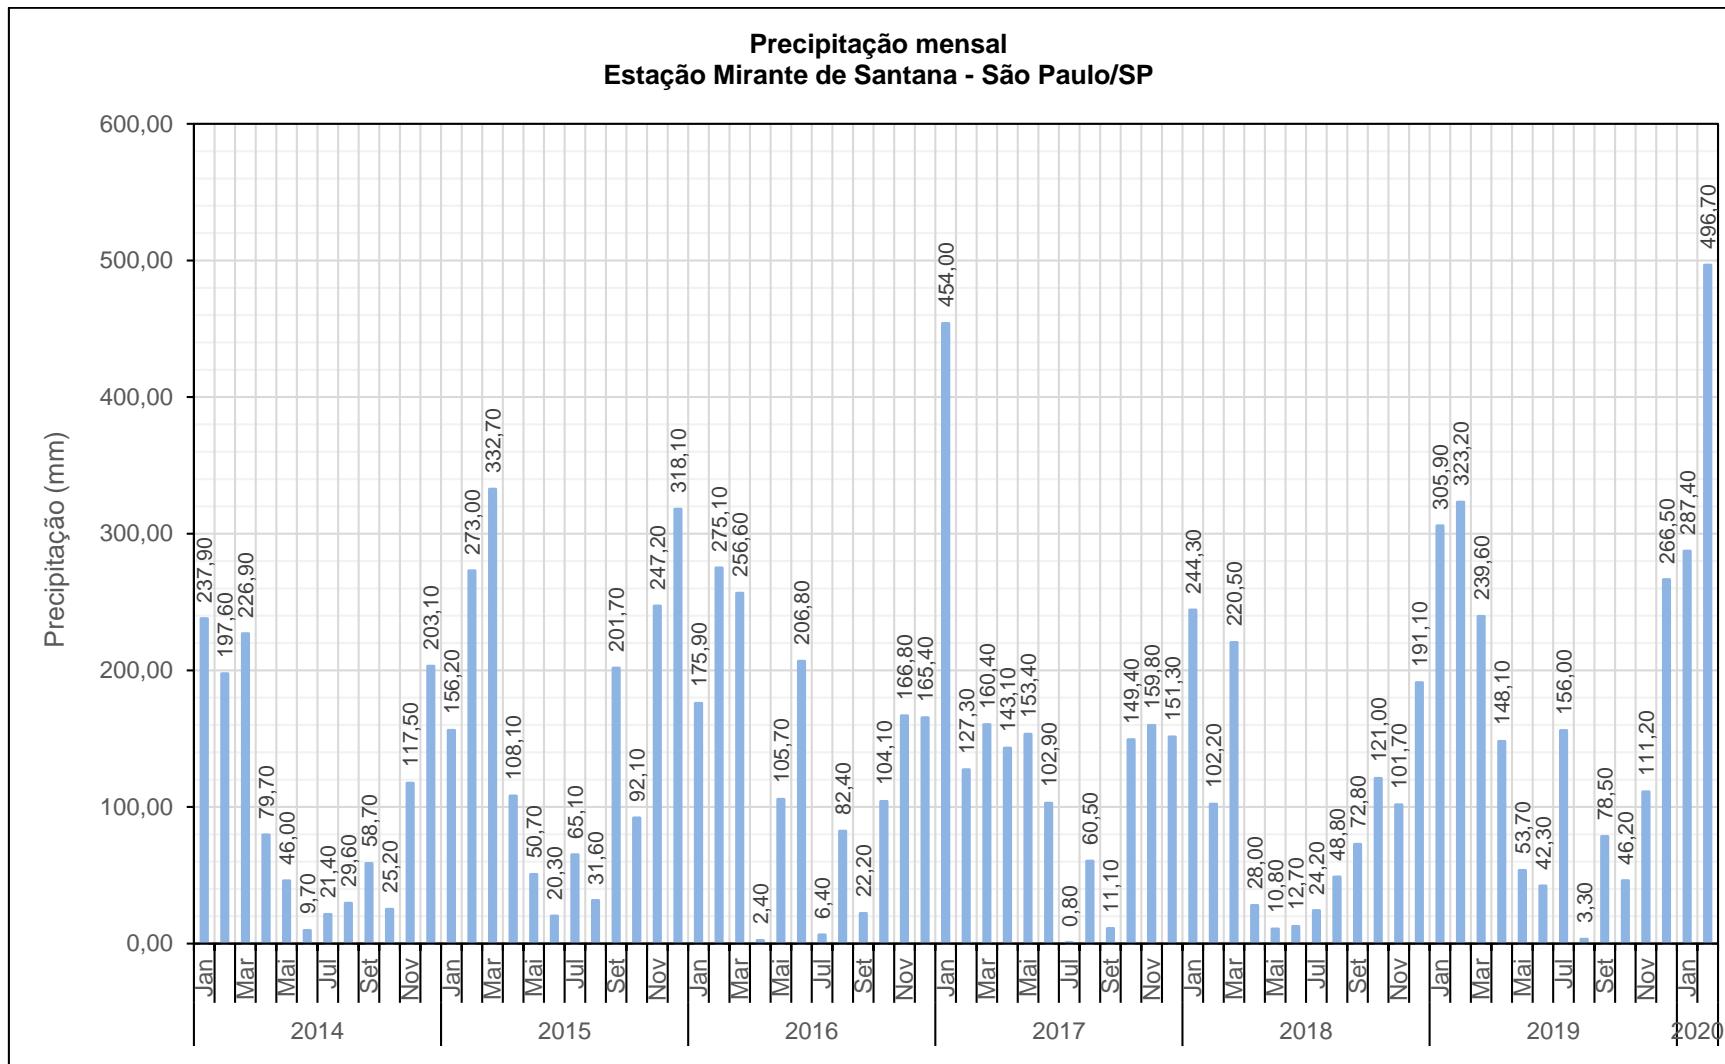
Gráfico 3. Variação da pluviometria no município de São Paulo/SP – 2014 a 2020.

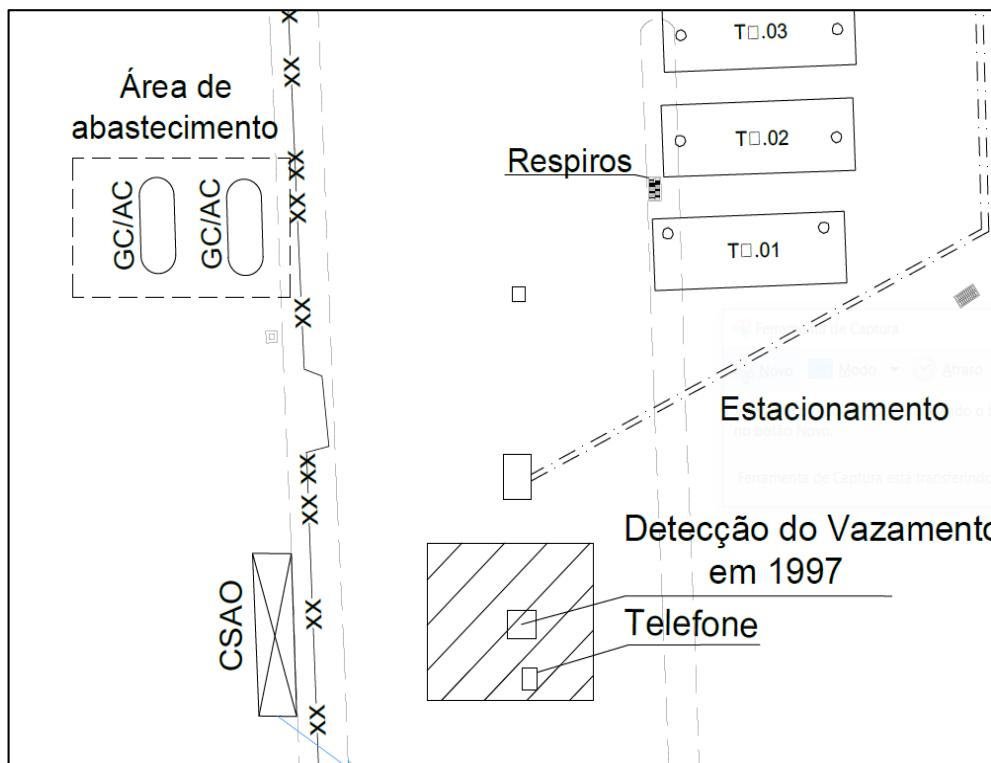
Figura A1. Localização do vazamento (1997).

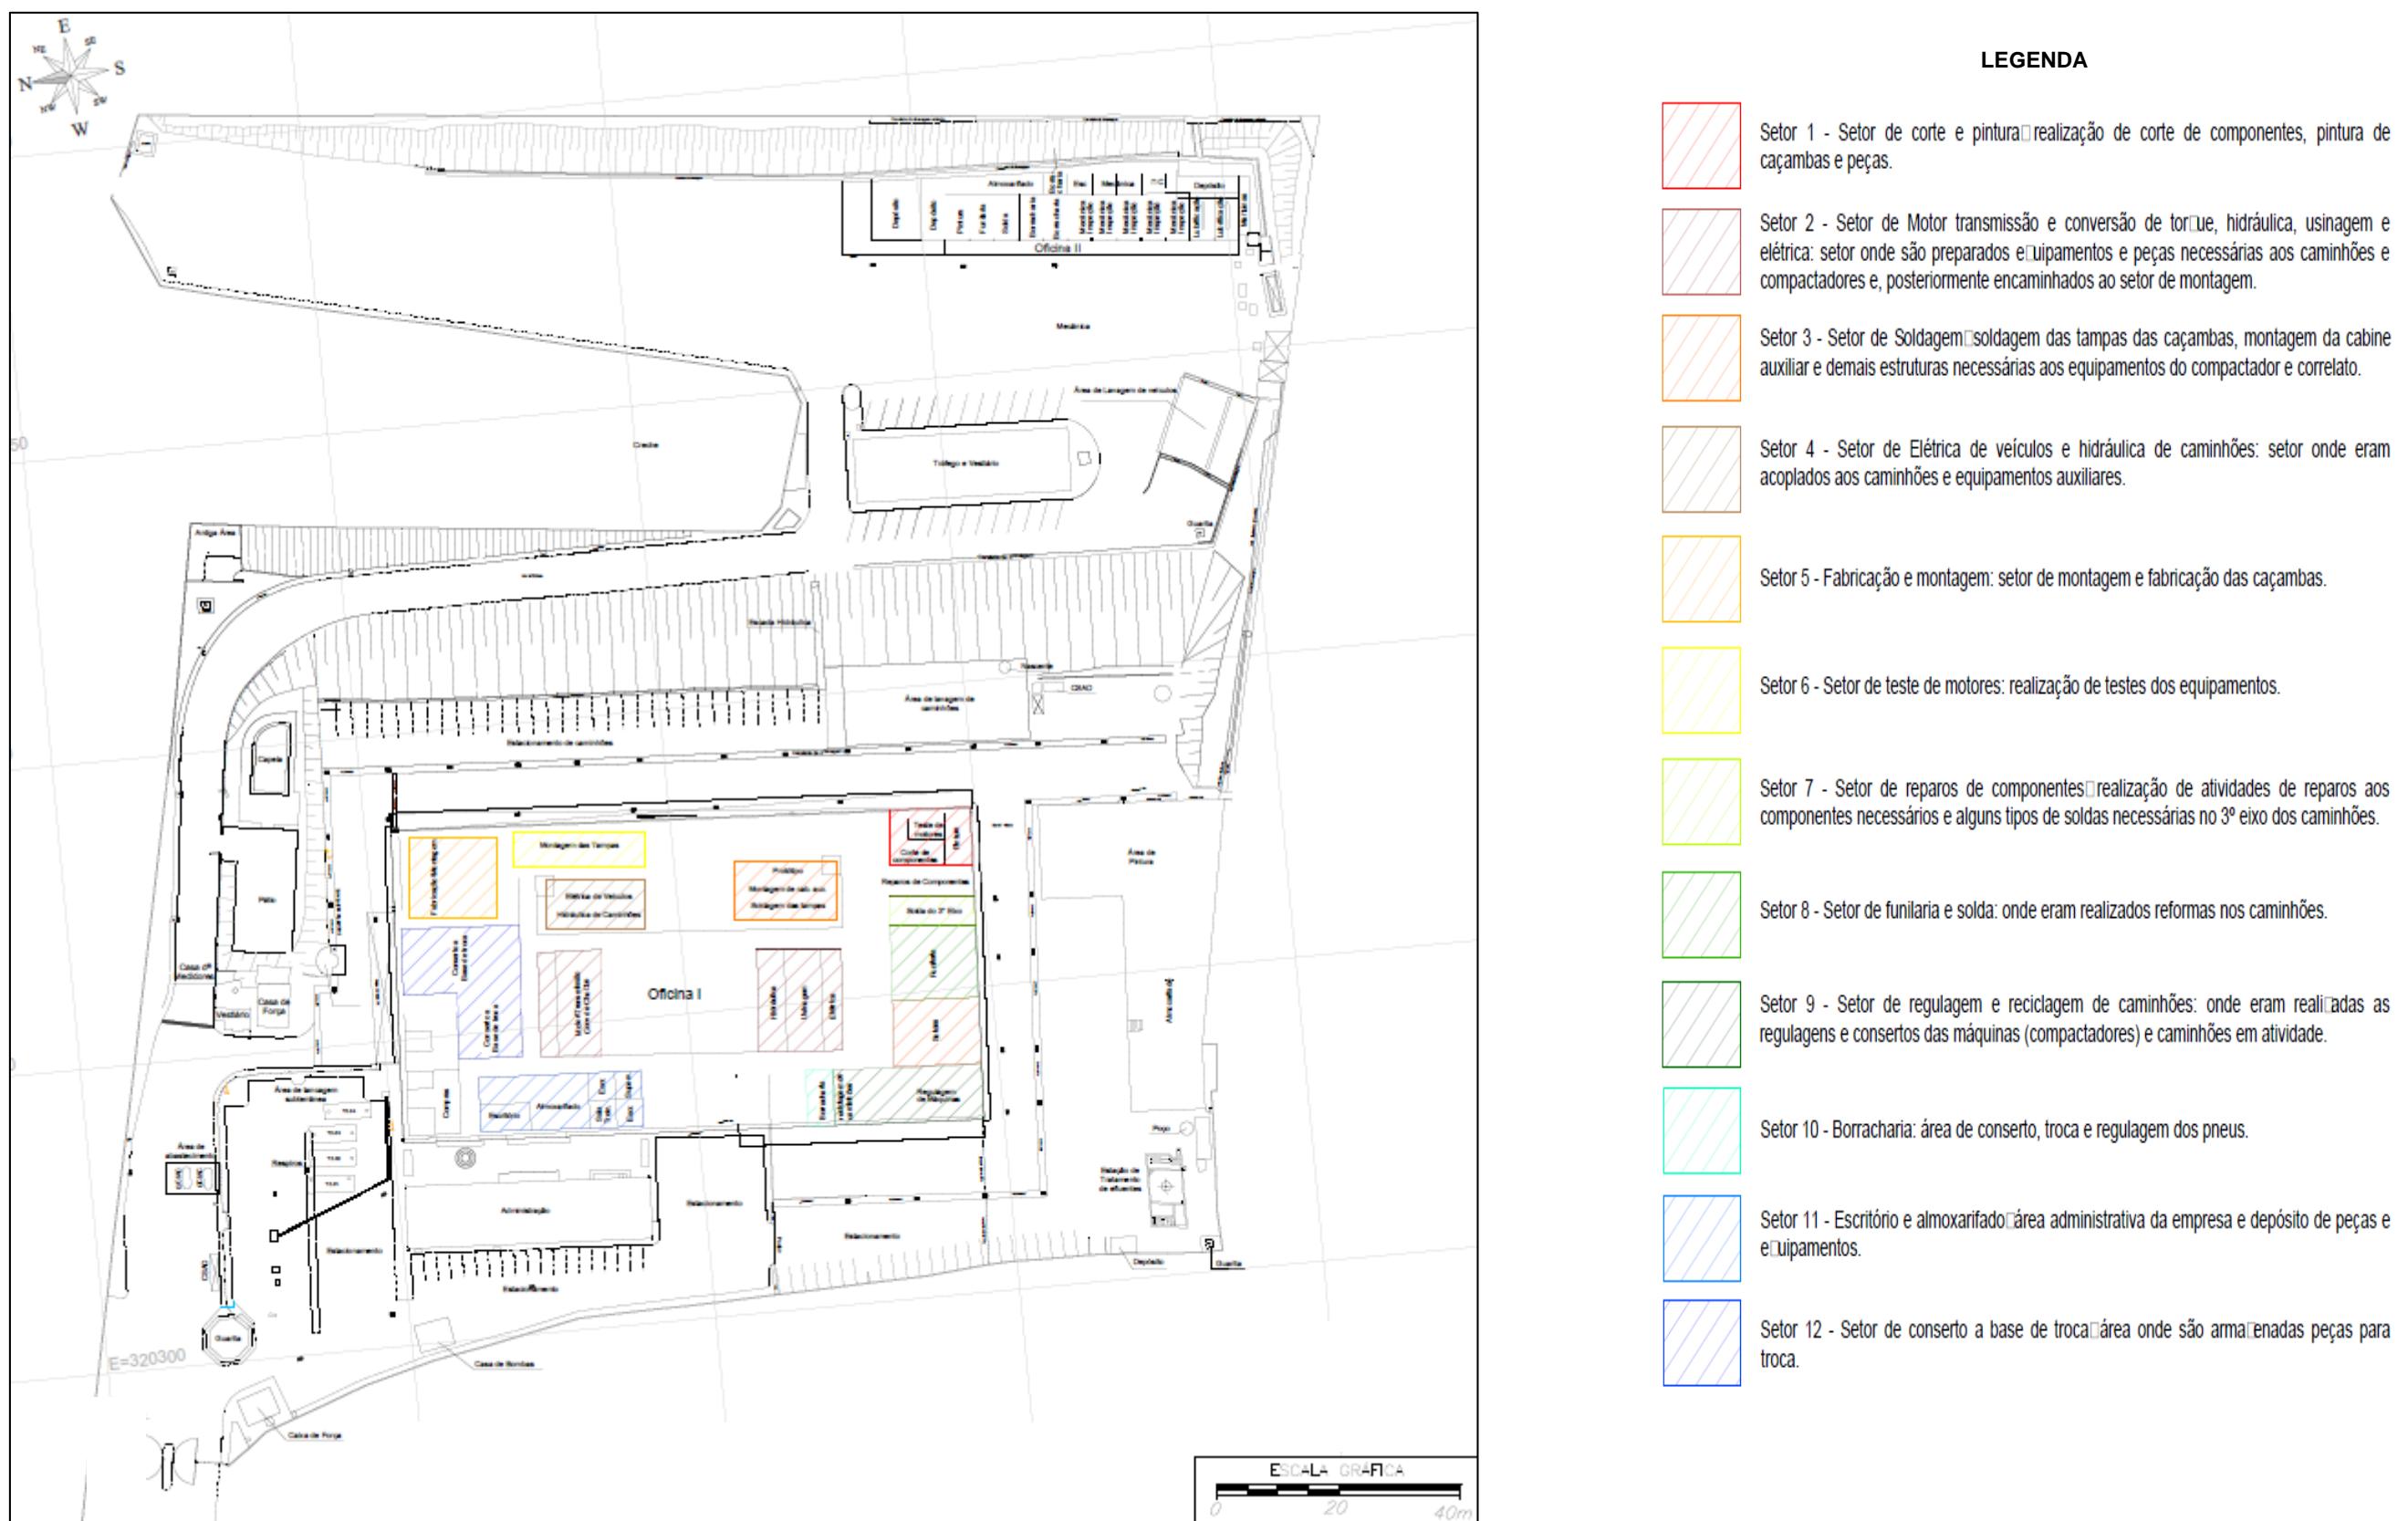
Figura A2. Layout da área de interesse durante a ocupação da empresa Charles (1991 – 2002).

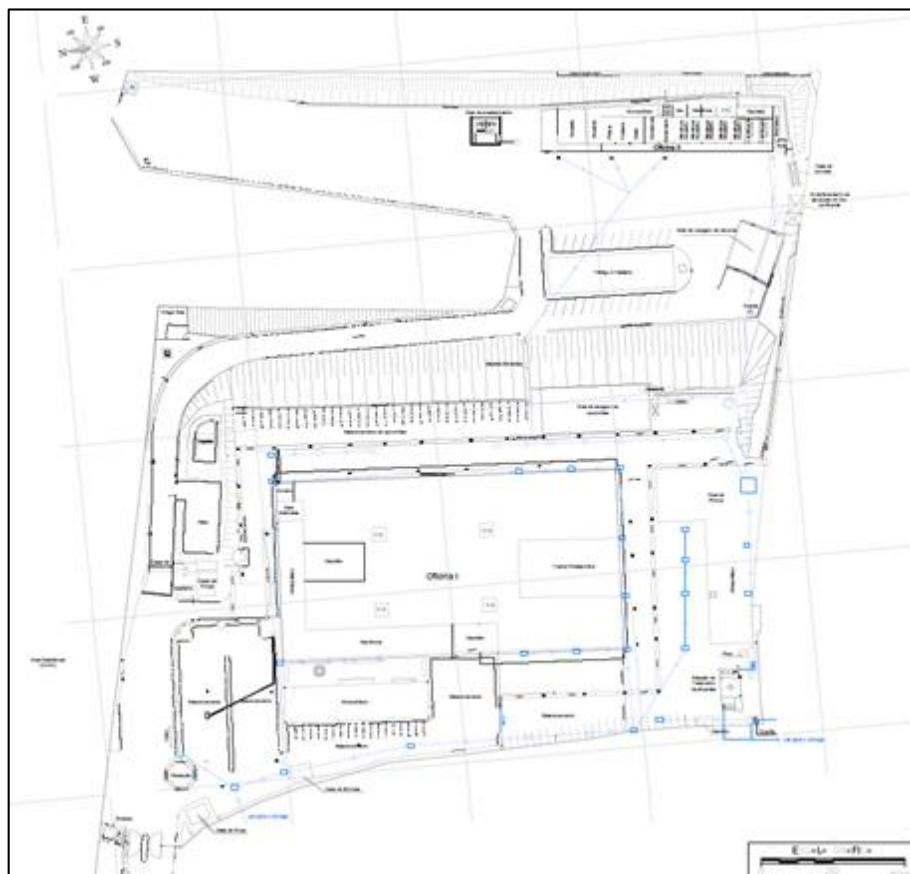
Figura B1. Planta do sistema de drenagem (empresa Delta).

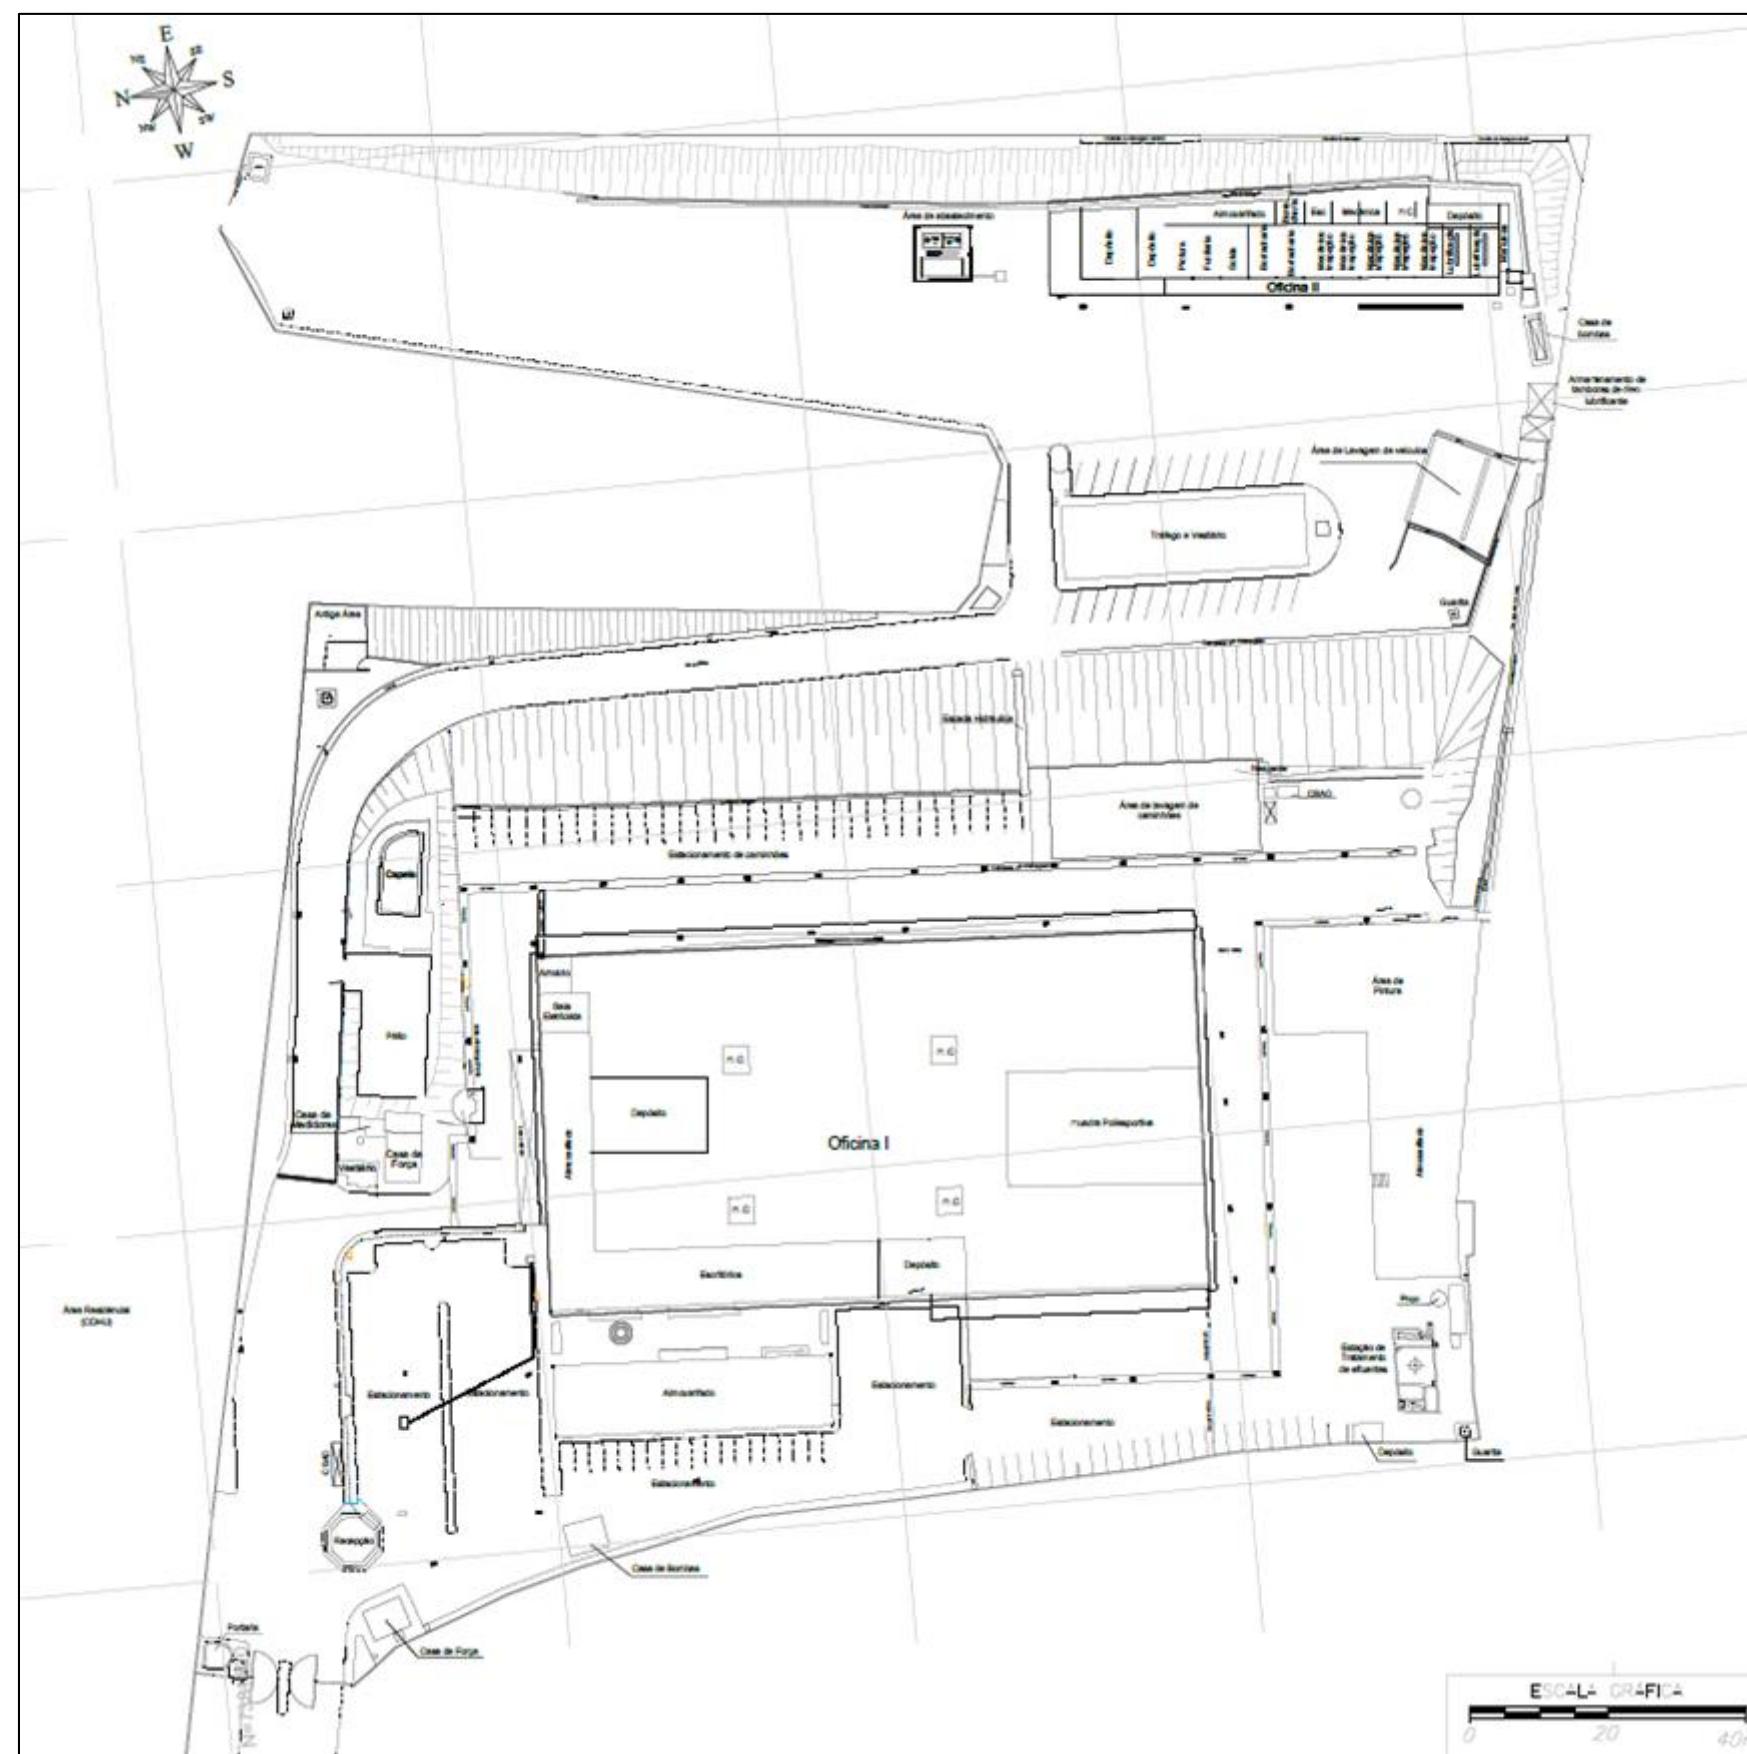
Figura B2. Layout da área de interesse durante a ocupação das empresas Delta e Foxtrot (2002 – 2011).

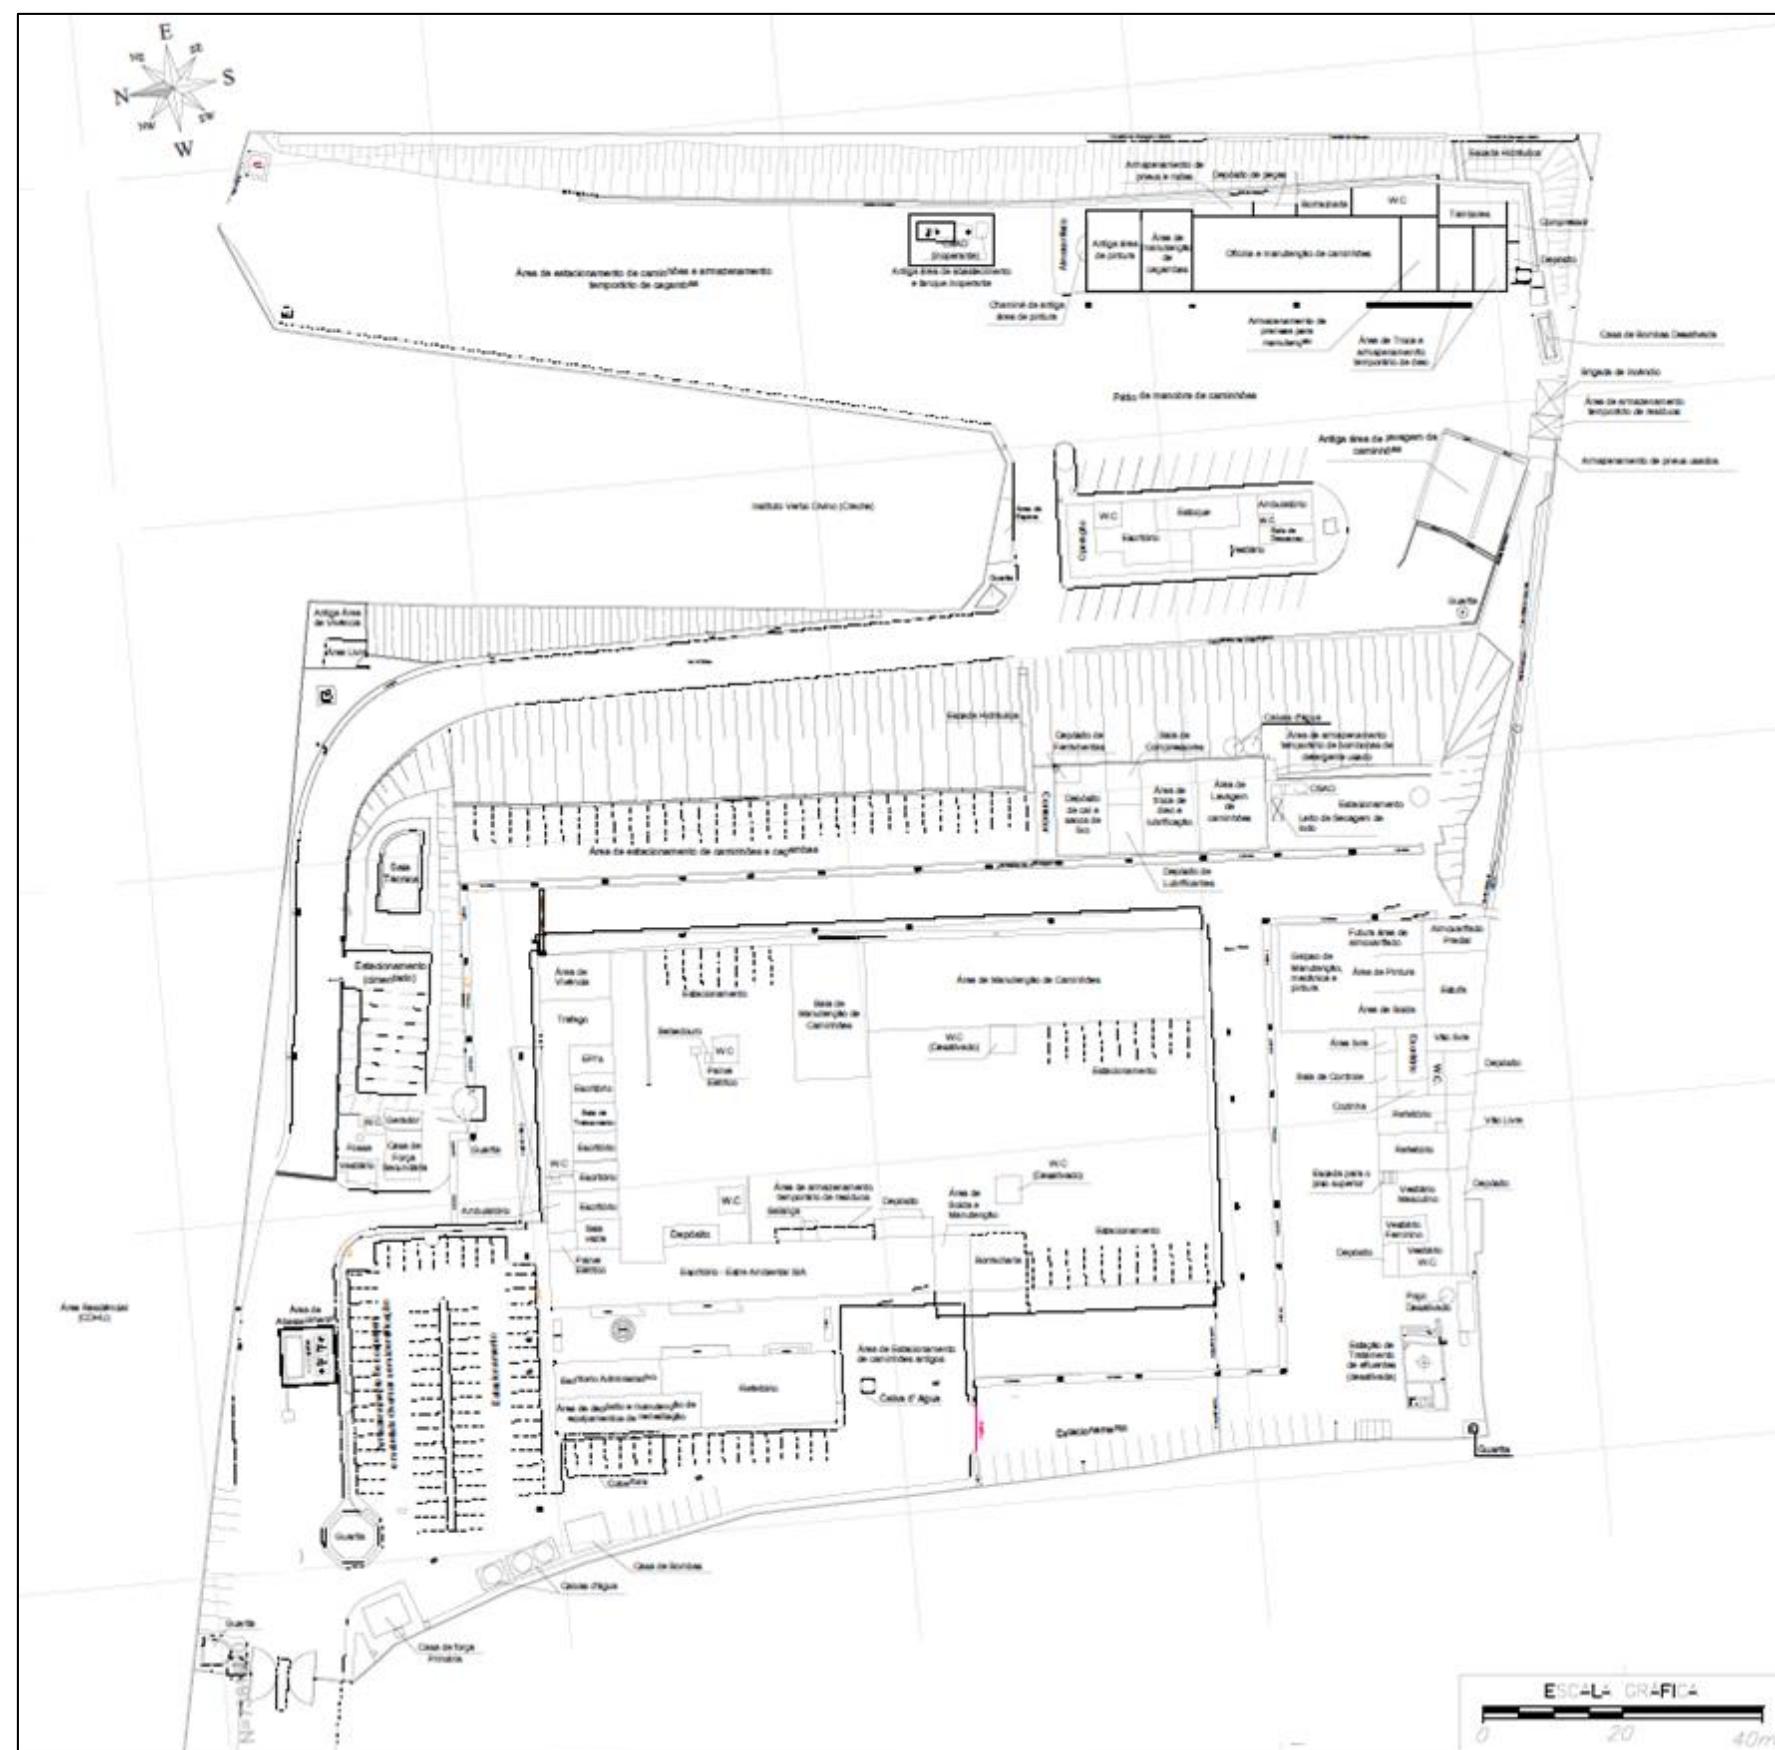
Figura C1. Layout da área de interesse durante a ocupação das empresas Alfa e Beta e do Consórcio Hotel (2014 – 2020).
