**Avaliação preliminar de uma área industrial no município de São Paulo
contaminada com hidrocarboneto de petróleo**

Monografia apresentada à Escola Politécnica
da Universidade de São Paulo como parte
dos requisitos para a obtenção do título de
Especialista em Gestão de Áreas
Contaminadas, Desenvolvimento Urbano
Sustentável e Revitalização de Brownfields.

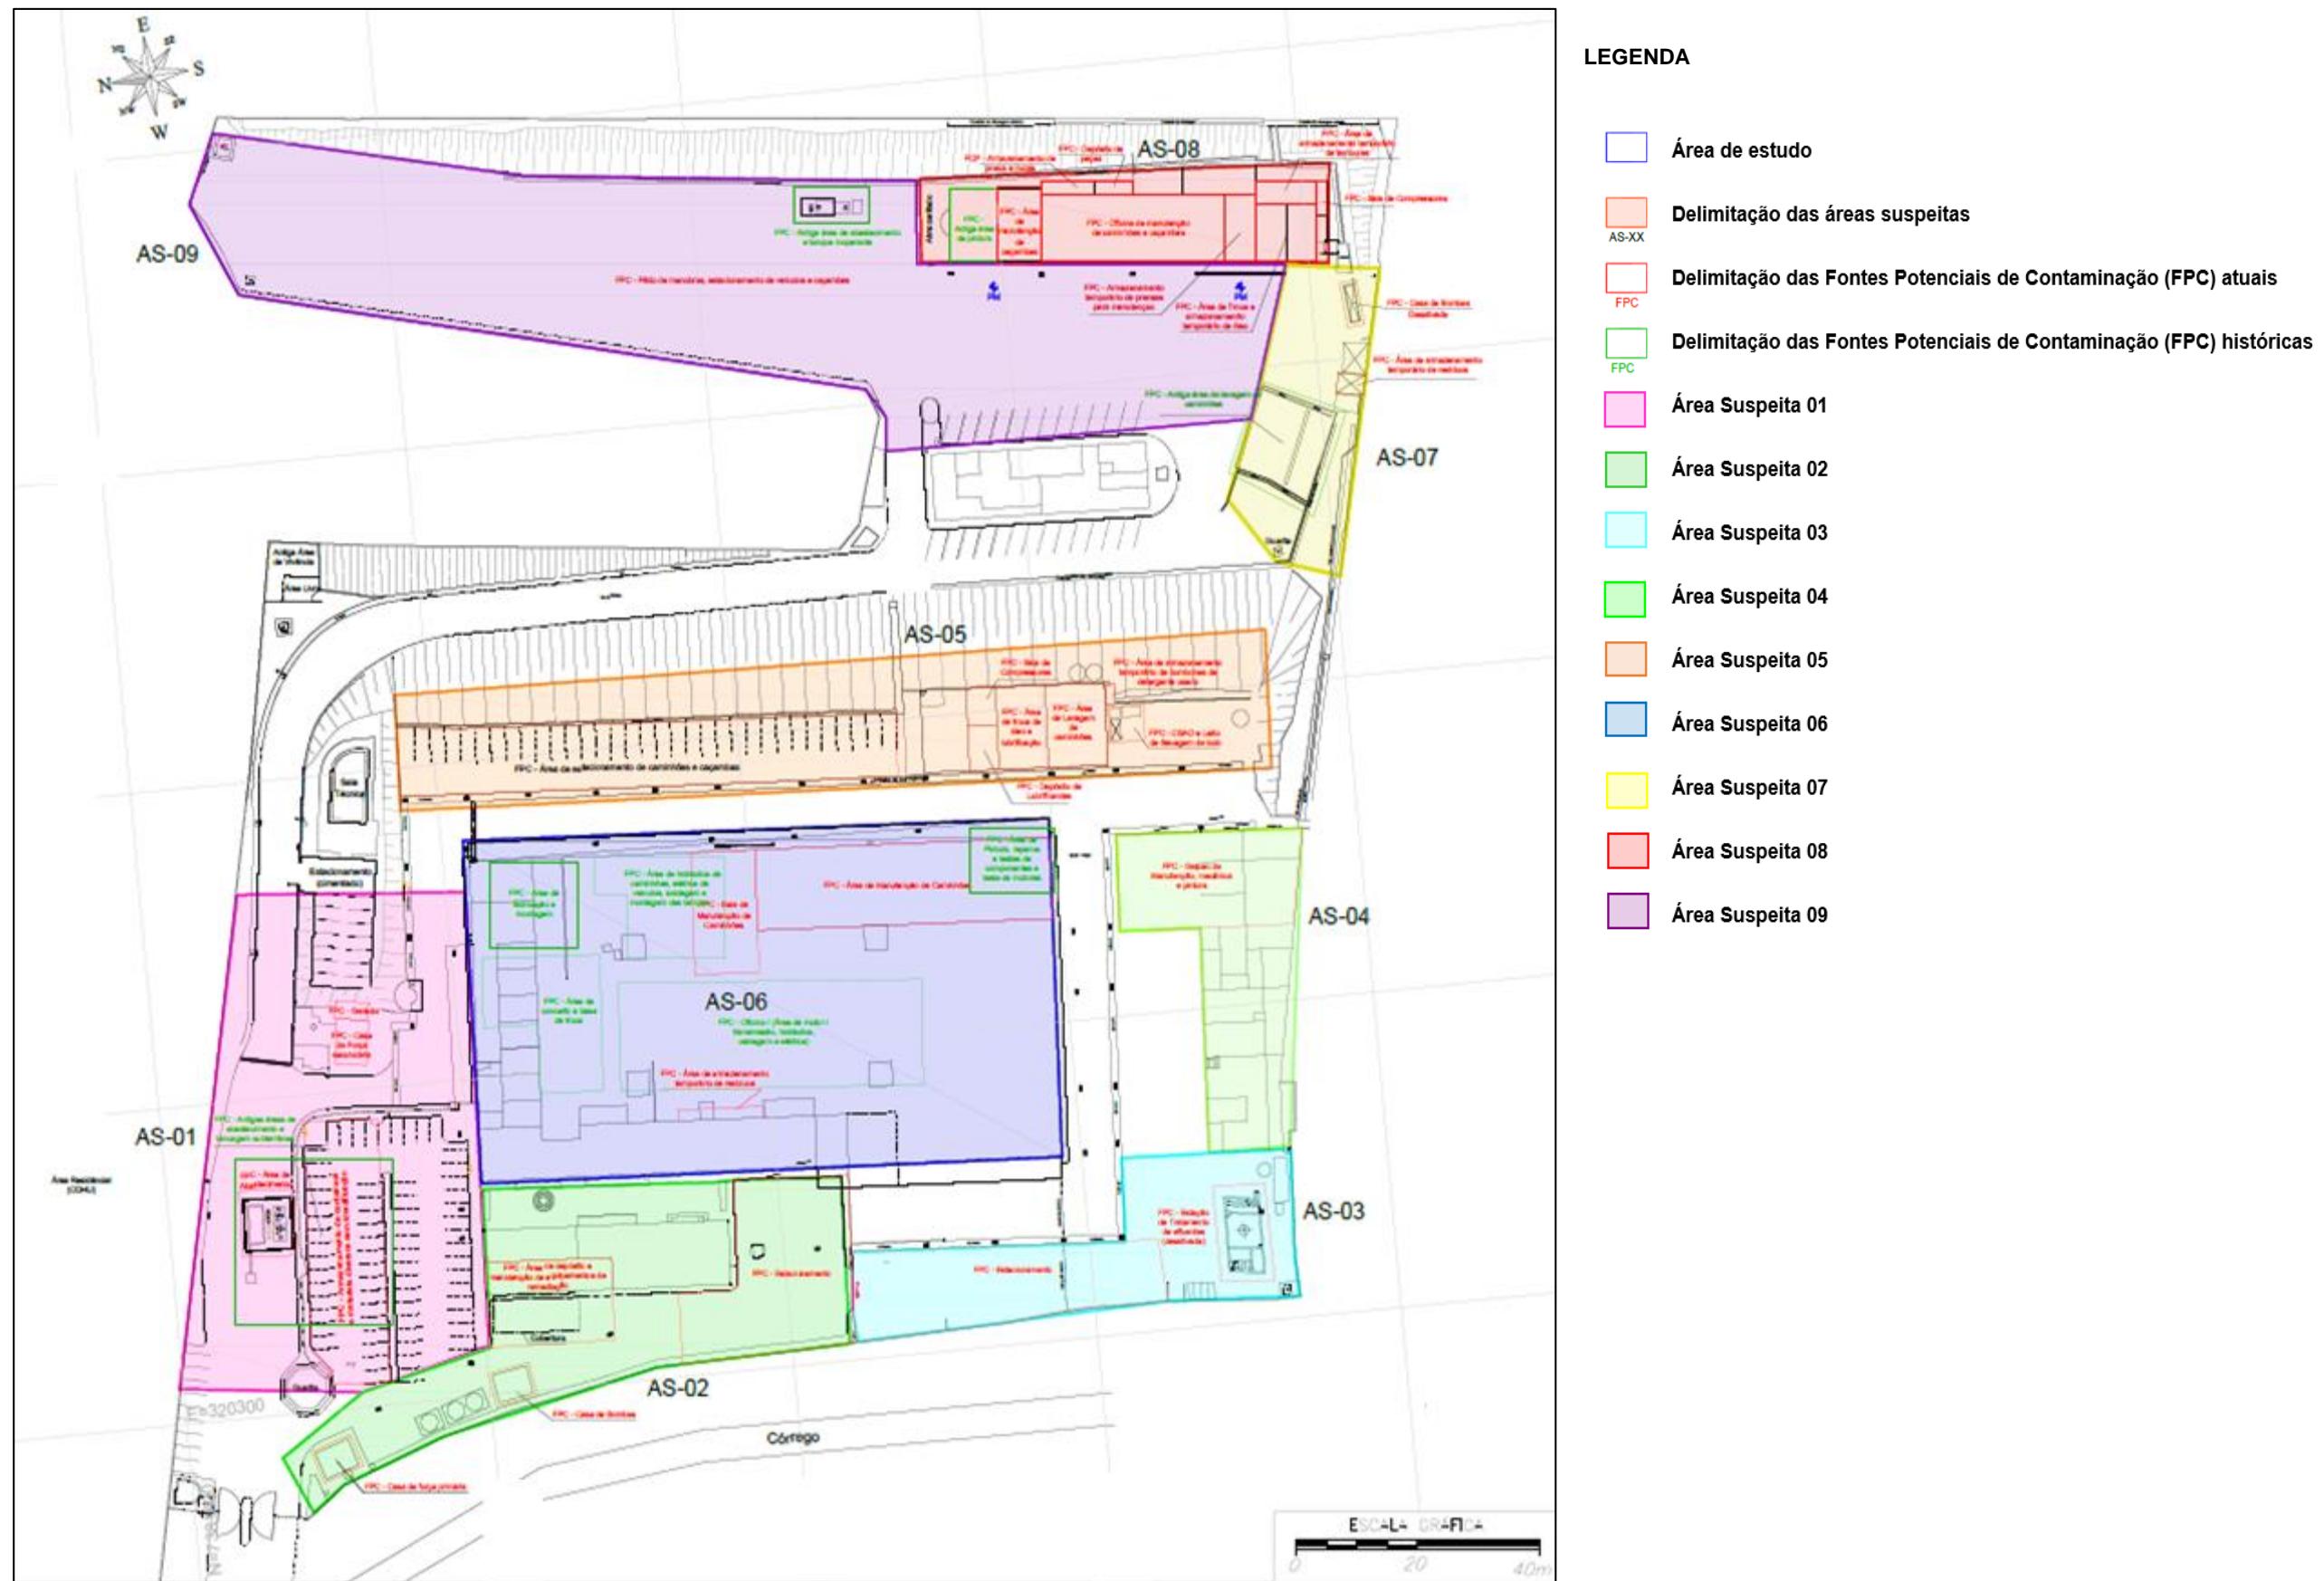
Figura D1. Áreas suspeitas de contaminação.

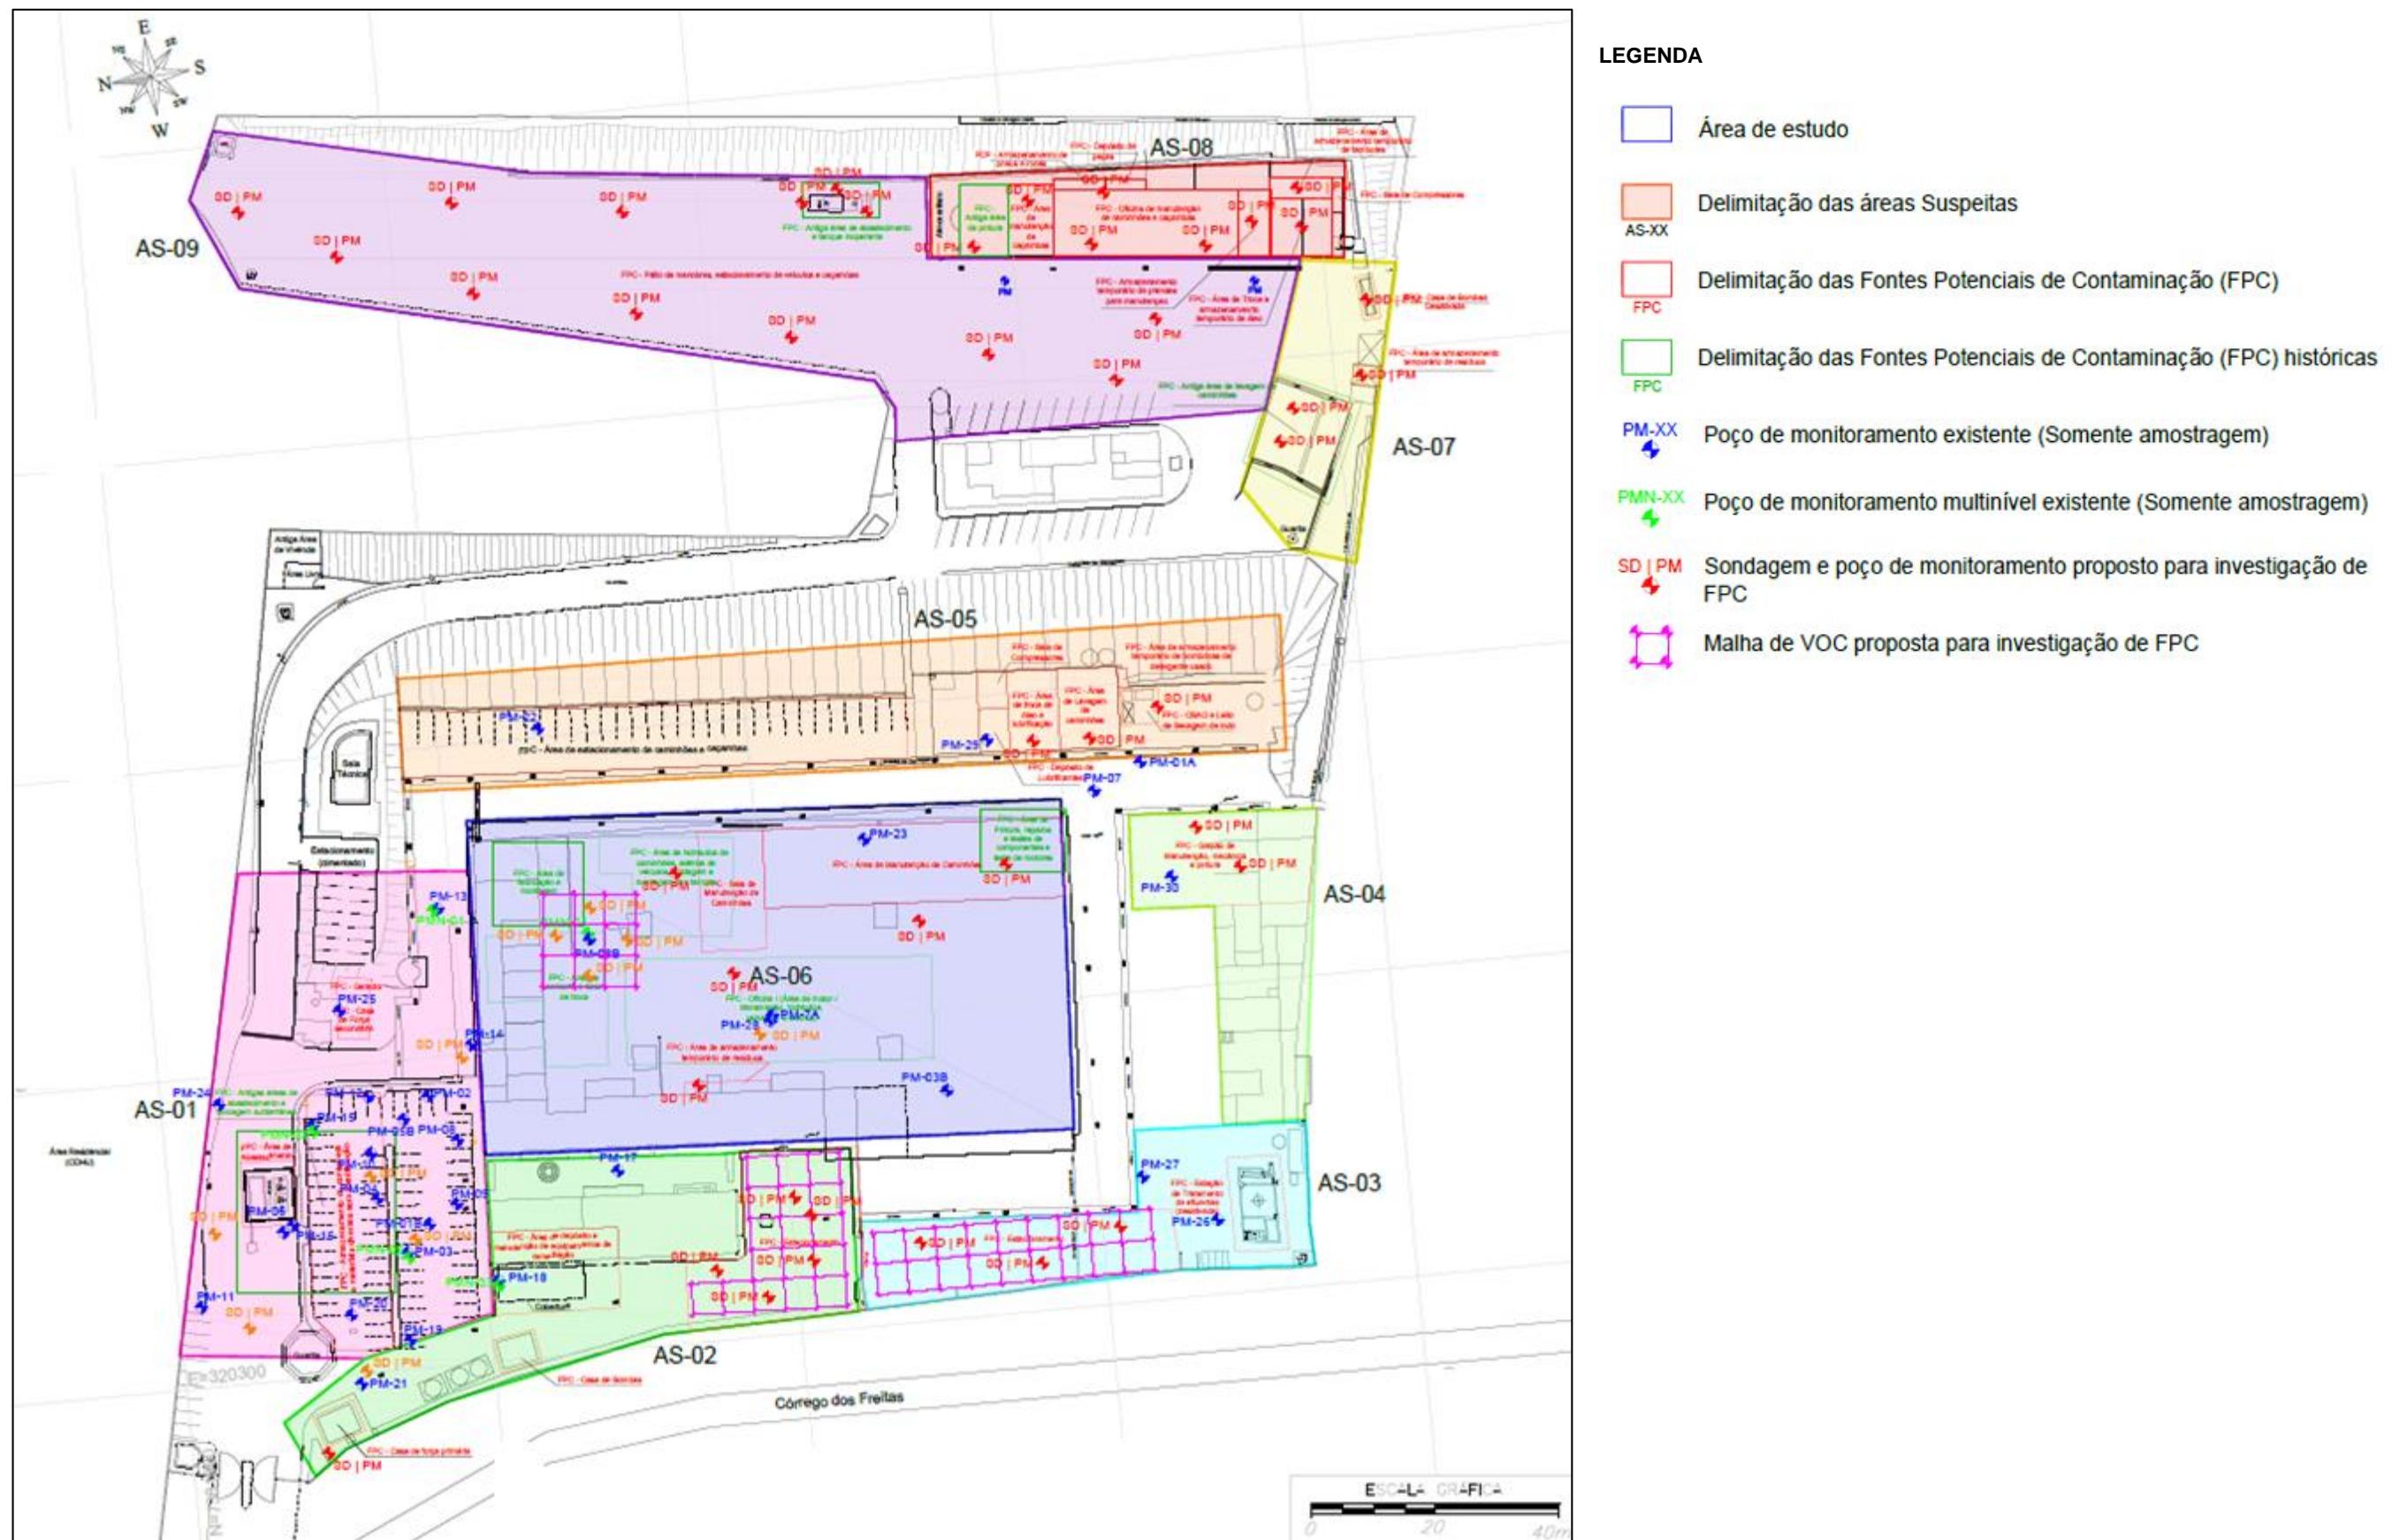
Figura E1. Localização dos serviços propostos para a investigação confirmatória da área de estudo.

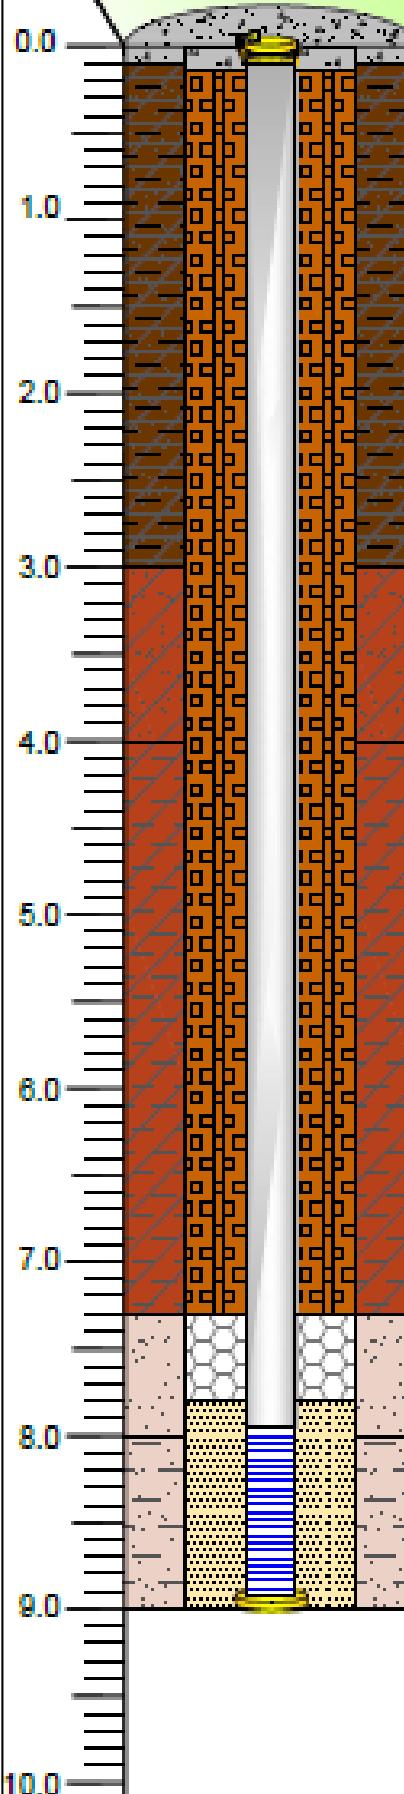
PERFIL DE SONDAGEM E PERFIL CONSTRUTIVO DE POÇO			
		DATA DA SONDAGEM / PERFURAÇÃO: INÍCIO: 19/05/2015 TÉRMINO: 19/05/2015 DATA DA INSTALAÇÃO DO POÇO: INÍCIO: 19/05/2015 TÉRMINO: 19/05/2015		NOME DO POÇO/SONDAGEM: SD-03/PMN-05	
SONDAGEM TIPO: <input type="checkbox"/> Trad. Manual <input type="checkbox"/> Rotativa <input checked="" type="checkbox"/> Outro <input checked="" type="checkbox"/> P. PERFURAÇÃO: 5" EQUIPAMENTO: Hollow		REVESTIMENTO / FILTRO: <input checked="" type="checkbox"/> PVC <input type="checkbox"/> AACO <input checked="" type="checkbox"/> REVESTIMENTO/OUTRO: 2"	SIM <input checked="" type="checkbox"/> NÃO <input type="checkbox"/> ID <input checked="" type="checkbox"/> <input type="checkbox"/> PROTEÇÃO <input checked="" type="checkbox"/> <input type="checkbox"/> CADEADO <input checked="" type="checkbox"/> <input type="checkbox"/>	COORDENADAS: N: - E: - COTA: -	
E Prof. PERFIL LITOLÓGICO		DESCRICAÇÃO		Indícios (m) <input checked="" type="checkbox"/> NH/NE <input type="checkbox"/> Na Solo <input checked="" type="checkbox"/> Fase Livre Voláteis (ppm) <input checked="" type="checkbox"/> PID <input type="checkbox"/> Qda Tech ID Amostra (prof.)

<p>0.0 - 0.5m: Asfalto.</p> <p>0.5 - 1.0m: Aterro argilo siltoso pouco arenoso, marrom avermelhado, úmido, pouco compacto, com areia fina a média e resíduo.</p> <p>1.0 - 2.0m: Argila pouco arenosa, marrom, úmida, mole, com areia fina a média.</p> <p>2.0 - 3.0m: Argila pouco siltosa, cinza escura e preta, saturada, micácea, mole, com resíduos orgânicos.</p> <p>3.0 - 4.0m: Areia, saturada, grossa, com grãos centimétricos de quartzo e pouco selecionada.</p> <p>4.0 - 5.0m: Areia pouco siltosa, branca e cinza, saturada, solo de alteração, com caolim.</p> <p>5.0 - 7.0m: Areia, saturada, grossa, com grãos centimétricos de quartzo e pouco selecionada.</p> <p>7.0 - 8.0m: Areia pouco siltosa, branca e cinza, saturada, solo de alteração, com caolim.</p> <p>8.0 - 9.0m: Areia pouco siltosa, branca e cinza, saturada, solo de alteração, com caolim.</p> <p>9.0 - 10.0m: Areia pouco siltosa, branca e cinza, saturada, solo de alteração, com caolim.</p>		67,9 (1,0m) 49,8 (2,0m) 44,4 (3,0m) 60,3 (4,0m) NA 3,30m

Prof. Total da Sondagem: 9,0m Prof. Total do Poço: 8,95m Extensão do Pré-Filtro: 1,2m Extensão do Filtro: 1,0m Granulometria: Pré-Filtro: 0,6-1,5mm Extensão do Selo: 7,8m Altura do Revestimento: - Acima da Superfície: 0,0m - Abaixo da Superfície: 0,1m		LEGENDA:
