**Geomorfologia fluvial urbana histórica:**  
uma investigação acerca do Córrego Morro do S e os efeitos  
da urbanização em suas inundações

Trabalho de Graduação Individual (TGI) apresentado ao Departamento de Geografia da Faculdade de Filosofia, Letras e Ciências Humanas da Universidade de São Paulo como parte dos requisitos para obtenção do título de Bacharel em Geografia.

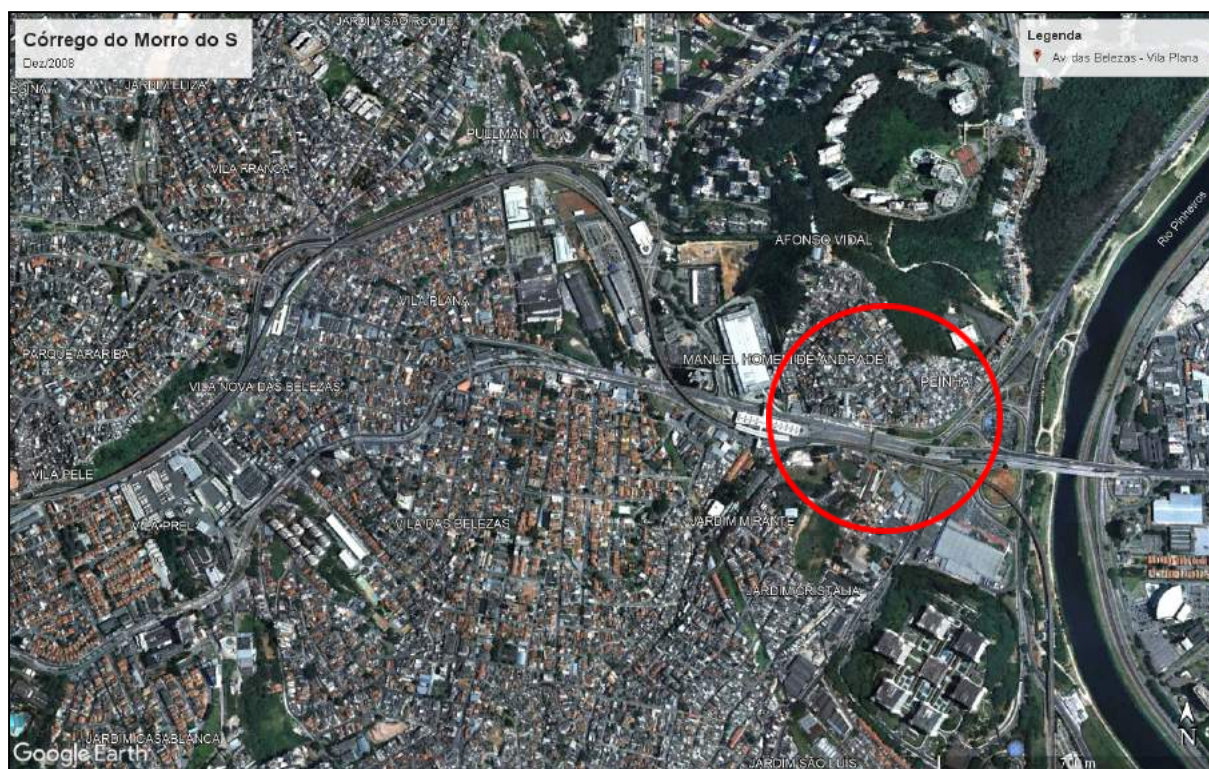
**Figura 7** - Fotografia aérea da Bacia do Córrego do Morro do S, na área a jusante

A segunda etapa consistiu em relacionar os locais das enchentes relatadas e a área de ocupação urbana, por meio de imagens no qual se procura estabelecer a relação entre a ocupação e enchentes. Esses dados foram inseridos no *Google Earth* (Figura 7) e *Google Maps* para poder ser estabelecidas as relações necessárias para melhor compreensão do processo.

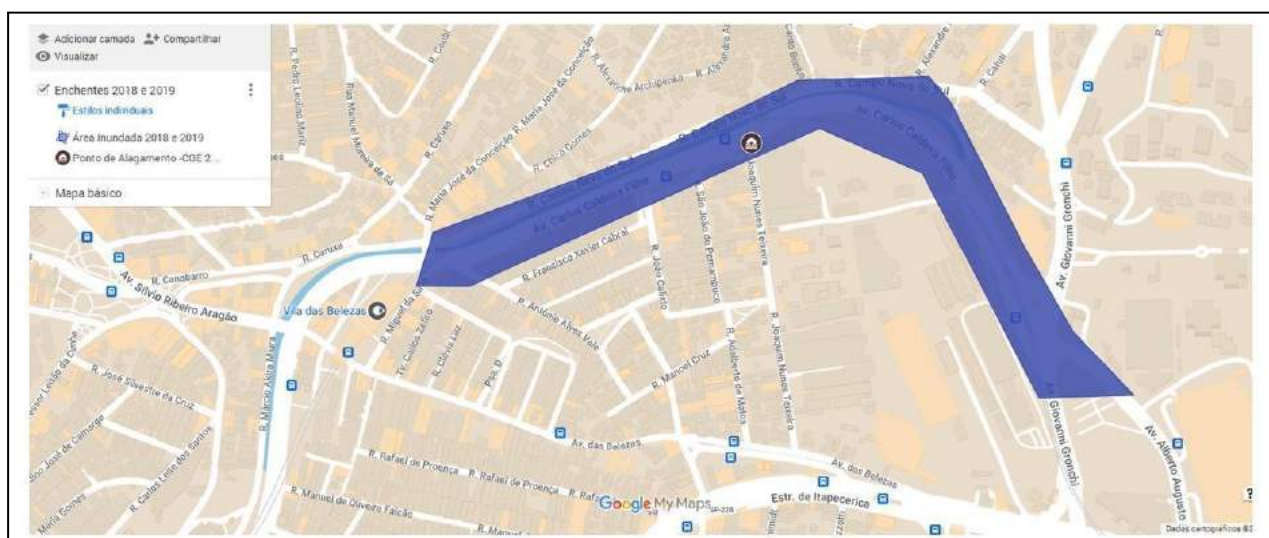
**Figura 15** - Área das enchentes de 2018 e 2019

Por fim, temos registro de enchentes em 2018 e 2019, ambas ocorrendo na mesma área do córrego do Morro do S. O registro de 2018, menciona até a hora do transbordamento do córrego do Morro do S, que ocorreu às 16h45. O evento chamou atenção pela proporção e rapidez do transbordamento. Apesar da Avenida Carlos Caldeira Filho que ladeia o córrego ter ficado alagada, não encontramos nenhuma referência no CGE a esse alagamento da via. No dia deste evento, 26 de fevereiro, houve fortes chuvas em toda cidade e há indicações de alagamentos em regiões próximas.

Quanto à enchente ocorrida em 2019, que foi no dia 6 de março, foi possível encontrar além da descrição no jornal, a indicação do ponto de alagamento, que no caso coincide com a de 2018, como pode ser observado na Figura 15, na qual optou-se por indicar apenas em um mapa, uma vez que a área de inundação foi a mesma.

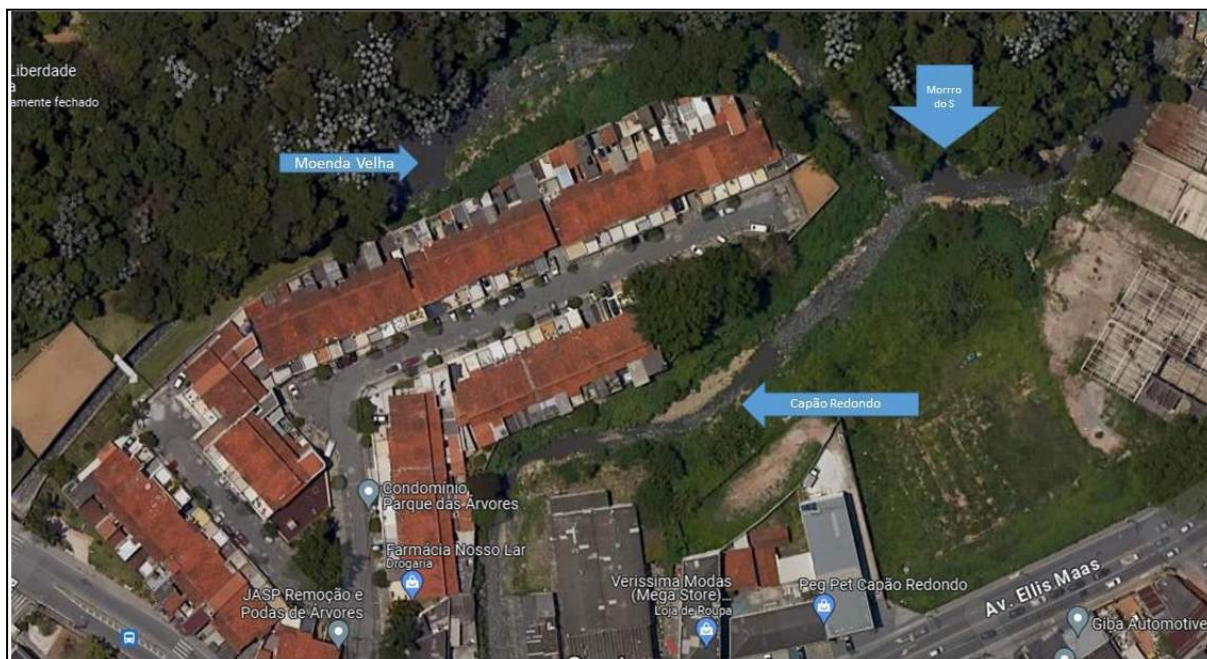
**Figura 16** - Condomínio Parque das Árvores e o início do córrego Morro do S

A respeito da ocorrência do transbordamento do córrego do Morro do S há uma informação útil para este estudo. Localizou-se na seção de reclamações do leitor, o registro de transbordamentos frequentes que trazem prejuízos aos moradores do condomínio Residencial das Árvores. O reclamante não aponta nenhuma data específica, mas a localização do condomínio ajuda a entender a relação entre a ocupação das áreas próximas e o problema das enchentes. Na Figura 16 indicamos a localização do condomínio ladeado pelo córrego da Moenda Velha e Capão Redondo e o encontro destes na formação do córrego Morro do S.
