Moradia e Memória

*A matéria concreta e o subjetivo
como subsídio de projeto para
a reabilitação de quatro cortiços*

Trabalho Final de Graduação
*Faculdade de Arquitetura e Urbanismo
Universidade de São Paulo*

São Paulo
2017

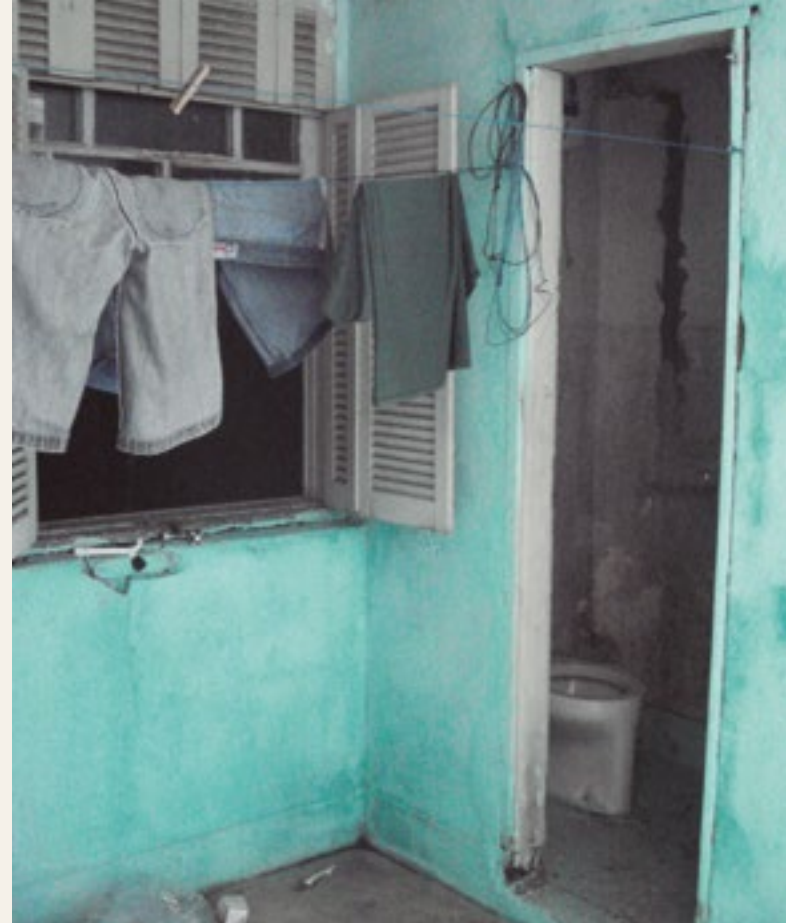
Banheiros em cortiço
na Av. Tiradentes.
Acervo pessoal, setembro 2016

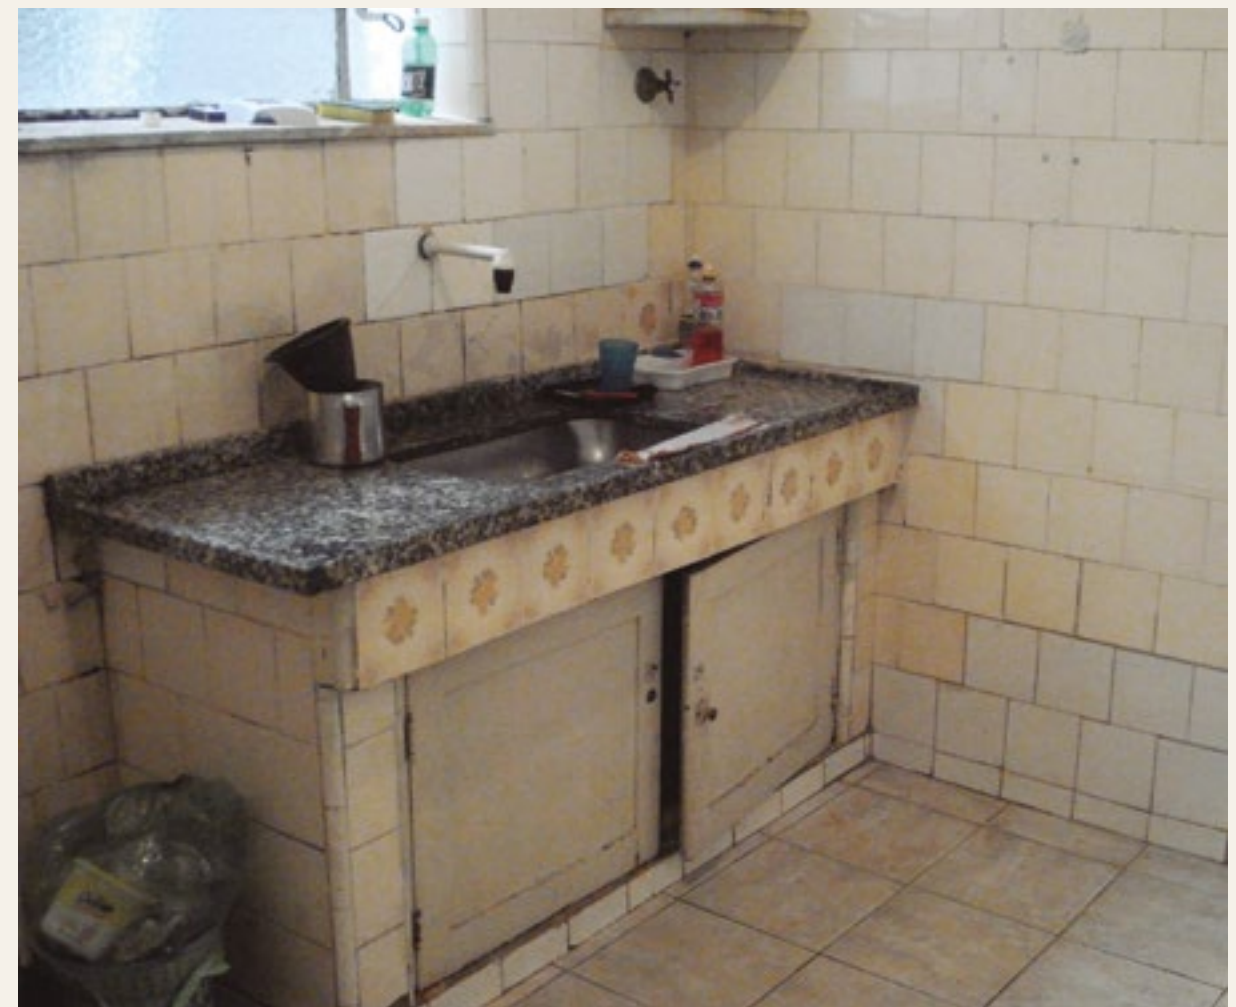
Pia da cozinha coletiva. Acervo pessoal, setembro 2016

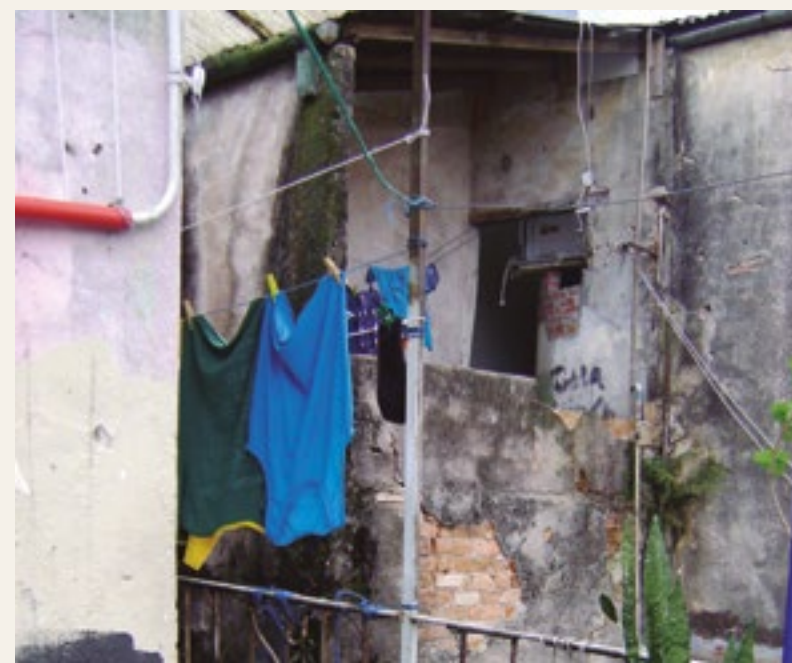
vão e ainda guardam a bandeira na parte superior. É possível observar a substituição de uma das janelas, além da colocação de grade em outra. Em outros trechos do edifício também aparecem algumas aberturas recentes que marcam a apropriação destes espaços. Ao longo do edifício é possível observar a instalação eventual de tanques.

Área com varais, onde se vislumbra possíveis instalações hidráulicas.

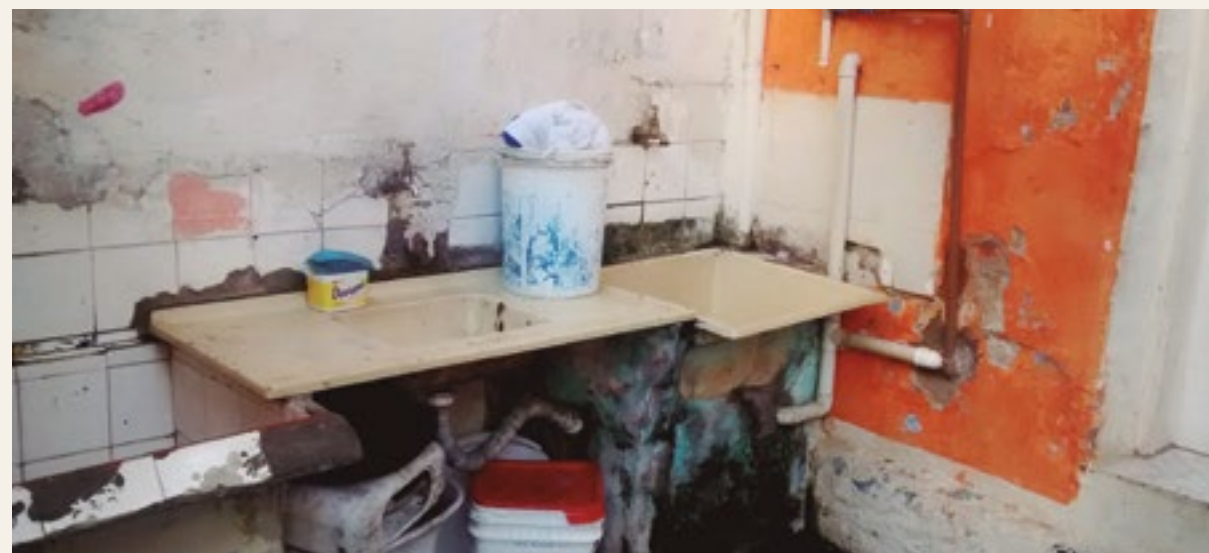
No térreo, tanques

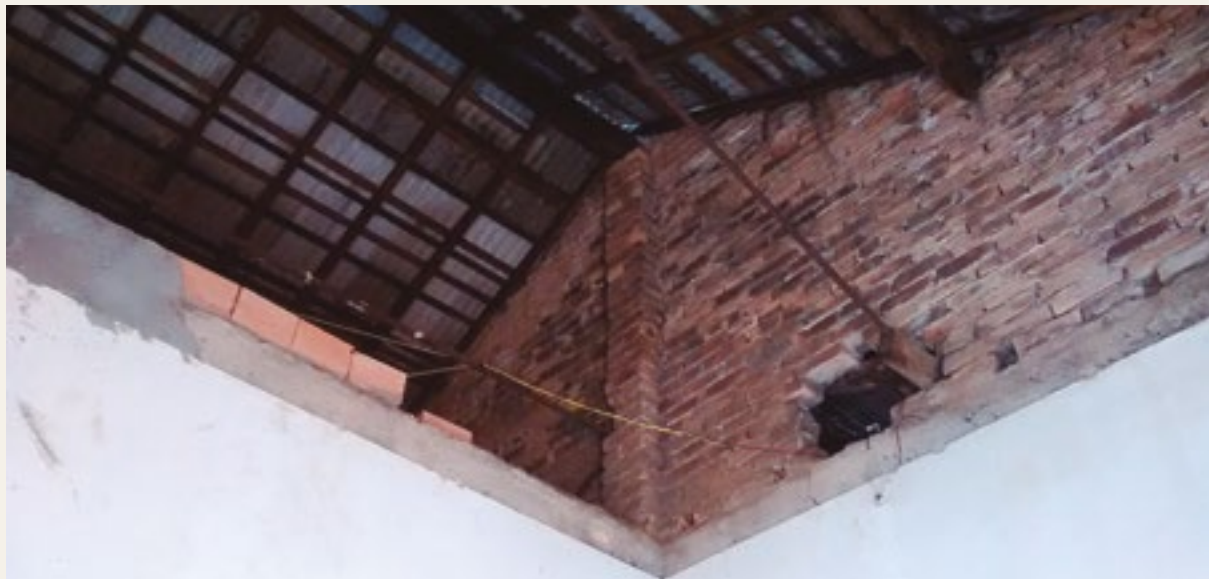
Quarto sem forro, onde se vê a estrutura em alvenaria de tijolos e a estrutura do telhado

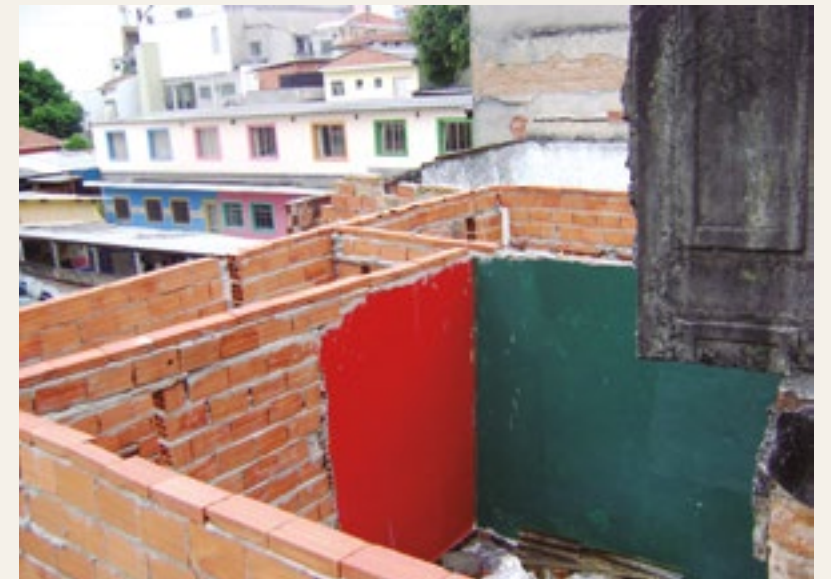
Segundo andar de casa em construção nos fundos

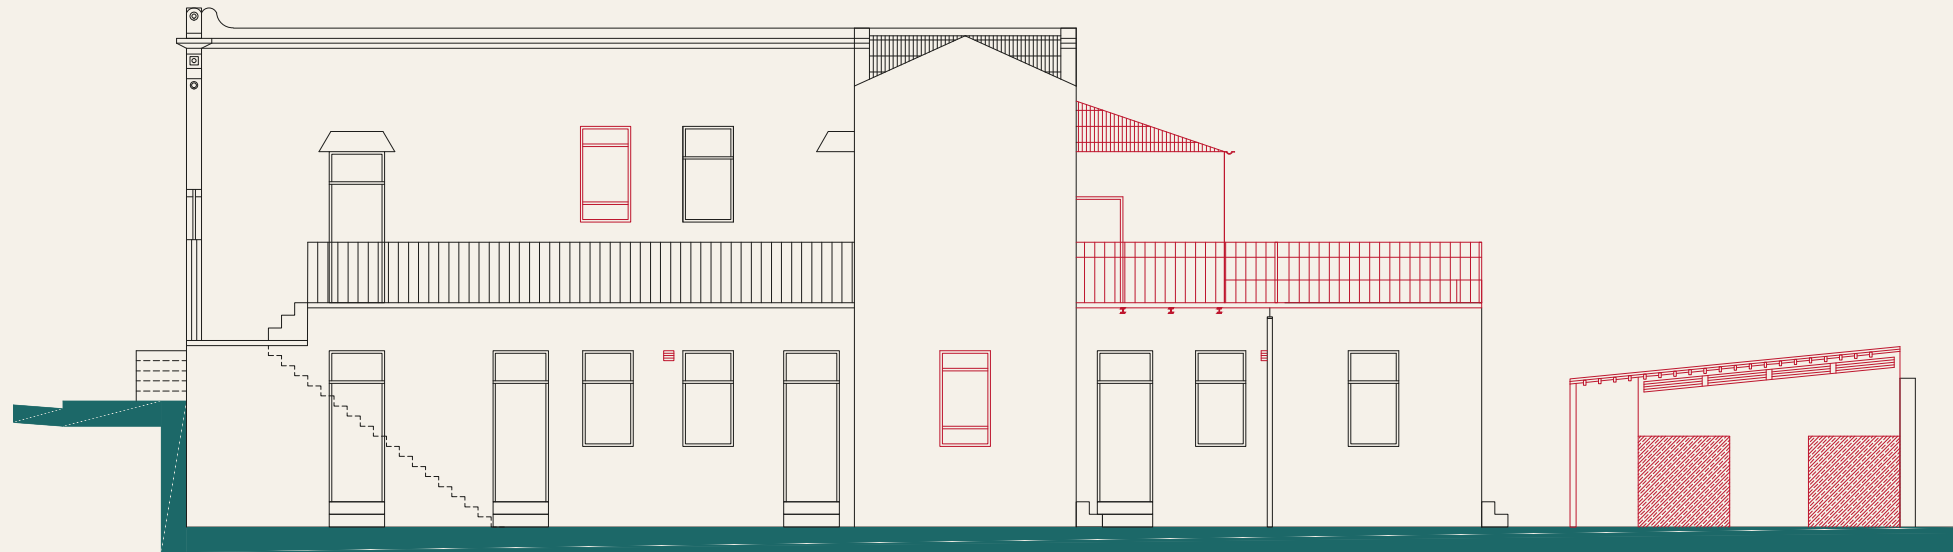
Elevação Lateral Casa 19 | 1:150

■ Alterações | acréscimos

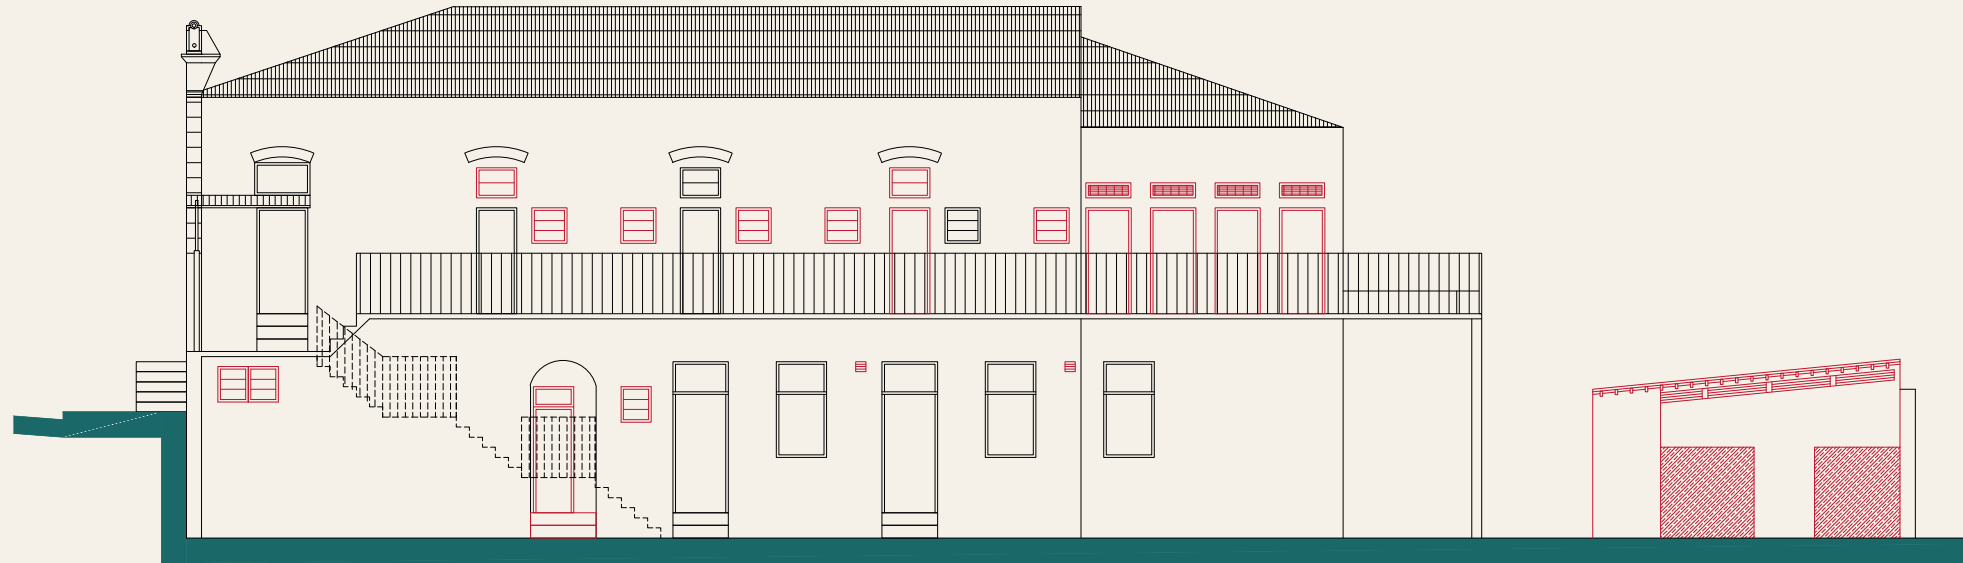
Elevação Lateral Casa 31 | 1:150

■ Alterações | acréscimos

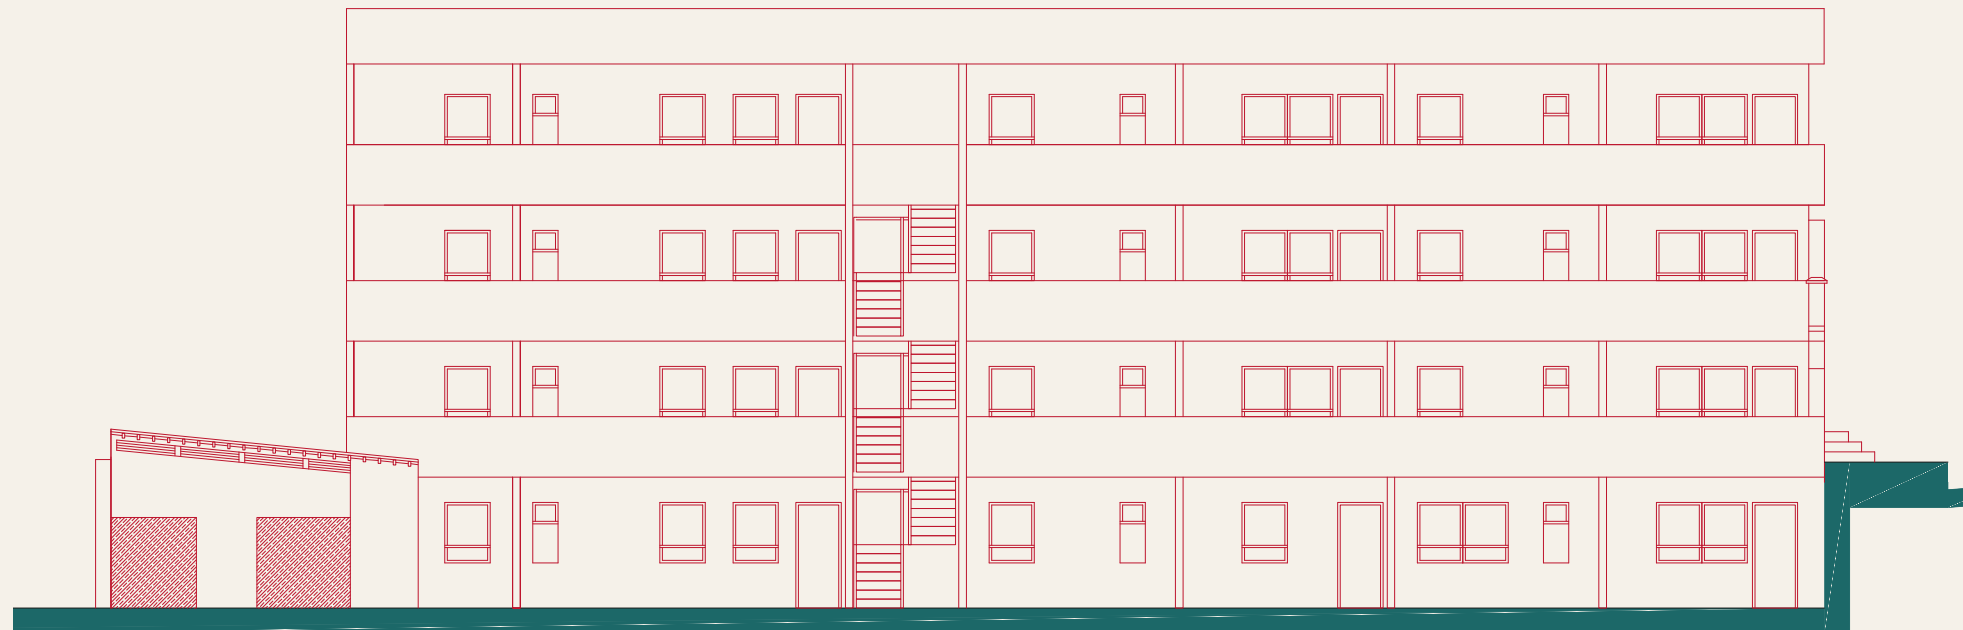
Elevação Lateral Casa 33 | 1:150

■ Alterações | acréscimos
