ATENDIMENTO AS NORMAS REGULAMENTADORAS NA APLICAÇÃO DA
METODOLOGIA DE “*DUE DILIGENCE*”

**ATENDIMENTO AS NORMAS REGULAMENTADORAS NA APLICAÇÃO DA
METODOLOGIA DE “*DUE DILIGENCE*”**

Monografia apresentada à
Escola Politécnica da
Universidade de São Paulo
para obtenção do título de
Especialista em Engenharia
de Segurança do Trabalho

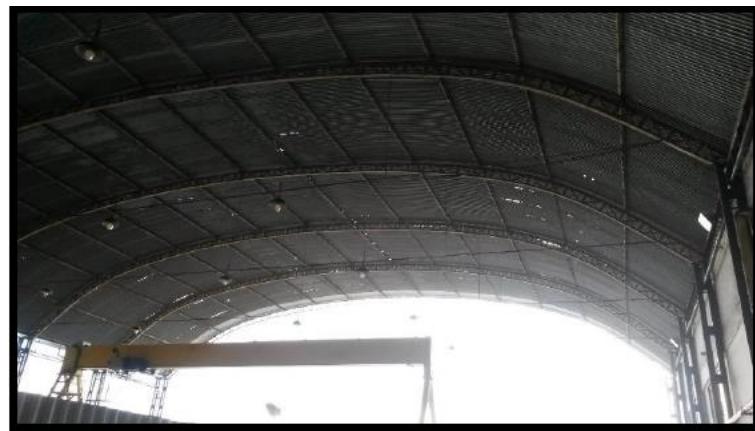
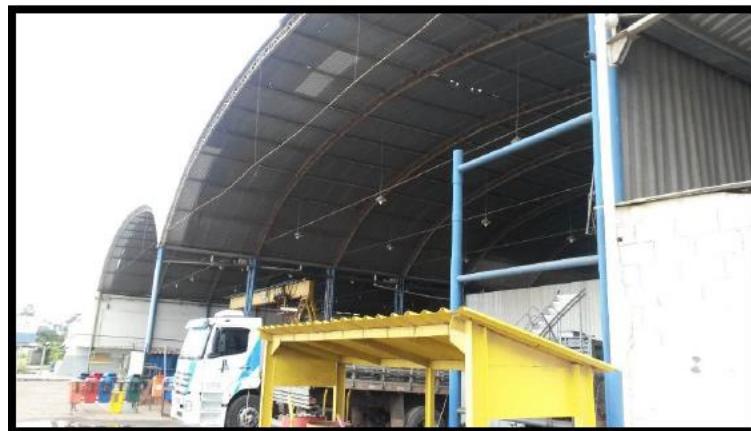
Figura 06 - Imagem interna ao Galpão de Produção (Acervo Pessoal).

Figura 07 - Vista externa do Galpão de Produção (Acervo Pessoal).

Durante a vistoria foi notado que o Galpão de Produção encontra-se com suas estruturas em processo de corrosão. Existem furos na cobertura do Galpão de Produção que indicam a entrada de água de chuva dentro do local.

cidade de Macaé/RJ. Outro risco oferecido pela condição atual da cobertura é o de choque elétrico, pois dentro do local serão utilizadas máquinas de solda, lixadeiras e outros equipamentos energizados que em contato com água de chuva podem provocar perdas materiais e sérios danos aos trabalhadores.

4	Cobertura do Galpão de Produção com risco de desabamento devido as estruturas em processo de corrosão.	X		X	Grande	Critica: Lesões e morte dos trabalhadores afetando a imagem da empresa.	Alta
	5	Piso danificado no Galpão de Teste Hidrostático.			X	Grande	Critica: Lesões dos trabalhadores.	Alta
	6	Canalota de escoamento de efluente improvisada no piso do Galpão de Teste Hidrostático.		X	X	Grande	Moderada: Contaminação do solo.	Média
	7	Parede com risco de desabamento no fundo do Galpão de Teste Hidrostático.	X		X	Grande	Critica: Lesões e morte dos trabalhadores afetando a imagem da empresa.	Alta
	8	Galpão de Teste Hidrostático sem estruturas mínimas requeridas pela NR-34, como anteparas metálicas e encausuramento das linhas pressurizadas.	X		X	Média	Critica: Lesões e morte dos trabalhadores afetando a imagem da empresa.	Alta
	9	Risco de queda da cobertura do Galpão de Armazenamento de Andaires devido ao avançado processo de corrosão das estruturas.	X		X	Grande	Critica: Lesões e morte dos trabalhadores afetando a imagem da empresa.	Alta

4	Reforma da cobertura com substituição de estruturas comprometidas.	Galpão de Produção	dez/14	Garantir a integridade física dos trabalhadores e a continuidade operacional da área.	Engenheiro de Segurança do Trabalho e parceiro subcontratado	Reforma da cobertura com substituição de estruturas comprometidas com a devida ART da obra.	R\$ 1.200.000,00
	5	Reforma do piso do local.	Galpão de Teste Hidrostático	dez/14	Garantir a integridade física dos trabalhadores.	Engenheiro de Segurança do Trabalho e parceiro subcontratado	Regularização do piso do local com a utilização de concreto armado	R\$ 150.000,00
	6	Instalação de estruturas de contenção para o efluente gerado.	Galpão de Teste Hidrostático	dez/14	Garantir a integridade física dos trabalhadores e a preservação do meio ambiente.	Engenheiro de Segurança do Trabalho e parceiro subcontratado	Instalação de estruturas de canaletas e construção de caixa de contenção para o efluente da área.	R\$ 65.000,00

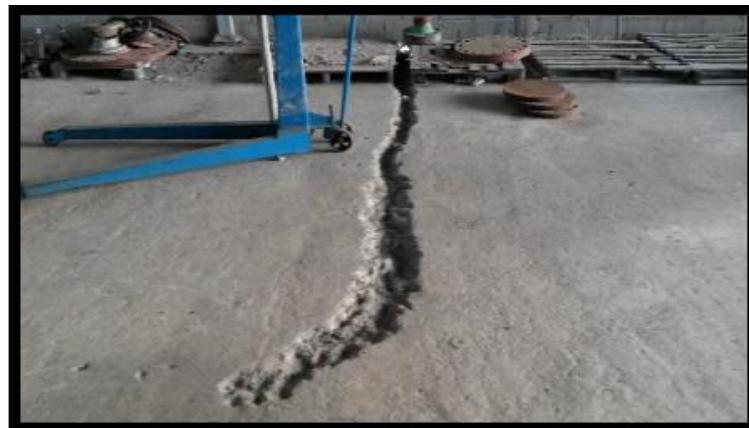
É possível verificar existe um improviso feito para o escoamento da água utilizada nos testes hidrostáticos das linhas que são pressurizadas no local.

Figura 08 - Dreno improvisado para escoamento de efluente líquido de Teste Hidrostático (Acervo Pessoal).

Identificou-se risco de desabamento de uma parede com alto potencial de danos aos trabalhadores. Verificou-se risco de queda de pessoas em mesmo nível devido às irregularidades do piso do local, que provavelmente foram ocasionadas por peças de grande porte ou equipamentos de movimentação de cargas que adentravam o local. Observou-se que a estrutura de escoamento de efluente gerado pelo teste hidrostático não é ambientalmente adequada e necessita de correção.

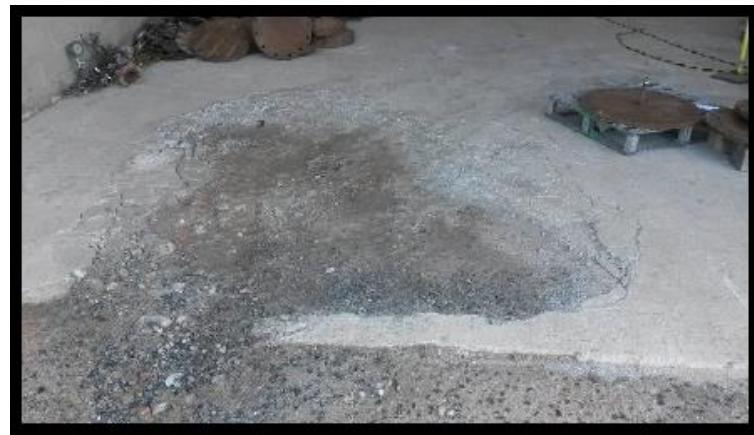
O Galpão de Teste Hidrostático apresenta o piso danificado provavelmente por excesso de peso dos equipamentos que adentravam o local para abastecer o setor com peças a serem testadas, oferecendo riscos na movimentação de cargas e no deslocamento de pessoas.

Figura 09 - Piso danificado dentro do Galpão de Teste Hidrostático (Acervo Pessoal).

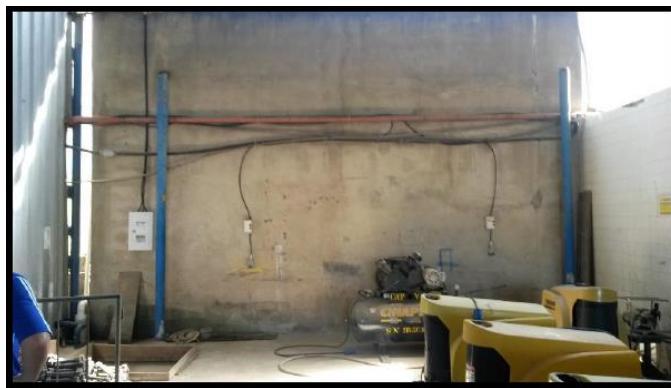
Existe uma parede em condições precárias no fundo do galpão. Há relatos de funcionários que em dias de chuva e ventos fortes a parede chega a balançar.

Figura 10 - Parede ao fundo do Teste Hidrostático (Acervo Pessoal).

7	Reforma da parede com risco de desabamento.	Galpão de Teste Hidrostático	out/14	Garantir a integridade física dos trabalhadores e a continuidade operacional da área.	Engenheiro de Segurança do Trabalho e parceiro subcontratado	Demolição e reconstrução da parede com risco de desabamento.	R\$ 8.000,00
	8	Instalação de estruturas para operação de teste Hidrostático.	Galpão de Teste Hidrostático	jan/15	Garantir a integridade física dos trabalhadores e a continuidade operacional da área.	Engenheiro de Segurança do Trabalho	Instalação de anteparas metálicas ao redor do galpão para confinamento das linhas pressurizadas.	R\$ 5.000,00
	9	Demolição da área.	Galpão de Armazenamento de Andaiques	nov/15	Garantir a integridade física dos trabalhadores e a continuidade operacional da área.	Engenheiro de Segurança do Trabalho	Demolição do galpão de armazenamento de andaiques e compra de pranchões de alumínio que não necessitam de armazenamento em área coberta.	R\$ 160.000,00

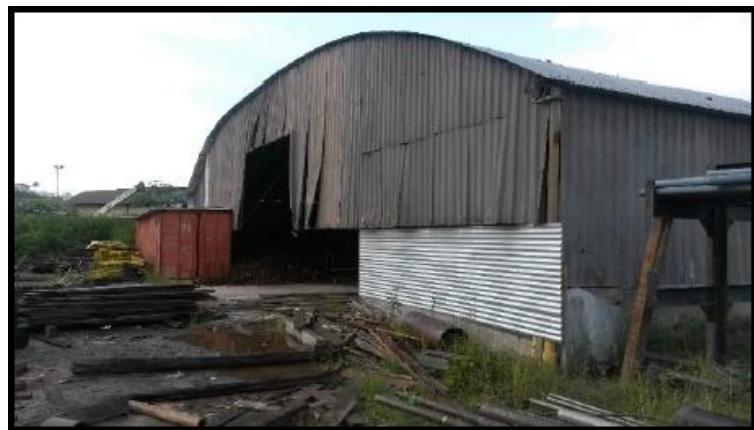
Figura 11 - Galpão de Armazenamento de Andaime (Acervo Pessoal).

Durante a vistoria foi notado que o Galpão de Armazenamento de Andaime encontra-se com suas estruturas em processo avançado de corrosão e que alguns improvisos foram feitos para reforçar a estrutura comprometida.

Identificou-se risco iminente de queda da cobertura do galpão e toda a edificação foi condenada pelo Engenheiro Civil e Engenheiro de Segurança da equipe diligenciadora.

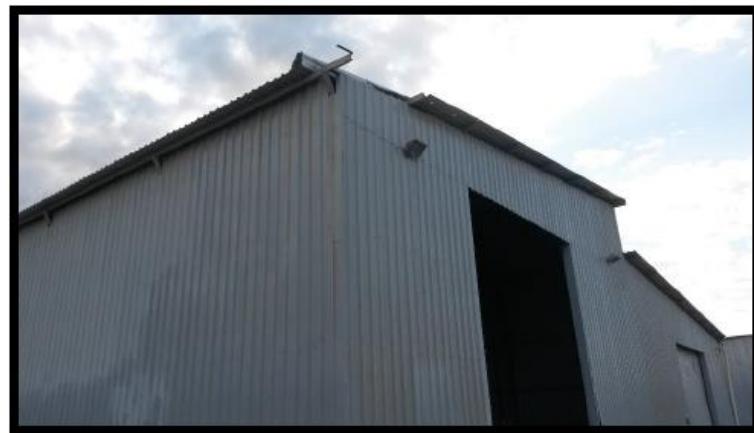
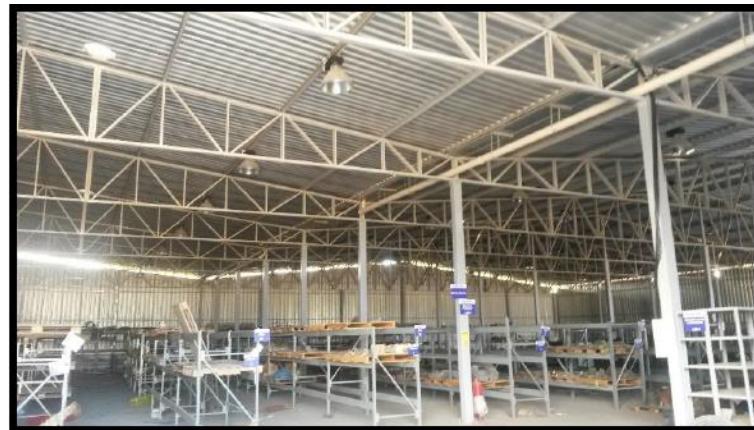
Figura 12 - Galpão de Almoxarifado (Acervo Pessoal).

A vista interna do referido galpão evidencia a ausência de ventilação e do ambiente em questão.

Figura 13 - Vista Interna do Galpão de Almoxarifado (Acervo Pessoal).

Durante a vistoria do Galpão de Almoxarifado foi possível notar telhas soltas na cobertura do galpão. Alguns trabalhadores da área foram entrevistados e afirmam que em dias ensolarados a temperatura interna do galpão aumenta muito,

10	Risco de queda de telhas da cobertura do Galpão de Almoxarifado.			X	Média	Critica: Lesões dos trabalhadores.	Alta
	11	Falta de ventilação adequada e calor excessivo dentro do Galpão de Almoxarifado construído em materiais metálicos.			X	Média	Moderada: Danos à saúde do trabalhador e queda de produtividade devido aos descansos necessários devido a alta temperatura do local.	Média
	12	Instalações elétricas precárias e não conformes com a NR-10.	X		X	Grande	Critica: Lesões e morte dos trabalhadores afetando a imagem da empresa.	Alta
IV	13	Ausência de documentos da área ambiental que são obrigatórios.	X			Média	Critica: Afeta a certificação ISO 14.001 da Empresa A em qualquer auditoria. Possibilidade de prejuízos financeiros por multas do cliente e órgãos competentes.	Alta
	14	Não cumprimento de 4 condicionantes da Licença de Operação.	X	X		Média	Critica: Afeta a certificação ISO 14.001 da Empresa A em qualquer auditoria. Possibilidade de prejuízos financeiros por multas do cliente e órgãos competentes. Prejuízos devido a incidentes ambientais por inundações.	Alta

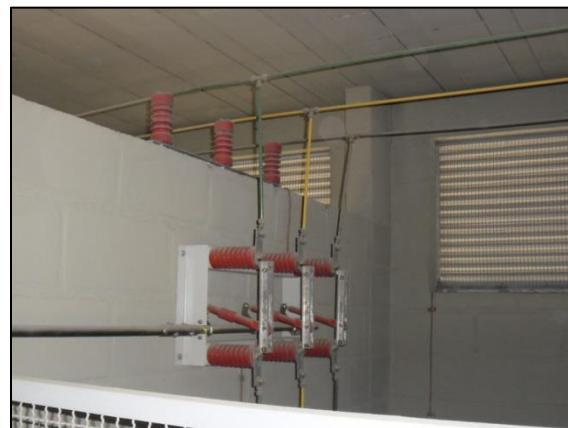
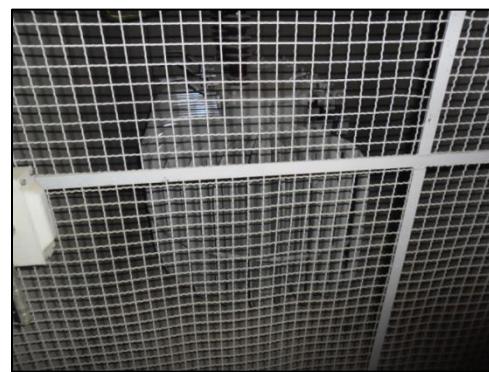
Figura 14 - Sistemas de entrada da Subestação Elétrica (Acervo Pessoal).

A cabine onde estão alocados os trafos encontra-se íntegra e com restrição de acesso.

Figura 15 - Trafo número 1 (Acervo Pessoal).

Após as verificações referentes à Subestação, identificou-se uma série de necessidades para que haja conformidade com a NR-10, tais como:

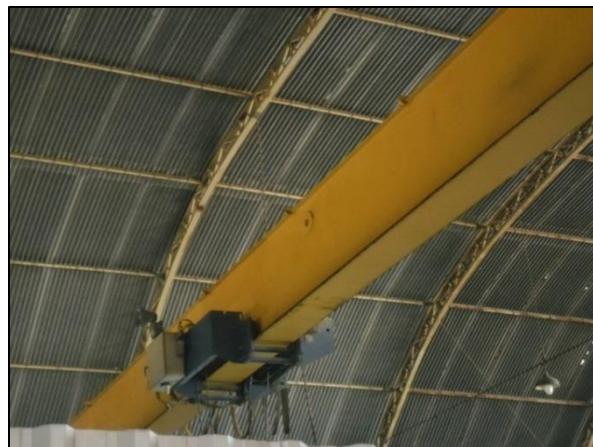
Figura 16 - Ponte rolante de 5 toneladas (Acervo Pessoal).

Após a inspeção do equipamento foram identificadas as seguintes irregularidades: Faltam diagramas, procedimentos e laudo técnico, falta revisão no painel, falta revisão no motor elétrico, falta limpeza dos componentes e execução de manutenção preventiva.

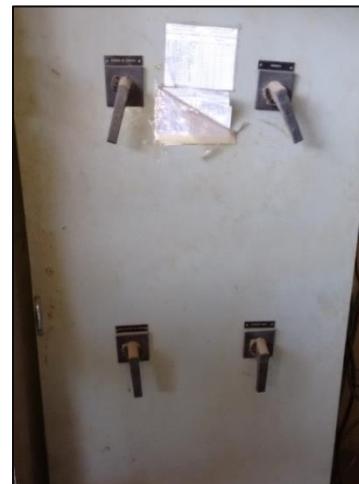
Figura 17 - Manoplas das chaves do painel (Acervo Pessoal).

Após a inspeção do painel, foram identificadas a seguintes necessidades:

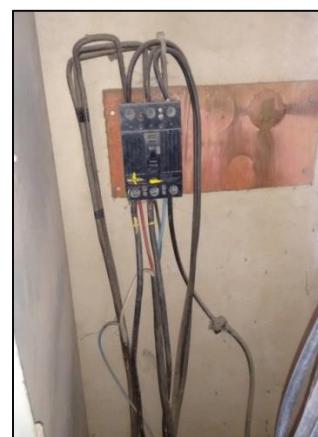
De acordo com a NR-10 o disjuntor e seus barramentos não podem estar acessíveis sem uma proteção em policarbonato e sem restrição de acesso. O sistema deveria estar alocado dentro do quadro.

Figura 18 - Disjuntor fora do painel (Acervo Pessoal).

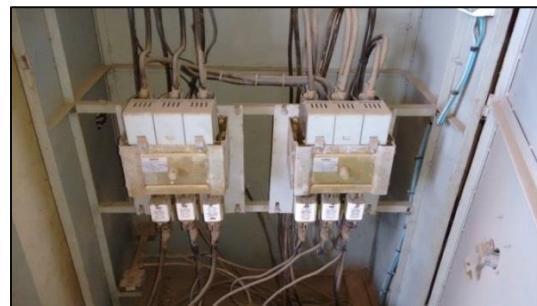
A NR-10 determina que não podem haver partes vivas expostas, conforme a figura 19, pois os dispositivos não possuem a proteção em policarbonato, além de não estarem devidamente identificadas.

Figura 19 - Chaves elétricas do interior do painel (Acervo Pessoal).

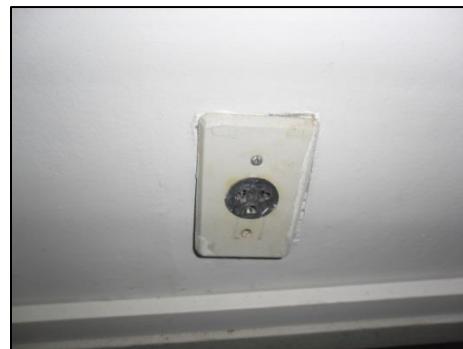
As tomadas elétricas de todos os escritórios não obedecem ao padrão conforme determina Norma ABNT nº 14136. As figuras 20 e 21 apresentam exemplos de tomadas encontradas e a figura 22 representa o modelo de tomada adequada.

Figura 20 - Tomada do Prédio Administrativo (Acervo Pessoal).

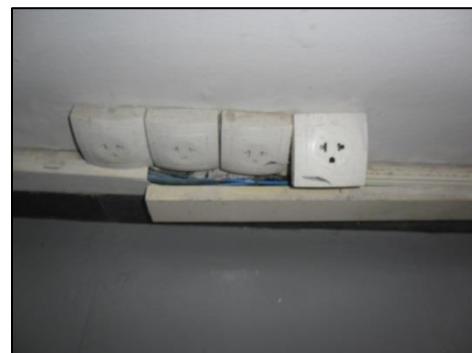
A figura 21 mostra uma série de tomadas não adequadas e sem a identificação de tensão, dentro do escritório do prédio administrativo principal. Esse tipo de situação pode levar a incidentes com descargas elétricas em pessoas ou até mesmo causar um princípio de incêndio.

Figura 21 - Tomadas do Escritório (Acervo Pessoal).

As tomadas adequadas devem ser conforme a mostrada pela figura 22, pois trata-se do padrão brasileiro conforme a Norma ABNT nº 14136.

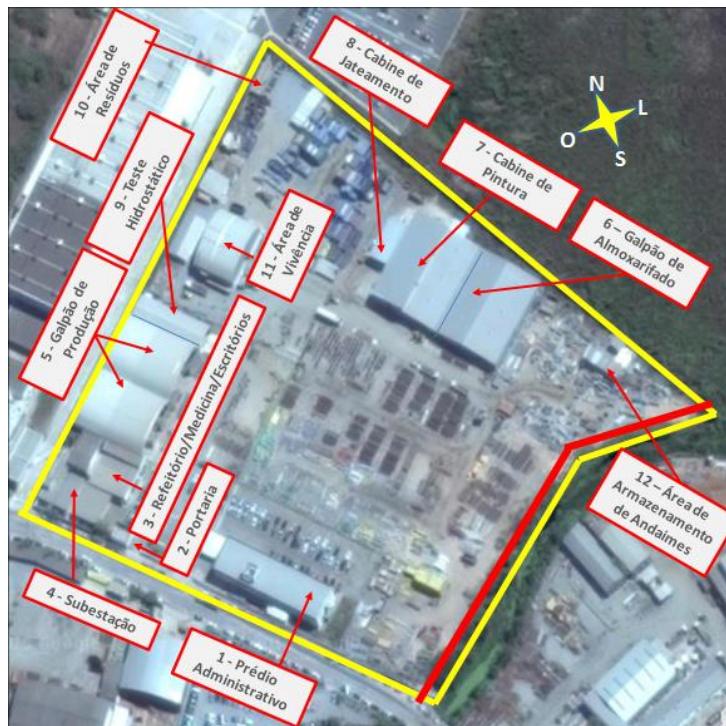
- Faixa Não Edificante: A faixa não edificante corresponde a uma faixa de 7,6 metros de distância do corpo d’água que faz divisa com a face sudeste do empreendimento que deve ser respeitada pelo empreendimento. Nenhuma atividade, edificação ou material pode estar a menos de 7,6 metros do corpo d’água em questão, de acordo

com a condicionante 11 da Licença de Operação. A figura 24 representa a Faixa Não Edificante que deverá ser respeitada.

Figura 24 - Faixa Não Edificante representada pela linha vermelha a sudeste.

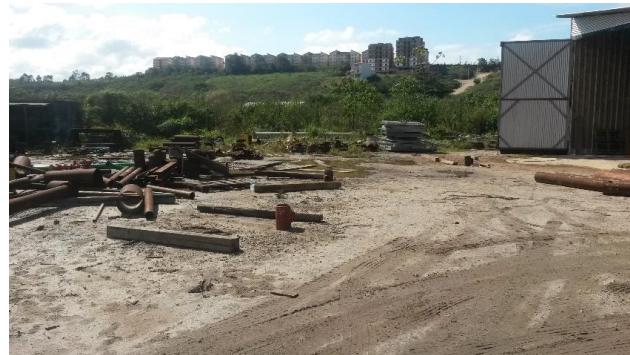
- Cota de Arrasamento: A cota de arrasamento corresponde a cota mínima do terreno em função do corpo d'água adjacente ao empreendimento. A cota que deverá ser atendida é de 3,1 metros a partir do fundo do canal adjacente, de acordo com a condicionante 10 da Licença de Operação vigente. Estudos topográficos apontam que atualmente o empreendimento encontra-se a uma cota de 2,5 metros, não atendendo a exigência mínima da condicionante número 10 citada. Esse fato explica o motivo dos alagamentos que ocorrem em períodos torrenciais relatados por alguns integrantes durante visita de campo, pois o terreno da “Empresa B” está abaixo da cota de cheia do canal de influência da área. As inundações podem trazer

severas consequências aos integrantes da “Empresa A” que irão trabalhar no local e alguns prejuízos materiais. A figura 25 representa uma das áreas mais impactadas nos períodos de chuva.

Figura 25 - Área externa próxima ao Almoxarifado (Acervo Pessoal).

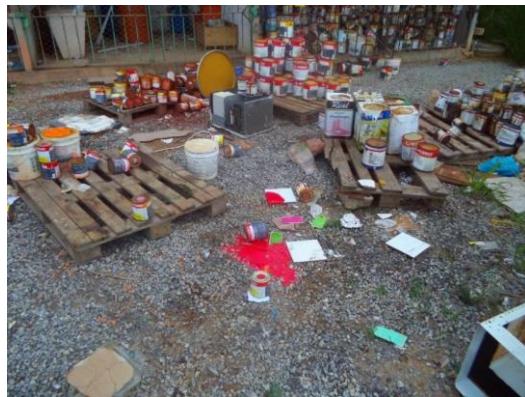
- Resíduos perigosos: Durante visita na área foi constatado que as condições de armazenamento de resíduos perigosos eram precárias durante a gestão da “Empresa B” contrariando o que determina a condicionante número 8 da Licença de Operação. A área necessita de limpeza e de regeneração através de raspagem do solo superficial possivelmente contaminado. Uma investigação mais aprofundada é recomendada para identificação e saneamento de uma provável contaminação de solos e águas subterrâneas. A figura 26 representa a situação encontrada durante visita em campo.

Figura 26 - Resíduos de tintas sem acondicionamento adequado na Área de Resíduos (Acervo Pessoal).

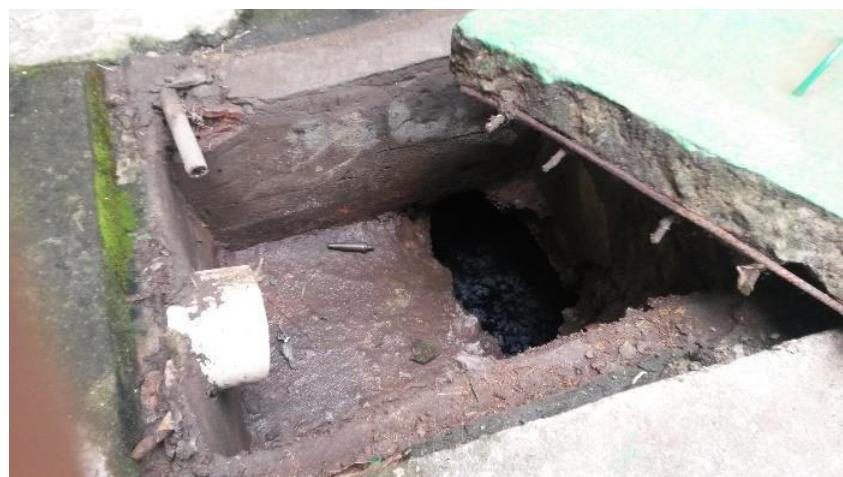
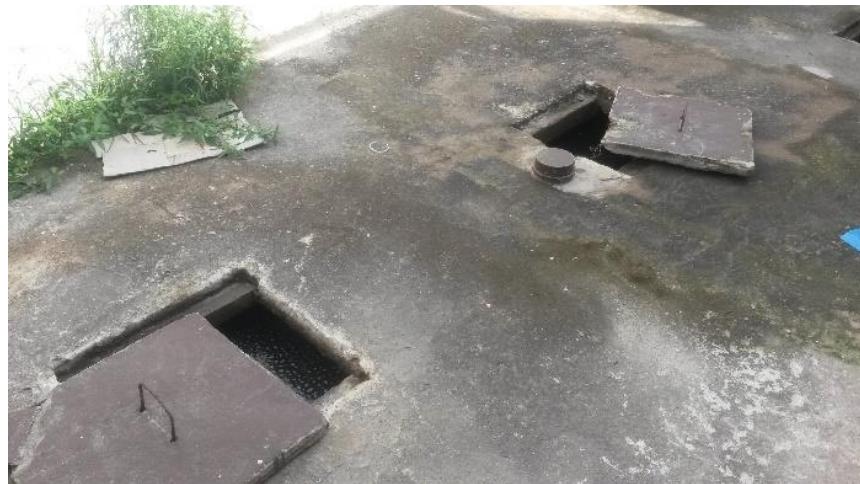
- 2 Fossas/Filtro/Sumidouro (Figuras 27 e 28);
- 7 Fossas sépticas (Figura 29);
- 1 Reservatório pulmão desativado (Figura 30).

Figura 27 - Fossa/filtro/sumidouro localizado próximo ao Vestiário
(Acervo Pessoal).

Figura 28 - Fossa/filtro/sumidouro localizado próximo a Subestação
(Acervo Pessoal).

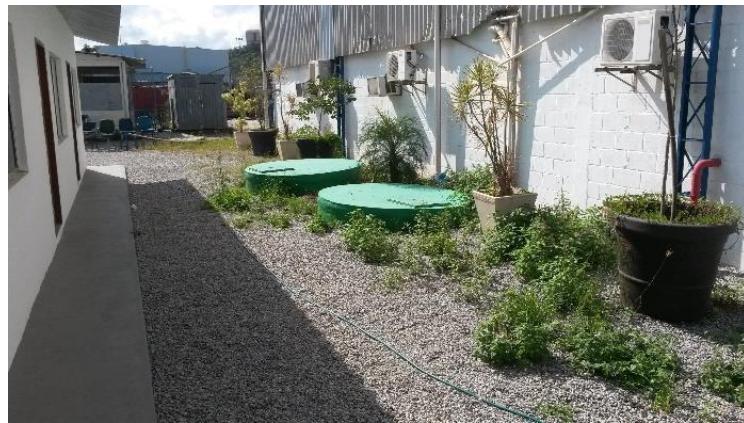
Fossas sépticas localizadas próximo a área de vivência. As estruturas recebem o esgoto gerado pelas instalações sanitárias das edificações ao fundo da área de estudo.

Figura 29 - Fossas localizadas próximo a área de Vivência (Acervo Pessoal).

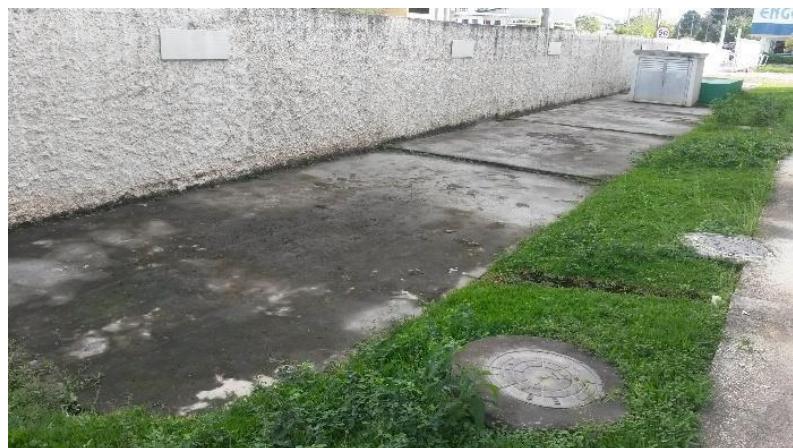
Figura 30 - Reservatório pulmão desativado (Acervo Pessoal).

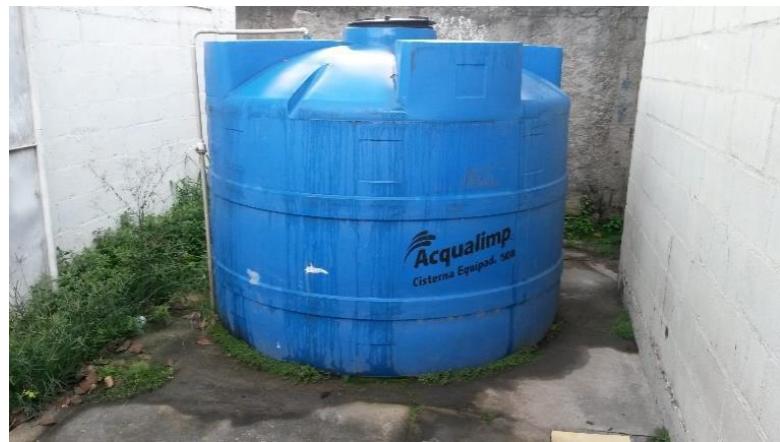
Por fim, foram verificadas as condições dos reservatórios de água das instalações. Todos os reservatórios encontram-se íntegros, porém com necessidade de higienização imediata. As figuras 31 a 33 representam 3 diferentes reservatórios de armazenamento de água do local.

Figura 31 - Caixa d'água de 5 m³ próximo a Subestação (Acervo Pessoal).

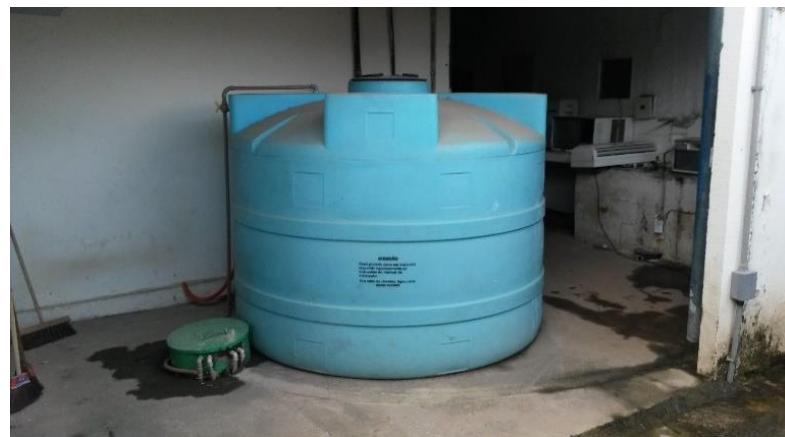
Evidência de falta de limpeza e higienização do reservatório de 5 m³ próximo ao vestiário.

Figura 32 - Caixa d'água de 5 m³ próximo ao Vestiário. (Acervo Pessoal)

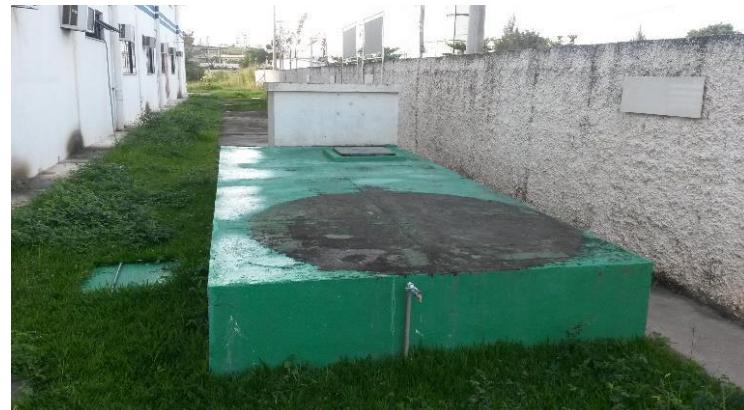
Cisterna próximo ao prédio administrativo, cuja a entrada para uma higienização caracteriza um espaço confinado, conforme NR-33.

Figura 33 - Caixa subterrânea de 20 m³ próxima ao Prédio Administrativo (Acervo Pessoal).
