**Análise do Termo de Ajustamento de Conduta para reparação
do dano ambiental: estudos de caso para o município de São
Carlos (SP)**

Trabalho apresentado à Escola de Engenharia de São Carlos da Universidade de São Paulo para graduação em Engenharia Ambiental.

5.1 TAC Região Tutoya do Vale (Varjão) - Inquérito Civil nº28/07:

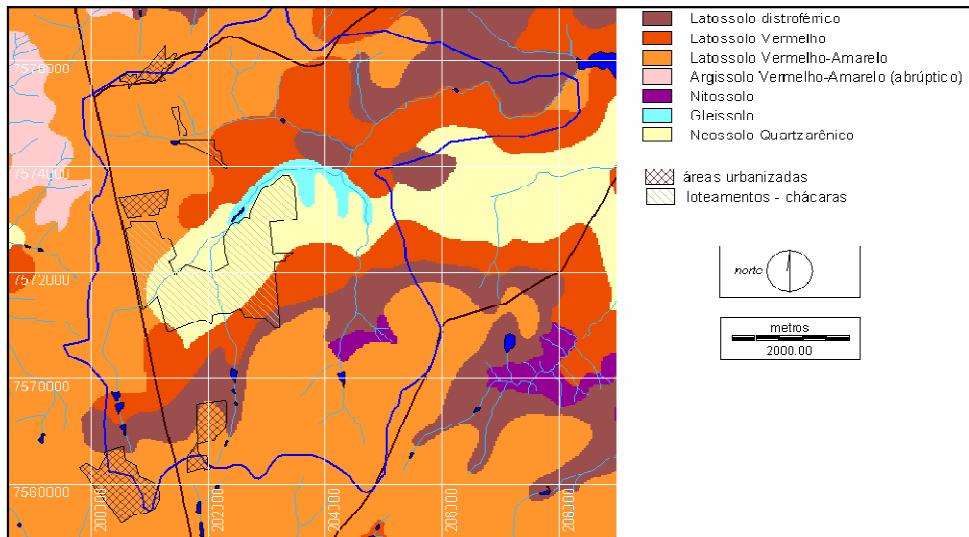
Figura 1 - Mapa de solos da bacia. Fonte: Plano de Bacia do Córrego Jararaca

A área apresenta uma grande diversidade de tipos de solos como: latossolos, argissolo, nitossolo, geissolo e neossolo. Mas a predominância é claramente de

latossolo vermelho-amarelo e neossolo quartzarênico com mais de 60% do território da bacia, conforme ilustrado pela figura 1.

Com isso, a vulnerabilidade da área à poluição do lençol freático é alta, sendo que o aquífero abaixo da formação Botucatu é o Guarani, o que traz não somente o problema para a região em questão, mas para a o Estado, já que a responsabilidade das águas subterrâneas é do mesmo.

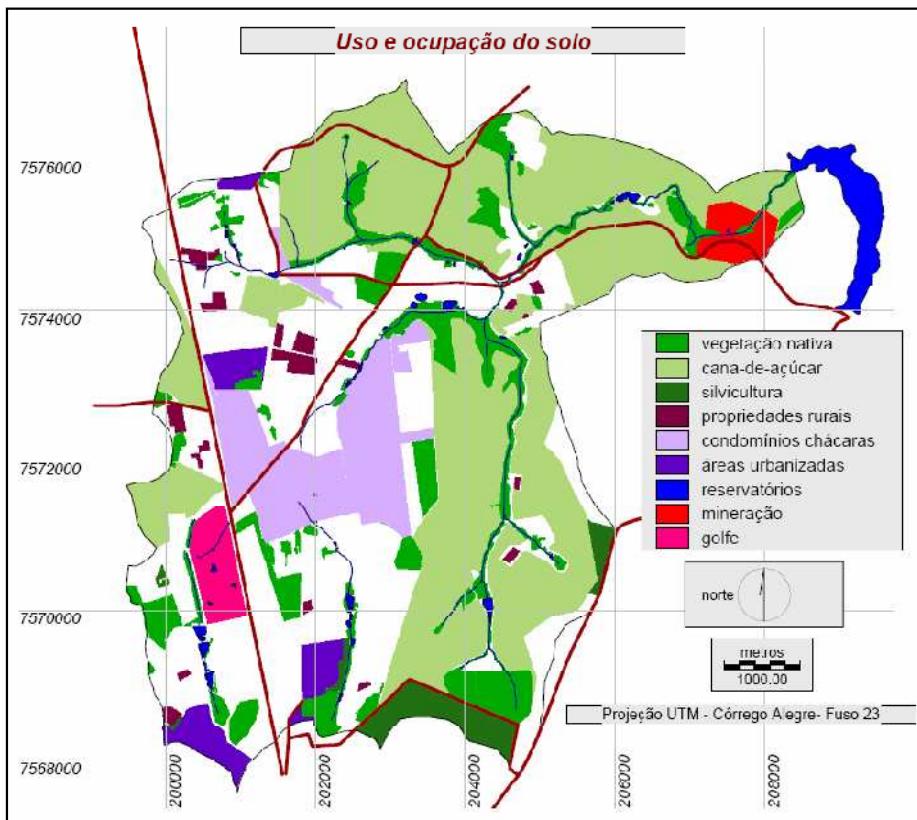
Figura 4 - Uso e ocupação do solo na bacia. Fonte: Plano de Bacia do Córrego Jararaca

Na Figura 4, também retirado do Plano de Bacia, podemos visualizar a distribuição do uso de solo da área. Não foram achados nos documentos o que a área branca significa, mas provavelmente seja a vegetação rasteira e / ou pastagens que há na região. Percebe-se a maior parte do uso é dado por:

plantio de cana de açúcar (37,02%), vegetação nativa (11,78%), condomínios e chácaras (8,29%), silvicultura (2,33%) e habitações rurais (2,33%). Sendo que se observam plantios de cana-de-açúcar nas áreas de maior declive o que contribui para a erosão e posteriormente o assoreamento no córrego Jararaca.

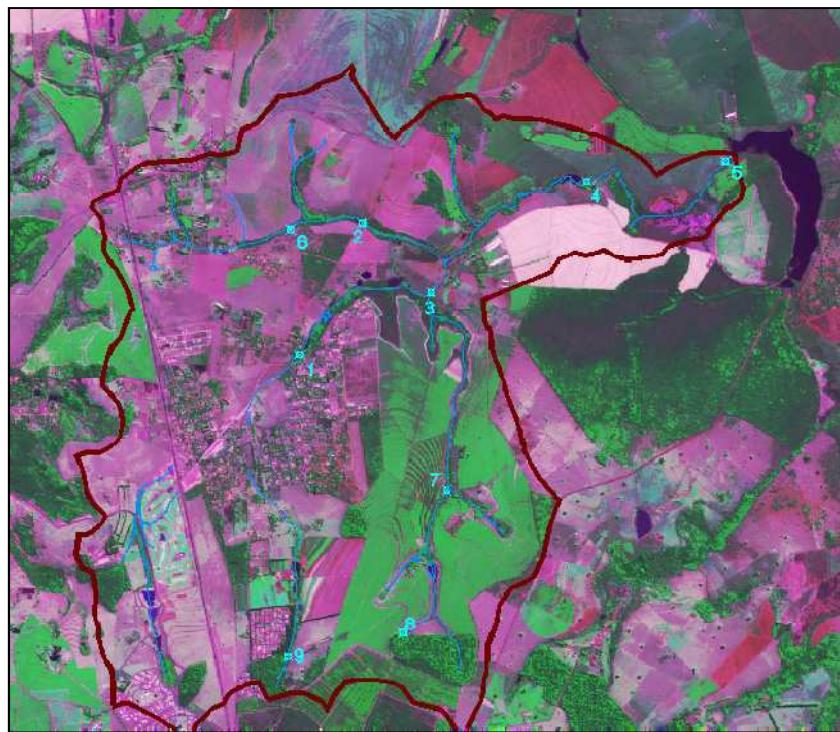
Figura 5 - Pontos de amostragem de qualidade da água. Fonte: Plano de Bacia do Córrego Jararaca

Depois dos laudos prévios alertarem sobre a contaminação dos poços por Coliformes totais, fecais e salientarem o problema do cloro residual da água estar em 0,00 mg/l, o que é uma medida ilegal, o Plano de Bacia realizado pela empresa Fator Ambiental também fez a análise físico-química de nove pontos distintos da Bacia.

“A avaliação dos resultados obtidos para as amostras coletadas nos nove pontos de controle indicou problemas ambientais provocados principalmente pela ocupação do solo e por despejos de efluentes domésticos e de atividades agropecuárias, pontuais e difusos, que por sua vez ocasionam a degradação da qualidade da água e contribuem para o processo de assoreamento – este último uma das causas de enchentes.”

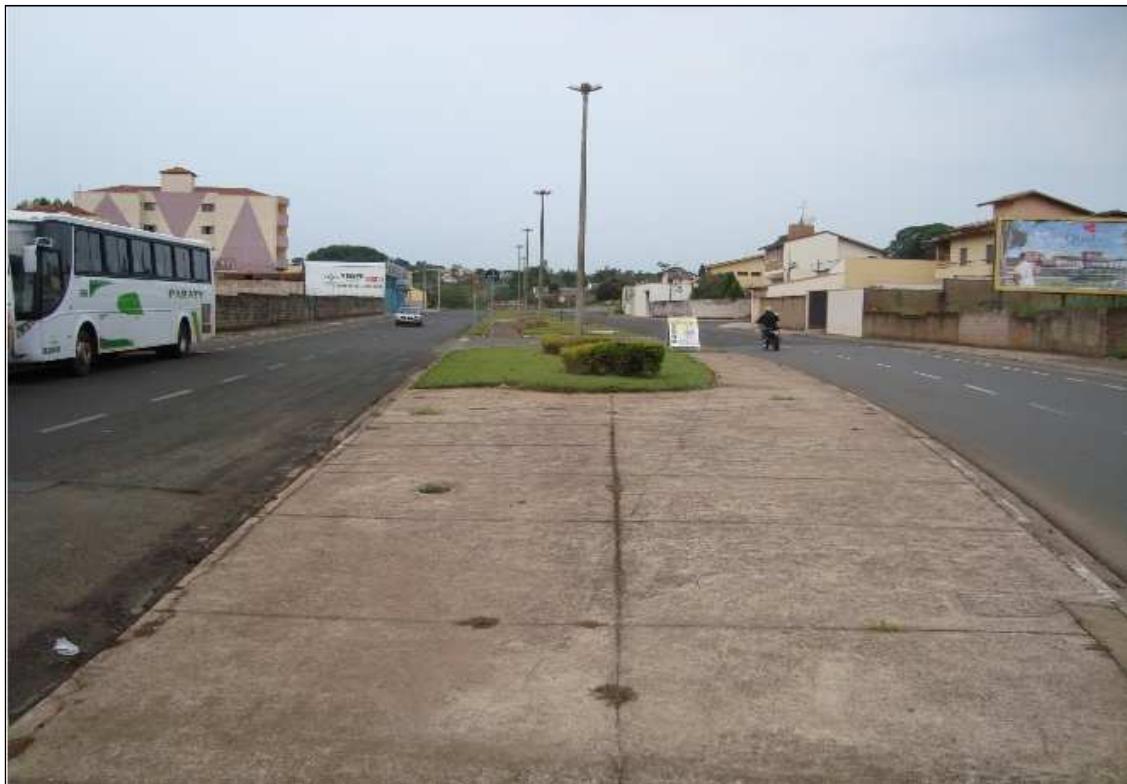
Este trecho até a Rua Episcopal continua “tamponado” como indicam as fotos abaixo:

Figura 6 - Parte tamponada do Córrego Tijuco Preta na Av. Trabalhador São Carlense na altura da Rodoviária.

“2.1.6 - Estudo da viabilidade para o “destamponamento” do Córrego sem nome (afluente do Córrego Tijuco Preto) no trecho entre a Avenida Trabalhador São Carlense até a Adolpho Cattani transpassando a praça Delmas Penteado e a ampliação de sua extensão até a Avenida Trabalhador São Carlense,”

No relatório da Prefeitura em Maio de 2010 há apenas o projeto de abertura e ampliação da Praça Delmas Penteado a ser desenvolvido e também um estudo de “destamponamento” para a área.

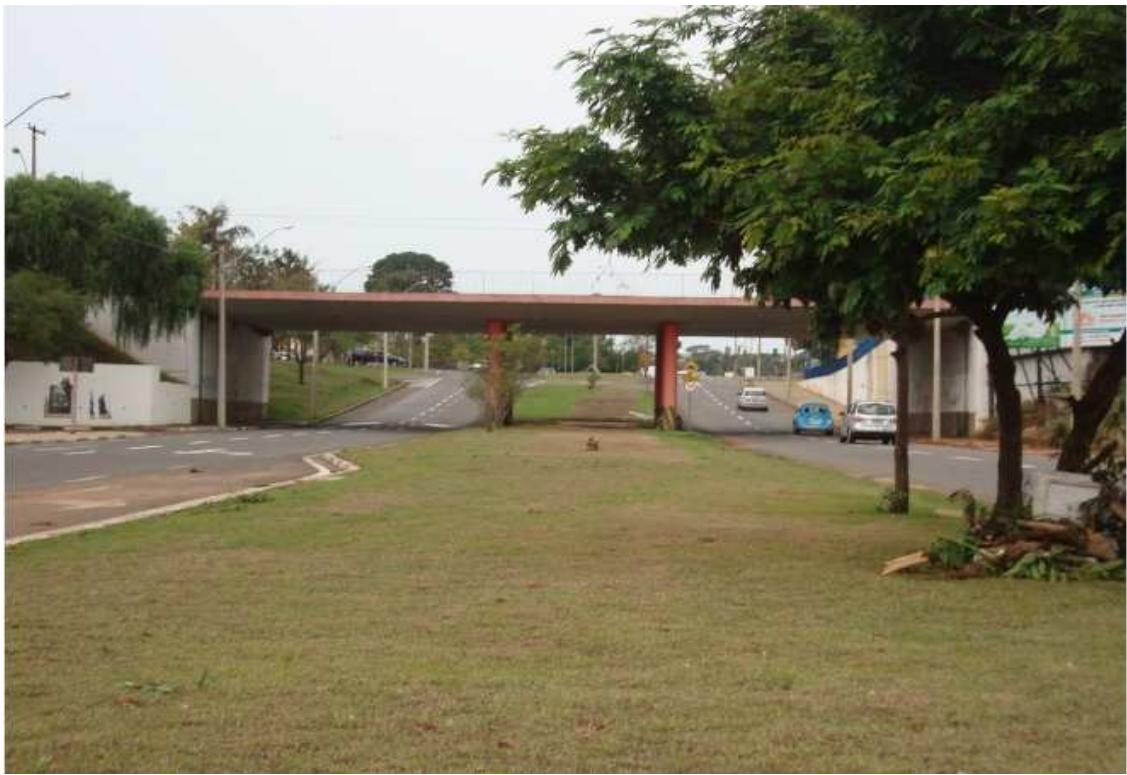
Figura 7 - Foto da Rua Episcopal sentido USP onde o Córrego já foi “destamponado” em 2009.

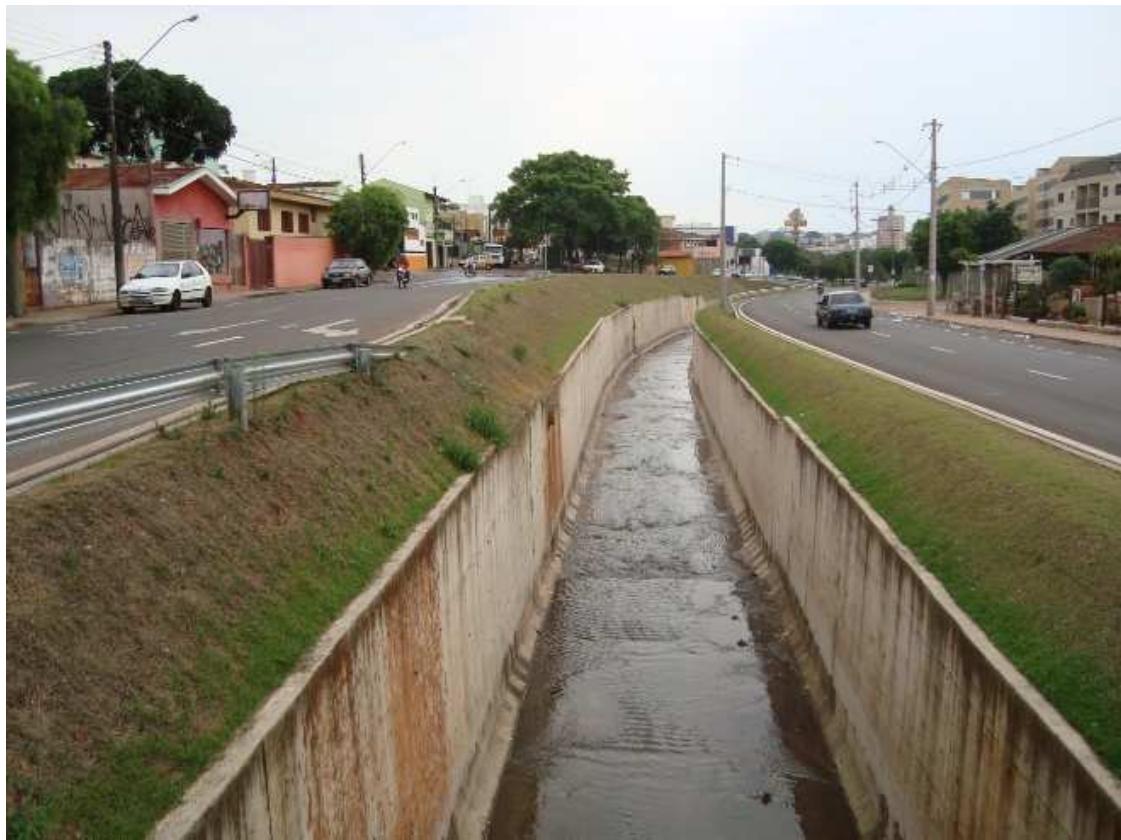
Figura 8 - Área “destamponada” e canalizada do Córrego Tijuco Preta próxima a Rua Episcopal.

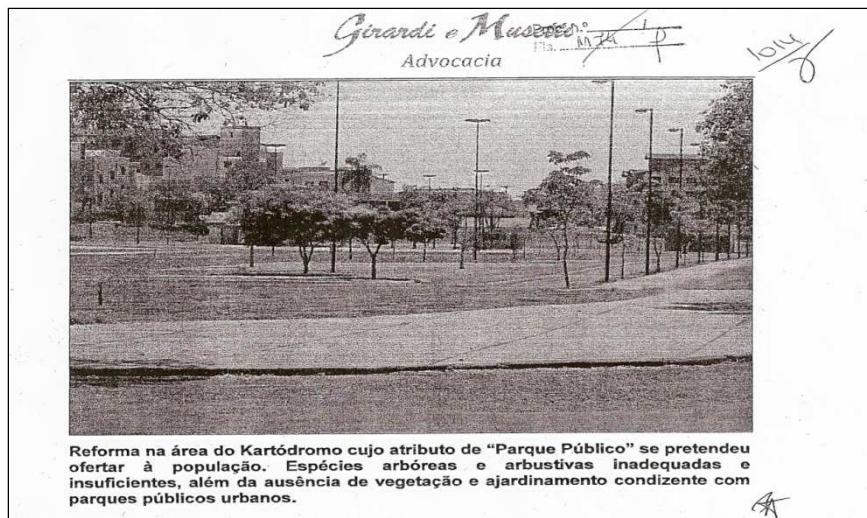
Figura 9 - Parque do Kartódromo em 2007.

Em 2007, as árvores esparsas e inadequadas, segundo a APASC, eram a paisagem do Parque do Kartódromo (Figura 9), onde eram indicados a falta de vegetação e ajardinamento condizente com parques públicos urbanos. Em setembro de 2010 a paisagem é a seguinte:

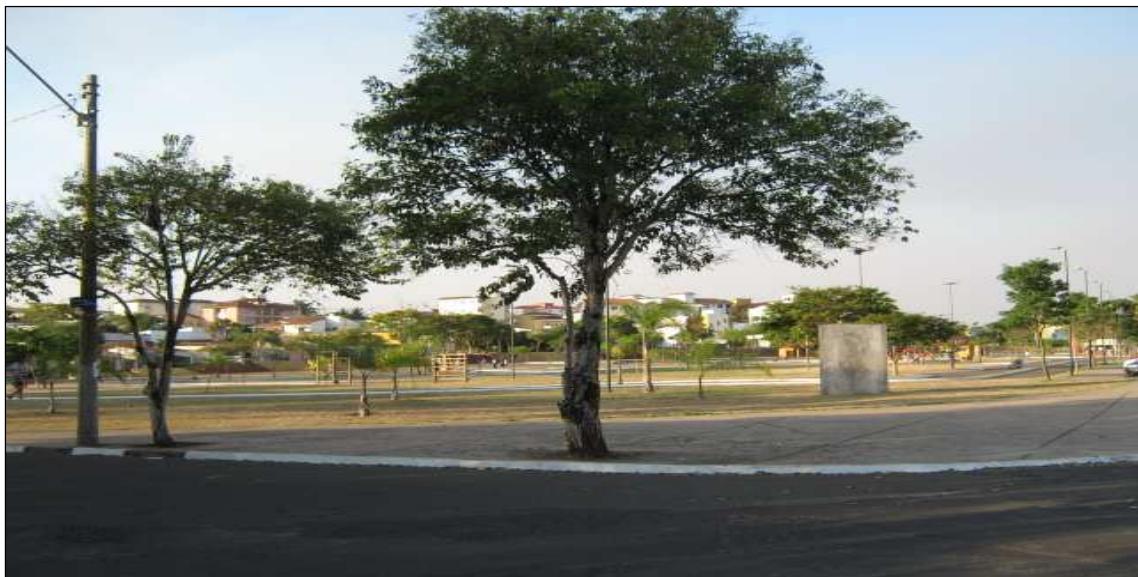
Figura 10 - Parque do Kartódromo em setembro/2010

Ainda com árvores e arbustos esparsos (Figura 10), o Parque do Kartódromo apresenta árvores laterais com maior altura e desenvolvimento, enquanto as outras, são replantadas anualmente, pois acabam morrendo.

Durante a entrevista com o Sr. Ricardo Martucci este mesmo salientou a dificuldade de escolher espécies que conseguissem conviver com o passivo ambiental da área e que de preferência, fossem nativas. O que se explicaria então, a falta de cobertura verde e provendo uma explicação ao problema levantado pela APASC.

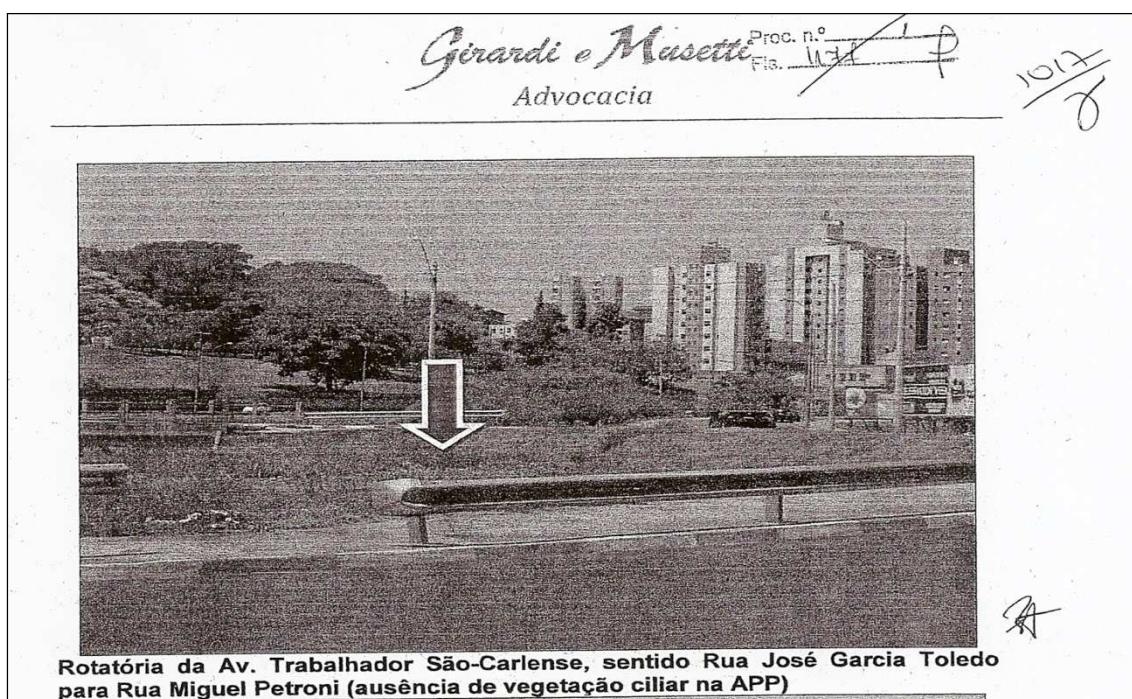
Quanto a Rotatória da Avenida Trabalhador São Carlense no sentido da Rua José Garcia Toledo para a Rua Miguel Petroni havia em 2007 a falta de APP no encontro dos Córregos Monjolinho e Tijuco Preto, como mostra a figura 11.

Figura 11 - Rotatória da Av. Trabalhador São Carlense próximo à USP em 2007

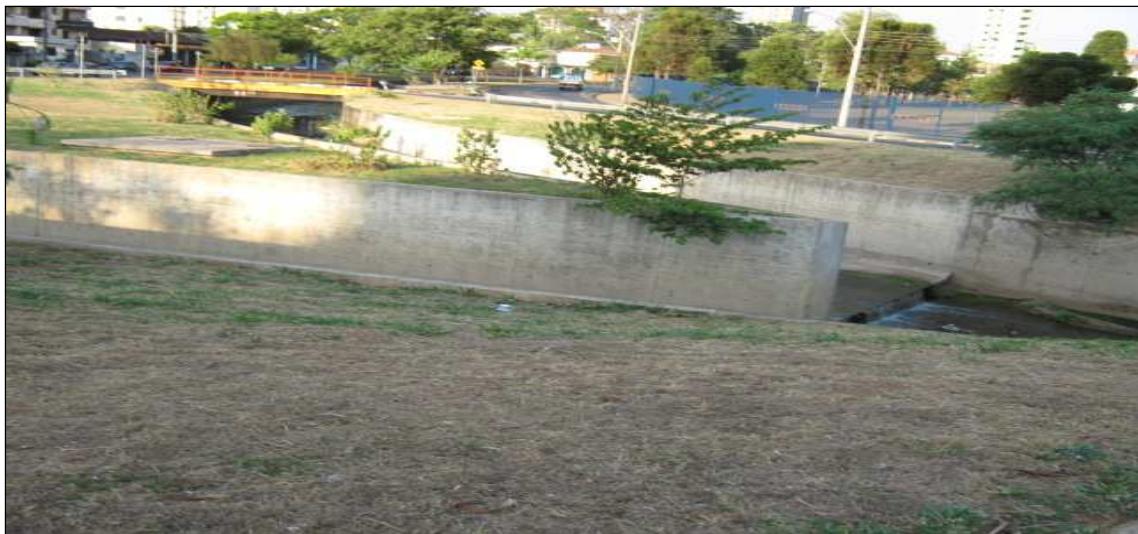
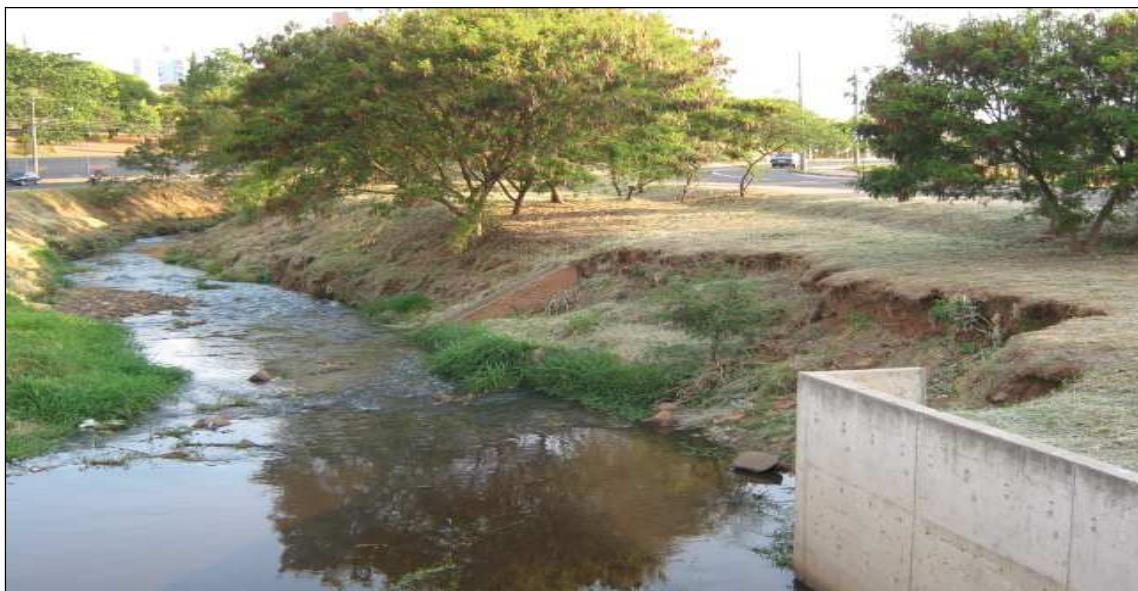
A mesma situação, mesmo depois da canalização do trecho, ainda se mantém a mesma situação de falta de APP no mesmo trecho, sendo mantida na continuação apenas alguns arbustos esparso, ilustrada pelas figuras 12 e 13.

Figura 12 - Encontro entre os Córregos Tijuco Preto e Monjolinho na Rotatória próxima à USP em 2010

Figura 13 - Local de encontro entre os Córregos Monjolinho e Tijuco Preto em setembro/2010.

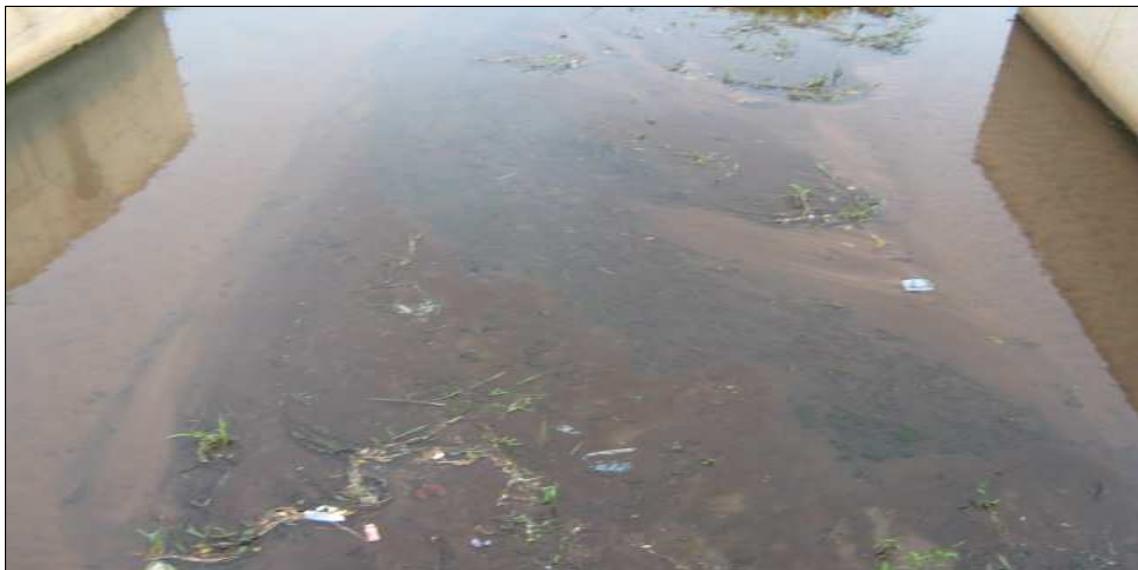
Observa-se também no mesmo local, um elevado assoreamento (Figura 14) do Córrego, algo que é constantemente visto nos laudos e processo com grande preocupação.

Figura 14 - Assoreamento no encontro entre os Córregos Monjolinho e Tijuco Preto setembro/2010

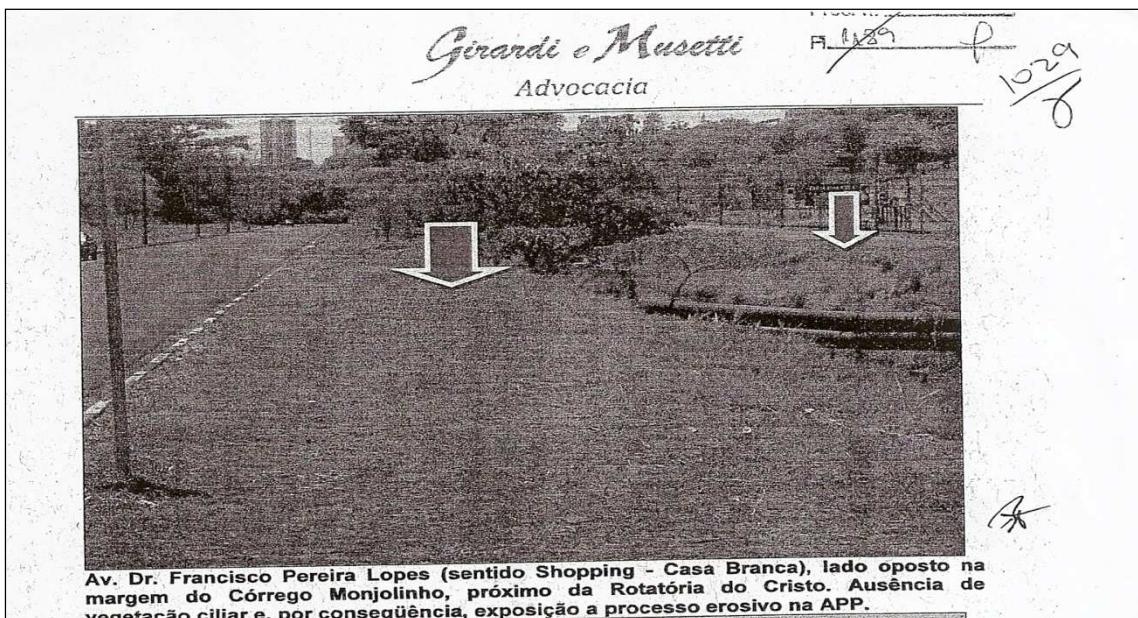
Ainda analisando o problema de falta de APP e conjunto processo erosivo, ainda na mesma avenida, tem-se fotos de 2007 da Avenida Trabalhadores São Carlense, sentido Shopping-Casa Branca, nas figuras 15 e 16, ainda com o agravante de esta área ser uma das primeiras listadas pelo processo para ser recuperada:

Figura 15 - Avenida Francisco Pereira Lopes (sentido Shopping - Casa Branca) em 2007

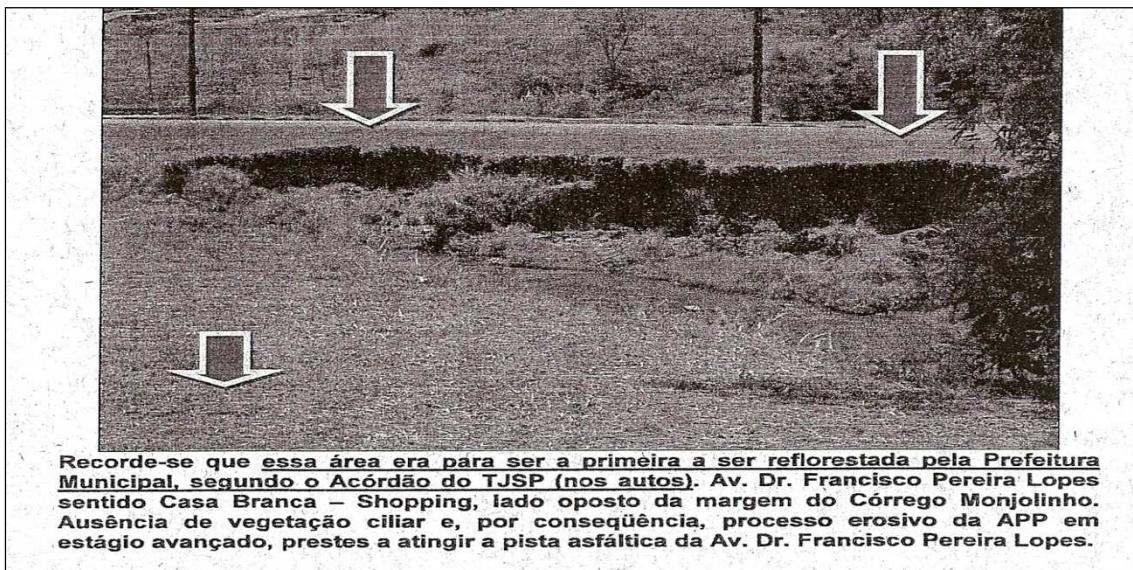
Recorde-se que essa área era para ser a primeira a ser reflorestada pela Prefeitura Municipal, segundo o Acórdão do TJSP (nos autos). Av. Dr. Francisco Pereira Lopes sentido Casa Branca – Shopping, lado oposto da margem do Córrego Monjolinho. Ausência de vegetação ciliar e, por consequência, processo erosivo da APP em estágio avançado, prestes a atingir a pista asfáltica da Av. Dr. Francisco Pereira Lopes.

Figura 16 - Imagem de um processo erosivo na Avenida Francisco Pereira Lopes sentido Casa Branca - Shopping em 2007

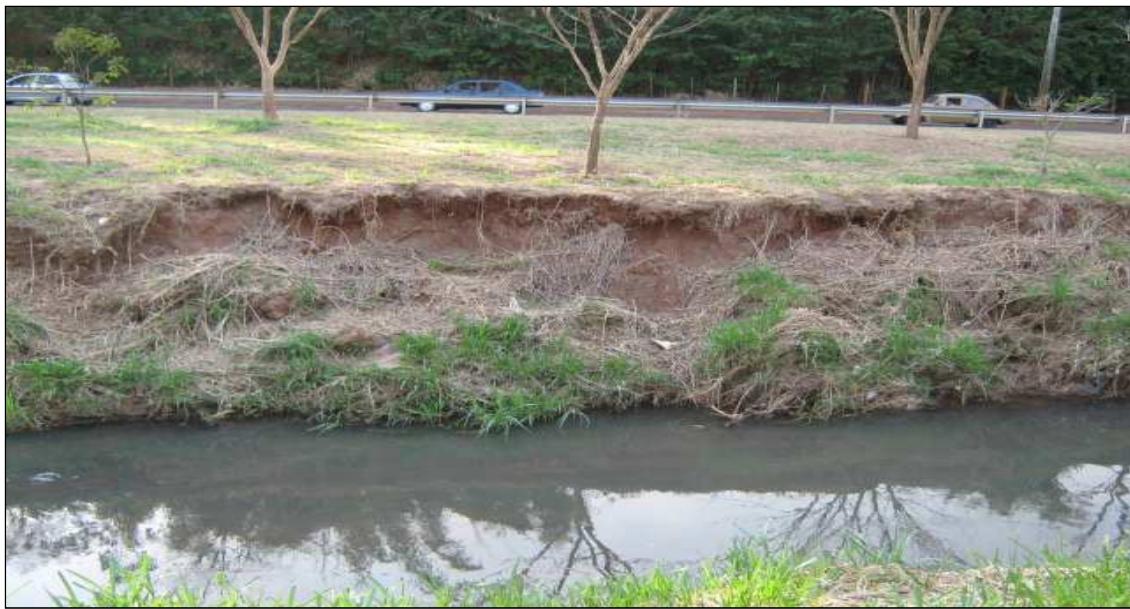
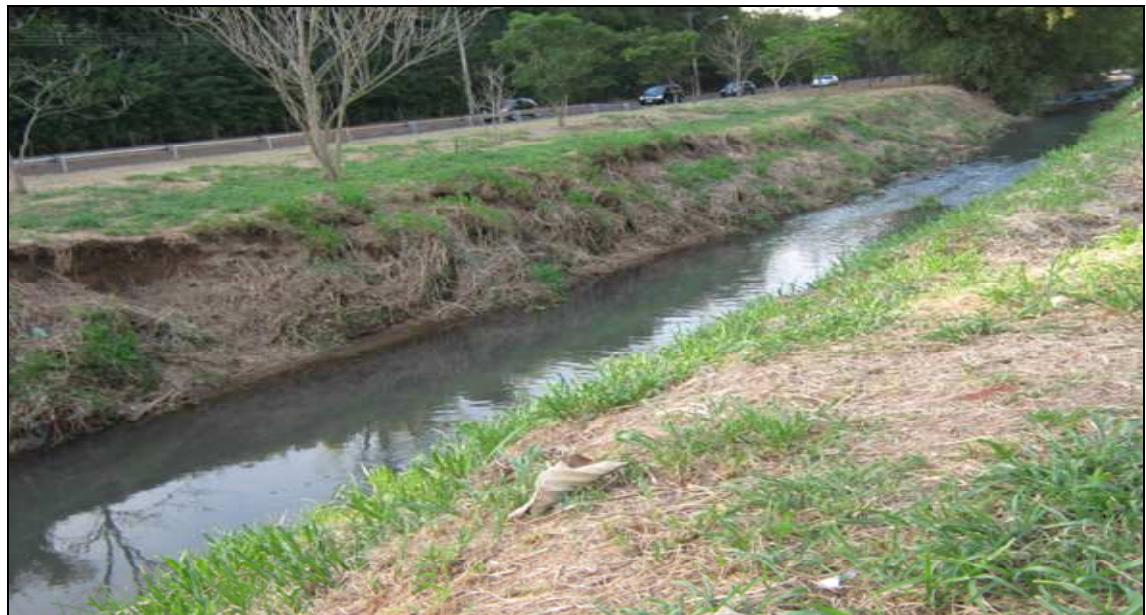
Já a foto de setembro de 2010 mostra os mesmos problemas detectados três anos antes pelo processo da APASC, ilustrados nas figuras 17 e 18.

Figura 17 - Processo erosivo na Avenida Francisco Pereira Lopes no sentido Casa Branca-Shopping em setembro de 2010

Há óbvia falta de APP e também o processo erosivo avançado o qual não foi o único encontrado ao longo desta avenida.

Figura 18 - Processo erosivo na Avenida Francisco Pereira Lopes sentido Casa Branca - Shopping em setembro de 2010

Ainda nesta mesma avenida percebe-se a falta de APP e contínuos processos erosivos ao longo da Avenida Francisco Pereira Lopes. As áreas representadas pelas figuras 17 e 18 estão separadas cerca de 300 metros da mesma Avenida.

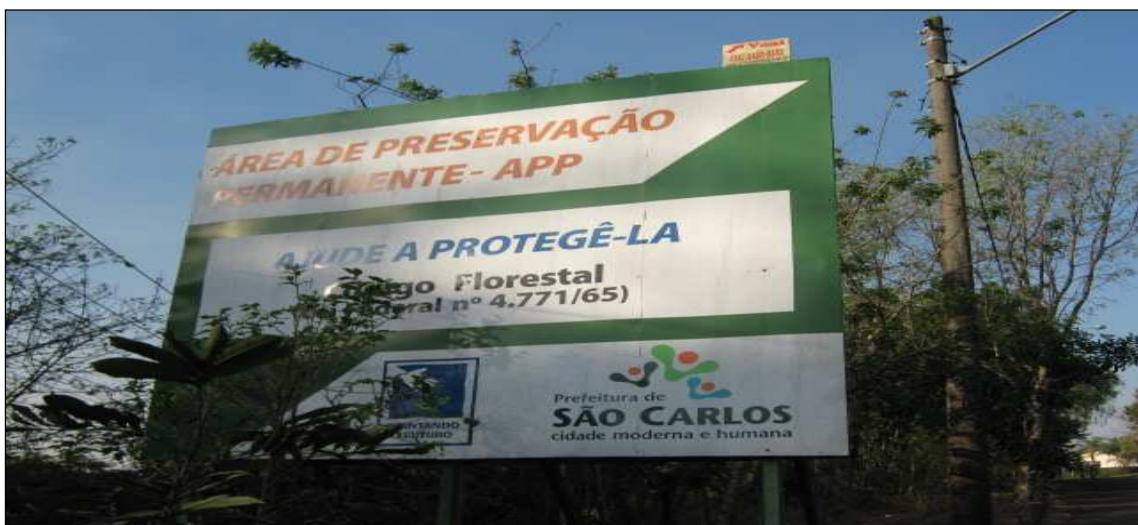
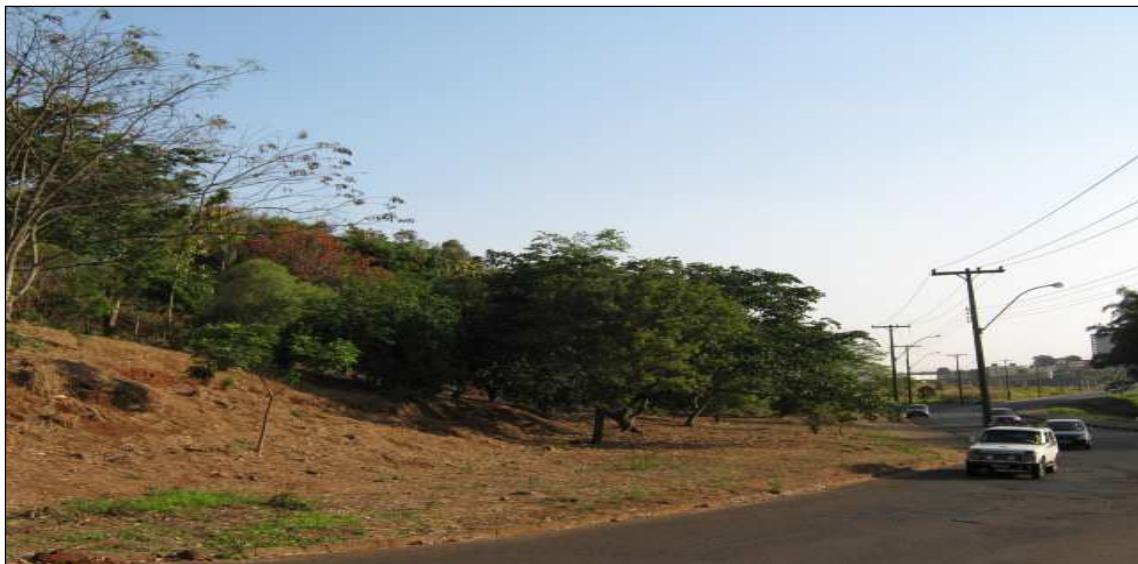
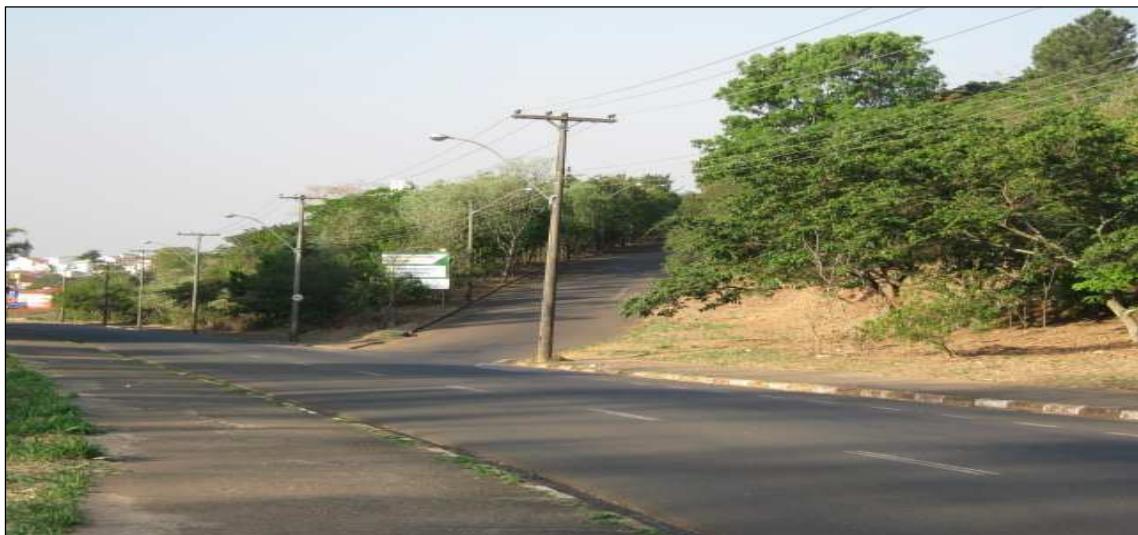
Figura 19 - Placa sinalizando a APP e o Código Florestal Brasileiro na Avenida Francisco Pereira Lopes, setembro/2010

Esta APP, mostrada nas figuras 19, 20 e 21 se encontra na bacia de inundação do Córrego, após as Marginais, tentando fazer esta compensação ambiental da área onde, por lei, deveria estar a APP, amenizando o impacto e tentando manter a faixa buffer tentando evitar picos de vazão, e a possibilidade de enchentes, durante a estação chuvosa.

Figura 20 - Parque Linear na Avenida Francisco Pereira Lopes, setembro /2010

Figura 21 - Outra visão do Parque Linear compensatório ao longo da Avenida Francisco Pereira Lopes, setembro/2010.

Numa tentativa de compensar os impactos causados pela extração e falta das APP, contrariando o Código Florestal Brasileiro, foram criadas soluções as quais seriam equivalentes urbanisticamente como os Parques Lineares, estes Parques Lineares ainda estão em fase de plantio e de manutenção já podendo ser vistos em alguns pontos de São Carlos como ao longo da própria Avenida Francisco Pereira Lopes.

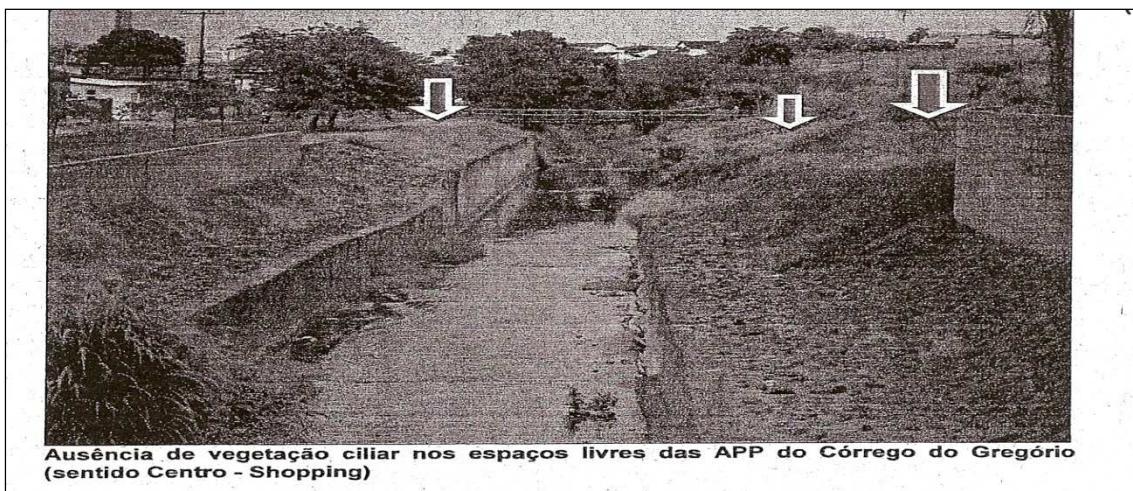
Ainda na continuação da Avenida, sentido centro, no cruzamento das Ruas Dr. Serafim Vieira de Almeida e a Francisco Pereira Lopes, no Córrego do Gregório, próximo ao SESC de São Carlos, havia também fotos e apontamentos da APASC sobre ausência de APP e processos erosivos, assim como no sentido SESC - Centro como na figura 22.

Figura 22 - Imagem do Córrego do Gregório sentido Centro-Shopping em 2007

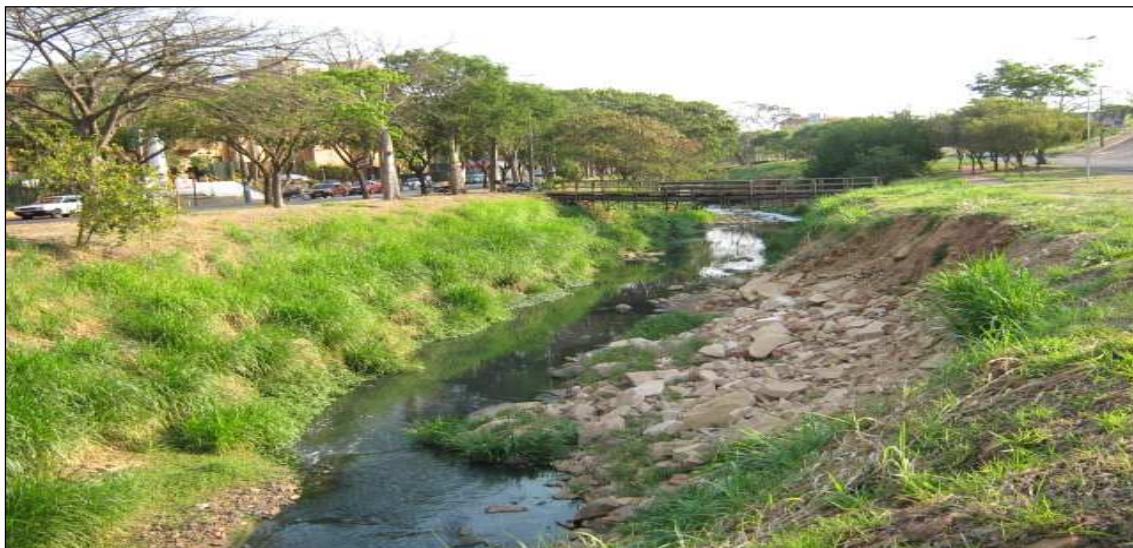
Em setembro de 2010 ainda os problemas continuam: erosão, provável assoreamento e falta de APP nas margens livres.

Figura 23 - Erosão invadindo o leito do Córrego do Gregório sentido Centro-Shopping, setembro/2010

Percebe-se na foto uma arborização existente, mas esparsa, aonde deveria ser a APP, como mostrado na figura 23 e 24.

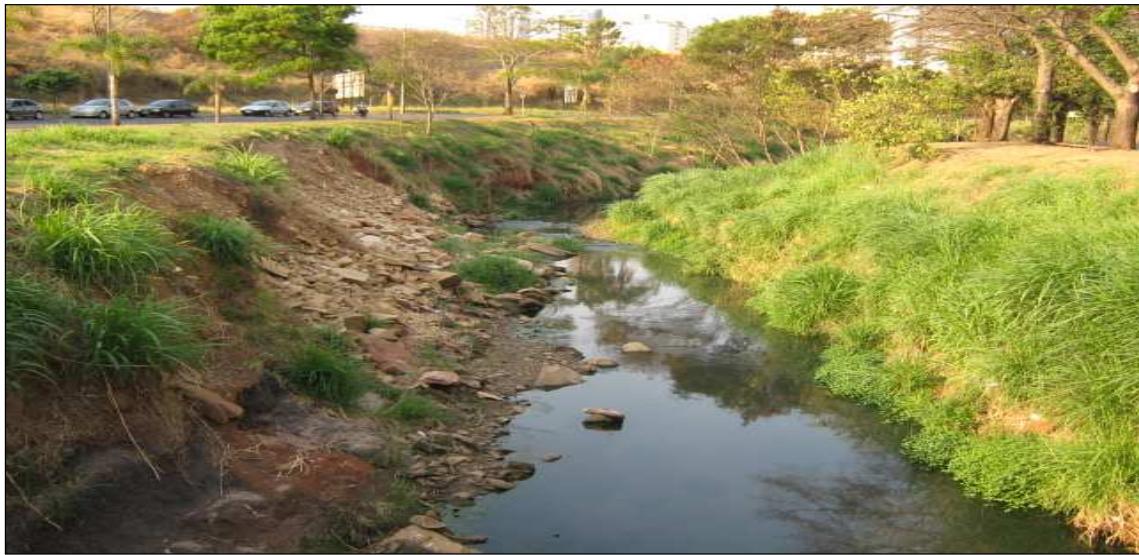
Figura 24 - Erosão também invadindo o leito do Córrego do Gregório sentido Shopping-Centro, setembro/2010.

No local indicado pela figura 24, também próximo ao SESC, percebe-se que a erosão já invadiu o leito do Córrego do Gregório, causando o assoreamento do mesmo. Claramente, há a falta de APP no trecho e nas encostas, ao fundo, havia restos carbonizados uma queimada de uma vegetação arbórea.

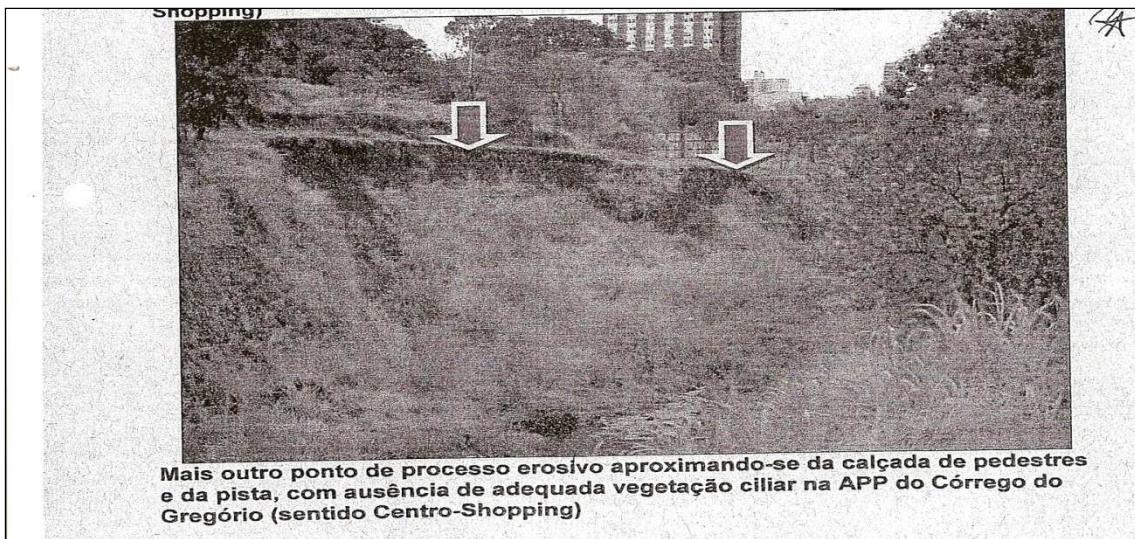
Figura 25 - Processo erosivo com ausência de APP do Córrego do Gregório sentido Centro-Shopping em 2007.
