**Segurança nos ares: breve análise de relatórios de investigações de  
acidentes e incidentes aéreos envolvendo helicópteros**

Trabalho de Formatura apresentado à Escola  
Politécnica da Universidade de São Paulo para a  
obtenção do título de Bacharela em Engenharia

Área de Concentração: Engenharia Metalúrgica

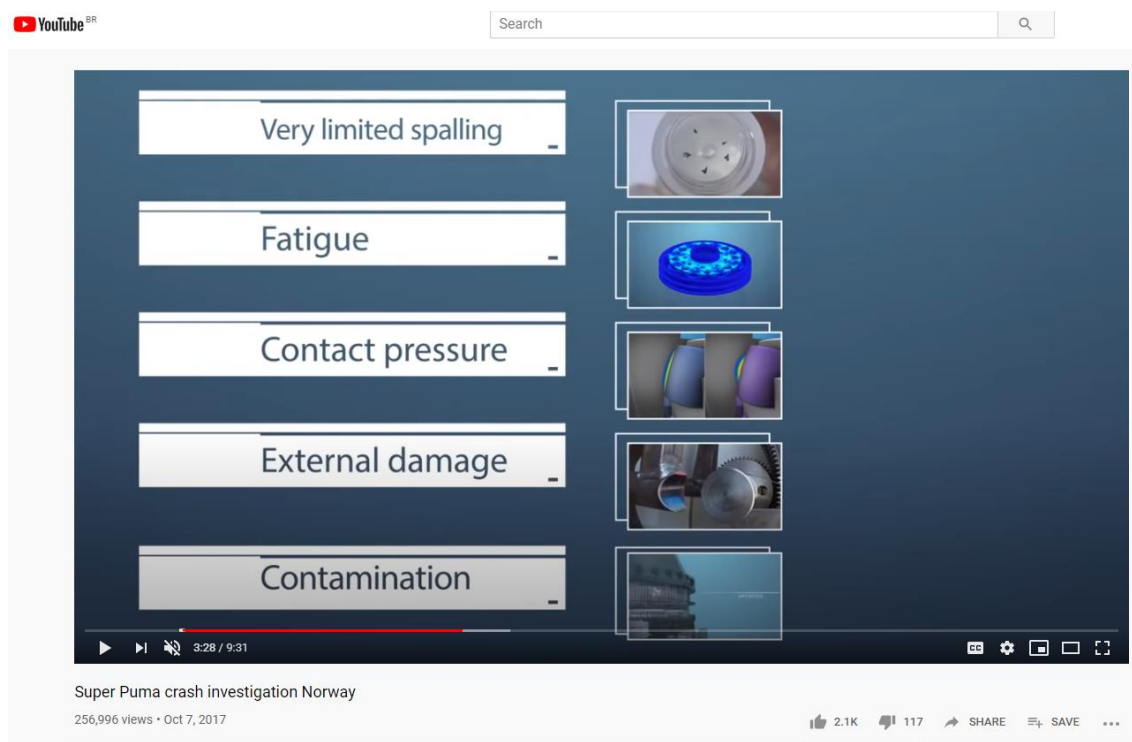
Figura 16 - Print de cena do vídeo do caso Airbus em que são mostradas as hipóteses levantadas. Fonte: <https://www.youtube.com/watch?v=0ZbTN6pM2SE&feature=youtu.be>

A análise do relatório do caso Airbus foi, em linhas, gerais, similar àquela realizada para os demais relatórios, também buscando compreender a estrutura lógica presente na análise e suas contribuições para a prevenção de novos acidentes. Tendo em vista seu maior aprofundamento na questão de análise de falhas quando comparado aos demais relatórios analisados, também a análise a esse respeito foi mais minuciosa do que nos demais casos, visando explicitar o caminho lógico apresentado no relatório, bem como evidenciar alguns dos ensaios e hipóteses realizados julgados mais relevantes para as tomadas de decisão feitas.

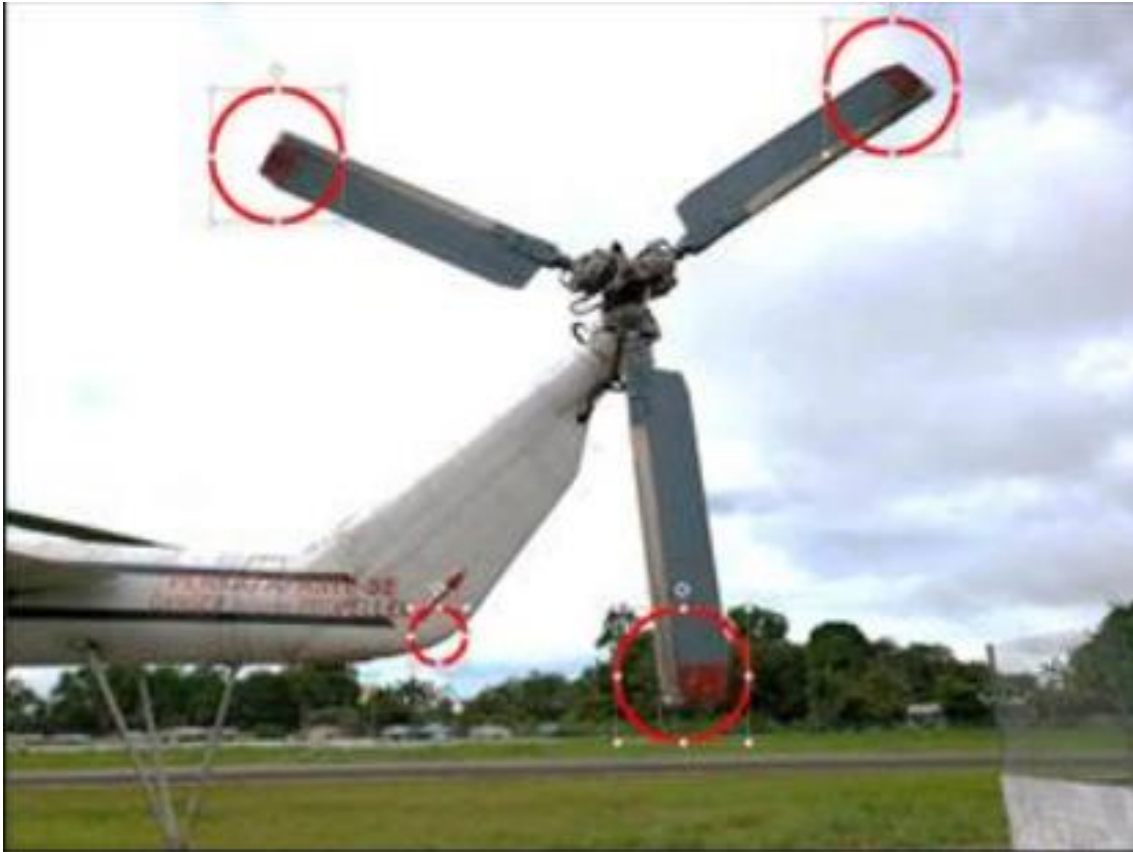
Figura 26 - Vista da seção traseira da aeronave. No detalhe em vermelho, observam-se os danos causados pela colisão. Fonte: [http://sistema.cenipa.aer.mil.br/cenipa/paginas/relatorios/rf/pt/PRBRU\\_01FEV2019\\_IG..pdf](http://sistema.cenipa.aer.mil.br/cenipa/paginas/relatorios/rf/pt/PRBRU_01FEV2019_IG..pdf)

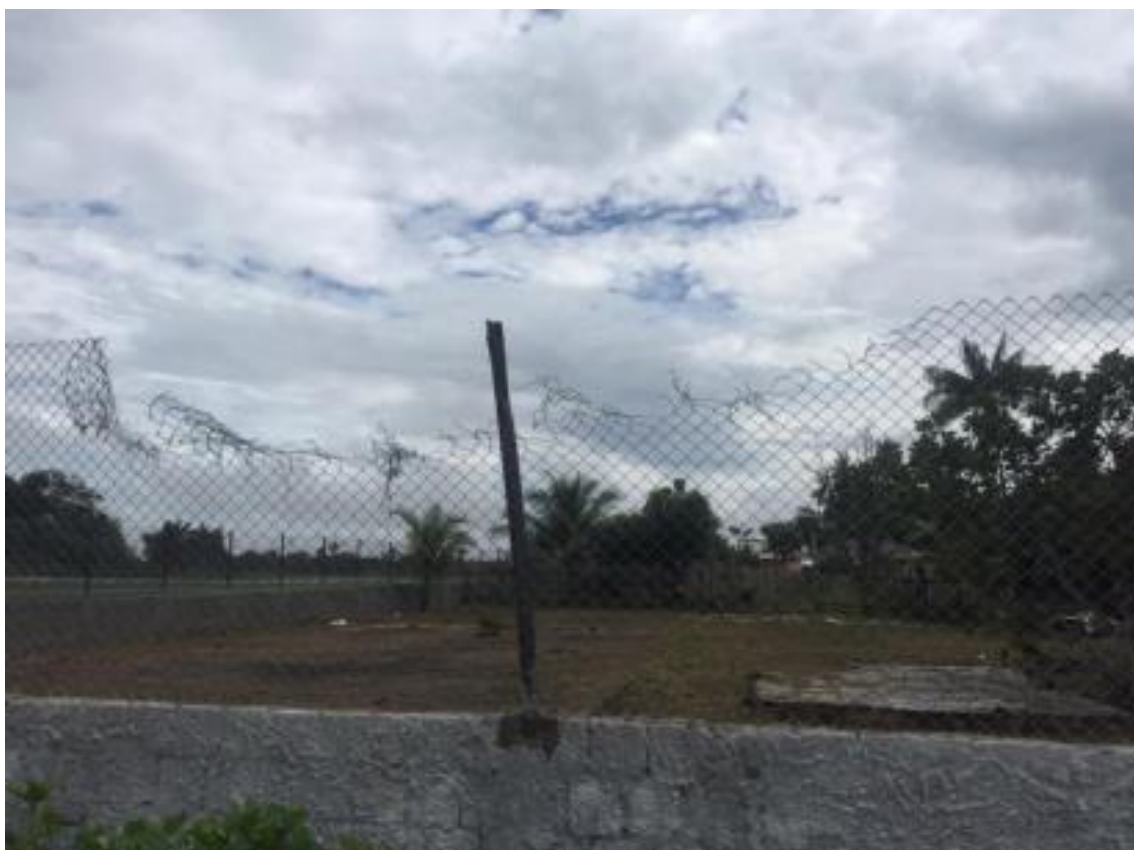
Figura 28 - Vista da cerca metálica e dos danos causados pela colisão. Fonte: [http://sistema.cenipa.aer.mil.br/cenipa/paginas/relatorios/rf/pt/PRBRU\\_01FEV2019\\_IG..pdf](http://sistema.cenipa.aer.mil.br/cenipa/paginas/relatorios/rf/pt/PRBRU_01FEV2019_IG..pdf)

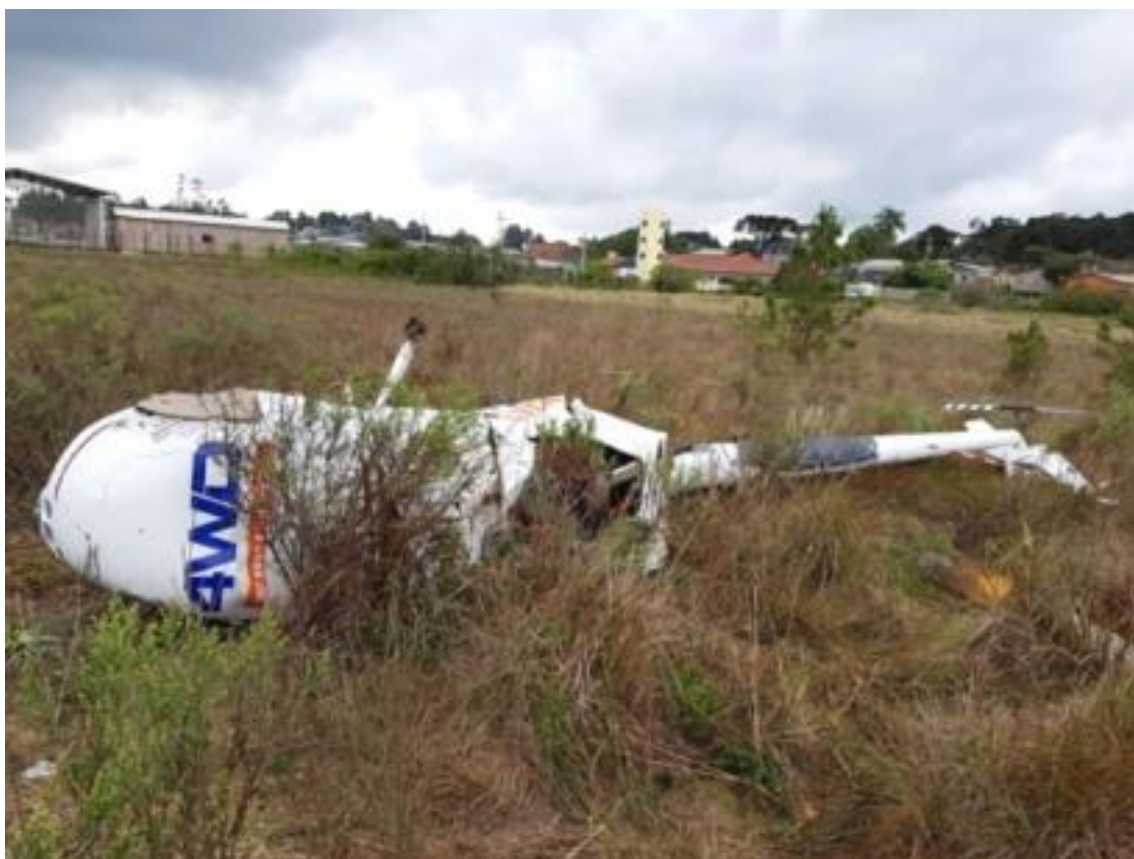
Figura 30 - Destroços da aeronave PR-DYD. Fonte: [http://sistema.cenipa.aer.mil.br/cenipa/paginas/relatorios/rf/pt/PR-DYD\\_13\\_10\\_2016\\_-\\_AC.pdf](http://sistema.cenipa.aer.mil.br/cenipa/paginas/relatorios/rf/pt/PR-DYD_13_10_2016_-_AC.pdf)

A aeronave decolou do Aeródromo de Eldorado do Sul, RS (SSMK), às 14h40min (UTC), a fim de realizar um pouso em área próxima ao Hotel Pampas, com um tripulante e dois passageiros a bordo. Quando próximo ao pouso no hotel, o piloto relatou baixa RPM na aproximação e tentou realizar o pouso no Aeródromo de Canela, RS (SSCN). Não sendo possível, o helicóptero acabou colidindo contra o solo, a 100m da pista. A aeronave teve danos substanciais. O piloto sofreu ferimentos leves, um passageiro saiu ileso e o outro passageiro sofreu ferimentos graves. (CENIPA, 2016: 2)

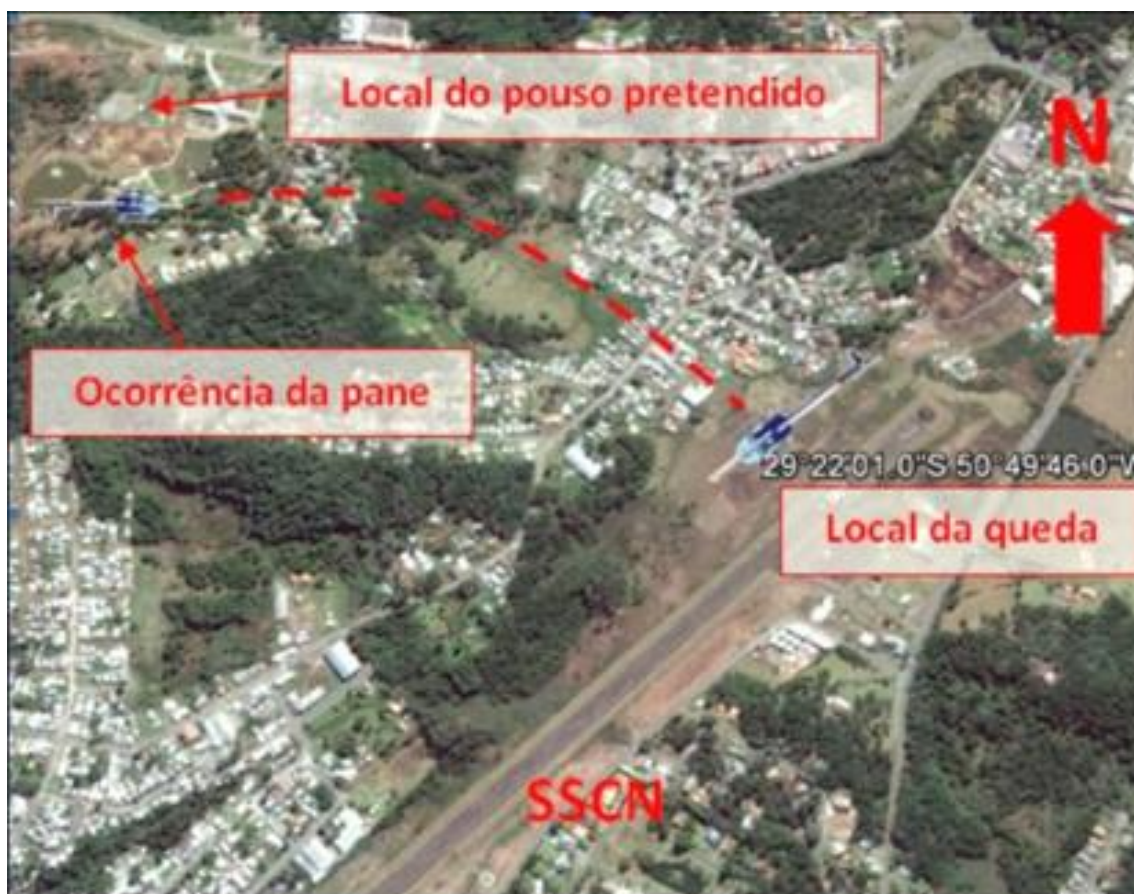
Figura 31 - Croqui da trajetória da aeronave. Fonte: [http://sistema.cenipa.aer.mil.br/cenipa/paginas/relatorios/rf/pt/PR-DYD\\_13\\_10\\_2016\\_-\\_AC.pdf](http://sistema.cenipa.aer.mil.br/cenipa/paginas/relatorios/rf/pt/PR-DYD_13_10_2016_-_AC.pdf)

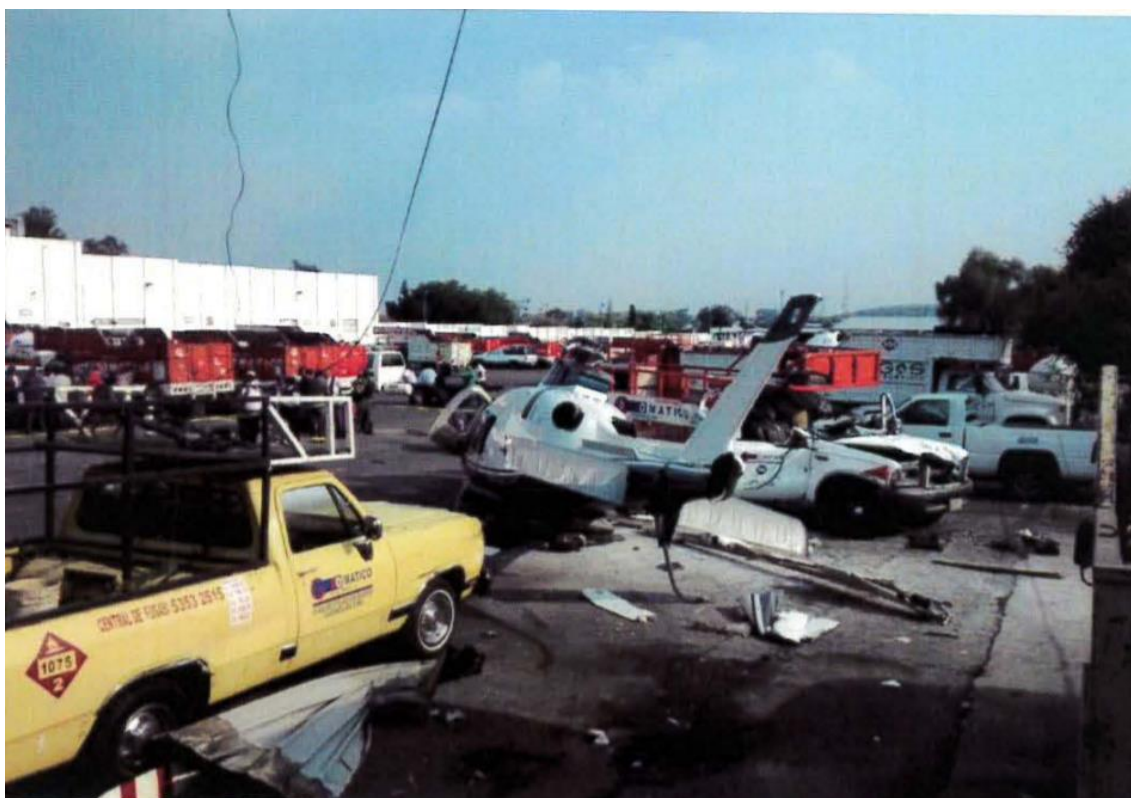
Figura 34 - imagem do acidente. Fonte: <http://www.sct.gob.mx/fileadmin/DireccionesGrales/DGAC-archivo/modulo4/xa-tza.pdf>

Ao longo do histórico, bem como da análise realizada, há um direcionamento para as questões ambientais e para a questão de possível excesso de peso da aeronave. São disponibilizados gráficos e trechos do manual da aeronave em que se mostram o peso ideal para cada condição de voo. Também são fornecidos os relatórios meteorológicos do dia, mostrando as condições atmosféricas.

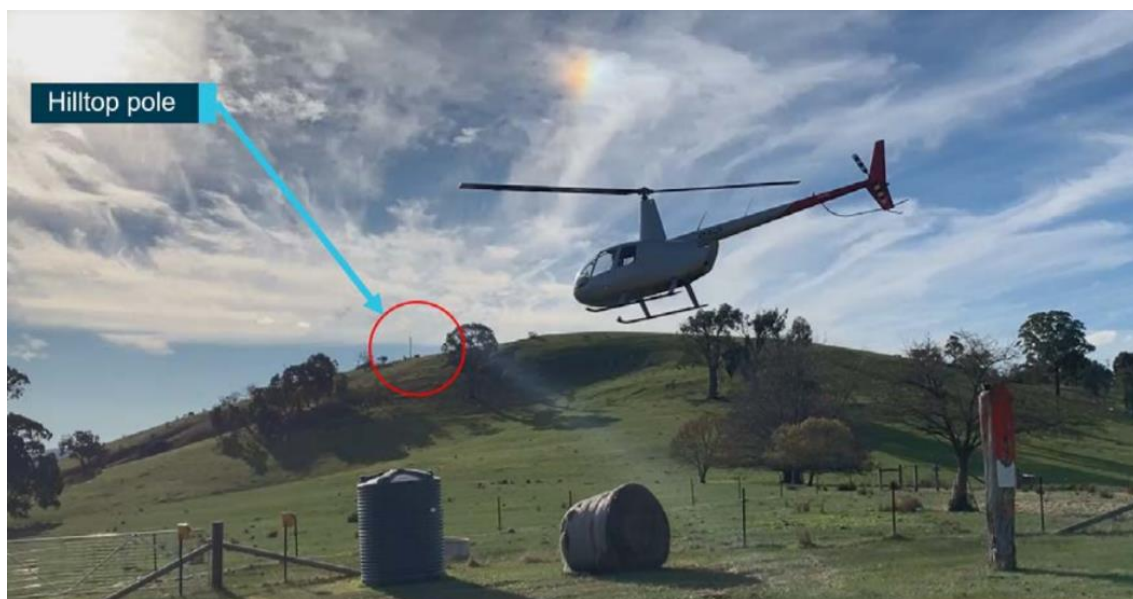
Figura 39 - Imagem do helicóptero no momento da decolagem, indicando o poste de energia contra o qual a aeronave viria a colidir. Fonte: [https://www.atsb.gov.au/publications/investigation\\_reports/2019/aair/ao-2019-031/](https://www.atsb.gov.au/publications/investigation_reports/2019/aair/ao-2019-031/)

A investigação descrita no relatório se refere à colisão de um helicóptero com uma rede elétrica, ocorrida em 6 de julho de 2019<sup>33</sup>. O relatório começa com informações factuais combinadas com o relato do piloto, que alega não ter avistado a rede elétrica. Em seguida, são apresentadas imagens do momento da decolagem, da trajetória e dos destroços da aeronave:

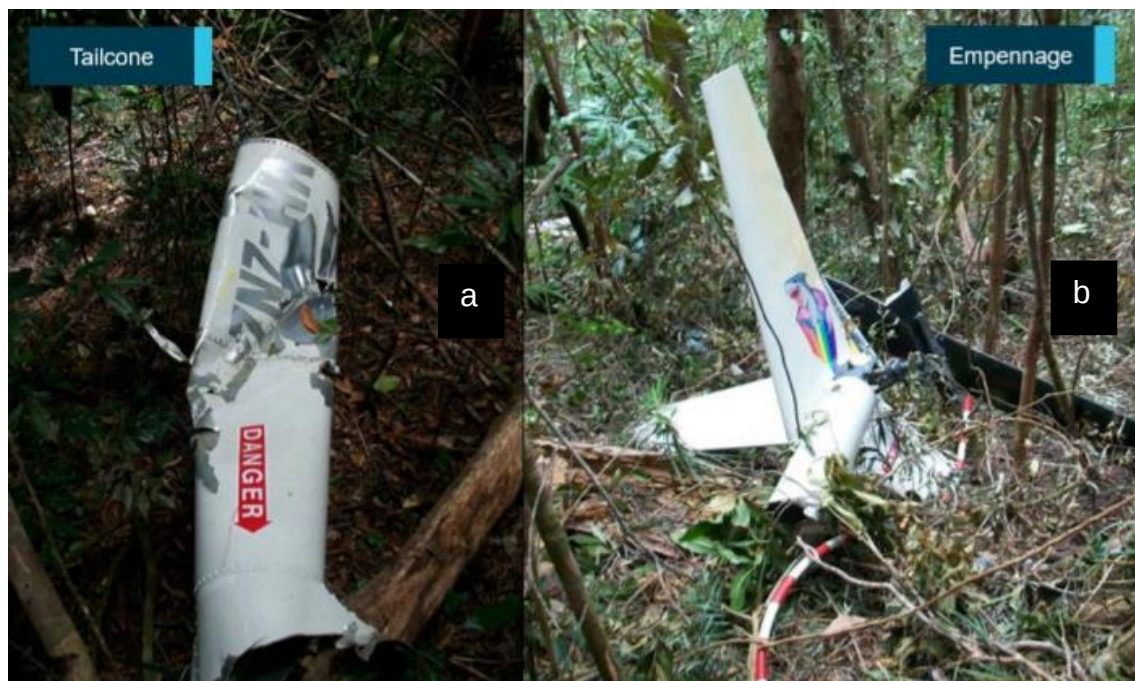
Figura 40 – Destroços de (a) carenagem de rotor de cauda (b) e cauda . Fonte: [https://www.atsb.gov.au/publications/investigation\\_reports/2016/aoir/ao-2016-156/](https://www.atsb.gov.au/publications/investigation_reports/2016/aoir/ao-2016-156/)

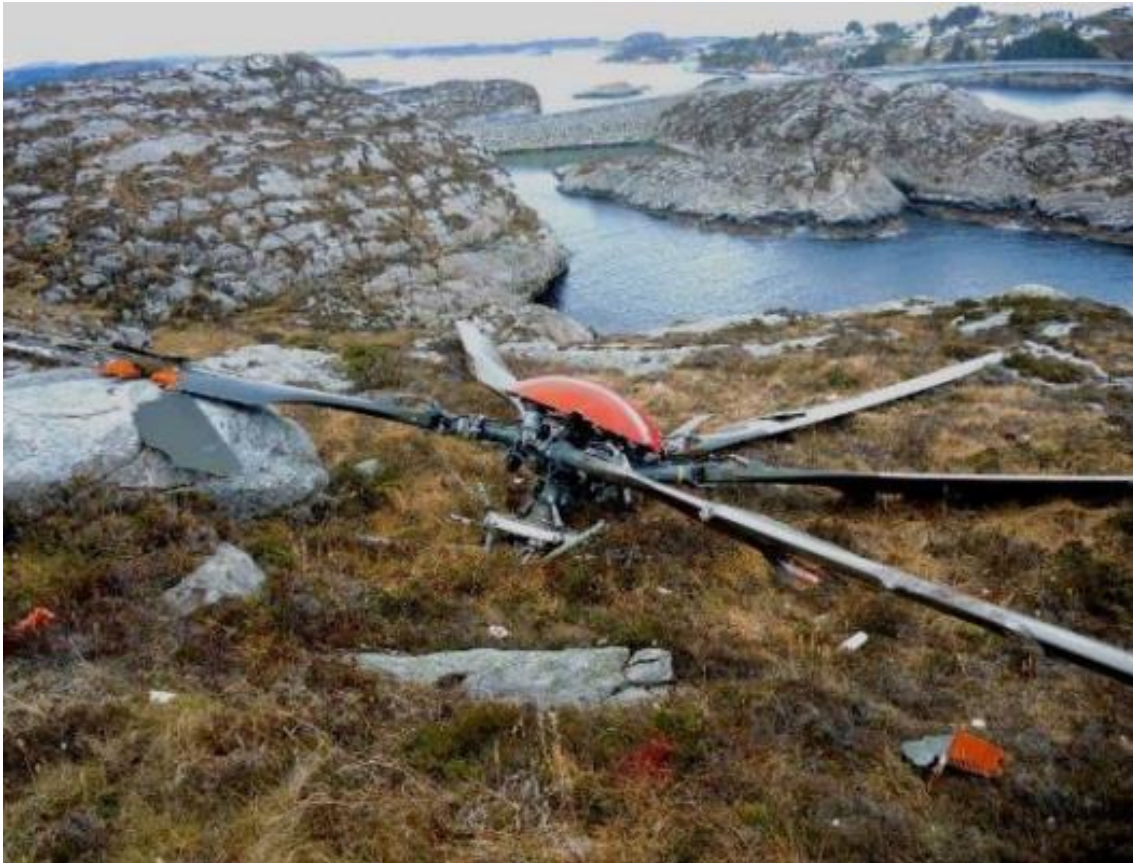
Figura 42 - Rotor principal e as barras de suspensão traseira encontradas na ilha Storskora. Fonte: <https://www.aibn.no/Aviation/Published-reports/2018-04>
