ANÁLISE QUALITATIVA DE RISCOS EM ATIVIDADES DE PEDREIROS
AUTÔNOMOS

Monografia apresentada à Escola Politécnica
da Universidade de São Paulo para a
obtenção do título de Especialista em
Engenharia de Segurança do Trabalho

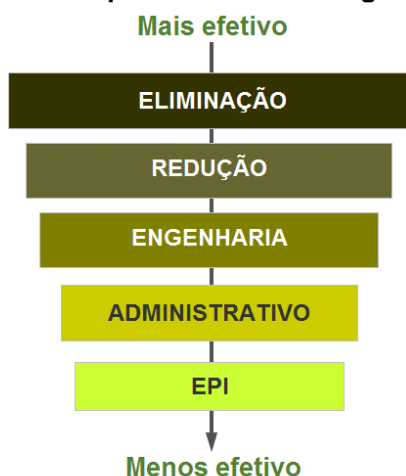
Figura 1 - Hierarquia de Controles segundo NIOSH

Dada a existência de grande quantidade de agentes de riscos presentes na construção civil, a adoção de medidas de controle é de fundamental importância para a proteção da saúde do trabalhador. A NIOSH (National Institute for Occupational Safety and Health) classifica as medidas de controle em cinco grupos, conforme apresentado na Figura 1, recomendando que a escolha das medidas seja realizada levando em consideração uma hierarquia em ordem decrescente de efetividade, priorizando-se a escolha de medidas de eliminação ou redução, por meio de alterações no processo, como por exemplo, a substituição de um produto químico tóxico por um atóxico ou a redução de sua quantidade. Caso não seja possível a aplicação de tais medidas, deve-se buscar a implementação de medidas de engenharia, como, por exemplo, a criação de barreiras físicas em equipamentos e a instalação de sistemas de segurança. Na sequência da hierarquia, as medidas administrativas estão relacionadas principalmente a aplicação de procedimentos de trabalho seguros, sinalizações e treinamentos. Por último, quando houver impossibilidade de adoção das demais medidas, a utilização de equipamentos de proteção individual pode ser uma solução. Apesar de menos efetivas, as medidas administrativas e a utilização de EPIs são de implementação mais rápida e com menor custo que as demais e por isso, são mais facilmente implementados em processos já existentes enquanto as medidas de eliminação, redução e engenharia ainda não foram implementadas ou quando não forem suficientes (USP, 2020b).

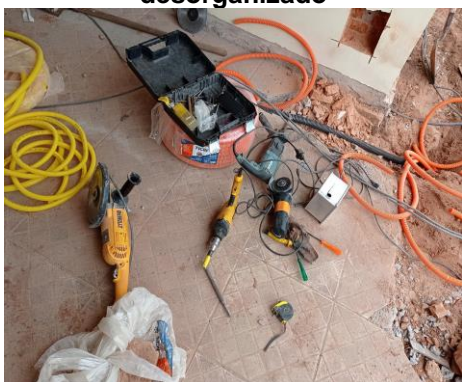
- Organização deficiente do canteiro de obra, aumentando significativamente a possibilidade de ocorrência de acidentes;
- Presença paralela de trabalhadores de diversas disciplinas na obra, como carpinteiros, eletricitas, encanadores, entregadores de materiais, entre outros, aumentando o número de trabalhadores expostos, além de promover a interação com os riscos das atividades desempenhadas pelas demais disciplinas;

Figura 2 - Ambiente de trabalho desorganizado

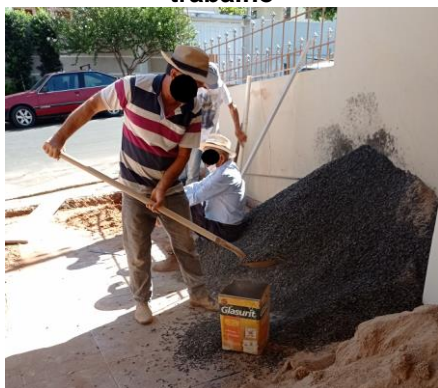
Figura 3 - Presença de pessoa externa ao trabalho

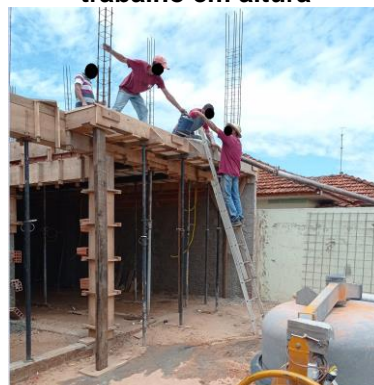
Figura 5 - Trabalhadores expostos em trabalho em altura

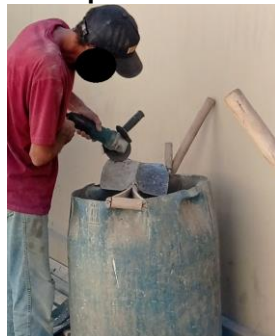
Figura 6 - Uso improvisado de ferramentas

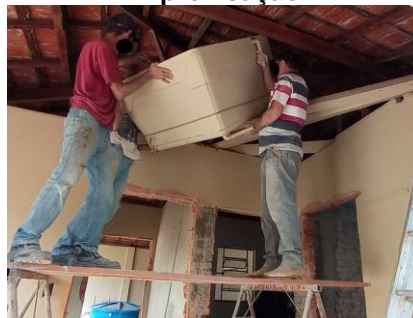
Figura 7 – Situações que exigem improvisação

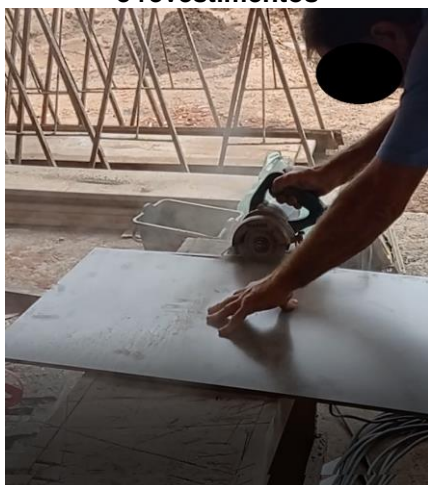
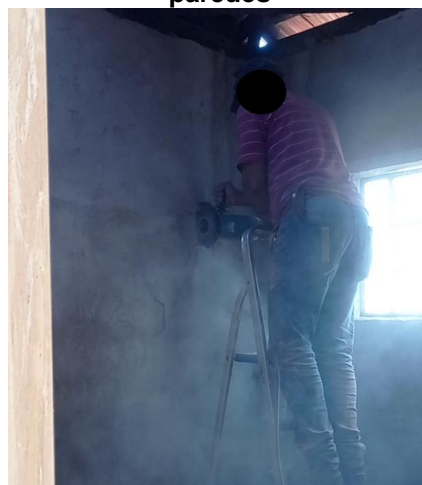
Dentre estas atividades, destacam-se a operação da betoneira e a utilização de serra para corte de materiais, sendo os riscos destas etapas classificadas como substanciais, por se tratarem das atividades que geram nível significativo de poeira com maior frequência de ocorrência, levando a maior exposição dos trabalhadores. Por outro lado, a execução de cortes em paredes e alvenarias, foi classificada como de risco moderado, pois, apesar de gerar níveis de poeiras superiores às demais atividades, elas não são executadas com frequência pelos pedreiros, sendo geralmente realizadas por trabalhadores de outras disciplinas, como eletricitistas e encanadores. As Figuras 11 e 12 exemplificam o nível de poeira emitida por estas atividades.

Figura 11- Poeira gerada em corte de pisos e revestimentos

Figura 12 - Poeira gerada em corte de paredes

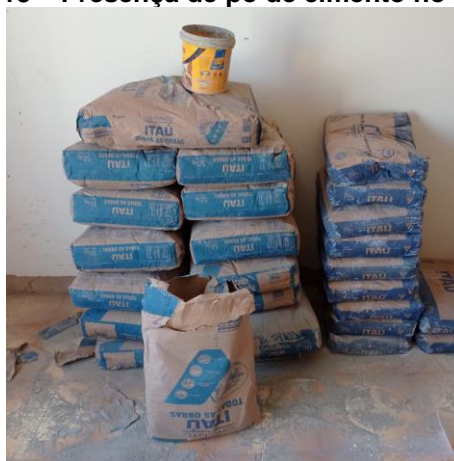
Poeiras de cimento e outros materiais podem ainda levar ao desenvolvimento de irritações cutâneas e oculares, além de dermatoses e, portanto o contato direto com estes materiais deve ser evitado. A Figura 13 mostra que este elemento está presente no canteiro de obra e, portanto a utilização de vestimentas com manga longa, luvas e óculos de proteção é recomendada durante a sua manipulação a fim de minimizar seu contato com pele e olhos. Cuidados com a limpeza dos locais de armazenamento e na manipulação das sacarias também são de grande importância para evitar contatos acidentais. O contato com cimento e outros materiais em forma de massas e argamassas com olhos e pele também pode causar irritações e deve ser evitado, sendo as medidas indicadas similares às recomendadas para evitar contatos com o pó.

Figura 13 – Presença de pó de cimento no canteiro

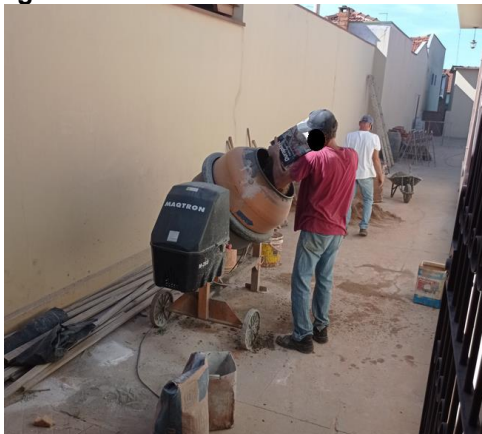
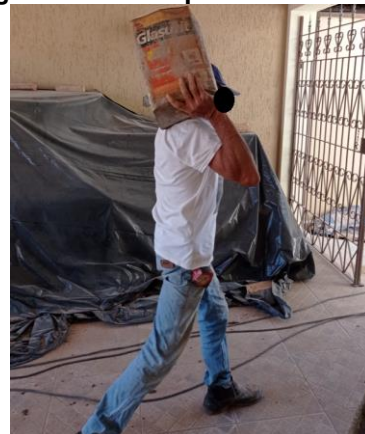
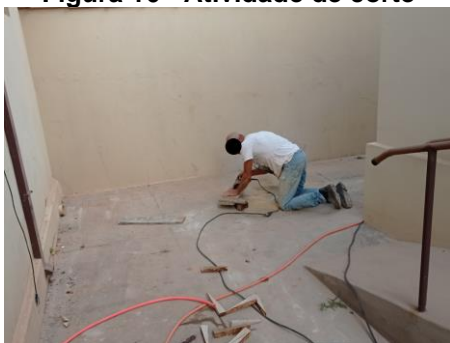
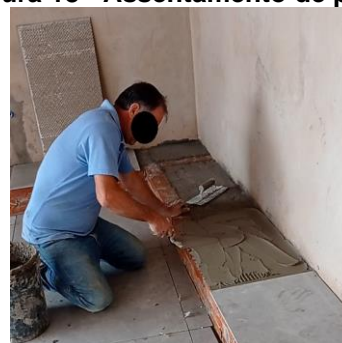
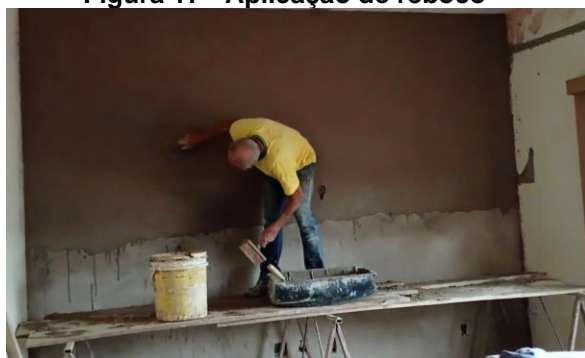
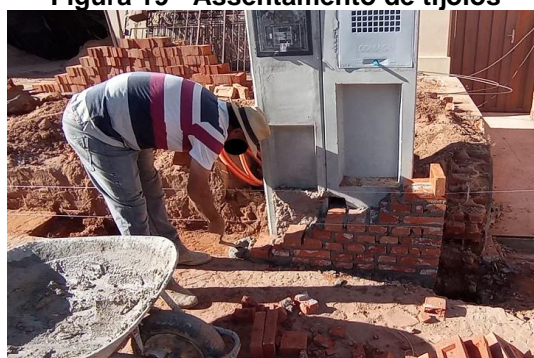
Os principais fatores ergonômicos encontrados nestas atividades são: necessidade de elevado esforço físico, atividades repetitivas, transporte e elevação de cargas, posturas inadequadas e trabalhos que são realizados em posição agachada. As Figuras 14 a 19 demonstram algumas destas situações em que os fatores de riscos ergonômicos estão presentes.

O transporte de cargas em latas ou sacarias e o abastecimento de betoneiras foram as atividades identificadas como de maior risco para os trabalhadores, sendo classificadas como de risco substancial, devido a frequência elevada em que é executada e ao esforço físico que é necessário para a elevação e transporte da carga. Com relação ao transporte de materiais, atualmente a equipe já adota a utilização do carrinho de mão para grande número de transportes, porém em alguns casos, o transporte sobre os ombros ainda precisa ser executado.

Para redução dos riscos ergonômicos identificados, as principais medidas recomendadas foram:

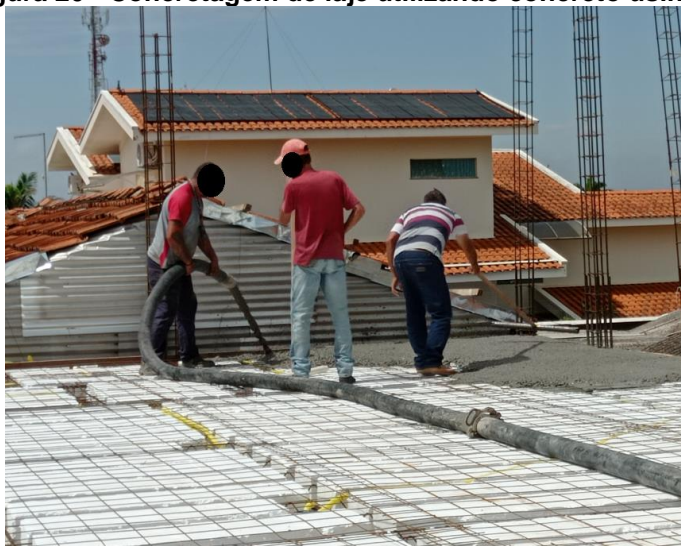
A equipe já adota no seu dia-a-dia algumas práticas que são importantes na redução dos riscos ergonômicos e que foram consideradas durante a elaboração da APR, como por exemplo, a utilização do carrinho de mão para transporte de massas e concretos, o transporte e levantamento de vigas e ferragens maiores e pesadas por duas ou mais pessoas e a utilização de mesa e bancadas para corte de pisos. Além disso, para atividade de concretagem de lajes e valas, nas quais grandes volumes de concreto são requeridos, a equipe solicita que seja realizada a contratação da aplicação de concreto usinado, o qual é adquirido pronto para uso e aplicado pela empresa fornecedora por meio de bombeamento, como é mostrado na Figura 20. Esta prática elimina a necessidade de abastecimentos de materiais na betoneira e de transportes de concreto para a laje, o que geralmente é realizado em latas, exigindo muito esforço físico dos trabalhadores.

Figura 20 - Concretagem de laje utilizando concreto usinado

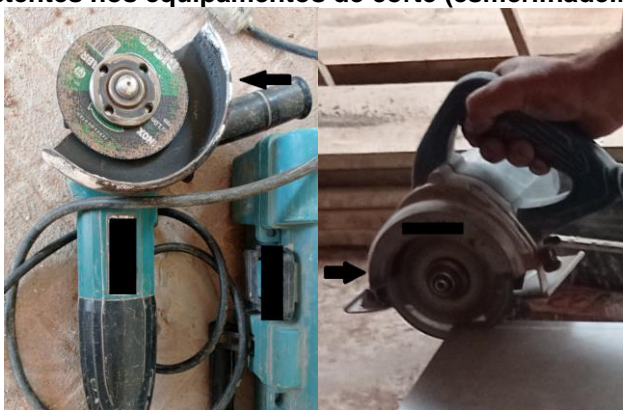
Durante as visitas em campo, percebeu-se que os usuários têm conhecimento da criticidade destes equipamentos e buscam executar esta atividade com elevado nível de atenção e calma. Entretanto, mesmo com a atenção redobrada e as proteções instaladas, a possibilidade de ocorrência de um ferimento é existente, como foi relatado pela própria equipe de trabalho.

Figura 21 - Proteções existentes nos equipamentos de corte (esmerilhadeira e serra mármore)

Por se tratar de uma atividade totalmente manual, o treinamento do usuário sobre a utilização segura do equipamento é de fundamental importância para evitar que estas situações ocorram. Com o treinamento, é possível evitar que condições que possam contribuir para o aumento do risco sejam adotadas, como a remoção das proteções do equipamento durante operação, a não observância das recomendações do manual do fabricante, o uso indevido do equipamento para funções diferentes ao definido no projeto do equipamento, o uso de discos de corte desgastados ou incorretos para o material, a instalação incorreta dos discos, entre outras condições. A utilização de uma bancada que permita a correta fixação do material a ser cortado é também uma medida que pode reduzir riscos do trabalhador se cortar pela perda do controle da máquina ou devido ao deslocamento do próprio material. A manutenção constante do equipamento é outro fator que contribui para a redução dos riscos, principalmente no que diz respeito à conservação dos discos. A utilização de luvas anticorte para proteção das mãos é recomendada durante a operação de cortes.

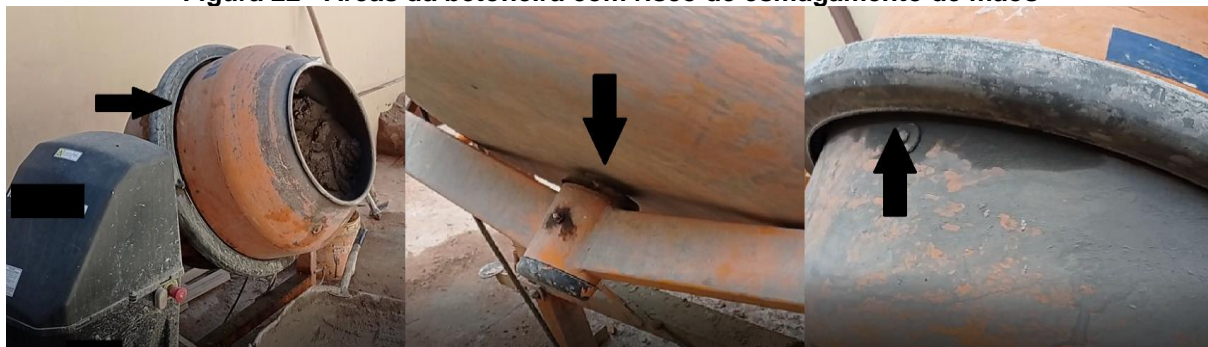
Além dos equipamentos de corte, cuidados também devem ser tomados durante a utilização da betoneira, pois o contato com vãos entre o tambor rotativo e as partes fixas do equipamento pode levar a esmagamentos e ferimentos, principalmente das mãos. O equipamento utilizado pela equipe já possui proteções projetadas e instaladas pelo fabricante para redução deste risco, porém ainda há pequenos espaços e regiões nos quais é possível o contato acidental com partes rotativas, como é mostrado na Figura 22, possuindo risco moderado de ocorrência de causar ferimentos. Por conta disso, recomenda-se que seja estudada a instalação de proteções físicas adicionais nas áreas de risco ou que seja realizada a adequação das existentes. Além disso, mais uma vez o treinamento dos usuários sobre o uso correto e as recomendações de segurança do manual de operação do equipamento é de grande importância para que sejam evitados riscos adicionais.

Figura 22 - Áreas da betoneira com risco de esmagamento de mãos

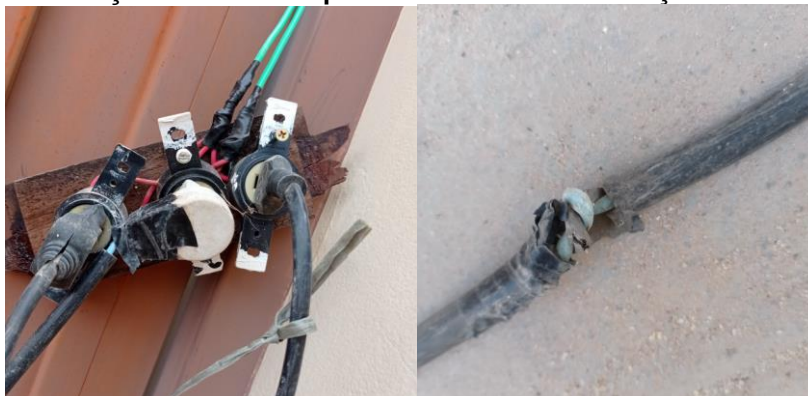
A energia elétrica é outro fator de risco presente nas obras e cujos danos causados podem ser fatais. Nas atividades desenvolvidas pelos pedreiros, este risco está presente principalmente na utilização de equipamentos energizados e na demolição e cortes em paredes que já possuam rede elétrica instalada no seu interior. No primeiro caso, as isolações existentes nos equipamentos elétricos contra contato com as partes energizadas são de fundamental importância para operação segura e não devem ser removidas. Além disso, as instalações elétricas para ligação de equipamentos durante as etapas de construção devem ser realizadas por pessoal qualificado, de modo que garanta a segurança dos usuários, permitindo o aterramento adequado dos equipamentos e não sendo permitidas instalações improvisadas e a utilização de cabos em más condições. A Figura 23 mostra algumas situações que foram identificadas durante visita em campo e que não devem ser praticadas.

Figura 23 - Instalações elétricas improvisadas e má conservação de cabos elétricos

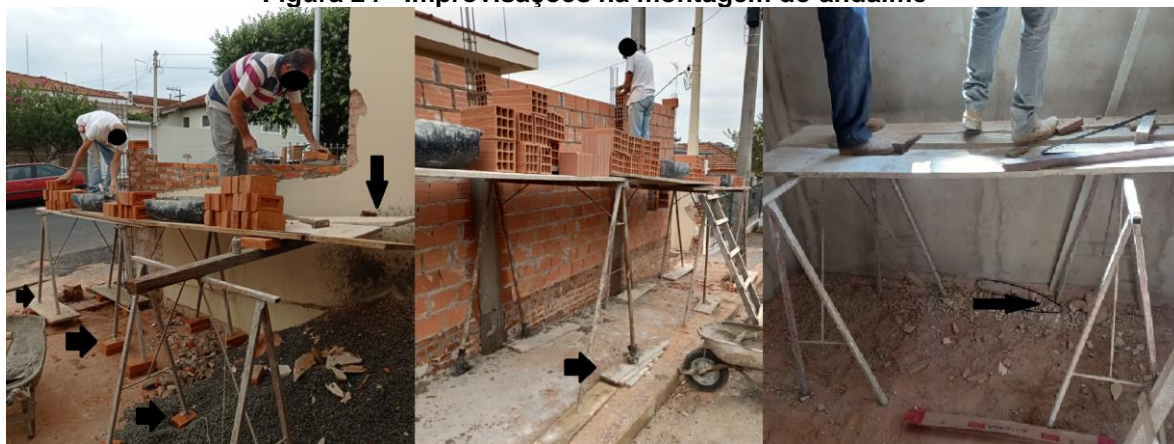
As atividades sobre andaimes de madeira e escadas apresentam risco moderado de queda. Os andaimes são geralmente montados sobre cavaletes de ferro e utilizando-se tábuas de madeira. Esta prática é bastante comum em atividades de construção civil com alturas reduzidas. Segundo o relato dos trabalhadores estes andaimes permitem a execução do trabalho com segurança nas utilizações habituais, não sendo a ocorrência de quedas comuns em seu dia-a-dia. Por outro lado, verificou-se também ser comum a execução de improvisações na montagem, o que aumenta a probabilidade de ocorrência de uma queda acidental. A Figura 24 mostra algumas destas improvisações, como a utilização tijolos e tábuas de madeira para nivelamento da base, utilização de caibro apoiado em buracos na parede, montagem sobre superfícies irregulares e utilização de escada improvisada para acesso.

Figura 24 - Improvisações na montagem do andaime

Deve-se destacar, que além das improvisações, estes andaimes não atendem aos requisitos da NR18, que, apesar de permitir o uso de andaimes sobre cavaletes para alturas de até 1,5 metros, proíbe que os mesmos sejam utilizados sem guarda-corpos. Desta forma, sugere-se que a utilização de andaimes montados sobre cavalete seja reavaliada pela equipe, e sejam adquiridos andaimes que possam ser montados com guarda-corpo e escada adequada, e que atendam aos demais requisitos da NR18, de modo a aumentar a segurança dos trabalhadores. Também recomenda-se que sempre que o andaime for montado com madeiras, utiliza-se madeiras de boa qualidade e observe-se o peso da carga que deverá ser suportada. Além dos aspectos relacionados ao tipo e a qualidade dos materiais utilizados na montagem, o treinamento dos trabalhadores sobre a montagem e utilização correta do andaime é de fundamental importância para a manutenção da segurança da operação, além de minimizar a prática de improvisações por parte dos trabalhadores. Outra medida importante e que deve ser adotada é a inspeção do andaime pelo trabalhador antes da subida, de modo a verificar se não houve falhas na montagem.

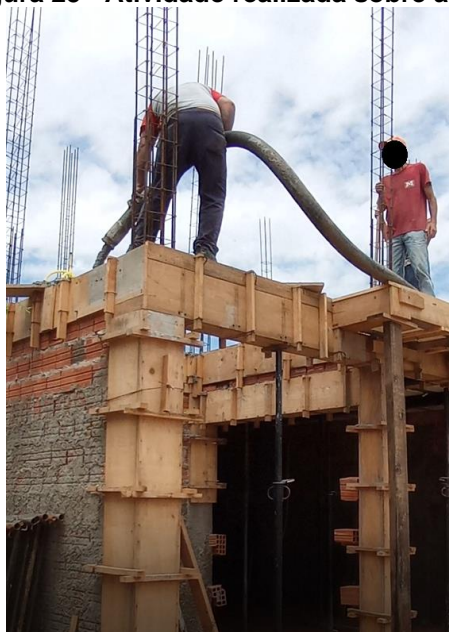
Apesar de não serem executadas com frequência durante uma obra, as atividades de montagem de lajes e telhados foram classificadas como de risco inaceitável, uma vez que envolvem alturas elevadas, com grande probabilidade de fatalidade em caso de quedas. Além disso, a ausência de medidas de proteção implementadas é evidente durante estas atividades, prevalecendo como única medida a atenção do trabalhador, que necessita aproximar-se de beirais com frequência e se expor ao risco, como é exemplificado na Figura 25.

Figura 25 - Atividade realizada sobre a laje

Por se tratarem dos riscos com a classificação mais crítica, recomenda-se que as medidas de redução sejam executadas com urgência e que as atividades não sejam executadas sem que elas sejam implementadas. As principais medidas sugeridas para redução dos riscos relacionados ao trabalho em altura foram:
