**ESCOLA POLITÉCNICA DA UNIVERSIDADE DE SÃO PAULO**

**Relação Entre Microestrutura e Usinabilidade do Aço SAE 4140**

Trabalho apresentado ao Departamento de Engenharia Metalúrgica e de Materiais da Escola Politécnica da Universidade de São Paulo como requisito para obtenção do título de Engenheiro de Materiais.

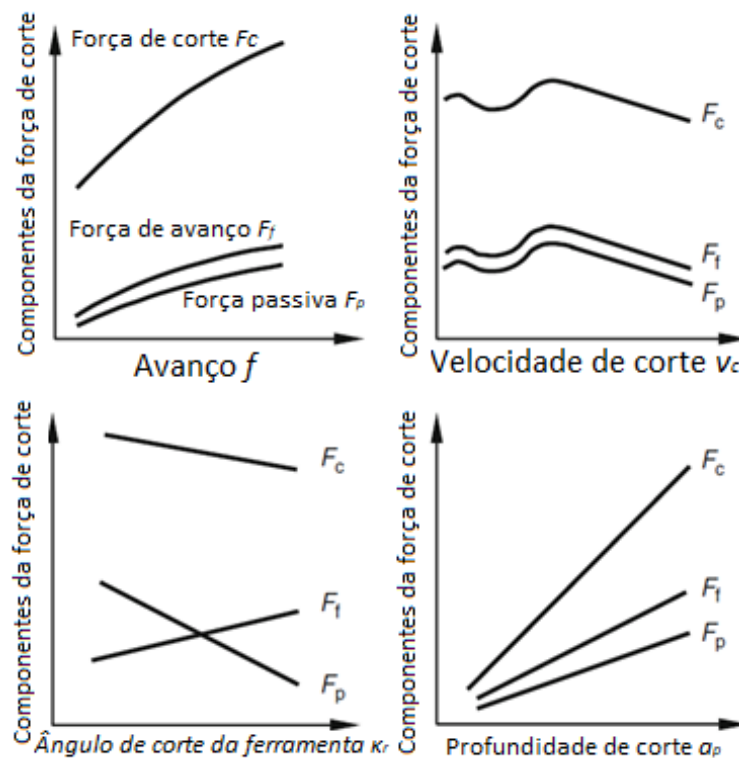
Figura 12: Gráficos qualitativos da variação das forças com os parâmetros de corte, adaptado de (KLOCKE, 2011).

Os valores observados das forças de usinagem são afetados por diversos fatores. Entre eles, destacam-se o material da peça, a área da seção de corte, a ferramenta usada, a lubrificação e a velocidade de corte. A Figura 12 contém um conjunto de gráficos qualitativos ilustrando como alguns dos parâmetros de corte afetam as diferentes forças. Para obterem as medidas desses valores, são feitos ensaios de usinagem com um dinamômetro acoplado ao ferramental.

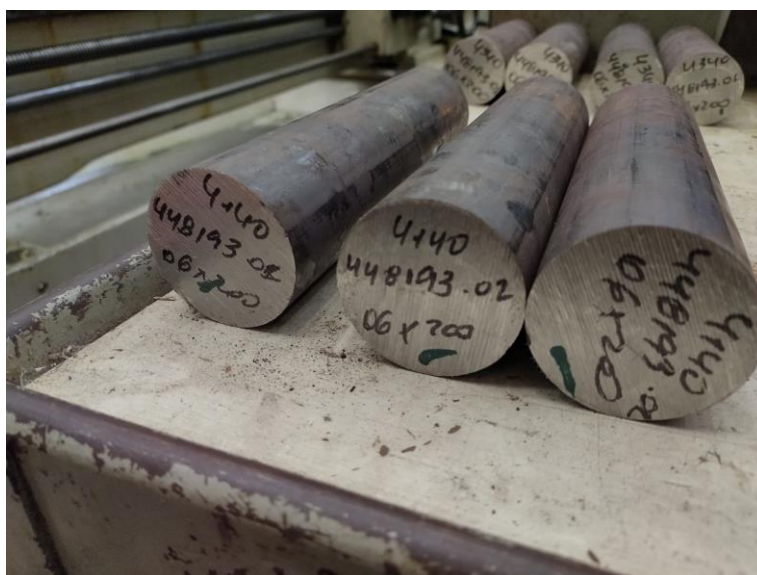
Figura 17: Tarugos recebidos para os ensaios.

Para aquisição do material, foi necessário que ele fosse encomendado em dimensões que se adequariam tanto à etapa de tratamento térmico quanto aos ensaios de usinabilidade. Considerando que quanto menor for o diâmetro mais efetivo será o tratamento térmico, foram adquiridas 6 unidades de barras redondas laminadas de aço SAE 4140 com 2 polegadas (50,80 mm) de diâmetro e 200 mm de comprimento, como ilustrado na Figura 17.

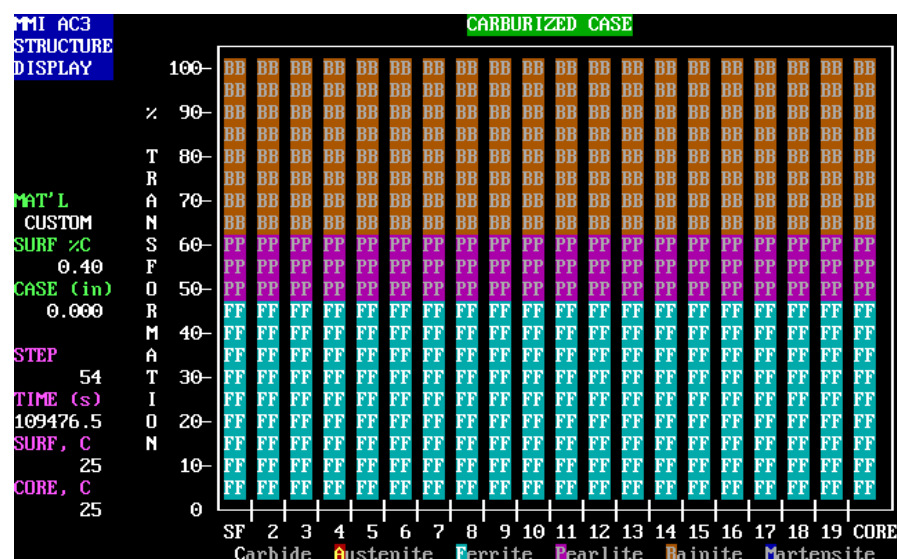
Figura 21: Resultados da simulação de microestrutura do Ac3.

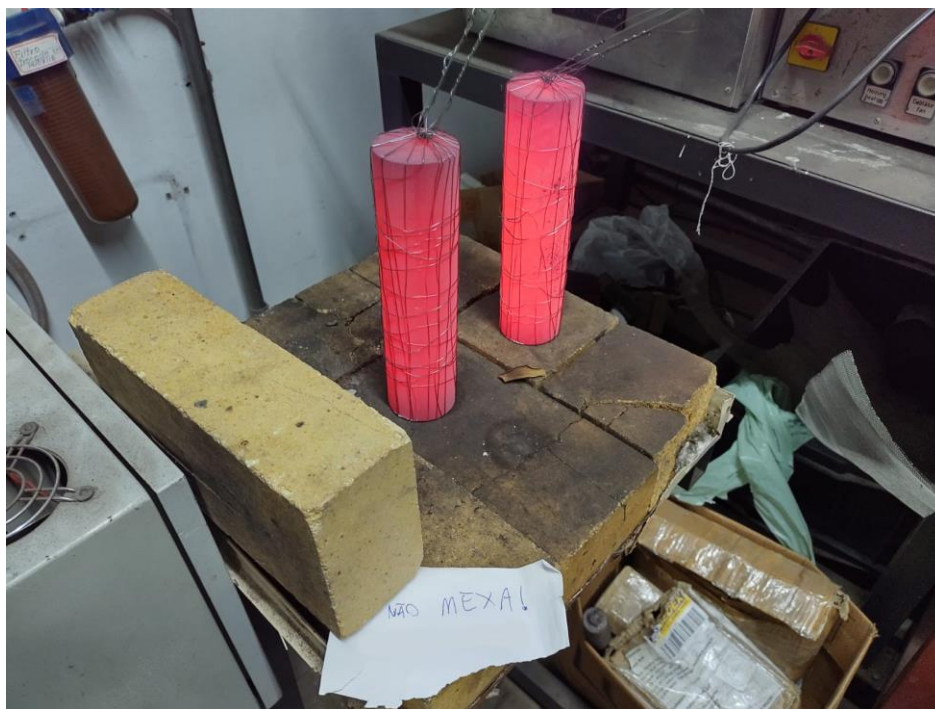
Figura 22: Tarugos após retirados do forno.

fabricados de uma maneira que a superfície que esteve em contato com os tijolos seria presa à placa do torno. Após o tratamento térmico foram retiradas novas amostras dos tarugos tratados e o mesmo procedimento de análise metalográfica e microdureza descrito anteriormente foi feito com elas.

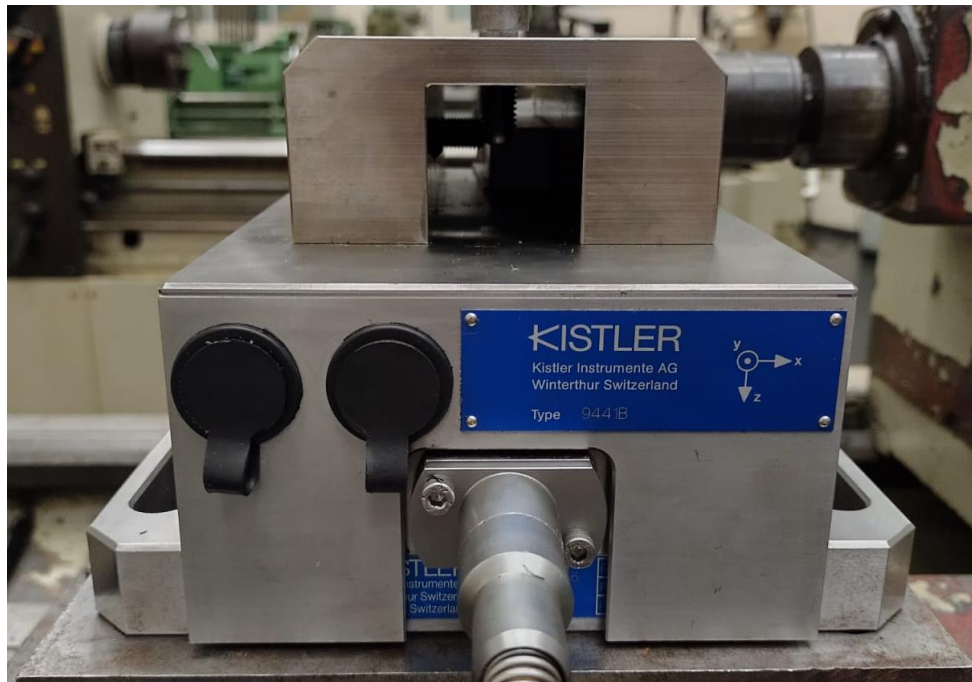
Figura 42: Imagem do dinamômetro usado contendo os vetores de cada componente de força analisada.

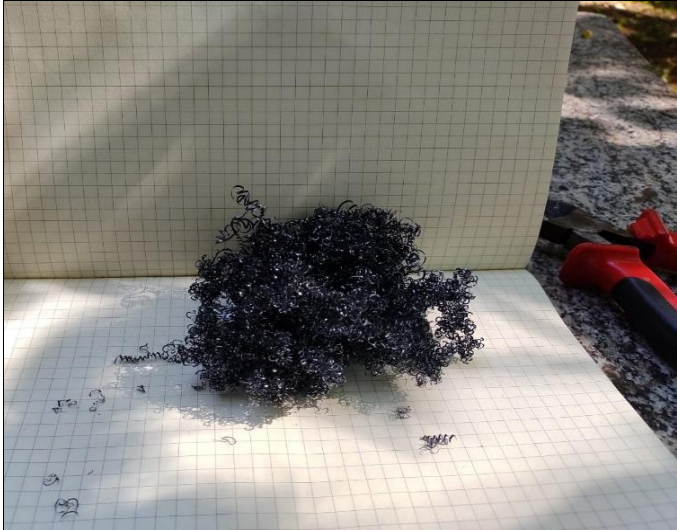
Tabela 9: Conjunto de cavacos recolhidos para cortes de 1 mm de profundidade.

Cavaco não recolhido
Normalizado - Camada externa removida	Normalizado - Camada externa não removida

Cavaco não recolhido

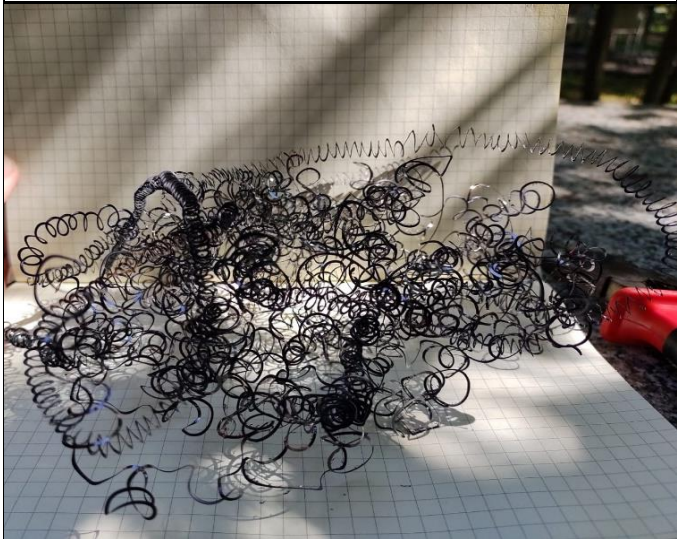
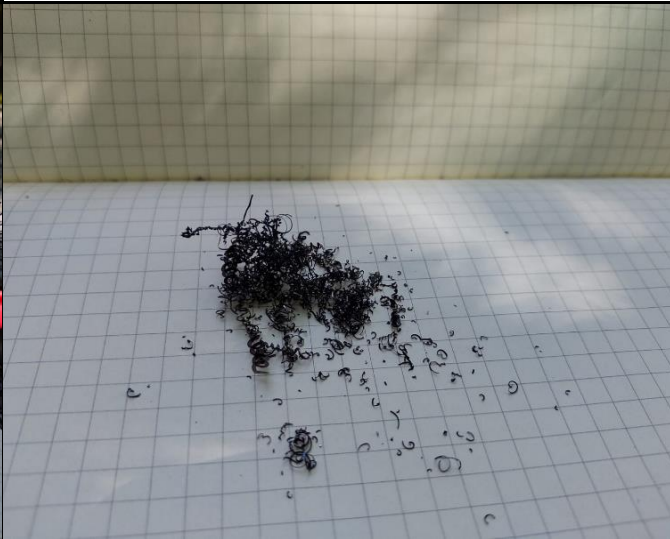
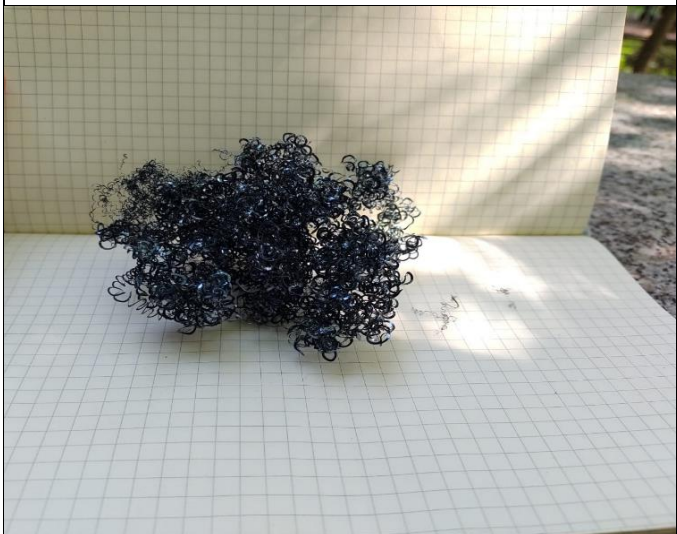
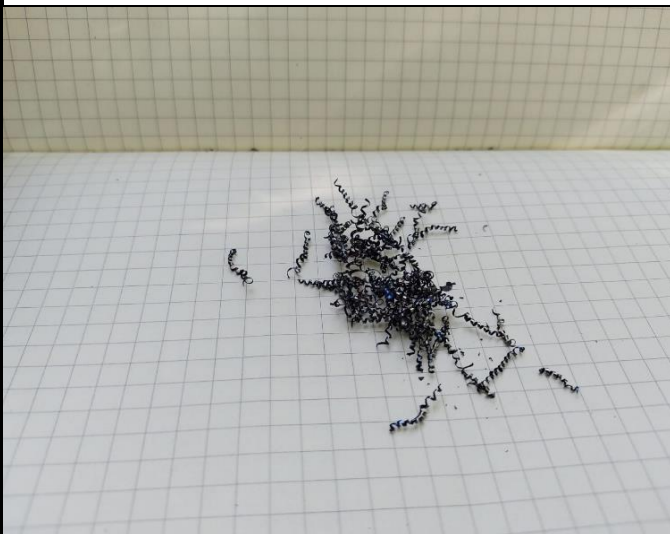
Tabela 10: Conjunto de cavacos recolhidos para cortes de 1,5 mm de profundidade.

Comparando as diferentes geometrias de cavaco formadas em cada caso, pode-se concluir que, para os parâmetros de corte usados, o material na condição como recebida gerou os cavacos menos adequados. Essa conclusão é feita com base na extensão e perfis dos cavacos que, no caso da condição recebida, apresentou cavacos longos com perfil variando ao longo de sua extensão.
