**PERCEPÇÃO DOS RISCOS PRESENTES EM UMA EDIFICAÇÃO
EMPRESARIAL. DIAGNÓSTICO E PROPOSTAS.**

São Paulo
2014

Monografia apresentada à
Escola Politécnica da
Universidade de São Paulo
para obtenção do título de
Especialista de Engenharia
de Segurança do Trabalho.

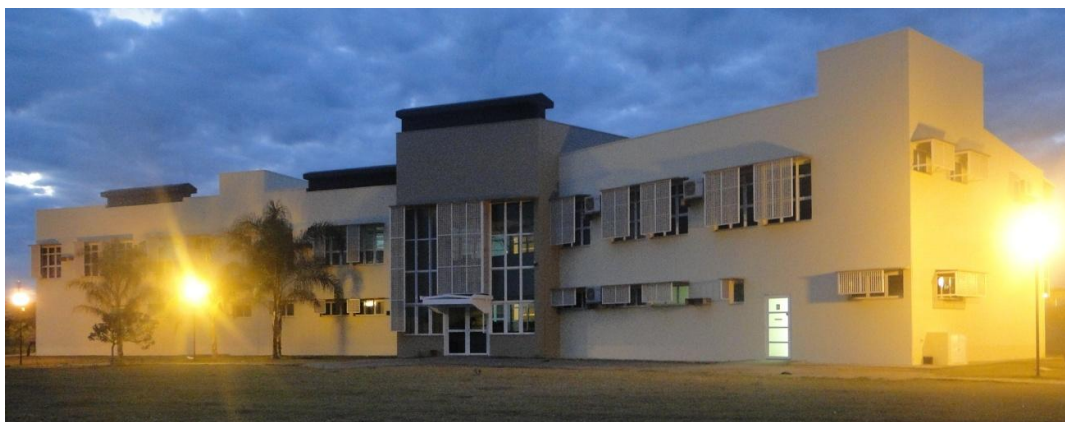
Figura 3 - Edificação estudada.

A edificação, ilustrada na figura 3, está localizada em uma das Universidades de São Carlos, no estado de São Paulo e trata-se de um prédio administrativo que aloca atualmente 63 funcionários com idade entre 25 e 60 anos.

Tal edificação, segundo a IT 14/2011 é do tipo D1 (escritórios) com carga de incêndio equivalente a 700MJ/m². Com relação ao risco de incêndio, tomando por base o decreto 56819/2011, determinou-se um risco médio.

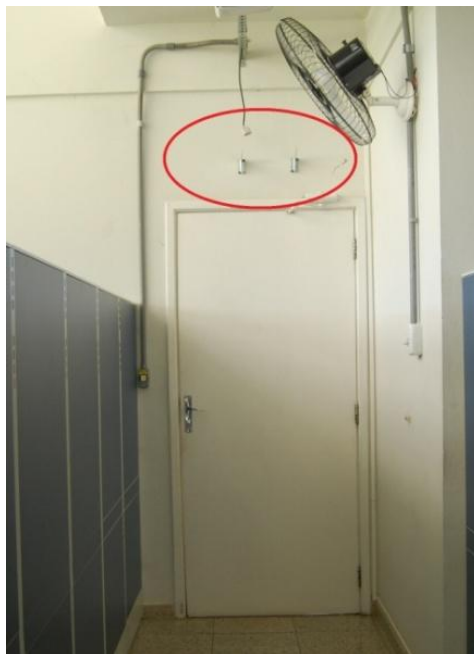
- Iluminação de emergência: no piso inferior, a edificação deveria contar com 4 blocos autônomos, dos quais um deles foi retirado, conforme indica a figura 6. Durante um teste efetuado, dos 3 blocos instalados, apenas um funcionou, ou seja, apesar edificação possuir blocos autônomos, seu funcionamento é parcial, deixando de iluminar locais necessários.

Figura 6 - Ausência de bloco autônomo.
Fonte: Arquivo pessoal.

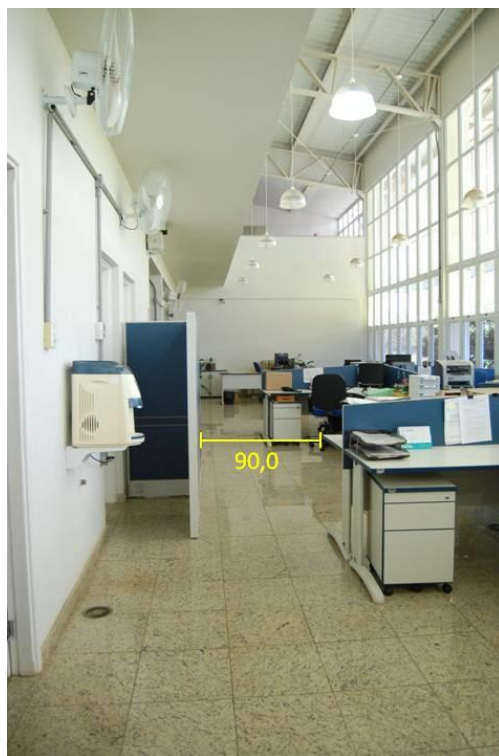
Além do corredor supracitado, a edificação possui outros pontos críticos no quesito largura dos corredores e passagens conforme ilustram as figuras 8, 9 e 10.

Figura 8 - Medida da passagem.
Fonte: Arquivo pessoal.

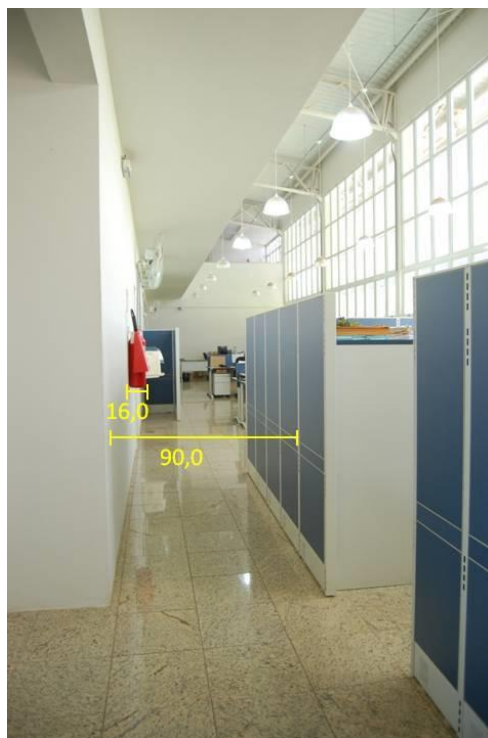
Figura 9 - Medidas do corredor no pavimento inferior.
Fonte: Arquivo pessoal.

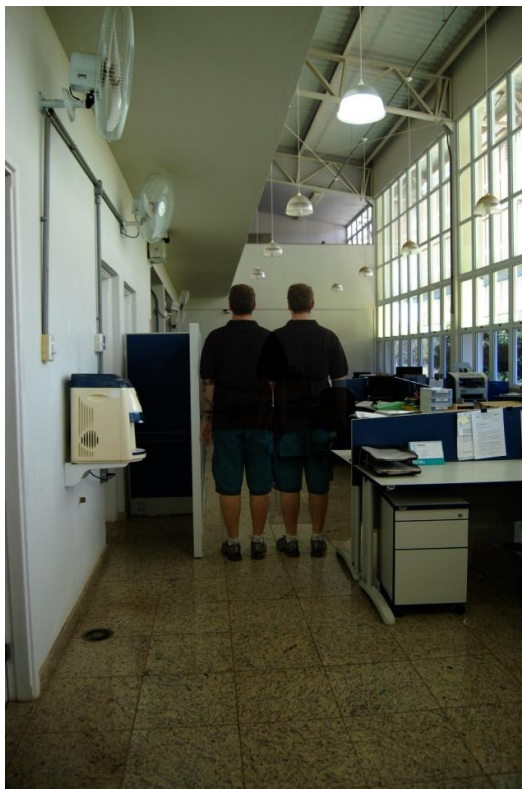
No intuito de demonstrar a não conformidade com a IT, em relação à largura dos corredores, foi feita uma sobreposição de imagens, apresentada na figura 11, demonstrando o que ocorreria na passagem de duas pessoas pelos corredores.

Figura 11 – Sobreposição indicando não conformidade da largura da passagem no pavimento inferior.
Fonte: Arquivo pessoal.

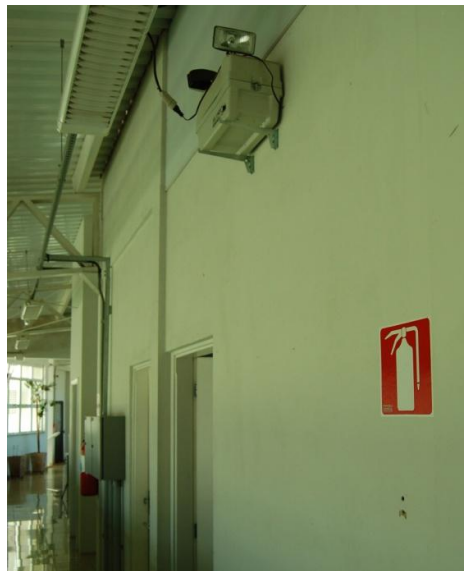
- Iluminação de emergência: no piso superior, a edificação conta com 4 blocos autônomos. Durante um teste efetuado, dos 4 blocos instalados, apenas um funcionou, ou seja, apesar edificação possuir blocos autônomos, seu funcionamento é parcial, deixando de iluminar locais necessários. A figura 12 demonstra blocos autônomos instalados no pavimento superior.

Figura 12 - Bloco autônomo localizado no pavimento superior.
Fonte: Arquivo pessoal.

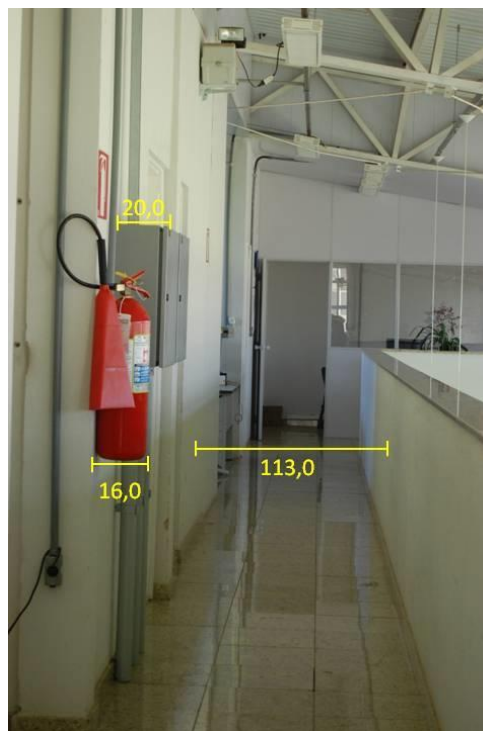
Com relação à largura dos corredores do piso superior, constatou-se que os mesmos possuem largura mínima de 113 cm, porém nesses corredores são alocados extintores de incêndio e caixas de força que reduzem seu espaço útil. As figuras 13 e 14 demonstram com medidas (em cm) a largura dos corredores em seus pontos mais críticos bem como a partir de uma sobreposição de fotos o quanto esses locais são estreitos para a circulação de duas pessoas.

Figura 13 - Medidas do corredor no pavimento superior.
Fonte: Arquivo pessoal.

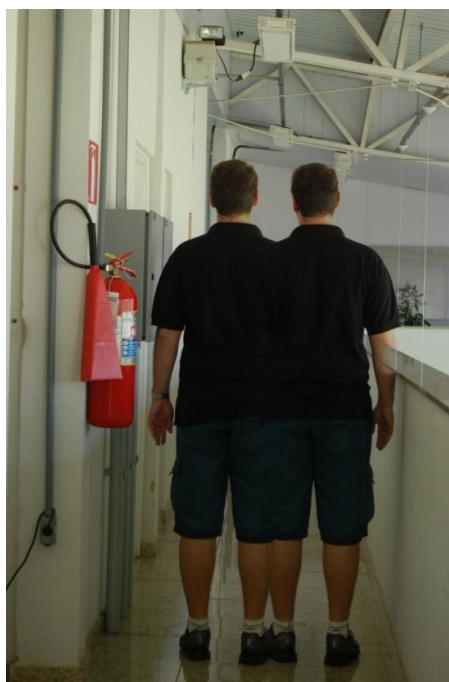
No intuito de demonstrar a não conformidade com a Norma, em relação à largura dos corredores, a figura sobreposta 15 demonstra o que ocorreria na passagem de duas pessoas pelos corredores.

Figura 15 – Sobreposição indicando não conformidade da largura do corredor no pavimento superior.
Fonte: Arquivo pessoal.

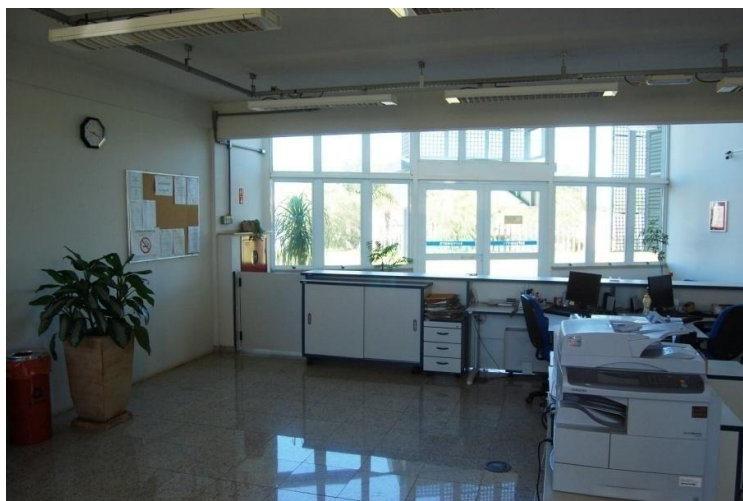
Cabe ressaltar que as 3 possibilidades de saída possuem deficiências. Começando pela resposta “Porta Principal”, que foi mais votada, com 79,05% dos votos, pode-se dizer que apesar da porta em si ser maior e estar no meio do trajeto para a grande maioria dos funcionários, antes dela existe um balcão com uma porta de 90 cm, o que se torna um gargalo, conforme ilustra as figura16.

Figura 16 - Balcão de frente à porta principal.
Fonte: Arquivo pessoal.

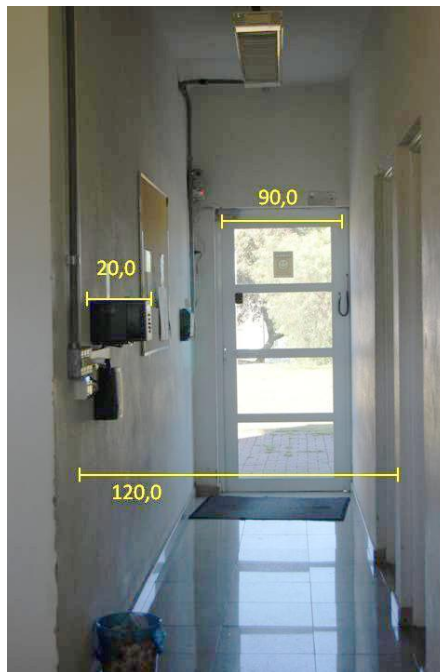
Com relação à resposta “cozinha”, eleita por 9,35% dos respondentes, ela possui limitações, pois o trajeto para chegada à cozinha de fato, possui uma porta que abre contra o fluxo, que será assunto de outra questão e o corredor que leva a saída é estreito e possui estrangulamentos para passagem conforme ilustra a figura 17.

Figura 17 - Corredor que leva à saída da edificação.
Fonte: Arquivo pessoal.

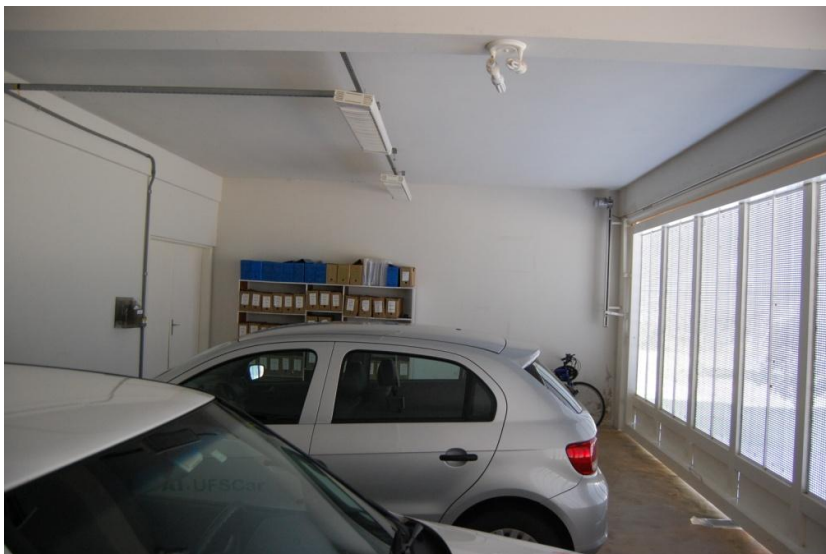
A resposta “garagem”, eleita por 11,6% das respostas é mais preocupante, pois por este trajeto, além de haver uma porta que abre contra o fluxo, ao chegar à garagem propriamente dita, os portões só abrem por comando eletrônico, ou seja, não há como sair da edificação por esse trajeto. A figura 18 ilustra o ambiente mencionado.

Figura 18 - Ambiente da garagem, sem acesso ao exterior da edificação.
Fonte: Arquivo pessoal.

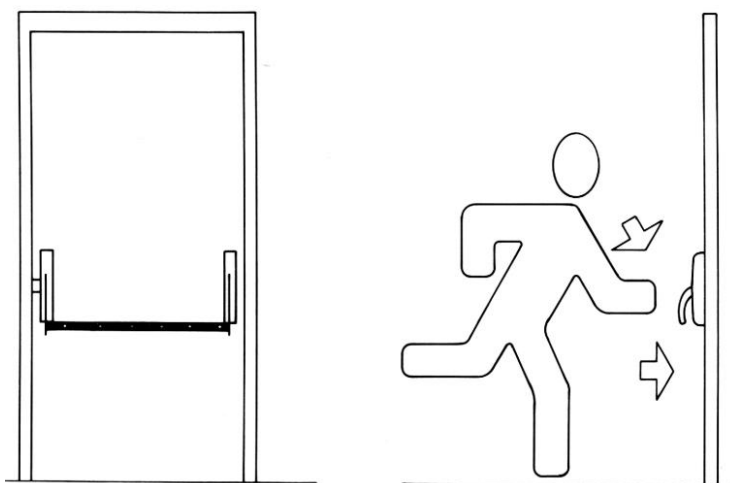
Figura 19 - Porta com barra antipânico.
Fonte: NBR 11785, (1997).

Sobre as saídas de emergência hoje inexistentes, recomenda-se a instalação de uma saída em cada pavimento. Ressalta-se ainda que as portas das saídas de emergência possuam barra antipânico, conforme ilustra a figura 19.

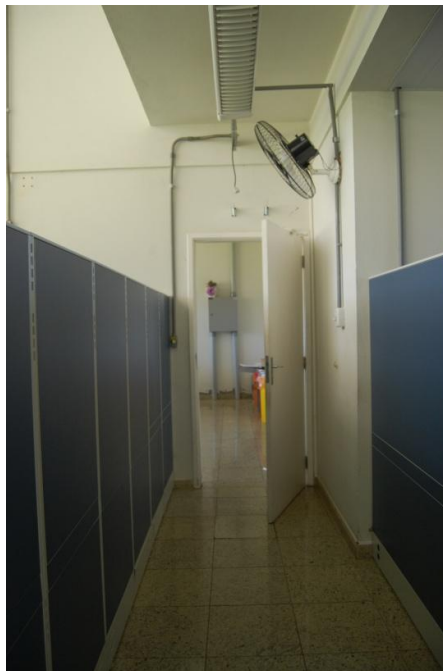
Apesar alto número de respostas denotando que as portas favorecem o sentido da evacuação, é importante ressaltar que o trajeto padrão utilizado pelos colaboradores para saída depende de um corredor onde a porta abre contra o fluxo dos mesmos. Nesse ponto percebe-se uma baixa percepção de risco por conta dos colaboradores. A figura 20 ilustra a porta supracitada.

Figura 20 - Porta abrindo contra o fluxo de saída.

Com relação, a porta utilizada para saída dos colaboradores, a mesma abre contra o fluxo de saída, porém, caso ela abra a favor do fluxo de saída, pode vir a acertar alguém, que está no outro ambiente, sendo assim, a melhor solução para esse caso seria uma porta de correr (paralela à parede), constituída de vidro temperado. Ainda com relação a esta porta, ela pode ser jateada, de acordo com a figura 21 tornando-se fosca ou transparente conforme a figura 22. Caso seja transparente, é necessário que ela possua uma faixa adesiva, evitando choques contra a mesma.

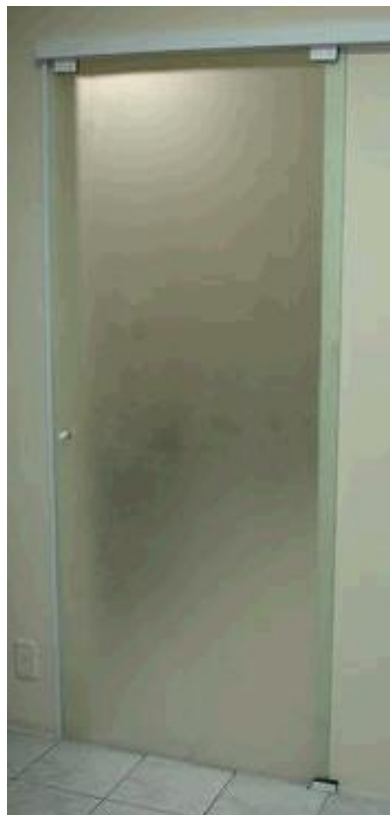
Figura 21 - Porta fosca, de vidro temperado.
Fonte: Arquivo pessoal.

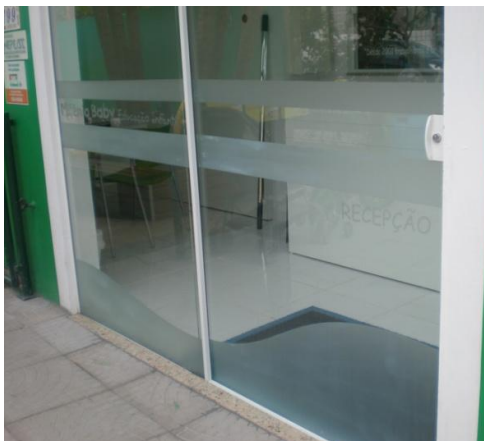
Figura 22 - Porta com adesivos indicadores.
Fonte: Criart Letras.

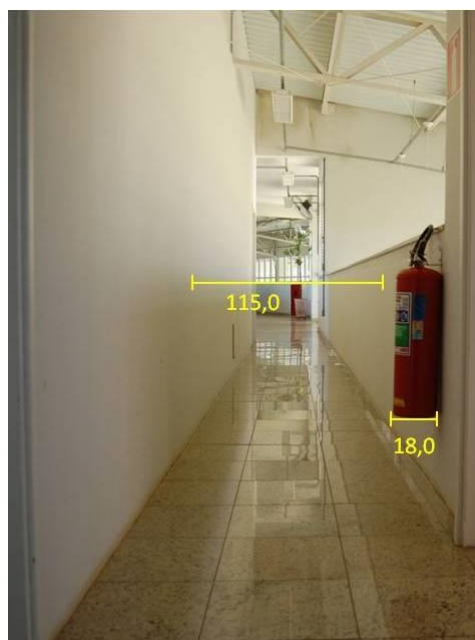
A análise das respostas demonstra uma baixa percepção de risco quanto à largura dos corredores. As figuras 23 e 24 demonstram que os corredores não possuem largura suficiente para o trânsito confortável de duas pessoas.

Figura 23 - Largura do corredor.
Fonte: Arquivo pessoal.

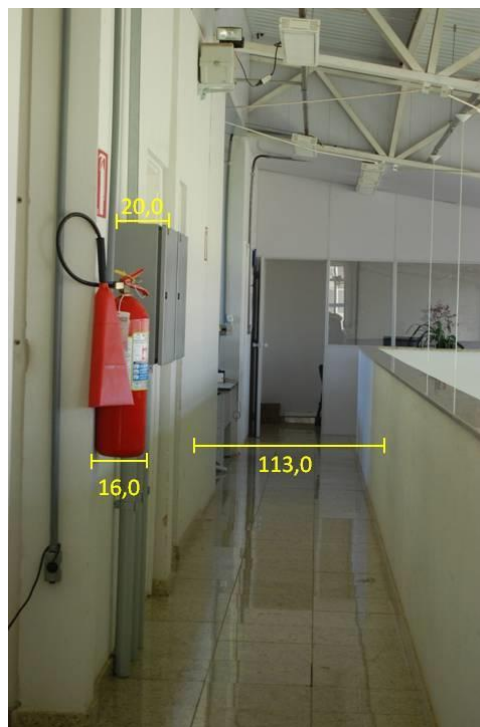
Figura 24 - Largura do corredor.
Fonte: Arquivo pessoal.
