AVALIAÇÃO DO SISTEMA DE PROTEÇÃO E COMBATE A INCÊNDIO  
DE EDIFÍCIO RESIDENCIAL

Monografia apresentada à Escola Politécnica  
da Universidade de São Paulo para a  
obtenção do título de Especialista em  
Engenharia de Segurança do Trabalho

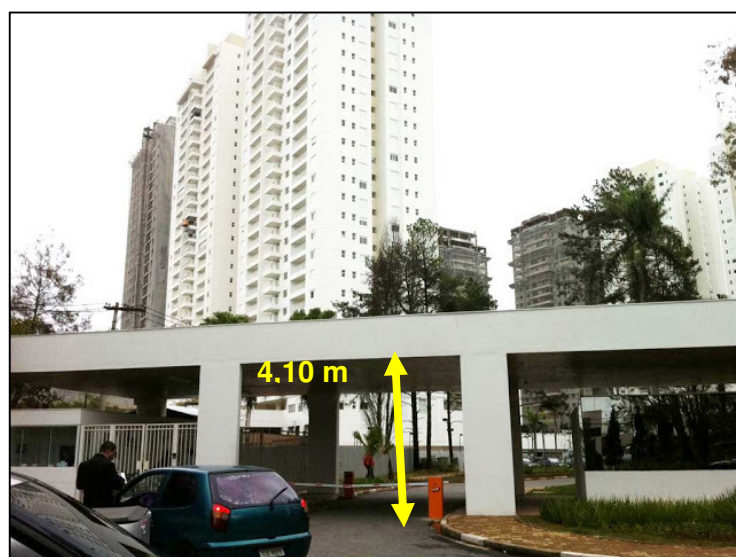
Figura 9 - Entrada principal do condomínio

O condomínio possui dois locais de acesso para entrada e saída de veículos. O primeiro é o acesso de moradores e visitantes cuja entrada e saída de veículos possui largura de 5,00 m e altura é de 4,10 m. O segundo acesso é o portão para entrada de veículos de serviço com 5,00 m de largura, não possui restrição de altura e a via possui 6,00m de largura e é pavimentada. Entretanto, a poucos metros a frente, existe uma guarita de controle de acesso na parte central da via com cancelas dos dois lados, diminuindo assim a largura para passagem de veículos para 3,50 m. Como pode ser observado nas figuras, 9, 10 e 11.

Conforme a Instrução Técnica nº 06 (São Paulo, 2018e), que estabelece as condições mínimas para acesso de viaturas, a entrada principal possui um pórtico com altura de 4,10 m e não atende a altura mínima solicitada de 4,50 m na respectiva Instrução Técnica. O segundo acesso possui um portão com largura de 5,00 m, atendendo a respectiva IT, porém posteriormente com a construção, pelo próprio condomínio, da guarita de controle de acesso, a largura para passagem de veículos foi reduzida para 3,50 m, ou seja, não atende a largura mínima de 4,0 m. Portanto, os dois acessos existentes estão em desacordo com o estabelecido.

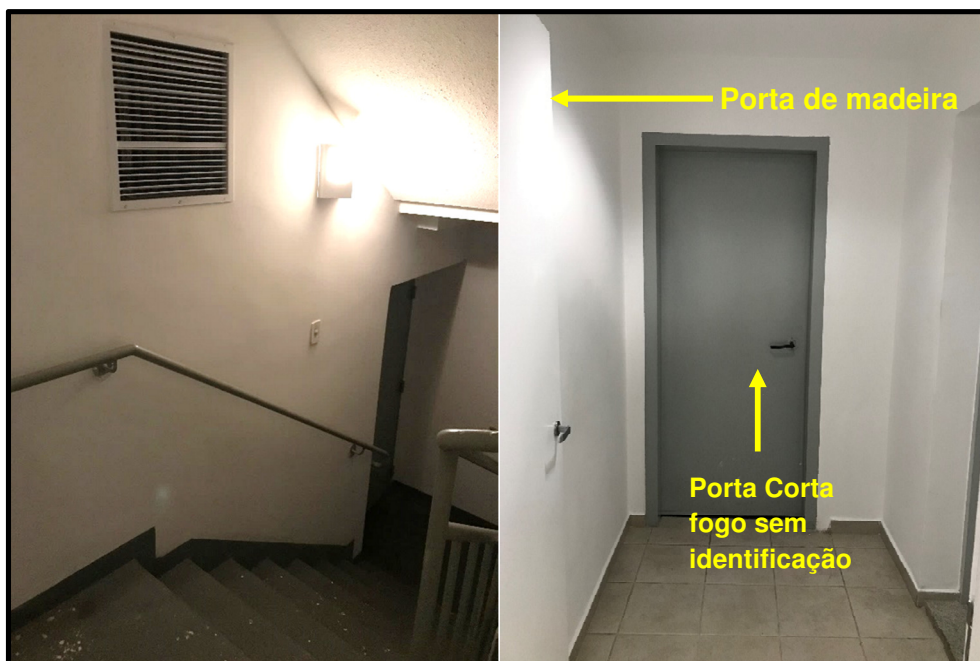
Figura 12 - Saídas de emergência

- Na escada de segurança, em cada pavimento há uma janela com veneziana ventilada, conforme figura 12. Os corrimãos possuem secção circular, contínuos, instalados em ambos os lados com altura de 90 cm.

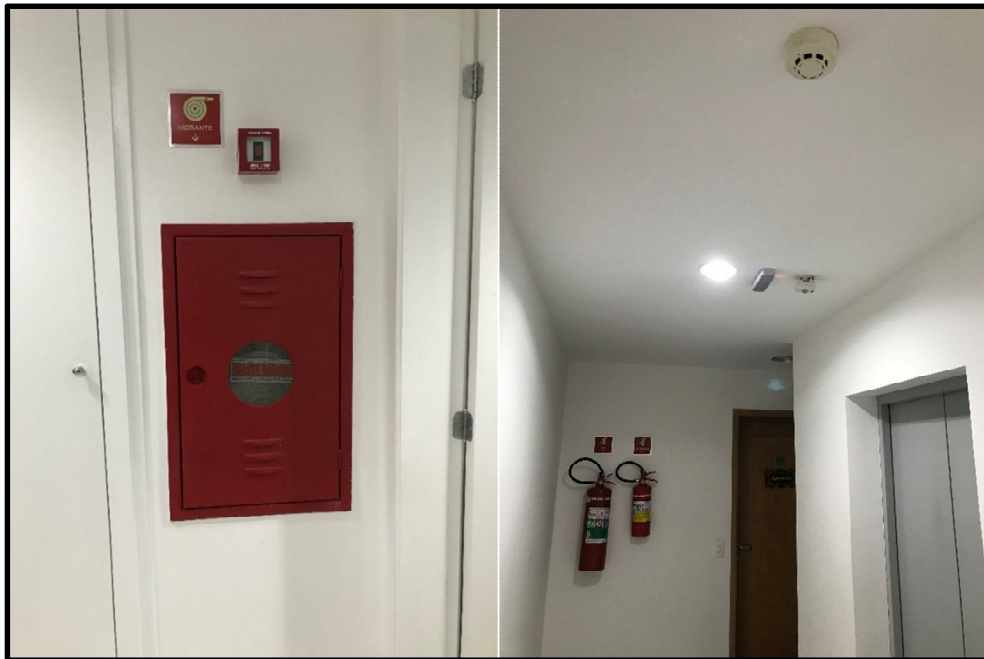
Figura 14 - Acionador manual de incêndio e detector de fumaça

O item 5.8 da Instrução Técnica nº 19 (São Paulo, 2018m) estabelece que o acionador manual deve ser instalado a uma altura de 0,90 m a 1,35 m do piso acabado até a base inferior do dispositivo, porém os dispositivos estão instalados a 1,70 m do piso. Caso haja morador ou visitante em cadeira de rodas, o mesmo não conseguirá alcançar o dispositivo para acionamento do alarme.

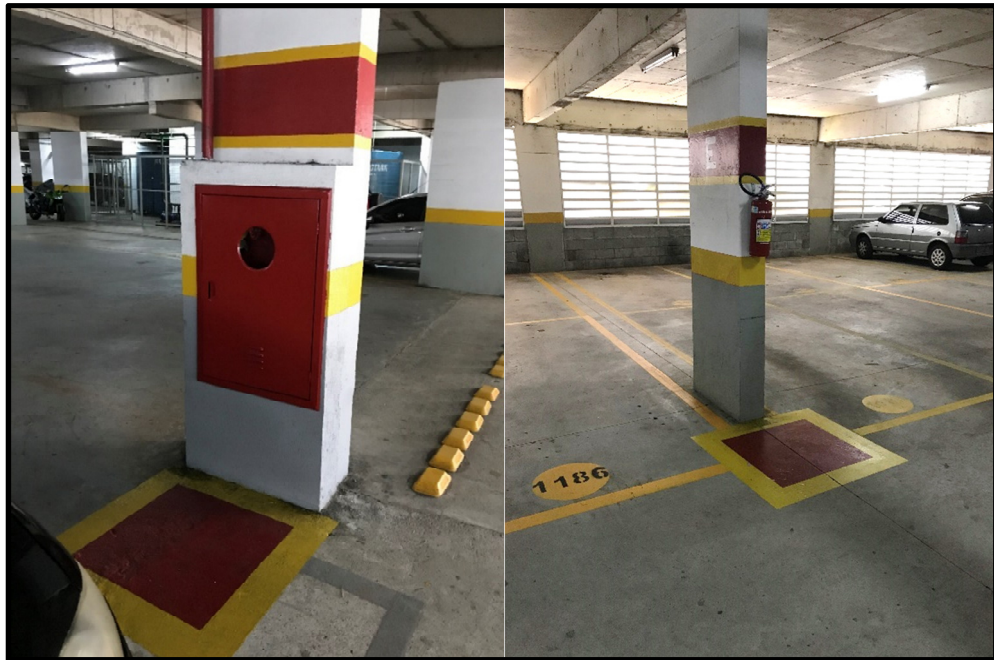
Figura 15 - Sinalização de emergência

- Em relação à sinalização de equipamentos de combate a incêndio e alarme, nos dois subsolos não há placas fotoluminescentes para identificação de hidrantes e extintores, conforme pode ser observado na figura 15. Há alguns hidrantes sem identificação e todas as identificações existentes no subsolo foram efetuadas através de pintura nas colunas, porém em caso de queda ou desligamento da energia elétrica, a visualização dos equipamentos ficará prejudicada;
- No corredor de entrada dos apartamentos pavimento tipo, não há identificação do acionador manual do alarme de incêndio, existe apenas identificação do hidrante, conforme Figura 14;
- Na escada de emergência não há sinalização complementar indicando o sentido do fluxo da rota de saída, conforme Figura 16;

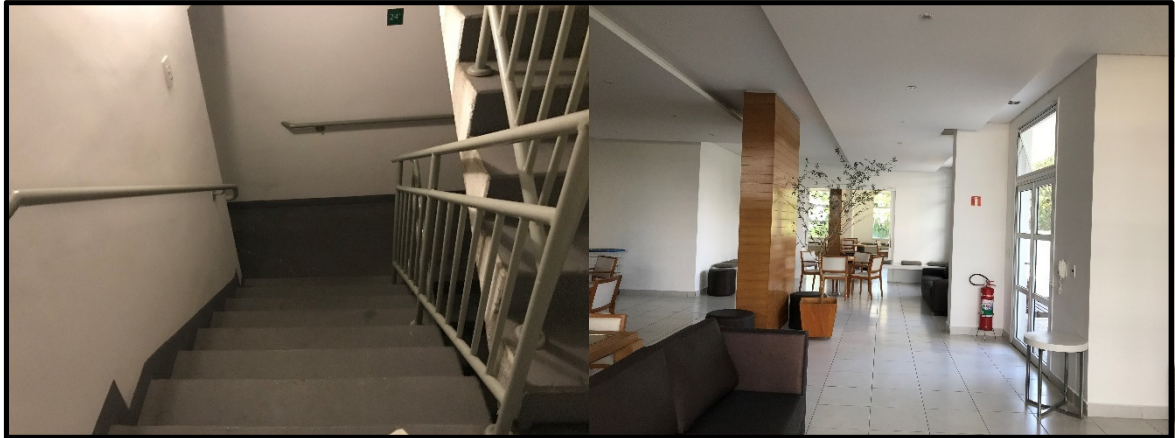
Figura 16 - Escada sem identificação complementar e extintor sem sinalização no piso

- No hall de entrada não há demarcação no piso para o extintor;
- As indicações de algumas portas corta-fogo estão em desacordo com a altura de 1,80 m constante na respectiva Instrução Técnica e algumas estão sem identificação de manter a porta corta-fogo fechada e acima de diversas portas não há identificação de saída, conforme pode ser observado na Figura 17.
- Os locais como academia, salão de festas, espaço gourmet, salão de jogos não possuem identificação de lotação máxima admitida. Para entrar e sair da área da academia, por exemplo, é necessário a aproximação de um chaveiro com tag para liberar o acesso à catraca e dentro desta área existe mais uma porta de 1,20m, porém fica fechada com chave. Caso seja necessário abandonar a área, as catracas serão obstáculos que dificultarão o rápido e seguro abandono do local;

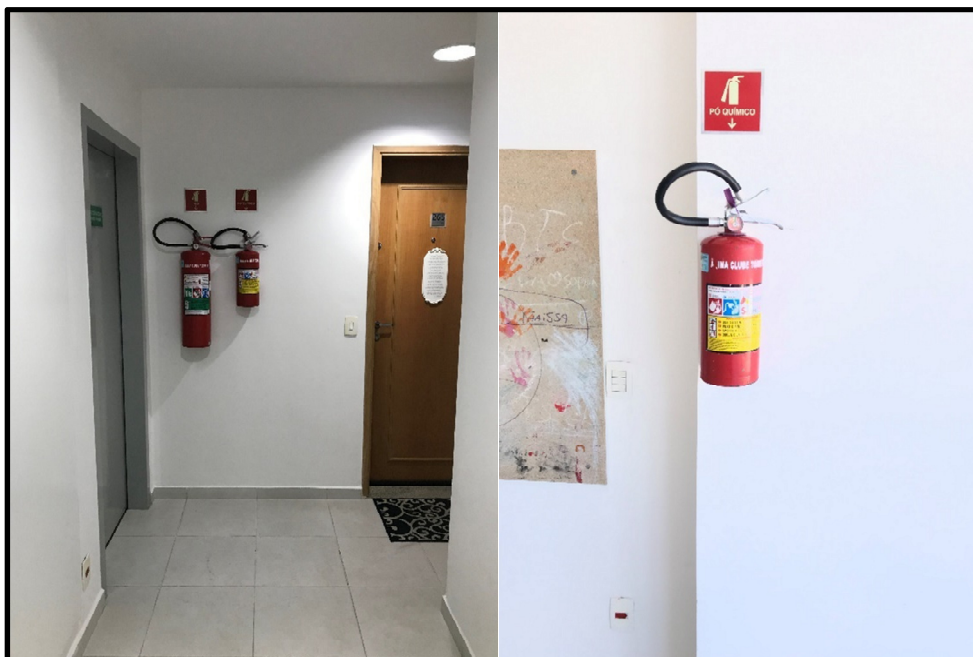
Figura 19 - Extintores

- Nos corredores de entrada dos apartamentos há dois extintores de CO<sub>2</sub> BC e dois extintores de pó químico ABC, conforme Figura 19;

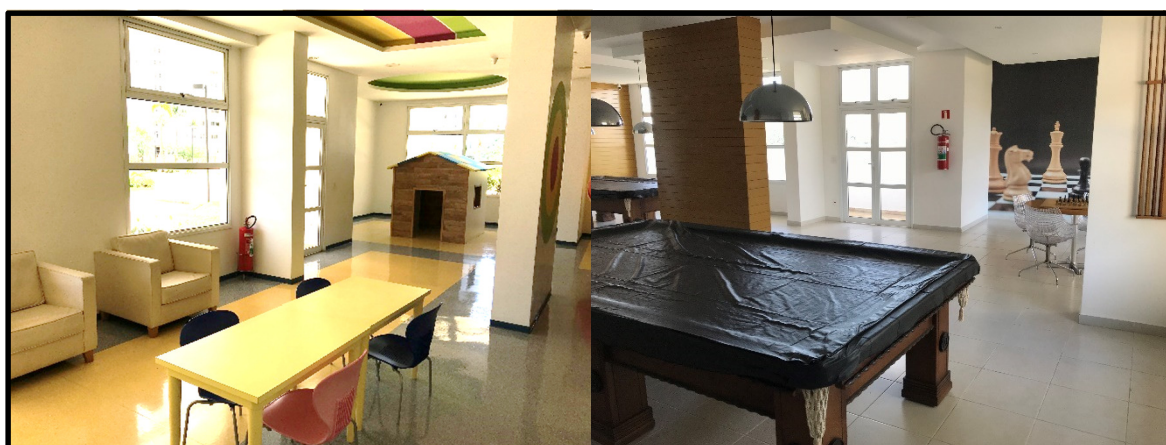
Figura 20 - Extintores (Recreação infantil - Salão de jogos)

- Áreas comuns do condomínio, como os salões de festas, salão de jogos, espaço gourmet, brinquedoteca estão equipados com extintores de pó químico ABC ou BC de piso ou em suportes, porém sem demarcação do piso. Importante ressaltar que no momento da vistoria não havia nenhum obstáculo nas proximidades do extintor, propiciando assim, mais agilidade para o operador e também evitando acidentes. Apenas na sala de recreação infantil o extintor encontrava-se em uma das faces da coluna existente e sem placa de sinalização do equipamento, dificultando a sua localização em caso de emergência, conforme Figura 20.
