**As dinâmicas de inundação do rio Negro e seus impactos no bairro do Mauazinho em
Manaus (2005 – 2010)**

Trabalho de Graduação Individual (TGI) apresentado ao Departamento de Geografia da Faculdade de Filosofia, Letras e Ciências Humanas, da Universidade de São Paulo, como parte dos requisitos para obtenção do título de Bacharel em Geografia.

Área de Concentração: Geografia Física

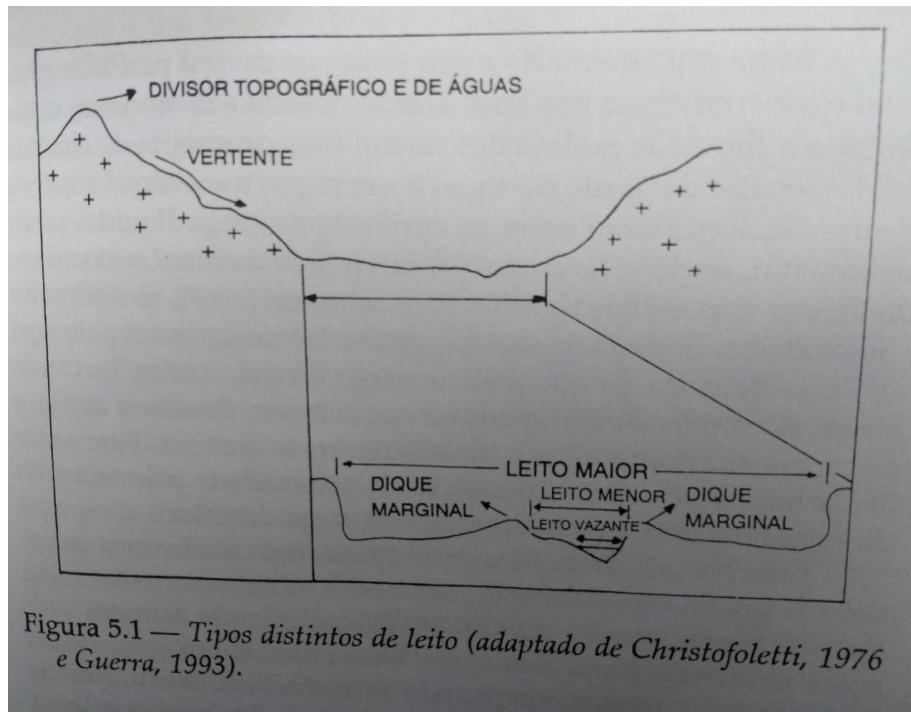
Figura 1 – Tipos distintos de leito

O leito menor corresponde à área do canal ocupada pelas águas, cuja frequência impede o crescimento da vegetação. Essa classificação é marcada por margens bem definidas. Já o leito de vazante corresponde à parte do canal ocupada durante o escoamento das águas de vazante. Suas águas passam dentro do leito menor seguindo o talvegue, linha máxima de profundidade ao longo do leito e mais bem identificada na seção transversal do canal. Enquanto o leito maior, também chamado de leito maior periódico ou sazonal, é ocupado pelas águas do rio regularmente e, pelo menos uma vez ao ano, durante as cheias. Dependendo do tempo entre as subidas das águas, é possível ocorrer o crescimento de espécies herbáceas. O leito maior excepcional é ocupado durante as grandes cheias, no decorrer das enchentes. A frequência do escoamento das águas nesse tipo de leito obedece a intervalos irregulares, que podem se estender a algumas dezenas de anos.

TRICART, 1966). Porém, a distinção entre essas classificações nem sempre é fácil, muitas vezes pela falta de clareza em seus limites conforme ilustra a figura 1.

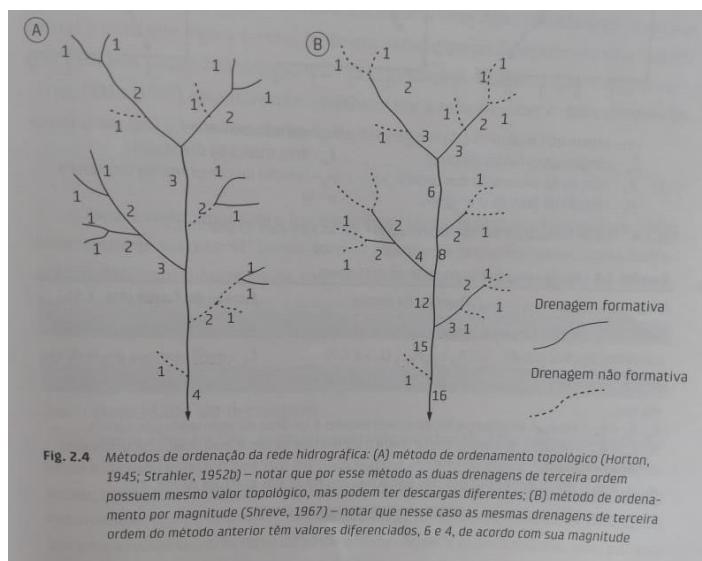
Figura 2 – Métodos de ordenação da rede hidrográfica

Inicialmente, foi preciso delimitar a bacia hidrográfica identificando os divisores de água e os pontos cotados para, então, uni-los. Feito isso, foi necessário fazer a hierarquização de drenagem, que foi realizada através do método proposto por Strahler (1952) e Shreve (1966) (Figura 2). Hierarquizar uma drenagem significa classificar determinado curso d'água no conjunto total de uma bacia hidrográfica no qual se encontra.

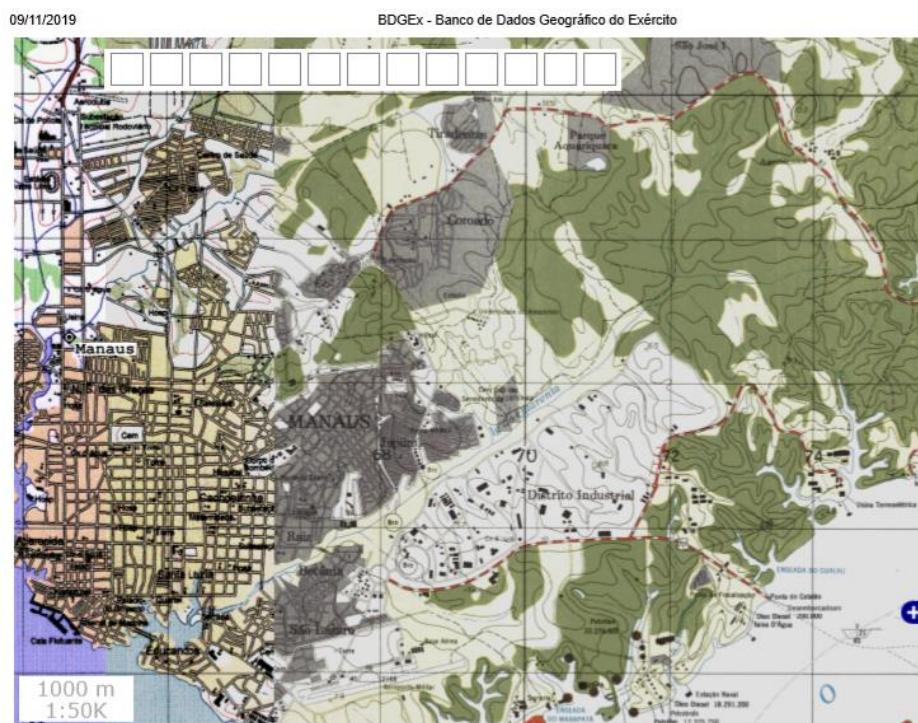
Figura 3 – Carta topográfica município de Manaus

O segundo produto foi a delimitação da área potencialmente alagável a partir da carta topográfica do município de Manaus, entretanto, a carta topográfica de Manaus não foi encontrada facilmente em órgãos que comumente possuem essa informação, como o IBGE, por exemplo. Dessa maneira, foi utilizado a carta topográfica do Banco de Dados Geográficos do Exército (BDGEx) para elaboração deste produto (Figura 3). Com a carta em mãos ela foi georreferenciada no Qgis e, posteriormente, delimitou-se a área alagável a partir da curva de nível de 30 metros, desenhada no *Qgis*, que acompanha a delimitação da curva de nível, variando em relação a proximidades das linhas, ou seja, quando a curva de nível inicialmente escolhida e a curva logo seguinte estavam muito próximas, se mantinha a delimitação a partir da inicial, porém, quando as duas se afastavam, indicando áreas mais planas e, portanto, potencialmente alagáveis, a delimitação passava para a curva seguinte e assim sucessivamente, até o final da curva de nível na escala trabalhada.

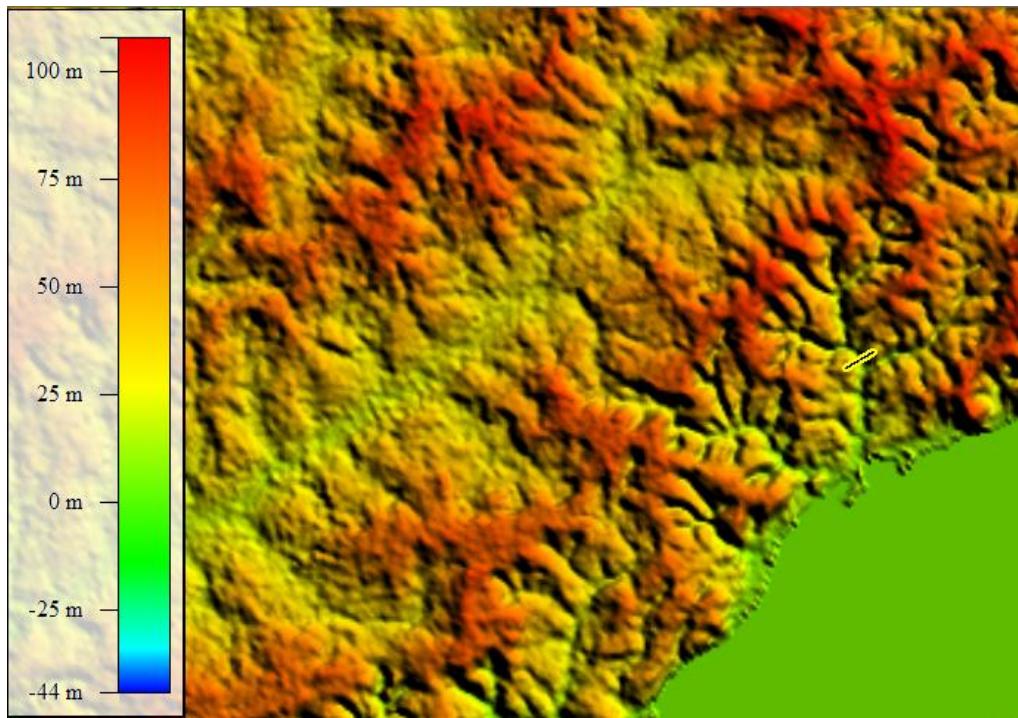
Figura 4 – Imagem SRTM município de Manaus

O terceiro produto foi a delimitação a partir dos perfis SRTM. Neste produto foram feitos perfis ao longo dos conjuntos de rios presente na área de estudo e da área do Porto de Manaus (Figura 4).

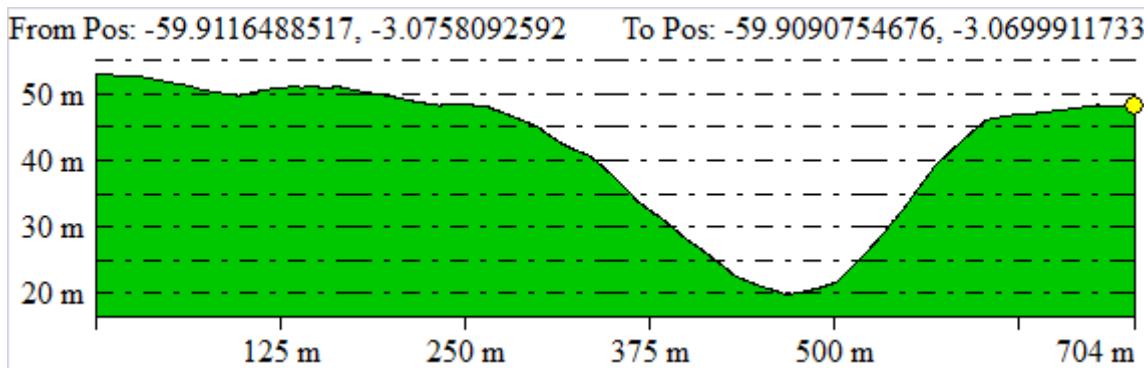
Figura 5 – Perfil topográfico SRTM (perfil 1)

Os perfis foram obtidos por meio das imagens SRTM processadas pelo *software* Global Mapper em que, por meio da função *path profile*, desenhou-se linhas de uma margem a outra dos canais (Figura 4) e foram obtidos os perfis topográfico da linha desenhada (Figuras 5 e 6) . Com os dados dos perfis, observou-se a imagem e foram escolhidos dois ponto, um em uma margem e outro na outra, em que se pudesse observar a variação altimétrica e a caracterização do fundo de vale, e, portanto, área potencialmente alagáveis. Escolhidos os pontos, foram obtidos os dados de latitude e longitude de cada pontos recolhido, em torno de 50 pontos em cada área estudada, e todos esses pontos foram exportados e viram um *shapefile* de linha no Qgis, compondo o produto o terceiro produto a partir dos perfis SRTM.

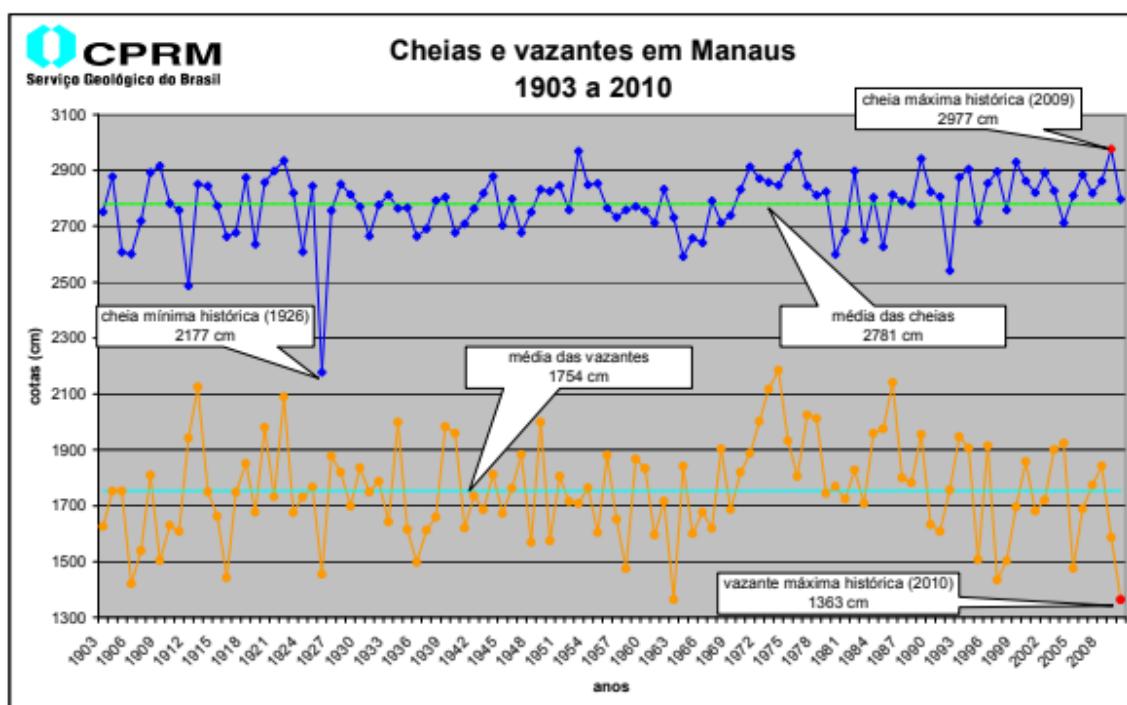
Gráfico 1 – Cotograma com as cheias e vazantes observadas em Manaus no período 1903-2010

Em uma análise de monitoramento hidrológico, feita pela Agência Nacional de Água (ANA) e pelo Serviço Geológico do Brasil (CPRM), constatou-se que em Manaus o Rio Negro obteve seus valores máximos de cota, predominantemente, no mês em junho, já seus valores mínimos ocorreram mais no mês de outubro (Gráfico 1).

Gráfico 03: Cotograma com as cheias e vazantes observadas em Manaus no período 1903-2010 (atualizado até 2010).

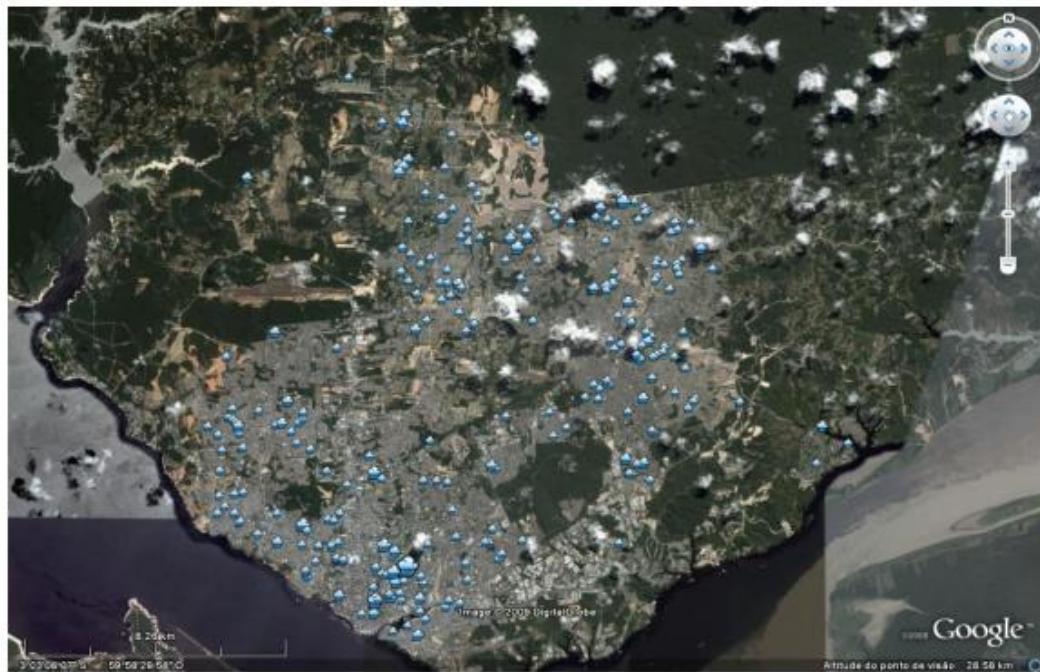
Figura 7 – Inundações em Manaus, 2006

Cada delimitação proporcionou um layout e estes foram analisado segundo dados históricos de alagamentos retirados do trabalho “Áreas de Risco em Manaus: inventário preliminar”, feito em 2009 pelo INPA em Manaus (Figuras 7 e 8). Para efeitos comparativos, utilizou-se dados de dois anos disponíveis, 2006 (Figura 7) e 2008 (Figura 8).

A partir dos mapas de áreas alagáveis de 2006 e 2008 (Figuras 3 e 4), observa-se que os limites do produto 2 restringem-se a margem esquerda do rio Negro. Neste local, tanto em 2006, quanto em 2008, não foram contabilizados um grande número de alagamentos.

Em relação à comparação com os dados do INPA (Figura 3 e 4) nenhum registro de alagamento na área de estudo encontra-se dentro dos limites da delimitação elaborada, porém na região próxima ao porto alguns pontos de enchente localizam-se a margem dos limites da margem esquerda.

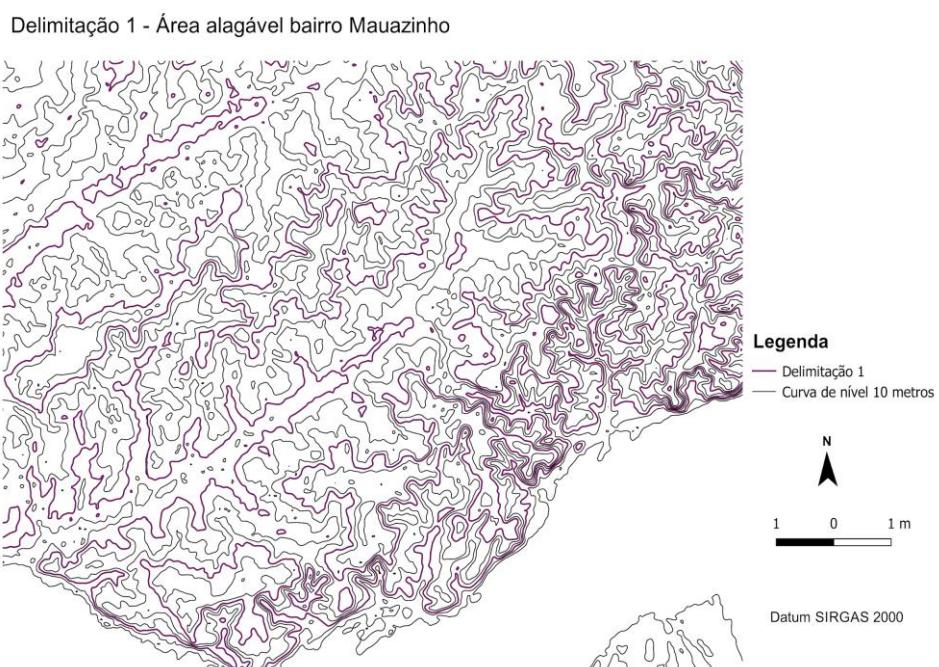
Mapa 2 – Delimitação 1: Área alagável bairro Mauazinho

A primeira delimitação da área alagável (Mapa 2) foi feita a partir da cota 30 m, uma vez que os registros históricos nos mostram que a maior cheia já registrada foi de 29,97 metros. Após a elaboração deste produto, nota-se que parte da área urbanizada do bairro de Mauazinho fica abaixo ou na própria faixa de 30 metros (Mapa 3), ou seja, segundo dados históricos, nas áreas potencialmente alagáveis.

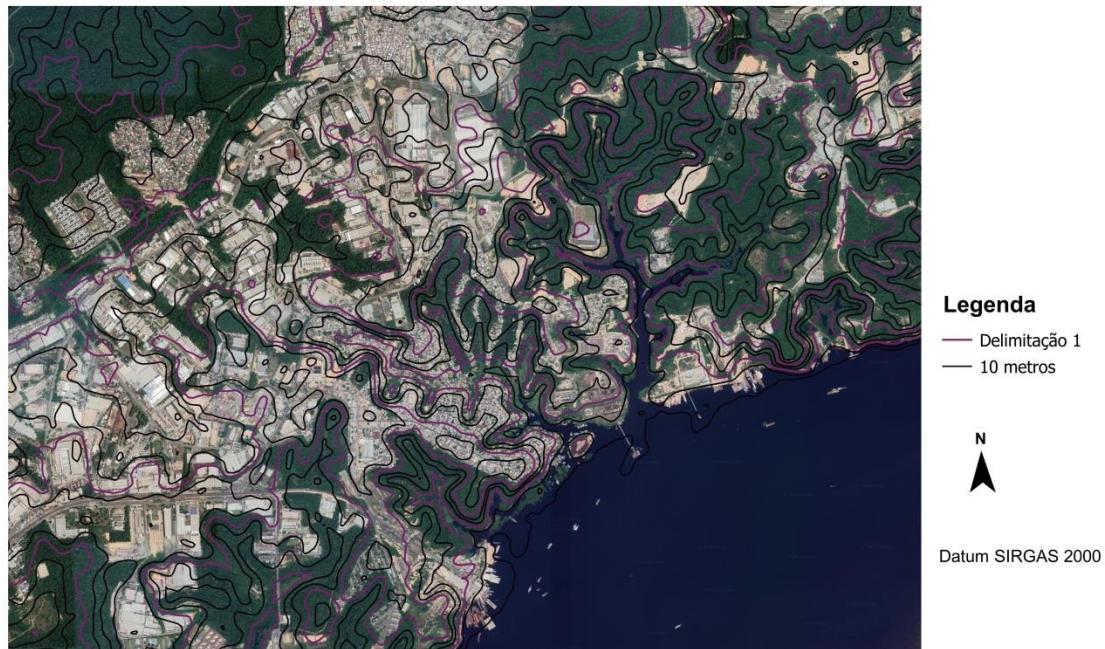
Mapa 3 – Sobreposição Google Earth e delimitação 1

Neste produto, podemos notar que mesmo as áreas onde se localizam as indústrias poderiam ser afetadas por uma possível cheia do rio. Observa-se um grande risco tanto para população que reside no bairro, quanto para as indústrias que ali se instalaram.

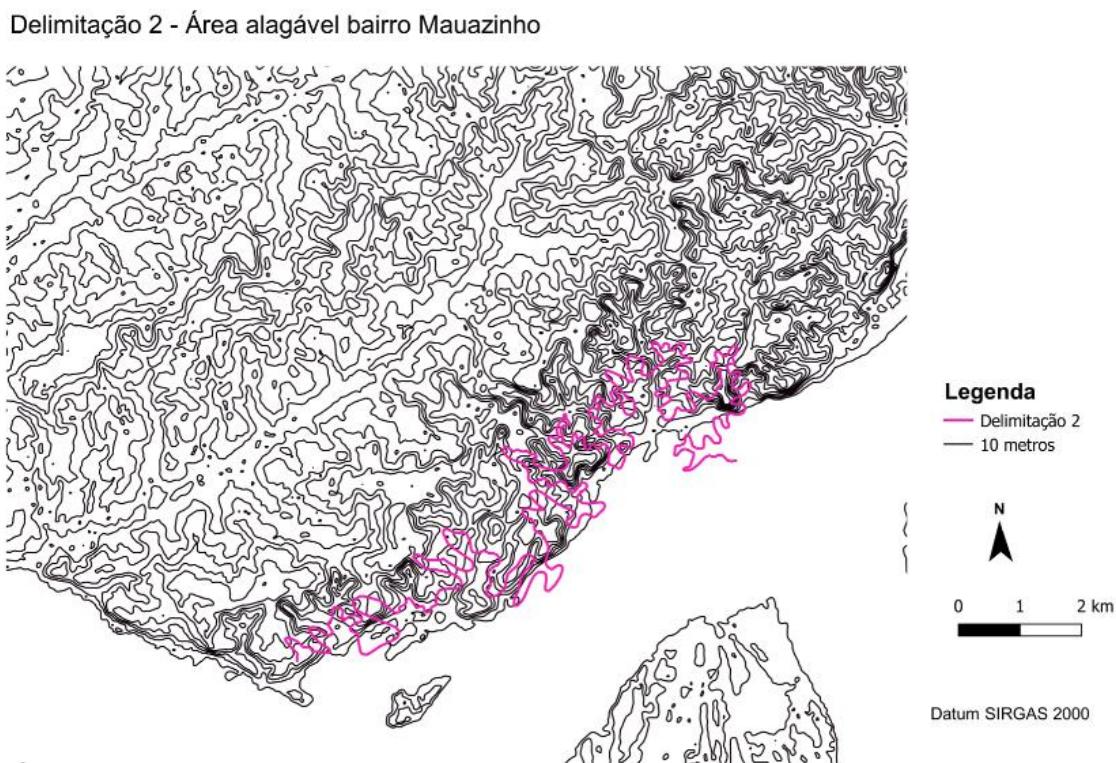
Mapa 4 – Delimitação 2: Área alagável bairro Mauazinho

A segunda delimitação da área alagável (Mapa 4) foi feita a partir da carta topográfica do município de Manaus, com ela é possível observar que parte da área urbanizada do bairro fica dentro dos limites da segunda delimitação (Mapa 5), isso significa que são áreas potencialmente alagáveis.

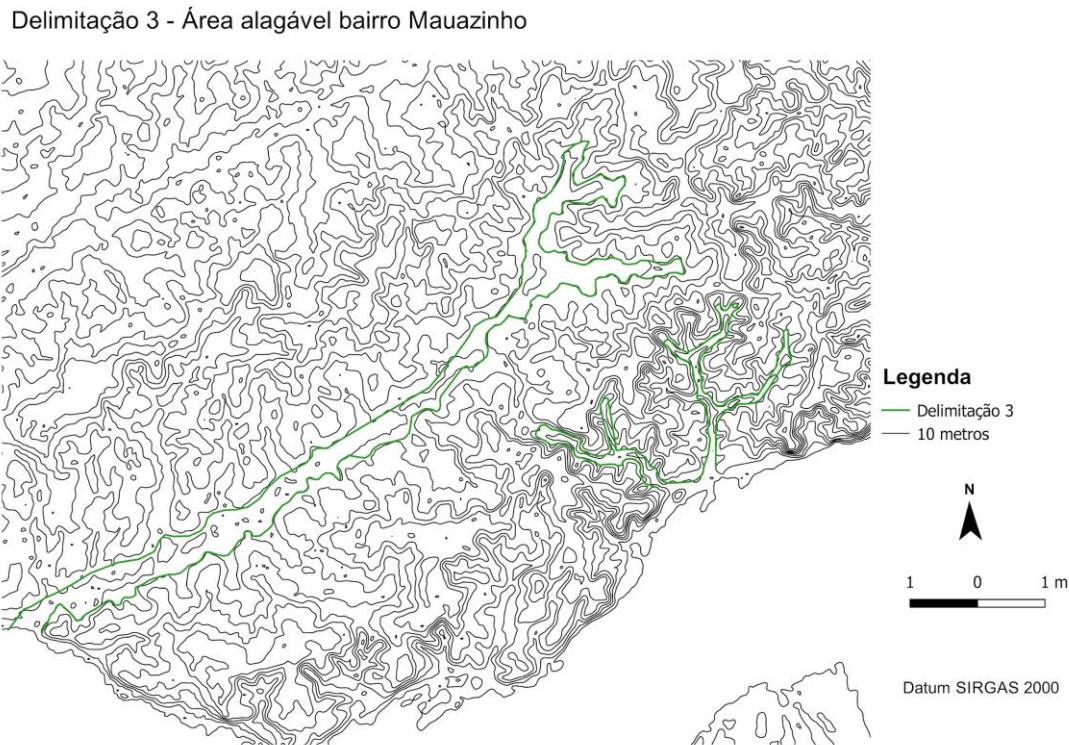
Mapa 6 – Delimitação 3: Área alagável bairro Mauazinho

A terceira delimitação da área alagável (Mapa 6) foi feita a partir dos perfis SRTM. Com essa área delimitada observamos que uma parte considerável da área residencial do bairro seria afetada, e potencialmente alagável (Mapa 7).

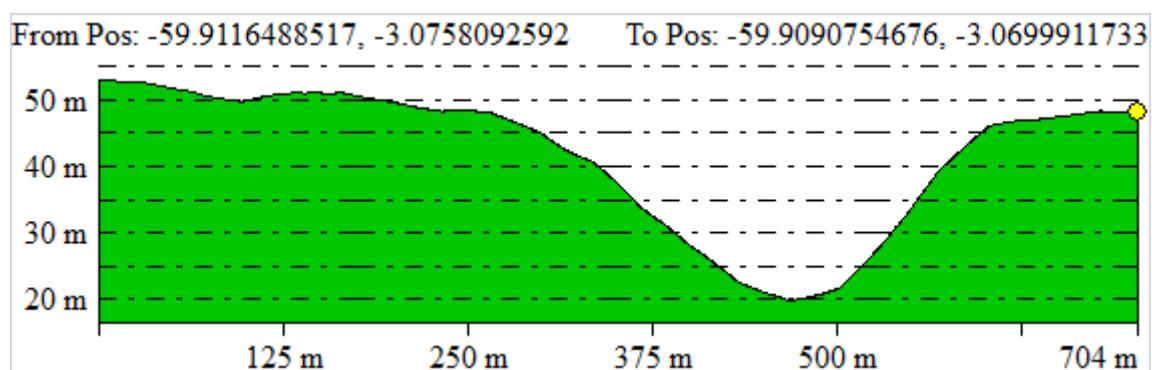
Figura 9 – Perfil topográfico SRTM (perfil 1)

Por meio desta delimitação, foi possível obter perfis ao longo da área de estudo, nos quais observa-se a morfologia do canal (Figura 9 e 10). O perfil 1 é referente ao braço direito rio principal da bacia do bairro de Mauazinho e o segundo perfil, à área próxima ao encontro com o rio Negro.

Por meio dos perfis do canal e da elaboração da delimitação, nota-se que o corpo d'água do bairro Mauazinho apresenta um canal bem delimitado, ora menos amplo, quando está mais próximo à cabeceira, ora mais amplo, quando está mais próximo ao encontro com o rio Negro. Com esse tipo de perfil, ao longo do canal, observa-se uma maior propensão a alagamentos, uma vez que se trata de um rio pouco profundo.

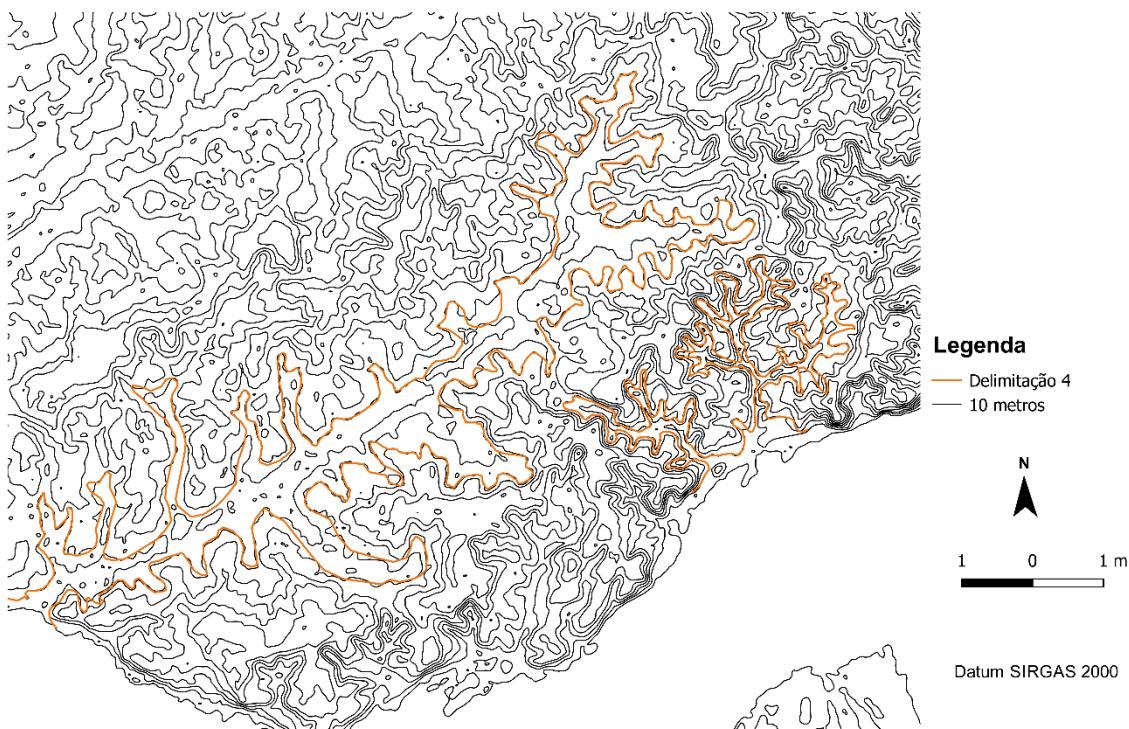
Mapa 8 – Delimitação 4: Área alagável bairro Mauazinho

A quarta delimitação (Mapa 8) foi feita através das imagens SRTM, na qual, delimitou-se a área potencialmente alagável, por meio da variação altimétrica, representada através das diferentes cores. Observando o resultado vemos que se trata da maior área delimitada e, assim como a terceira delimitação, sua forma se assemelha muito ao curso do rio. Dentro da própria delimitação, existe uma parte ocupada por áreas residenciais, predominantemente a leste, o que significa que estas áreas seriam as possivelmente alagáveis (Mapa 9).

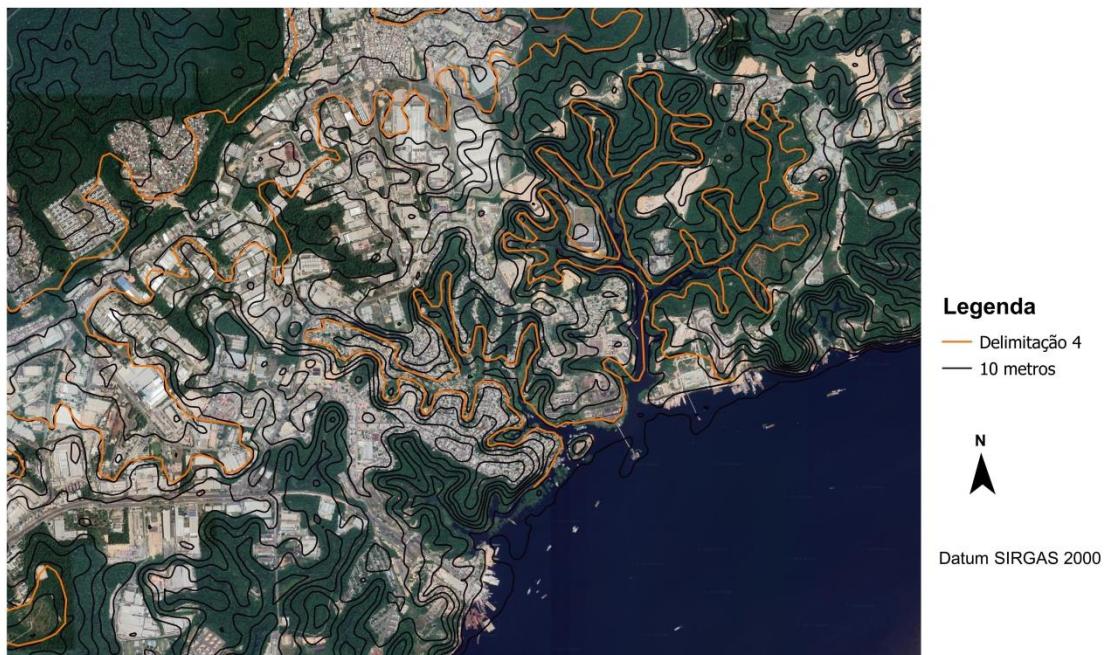
Mapa 9 – Sobreposição Google Earth e delimitação 4.

À leste, seus limites encontram-se em áreas urbanizadas, enquanto, à oeste, os limites encontram-se em área de mata. Por esse método, as áreas das indústrias não se encontram dentro das áreas potencialmente alagáveis. Ao se comparar esta quarta delimitação aos registros elaborados pelo INPA (Figura 3 e 4), observa-se que na área de estudo os poucos registros que existem se encaixam na delimitação elaborada.

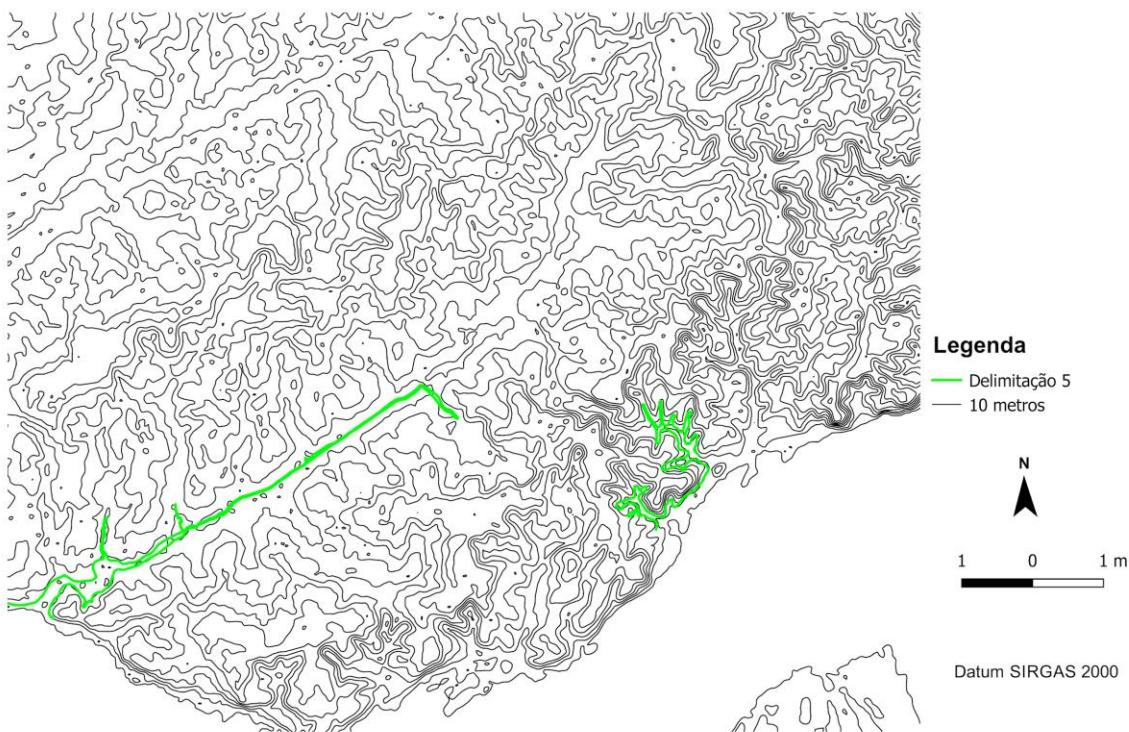
Mapa 10 – Delimitação 5: Área alagável bairro Mauazinho

A quinta delimitação (Mapa 10) foi feita a partir das imagens do Google Earth. Nesse método, procurou-se delimitar a área potencialmente alagável a partir de marcas visuais que demonstram divisores de água e aspectos altimétricos visíveis na imagem. Esse produto teve uma área relativamente pequena, uma vez que sua delimitação está muito relacionada a aspectos visuais bem delimitados e observáveis, a partir de uma imagem de satélite pouco detalhada. Além disso, dentro de um ambiente urbanizado temos diversos aspectos na paisagem que camuflam um corpo d’água, tais como ruas, vielas, canalizações, entre outros.

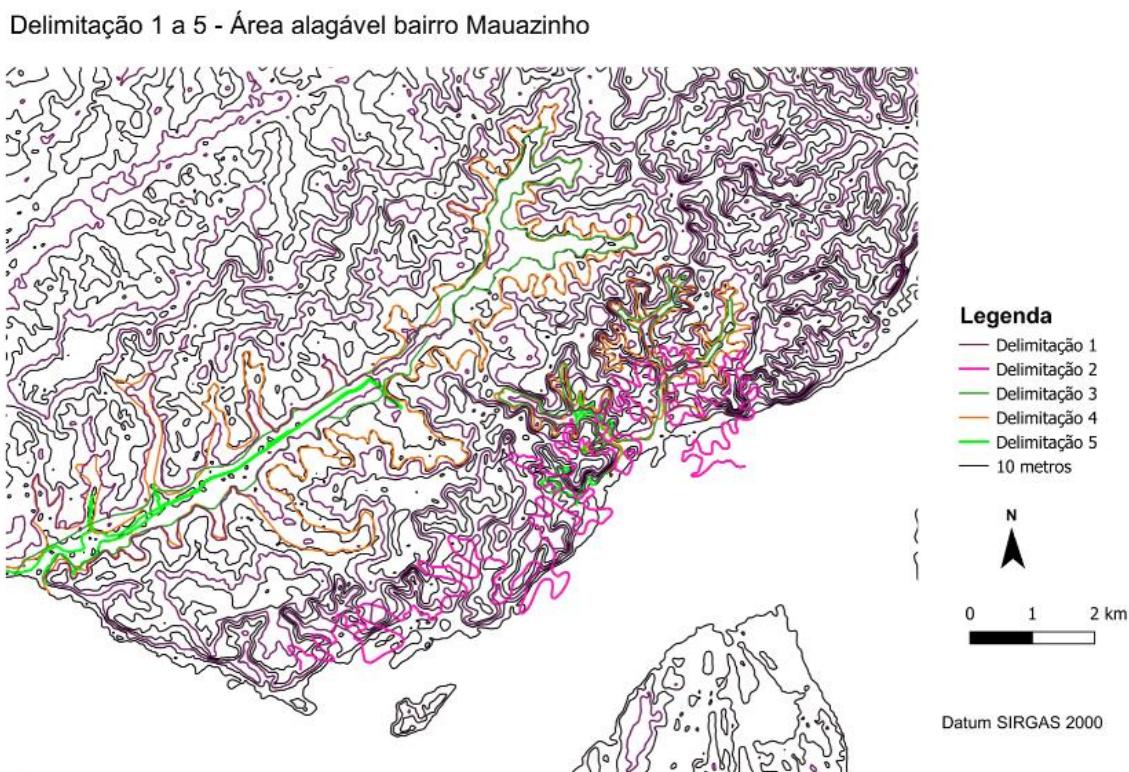
Mapa 12 – Delimitação 1 a 5: Área alagável bairro Mauazinho

Comparando-se as cinco delimitações elaboradas (Mapa 12), nota-se que a que contempla maior área é a delimitação quatro. É nessa delimitação que observamos a maior área urbanizada dentro dos limites elaborados. Em contrapartida, o produto cinco foi o que apresentou menor área alagável, e é o único produto em que não há área urbanizada dentro de seus limites, em razão de sua delimitação estar muito atrelada a aspectos visuais bem delimitados.

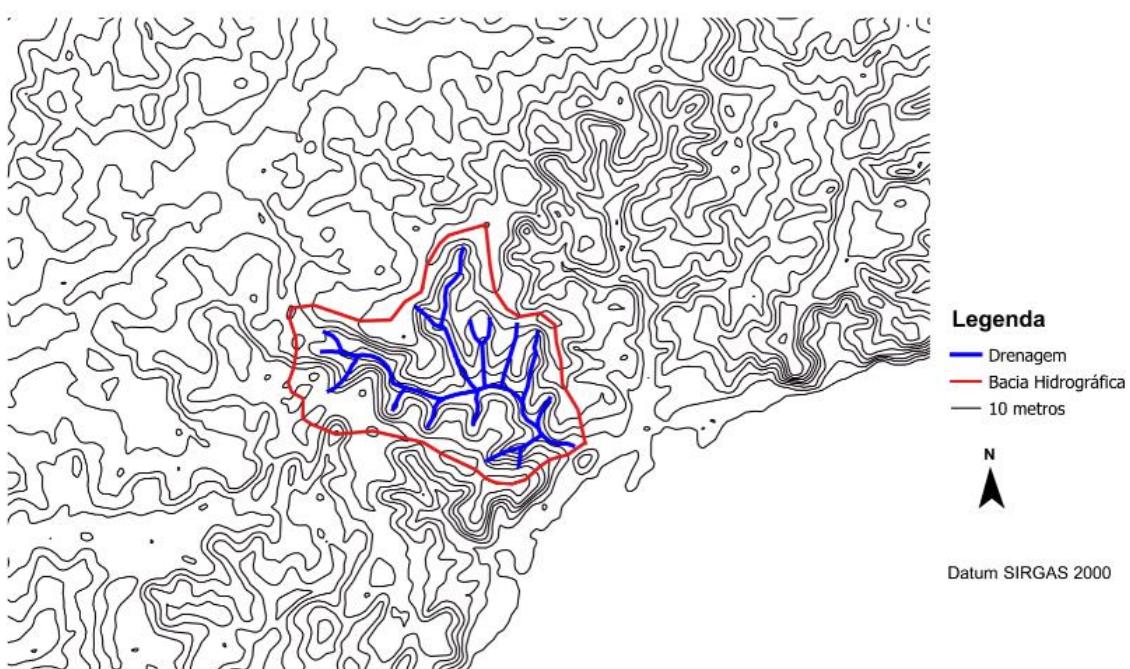
Mapa 13 – Bacia hidrográfica do bairro de Mauazinho

Fonte: Elaboração própria a partir dos divisores de água e dos pontos cotados.

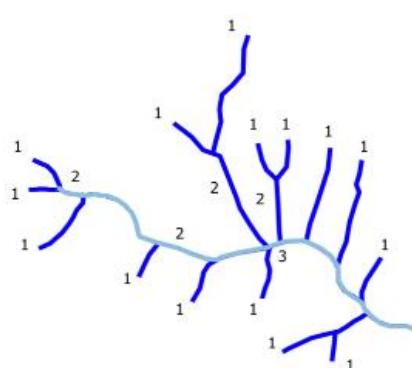
Figura 11 – Hierarquização da bacia do bairro de Mauazinho.

Fonte: Elaboração própria a partir dos método propostos por Strahler (1952) e Shreve (1966).

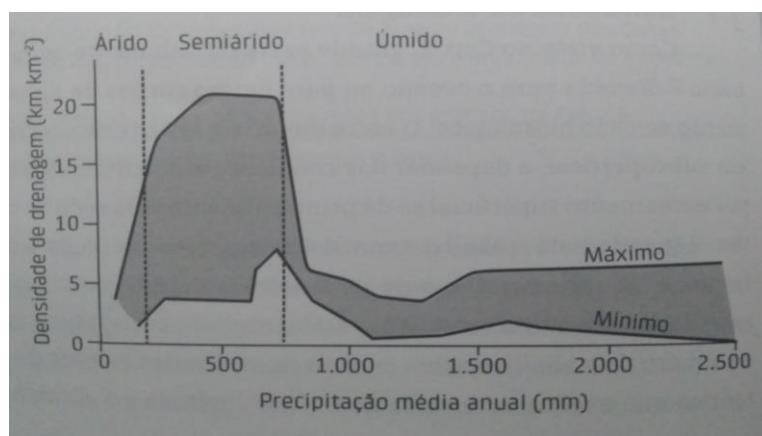
Figura 12 – Variação da densidade de drenagem em relação à precipitação média anual.

A bacia do bairro de Mauazinho apresentou também densidade de drenagem de 2,96 km/km², o que condiz com os parâmetros observados por Abrahams (1972) (Figura 12). Como o bairro de Mauazinho está inserido na cidade de Manaus, que apresenta precipitação média anual de 2.368,9 mm, sua densidade deveria ficar entre 1,0 e 6,0 km/km², assim como o valor obtido.
