CARACTERIZAÇÃO GEOTÉCNICA DA MINA C1/SANTALUZ, BA, APLICADA  
À ESTABILIDADE DE TALUDES.

MONOGRAFIA DE TRABALHO DE FORMATURA  
(TF - 2013 / 19)

Relatório de Progresso  
(TF-13/19)

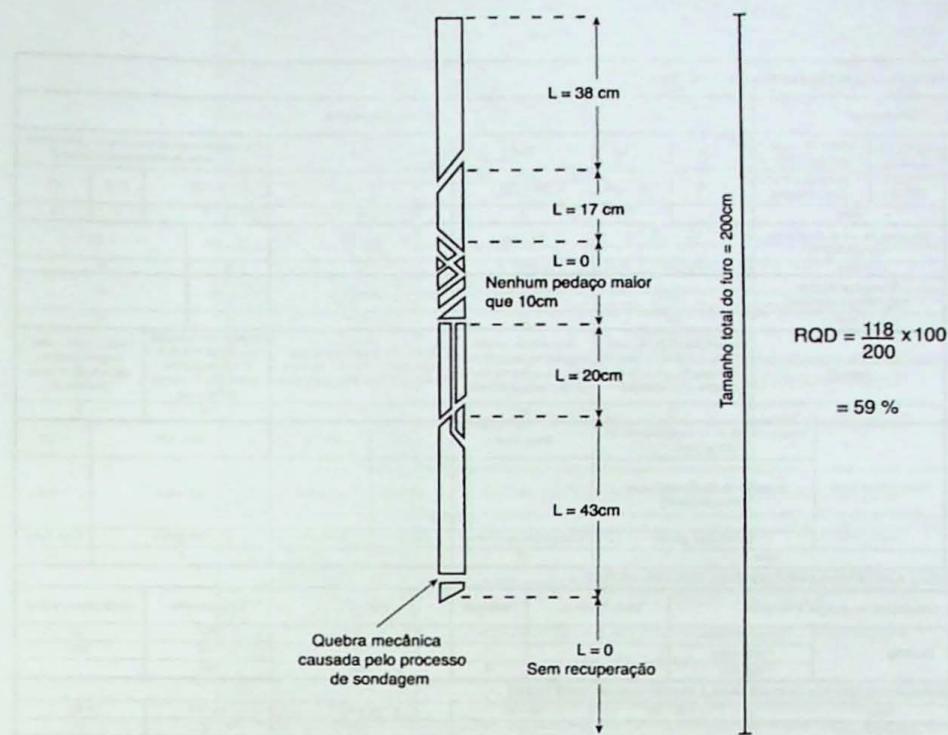
**Figura 4 - Procedimento para medição e cálculo do Rock Quality Designation "RQD" (Deere, 1989)**

Essa porcentagem é calculada a partir da somatória dos comprimentos dos pedaços maiores que 10cm, dividido pelo tamanho total da manobra do furo, como mostrado na Figura 4

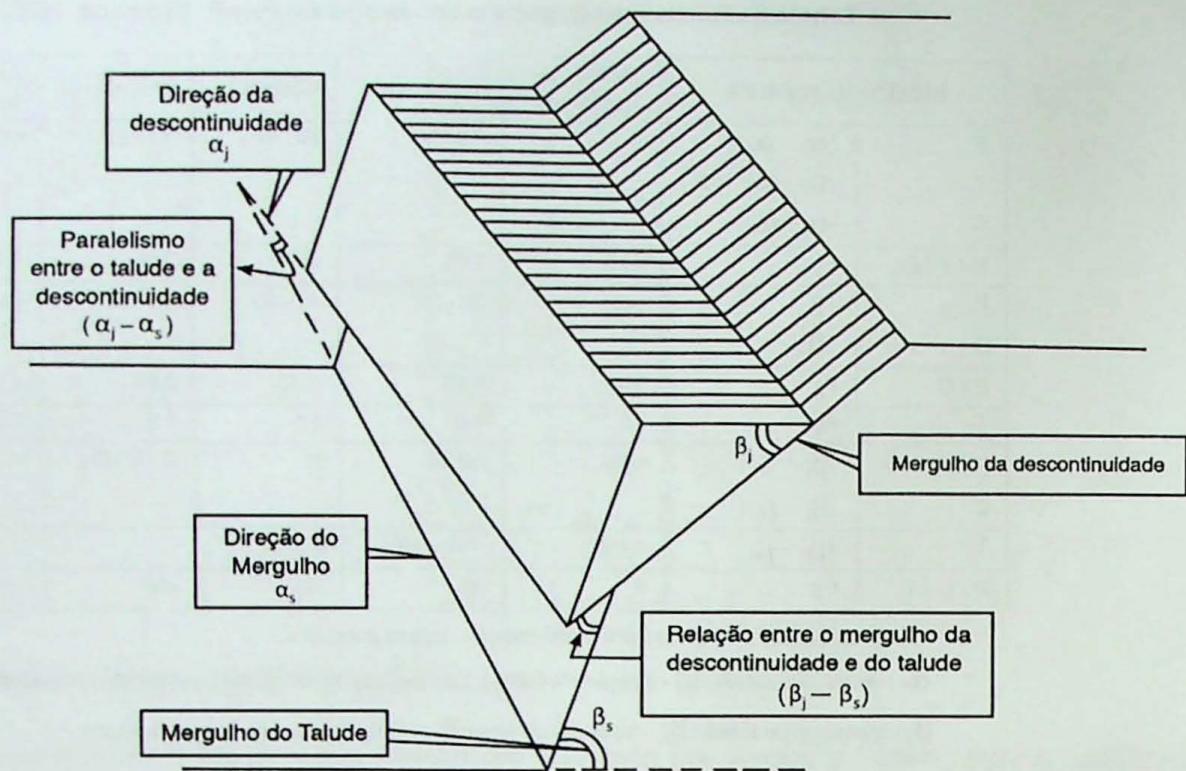
**Figura 5** - Modelo de falhamento planar mostrando os ângulos  $\beta_j$ ,  $\beta_s$ ,  $\alpha_j$  e  $\alpha_s$ . Fonte: Singh, B. & Goel, R.K., 1999

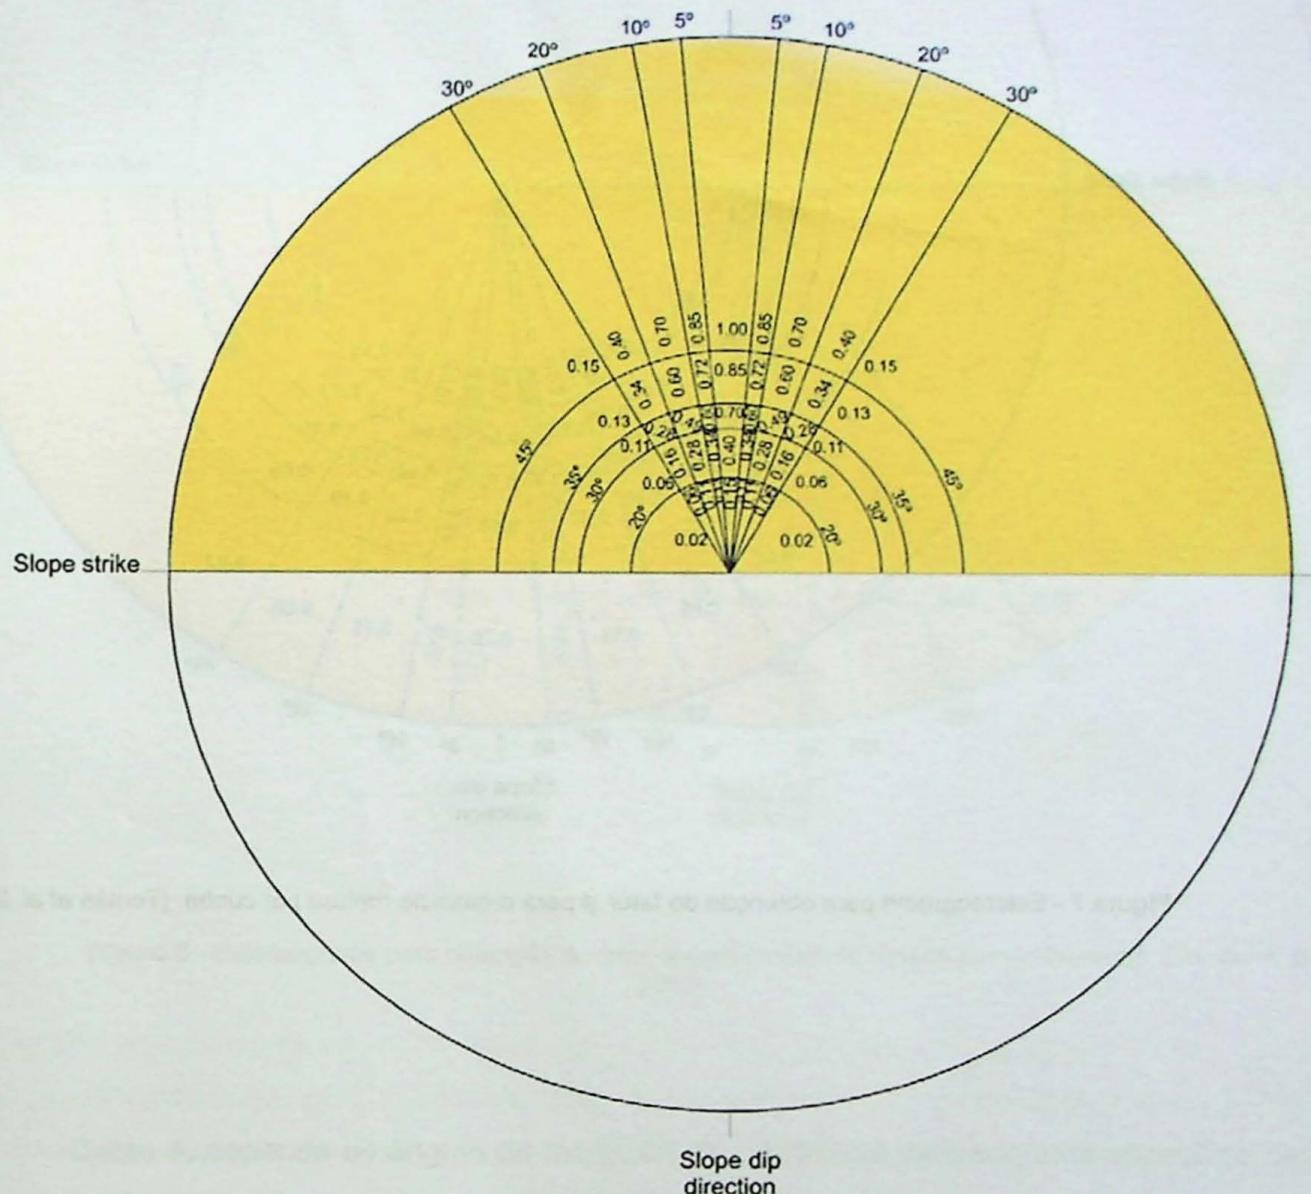
**Figura 6** - Estereograma para obtenção do fator  $\psi$  para o caso de ruptura planar. (Tomás et al. 2012)

Portanto tem-se ao final, três estereogramas para a determinação de  $\psi$ , sendo um para ruptura planar (Figura 6) um para ruptura em cunha (Figura 7) e outro para ruptura por tombamento (Figura 8).

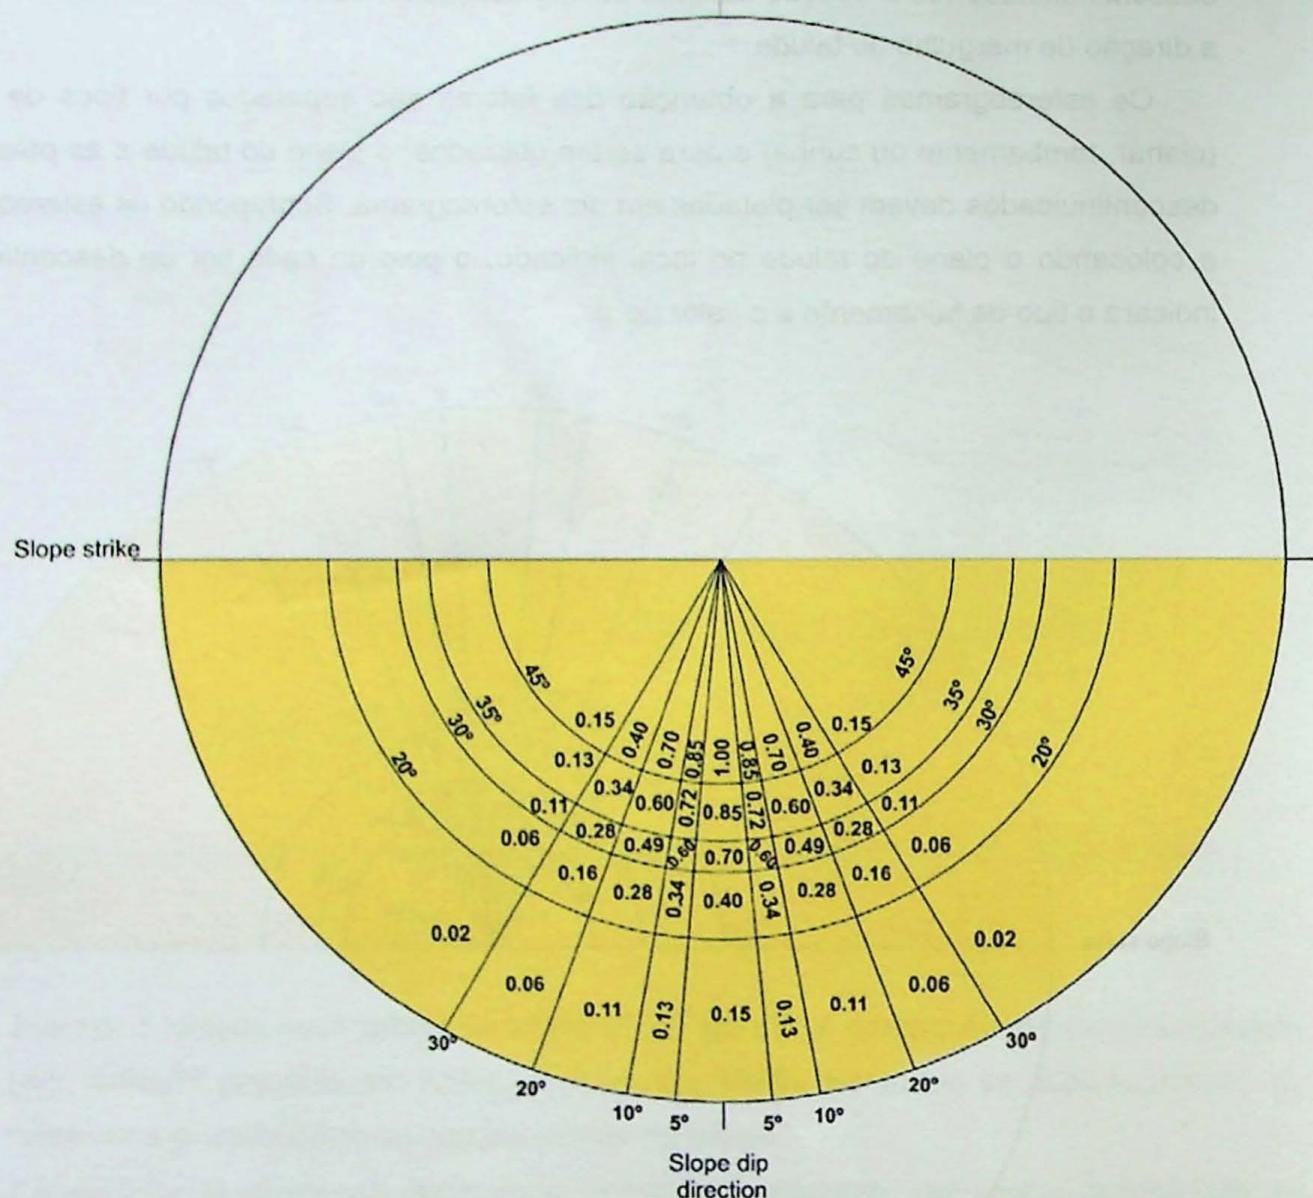
Figura 7 - Estereograma para obtenção do fator  $\psi$  para o caso de ruptura por cunha. (Tomás et al. 2012)

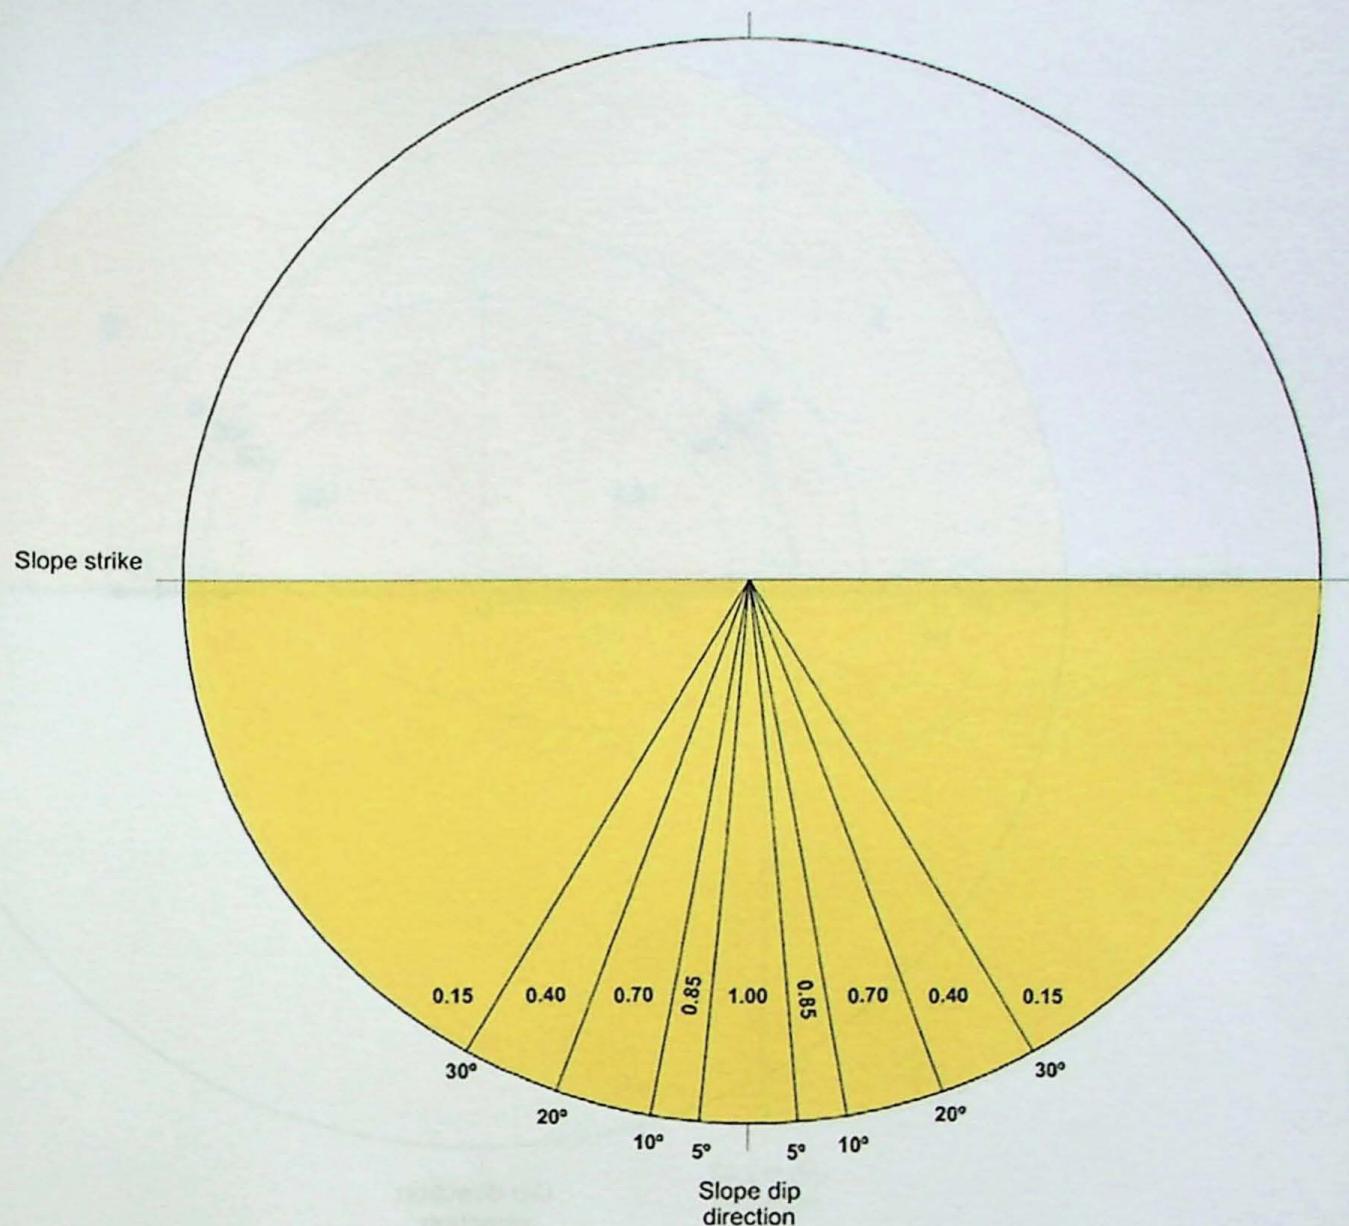
**Figura 8 - Estereograma para obtenção do fator  $\psi$  para o caso de ruptura por tombamento. (Tomás et al. 2012)**

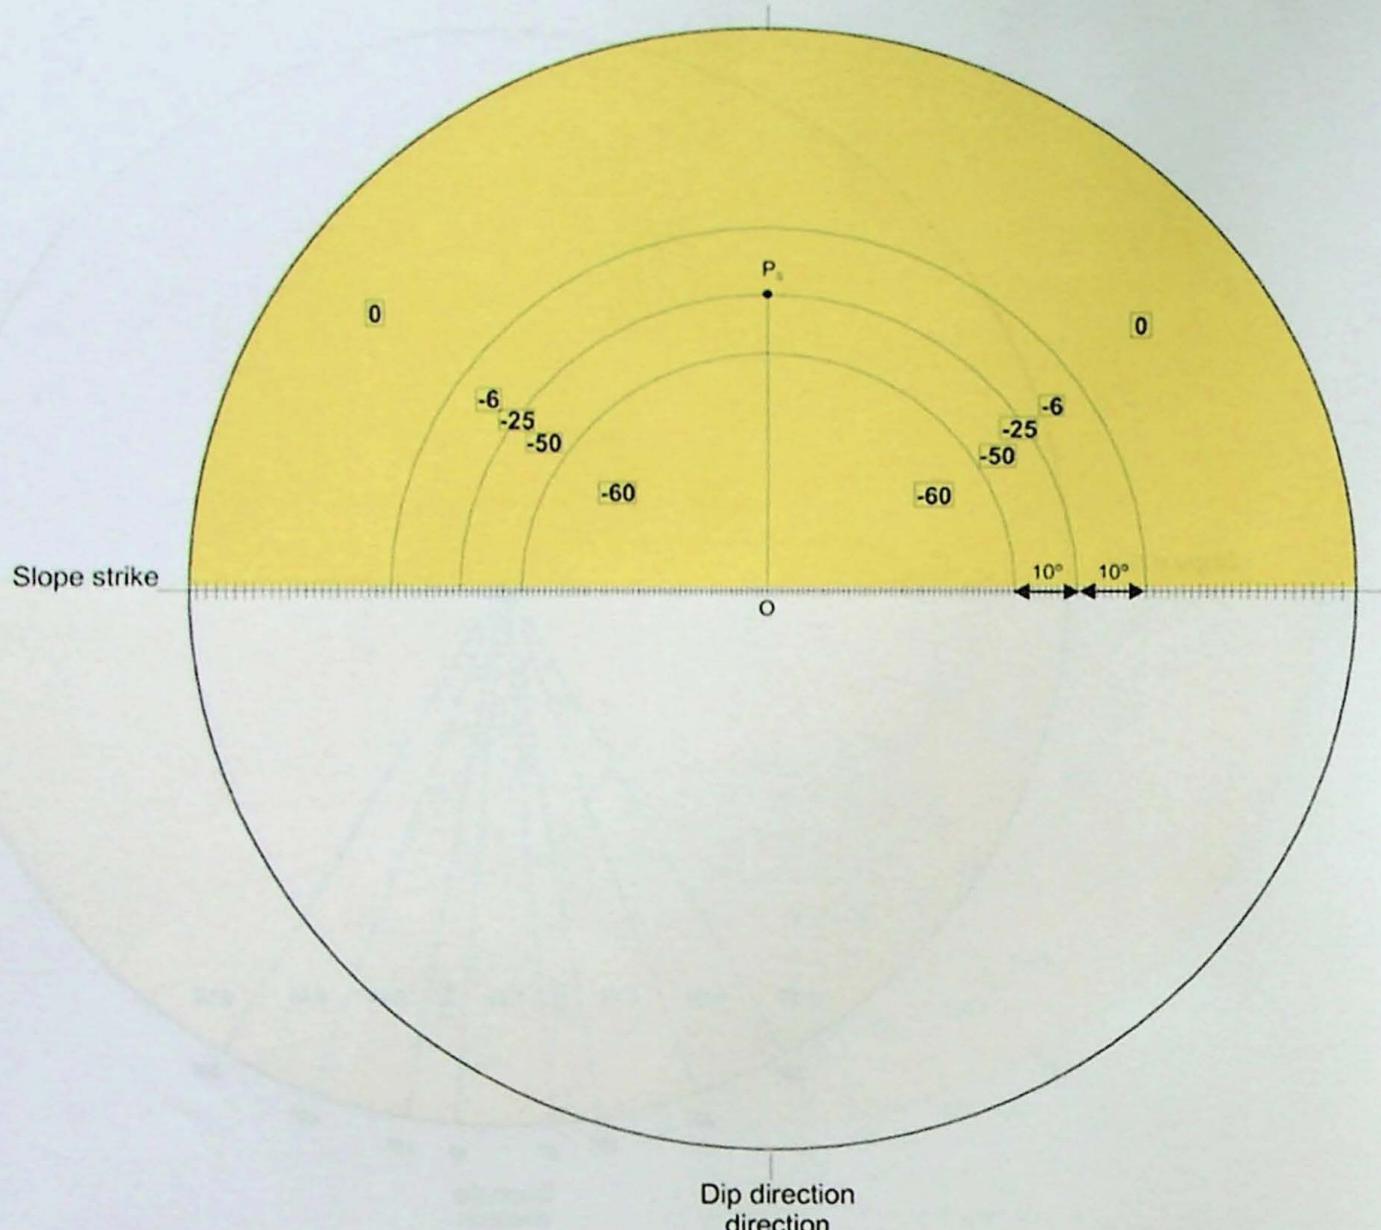
**Figura 9** - Método de construção do estereograma para determinação do  $F_3$  para rupturas planares.  $P_s$  é o polo do talude. (Tomás et al. 2012)

Após o semicírculo ser desenhado, traça-se dois outros semicírculos concêntricos variando  $10^\circ$  para mais e para menos, assim obtém-se três semicírculos no final que dividem a parte superior do estereograma em 4 áreas, as quais variam de 0 a -60.

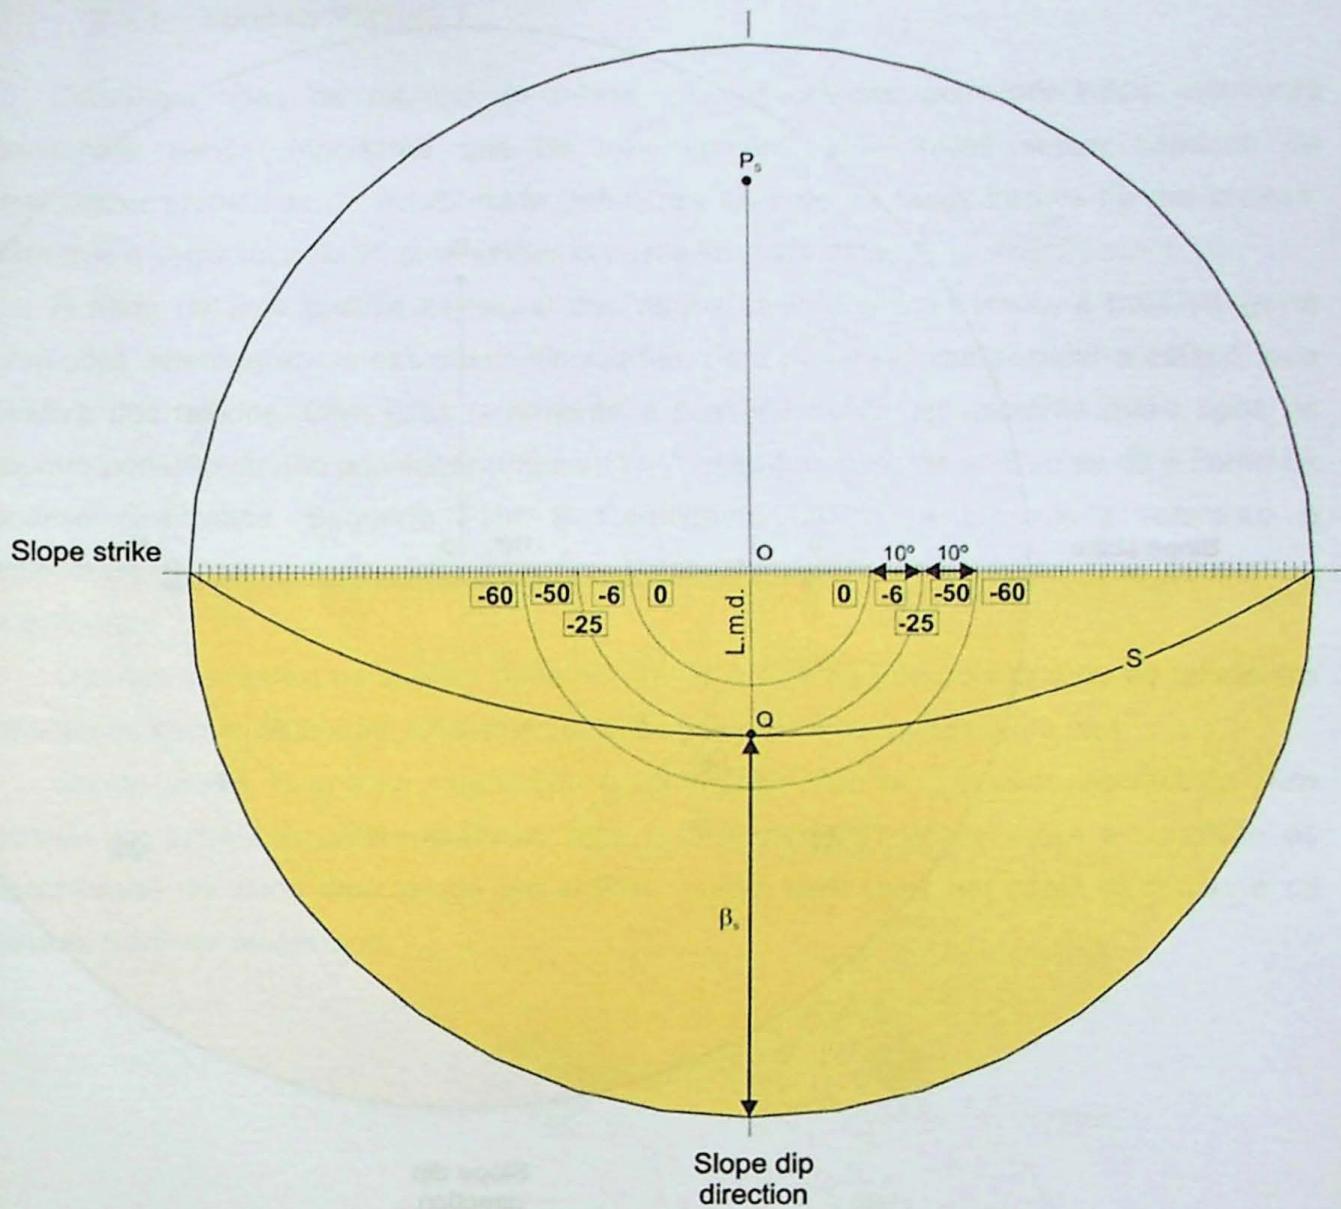
**Figura 10** - Método de construção do estereograma para determinação do  $F_3$  para rupturas por cunha. (Tomás et al. 2012)

A partir desse semicírculo, dois semicírculos, concêntricos ao primeiro serão desenhados variando em  $10^\circ$  cada. Os valores de  $F_3$  variam entre 0 a -60, diminuindo do centro para as bordas do estereograma.

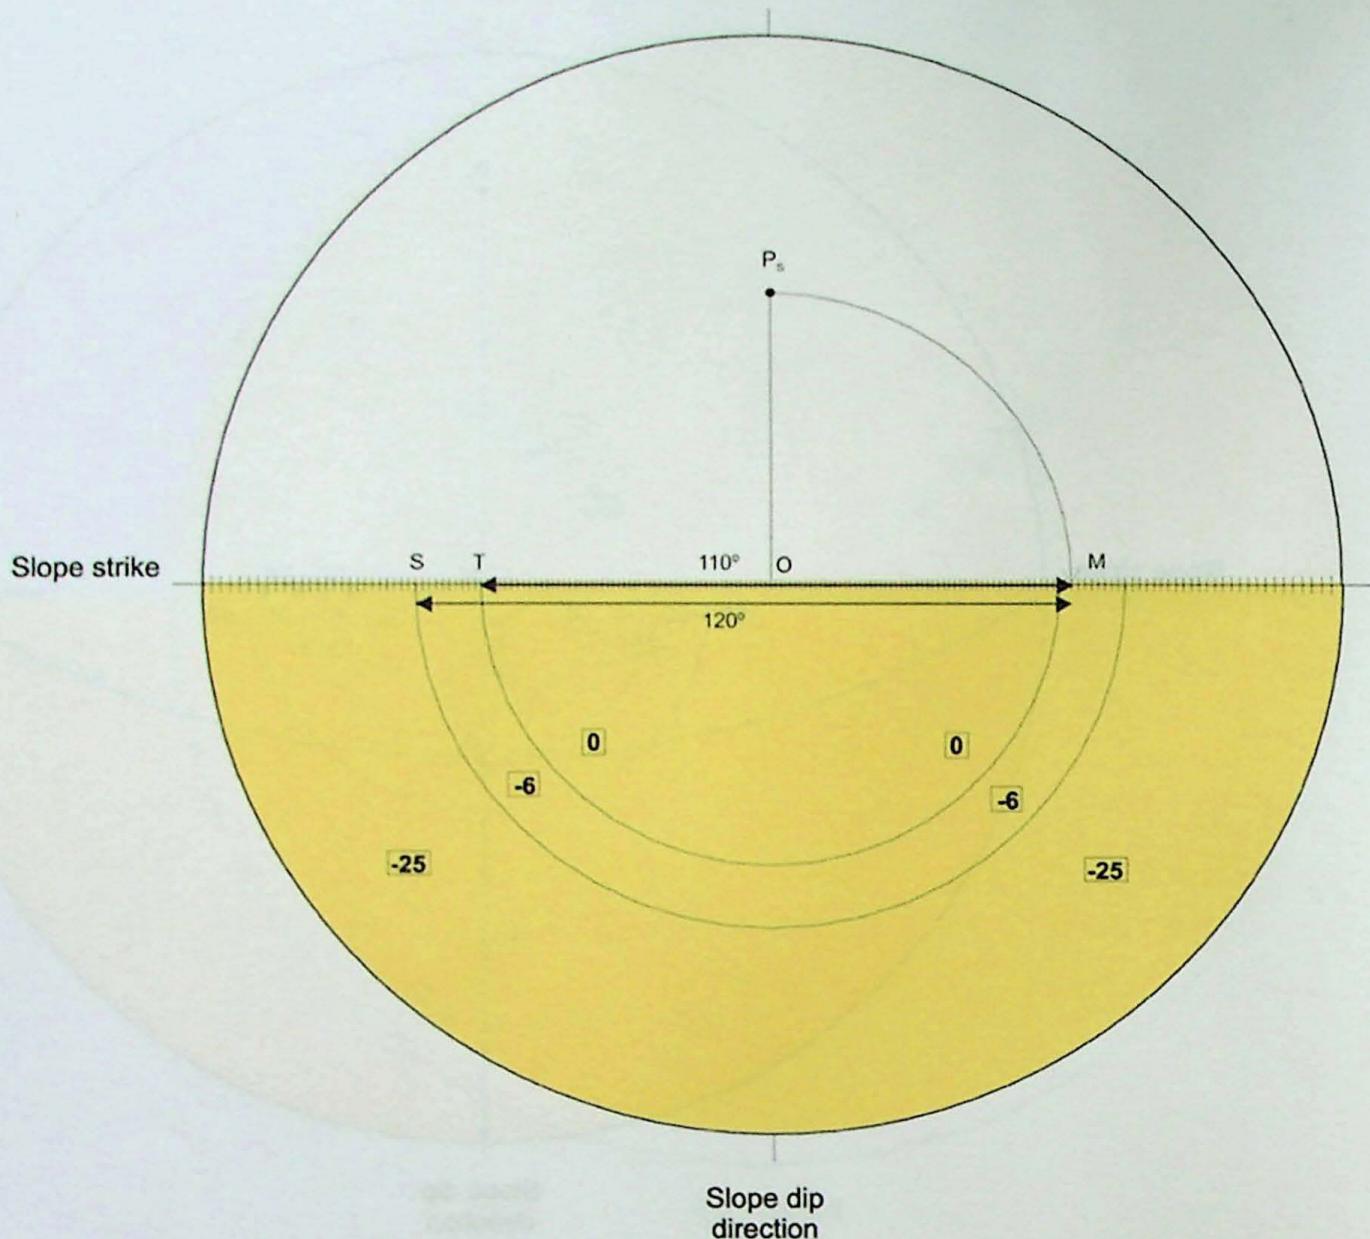
Figura 11 - Método de construção do estereograma para determinação do  $F_3$  para rupturas por tombamento.  $P_s$  é o polo do talude. (Tomás et al. 2012)

Com esses três pontos teremos dois novos raios,  $OT$  e  $OS$ , que serviram como raio para dois semicírculos que ocuparam a região sul do estereograma, os valores irão variar, do centro para a borda, entre 0 e -25.

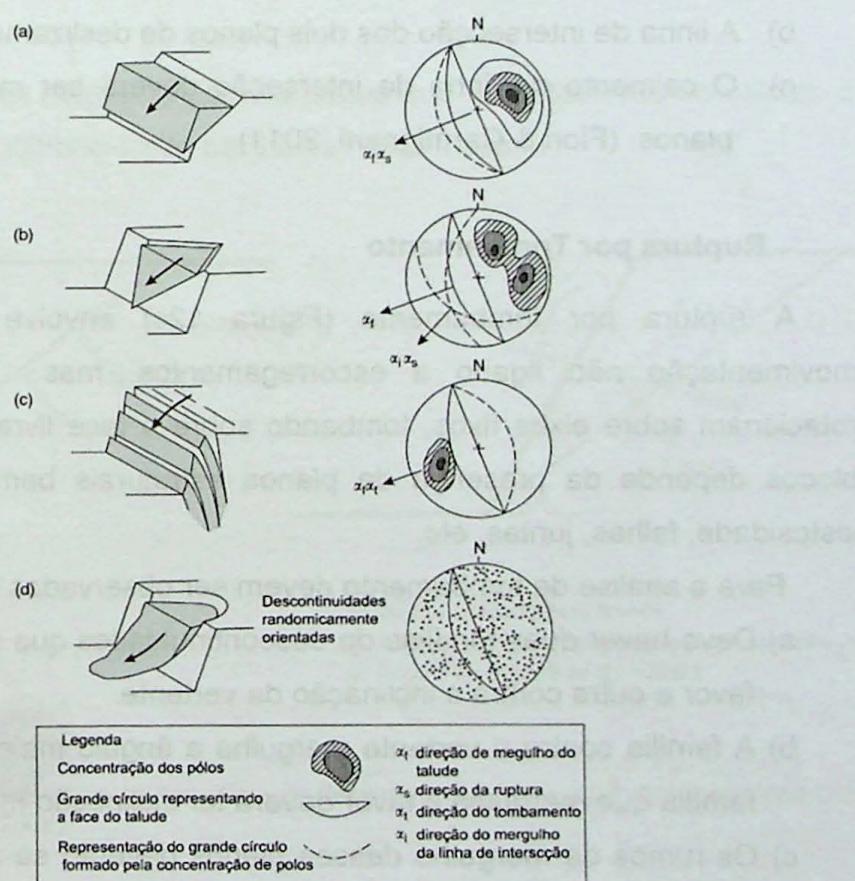
**Figura 12 –** Principais tipos de rupturas e seus respectivos estereogramas. a) ruptura planar; b) ruptura em cunha; c) ruptura por tombamento; d) ruptura circular em maciço intensamente fraturado. (Wyllie & Mah, 2004)

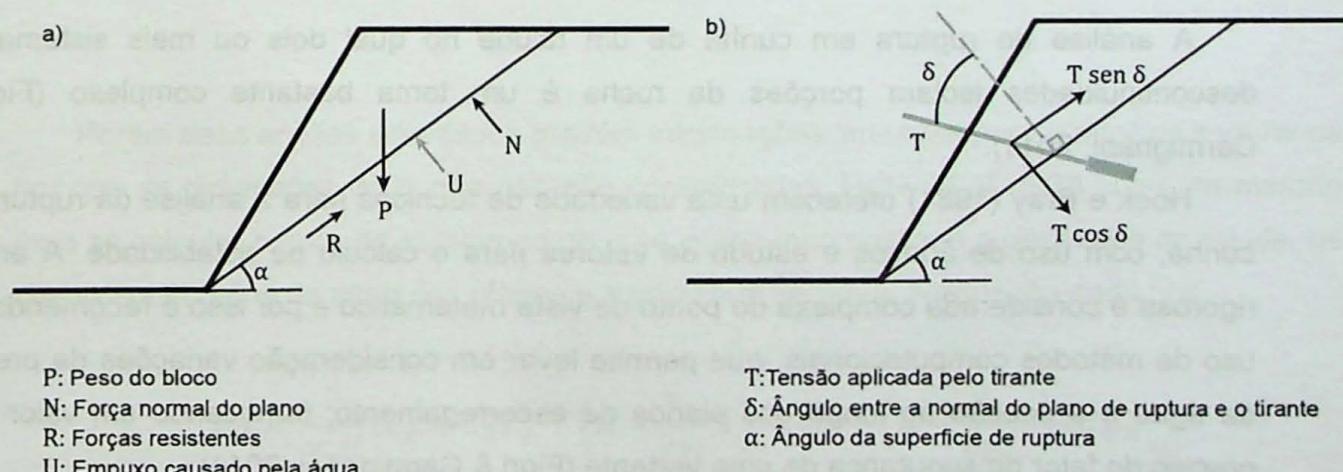
Figura 13 - a) forças atuando sobre a superfície de deslizamento plana. b) forças exercidas pelo tirante aplicado sobre o talude (Vallejo, 2002).

Na Figura 13, temos um diagrama com as forças que são utilizadas no cálculo do fator de segurança através do equilíbrio-limite para uma ruptura planar.

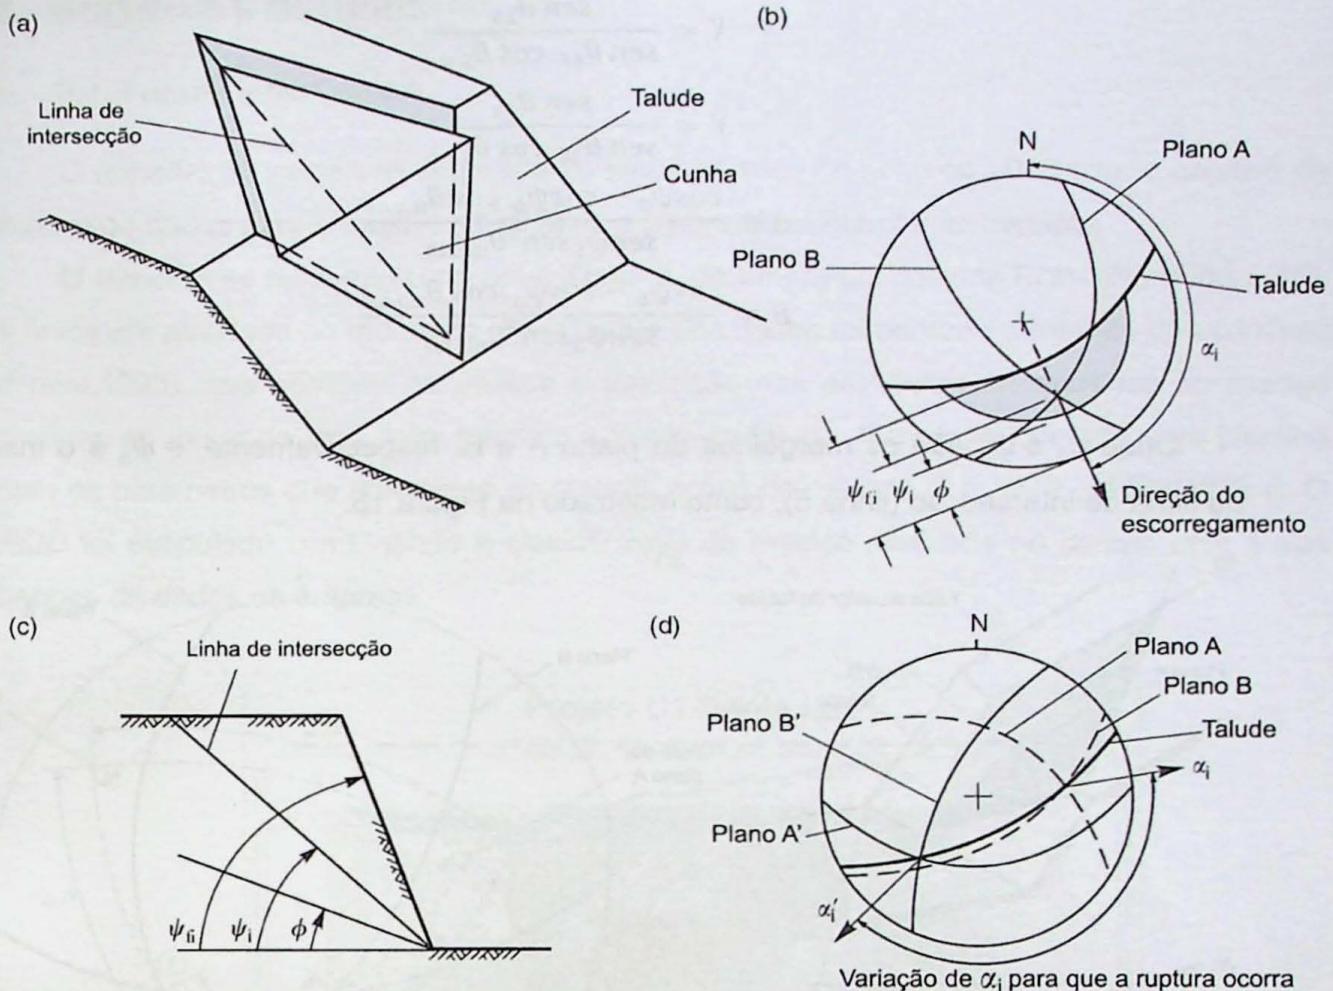
**Figura 14** - Condições geométricas para a ruptura em cunha: a) visão geral da ruptura; b) estereograma mostrando a orientação da linha de intersecção e a variação de mergulho da linha de intersecção  $\psi_i$ , onde a ruptura é viável; c)  $\phi$  - ângulo de atrito,  $\psi_i$  - ângulo com a linha de intersecção,  $\psi_\xi$  - ângulo do talude; d) estereograma mostrando a variação na direção da linha intersecção  $\alpha_i$  onde o falhamento em cunha é viável

O fator de segurança de uma cunha pode ser calculado pela equação  $FS = \frac{(R_A + R_B) \operatorname{tg}\phi}{P \sin\psi_i}$ , assumindo que a ruptura apresente unicamente como força resistente ao movimento o atrito e que o ângulo de atrito é igual nos dois planos (Figura 14).

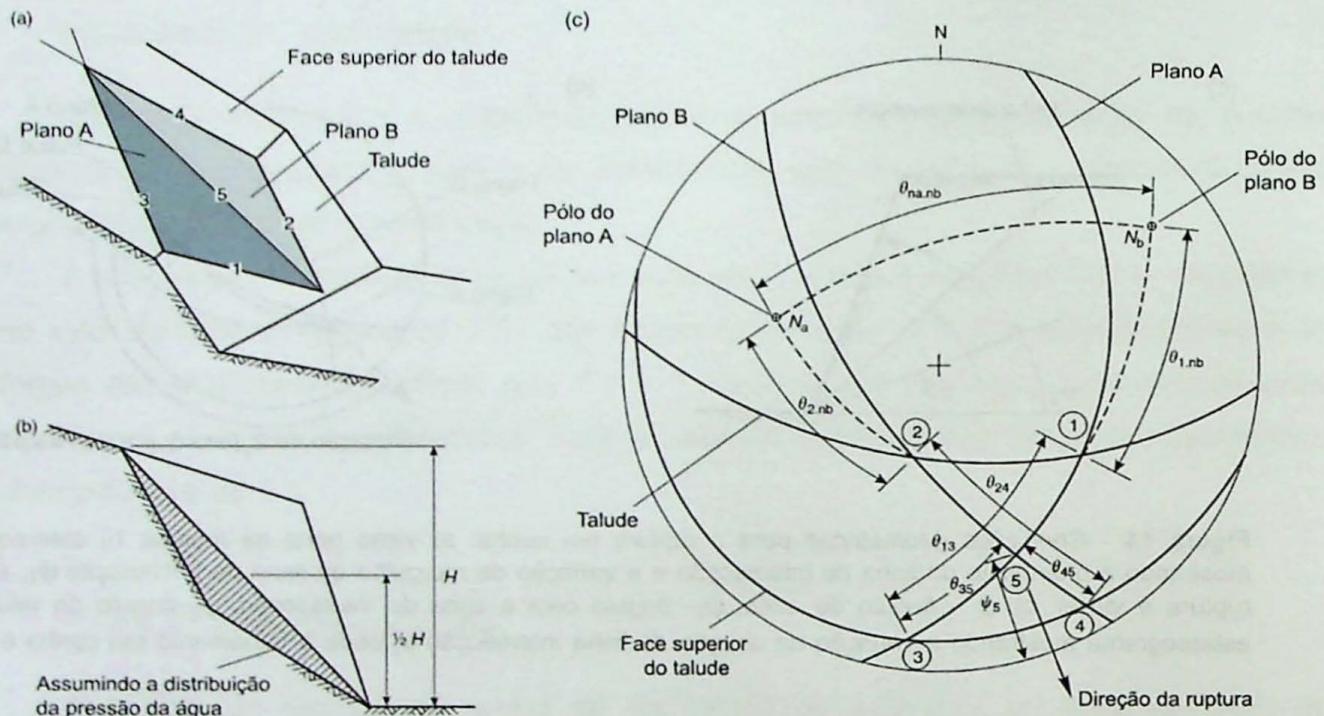
**Figura 15** - a) Visão da cunha com as linhas de intersecção e planos numerados; b) Visão paralela à linha de intersecção 5 a altura e a distribuição da pressão da água; c) projeção estereográfica dos elementos geométricos para a análise da estabilidade da cunha (Wyllie & Mah, 2004).

Onde  $\psi_a$  e  $\psi_b$  são os mergulhos do plano A e B, respectivamente, e  $\psi_5$  é o mergulho da linha de intersecção (linha 5), como mostrado na Figura 15.

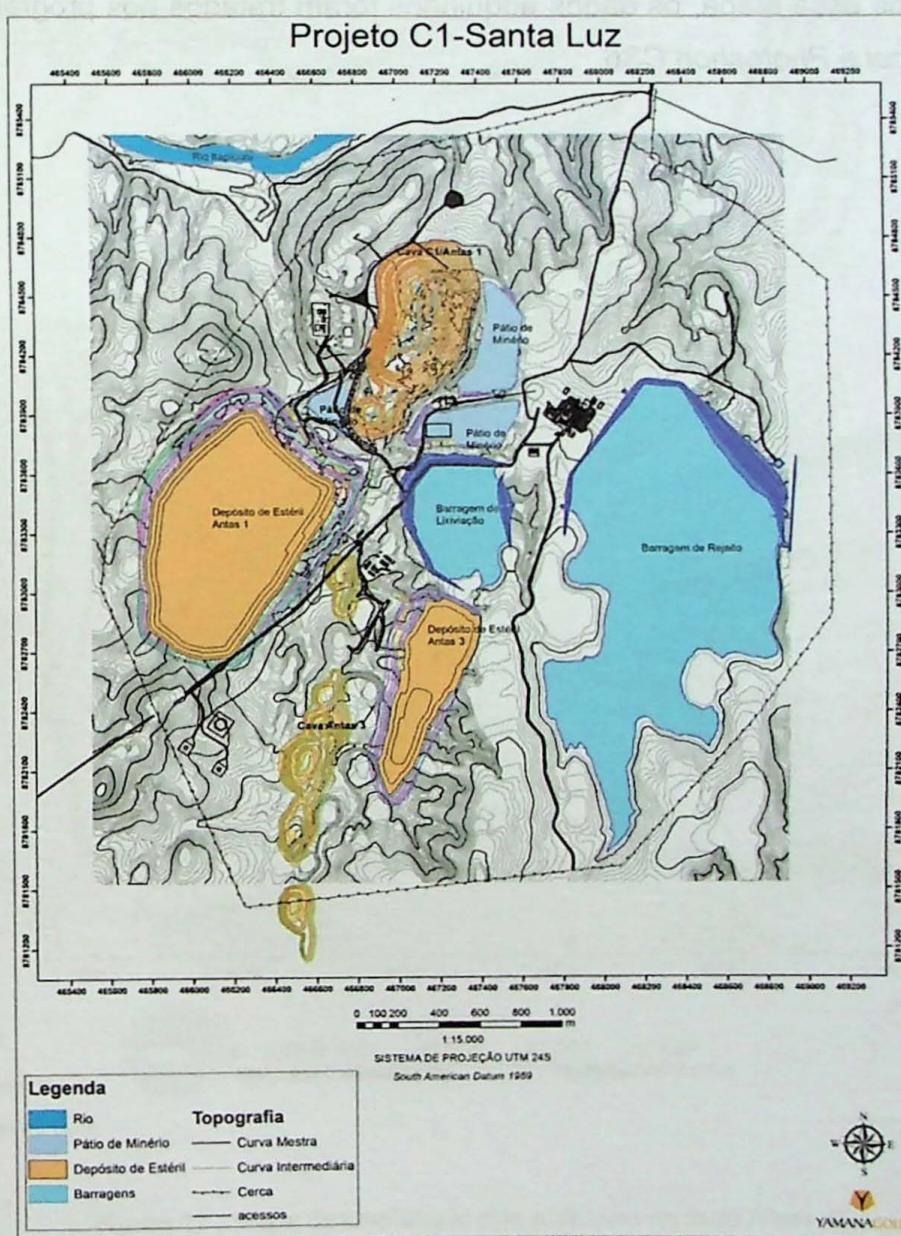
Figura 16 - Mapa do projeto final da mineração. A Cava Antas1/C1 localiza-se na porção norte do mapa.  
Fonte: Yamana Gold Inc.

O trabalho se concentrou na cava Antas 1, da empresa Fazenda Brasileiro (Figura 16), a única em atividade no momento. Para coleta dos dados foi adotado o método de *scanlines* (Priest, 1993), que consiste na análise e descrição das estruturas encontradas no maciço rochoso ao longo de uma linha paralela à frente do talude. Para isso, criou-se uma planilha com os parâmetros que atendesse às classificações do método Q e RMR (**APÊNDICE I**). O RQD foi estipulado combinando a classificação do maciço realizada no campo com a dos bancos de dados da empresa.

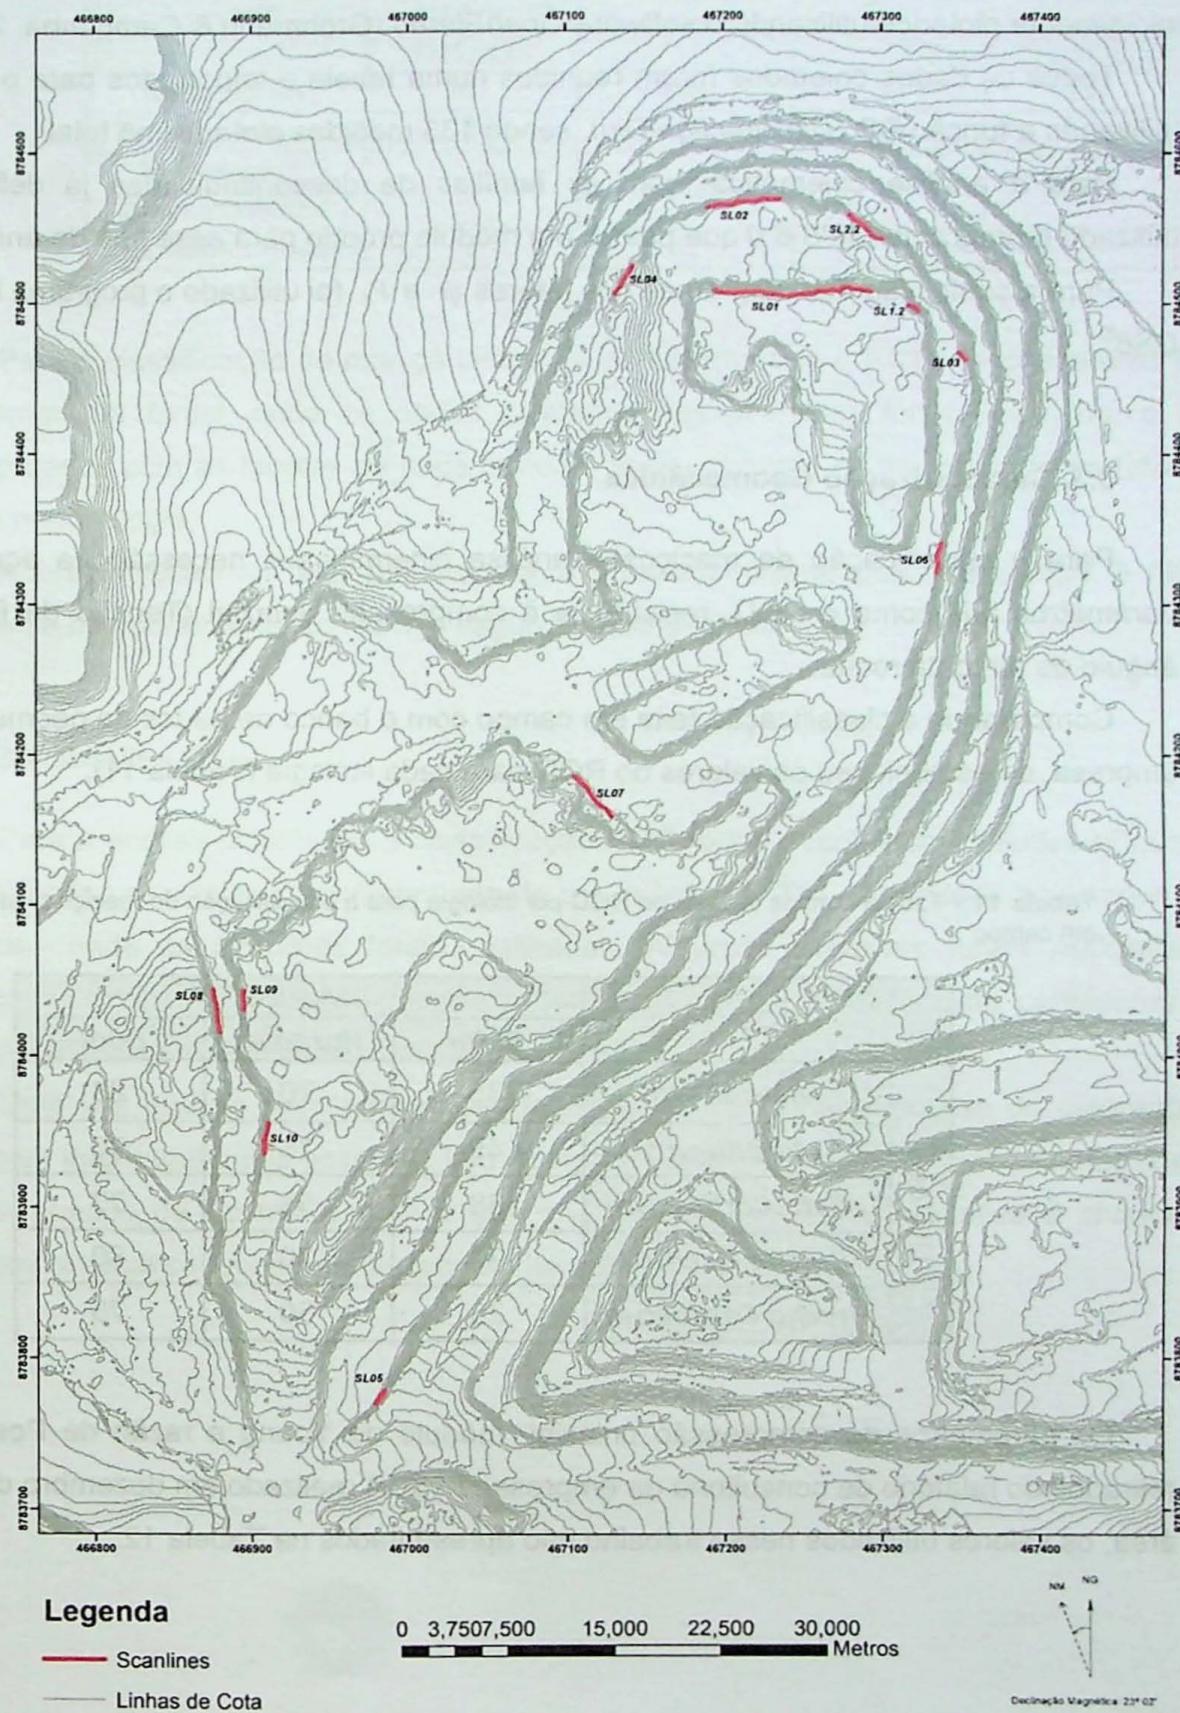
Figura 17 - Mapa de localização das scanlines na cava Antas 1.

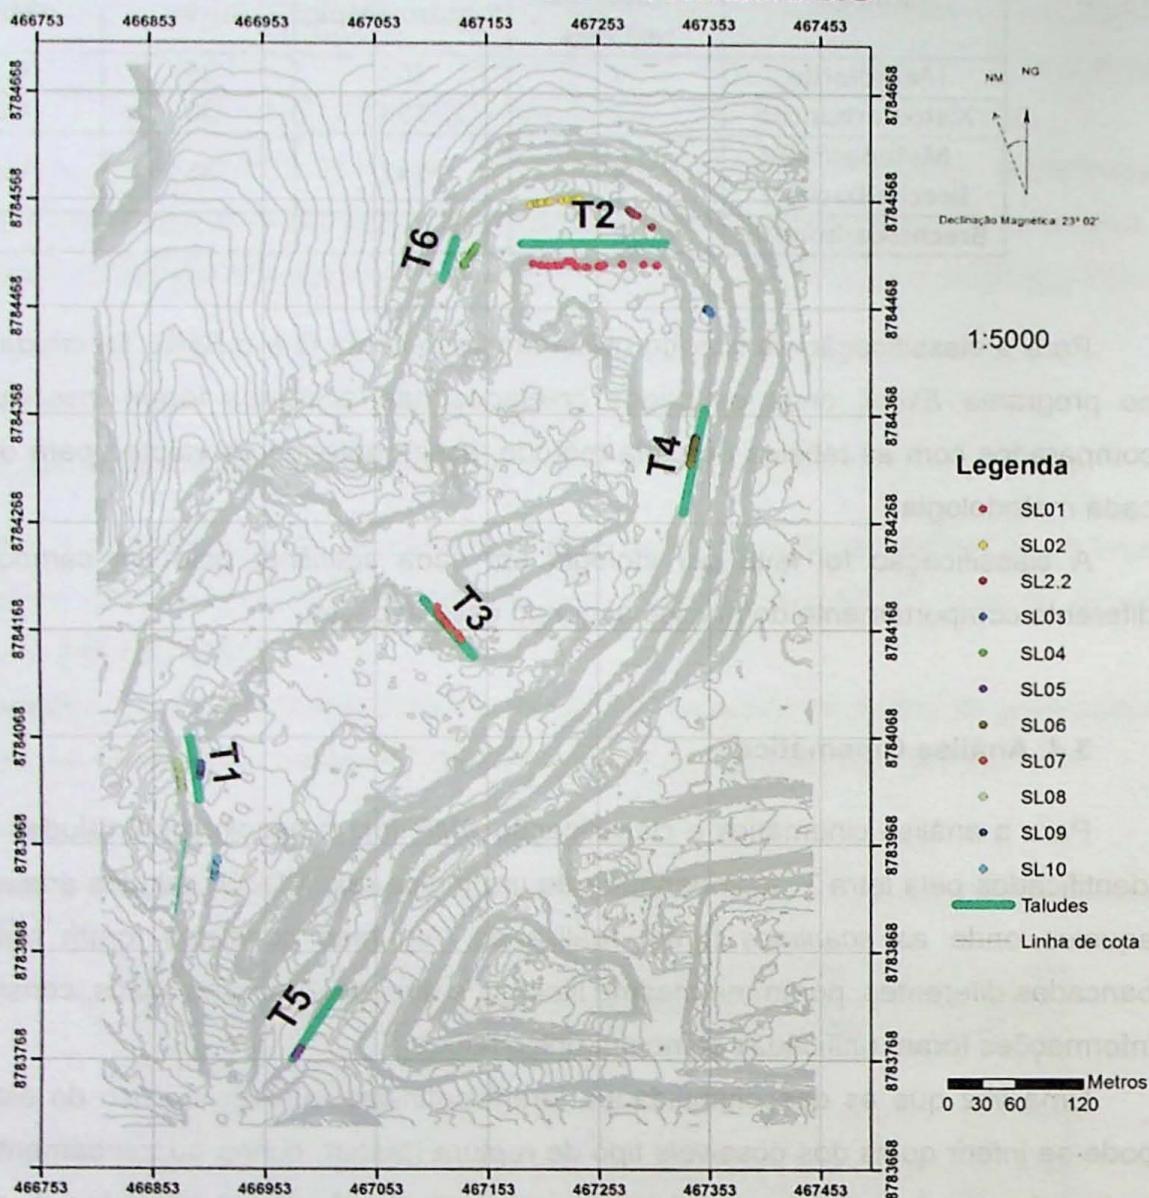
Figura 18 - Mapa de localização dos taludes com as scanlines realizadas.

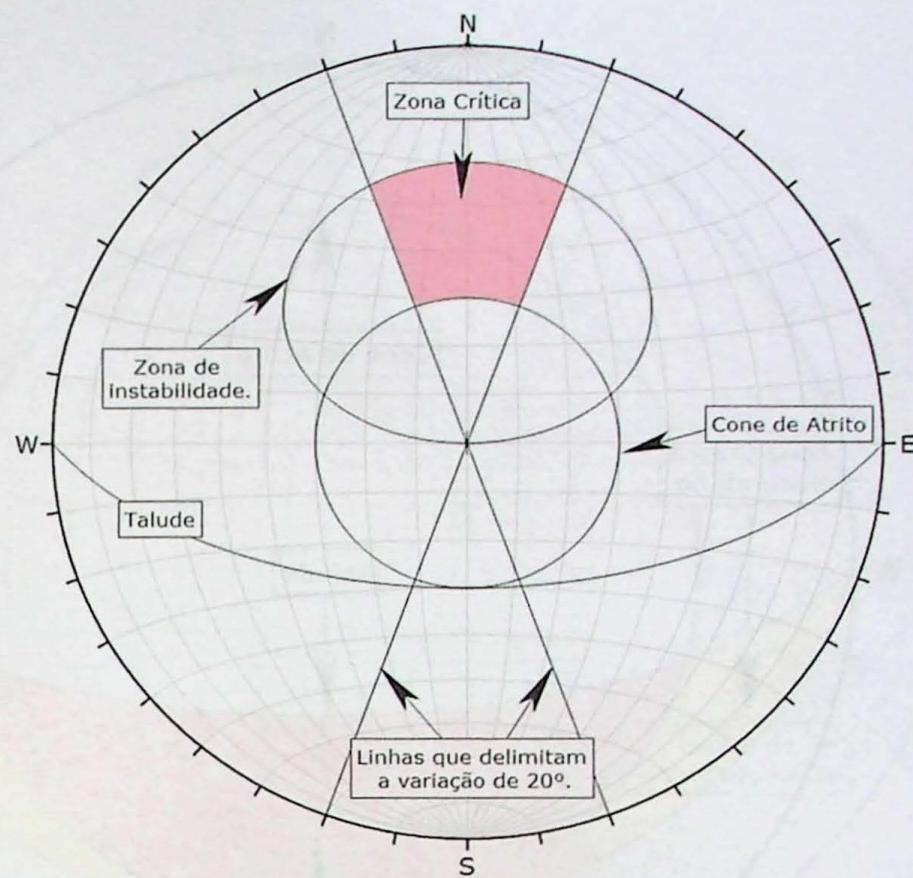
**Figura 19 - Estereograma com os fatores utilizados para análise cinemática de rupturas planares.**

Para a análise cinemática de rupturas planares usando as polares dos planos deve-se plotar no estereograma o plano do talude, o cone de atrito para projeções polares, as linhas que delimitam a variação de 20° a partir do mergulho do talude e a zona de instabilidade. A região da zona de instabilidade delimitada pelas duas linhas de 20° é chamada de zona crítica (marcada em vermelho na Figura 19), sendo que os pólos dos planos que estiverem dentro dessa área serão aqueles com maior probabilidade de ocorrência de ruptura planar (Figura 19).
