CARACTERIZAÇÃO GEOTÉCNICA DA MINA C1/SANTALUZ, BA, APLICADA  
À ESTABILIDADE DE TALUDES.

MONOGRAFIA DE TRABALHO DE FORMATURA  
(TF - 2013 / 19)

Relatório de Progresso  
(TF-13/19)

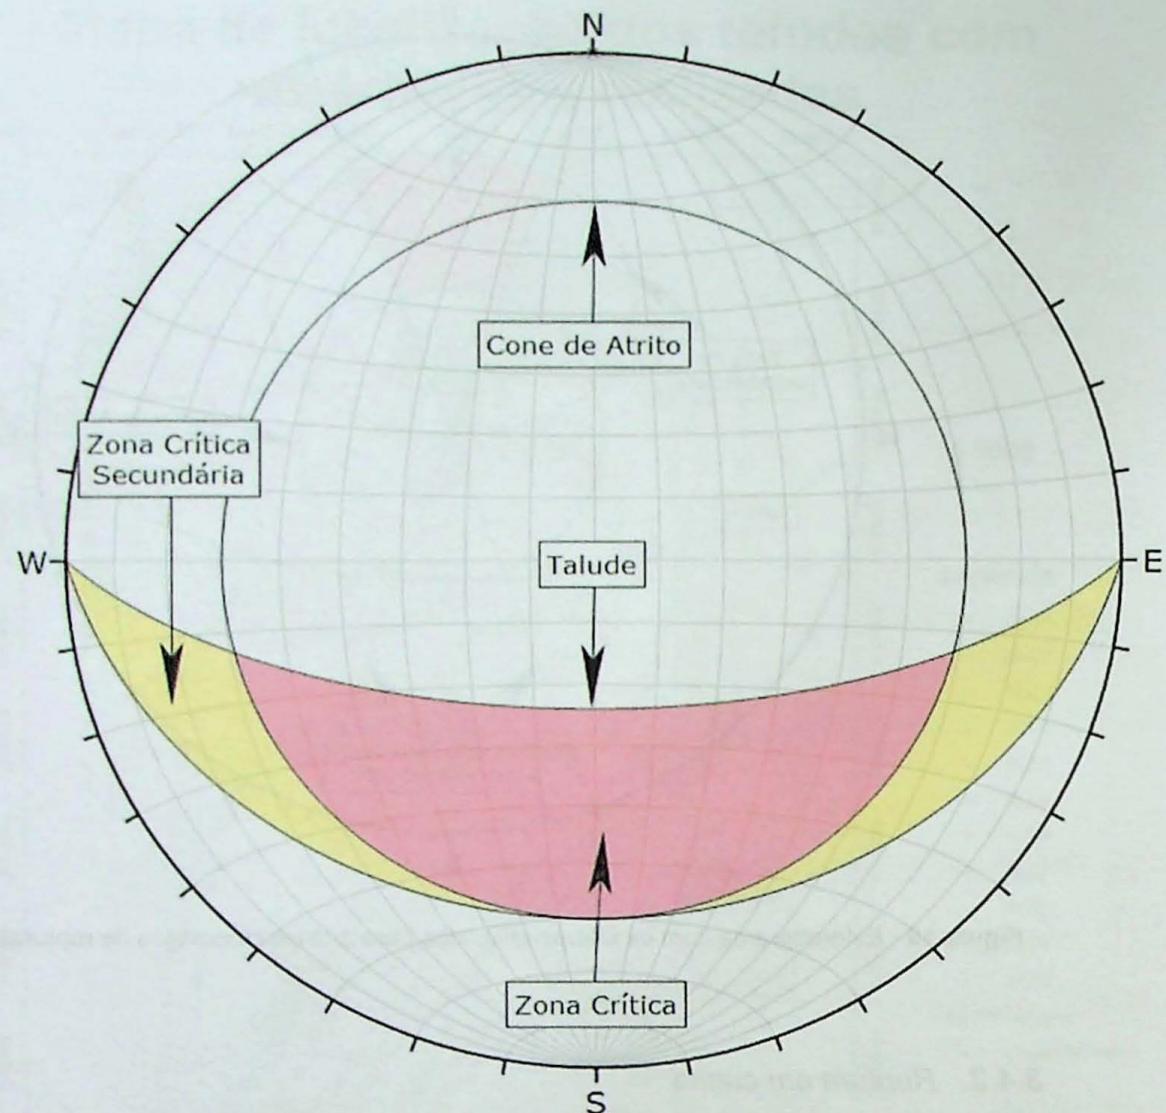
Figura 20 - Estereograma com os fatores utilizados para análise cinemática de rupturas em cunha.

A zona crítica secundária é a área entre o talude e um plano com a mesma inclinação que o ângulo de atrito. As intersecções plotadas nessa região sempre representam cunhas que podem deslizar sobre um plano conjunto. Nesta região, as intersecções são menos inclinadas do que o ângulo de atrito, mas o deslizamento pode ocorrer em um único plano conjunto, que possui o vetor mergulho maior do que o ângulo de atrito.

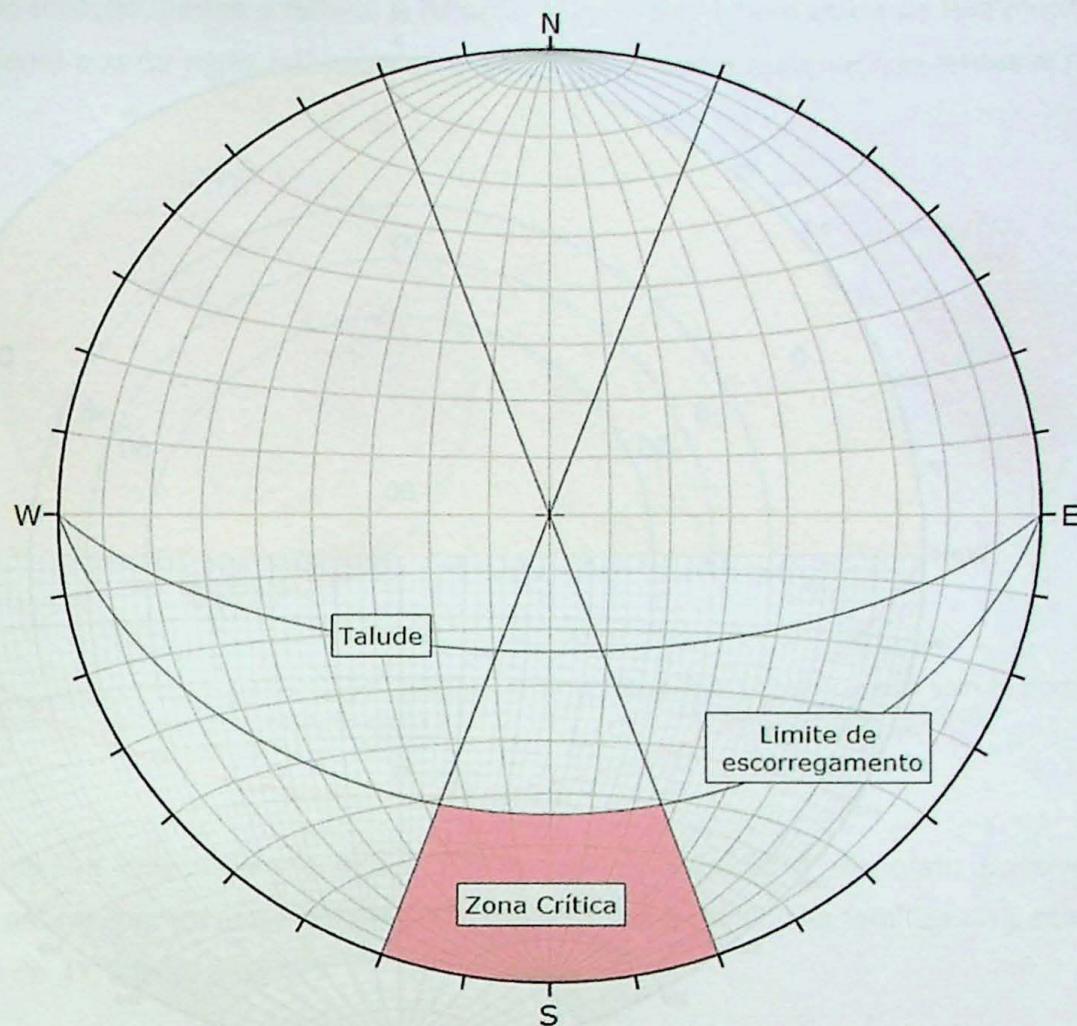
**Figura 21** - Estereograma com os fatores utilizados para análise cinemática de rupturas por tombamento.

Para a análise cinemática de rupturas por tombamento, utilizando as polares dos planos, deve se plotar no estereograma o plano do talude, o limite de escorregamento, que é baseado no ângulo do talude, e o ângulo de atrito definindo a zona crítica, e as linhas que delimitam a variação de  $20^\circ$  a partir do mergulho do talude (Figura 21).

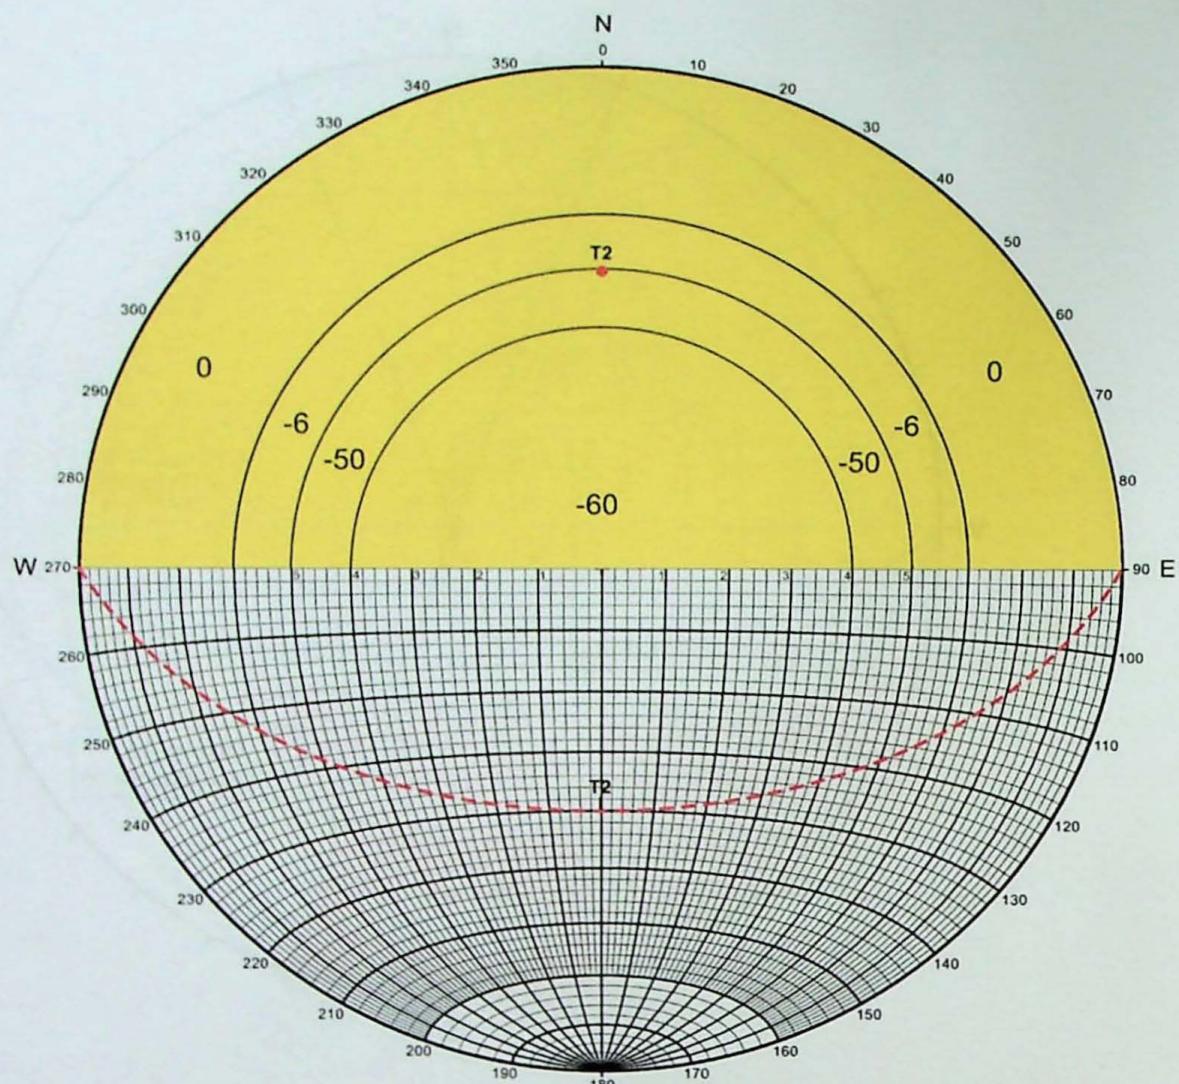
Figura 22 - Construção do diagrama para obtenção de  $F_3$ . Exemplo do talude 2.

A representação dos planos das descontinuidades e do talude foram redesenhados para facilitar a visualização. As descontinuidades foram representadas em linhas pretas e os taludes em linhas tracejadas vermelhas.

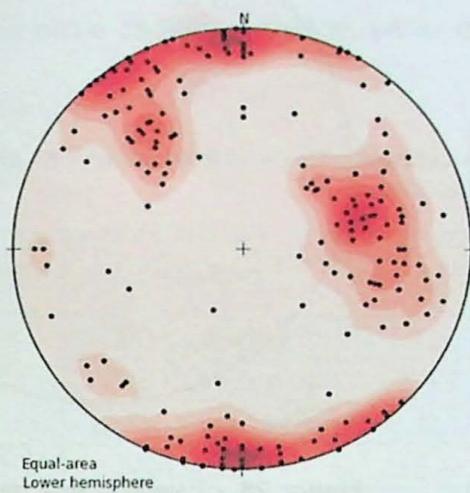
**Figura 23** - Estereograma com as polares das descontinuidades analisadas nas 12 scanlines.

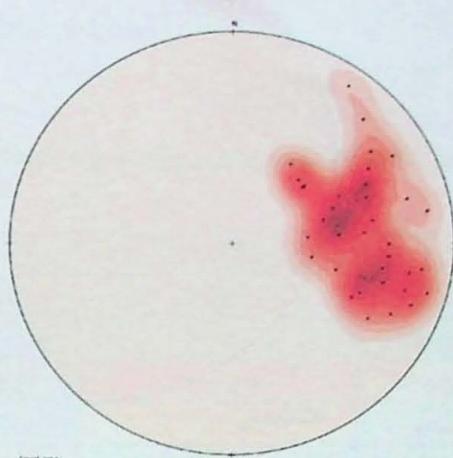
**Figura 24** - Estereograma com as polares da foliação. Atitude 250/40.

medidas de foliação, juntas e falhas. A foliação (Figura 24) é bem evidente nos metadioritos, principalmente nos da parte noroeste, nos xistos grafitosos e ausente nas lentes e no corpo de dacito.

Pela análise dos estereogramas nota-se que a foliação é dispersa, possivelmente devido ao esforços compressivos que atuaram em toda a região. As famílias de juntas foram chamadas de **J1, J2, J3 e J3.2**.

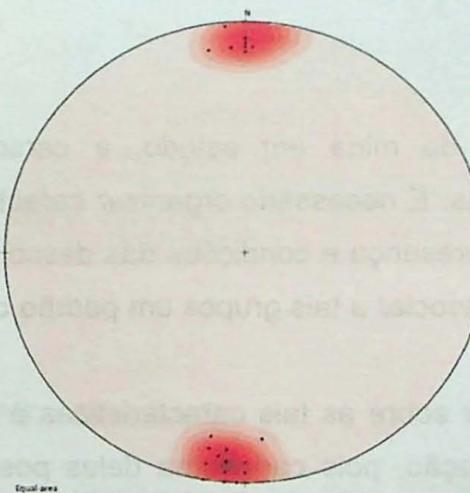
**Figura 25** - Estereograma com a família J1.  
Atitude: 185/80 e 000/78

**J1** (Figura 25) tem direção praticamente E-W, mergulhando entre 75° a 85° para N e para S, **J2** (Figura 26) tem direção N295 com mergulho vertical, variando entre 80° a 90°, **J3** (Figura 27) tem direção N057 com mergulho variando entre 90° e 75° com direção de mergulho para SE. **J3.2** (Figura 28) é provavelmente uma variação de **J3** com um menor mergulho, mais evidente nos xistos carbonosos, ela tem direção N052 com mergulho variando entre 60° a 40° para SE.

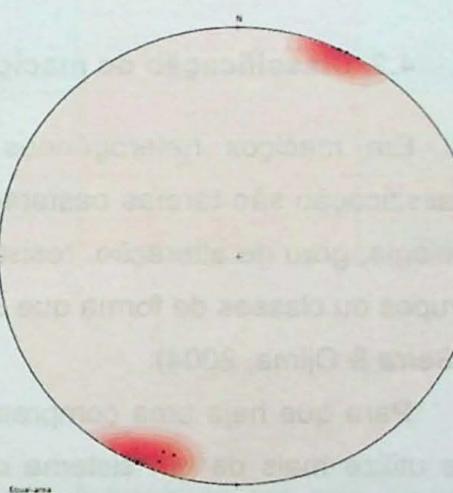
**Figura 26** - Estereograma da família J2.  
Atitude: 020/80

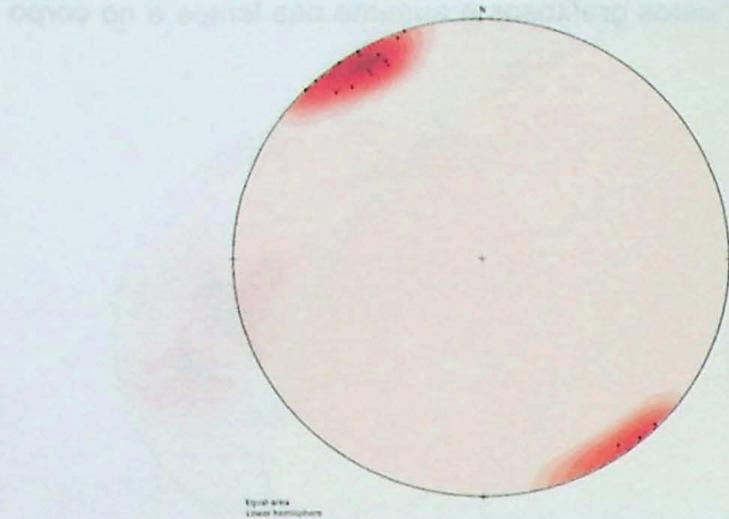
**Figura 27 - Estereograma da família J3.**  
Atitude: 140/85

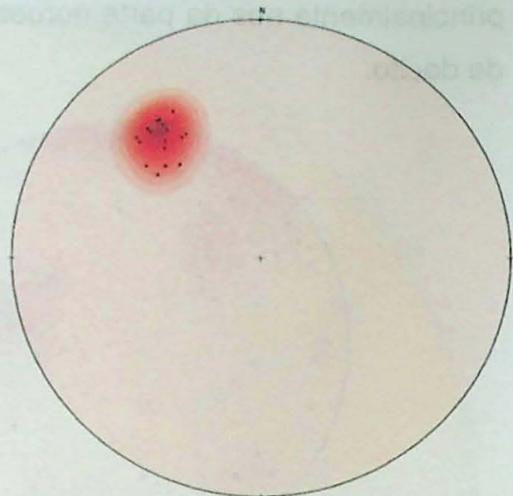
**Figura 28 - Estereograma da família J3.2.**  
Atitude: 142/60

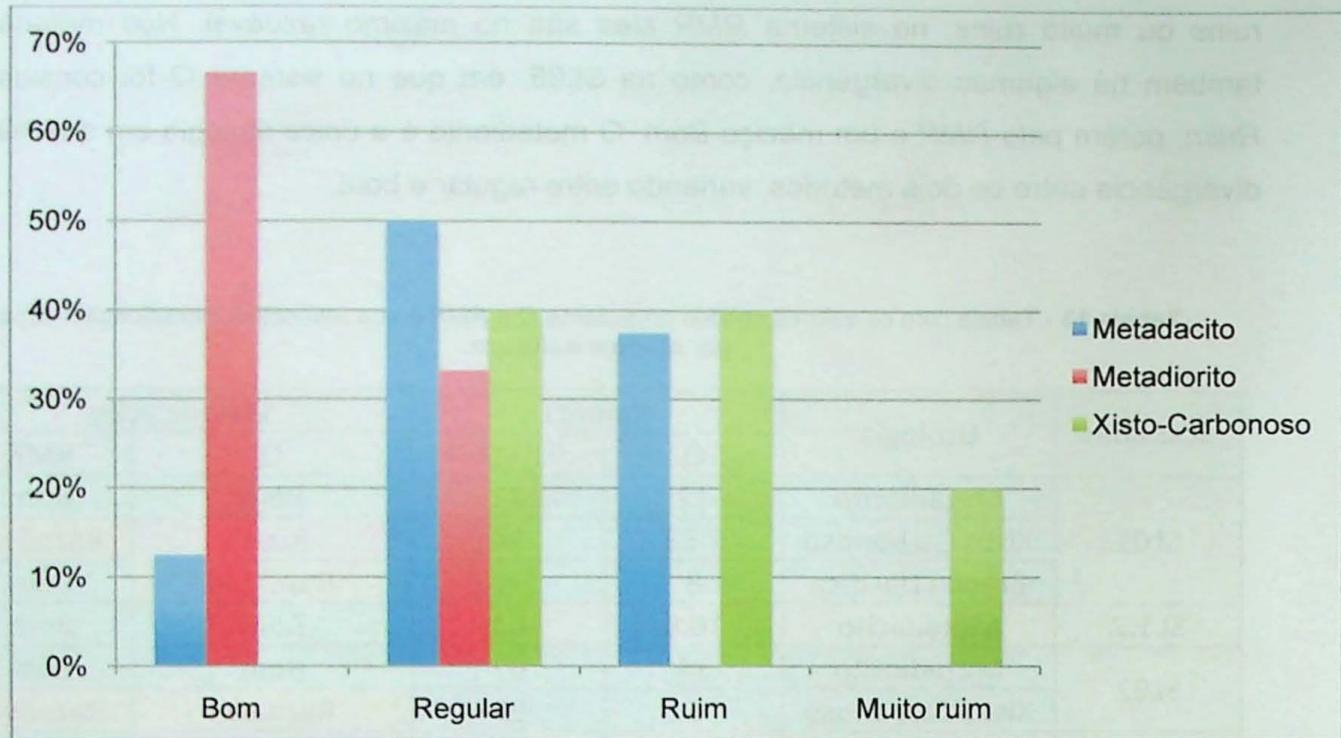
**Gráfico 1** - Classificação do maciço pelo sistema Q individualizado em classes de maciço e separado por litologia.

A classificação pelo sistema Q mostrou que, do total, 17% do maciço é considerado bom, 44% regular, 33% ruim e apenas 6% foi considerado muito ruim.

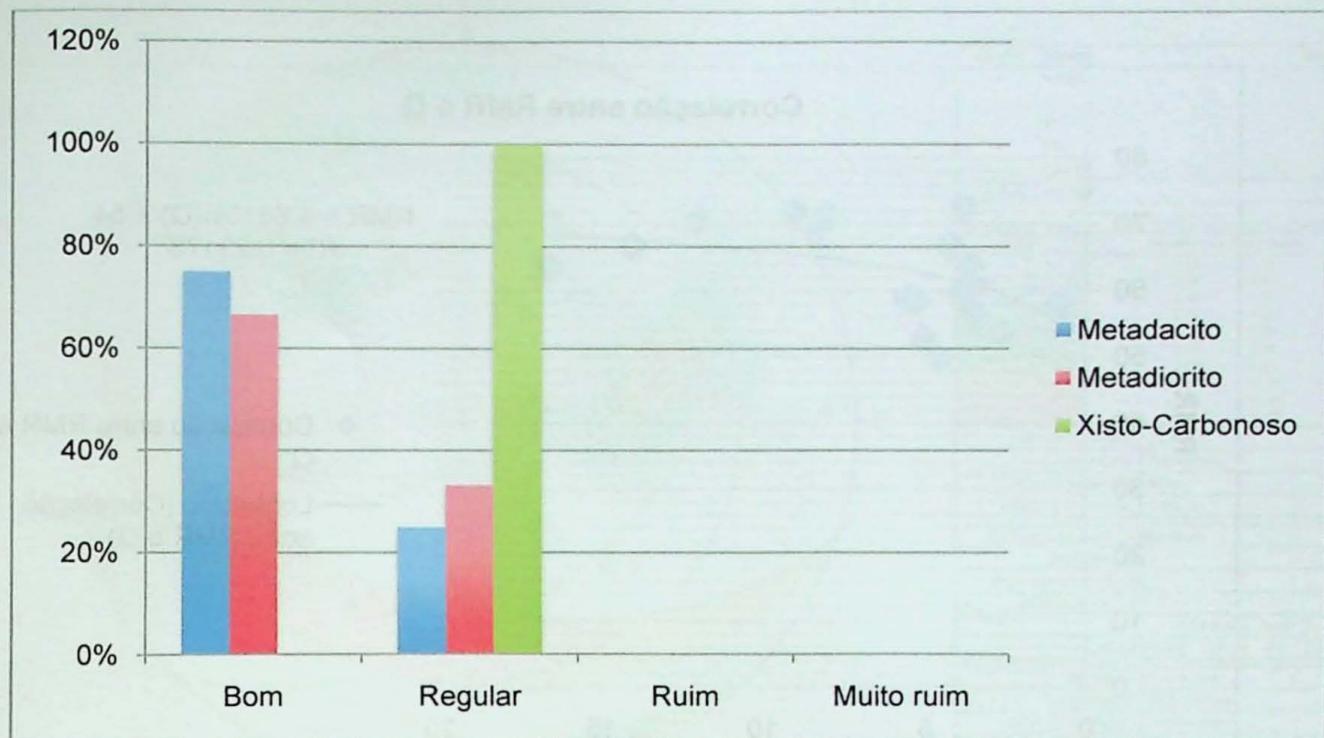
Gráfico 2 - Classificação do maciço pelo sistema Q individualizado em classes de maciço e separado por litologia.

A classificação pelo sistema *RMR* mostrou que, do total analisado, 56% do maciço é classificado como bom e 44% como regular.

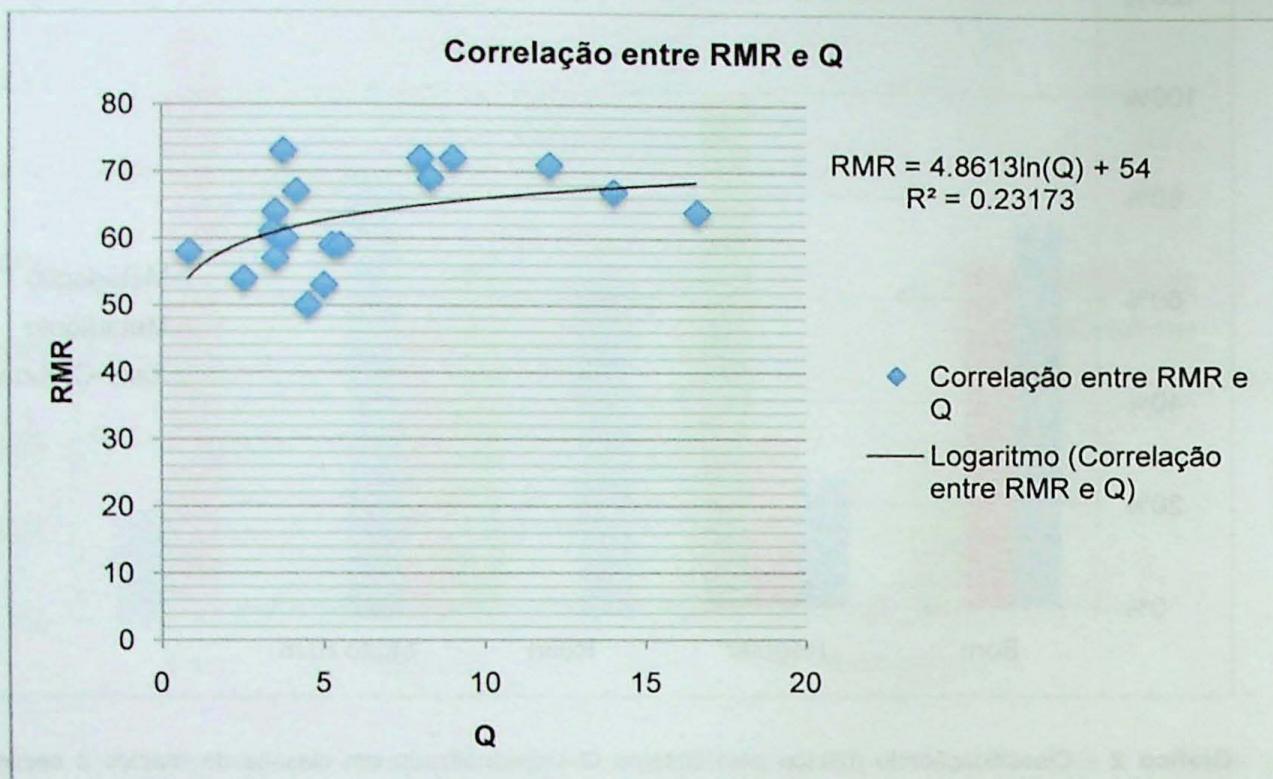
Gráfico 3 - Gráfico mostrando a curva de correlação entre o RMR e o Q e sua respectiva equação

$$RMR = 4.8613\ln(Q) + 54$$

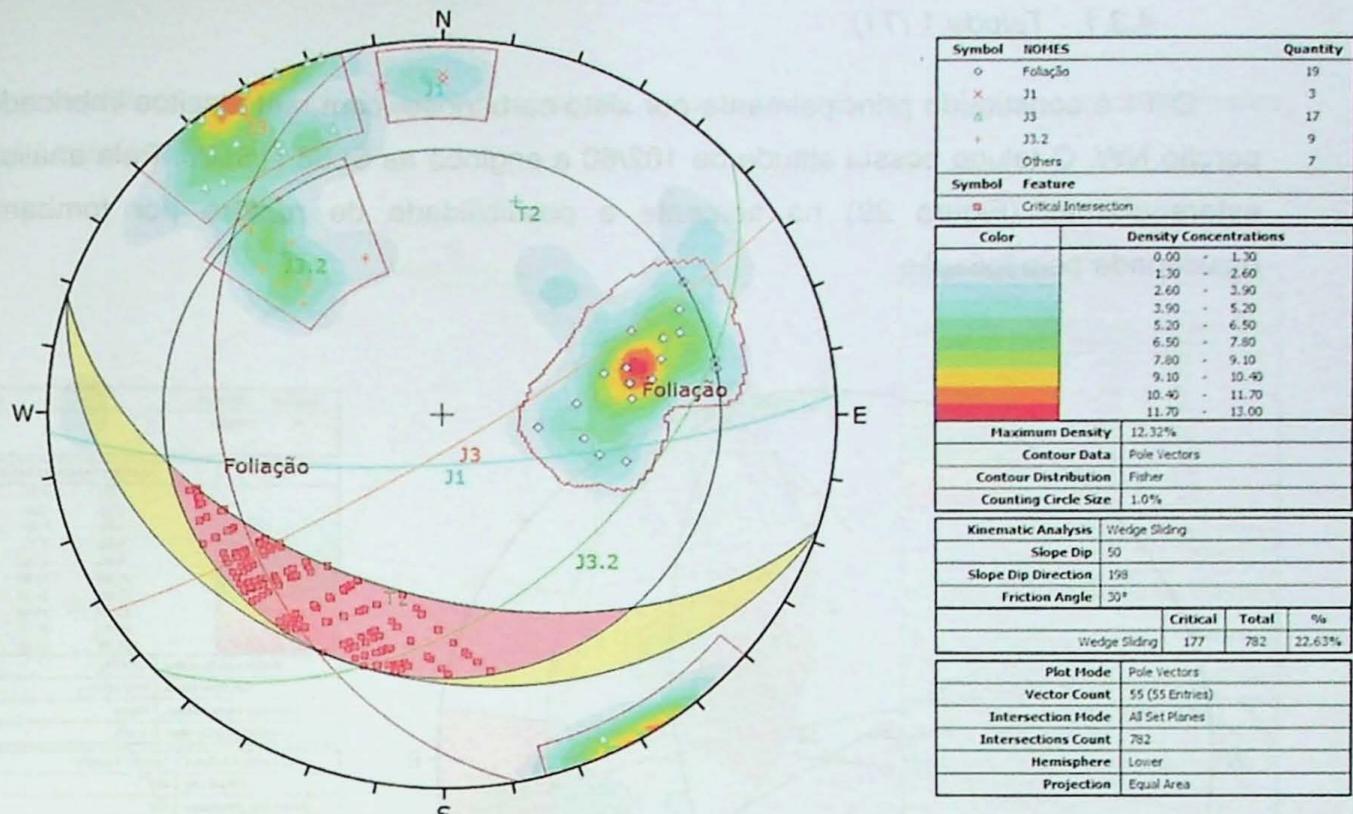
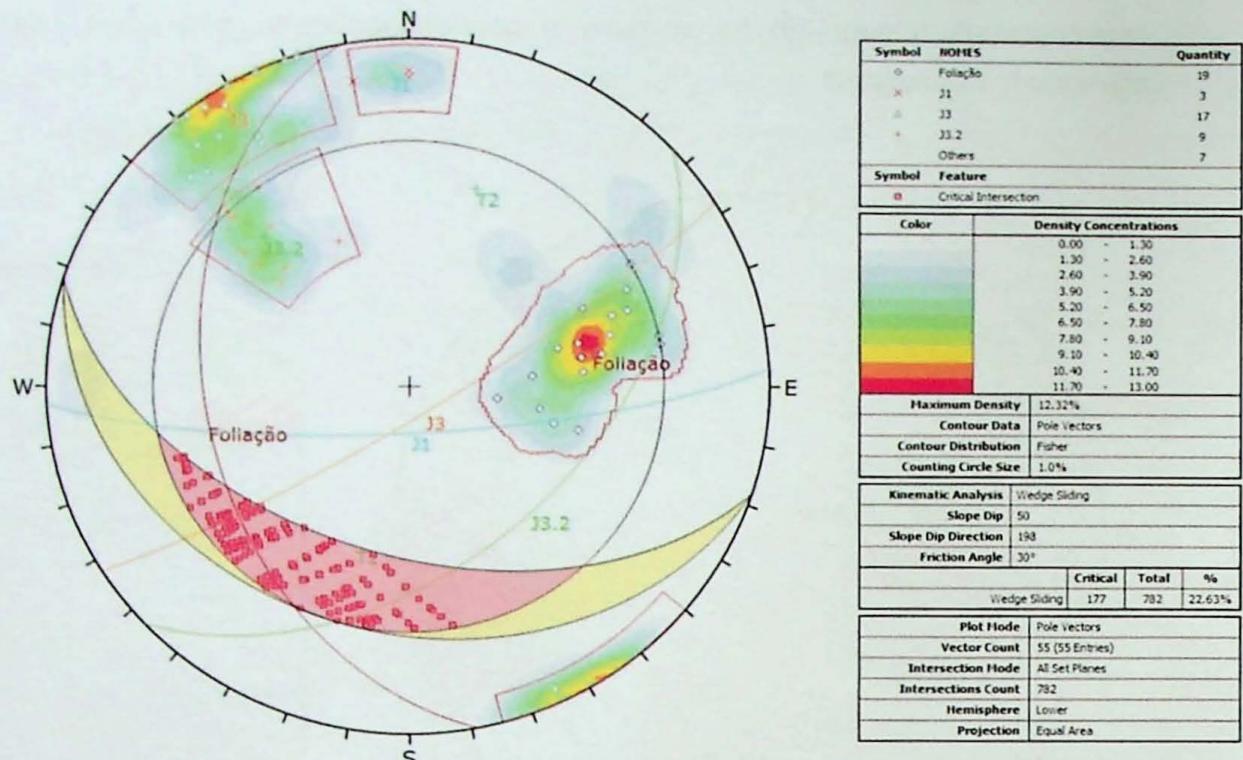
Figura 30 - Análise de ruptura por cunha para o T2.

O T2 é constituído por metadioritos, na parte mais W, metadacito, na parte central e xisto-carbonoso na parte E com altitude de 198/50 e engloba as SL01, SL02 e SL2.2. Pela análise dos estereogramas (Figura 30) há a possibilidade de ruptura por cunha, formadas pela intersecção da foliação com J3 e com J3.2.

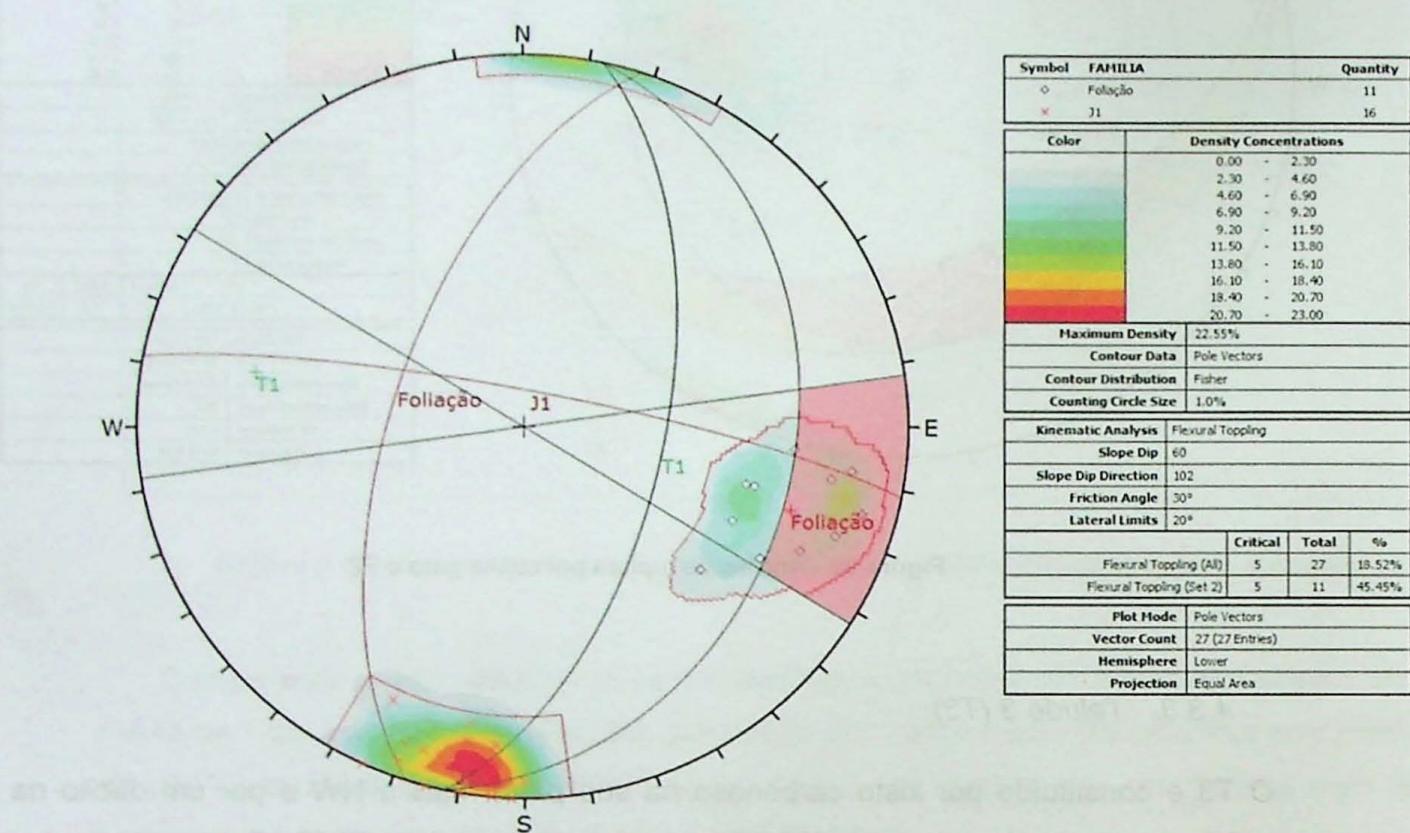
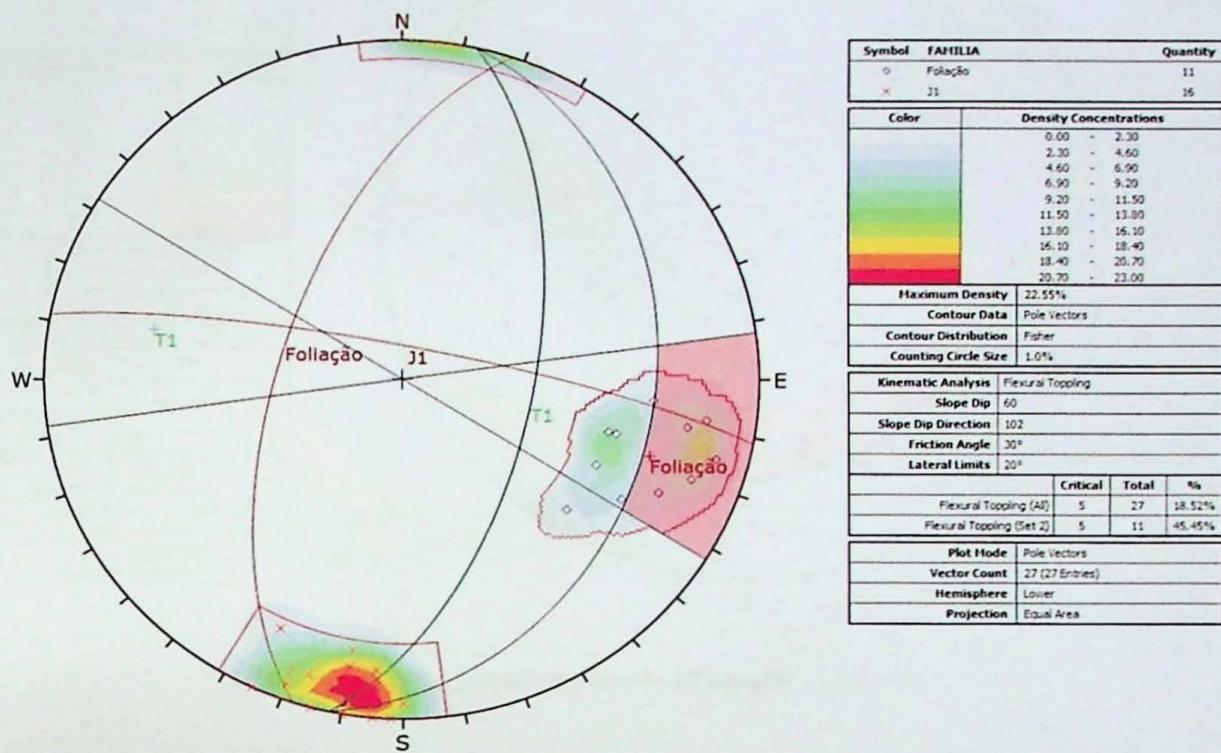
Figura 29 - Análise de ruptura por tombamento para o T1.

O T1 é constituído principalmente por xisto-carbonoso, com metadacitos imbricados na porção NW. O talude possui atitude de 102/60 e engloba as SL08 e SL09. Pela análise dos estereogramas (Figura 29) há somente a possibilidade de ruptura por tombamento, ocasionada pela foliação.

estereogramas (Figura 29) há somente a possibilidade de ruptura por tombamento, ocasionada pela foliação.

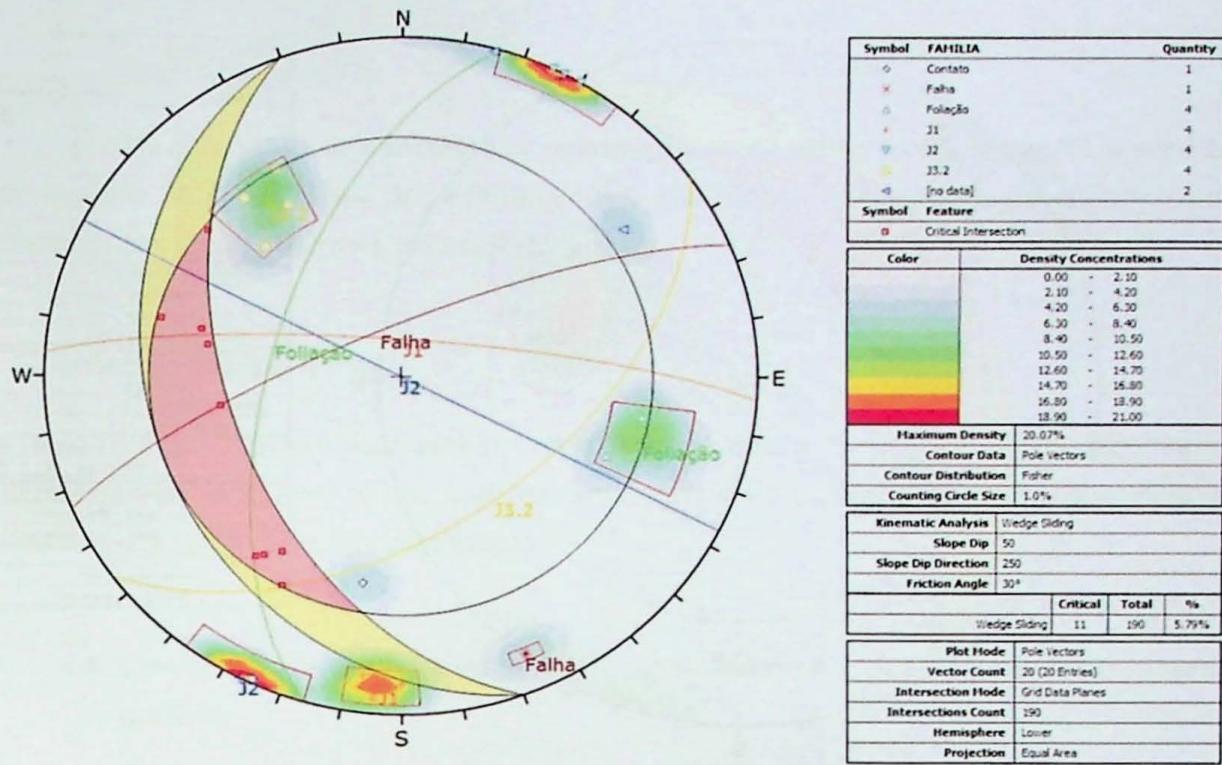
Figura 31 - Análise de ruptura por cunha para o T3.

O T3 é constituído por xisto carbonoso na sua parte mais a NW e por um dacito na parte SE, a atitude do talude é 250/50 e engloba somente a SL07. Pela análise dos estereogramas (Figura 31) há apenas a possibilidade de ruptura por cunha, gerada pela intersecção da foliação com J3.2

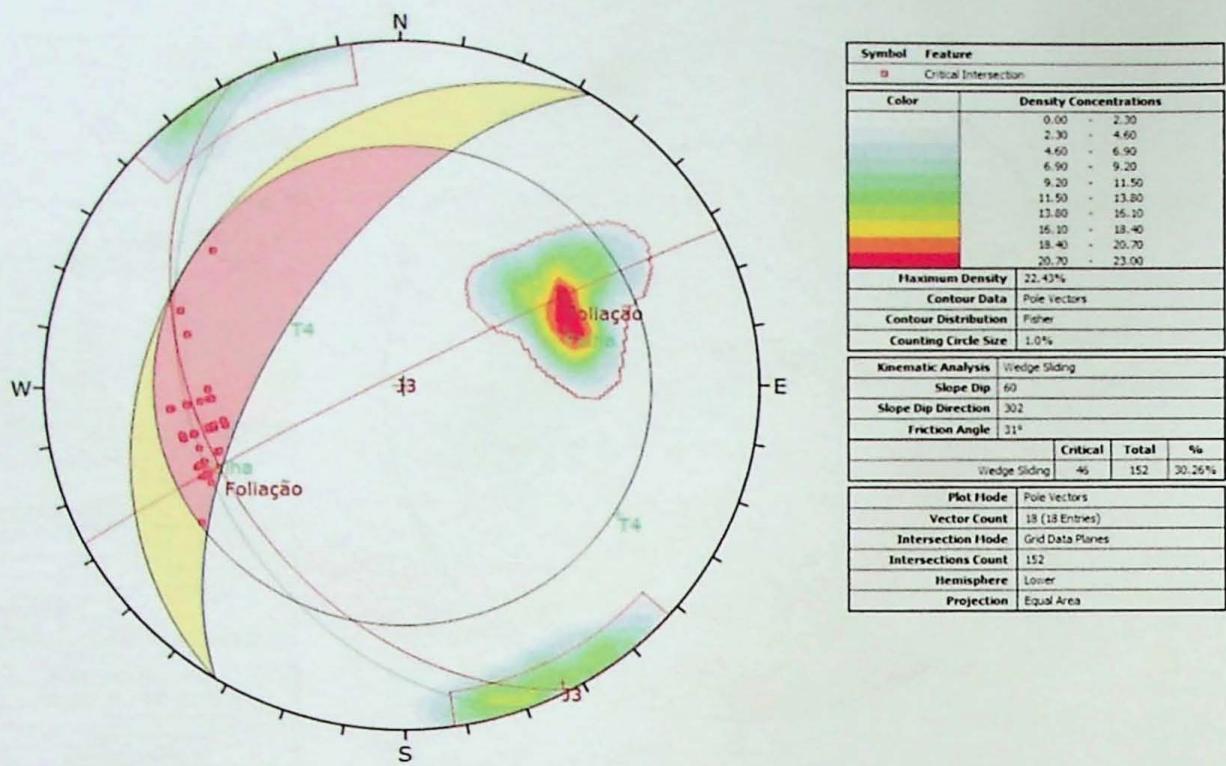
Figura 32 - Análise de ruptura por cunha para o T4.

O T4 é constituído, em sua grande maioria, por xisto carbonoso, também há metadacito na sua parte mais norte. A atitude do talude é 302/60 e engloba somente a SL06. Pela análise dos estereogramas (Figura 32 e Figura 33) há a possibilidade de ruptura por cunha, gerada pela intersecção da foliação com J3 e com a falha 1, e por tombamento, ocasionado pela J3, porém com uma probabilidade pequena ( 6%)

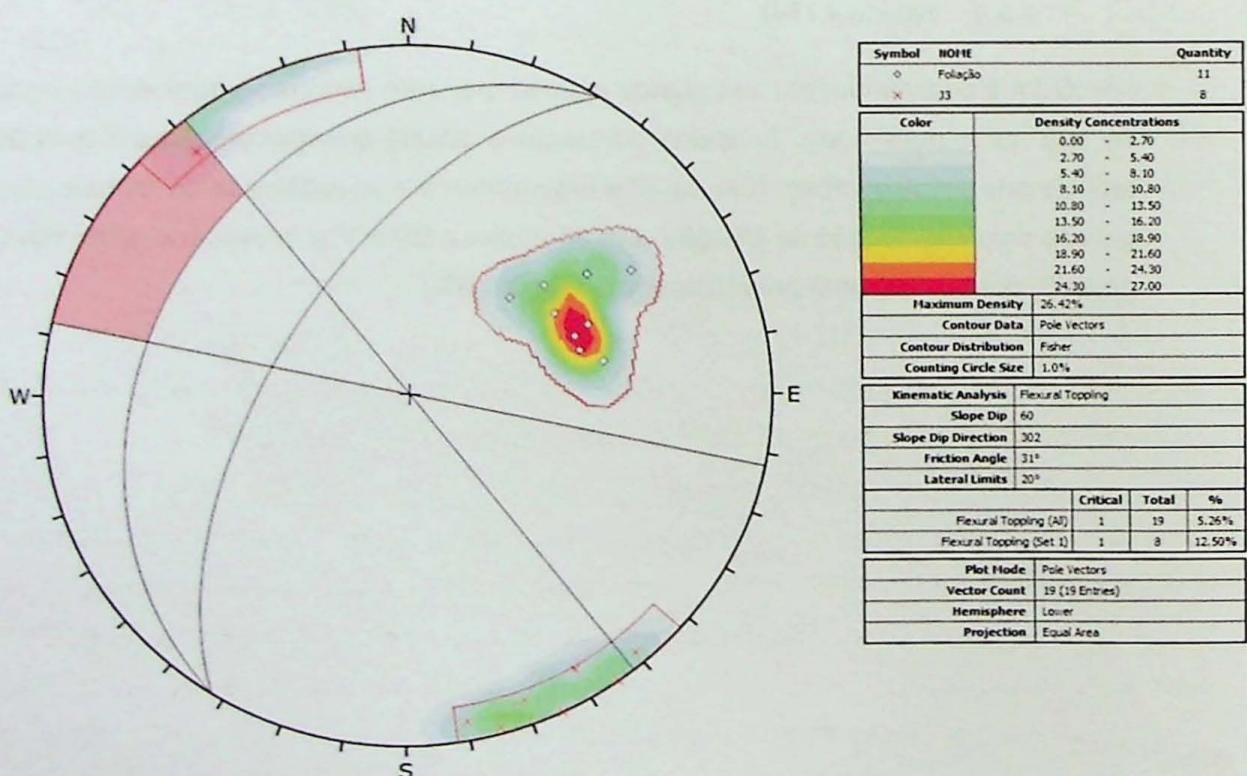
Figura 33 - Análise de ruptura por tombamento para o T4.

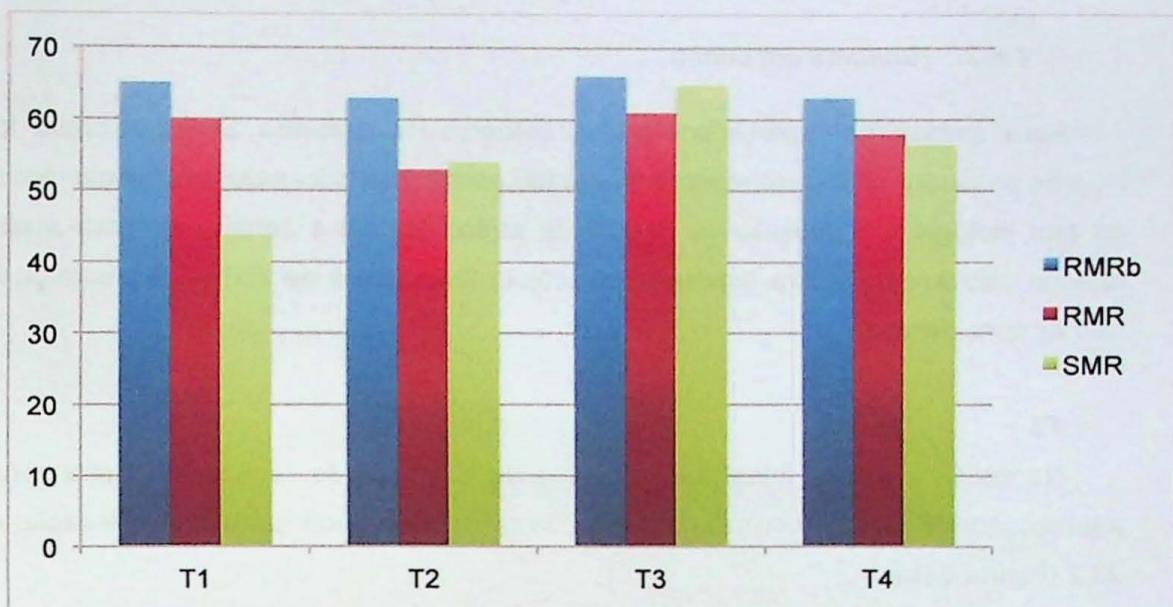
Gráfico 4 – Comparação entre os valores do  $\text{RMR}_b$ , RMR e SMR.

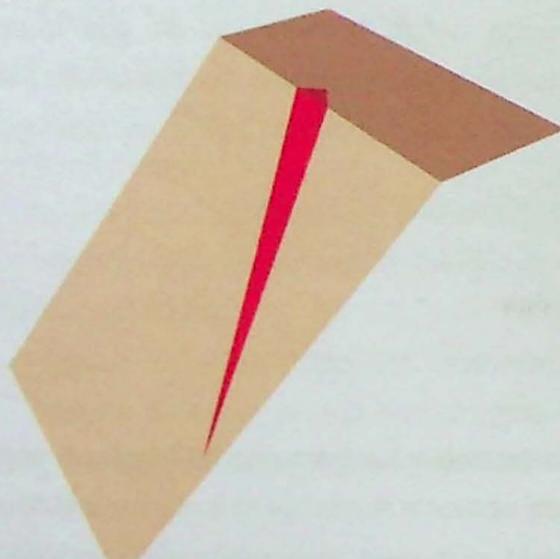
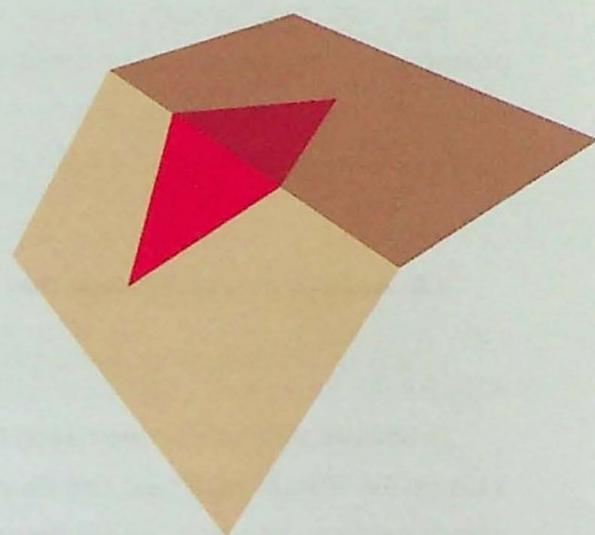
a) Foliação x J3  
FS - 3.44

b) Foliação x J3.2  
FS - 1.98

Figura 34 – Cunhas formadas pela intersecção da foliação com J3 (a) e J3.2 (b).

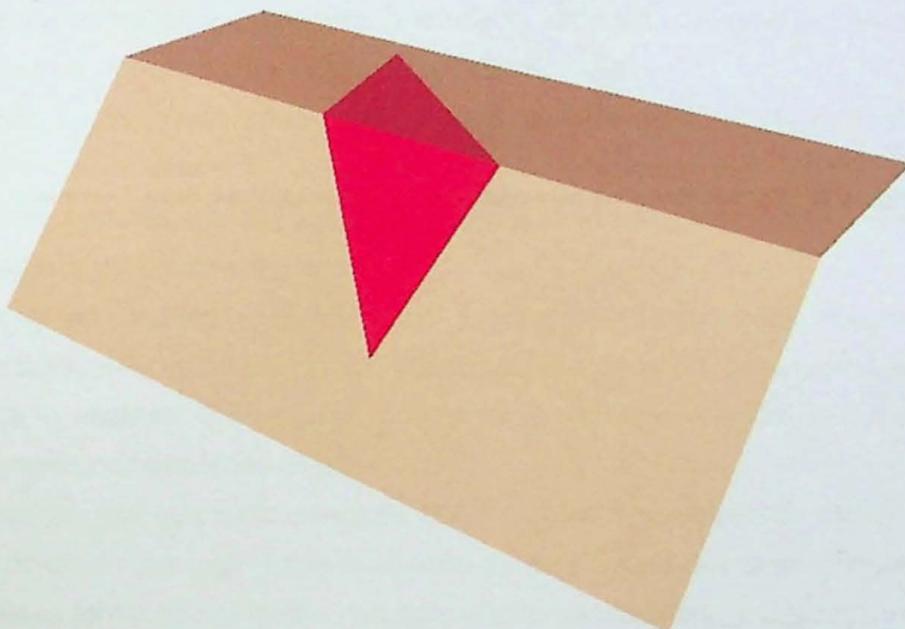
Foliação x J3.2  
FS - 2.73

Figura 35 - Cunha formadas pela intersecção da foliação com J3.2.

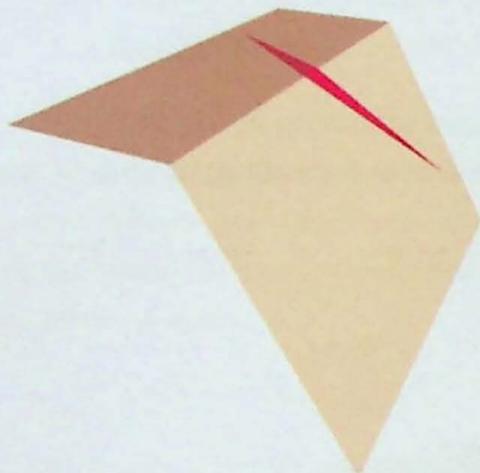
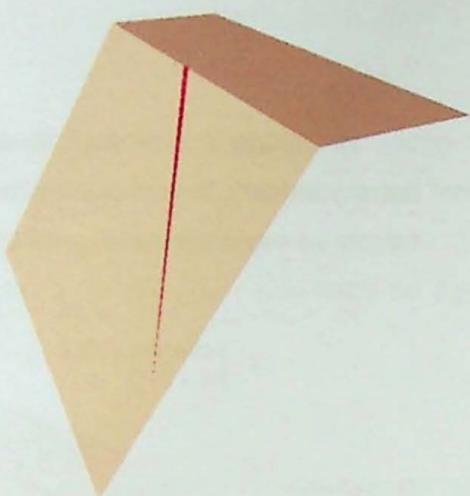
a) Foliação x Falha  
FS - 5.85

b) Foliação x J3  
FS - 2.35

**Figura 36** - Cunhas formadas pela intersecção da foliação com a Falha 1 (a) e com J3 (b).
