**Análise de Defeito de Anodização em Peça
de Liga de Alumínio 6262-T6 Extrudada e
Usinada**

Departamento de Engenharia
Metalúrgica e de Materiais da
Escola Politécnica da USP

Trabalho de Formatura apresentado
à Escola Politécnica da
Universidade de São Paulo.

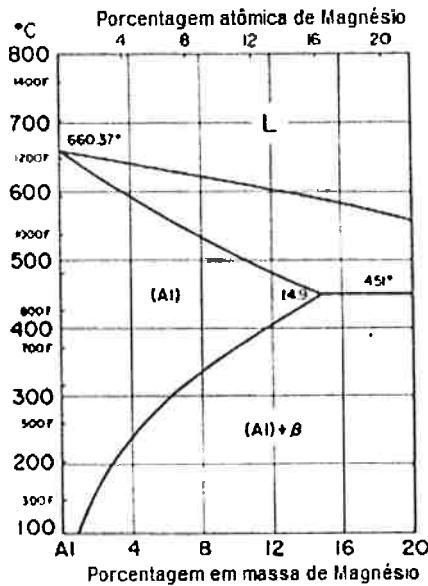
Dependendo da liga específica, o teor de magnésio varia entre 0,20% e 6,20% em massa^[5]. A Figura 4, de parte do diagrama de equilíbrio do sistema Al-Mg, indica a presença de fase beta à temperatura ambiente. Essa é a fase responsável pelo endurecimento por precipitação.

Figura 4: Parte do diagrama de equilíbrio do sistema Al-Mg ^[16]

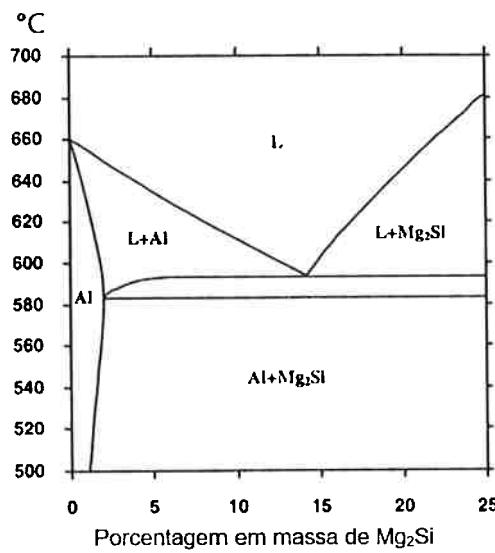
Mg/Si é a estequiométrica para a formação do Mg_2Si , esse diagrama de fases indica a baixíssima solubilidade do intermetálico na fase alfa à temperatura ambiente [23]. A composição da liga 6262, como indicada na Tabela 1, tem teor de Mg_2Si variando entre 1,2% e 2,0% em massa.

Figura 7: Diagrama pseudobinário do sistema Al - Mg_2Si [23]

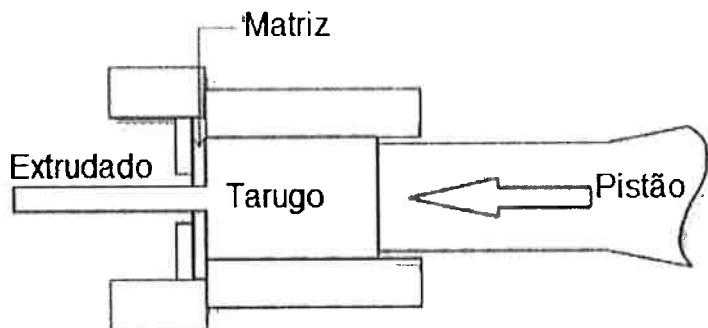
acionado, forçando o material através da matriz e produzindo o perfil desejado. A Figura 9 mostra uma representação esquemática do equipamento e do processo [26].

Figura 9: Representação esquemática do equipamento de extrusão [28]

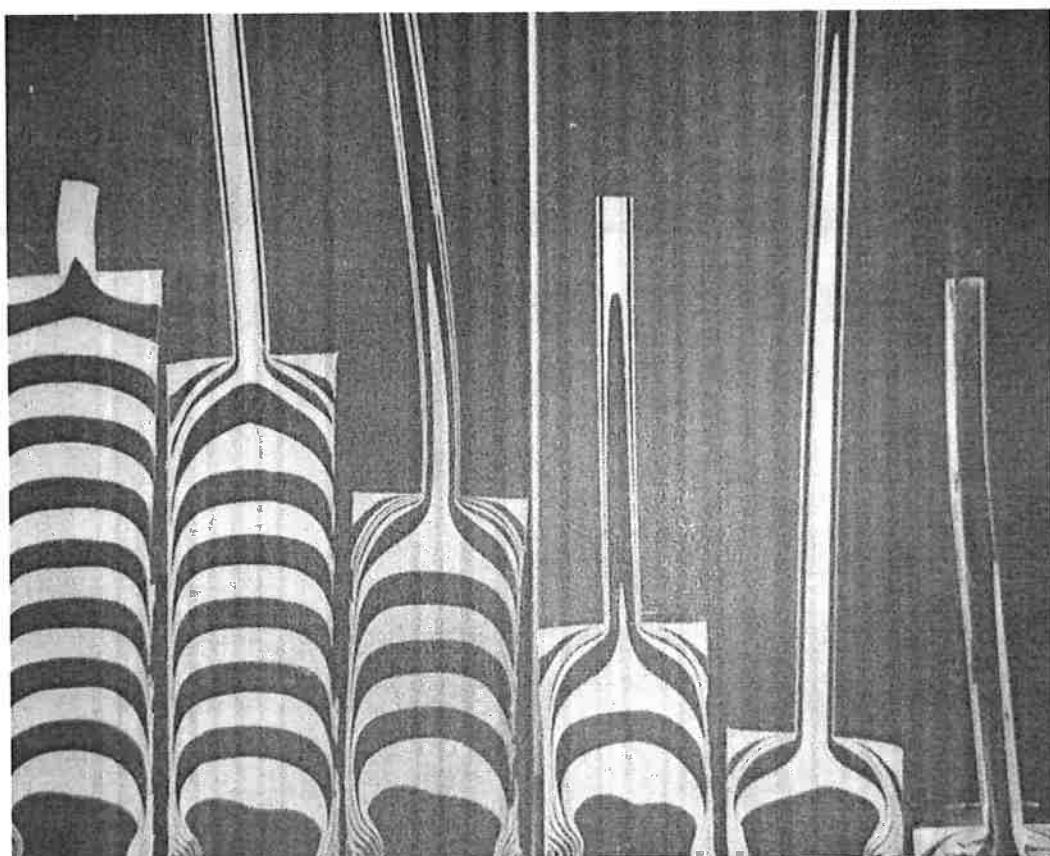
Outro efeito importante da temperatura é no tamanho de grão. A temperatura atingida após a extrusão é superior à temperatura de recristalização do material, eliminando qualquer tensão residual proveniente de encruamento. Dependendo da temperatura de pré-aquecimento do tarugo e do aquecimento causado pela deformação, o alumínio pode atingir a temperatura de recristalização e crescimento dos grãos. Caso isso ocorra, quando do resfriamento do perfil extrudado, novos contornos de grão se formarão, criando uma estrutura independente da existente anteriormente [27].

Figura 10: Seções longitudinais de lingotes compostos por discos de duas ligas de alumínio com características de extrusão similares [30].

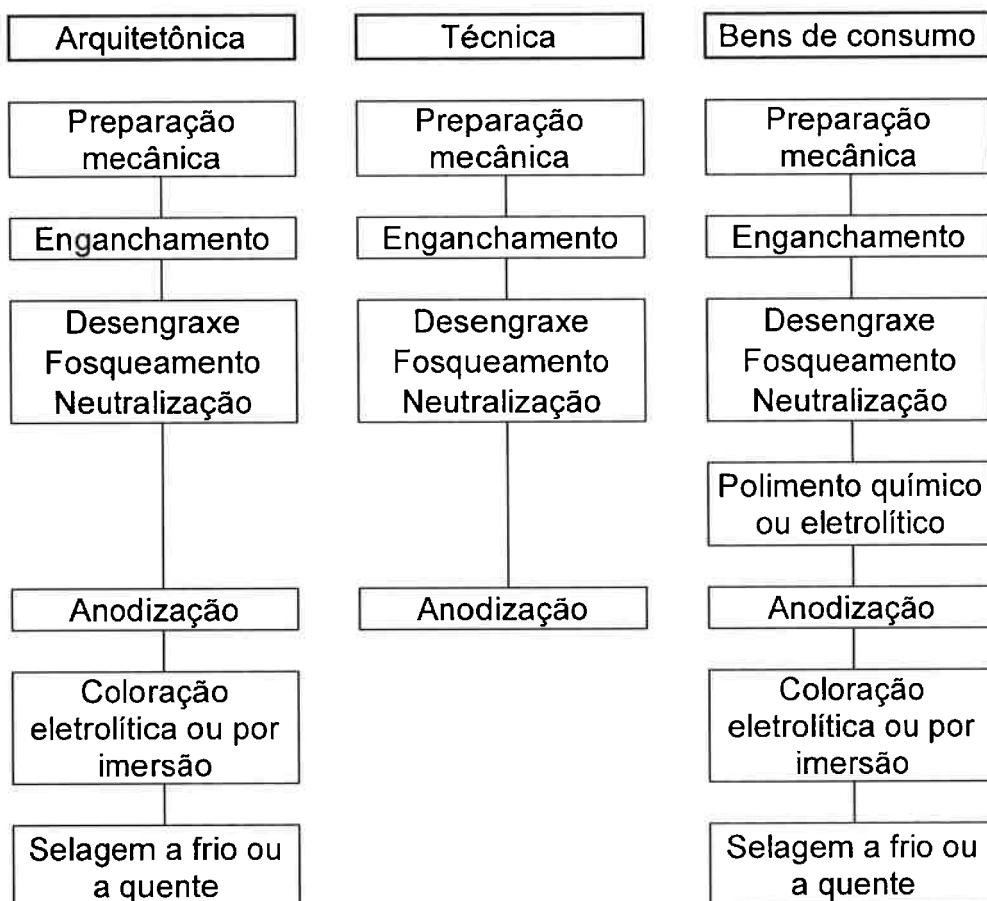
Figura 12: Fluxograma das etapas do processo de anodização

Com o uso do ácido sulfúrico como eletrólito em variadas concentrações, e controlando os outros parâmetros de anodização – temperatura, voltagem e densidade de corrente – é possível produzir camadas anódicas de diferentes espessuras. Cada faixa de espessura é adequada a uma gama de aplicações que variam suas exigências quanto à resistência ao desgaste e à corrosão. A relaciona a variação dos parâmetros de acordo com a espessura de camada pretendida e a aplicação própria. O fluxograma – Figura 12 – em seguida indica quais as etapas do processo completo são aplicadas dependendo da aplicação pretendida [35].

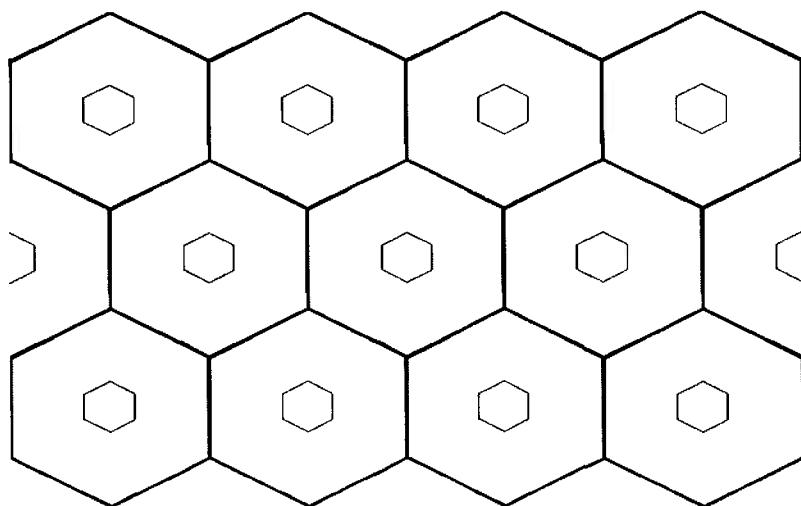
A camada de óxido formada pelo processo de anodização difere em estrutura da camada passiva. A camada anódica cobre por completo a superfície do material, mas apresenta estrutura alveolar hexagonal, semelhante a um favo. Cada hexágono possui um poro do mesmo formato em seu centro, como representado na Figura 13. Existe no fundo dos poros uma camada barreira fina, separando o substrato metálico do óxido em formação [43].

Figura 13: Representação da estrutura da camada anódica, formada por alvéolos hexagonais com poros centrais [44 modificado]

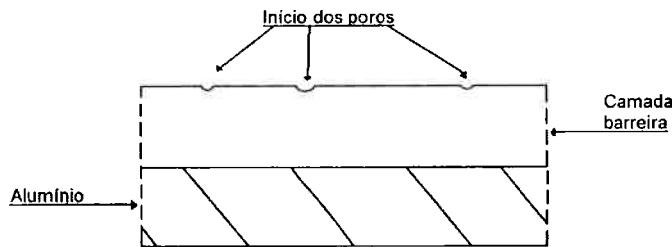
A camada de alumina compacta, formada pela corrente nos primeiros segundos da anodização, já apresenta a estrutura alveolar hexagonal. A alumina cristalina é bastante resistente a ataques ácidos, no entanto, o centro dos alvéolos é composto de alumina amorfa, muito menos resistentes. O banho ácido ataca o material mais suscetível dando início à formação dos poros, como ilustrado na Figura 14 [36].

Figura 14: Representação do início da dissolução da alumina amorfa na camada barreira formada sobre alumínio [46]

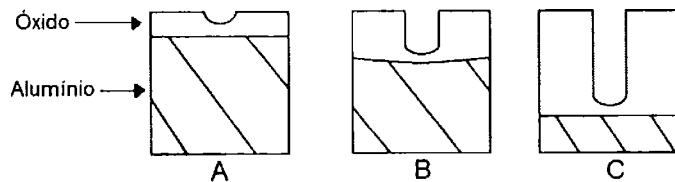
O processo de dissolução e reconstituição do óxido amorfo produz o aprofundamento dos poros e proporciona o espessamento da camada anodizada, como esquematizado na Figura 15 a seguir. A corrente flui para o material metálico a partir dos poros oxidando uma camada cada vez mais espessa do substrato metálico [36].

Figura 15: Representação esquemática do aprofundamento dos poros e espessamento da camada anódica [46]

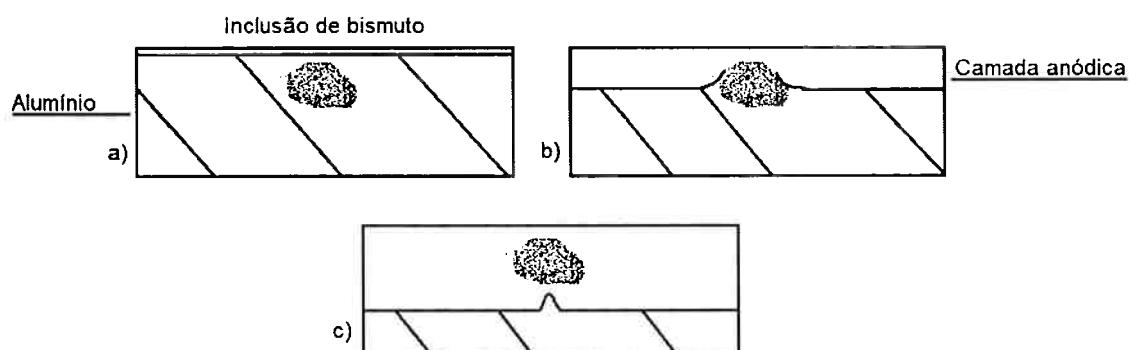
A presença da inclusão de bismuto e chumbo na camada anódica pode ser fonte de tensões residuais e potencialmente um concentrador de tensões. Além disso, a espessura reduzida da camada anódica nesse ponto significa uma menor proteção ao substrato metálico podendo deixá-lo vulnerável a ataques de meios fortemente corrosivos [22].

Figura 16: Representação da interferência do bismuto na formação da camada anódica. Em a) a inclusão está próxima à superfície. Em b) a inclusão interfere no crescimento da camada anódica em formação. Em c) a inclusão de bismuto está retida na camada anódica [22 modificado]

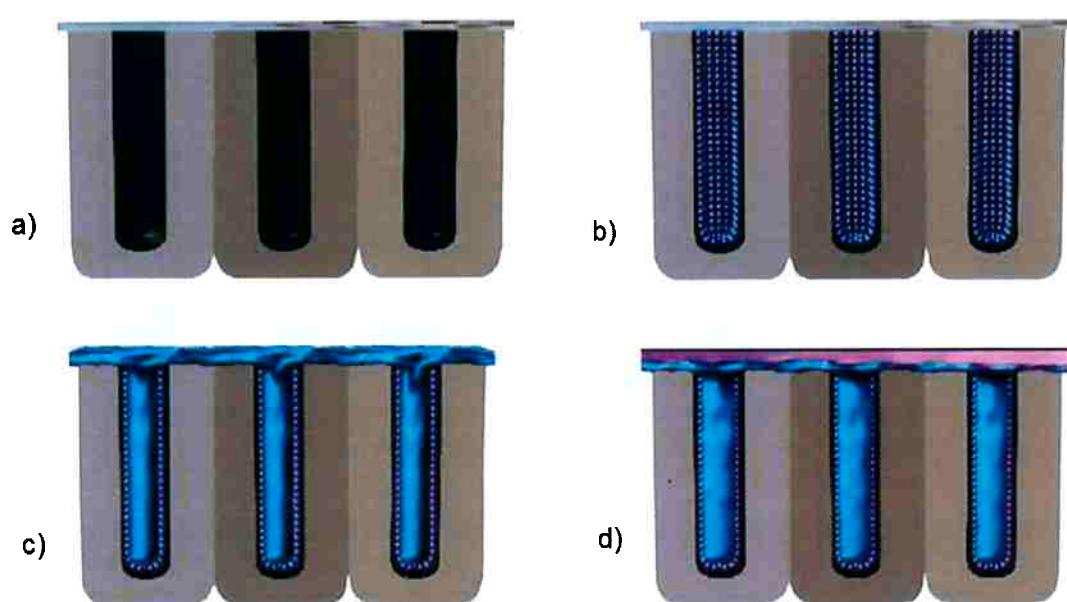
O processo de selagem usualmente é realizado a temperaturas próximas a da ebullição da água e com pH controlado levemente ácido – entre 5,5 e 6,5. A sequência de formação da boemita se inicia com a hidratação do óxido na superfície da camada anódica que se expande formando uma espécie de gel. Conforme a difusão dos íons OH^- prossegue o material se condensa formando pseudoboemita amorfa. Por fim, a boemita se recristaliza, formando uma camada contínua por toda a superfície da camada de alumina [53]. Esse mecanismo está representado esquematicamente na Figura 22.

Figura 22: a) estrutura da camada anódica sem selagem. b) precipitação do gel nas paredes dos poros e no lado externo do filme. c) condensação do gel e formação da pseudoboemita. d) recristalização da boemita [53]

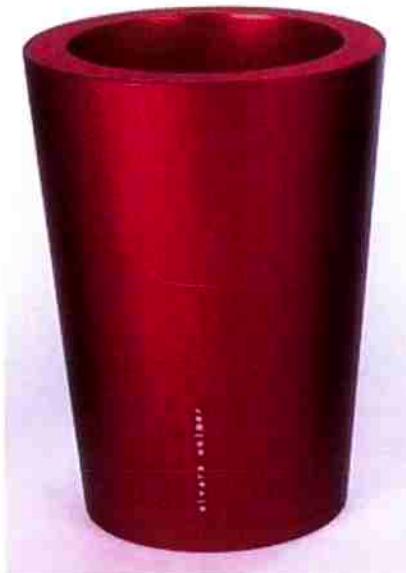
A peça foi então submetida à processo de anodização com coloração por pigmentação adsorvida. A Figura 23 mostra uma peça idêntica à estudada, mas sem a presença de imperfeições.

Figura 23: Foto de peça idêntica à estudada, sem a presença de imperfeições

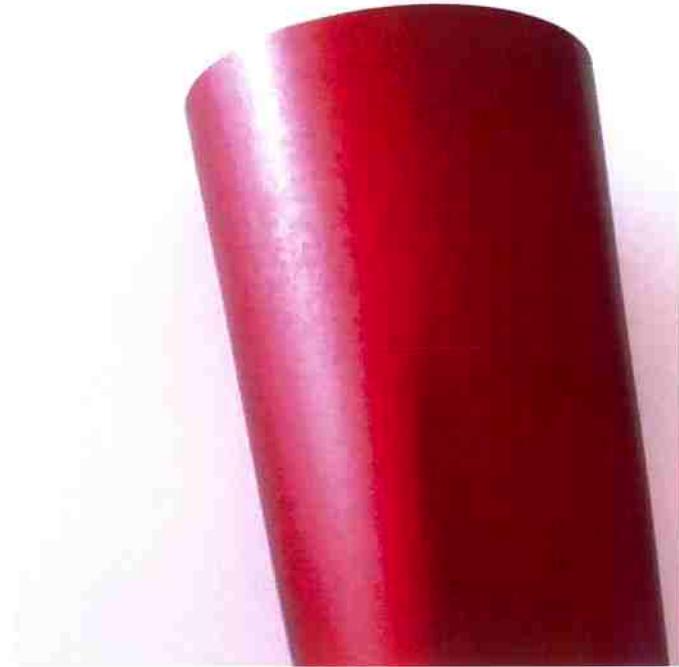
No entanto a anodização apresentou manchas que podem ser observadas na Figura 24. Como a peça em questão tem função decorativa, a qualidade e uniformidade da coloração é de fundamental importância. Sendo assim, se faz necessário descobrir quais as causas das manchas observadas.

Figura 24: Foto do objeto de estudo evidenciando as manchas na coloração

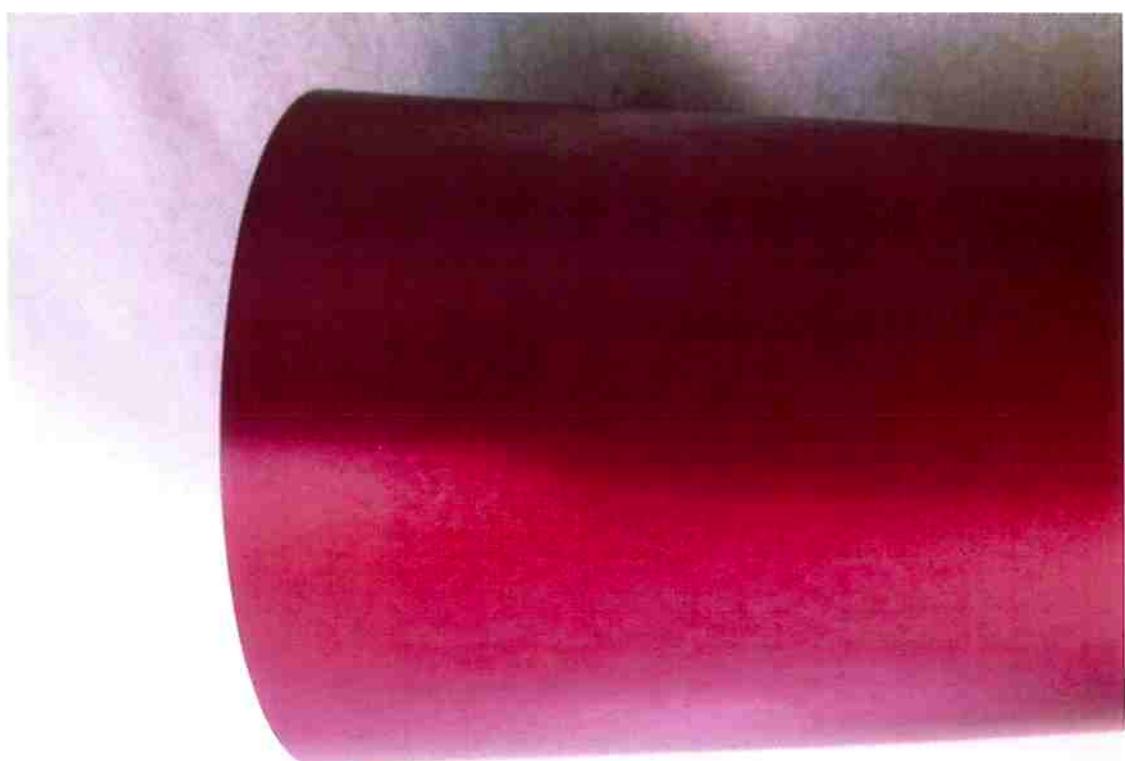
Figura 25: Foto evidenciando as manchas observadas na face externa do objeto de estudo

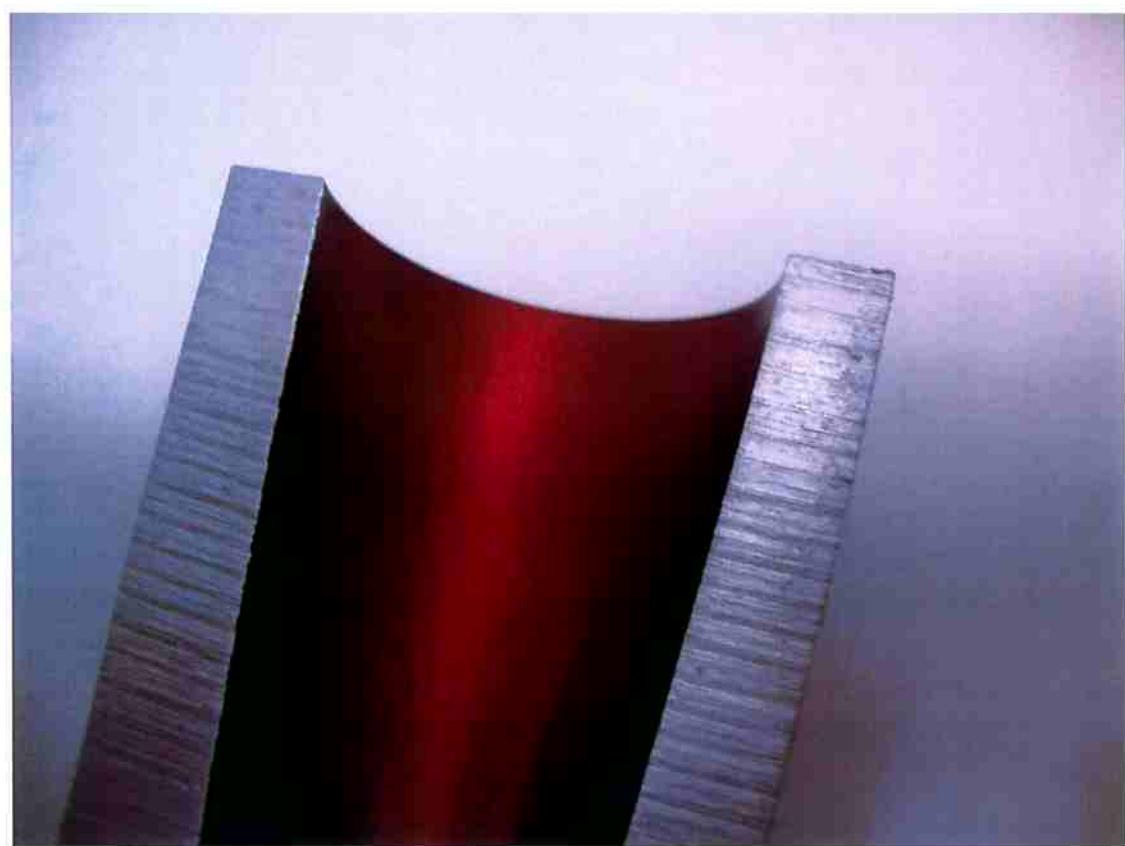
Figura 26: Foto evidenciando as manchas presentes na face interna da peça, próximo ao bordo superior

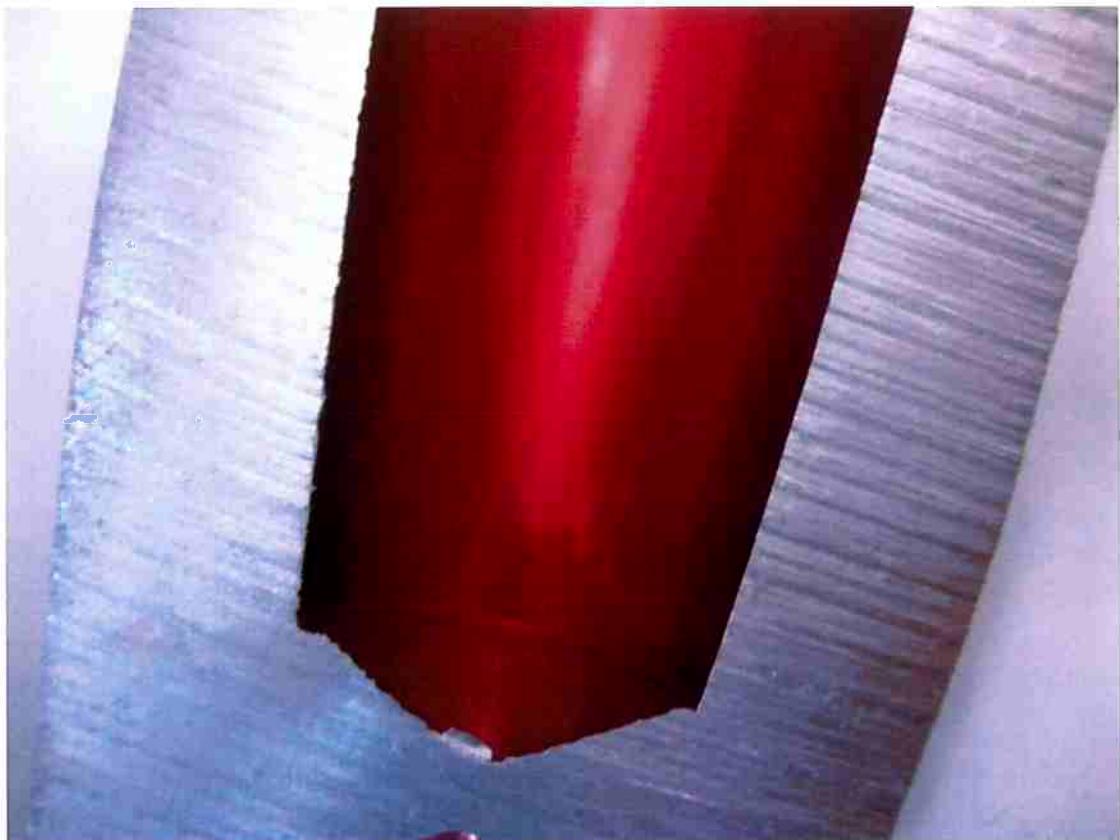
Isso parece indicar que, qualquer que seja a causa das manchas, não está presente – ou apenas não o suficiente para a observação a olho nu – na região mais profunda da cavidade interna. Essa observação parece favorecer a hipótese de que uma alteração na estrutura de grãos durante a extrusão seria a origem do defeito observado.

Figura 27: foto evidenciando a ausência de manchas observáveis à olho nu na base da cavidade interna da peça

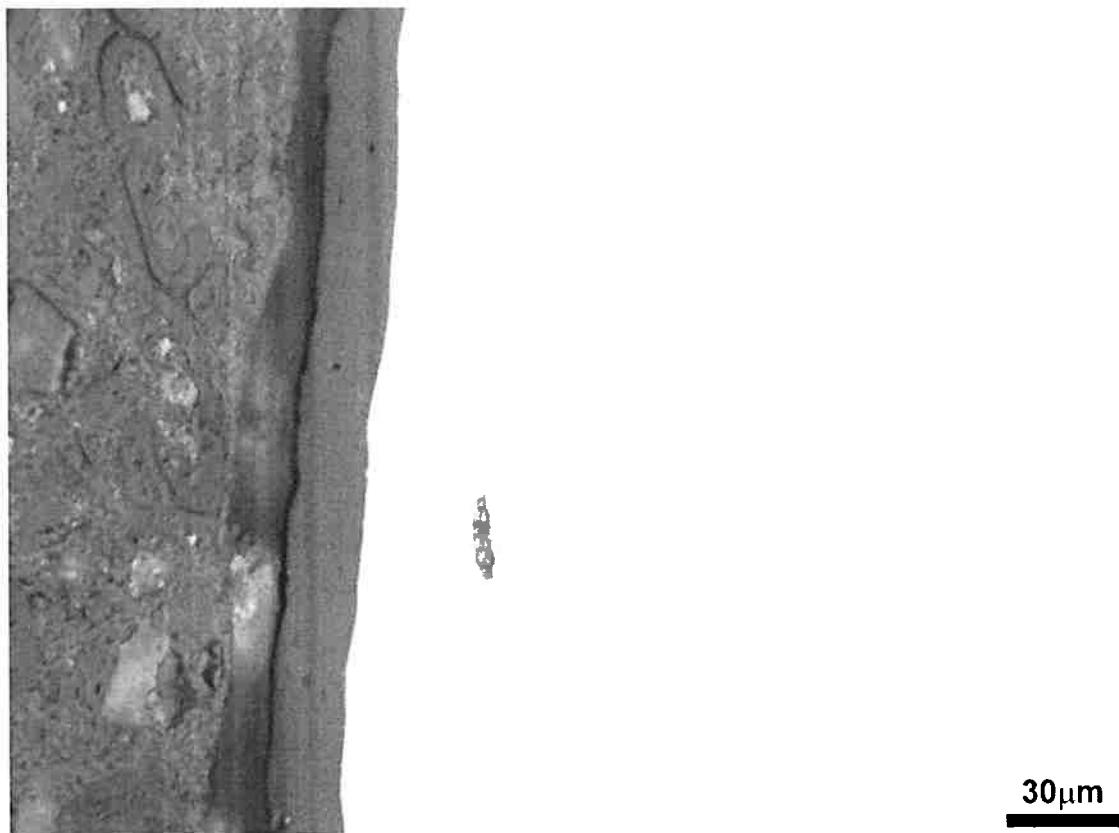
Figura 28: Imagem da camada anódica na face externa da amostra A, com espessura e estrutura uniformes

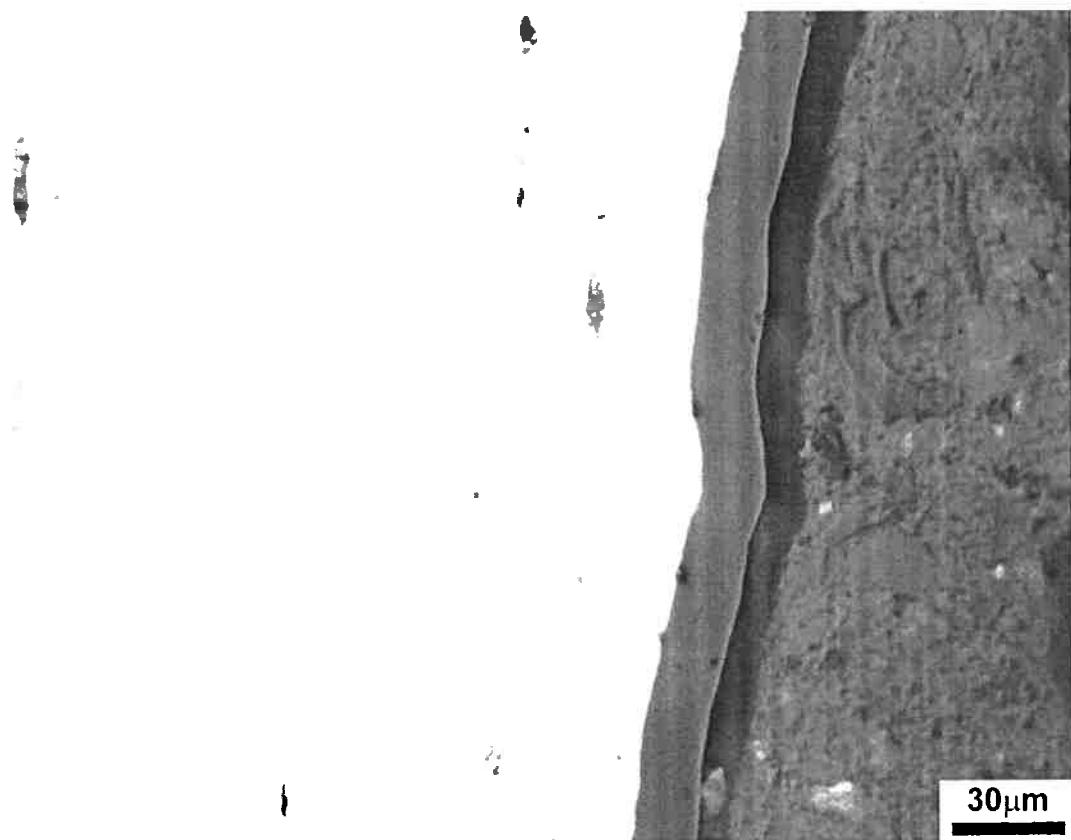
Ainda da amostra A temos a Figura 29 e a Figura 30 que mostram a camada anódica na face interna e superior do copo. Podemos observar que nessas regiões a camada anódica apresenta as mesmas características, sem que haja qualquer anomalia capaz de causar as manchas observadas.

Figura 29: Imagem da camada anódica na face interna da amostra A, com espessura e estrutura uniformes

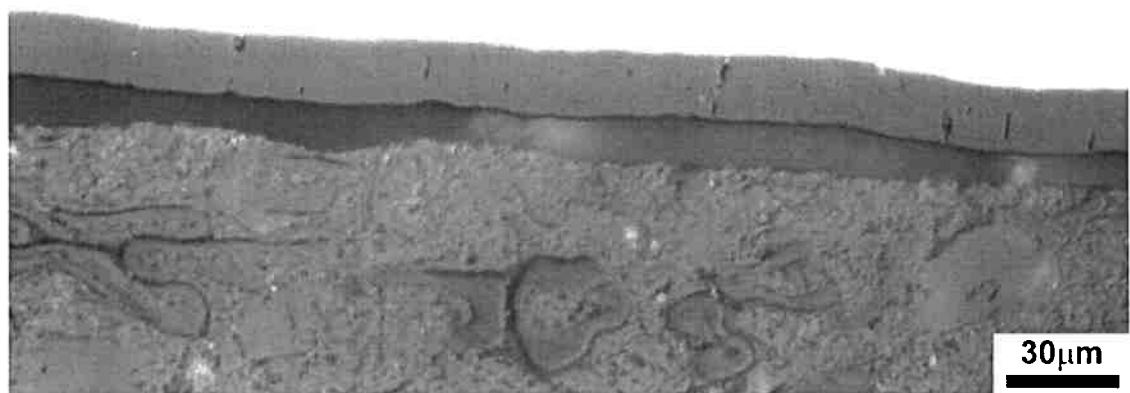
Figura 30: Imagem da camada anódica na face superior da amostra A, com espessura e estrutura uniformes

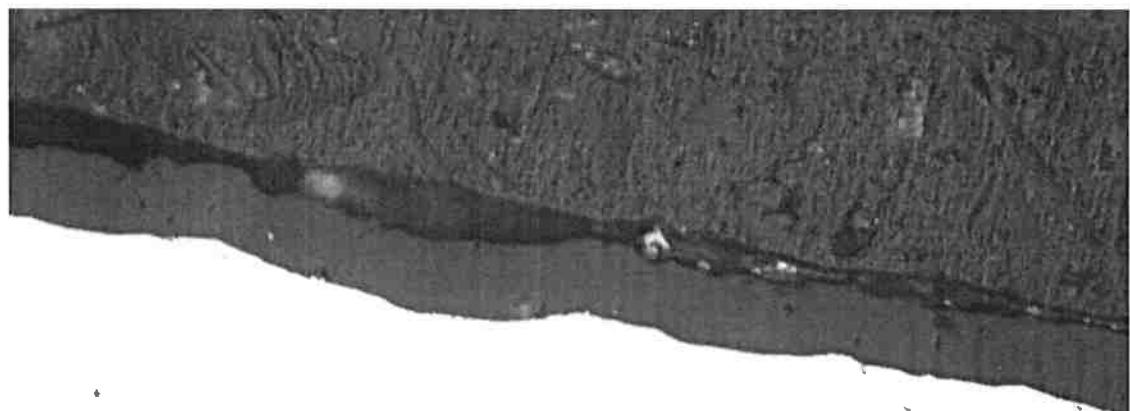
Figura 31: Imagem da camada anódica na amostra B, mostrando a base da peça

Na Figura 31 feita da amostra B, vemos a camada anódica da base da peça. Podemos observar que ela acompanha as mesmas características das observações da amostra A. O mesmo pode ser dito da Figura 32 feita da amostra C, exibindo a camada anódica na face externa próxima à base da peça.

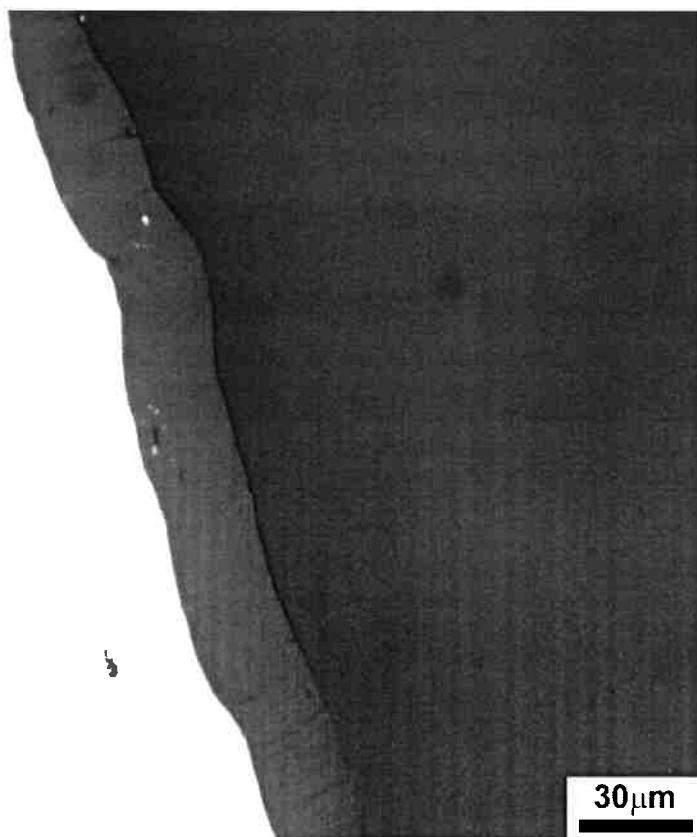
Figura 32: Imagem da camada anódica na amostra C, exibindo a face externa da peça, próxima à base

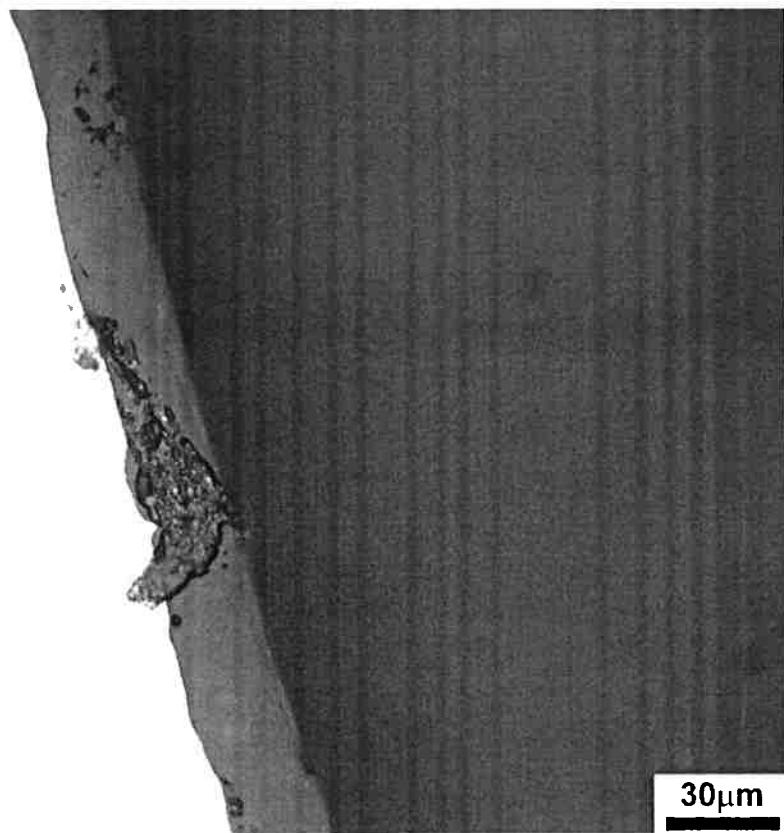
Destacada na Figura 33 é possível observar a presença de uma inclusão na camada anódica. Como indicam Deflorian et al, supõe-se que seja composto por bismuto. Análise dessa fase por EDS foi realizada para confirmar essa afirmação.

Figura 33: Imagem destacando inclusão na camada anódica que se supõe ser de bismuto e chumbo

Em vários pontos da camada anódica é possível observar inclusões semelhantes e, embora sejam responsáveis pela redução local da resistência à corrosão, não estão presentes em número suficiente para ser a causa do defeito de anodização. A baixa fração do elemento constituinte dessa fase na liga significa que não podem ocorrer precipitados desse tipo o bastante para gerar o problema observado.

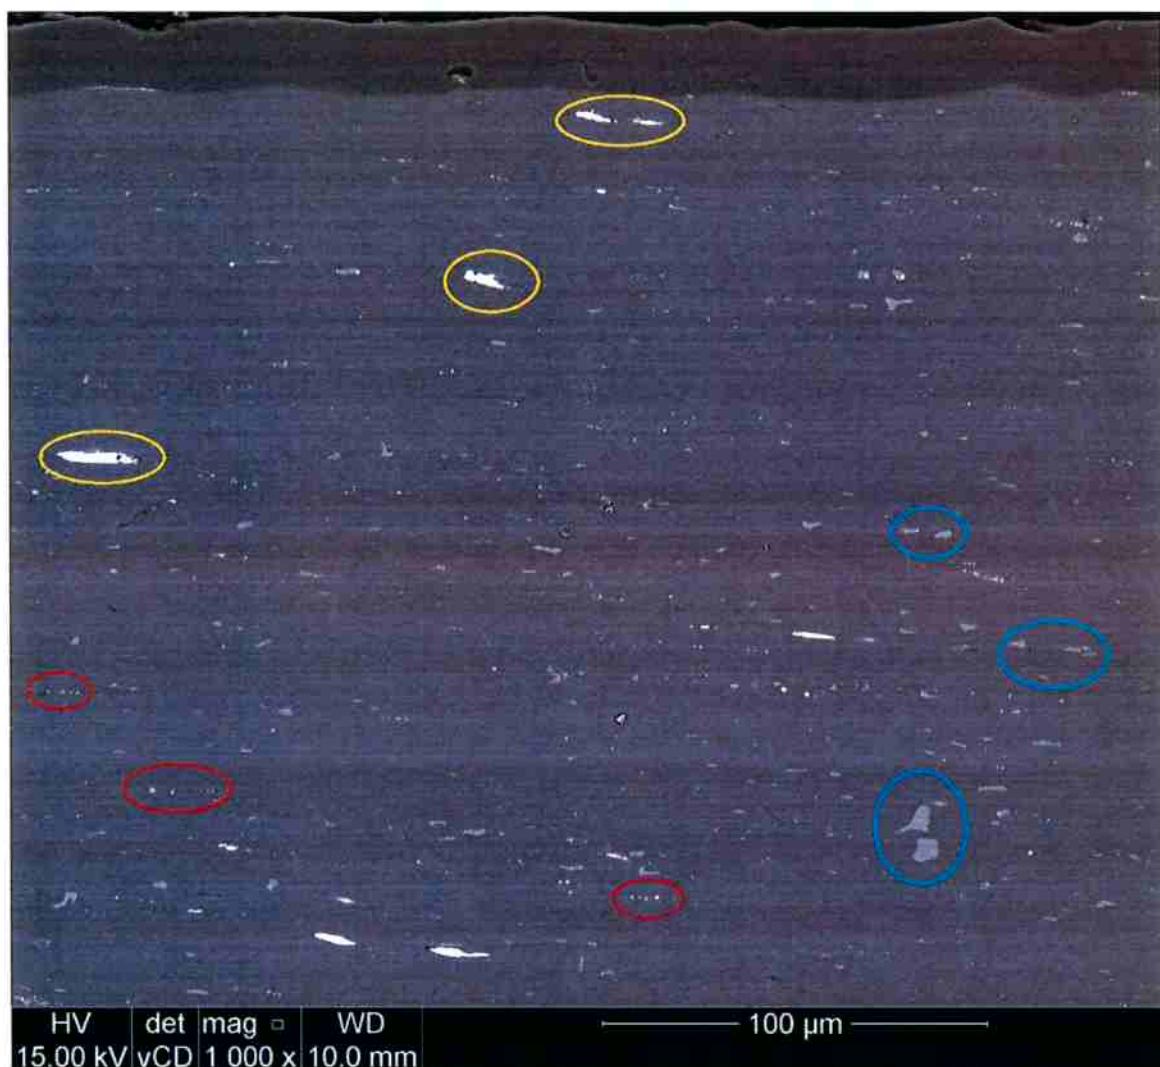
eletrônico de transmissão. O que foi visto, e a imagem representa, é um grande número de precipitados de cor cinza clara e morfologia variada, provavelmente formados por intermetálico Al-Fe.

Figura 34: Imagem de microscopia eletrônica com destaque para exemplos de precipitados de bismuto (amarelo), chumbo (vermelho) e intermetálico Al-Fe (azul)

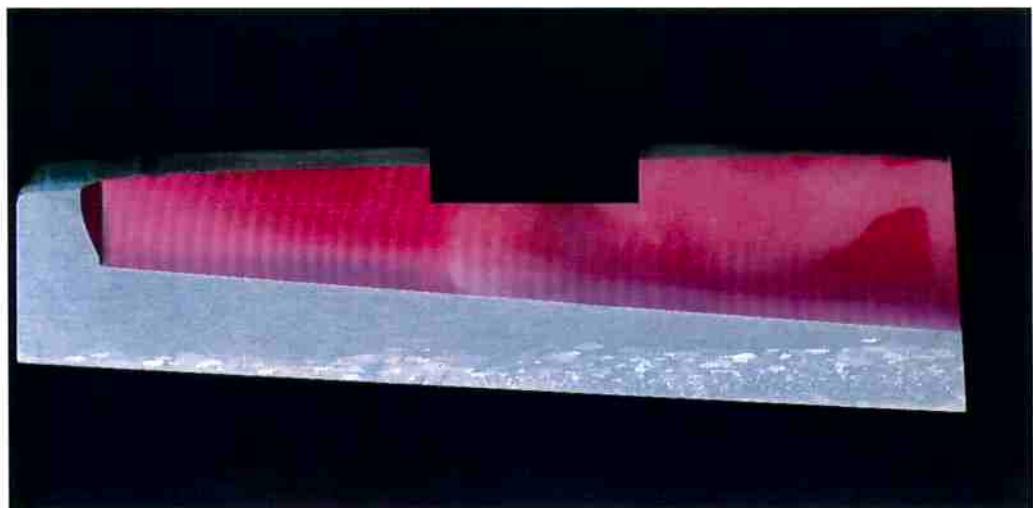
A macrografia realizada revela a distribuição e morfologia dos grãos do material, como visto na Figura 35.

Figura 35: Imagem da macrografia realizada, revelando a estrutura de grãos

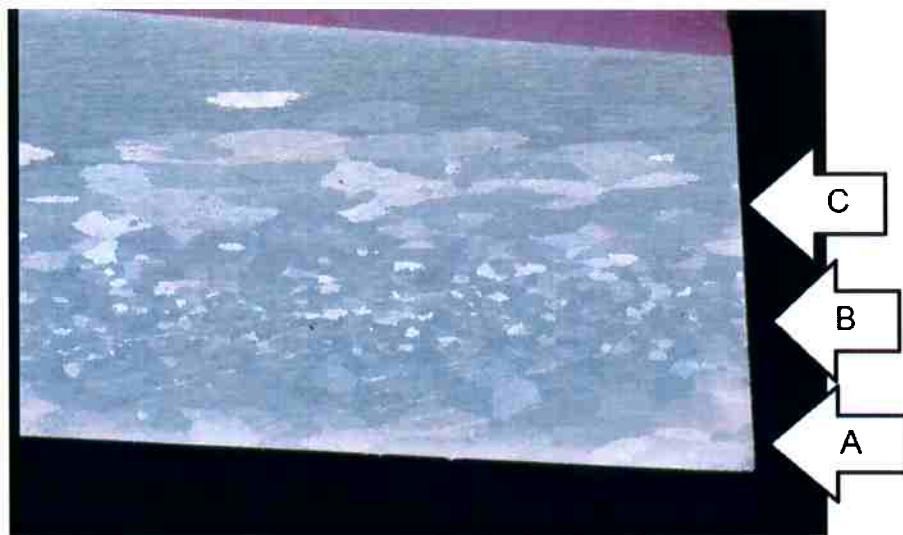
Utilizando o software ImageJ, foram realizadas medidas dos grãos nas três regiões indicadas na Figura 36. Foram tomadas 30 (trinta) medidas para cada direção – axial e radial – em cada uma das três regiões. Desses medidas foram calculados médias e desvios padrão apresentados na Tabela 4.

Figura 36: Detalhe da macrografia indicando as diferentes regiões com grãos grandes

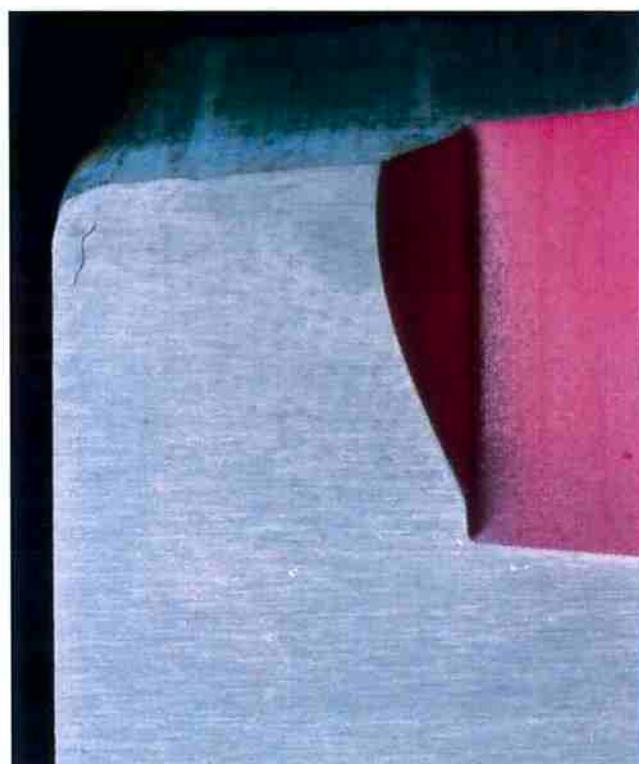
A liga 6262 contém elementos que tem como função o refino do grão. O silício, um dos elementos de liga principais, também tem o efeito de aumentar a temperatura de recristalização. É possível supor que haja deficiência desses elementos, o que poderia acarretar o crescimento de grão observado, mesmo que as condições de resfriamento ideais para a liga tenham sido observadas.

Figura 37: Detalhe mostrando os grãos alongados de tamanho diminuto na região mais interna da peça

esperado observar crescimento de grão também na região interna do tarugo, embora em escala muito inferior ao observado nas regiões externas. No entanto, não é o que vemos. Isso pode indicar pré-aquecimento deficiente, o que acentuaria os gradientes de temperatura internos durante o processo.

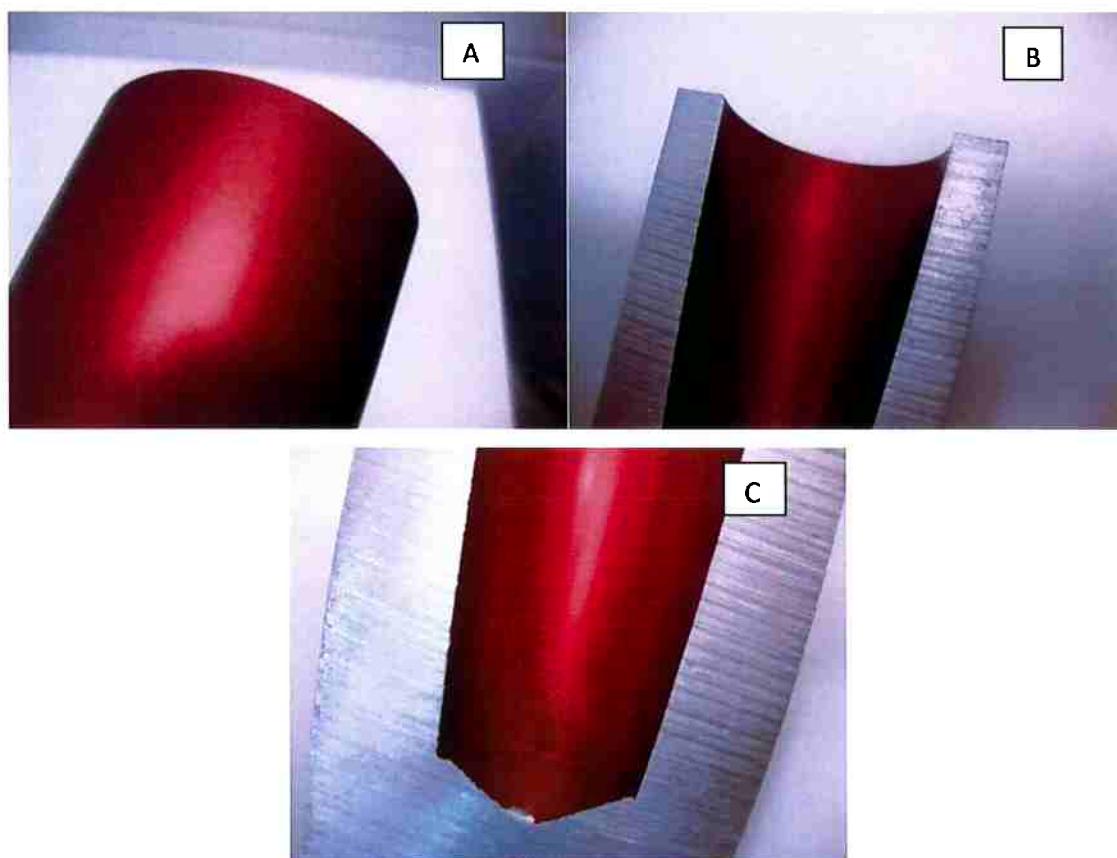
A Figura 38 (A) mostra a face externa da peça, onde podem ser observadas as manchas. A Figura 38 (B) mostra a face interna da peça, na área próxima à borda superior, onde podemos observar manchas também. A Figura 38 (C) mostra a face interna da peça na área próxima ao fundo da cavidade interna, onde não são observadas manchas. A Figura 39 é uma imagem da macrografia indicando as regiões da peça indicando a que se referem as imagens mencionadas anteriormente.

Figura 38: [A] Face externa com manchas visíveis; [B] Face interna com manchas visíveis; [C] Fundo da cavidade sem manchas visíveis

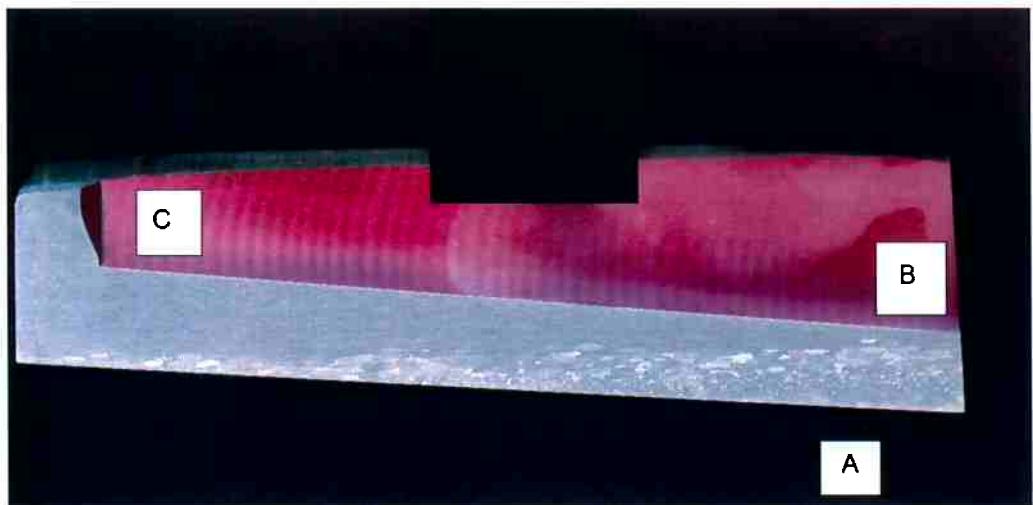
Figura 39: Macrografia indicando a que áreas da peça se referem as imagens da figura anterior

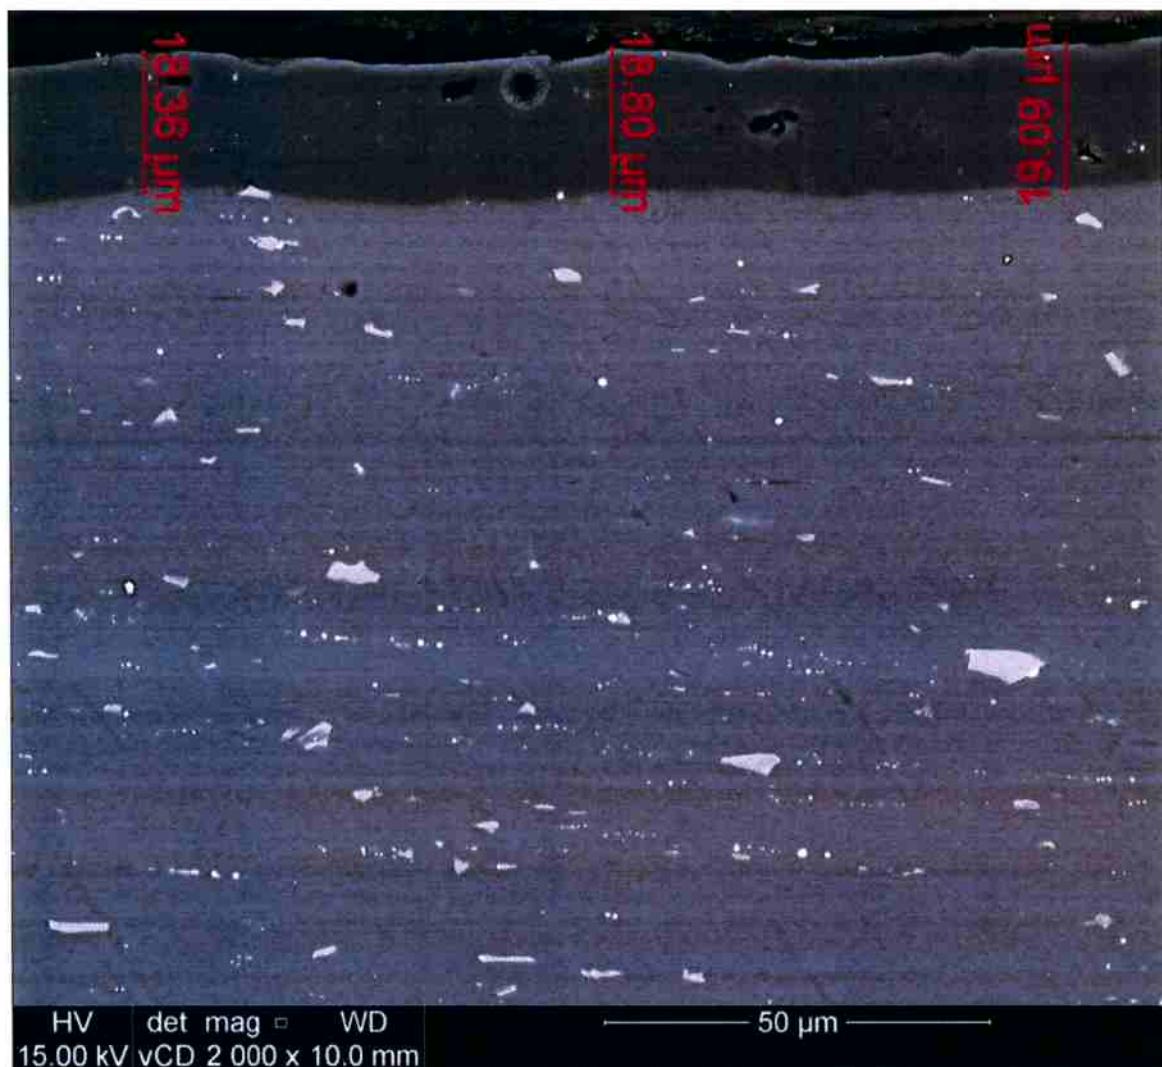
Figura 40: Imagem em microscopia eletrônica indicando a espessura da camada anódica na face externa próximo ao topo do copo

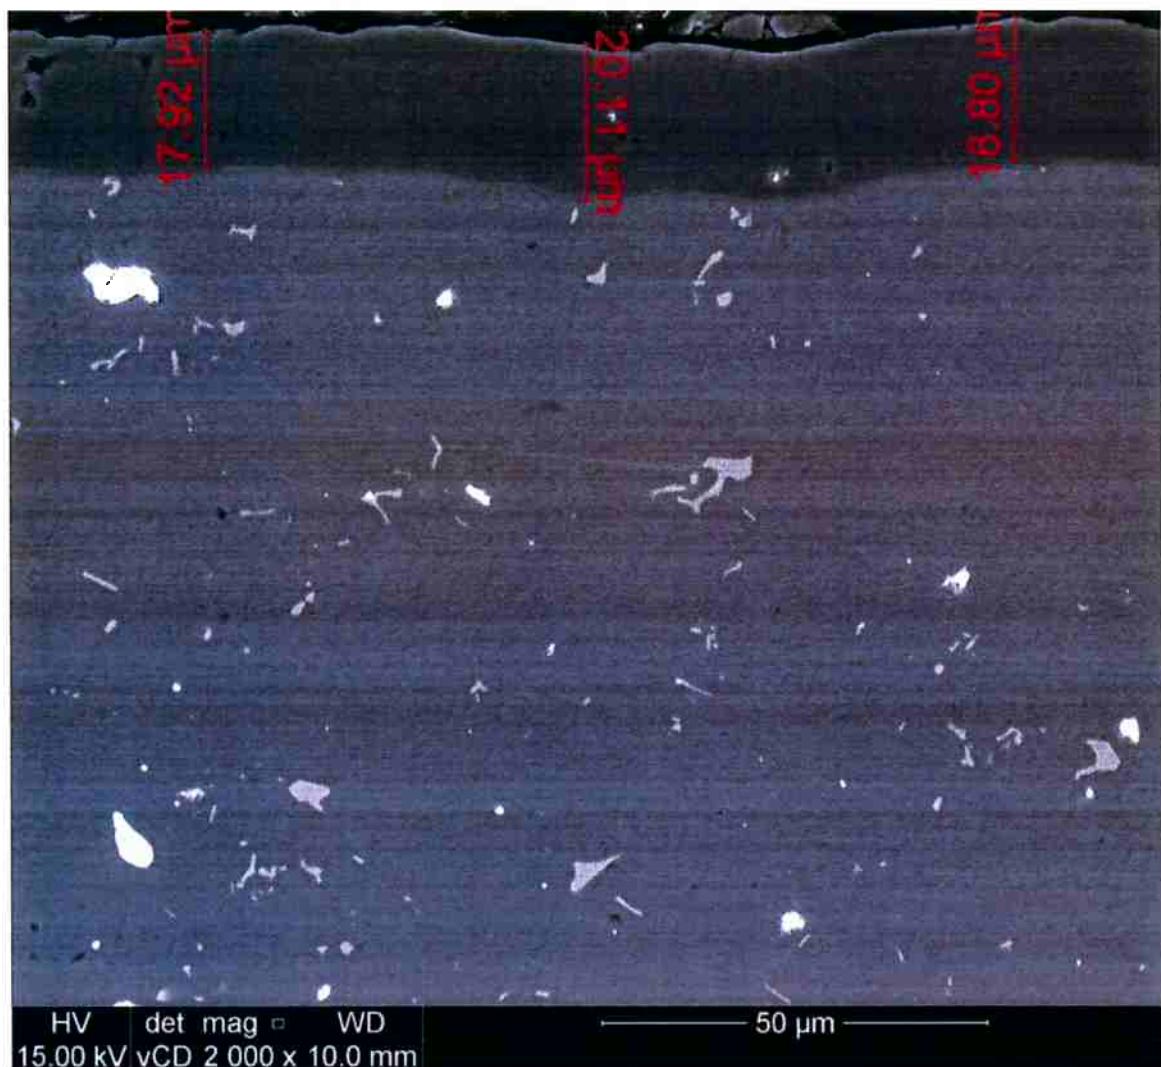
Figura 41: Imagem em microscopia eletrônica indicando a espessura da camada anódica na face externa próximo à base do copo

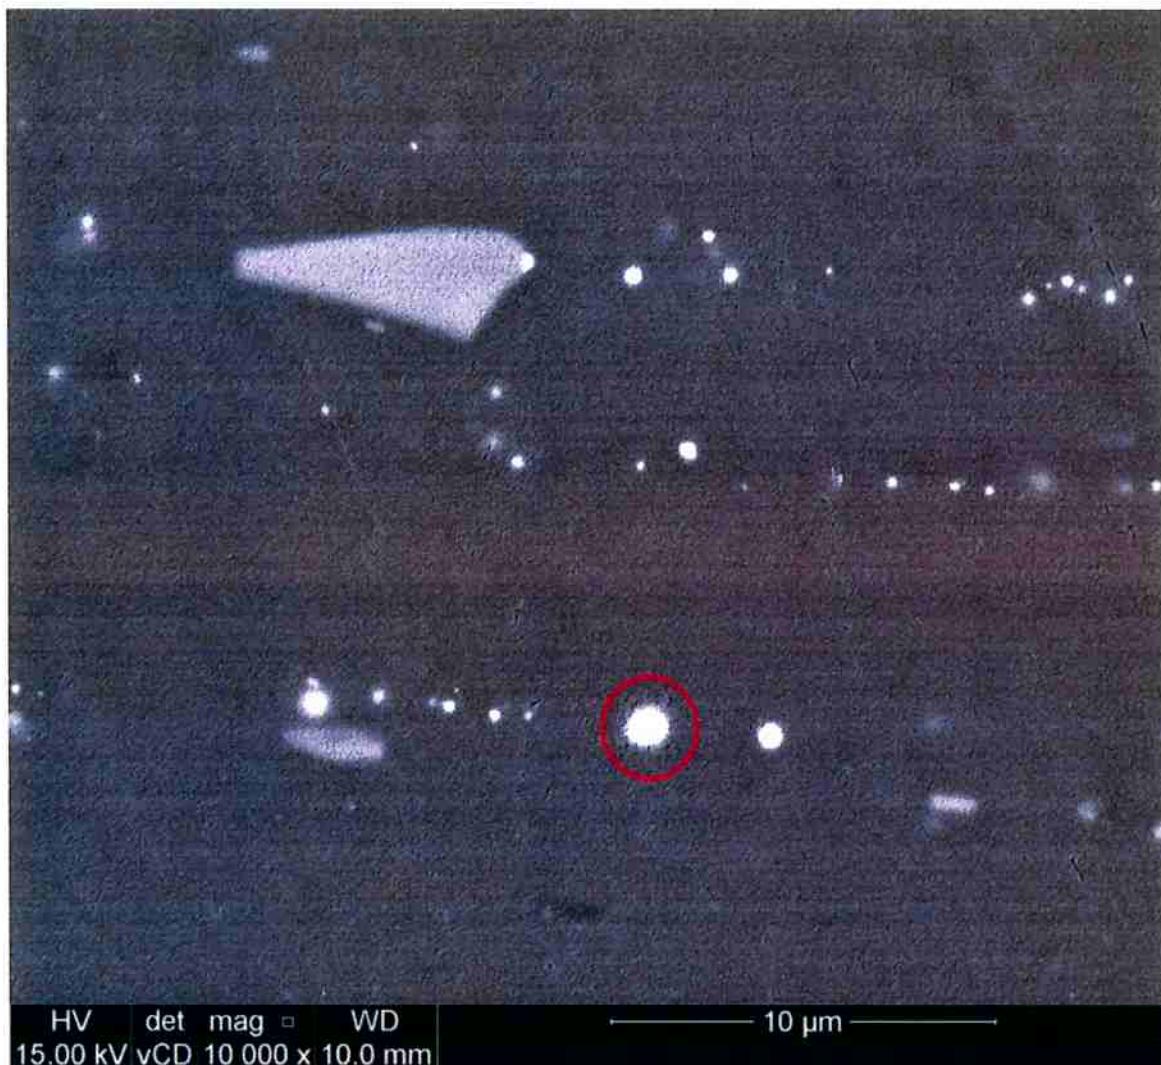
Figura 42: Imagem em microscopia eletrônica com precipitado de chumbo em destaque
