**Análise de Defeito de Anodização em Peça
de Liga de Alumínio 6262-T6 Extrudada e
Usinada**

Departamento de Engenharia
Metalúrgica e de Materiais da
Escola Politécnica da USP

Trabalho de Formatura apresentado
à Escola Politécnica da
Universidade de São Paulo.

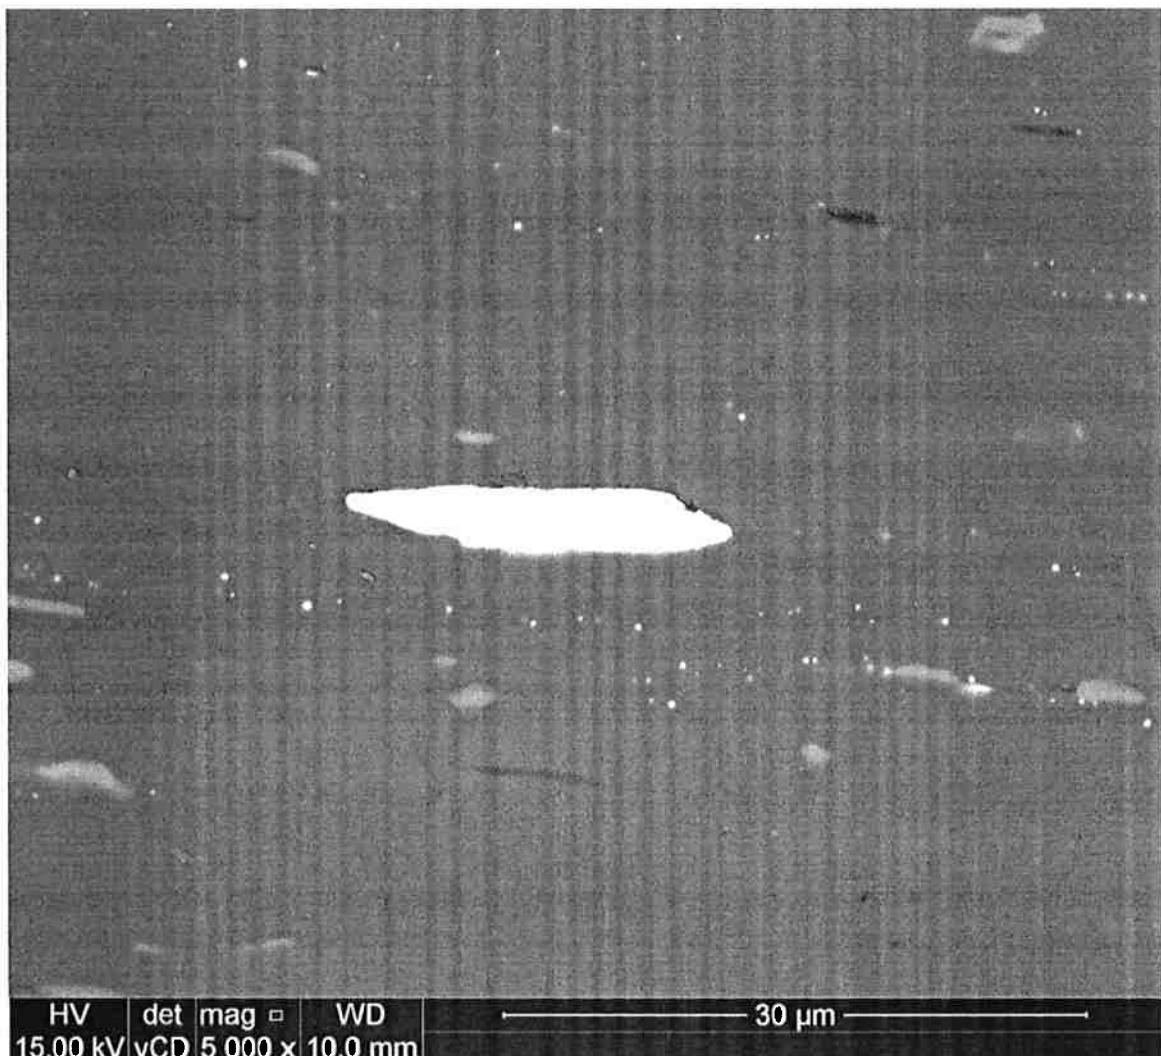
desses precipitados como visto no microscópio eletrônico e a Tabela 7, sua composição como determinada por EDS.

Figura 43: Imagem em microscópio eletrônico de precipitado composto majoritariamente por bismuto

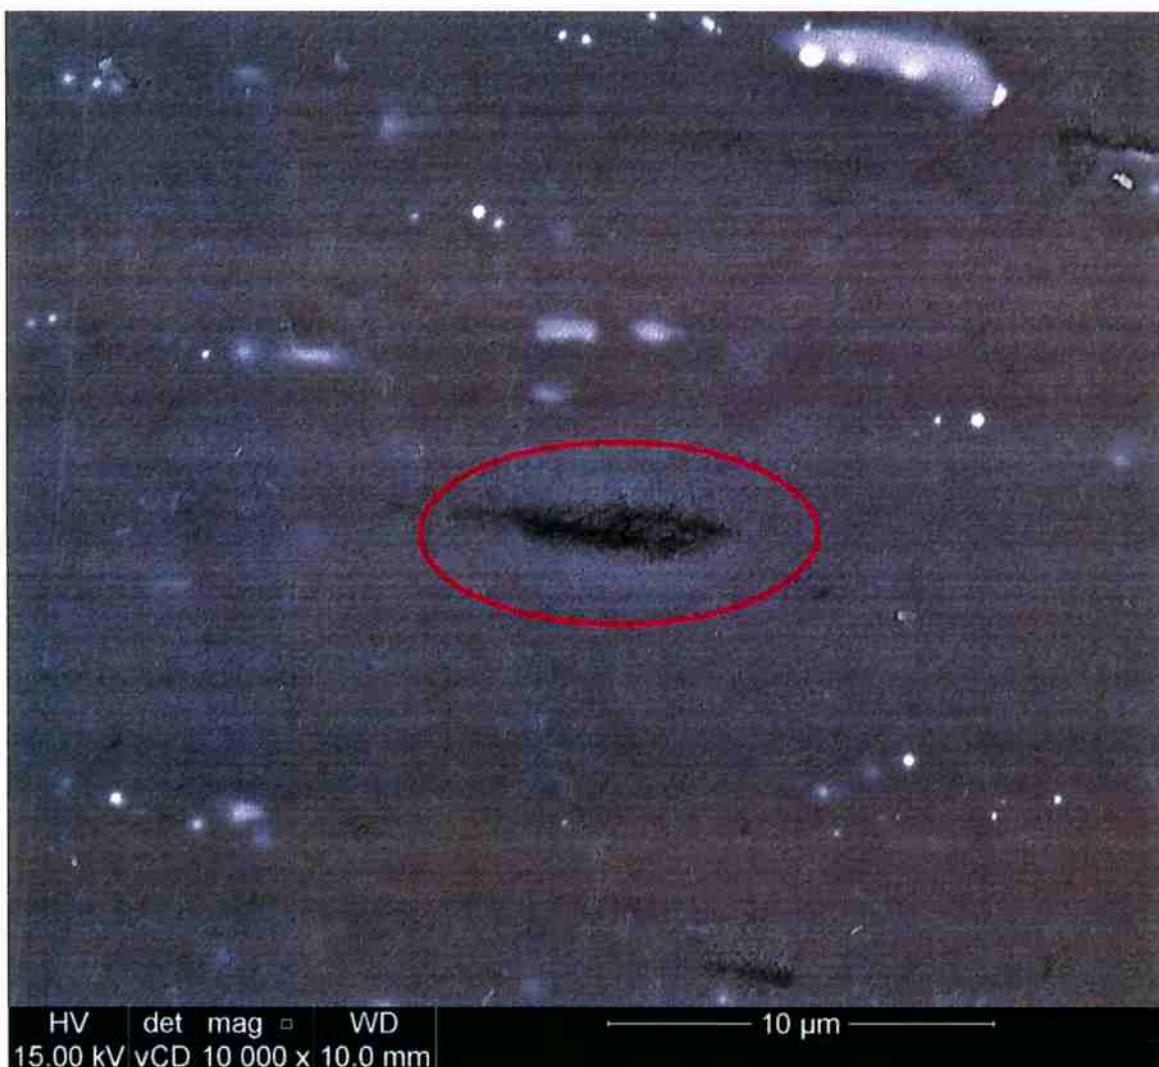
Figura 44: Imagem em microscópio eletrônico de precipitado de magnésio e silício (em destaque)

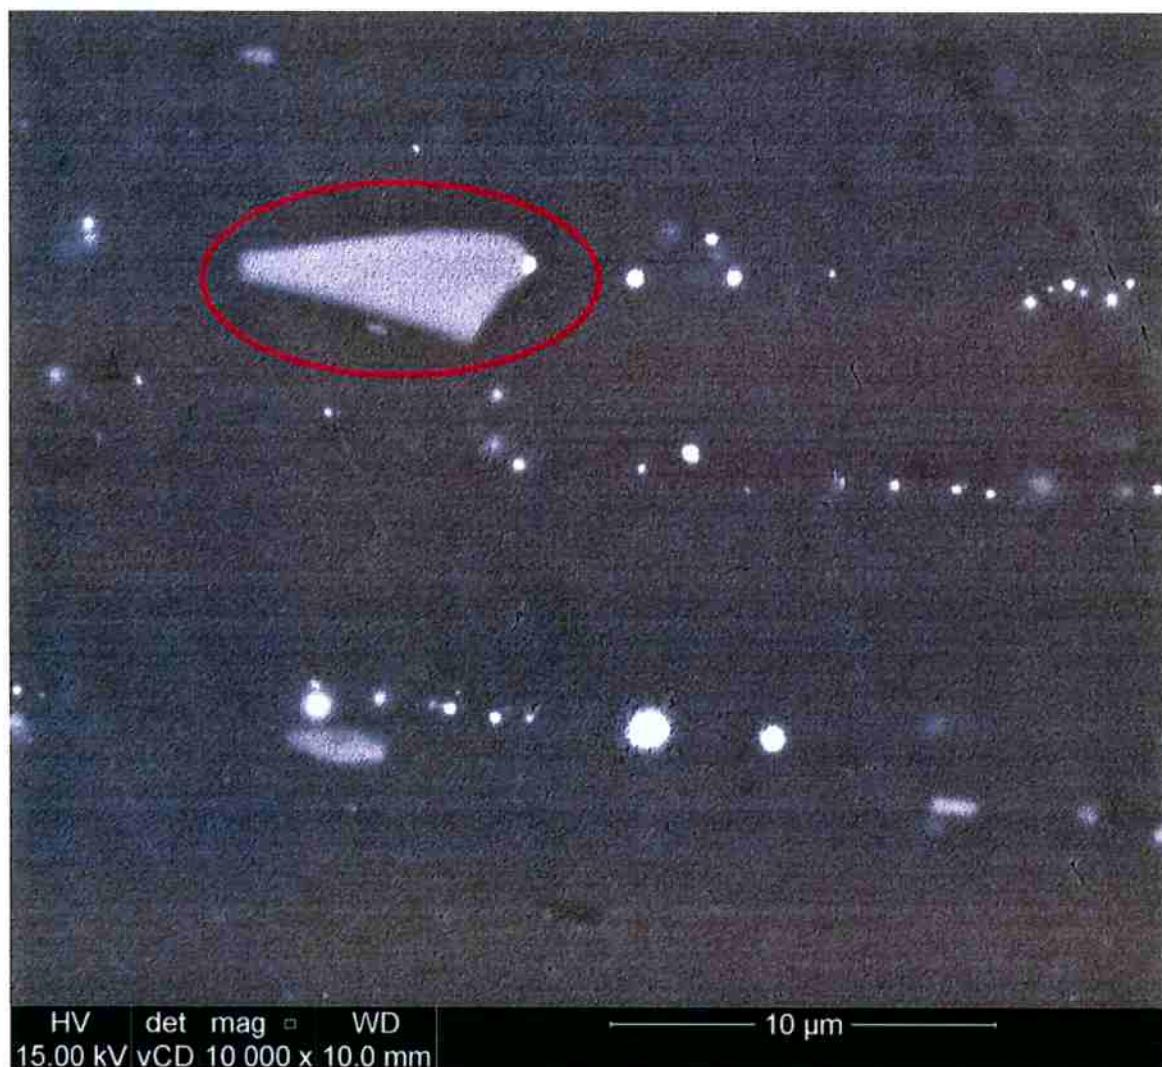
Figura 45: Imagem em microscopia eletrônica com precipitado de ferro e silício em destaque

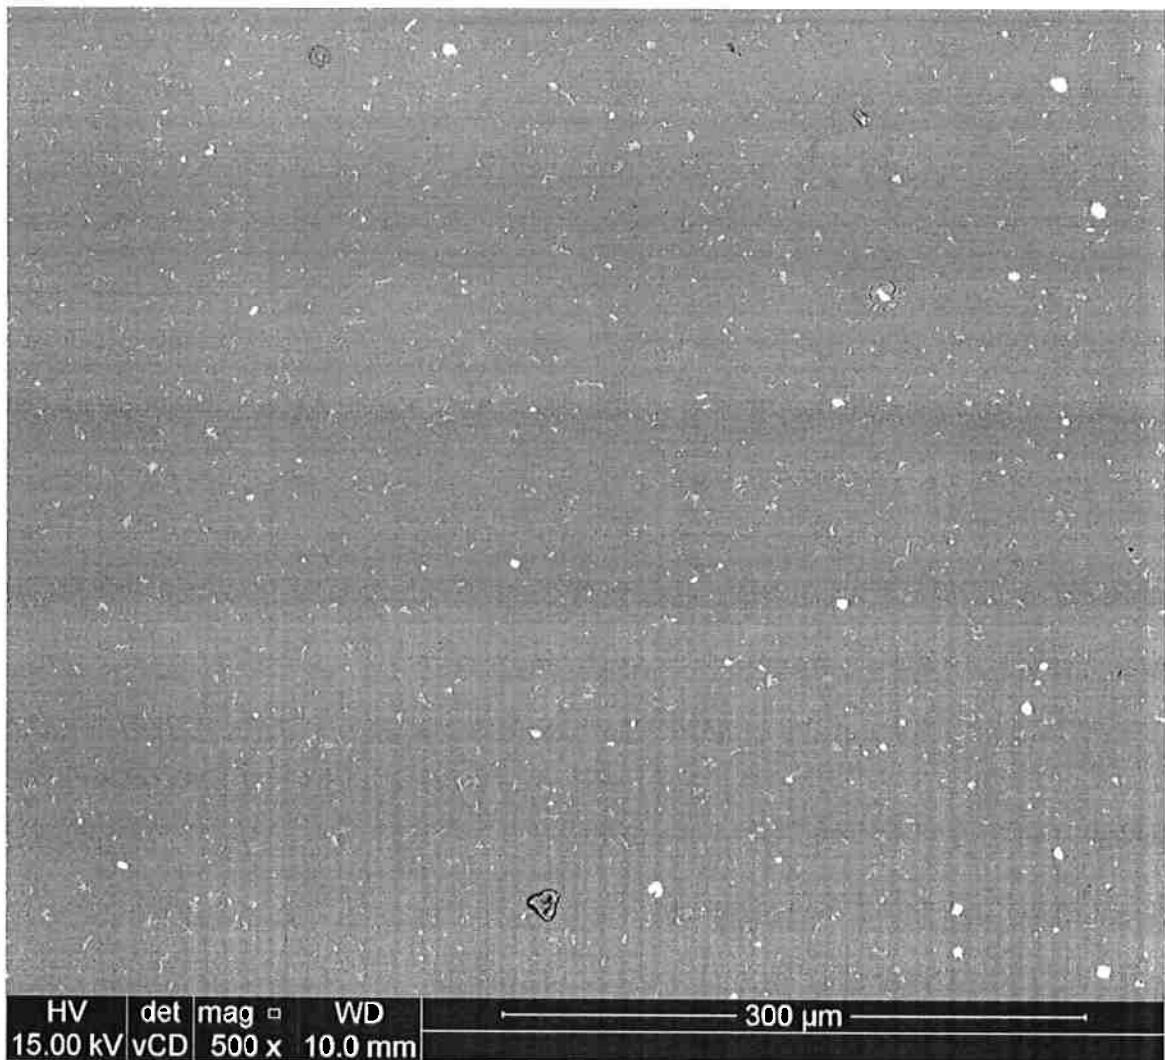
Figura 46: Imagem em microscópio eletrônico retratando a distribuição de precipitados na liga

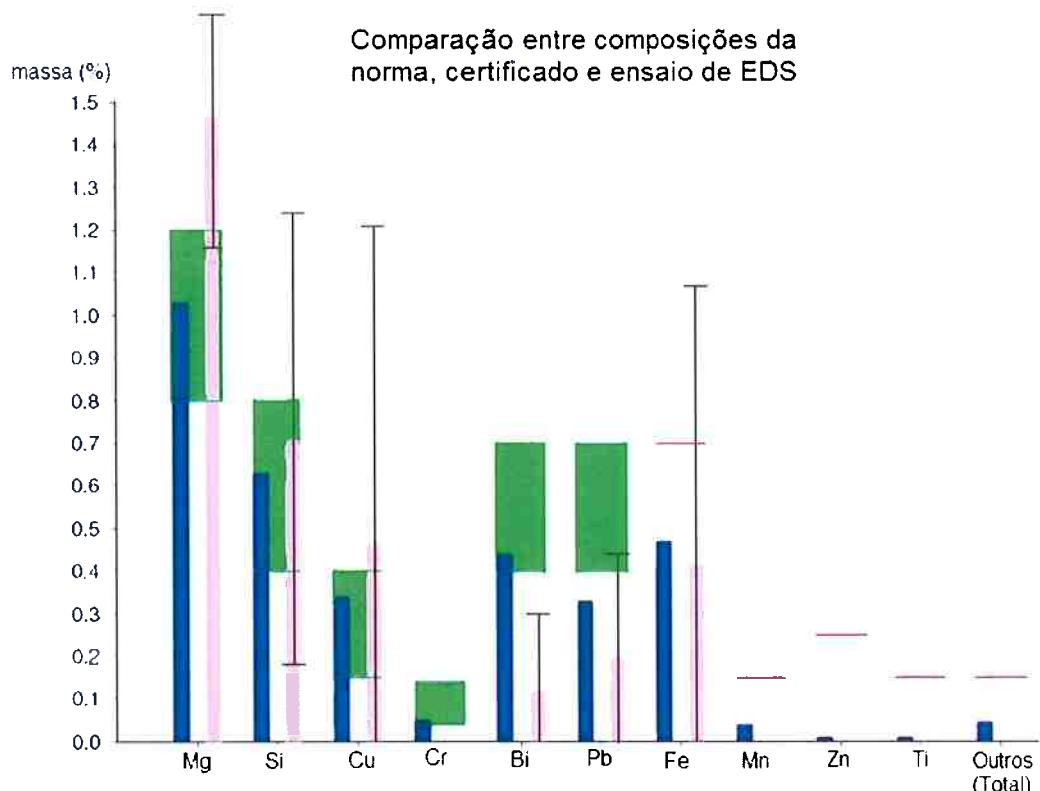
Figura 47: Gráfico comparando a composição determinada pela norma com o certificado de qualidade e a medida por EDS
