ESTUDO DE CONCEPÇÃO DE INFRAESTRUTURAS PARA CONTROLE
DE CHEIAS E CARGAS POLUIDORAS – BACIA DO JACAREZINHO

Projeto de Formatura apresentado à Escola
Politécnica da Universidade de São Paulo, no âmbito
do Curso de Engenharia Ambiental

São Paulo
2017

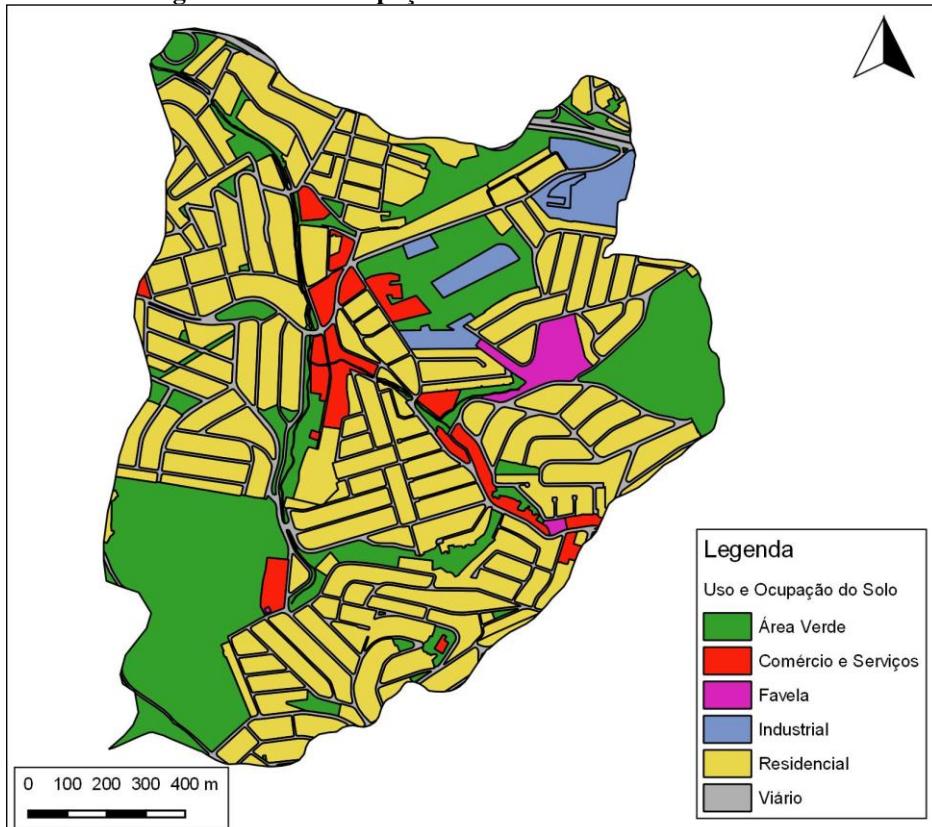
Figura 3 - Uso e ocupação do solo - Bacia do Jacarezinho.

Observa-se que mais da metade da área da bacia é ocupada por zonas residenciais. As favelas ocupam apenas 1,4% da área, estando mais concentradas na região leste da área de estudo. Por se tratar de uma bacia muito urbanizada, como já citado, as vias ocupam boa parte do uso do solo (13,4%), contribuindo para a impermeabilização da bacia. As principais vias que compõem a rede viária são a Av. Eng. Heitor Antônio Eiras Garcia e a Rodovia Raposo Tavares, ambas de tráfego muito intenso de veículos.

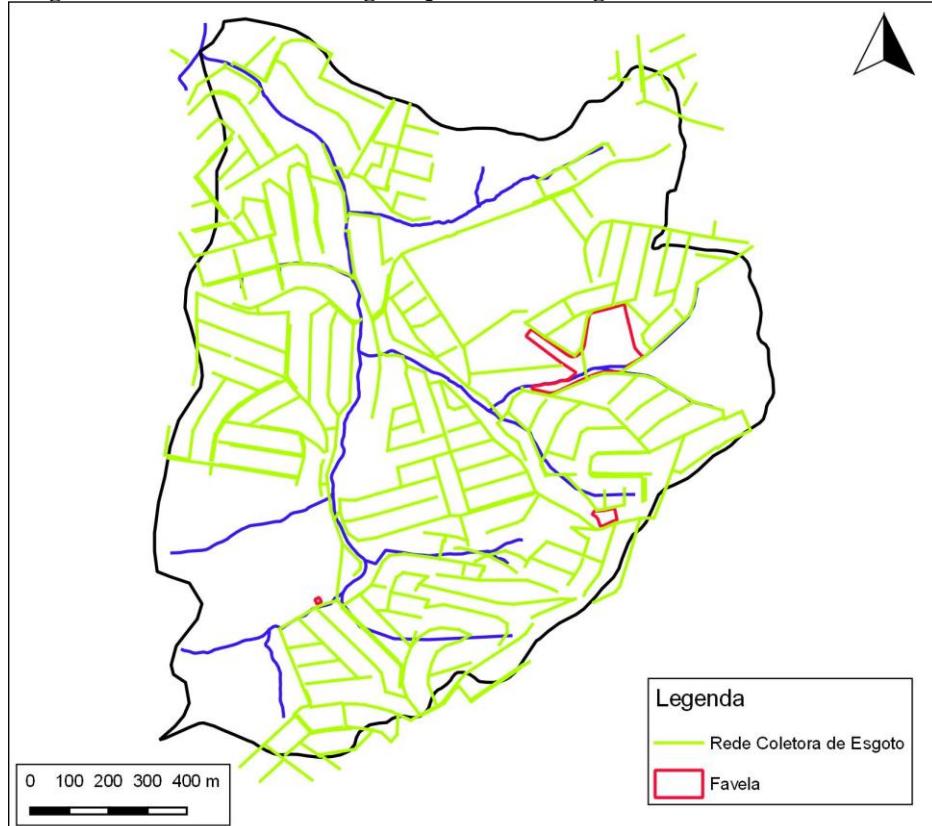
Figura 5 - Rede coletora de esgoto que atende a região da Bacia do Jacarezinho

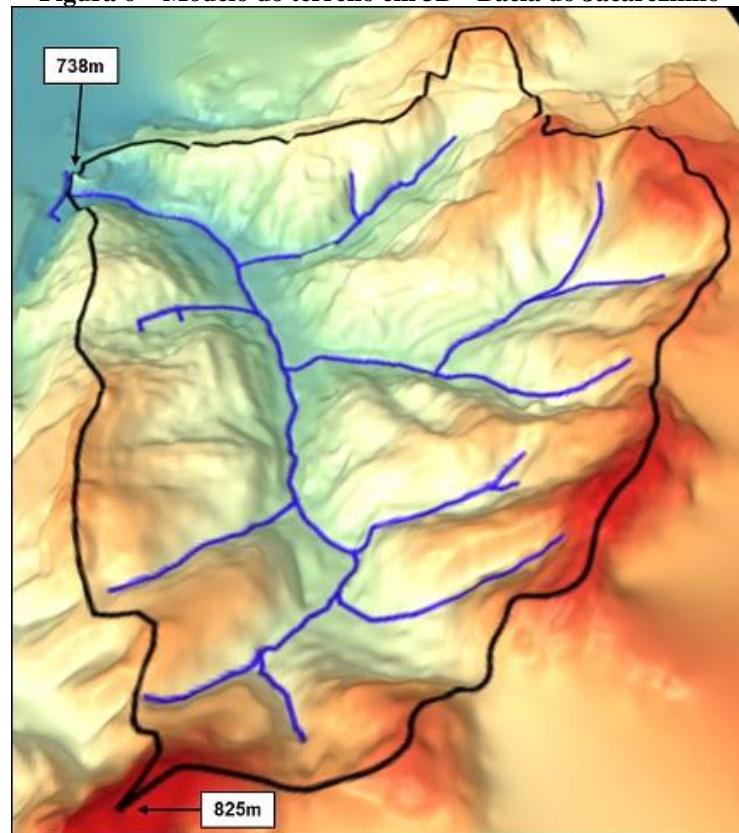
Figura 6 – Modelo do terreno em 3D - Bacia do Jacarezinho

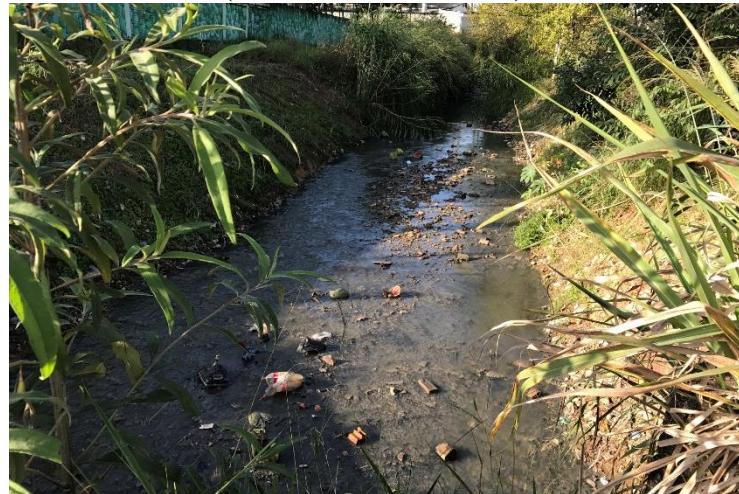
**Figura 9 – Vista de montante do Córrego Jacarezinho
(Rua Noronha dos Santos).**

Notou-se que a maior parte dos cursos d'água encontrava-se a céu aberto e em estado natural. Além disso, o que mais chamou a atenção foi a quantidade de resíduos lançados às margens e no interior dos córregos, principalmente eletrônicos, resíduos domésticos, móveis e resíduos de construção civil. Nas proximidades da Av. Dr. Silvio Margarido, o grupo notou a presença de pelo menos duas propriedades onde eram armazenadas sucatas e ferro velho. As Figuras de 9 a 11 ilustram os cenários descritos.

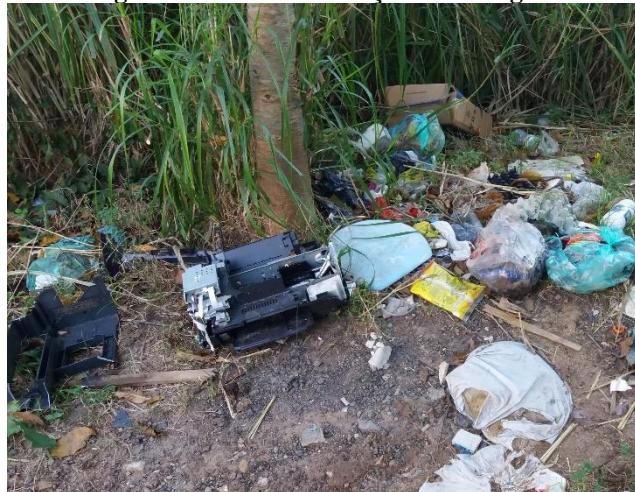
Figura 10 – Resíduos lançados à margem

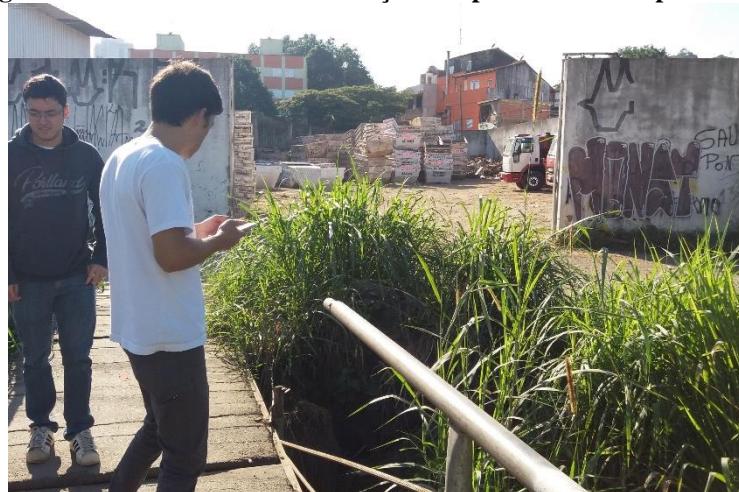
Figura 11 – Armazenamento das caçambas próximas ao corpo hídrico.

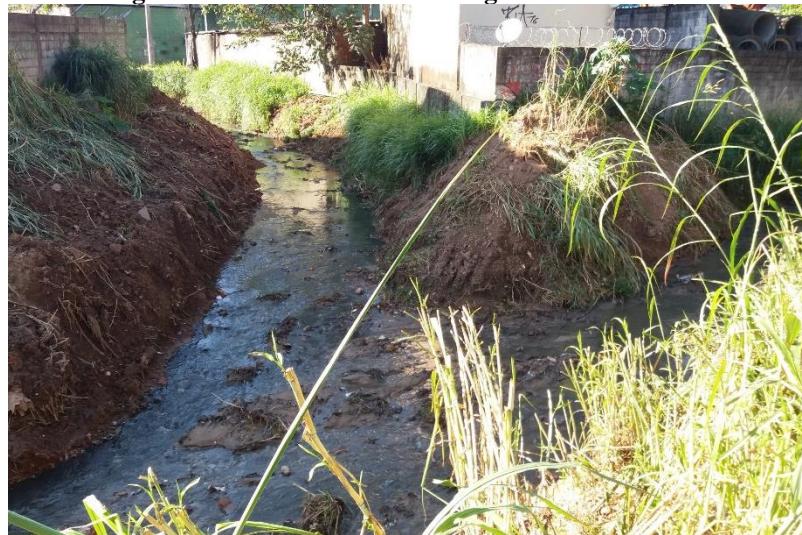
Figura 12 – Confluência de córrego com Jacarezinho

Assim como ilustrado na Figura 12, percebe-se que são realizadas limpezas periódicas nas margens dos córregos.

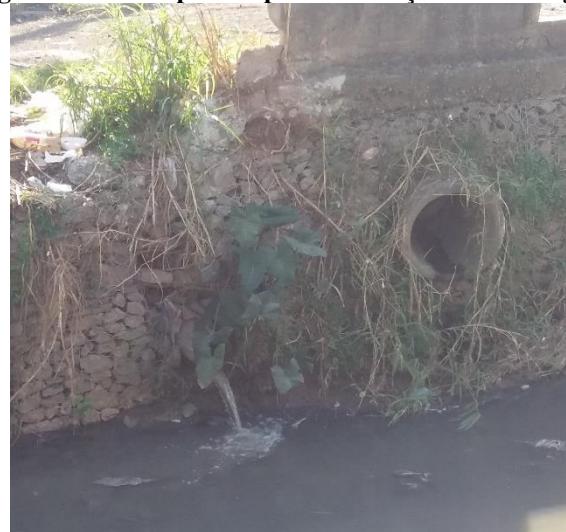
Figura 13 – Exemplar de ponto de lançamento de esgoto

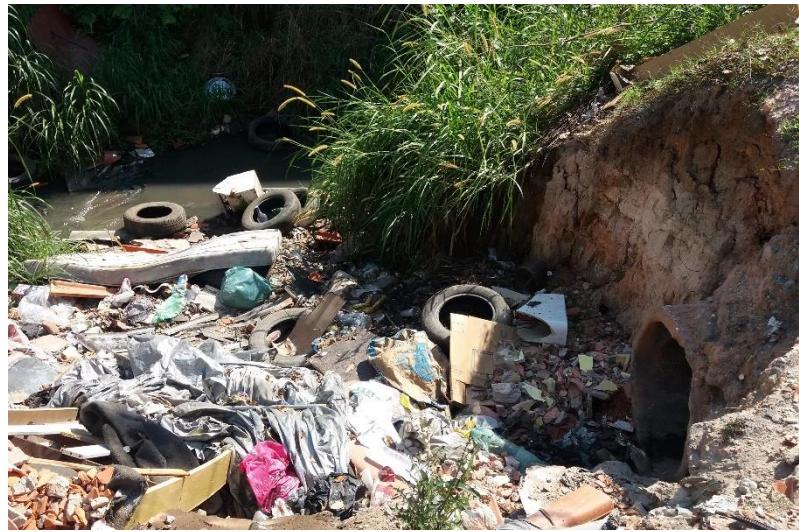
Figura 14 – Acúmulo de resíduos nas margens do corpo hídrico.

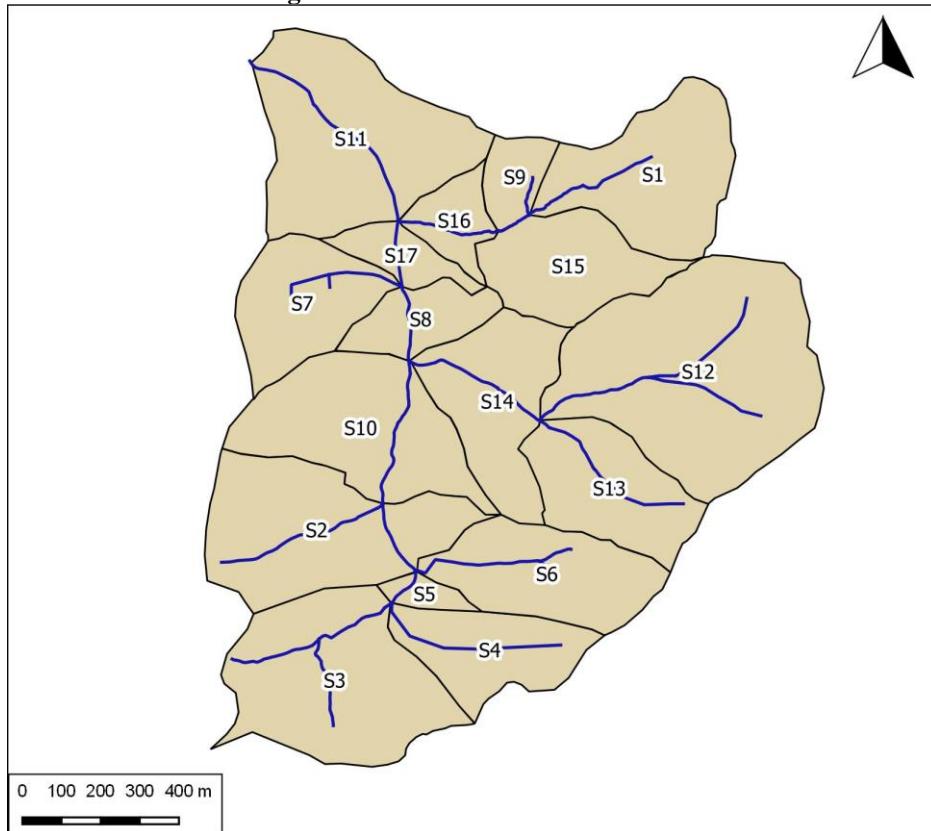
Figura 15 – Divisão em 17 subbacias.

Para melhor caracterização da área de estudo, bem como obter resultados mais fidedignos na modelagem dos fenômenos hidrológicos da bacia, tais como infiltração e escoamento superficial, procedeu-se com a divisão da área de estudo em subbacias.

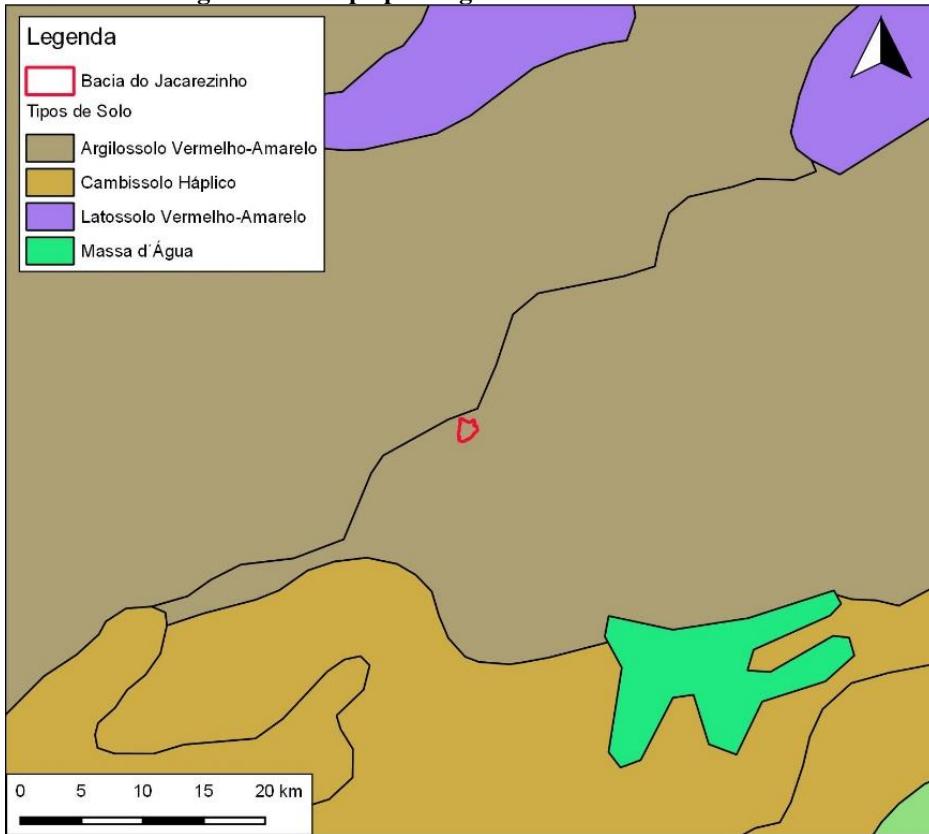
Figura 16 – Mapa pedológico - Bacia do Jacarezinho

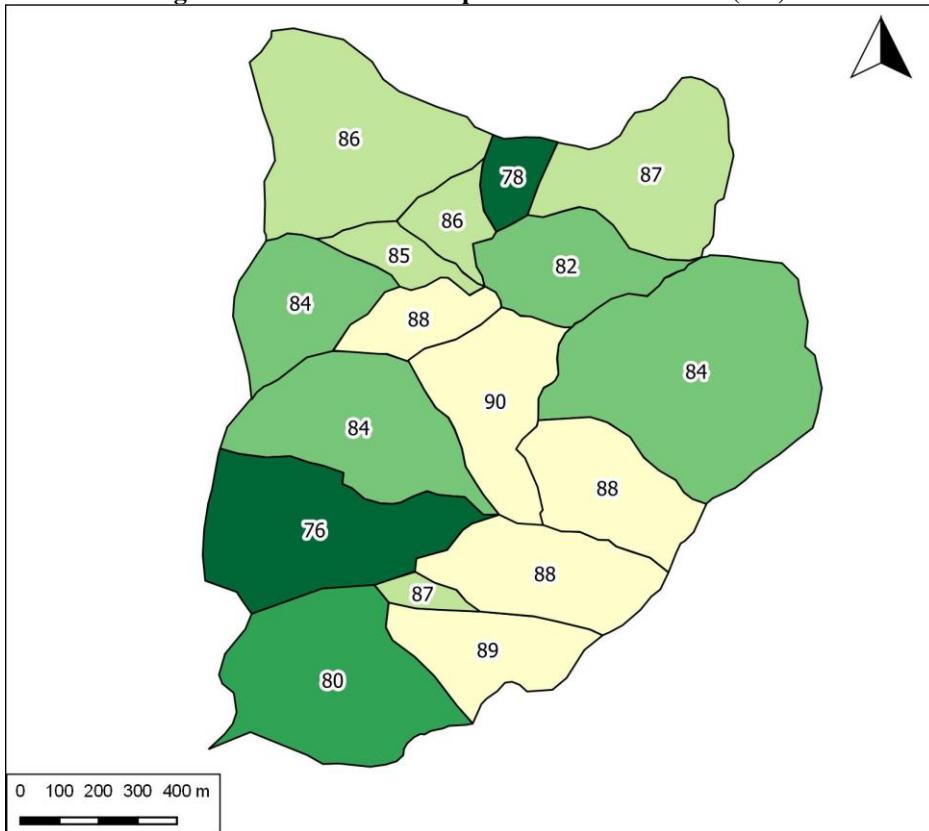
Figura 17 – Subbacias e respectivos Curve Number (CN).

Após a definição do Grupo Hidrológico, procede-se com a atribuição dos CN's relativos a cada classe de uso e ocupação de solo. Neste trabalho os valores utilizados foram os seguintes, explicitados na Tabela 3:

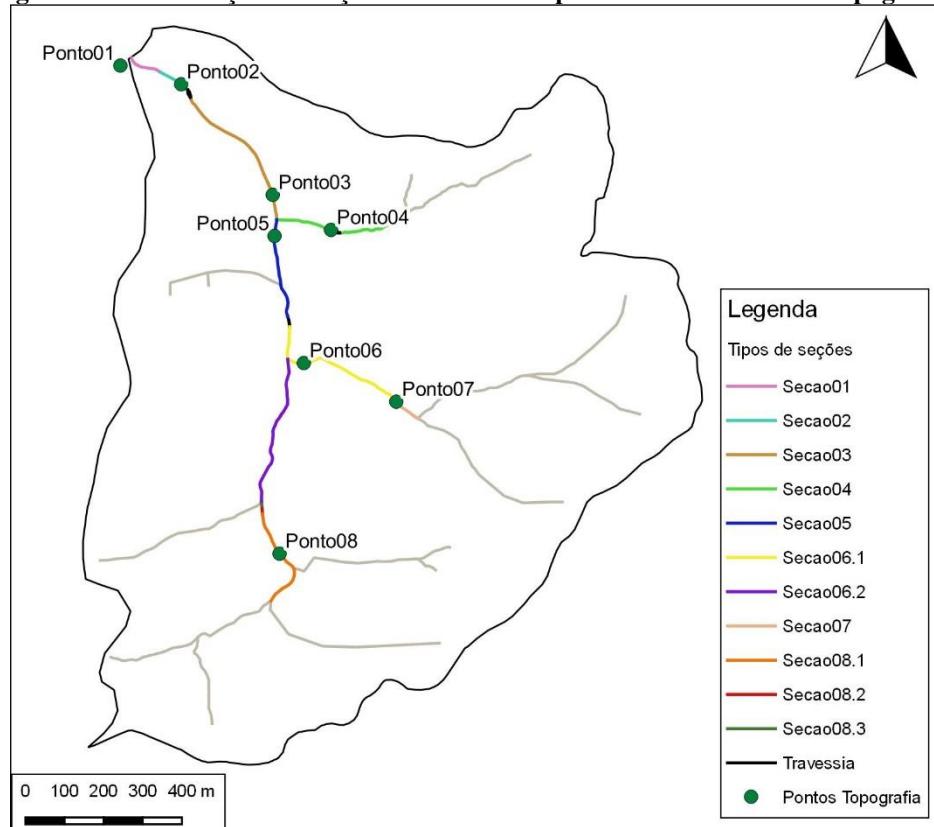
Figura 18 – Localização das seções transversais e pontos de levantamento topográfico

Os condutos ilustrados na cor cinza representam trechos subterrâneos ou inacessíveis, ou até mesmo nascentes intermitentes. Esses trechos não são representados no modelo, pois não foi possível levantar informações suficientes dos mesmos, sendo o escoamento superficial das respectivas subbacias lançado diretamente no nó de jusante mais próximo. A Tabela 5 apresenta detalhes a respeito das seções utilizadas, representando os pontos de levantamento topográfico na cor azul, e os pontos originários do MDT em vermelho.

Além das referidas seções, foram representadas no modelo seções fechadas retangulares e circulares (conforme verificado em campo) nos pontos em que os córregos passam por debaixo das vias. Tais trechos são os denominados “Travessia” na Figura 18.

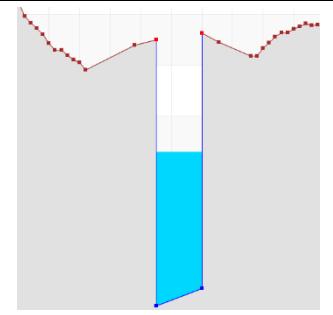
Seção	Ponto Topografia	Material / Estado de Conservação	Largura / Altura Aproximada	Formato (Sem escala)
Seção 02	Ponto02	Gabião	7,5m / 2,7m

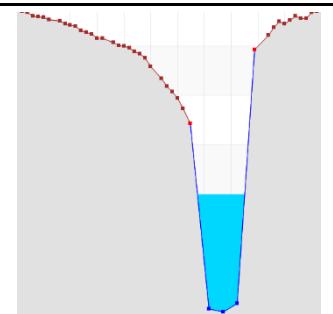
Seção 03	Ponto03	Estado natural / Bom	12m / 2,7m

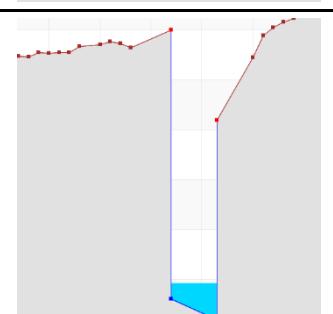
Seção 04	Ponto04	Estado natural / Bom	4,5m / 2,7m

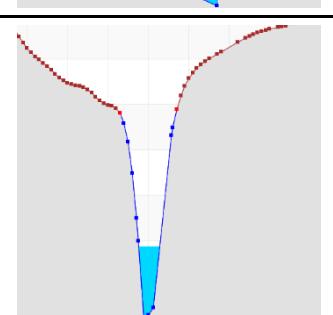
Seção 05	Ponto05	Estado natural / Bom	10m / 2,5m

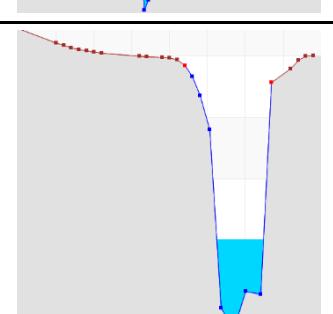
Seção 06.1	Ponto06	Estado natural / Ruim	10m / 2,1m

Observa-se que, a partir do ponto de topografia “Ponto06”, originaram-se duas diferentes seções transversais, dado que foi constatado que os trechos possuem calhas iguais, porém com terrenos

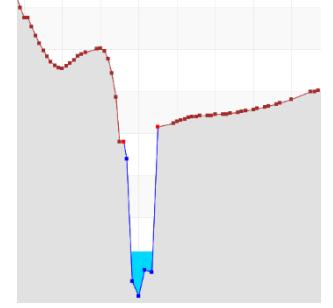
Seção	Ponto Topografia	Material / Estado de Conservação	Largura / Altura Aproximada	Formato (Sem escala)
Seção 06.2	Ponto06	Estado natural / Ruim	10m / 2,1m

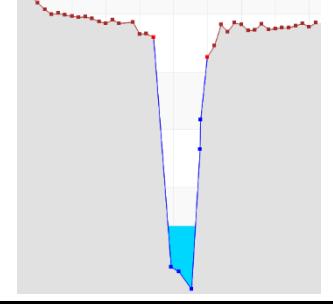
Seção 07	Ponto07	Natural / Ruim	8m / 2,2m

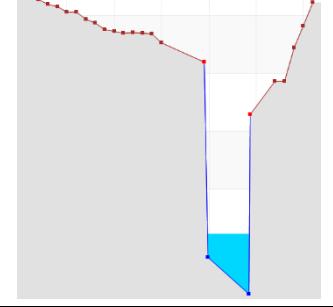
Seção 08.1	Ponto08	Natural / Ruim	5m / 1,6m

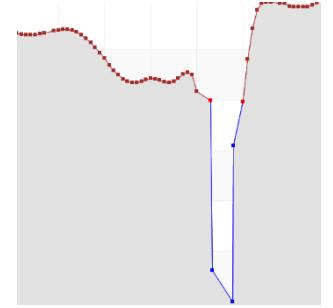
Seção 08.2	Ponto08	Concreto	5m / 1,6m

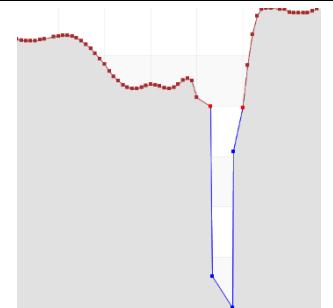
Seção 08.3	Ponto08	Gabião	5m / 1,6m

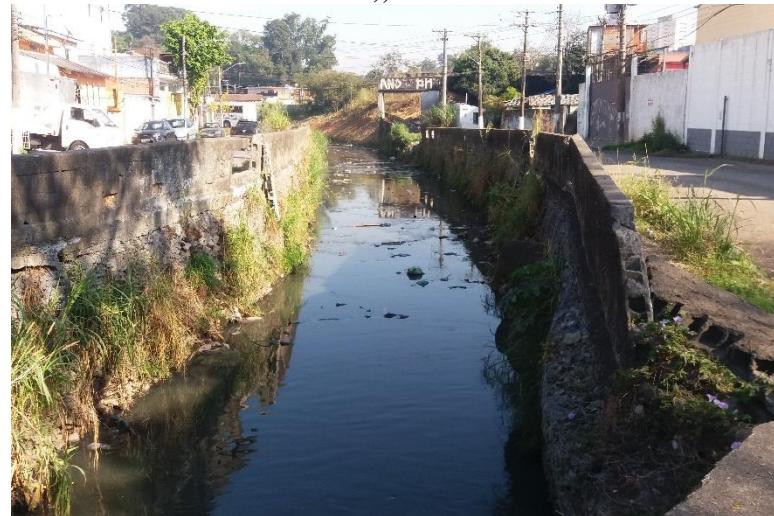
Figura 19 – Transição entre a Seção 02 (retangular com gabião) e a Seção 01 (trapezoidal, em estado natural), ao fundo.

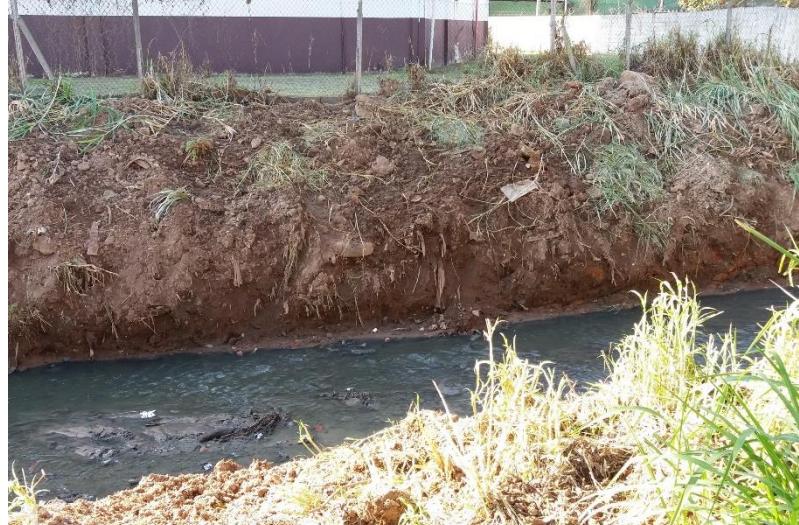
Figura 20 – Vista da Seção 06.1.

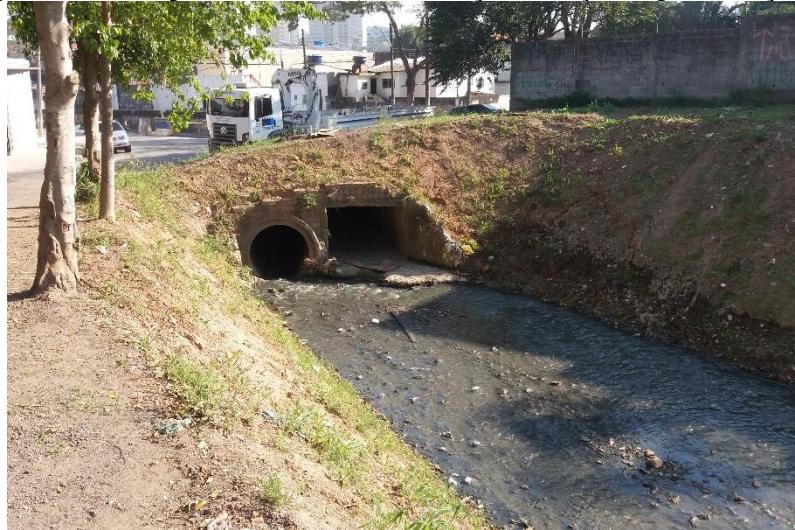
Figura 21 – Exemplar de travessia, na transição da Seção 03 para a Seção 02.

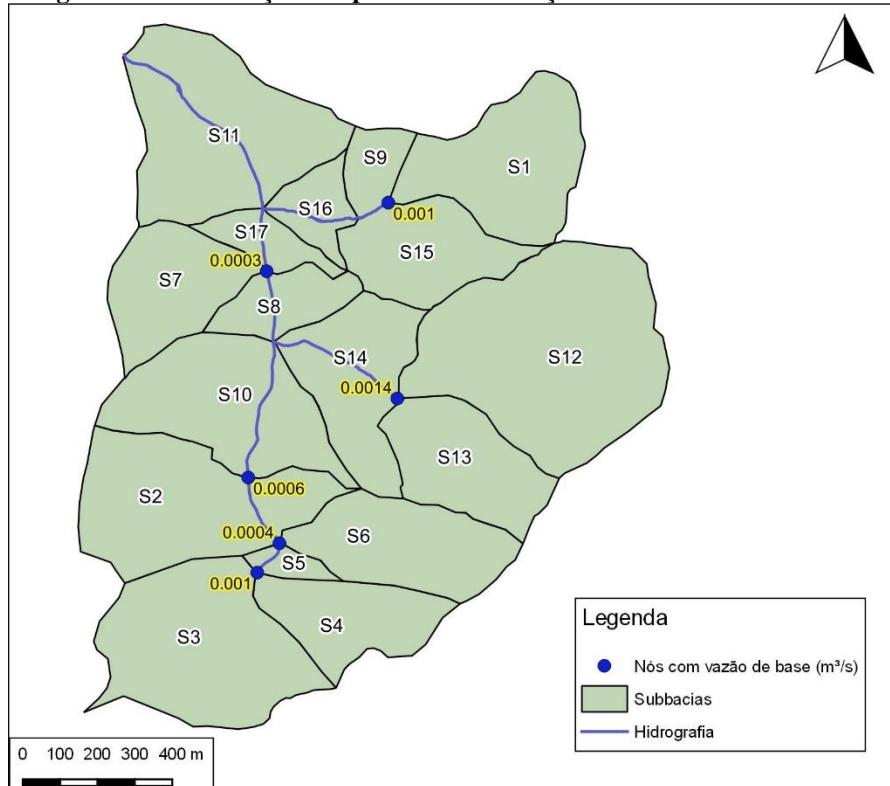
Figura 22 - Localização dos pontos com inserção de vazão de base natural.

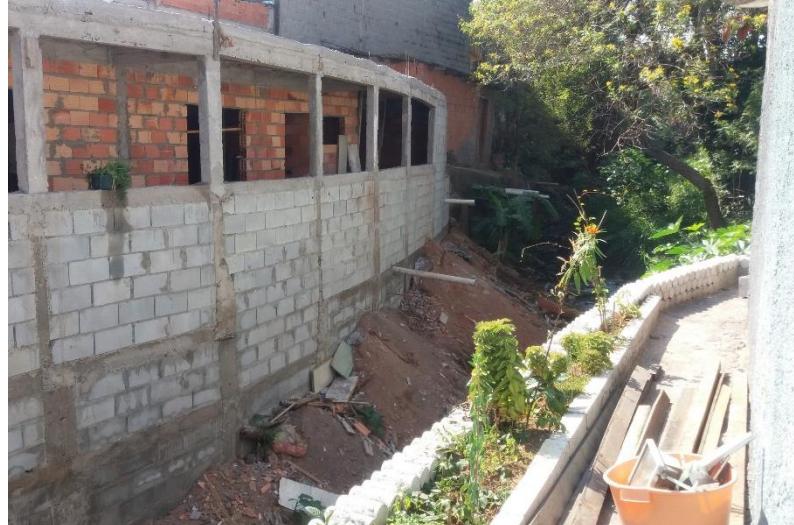
Figura 23 – Ocupações irregulares com ligação de esgoto diretamente no córrego.

- **Vazão de Esgoto:** conforme já mencionado, o grupo se baseou na rede de esgoto da região, fornecida pela FCTH, complementada por constatação em campo dos pontos onde efetivamente haja lançamento de esgoto doméstico, seja legalizado ou não. Segundo a Prefeitura do Município de São Paulo (2010), mesmo em áreas com alto índice de cobertura de rede de coleta, a existência de lançamentos clandestinos e a descontinuidade pontual da rede explicam o aporte de esgoto aos córregos.

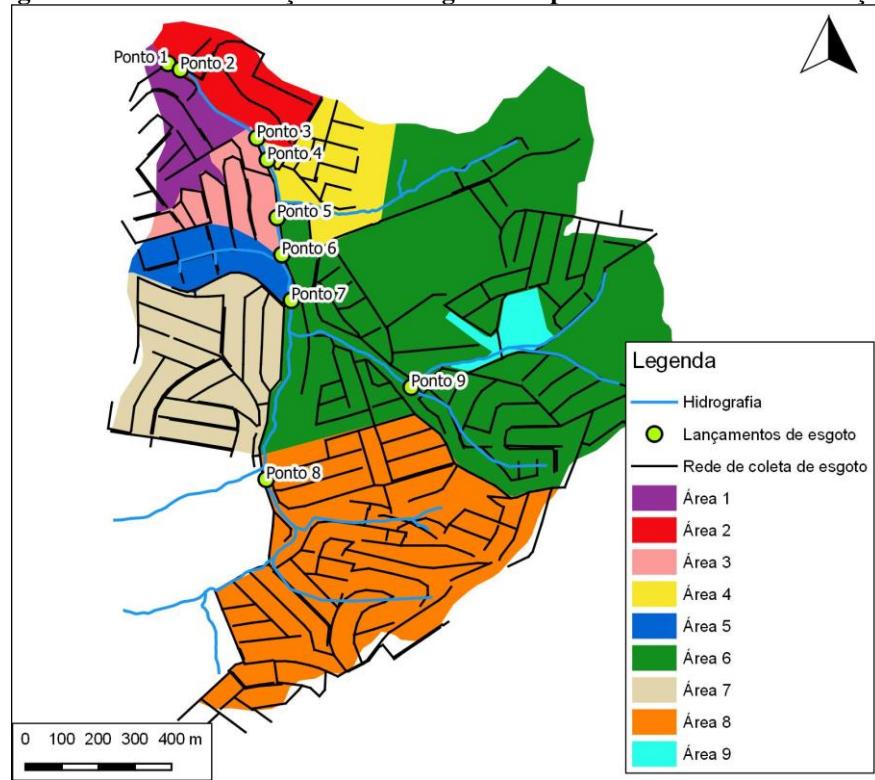
Figura 24 – Pontos de lançamento de esgoto e respectivas áreas de contribuição.

Dessa maneira, optou-se por adotar 09 pontos de lançamento de esgoto, sendo toda a contribuição da região de favela concentrada em um único ponto.

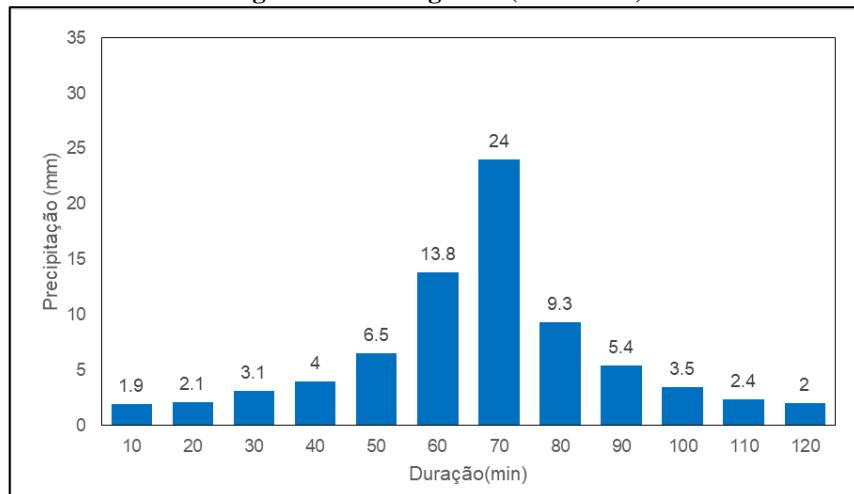
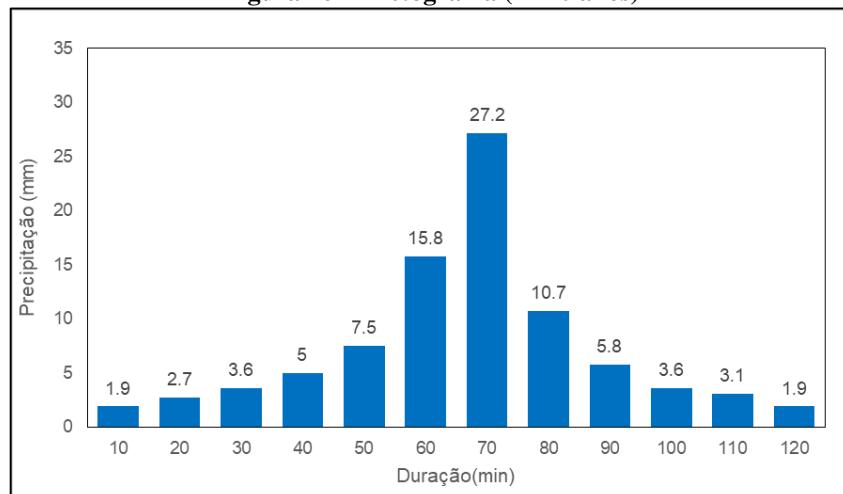
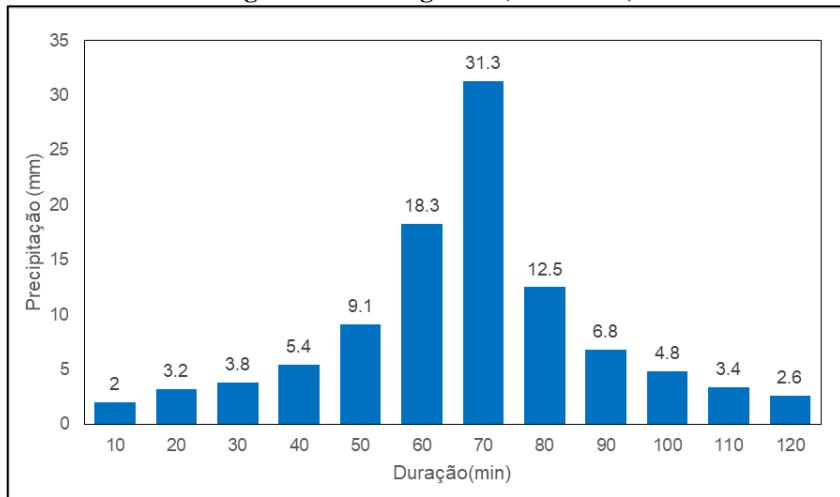
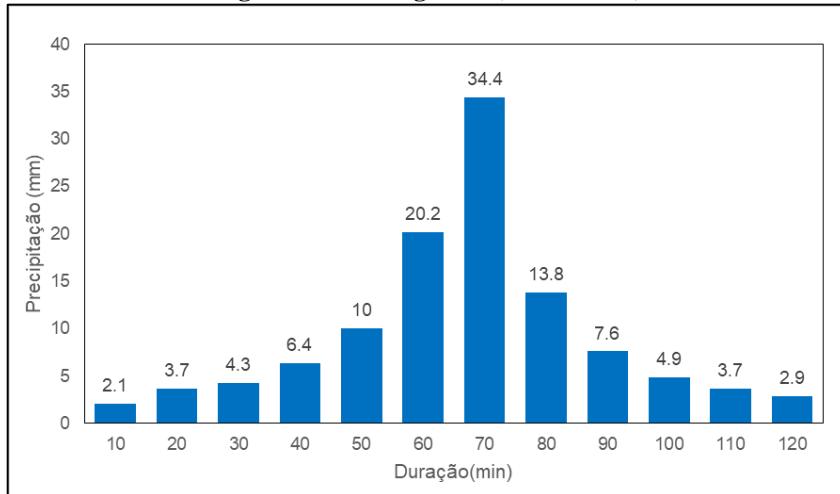
Figura 25 – Hietograma (T=10 anos)

Figura 26 – Hietograma (T=20 anos)

Figura 27 – Hietograma (T=50 anos)

Figura 28 – Hietograma (T=100 anos)

A partir dos resultados obtidos na equação (5) foram calculadas as chuvas de projeto, para diferentes períodos de retorno (10, 20, 50 e 100 anos), para que assim pudéssemos converte-las em escoamento superficial. Para o cálculo das chuvas de projeto foi utilizado o método dos Blocos Alternados, para distribuir a chuva no tempo. A distribuição temporal dos volumes precipitados condicionará o volume infiltrado e a forma do hidrograma de escoamento superficial direto originado pela chuva excedente (DAEE; CTH, 2016). As figuras a seguir ilustram os hietogramas referentes às chuvas de projeto.

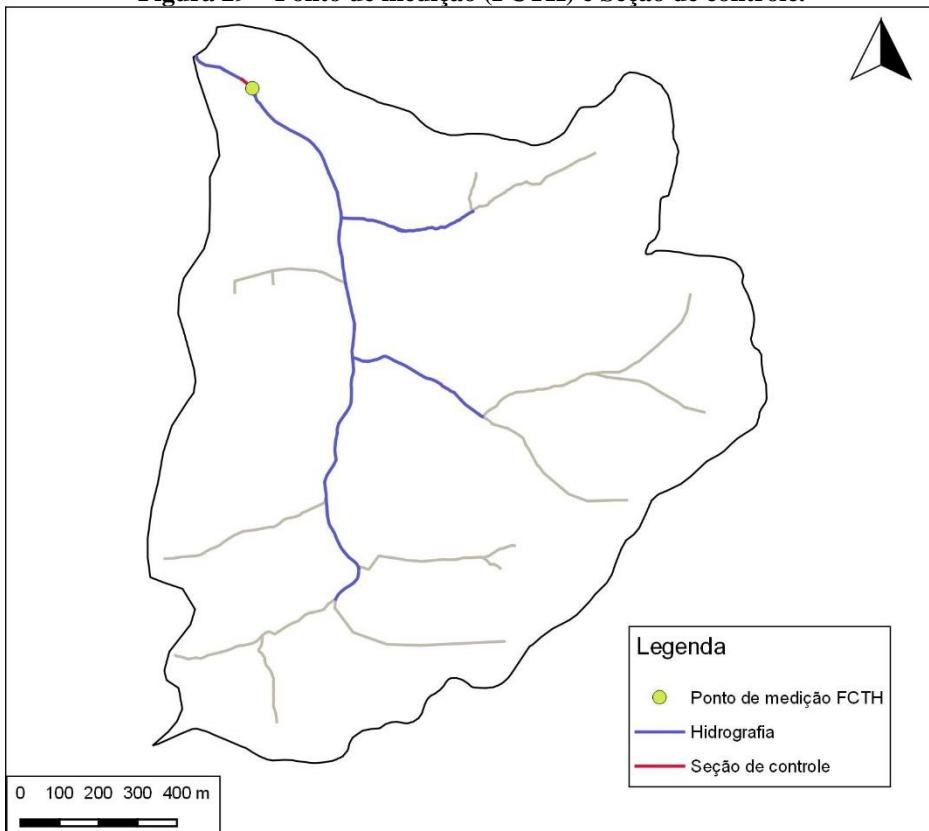
Figura 29 – Ponto de medição (FCTH) e Seção de controle.

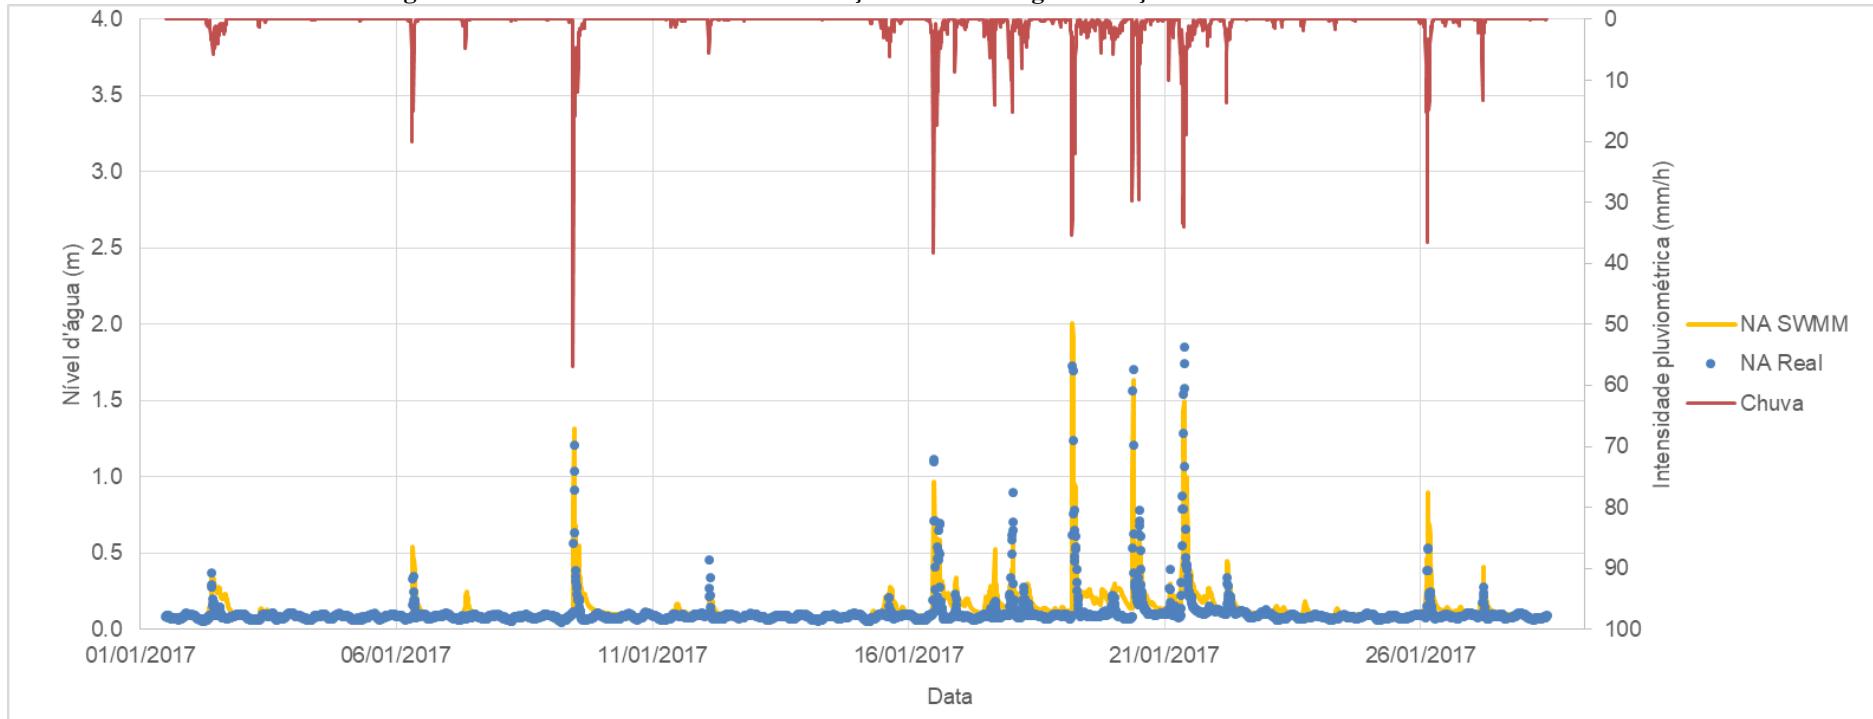
Figura 30 – Resultados obtidos na calibração do nível d'água na seção de controle.

Observa-se aderência dos resultados do modelo quando comparados ao nível d'água real, aferido *in situ*. Em alguns eventos de precipitação o nível d'água do modelo ultrapassa o nível real e em outros fica um pouco abaixo.

- **Aspectos Quantitativos:** O principal parâmetro utilizado no ajuste do nível d'água na seção de controle foi o *Depression Storage*, que indica a quantidade, em mm, de chuva que a camada subsuperficial do solo consegue armazenar.

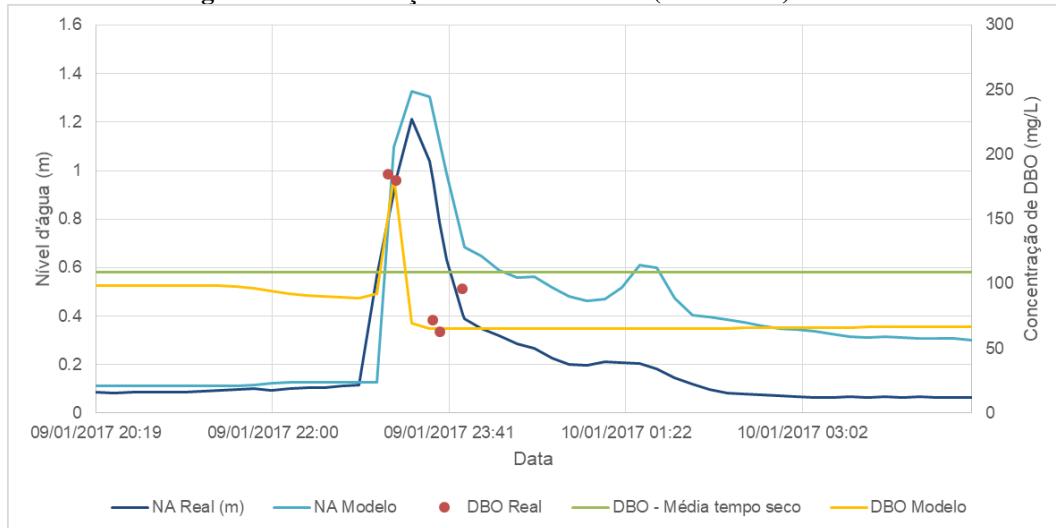
Figura 31 – Verificação do Modelo: DBO (09/01/2017).

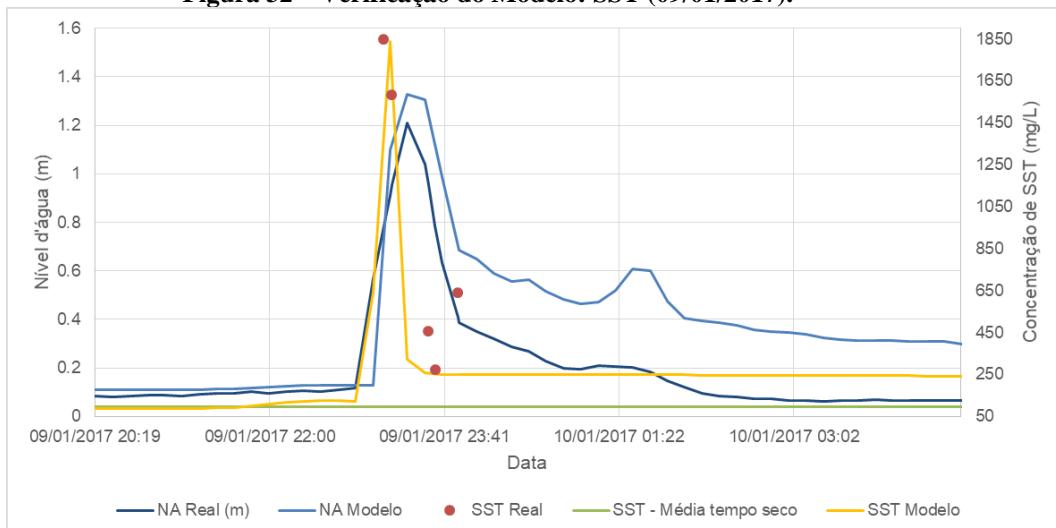
Figura 32 – Verificação do Modelo: SST (09/01/2017).

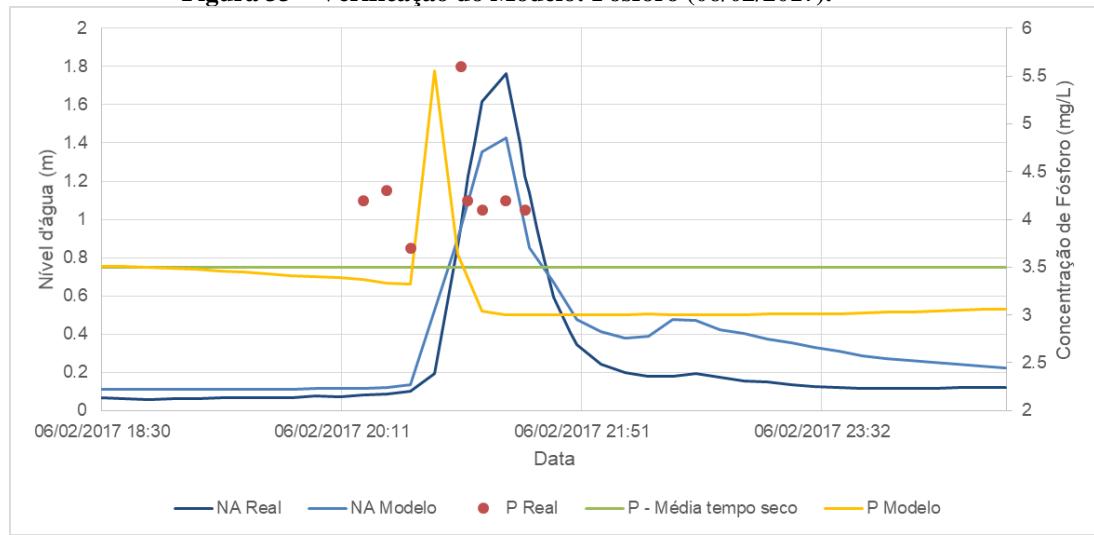
Figura 33 – Verificação do Modelo: Fósforo (06/02/2017).

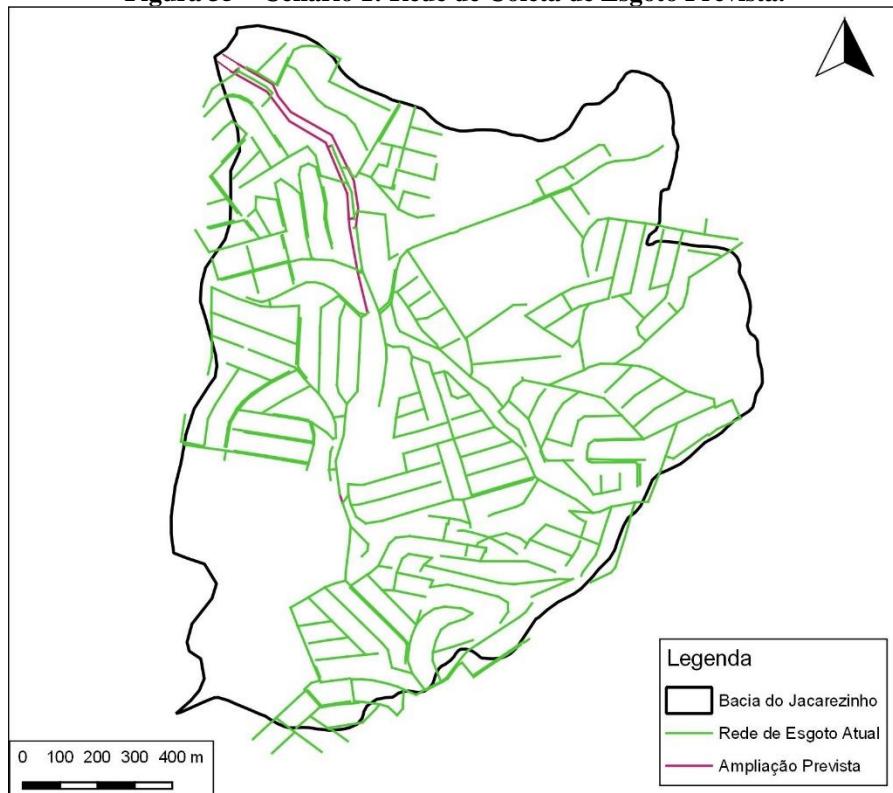
Figura 35 – Cenário 1: Rede de Coleta de Esgoto Prevista.

Conforme já mencionado, o projeto não contempla a coleta de esgoto das moradias irregulares, por se tratar de uma questão social um tanto quanto complexa, não prevista pelo escopo do trabalho.

A ampliação da rede de esgoto prevista para o Cenário 1 prevê a instalação de aproximadamente 1.500 metros de tubulação de concreto de 400 a 2000 mm de diâmetro. O custo previsto é de aproximadamente R\$280,00/metro, de acordo com valores de referência utilizados pela Agência Reguladora de Santa Catarina (AGIR, 2009), o que resultaria em um custo total de aproximadamente R\$420.000,00. É preciso ressaltar que a rede de esgoto deve contar com manutenções preventiva e corretiva ao longo de seu tempo de operação.

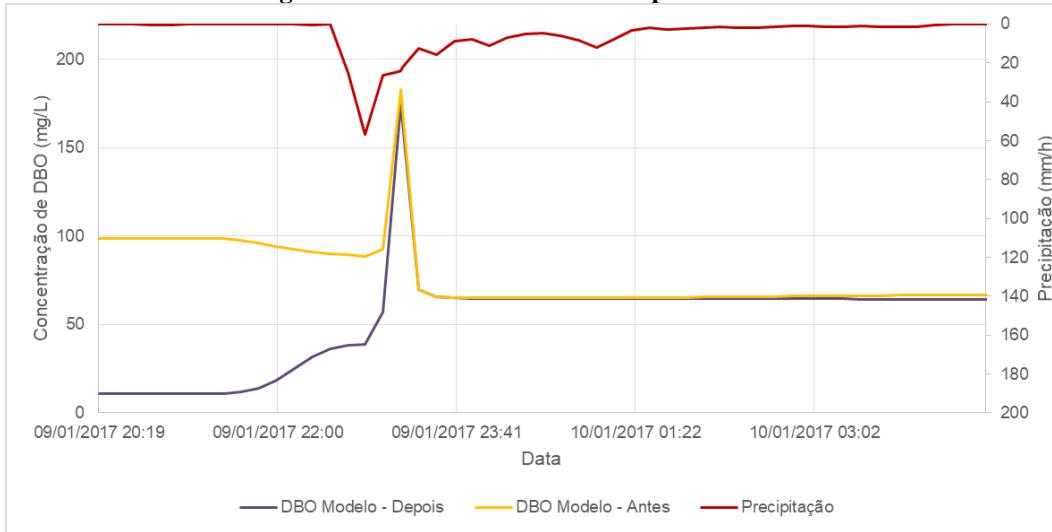
Figura 36 – Cenário 1: Resultados para DBO.

Nota-se que a concentração de tempo seco é reduzida de 109 mg/L, aproximadamente, para 11 mg/L, o que representa uma diminuição de 90%. Entretanto, conforme já esperado, tal medida não representa influência significativa sobre o pico de concentração que é resultado do aporte de cargas difusas pelo escoamento superficial.

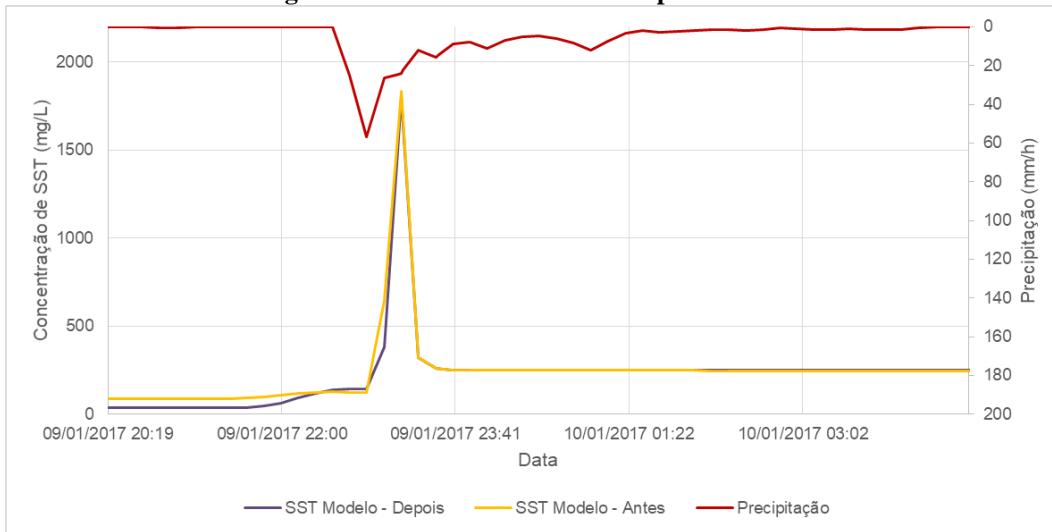
Figura 37 – Cenário 1: Resultados para SST.

É possível notar a mesma tendência ocorrida para o parâmetro DBO. Enquanto a concentração de pico mantém-se muito próxima à do cenário real atual, a concentração média de tempo seco sofreu significativa redução de 96 mg/L para 35 mg/L (64%).

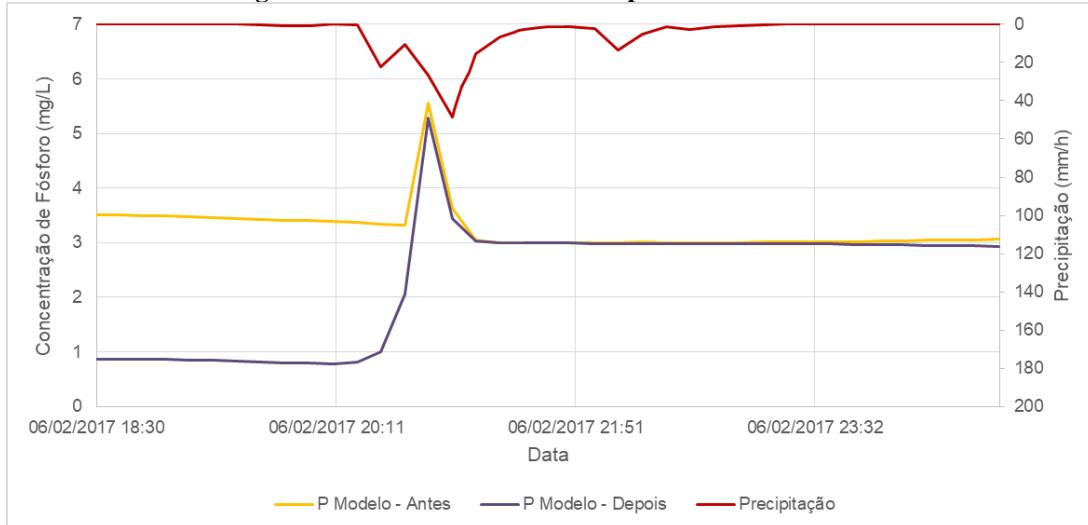
Figura 38 – Cenário 1: Resultados para Fósforo total.

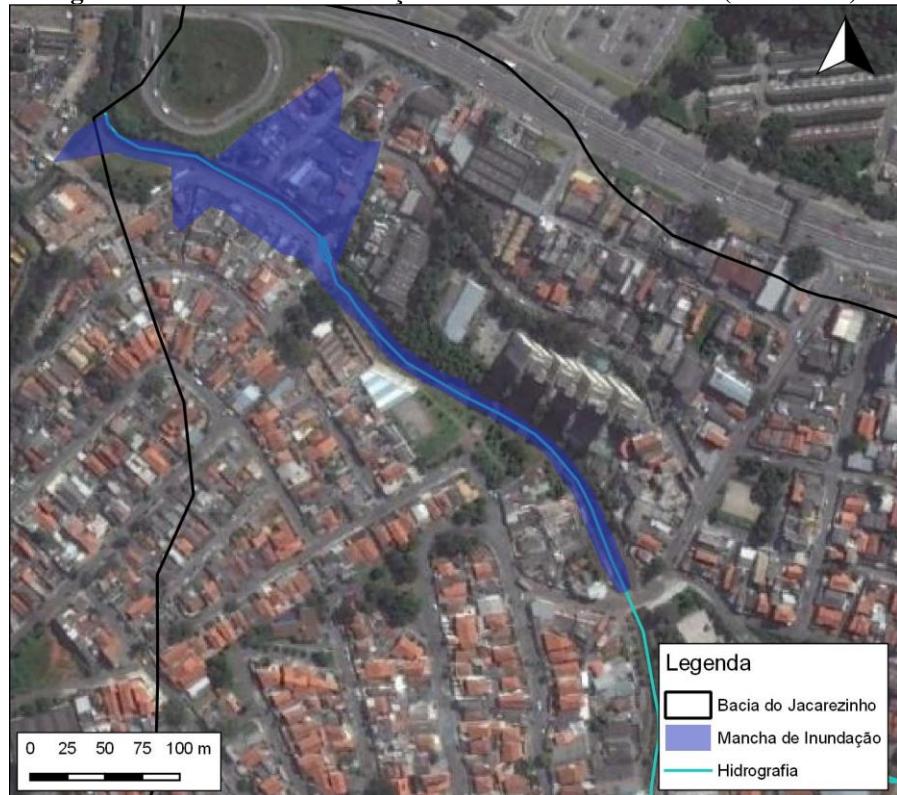
Figura 39 - Mancha de inundaçāo na Bacia do Jacarezinho (T=50 anos).
