ESTUDO DE CONCEPÇÃO DE INFRAESTRUTURAS PARA CONTROLE
DE CHEIAS E CARGAS POLUIDORAS – BACIA DO JACAREZINHO

Projeto de Formatura apresentado à Escola
Politécnica da Universidade de São Paulo, no âmbito
do Curso de Engenharia Ambiental

São Paulo
2017

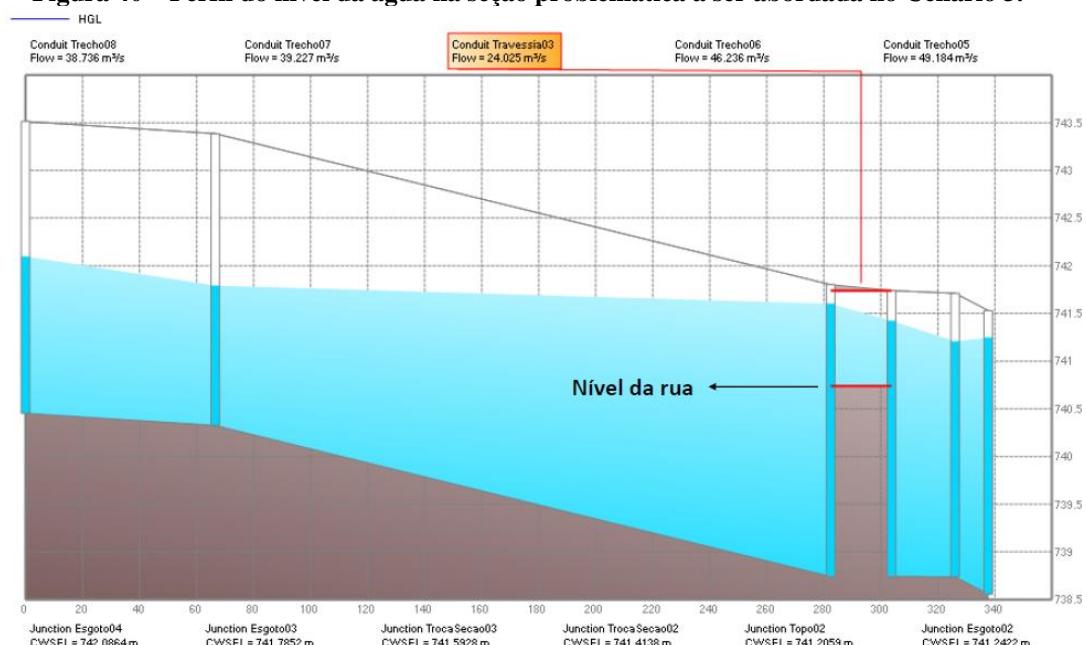
Figura 40 – Perfil do nível da água na seção problemática a ser abordada no Cenário 3.

São verificados extravasamento que atingem as vias com profundidades de até 0,5m e velocidades que superam 2m/s, representando perigo às populações do entorno e seus bens materiais.

O modelo ainda nos mostra o extravasamento da água chegando a níveis acima das bordas da calha do rio, conforme pode ser visto na perspectiva de perfil a seguir. Para a perspectiva em perfil utilizou-se de uma seção hidráulica fictícia (destacada em vermelho, na Figura 40) para a captura da água extravasada, uma vez que devido a limitações do modelo utilizado, a água que escoava acima da seção real da região (devido à inundaçāo) se perdia, não sendo representada no perfil.

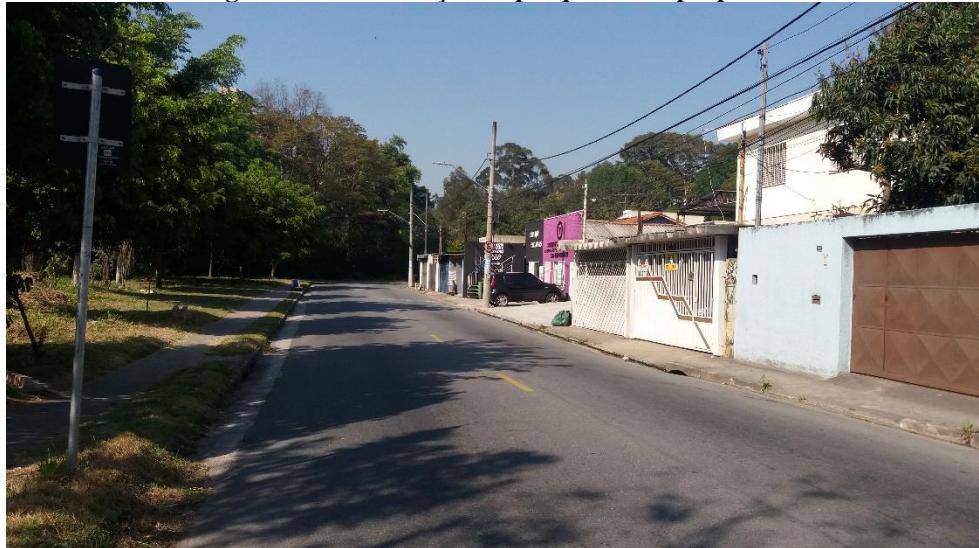
Figura 41 – Localização do parque linear proposto.

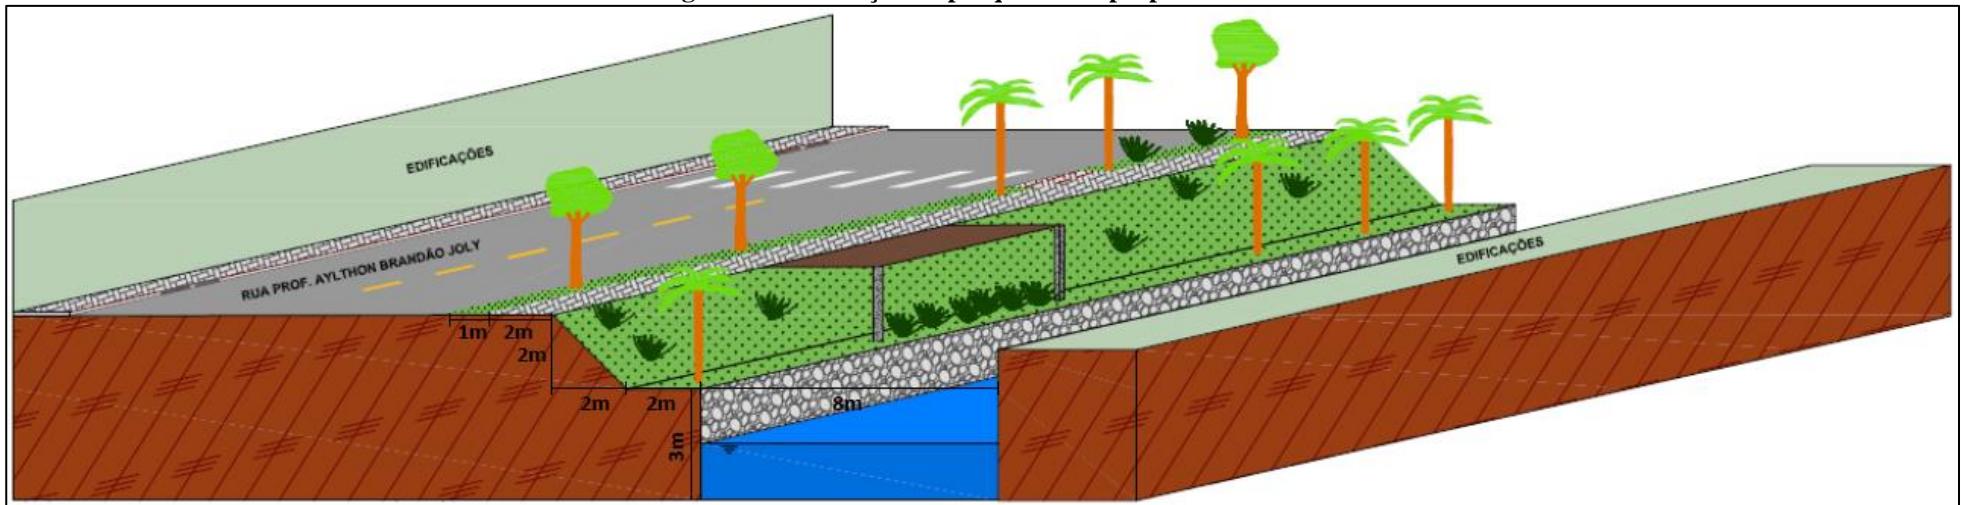
Figura 42 - Ilustração do parque linear proposto.

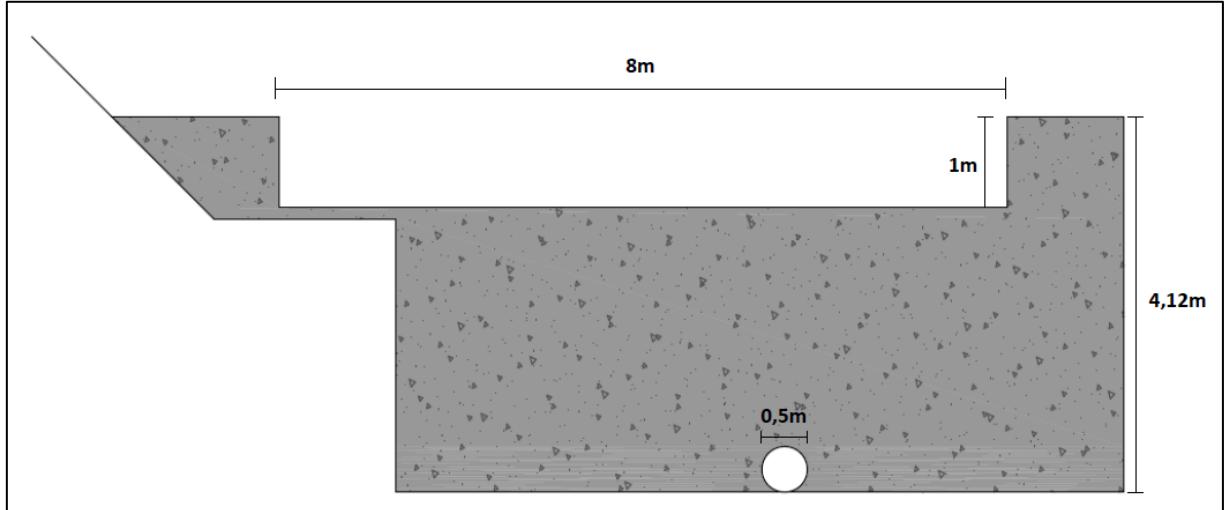
Figura 43 – Barragem com orifício de descarga rente ao fundo, evitando acúmulo de sedimentos.

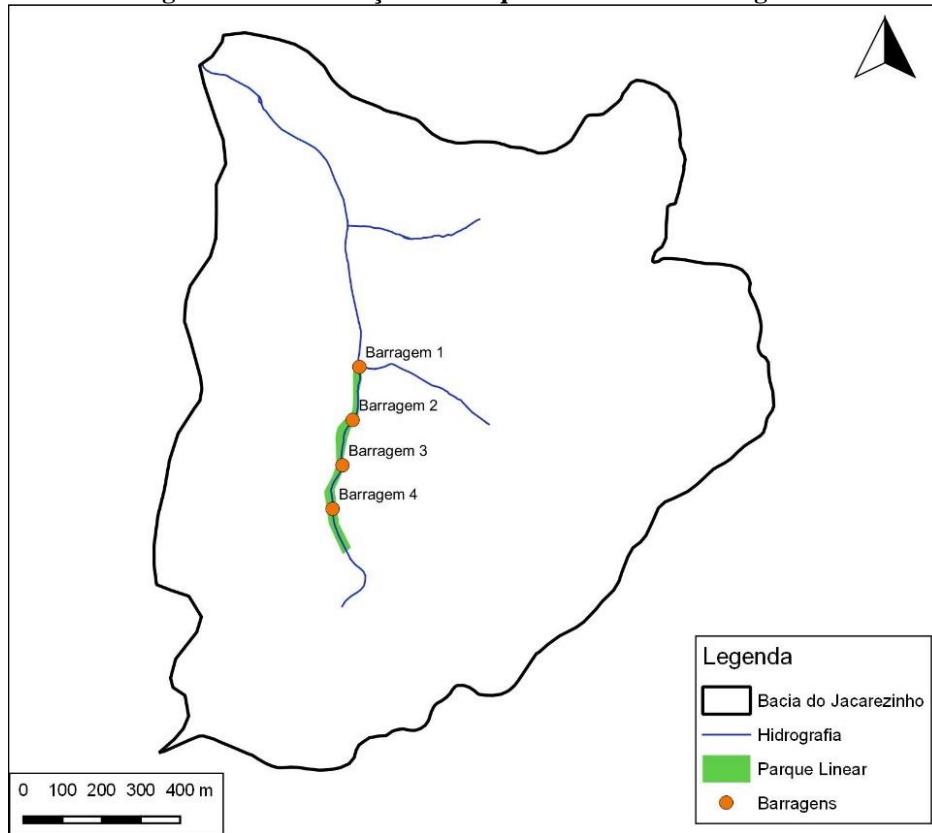
Figura 44 – Localização do Parque linear e suas barragens.

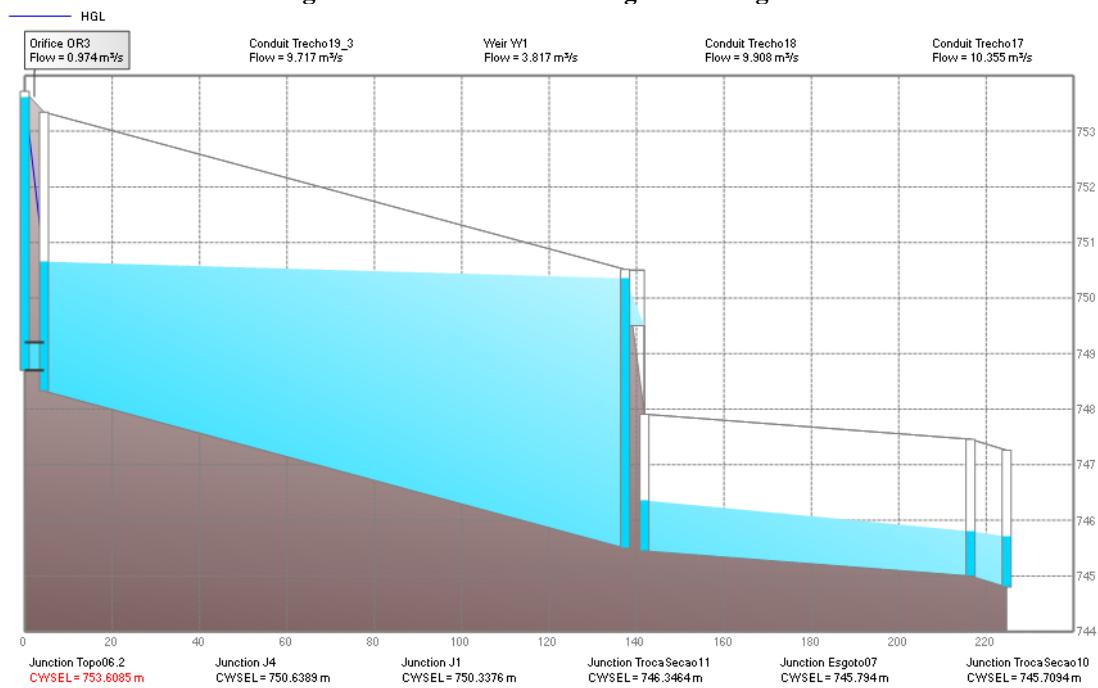
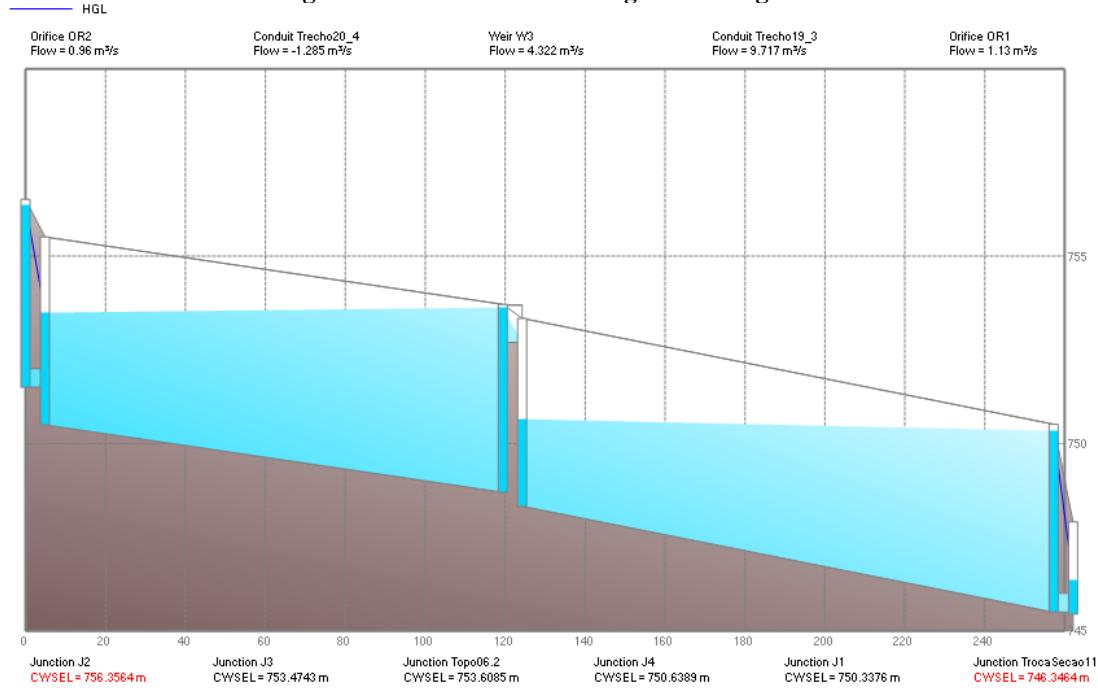
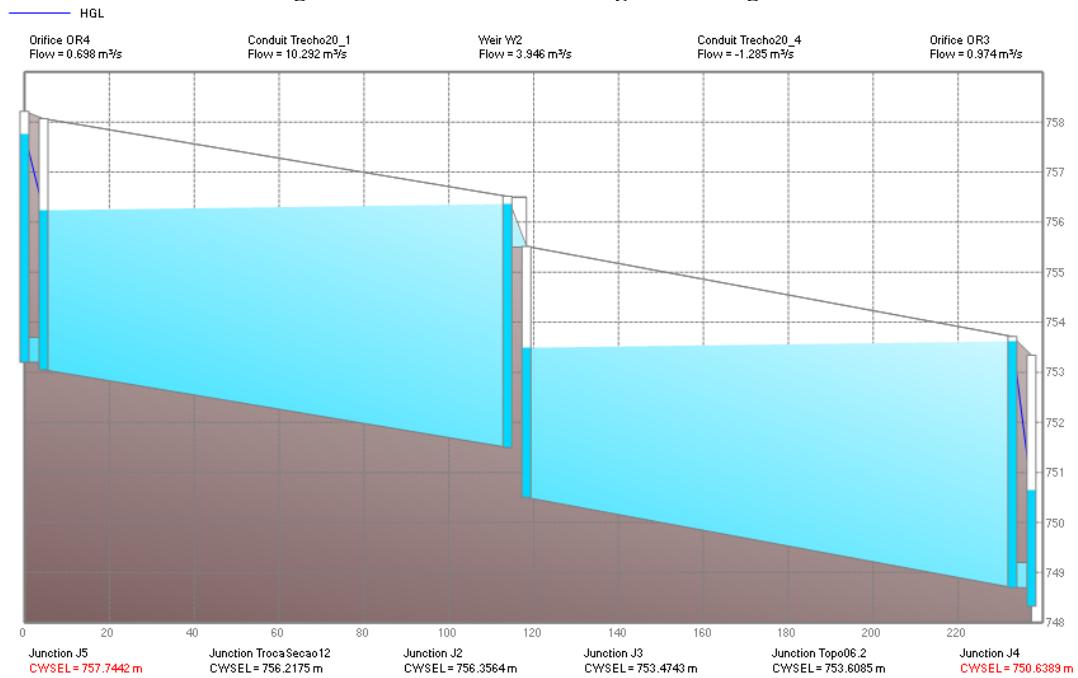
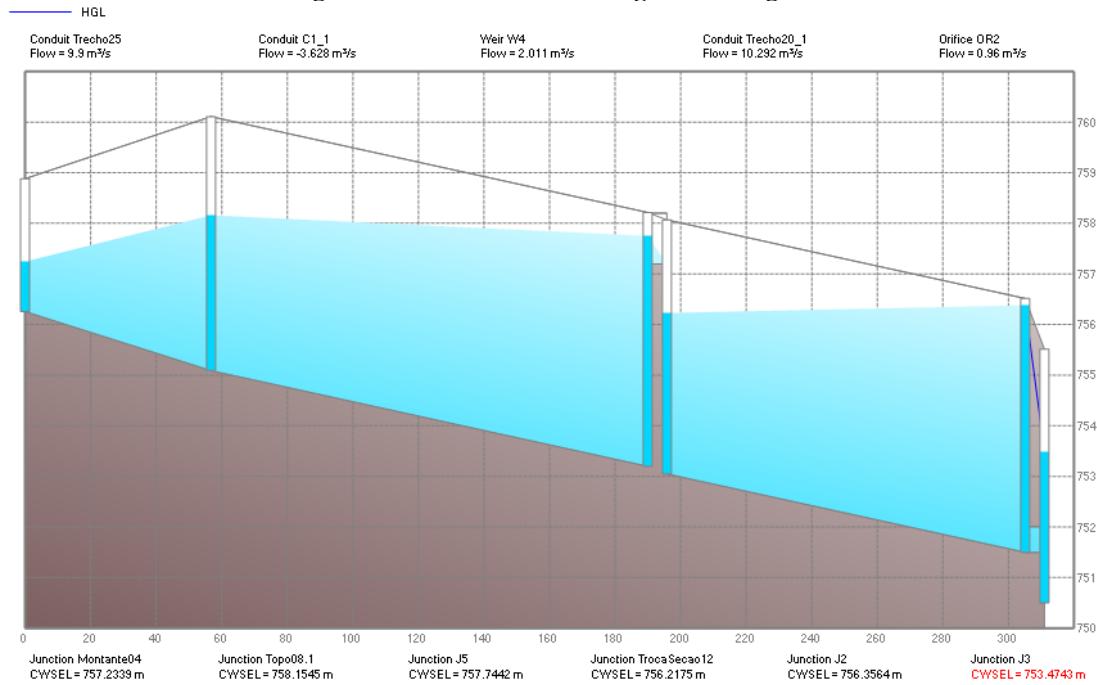
Figura 45 – Perfil do Nível d’água - Barragem 1

Figura 46 – Perfil do Nível d’água - Barragem 2

Figura 47 – Perfil do Nível d’água - Barragem 3

Figura 48 – Perfil do Nível d’água - Barragem 4

As Figuras 45 a 48 ilustram o perfil do nível d'água obtido para a chuva de projeto (50 anos).

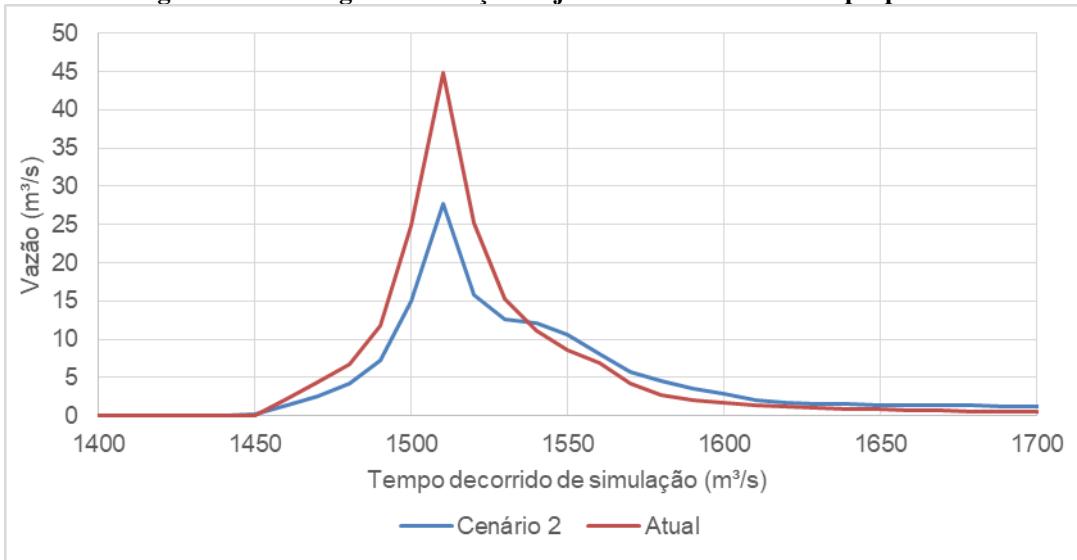
Figura 49 – Hidrograma da seção de jusante aos reservatórios propostos

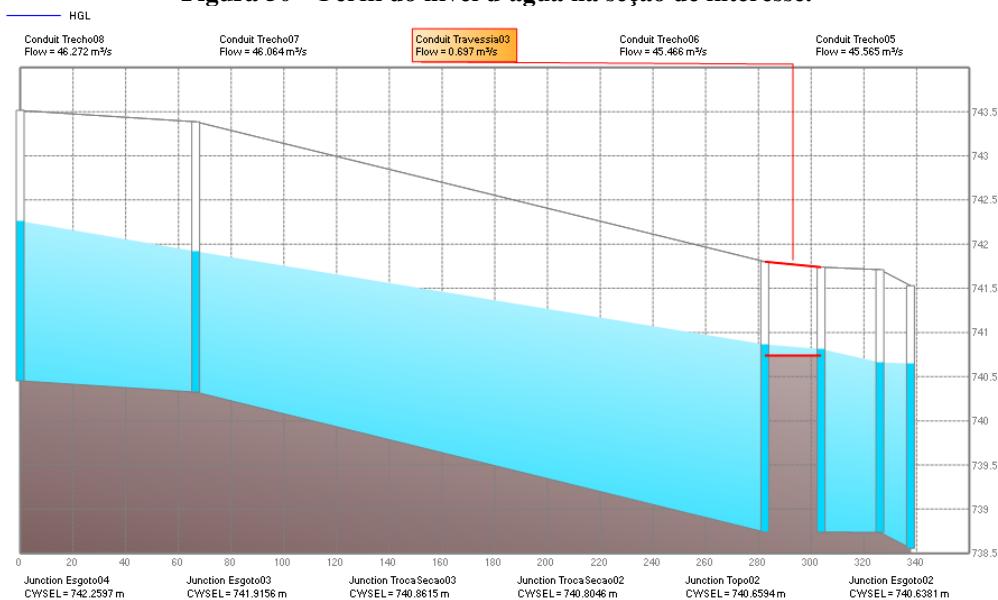
Figura 50 – Perfil do nível d'água na seção de interesse.

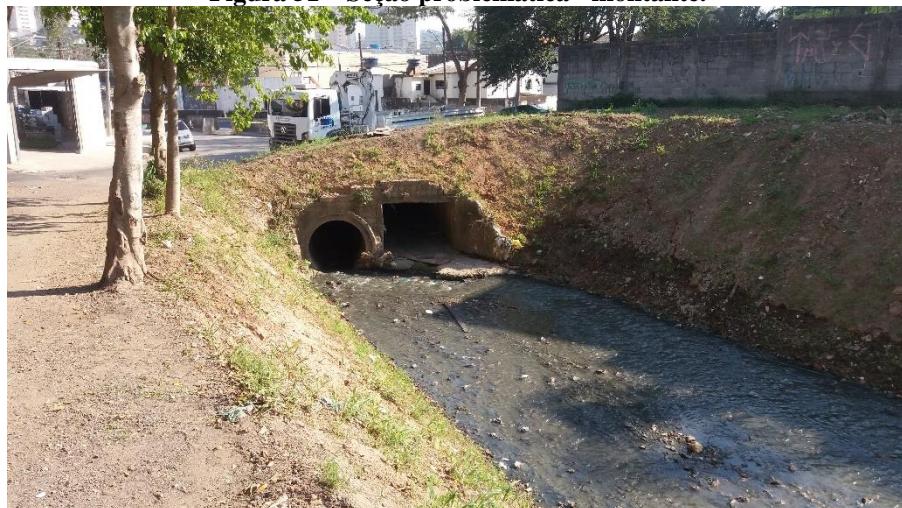
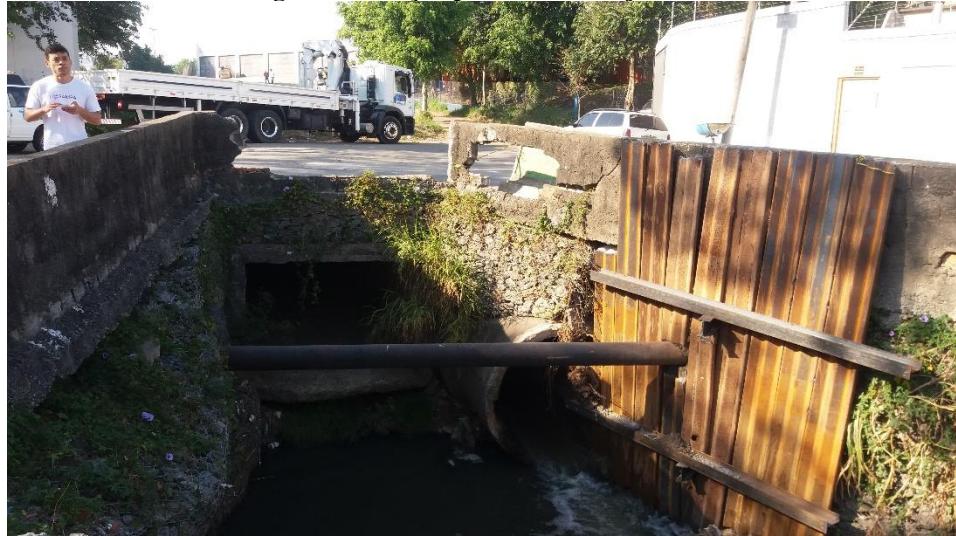
Figura 51 – Seção problemática - montante.

Figura 52 - Seção problemática - jusante.

A partir das Figuras 51 e 52 nota-se que a seção se encontra muito degradada, com comprometimento das estruturas pela ação do escoamento, e um deslizamento do terreno à esquerda na segunda foto, o que pode vir a assorear o canal, prejudicando ainda mais a eficiência da seção. Pode-se verificar também que uma construção irregular no lado direito da segunda foto obstrui parcialmente o conduto, também prejudicando o escoamento. Devido ao estado dessa estrutura, verifica-se um risco de inundação à montante da seção, e seu reparo e dimensionamento adequado é essencial para a melhoria das condições da bacia.

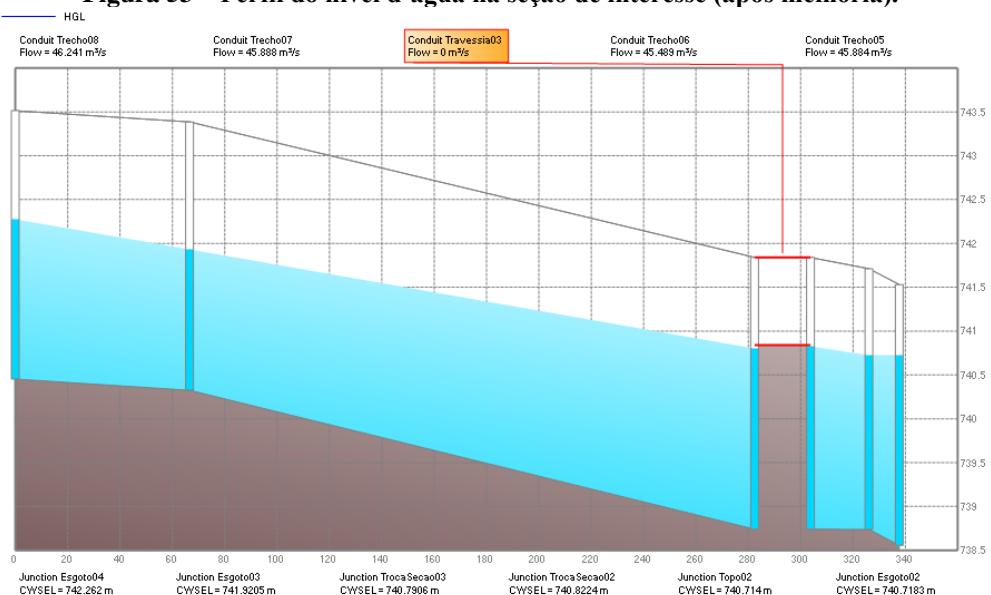
Figura 53 – Perfil do nível d’água na seção de interesse (após melhoria).

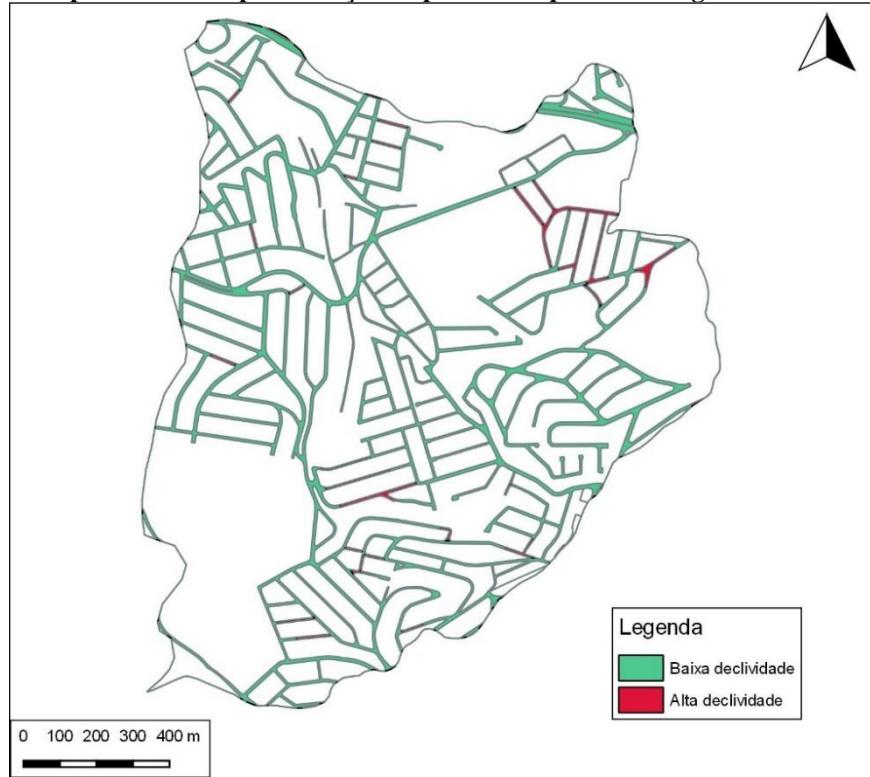
Figura 54 – Áreas passíveis de implementação de pavimento poroso na região da Bacia do Jacarezinho.

A análise de viabilidade de implementação de pavimento permeável na Bacia do Jacarezinho iniciou-se com o levantamento das vias de maior declividade, as quais foram descartadas. Deve-se maior preferência às vias mais planas, nas quais a infiltração será mais eficiente. As áreas passíveis de implementação segundo esse critério são exibidas na Figura 54.

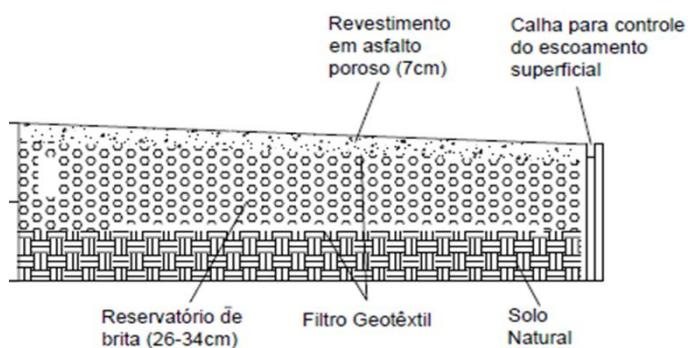
Figura 55 – Perfil Construtivo do Pavimento

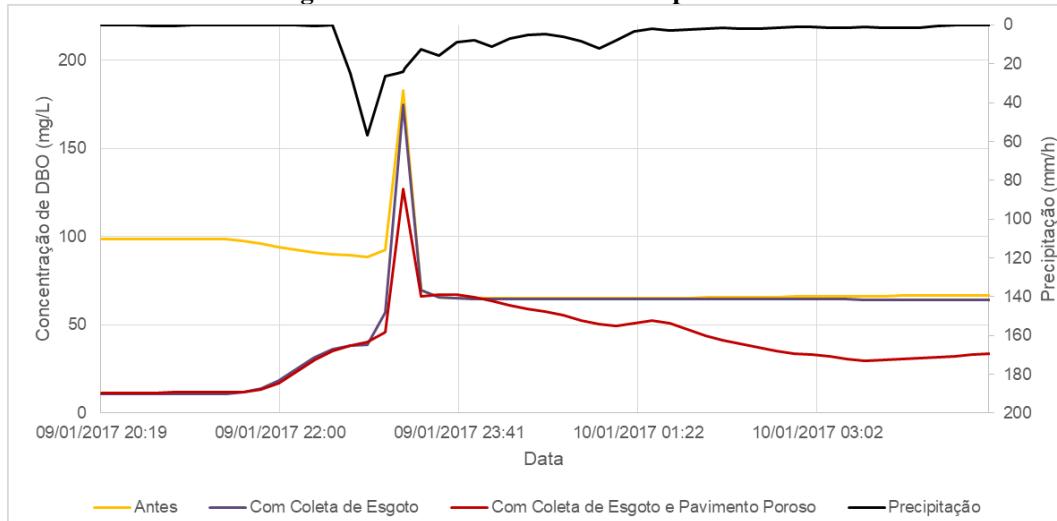
Figura 56 – Cenário 4: Resultados para DBO.

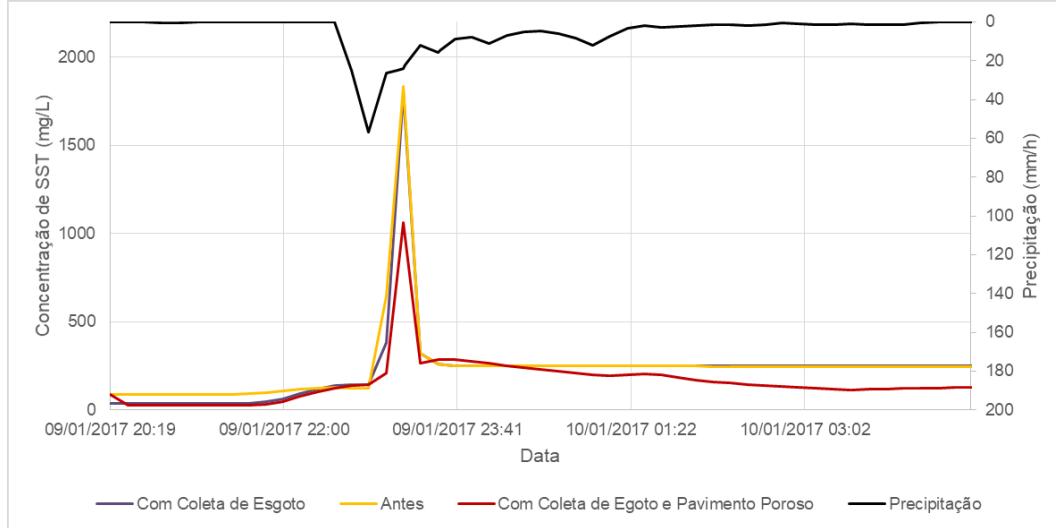
Figura 57 – Cenário 4: Resultados para SST

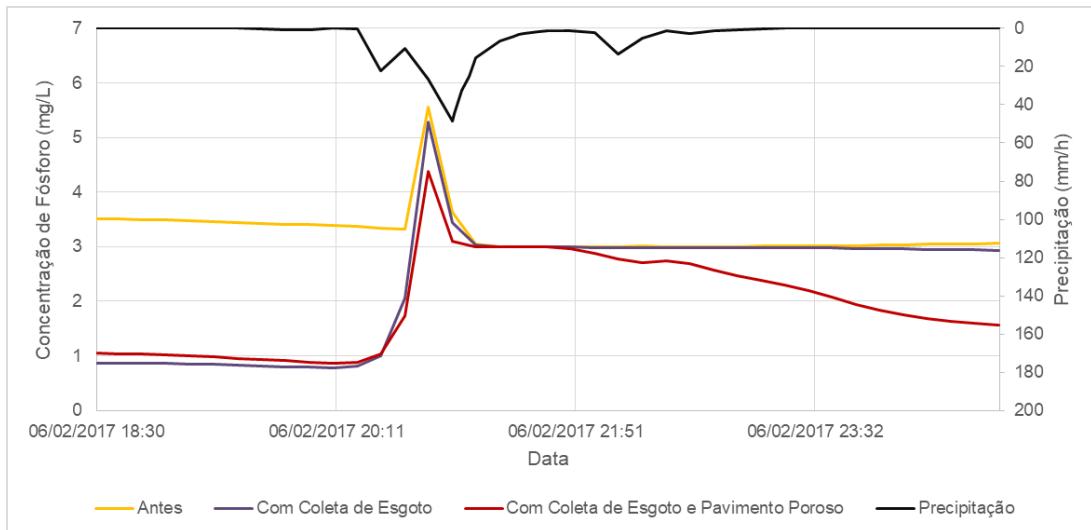
Figura 58 – Cenário 4: Resultados para Fósforo total.

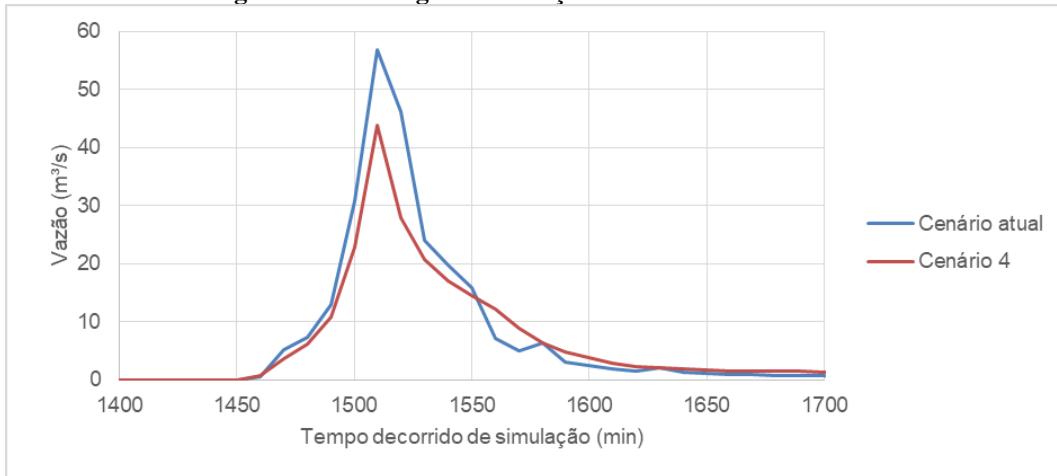
Figura 59 – Hidrograma da seção de controle – T=50anos

É possível notar que, com a concretização de todas as medidas propostas, ocorre diminuição do pico de cheia de aproximadamente 57 m³/s para 44 m³/s, bem como retardamento do início da ascensão da vazão. Ocorre também diminuição do volume escoado pela seção, de 158.700 m³ para 148.900 m³, sendo tal redução atribuída essencialmente à estrutura de pavimento poroso, que permite maior infiltração e diminuição do escoamento superficial em direção aos córregos.
