**Investigação Geológica e Geotécnica na Implantação
de Tubulação Adutora**

**MONOGRAFIA DE TRABALHO DE FORMATURA
(TF/08/14)**

**SÃO PAULO
2008**

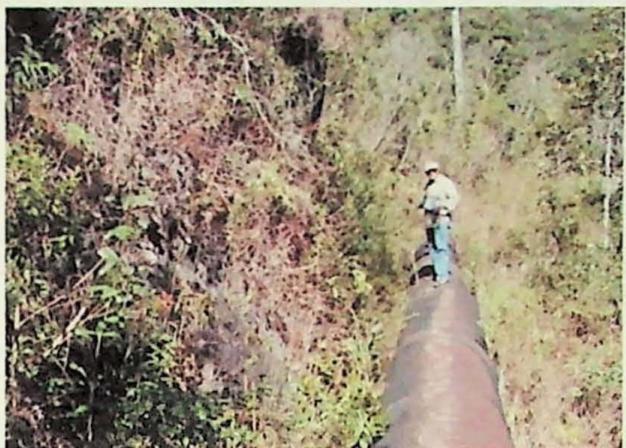
Foto 1: Conduto deformado.

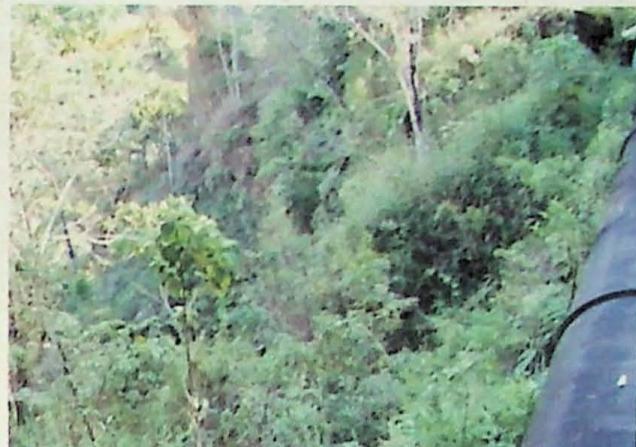
Foto 2: Conduto suspenso na encosta.

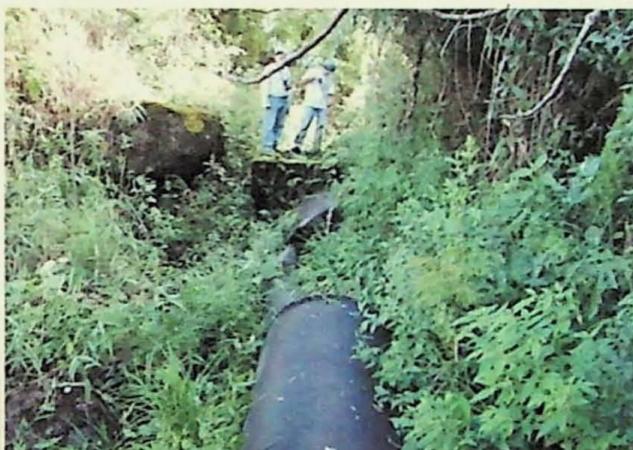
Foto 3: Conduto rompido por movimentos de massa da encosta.

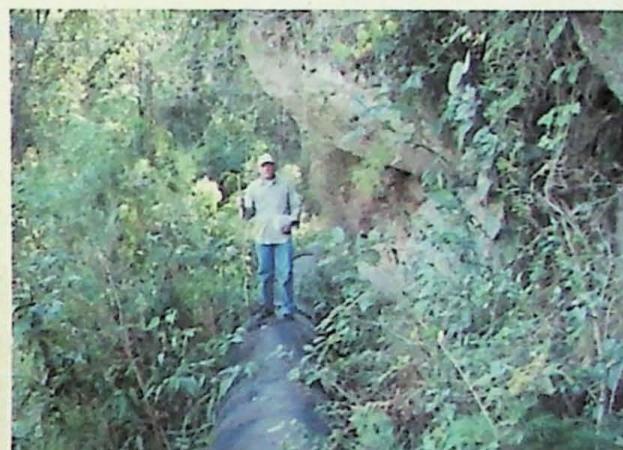
Foto 4: Bloco de rocha de corpo de tálus sobre o conduto.

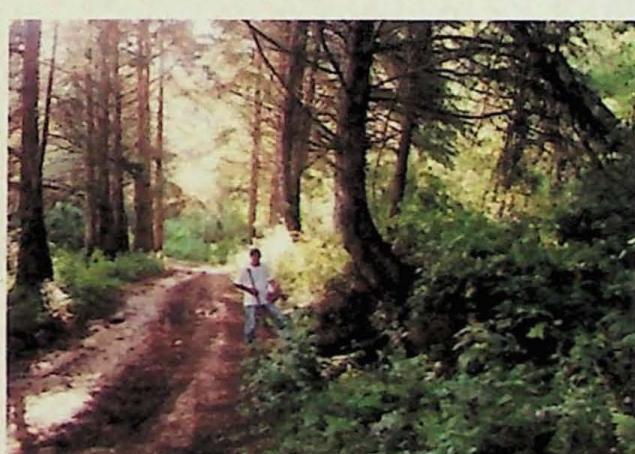
Foto 6: Tronco de arvore inclinado por rastejo.

confirmada a ocorrência de rastejo pela observação dos troncos inclinados das árvores próximas ao local estudado (Foto 6).

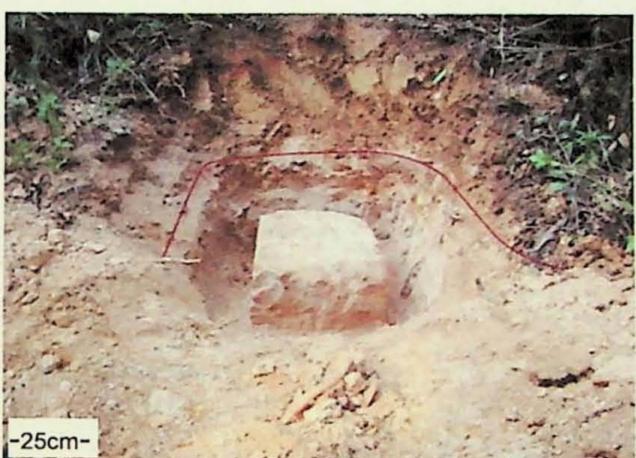
Foto 9: Local de coleta da amostra indeformada **Foto 10:** Cubo talhado com arestas de 20 cm. (solo orgânico acima do traço vermelho).

O termo solo orgânico utilizado na legenda da Foto 9 foi baseado na descrição feita pela ABGE (1985) "solo transportado constituído por produtos de alteração de rochas misturados, de forma mais ou menos aparente, com materiais vegetais decompostos".

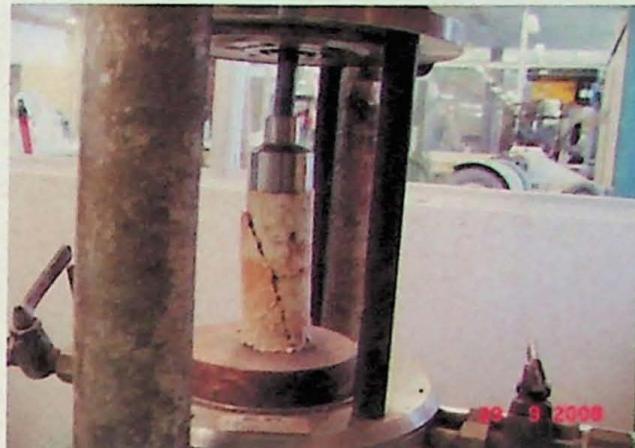
Foto 16: Corpo de prova rompido no ensaio de compressão simples.

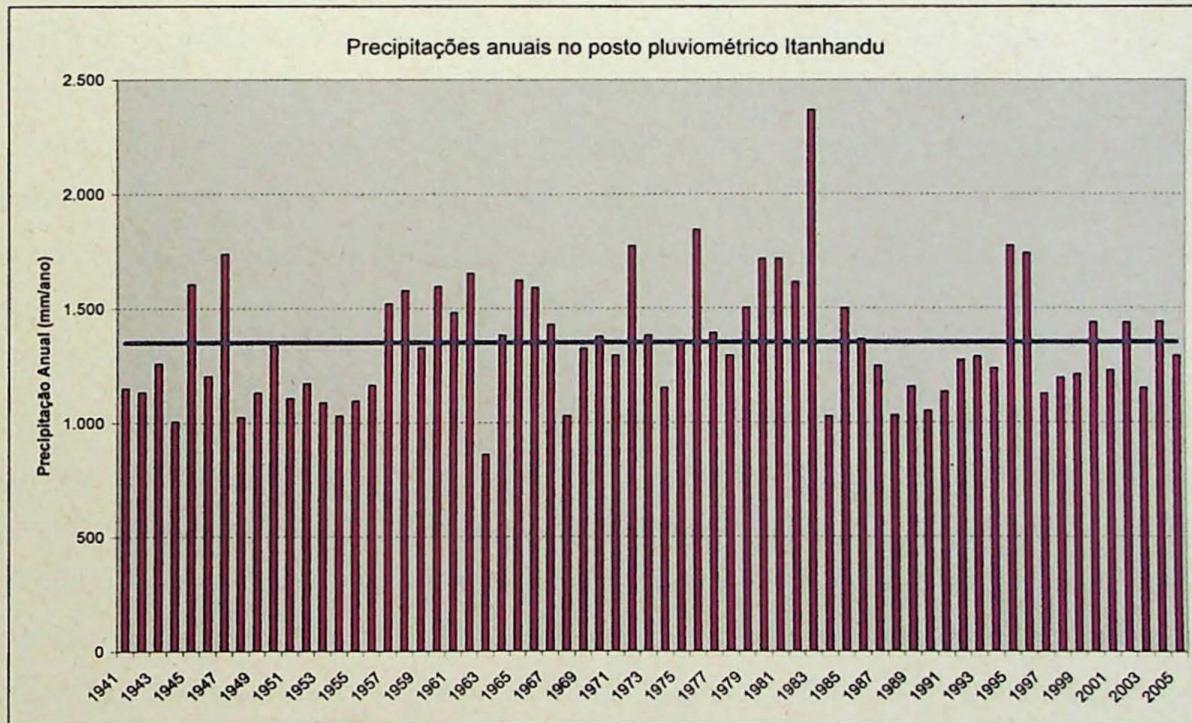
FIGURA 12: TOTAIS PRECIPITADOS ANUALMENTE NO POSTO PLUVIOMÉTRICO DE ITANHANDU.
(Período: 1941-2005).

A Figura 12 apresenta os totais precipitados anuais no posto pluviométrico Itanhandu. O total precipitado anual médio é de 1350 mm/ano, merecendo destaque o período de 1980 a 1984 quando os totais precipitados anuais atingiram valores bem acima da média.

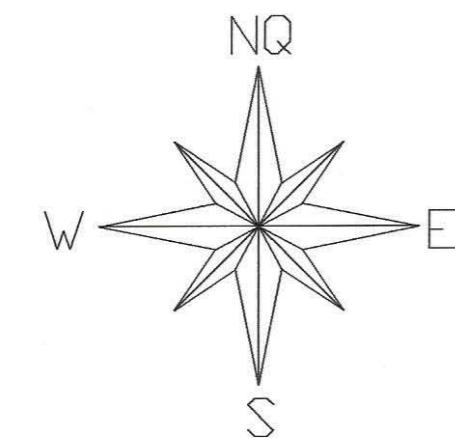
TUBULAÇÃO ADUTORA DE BAIXA PRESSÃO
Consolidação de Encosta entre os pontos 05 e 04
Perfis perpendiculares a tubulação adutora

Tubulação Adutora
de Baixa Pressão
(\varnothing 960 mm)

Bloco de rocha alcalina
alterada, de corpo de
tálus, constituindo
talude negativo local
