UNIVERSIDADE DE SÃO PAULO
FACULDADE DE FILOSOFIA, LETRAS E CIÊNCIAS HUMANAS
DEPARTAMENTO DE GEOGRAFIA

Caracterização morfológica e geológica de bacias hidrográficas: contribuição para estudos de escorregamentos no município de Caraguatatuba.

Trabalho de Graduação Individual

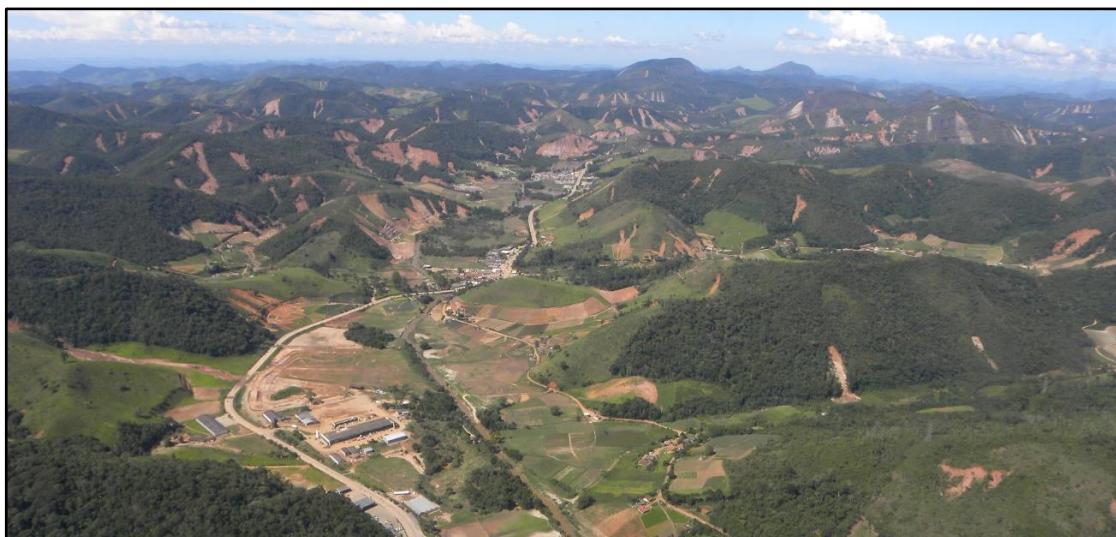
Figura 1: Movimentos de massa generalizados ocorridos em 2011 na região da Serra do Mar no Rio de Janeiro. **Fonte:** GPMorfo.

Em janeiro de 2011, chuvas intensas ocorreram em seis municípios da Região Serrana Fluminense, gerando movimentos de massa catastróficos nas encostas e enxurradas no fundo dos vales fluviais, totalizando cerca de 1.000 mortes (**Figura 1**). Em março deste mesmo ano, na Serra do Mar Paranaense, escorregamentos rasos e corridas de detritos causaram a destruição total de áreas agrícolas e de alguns trechos das rodovias que ligam a capital, Curitiba, ao litoral (VIEIRA e GRAMANI, 2015).

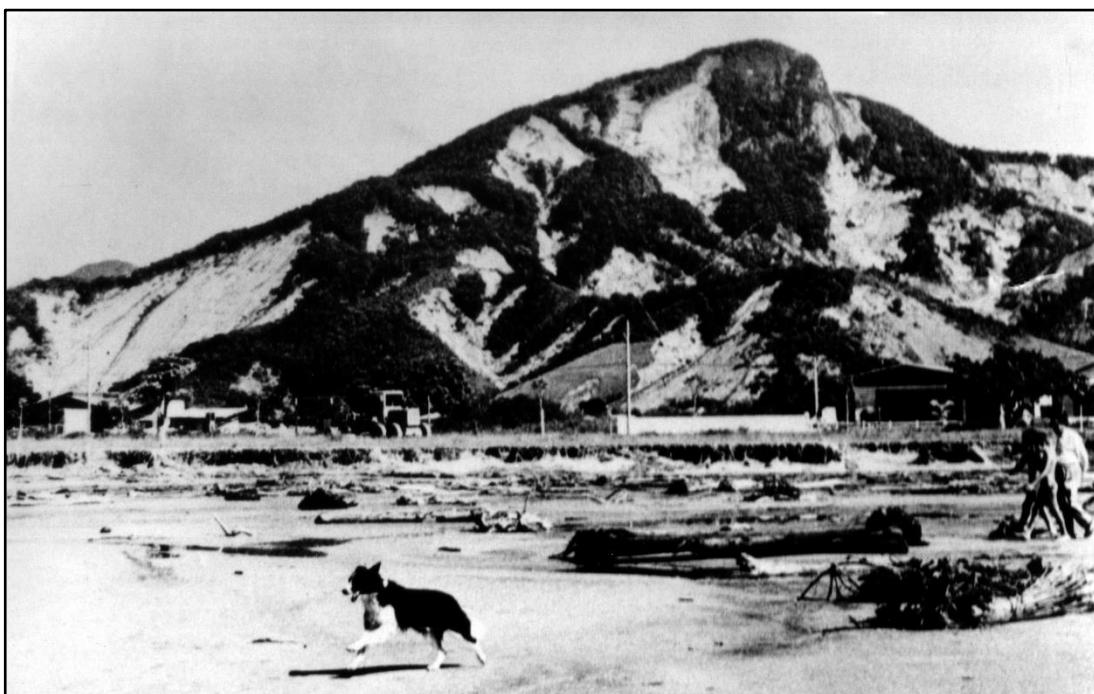
Figura 2: Escorregamentos ocorridos no Morro do Jaraguá em Caraguatatuba, 1967. **Fonte:** Arquivo Públíco de Caraguatatuba.

Além dos eventos mais recentes, um dos mais significativos ocorreu em março de 1967 no município de Caraguatatuba (**Figura 2**), onde foi registrado um índice pluviométrico de

cerca de 500 mm/48h (IPT, 1988), deflagrando escorregamentos e corridas de detritos com mobilização de toneladas de material.

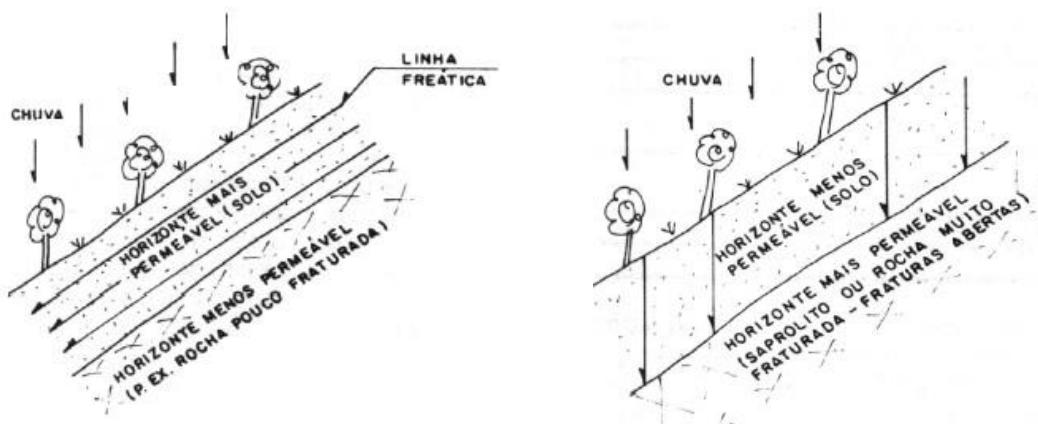
Figura 3: Encostas com zonas de materiais com características de permeabilidade diferenciada. **Fonte:** WOLLE E CARVALHO, 1994.

As alterações decorrentes de processos intempéricos tendem a criar, no caso das rochas, zonas de materiais com características de permeabilidade diferenciada, formando áreas de instabilidade no maciço em questão e consequentemente na encosta. As diferenças quanto às características litológicas podem influenciar em áreas de maior ou menor suscetibilidade à deflagração de escorregamentos (**Figura 3**), uma vez que materiais mais fraturados são fortemente drenados criando zonas de instabilização propícias ao processo (WOLLE e CARVALHO, 1994).

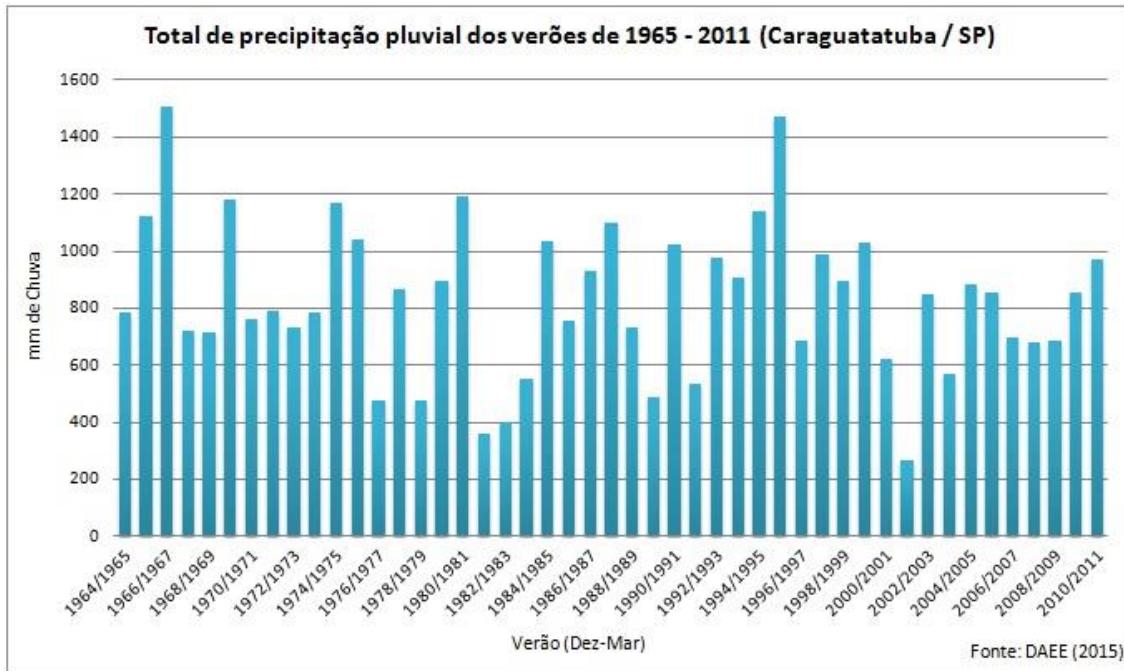
Figura 6: Gráfico do total de precipitação pluvial no período de 1965-2011 em Caraguatatuba/SP.
Fonte: DAEE, 2015.

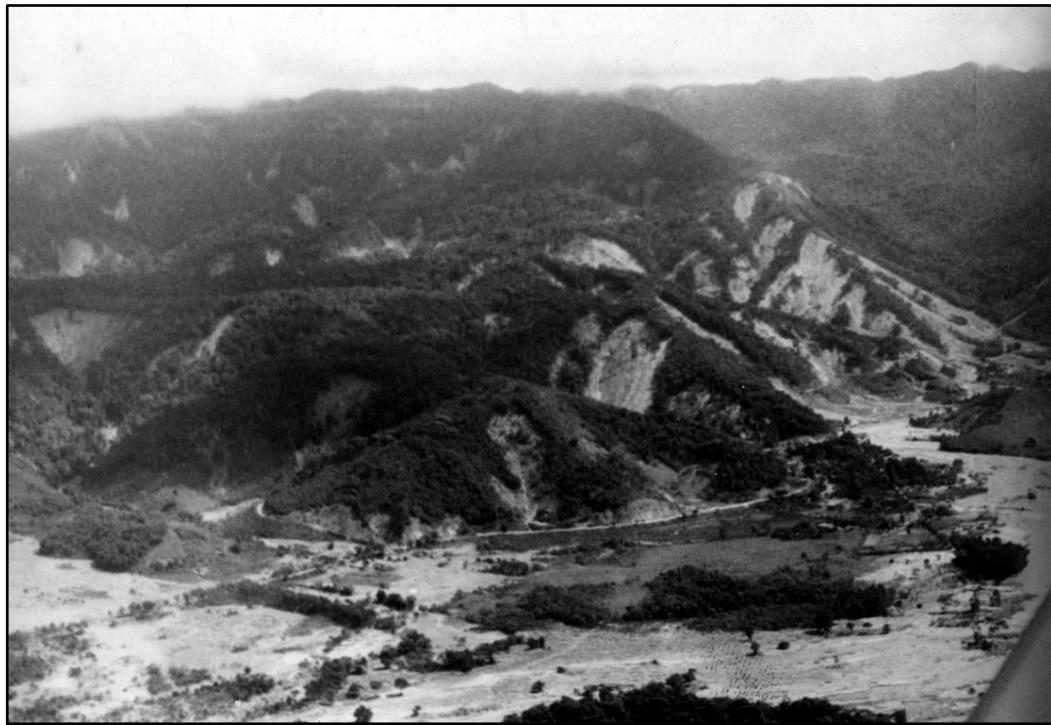
Figura 7: Escorregamentos generalizados em encostas íngremes ocorridos no Evento de 1967 em Caraguatatuba/ SP. **Fonte:** Arquivo Público de Caraguatatuba.

O evento (**Figura 7**) ocorreu no verão de 1966/1967, entre os dias 17 e 20 de março e caracterizou-se por precipitação pluvial muito acima da média, em um curto período de tempo, desencadeando escorregamentos generalizados que culminaram em corridas de detritos, causando severos danos em toda a cidade de Caraguatatuba (**Figuras 8 e 9**). O município acusou 260,0 mm no dia 17 e 324,8 mm no dia 18, com um total mensal de 945,6 mm (CRUZ, 1974).

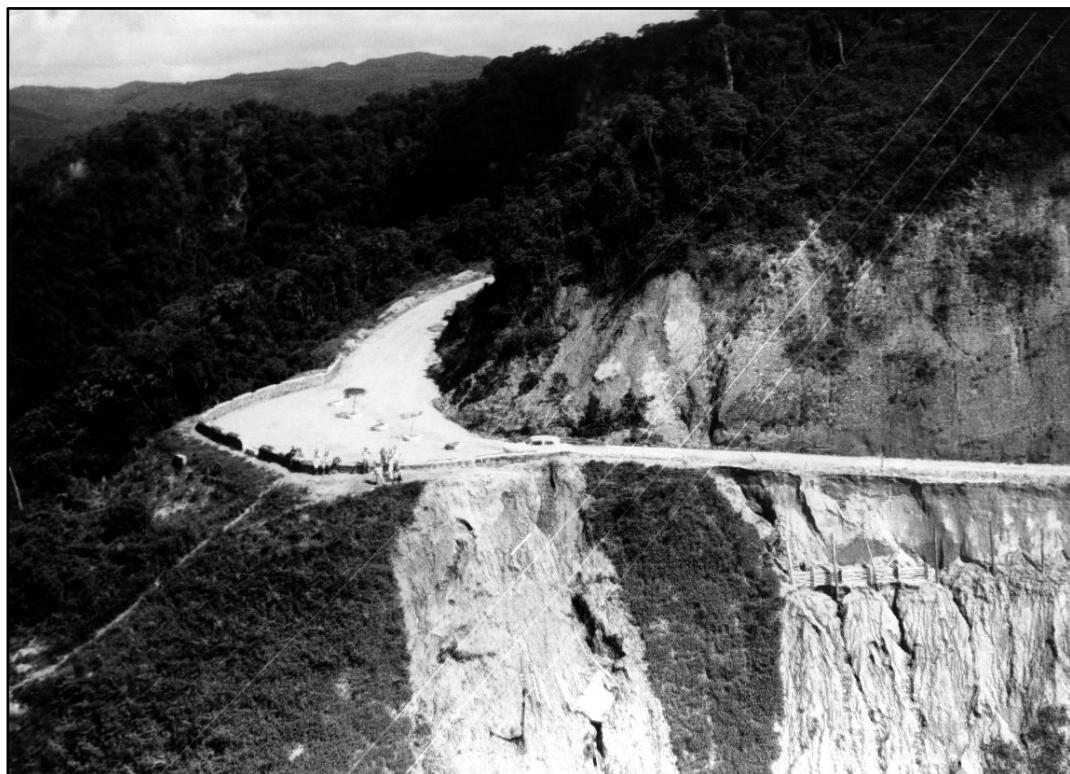
Figura 8: Escorregamento em trecho da Rodovia Tamoios no Evento de 1967 em Caraguatatuba / SP. **Fonte:** Arquivo Público de Caraguatatuba.

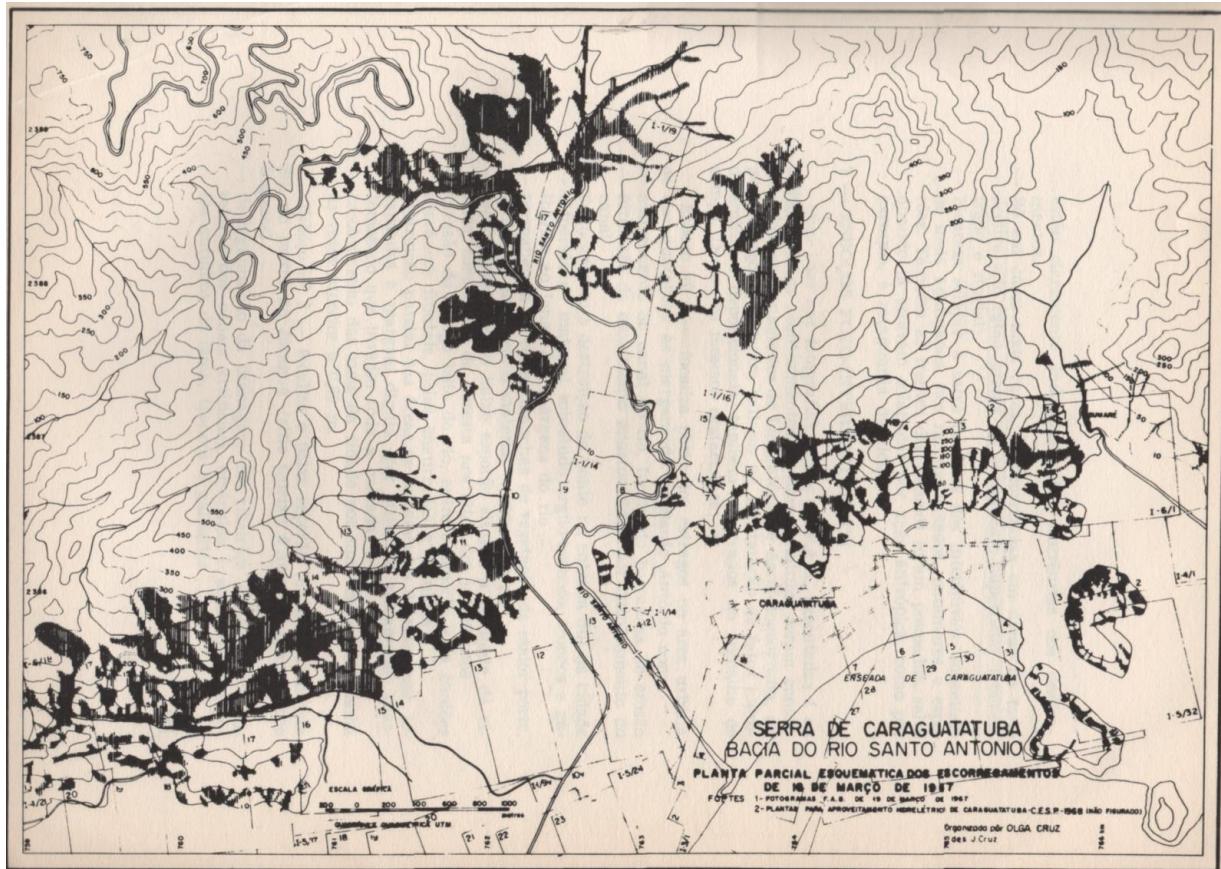
Figura 10: Distribuição dos escorregamentos ocorridos em 16 de março de 1967, com ênfase na bacia de Santo Antônio. **Fonte:** Cruz (1974).

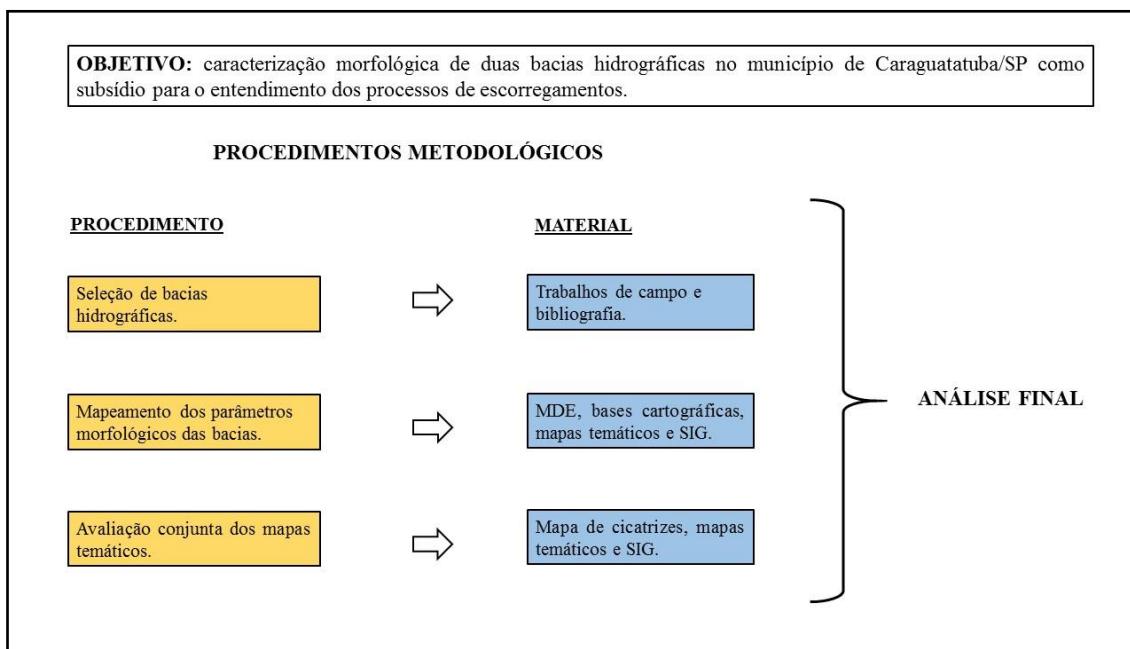
Figura 11: Etapas metodológicas da pesquisa.

Neste item são descritos os itens metodológicos para o objetivo proposto (**Figura 11**). Primeiramente, foi feita a seleção de bacias hidrográficas em termos de magnitude dos escorregamentos no Evento de 1967 (6.1); em seguida foram mapeados os parâmetros morfológicos nas bacias hidrográficas do Rio Santo Antônio e Massaguaçu (6.2); e por fim, foi feita a avaliação conjunta dos mapas temáticos geológicos e morfológicos (6.3). A partir disto, foi realizada a avaliação final do papel de cada classe na distribuição destes processos baseado no método de Gao, 1993.

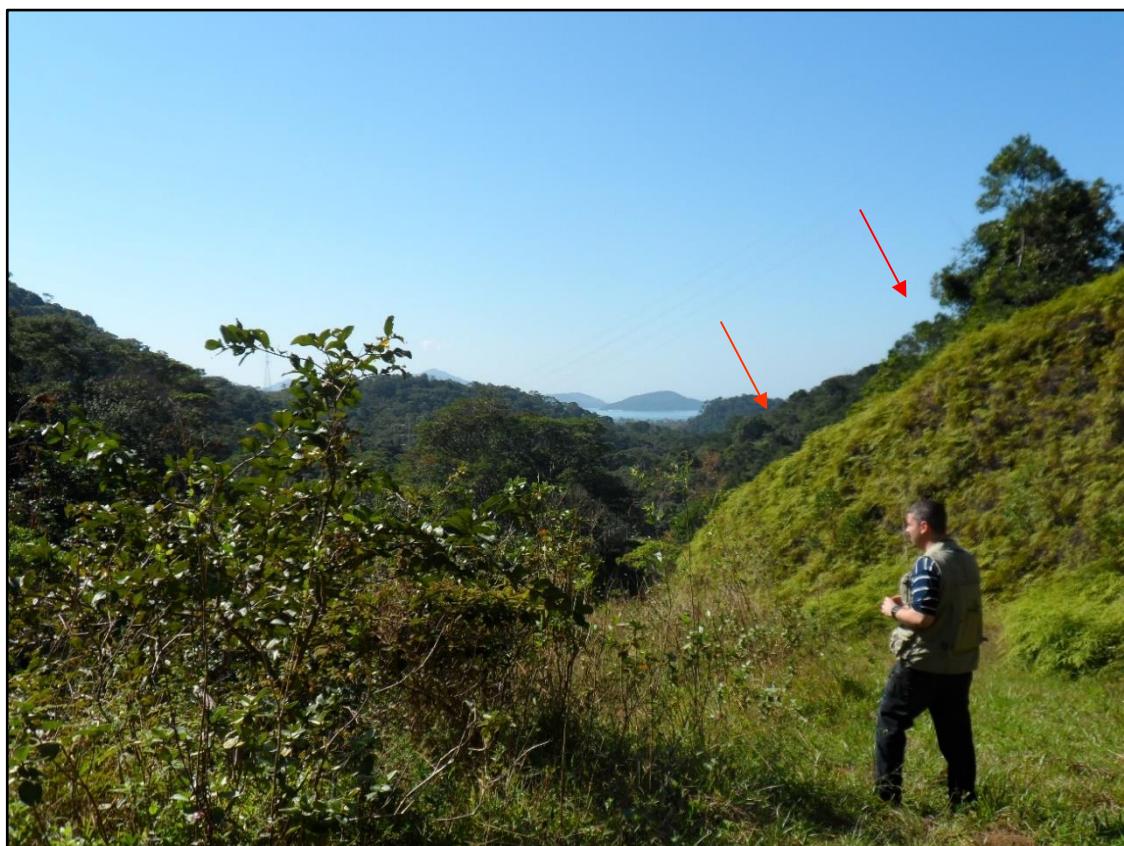
Figura 14: Presença de cicatriz de escorregamento a direita, caracterizada pela existência de gleichenias, espécie de vegetação de pequeno porte indicadora da ocorrência de escorregamentos.
Fonte: GPMorfo.

A bacia Massaguaçu possui evidências na paisagem de ocorrência de escorregamentos, as cicatrizes (**Figura 14**), no entanto, não aparece descrita na literatura como uma das áreas mais atingidas, sendo, portanto, identificada como uma bacia com ocorrências de menor magnitude quando comparada com a bacia do Santo Antônio, por exemplo. Trata-se de uma bacia pequena (**Figura 15**), com pouco mais de 20 Km², com densidade de drenagem mediana, vales largos, pouca rugosidade e com baixo índice de dissecação, com rupturas de declive

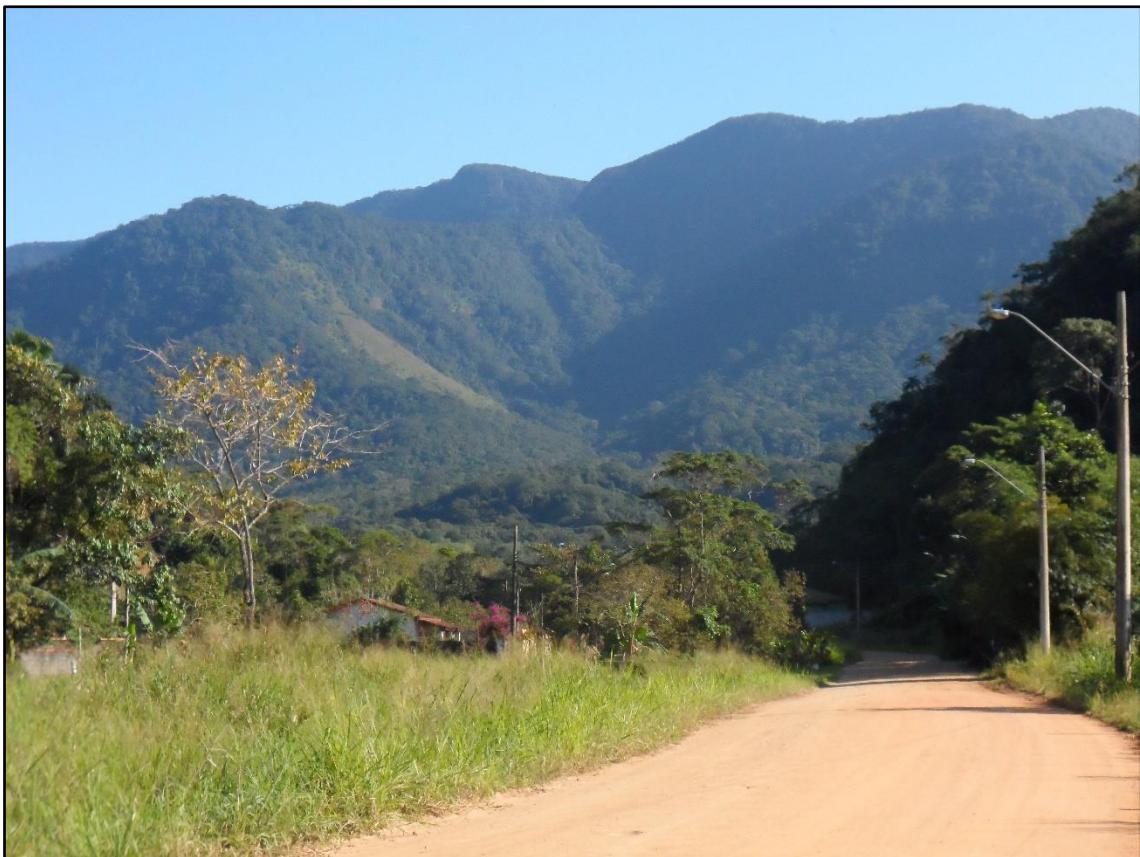
Figura 15: Vista da bacia hidrográfica do Rio Massaguaçu. **Fonte:** GPMorfo.

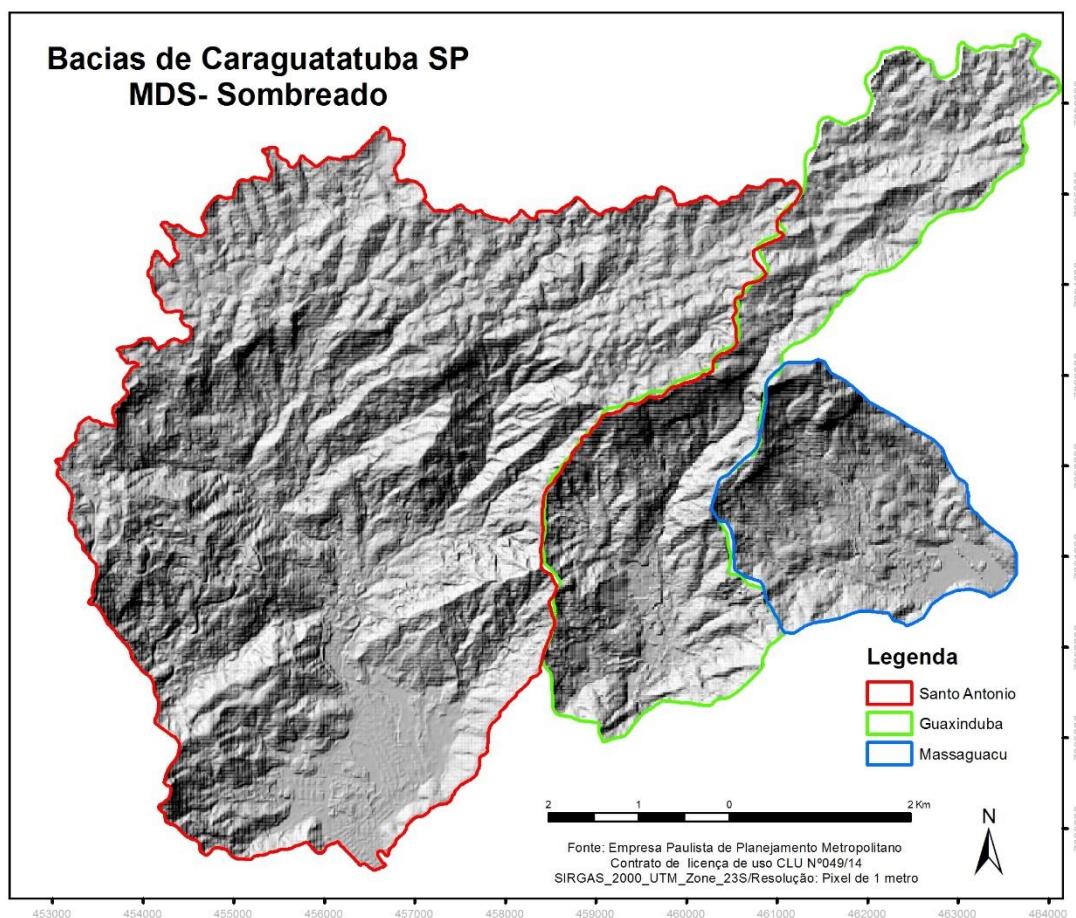
Figura 16: Modelo Digital de Elevação (Escala 1:10.000) ilustrando as bacias de Santo Antônio, Guaxinduba e Massaguacu. **Fonte:** EMPLASA (2011).

Para confecção dos mapas morfológicos, Curvatura, Hipsometria, Ângulo de encostas e Aspecto foi utilizado o Modelo Digital de Elevação (Escala 1:10.000) (**Figura 16**), fornecido pela Empresa Paulista de Planejamento Metropolitano S/A – EMPLASA (*Contrato de Licença de uso CLU N° 049/14*), resolução de 25m e elaborado através da tecnologia **LiDAR** (*Light Detection and Ranging*).

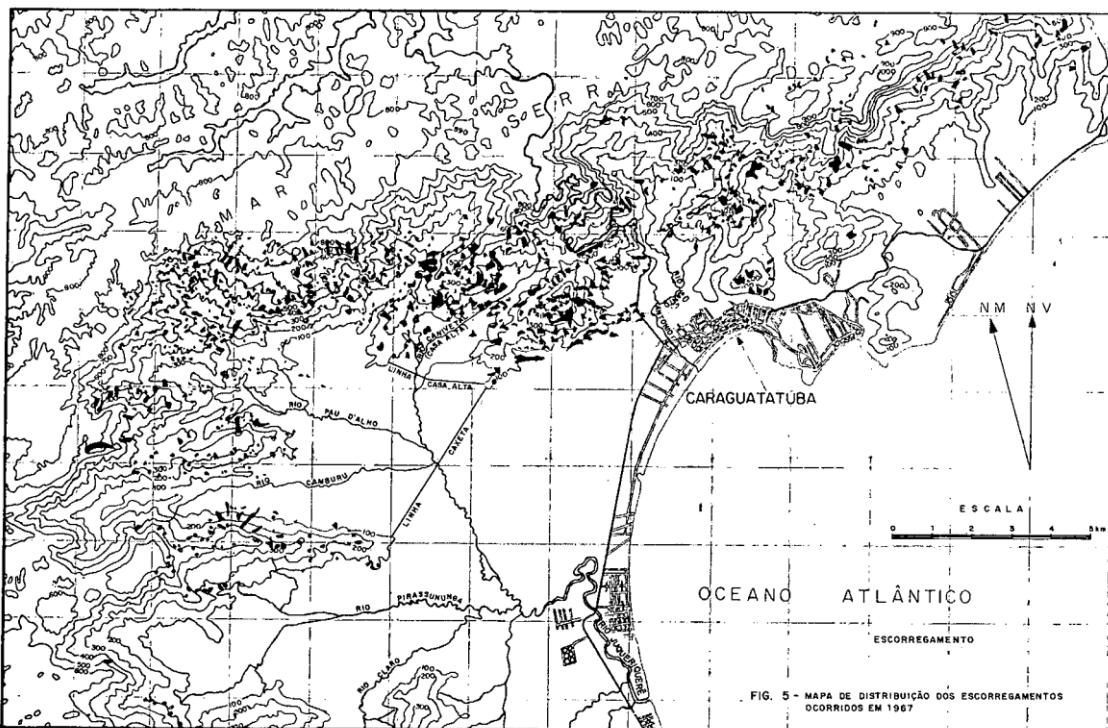
Figura 17: Distribuição dos escorregamentos ocorridos em 1967. **Fonte:** Fúlfaro *et al.* (1976).

Para avaliação da influência dos parâmetros morfológicos na distribuição dos escorregamentos, foi realizada a digitalização dos mapas de cicatrizes de escorregamentos de 1967 da bacia do Rio Santo Antônio; para a bacia do Rio Massaguaçu foram retiradas as cicatrizes de Dias (2014) ambas gerados a partir de ortofotos do Instituto Florestal de 2000, do trabalho de Fúlfaro *et al.* (1976) (**Figura 17**) e de fotografias aéreas de 1973 em escala 1:20.000.

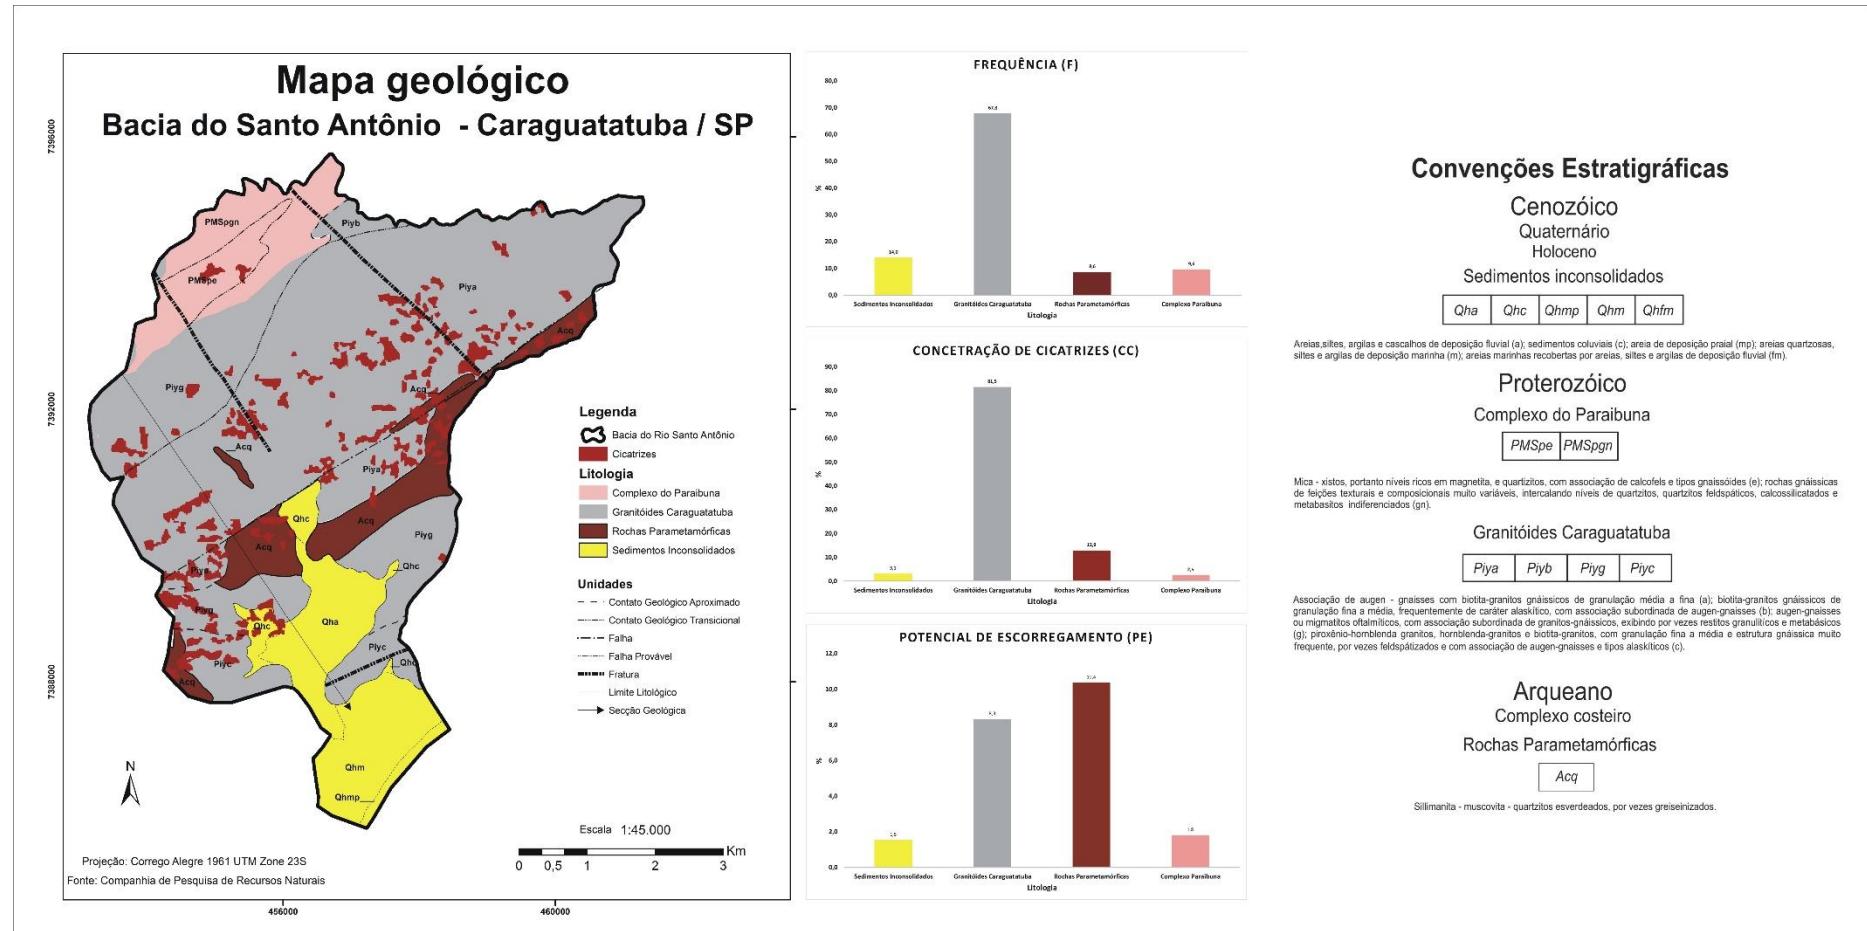
Figura 18: Geologia da bacia do Santo Antônio.

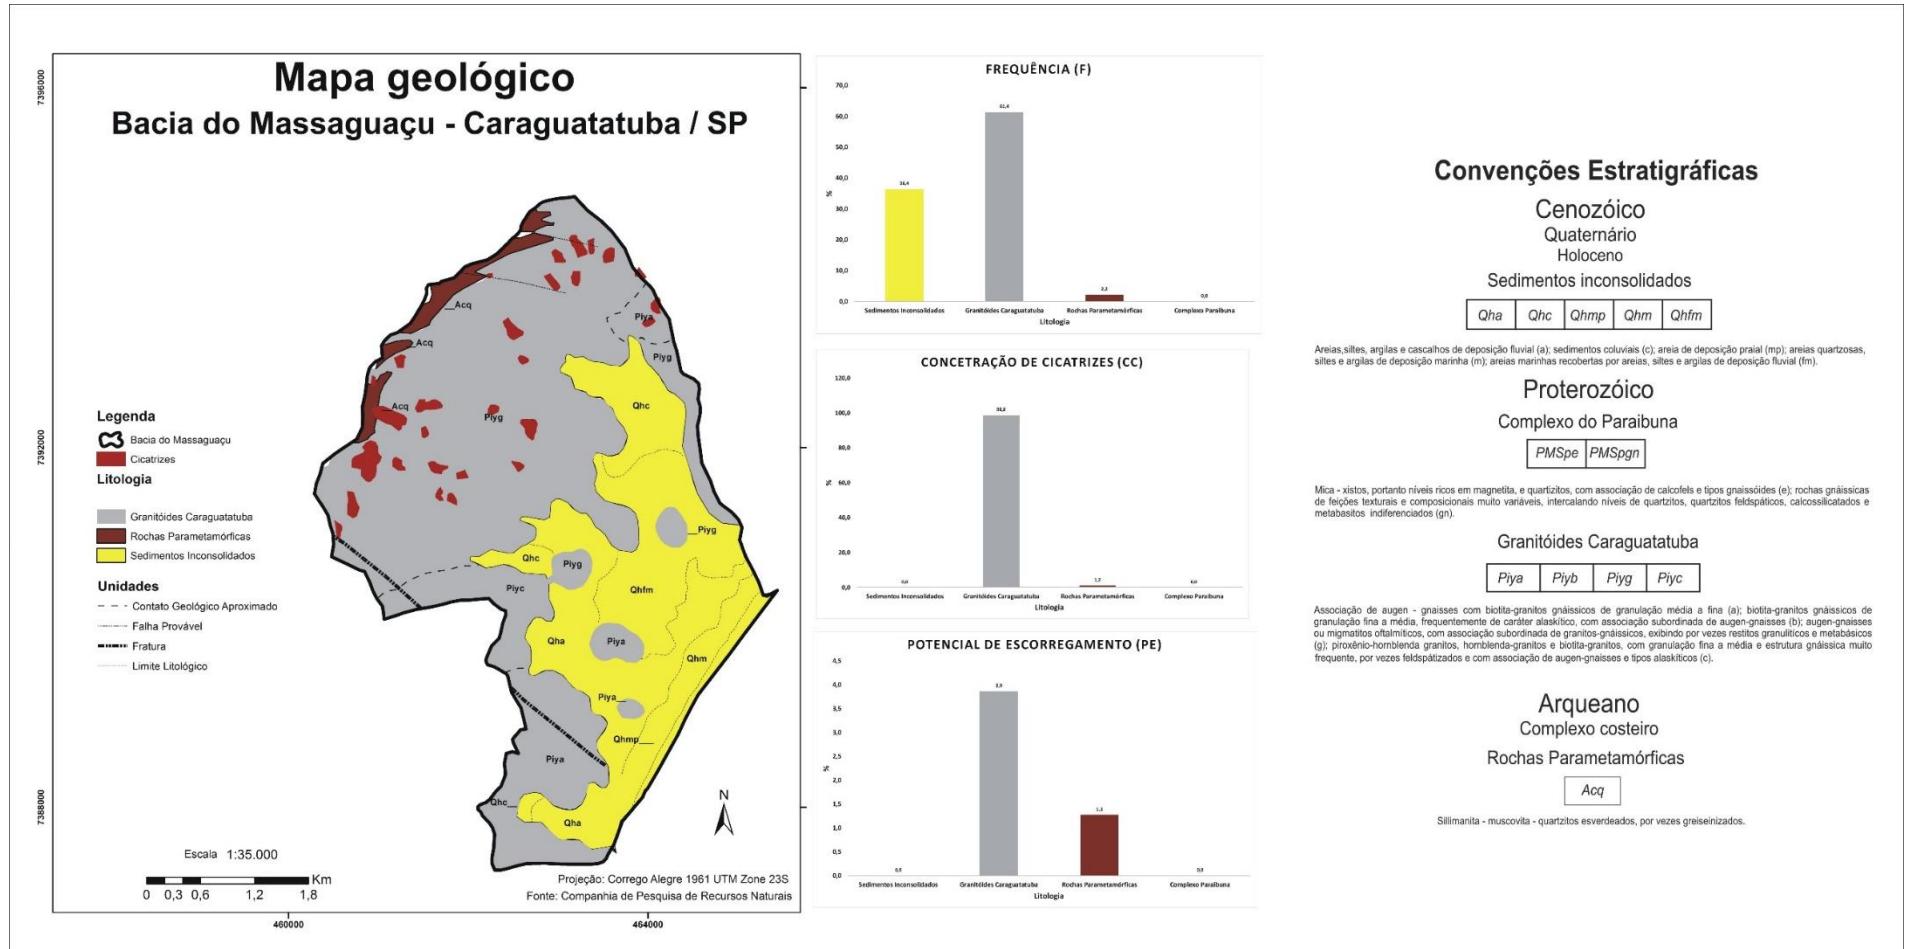
Figura 19: Geologia da bacia do Massaguaçu.

A bacia hidrográfica do Rio Massaguaçu também é composta por rochas ígneas e metamórficas (**Figura 19**), além de sedimentos nas planícies fluviais. A diferença entre ambas consiste nas distribuições desses materiais, uma vez que conforme ilustra o Mapa geológico da bacia do Massaguaçu (**Figura 19**), esta possui uma área mais ampla (36,4%) com sedimentos inconsolidados em sua porção centro-sul. A distribuição dos demais materiais tende a ser levemente mais concentrada do que na bacia anterior, pois os granitos (Granitóides Caraguatatuba), com Frequência de 61,4%, estão preferencialmente na porção norte, e os quartzitos, com apenas 2,2%, estão na borda da bacia, extremo norte. Trata-se de uma bacia com pequena quantidade de falhas e fraturas.

Ao analisar os gráficos dos índices F, CC e PE presentes no Mapa geológico da bacia do Massaguaçu, observa-se uma concordância com os valores encontrados para a bacia do Santo Antônio, onde embora haja grandes áreas com Granitóides Caraguatatuba, e consequentemente com maior concentração de cicatrizes de escorregamentos (98,9%), as Rochas Parametamórficas são as que apresentam um potencial a ocorrência do processo elevado (1,3%), embora sua ocorrência seja bem reduzida quando comparada ao outro tipo litológico.

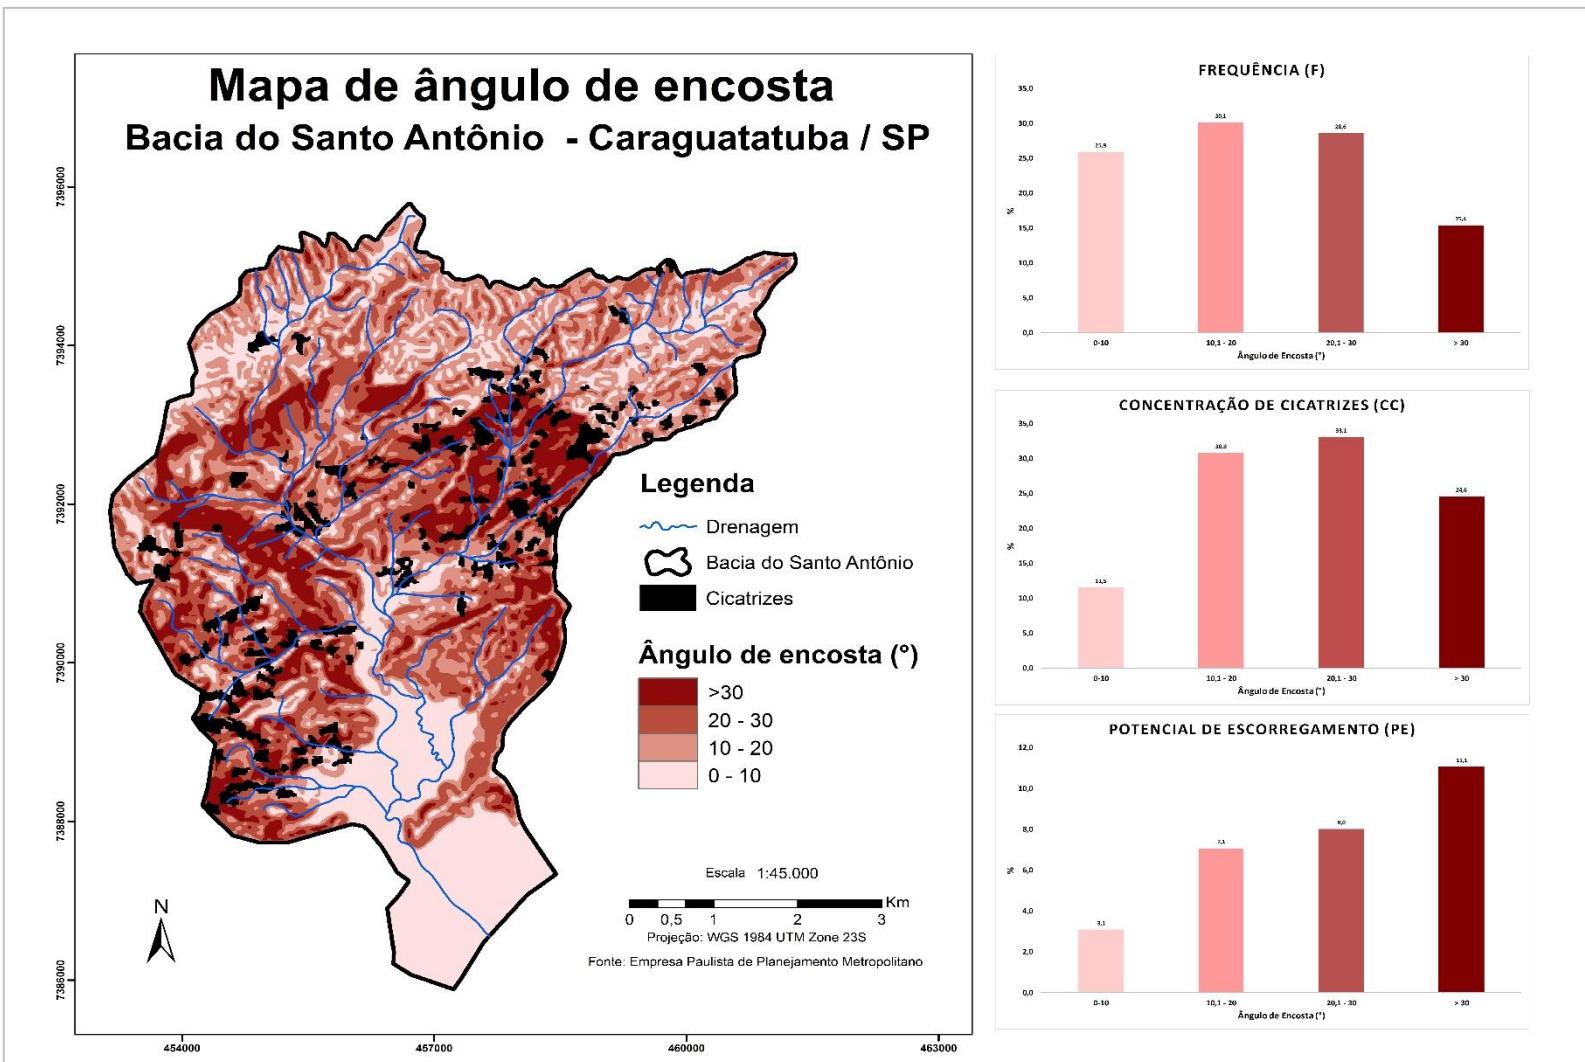
Figura 20: Mapa de ângulo das encostas da bacia do Santo Antônio.

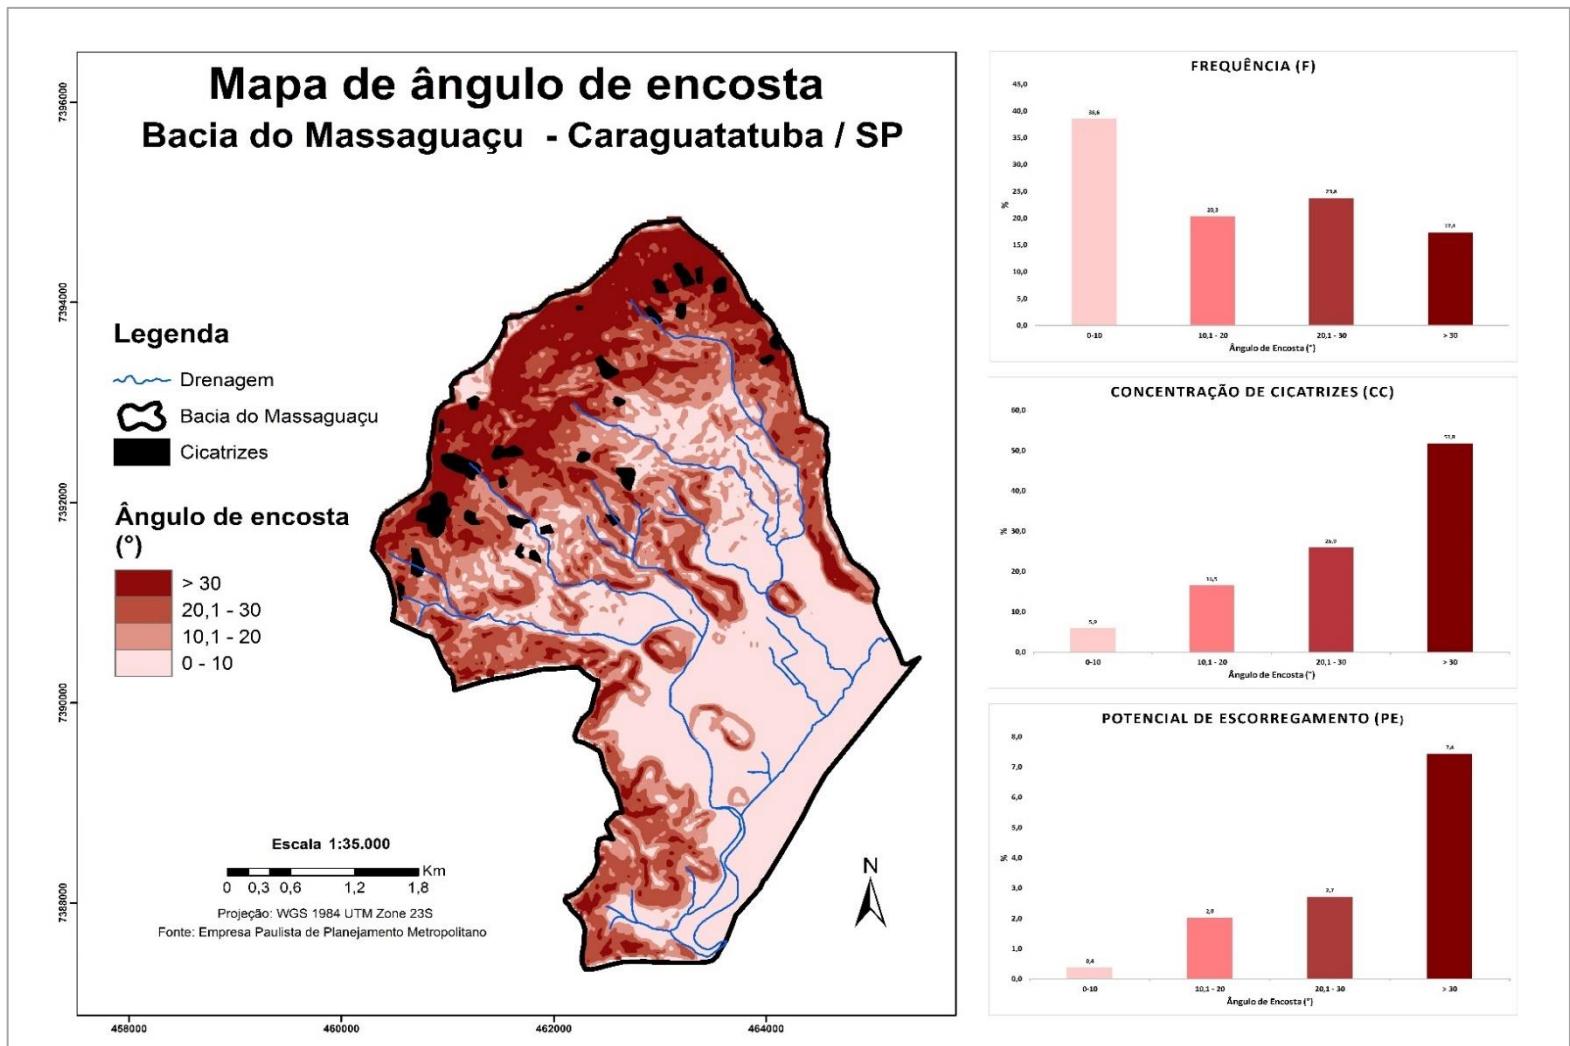
Figura 21: Mapa de ângulo das encostas da bacia do Massaguaçu.

Na bacia hidrográfica do Rio Massaguaçu os ângulos das encostas (**Figura 21**) mais frequentes foram abaixo de 10° , presentes na maior parte da bacia, na porção centro-sul.

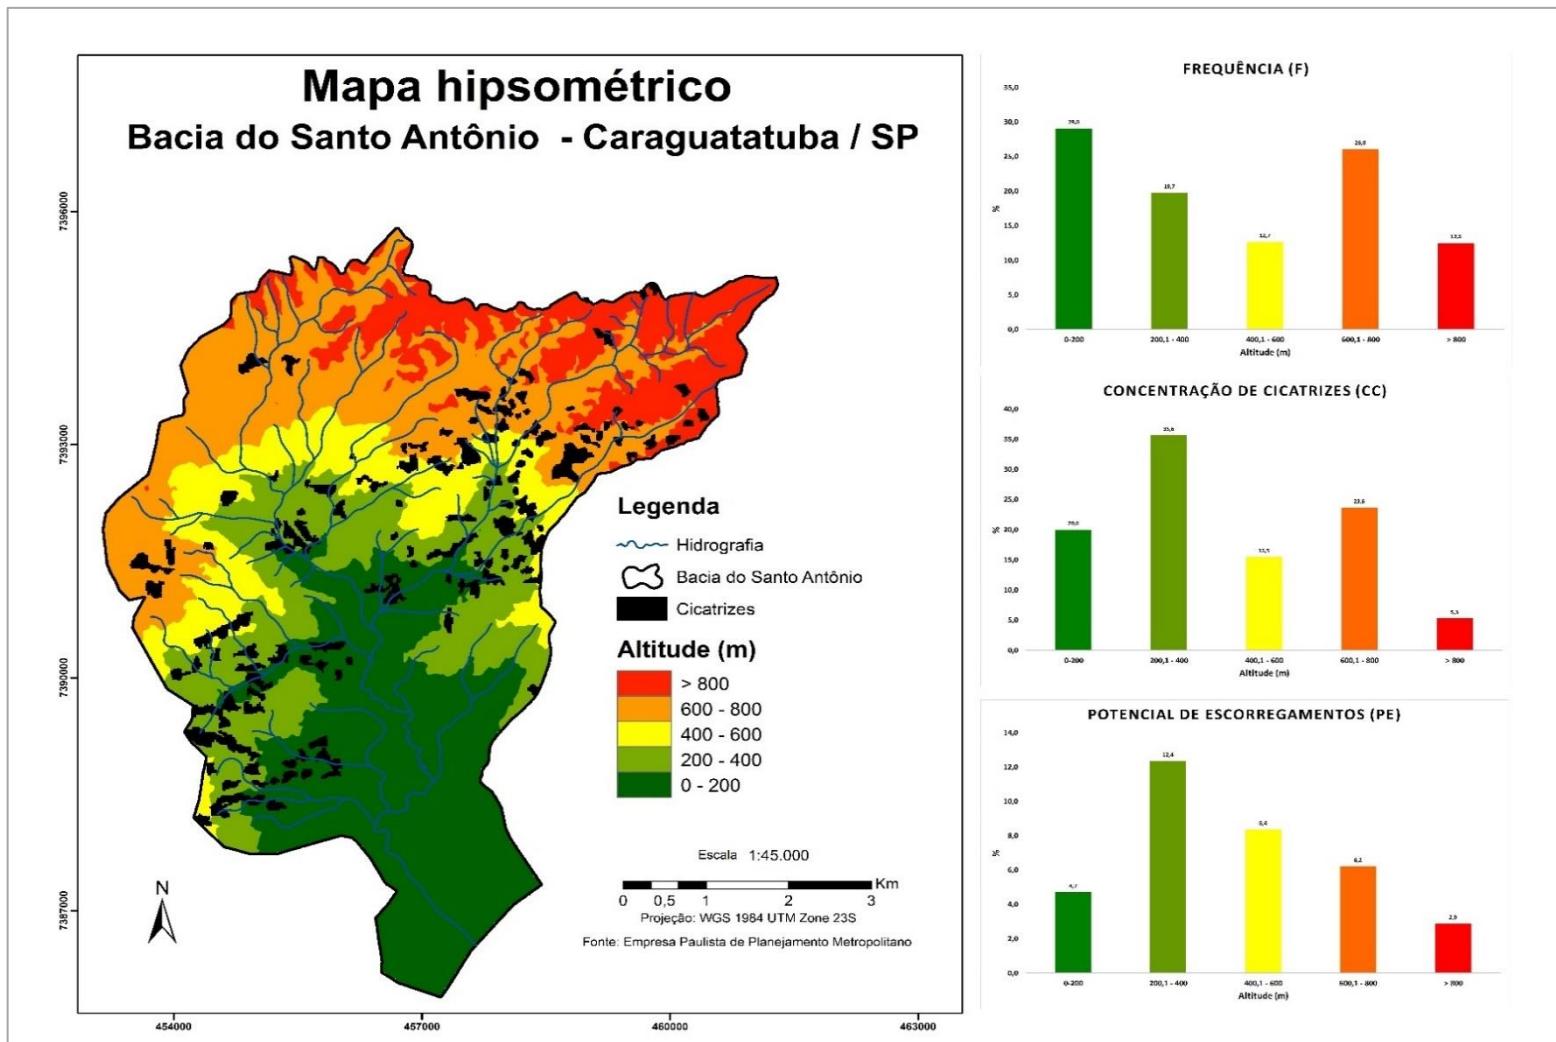
Figura 22: Mapa de hipsometria da bacia do Santo Antônio.

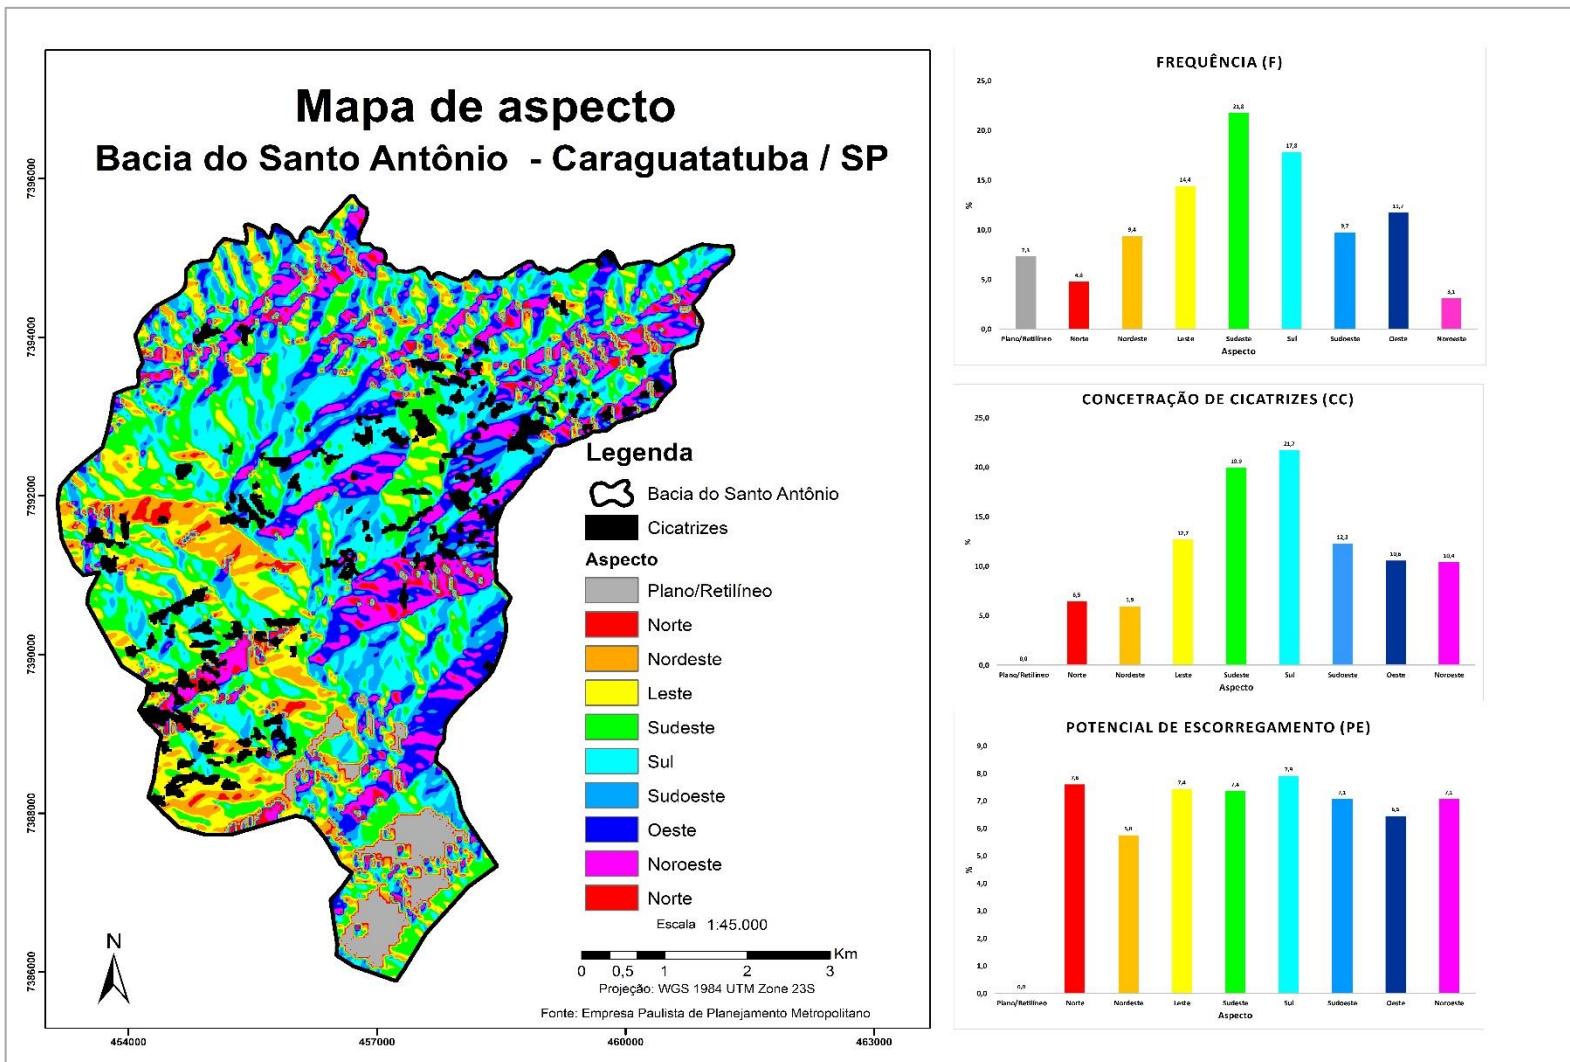
Figura 24: Mapa de aspecto da bacia do Santo Antônio.
