UNIVERSIDADE DE SÃO PAULO
FACULDADE DE FILOSOFIA, LETRAS E CIÊNCIAS HUMANAS
DEPARTAMENTO DE GEOGRAFIA

Caracterização morfológica e geológica de bacias hidrográficas: contribuição para estudos de escorregamentos no município de Caraguatatuba.

Trabalho de Graduação Individual

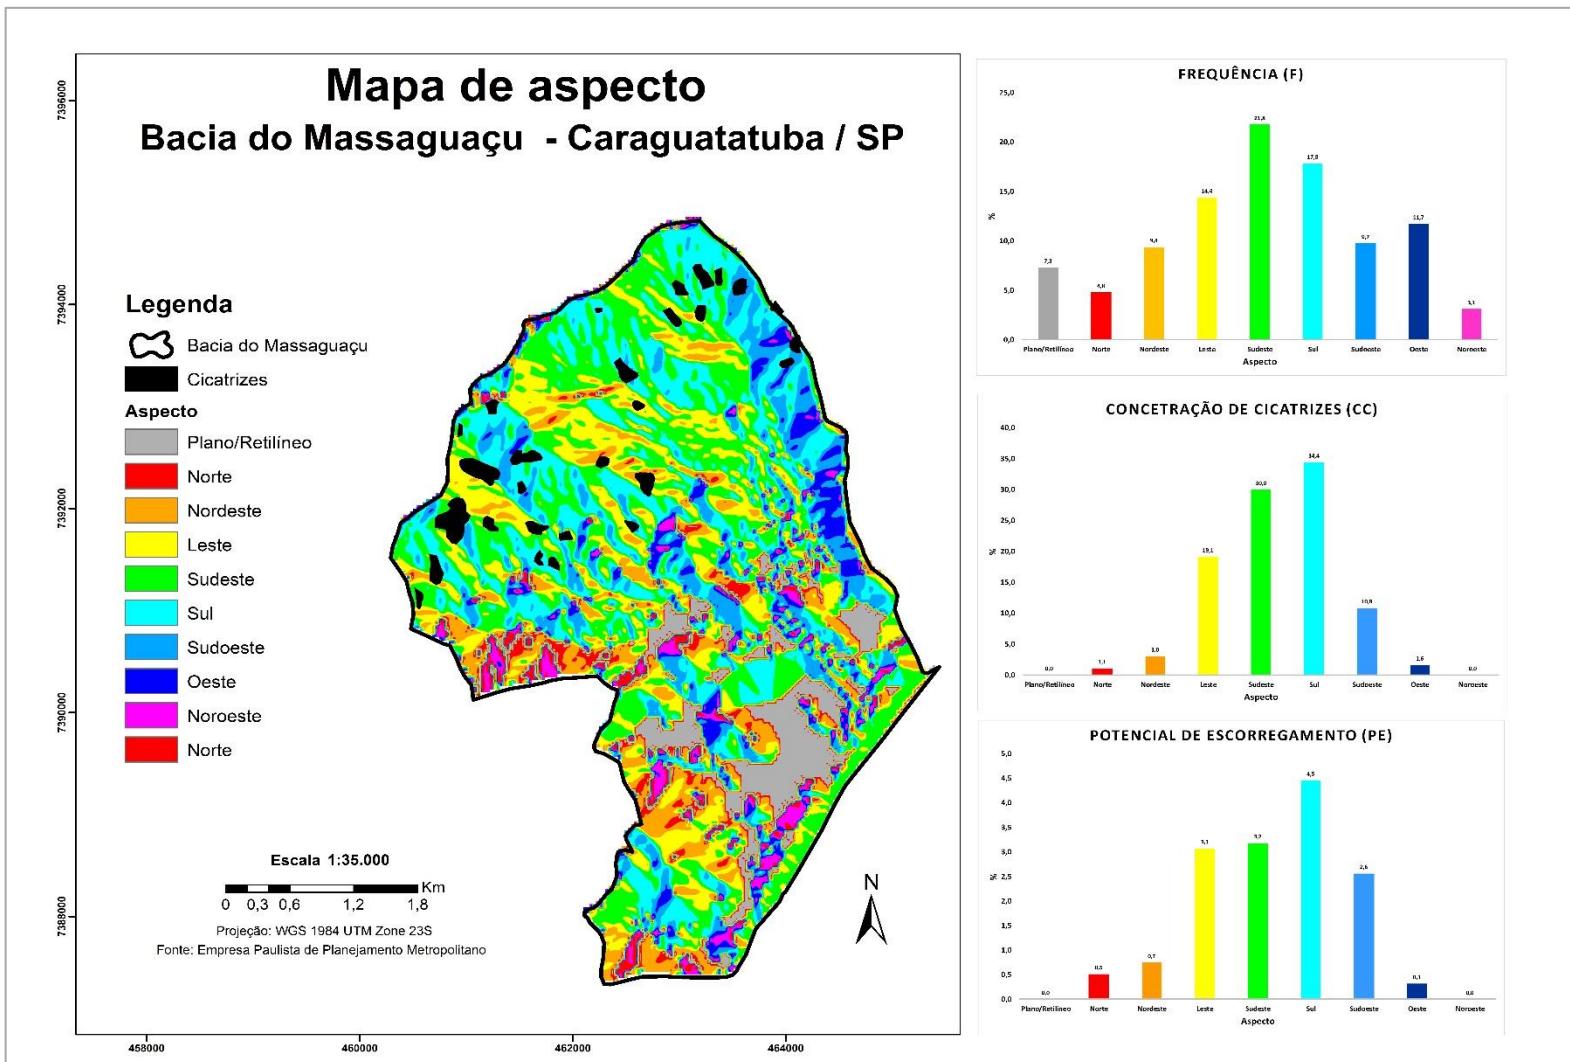
Figura 25: Mapa de aspecto da bacia do Massaguaçu.

A partir das análises dos índices de CC e PE (**Figura 25**) foi possível inferir que as cicatrizes de escorregamentos se concentram, respectivamente, em orientações sul, sudeste e leste, que juntas formam 83,5 do total da bacia, resultado que dialoga com o índice PE, uma vez que ele indica que as encostas voltadas para o sul apresentam um maior potencial de escorregamento, sendo mais favoráveis ao processo em questão.

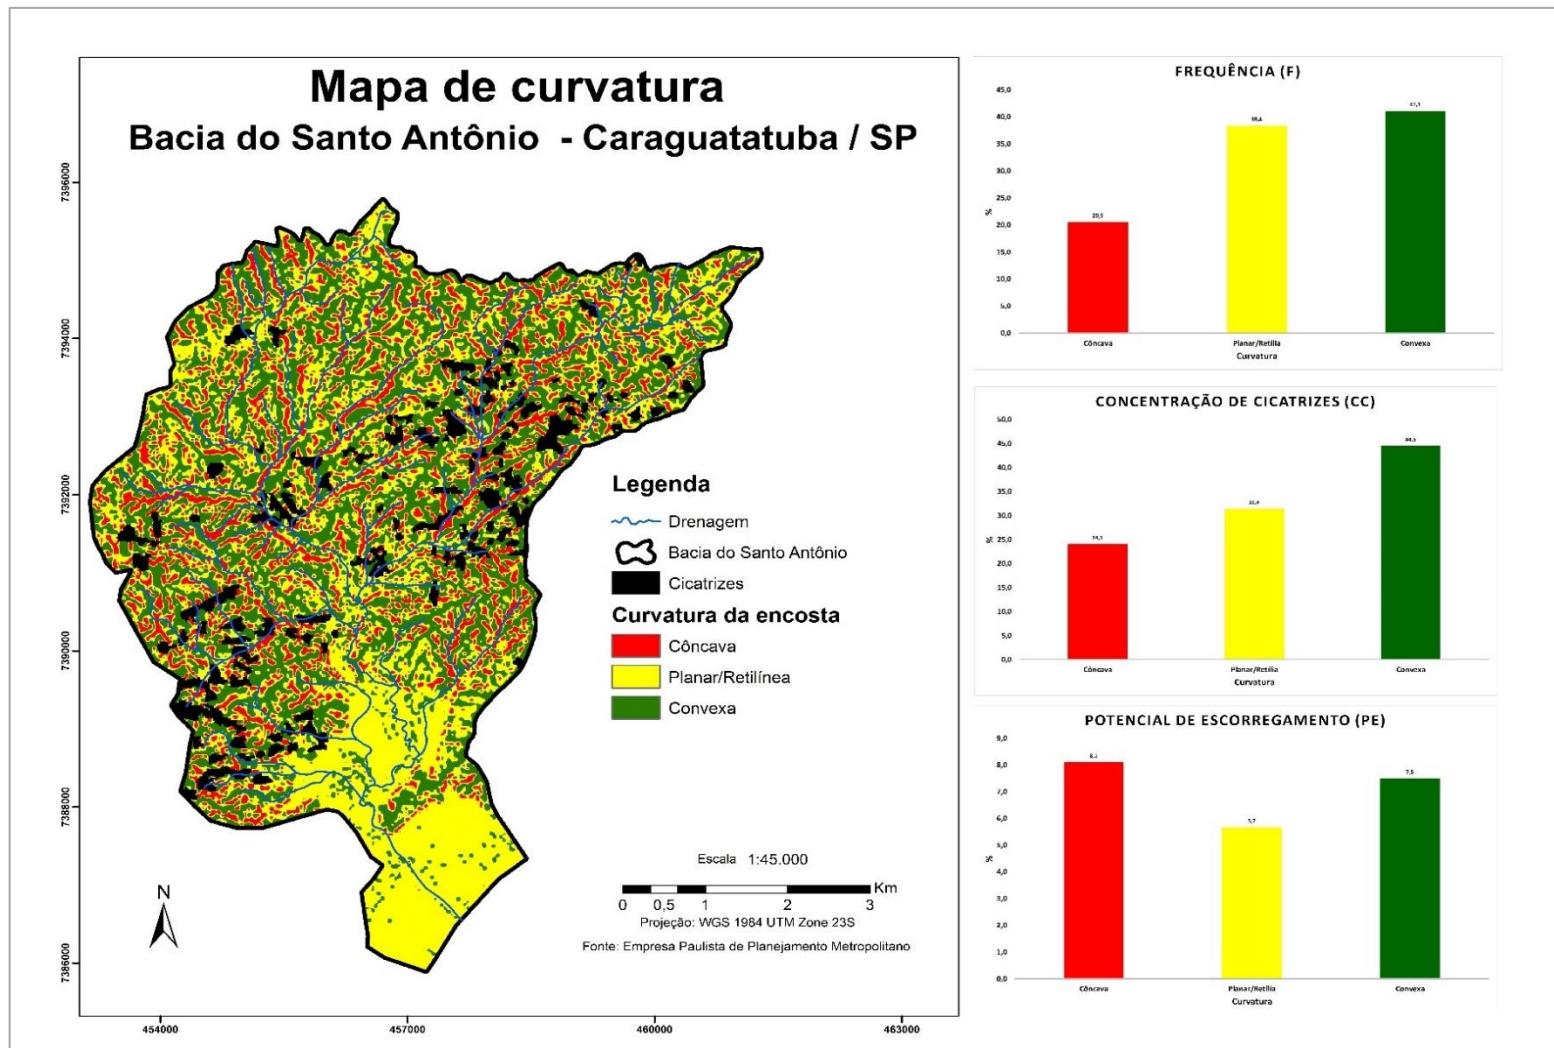
Figura 26: Mapa de curvatura das encostas da bacia do Santo Antônio.

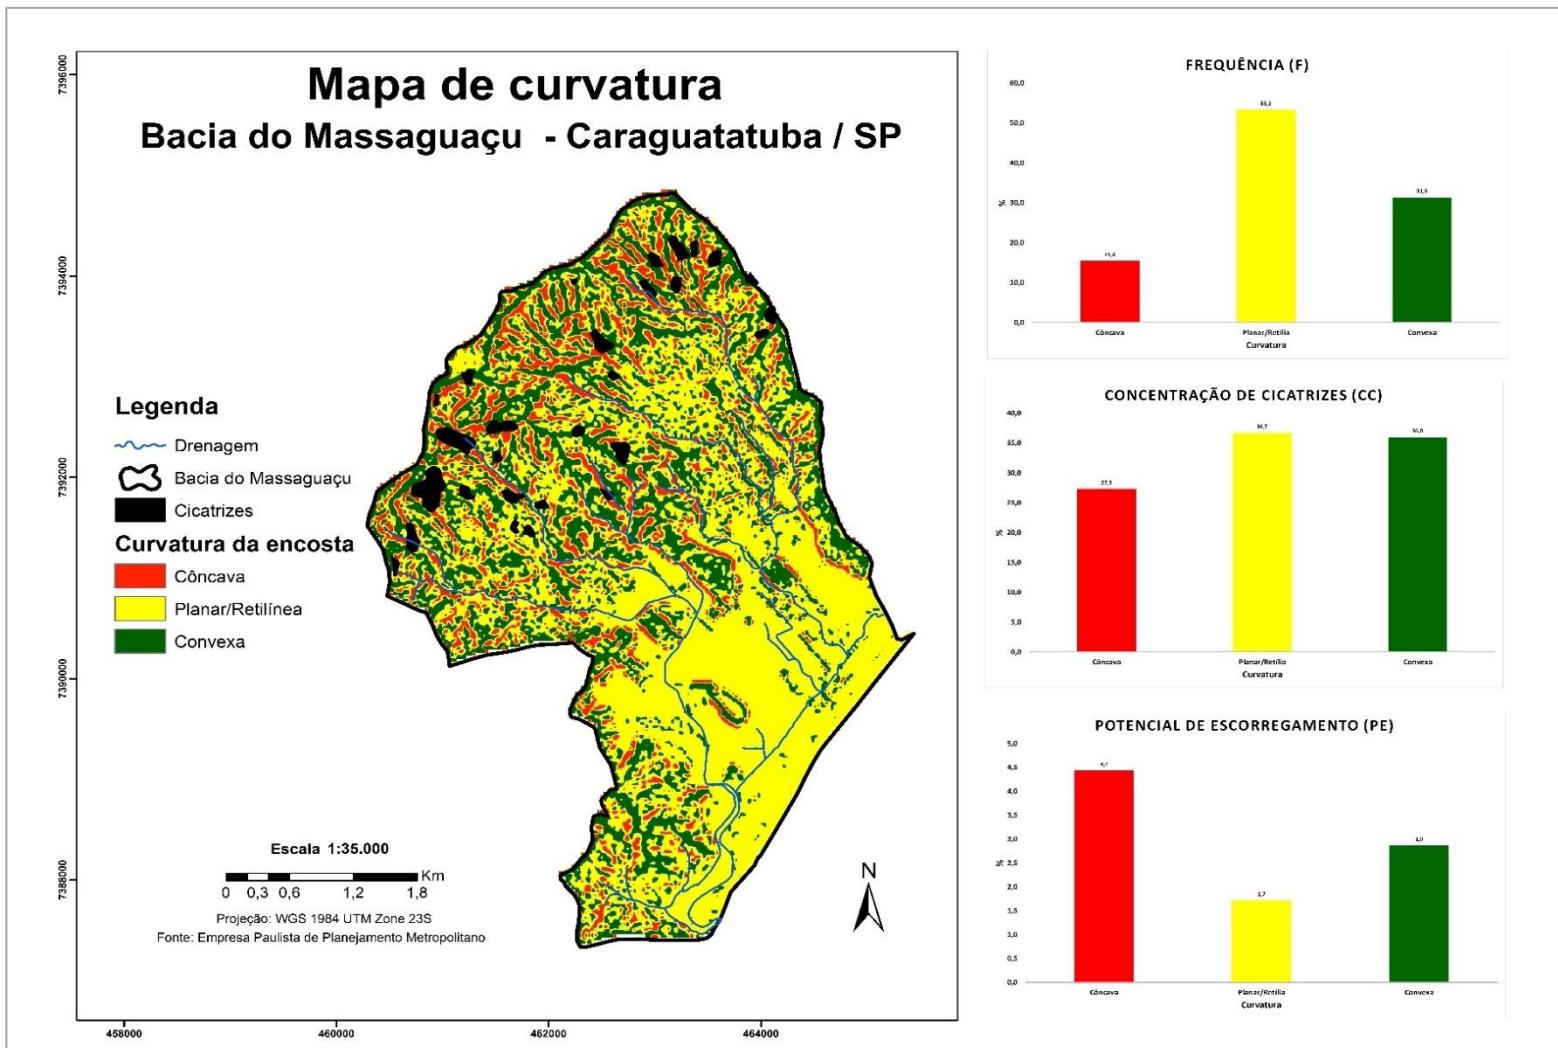
Figura 27: Mapa de curvatura das encostas da bacia do Massaguaçu.

Os gráficos dos índices de CC, PE (**Figura 27**), assim como na bacia anterior, ilustram padrões próximos para as curvaturas, onde os tipos mais recorrentes nas encostas da bacia são, respectivamente, planares/retilíneas (53,3%) e convexas (31,3%) e as cicatrizes se concentram nas mesmas curvaturas, planares/retilíneas (36,7%) e convexas (36%). Porém, assim como na bacia do Rio Santo Antônio, a classe de curvatura mais suscetível , ou seja, com o maior valor de PE, também foi a côncava, com 4,4%.
