PREVENÇÃO CONTRA INCÊNDIO EM ESCOLA: UM ESTUDO DE
CASO

Monografia apresentada à Escola
Politécnica da Universidade de
São Paulo para a obtenção do
título de Especialista em
Engenharia de Segurança do
Trabalho

O estudo de caso foi realizado em uma instituição na cidade de Franca, no estado de São Paulo. A escola possui cerca de 1400 alunos, 70 funcionários, área construída de 2629 m², dois andares e data de 1980.

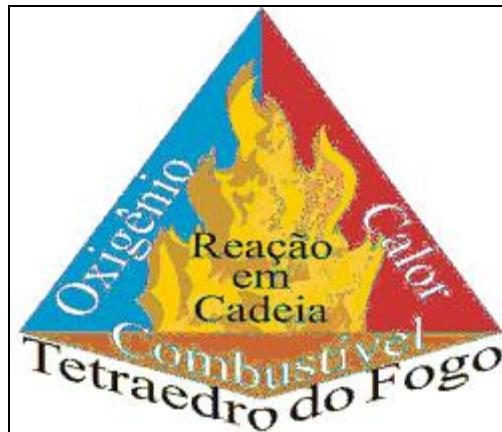
Para nos protegermos contra o fogo, primeiramente, é necessário conhecê-lo. O tetraedro do fogo, conforme mostra a figura 1, pode de maneira didática mostrar a relação existente entre seus componentes – o agente oxidante, o combustível, o calor e a reação em cadeia.

Figura 1 - Tetraedro do Fogo - Seus Elementos.
Fonte: Cartilha de Orientações Básicas, 2011.

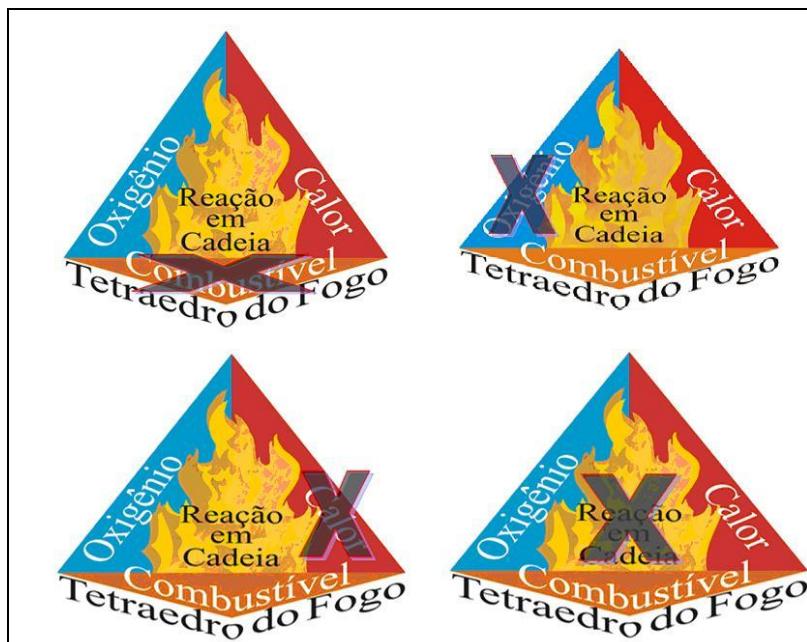
Segundo Celestrino (2010) e conforme mostra a figura 2, o fogo pode ser extinto de quatro maneiras distintas, sendo a primeira a redução ou a remoção do material combustível. A segunda maneira é o abafamento, ou seja, a redução ou remoção do oxigênio ou de qualquer outro comburente presente na reação. A terceira maneira é o esfriamento, realizado a partir da redução do calor. A última maneira de se extinguir o fogo citada pelo autor é através da quebra da reação em cadeia por meio de inibidores químicos.

Figura 2- Modos de extinguir o fogo.
Fonte: Cartilha de Orientações Básicas, 2011.

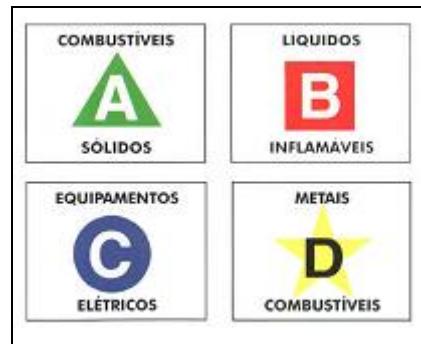
Segundo a Cartilha de Orientações Básicas do Corpo de Bombeiros (2011) pode haver quatro tipos de incêndios, pois os materiais combustíveis podem queimar de modos diferentes devido a suas propriedades, como está representado pela figura 3.

Figura 3- Tipos de Incêndio.
Fonte: Cartilha de Orientações Básicas, 2011.

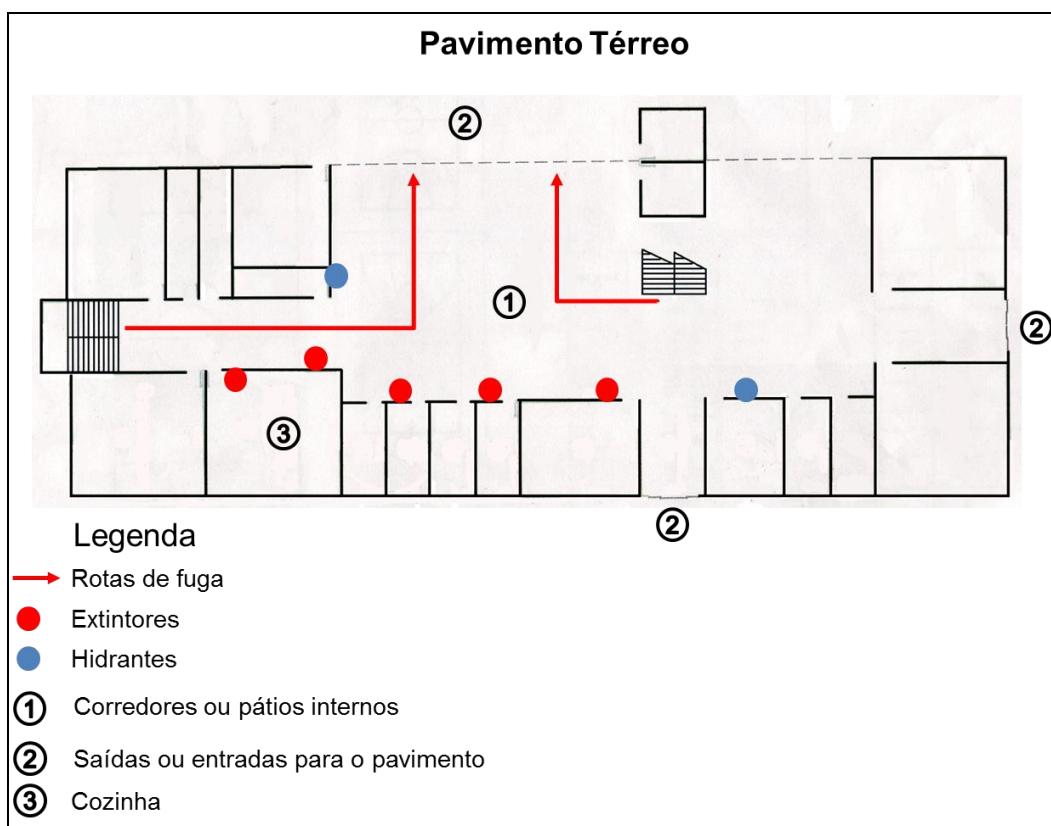
Figura 5 – Piso térreo
Fonte - Arquivo Pessoal

A escola apresenta seis extintores, sendo cinco no piso térreo e um no piso superior, há quatro hidrantes, dois no pavimento térreo e dois no superior. A instituição tem um ponto de iluminação de emergência e diversos cartazes indicando de qual tipo é o extintor.

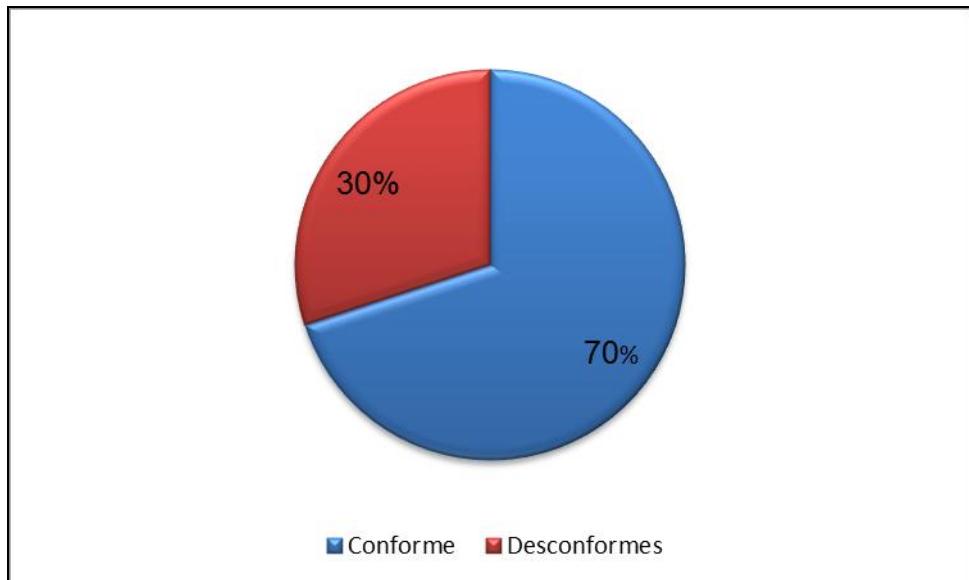
Consolidando os dados das cinco escolas, verifica-se que mais de 60% dos itens estão desconformes do que é exigido pela legislação, como pode ser visualizado na figura 8.

Figura 8 – Porcentagem de conformidade e desconformidades
Fonte: Arquivo pessoal

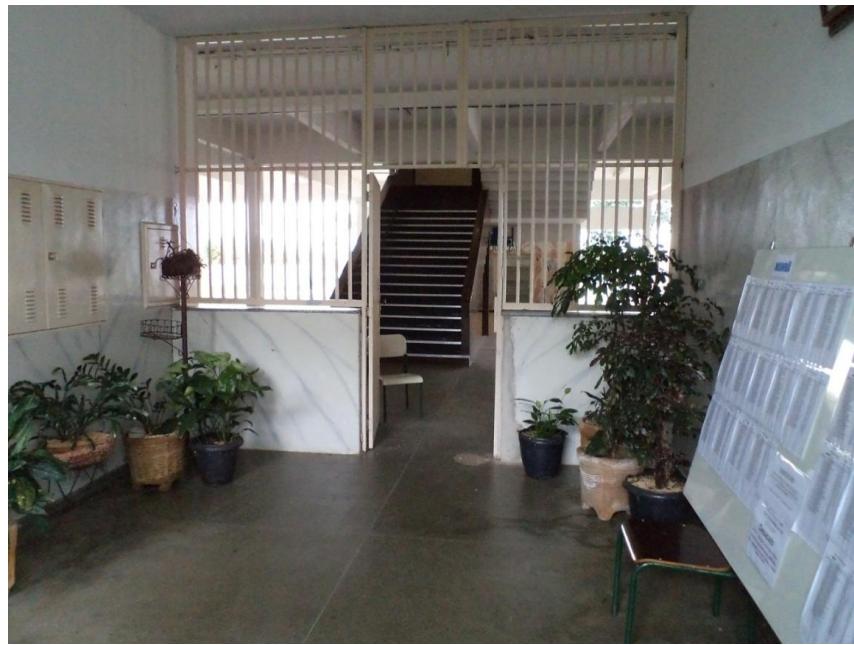
Não há extintores em até cinco metros das principais entradas da escola – de alunos e de professores – e também não há extintores perto das escadas do segundo andar, conforme exige o item 5.2.1.10.2 da IT nº21 de 2011. Em uma situação de princípio de incêndio, se os extintores estiverem posicionados perto das entradas aumentaria a eficiência do combate ao fogo, pois diminuiria o tempo para localizar o extintor.

Figura 9- Entrada de professores e funcionários sem extintor próximo
Fonte: Arquivo pessoal

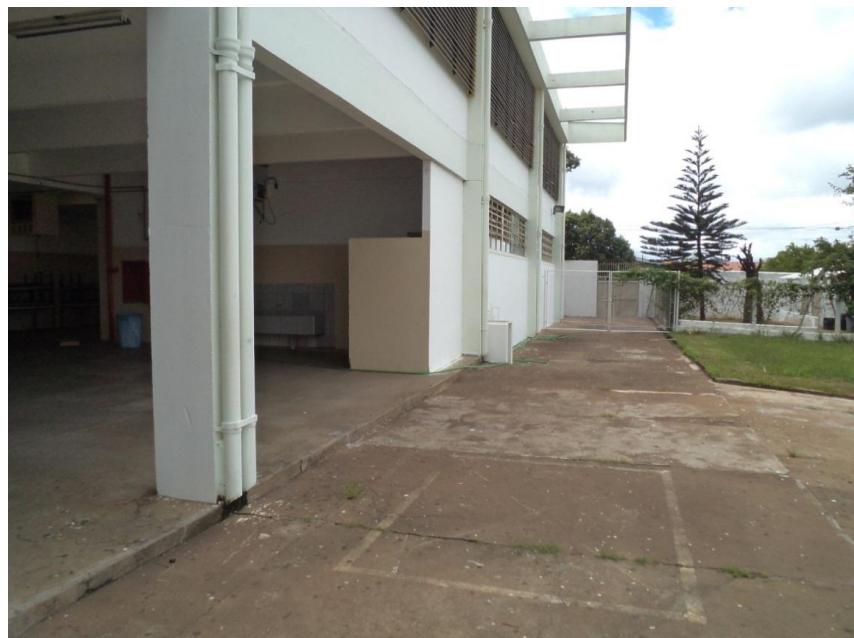
Figura 10 - Entrada dos alunos sem extintor próximo
Fonte: Arquivo pessoal

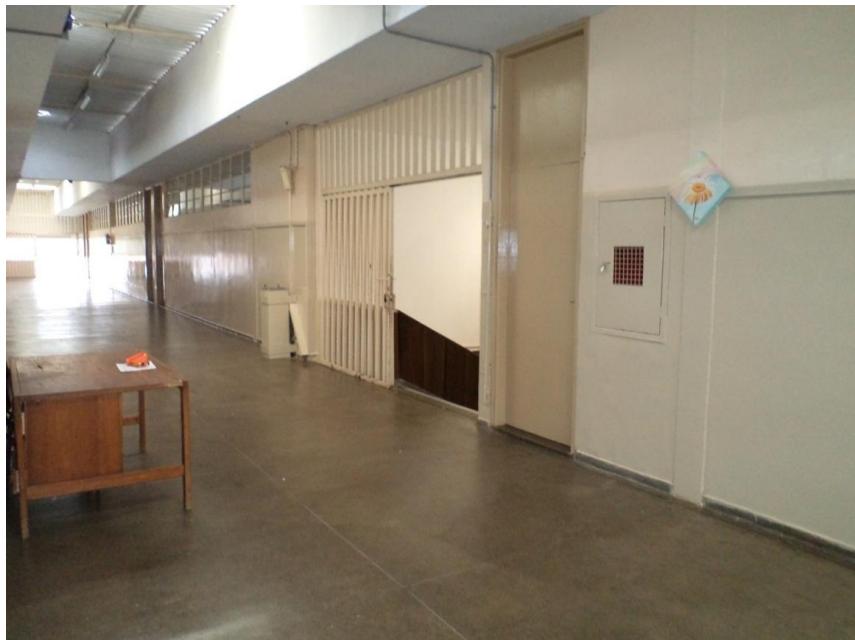
Figura 11 - Escada 2 no andar superior, sem a presença de extintor
Fonte: Arquivo pessoal

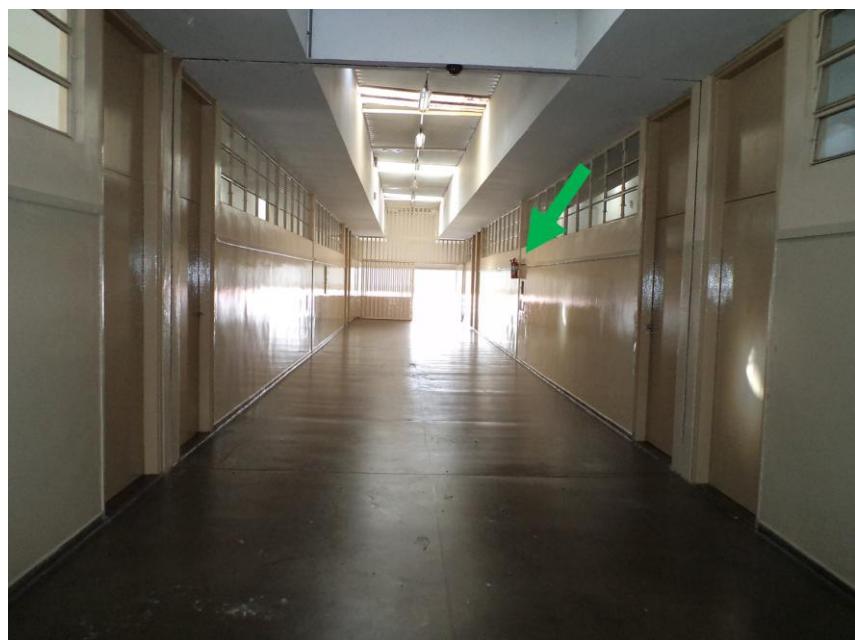
Figura 12 - Extintor localizado a 11 metros da escada 1 do andar superior
Fonte: Arquivo pessoal

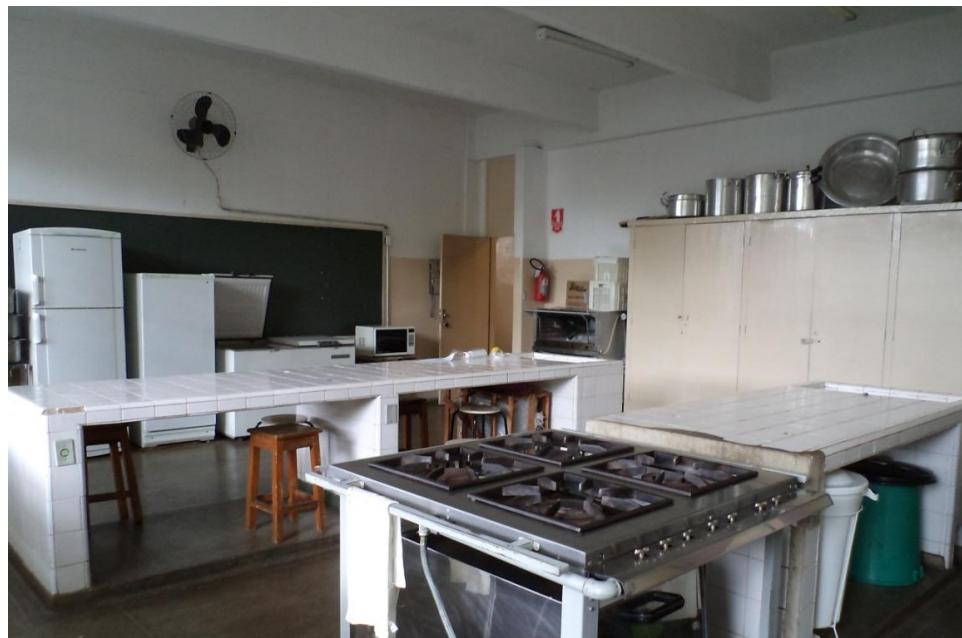
Na cozinha dessa escola foi verificado o atendimento da instrução técnica para proteção por extintor, diminuindo consideravelmente as possíveis consequências em caso de um princípio de incêndio.

Figura 13 - Cozinha da instituição de ensino
Fonte: Arquivo pessoal

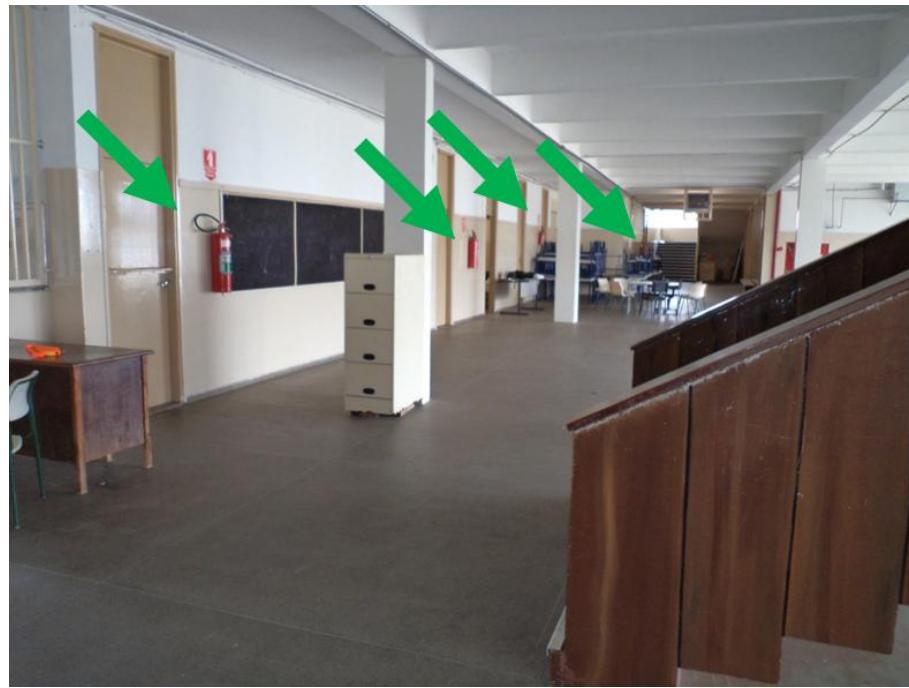
No pátio do piso térreo há quatro extintores, sendo três para incêndios classe A e um para classe B-C. Conclui-se que há uma má localização, pois estão todos muito. A maior distância a ser percorrida para se alcançar um extintor, estando eles tão próximos é de 16 metros, sendo que o máximo permitido para edifícios de baixo risco é de 25 metros, conforme item 5.1.4 da IT nº21 de 2011.

Figura 14 - Distribuição dos extintores no andar térreo
Fonte: Arquivo pessoal

De um modo geral o sistema de proteção por extintores está com a quantidade correta de extintores, porém se encontram mal distribuídos. Por exemplo, retirando os dois extintores centrais e mantendo os extintores posicionados nos extremos a distância máxima a ser percorrida continua a ser de 16 metros. Foi orientada a direção a mudar a localização dos extintores, retirando os dois extintores do centro e posicionando-os perto das entradas.

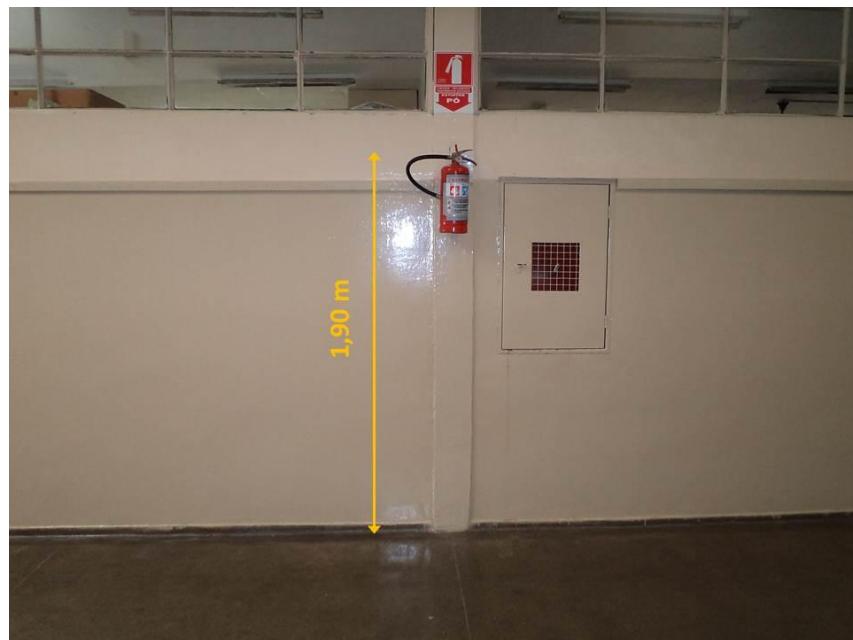
- Há dois extintores com altura de fixação fora do critério estabelecido na IT, ambos com 1,9 metros de altura. Os demais estão fixados a 1,6 metros, conforme determina o item 5.2.1.1.

Figura 15 - Altura do extintor no andar superior
Fonte: Arquivo pessoal

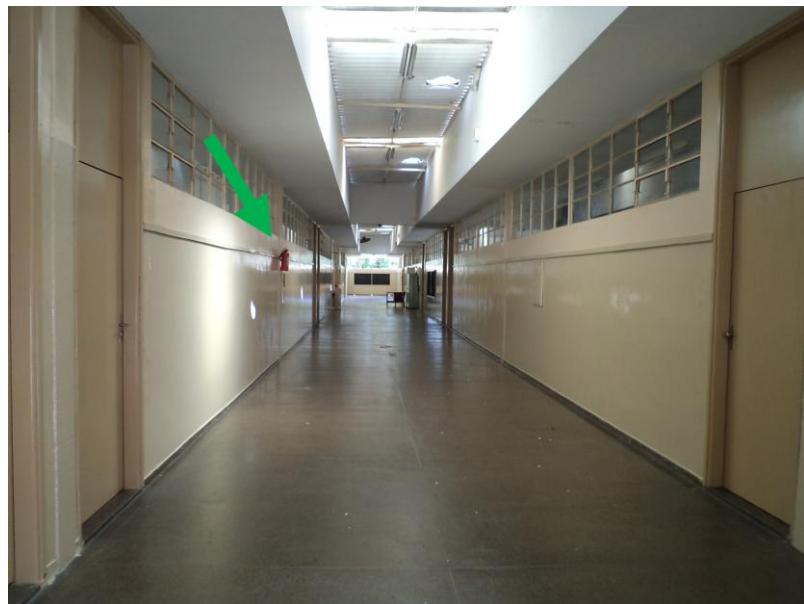
➤ No segundo pavimento há apenas um extintor, tendo a maior distância a ser percorrida de 31 metros para se alcançar o extintor, além do que é estabelecido como limite. Há necessidade da fixação de outro extintor no segundo piso, para diminuir a distância a ser percorrida e para que haja um extintor a menos de cinco metros da escada 2.

Figura 16 - Somente um extintor no andar superior
Fonte: Arquivo pessoal

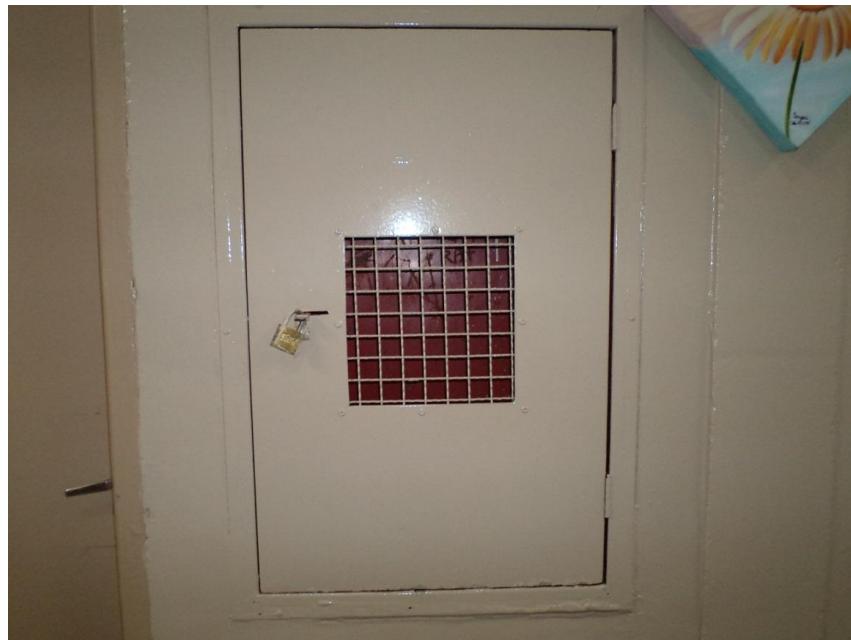
A escola possui quatro hidrantes, porém nenhum deles está funcional. Em nenhum hidrante há mangueiras, em um deles há, inclusive, um cadeado trancando o abrigo, além de muita poeira e sujeira. Em nenhum deles há a sinalização correta.

Figura 17 - Abrigo de hidrante trancado

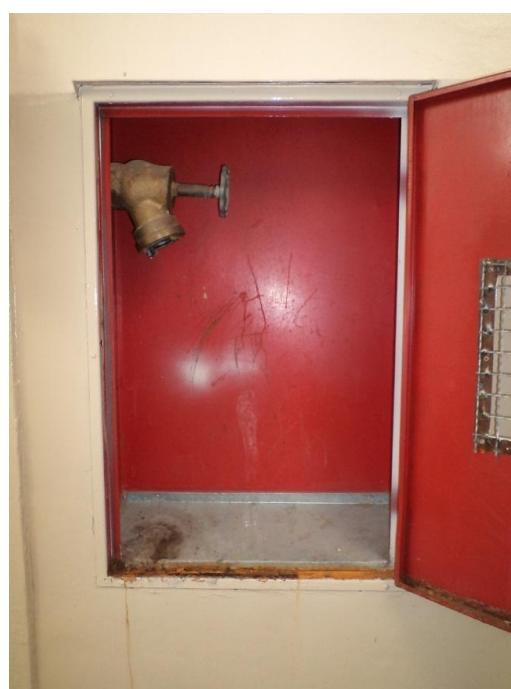
Figura 18 - Hidrante sem mangueira

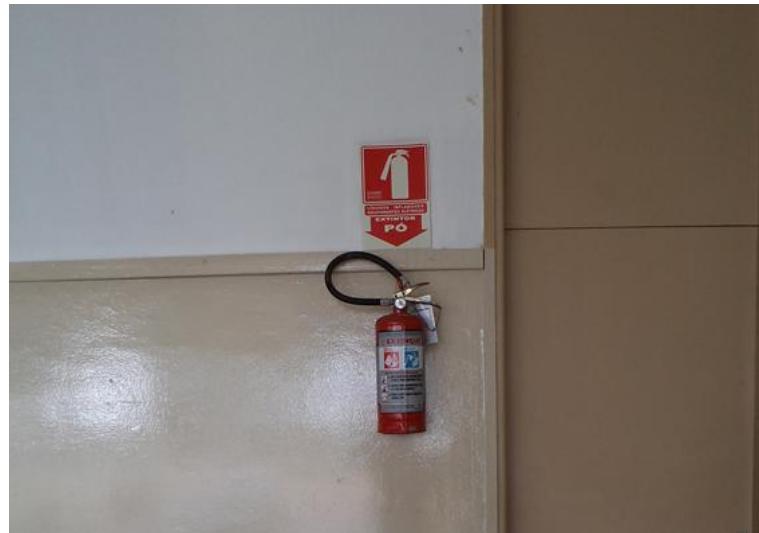
Na instituição em estudo há sinalização de emergência alertando sobre a localização e informando corretamente a classe dos extintores.

Figura 19 - Extintor devidamente instalado e sinalizado
Fonte: Arquivo pessoal

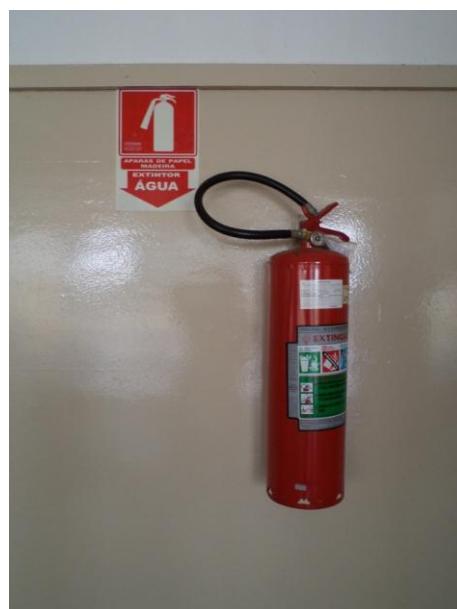
Porém em três unidades, a fixação da sinalização não estava conforme prega a IT, no item 6.14 que diz que deve estar a uma altura de 1,8m e imediatamente acima do equipamento sinalizado. Em dois casos a sinalização estava acima de 1,8 metros e em outro caso, a sinalização não estava imediatamente acima do equipamento sinalizado:

Figura 20 - Sinalização incorreta
Fonte: Arquivo pessoal

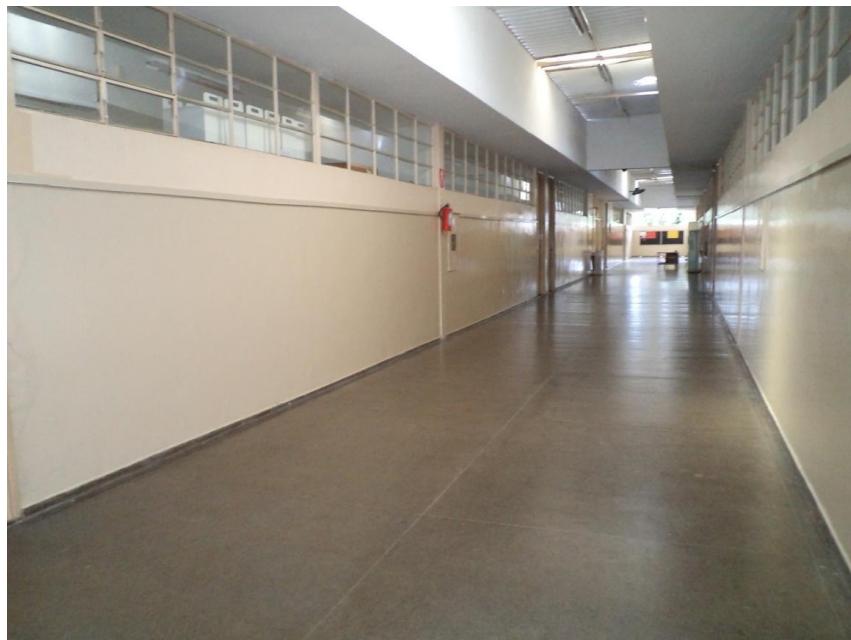
Nas rotas de fuga não há qualquer sinalização, o que contraria o item 5.3.2.5, que diz que as rotas de saídas devem ser sinalizadas, indicando o trajeto completo até uma saída. Essa falta de sinalização pode causar graves consequências em situações de emergência, já que um dos principais perigos do fogo é a diminuição da visibilidade por conta da fumaça. Um aluno que está a pouco tempo estudando da instituição, poderia se perder e não conseguir evacuar do prédio.

Figura 21 - Falta de sinalização para indicar a rota de saída
Fonte: Arquivo pessoal

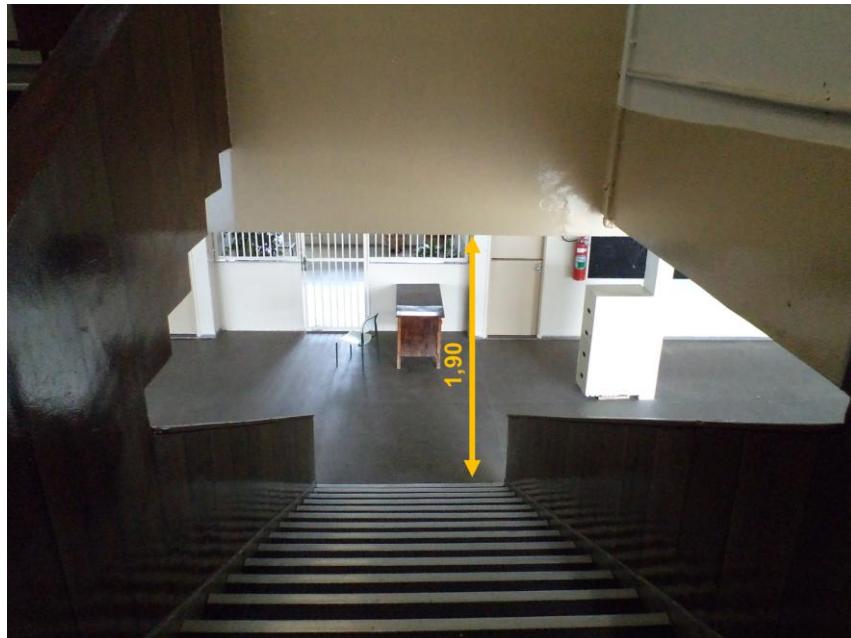
Foi encontrado um obstáculo na escada, uma parede a cerca de 1,90m do chão, no qual não há nenhuma sinalização alertando a população, o que pode ocasionar acidentes. Além da sinalização, para identificação do obstáculo, foi orientado à escola instalar algum dispositivo que evite acidentes, como a

Figura 22 - Obstáculo sem sinalização na rota de fuga
Fonte: Arquivo pessoal

instalação de uma peça de plástico, ou borracha, arredondada que diminua o impacto em uma colisão.

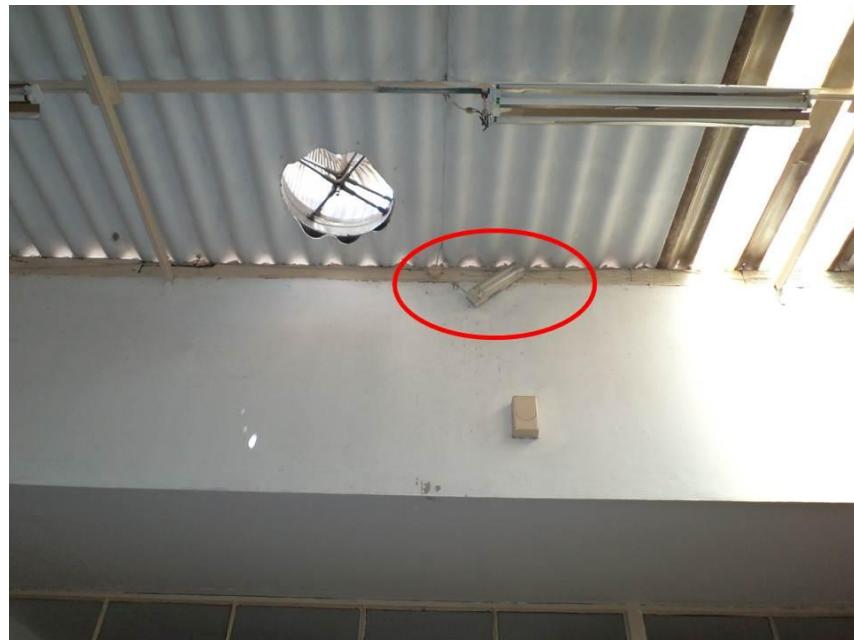
Na escola avaliada, encontramos apenas um ponto de iluminação de emergência e essa iluminação se encontrava em estado bastante precário, estando preso por algum elemento fixante e estando na outra ponta pendurado pelo fio de energia.

Figura 23 - Lâmpada de Emergência no andar superior
Fonte: Arquivo pessoal

Essa precariedade com a iluminação de emergência pode gerar pânico e confusão, como se perder em uma tentativa de abandonar o edifício, em uma situação de incêndio. Esse item também é importante para a segurança dos alunos no dia a dia, pois com uma simples queda de energia no período noturno, poderia causar pânico e tumulto pela escuridão.

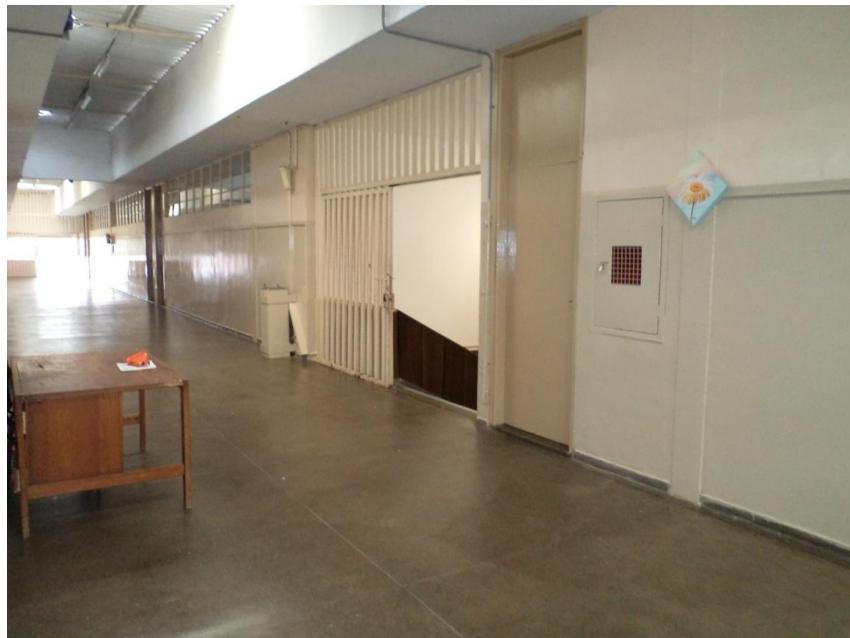
Há a utilização de porta de correr nas escadas, o que contraria a IT. Em uma situação de emergência esse tipo de porta pode atrapalhar a evacuação do edifício. A direção informou que as portas são para proteção patrimonial, porém ficam abertas durante o expediente.

Figura 24 - Escada com portas de correr
Fonte: Arquivo pessoal

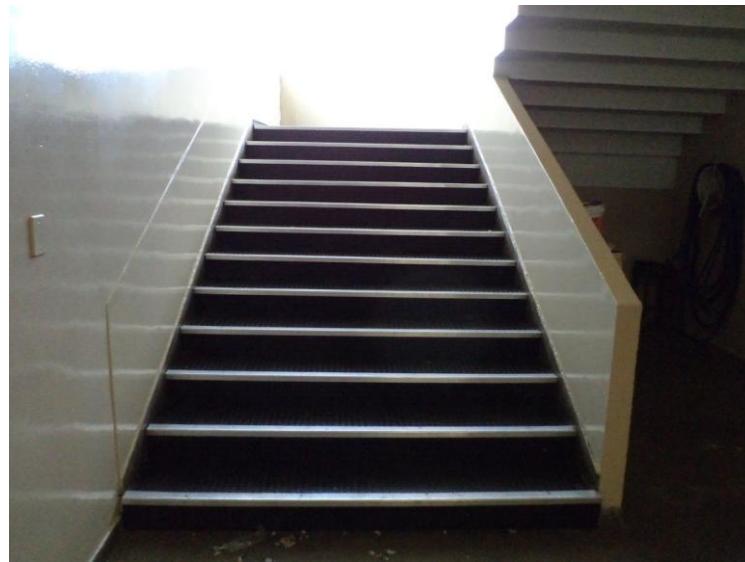
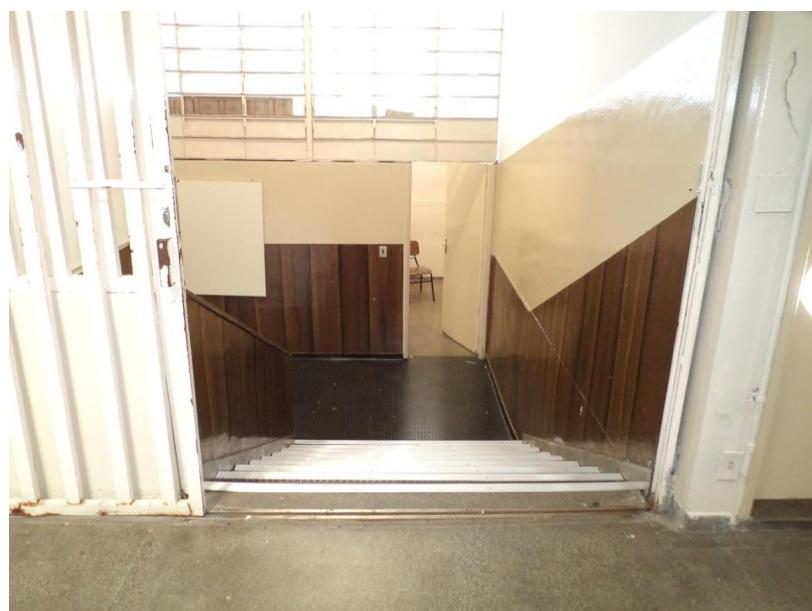
As escadas do prédio apresentam pisos antiderrapantes, que ajudam a proteger contra quedas, conforme é exigido na IT nº11 de 2011, porém não apresentam corrimão de um lado, peça importante pois serve como um guia em diversas situações além de proteger contra quedas.

Figura 25 – Escada sem corrimão

Figura 26 – Escada sem corrimão
