ESTUDO DE CASO DE UMA ATIVIDADE DE DESLIGAMENTO NA
REDE AÉREA EM UM ABRIGO DE TRENS.

Monografia apresentada à Escola Politécnica
da Universidade de São Paulo para a
obtenção do título de Especialista em
Engenharia de Segurança do Trabalho

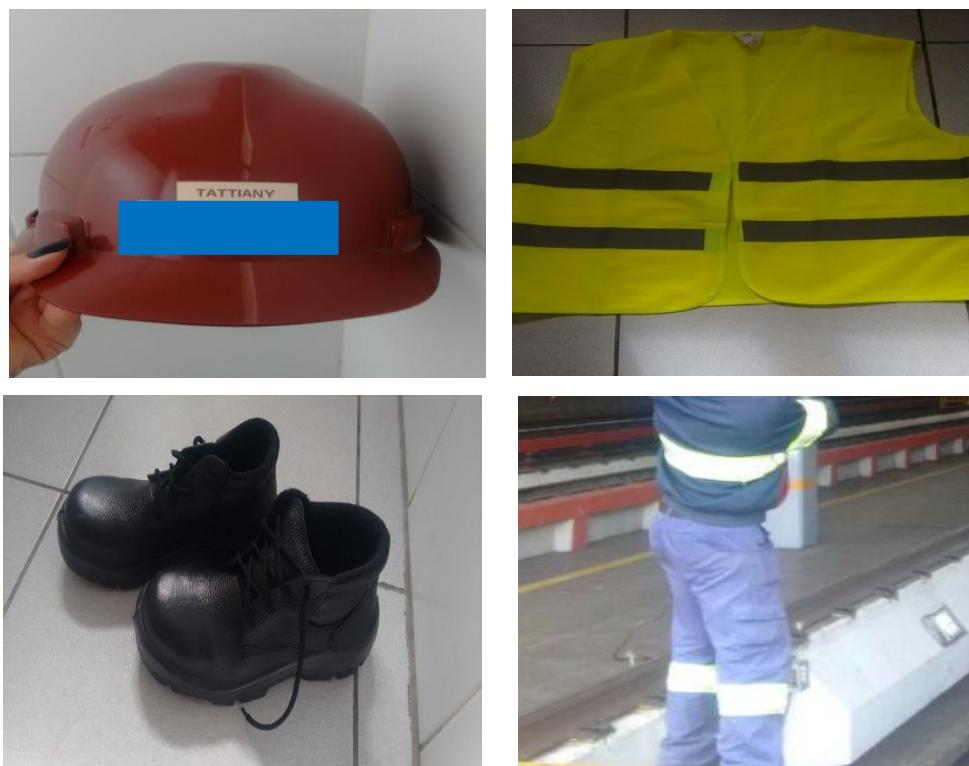
Figura 1 – EPIs utilizados pelos colaboradores da manutenção

Os equipamentos utilizados para realização desta atividade são: botas isolantes de tensão; capacete isolante de tensão e impacto; uniforme com faixa refletiva (para os colaboradores da manutenção) e colete refletivo (para qualquer outra pessoa que não faz parte da manutenção, mas que for adentrar no local onde se faz a manutenção dos trens); luva de vaqueta e luva isolante de tensão. As figuras 1, 2 e 3 traz as imagens dos EPIs citados anteriormente.

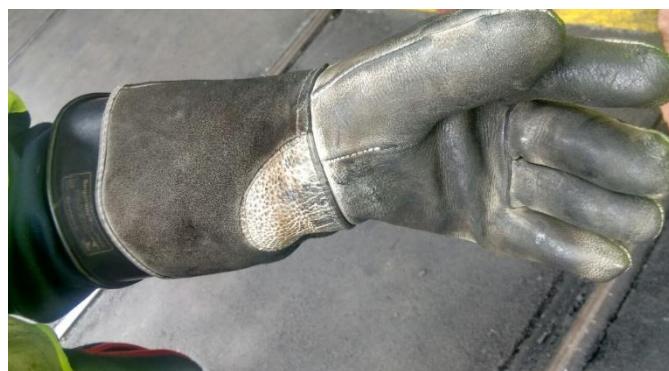
Figura 2 – Luva de vaqueta recobrimento, para proteção da luva isolante de tensão

Luva de vaqueta: Luva para proteção extra da “luva isolante de tensão” para que a mesma tenha uma maior durabilidade. Proteção das mãos do usuário contra agentes abrasivos, escoriantes, cortantes e perfurantes.

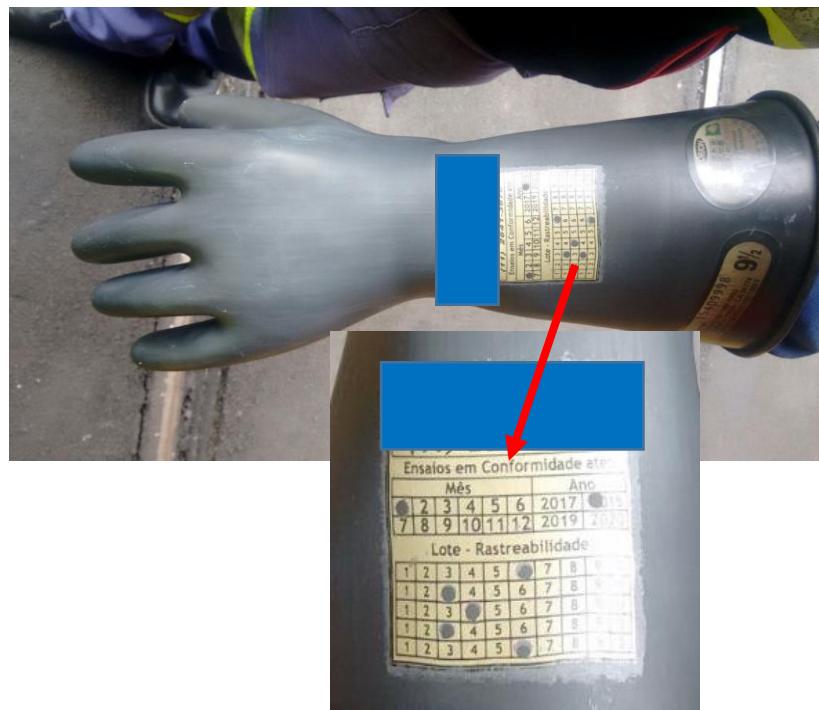
Figura 3 – Luva isolante de borracha (7,5 kV)

Luva isolante de tensão: Luva para proteção contra choque elétrico. Proteção das mãos do usuário contra choques elétricos, esta luva possuí proteção de 10KV, ou seja, sua proteção ultrapassa um pouco mais a tensão em que o colaborador estará exposto que é uma tensão de 3,0 kVcc.

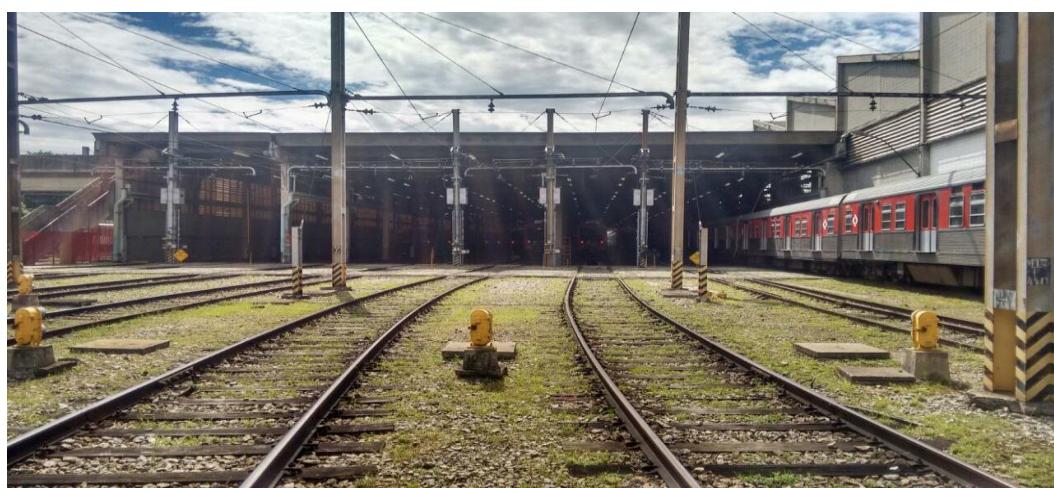
Figura 4 – Imagem do local onde os trens entram para realizarem manutenção

A empresa estudada atua no ramo ferroviário com serviços de manutenção e serviços de fabricação de trens, por se tratar de dois seguimentos distintos, estes seguimentos, dentro da empresa dividem-se em dois: manutenção e fabricação, no caso para este trabalho é referenciado o serviço de manutenção. A empresa contratante, apresenta hoje as seguintes características: 260,8 Km de linhas ferroviárias, 92 estações de trens e atende a 22 municípios da Região Metropolitana de São Paulo, possuindo assim um total de 04 abrigos, local onde ocorrem as manutenções dos trens (São Paulo, 2018). O estudo foi realizado em apenas um dos abrigos mencionados anteriormente, pois é onde a empresa contratada está alocada prestando serviço de manutenção. O abrigo possui um total de 71 trens para serem realizadas as manutenções. A equipe de manutenção e apoio são constituídas por um total de 160 funcionários, 05 equipes de manutenção preventiva, 09 equipes de manutenção corretiva (distribuídas nos turnos da manhã, tarde e noite) e os demais são colaboradores das áreas de apoio, tais como: Compras; R.H.; SESMT; Qualidade; Engenharia, entre outras. As manutenções dos trens acontecem nas valas e são realizadas 24 horas por dia, todos os dias da semana e finais de semana, este abrigo dispõe de um total de oito valas. Vala é o local onde são realizadas as manutenções dos trens no abrigo. A figura 4 ilustra imagem do local de entrada dos trens no abrigo, e em cada divisão de trilhos equivale a uma vala.

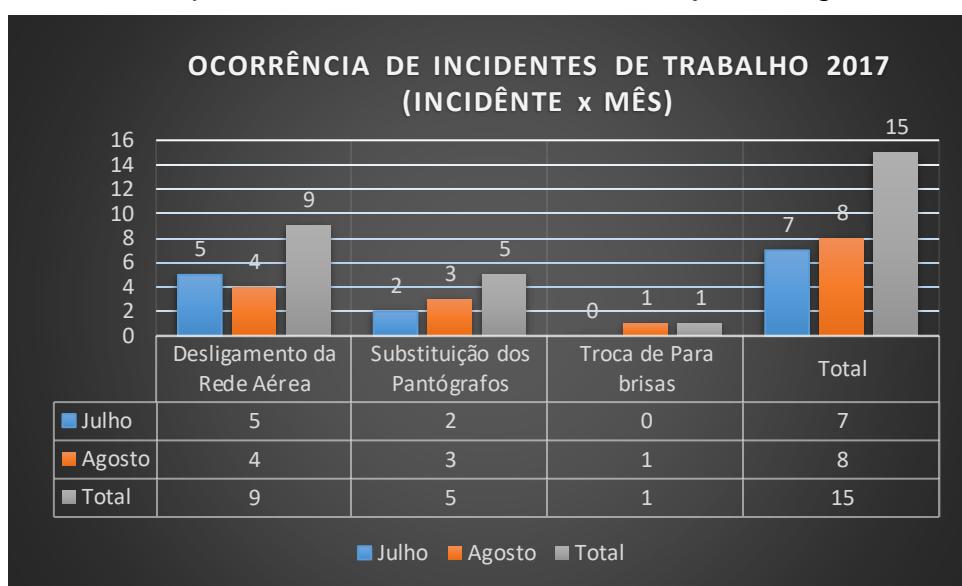
Figura 6 – Acompanhamento das ocorrências entre julho e agosto de 2017

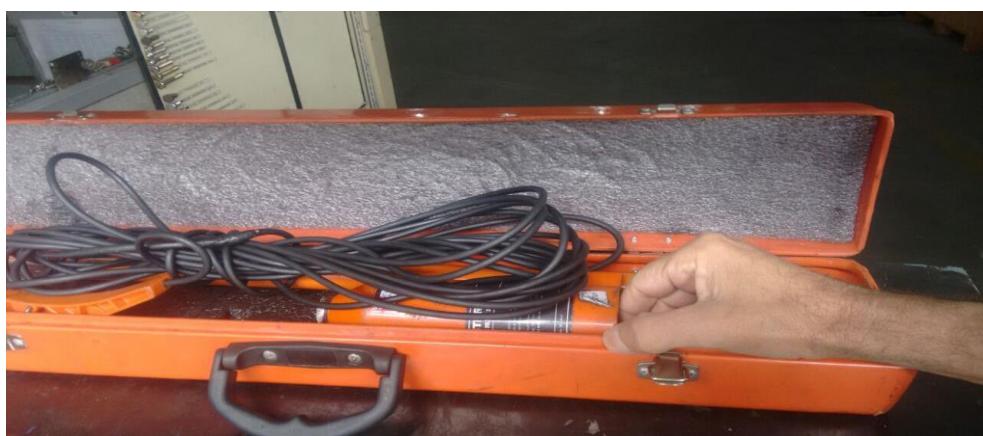
Figura 1 – Detector de Tensão (500 V - 5,0 kV) Corrente Contínua

O início da atividade consiste em dois colaborados irem até ao almoxarifado e retirarem o detector de tensão, realizar o teste de funcionamento do detector de tensão, conforme ilustra figura 7. A figura mostra o detector de tensão e um dos colaboradores apertando o botão do aparelho, ao apertar este botão o detector de tensão deve emitir um som, este som é o sinal de que o aparelho está funcionando.

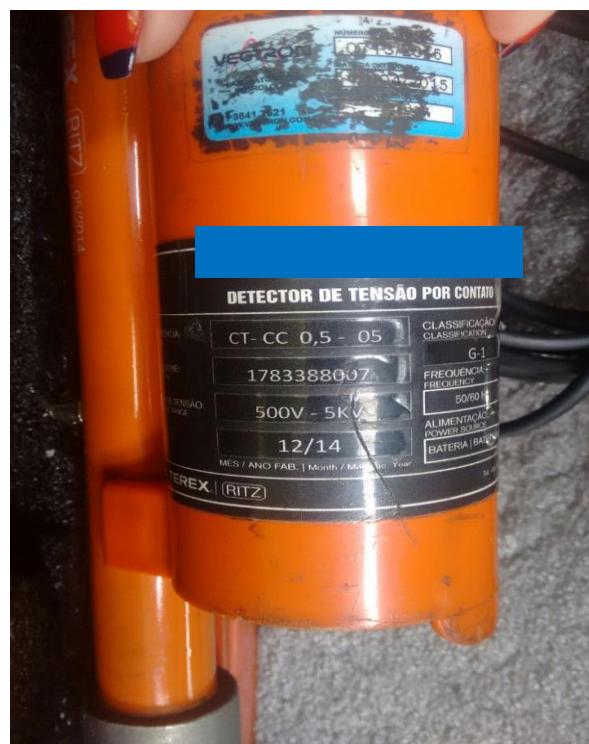
O detector de tensão utilizado pela empresa contratada, tem um range de 500 V a 5,0 kV (corrente contínua) de tensão a ser detectada, ou seja, se por algum motivo houver uma fuga de tensão, após o seu desligamento da rede aérea o aparelho utilizado é capaz de detectar essa fuga a partir de 500 V, o aparelho mede corrente contínua. A figura 8 ilustra o aparelho detector de tensão e o seu range de detecção.

Figura 2 – Ilustração do Range do Detector de Tensão (500 V - 5,0 kV)
Corrente Contínua

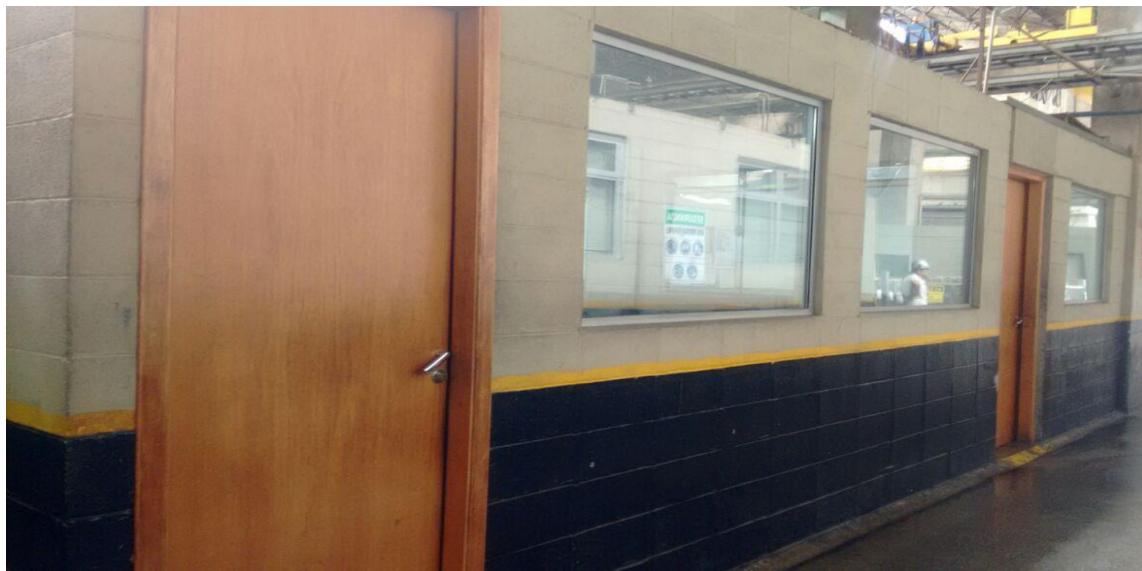
Figura 3 – Faixada da sala de controle da Empresa Contratante

Após estarem equipados e com o aparelho de detector de tensão, dando continuidade, os dois colaboradores juntos precisam ir na sala de controle da empresa contratante, a figura 9 ilustra a faixada da sala de controle, na sala os colaboradores irão verificar se o trem que realizará a manutenção encontra-se disponível, ou seja, se já foi recolhido para o abrigo e já está na vala, confirmando isto (via quadro de controle de recolhimento dos trens, conforme ilustrado na figura 10) ainda na sala de controle eles solicitam a luva isolante de borracha; a luva de vaqueta; o cadeado verde (que será colocado no pino trava) e o livro de controle da rede específica (neste acompanhamento o livro da rede aérea acompanhado foi o da MT3 (MT3 – simbologia utilizada entre o pessoal da manutenção para identificar as específicas valas de manutenção dos trens)), onde os dois colaboradores preenchem o “Formulário de Controle de Desenergização da Rede Aérea de 3000 Vcc”. As figuras 11 e 12 a frente ilustram o formato deste formulário sem preencher e preenchido.

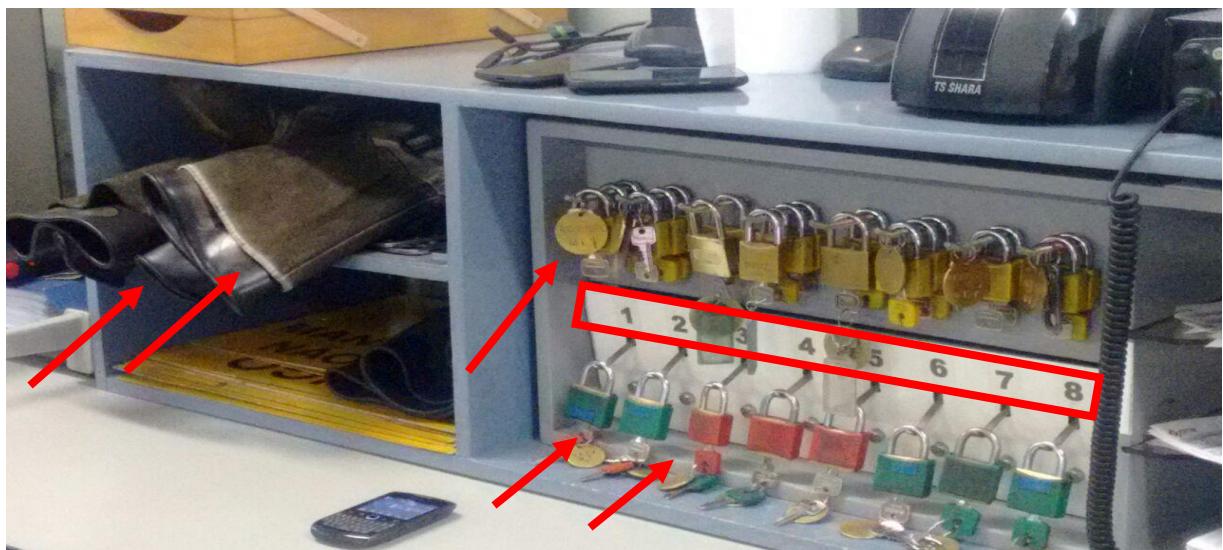
Figura 7 – Local onde são guardados os cadeados de segurança e as luvas de borracha e de vaqueta na sala de controle da Empresa Contratante

Os cadeados vermelhos quando estão na sala de controle da empresa contratante, significa que a rede está desenergizada, pois o cadeado verde está no pino trava da rede aérea mostrando visualmente para os colaboradores que a rede está desligada. Sendo assim, quando os cadeados verdes estão na sala de controle da empresa contratante significa que a rede aérea está energizada a figura 13 ilustra o que foi descrito anteriormente. A numeração de 1 a 8 na figura 13 indica a vala e qual é a situação que a rede aérea, equivalente a ela está o abrigo disponibiliza de oito valas para realizar a manutenção.

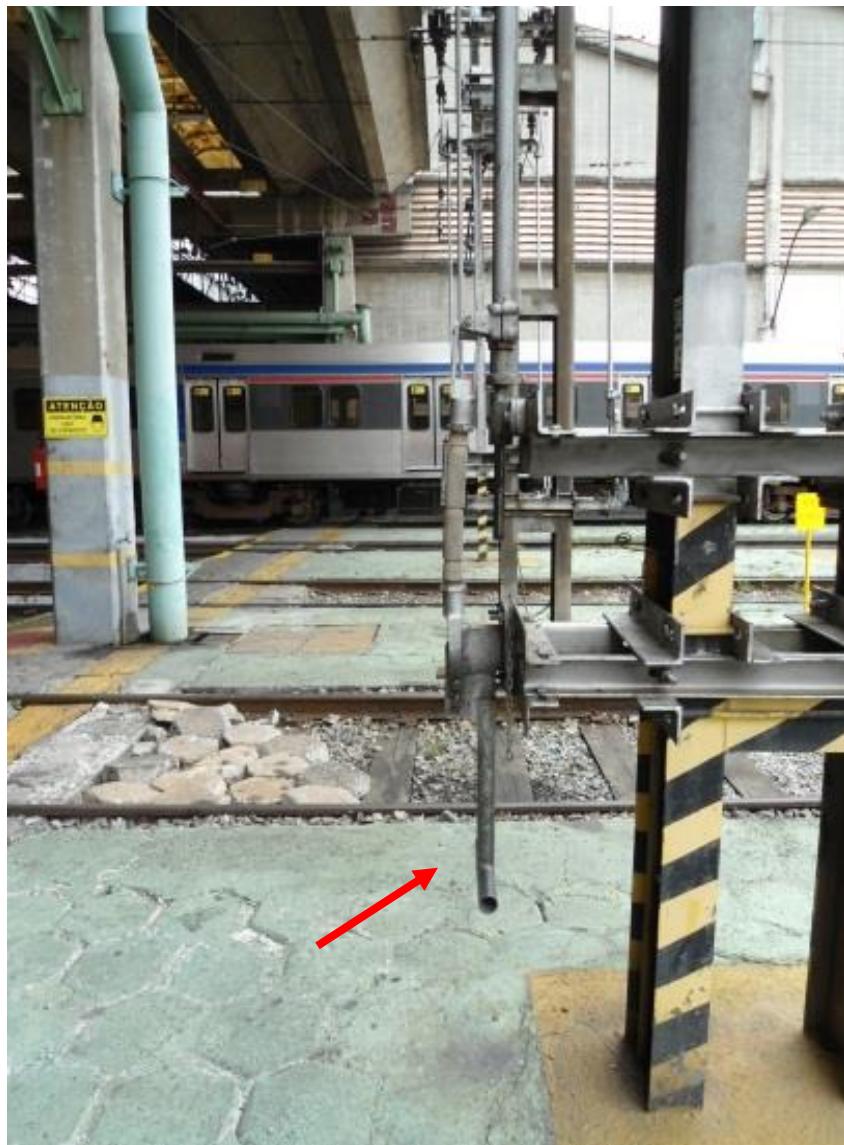
A continuação da atividade deve ser realizada com os dois colaboradores, estes devem ir até o poste da rede elétrica e começar o processo de desligamento. A ilustração da figura 14, demonstra a alavanca posicionada para baixo isso significa que a rede aérea está desligada.

Figura 8 – Posição baixo aberta = rede aérea desenergizada ou desligada

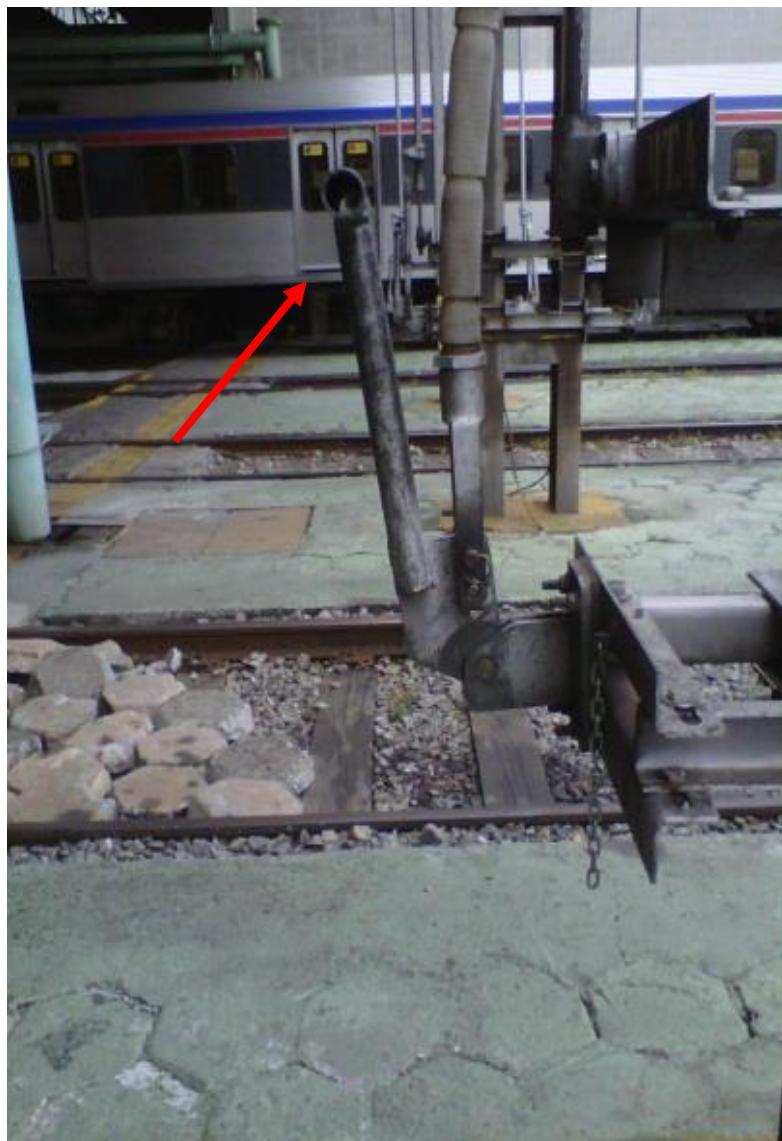
A próxima figura 15 ilustra a alavanca posicionada para cima, portanto aqui a rede aérea encontra-se ligada.

Figura 9 - Posição cima fechada = rede aérea energizada ou ligada

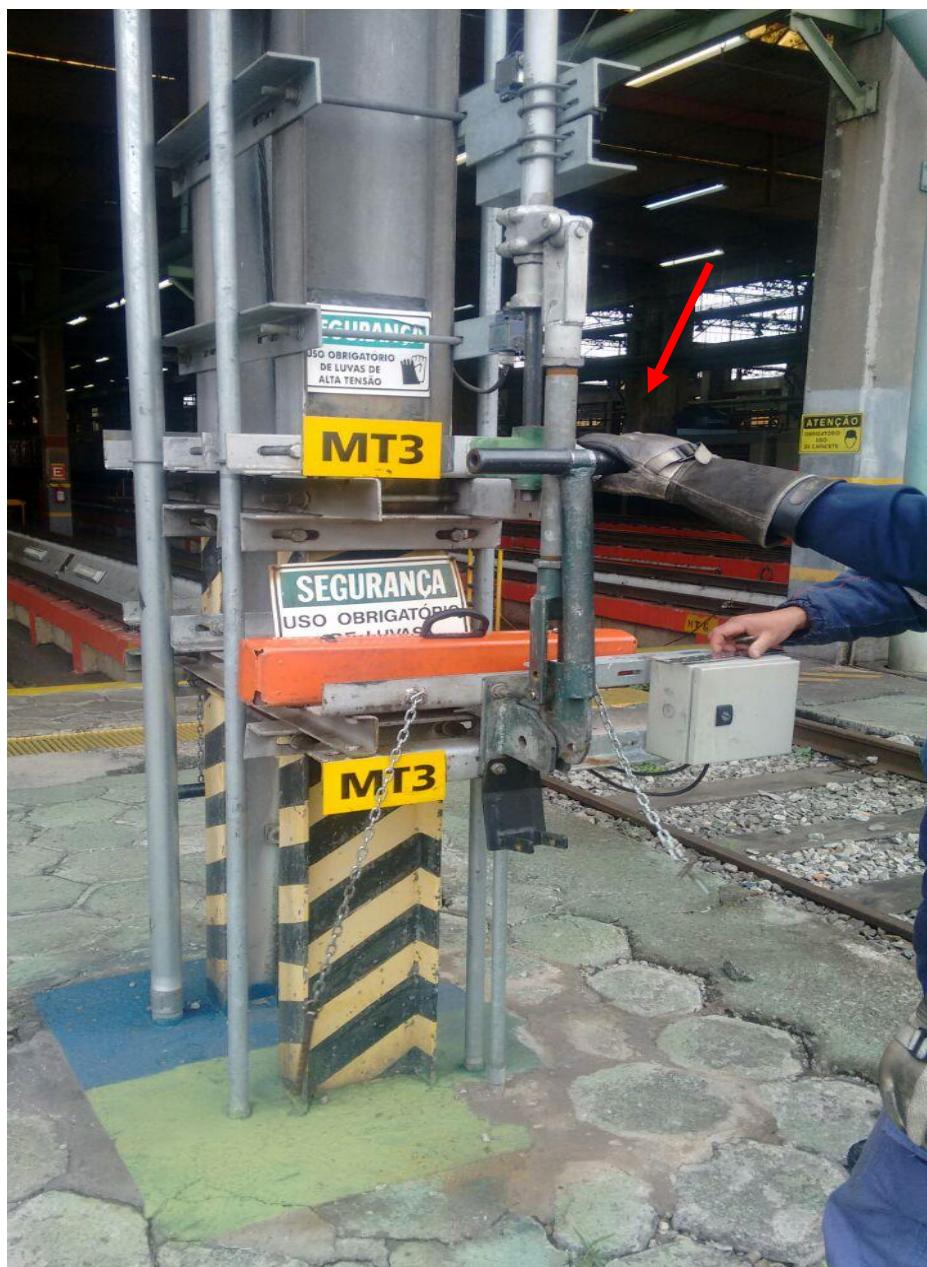
Figura 10 – Desligamento da Rede Aérea Aterrada MT3

mostrada anteriormente, ainda o processo consta do retorno do cadeado verde, portanto o cadeado fica na sala de controle da empresa contratante aguardando que os colaboradores busque-o novamente para ser colocado no pino trava da rede aérea quando for religada. A figura 16 ilustra o colaborador desligando a rede aérea fazendo a manobra da chave seccionadora.

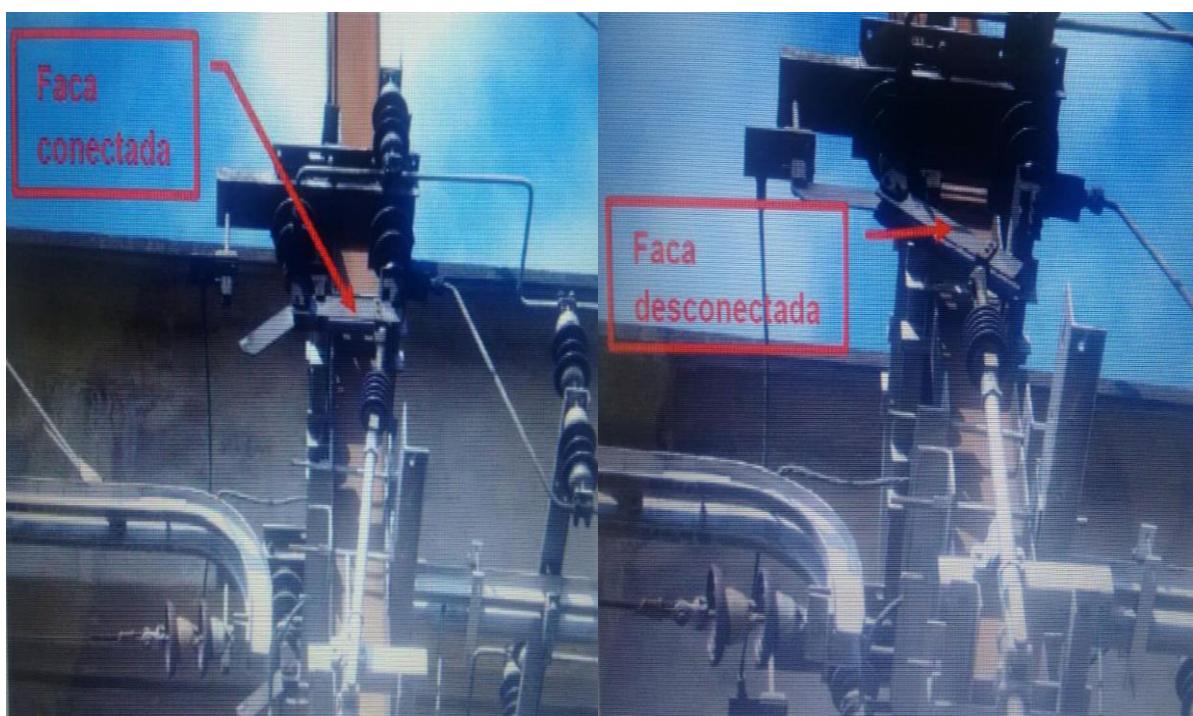
Após esse desligamento da chave seccionadora a alimentação na rede é interrompida, pois no topo desta torre há uma chave que corta a transmissão de energia na rede aérea, a chave faca (como é chamada) corta a alimentação e retoma a alimentação através da posição da alavanca, ou seja, alavanca posicionada para baixo a alimentação de energia é interrompida (chave faca abre, interrompendo o circuito e a passagem de tensão) e quando a alavanca esta posicionada para cima a alimentação é retomada (chave faca fecha, fazendo com que o circuito se feche e consequentemente tenha novamente a passagem da tensão) na rede aérea, conforme ilustrado na figura 17.

Figura 11 – Posicionamento da chave faca (conectada e desconectada)

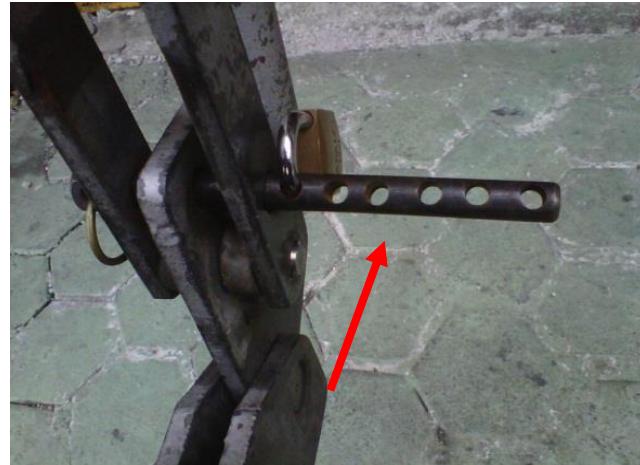
Abaixo a figura 18 ilustra o pino trava, onde são colocados os cadeados.

Figura 12 - Pino trava – perfurado para cadeados adicionais

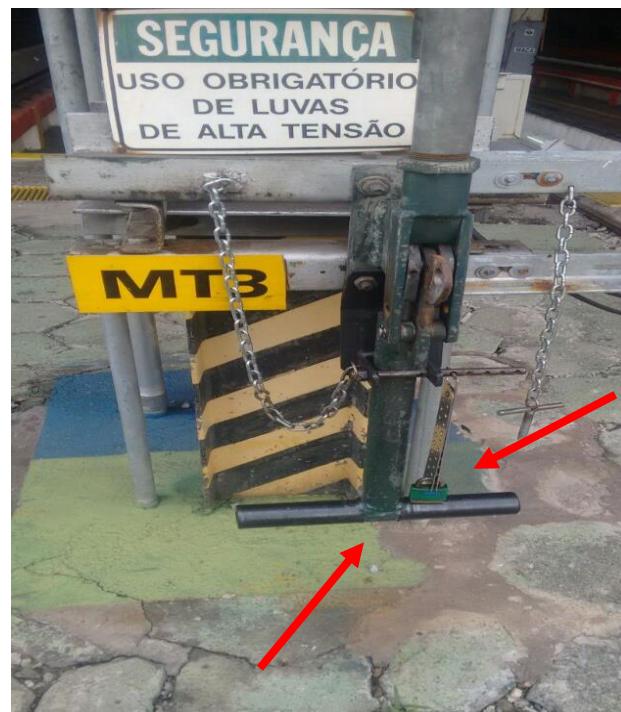
A figura 19 ilustra a rede aérea desligada com a alavanca posicionada para baixo e o cadeado verde no pino trava.

Figura 13 – Rede Aérea MT3 desligada (cadeado verde indicando o desligamento e a chave está com a alavanca para baixo)

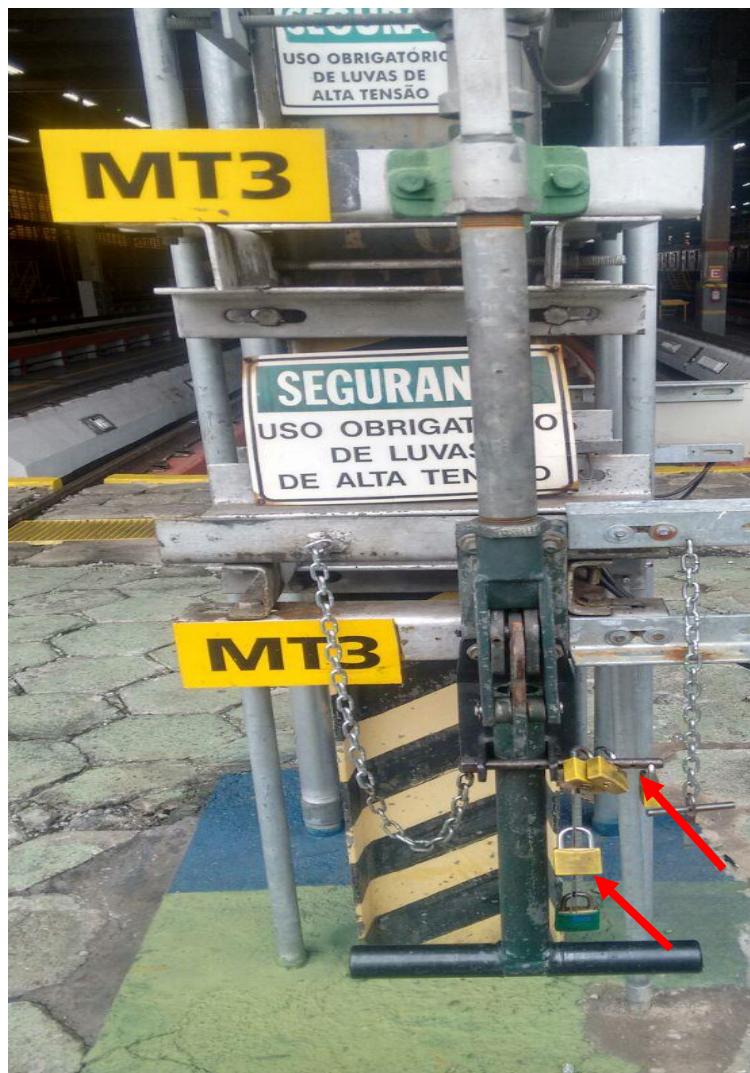
Conforme ilustração na figura 20, os cadeados que estão no pino trava, servem para sinalizar visualmente a situação de trabalho naquele trem, ou seja, o cadeado verde sinaliza que a rede aérea está desligada e os cadeados amarelos indicam a quantidade de colaboradores que estão realizando os trabalhos em cima do trem. Assim sendo quando qualquer um dos colaboradores forem retirar o seu cadeado no pino trava para fazer a devolução na sala de controle da empresa contratante saberão que ainda há colaboradores trabalhando em cima do trem impedindo que os dois colaboradores que possuem as chaves do cadeado verde façam o religamento da rede aérea.

Figura 14 – Rede Aérea MT3 com os cadeados de segurança

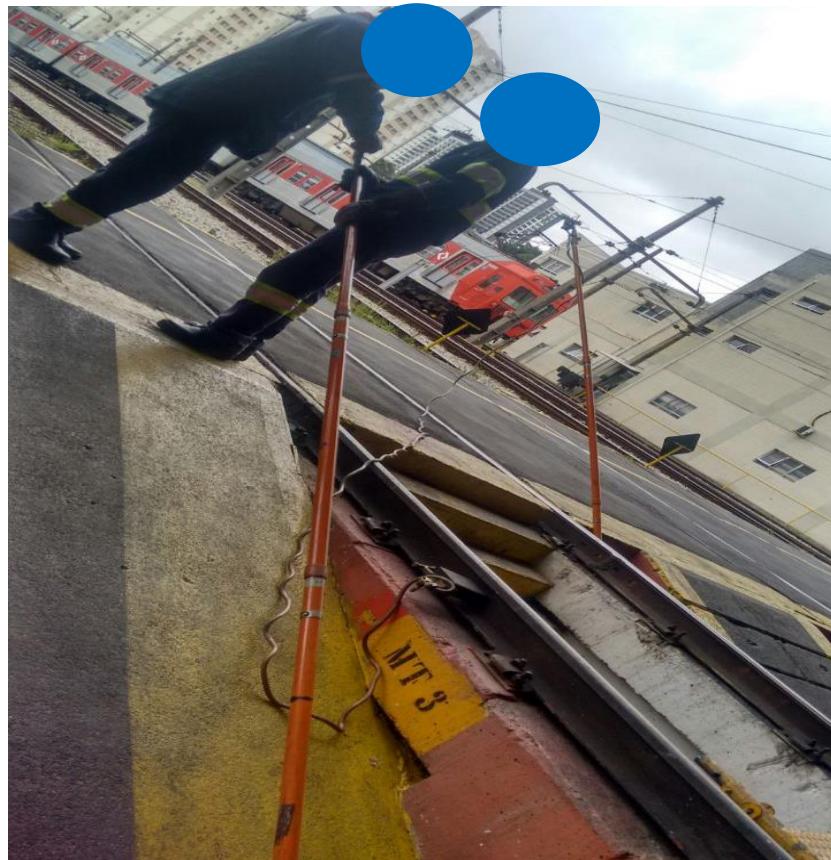
Após o desligamento da rede aérea os dois colaboradores devem realizar o teste de detecção de tensão, a figura 21 ilustra os colaboradores preparando o aparelho detector para realização do teste de tensão.

Figura 21 – Preparação do Detector de Tensão para realizar teste na Rede Aérea

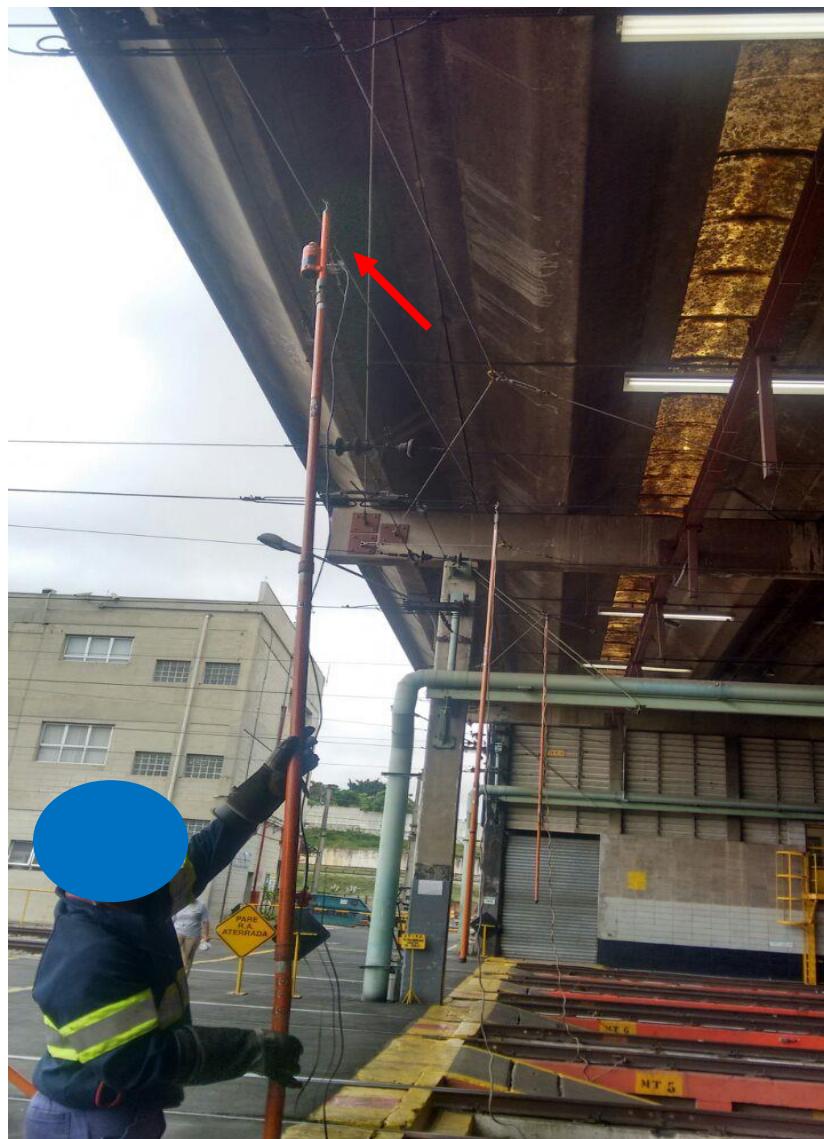
Na ilustração da figura 22, conseguimos ver o teste de detecção de tensão sendo realizado pelo colaborador na rede aérea. Este teste precisa ser realizado antes do aterramento com os bastões para verificar se o desligamento realizado (que foi descrito anteriormente) ocorreu.

Figura 22 – Teste de Detecção de Tensão na Rede Aérea

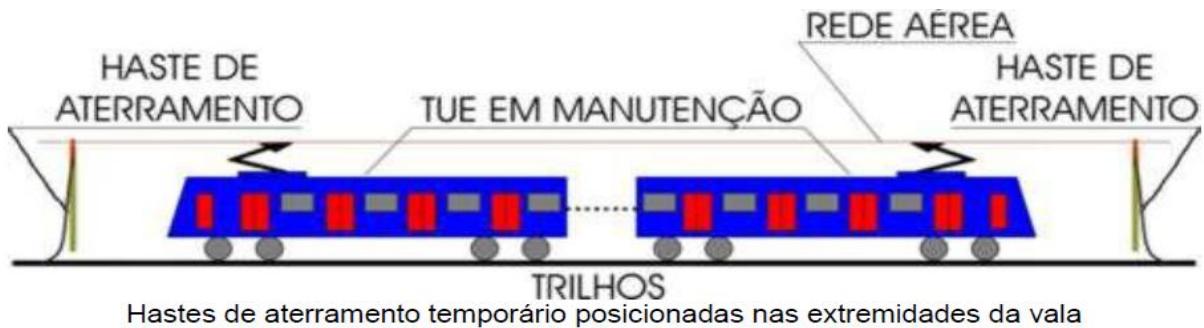
Depois de fazer o teste de tensão na rede aérea, inicia-se o aterramento com os bastões de aterramento, este aterramento deve ser realizado nos dois extremos da rede aérea, conforme ilustrado na figura 23.

Figura 153 – Ilustração do Posicionamento dos Bastões de Aterramento nas duas Extremidades

- 2- **Falta de Instalação de aterrramento** nas duas extremidades da vala, a falta de instalação de aterrramento nas duas extremidades da vala deixa o colaborador exposto ao risco, uma vez, que pode ocorrer fuga de tensão em um dos lados em que não foi feita a detecção de tensão e por isso não foi realizado o aterrramento;

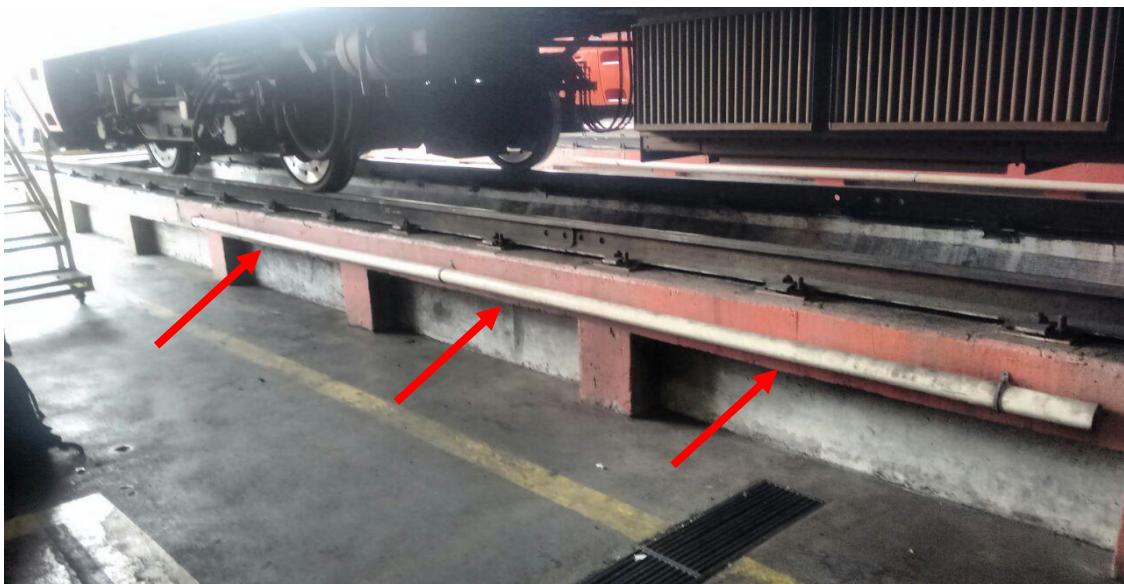
Os bastões de aterramento estão alocados nas laterais das valas e a figura 24 ilustra este local, ressaltando que os bastões de aterramento estão em conformidade para realização da atividade, pois são todos testados periodicamente (o período de aplicação dos testes realizados no equipamento é anual), a figura 25 ilustra o selo do teste realizado.

Figura 164 – Cano para guardar os bastões de aterramento junto a vala

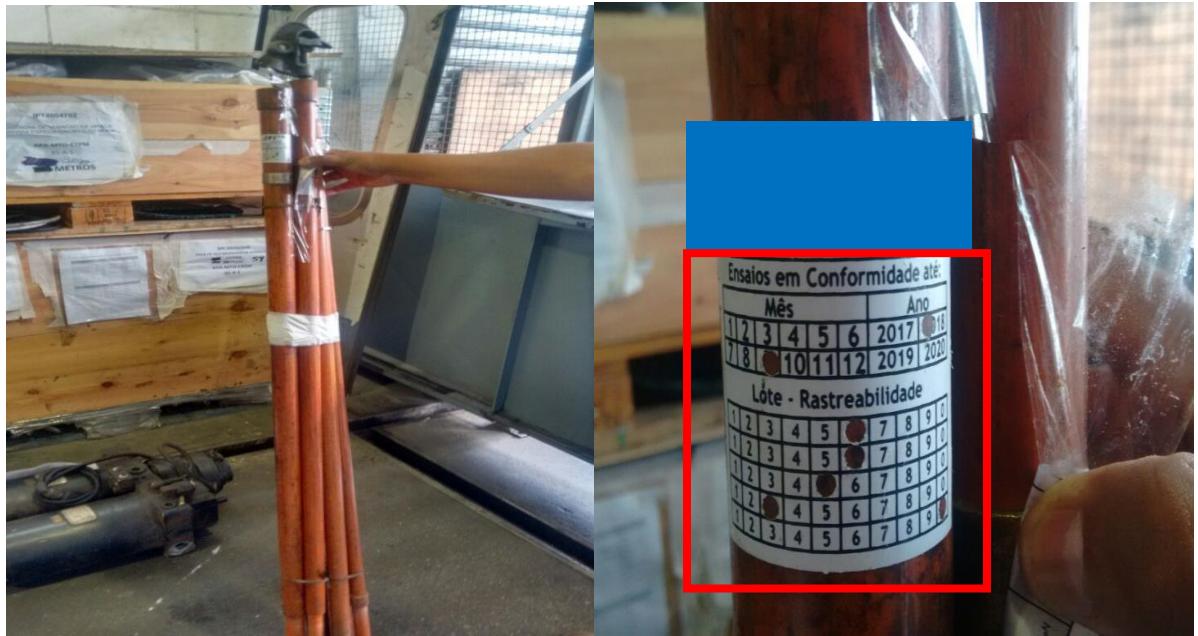
Figura 175 – Bastão de Aterramento e selo do teste de conformidade do bastão

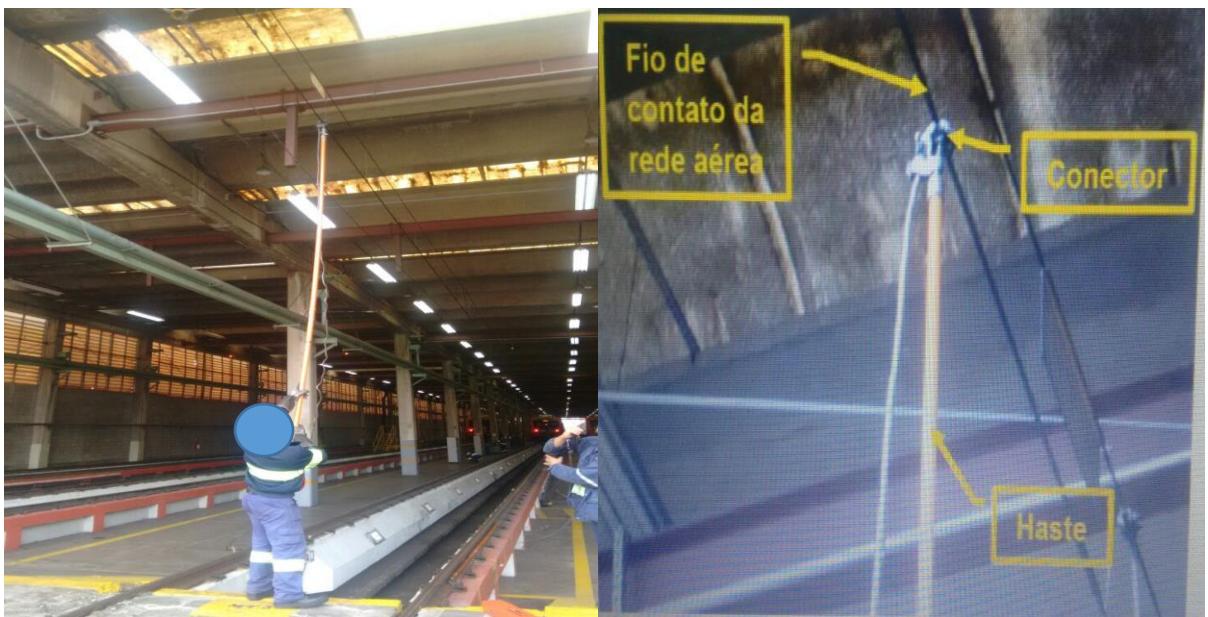
O aterramento é realizado com o bastão de aterramento e com o cabo de cobre, conforme está ilustrado nas figuras 26 e 27.

Figura 186 – Colaborador realizando o Aterramento da Rede Aérea

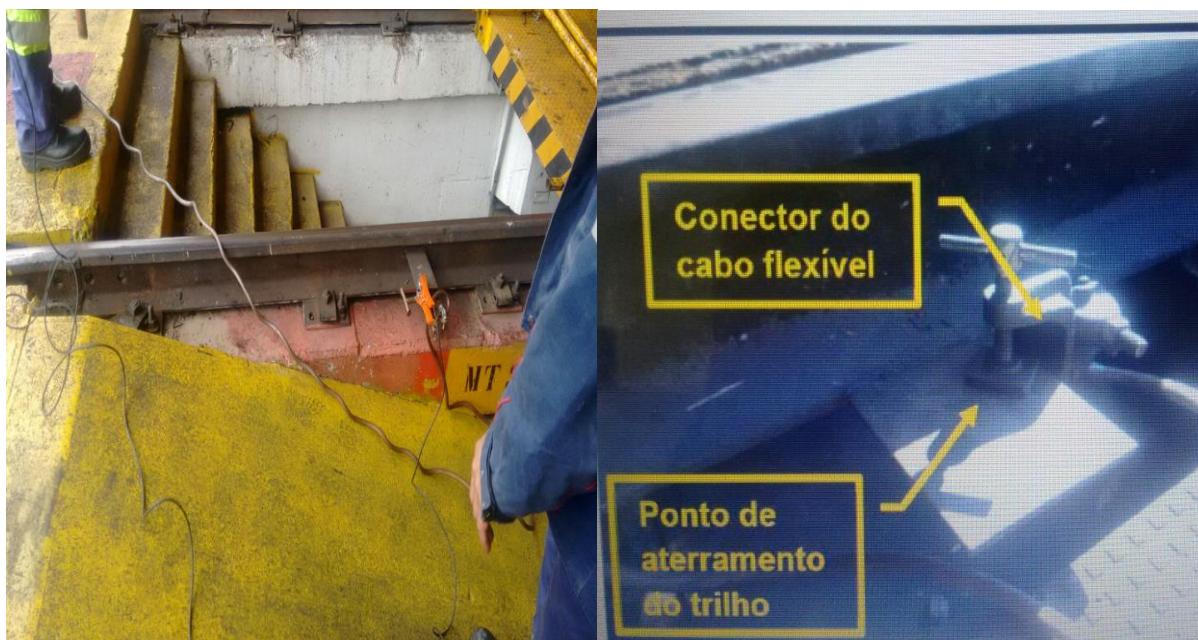
Figura 197 – Cabo de cobre e grampo sendo fixados na linha do trem para aterrramento da rede aérea

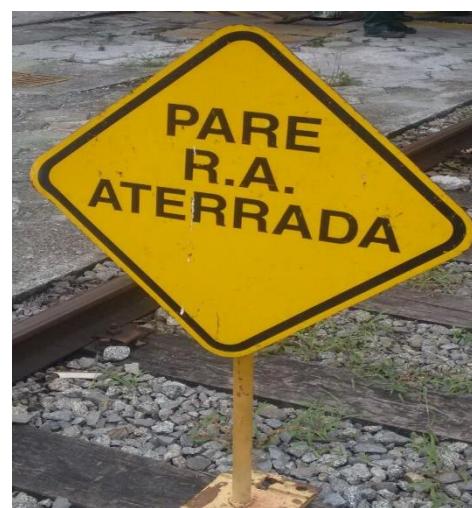
Com a rede aérea desligada e aterrada um dos colaboradores que está executando a atividade sinaliza a via, nas duas extremidades também, com a placa de sinalização de “Pare R.A. Aterrada”, a figura 28 ilustra a placa.

Figura 208 – Placa de sinalização “Pare R.A. Aterrada” = Pare Rede Aérea Aterrada

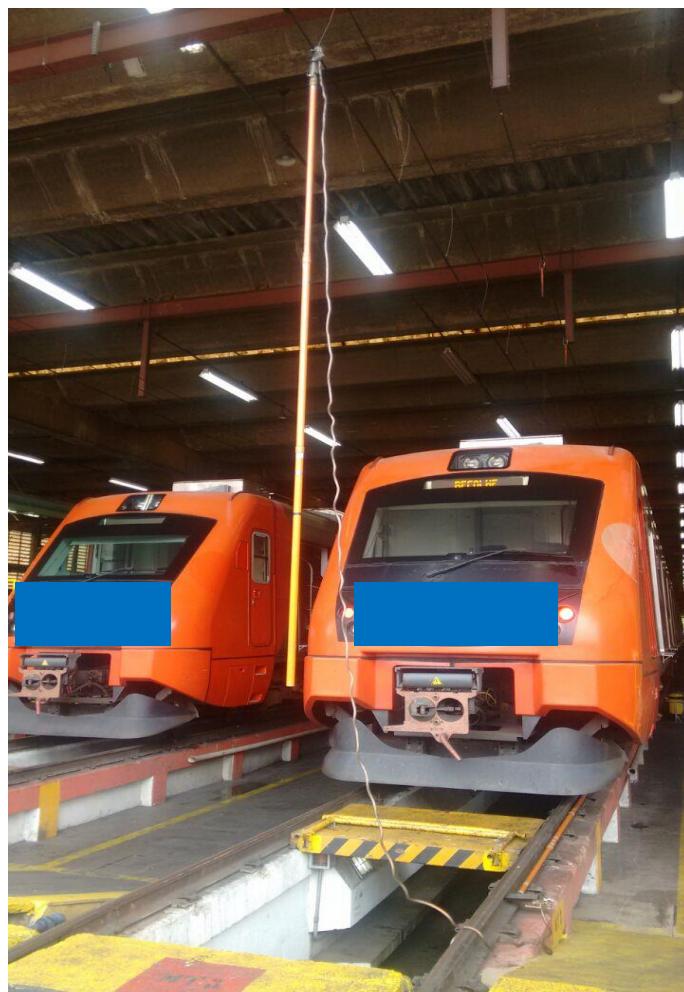
Figura 219 – Demonstração de Rede Aérea Aterrada

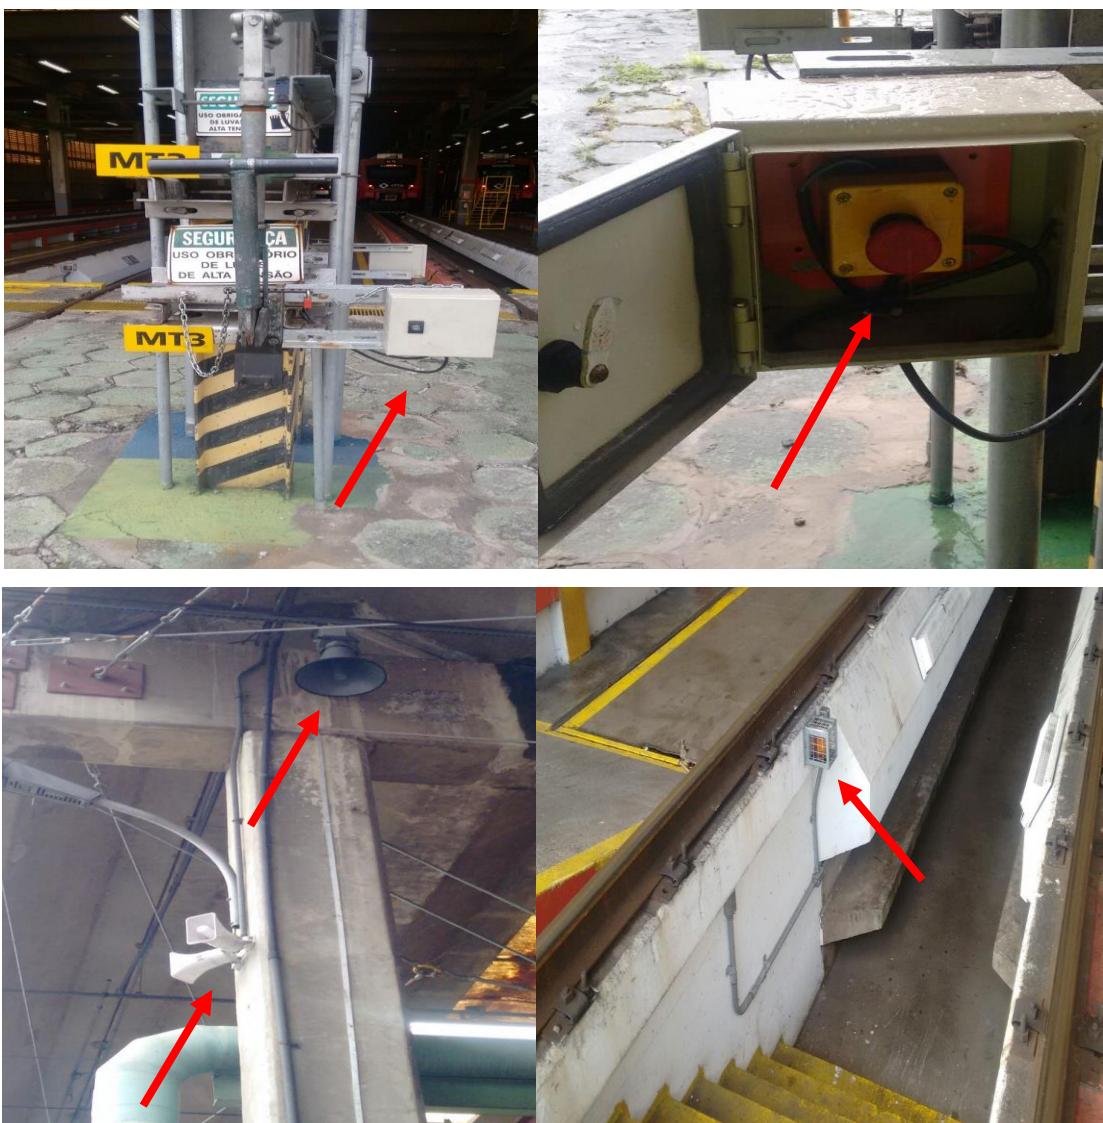
Figura 221 – Sistema de aviso sonoro com giroflex

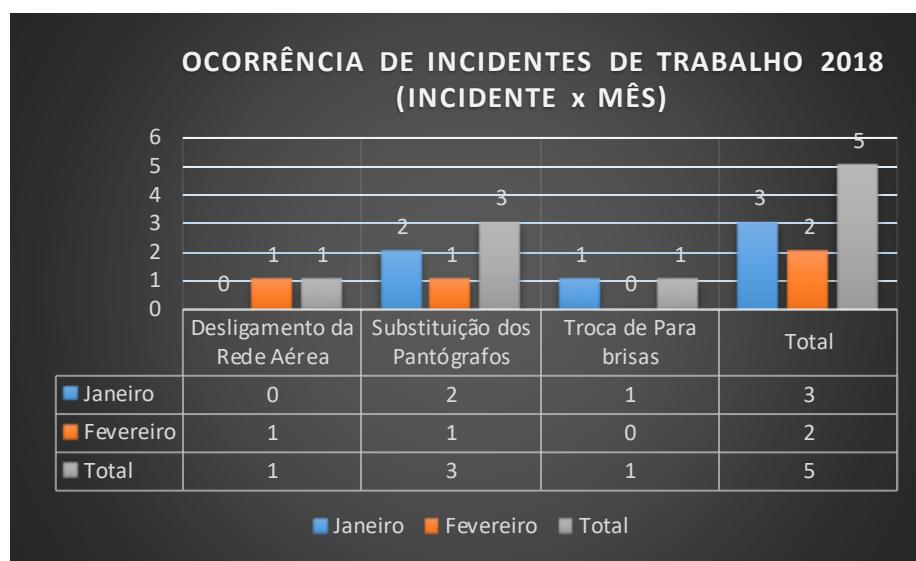
Após a implantação das melhorias propostas foi realizado outro levantamento de informações e mais dados obtidos, gerando assim um outro gráfico (figura 32) onde podemos visualizar a evolução e a eficácia da implantação das melhorias.

Figura 232 – Acompanhamento das ocorrências entre janeiro e fevereiro de 2018

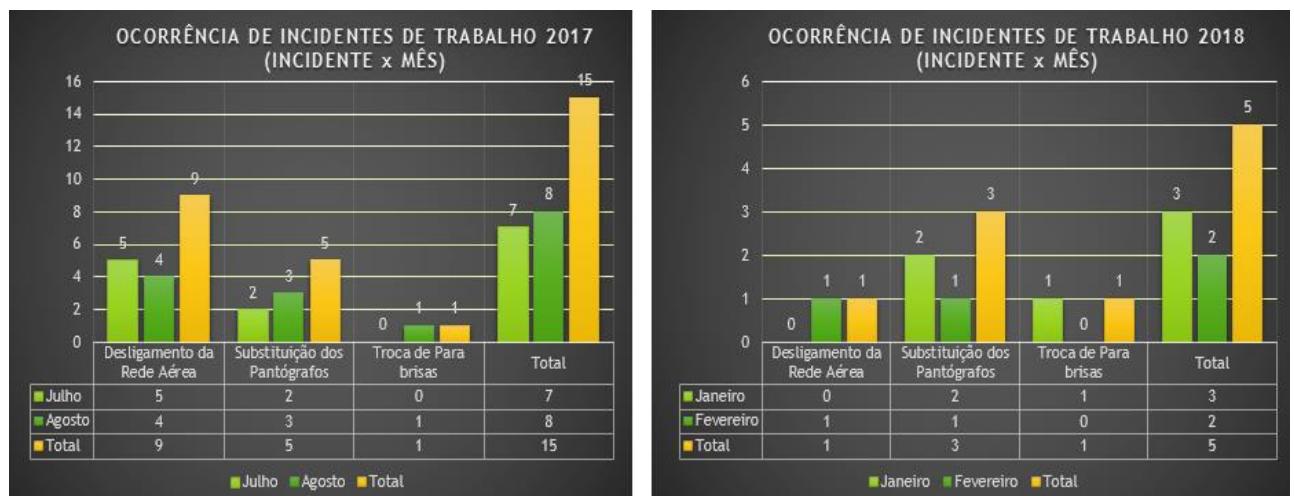
Comparando os dois gráficos (conforme figura 33) podemos ver uma diminuição significativa nos incidentes desde Julho-2017 até Fevereiro-2018.

Figura 33 – Comparativo dos resultados obtidos antes das melhorias e pós melhorias

O acompanhamento com o formulário de Auditoria de Segurança continua sendo aplicado nas atividades, até o momento não houve nenhum relato de incidentes no período, após realização e implantação das melhorias propostas.
