TRABALHO EM ALTURA COM ANDAIMES SUSPENSOS  
MECÂNICOS

SÃO PAULO  
2015

Monografia apresentada à Escola  
Politécnica da Universidade de São  
Paulo para obtenção do título de  
Especialista em Engenharia de  
Segurança do Trabalho.

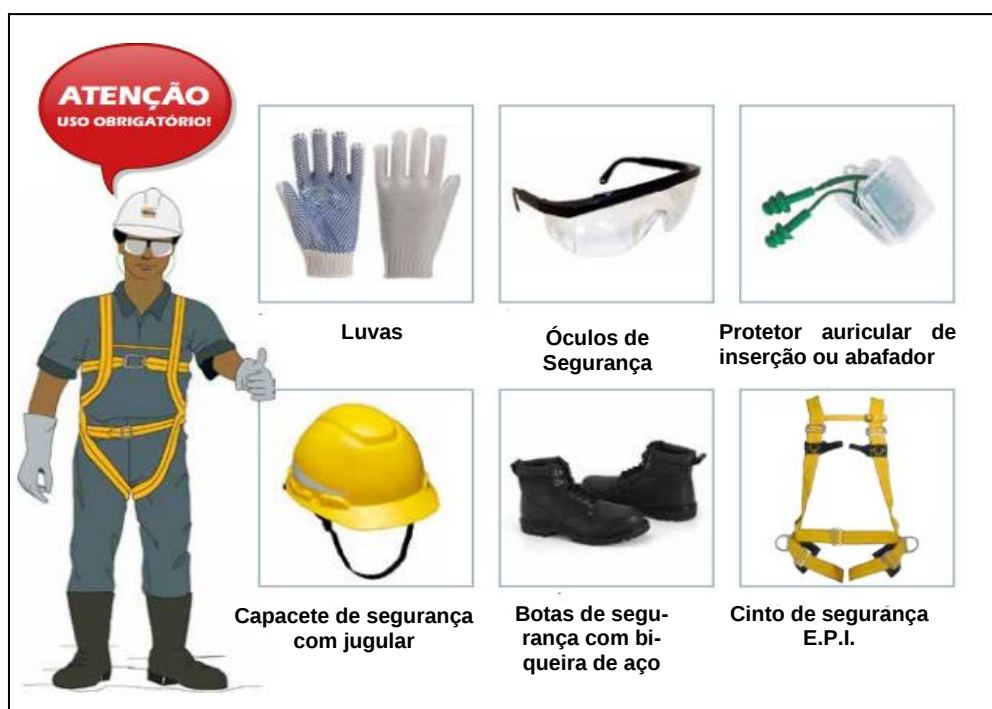
Figura 23 – EPI's básicos

Sobre o uso de EPI's básicos pelos trabalhadores da construção civil, tem-se a figura 23:

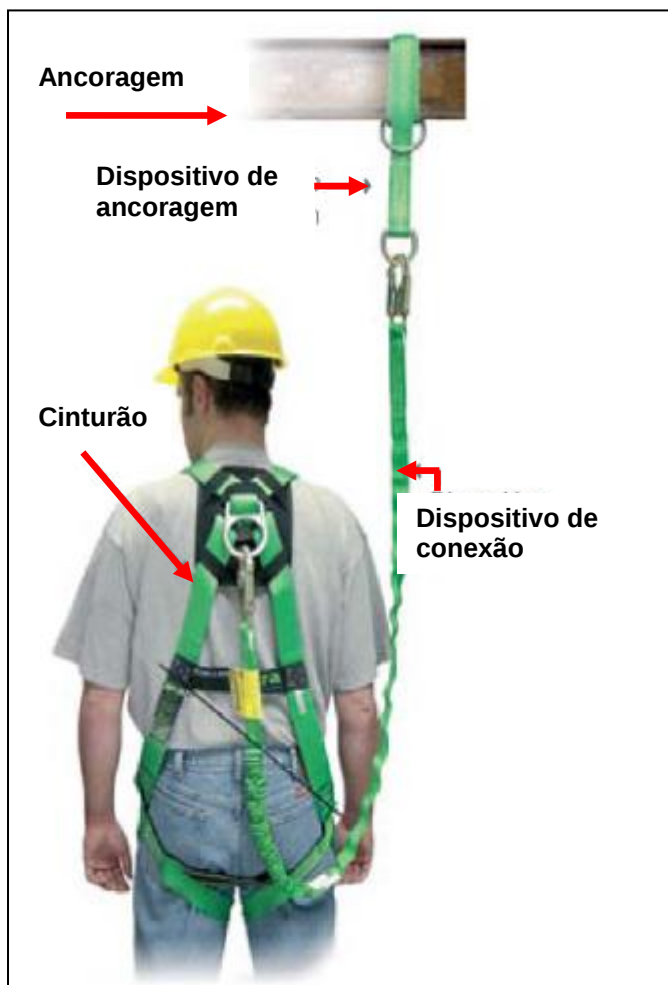
Figura 24 – Dispositivos de proteção

Existem de acordo com Honeywell Produtos de Segurança (2015) três componentes essenciais que fazem parte dos EPI's de proteção de queda e devem ser fornecidos aos trabalhadores que desempenham trabalho em altura: ancoragem/dispositivo de ancoragem; cinturão paraquedista e dispositivo de conexão, conforme observado na figura 24:

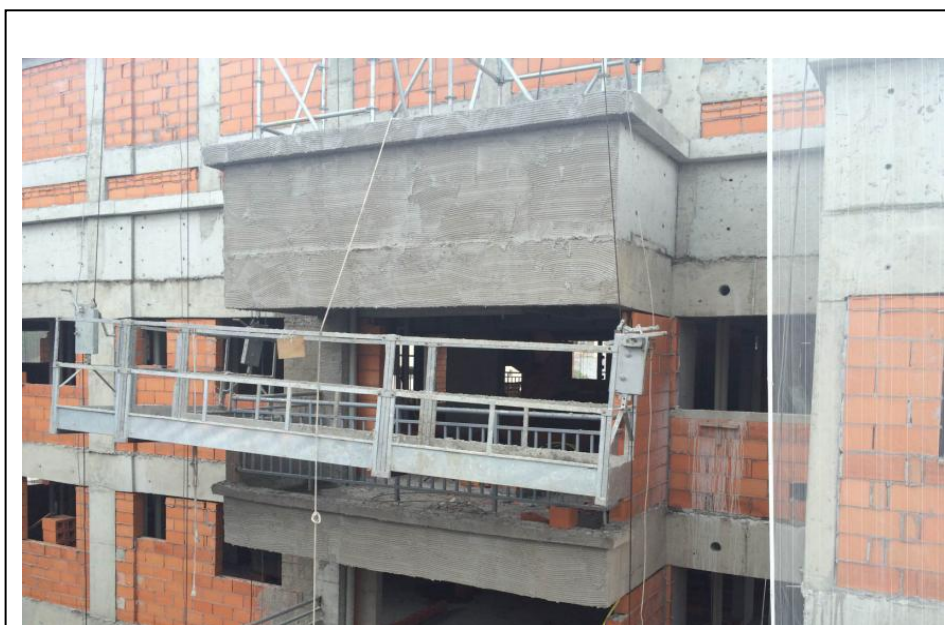
Sobre a falta de segurança nos andaimes suspensos mecânicos, se observa o guarda-corpo sem tela de proteção na figura 29, assim como se pode analisar que existem diversas anomalias como o fato de que não existe nenhum trabalhador usando o andaime. Neste caso a plataforma de trabalho deveria estar localizada no térreo e não no último pavimento, para que fosse viabilizado um ambiente mais seguro durante o acesso e saída do andaime.

Figura 29 – Plataforma de trabalho sem tela de proteção do guarda-corpo  
Fonte: Arquivo pessoal (2015)

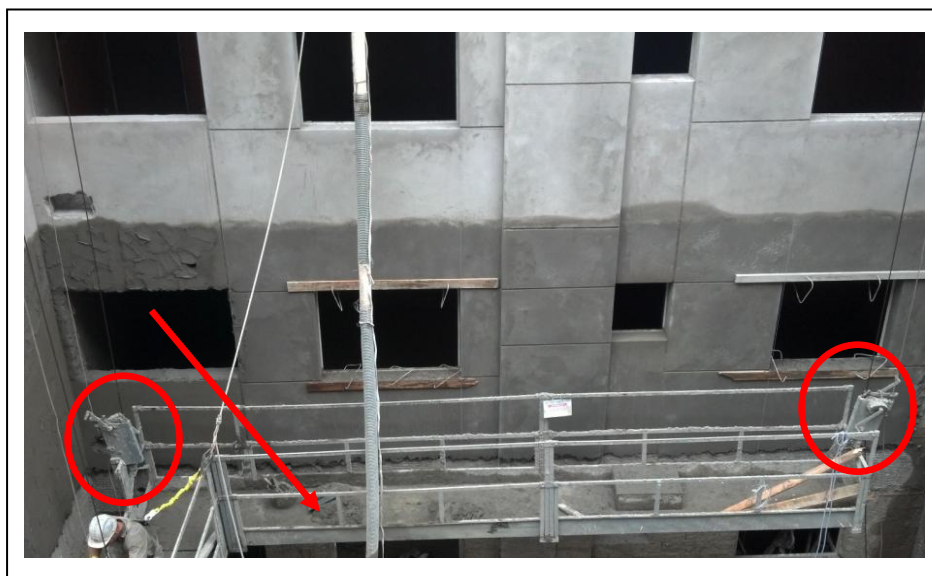
A figura 33 apresenta três problemas específicos, como se observa:

Figura 33 – Guincho e trava-quedas sem capa de proteção

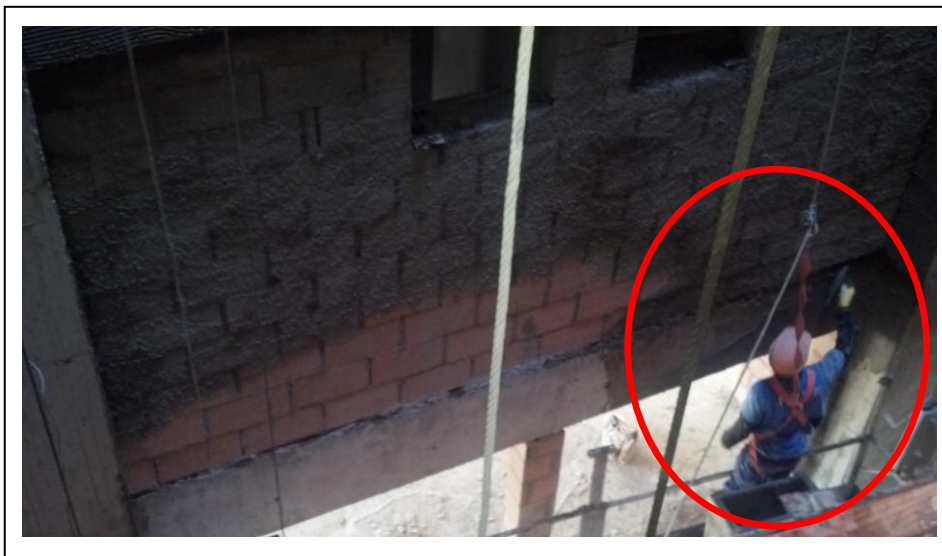
Também se observou segundo o levantamento realizado que os trabalhadores da obra analisada usam cinto de segurança tipo paraquedista, ligado ao trava-quedas de segurança, conforme pode se observado na figura 36:

Figura 36 – EPI's em uso

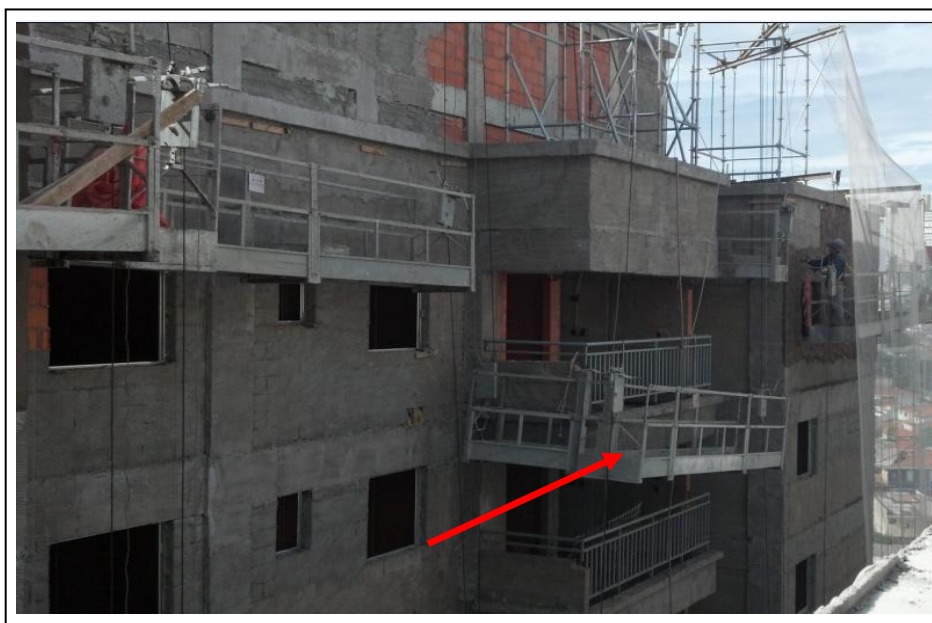
sustentação e do trava-quedas do equipamento não estão devidamente enrolados nos carretéis e suspensos em relação ao solo. Da mesma maneira, nem todos os *clips* para amarração dos cabos de aço estão seguindo os padrões exigidos pela NBR-6494 e nem todos os cabos de suspensão dos andaimes suspensos mecânicos trabalham na vertical e o estrado na horizontal, conforme pode ser observado na figura 39, o que evidencia a necessidade de mudanças nestes quesitos.

Figura 39 – Plataforma em desnível

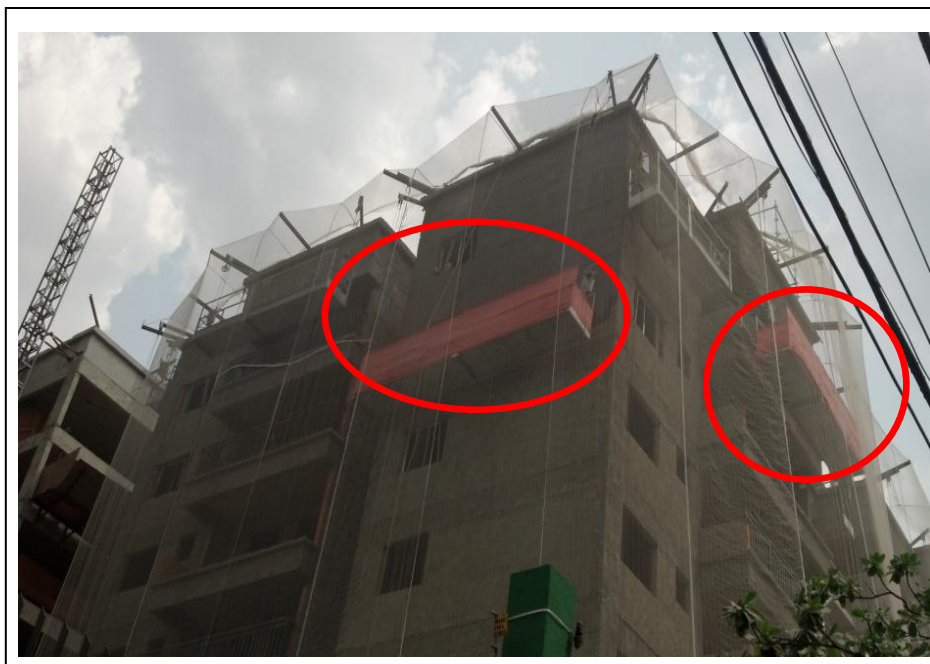
A realidade identificada na obra apontou para a avaliação verdadeira no que se relaciona a existência de tela de proteção da fachada, conforme pode se observado na figura 45, na qual também se encontra em evidência que a proteção de guarda-corpo é utilizada parcialmente nos andaimes suspensos mecânicos da obra, o que torna inapto este sistema de segurança, pois a parcialidade gera demonstração de que a empresa necessita despender mais atenção em relação à segurança dos trabalhadores.

Figura 45 – Proteção de guarda-corpo em parte dos andaimes

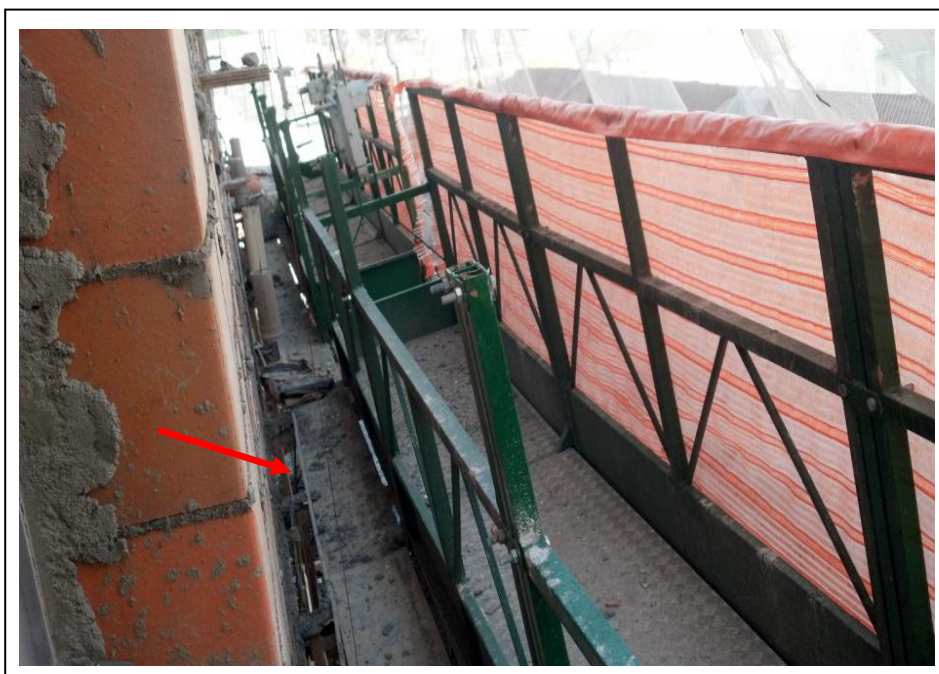
A figura 46 deixa evidente que a bandeja de proteção se encontra afastada da fachada o que pode gerar um ambiente inseguro para os usuários do andaime suspenso mecânico e para os trabalhadores que transitam na área de risco e, conseqüentemente, ser elemento causador de insegurança e acidentes no trabalho.

Figura 46 – Bandeja de proteção afastada da fachada  
Fonte: Arquivo pessoal (2015)
