UNIVERSIDADE DE SÃO PAULO

**CLASSIFICAÇÃO GEOMECÂNICA E MODELO ESTRUTURAL DE UM TRECHO DA  
LINHA 5 DO METRÔ DE SÃO PAULO**

MONOGRAFIA DE TRABALHO DE FORMATURA

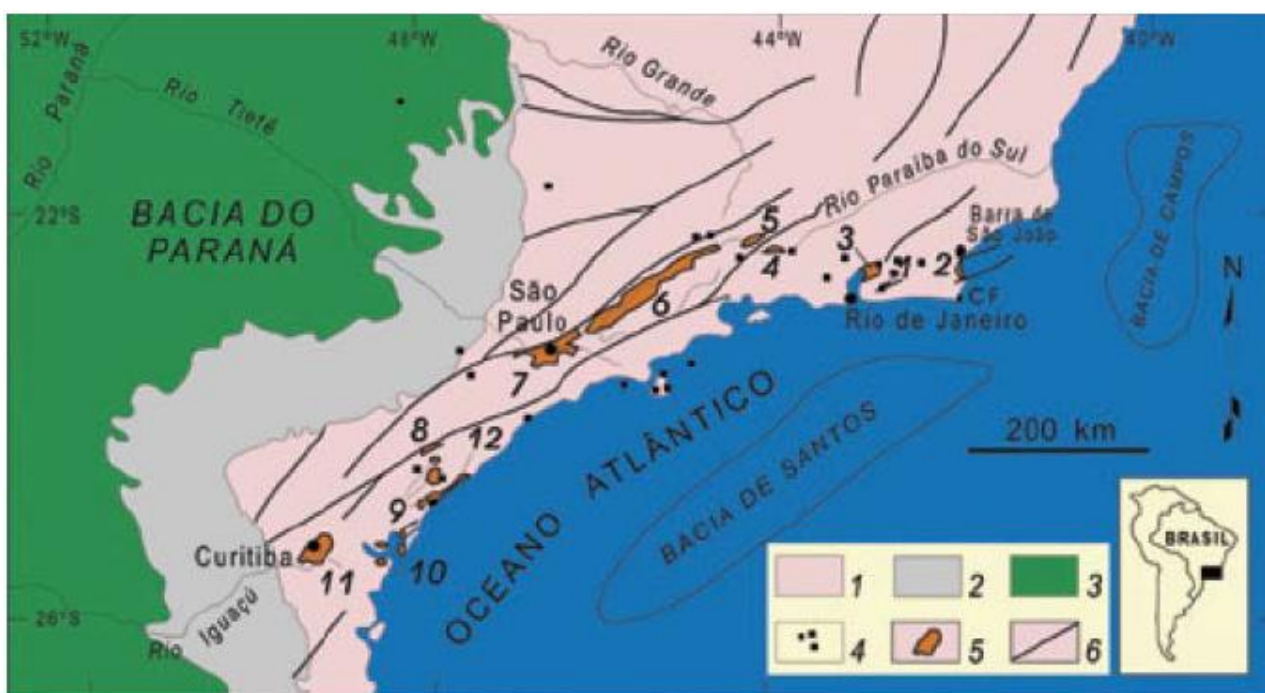
**Figura 5:** Contexto geol3gico regional do RCB - 1)embasamento pr -cambriano; 2)rochas sedimentares paleoz3icas da Bacia do Paran ; 3)rochas vulc nicas tole ticas eocret ceas da Forma o Serra Geral; 4)rochas relacionadas ao magmatismo alcalino mesoz3ico-cenoz3ico; 5) bacias cenoz3icas do rift (1-Bacia de Itabora , 2- Gr ben de Barra de S o Jo o, 3- Bacia do Macacu, 4- Bacia de Volta Redonda, 5- Bacia de Resende, 6- Bacia de Taubat , 7- Bacia de S o Paulo, 8- Gr ben de Sete Barras, 9- Forma o Pariquera-A u, 10- Forma o Alexandra e Gr ben de Guaraque ba, 11- Bacia de Curitiba, 12- Gr ben de Canan ia); 6)zonas de cisalhamento pr -cambrianas, em parte reativadas durante o Mesoz3ico e Cenoz3ico. (Riccomini *et al.*, 2004)

A cidade de São Paulo está inserida em uma das bacias relacionadas ao contexto geológico do *Rift* Continental do Sudeste Brasileiro (**Figura 5**), uma feição tectônica de idade cenozóica desenvolvida sobre gnaisses, migmatitos e rochas metamórficas de baixo a médio grau, de idade arqueana a neoproterozóica, do Cinturão de Dobramentos Ribeira (Hasui *et al.*, 1975) e diversas suítes granitóides intrusivas de idade neoproterozóica (Janasi & Ulbrich, 1991), que compõem o embasamento cristalino regional.

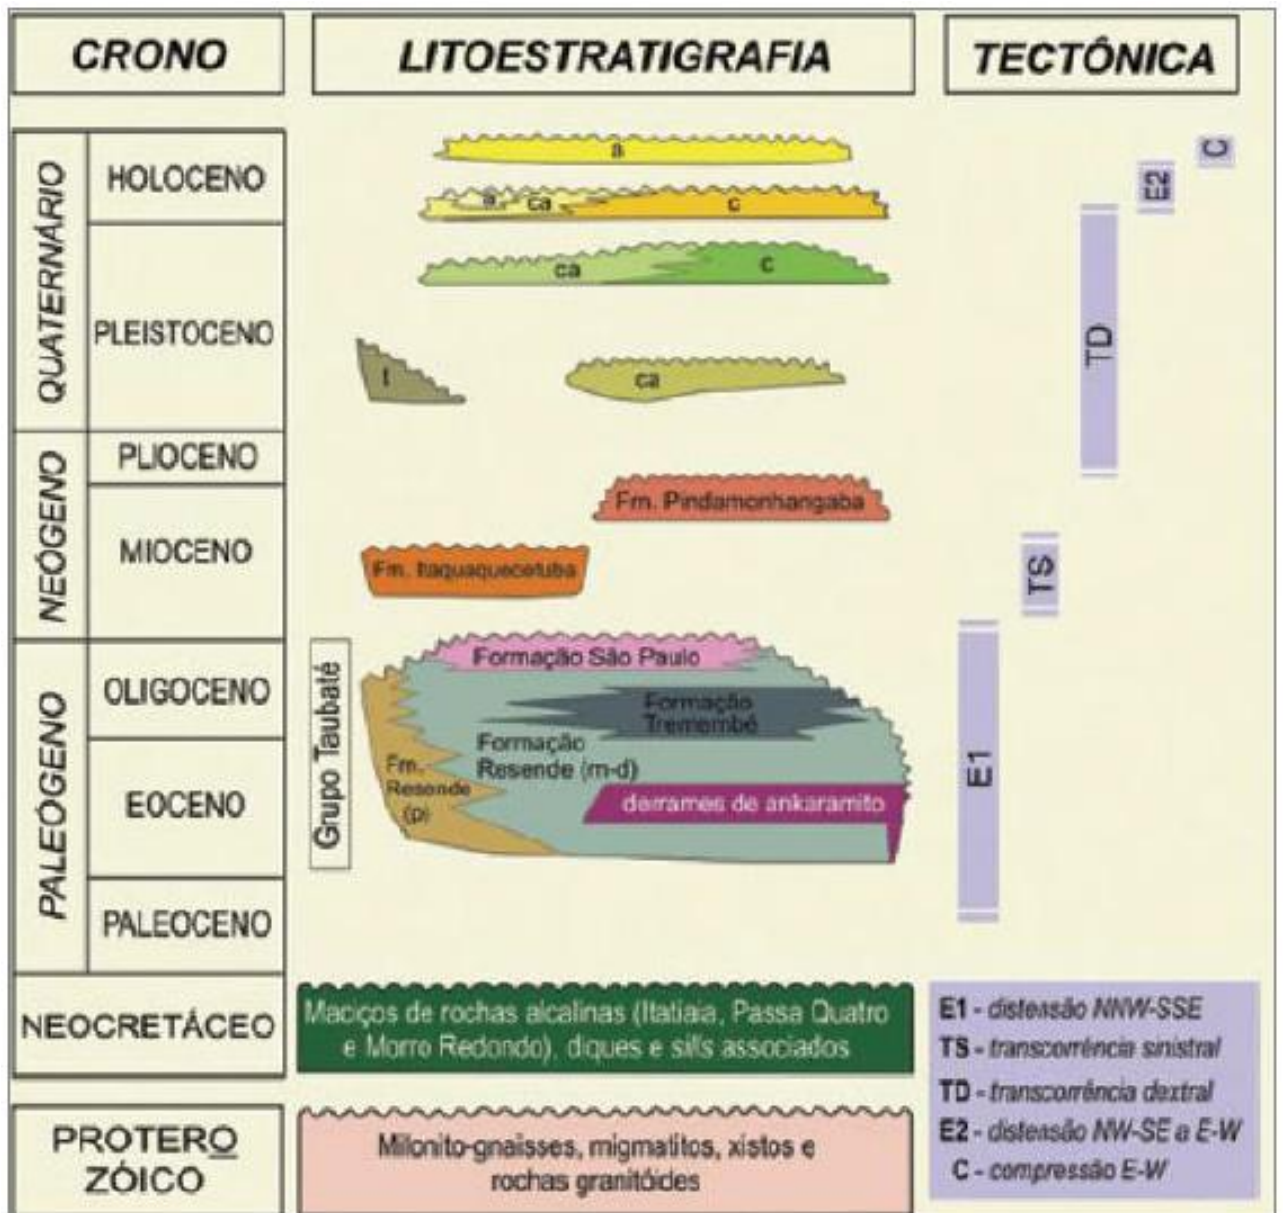
**Figura 7:** quadro litoestratigráfico e evolução tectono-sedimentar do segmento central do RCSB. Letras: p - leques aluviais proximais; m-d-leques aluviais medianos a distais associados à planície aluvial de rios entrelaçados; t-depósito de tálus; c-depósitos coluviais; ca-depósitos colúvio-aluviais; a-depósitos aluviais (Riccomini *et al.*, 2004).

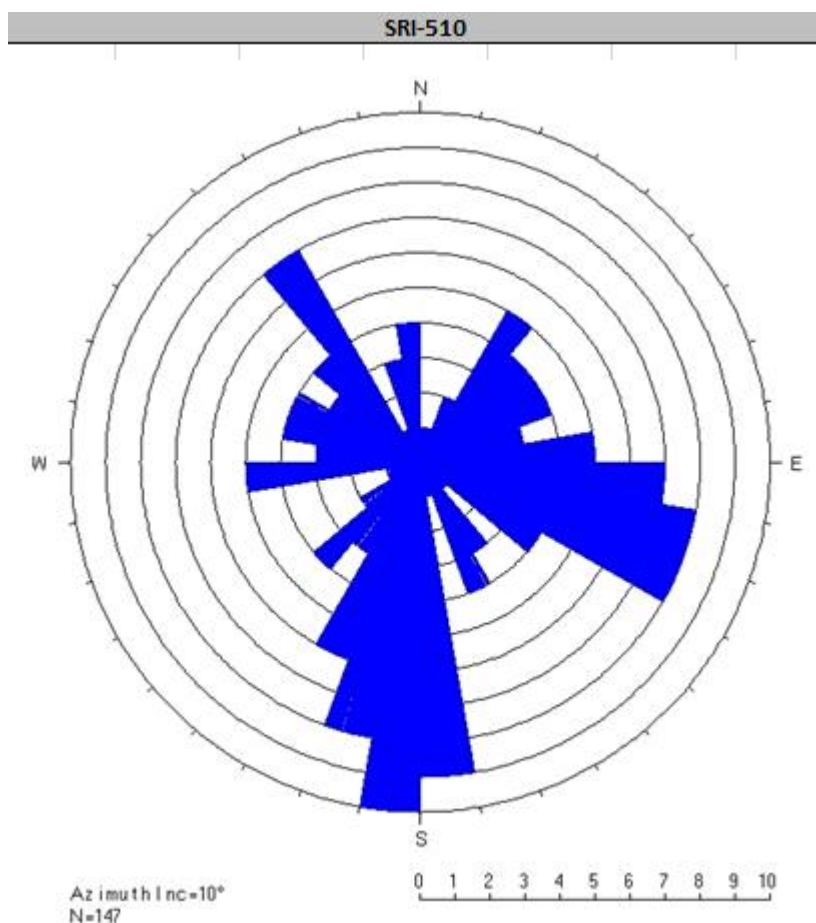
**Figura 13:** diagrama de roseta para estruturas presentes no furo SR-510.

estruturas com mergulho preferencial para as direções S e SE, como pode ser visto na **Figura 13**.

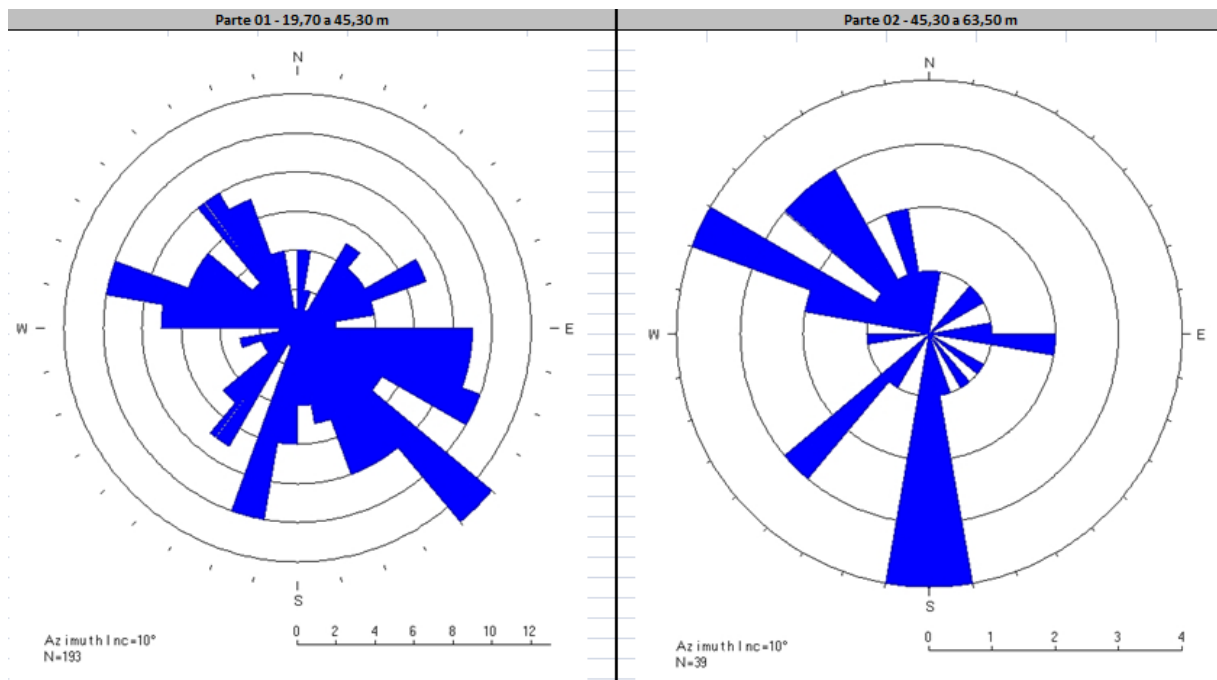
**Figura 14:** diagramas de roseta para estruturas presentes no furo SR-512 para as profundidades entre 19,7 e 45,3 metros (esquerda) e 45,3 e 63,5 metros (direita).

fragmentos líticos e por um material argilo-arenoso. A maioria das estruturas da parte mais superficial do maciço apresentam caimento na direção NW-SE, enquanto que as estruturas mais profundas apresentam um caimento preferencial para S, como pode ser visto na **Figura 14**.

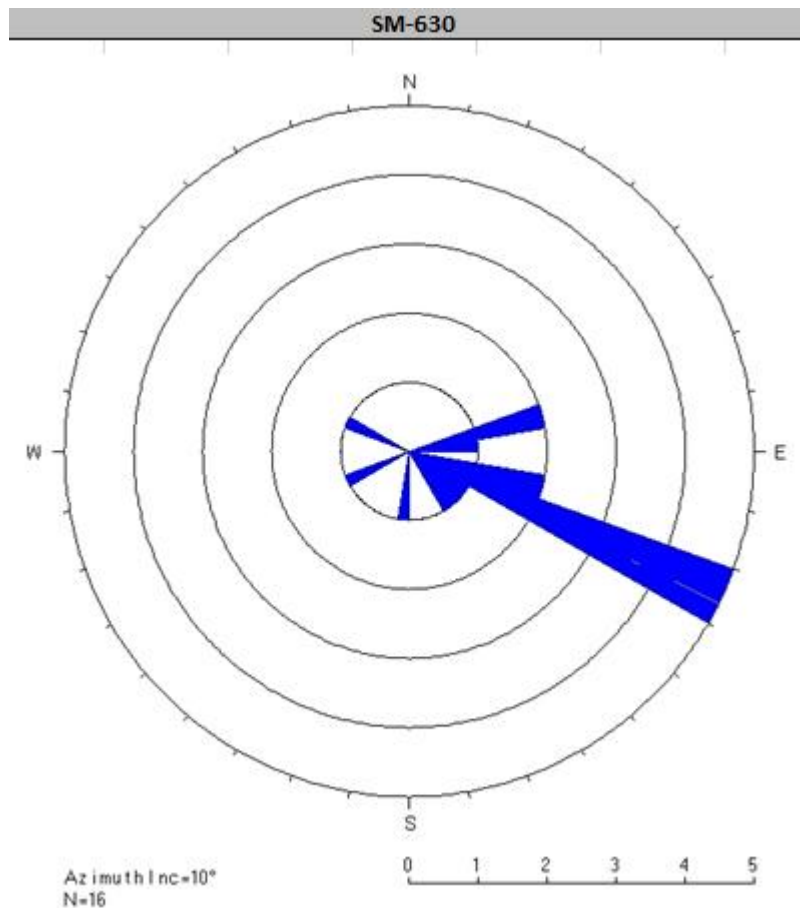
**Figura 19:** diagrama de roseta para estruturas presentes no furo SM-630.

**SM-630:** este furo apresenta uma profundidade reduzida quando comparada aos outros furos de sondagem, atingindo 22 metros. A rocha perfurada é um migmatito pertencente ao embasamento da BSP, com estrutura migmatítica, minerais orientados e com sua foliação e bandamentos composicionais dobrados compostos majoritariamente por quartzo, feldspato potássico, plagioclásio, epidoto, clorita, biotita e anfibólio, dando à rocha uma textura é granolepidoblástica inequigranular. Assim como no furo SM-622, este também apresenta trechos de perfuração que não interceptam qualquer descontinuidade e, quando interceptam, estas apresentam superfície rugosa e sem abertura, exceto a primeira, que apresenta uma abertura de 1.26 centímetros preenchida por um material argilo-arenoso. A **Figura 19** explicita uma característica comum das estruturas deste furo: caimento preferencialmente para SE.

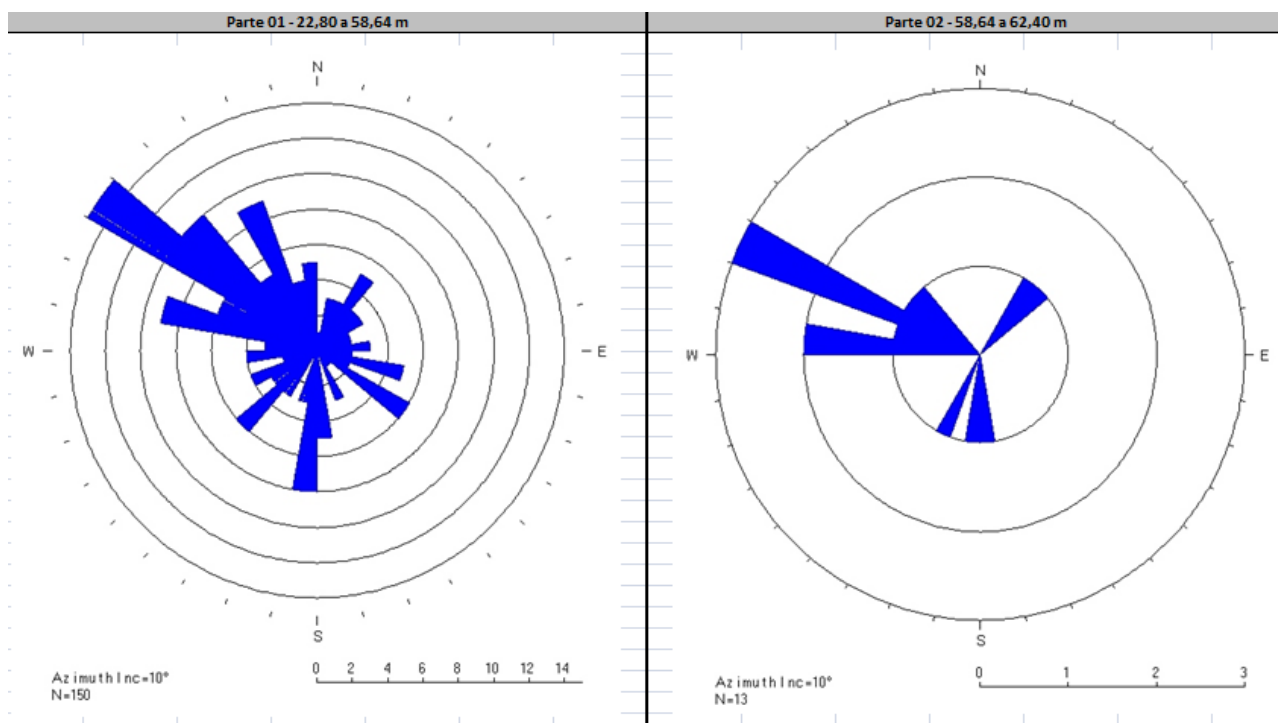
**Figura 20:** diagrama de roseta para estruturas presentes no furo SR-633 entre as profundidades 22,8 e 58,64 metros (esquerda) e 58,64 e 62,4 metros (direita).

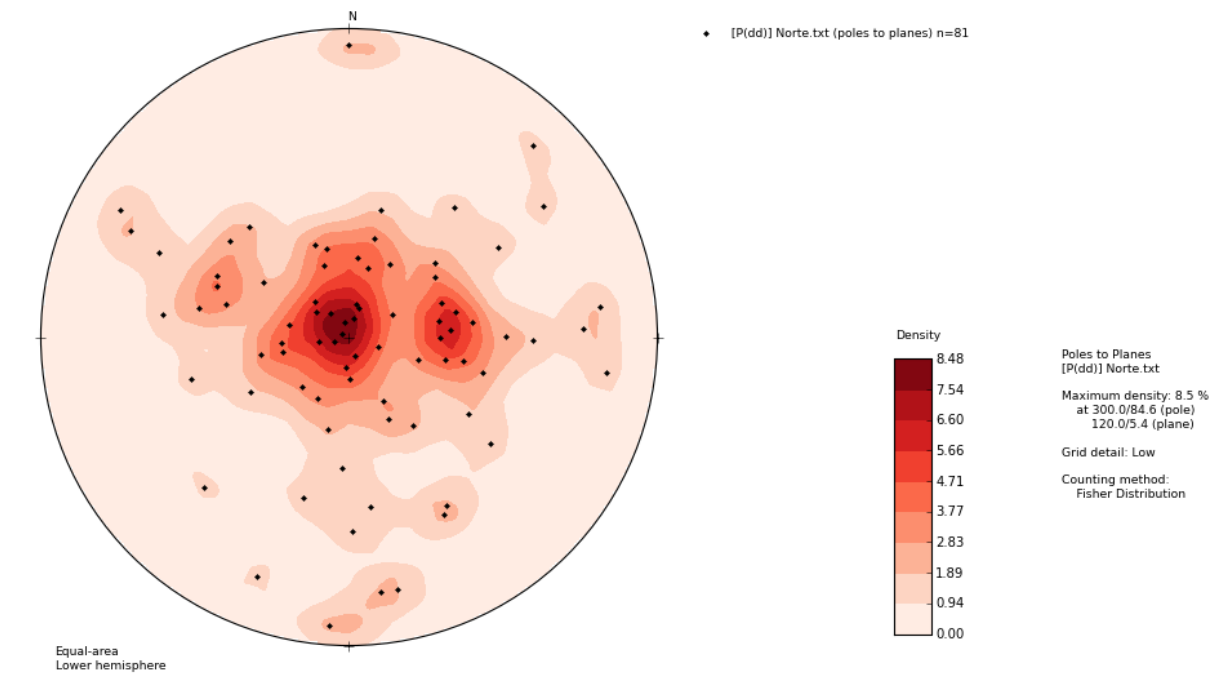
**Figura 22:** estereograma das fraturas presentes no trecho norte.

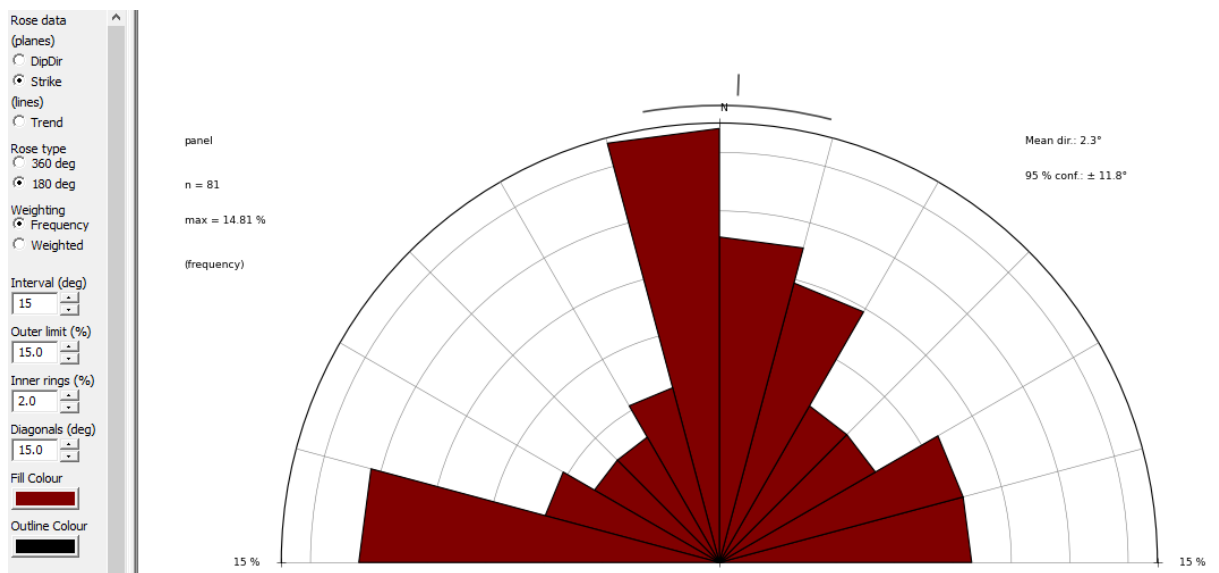
**Figura 23:** diagrama de roseta das fraturas do trecho norte.

Já o diagrama de Roseta (**Figura 23**) revela que as principais famílias de fraturas apresentam direções quase ortogonais, sendo uma delas com direção norte/sul e outra leste/oeste.

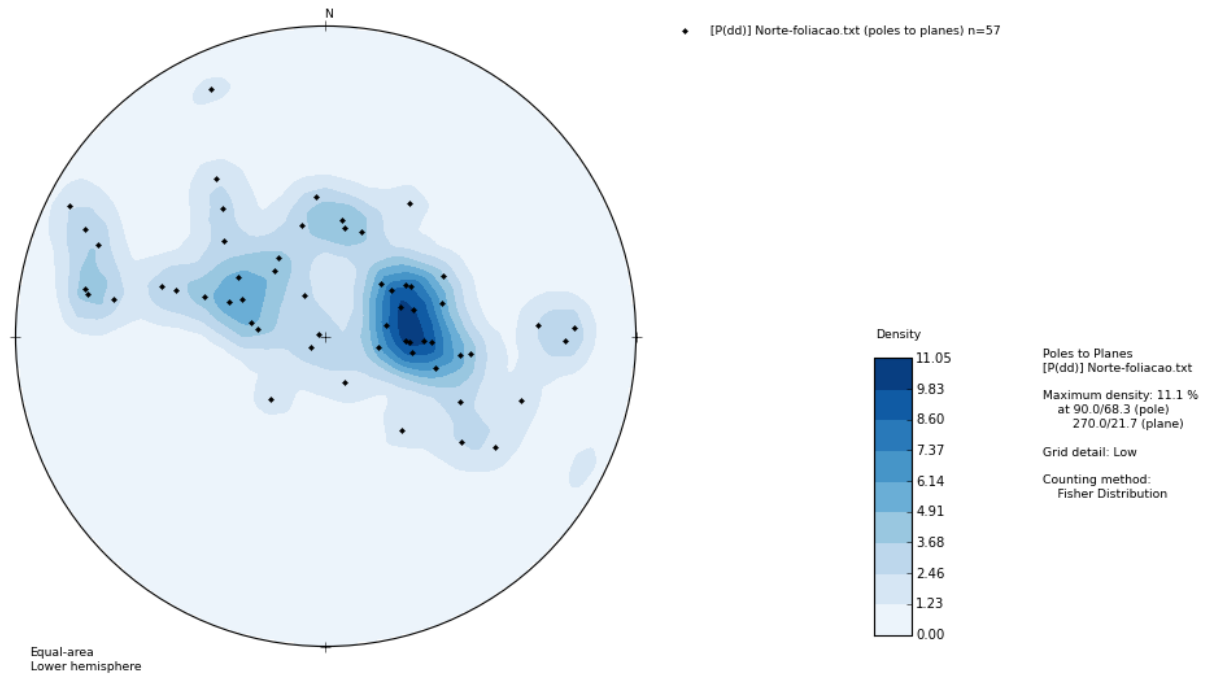
**Figura 24:** estereograma da foliação e de veios medidos no trecho norte

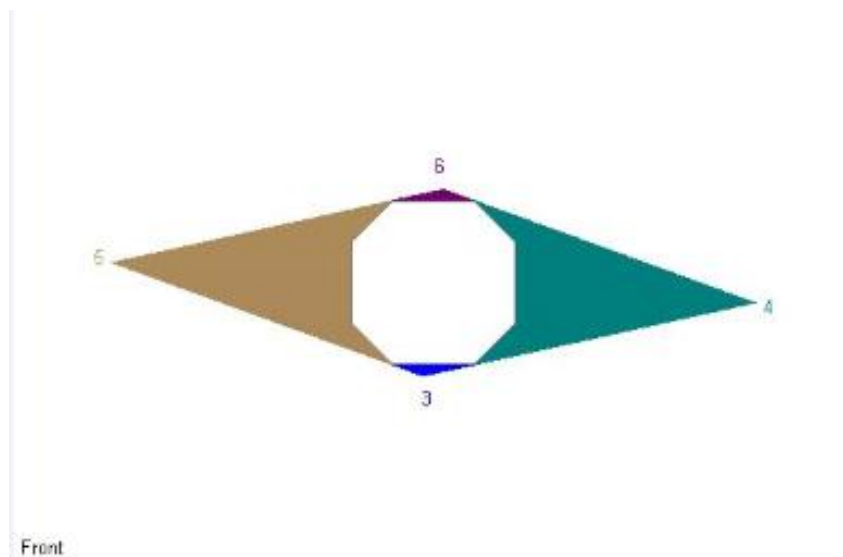
**Figura 32:** representação gráfica dos blocos formados nas paredes, no teto e no piso do túnel de escavação do trecho norte vistos de frente.

As **Figuras 29 a 33** a seguir mostram o comportamento dos blocos em relação a geometria do túnel, inclusive o fator de segurança e o peso do bloco formado (considerando uma densidade da rocha igual a 2,7 g/cm<sup>3</sup>).

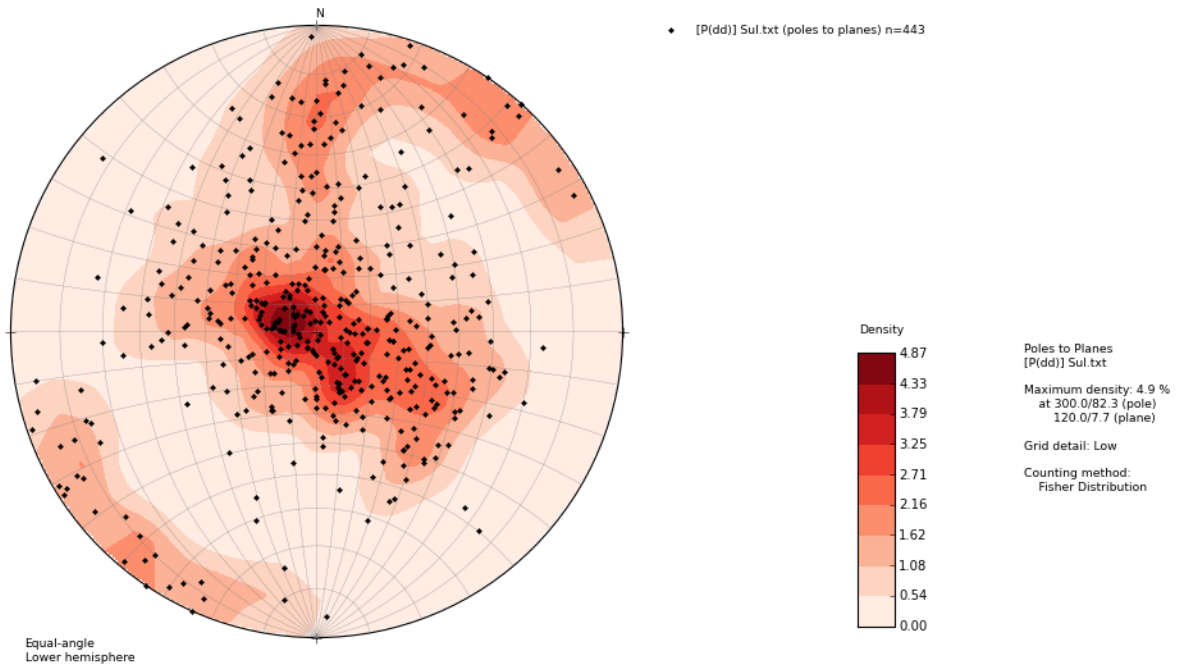
Figura 34: estereograma das fraturas observadas no trecho sul.

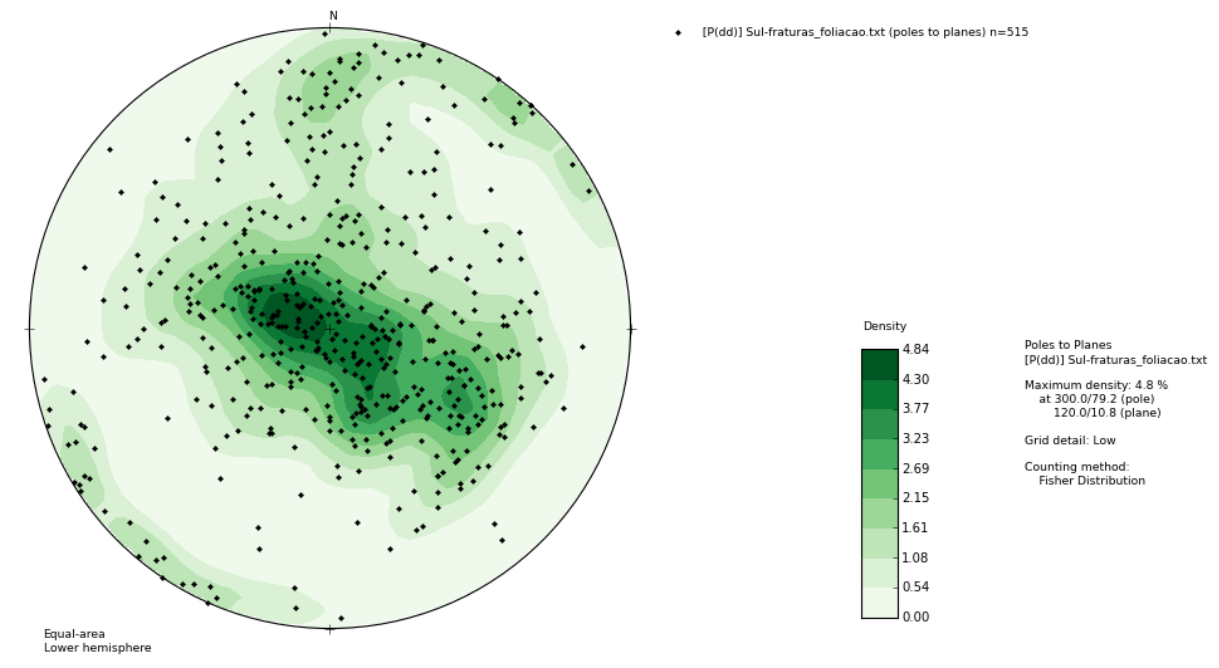
Figura 38: estereograma das descontinuidades no trecho sul.

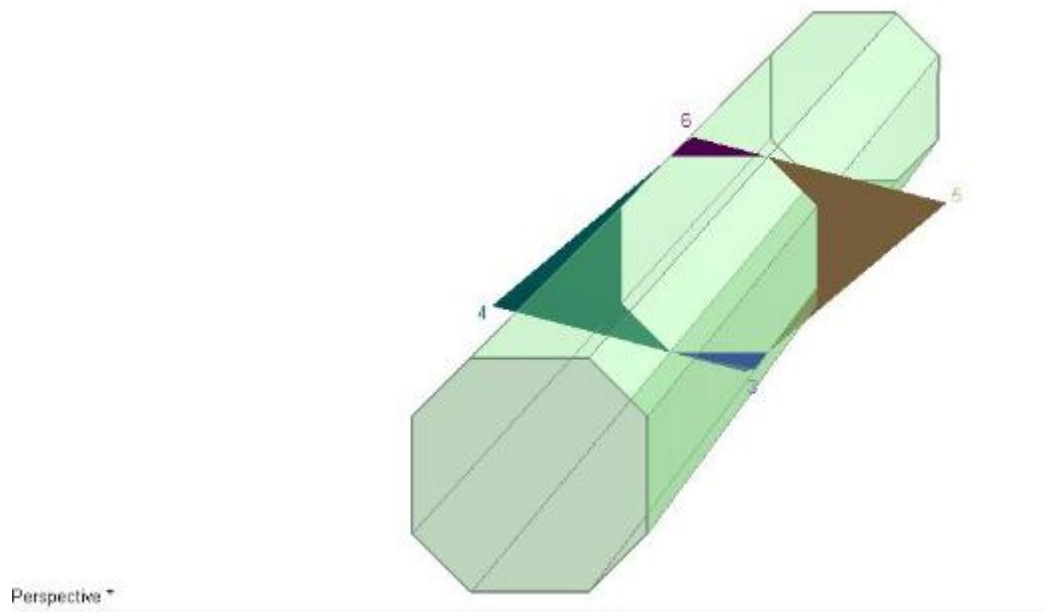
**Figura 44:** representação gráfica dos blocos formados nas paredes, no teto e no piso do túnel de escavação do trecho sul vistos em perspectiva.

As **Figuras 41 a 44** a seguir mostram o comportamento dos blocos em relação a geometria do túnel, inclusive o fator de segurança e o peso do bloco formado (considerando uma densidade da rocha igual a  $2,7 \text{ g/cm}^3$ ).

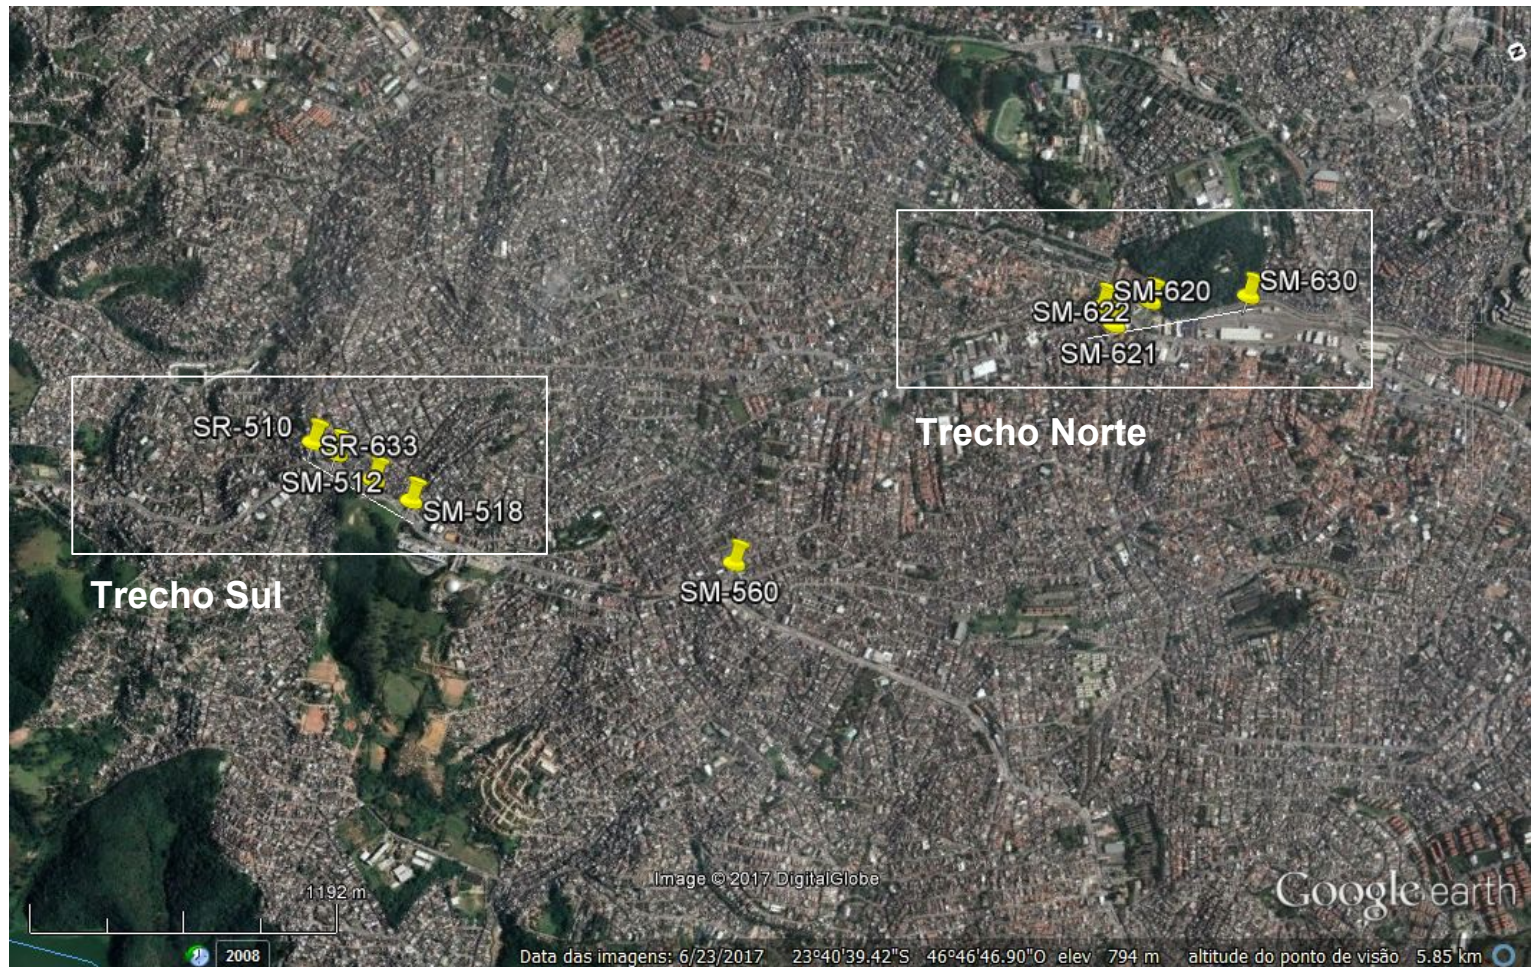
# Figura 3:

Trecho Norte  
com perfil A-A'.

Com a classificação geomecânica feita, foram elaborados dois perfis geológicos (**Perfis 1 e 2 - Anexo II**) com base na proximidade dos testemunhos de sondagem (separados em trecho norte e trecho sul, como pode ser visto nas **Figuras 3 e 4 - Anexo I**) com as características geológicas e a classificação geomecânica por profundidade.

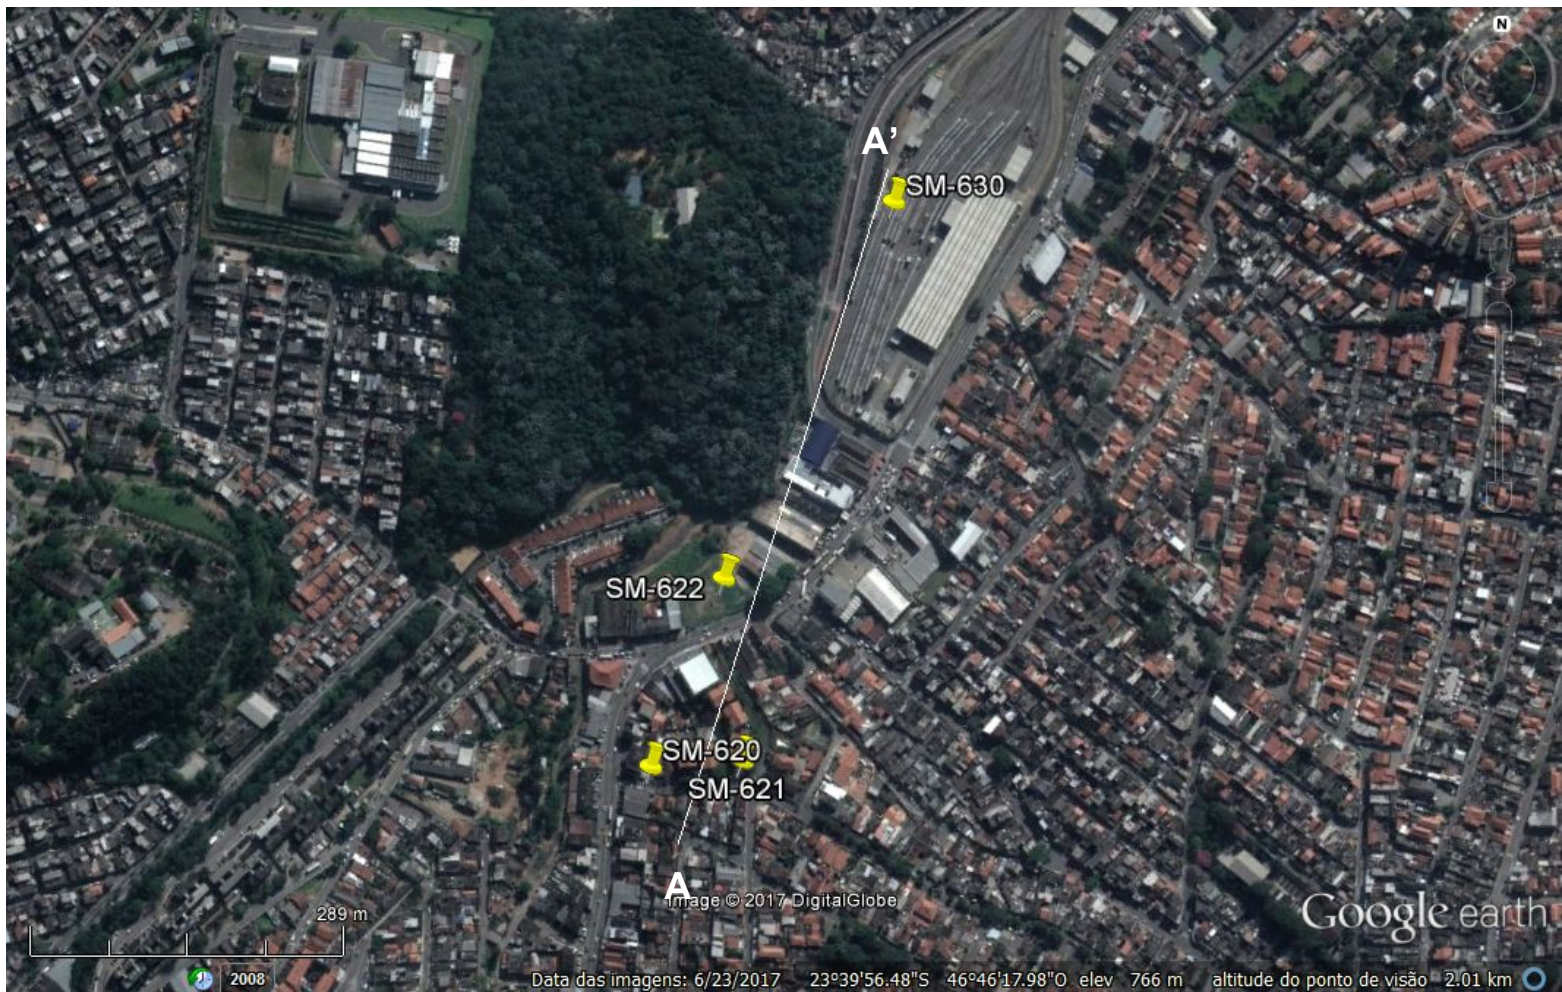
Figura 4:

Trecho Sul com perfil B-B'.
