**ANÁLISE DA APLICAÇÃO DA NR-35 NA AMPLIAÇÃO DE UMA  
ESTAÇÃO DE TRATAMENTO DE ESGOTO**

Monografia apresentada à Escola  
Politécnica da Universidade de  
São Paulo para a obtenção do  
título de Especialista em Engenharia  
de Segurança do Trabalho.

O presente trabalho tem como objetivo analisar a aplicação da NR 35 no ambiente da construção civil, tendo como estudo de caso a obra de ampliação de uma estação de tratamento de esgoto.

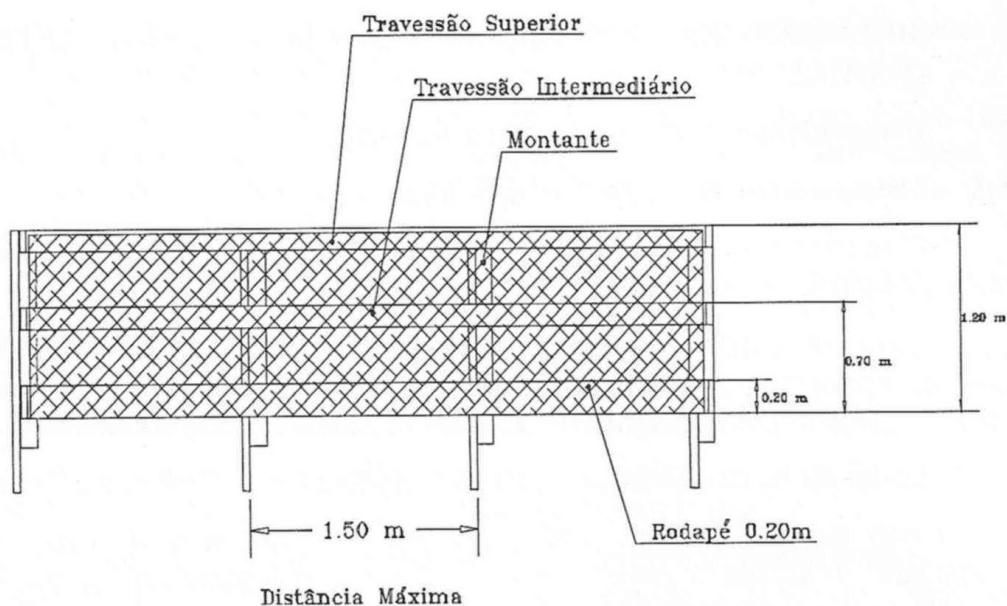
A NR 18 prevê que este sistema de proteção deve ser feito de material rígido e resistente. O guarda-corpo deve ser constituído de 1,20 m para o travessão superior e 0,70 m para o travessão intermediário. O rodapé será formado por peça plana e com altura mínima de 0,20 m.

Figura 3 – Ilustração do sistema guarda corpo e rodapé.

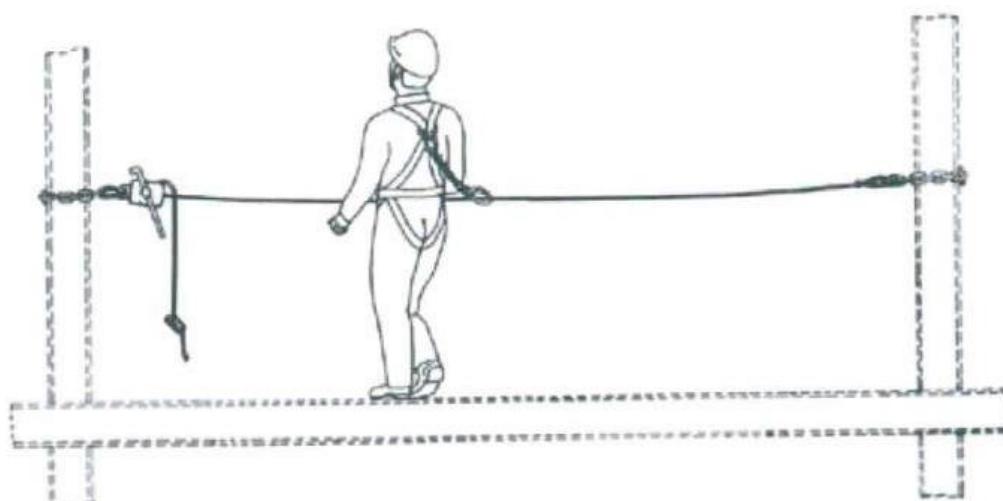
As linhas de vida são destinadas a dar mobilidade com segurança aos trabalhadores que se movimentam horizontalmente com o risco de queda. São linhas horizontais constituídas por cordas, cabos ou trilhos de aço, com resistência em qualquer ponto.

O colaborador deverá ficar ancorado nestas linhas através de dispositivos de ancoragem para que assim caso ocorra a queda o colaborador ficará suspenso pela linha de vida.

Figura 4 – Linha de vida.

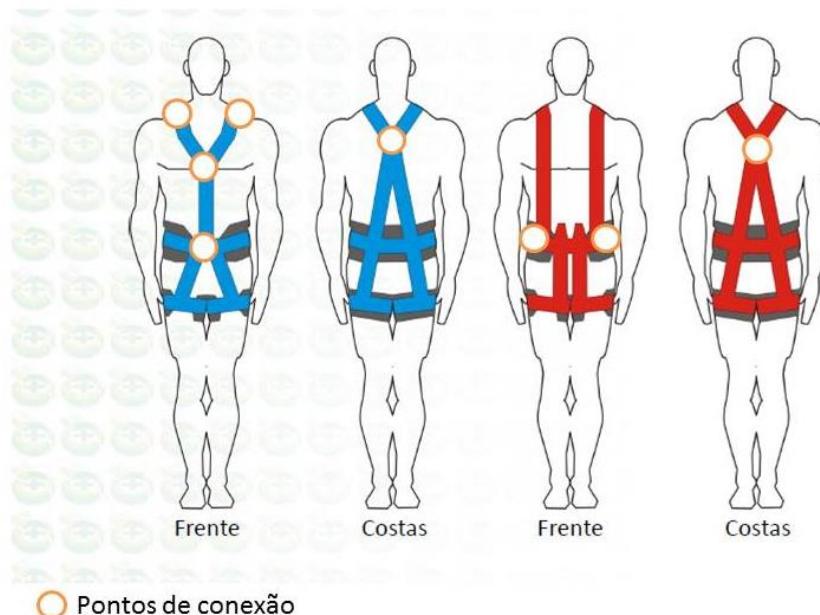
Todo o trabalho em altura deve ser realizado com o funcionário utilizando cintos de segurança tipo paraquedista (figura 5) dotado com dispositivo para conexão em sistemas de ancoragem.

Figura 5 – Cinto de segurança com marcação dos pontos de conexão.  
Fonte e adaptado de: Gulin, 2003.

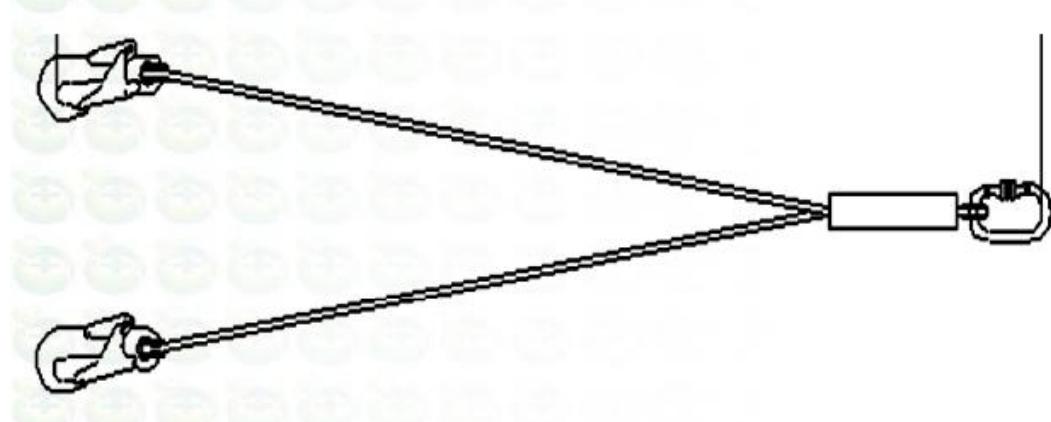
O trabalhador permanecerá conectado no sistema de ancoragem através do talabarte duplo em Y (figura 6) ajustados de um modo a restringir a altura de queda.

Figura 6 – Talabarte duplo em Y.

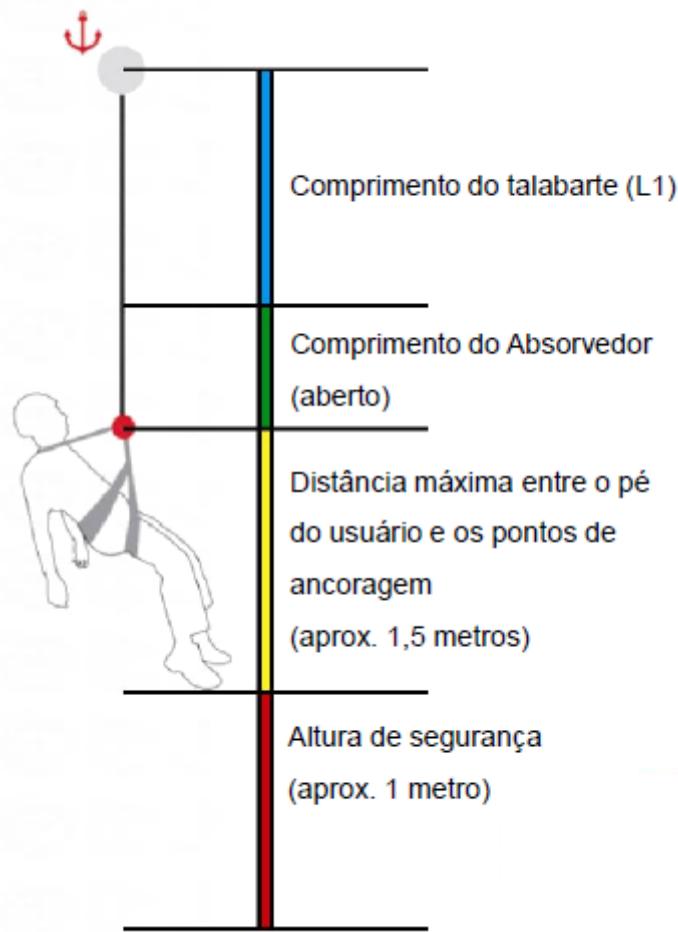
A altura da queda, à qual a fórmula se refere, é o somatório do comprimento do talabarte, comprimento do absorvedor de energia aberto, distância entre o pé do usuário e os pontos de ancoragem (aproximadamente 1,5 metro) e uma altura de segurança (aproximadamente 1,0 metro) como mostra a figura 7 (MTE, 2012).

Figura 7 – Altura de queda a ser calculada no Fator de Queda  
Fonte: MTE, 2012.

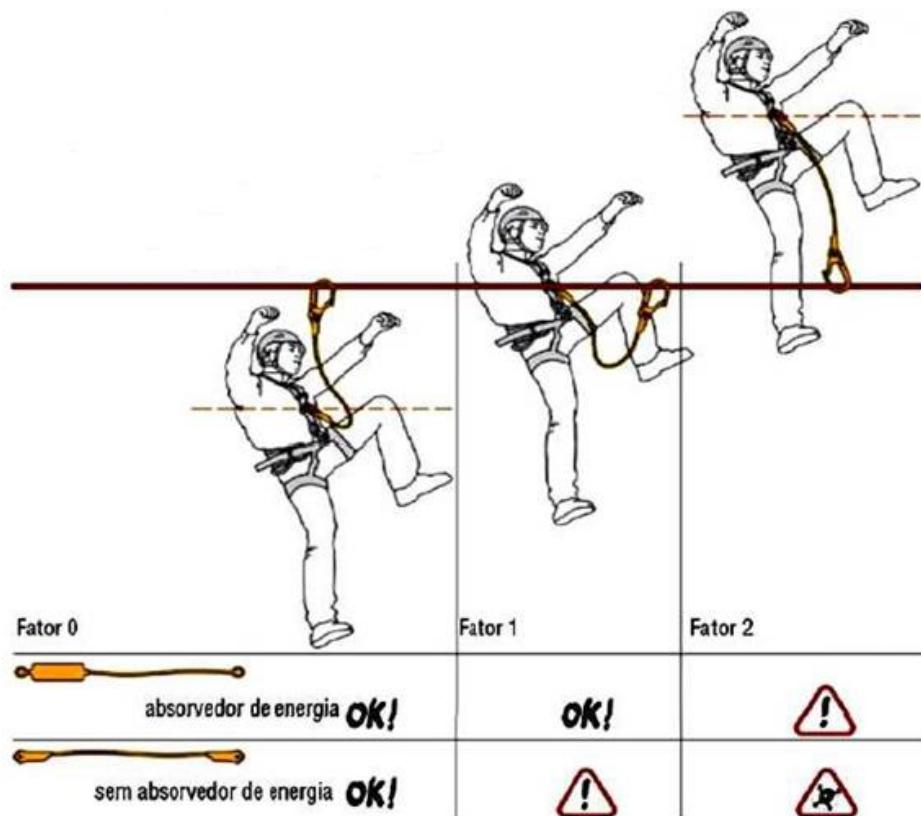
A figura 8 demonstra a relação do uso ou não do absorvedor de energia durante a queda, indicando que para as situações no qual o fator de queda for próximo a 2, caso o colaborador não esteja usando o absorvedor de energia, as consequências podem até ser fatais.

Figura 8 – Relação do uso do absorvedor de energia com o fator de queda  
Fonte: MTE, 2012.

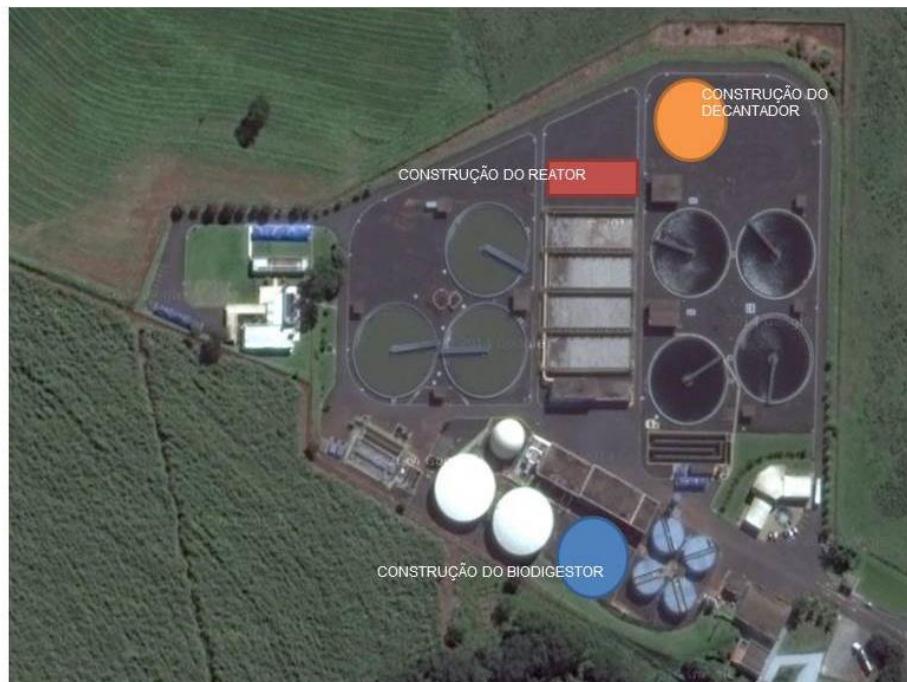
Figura 10 – Localização da obra.  
Fonte: Google, 2015.

O projeto de ampliação consiste na construção de um biodigestor, um decantador e um reator biológico. A figura ilustra a localização destas três frentes de serviço e dos setores onde são realizadas as atividades no canteiro (Figura 10).

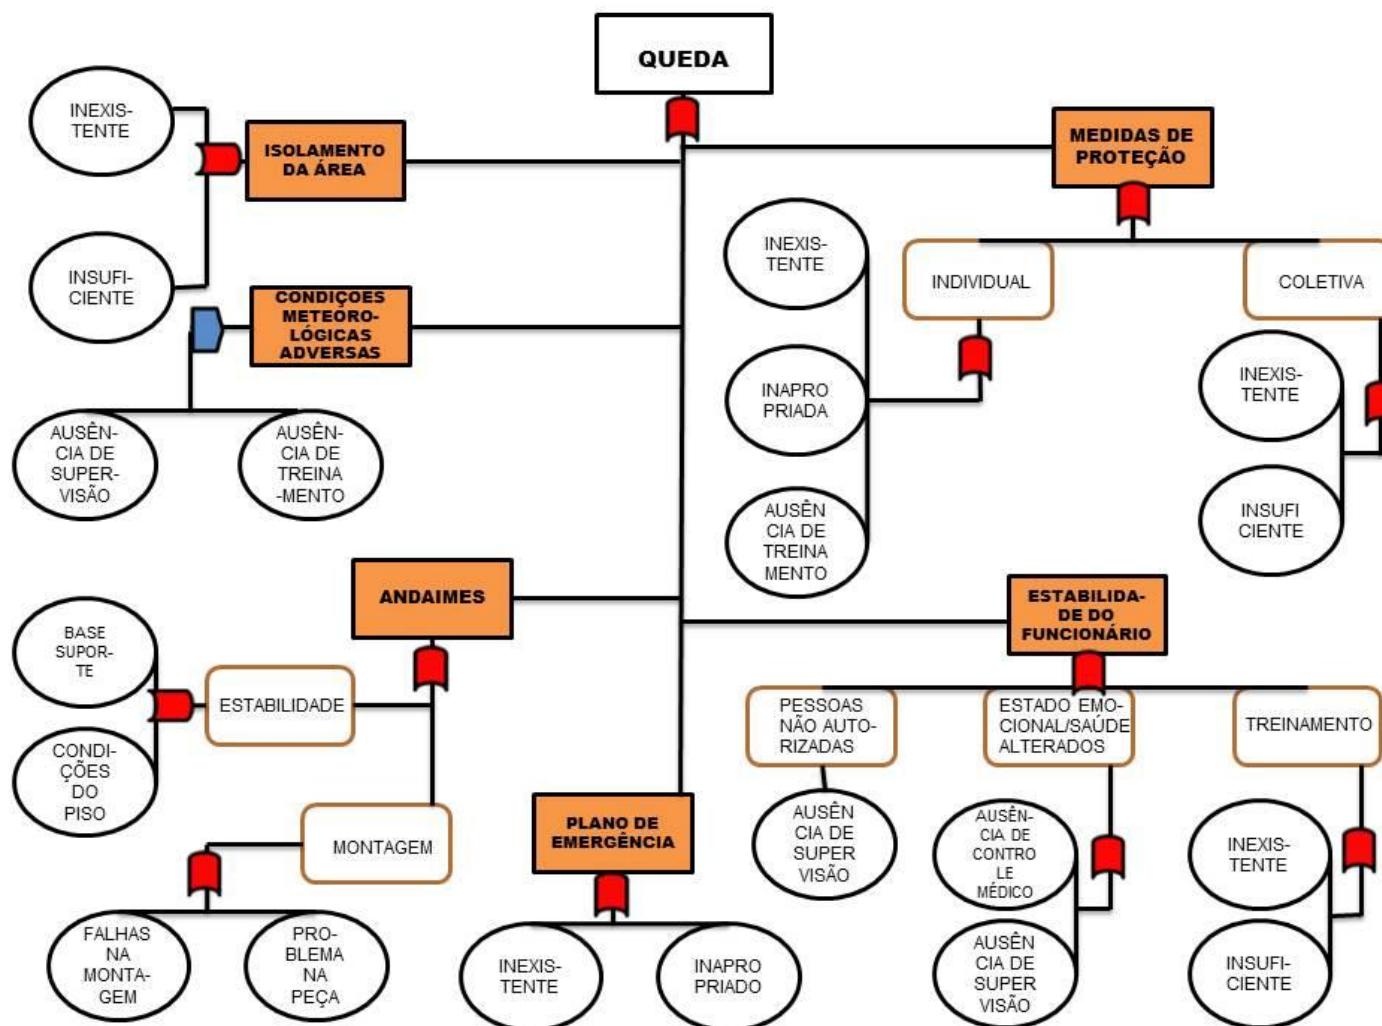
Figura 12: Árvore de Falha

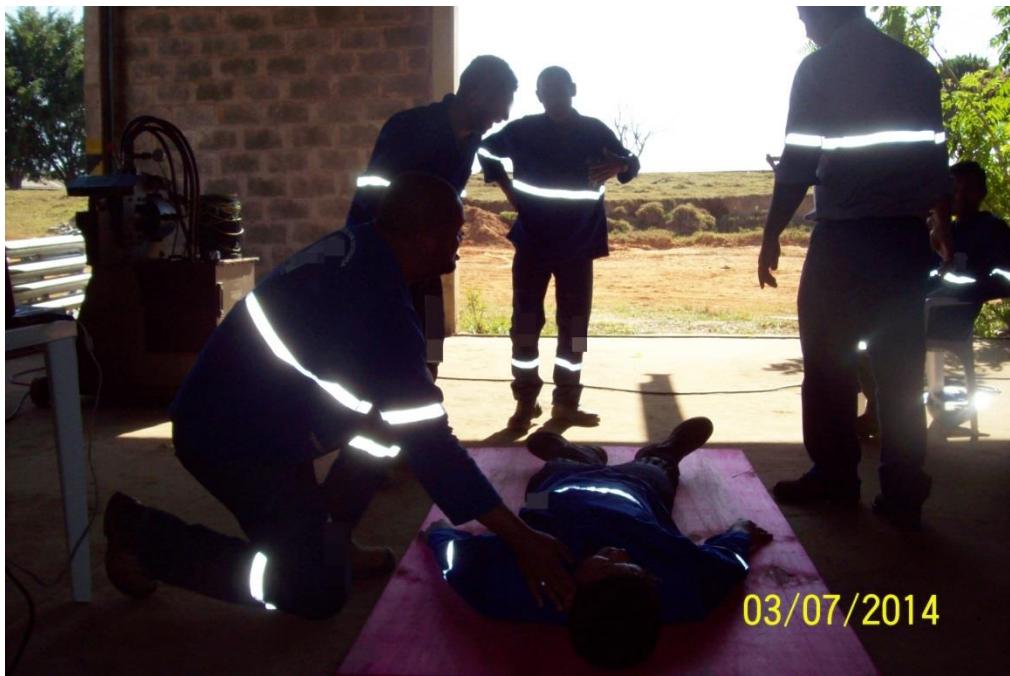
Figura 14 – Aplicação do Treinamento NR 35 parte prática.

Para a obra foi adotado um treinamento de 8 horas, realizado na parte da manhã e da tarde durante o horário do expediente. A parte teórica (figura 13) e prática (figura 14) foram realizadas e ao final do dia foi aplicado um teste.

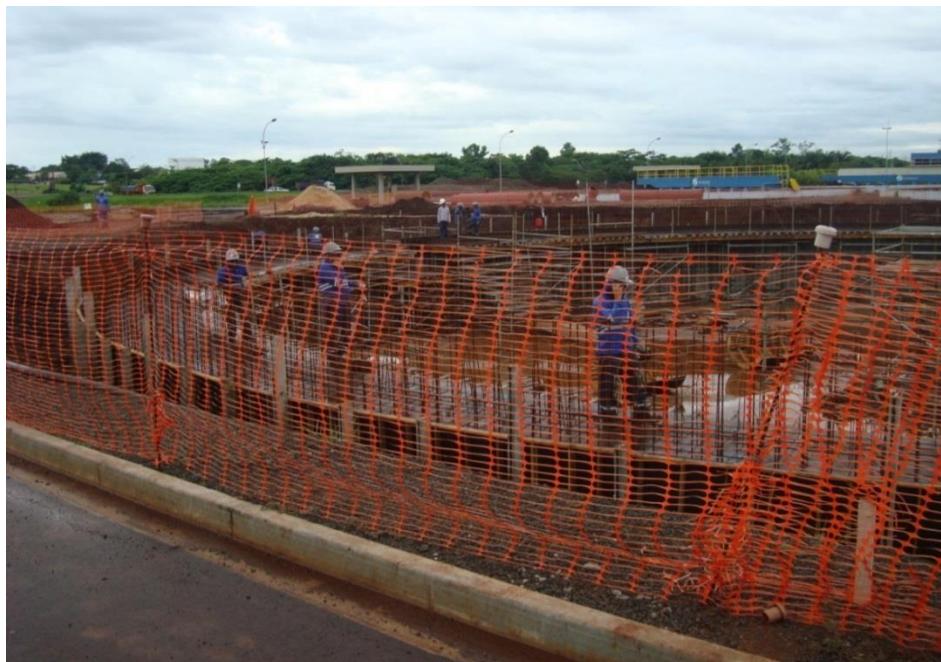
- a) Isolamento da área com cerquite:

Figura 15 – Isolamento da área com cerquite.

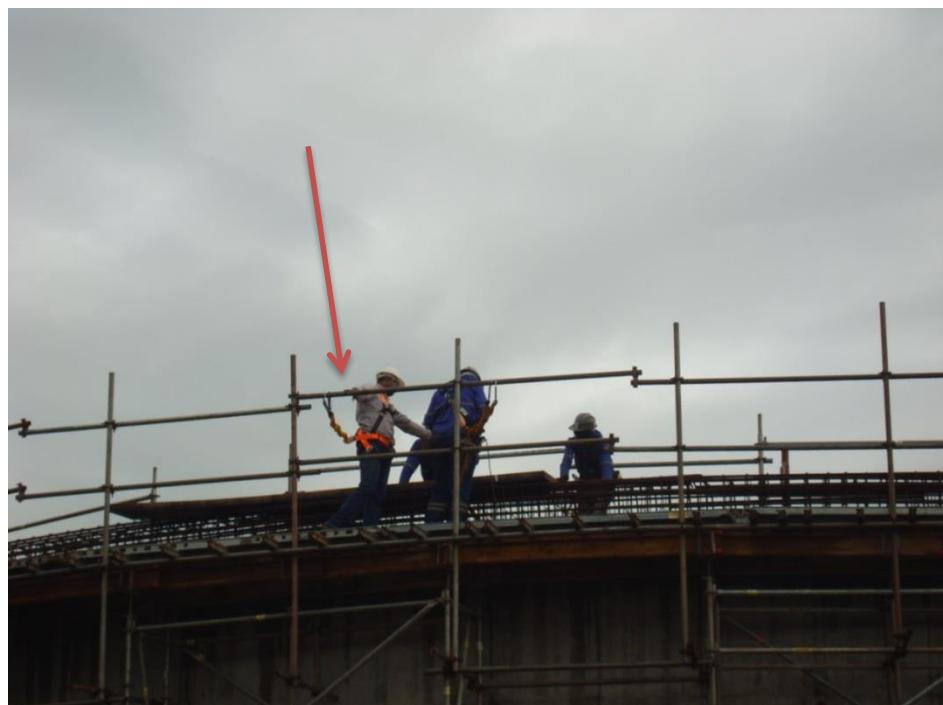
- b) Funcionários usando equipamento de proteção individual ancorados no sistema de proteção:

Figura 16 – Colaboradores utilizando EPIs.

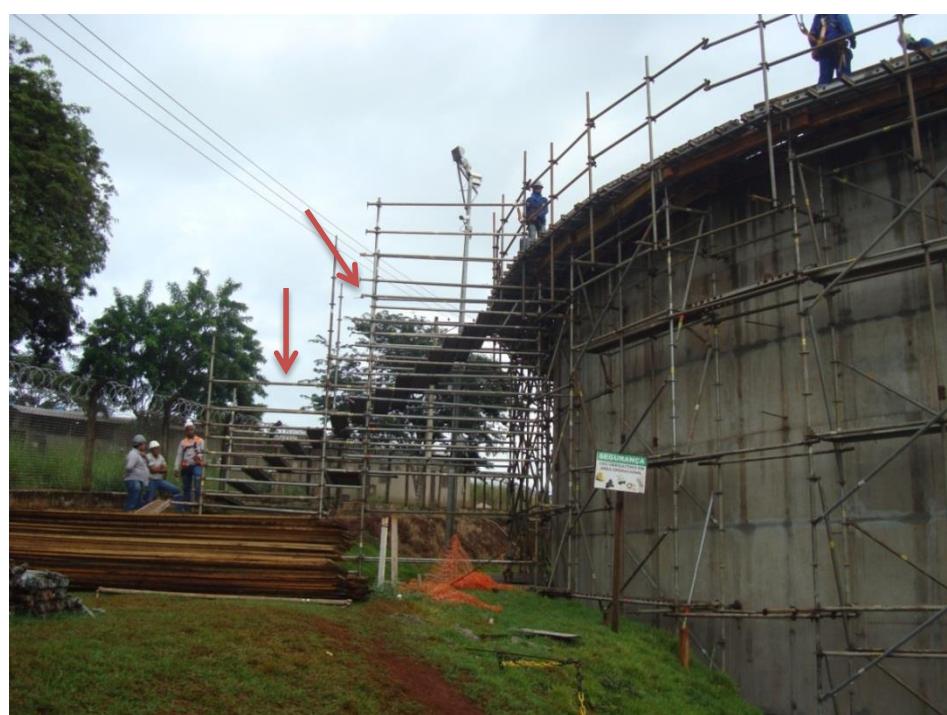
- c) Escadas de acesso com corrimão:

Figura 17 – Escadas de acesso com corrimão.

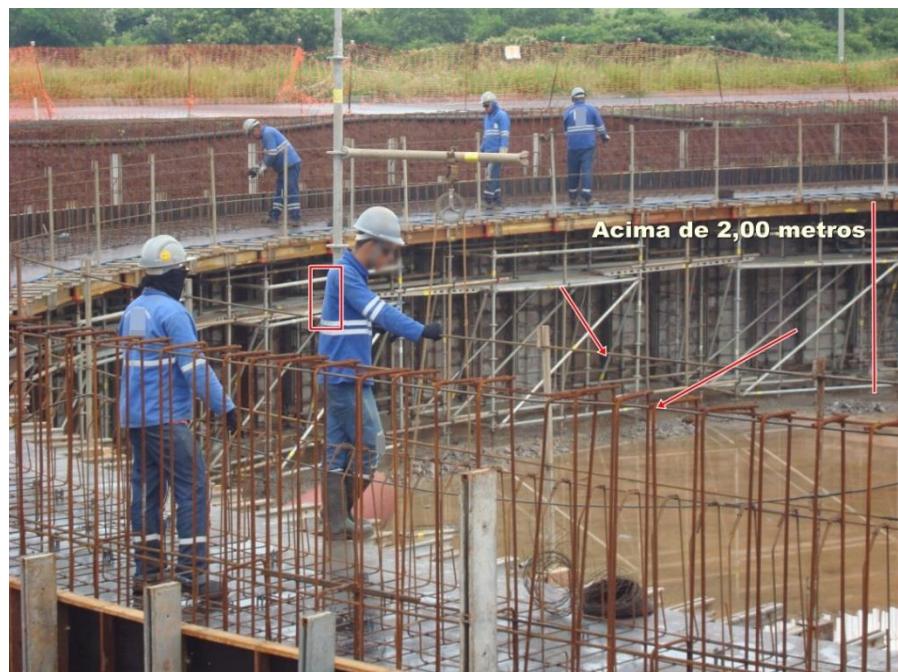
- a) Funcionários trabalhando acima de 2,00 metros sem estar ancorado:

Figura 18 – Colaboradores exercendo atividades em altura sem os EPIs específicos.

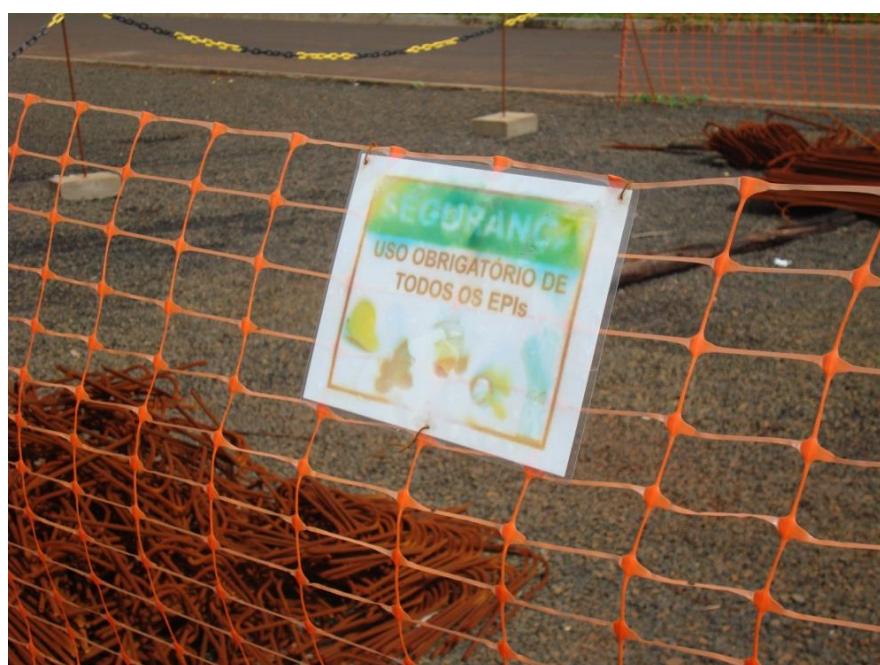
- b) Placas de sinalização desgastada:

Figura 19 – Placa de sinalização desgastada

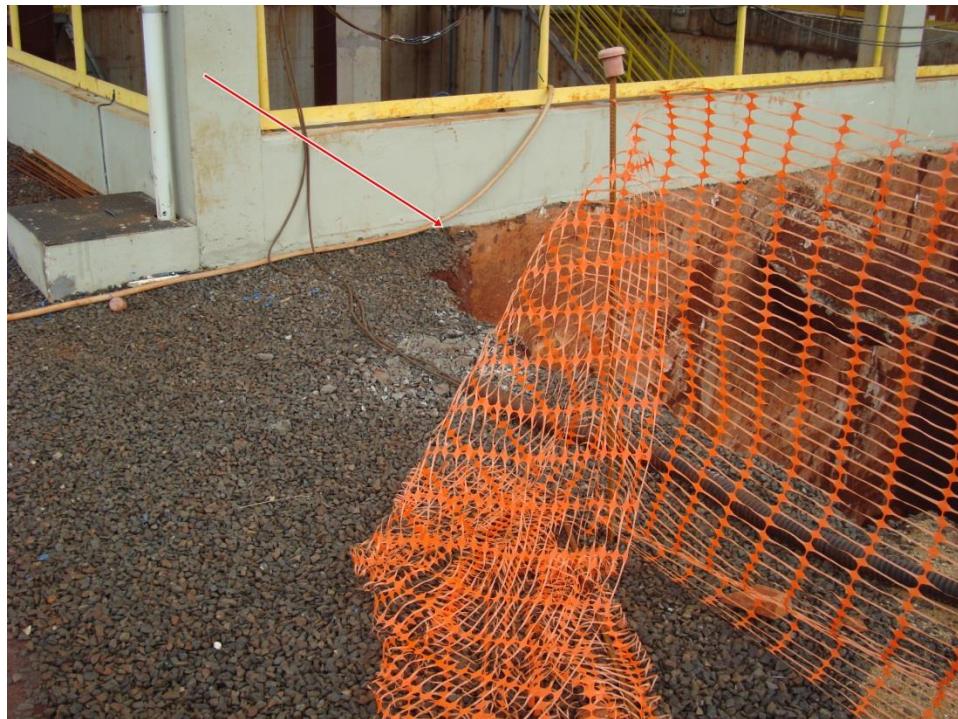
c) Falhas no isolamento:

Figura 20 – Isolamento de área aberta.

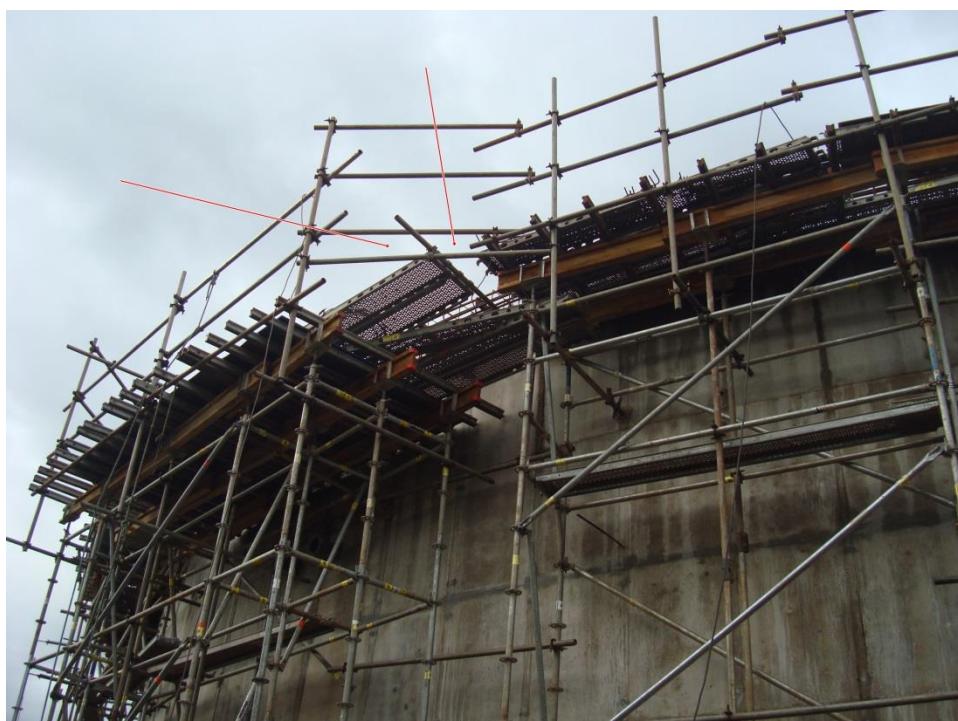
d) Instabilidade no piso do andaime:

Figura 21 – Andaime com abertura no piso.
