**AVALIAÇÃO DO RISCO DE RUPTURAS DE TALUDES ROCHOSOS EM RODOVIAS  
TRECHO DA SP-55 (RODOVIA RIO-SANTOS) – SÃO SEBASTIÃO (SP)**

MONOGRAFIA DE TRABALHO DE FORMATURA

(TF-2017 / 31)

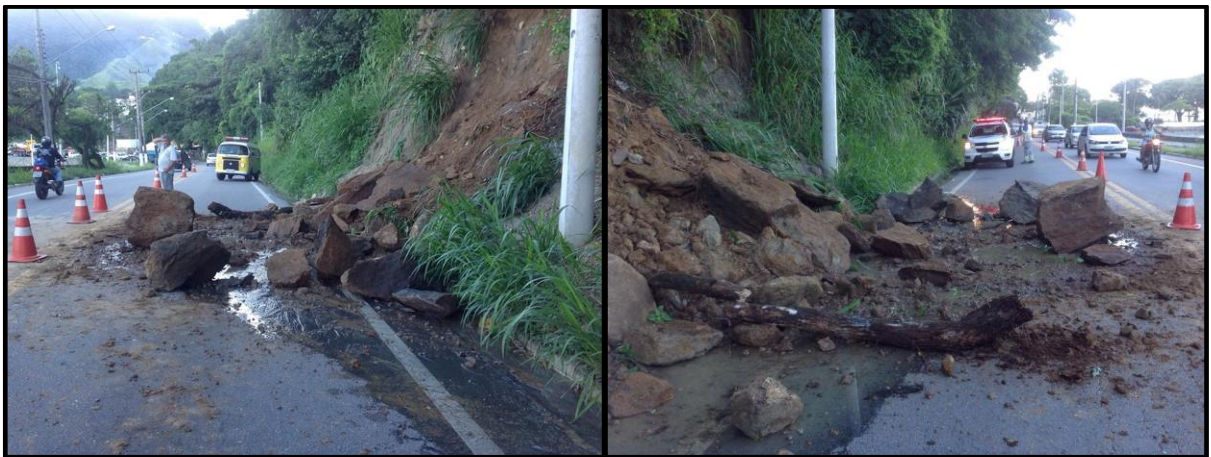
Figura 3 – Talude rompido no km 119 - março de 2015. (Portal G1, 2015; Folha do Litoral Norte, 2015a).

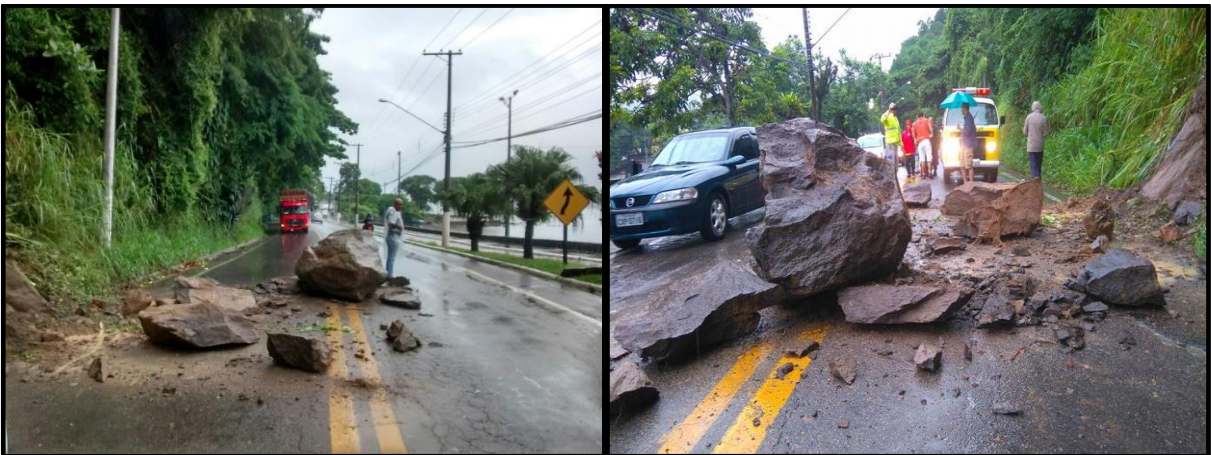
Figura 4 – Rompimento de talude no km 120 – março de 2016 (Portal Fotos Públicas, 2016).

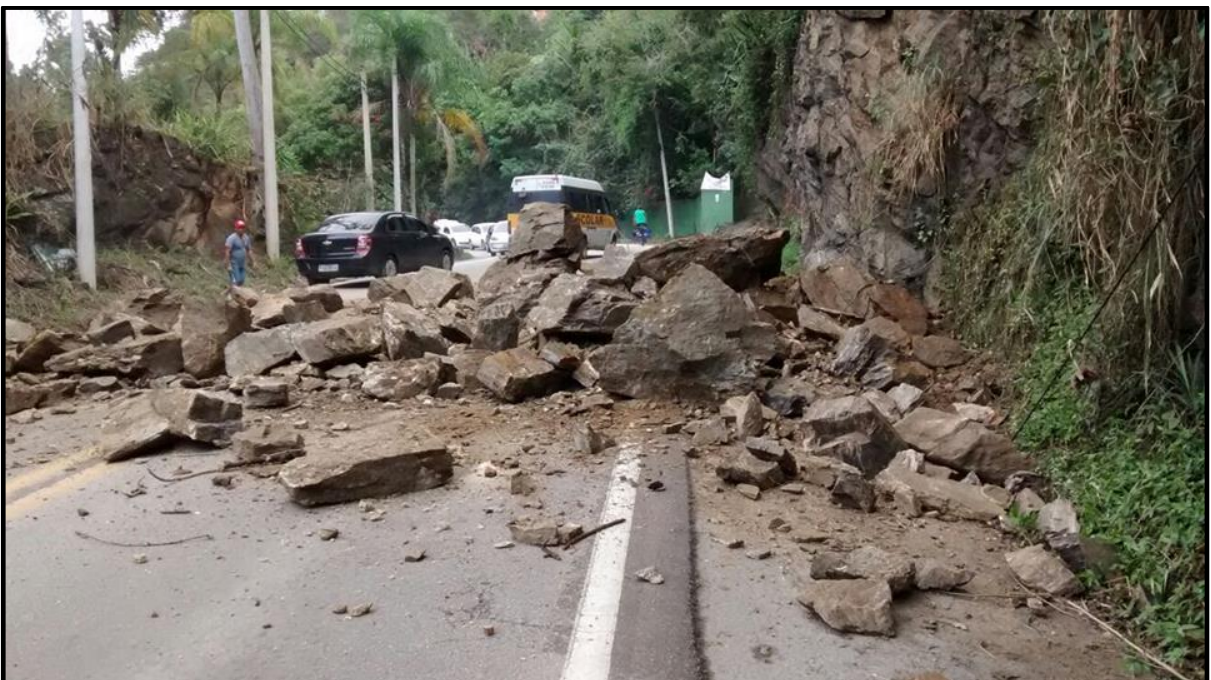
Figura 5 – Rompimento de talude no km 117 – setembro de 2015 (Folha do Litoral Norte, 2015 b).

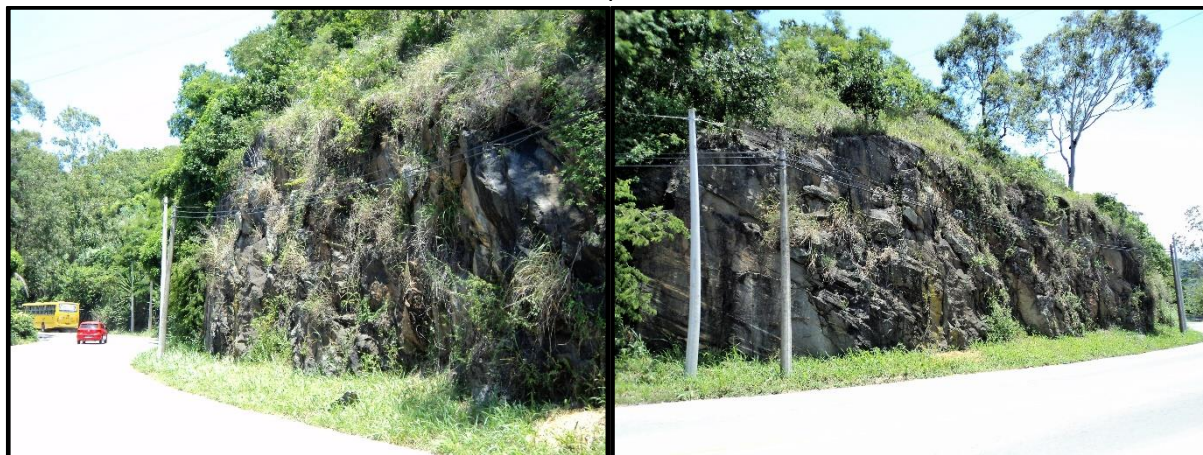
Figura 12 - Afloramento onde foi medido o RQD\* do maciço.
