Estudo da correlação entre a microestrutura e a
resistência às manchas de revestimentos cerâmicos
do tipo grés porcelanato

Dissertação apresentada ao departamento de
Engenharia de Materiais da Escola Politécnica
da Universidade de São Paulo como trabalho
de conclusão de Curso.

São Paulo
2002

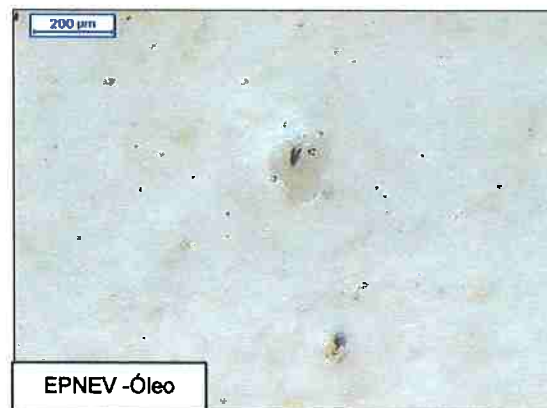
A Figura 5.7 apresenta o resultado da análise de imagem da amostra EPNEV manchada com óleo de oliva e lavada com água quente, onde se observa a presença de um poro ocluso na fase vítrea.

Figura 5.7: Análise de imagens da amostra EPNEV manchada com óleo de oliva e lavada em água quente.

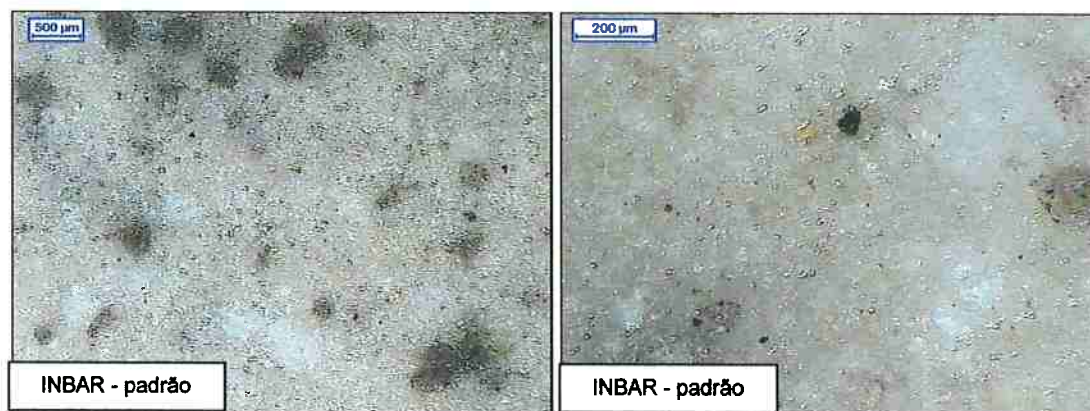
A Figura 5.8 apresenta o resultado da análise de imagem da amostra INBAR padrão (sem manchamento). Verifica-se, nesta figura, um aspecto de rugosidade da superfície da amostra, o que já era esperado, visto que a superfície não é polida. Neste caso também se observa a presença de poucos poros grandes, decorrentes provavelmente de bolhas durante a queima.

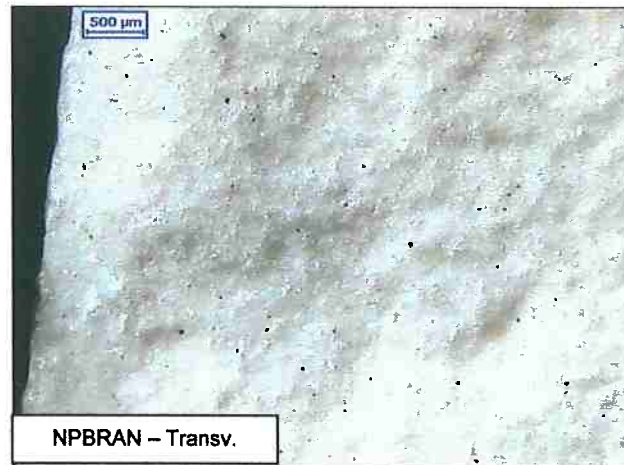
A Figura 5.13 apresenta o resultado da análise de imagem da seção transversal da amostra NPBRAN não manchada, onde se observa claramente a existência de porosidade oclusa.

Figura 5.13: Análise de imagens da amostra da seção transversal da amostra NPBRAN.

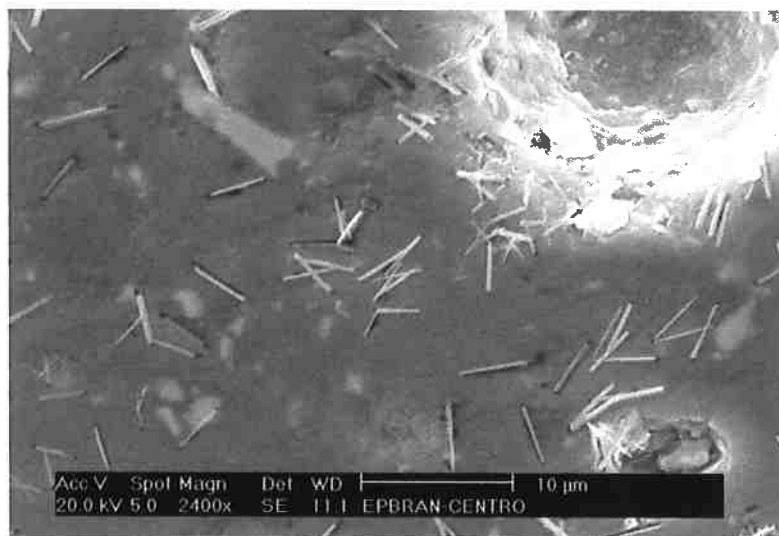
O produto nacional possui qualidades superiores aos produtos importados, como pode ser observado nos ensaios de manchamento, e poder ser comparado com o formato e profundidade dos poros encontrados na superfície das amostras, a Figura 5.18 mostra o poro, que apresenta profundidade pequena e é um poro sem ramificações, o que facilita a limpeza da superfície manchada, já que os agentes que mancham com maior facilidade são os agentes de ação penetrante e de formação de película.

Figura 5.18: Microscopia eletrônica de varredura da amostra NPBRAN, com aumento de 2400x e com o uso de elétrons secundários.
