**Avaliação de vibração de corpo inteiro em equipamentos de movimentação de
cargas em um terminal aeroportuário**

**São Paulo
2019**

Monografia apresentada à Escola Politécnica da Universidade de São Paulo para a obtenção do título de Especialista em Higiene Ocupacional.

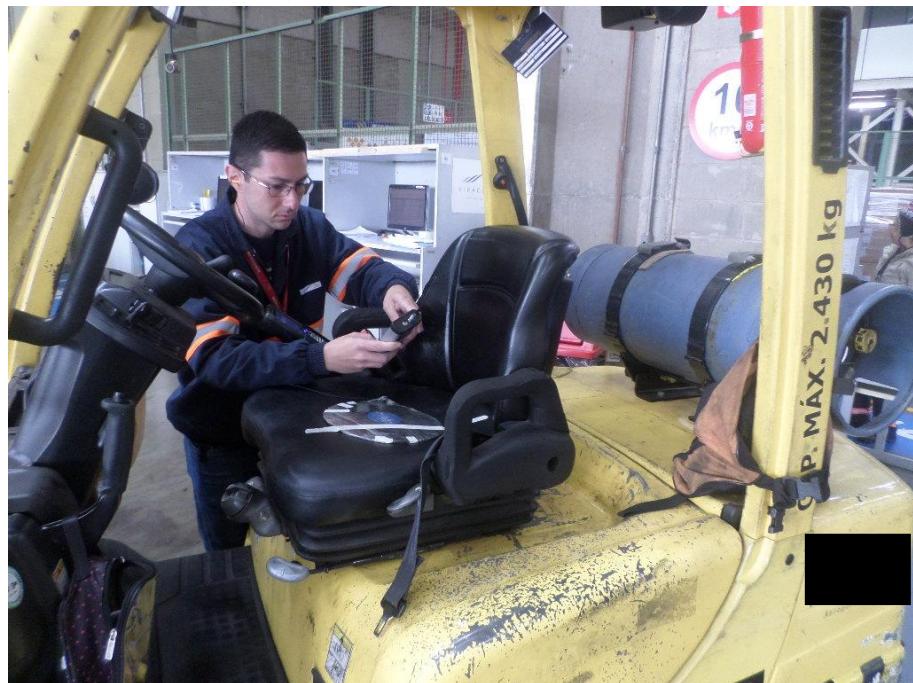
Figura 1 – Instalação do medidor de vibração na empilhadeira

Após a definição das empilhadeiras a serem amostradas, foi dado início a avaliação ambiental, com a instalação do medidor de vibração, conforme Figuras 1 e 2, para posterior coleta dos dados obtidos.

O equipamento utilizado (medidor de vibração), marca/modelo SVANTEK SV 106, possui entrada para cartão SD e interface USB com integração de software próprio para *download* dos dados medidos.

Apesar de haver na NHO 09 (FUNDACENTRO, 2013, p. 30) um exemplo de fixação de acelerômetro, alguns fabricantes já disponibilizam alternativas (cintas, bases magnéticas, entre outros) para a fixação do acelerômetro no assento do equipamento a ser medida a VCI. Em não tendo recursos de fábrica, para melhor estabilidade, visando que o mesmo não se desloque e não cause interferência na avaliação, recomenda-se a fixação do aparelho com pelo menos 2 linhas paralelas de fita crepe.

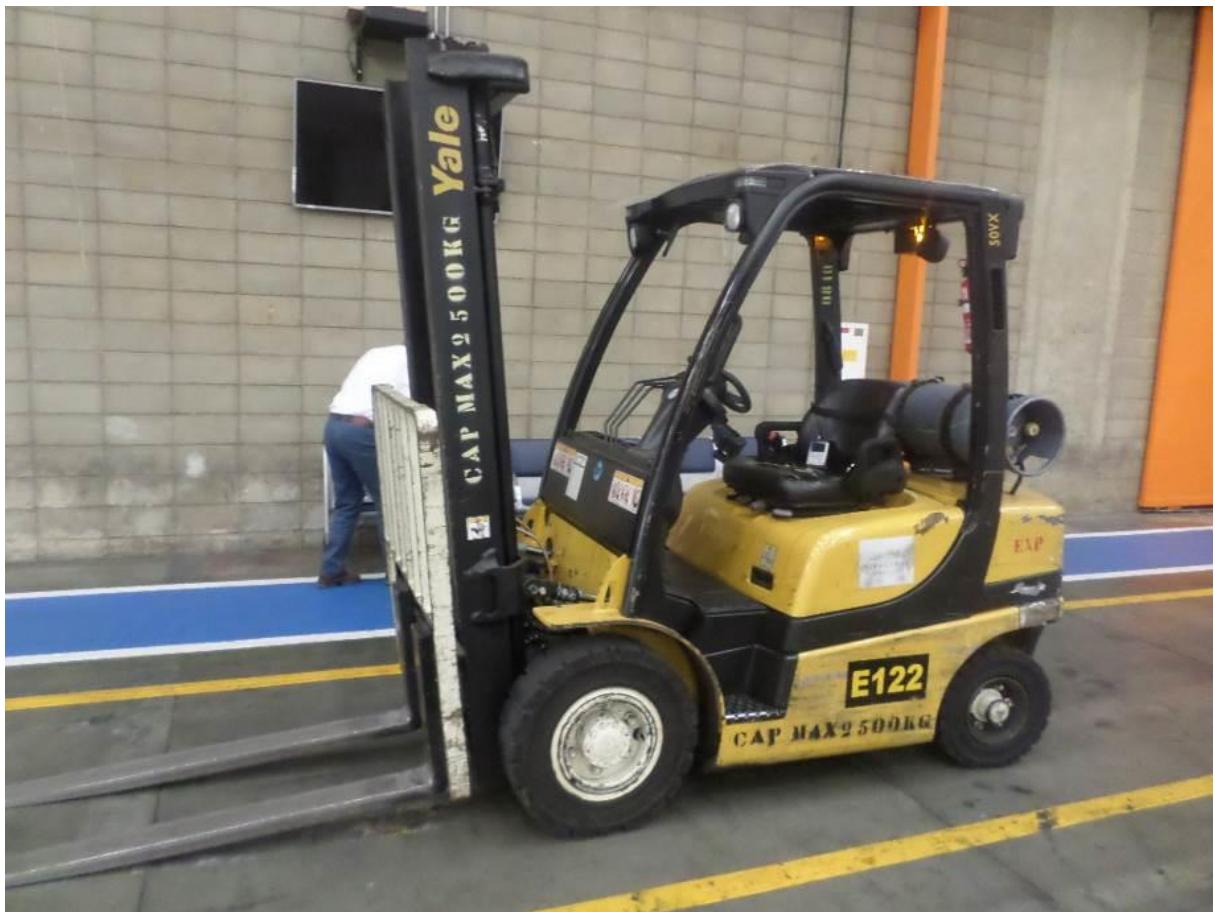
Figura 3 – Caso 1 Empilhadeira E122

Neste primeiro caso, foram avaliados dois colaboradores com massas distintas operando um mesmo equipamento, sendo uma empilhadeira contrabalançada movida a GLP, com capacidade máxima de carga de 2.500 Kg, conforme pode ser visualizada na Figura 3.

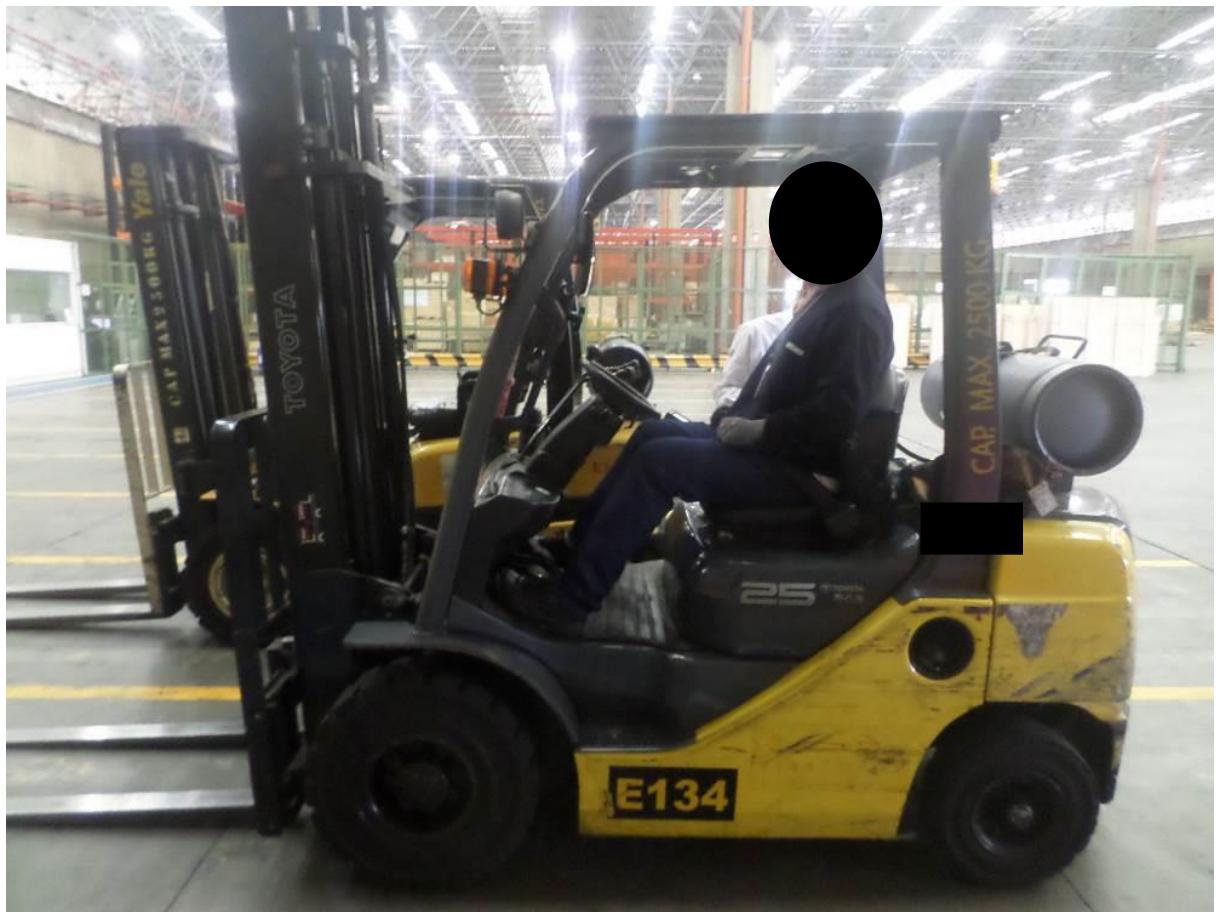
Figura 8 – Caso 2 Empilhadeira E134

Neste segundo caso, foram avaliados dois colaboradores com massas distintas operando um mesmo equipamento, sendo uma empilhadeira contrabalançada movida a GLP, com capacidade máxima de carga de 2.500 Kg, conforme pode ser visualizada na Figura 8.

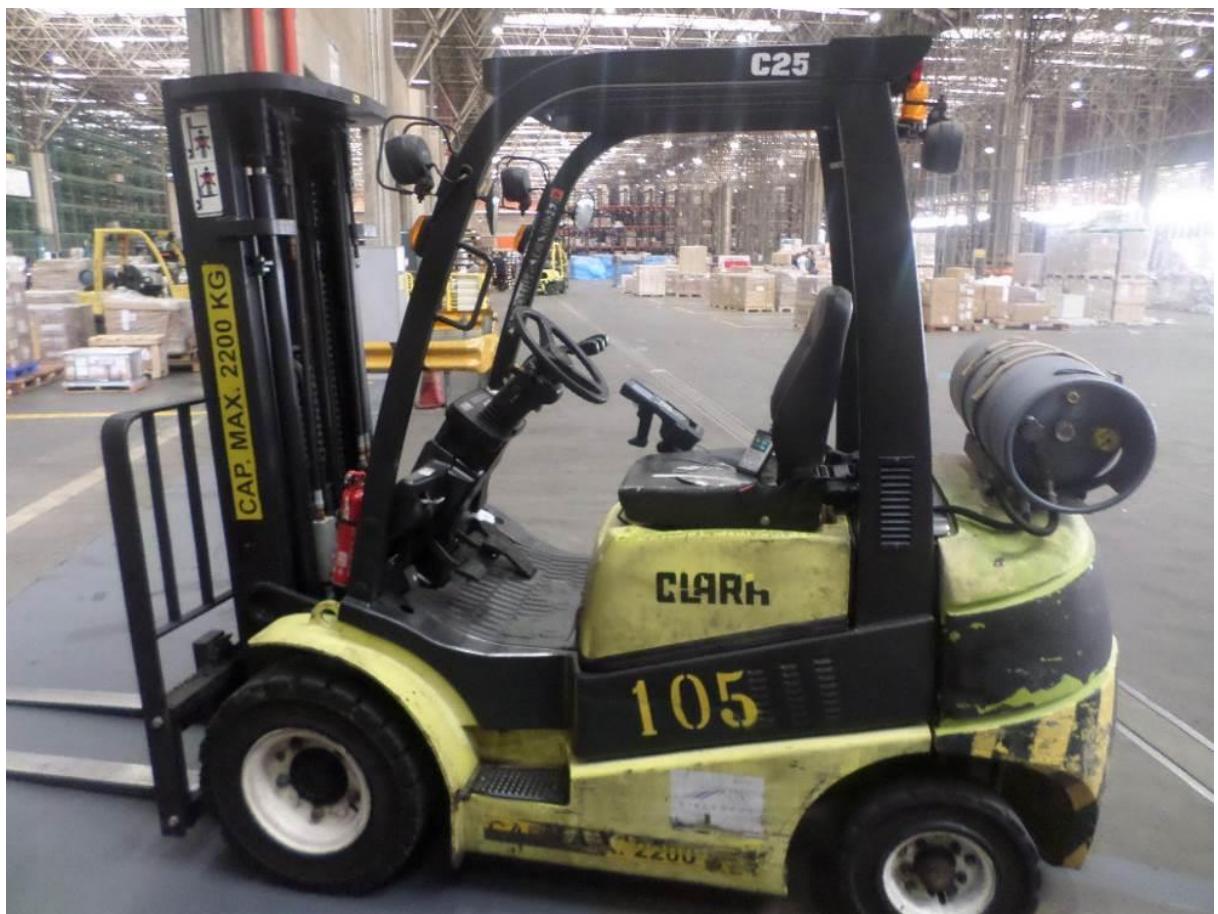
Figura 13 – Caso 3 Empilhadeira E105

Neste terceiro caso, foram avaliados dois colaboradores com massas distintas operando um mesmo equipamento, sendo uma empilhadeira contrabalançada movida a GLP, com capacidade máxima de carga de 2.200 Kg, conforme pode ser visualizada na Figura 13.

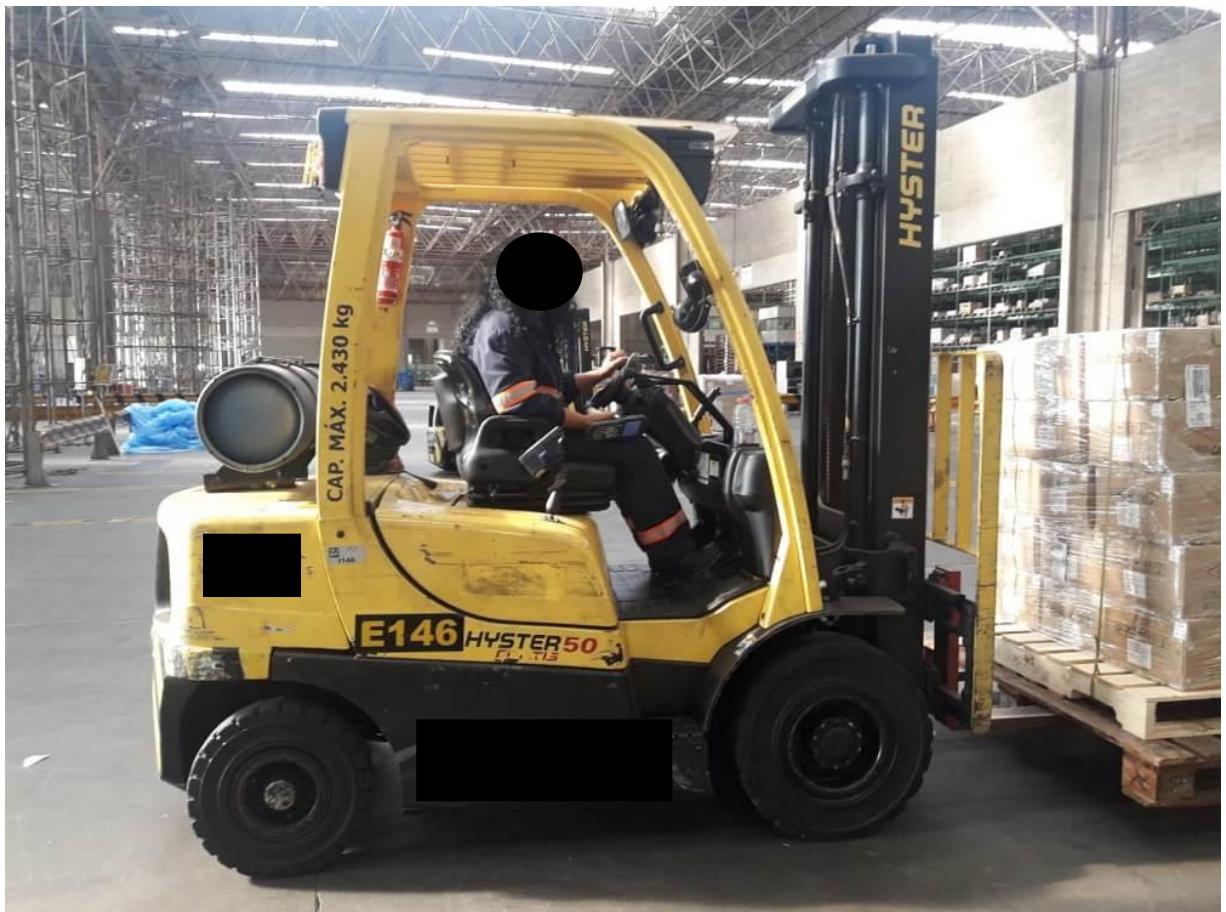
Figura 18 – Caso 4 Empilhadeira E146

Neste quarto caso, foram avaliados dois colaboradores com massas distintas operando um mesmo equipamento, sendo uma empilhadeira contrabalançada movida a GLP, com capacidade máxima de carga de 2.500 Kg, conforme pode ser visualizada na Figura 18.

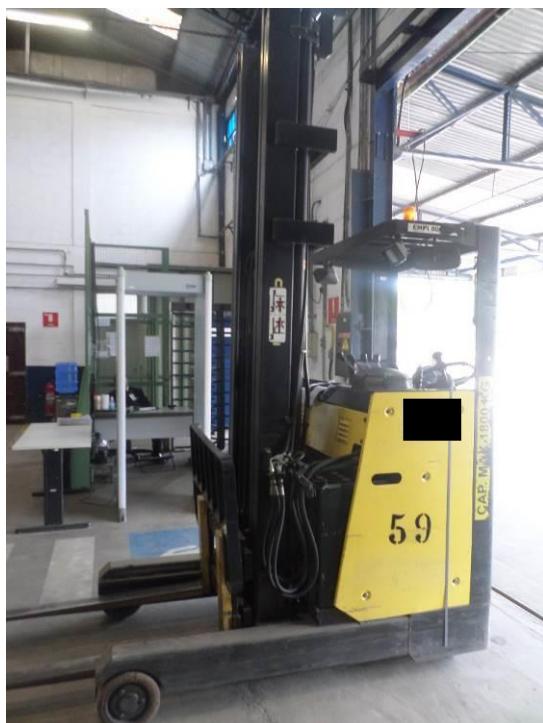
Figura 23 – Caso 5 Empilhadeira E059

No quinto e último caso, foram avaliados dois colaboradores com massas distintas operando um mesmo equipamento, sendo uma empilhadeira elétrica retrátil, com capacidade máxima de carga de 1.800 Kg, conforme pode ser visualizada na Figura 23.

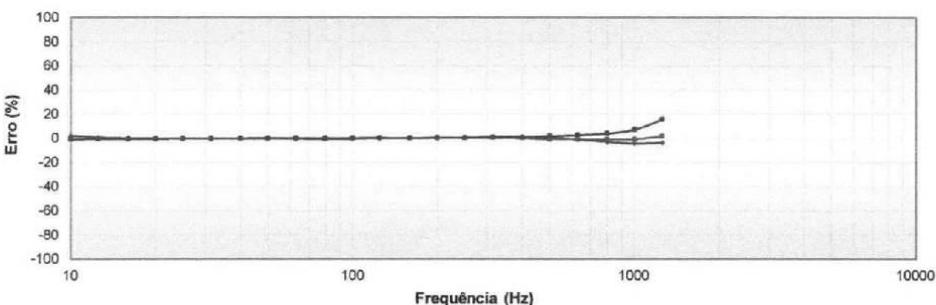
Resposta em frequência (normalizada em 160 Hz)

— Eixo X — Eixo Y — Eixo Z

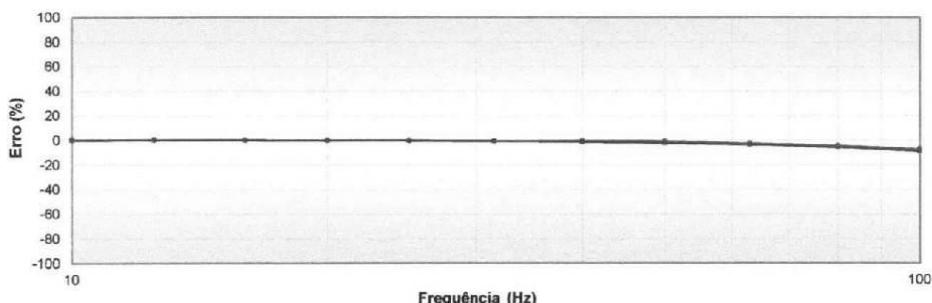
Resposta em frequência (normalizada em 16 Hz)

— Eixo X — Eixo Y — Eixo Z
