Relação Entre As Rupturas de Declive e Os Escorregamentos Rasos na Serra do  
Mar Paulista: Bacia do Gurutuba, Itaoca (SP)

Trabalho de Graduação Individual (TGI) apresentado ao Departamento de Geografia  
da Faculdade de Letras, Filosofia e Ciências Humanas da Universidade de São  
Paulo para obtenção do título de bacharel em Geografia.

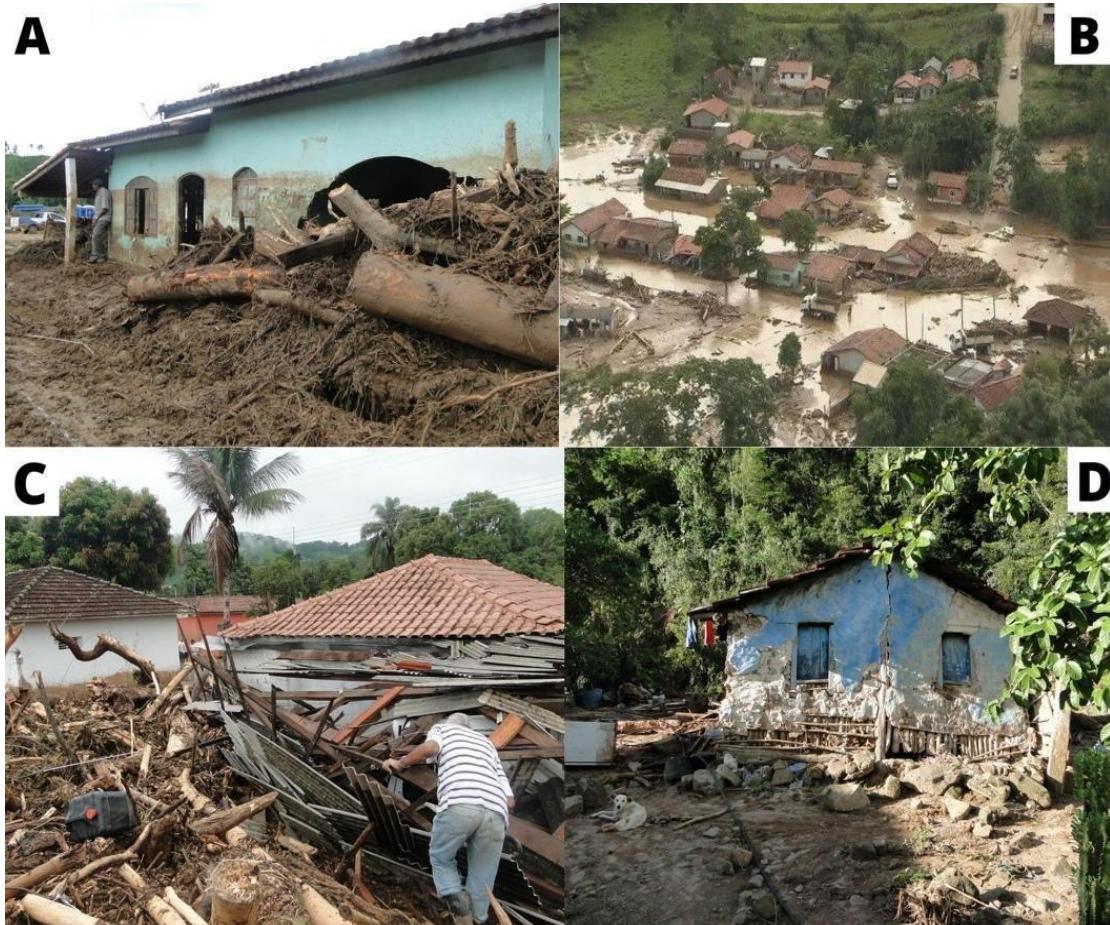
**Figura 1:** A) Fotografia de uma casa comprometida pelo material mobilizado pelos eventos ocorridos. B) Vista aérea da enchente que afetou diversas moradias na cidade. C) Fotografia de residências afetadas. Destaque para a altura que o material se acumulou, alcançando os telhados das moradias. D) Residência afetada pelos movimentos de massa e enchentes. Nota-se a base da construção comprometida. Fonte: Marcelo F. Gramani (2014); Prefeitura Municipal de Itaoca, (2014).

Em janeiro de 2014 o município de Itaoca presenciou o desencadeamento de diversos tipos de movimentos de massa, em sua maioria escorregamentos rasos e corrida de detritos, deflagrados a partir de uma precipitação de 200 milímetros em duas horas (GRAMANI e ARDUIN, 2015). A chuva, entretanto, não foi distribuída por toda a área da cidade: ficou concentrada nas cabeceiras do Rio Palmital, principal rio da região, e nas sub-bacias do Guarda-Mão e Gurutuba, ocasionando escorregamentos, que posteriormente levaram a corrida de detritos (CAROU *et al.*, 2017). O material mobilizado pelos eventos foi movimentado até o centro da cidade, e em seu percurso afetou diversas moradias (**Figura 1**) (GRAMANI, 2015). A bacia do Rio Gurutuba foi a mais afetada da região, apresentando cerca de 336 cicatrizes de escorregamento, provenientes de um único evento, o que justificou sua escolha como área de estudo para este trabalho (CAROU *et al.*, 2017).

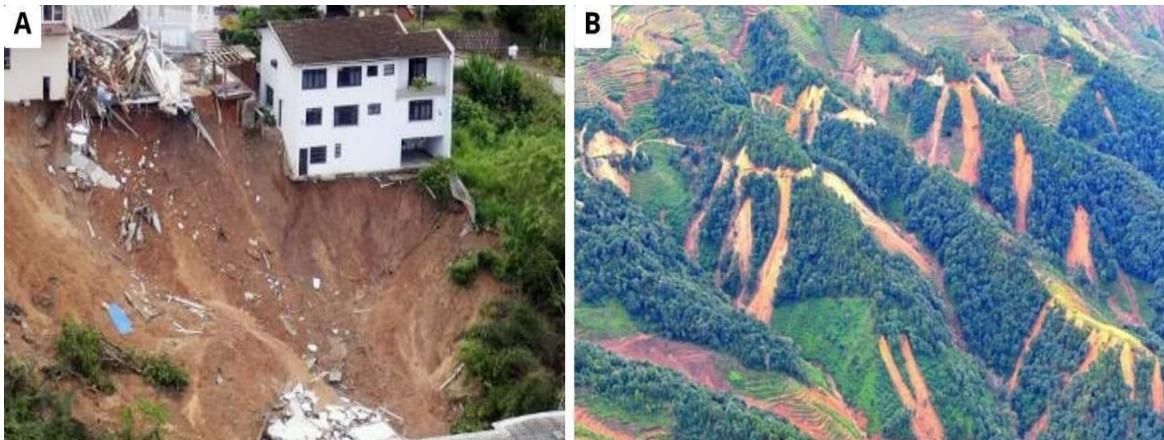
**Figura 2:** (A) Vista aérea de uma encosta atingida por deslizamentos em Blumenau - SC em 2008. Na imagem, nota-se o desabamento dos edifícios construídos na encosta. (B) Foto aérea de cicatrizes de deslizamentos em Yunnan, China, em 2008. Rodovias e plantações foram destruídas pelos deslizamentos e corridas de lama. Fonte: James Tavares/SECOM (2008); Xinhua (2008).

Os escorregamentos (**Figura 2**) são um tipo de movimento de massa de curta duração, de velocidade rápida e plano de ruptura bem definido, que permite a distinção entre o material mobilizado e o não mobilizado (TOMINAGA, 2009). De maneira geral, ocorrem quando a força da gravidade é maior que o atrito interno das partículas componentes do solo (TOMINAGA, 2009).

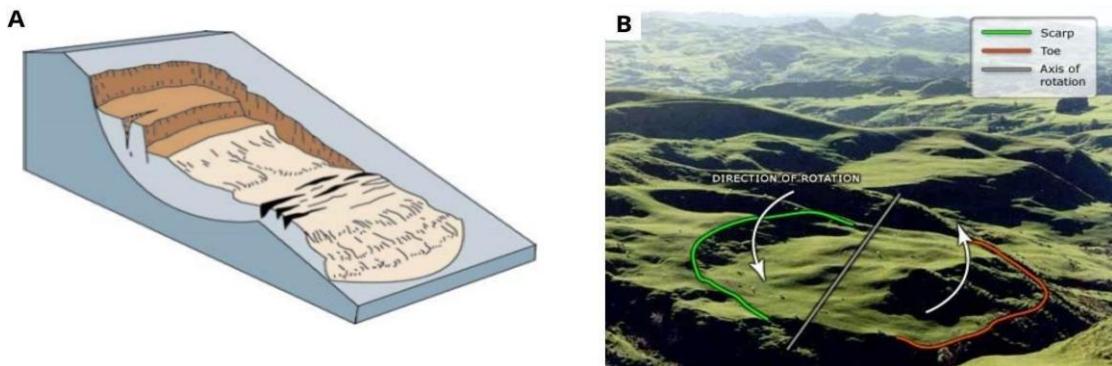
**Figura 3:** (A) Perfil esquemático de um escorregamento rotacional. (B) Imagem aérea de uma cicatriz de escorregamento rotacional em King Country, Nova Zelândia. A curva verde representa o local da ruptura do solo e a vermelha apresenta o local onde a massa escorregada se depositou. O eixo de rotação do movimento é representado pelas setas brancas. Fonte: Highland e Bobrowsky (2008); Crozier (2009).

Os escorregamentos rotacionais (**Figura 3**) apresentam plano de ruptura curvo e côncavo para cima, assemelhando-se a uma colher, ocorrendo em solos espessos e homogêneos (FERNANDES e AMARAL, 1995). Estão associados a encostas com variações no ângulo entre 20 e 40 graus, sendo que a profundidade da ruptura no solo pode atingir 0,3 metros e a velocidade varia de 0,3 metros a cada 5 anos até 1,5 metros por mês (FERNANDES e AMARAL, 1995; PRESS *et al.*, 2006).

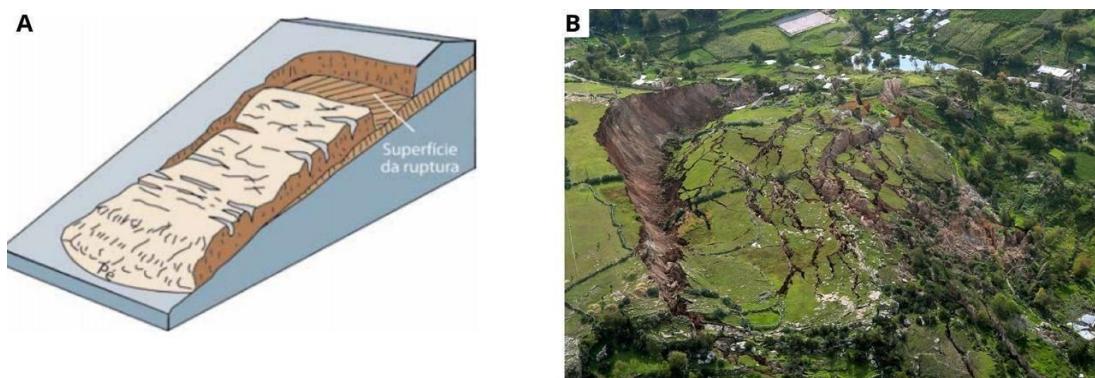
**Figura 4:** (A) Perfil esquemático de um escorregamento translacional raso. (B) Foto aérea de um escorregamento translacional raso ocorrido em 2018 em Cusco, Peru. Nota-se a presença de ruptura planar, apresentando grande comprimento. Fonte: Highland e Bobrowsky (2008); Galeria del Ministerio de Defensa del Perú (2018).

Os escorregamentos translacionais rasos (**Figura 4**) apresentam ruptura planar, de características comprida e rasa, ocorrendo em velocidades que variam de 1,5 metros por mês até 1,5 metros por dia. Geralmente se iniciam durante períodos

bastante chuvosos, na descontinuidade mecânica resultante do encontro do solo com a rocha sã (FERNANDES E AMARAL, 1995). A massa escorregada se move para fora de uma superfície plana, podendo percorrer longas distâncias de seu local de origem (FERNANDES e AMARAL, 1995; PRESS *et al.*, 2006; TOMINAGA, 2009).

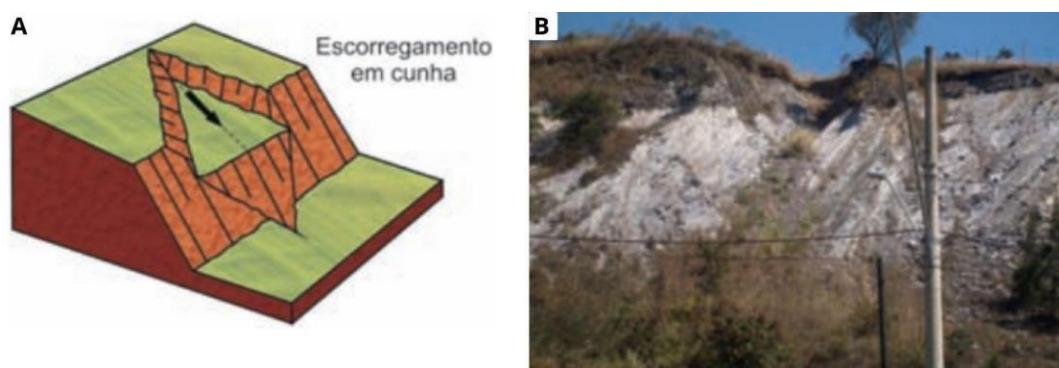
**Figura 5:** (A) Perfil esquemático de um escorregamento em cunha. (B) Foto de uma cicatriz de escorregamento em cunha em Belo Horizonte – MG. Fonte: Tominaga (2009); Parizzi (2004).

Por último, os escorregamentos em cunha (**Figura 5**) estão relacionados à relevos controlados por estruturas geológicas, onde rochas pouco alteradas apresentam estruturas planares instáveis e condicionam o deslocamento de uma massa em forma de prisma na intersecção dos planos diferentes (TOMINAGA, 2009).

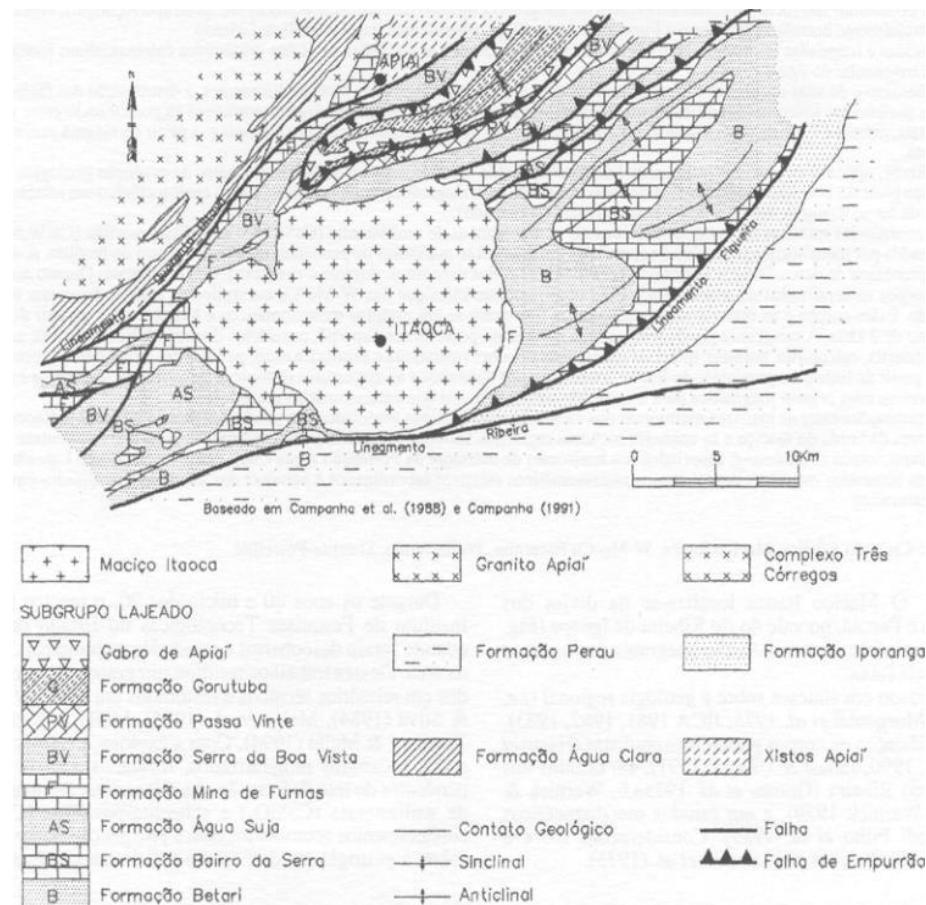
**Figura 7:** Mapa geológico de Itaoca. Fonte: Mello e Bettencourt (1998)

A área está localizada no Supergrupo Açuengui, Grupo Lajeado, sendo que 80% da área do município é composta pelo granito Itaoca, 10% de rochas metassedimentares da Fm. Serra da Boa Vista e 10% de ardósia e filito da Formação Betari, além de apresentar hornfels e sedimentos aluvionares do Quaternário (BROLLO *et al.*, 2015). Apresenta uma litologia muito homogênea, de embasamento composto por rochas graníticas pouco fraturadas (MELLO e BETTENCOURT, 1998).

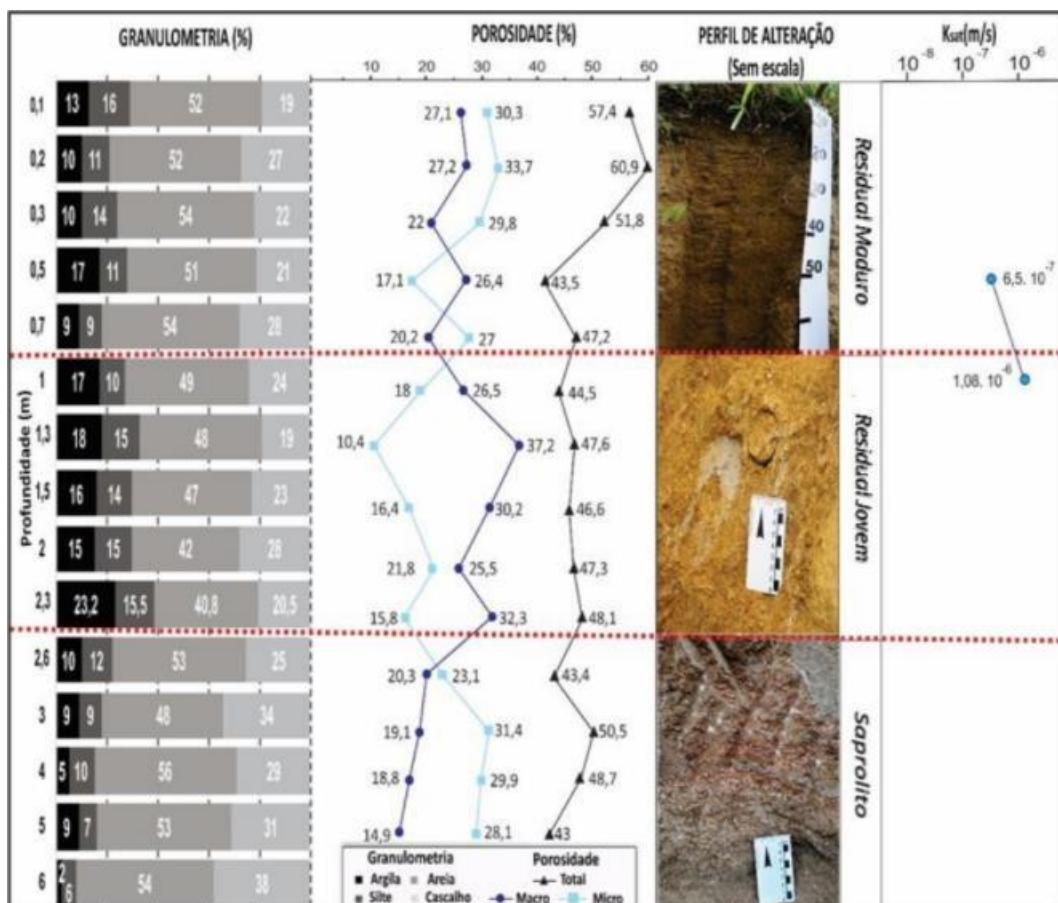
**Figura 8:** Perfil de alteração na bacia do rio Gurutuba. Nota-se a presença das características da rocha que deu origem ao solo na camada Saprólito. Fonte: Coelho (2020).

partículas e descrições dos solos, sendo elas: Solo residual (camada mais superficial), Saprólito II (intermediária) e Saprólito I (profunda) (COELHO *et al.*, 2021) (**Figura 8**).

A camada Solo Residual apresentou aproximadamente 12% de argila e 53% de areia em sua composição, com existência de raízes e atividade biológica. Colorações mais escuras estão presentes nas porções mais superficiais da camada, provavelmente devido à presença de matéria orgânica (COELHO *et al.*, 2021). Para a camada Saprólito II, foram encontrados 18% de argila e aproximadamente 45% de areia, notando-se a ausência de estrutura definida devido à alta concentração de argilas (COELHO *et al.*, 2021). A camada Saprólito I foi localizada na base no perfil de alteração, apresentando somente 7% de argila, 53% de areia e 31.4% de cascalhos. Características relíquias da rocha mãe foram facilmente observadas nesta camada (COELHO *et al.*, 2021).

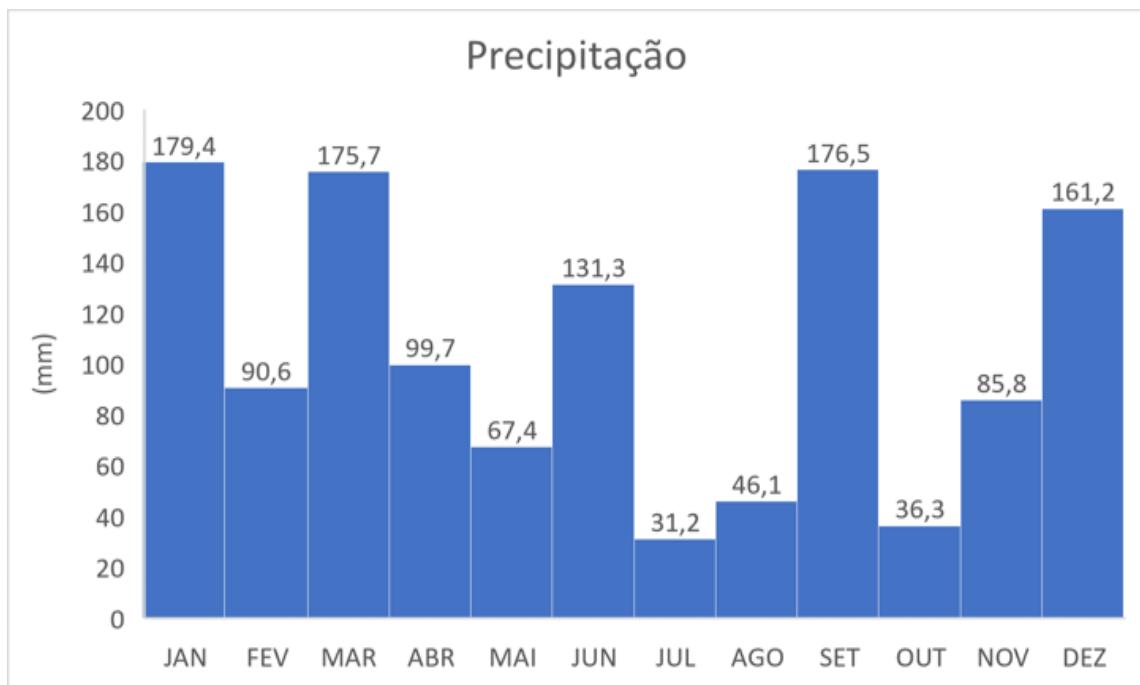
**Figura 9:** Precipitação durante o ano de 2014 para o município de Itaóca – SP. Fonte dos dados: CIAGRO (2021). Org.: Autora (2021).

O clima do município é do tipo tropical com verão quente, sem estação seca de inverno e temperatura média do mês mais frio entre 18°C e -3°C, correspondente à classificação Cfa segundo a Classificação Climática de Koeppen. O índice pluviométrico para o ano de 2014 foi de 1.281,2mm, sendo que o mês de janeiro apresentou os maiores valores (**Figura 9**).

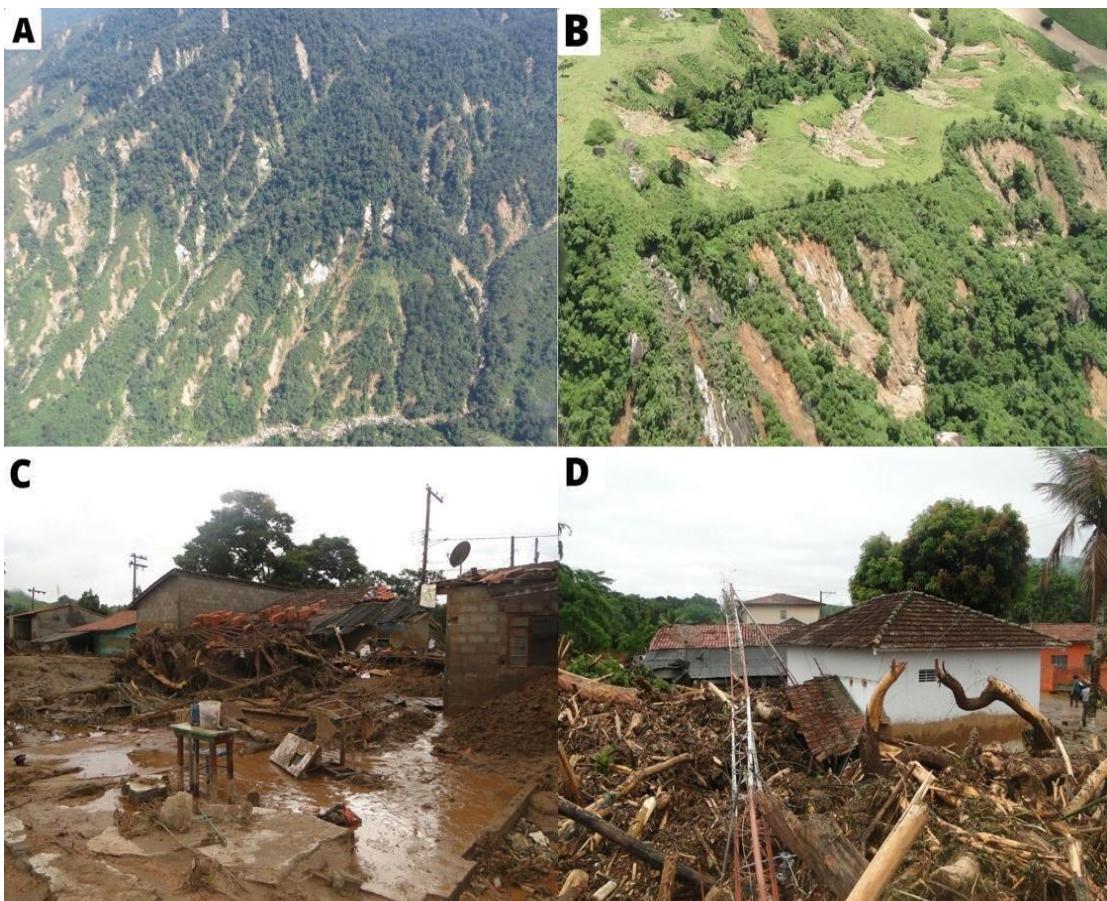
**Figura 10:** (A) Vista aérea das encostas da região de Itaoca após os escorregamentos. Nota-se as cicatrizes de escorregamento por toda a área compreendida pela imagem. (B) Foto aproximada de algumas das cicatrizes. (C; D) Fotos do município de Itaóca após as enxurradas. É possível notar a presença de entulho, troncos de árvores e até mesmo partes de edifícios misturados à lama. Fonte: Gramani (2014); Prefeitura Municipal de Itaoca (2014).

De acordo com Carou *et al.* (2017), a área ficou marcada com 336 cicatrizes de escorregamento provenientes de um único evento (**Figura 10**), que se localizam na margem esquerda do rio Gurutuba. As cicatrizes se encontram perto de canais intermitentes e perenes e possuem sua zona de passagem direcionadas a esses corpos d'água. Sua distribuição ao longo da bacia está associada aos parâmetros morfológicos das encostas, observando-se a maior concentração de cicatrizes nas porções alta e média da bacia. (CAROU *et al.*, 2017).

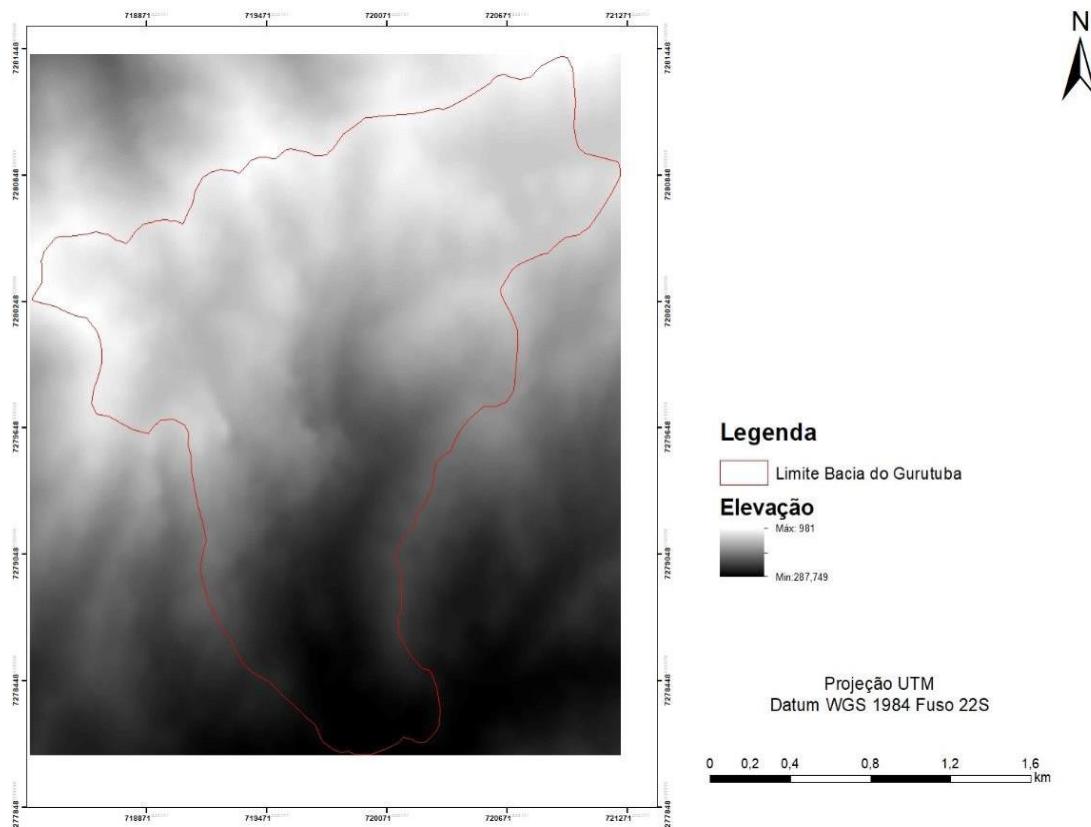
**Figura 11:** Modelo Digital de Elevação para a bacia do Gurutuba. Org: Da autora (2021).<sup>3</sup>

Para avaliar as rupturas de declive foi utilizado Modelo Digital de Elevação (MDE) com resolução de 12,5m<sup>2</sup> (**Figura 11**). O Modelo Digital de Elevação foi pré processado no software SAGA Gis (*System for Automated Geoscientific Analyses*) com o objetivo de melhorar alguns aspectos referentes ao modelado de relevo, utilizando o módulo *Fill Sinks*, desenvolvido com base no algoritmo de Wang e Liu (2006). Esse módulo permite preencher as depressões espúrias e gerar a derivação das principais bacias hidrográficas contidas no MDE.

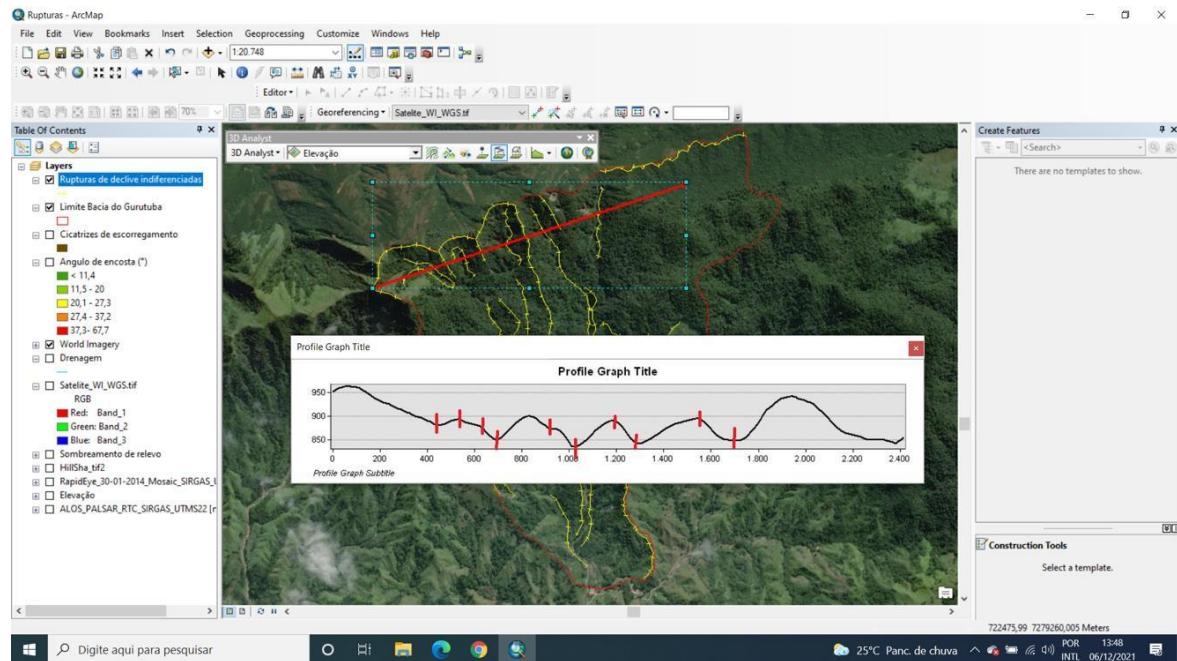
**Figura 12:** Ferramenta 3D Analyst. No módulo Interpolate Line cria-se uma linha em 3D ao interpolar as informações acerca da altura do modelado do relevo presente no arquivo raster. Posteriormente, através do módulo Profile Graph, é possível obter a visualização do perfil longitudinal. Os traços em vermelho ao longo do perfil delimitam as RD.

Para aumentar a precisão do mapeamento, foram traçados perfis topográficos através da ferramenta *3D Analyst*, que produz um gráfico em perfil através da definição de um segmento (**Figura 12**). Esse procedimento permitiu a visualização dos perfis, revelando a natureza angular das mudanças na declividade das encostas, permitindo que fossem diferenciadas as mudanças e as rupturas de declive.

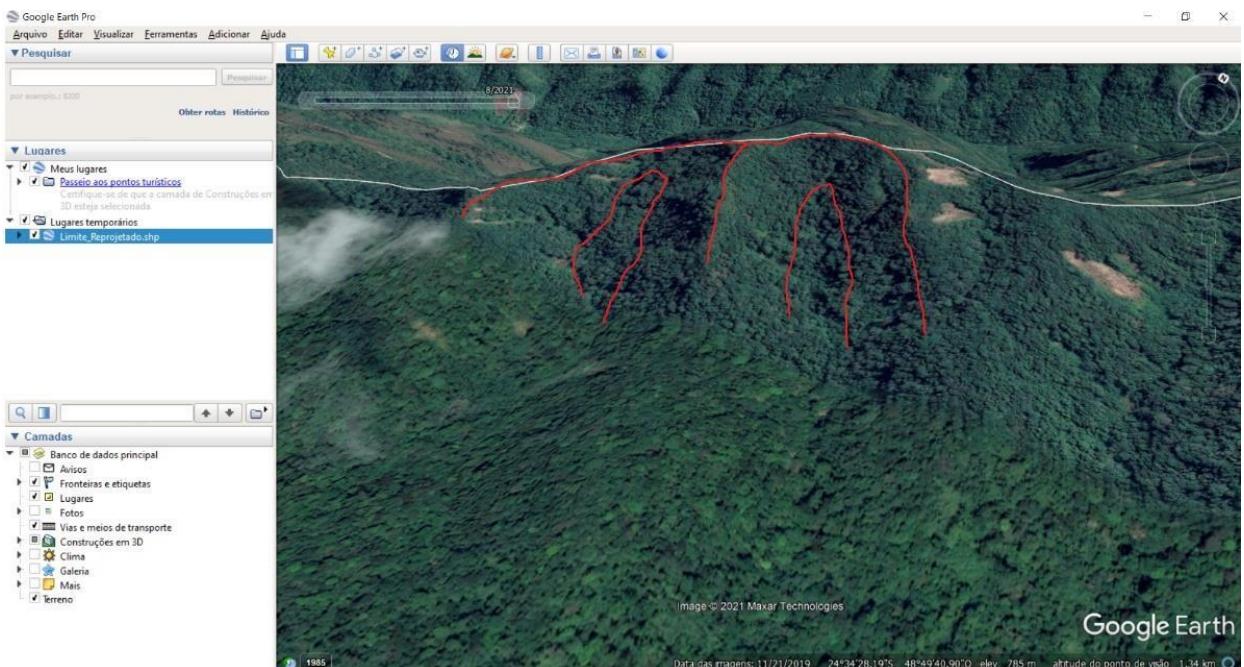
**Figura 13:** Imagens de satélite da bacia do Rio Gurutuba. A partir da disponibilidade de imagens possuindo relevo em 3D, foi possível realizar a conferência das rupturas de declive encontradas através dos mapas gerados a partir do MDE. Em vermelho, estão destacados o limite das rupturas.

Posteriormente, após a identificação das rupturas de declive a partir da interpretação das imagens de satélite e dos mapas produzidos, foi feita a conferência do mapeamento através do software *Google Earth*, que permite a visualização do terreno em 3D (**Figura 13**).

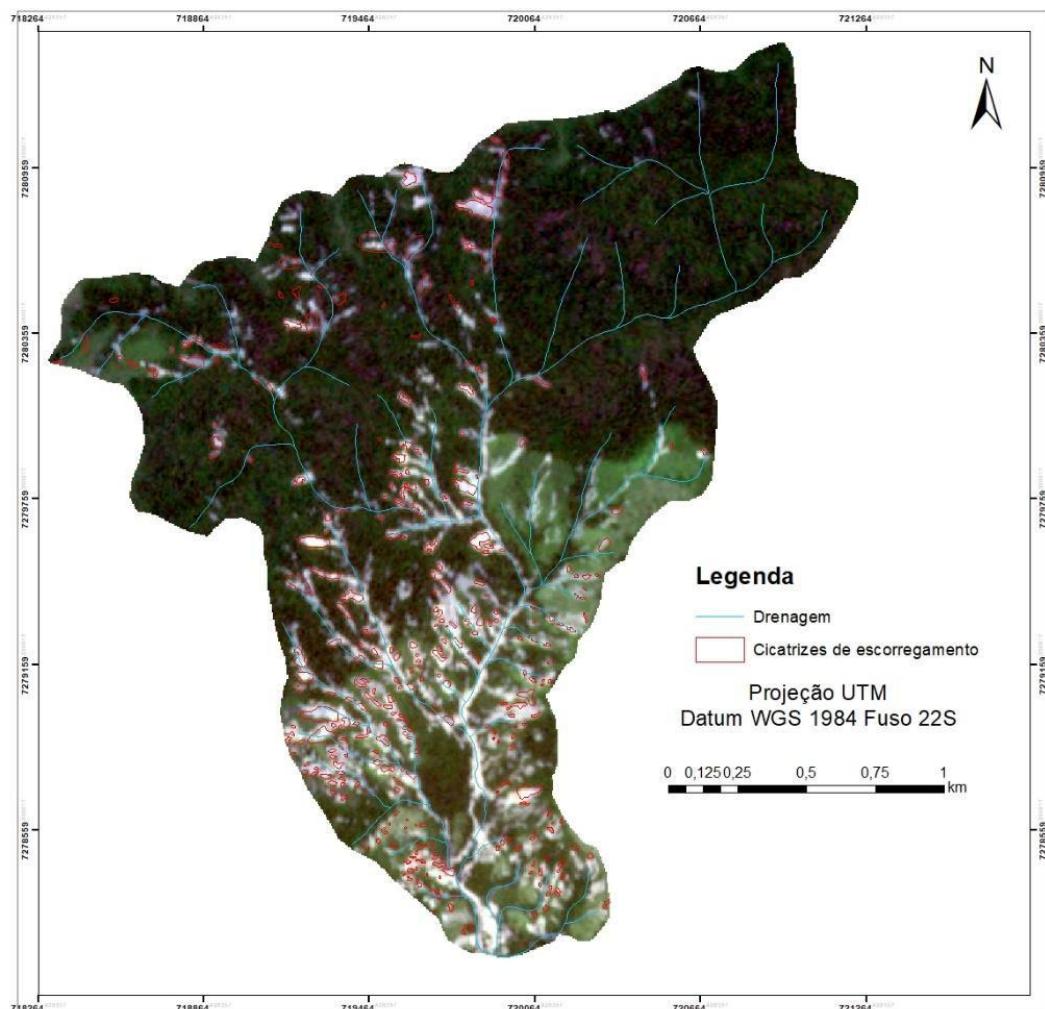
**Figura 14:** Mapa das cicatrizes de escorregamentos. Em cores claras, é possível identificar as cicatrizes dos eventos através das imagens RapidEye de 30/01/2014. O satélite RapidEye fornece imagens com melhores resoluções, tornando a identificação das cicatrizes mais precisas. Fonte dos dados: Carou et al (2017).<sup>4</sup>

corpo (local de passagem do material transportado) e a base (local de depósito do material removido) (SISITINI e FLORENZANO, 2004). Portanto, foi considerada como cicatriz do evento apenas o terço superior da feição, critério esse que foi respaldado em trabalhos feitos anteriormente na região da Serra do Mar no Estado de São Paulo (SISTINI e FLORENZANO, 2004; NERY e VIEIRA, 2010).

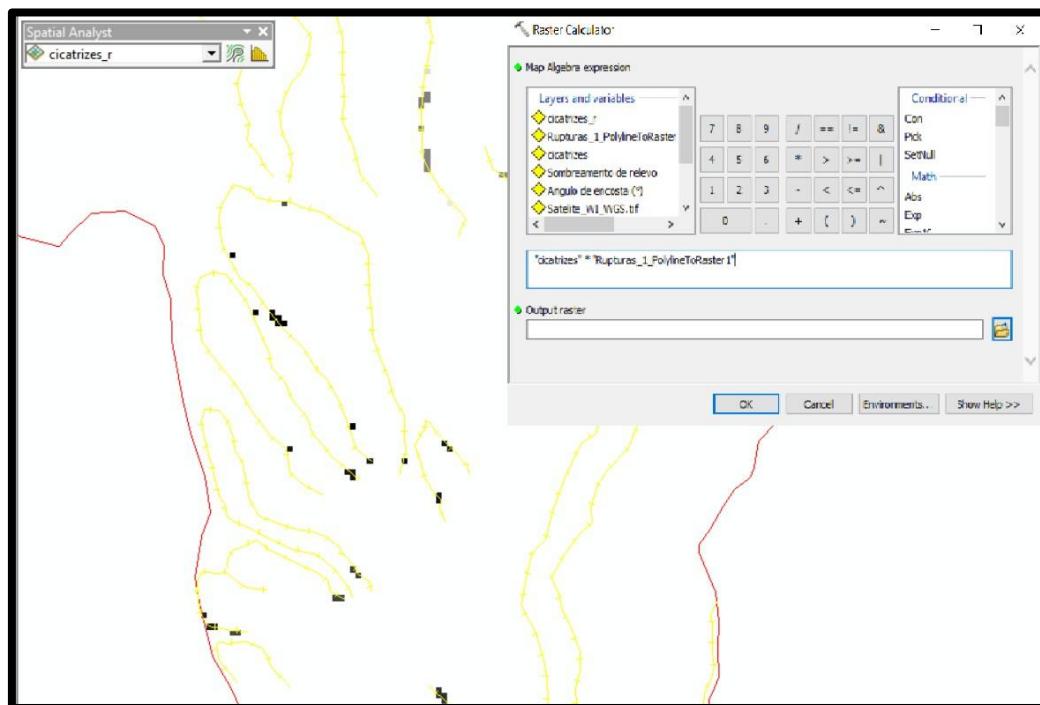
**Figura 15:** Exemplo de mapa gerado através da ferramenta Raster Calculator. O input na caixa de diálogo da ferramenta gerou uma informação referente à multiplicação das Cicatrizes de Escorregamento e das Rupturas de Declive, informando no mapa em quais partes as duas feições se cruzam.

Para o cálculo do Potencial de Escorregamentos (PE), os dados referentes às rupturas de declive e às cicatrizes de escorregamentos foram convertidos em *raster* por meio da ferramenta *Conversion Tools (Polygon to Raster)* e (*Polyline to Raster*). Com as informações no formato *raster*, tornou-se possível utilizar a ferramenta *Raster Calculator*. A ferramenta gerou um mapa com feições que contém as intersecções entre as RD e as cicatrizes de escorregamentos, possibilitando a aplicação da Equação 2 (**Figura 15**).

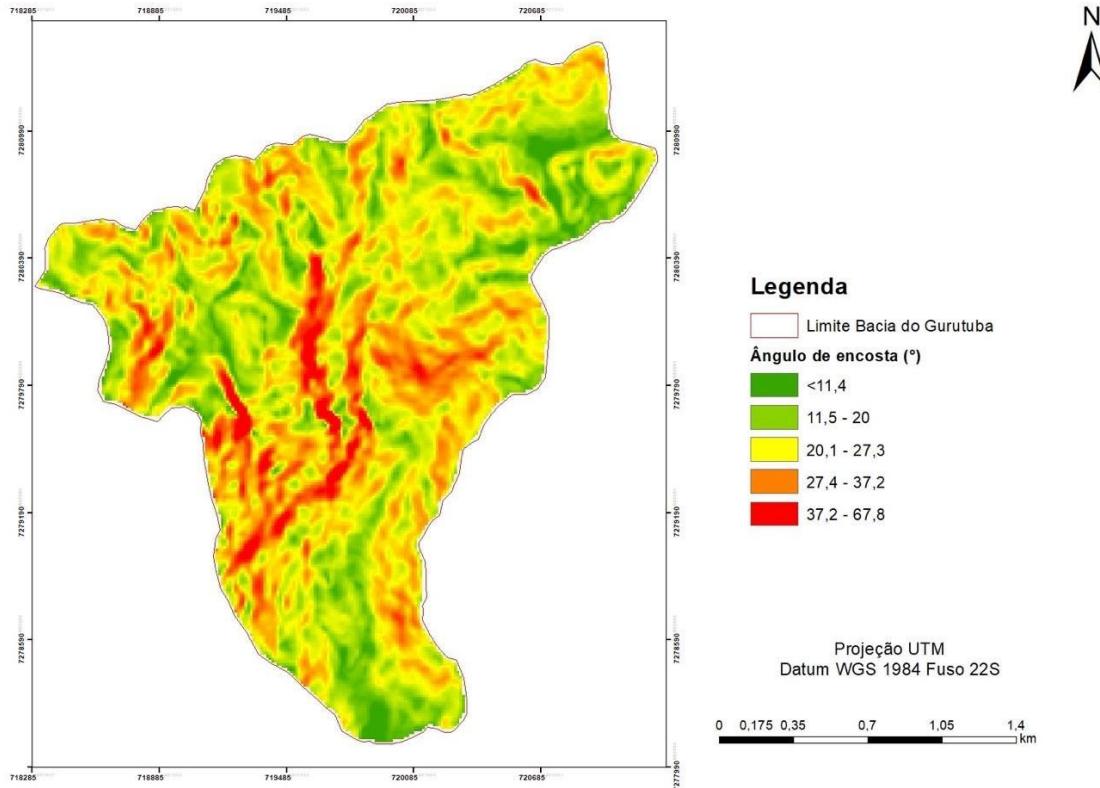
**Figura 16:** Mapa de ângulo de encosta para a bacia do rio Gurutuba, Itaoca (SP). Org.: Da autora (2021)<sup>5</sup>

Os resultados aqui encontrados vão de acordo, também, com os valores encontrados para setores da Serra do Mar no município de Caraguatatuba, em São Paulo. Sestini e Florenzano (2004), utilizando dados extraídos de imagens TM Landsat, afirmam que as cicatrizes de escorregamentos são frequentemente originadas em seções das encostas que possuem mais de 20° de inclinação, assim como Dias (2017), utilizando um MDE de 25 metros para a bacia do Rio Santo Antonio, aponta que a suscetibilidade a escorregamentos é maior em encostas com inclinação maior que 30°.

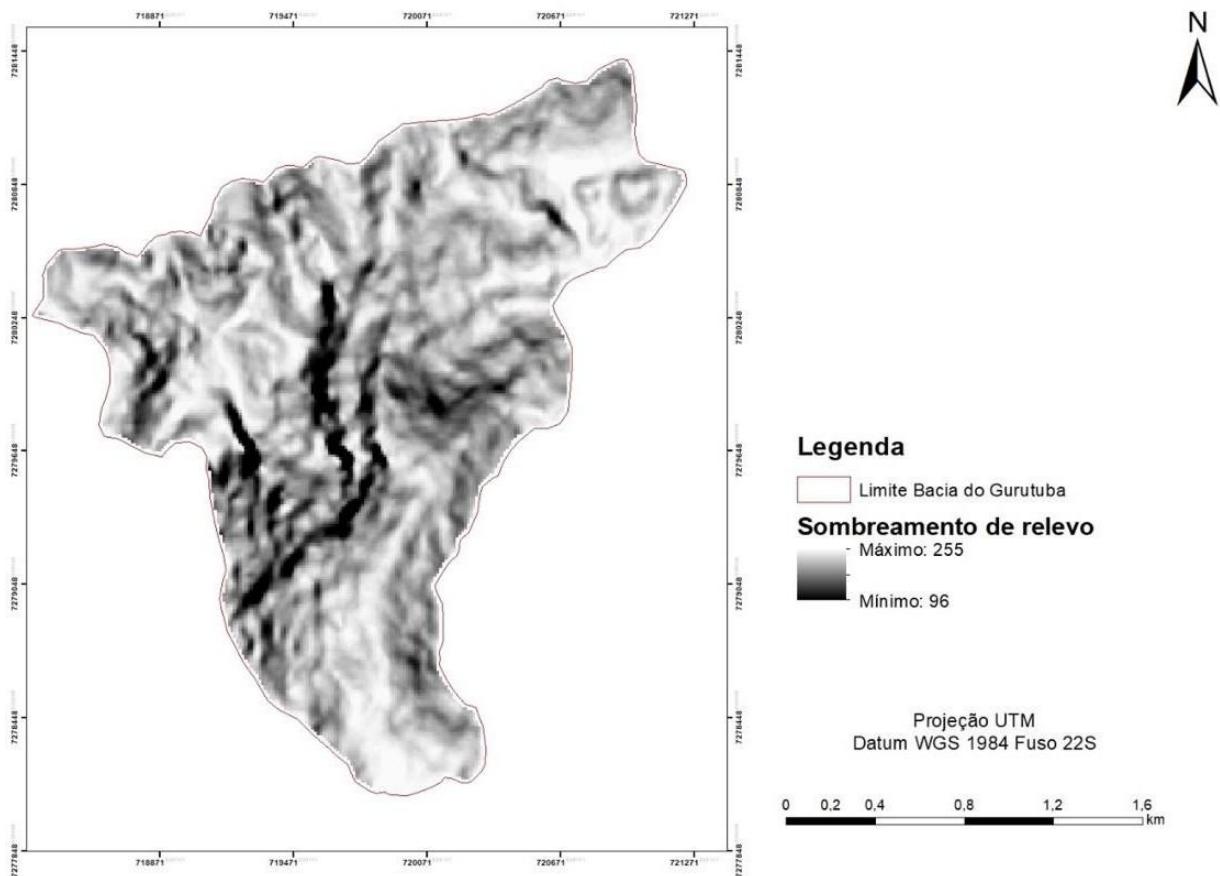
**Figura 17:** Mapa de sombreamento de relevo para a bacia do rio Gurutuba, Itaoca (SP).

Características similares são observadas para a bacia do córrego Guarda Mão, localizado também no município de Itaoca – SP. O relevo do município é descrito como fortemente ondulado e montanhoso, de vales estreitos e profundos (SILVA, 2017).

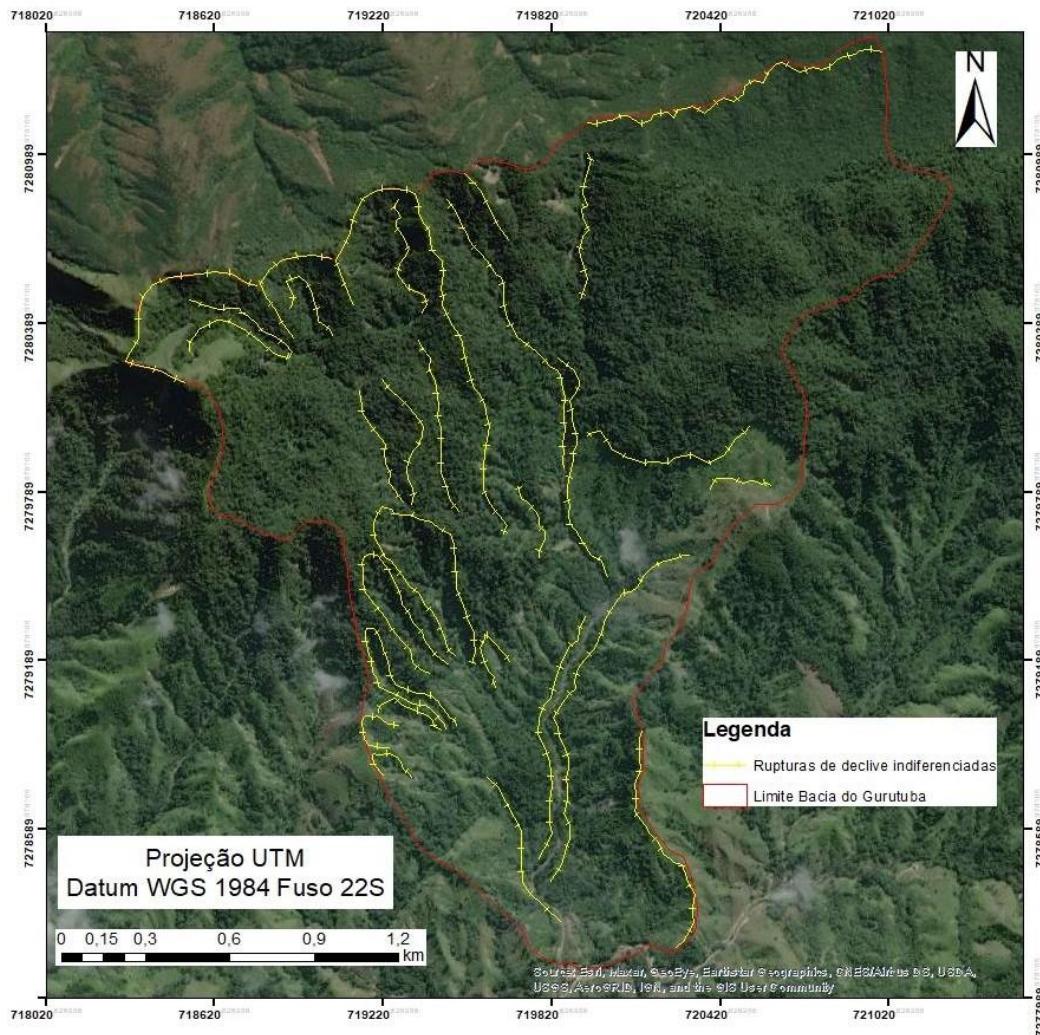
**Figura 18:** Mapa das rupturas de declive na bacia do Rio Gurutuba, Itaoca (SP). Org.: Da autora (2021).

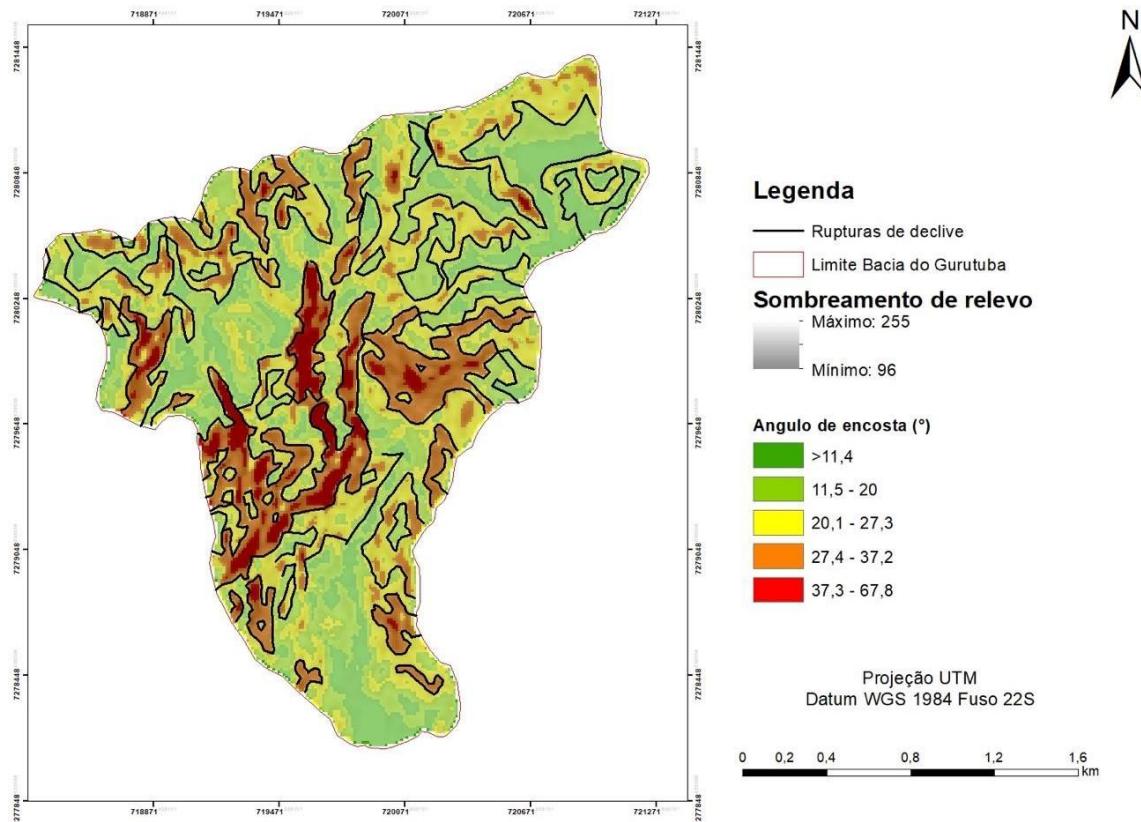
**Figura 19:** Mapeamento inicial das RD. Org.: Da autora (2021)<sup>7</sup>

Foi realizada uma tentativa de mapeamento das RD utilizando somente como ferramentas o mapa de relevo sombreado sobreposto ao de ângulo de encosta, porém os resultados não foram compatíveis com o modelado de relevo apresentado nas imagens de satélite (**Figura 19**).

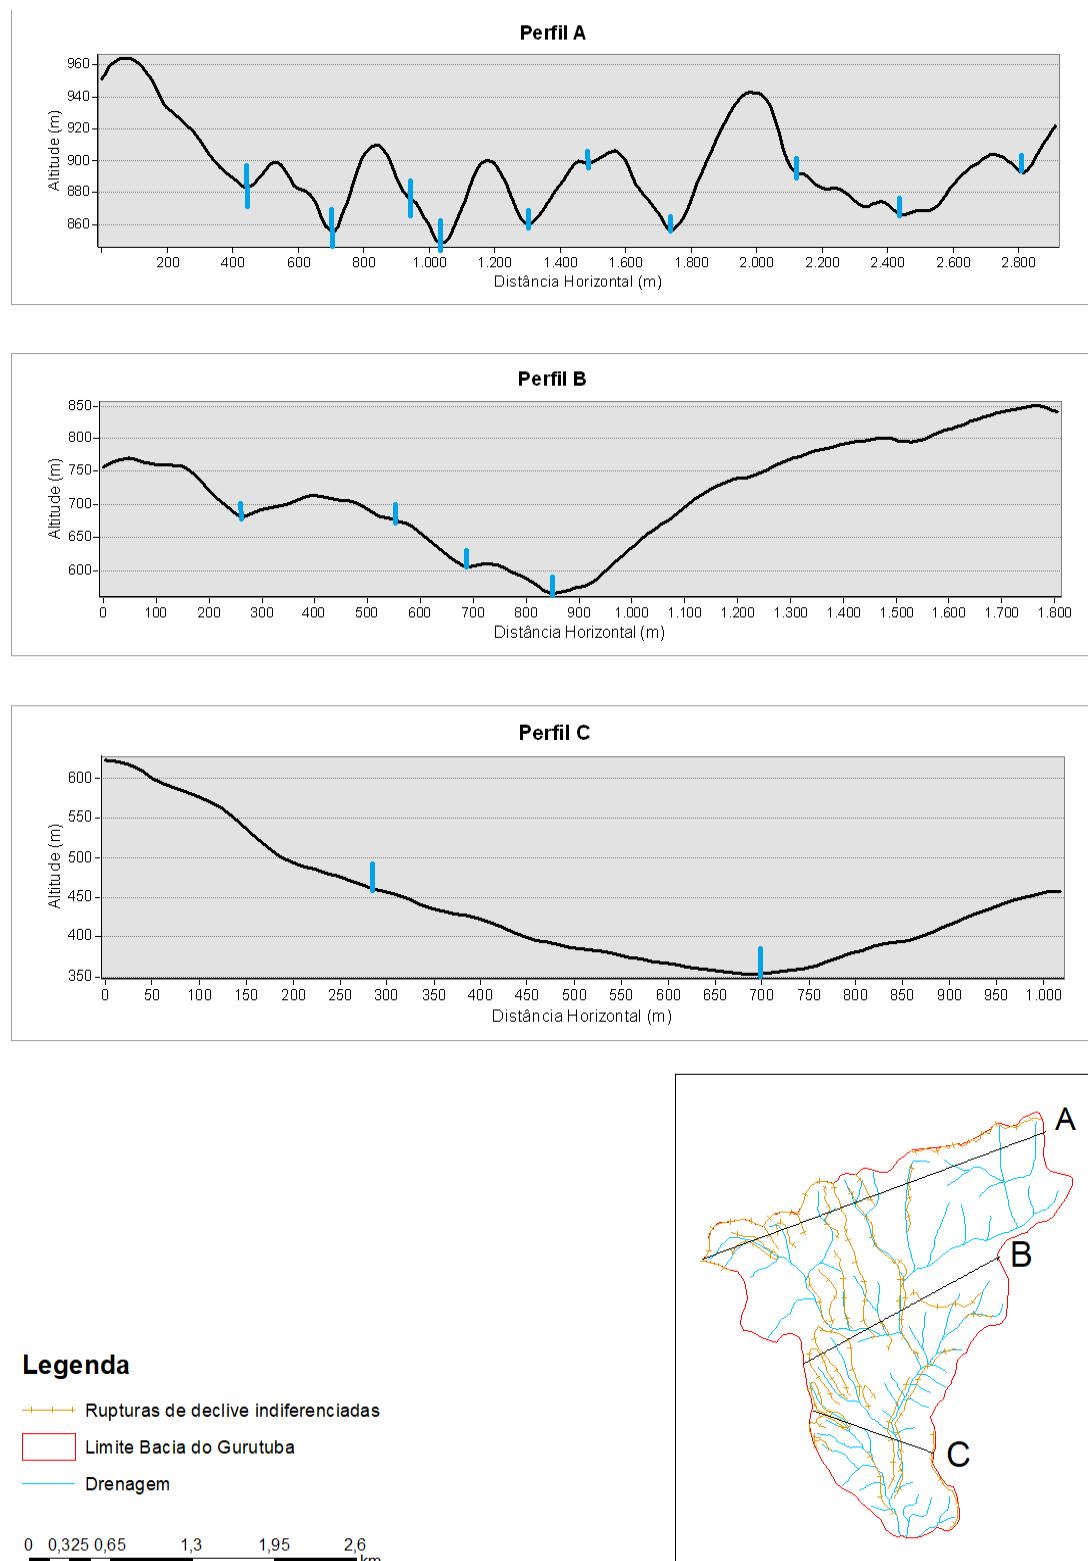
**Figura 20:** Perfis topográficos da bacia do Rio Gurutuba. Nota-se a grande diferença no modelado de relevo dos setores ao norte da bacia, apresentando encostas mais íngremes. Org.: Da autora (2021)

A análise dos perfis longitudinais selecionados para a verificação da acurácia do mapeamento das RD evidenciou que estas feições aparecem de forma mais clara nos setores a montante da bacia, enquanto a porção a jusante apresenta relevo com abundância de mudanças suaves do ângulo (**Figura 20**).

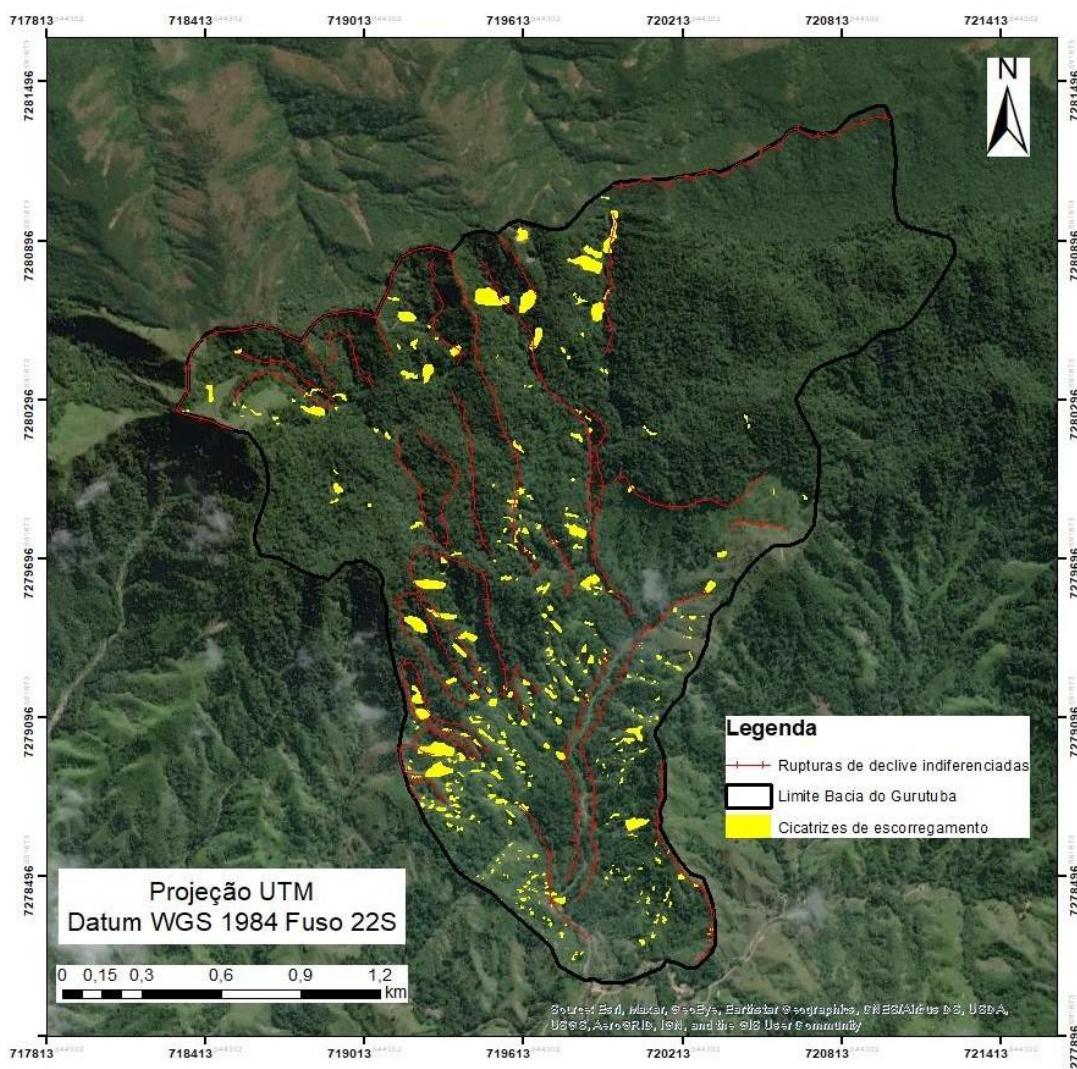
**Figura 21:** Mapa das cicatrizes de escorregamento e das RD. Org.: Da autora (2021).<sup>8</sup>

Bonini (2017) aponta que a maior concentração das cicatrizes se encontra em setores da bacia que possuem elevações entre 450 e 550m, assim como orientação Leste e Sudeste. Em relação ao ângulo de encosta, o autor afirma que a concentração das cicatrizes aumenta na classe que compreende os ângulos entre 30° e 35°.
