**UNIVERSIDADE DE SÃO PAULO
FACULDADE DE FILOSOFIA, LETRAS E CIÊNCIAS HUMANAS
DEPARTAMENTO DE GEOGRAFIA**

Estudo evolutivo de três voçorocas urbanas em Casa Branca (SP).

Trabalho de Graduação Integrado (TGI) apresentado ao Departamento de Geografia da Faculdade de Filosofia, Letras e Ciências Humanas, da Universidade de São Paulo, como parte dos requisitos para obtenção do título de Bacharel em Geografia.

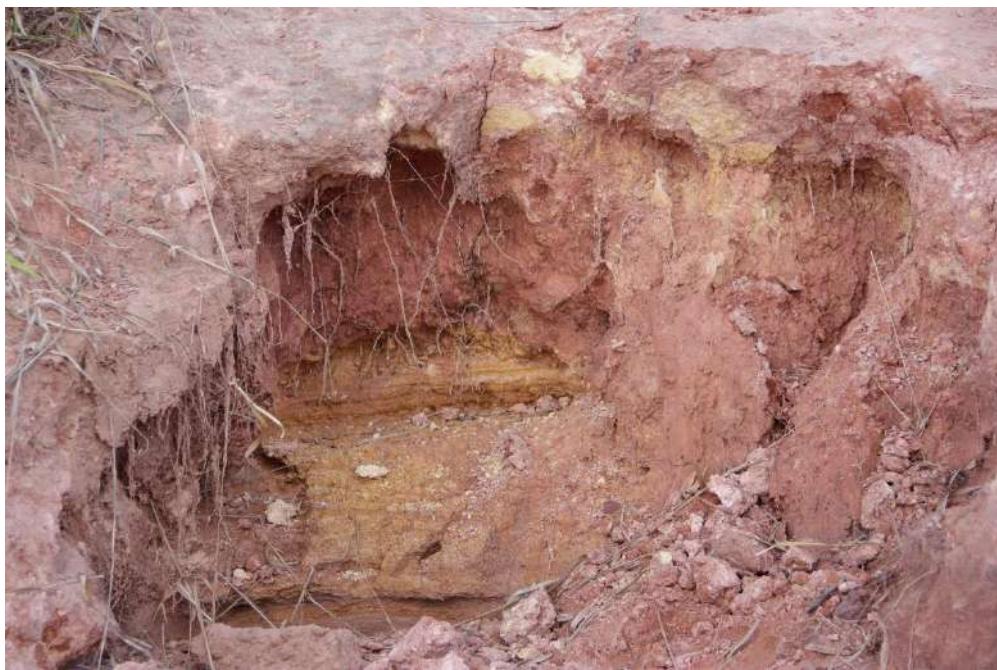
Em 1997, análises químicas e físicas realizadas pelo IPT, demonstram que os Latossolos Vermelhos Amarelos ocupam mais de 60% da área do município (figura 6). Latossolos Vermelho Escuros, Latossolo Roxo, Podzólico Vermelho Amarelo, Cambissolos e Litólicos e Hidromórficos também aparecem no município (STEFANI, 2000, p. 50).

Figura 6: detalhe de solo na voçoroca do Senhor Menino (Casa Branca, SP). Autoria: Somekh, G., julho de 2017.

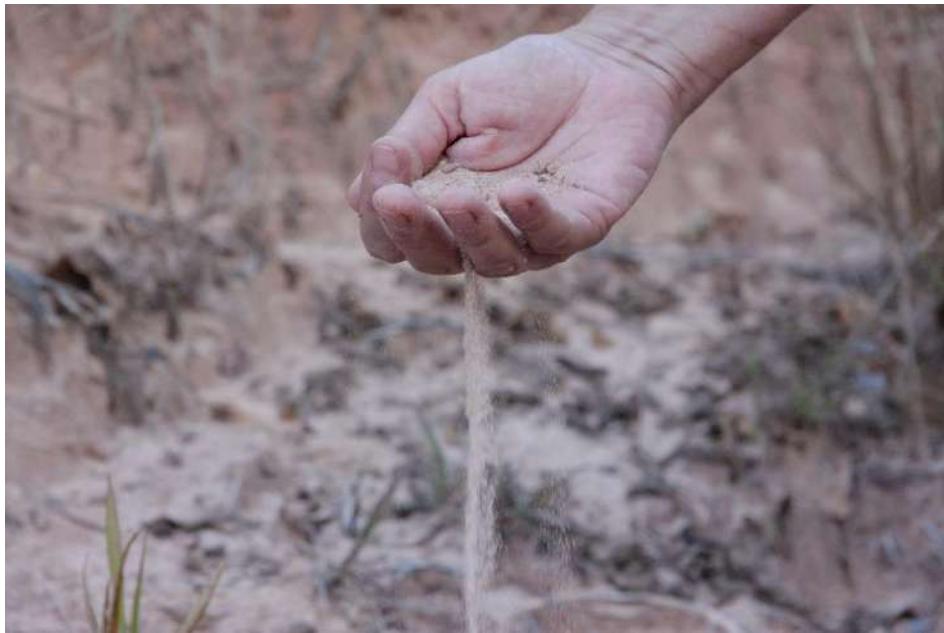
Figura 7: areia de textura média na voçoroca do Senhor Menino (Casa Branca, SP). Autoria: Somekh, G, dezembro de 2017.

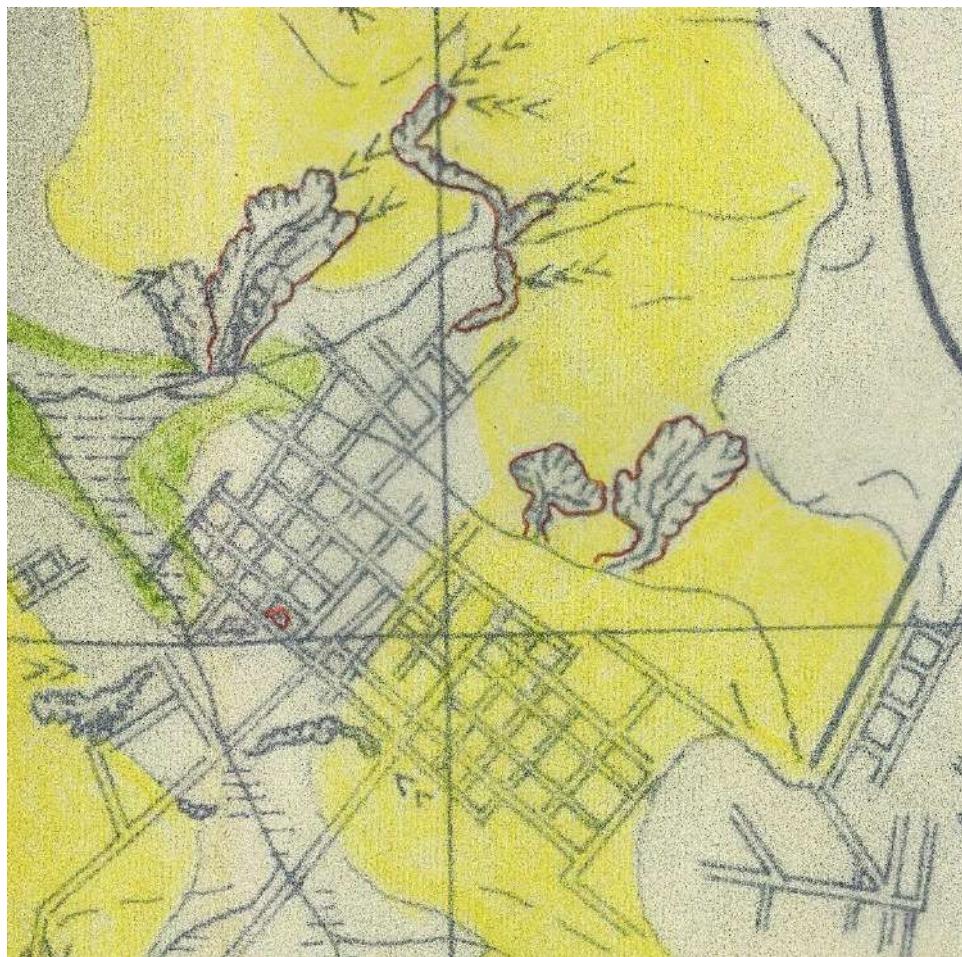
Em 1980, Furlani representou cartograficamente a distribuição espacial das voçorocas no município (figura 11) e fez um esboço geomorfológico de uma delas (Anexo I).

Figura 11: parte do Mapa de Distribuição das Boçorocas no município de Casa Branca, mostrando a área urbana em 1980. Destaque em vermelho para as voçorocas estudadas. Fonte: FURLANI, 1980. Adaptação: Somekh, Z.

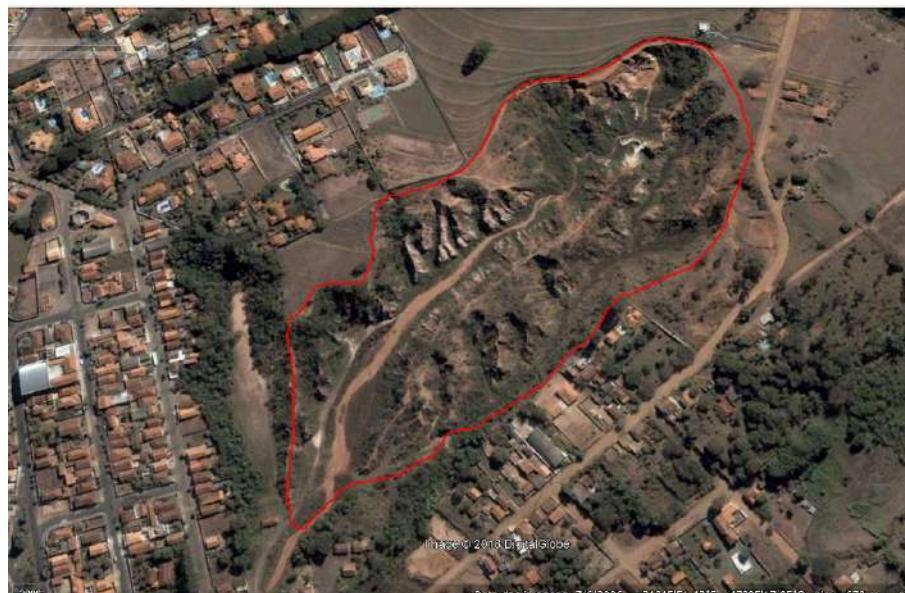
Em 2006, a área da voçoroca do Senhor Menino era de 110.440 m² (figura 17). Em 2016, a área estava em 114.443 m². Ocorreu nesse período um aumento de 4.003 m², o que corresponde a um aumento de área de 3,62% e uma velocidade média de 400,3 m²/ano.

Figura 17: área da voçoroca do Senhor Menino em 2006. Fonte: Google Earth Pro.

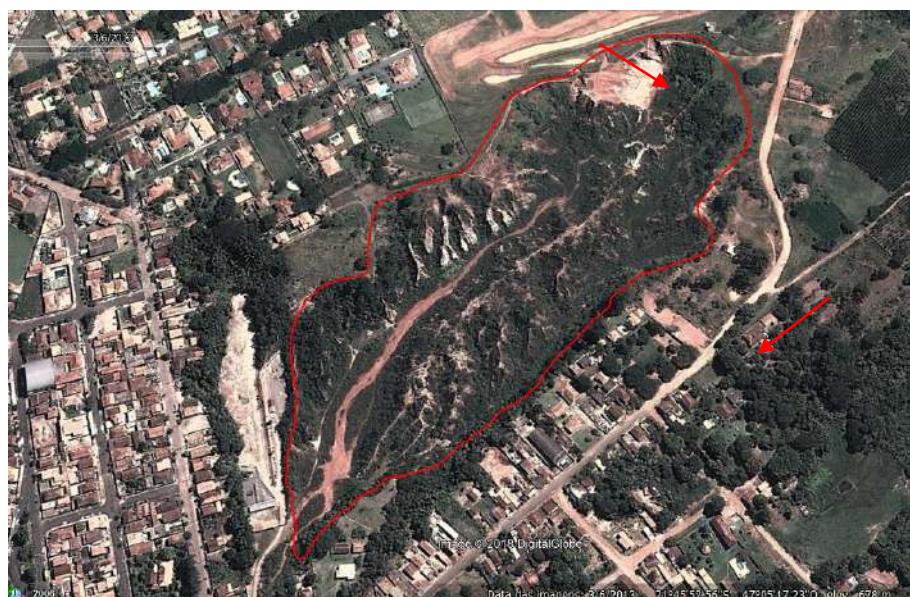
A figura 18 mostra a área de erosão delimitada e setas indicam a área aterrada na cabeceira na porção oeste e área de ocupação na borda leste em 2013.

Figura 18: área da voçoroca do Senhor Menino em 2013. Fonte: Google Earth Pro.

Entre 2013 e 2014, o aumento de área foi de 2.455 m², o maior no período analisado. Comparando-se a figura 18 com a figura 19 abaixo de 2014, podemos observar o aumento de ocupações irregulares na borda leste da voçoroca, próximo à sua cabeceira.

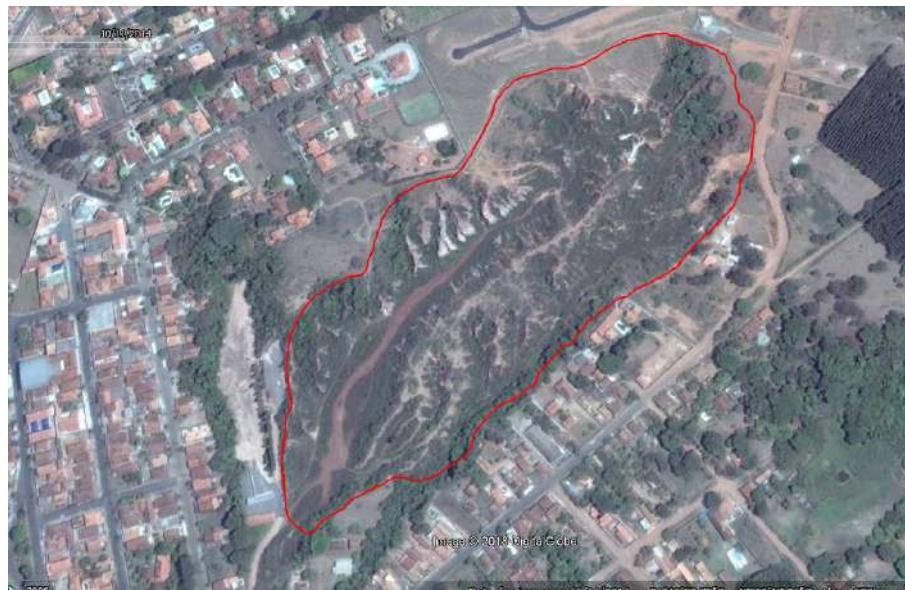
Figura 19: área da voçoroca do Senhor Menino em 2014. Fonte: Google Earth Pro.

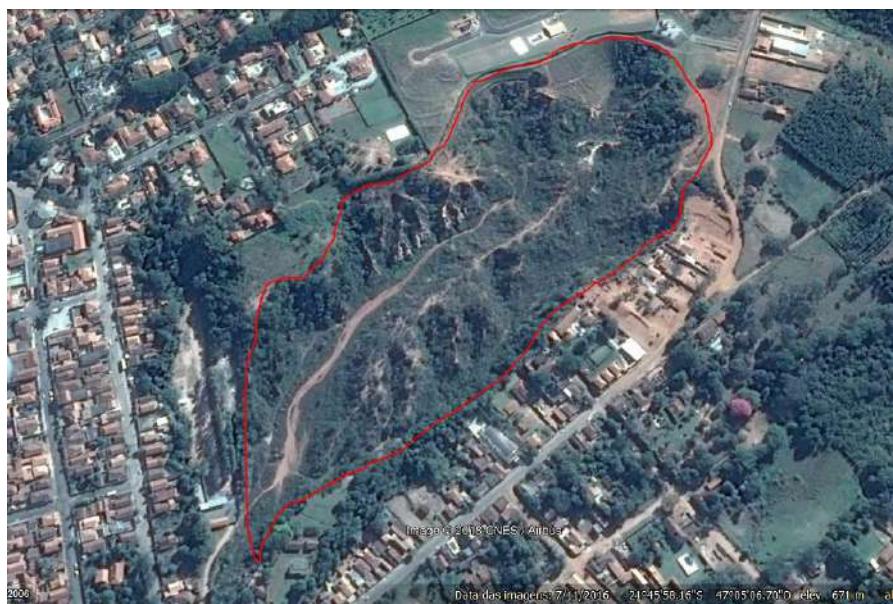
Entre 2014 e 2016, a área da voçoroca do Senhor Menino teve um aumento de 789 m², correspondendo a uma velocidade média de evolução de 394,5 m²/ano. A figura 20 mostra a área delimitada (114.443 m²) dessa voçoroca em 2016.

Figura 20: área da voçoroca do Senhor Menino em 2016. Fonte: Google Earth Pro.

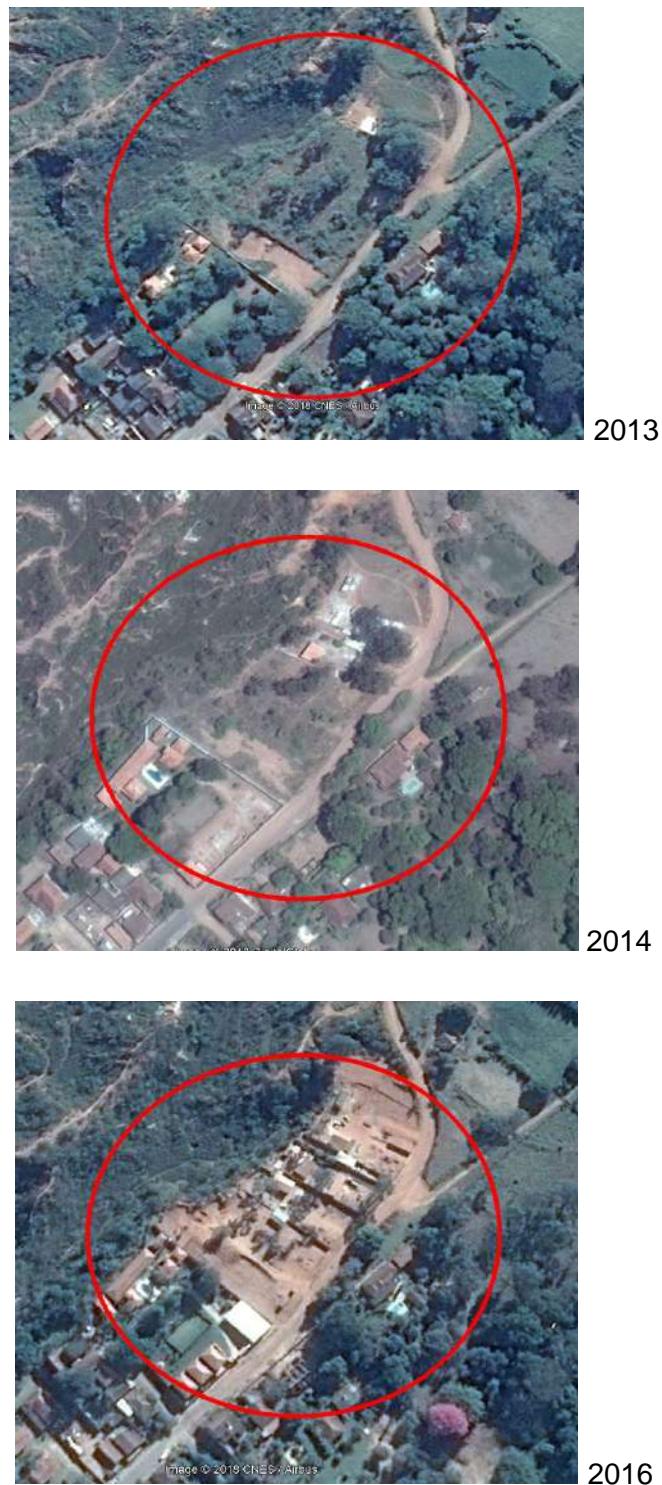
A figura 21 abaixo mostra em detalhe o aumento das ocupações irregulares na borda leste da voçoroca nos anos de 2013, 2014 e 2016 respectivamente.

Figura 21: aumento das ocupações irregulares na borda leste da voçoroca do Senhor Menino em 2013, 2014 e 2016. Fonte: Google Earth Pro.

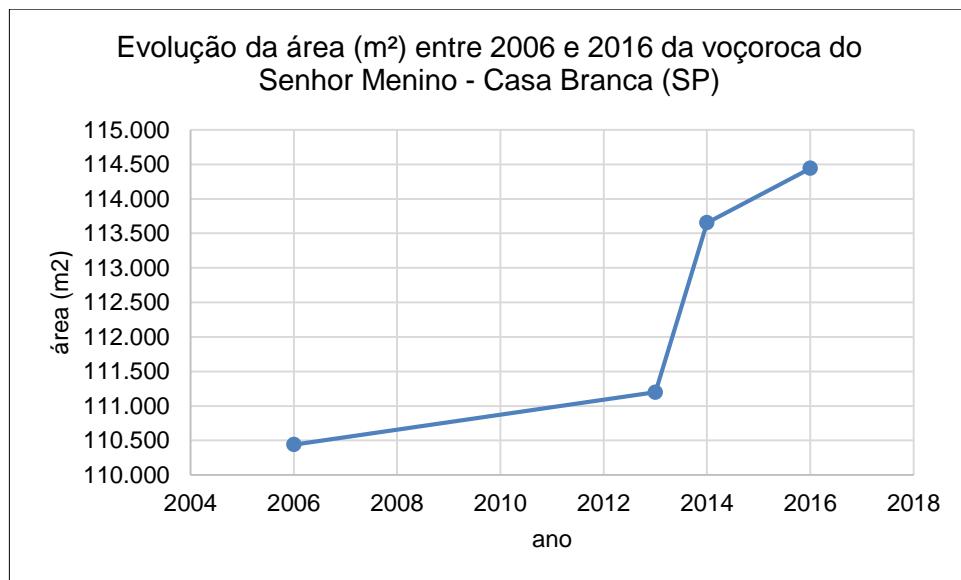
O gráfico 4 permite uma visualização da evolução do aumento da área da voçoroca nesses 10 anos.

Gráfico 4: Evolução da área (m^2) da voçoroca do Senhor Menino entre 2006 e 2016.

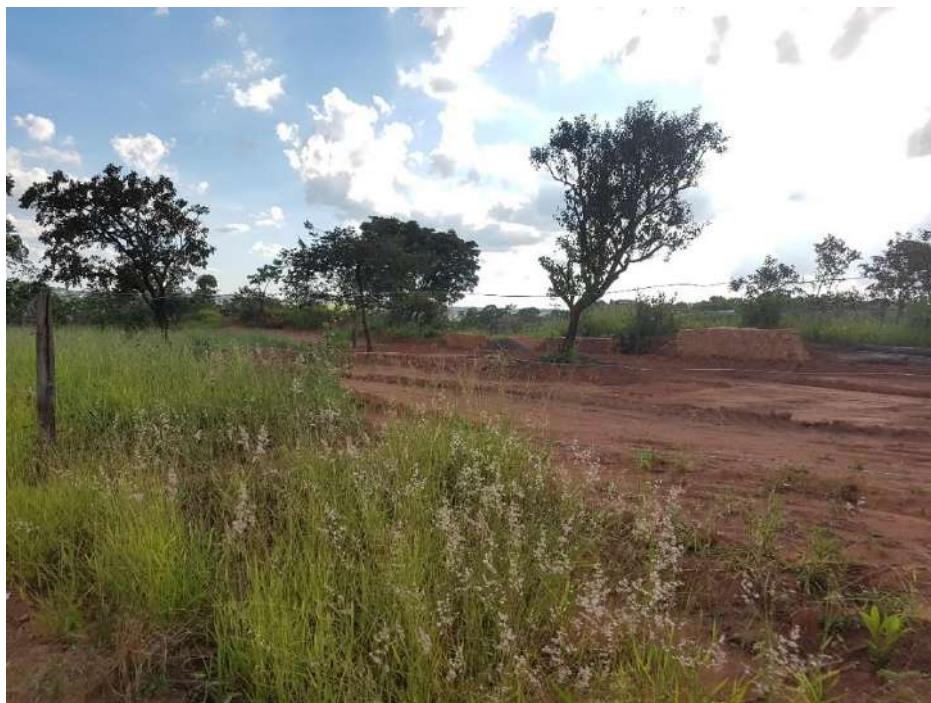
Durante o trabalho de campo realizado em dezembro de 2017, uma nova construção irregular foi notada na borda da cabeceira da voçoroca, com estacas de madeira e barbantes amarrados fazendo a divisão dos cômodos, além de tijolos (figura 22).

Figura 22: nova ocupação na borda leste da voçoroca do Senhor Menino. Autoria: Somekh, Z., março 2018.

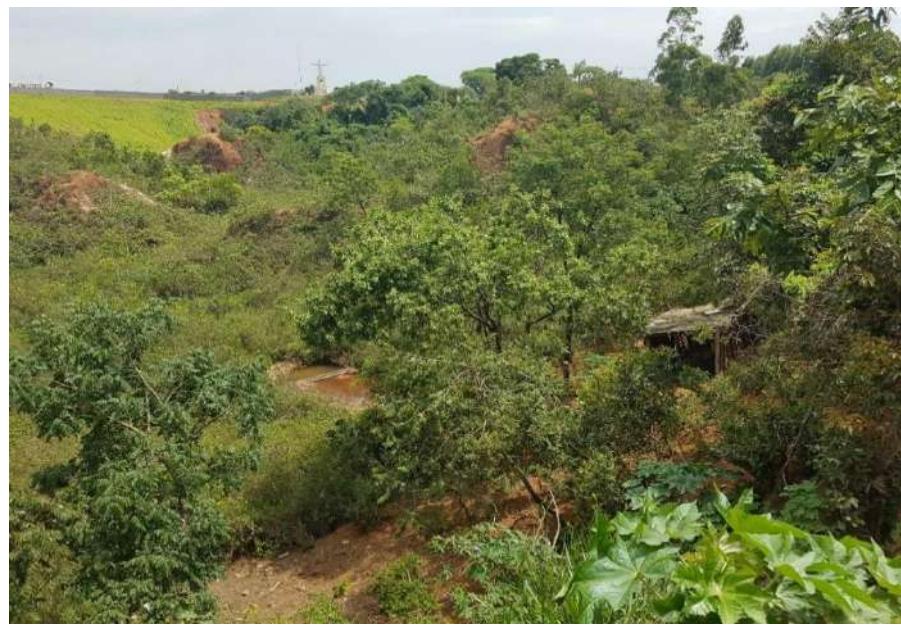
Um morador permitiu minha entrada em seu terreno localizado na borda leste da voçoroca. Nessa parte, a erosão acontece em dois níveis altimétricos e as paredes não são verticais (figura 23).

Figura 23: borda leste da voçoroca do Senhor Menino. Autoria: Somekh, Z., dezembro de 2017.

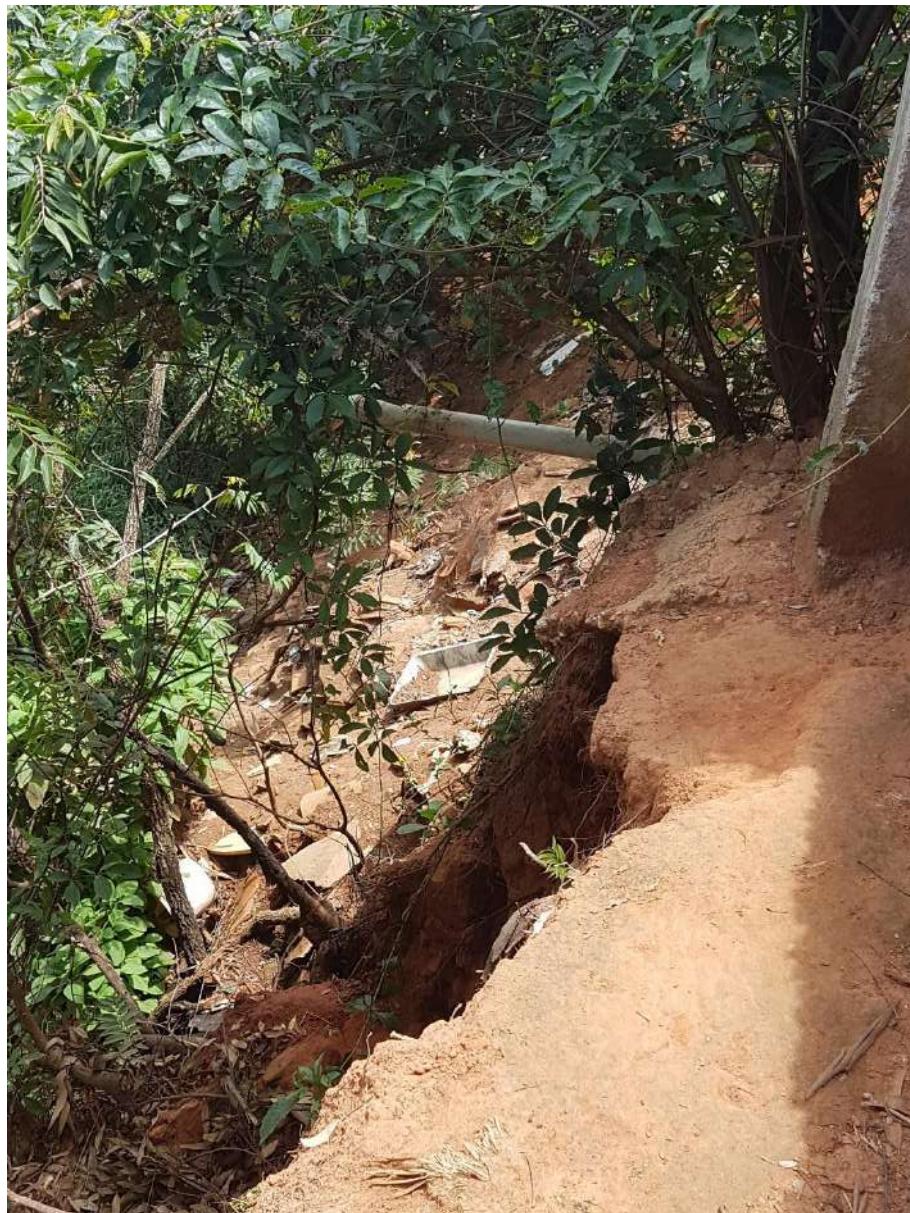
Figura 25: detalhe de deslizamento na borda leste. Autoria: Somekh, Z., dezembro de 2017.

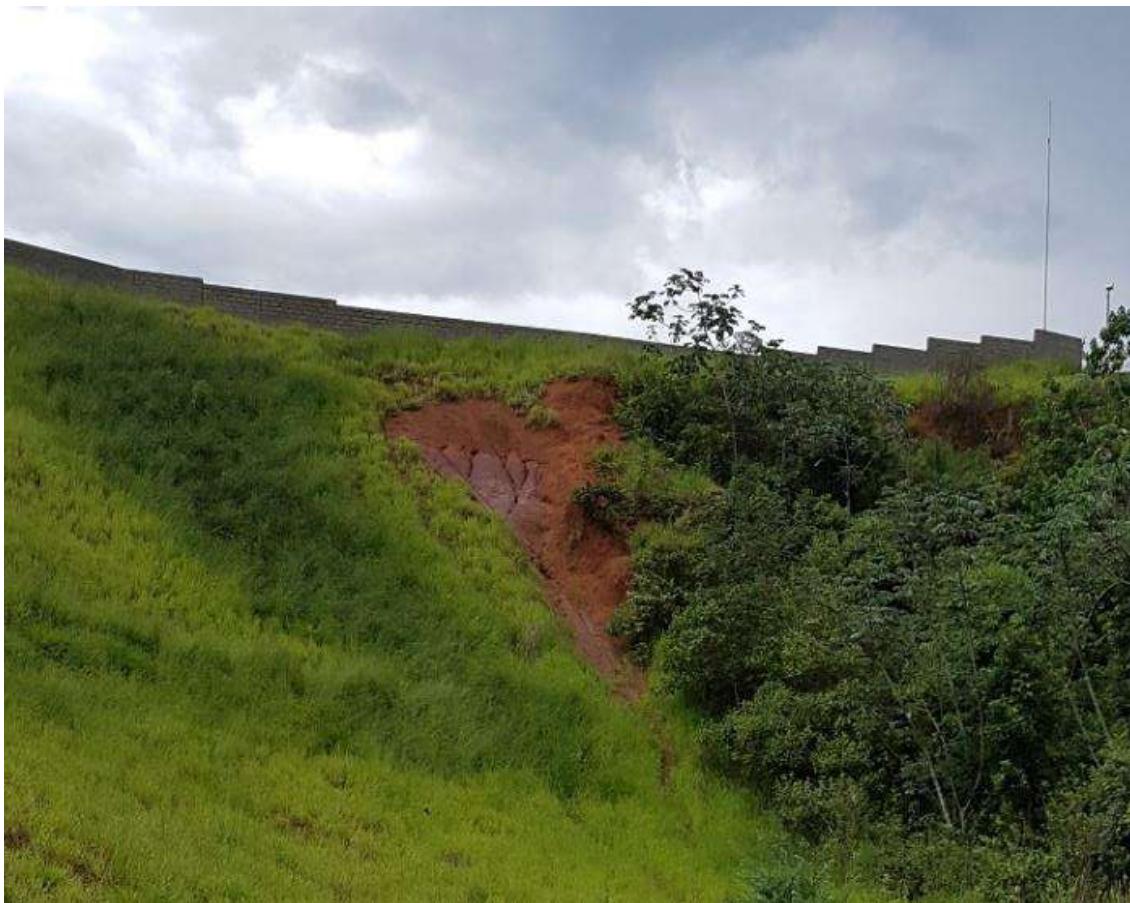
Figura 26: deslizamento na borda oeste em dezembro de 2016. Autoria: Somekh, Z., dezembro de 2016.

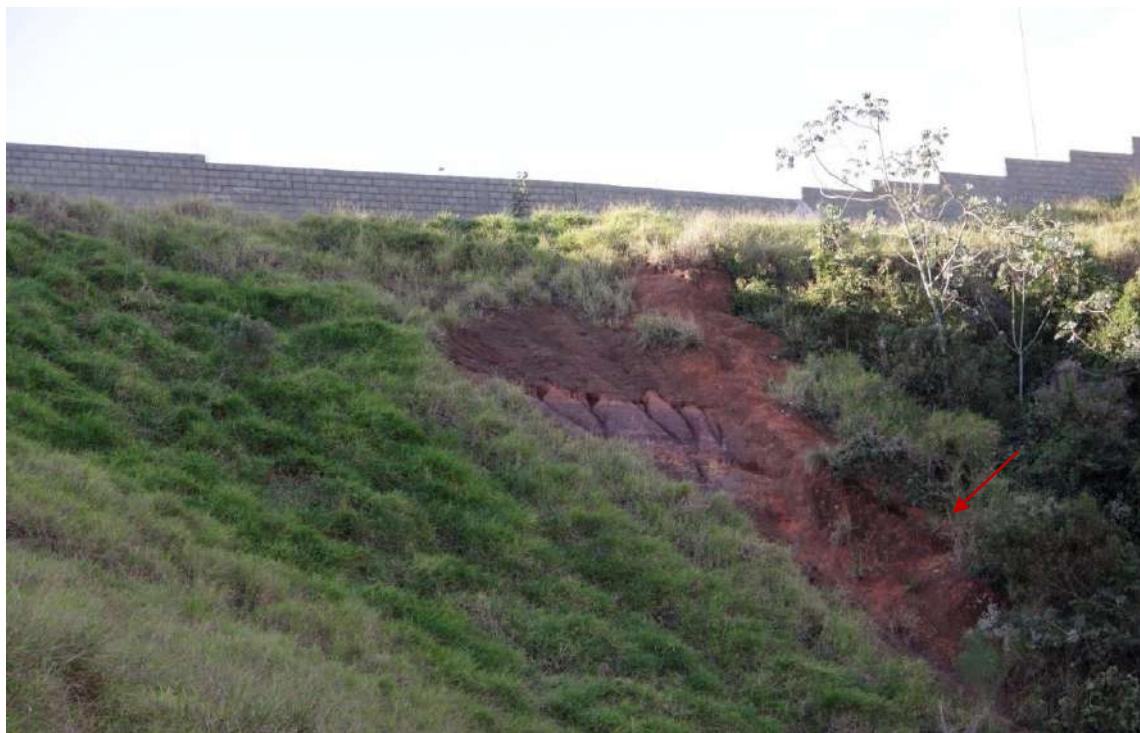
Em dezembro de 2017 a área afetada estava maior e vários sulcos já tinham se formado (figura 27).

Figura 27: borda oeste em julho de 2017. Autoria: Somekh, G., julho de 2017.

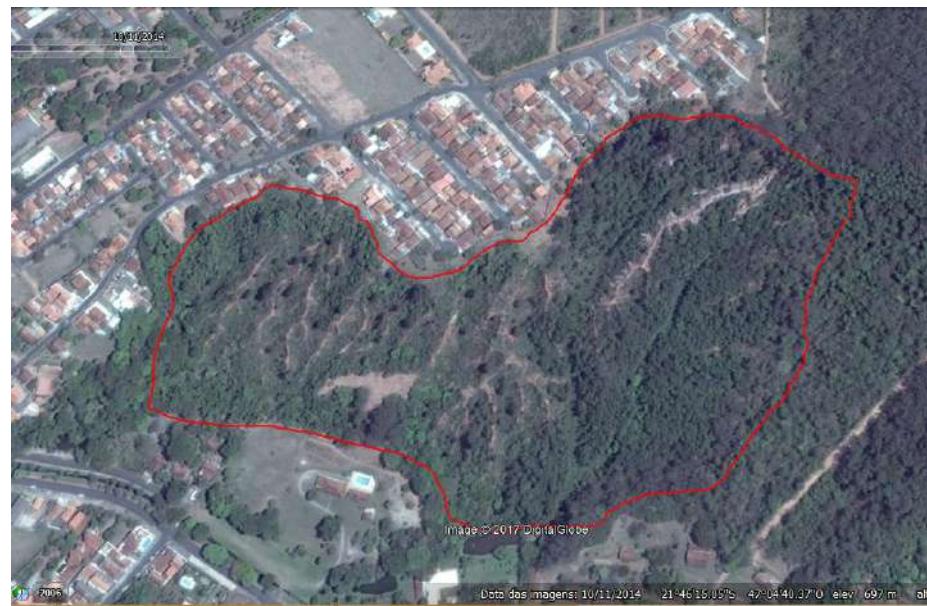
Entre 2013 e 2014, o acréscimo de área erodida foi de 1,40%, concentrado na mesma região (figura 30).

Figura 30: área da voçoroca do Horto Florestal em 2014. Fonte: Google Earth Pro.

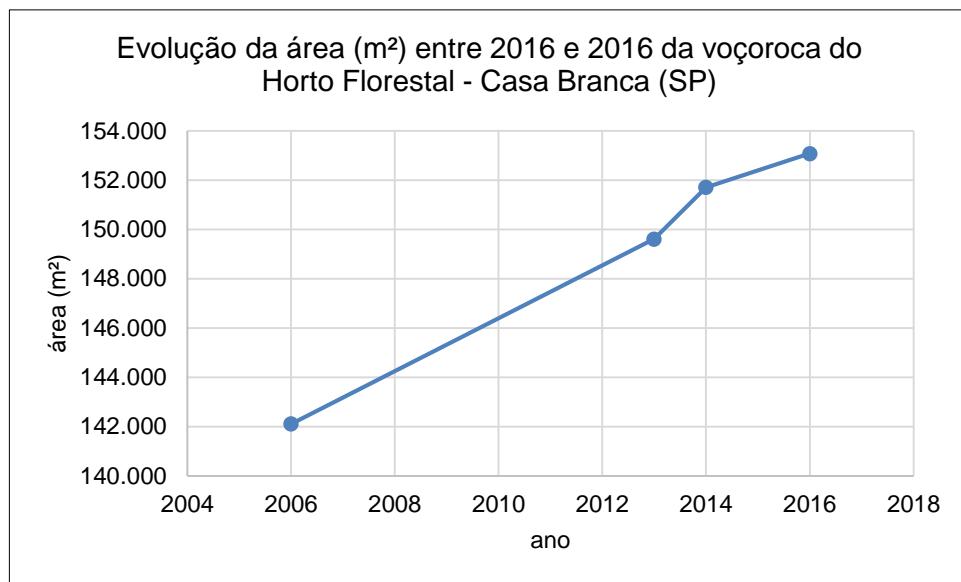
Gráfico 5: Evolução da área (m²) da voçoroca do Horto Florestal entre 2006 e 2016.

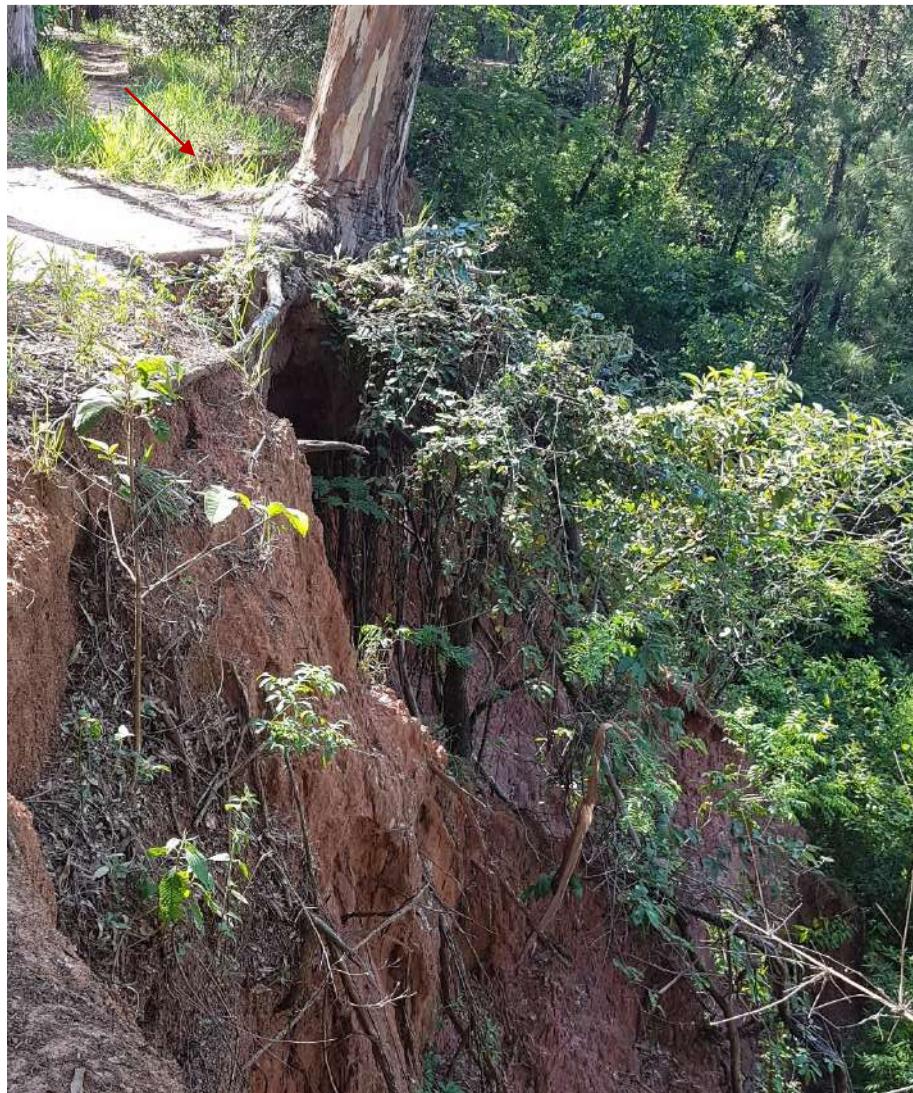
Figura 37: aumento da inclinação da árvore na borda da voçoroca em dezembro de 2017. Seta indica avanço da borda atrás da árvore. Autoria: Somekh, Z., dezembro de 2017.

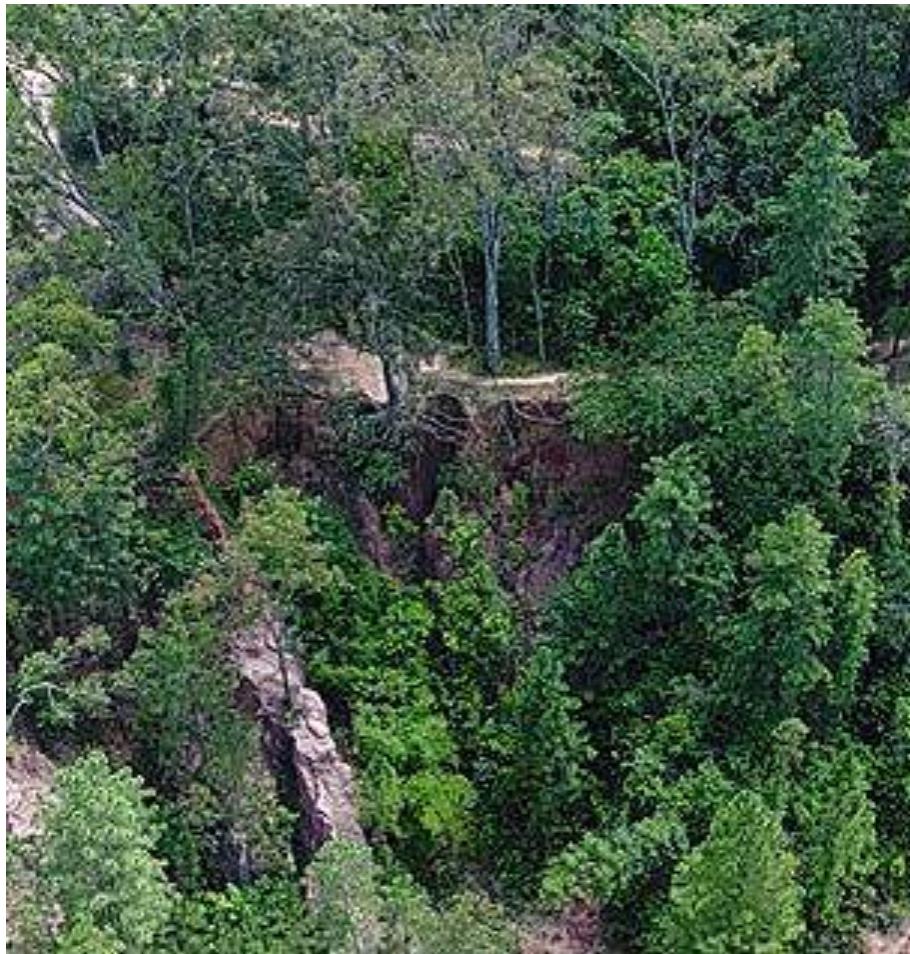
Figura 38: imagem aérea da mesma árvore, mostrando as raízes expostas e o desenho da borda. Autoria: Merbach, R., março de 2018.

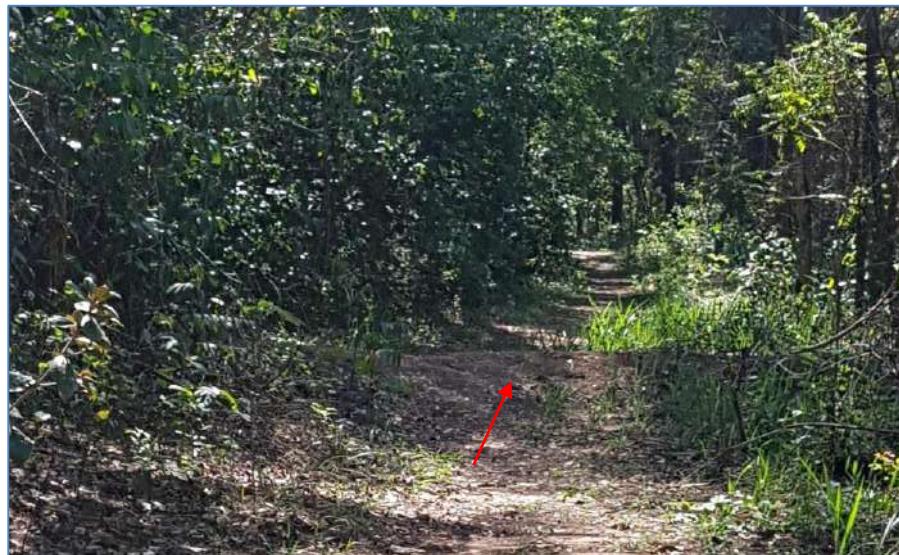
Figura 47: lombada para controle de escoamento superficial. Autoria: Somekh, Z., dezembro de 2017.

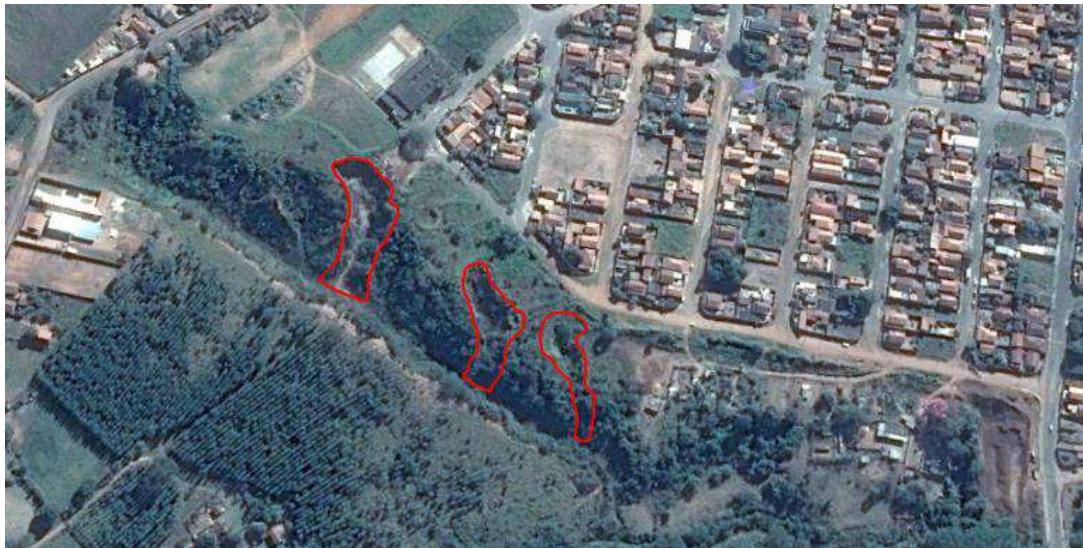
Figura 50: 3 frentes de erosão da voçoroca das Três Cruzes. Fonte: Google Earth Pro.

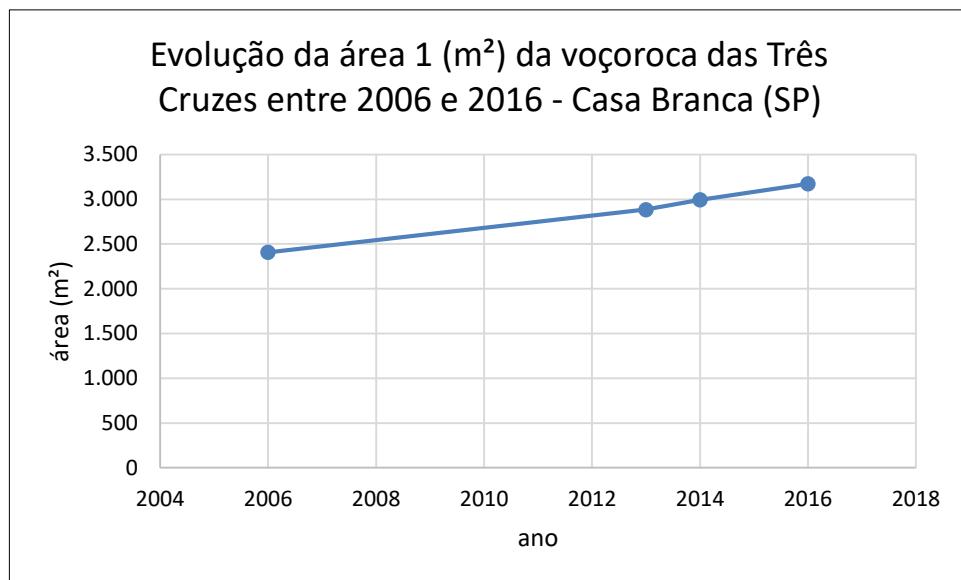
Gráfico 6: Evolução da área 1 (m^2) da voçoroca das Três Cruzes entre 2006 e 2016.

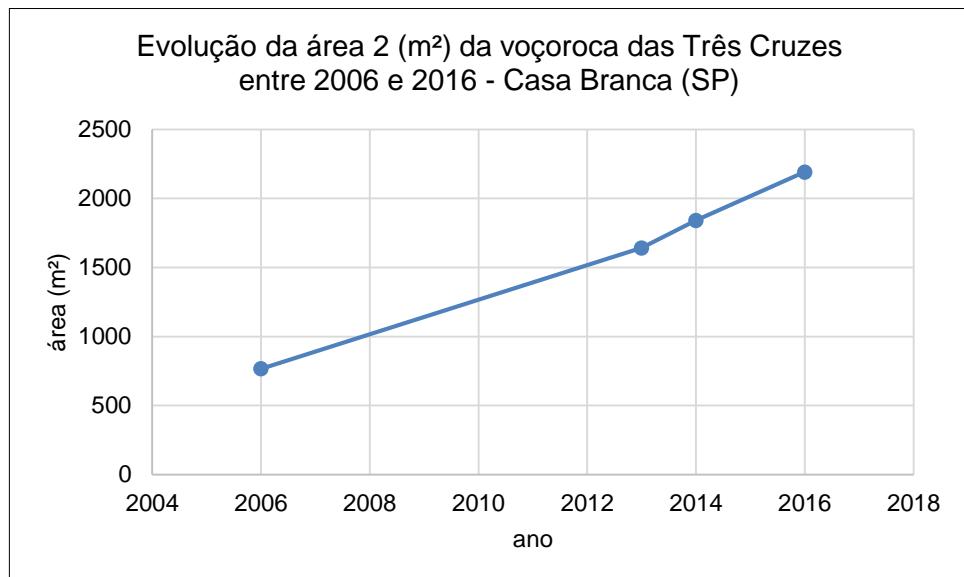
Gráfico 7: Evolução da área 2 (m²) da voçoroca das Três Cruzes entre 2006 e 2016.

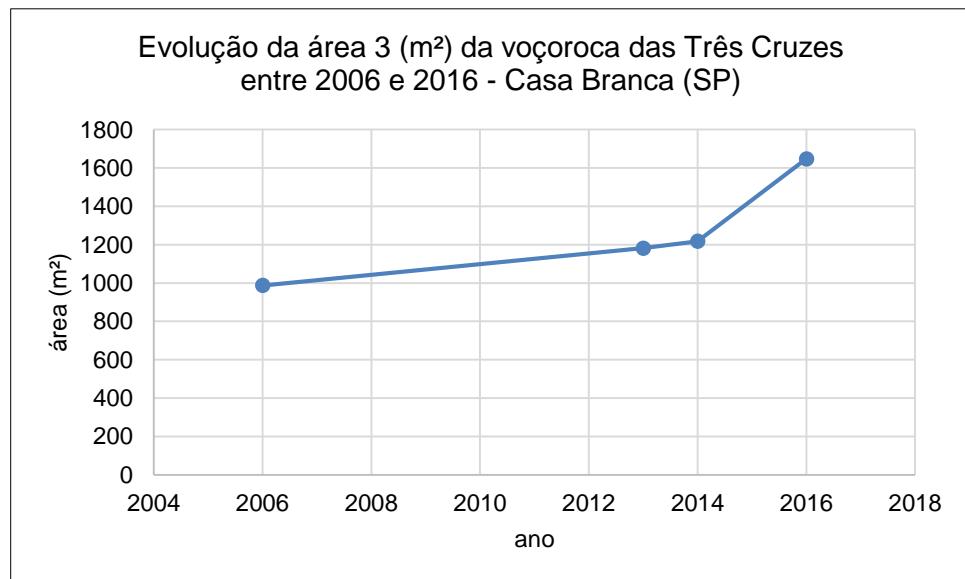
Gráfico 8: Evolução da área 3 (m²) da voçoroca das Três Cruzes entre 2006 e 2016.

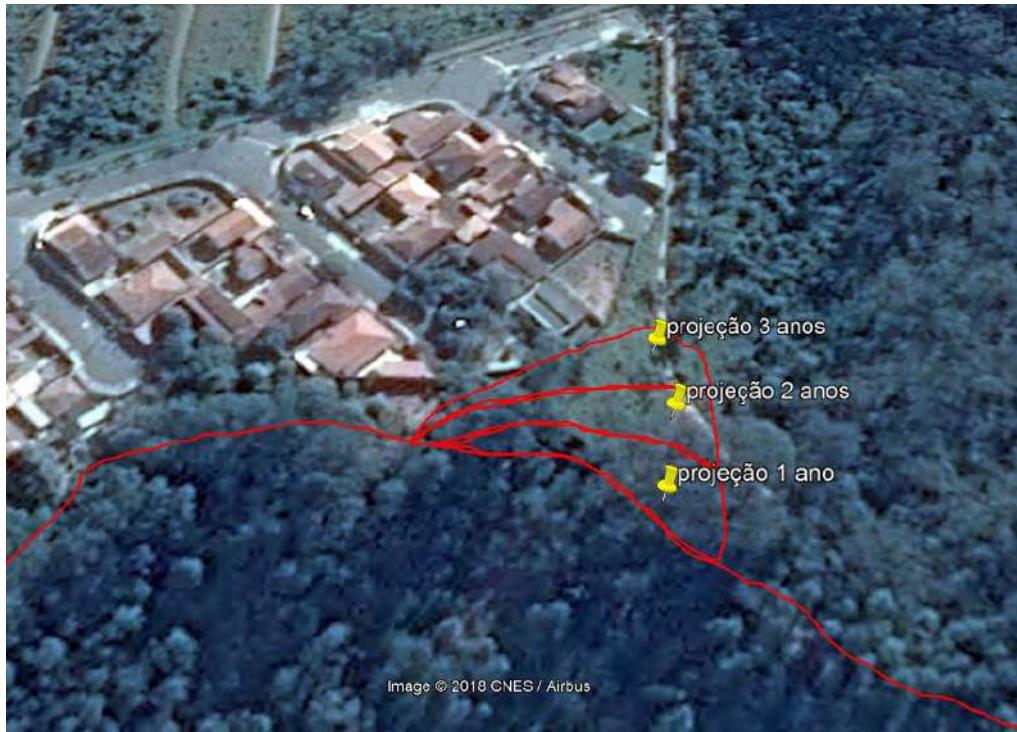
Figura 67: projeção de evolução para a voçoroca do Horto Florestal. Fonte: Google Earth Pro.

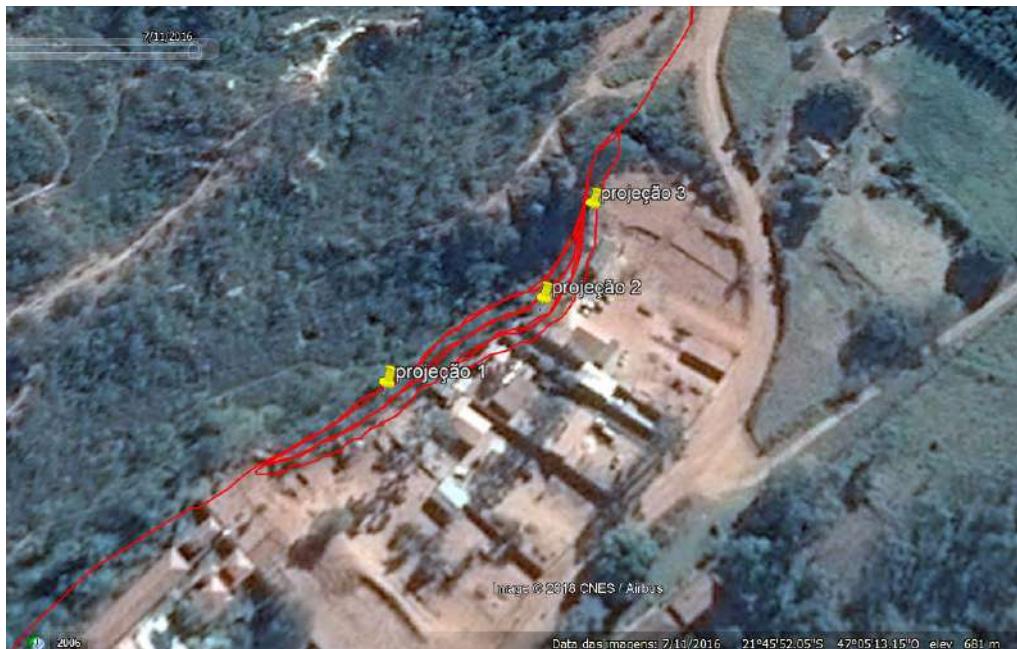
Figura 68: projeção de evolução para a voçoroca do Senhor Menino. Fonte: Google Earth Pro

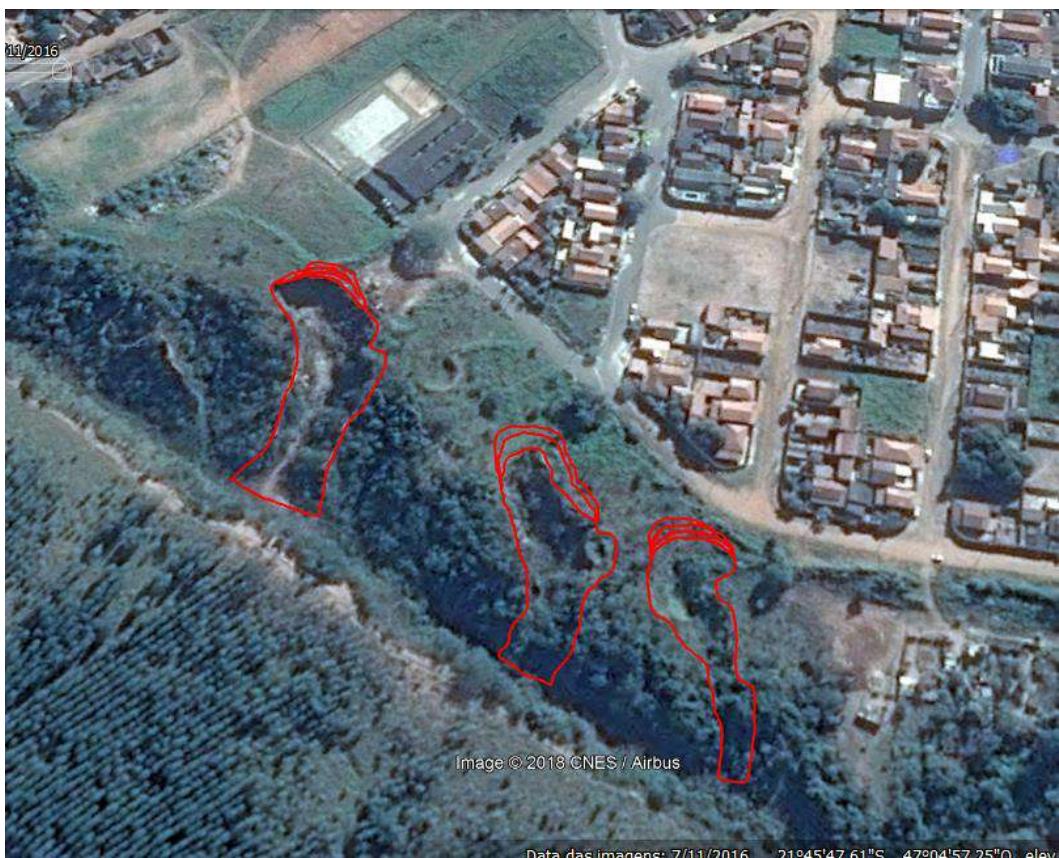
Figura 69: projeção de evolução das 3 frentes de erosão da voçoroca das Três Cruzes. Fonte: Google Earth Pro.

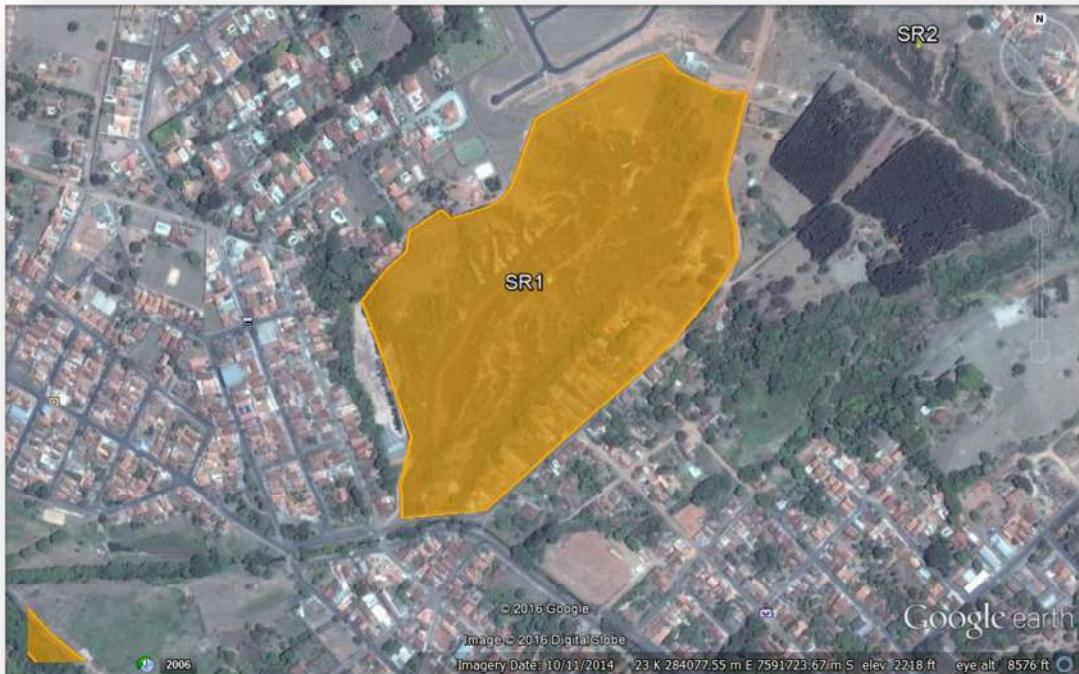
Fig. 7 – Em laranja o setor de alto risco. As residências no entorno da Voçoroca estão em área de risco.

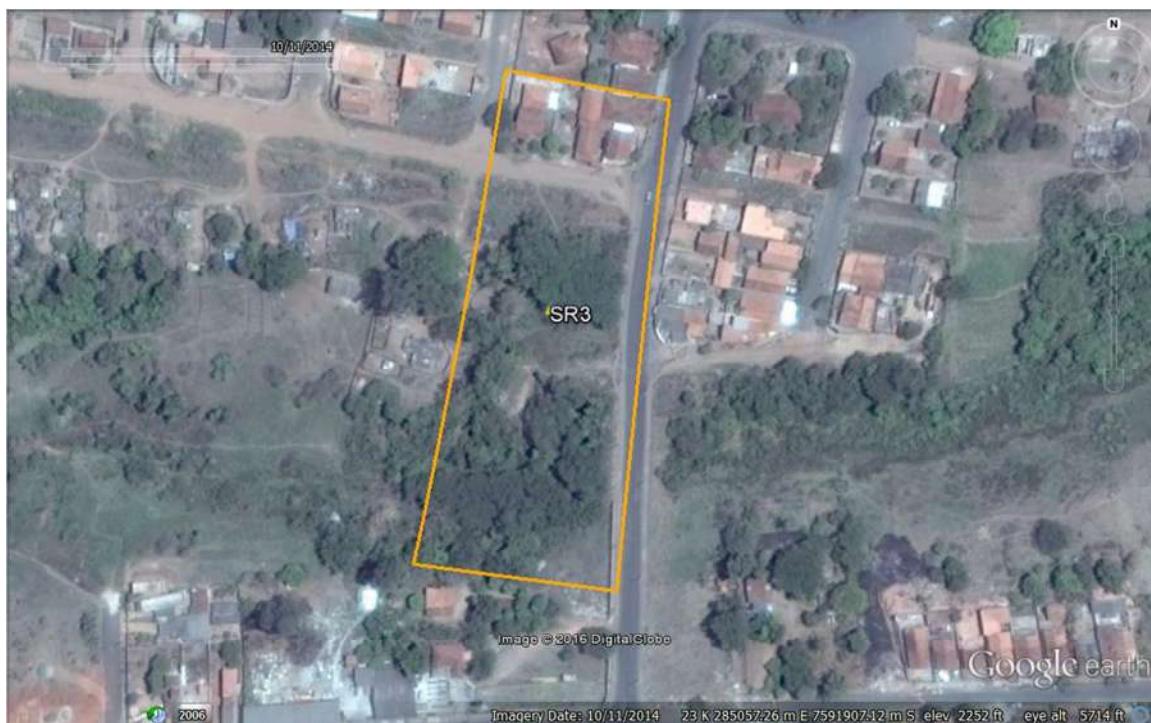
Fig. 15- Setor SR3, erosão profunda em área de drenagem natural.

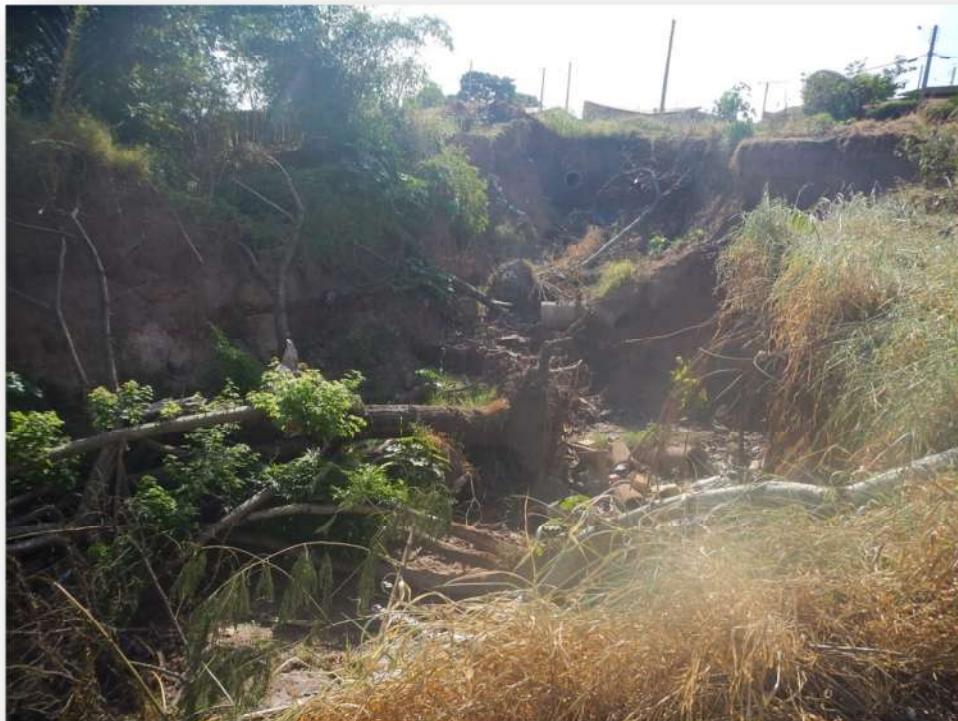
Fig. 18- Área da erosão. Ela está avançando nesta direção, onde há residências em risco.
