CARACTERIZAÇÃO GEOMECÂNICA DE DESCONTINUIDADES E ANÁLISE DE  
ESTABILIDADE DE TALUDES EM ROCHA NA PEDREIRA MAXBRITA, MUNICÍPIO  
DE SANTOS (SP).

MONOGRAFIA DE TRABALHO DE FORMATURA  
(TF-2013 / 12)

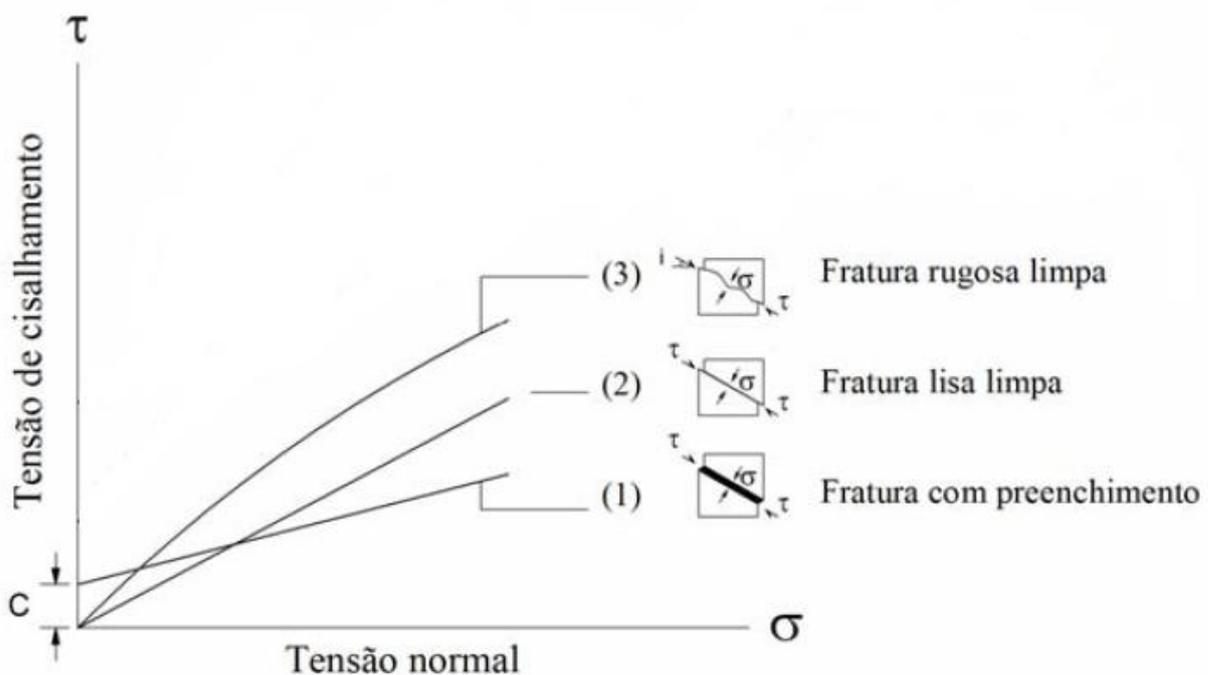
**Figura 3:** Relação entre as tensões de cisalhamento e normal com a envoltória de ruptura em diferentes tipos de condições da descontinuidade (Extraído de Wyllie & Mah, 2004).

O exemplo do diagrama de Mohr-Coulomb mostrado acima ilustra 3 condições diferentes que derivam dos fatores preenchimento e rugosidade. Em (1) tem-se uma descontinuidade com preenchimento não perturbado, o que resulta numa contribuição no valor da coesão (C), além de possuir baixo ângulo de atrito devido um possível preenchimento de material argiloso frágil. Em (2), tem-se uma fratura sem preenchimento, donde o valor de C é nulo e o ângulo de atrito será derivado apenas do tamanho dos grãos da rocha fraturada. E, em (3), parte-se de uma coesão também nula, porém com influência do fator da rugosidade, que dá um acréscimo (i) ao valor do ângulo de atrito, mas que, com o aumento da tensão normal, tende a diminuir, como se as rugosidades fossem cominuídas e aplainadas.

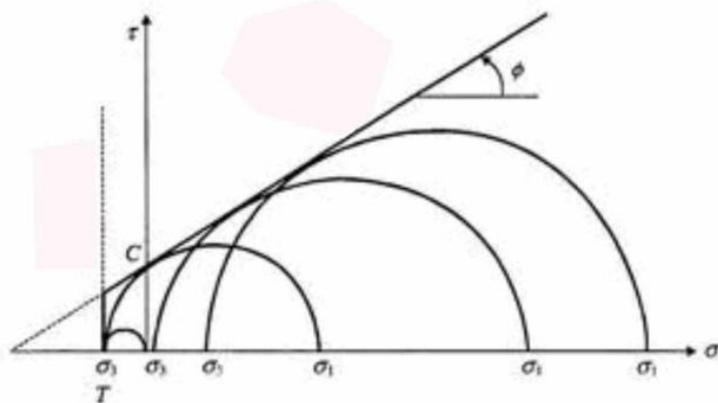
**Figura 4:** Representação gráfica do critério de Mohr-Coulomb, no qual a reta envelope, que tangencia os círculos de Mohr, determina o limite onde deve haver ruptura (acima). Modificado de Fiori & Carmignani, 2009.

A resolução gráfica do critério de Mohr-Coulomb mostra que esta equação linear (uma reta) é capaz de estabelecer valores para parâmetros desconhecidos, como, por exemplo, esforços limite de ruptura. A **Figura 4** exemplifica a aplicação gráfica do critério descrito.

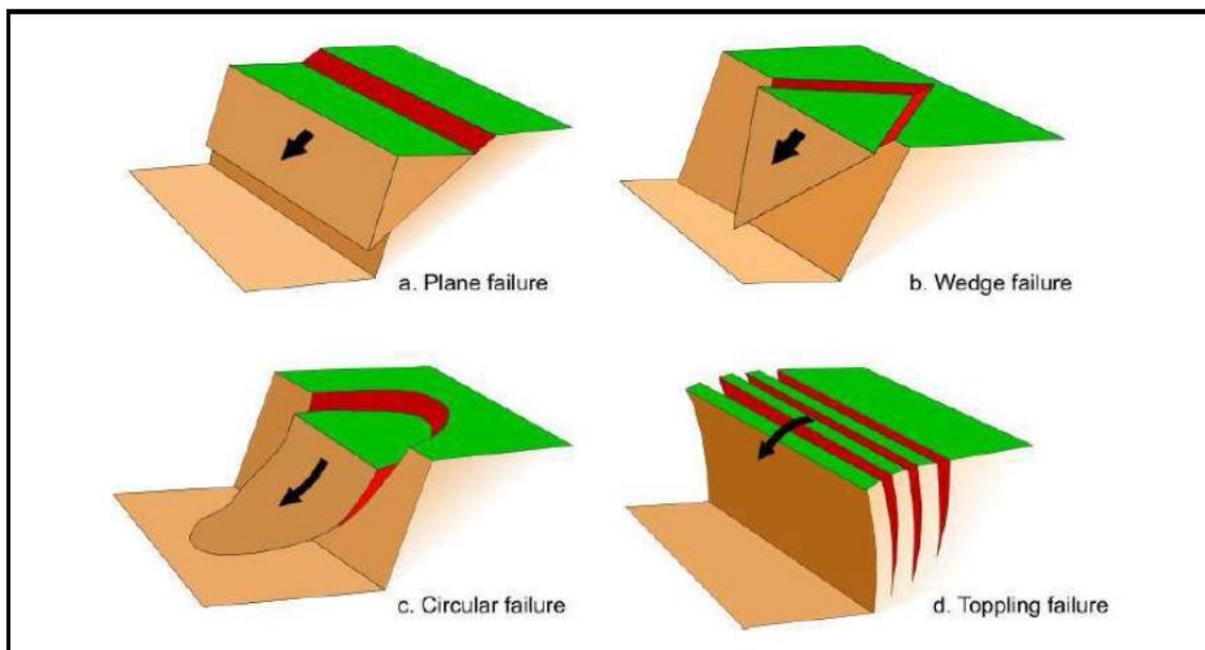
**Figura 5:** Principais tipos de ruptura em rocha – (a) Ruptura planar, (b) Ruptura em cunha, (c) Ruptura circular e (d) Tombamento de blocos. (Extraído de Hoek, 2007).

A ruptura planar é condicionada a partir de um ou mais planos subparalelos pelos quais o deslocamento de um certo volume de rocha ocorre (Fiori & Carmignani, 2009). Estes planos, sejam eles de qualquer tipo de descontinuidade, devem estar com seu rumo de mergulho na mesma direção da face livre da vertente, em um ângulo superior ao ângulo de atrito interno e inferior que o da inclinação da superfície livre da vertente, como mostra o exemplo (a) da **Figura 5**.

As rupturas em cunha, por sua vez, dependem da interseção de pelo menos dois planos e ainda é necessário que a superfície livre do talude abrigue a linha de interseção dos planos, ou descontinuidades de interesse. Esta linha corresponde à direção do deslizamento, e seu ângulo de inclinação deve ser maior ao ângulo de atrito interno para que a ruptura ocorra. Na imagem, pode-se observar um exemplo de deslizamento de massa em forma de cunha (b).

As rupturas circulares, também chamadas de rotacionais resultam da presença de planos não retilíneos que abrigam um movimento de massa acompanhado de uma rotação. Ocorrem, comumente, em pacotes onde predominam solo ou rocha muito fraturada (exemplo c da **Figura 5**).

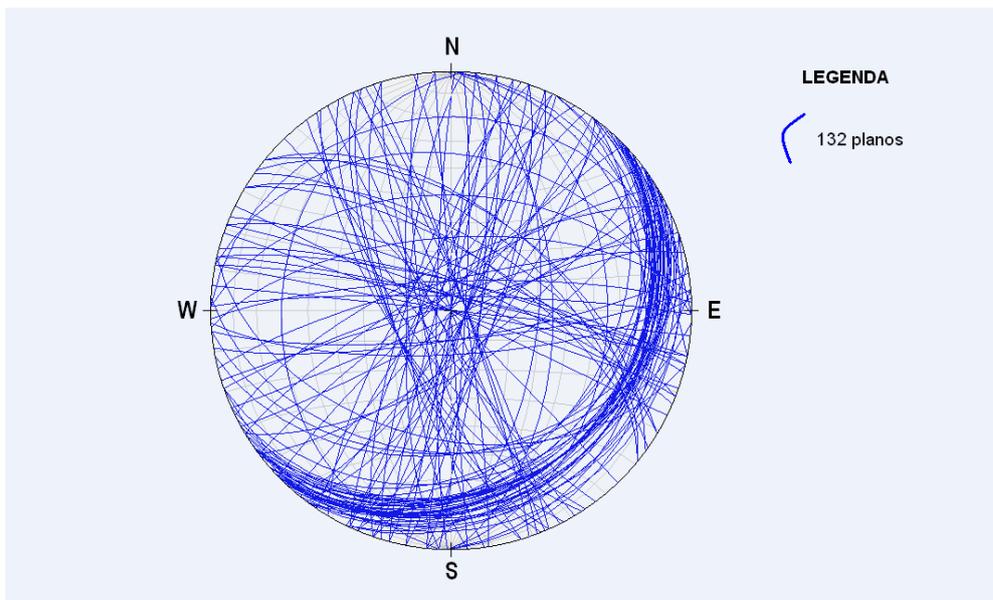
**Figura 7a:** Representação estereográfica dos planos das descontinuidades.

O levantamento a partir do banco de dados forneceu um total de 132 medidas de descontinuidades, tomadas como representativas do contexto estrutural da pedreira. A disposição espacial das descontinuidades pode ser observada na **Figura 7a**, por meio da representação estereográfica da direção dos planos, e na **Figura 7b**, que representa os polos dos mesmos. Estes diagramas de Schmidt-Lambert foram elaborados a partir dos softwares *Stereonet* e *Dips*, respectivamente.

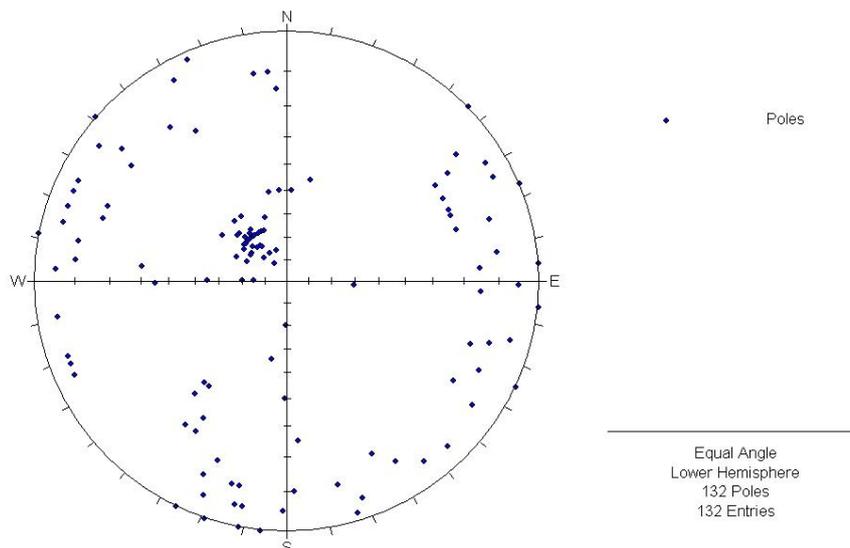
**Figura 7b:** Representação estereográfica dos polos das descontinuidades.

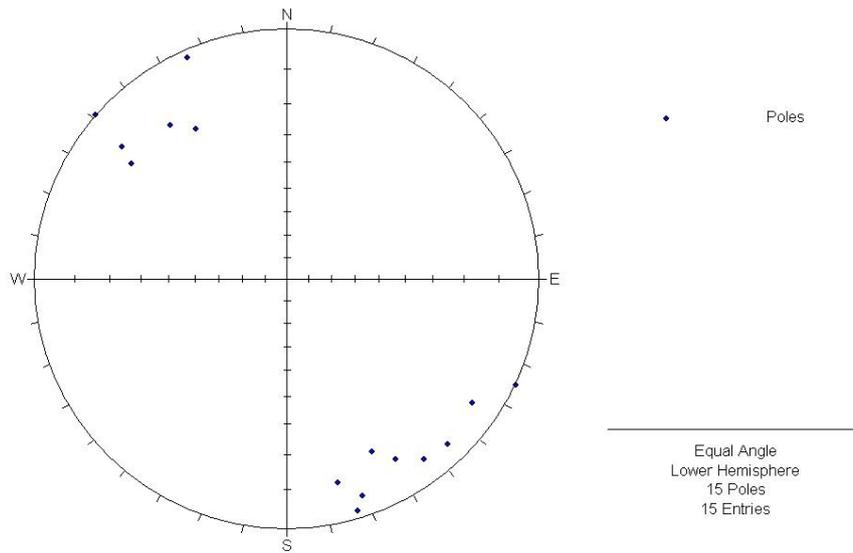
**Figura 8a:** Polos de descontinuidades de *trend* NW-SE e alto mergulho – Família 1.

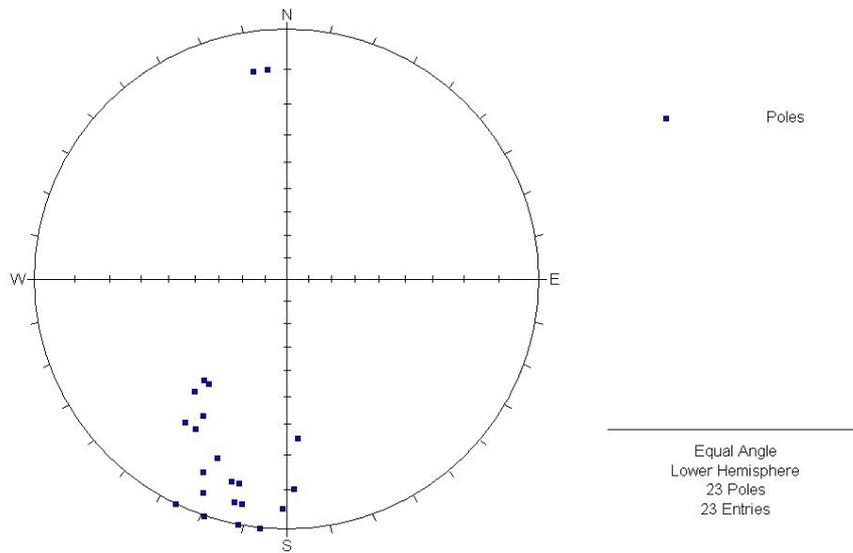
**Figura 8b:** Polos de descontinuidades de *trend* NNE-SSW com alto mergulho, variando de 55 a 90° - Família 2.

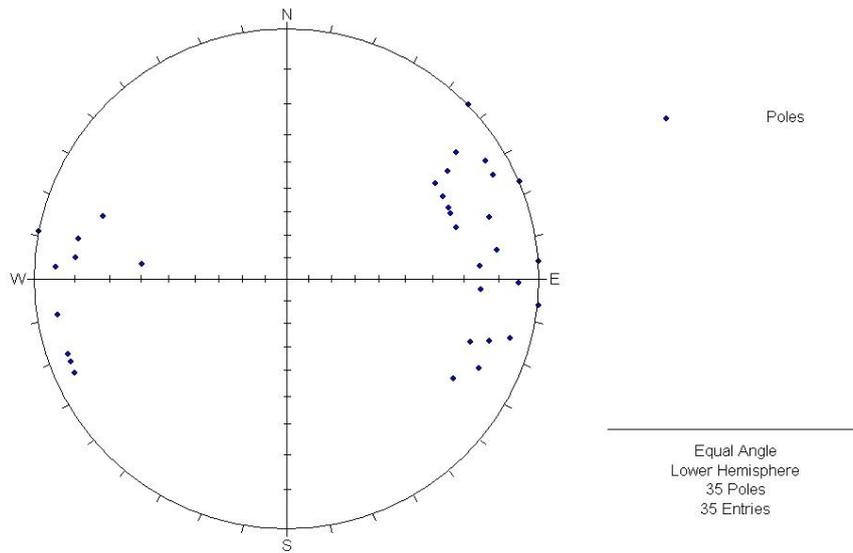
**Figura 8c:** Polos de descontinuidades de *trend* ENE-WSW com alto mergulho – Família 3.

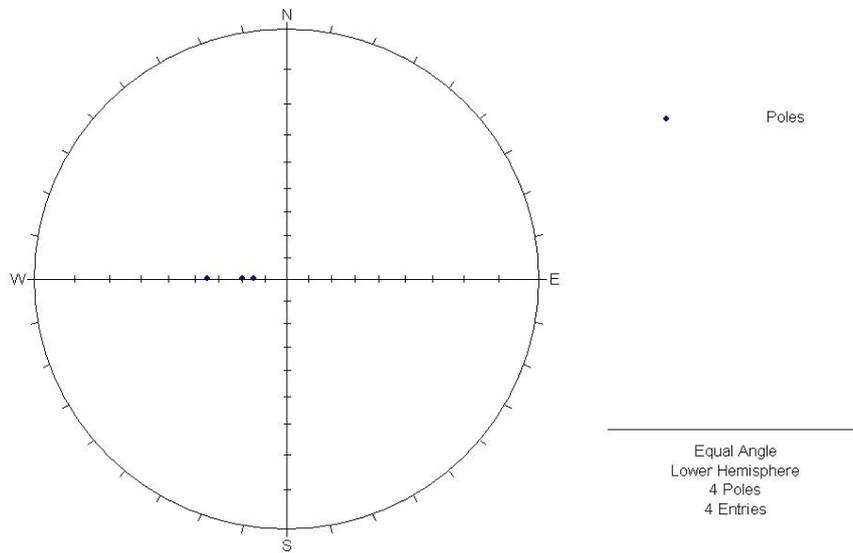
**Figura 8d:** Polos de descontinuidades de *trend* W-E com mergulho variando entre 15 e 35° - Família 4.

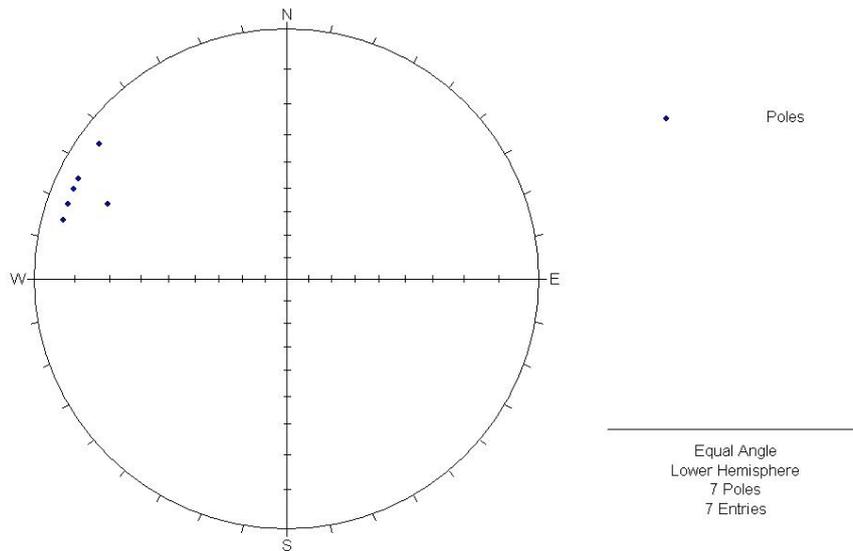
**Figura 8e:** Polos de descontinuidades de *trend* WNW-ESSE e alto mergulho – Família 5.

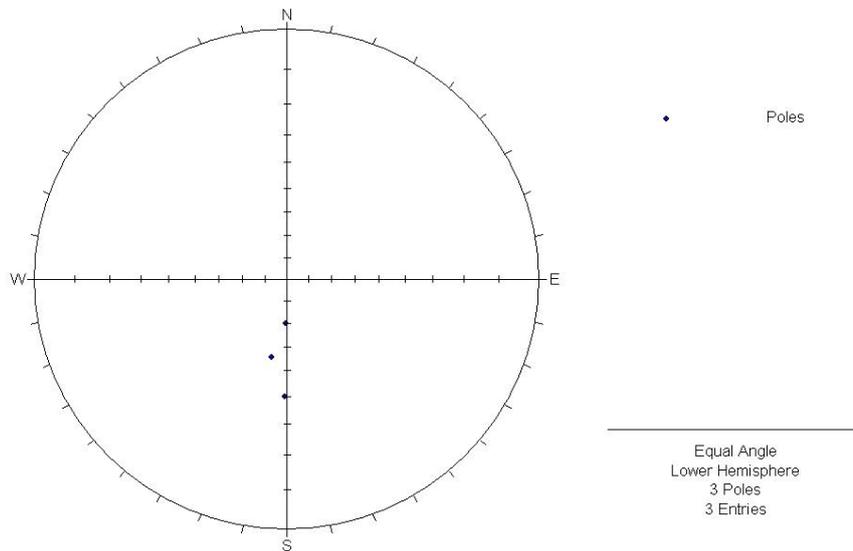
**Figura 8f:** Polos de descontinuidades de *trend* S-N e mergulho variando entre 20 e 50° - Família 6.

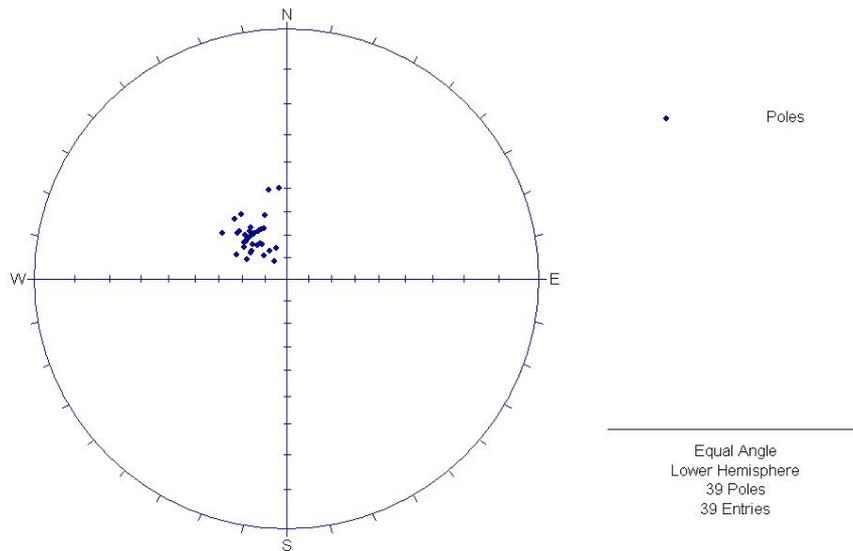
**Figura 9:** Polos da foliação principal da pedreira (média da foliação segundo rumo do mergulho/mergulho (Clar): 140/25°).

Estes diagramas de polos elaborados a partir do banco de dados compreendem as medidas que se referem as famílias de descontinuidades em geral. Porém, ocorrem ainda os polos que representam as descontinuidades derivadas da intensa foliação gnáissica presente, que corrobora o principal aspecto estrutural do local (**Figura 9**).

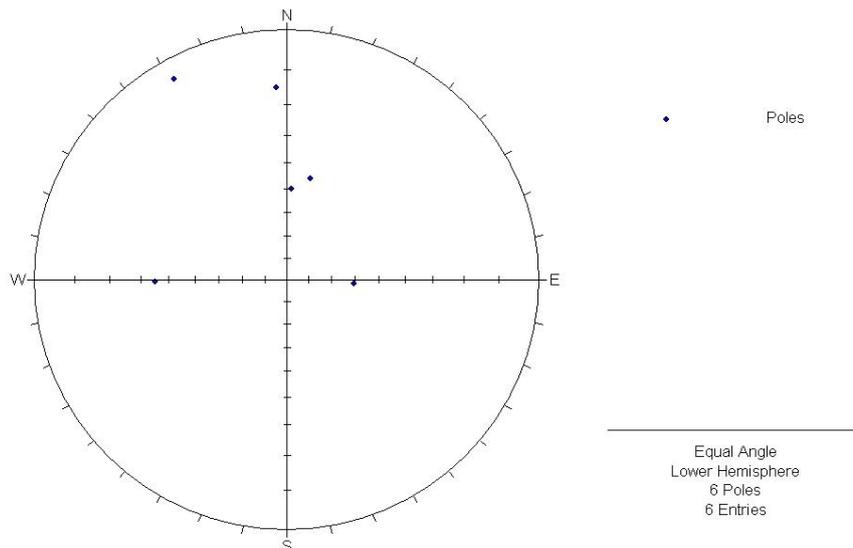
**Figura 10:** Medidas que não se adequaram ao agrupamento das famílias.

A ocorrência de medidas que não se agrupam nos principais *trends* é comum quando se trata de um plano amostral relativamente grande, assim como nesses contextos estruturais complexos, como é o caso da pedreira Max Brita, na Serra do Mar.

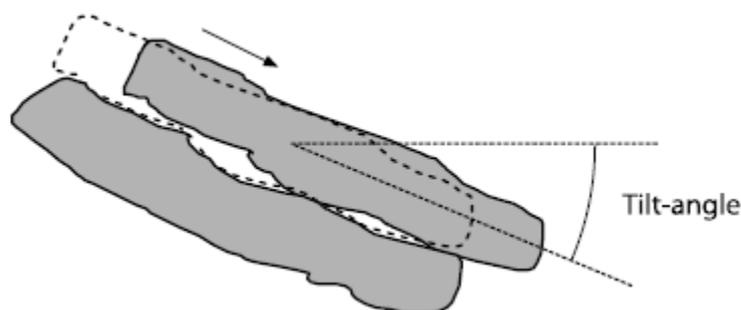
**Figura 11:** Posicionamento dos blocos sobre uma rampa declinável, pertencentes à mesma descontinuidade, para realização do Tilt Test (retirado de Price, 2007).

O ensaio *Tilt Test* é uma prática simples, executável em campo, para se obter a estimativa preliminar do ângulo de atrito ( $\Phi_b$ ) de uma descontinuidade (Price, 2007). Consiste na amostragem de dois blocos de rocha que estejam *in situ* e sejam correspondentes às faces paralelas de uma descontinuidade, que, posteriormente, são colocados sobre uma rampa declinável e submetidos ao aumento da inclinação da mesma até o momento em que o bloco posto acima deslize sobre o correspondente abaixo (**Figura 11**).

O conjunto de ensaios promovidos totalizaram 7 resultados, os quais apresentaram uma média do ângulo de atrito de  $37,5^\circ$ , com valor máximo de  $42^\circ$  e valor mínimo de  $35^\circ$ .

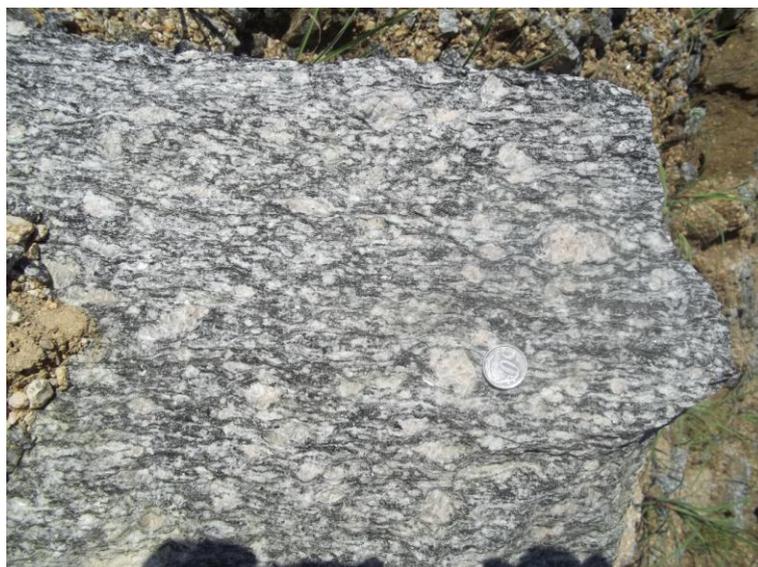
**Figura 12:** Gnaiss de foliação acentuada e baixo grau de alteração, na Pedreira MaxBrita.

Este gnaiss, de bandamento variavelmente acentuado e baixo grau de alteração, possui textura lepidogranoblástica com ocorrência de megacristais de feldspato, granulação grossa, minerais máficos (biotita e anfibólio), quartzo e feldspato.

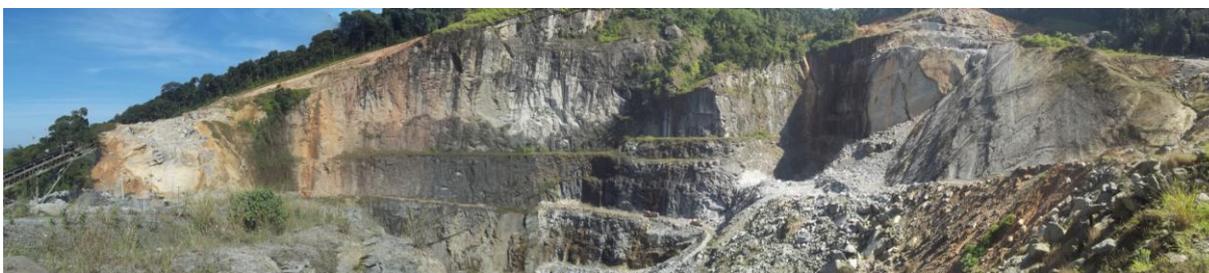
**Figura 13:** Foto panorâmica da pedreira abrangendo desde o setor E (direita), ao setor NW (esquerda).

A partir da visita realizada a pedreira, notou-se a atual situação dos blocos potencialmente instáveis nos taludes e concluiu-se que devido o grande volume de rocha que vem sendo retirado em um intervalo de tempo mais curto (a produção diária da pedreira aumentou em mais de 50% após o início do ano) com o uso frequente de explosivos para detonação de bancadas, a análise dos quadros de ruptura pelo tipo tombamento de blocos torna-se inviável, visto que as detonações modificam propriedades como a abertura da descontinuidade, nestes blocos específicos que possuem menor volume e se acomodam temporariamente às frentes dos taludes (**Figura 13**).

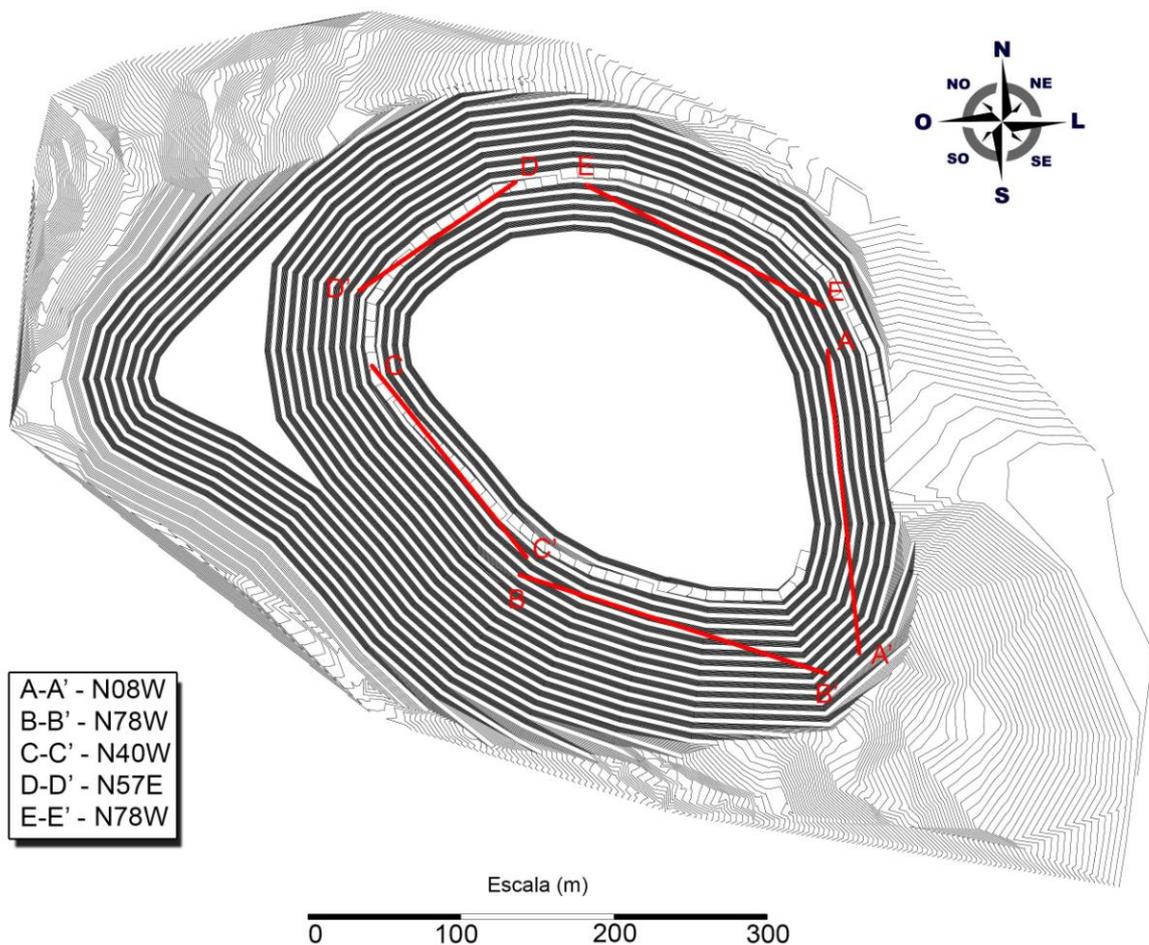
**Figura 14:** Proposta de modelo final da cava e suas principais direções de taludes a serem estudados.

Assim, este projeto visará caracterizar as descontinuidades e desenvolver os estudos de estabilidade de taludes que constituirão o desenho final da cava. As direções destes taludes são apresentadas na **Figura 14**.

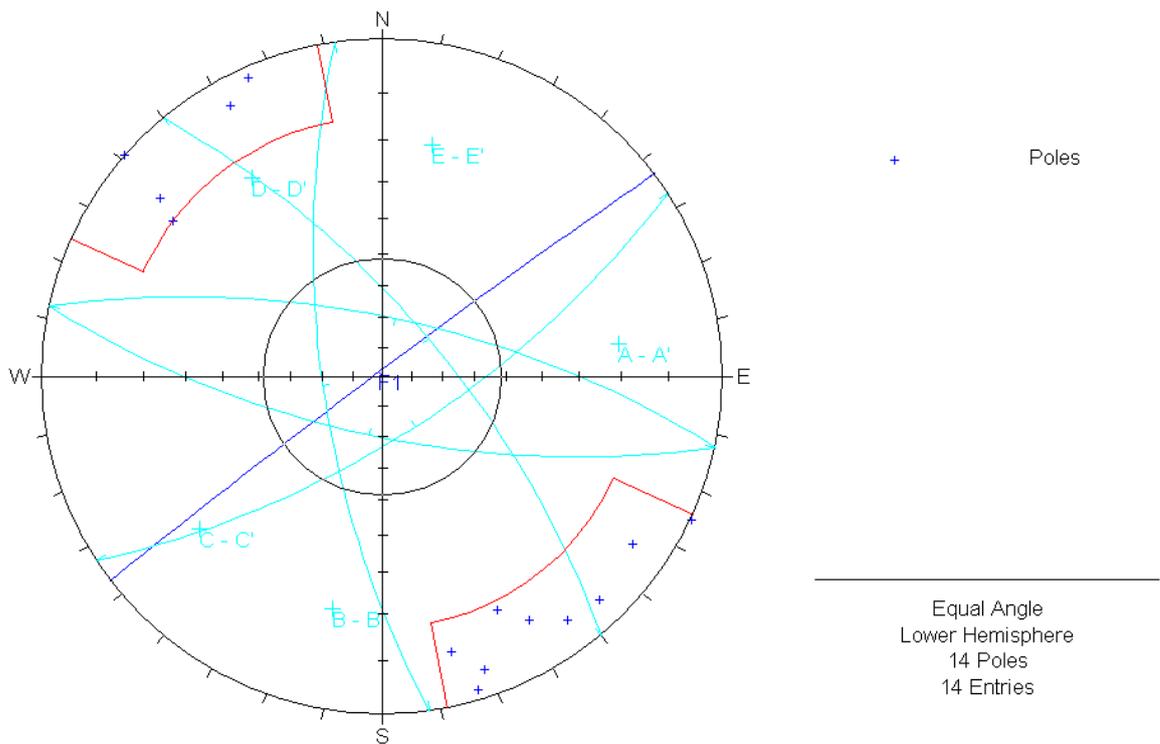
**Figura 15a:** Plano da Família 1 (em azul) determinado pelo set dos polos (em vermelho) em comparação com as seções da cava final (em cian).

Como demonstra a análise, não há potencial de ruptura planar da F1 (N53E/86°NW) em nenhuma das 5 atitudes de taludes propostos.

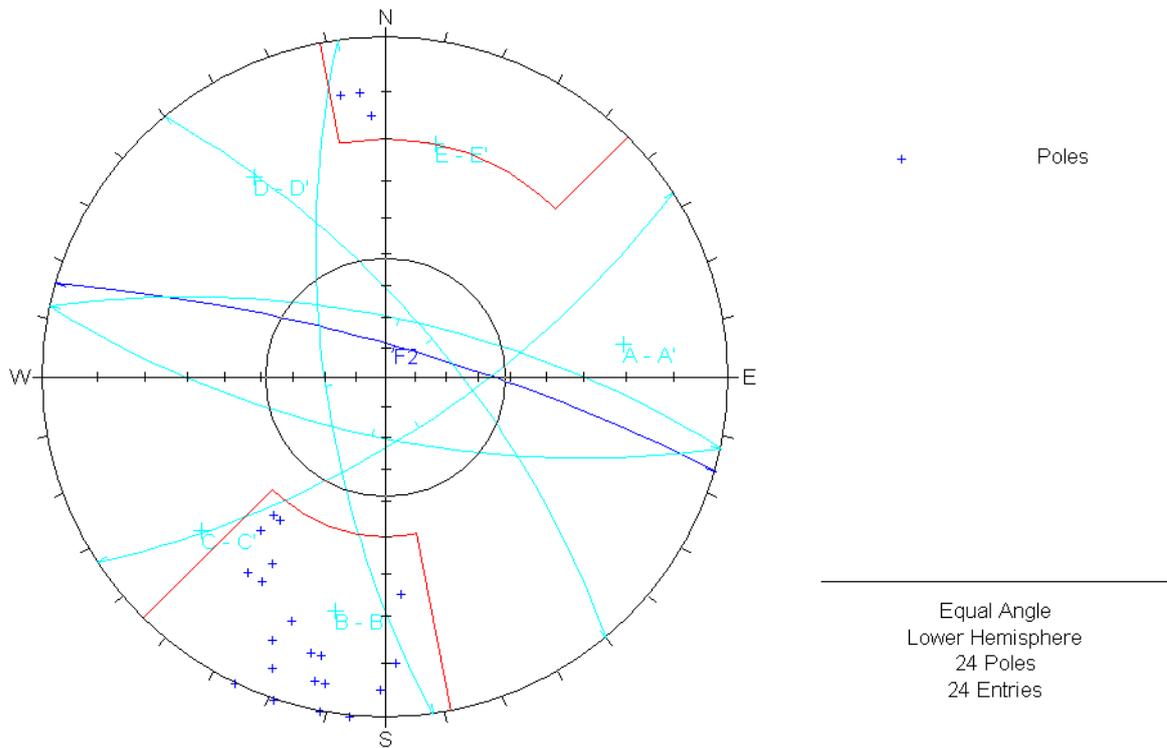
**Figura 15b:** Plano da Família 2 (em azul) determinado pelo *set* dos polos (em vermelho) em comparação com as seções da cava final (em cian).

Como demonstra a análise, não há potencial de ruptura planar da F2 (N73W/78°NE) em nenhuma das 5 atitudes de taludes propostos.

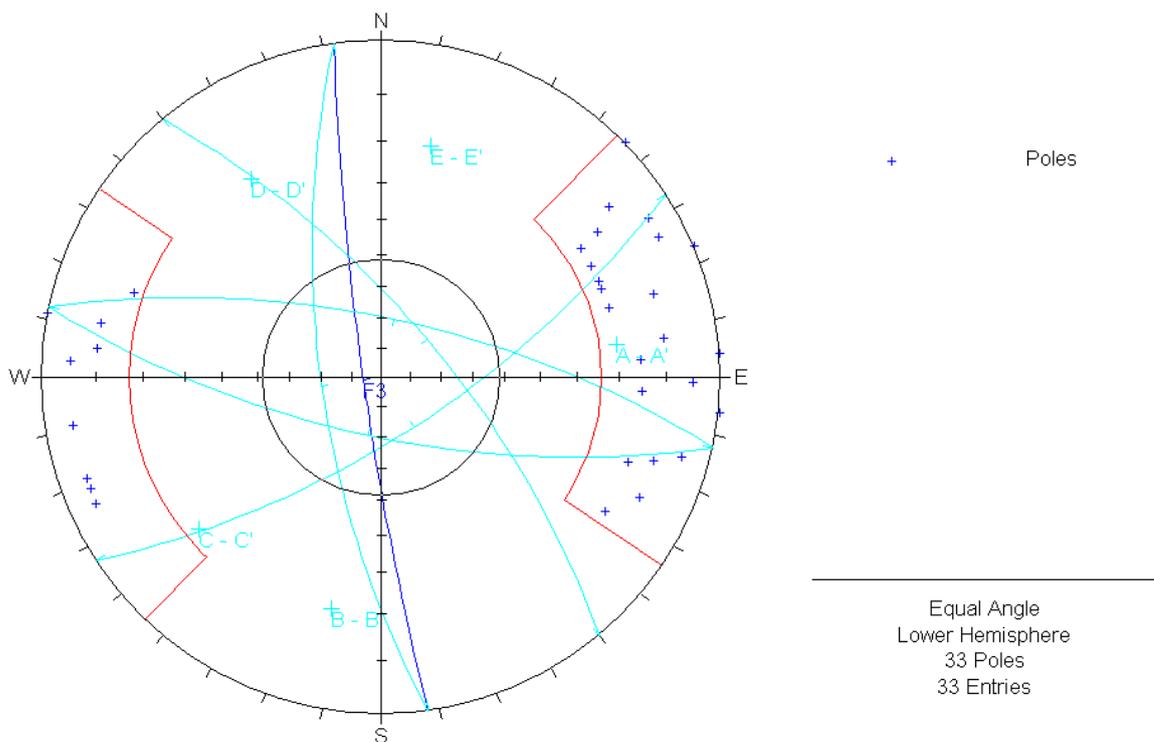
**Figura 15c:** Plano da Família 3 (em azul) determinado pelo *set* dos polos (em vermelho) em comparação com as seções da cava final (em cian).

Como demonstra a análise, não há potencial de ruptura planar da F3 (N08W/83°SW) em nenhuma das 5 atitudes de taludes propostos.

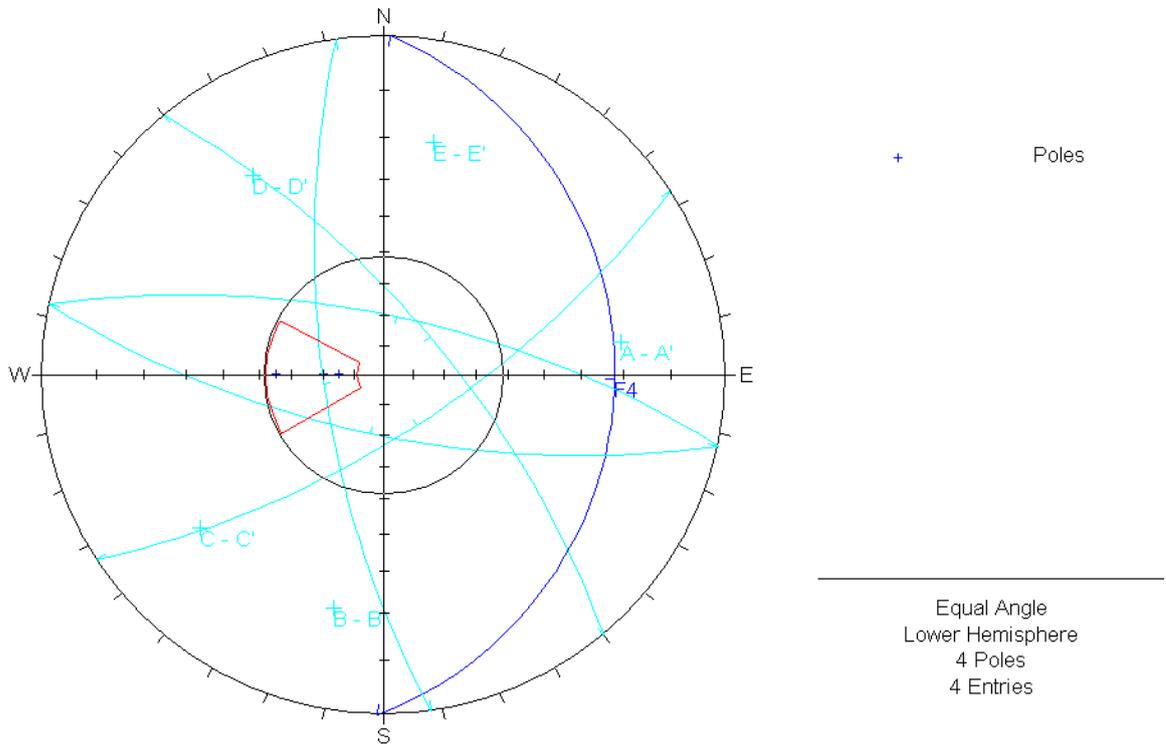
**Figura 15d:** Plano da Família 4 (em azul) determinado pelo set dos polos (em vermelho) em comparação com as seções da cava final (em cian).

Como demonstra a análise, não há potencial de ruptura planar da F4 (N01E/22°SE) em nenhuma das 5 atitudes de taludes propostos.

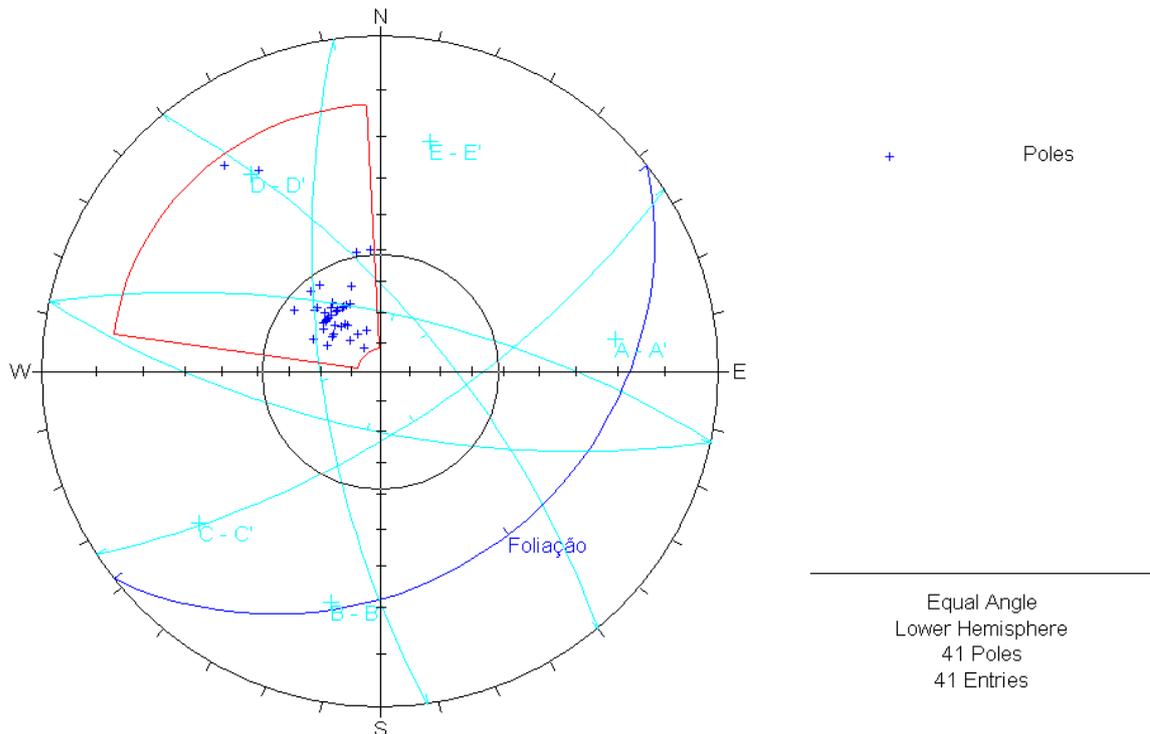
**Figura 15g:** Plano da Foliação (em azul) determinado pelo set dos polos (em vermelho) em comparação com as seções da cava final (em cian).

Como demonstra a análise, há potencial de ruptura planar da Foliação (N52E/21°SE) diante da seção D – D' (N57E/70°SE).
