**AVALIAÇÃO DE IMPACTO AMBIENTAL NA  
DISPOSIÇÃO DE AREIAS DE FUNDIÇÃO EM  
ATERROS NÃO CONTROLADOS-ESTUDO DE CASO**

MONOGRAFIA DE TRABALHO DE FORMATURA  
(TF - 2004/03)

Este trabalho objetivou buscar informações geológicas e geoquímicas de um aterro industrial disposto com areia de fundição contendo metais como Mo, Zn, Mn, Al, Pb e compostos orgânicos como cloretos, surfactantes e fenóis além de Se e B. Quantificou-se do ponto de vista físico e químico o resíduo sólido no local do depósito bem como suas características granulométricas. Tal depósito tecnogênico possui um volume de 256 000 m<sup>3</sup>.

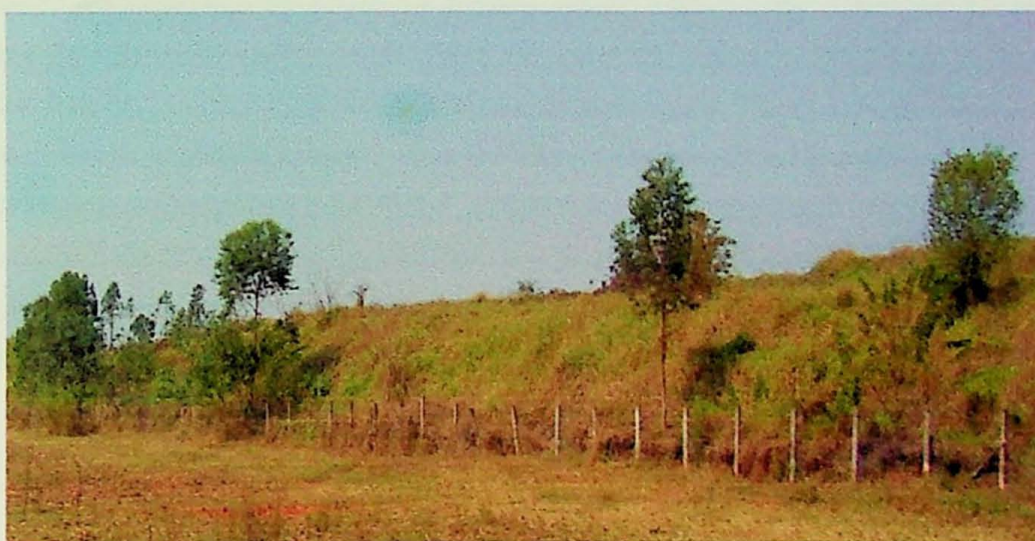
**Fotografia 01** – Vista do talude do aterro na porção norte.

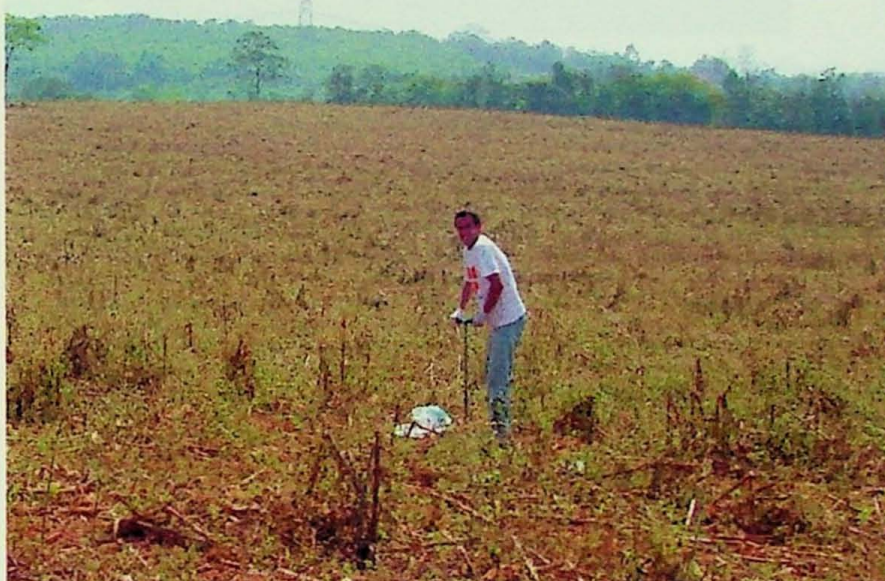
As sondagens foram realizadas a trado manual de 4" de diâmetro, tiveram profundidade de 2,2 a 3m, sendo as amostras de solo enviadas ao laboratório (que não pode ser citado) para análise quanto a metais (Sb, As, Be, Cd, Pb, Co, Cu, Cr, Hg, Ni, Ag, Se e Zn). Para as sondagens destinadas ao estudo do possível carreamento superficial do resíduo foi utilizado um trado manual de 1,0" de origem holandesa e sacos plásticos do tipo "zip" de polietileno para coleta de amostras localizadas em áreas contíguas ao aterro. **(Fotografia 02)** Estas amostras seriam analisadas no laboratório de Química do GMG no Instituto de Geociências da USP, porém não poderiam ser analisadas no prazo adequado para serem consideradas neste trabalho de formatura.

**Fotografia 02** – Tradagem manual em área contígua ao aterro.

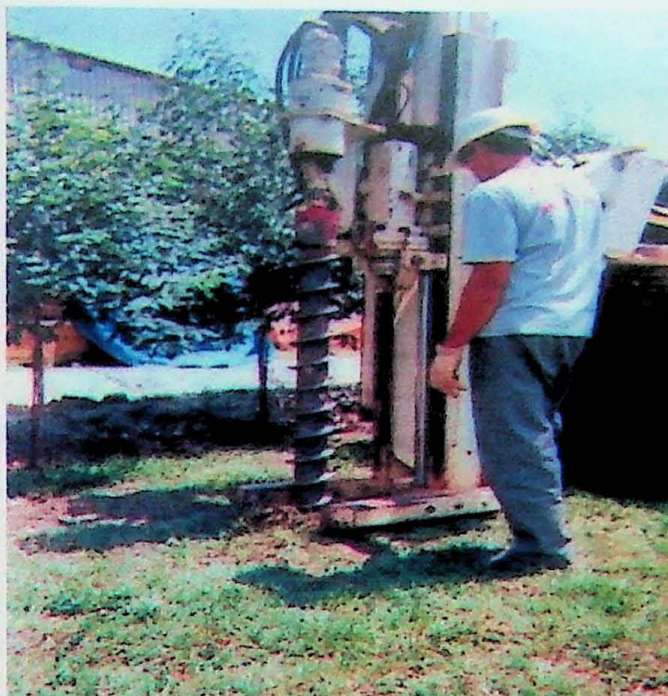
**Fotografia 3:** Sondagem a trado mecânico para instalação do PM-01.

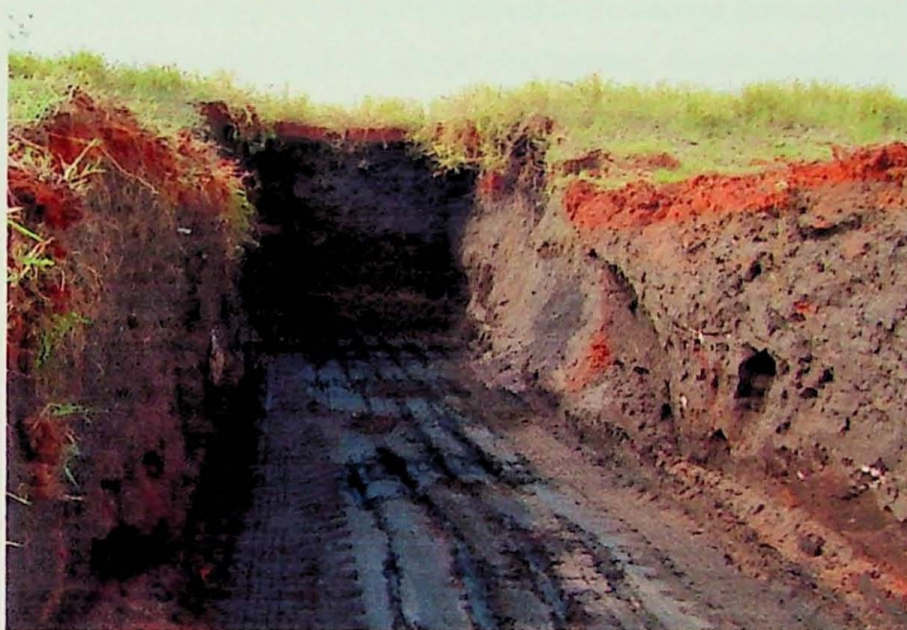
de 1 sondagem de 2m de profundidade. No dia 03/09/04 foram realizadas três trincheiras no aterro com o auxílio de uma retro-escavadeira, onde foram coletadas mais três amostras na primeira trincheira (T1) sendo uma na base (T1-Base, horizonte aterro/solo), uma no topo e uma no centro (T1-2m e T1-1m respectivamente). **(Fotografia 05)**

**Fotografia 05:** Trincheira 1 realizada no aterro, entre o PM-1 e o PM-4.
