UNIVERSIDADE DE SÃO PAULO
ESCOLA DE ENGENHARIA DE SÃO CARLOS
ENGENHARIA AMBIENTAL

ANÁLISE MULTITEMPORAL DAS FEIÇÕES
EROSIVAS E DA EVOLUÇÃO DO USO E OCUPAÇÃO
DE UMA REGIÃO RURAL DO MUNICÍPIO DE SÃO
PEDRO – SP

Monografia apresentada ao curso
de graduação em Engenharia
Ambiental da Escola de Engenharia
de São Carlos da Universidade de
São Paulo.

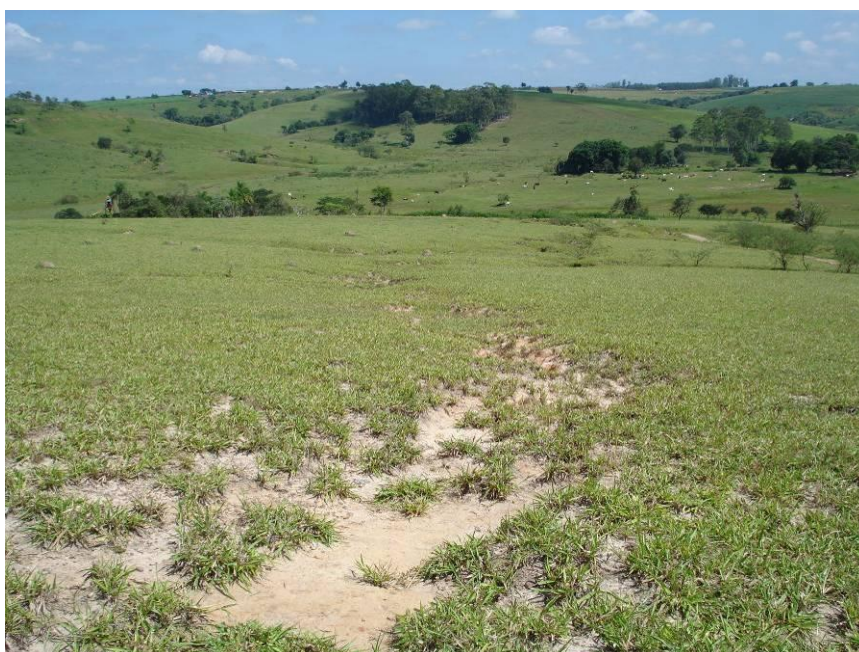
Figura 5: Sulco observado em visita à campo.

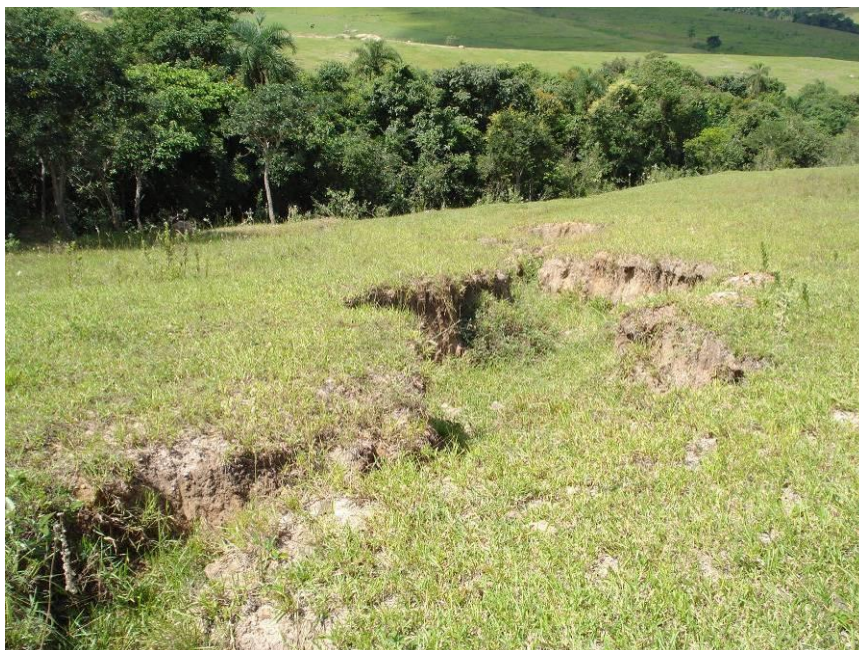
Figura 6: Ravina em estágio avançado observada em visita à campo.

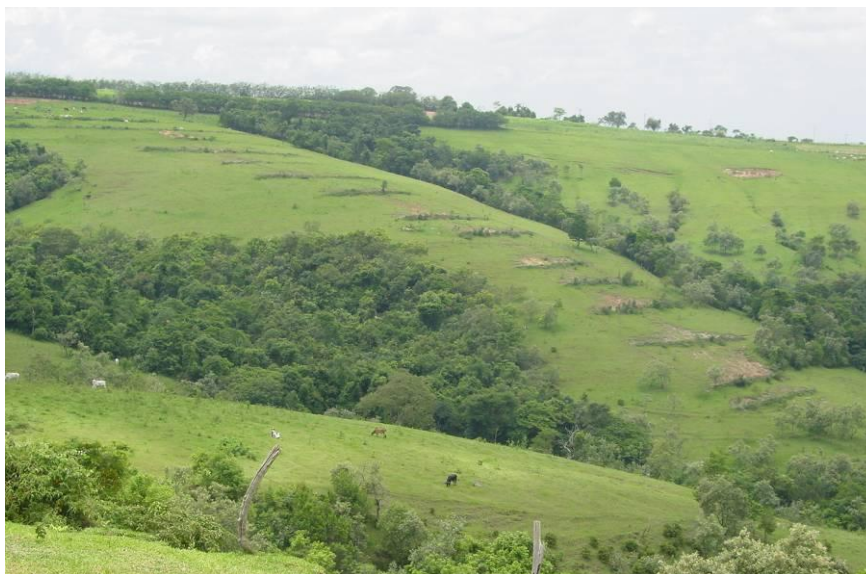
Figura 8: Tentativa de contenção por meio da técnica do terraceamento.

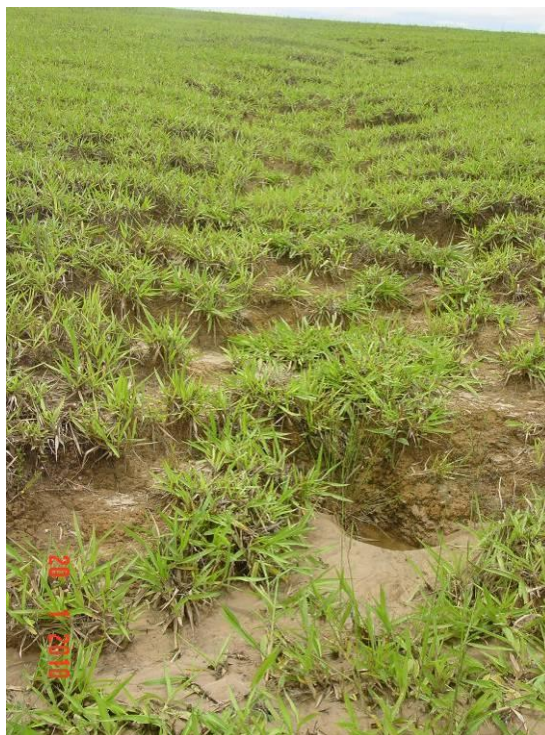
observada a presença de água em seu interior, o que indica que tais feições eram canais de drenagem (Figura 10).

Figura 9: Sulcos apresentando escoamento superficial de água.

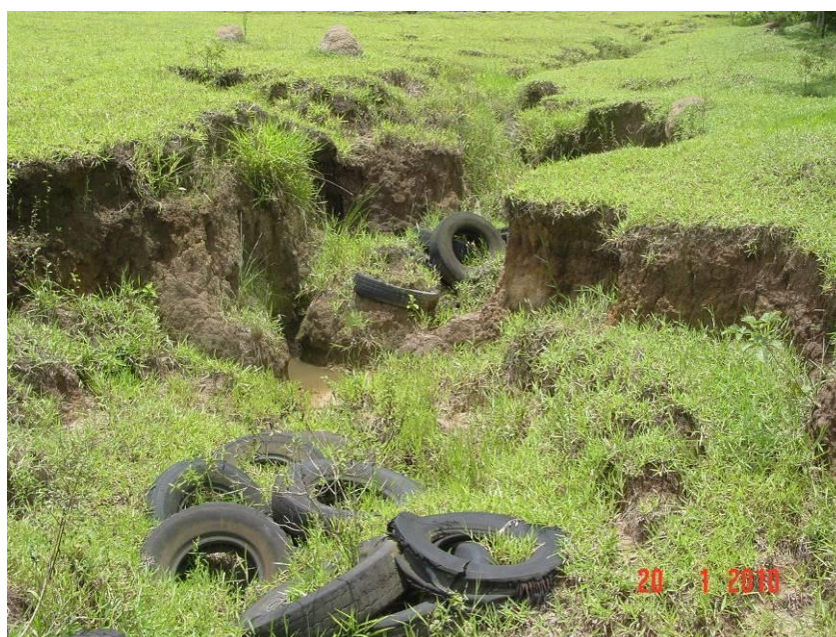
Figura 10: Boçoroca com medida paleativa de contenção.

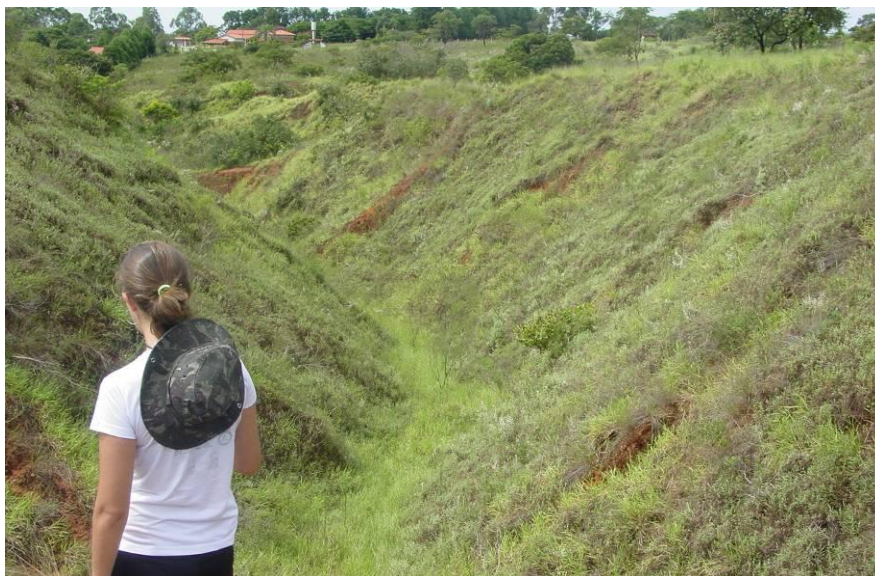
Figura 11: Boçoroca localizada na parte norte da área.

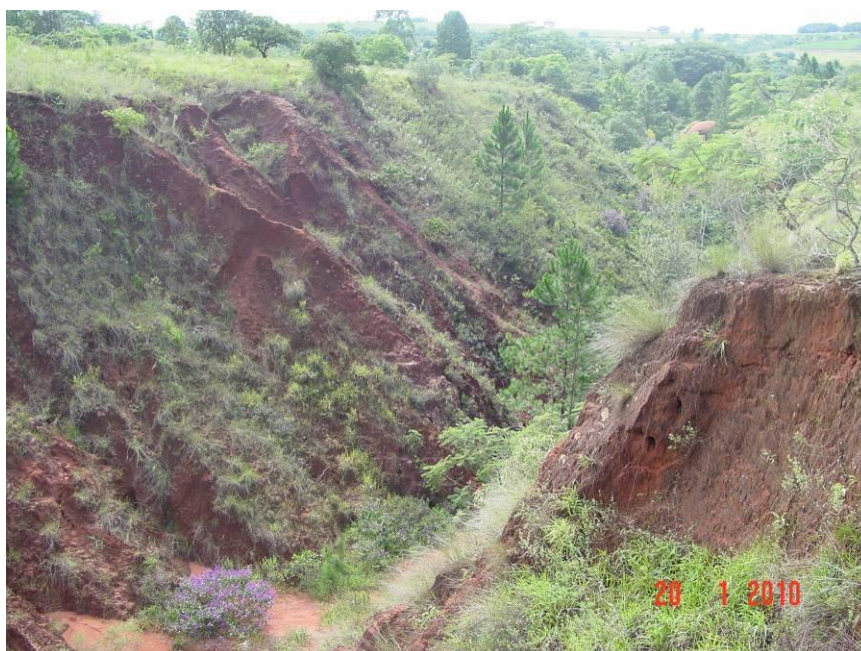
Figura 12: Boçoroca localizada na parte norte da área.

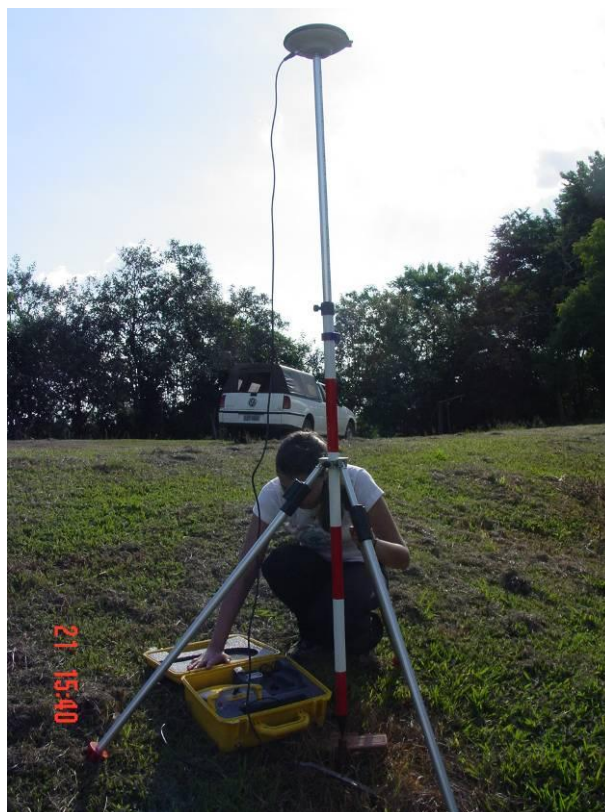
O equipamento consta de duas antenas: uma que é utilizada como base, a qual durante o procedimento fica estática, e outra para a coleta dos dados desejados, e, portanto, é móvel. Para a manipulação do GPS é utilizado um coletor, que nada mais é que um equipamento computacional de mão responsável pela comunicação entre o usuário e o GPS.

Figura 13: Base de implantação do GPS de precisão.

O procedimento de utilização deste GPS iniciou-se com a montagem da base. Como não havia um marco já determinado na área de estudo, foi necessário criá-lo, em um ponto alto da área. Na primeira utilização de tal base, foi preciso que o equipamento ficasse ligado por pelo menos quatro horas, a fim de que os satélites, para triangulação das coordenadas, fossem localizados de maneira correta.

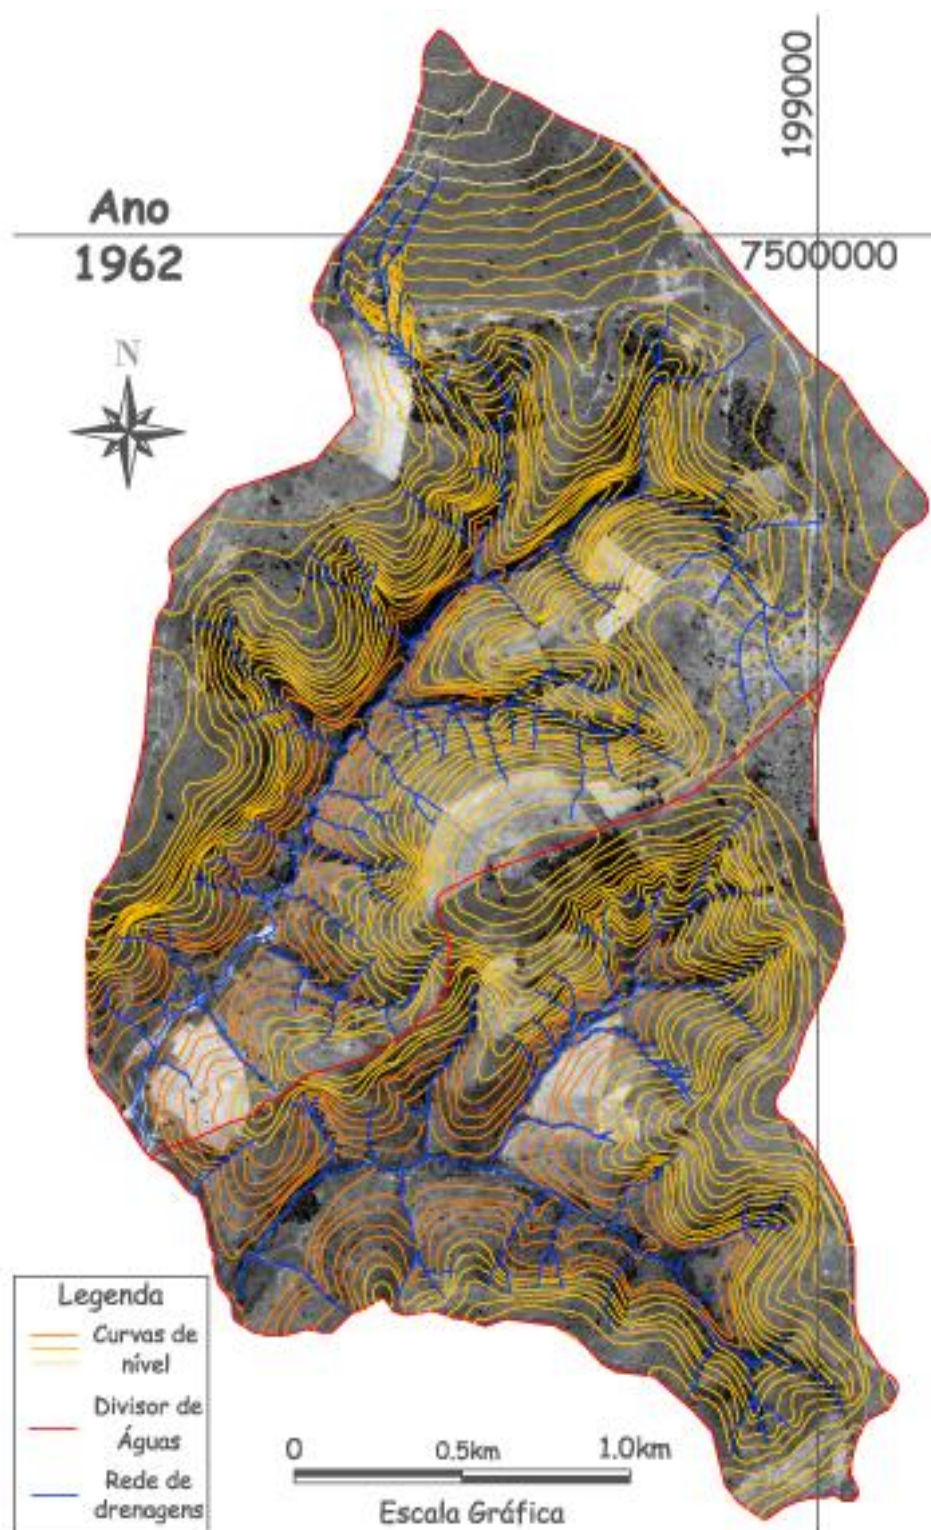
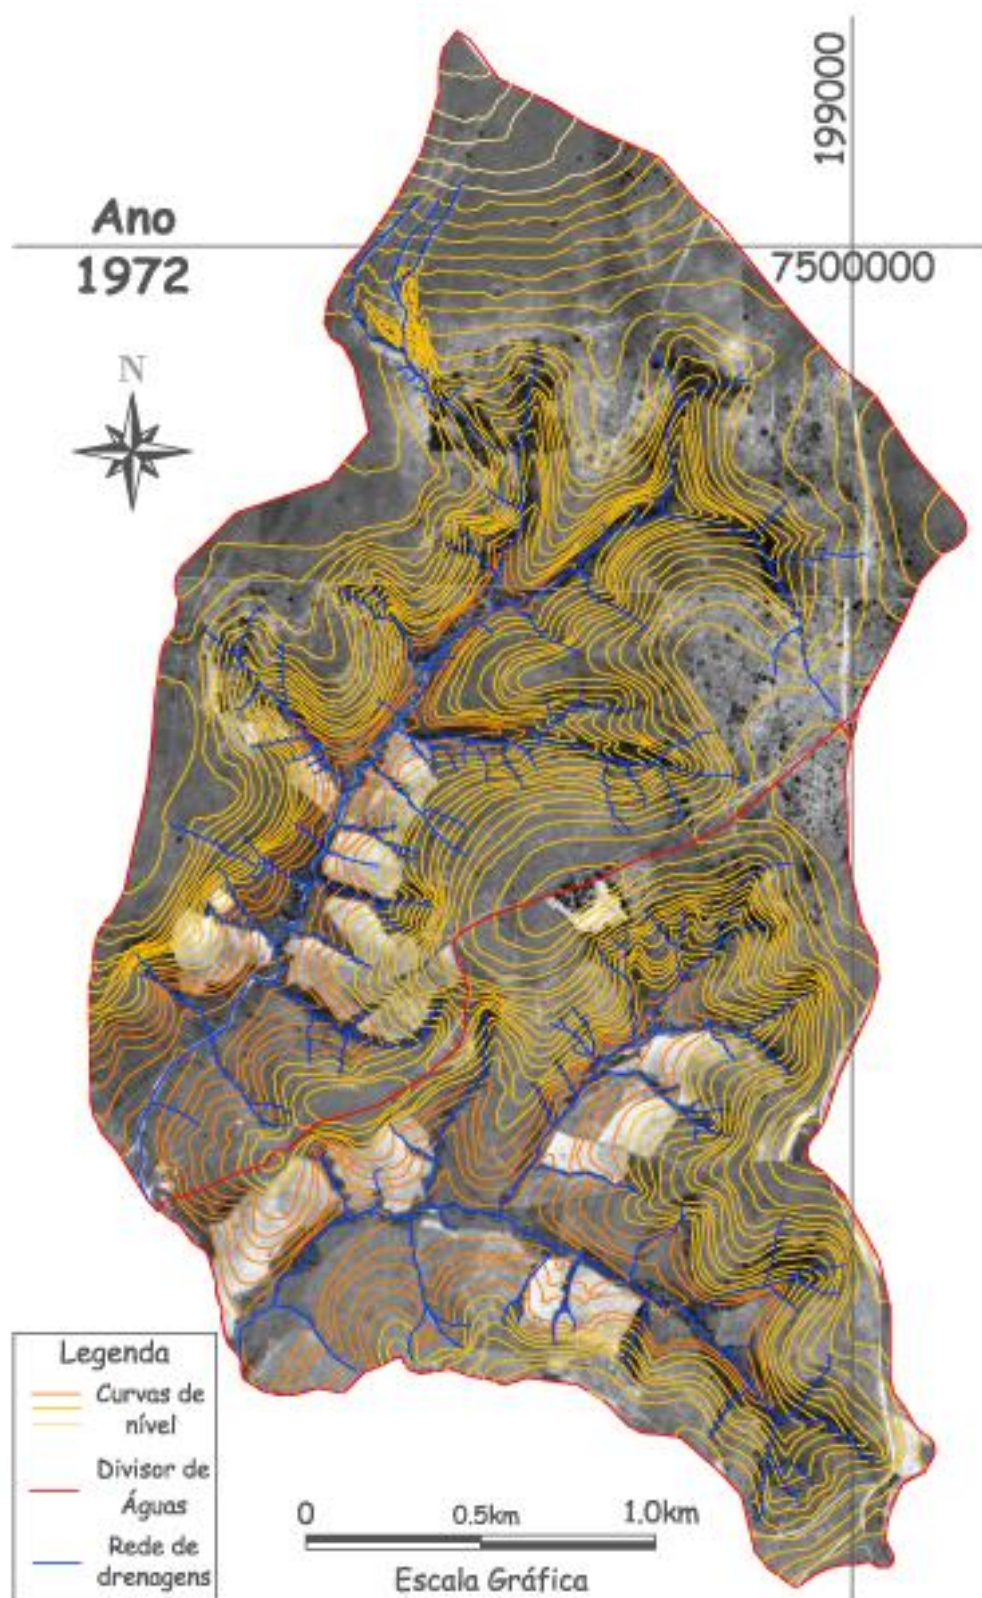
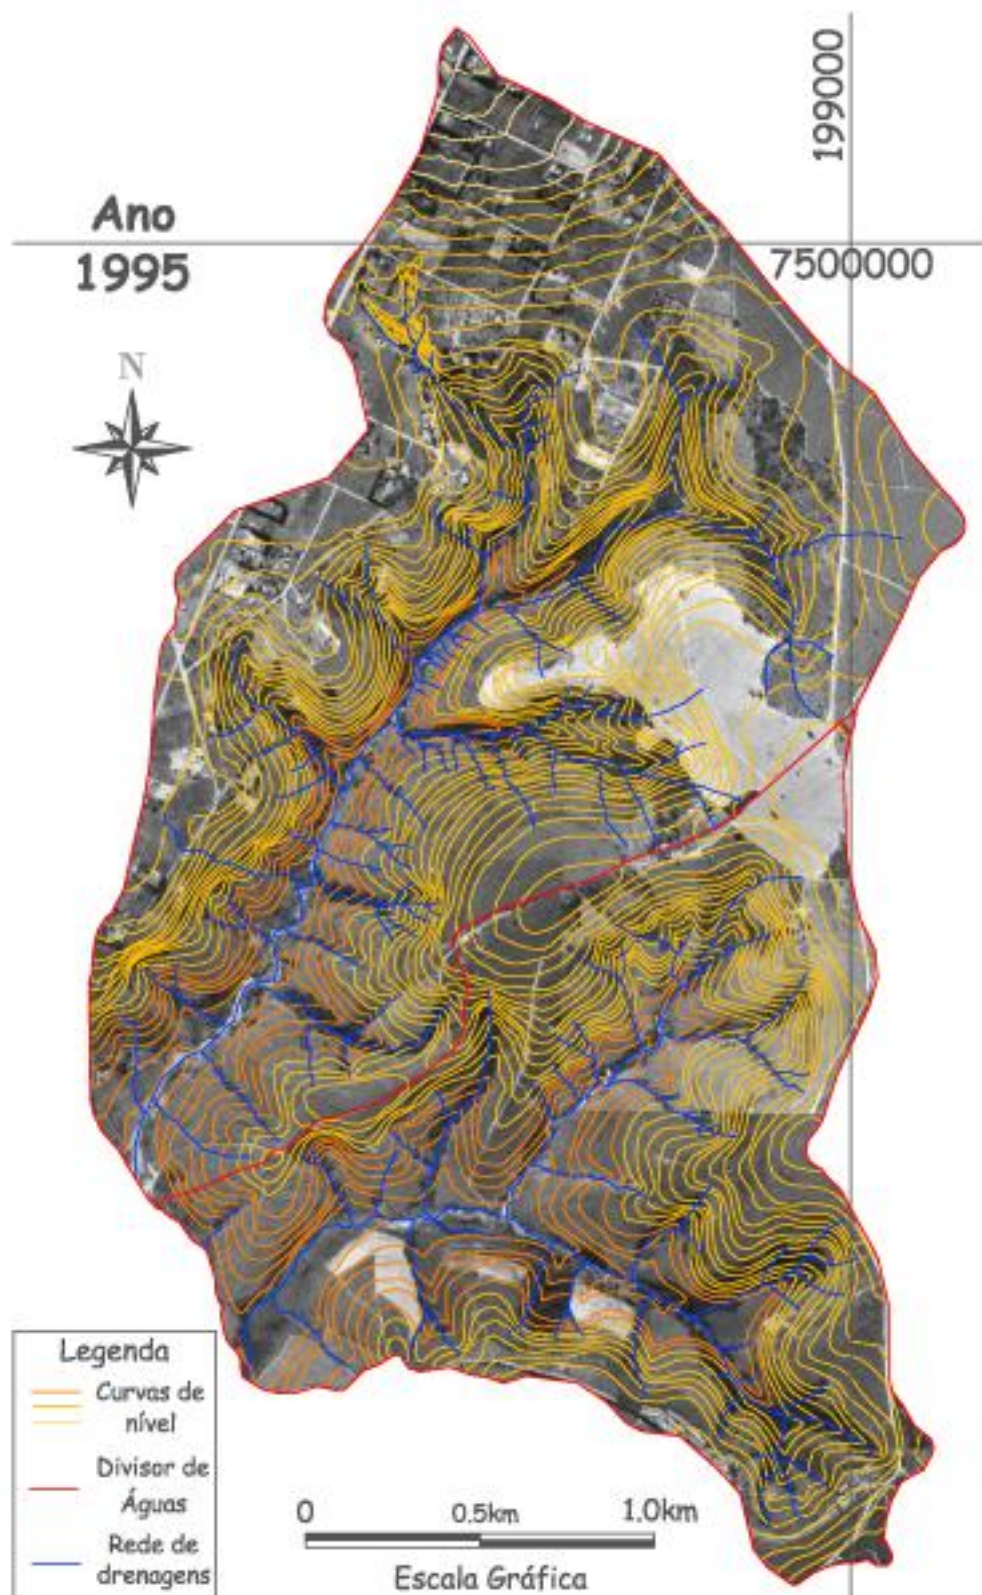
O georreferenciamento das imagens foi realizado no programa *AutoCAD Map* 2009. Porém, ao sobrepor as curvas de nível vetorizadas das cartas topográficas às imagens das fotografias aéreas de cada ano (1962, 1972 e 1995), notou-se que o encaixe da rede de drenagens à topografia formada pelas curvas de nível não foi muito precisa, como pode ser observado nas figuras 19, 20 e 21. Devido a esta imprecisão obtida, o processo de georreferenciamento foi repetido inúmeras vezes alterando-se os pontos de controle que estavam sendo utilizados, e conseqüentemente, o processo tornou-se mais demorado do que o planejado.

Figura 19: Curvas de nível sobrepostas à fotografia aérea do ano de 1962.

Figura 20: Curvas de nível sobrepostas à fotografia aérea do ano de 1972.

Figura 21: Curvas de nível sobrepostas à fotografia aérea do ano de 1995.

Acredita-se que a causa desta imprecisão é decorrente da distorção radial das fotografias e da dificuldade em se encontrar pontos de controle com coordenadas conhecidas nas fotos aéreas principalmente de 1962 e 1972, uma vez que nestes períodos a área quase não apresentava nenhuma ocupação. De fato, apesar de para o ano de 1995 a sobreposição ainda não ter se mostrado exata, apresentou-se mais precisa do que nos anos anteriores.

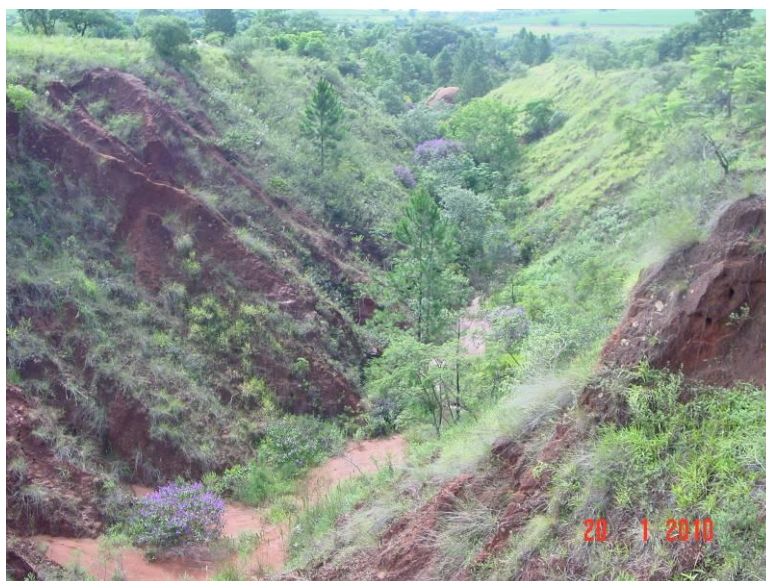
Analisando pontualmente, uma feição que merece destaque é a representada por A1. Tal erosão encontra-se em todos os anos de estudo, e em inclusive, após visitas a campo em janeiro de 2010 verificou-se a existência da mesma (Figura 34). Esta feição pode classificar-se como uma boçoroca. Em 1962, esta já apresentava grandes dimensões. Porém, em 1972 e depois também em 1995 notou-se diminuição no número de ravinamentos da mesma, o qual é explicado pelas tentativas de contenção aplicadas. Vale ressaltar que, apesar de em 1995 a feição A1 ter diminuindo bastante em área por conta dos aterramentos sobre a área de loteamento, esta aumentou em largura, o que evidencia um processo de evolução do processo (de formato em V para formato em U).

Figura 34: Erosão A1 em janeiro de 2010.
