Título: Fragilização da Martensita Revenida no Aço SAE 4140

Monografia apresentada ao Curso de Engenharia de Materiais e Manufatura, da Escola de Engenharia de São Carlos da Universidade de São Paulo, como parte dos requisitos para obtenção do título de Engenheiro de Materiais e Manufatura.

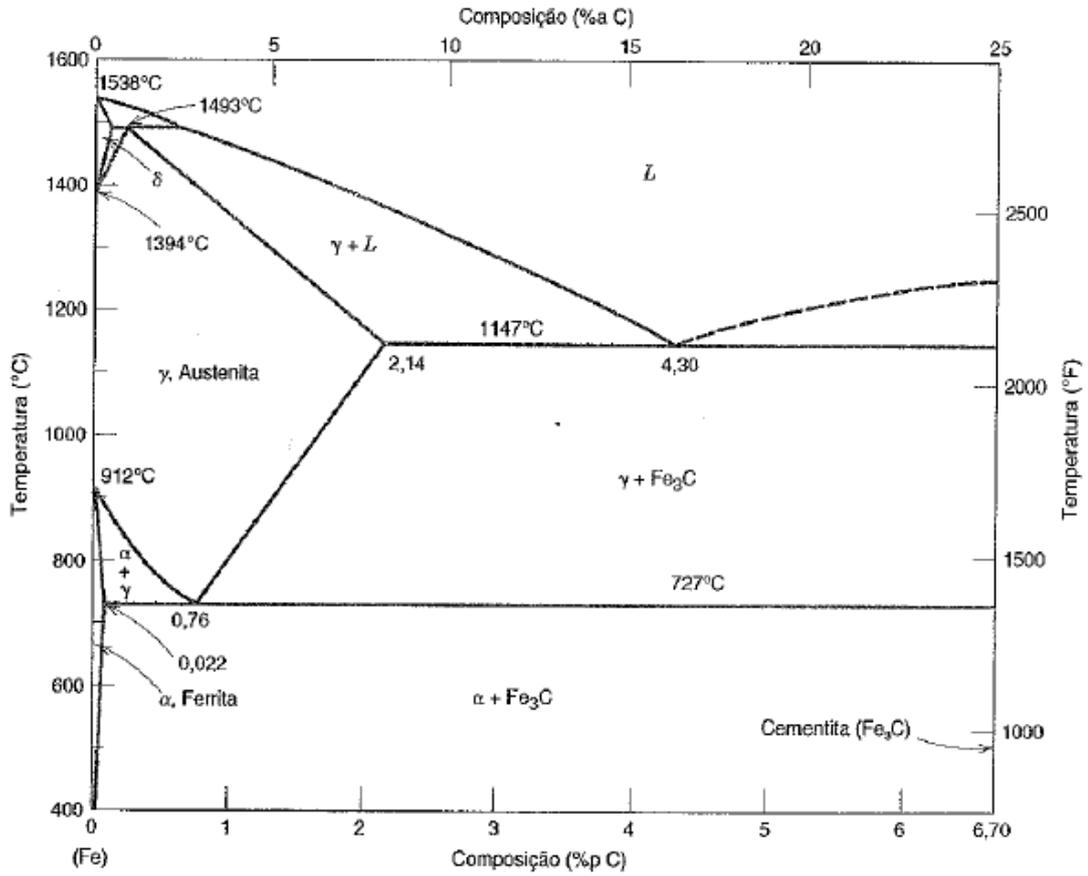
Figura 1 – Diagrama de fases do sistema ferro-carbono

A figura 1 apresenta o diagrama Fe-Fe₃C, que é o diagrama de fases para resfriamento lento, de aços (até 2,14% em peso de C) e ferros fundidos (acima de 2,14% em peso de C).

Utilizando o diagrama Fe-Fe₃C, algumas informações termodinâmicas podem ser obtidas, como a temperatura de austenitização de um aço, de acordo com o teor de carbono presente em sua composição química. Vale ressaltar que o diagrama Fe-C é apenas um ponto de partida, pois só é válido para resfriamento lento. Para tratamentos térmicos com maiores velocidades de resfriamento, utilizamos as curvas TTT (transformação – tempo – temperatura), para tratamentos térmicos isotérmicos, com transformação de fase em temperatura constante, e as curvas TRC (Transformação em Resfriamento Contínuo), para tratamentos nos quais as transformações de fase ocorrem durante o resfriamento, conforme mostra a figura 2.

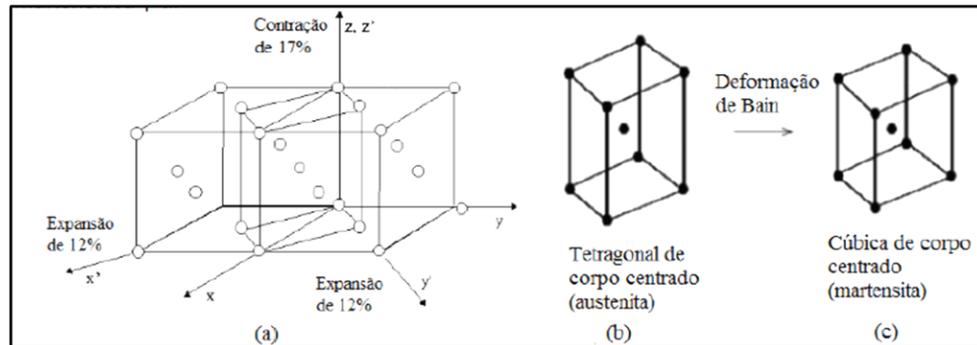
Figura 3 - Esquema da deformação e Bain na formação da estrutura da Martensita

A figura 3 apresenta um esquema da deformação de Bain

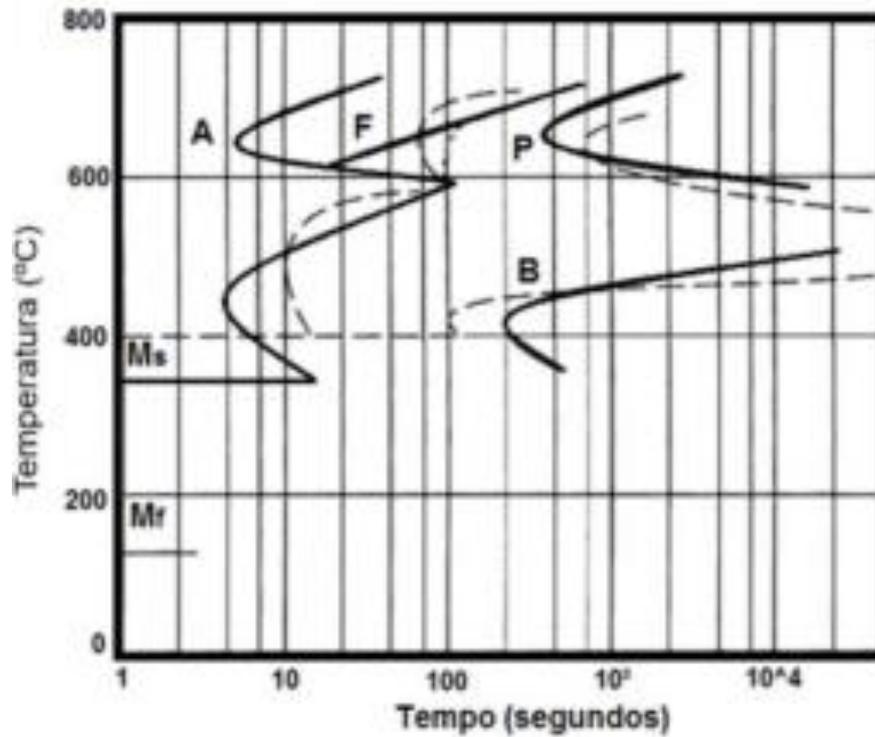
Figura 4 – Diagrama de transformação por resfriamento contínuo para aço-liga (tipo 4140)

A figura 4 mostra o diagrama de transformação por resfriamento contínuo para o aço SAE 4140, evidenciando qual a taxa de resfriamento necessário para atingir a martensita durante o resfriamento da têmpera.

Legenda: A (austenita), F (ferrita), P (perlita), B (bainita), Ms (início da formação de martensita), Mf (fim da formação de martensita)

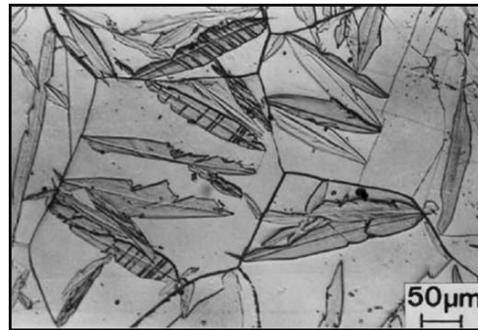
Figura 5 – Formação da martensita em relação aos grãos austeníticos

A martensita nucleia e cresce dentro dos grãos austeníticos prévios, portanto, o limite para o pacote de ripas ou de placas de martensita são os contornos de grãos austeníticos de origem, conforme a figura 5.

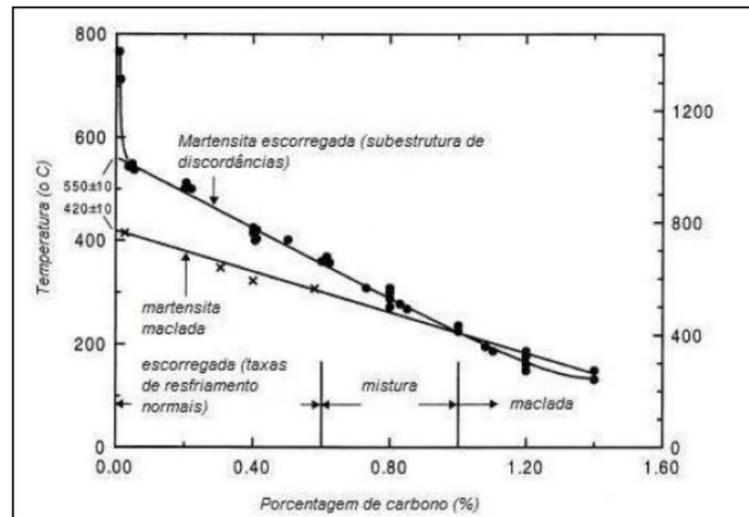
Figura 6 - Formas da martensita, de acordo com o teor de carbono.

Dependendo do teor de carbono, a martensita pode se apresentar em ripas ou placas, conforme a figura 6.

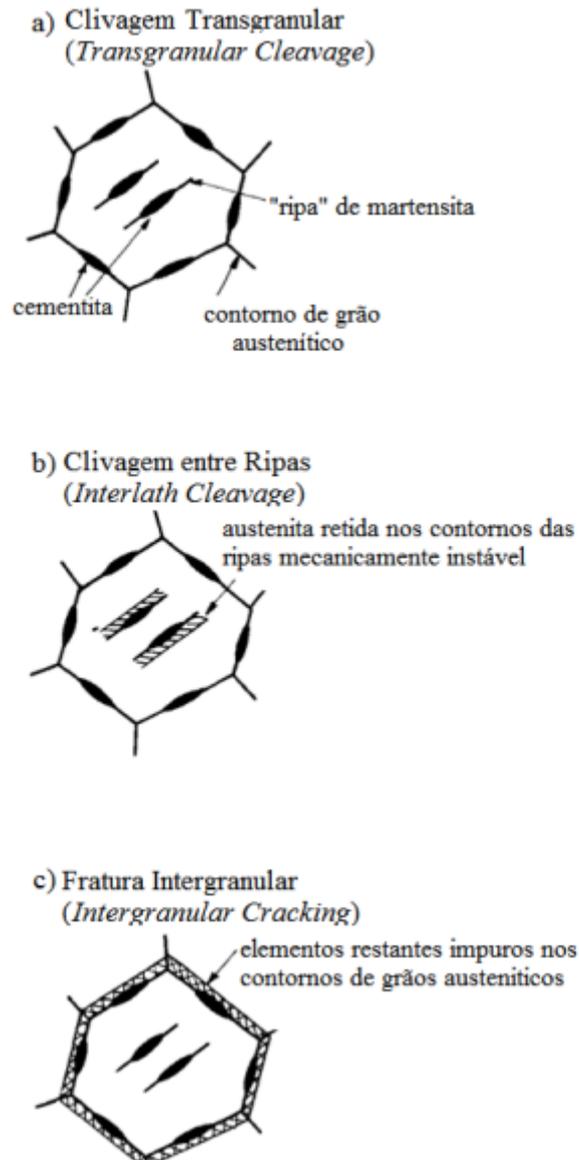
Figura 10 - Mecanismos de Fratura Obtidos por Horn e Ritchie

Entretanto, o resultado mais importante desse estudo de Horn e Ritchie, foi a caracterização do principal mecanismo de fragilização da martensita revenida. Eles constataram que a FMR ocorre por causa da decomposição térmica da austenita retida em filmes de cementita intra ou inter-ripas de martensita, podendo ainda ser agravada pela presença de impurezas nos contornos de grãos austeníticos; para o caso de uma combinação com as impurezas, o micromecanismo de fratura seria misto: intergranular e alveolar. Esse resultado foi corroborado em uma tese de mestrado e uma de doutorado de José Benedito Marcomini, no qual ele obtém o mesmo resultado na fragilização no aço comercial SAE52100 e um SAE 5160H, sendo que este último apresentou FMR na mesma faixa de temperatura que os estudiosos Horn and Ritchie.

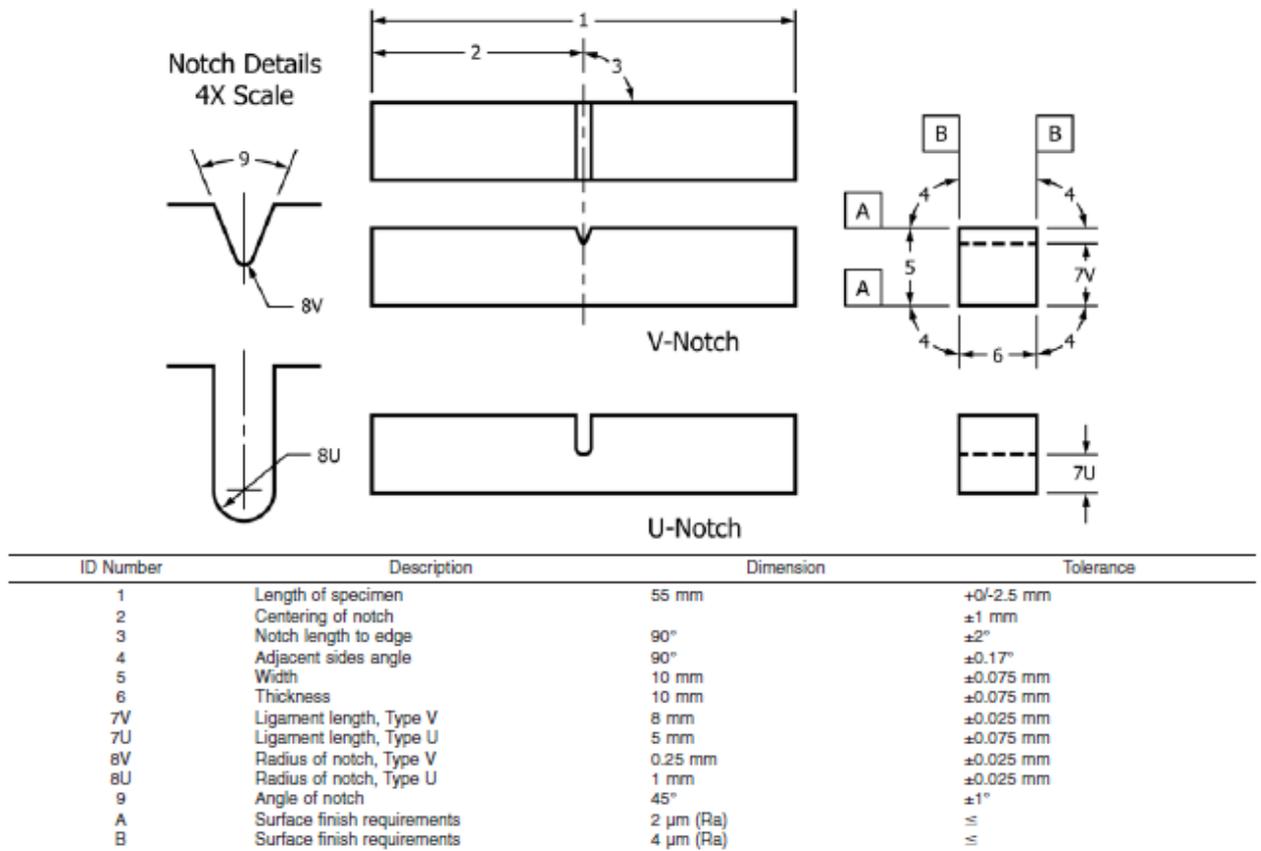
Figura 11 - Especificação da Norma ASTM E23 - 16b

Os corpos de prova para o ensaio de impacto Charpy foram confeccionados de acordo com a norma ASTM E23 – 16b (2017), sendo o entalhe no formato de “V”. A figura 11 seguir ilustra o corpo de prova, bem como suas dimensões.

FIG. 1 Charpy (Simple-Beam) Impact Test Specimens, V-Notch and U-Notch

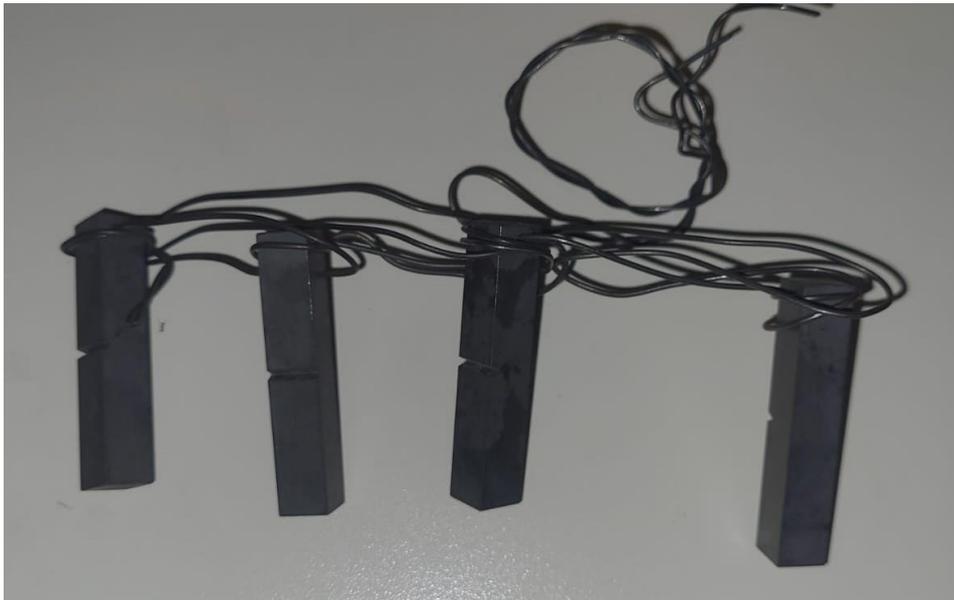
Figura 13 - Corpos de Provas "Amarrados"

Os furos nas pontas dos corpos de prova foram realizados para facilitar o manuseio das amostras durante o processo de tratamento térmico (figura 13).

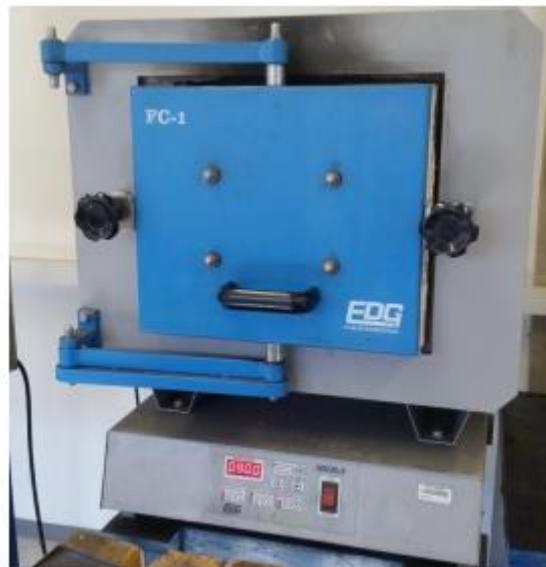
Figura 14 - Forno de Tempera

Para o tratamento térmico das amostras, utilizou-se o forno mufla modelo FD3P-S do Departamento de Engenharia de Materiais e Manufatura da EESC – USP (figura 14)

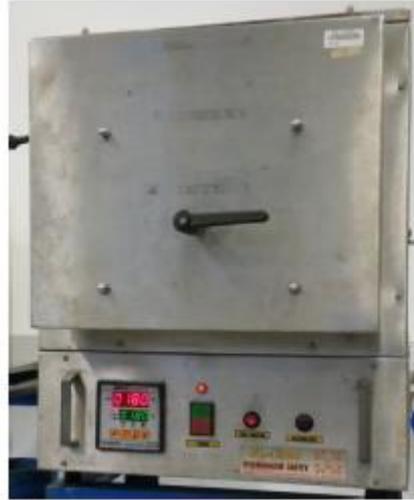
Figura 15 - Forno de Revenimento

Para o processo de revenimento, foi utilizado o forno MUFLA modelo INTIFL-1300 do Departamento de Engenharia de Materiais e Manufatura da Escola de Engenharia de São Carlos (figura 15).

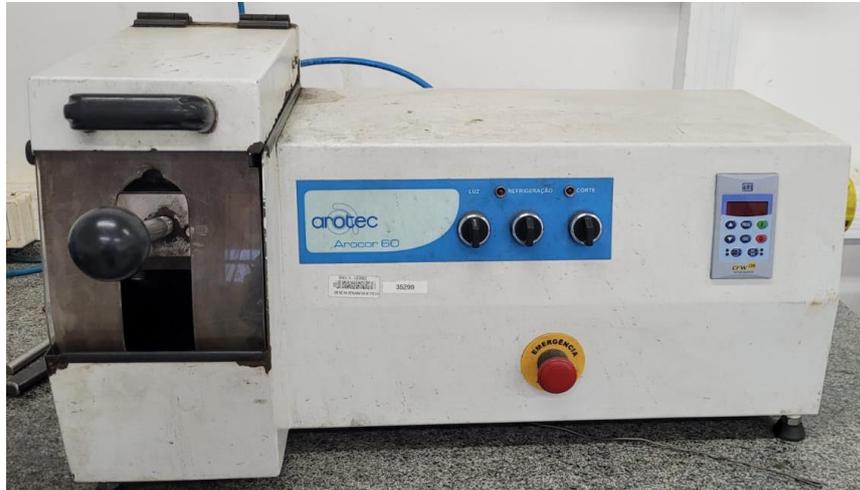
Figura 16 - Serra

As amostras foram cortadas em uma serra (figura 16) disponível no departamento, pois a alta dureza impedia de utilizar o torno para cortá-las. A todo momento do corte, foi utilizado fluído de corte para refrigerar a peça e não causar mudança na estrutura. O Embutimento foi realizado utilizando baquelite preta.

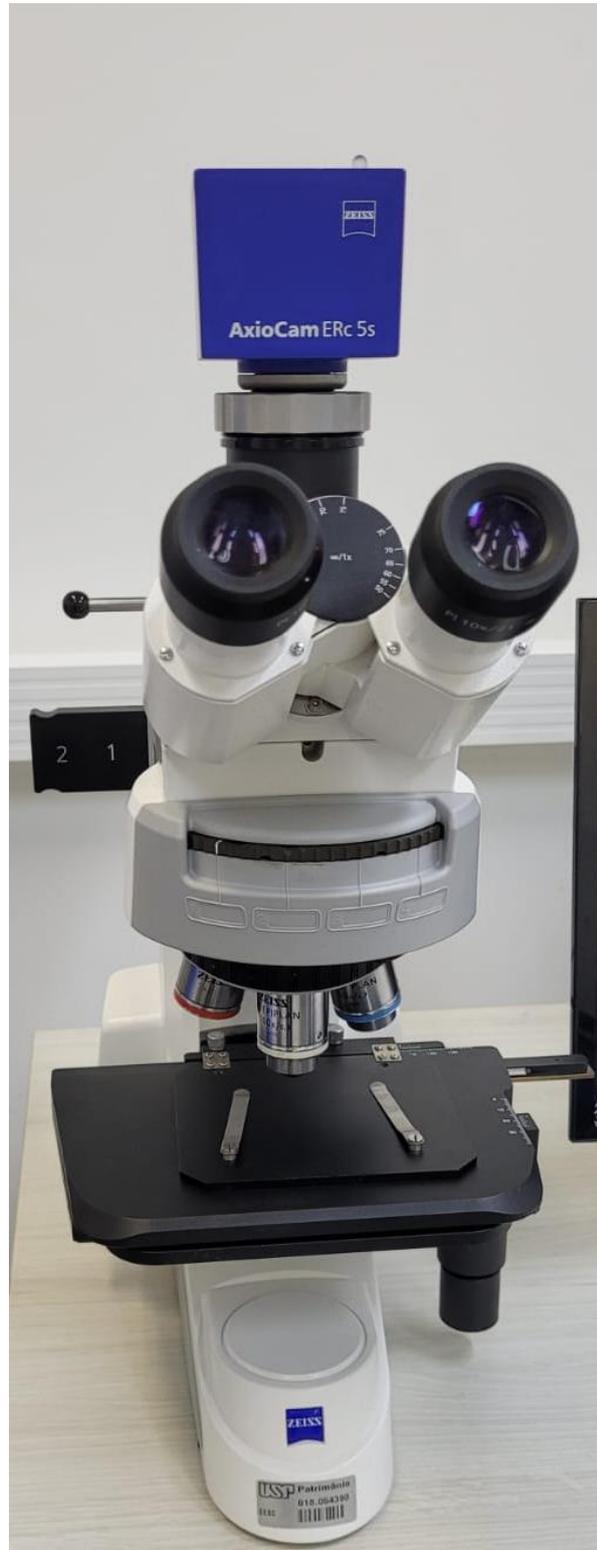
Figura 20 - Foto do Microscópio

Após o polimento, atacou-se a superfície polida das amostras com Nital 3% durante 20 segundos, para revelar a estrutura do aço tratado; então a amostra foi levada ao microscópio (figura 20) do departamento de materiais e manufatura para observar as estruturas presentes.

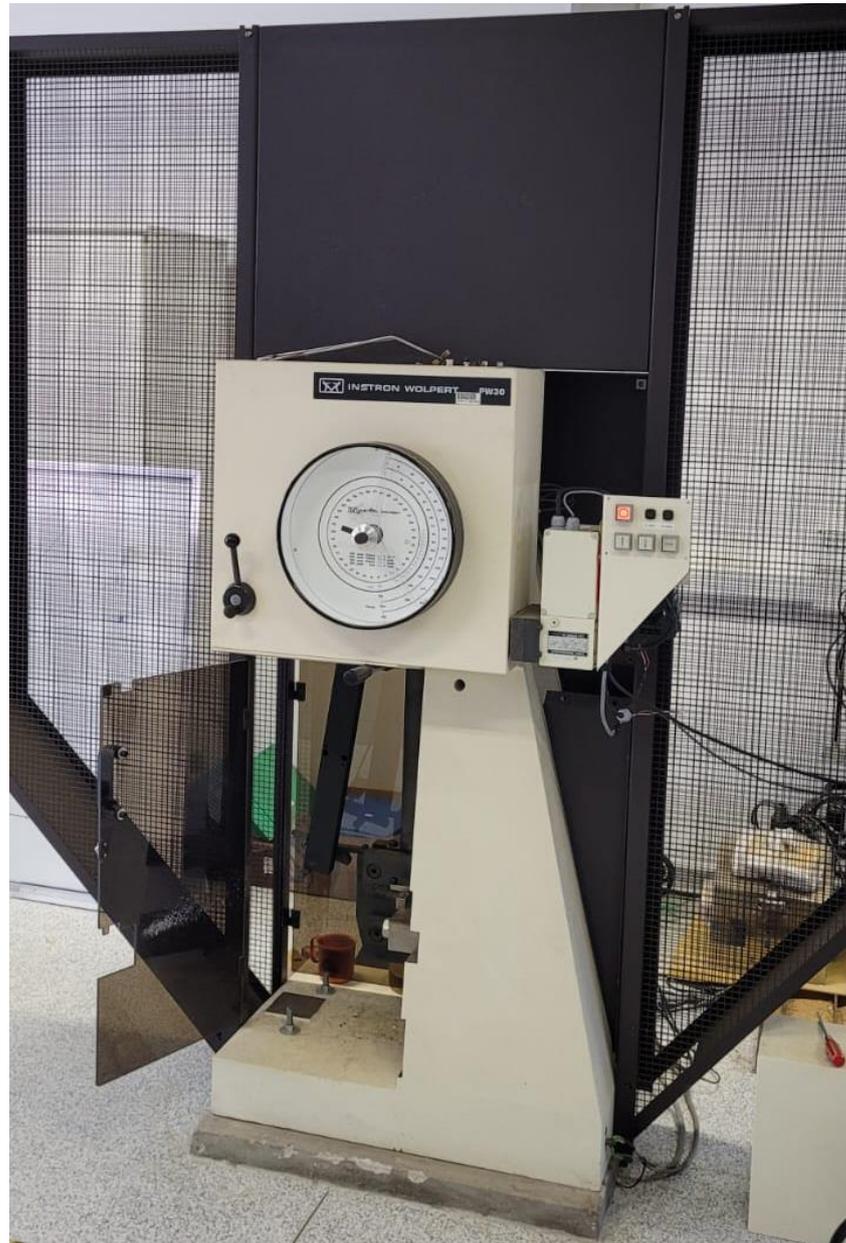
Figura 21 - Equipamento para ensaio de impacto

Para Esse ensaio, foi utilizada a máquina da marca INSTRON WOLPERT PW30 com capacidade de 300 J de energia de impacto do departamento de materiais e manufatura da EESC. Após a obtenção dos resultados, obteve-se um gráfico das médias de energia absorvida em função das amostras.

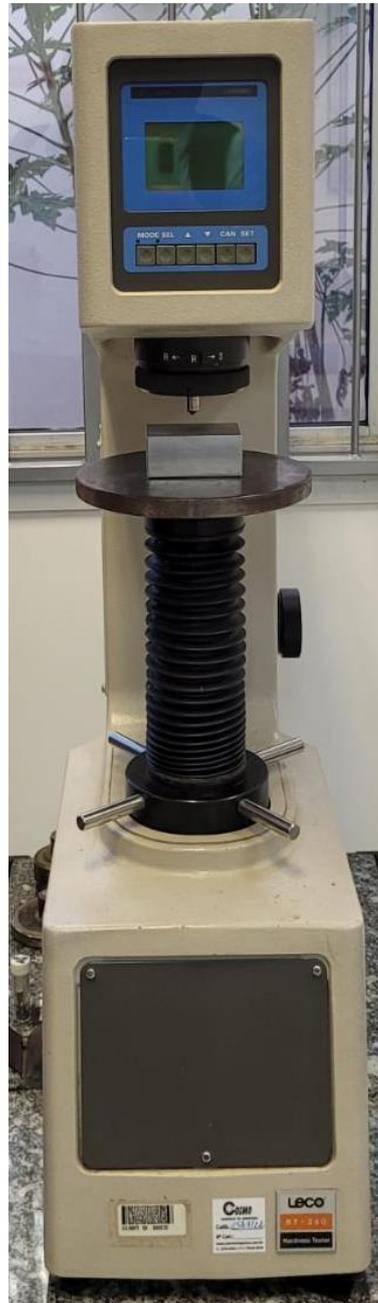
Figura 22 - Equipamento para ensaio de Dureza

Para realizar o ensaio de dureza, foi utilizado o equipamento da marca LECO, modelo RT – 240, do departamento de engenharia de materiais e manufatura, que tem um erro atrelado de 0,5%.

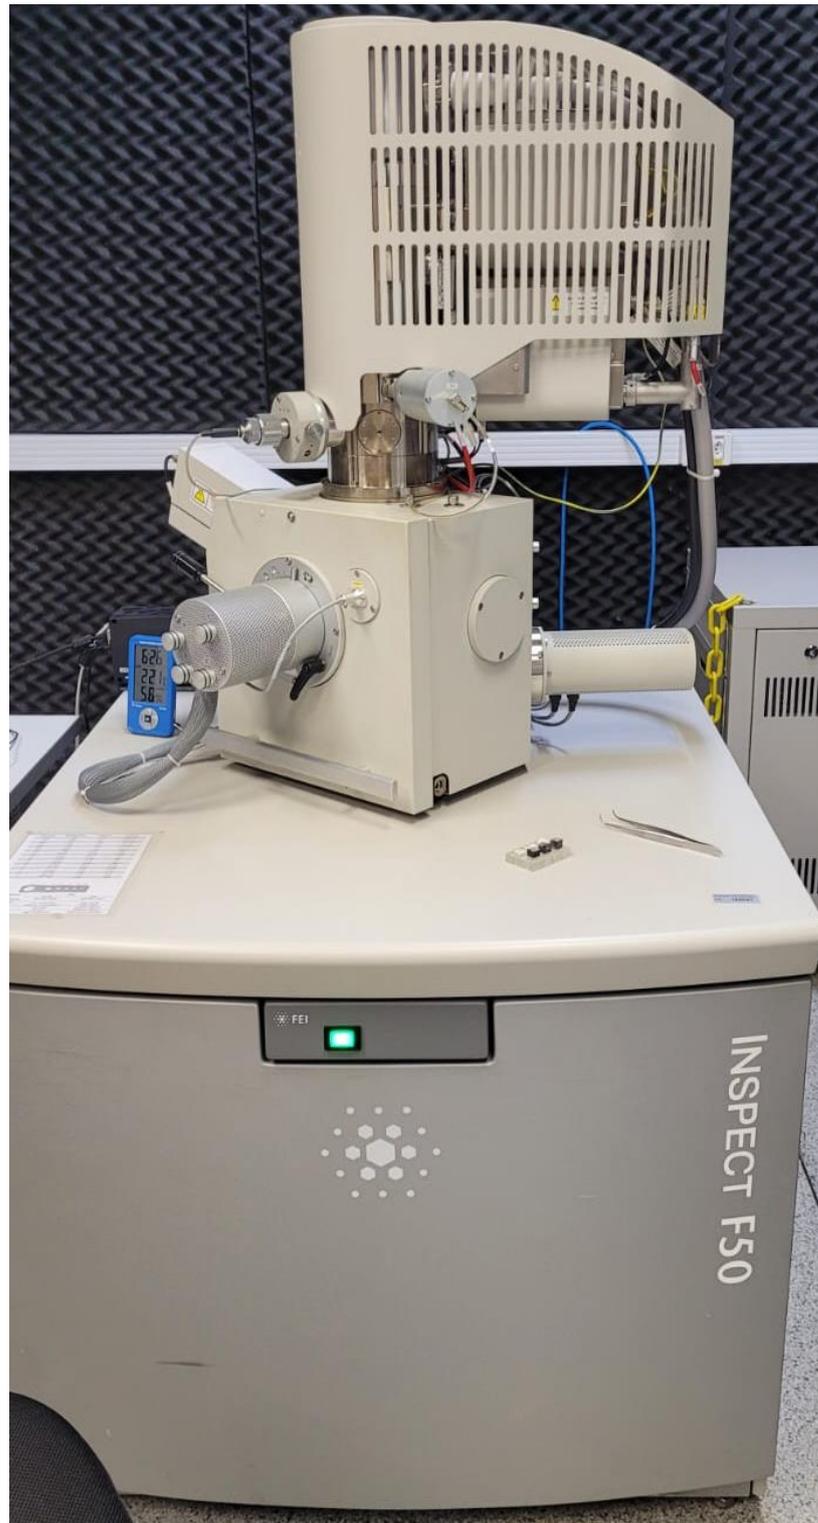
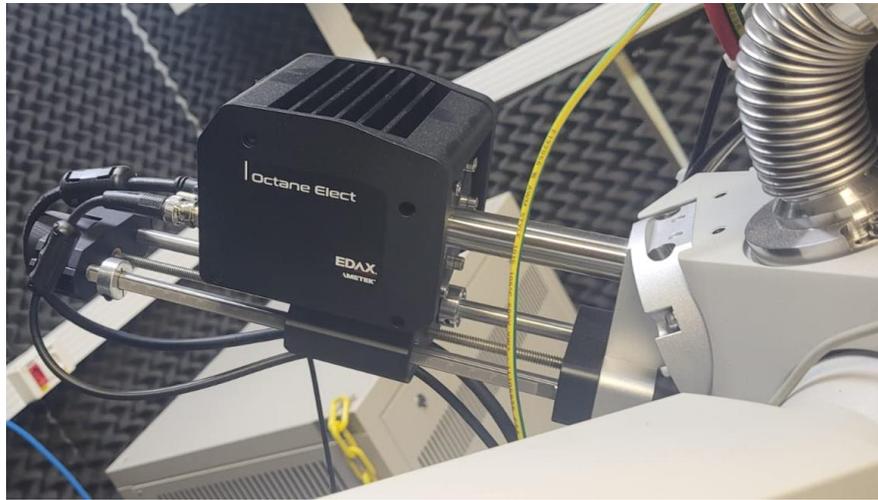
Figura 23 - Microscópio Eletrônico de Varredura

O microscópio utilizado é da marca INSPECT modelo F50; com dispositivo de Espectroscopia por energia dispersiva (EDS), esse equipamento é da marca EDAX modelo Octane Elect (figura 24).

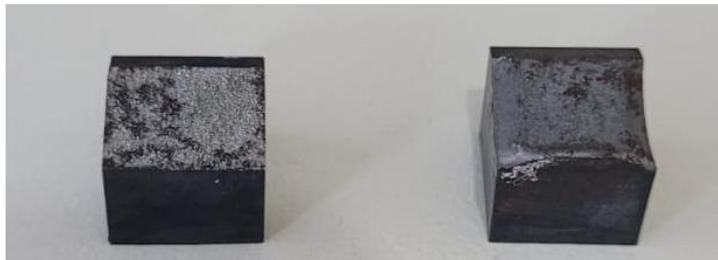
Figura 25 - Superfície de fratura dos corpos de prova revenidos à 300°C (esquerda) e 450°C (direita)

Os corpos de prova analisados foram o de maior energia absorvida revenido à 450°C e o de menor energia absorvida revenido à 300°C, de modo a observar qual mecanismo de fratura ocorreu em cada. Além disso, também se realizou o EDS de algumas inclusões que foram registradas durante o MEV.

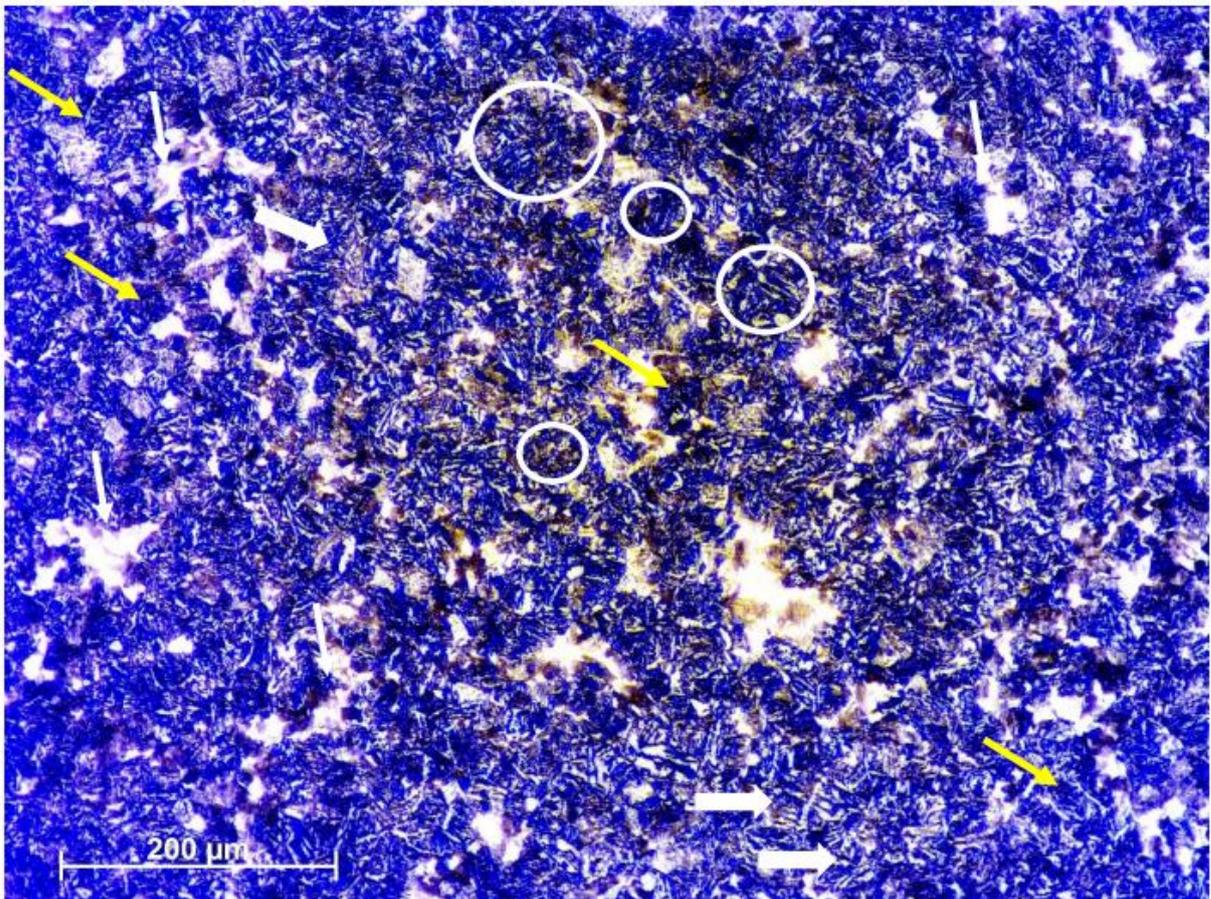
Figura 26 - Metalografia da amostra bruta laminada, extraída na direção transversal à direção de laminação. Fases presentes: estruturas bainíticas, ferrita e perlita. Nital 2%. Aumento 10x.

A figura 26 apresenta a microestrutura da amostra bruta laminada constituída de possíveis estruturas bainíticas (círculos brancos), ferrita (setas brancas) e perlita (setas amarelas mais finas). A estrutura observada é coerente com o esperado para o aço 4140 laminado a

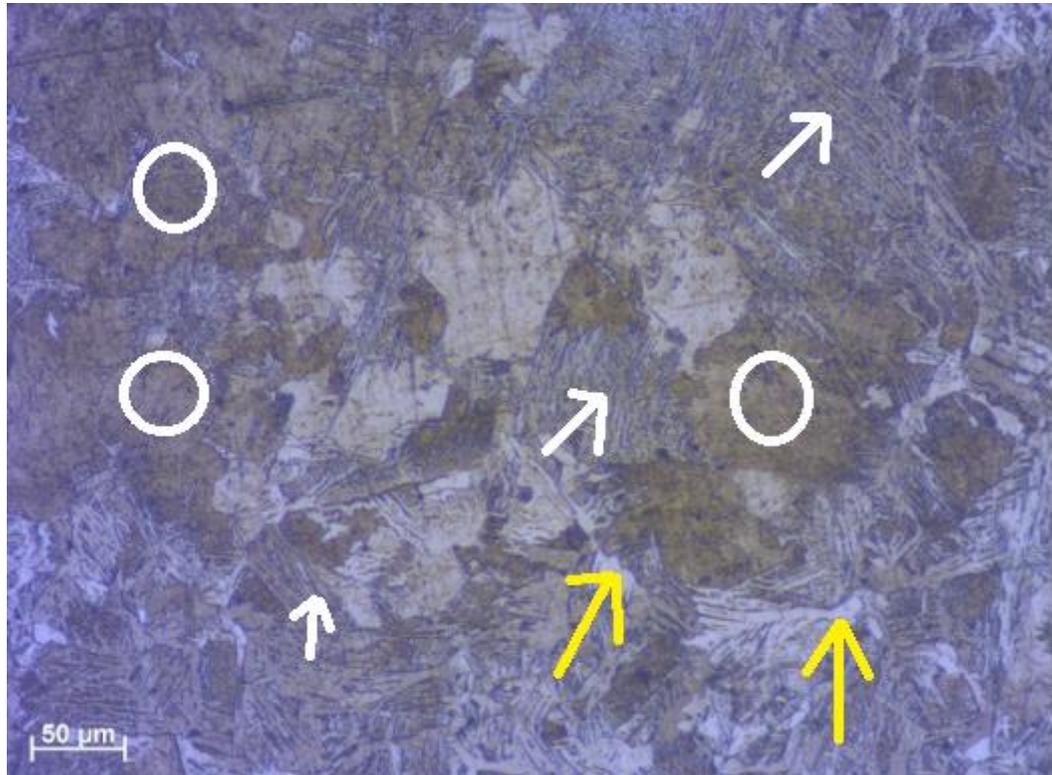
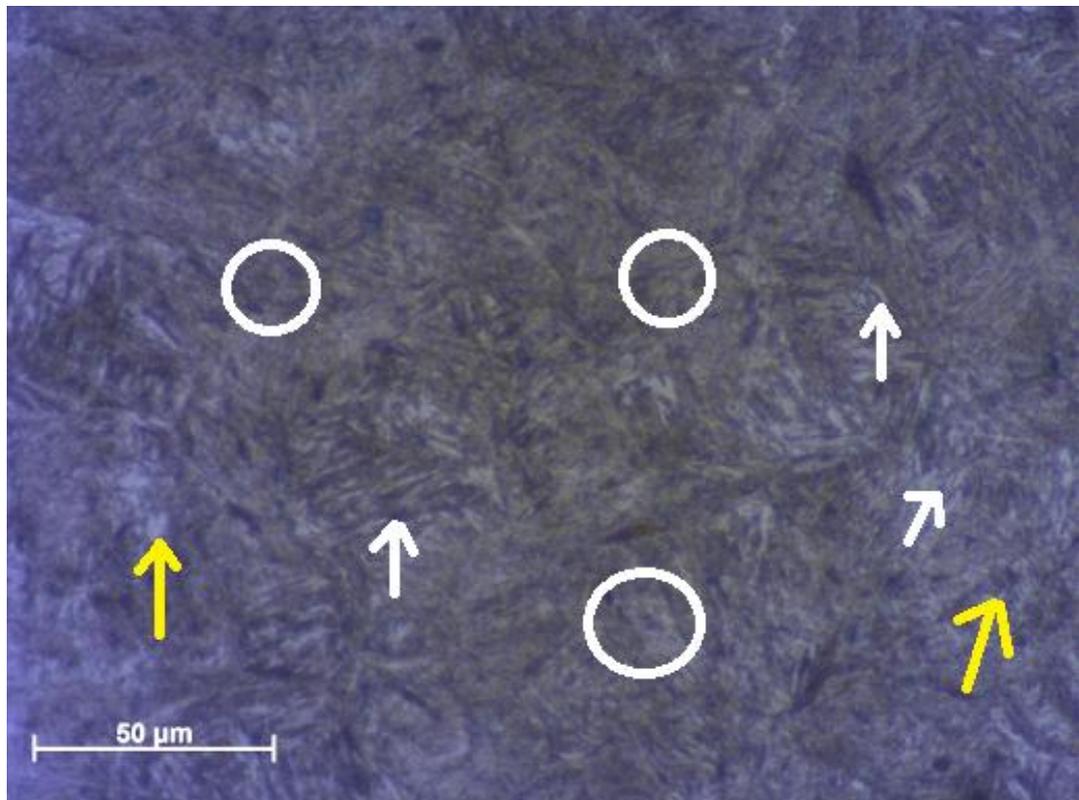
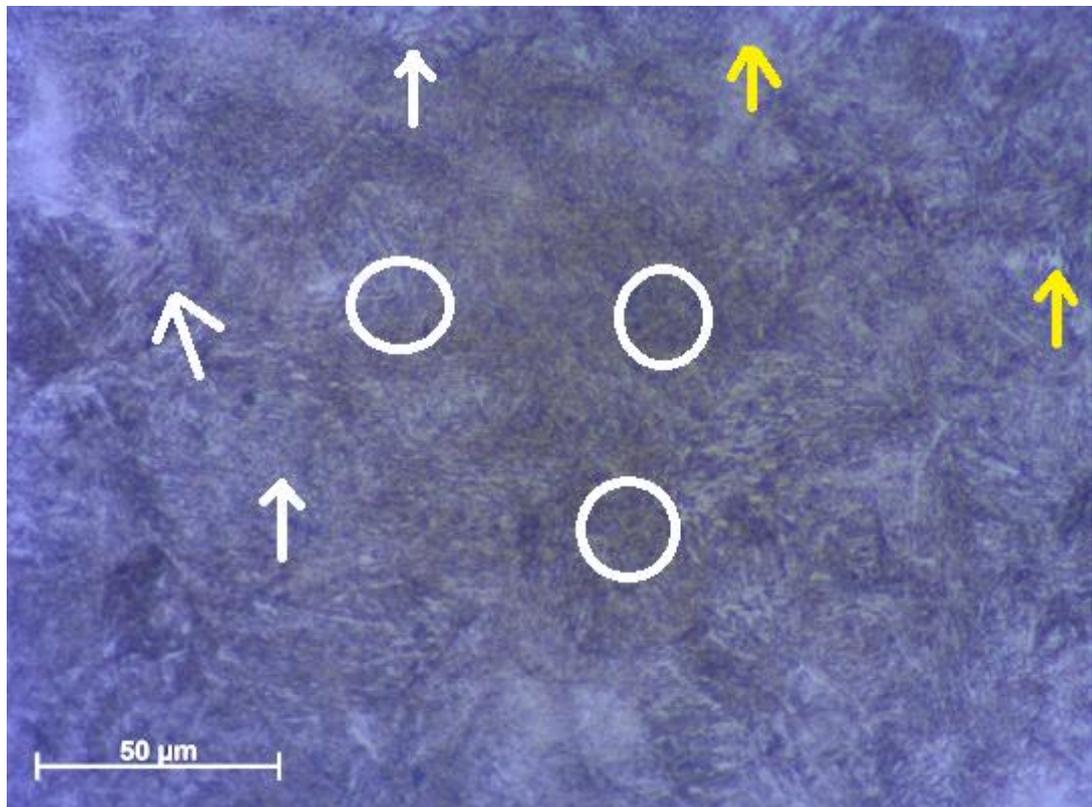
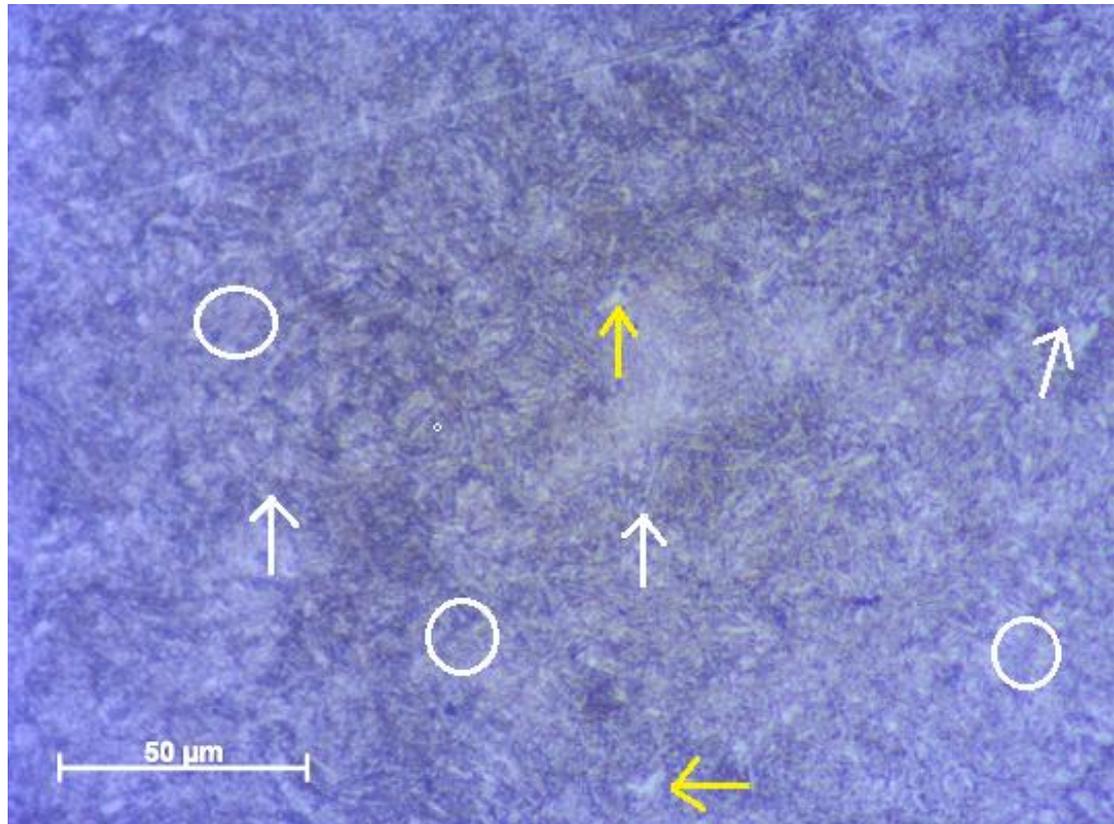
Figura 27- Corpo de prova autenitizado em 900°C e revenido a 200°C. Fases presentes: Martensita, austenita retida, bainita. Nital 2%. Aumento 20X

Figura 28 – Corpo de prova autenitizado em 900°C e revenido a 300°C. Fases presentes: Martensita, austenita retida, bainita. Nital 2%. Aumento 50X

Figura 29- Corpo de prova autenitizado em 900°C e revenido a 370°C. Fases presentes: Martensita, austenita retida, bainita. Nital 2%. Aumento 50X

Figura 30- Corpo de prova autenitizado em 900°C e revenido a 450°C. Fases presentes: Martensita, austenita retida, bainita. Nital 2%. Aumento 50X

Analisando as imagens, nota-se que a estrutura das 4 amostras é predominantemente martensítica (indicado pelos círculos brancos); as partes brancas no fundo da matriz seria austenita retida (indicada pelas setas amarelas). Além disso, observa-se bainita, setas brancas, (principalmente na figura 27) que é a estrutura mais escura com veios de ferrita no meio, ao lado das placas de martensita.

Nota-se também que há um refino na malha a cada aumento da temperatura de revenimento, observado através da diminuição da austenita retida na estrutura (setas amarelas) nas figuras 27 a 30, corroborando assim que os tratamentos térmicos foram realizados de forma adequada, sendo possível assim seguir com a caracterização do fenômeno da FMR.

Foram realizadas análises microestruturais em microscópio óptico dos corpos de prova de impacto, temperados e revenidos que são apresentados nas figuras de 27 a 30.

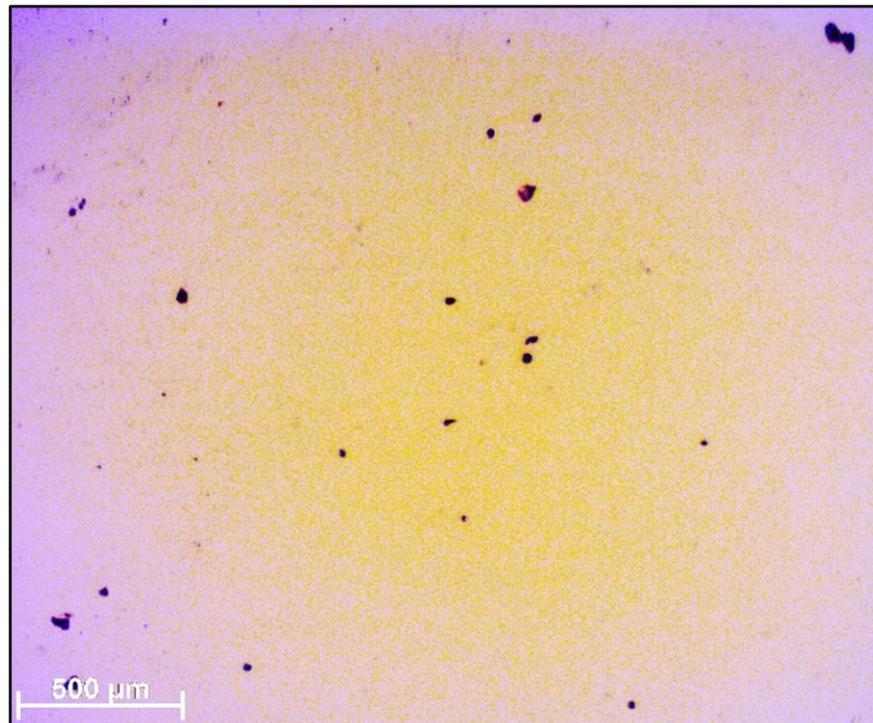
Figura 31 – Inclusões (Aumento 100x)

Utilizando o microscópio do Departamento de Engenharia de Materiais, obteve-se a seguinte imagem:

Os resultados da análise de inclusões não metálicas, conforme a norma ASTM E 45, encontra-se na tabela 4

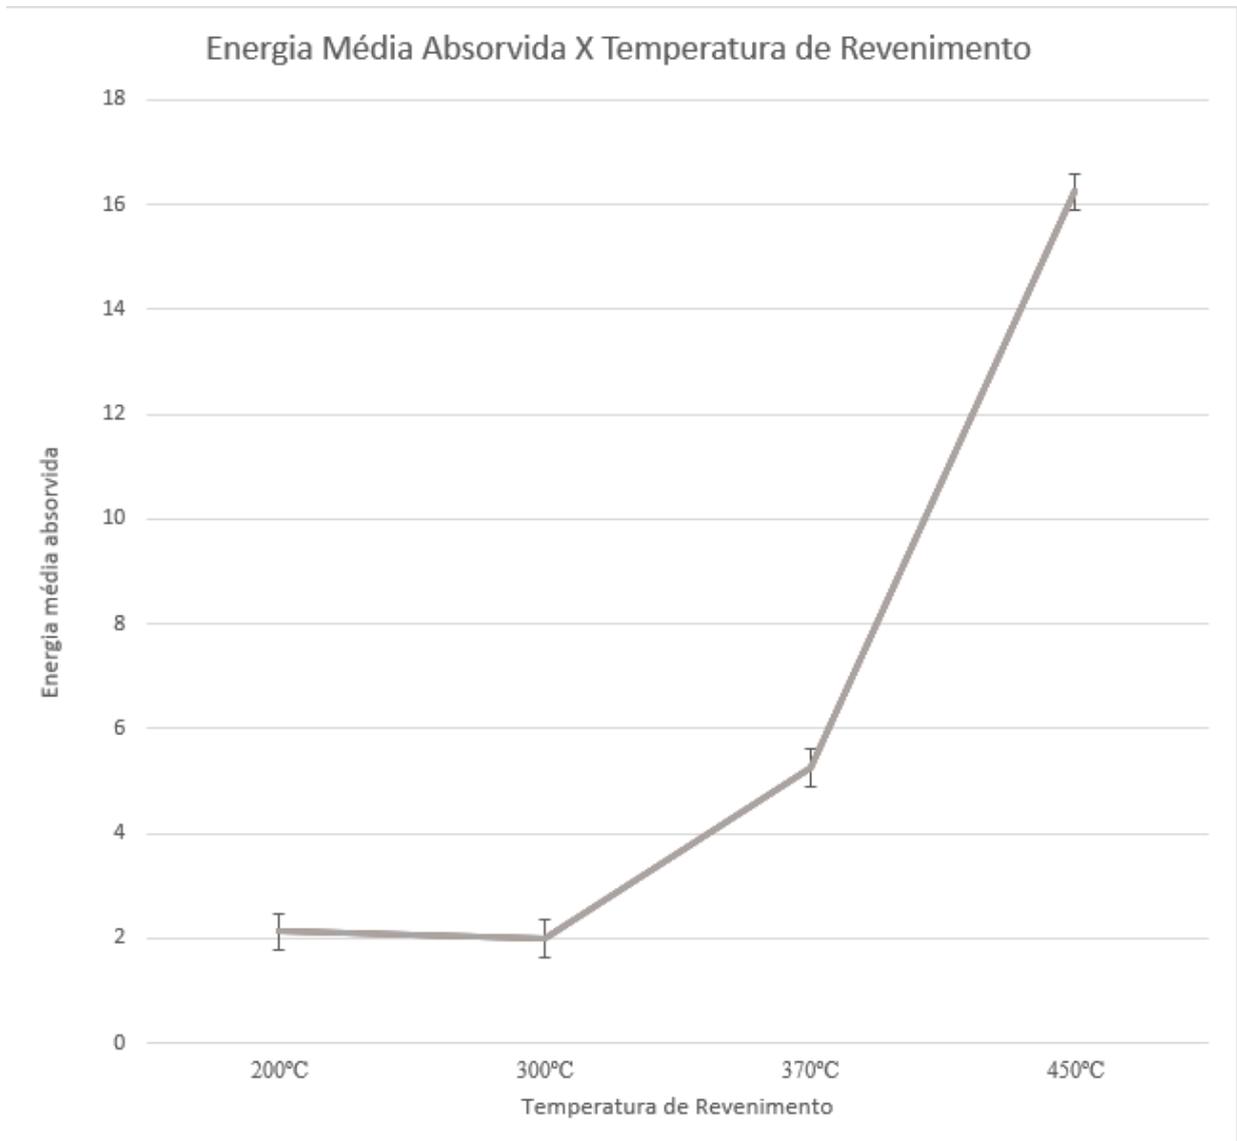
Figura 32 - Energia de Impacto médio X condição de revenimento

Analisando os resultados obtidos, conseguimos observar uma leve queda no gráfico gerado na temperatura de revenimento à 300°C, indicando que provavelmente, a faixa de temperatura da FMR ocorra por volta dessa temperatura. Porém, como a queda na energia absorvida é muito baixa, de modo que o desvio padrão engloba essa queda de energia, dessa forma podemos apenas afirmar que não houve alteração na energia absorvida entre os corpos de prova revenidos em 200°C e 300°C.

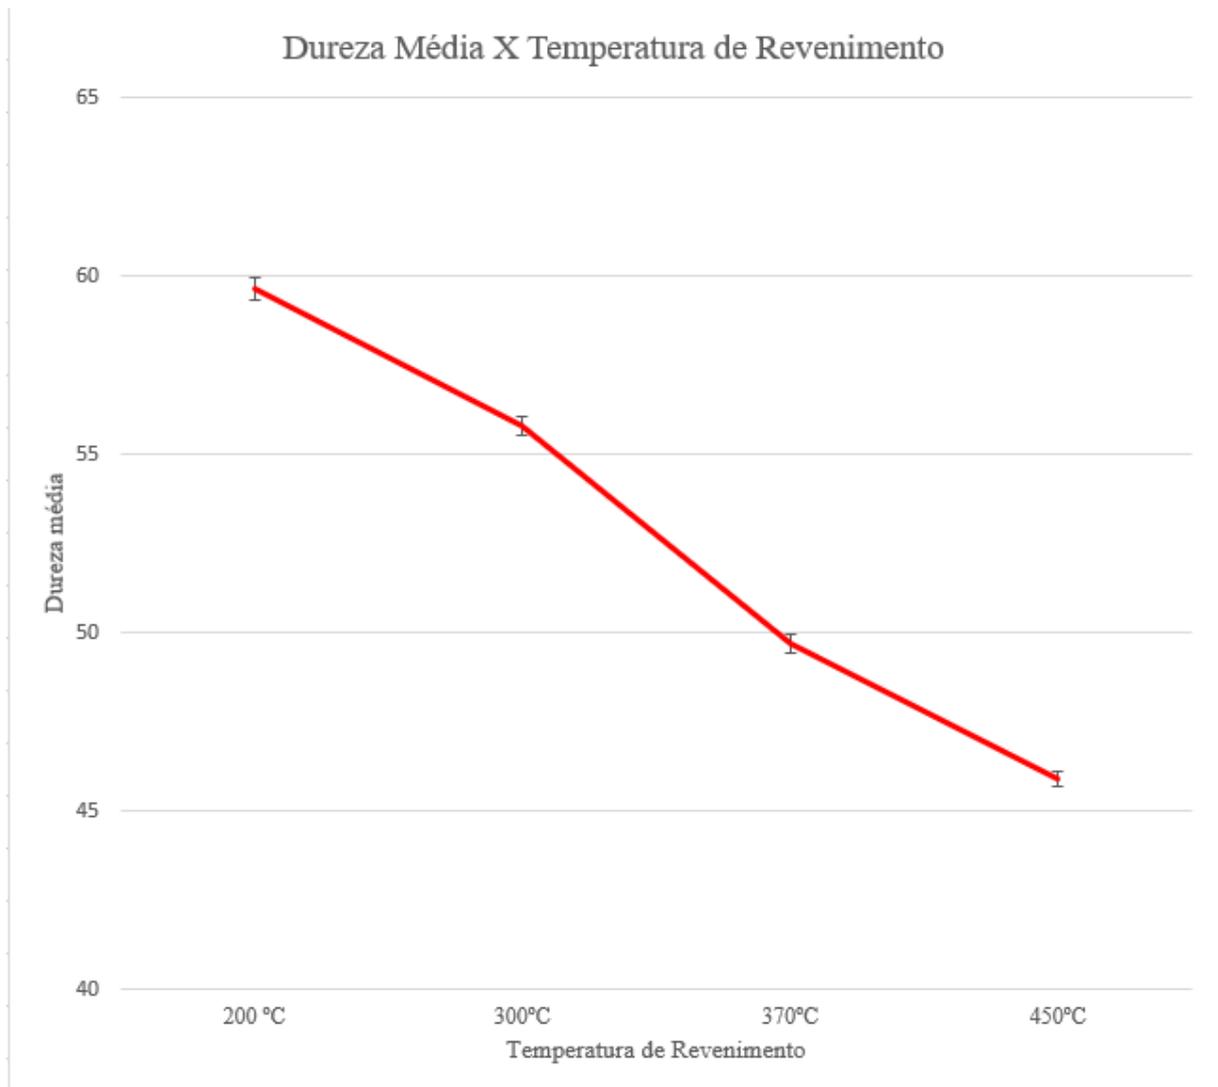
Figura 33 - Dureza média X Temperatura de Revenimento

Analisando a figura 33, podemos observar que ela apresenta um comportamento de queda constante, o que é esperado para a elevação do revenimento, pois este tem por objetivo aumentar a ductilidade do material.

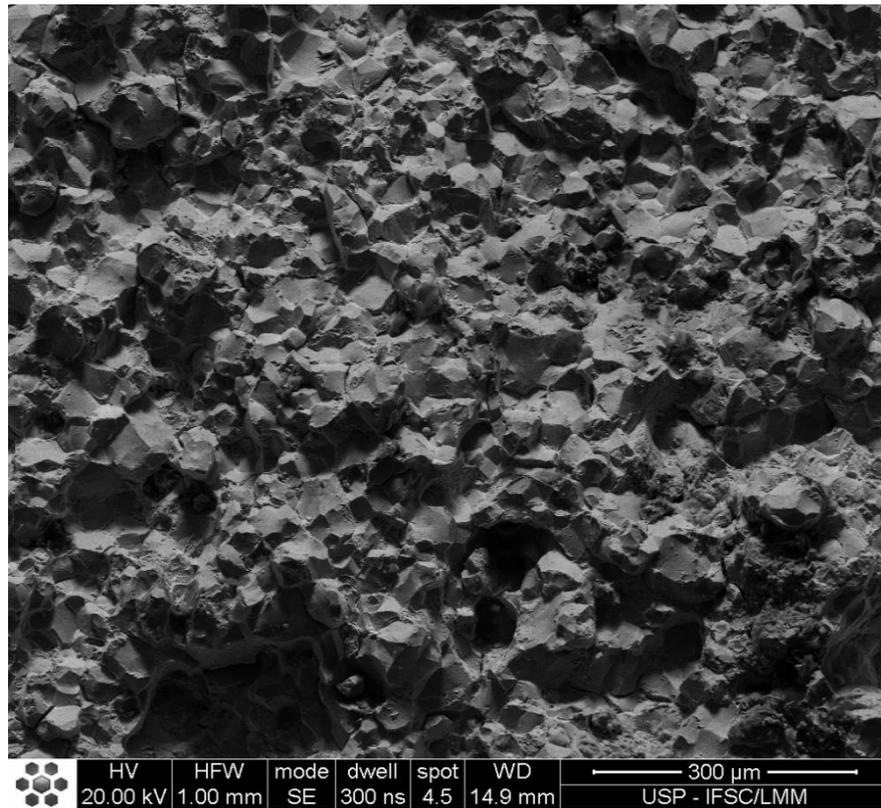
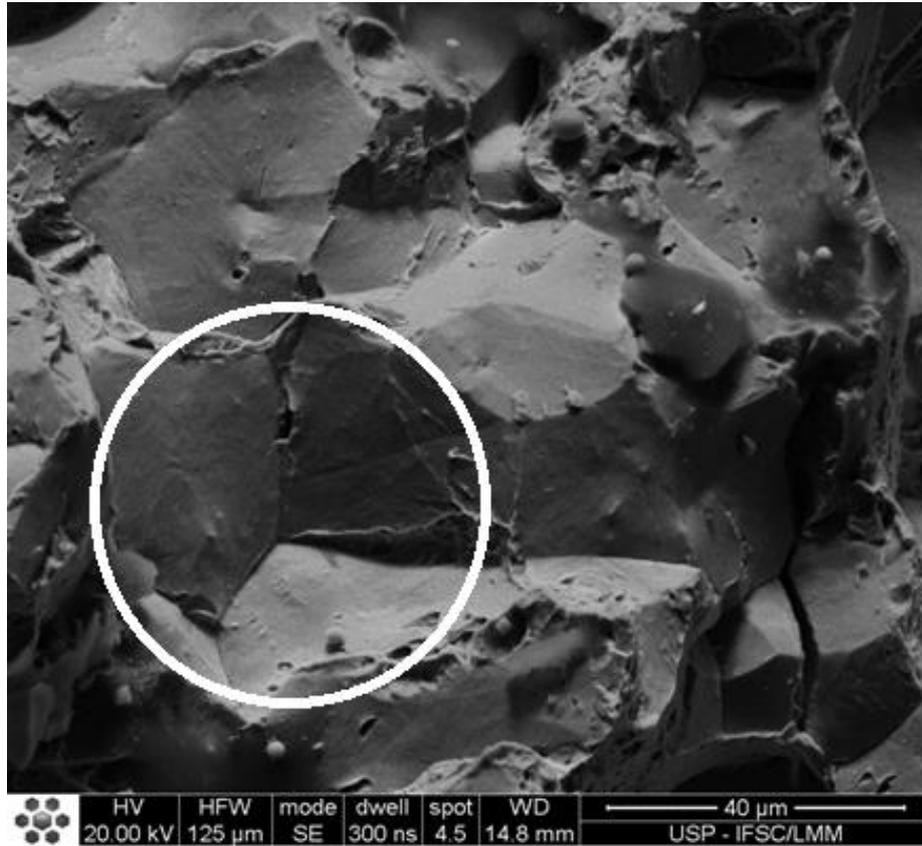
Figura 34 - Superfície de Fratura do corpo de prova revenido à 300°C. Micromecanismo de fratura predominantemente intergranular.

Figura 35 – Detalhe da superfície de fratura do corpo de prova revenido à 300°C, mostrando as facetas dos grãos, o que caracteriza o micromecanismo intergranular de fratura.

Analisando as imagens 34 e 35, observa-se que o mecanismo de fratura que ocorreu foi predominantemente intergranular, de modo que é possível observar na figura 33 a superfície e localização dos grãos vizinhos ao que foi arrancado durante o impacto (circulo branco). Esse micromecanismo é um indicativo da possível ocorrência da precipitação de filmes de cementita entre os pacotes de ripas de martensita, cujo mecanismo é peculiar da Fragilização da Martensita Revenida.
